Informe Técnico Nº A6443

# Evaluación del río Huatanay en el tramo Puente Agua Buena y Urbanización Cachimayo

Distrito de San Sebastián  
Región Cusco

ENERO 2011

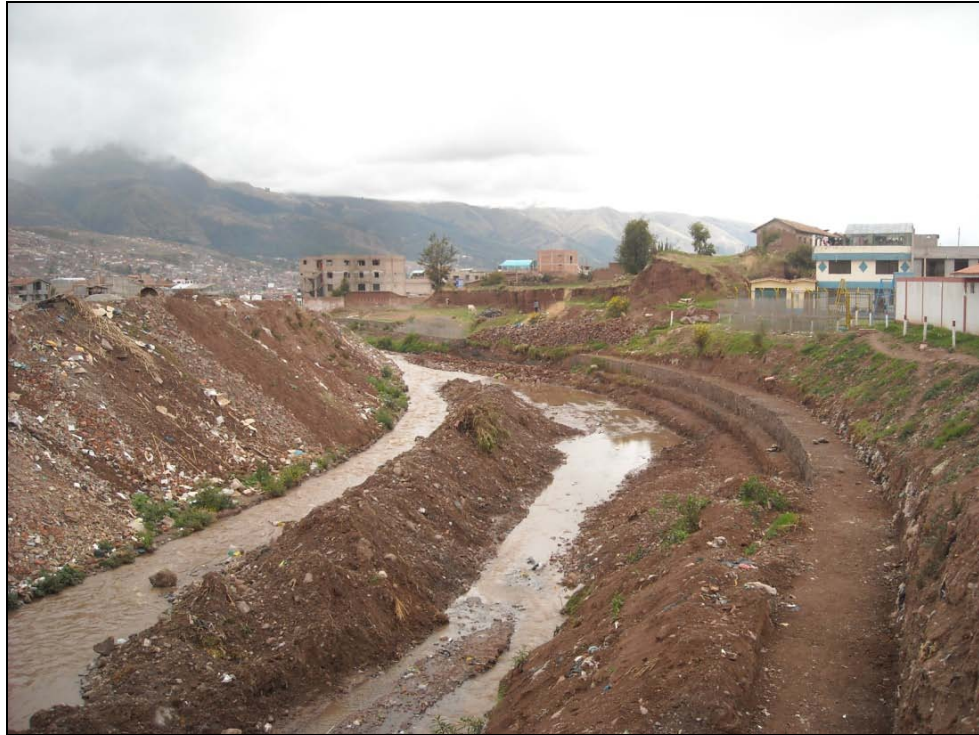
- A) Sector Puente Agua Buena – Av. Pachacamac;** En este sector se observo, que parte de las obras de defensa ribereña de la margen derecha del río Huatanay colapsaron, debido a que el canal del río se hace más angosto. Este fenómeno se debe a que entre la margen izquierda del río y el puente Agua Buena se ubica en una zona de desmonte de tierra y agregados de construcción, los cuales obstruyen el cauce normal del río (Figura 3). Además se pudo observar la colmatación del cauce en este sector.

Fig. 3: Fotografía mostrando el río Huatanay colmatado, además el sistema de gaviones colapsados en la margen derecha y a la izquierda se aprecia el desmonte que es vertido al río, desmonte que afecta el cauce normal del río.

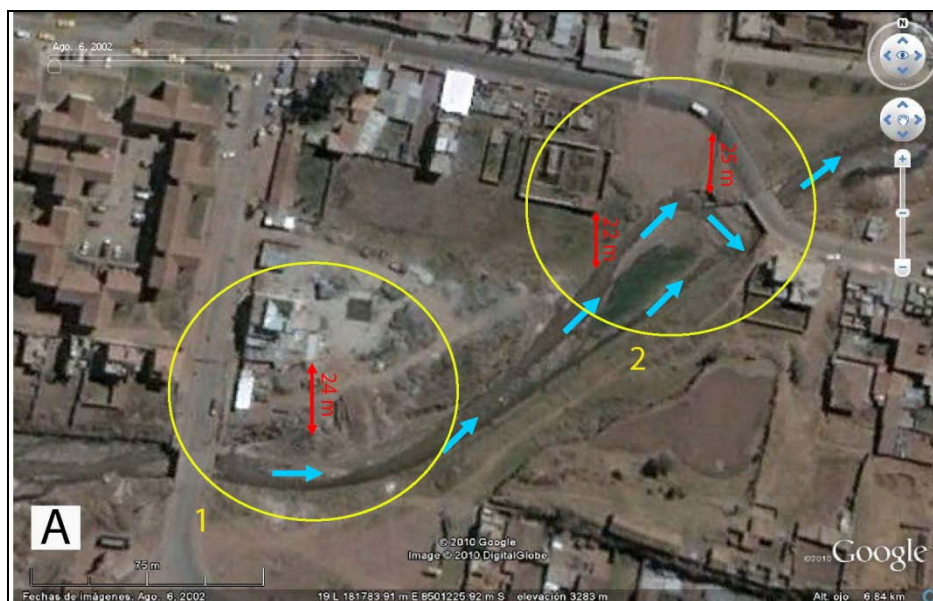
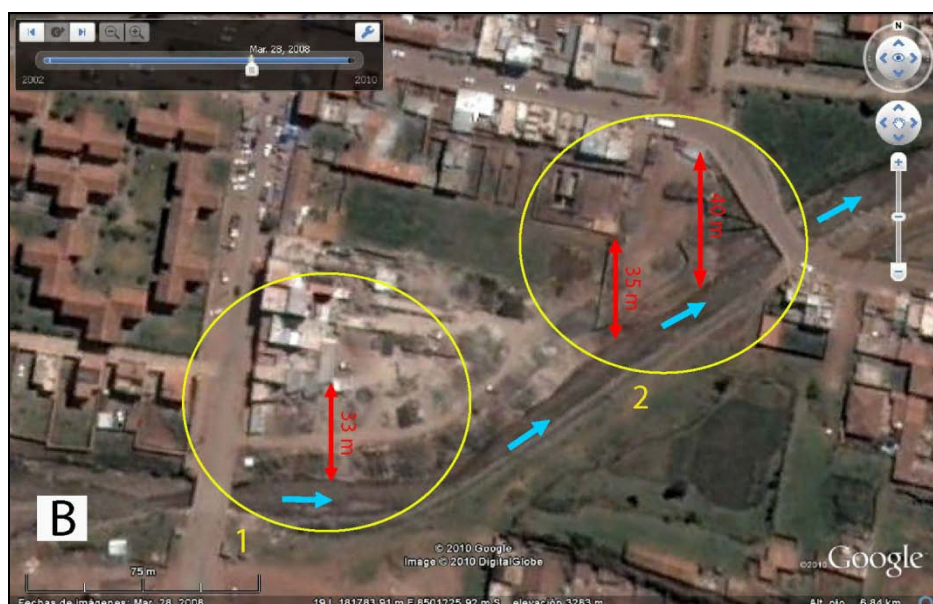
Utilizando imágenes históricas de Google Earth de los años 2002 y 2008, se puede verificar la variación progresiva del curso del río por causas antes mencionadas. En la Figura 4, mostramos en el círculo amarillo 1, como fue la variación de la margen izquierda debido a las actividades antrópicas (acción del hombre), en estas figuras vemos que el año 2002 (Figura. 4A) había 24 m de un punto de referencia al canal de río. Para el 2008 (Figura 4B) desde este mismo punto de referencia hay una distancia de 33 m. al canal del río.

En el círculo amarillo 2, se puede observar claramente como fue modificado el cauce del río (ver flechas celestes) por actividades antrópicas con la finalidad de expandir el terreno.

Fig. 4: En la figura mostramos una comparación entre imágenes Google Earth del 2002 (A) y 2008 (B) del sector Puente Agua Buena – Av. Pachacamac. En estas se observan las variaciones del cauce del río Huatanay debido a las actividades del hombre.

- 3) De lo anterior, los cuatro (4) sectores en peligro inminente son:
  - **Entre el puente Agua Buena y la Av. Pachacamac;** donde se observaron que las dimensiones del cauce del río fueron reducidas por la actividad del hombre, lo que hizo que las obras de defensa ribereña colapsen. Se recomienda limpiar el cauce del río hasta recuperar su estado original y completar con obras flexibles como gaviones los tramos que aun faltan, con la finalidad de disminuir los daños en la infraestructura con las próximas lluvias.

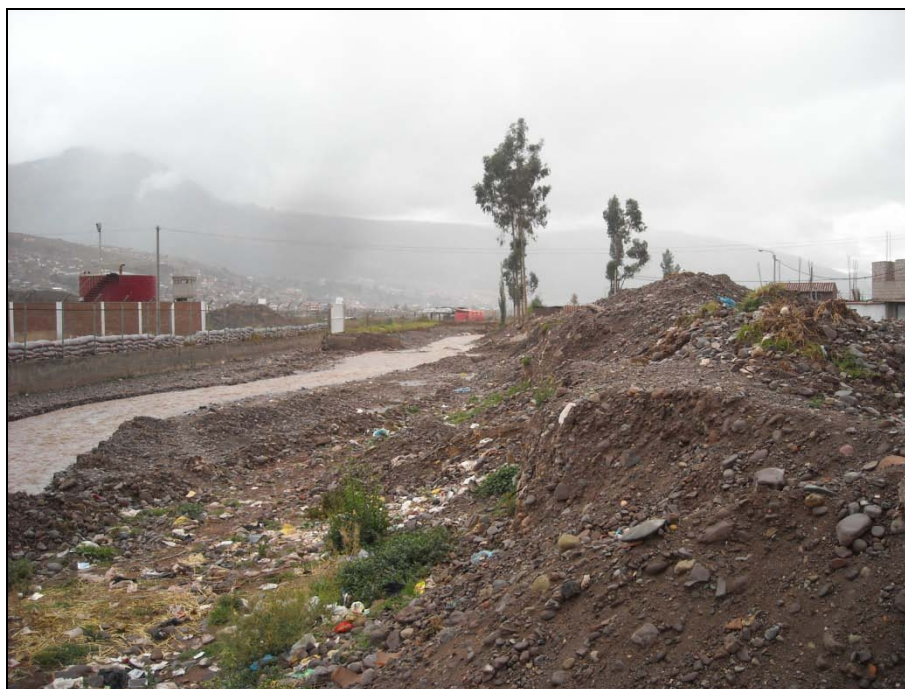
B) **Sector Av. Pachacamac – puente CORPAC;** Este sector (ver anexos) fue afectado mayormente por erosión lateral. Los muros de contención y gaviones colocados en el sector, ayudaron a proteger la margen derecha del río (Figura 5). Al final de este sector (Av. Paracas), el río se desbordó debido a la colmatación del cauce y la presencia de un puente angosto y muy bajo (Puente Corpac) que obstruyó el paso libre del río (Figura 6), desbordándose e inundando varias urbanizaciones (Figura 7).

Fig. 5: Erosión lateral del cauce del río Huatanay.

- **Desde Av. Pachacamac hasta puente CORPAC;** en este se pudo observar que la margen derecha del río Huatanay es la más afectada por la erosión. Por consiguiente recomendamos la construcción de obras flexibles como gaviones, donde la altura de los gaviones tengan que ser de acuerdo al nivel del río en dicho tramo.

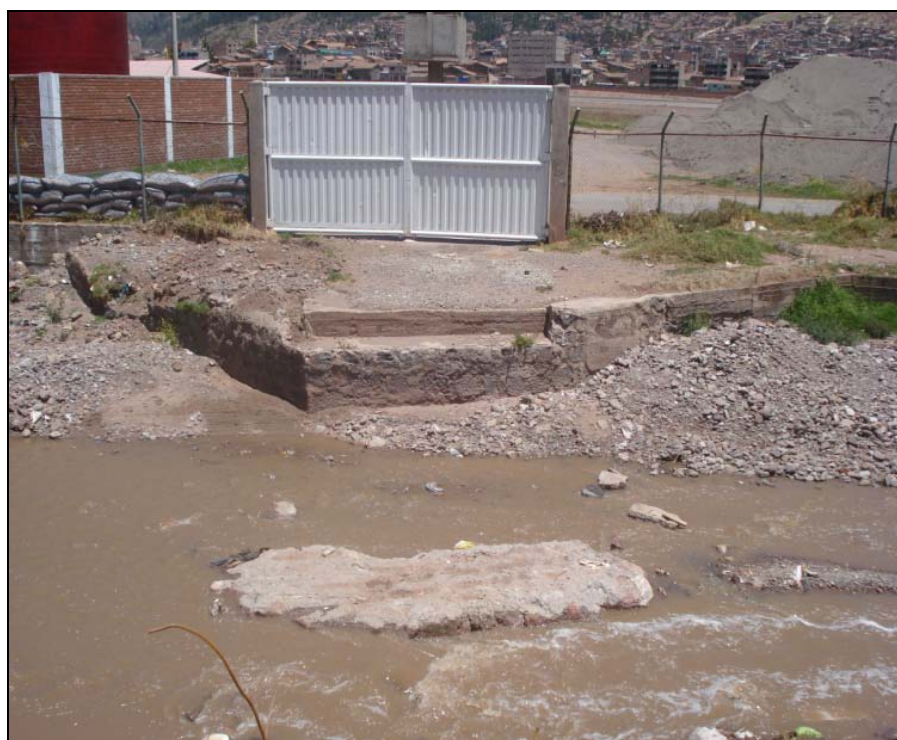
Fig. 6: Lugar donde se ubicaba el puente CORPAC, que posteriormente fue levantado por constituir la zona de inicio de desborde del río Huatanay.

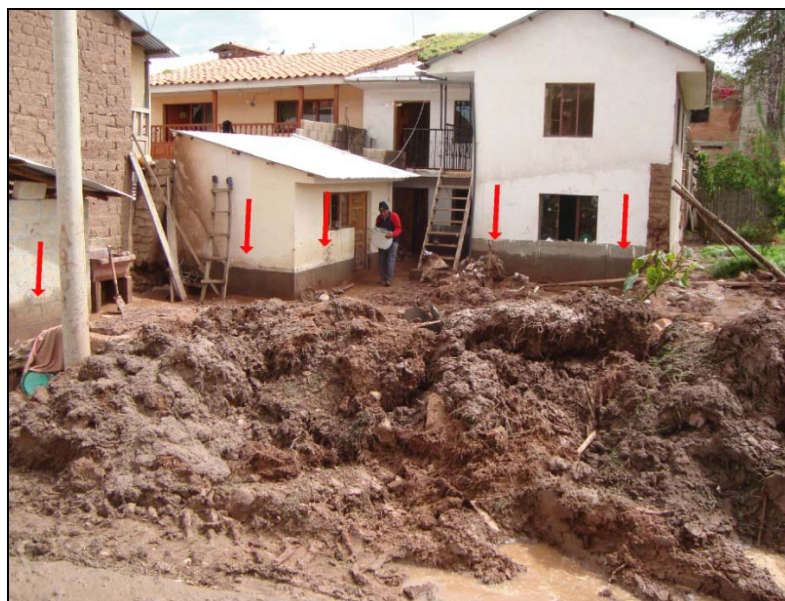
Fig. 7: Fotografía mostrando el nivel de río alcanzado, ver flechas rojas en las paredes de las casas. Fotografía tomada del registro fotográfico de la Municipalidad San Sebastián del Cusco.

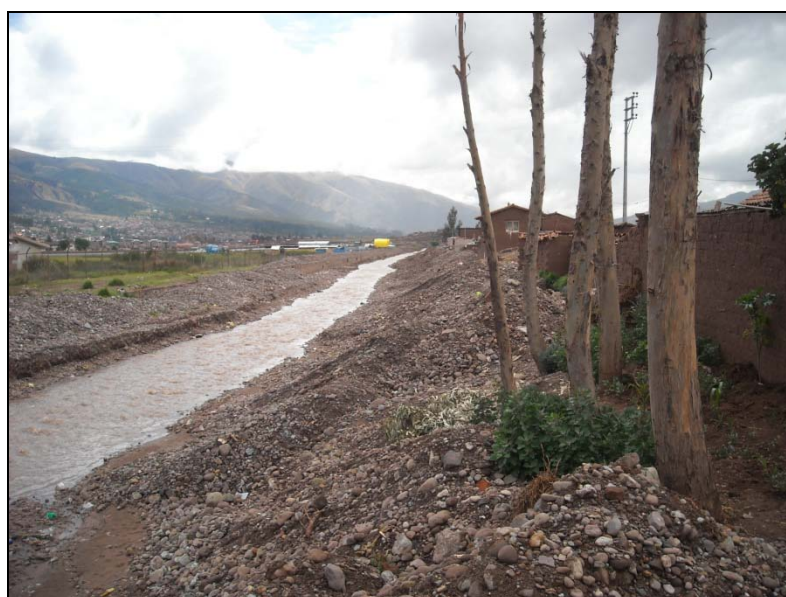
C) **Sector A.P.V. San Antonio – vía de Evitamiento;** Constituye el tramo más extenso del área de estudio, donde a lo largo de este podemos observar áreas sujetas a inundaciones y evidencias de erosión lateral, todo esto afectando viviendas (ver anexos). En ambas márgenes del río se observan grandes cantidades de material transportado por las aguas del río (Fig. 8).

Fig. 8: Río Huatanay colmatado, se observa en ambas márgenes, el material transportado.

- **Entre el puente CORPAC hasta la vía de evitamiento;** fue una de las zonas más afectadas, primero por la fuerte erosión de ambas márgenes a lo largo de todo este tramo, por el desborde del río Huatanay y la consecuente inundación de urbanizaciones y asociaciones de viviendas. Estos procesos causaron el desplome de muchas de las viviendas aledañas al cauce del río. Por consiguiente recomendamos iniciar trabajos de limpieza del cauce de río ya que se encuentra colmatado, además se debe de realizar trabajos que permitan recuperar el cauce normal del río, el que fue alterado por la actividad del hombre, y finalmente se deben de iniciar trabajos de defensa ribereña a lo largo de todo el tramo.

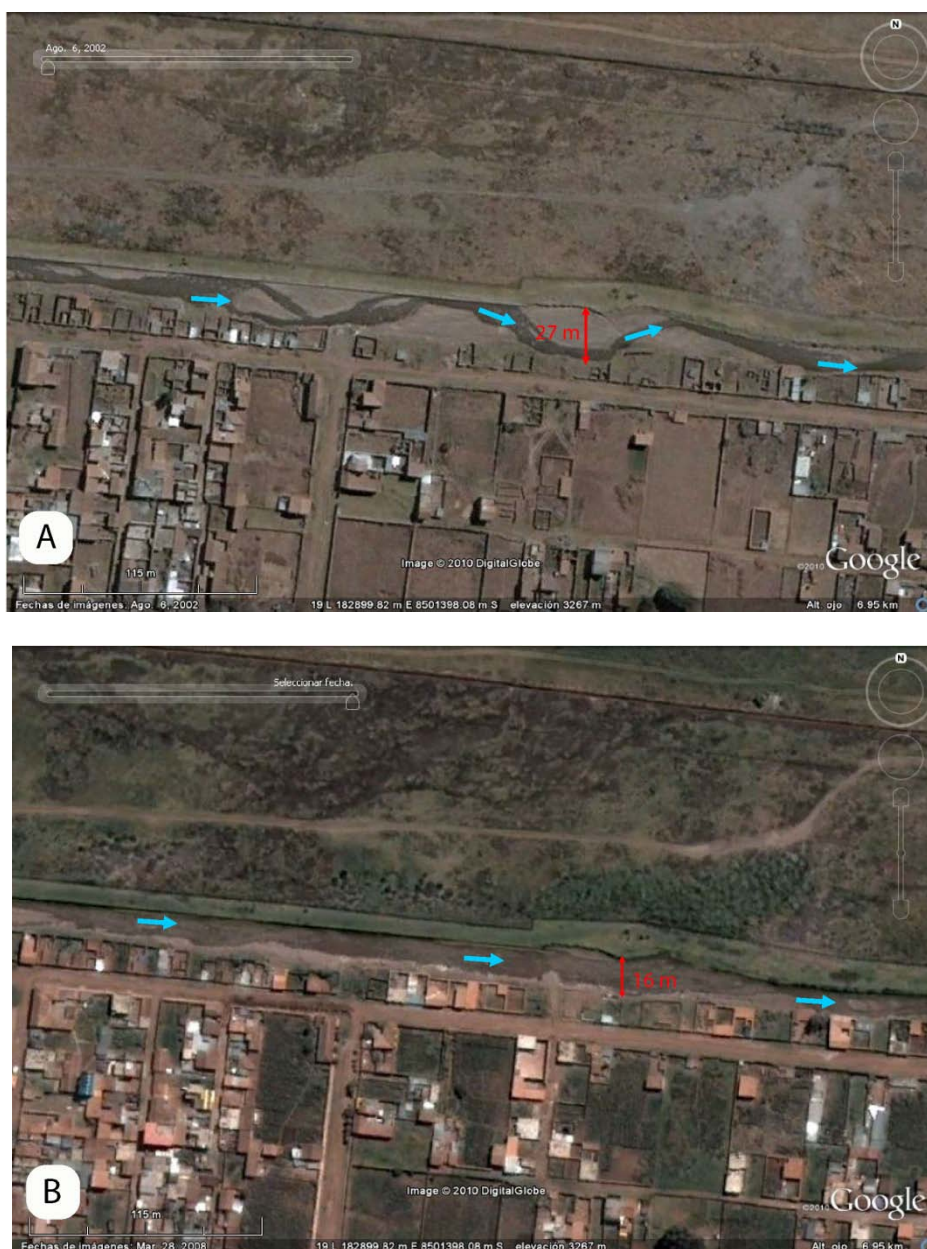
La Figura 9 muestra la variación del curso del río en los últimos 7 años, análisis realizado a partir de dos imágenes satelitales (2002 y 2010), las fechas celestes indican el sentido del río.

Fig. 9: En la figura se muestra una comparación a partir de imágenes Google Earth del 2002 (A) y 2010 (B) del sector APV. San Antonio. En estas se observan que el cauce del río Huatanay varió de 27 m (2002) a 16 m (2010).

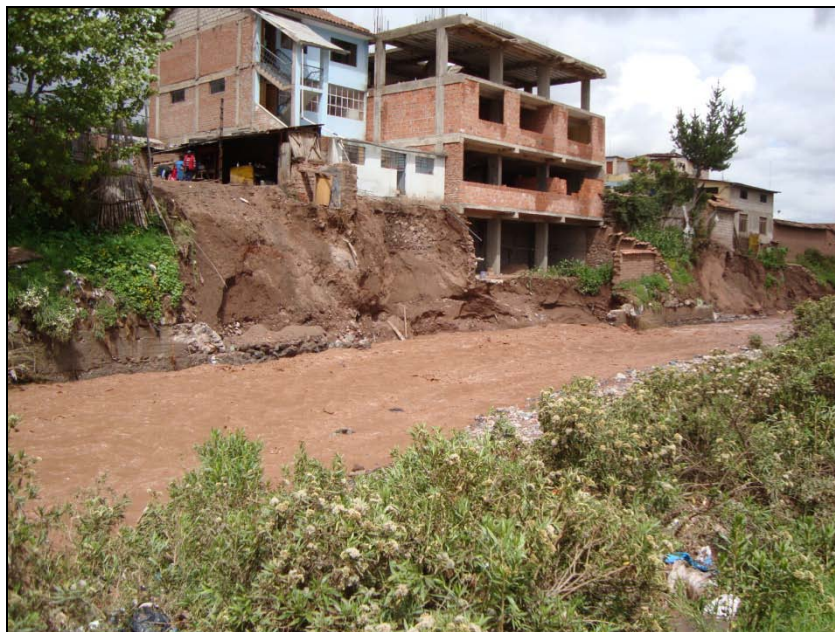
Este fenómeno hizo colapsar muros de contenciones y gaviones, que, en muchos casos, fueron utilizados por la población como cimientos de sus casas (Figuras 10 y 11).

Fig. 10: Observamos casas de hasta 4 pisos construidas sobre obras de defensa ribereña. Estas colapsaron con los eventos de enero.

- **Entre la vía de evitamiento hasta A.P.V. San Martín de Porres;** donde en un primer tramo las márgenes del río Huatanay fueron fuertemente afectadas por erosión lateral, debido a la ausencia de obras de defensa ribereña. Este tramo desprotegido sirvió para desestabilizar los muros de contención y gaviones construidos aguas abajo, llegando a colapsar estos junto con casas que se constituían por encima de estas obras de defensa ribereña como parte de su cimentación. Por consiguiente se debe de prohibir la construcción de casas sobre obras de defensa ribereña.

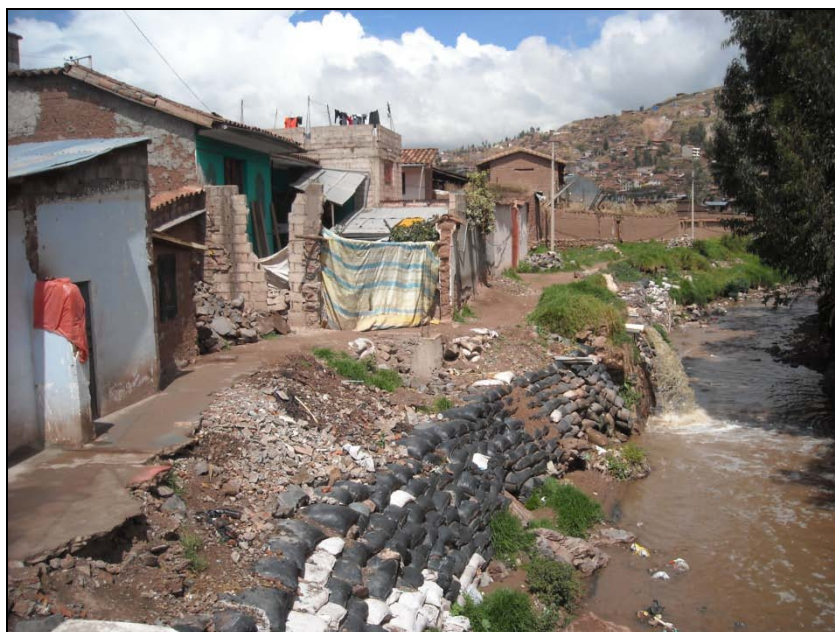
Fig. 11: Gaviones colapsados y reemplazados temporalmente por costales de arena. Nótese las viviendas afectadas.

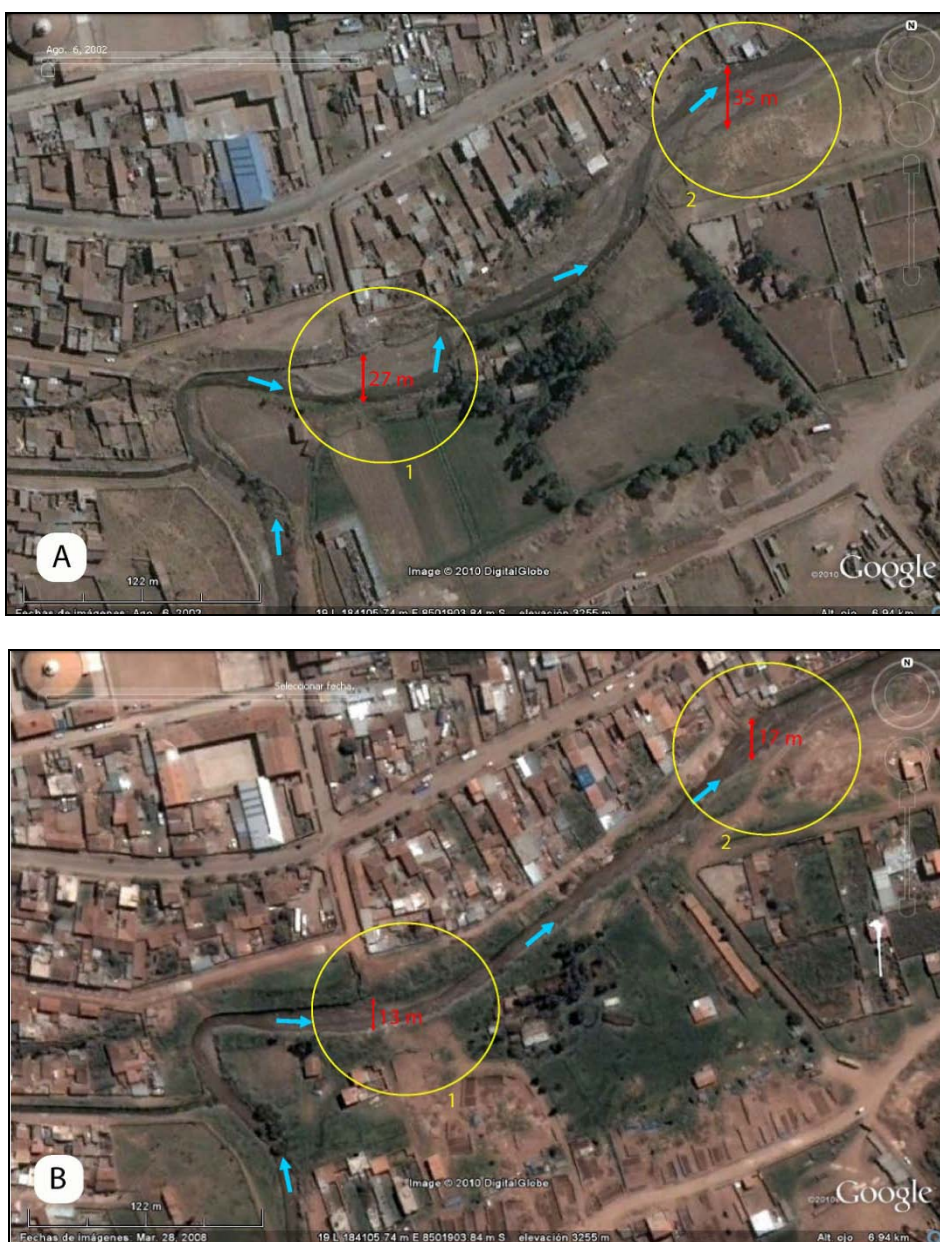
Asimismo, comparando imágenes satelitales de los años 2002 a 2008 tomadas de Google Earth, podemos comprobar que la actividad del hombre altero el cauce del río, siendo este el principal factor para que se generen los desbordes, inundaciones y las erosiones laterales. En la Figura 12 A (2002) y B (2008), se muestra en el círculo 1, que el cauce del río en el 2002 tenía 27 m, mientras que en el 2008 en este mismo sector el cauce se redujo a 13 m. En el círculo amarillo 2 se observa de igual manera una variación de 35 m a 17 m, además en el primer sector (círculo 1) el río cambio de geometría para el 2008 por actividades antrópicas (Fig. 12B), ver las líneas celestes que nos indican el sentido del río.

Fig. 12: Comparación de imágenes aéreas de Google Earth de los años 2002 (A) y 2008 (B). En estas figuras se pueden ver las variaciones de las dimensiones y de la geometría del río Huatanay.
