Informe Técnico N° A6609

Evaluación Ingeniero:  
**Geológica de los taludes  
en el Balneario de Barranca  
(Chorrillos, Miraflores,  
Puerto Chico)**

Distrito y Provincia Barranca - región Lima

NOVIEMBRE 2012

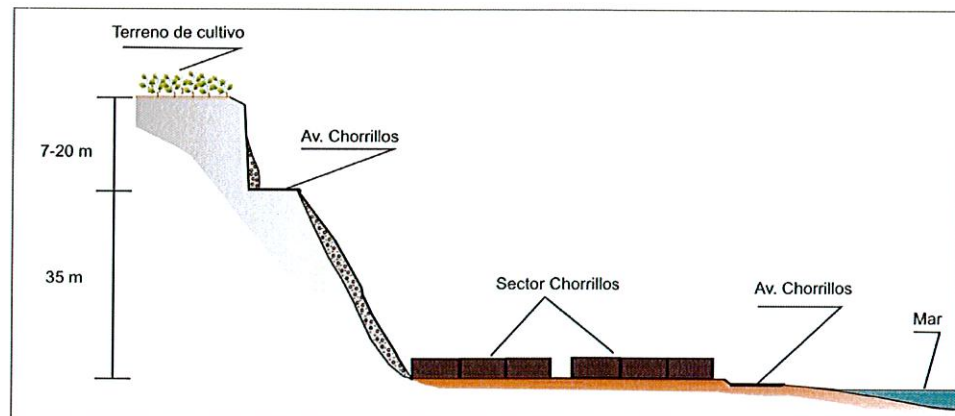
La longitud de la zona de arranque es de 250 m aprox. Genera talus de detritos al pie del talud. La altura entre el nivel de rasante de la carretera y el borde superior de un escarpe vertical es de aprox. 20 m. Figura 7 y Fotos 08, 09, 10 y 11.

Figura 07: Perfil del sector A-001, Nótese los talus formado por los derrumbes en los taludes superior e inferior de la Av. Chorrillos.

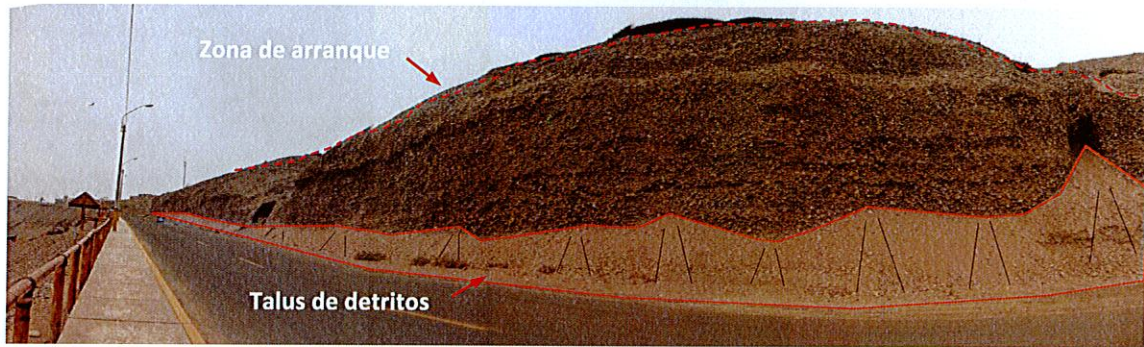
Foto 08. Derrumbes en el talud superior de carretera asfaltada Barranca-Balneario, sector Chorrillos, con presencia de talus de detritos al pie del talud.

El corte de talud: Ha contribuido a la generación de estos procesos, ya que para la construcción de la carretera asfaltada se han realizados cortes del talud natural, sin la implementación de medidas correctivas, dejando los taludes en estado de equilibrio crítico. Estos pueden colapsar la fuerza de gravedad, y movimientos sísmicos. Los derrumbes tienen alturas entre 15 y 20 m a lo largo de 215 m.

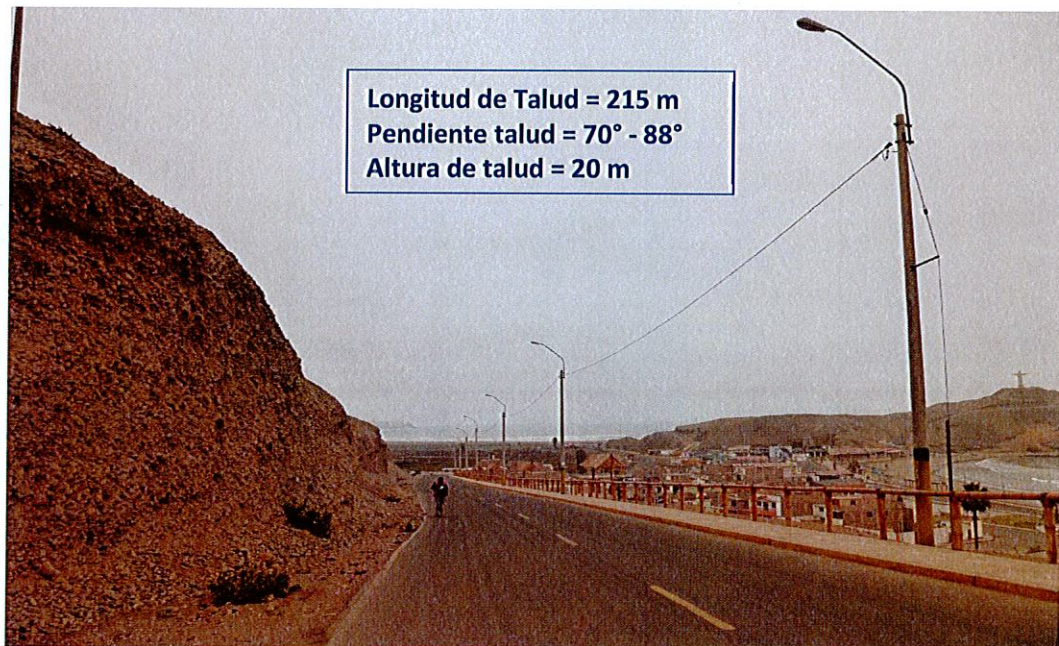
Foto 09: Carretera asfaltada Barranca-Balneario. Talud superior con pendiente muy abrupta, constituido por gravas y cantos poco consolidados, con matriz de arenas de grano medio y limos.

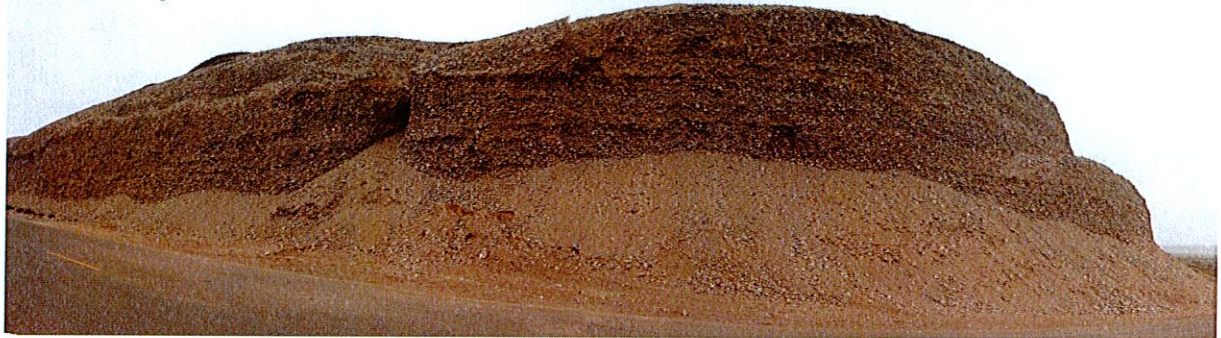
Foto 10. Vista panorámica de los derrumbes en el talud superior de la Av. Chorrillos en el Balneario de Barranca.

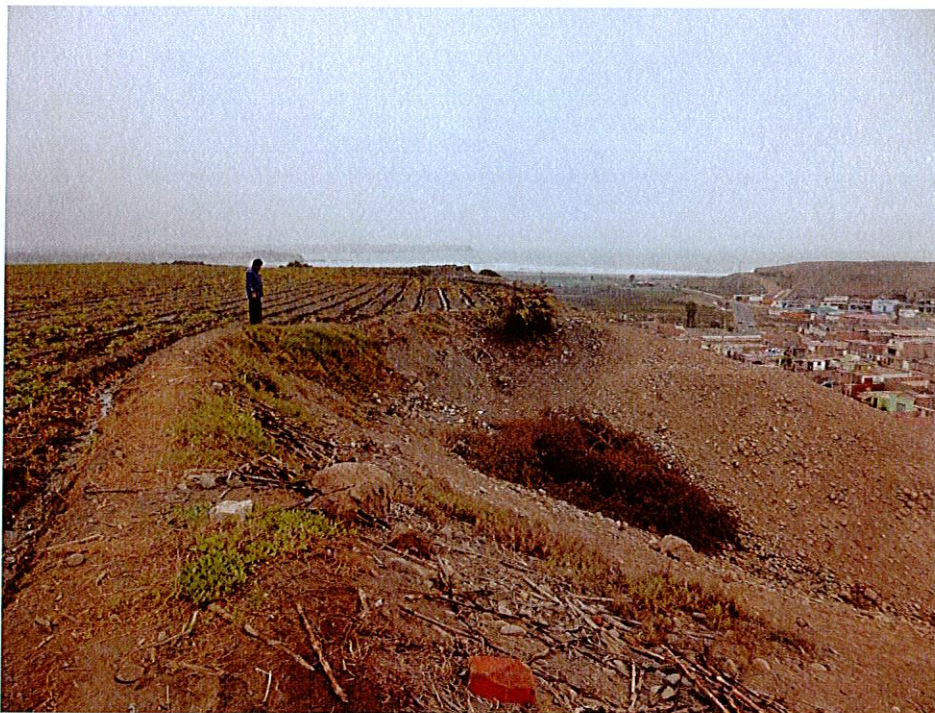
Foto 11: Presencia de terrenos de cultivo (3,4 Has) en la parte superior del talud de la carretera asfaltada Barranca-Chorrillos. Cuando se desbordan las aguas de regadío afecta viviendas del sector Puerto Chico.

Presencia de agua en el talud: La brisa marina y el riego por gravedad (en la parte alta sobre terrenos aluviales muy permeables), modifican la presión de poros en los taludes; ocasionado el incremento de la presión intersticial, las fuerzas de filtración y el peso unitario de los materiales superficiales.

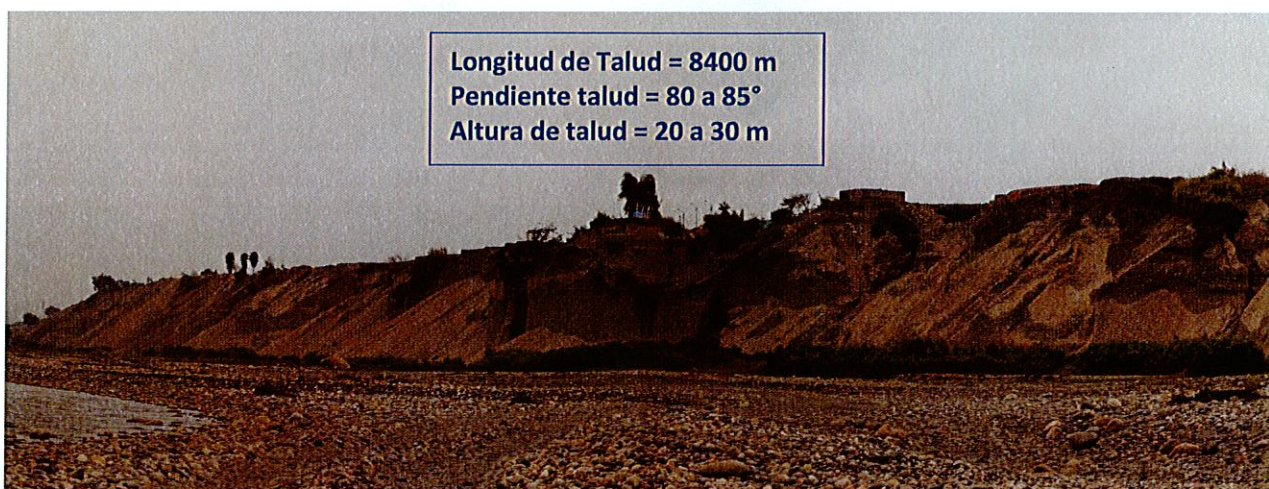
Corresponden a derrumbes ubicados en la margen izquierda del río Pativilca a 68 msnm. Esta situación se agrava progresivamente cada año, por la acción dinámica del Río Pativilca por las crecidas durante el periodo lluvioso. En caso de eventos extremos, estos derrumbes pueden incrementarse por el comportamiento extremo de la dinámica fluvial sobre el talud y su base. En este sector el curso del Río Pativilca es longitudinal, con taludes verticales y altos en su margen izquierda a extendidos y bajos en su margen derecha; con alturas estimadas, respecto al lecho del río, de hasta 20 m. Su amplio cauce, varía entre 350 a 370 m. Foto 12.

Foto 12: Vista panorámica de los derrumbes en la margen izquierda del río Pativilca, debido a la fuerte pendiente de la terraza constituido de gravas englobados en una matriz areno limosa.

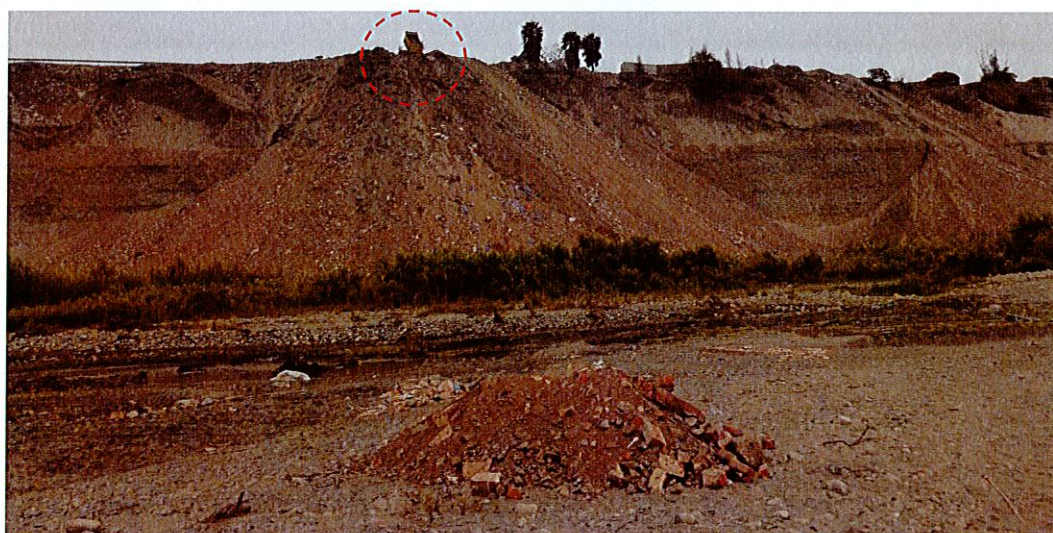
Además contribuyen las sobrecargas, en este sector donde se arroja material de desmonte hacia el cauce del río Pativilca, el cual es erosionado por socavación del río debido al material constituido por depósitos inconsolidados de fácil erosión. Foto 13.

Foto 13: En el círculo rojo, se identifica un camión arrojando material de desmonte, el cual aportan más material al cauce del río Pativilca, y contribuye a la inestabilidad del talud, en el sector La Garita.

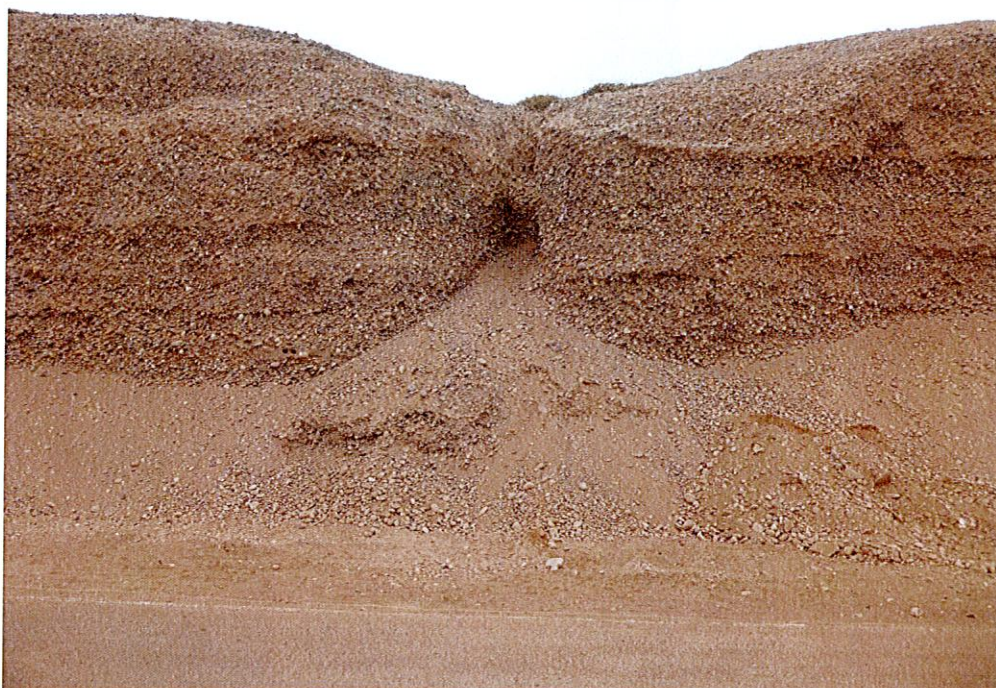
En el sector A-001, se ha observado que en el talud superior de la Av. Chorrillos del Balneario de Barranca, presentan escorrentías producto de la erosión progresiva y riego indiscriminado de los terrenos de cultivo que se encuentran en la parte alta, generando erosión en cárcavas (Foto 14 y 15).

Foto 14: En el talud superior de la Av. Chorrillos, también se generan cárcavas por la presencia de terrenos de cultivo en la parte alta del talud, cuyas aguas de regadío eventualmente discurren sobre el talud generando incisiones las cuales forman zanjas. (A-002).

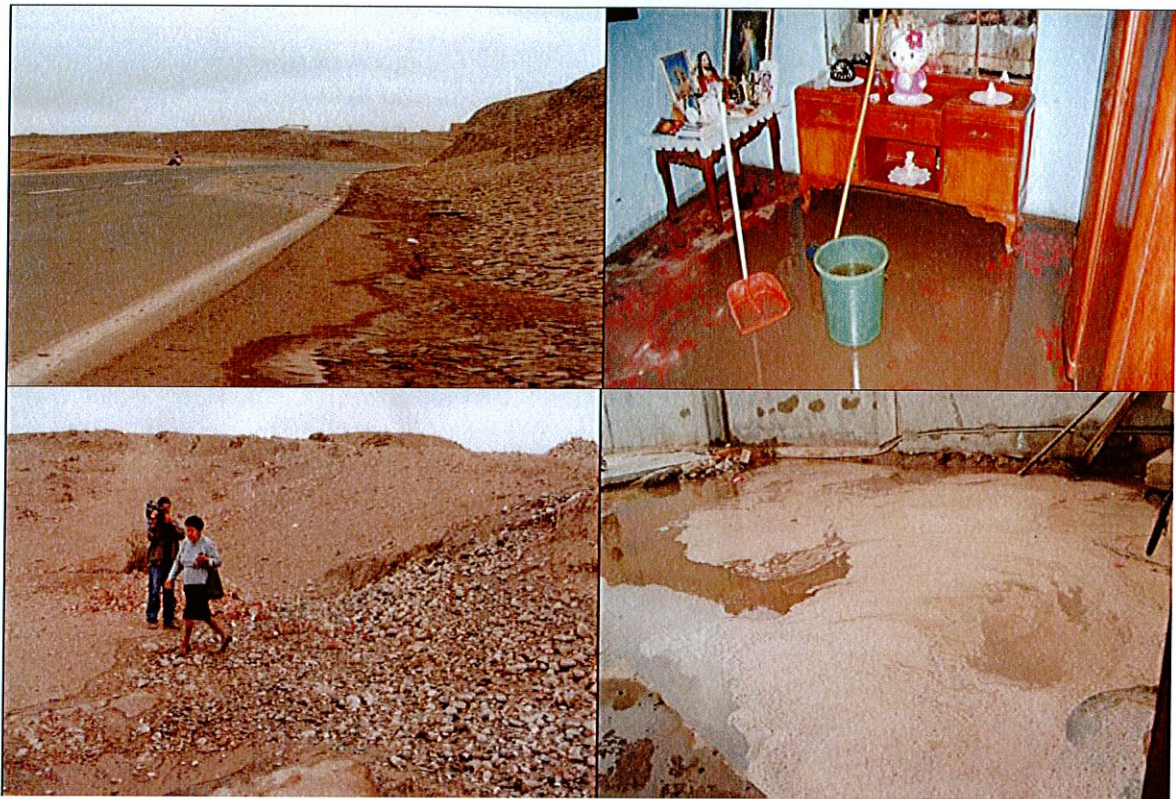
Foto 15: Fotos del desborde de las aguas de regadío que generó inundación en el sector de Puerto Chico, Fuente INDECI (2010).

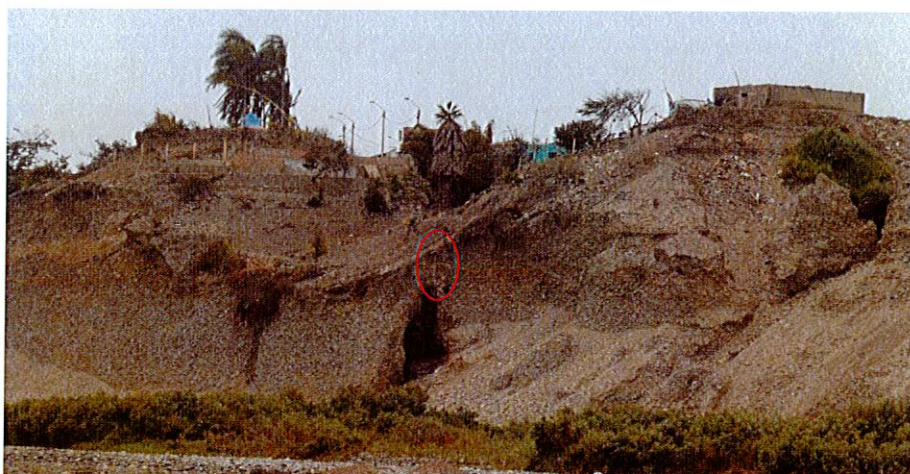
En el sector A-002, se han generado cárcavas y erosión del talud por acción de los desagües de los sectores Cruz Blanca, La Garita hacia el río Pativilca (Fotos 16 y 17).

Foto 16: Vista panorámica de los derrumbes en la margen izquierda del río Pativilca, también se generan cárcavas por la presencia de tuberías de desagües que desembocan en el talud, en el sector La Garita (A-002).

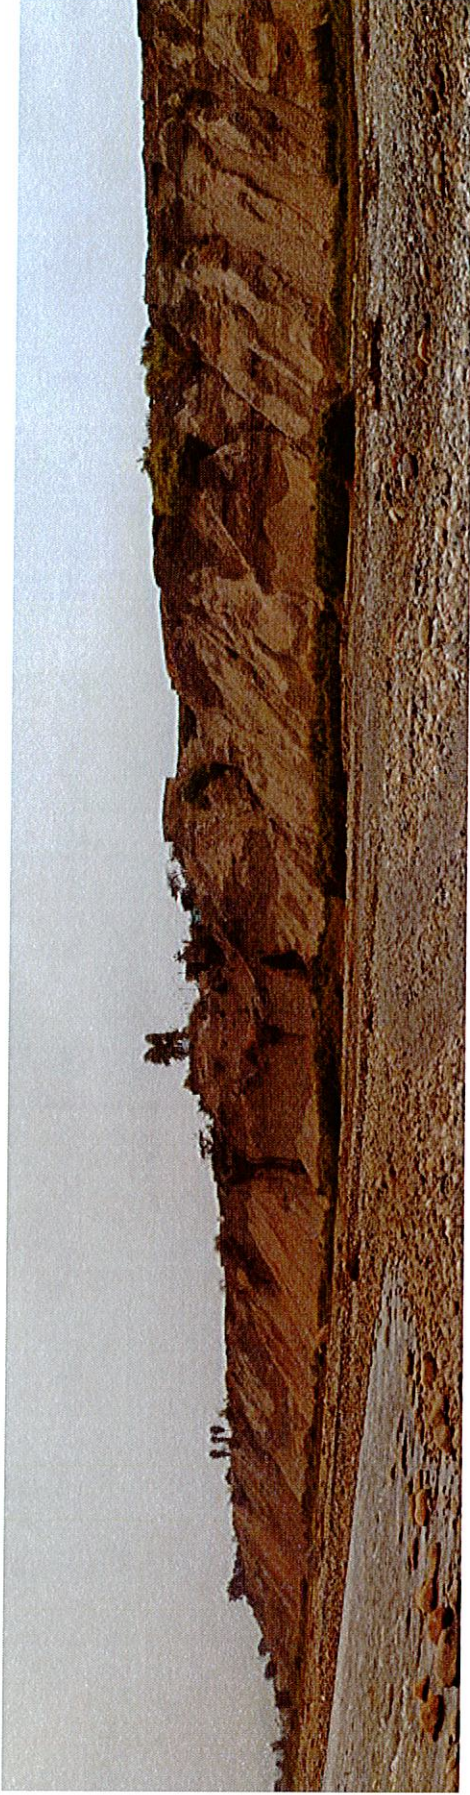
Foto 17. Vista panorámica de los derrumbes en la margen izquierda del río Pativilca, también se generan cárcavas por la presencia de tuberías de desagües que desembocan en el talud; así como la escorrenría de regadíos agrícolas, la incisión en estos depósitos inconsolidados tiende a formar zanjas. Sector La Garita.

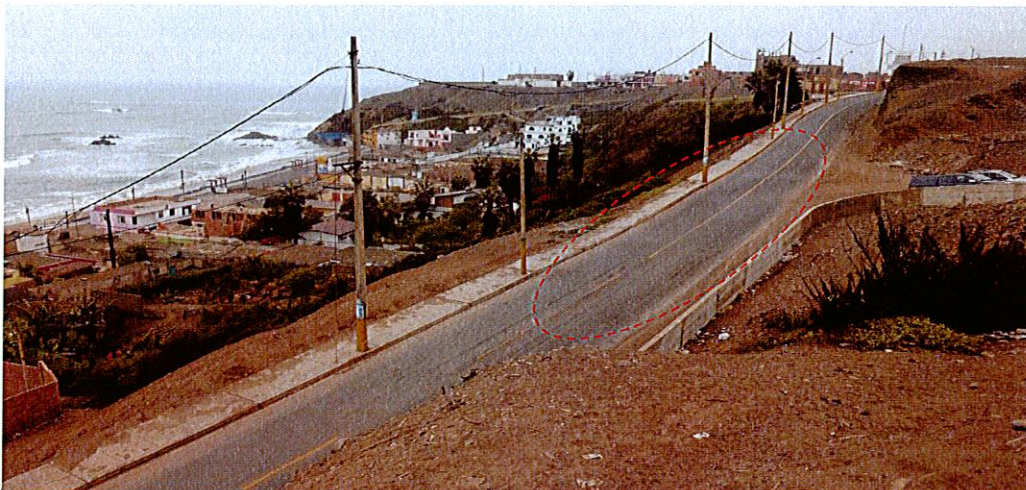
En el talud de esta ladera, formada por depósitos aluviales inconsolidados, los materiales observados corresponden a gravas formadas por clastos redondeados de 5 a 10 cm. de diámetro, mayormente de naturaleza ígnea, con matriz areno limosa. El talud alcanza una altura de hasta 20 metros. El proceso se activa por el debilitamiento de la base que ocasiona la actividad humana: emplazamiento de viviendas en la parte inferior, y la circulación de vehículos pesados en la parte superior. La carretera presenta asentamientos y agrietamientos tanto en la plataforma como en la vereda. (Fotos 18, 19, 20 y 21).

Foto 18: La zona delimitada por la circunferencia de color rojo, representa los asentamientos en la plataforma de la carretera Barranca-Puerto Chico.

- 1) Restringir el tráfico para vehículos pesados en la Av. Chorrillos, solo deben circular vehículos livianos. De seguir el agrietamiento, sería necesario restringir totalmente el tráfico vehicular, hasta solucionar el problema.

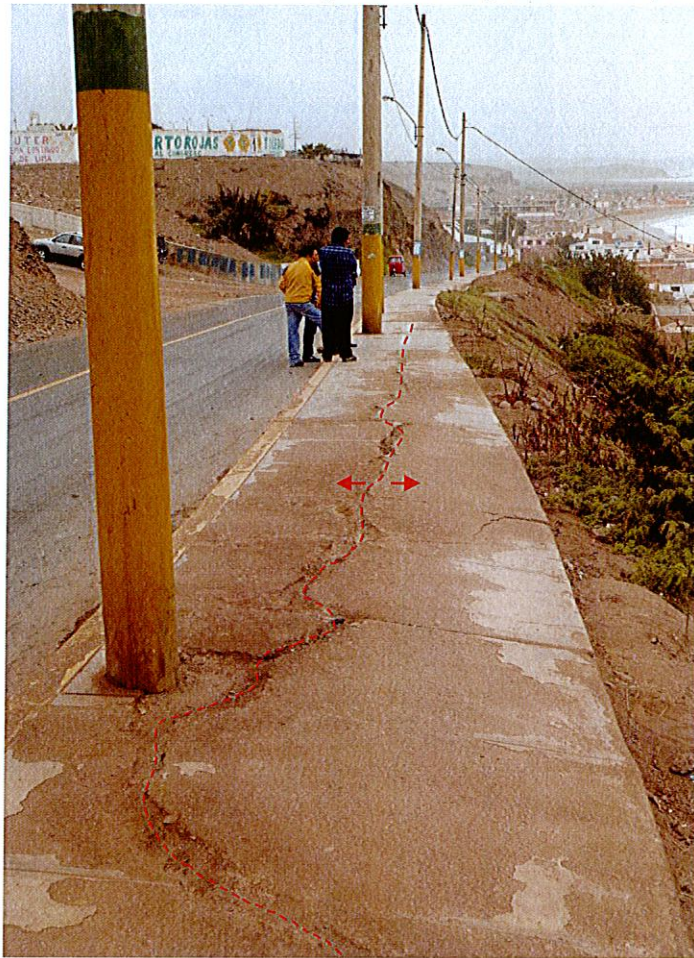
Foto 19: Vista donde se observa la presencia de grietas de 4 cm de ancho y 30 m de longitud verificado en la inspección de campo.

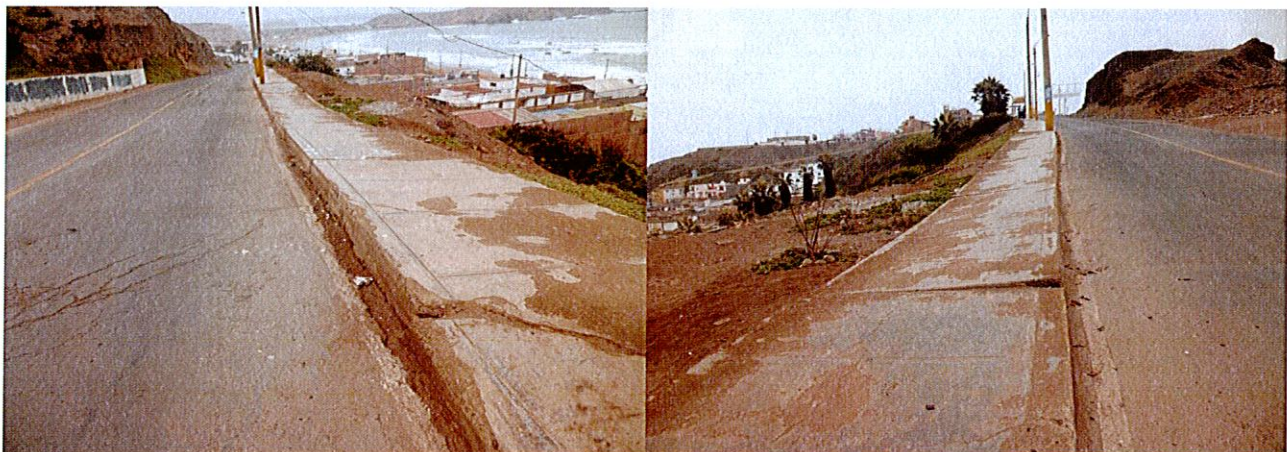
Foto 20: Presencia de grietas en la vereda de 12 a 14 cm de ancho y 8 cm de asentamiento. Algunos postes se encuentran inclinados. En ambas imágenes se observa el desnivel de la vereda.

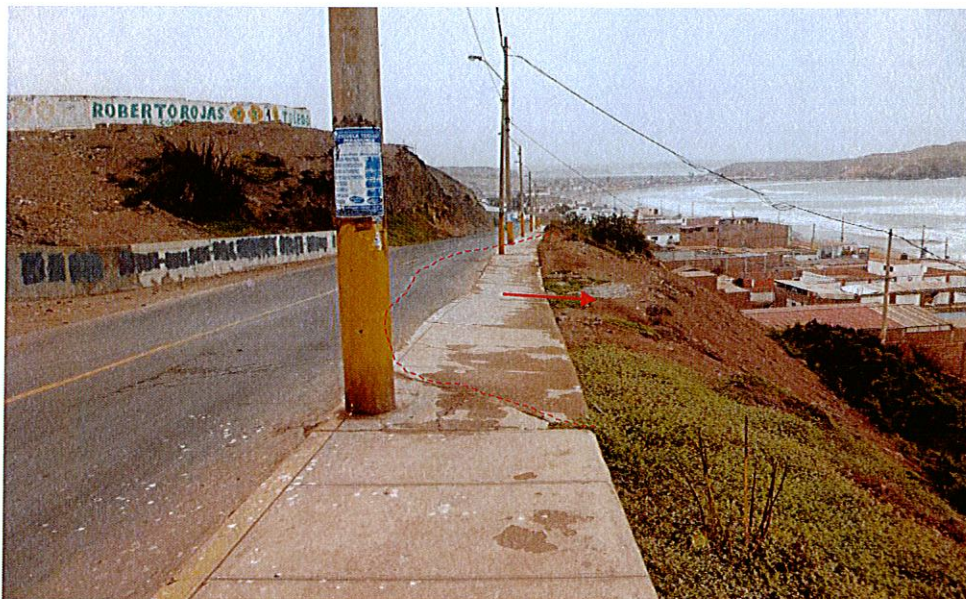
Foto 21: Carretera Barranca-Puerto Chico, presenta asentamientos y agrietamientos en plataforma inferior de la carretera hacia el balneario de Barranca con dirección SO.

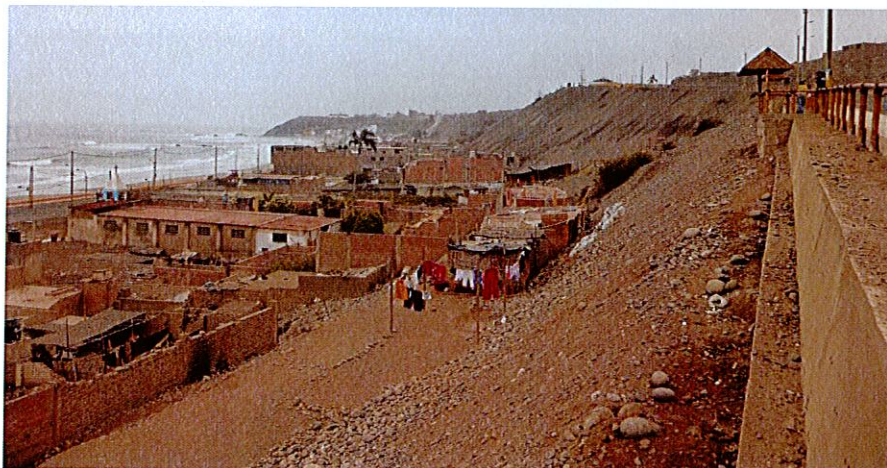
Foto 22: Presencia de humedad en el talud inferior de la carretera, la cual altera las propiedades físicas de los materiales. Se observa también el emplazamiento de las viviendas en la parte inferior (zona de alto riesgo).

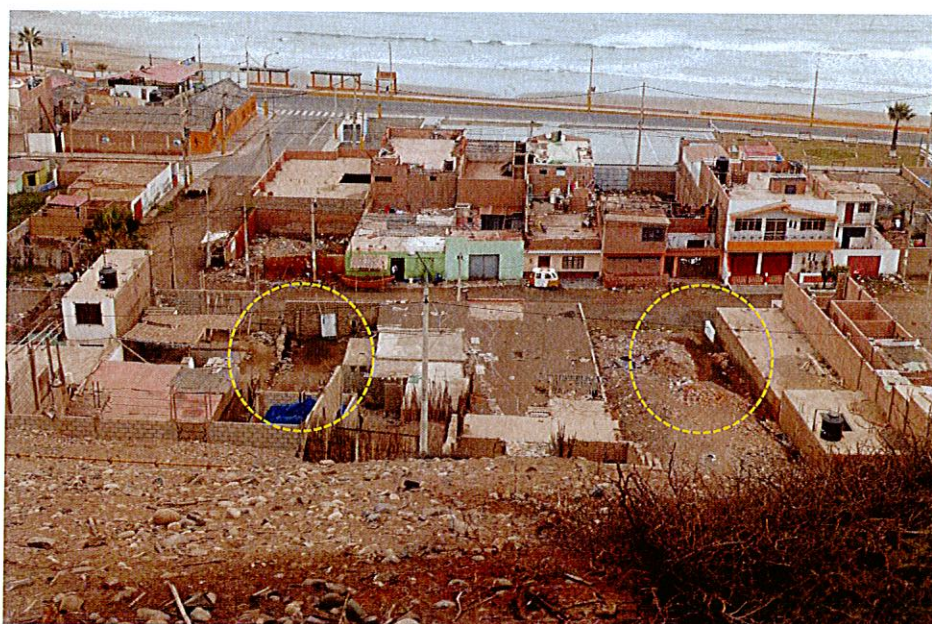
convierten en un elemento agresivo y tienden a alterar la estabilidad de los cimientos de las infraestructuras y consecuentemente favorecer el movimiento diferencial del suelo, como en los cimientos de las viviendas en el Balneario Chorrillos-Puerto Chico.

Foto 23: En la parte inferior de la carretera se observa, con tonalidad oscura, la humedad presente en paredes de algunas viviendas. En estos sectores se observa también una ligera capa de tonalidad clara correspondiente a la presencia de sales. Estas sales son elementos químicos agresivos a cualquier estructura asentada en este suelo, y la base de las viviendas presenta el deterioro lento por dichas sales.

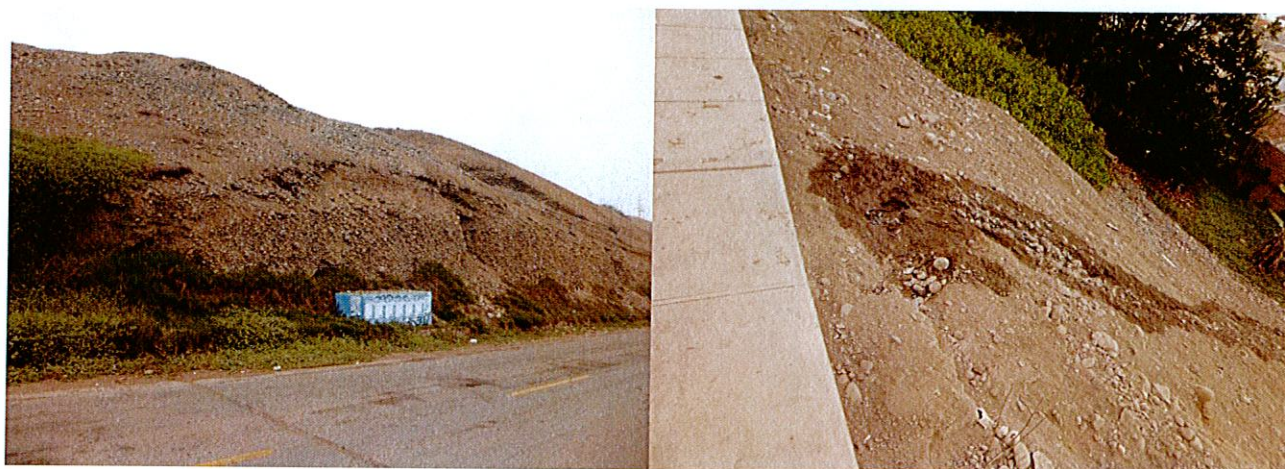
En el área de estudio el agua subterránea está evidenciada por la presencia de un manantial al pie del talud, la cual ha sido captada (foto 24). La profundidad de las aguas subterráneas en el balneario Chorrillos-Puerto Chico según versión de pobladores de Puerto Chico se encuentra entre los 0,40 a 0,60 m de profundidad. Debido a la proximidad a la superficie de las aguas subterráneas, se produciría problemas de saturación acuosa y de licuefacción; durante la ocurrencia de movimientos sísmicos<sup>1</sup>.

Foto 24: A la izquierda se observa la captación de un manantial (producto de las filtraciones de aguas de riego) al pie del talud superior de la carretera, a la derecha una ruptura de tubería genera filtraciones de agua (talud inferior de la carretera). Estas filtraciones pueden comprometer la estabilidad del talud.
