Informe Técnico N° A6810

Evaluación Geológica - Geodinámica de movimientos en masa y represamientos en el río Pampas - Ninabamba

Región Ayacucho
Provincia Huamanga
Distrito Ocros
Poblado Ninabamba

ABRIL
2018

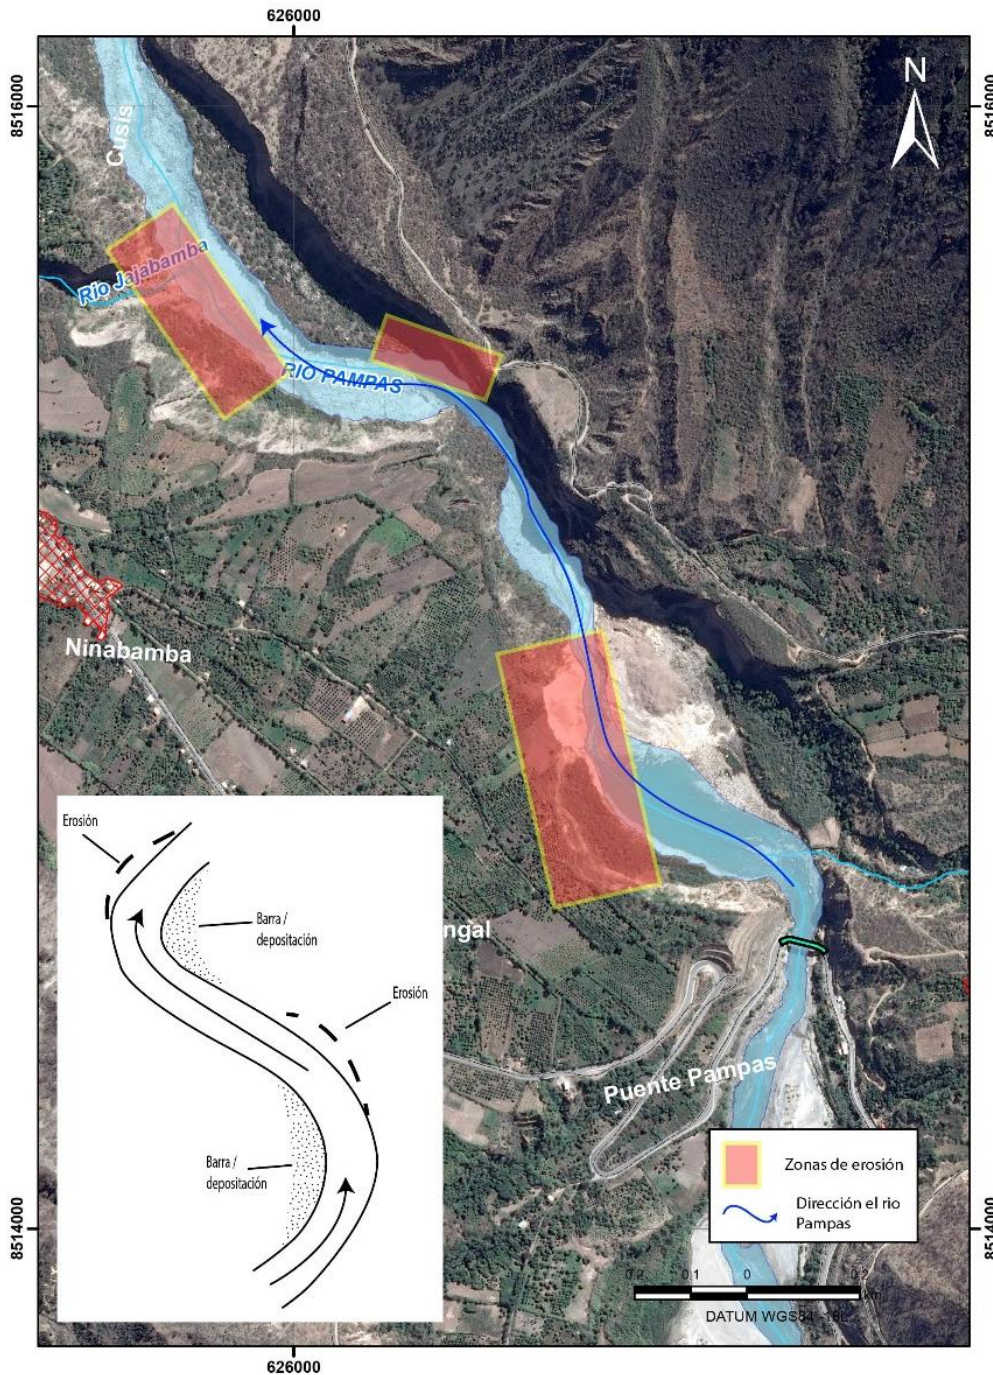
Figura 3. Zonas de erosión en la zona afectada.

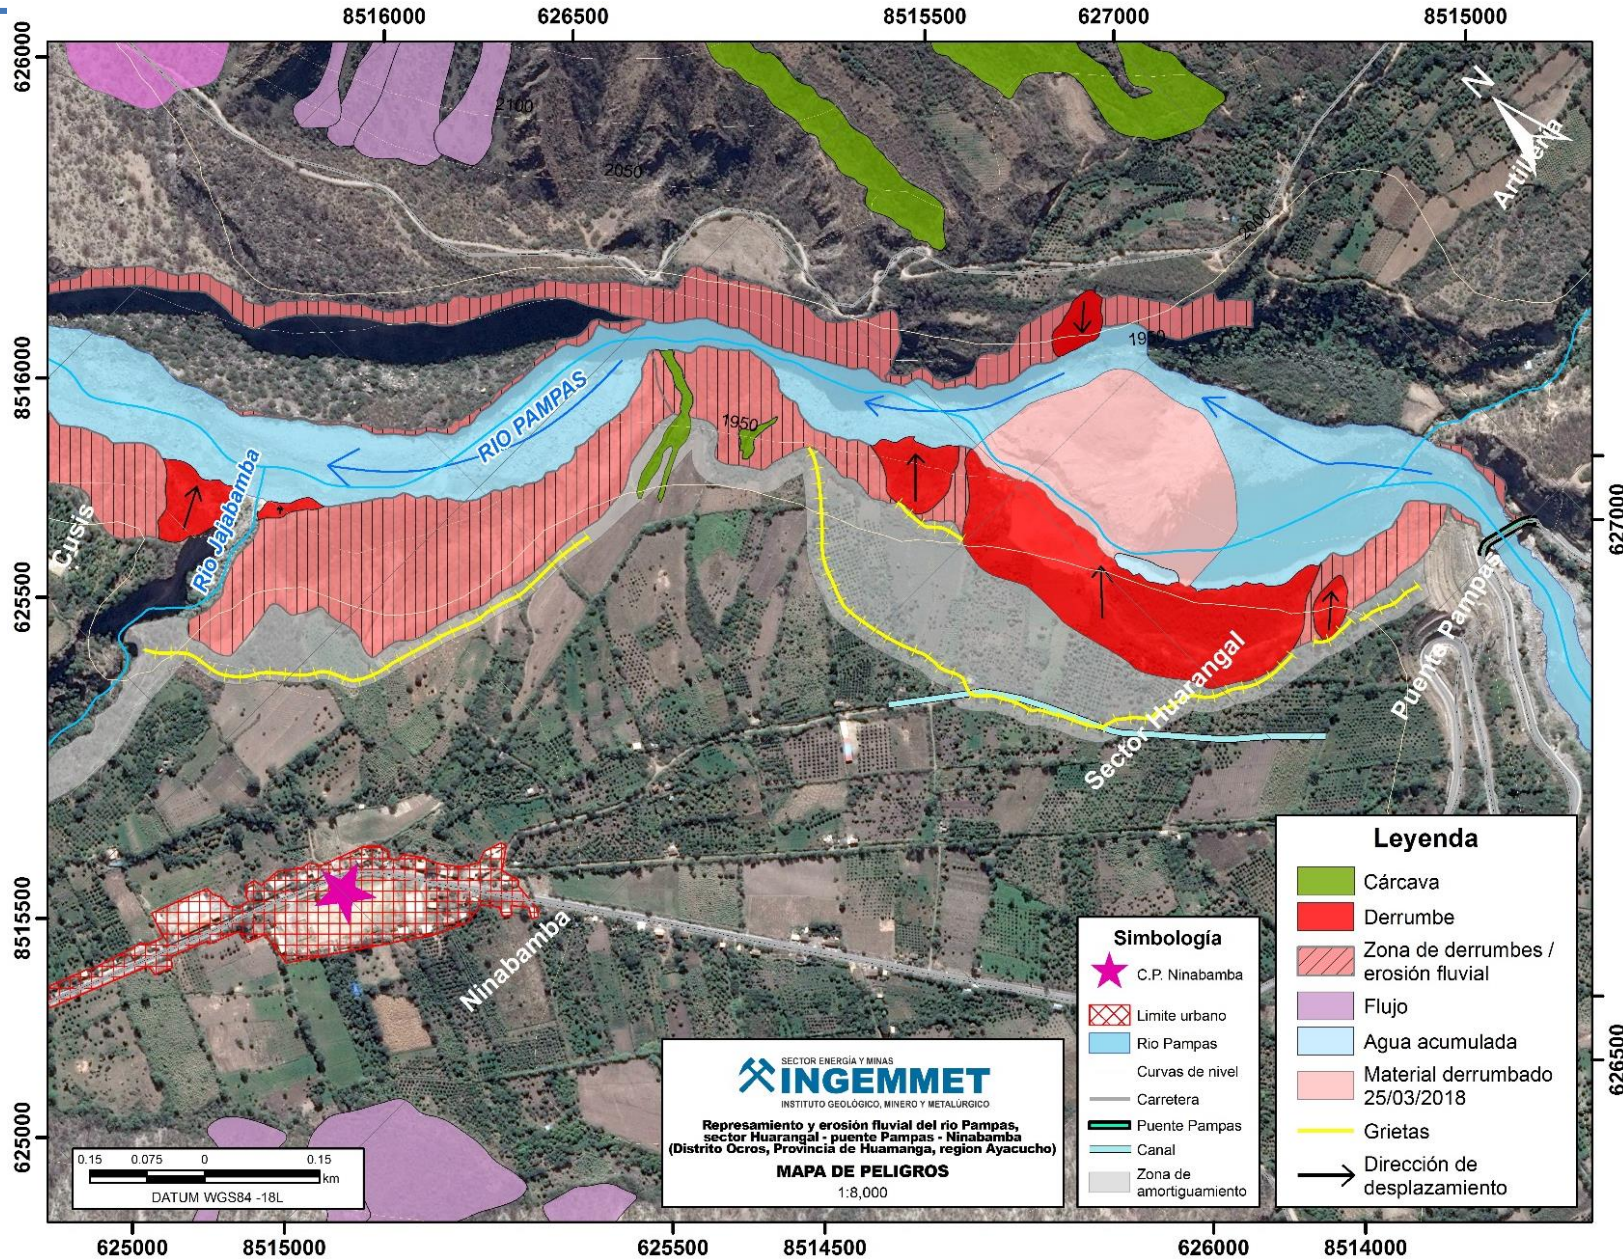
Figura 5. Mapa de Peligros Ninabamba - Huarangal

12. Restringir el acceso y uso de la zona de amortiguamiento propuesta en la figura 5.

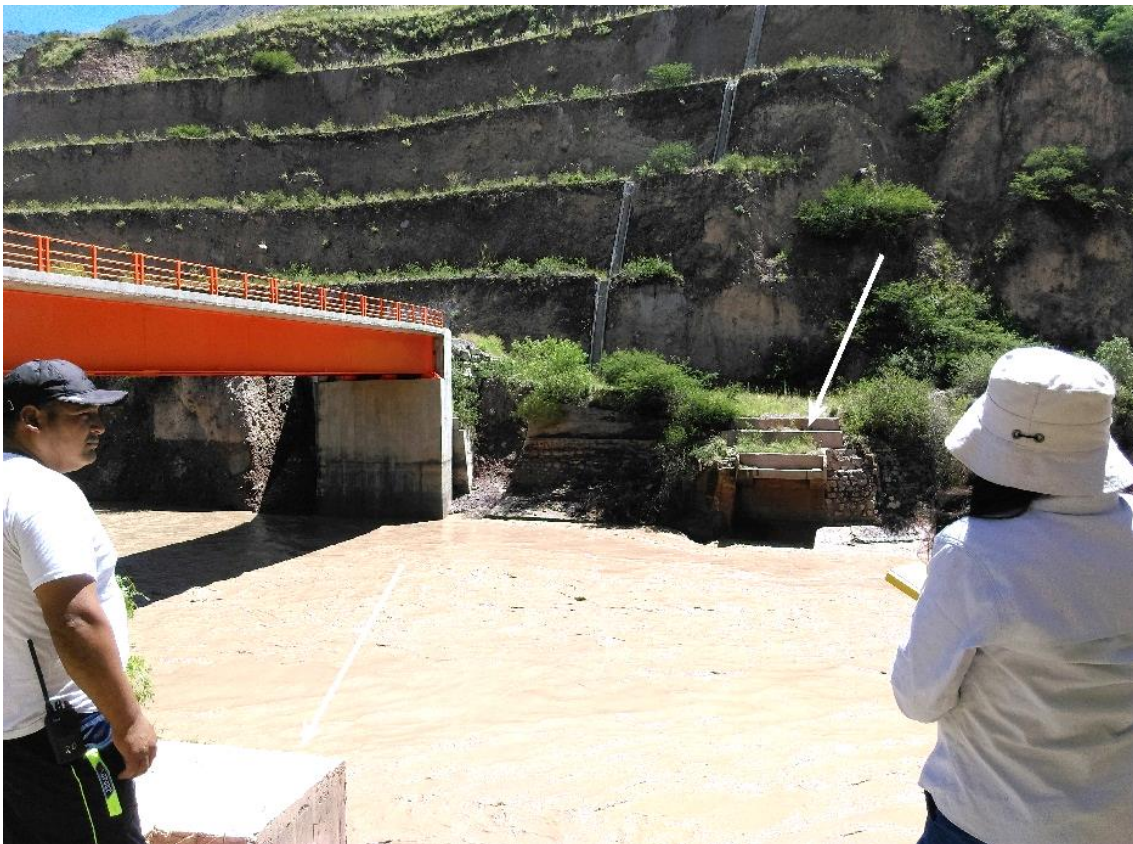
Sector puente Pampas: El puente Pampas es afectado constantemente por embalses históricos producto de represamientos generados por derrumbes en el flanco izquierdo del valle. En el 2011 la fuerza del río Pampas destruyó la infraestructura del puente Pampas, dejando solo los estribos. El actual puente Pampas fue construido con una altura mayor y a solo 10 metros del puente antiguo (foto 5)

Foto 5. Vista actual del puente Pampas, a 10 metros de estribos del puente antiguo destruido por el represamiento del 2011.

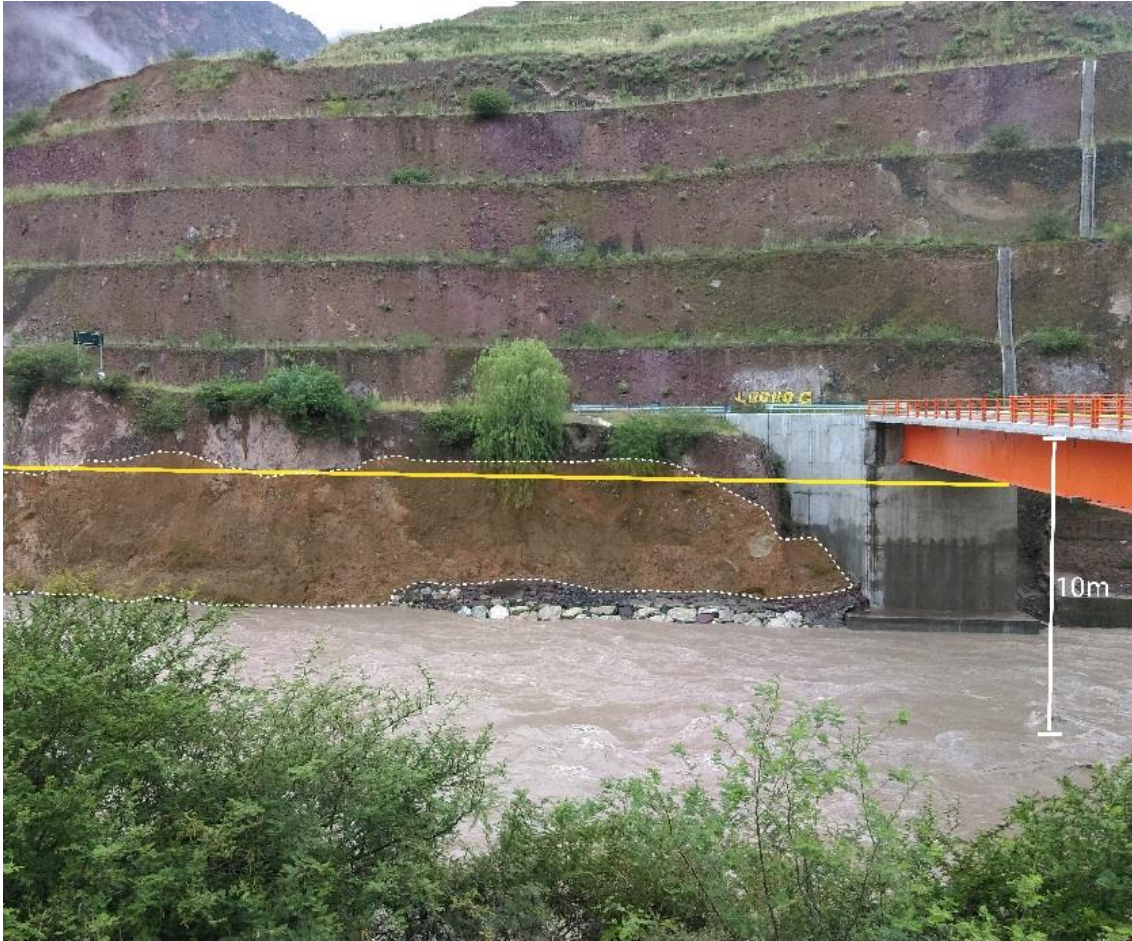
El 25 de marzo, el nivel del embalse alcanzó medio metro por debajo de puente (foto 6), amenazando con destruir la infraestructura de ocurrir una crecida mayor a la acontecida.

Foto 6. Erosión de fluvial y nivel del embalse (línea amarilla) del día 25 de marzo. El agua llegó a medio metro por debajo del puente. En la zona se observan laderas erosionadas (polígono rodeado por línea blanca).

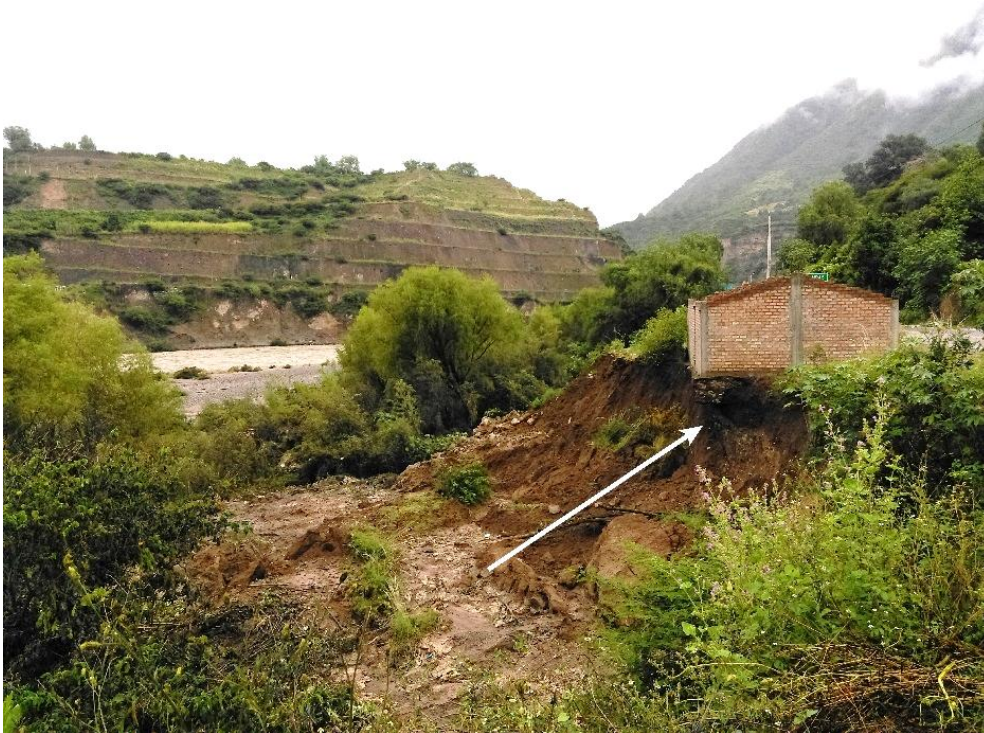
Sector de Piscigranjas – Apurímac: Esta zona fue afectada por el embalse de la madrugada del día 25 de marzo. La crecida afectó depósitos aluviales e inundó el flanco derecho del río Pampas, generando agrietamientos de 2 a 5 cm de apertura de infraestructura, socavamiento de viviendas y llevándose más de 200 unidades de truchas en las piscigranjas y postes de tendido eléctrico paralelos a la carretera (foto 7 y 8).

Foto 7. Vivienda colgada a consecuencia de socavamiento fluvial del río Pampas.

5. Inhabilitar el acceso a terrenos agrietados, hundidos o en estado de colapso, en la parte alta de valle (Poblado de Ninabamba).
6. Reubicar viviendas, piscigranjas y tendido eléctrico ubicadas al límite del cauce del río Pampas (sector de piscigranjas - Apurímac).

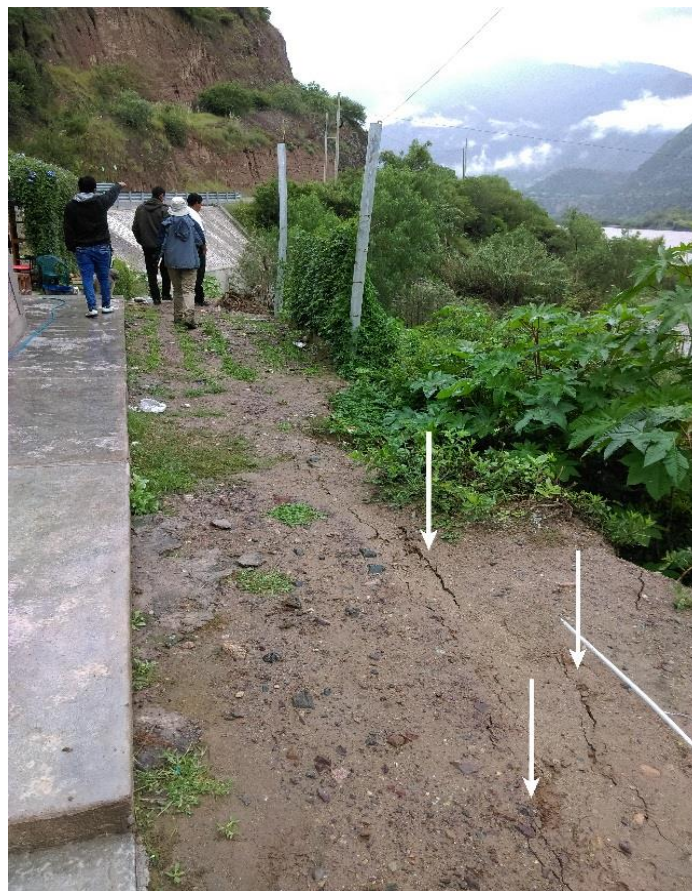
Foto 8. Vista de agrietamientos que comprometiendo el tendido eléctrico en el flanco derecho del cauce del río Pampas.

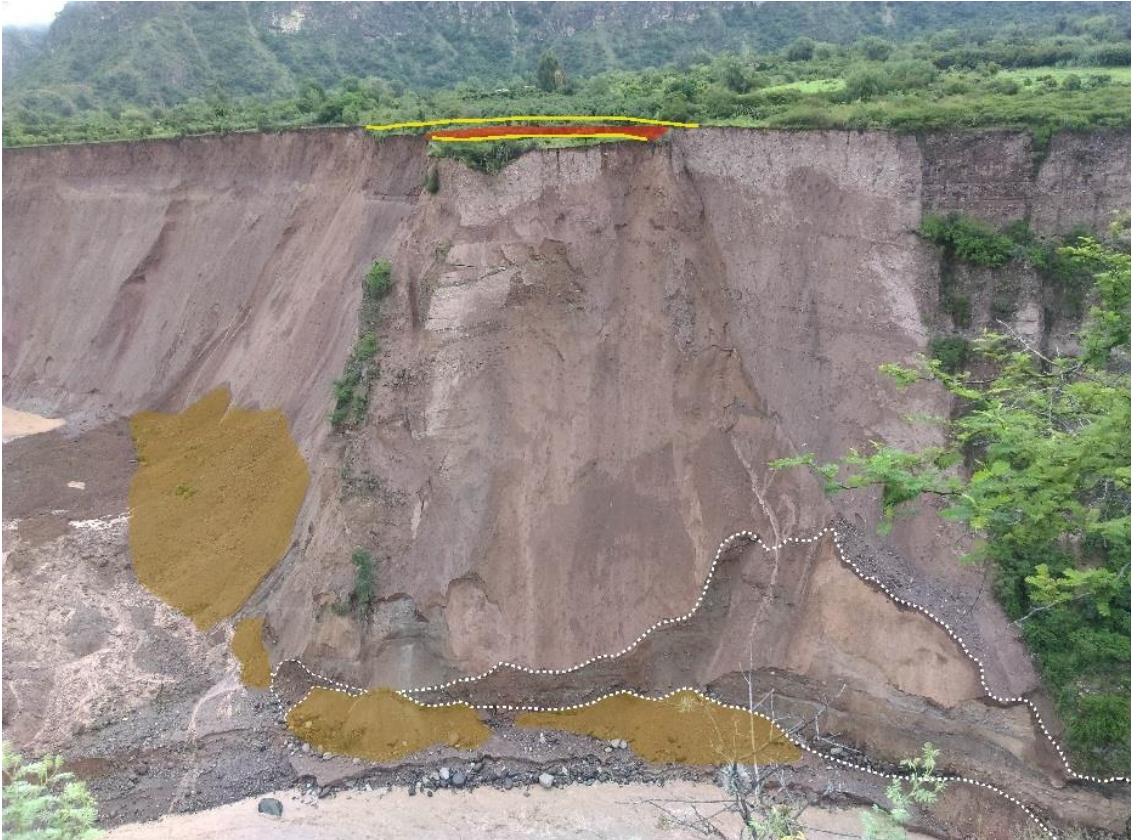
Foto 9. Material colgado presentando desplazamiento (polígono rojo) y agrietamientos (líneas amarillas) en la parte superior. La base del talud muestra erosión por socavamiento fluvial (línea blanca) y material recientemente colapsado (polígonos marrones).

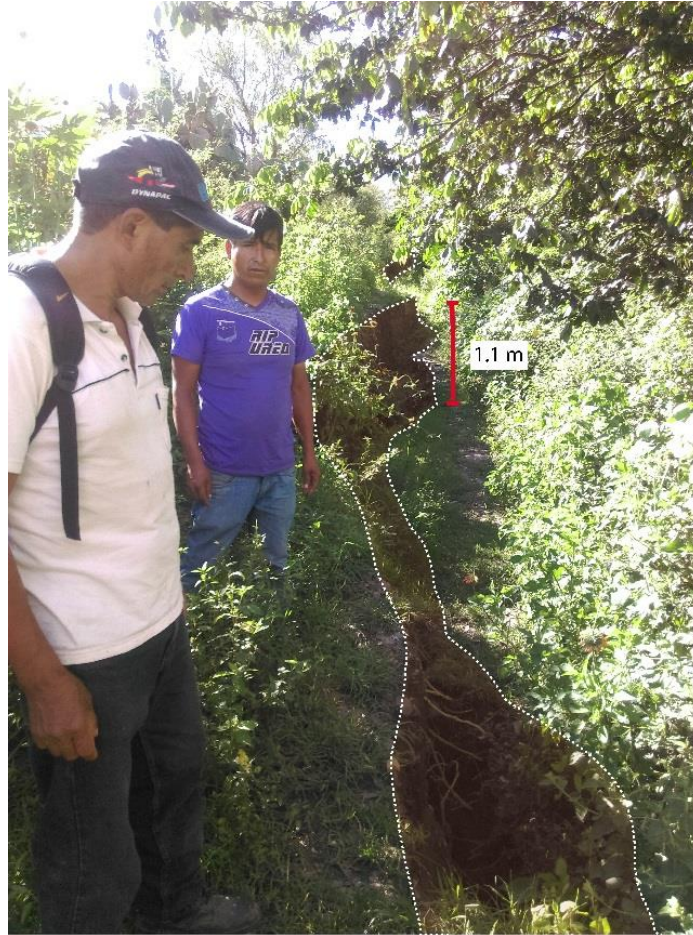
Terraza adentro se observan agrietamientos de entre 50 cm a 2 m de ancho, con desplazamientos que entre varían 10 cm y 2 m (foto 10), distribuidos de forma semicircular, paralelos a la zona de derrumbes, a una distancia de entre 2 a 150 metros del escarpe principal (figura 1). Los agrietamientos cortan la canalización del lugar. El sector de mayor desplazamiento vertical coincide con el canal en mal estado de conservación, reemplazado por tuberías (foto 11).

Foto 10. Agrietamientos (línea blanca) a 100 metros de la zona de derrumbes. Los desplazamientos varían de entre 10 cm a 2 m.

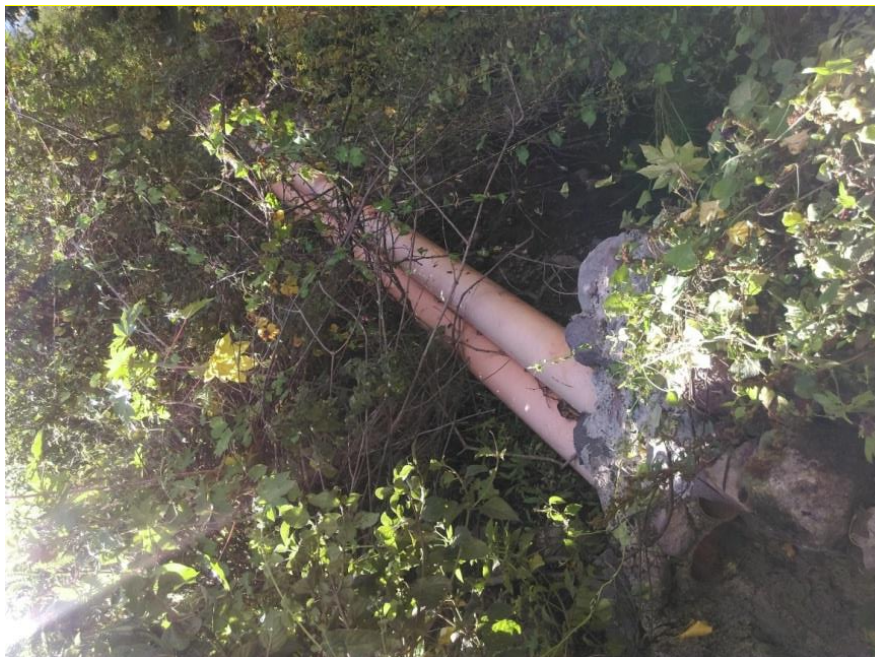
Foto 11. Canalización entubada por deterioro del canal. La zona presenta agrietamientos de 1 m de ancho y 1.2 m de desplazamiento por debajo los tubos.

9. Inhabilitar los canales afectados por agrietamientos para evitar mayor infiltración.
10. Realizar un mejoramiento en el sistema de drenaje, desagüe y alcantarillado de la población de Ninabamba.

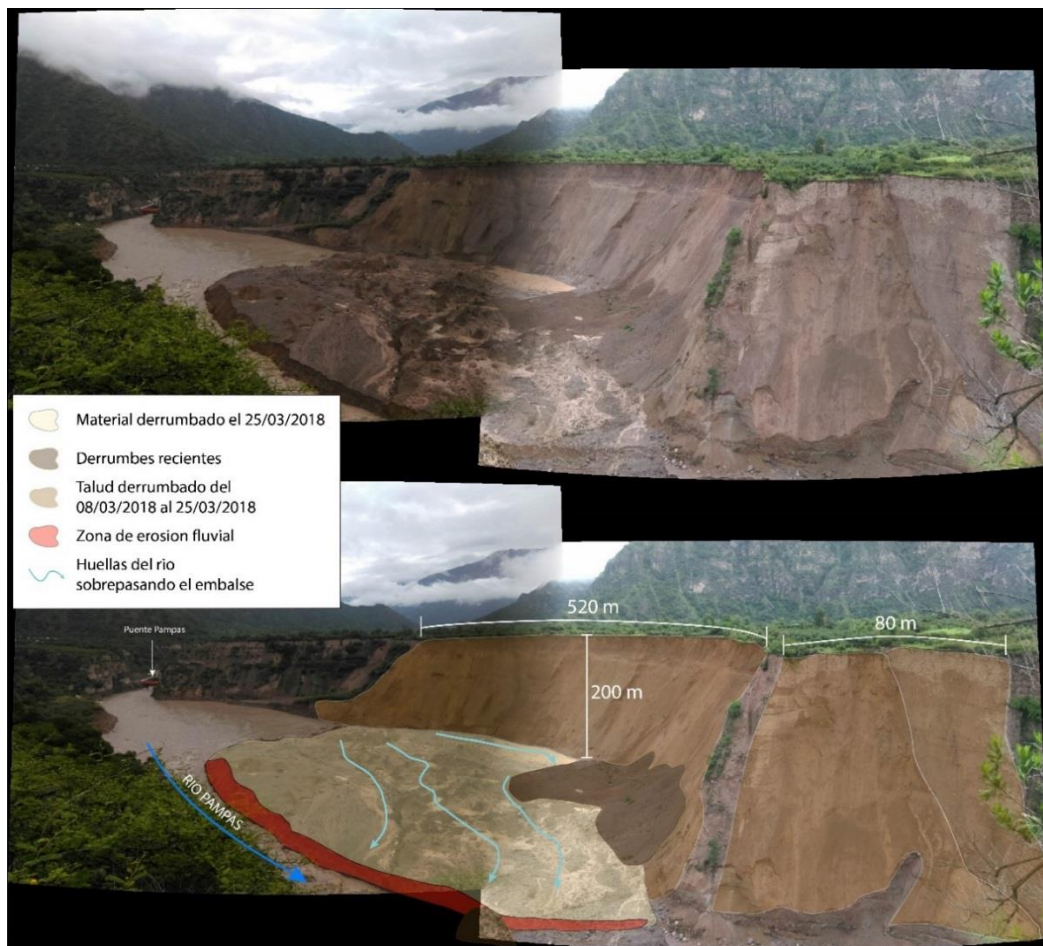
La madrugada del 25 de marzo se produjo un embalse de gran magnitud, generado por el derrumbe de gran cantidad de material, con un volumen de tierra estimado de 565650 m³. El material desplazado cambió el cauce del río hacia el flanco derecho, sin haber sido removido por el río ni maquinaria, hasta la fecha de la inspección. Este embalse fue el mayor registrado hasta el momento, subiendo el nivel de agua hasta medio metro por debajo del puente Pampas. La acumulación de agua inundó la llanura del río por aproximadamente 3.5 km río arriba (figura 6), afectando terrenos de cultivo y edificaciones emplazadas del margen derecho.

Figura 6. Zona de derrumbes y embalse por erosión fluvial. Se observan las dimensiones de la zona derrumbada. La parte baja del talud muestra el material derrumbado el 25/03/2018, sobre el cual se conservan marcas de flujo del río que sobrepasó el embalse. El río Pampas discurre por el flanco izquierdo erosionando el material derrumbado.

De acuerdo al cartografiado geodinámico y mediciones de campo, es posible estimar un volumen total de 0.0066 km³, desprendido de la ladera Huarangal Ninabamba, entre el 08 al 25 de marzo. Las grietas generadas durante este evento comprometen un aproximado de 7 hectáreas y una masa estimada de 0.0089 km³. Los terrenos que se encuentran por delante de las grietas son zonas de alta peligrosidad.

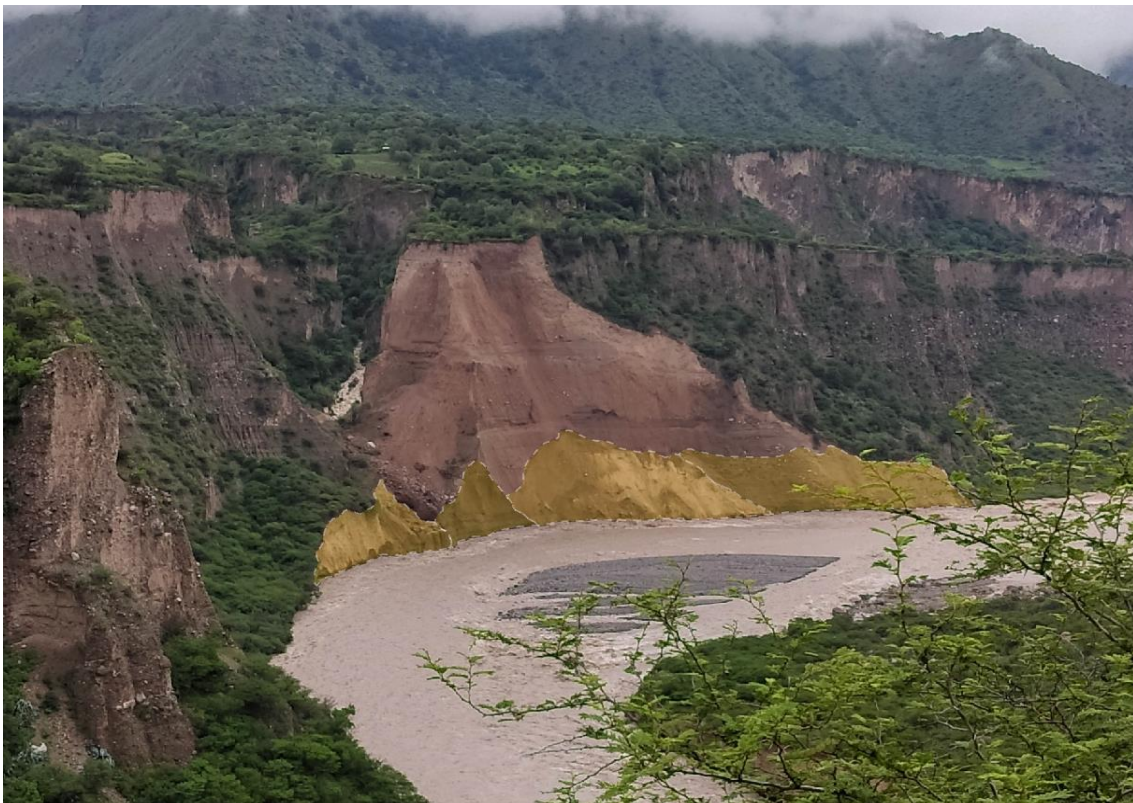
Este sector fue afectado por derrumbes de talud generados por erosión fluvial (foto 12). Los derrumbes se observan ambos márgenes del río Jajabamba, en la zona de afluencia al río Pampas. El sector se caracteriza por presentar dos niveles de terrazas aluviales, de taludes verticales, de considerable altura. Las zonas de taludes sin derrumbes conservan depósitos coluviales en su base, lo cual evidencia actividad geodinámica pasada.

Foto 12. Erosión fluvial en el sector Cusis - desembocadura Jajabamba. Se observa la base de los taludes recientemente erosionados (polígonos mostaza).

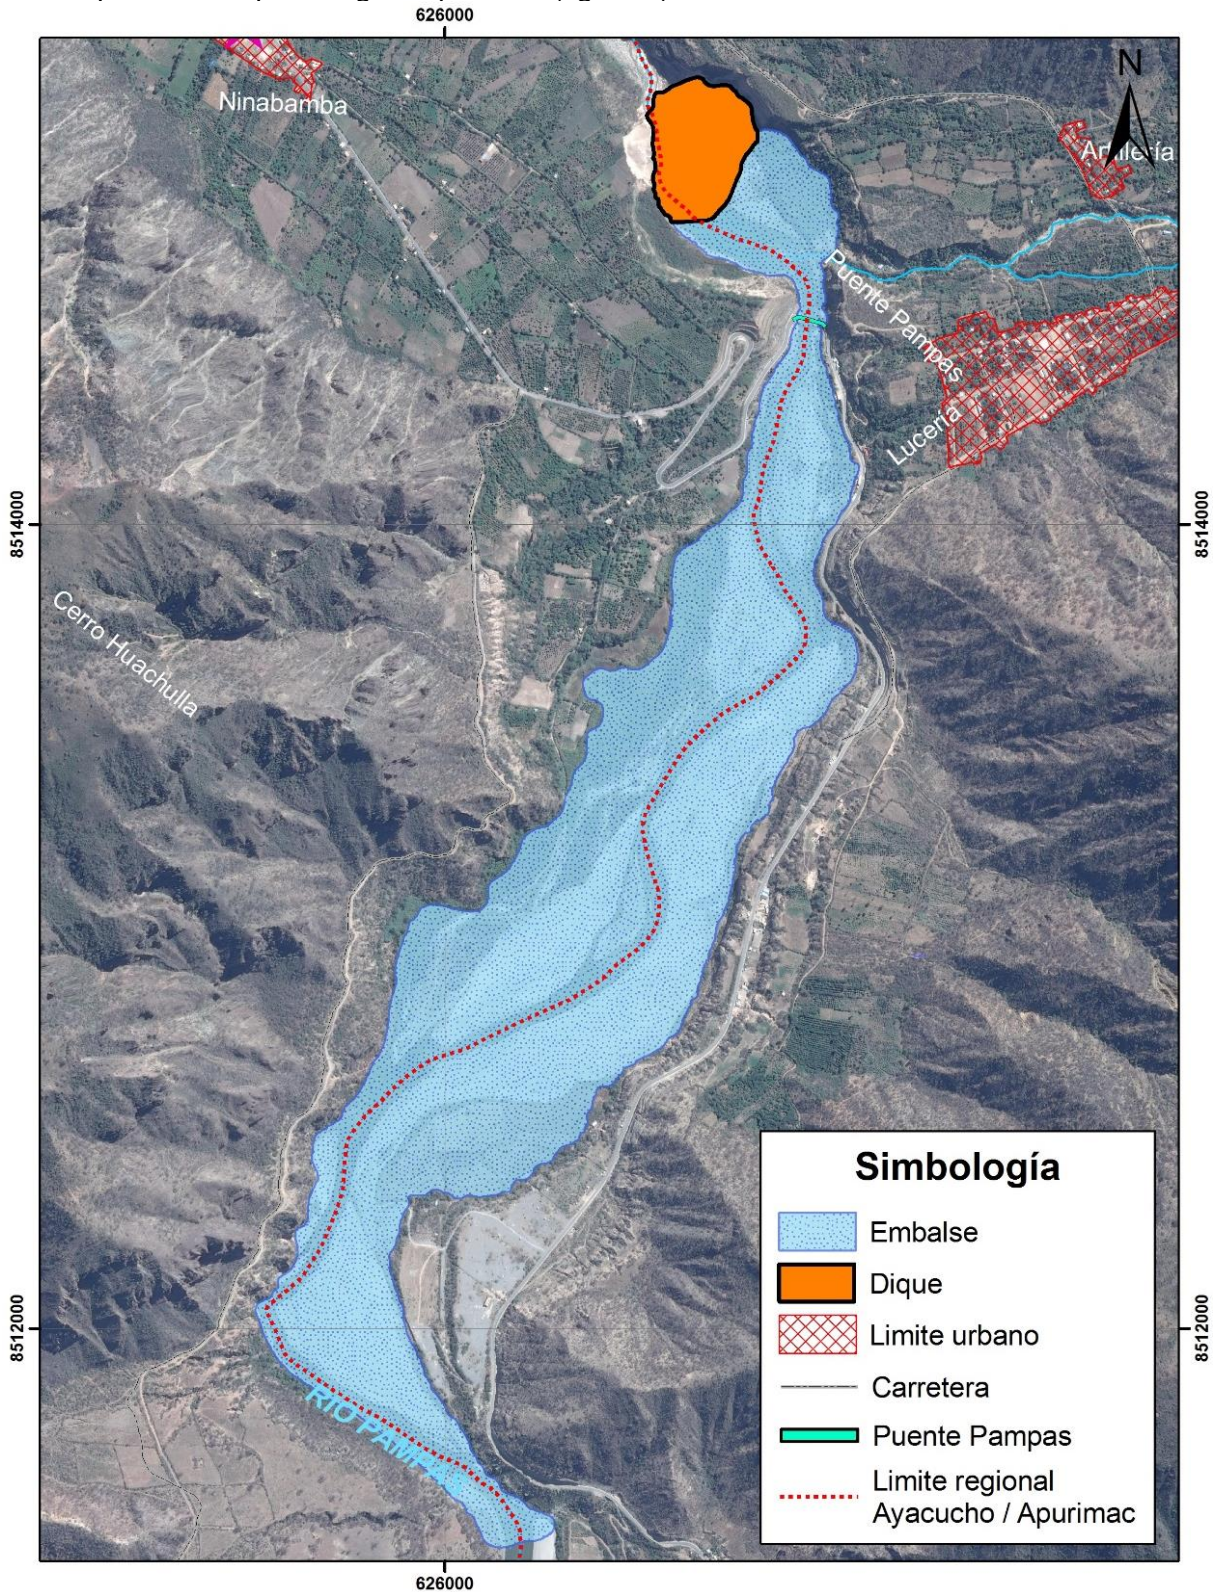
El evento ocurrido la madrugada del 25 de marzo, ocasionó un represamiento que cambió el cauce del río de hacia su flanco derecho (fotos 13 y 14). Este último embalse generó una crecida de hasta medio metro por debajo del puente Pampas afectando viviendas y criaderos de truchas río arriba, lado derecho del puente Pampas - región Apurímac (figura 7).

Figura 7. Alcance del embalse estimado, generado por el represamiento del día 25 de marzo. Escenario elaborado a partir mediciones de campo y curvas de nivel (DEM 12.5 m ALOSPALSAR).

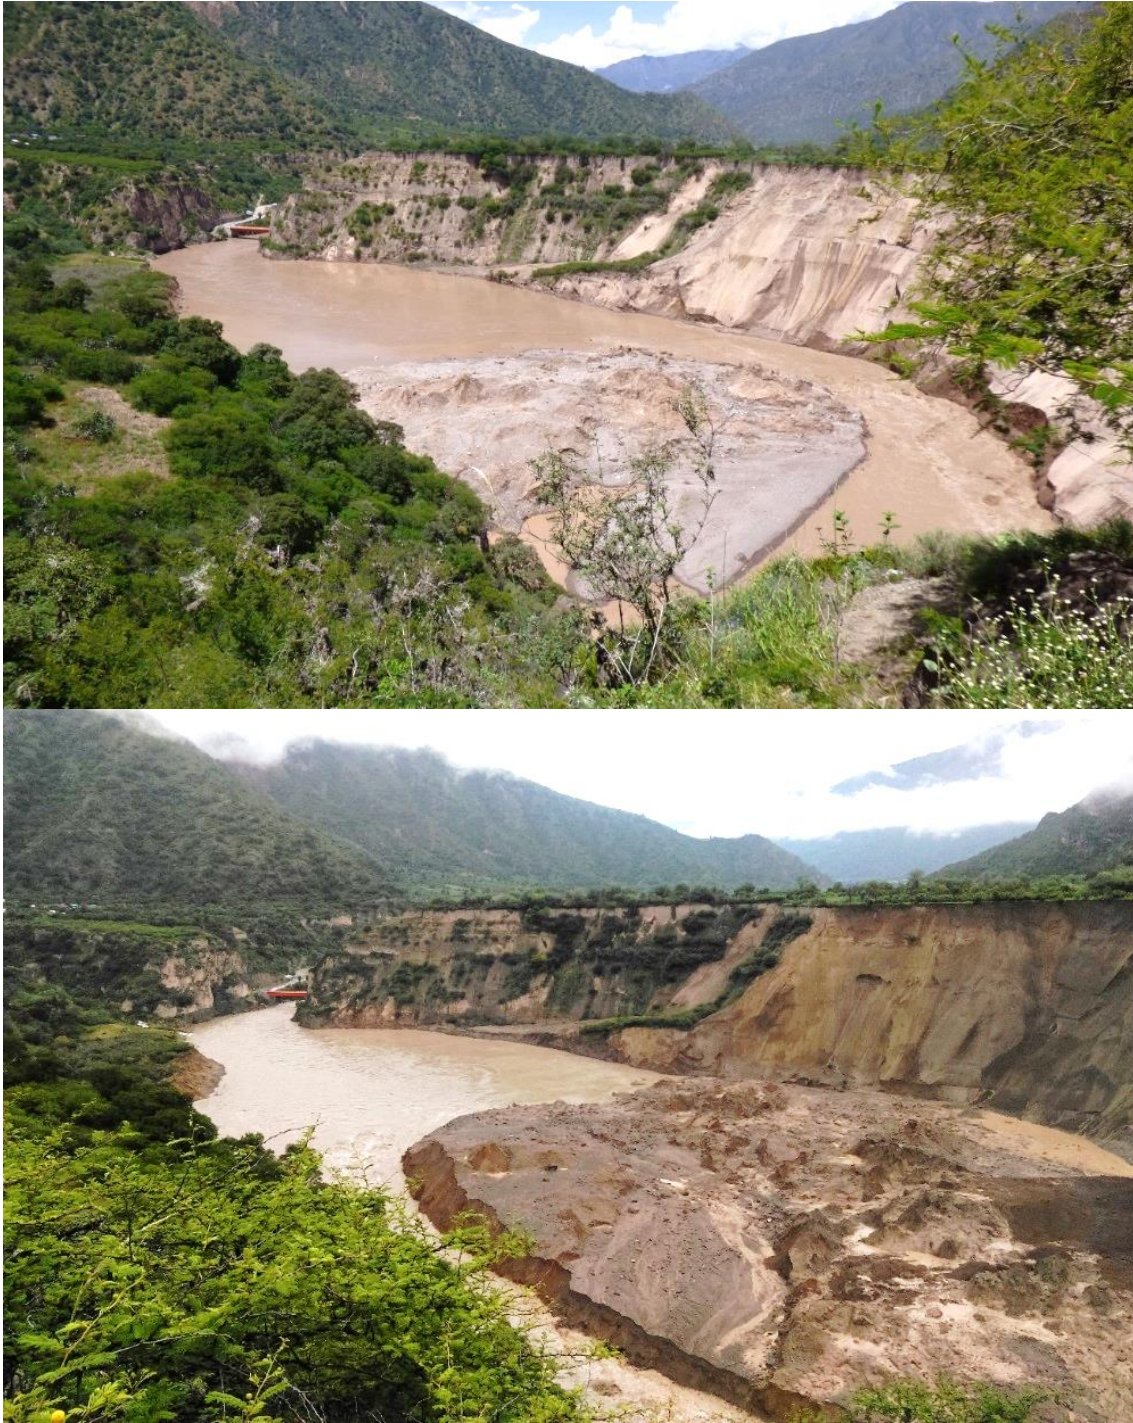
Fotos 13 y 14. Derrumbes y represamiento del río Pampas en el Sector Huarangal-Ninabamba. La foto superior tomada el 24 de marzo, muestra al río socavando la base del talud en el flanco izquierdo del río, se observa material colapsado en la parte central del cauce. La foto inferior, tomada el 25 de marzo, muestra material derrumbado durante la madrugada, generando la variación del cauce hacia la margen derecha del río.

1. Es recomendable mantener el curso del río Pampa en dirección al flanco derecho del valle (curso actual del río, originado con el represamiento del pasado 25 de abril), de ocurrir una variación en el curso actual es importante realizar obras de descolmatación y limpieza de la masa desplazada.

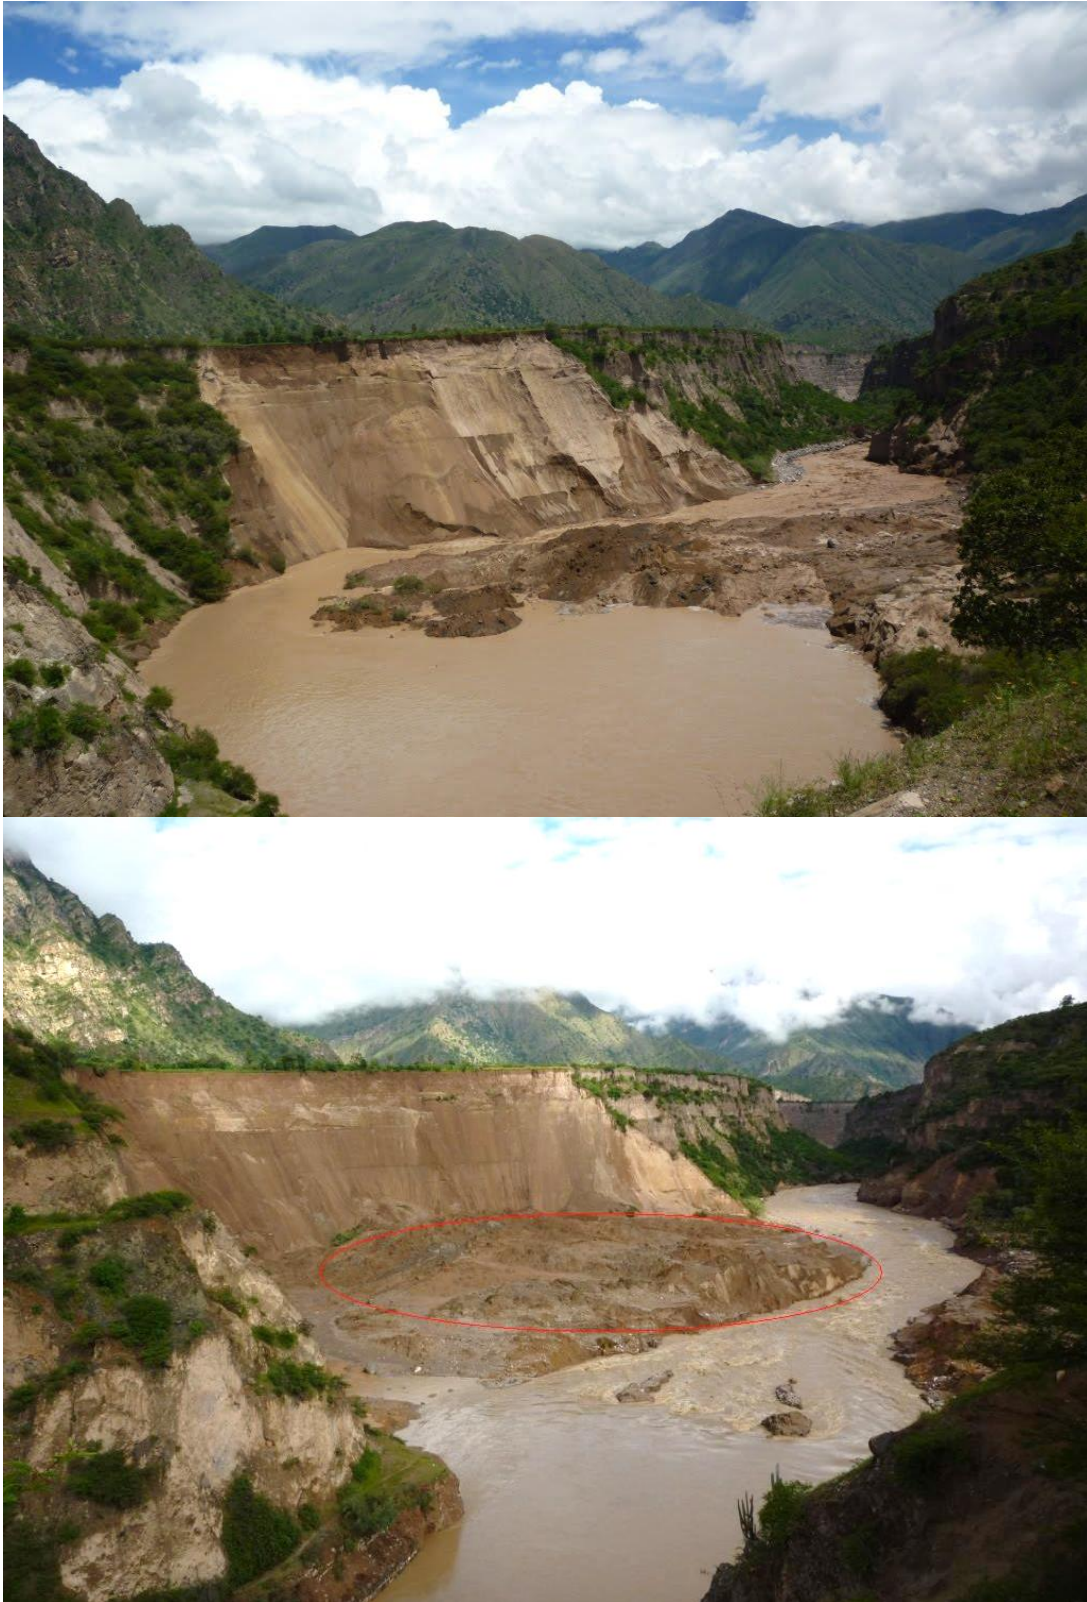
La morfología actual, generada por el último derrumbe, es similar a la configurada por el evento del 2011. Dicho evento también desplazó el cauce hacia el flanco derecho (fotos 15 y 16), siendo el material desplazado removido en años posteriores (figura 8). Esta repetición de eventos sugiere que el río Pampas busca su cauce natural hacia el flanco izquierdo, hacia la ladera de Ninabamba.

Fotos 15 y 16. Derrumbes y represamiento del río Pampas en el Sector Huarangal-Ninabamba del año 2011. La foto superior tomada el 05/03/2011, muestra al río socavando la base del talud en el flanco izquierdo del río, se observa material colapsado en la parte central del cauce. La foto inferior, tomada el 06/03/2011, muestra material derrumbado, generando la variación del cauce hacia la margen derecha del río.

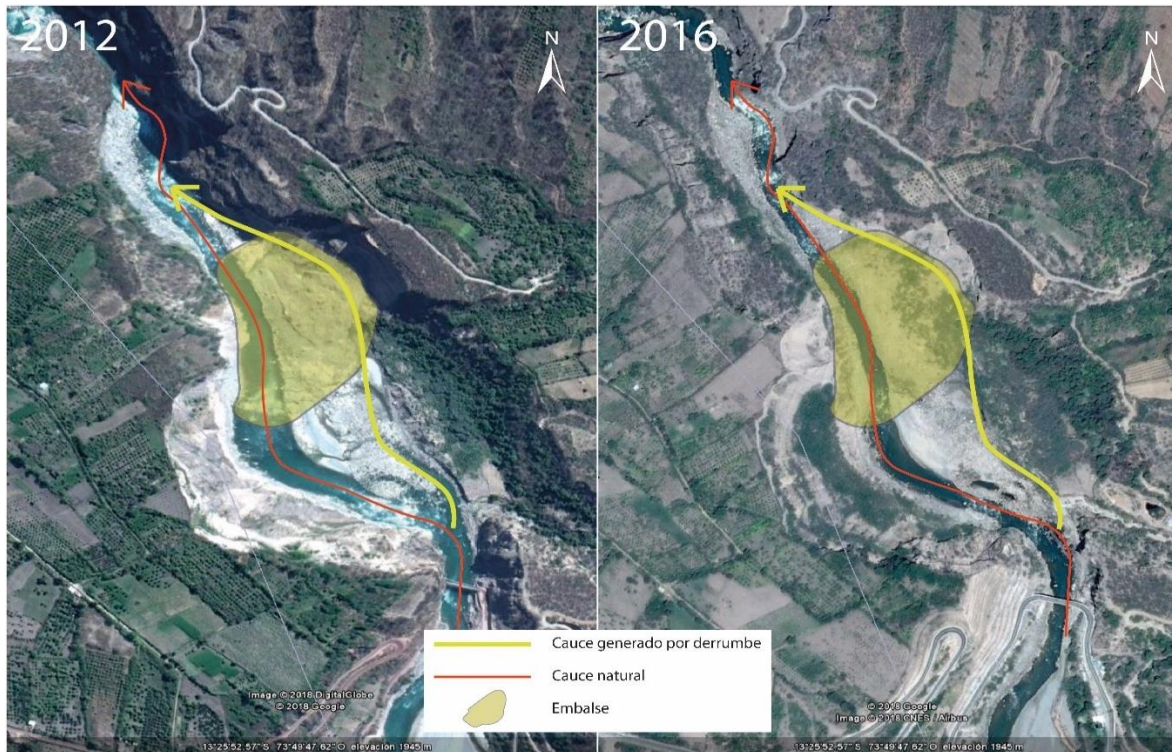
Figura 8. Imágenes multitemporales de Google Earth mostrando el cauce natural del río y el cauce generado después del derrumbe del 2011. Nótese que el río regreso a discurrir hacia el flanco izquierdo.
