Informe Técnico N° A6795

PELIGROS GEOLÓGICOS EN EL SECTOR DE PUCAYACU

Región Huancavelica
Provincia de Tayacaja
Distrito de Salcabamba
Paraje Pucayacu

INGEMMET

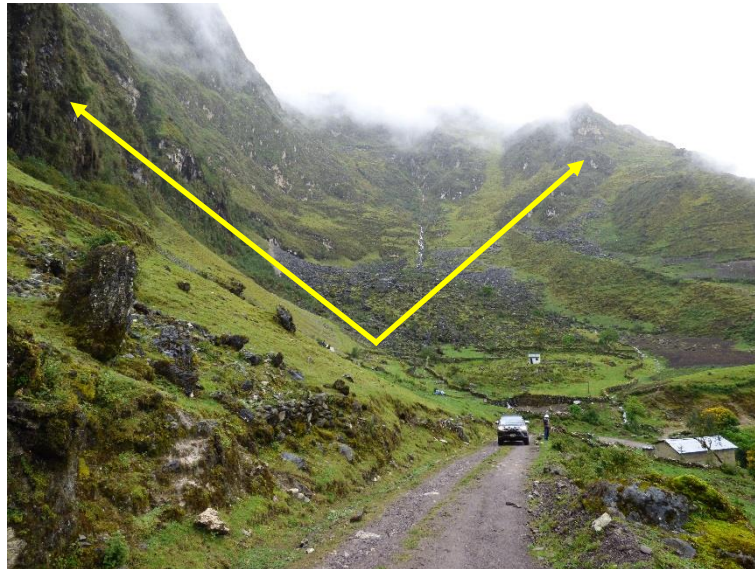
Por lo observado en campo tenemos presencia de calizas con limo-arcillitas. Las primeras se presentan en capas gruesas y originan un relieve abrupto (foto 1), se observaron procesos de caída de rocas. Las segundas son de colores verdosos y rojizos en capas delgadas (foto 2), se presentan procesos de erosiones de ladera.

Foto 1. Secuencias de calizas, originan una topografía abrupta

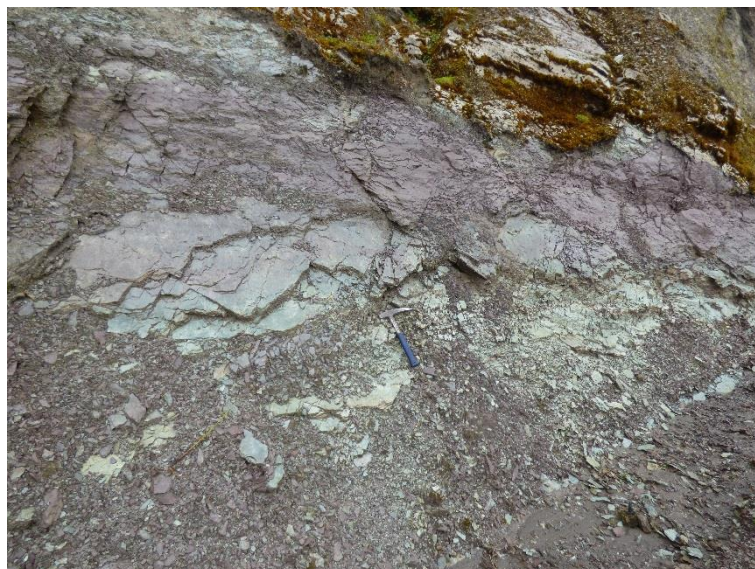
Foto 2. Secuencia limolitas de color verdes y rojiza

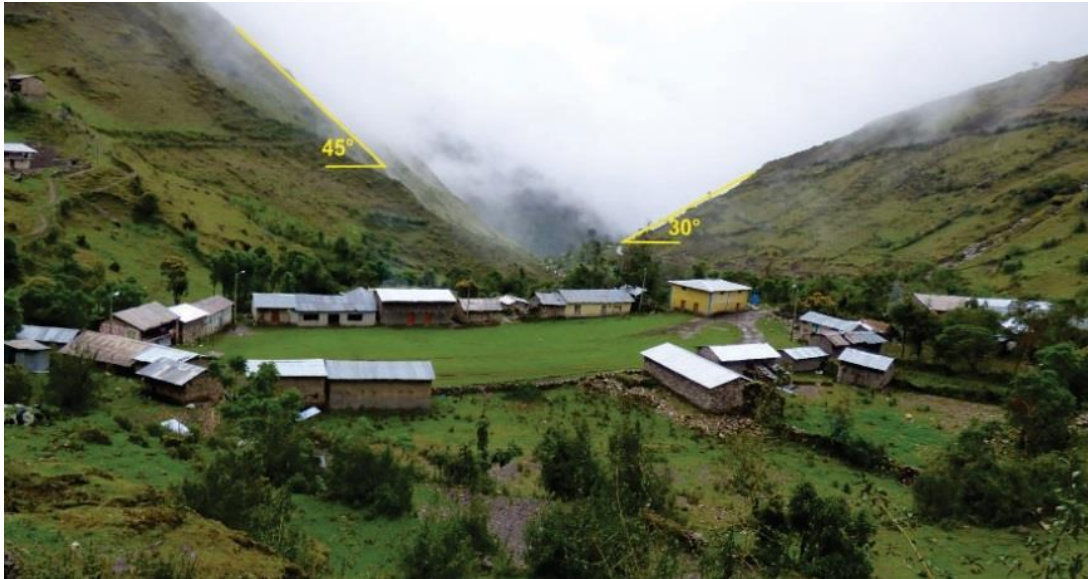
Las laderas de montañas, presentan pendientes mayores a 25°. Por ello son altamente susceptibles a movimientos en masa.

Foto 2. Muestra la pendiente de las laderas.

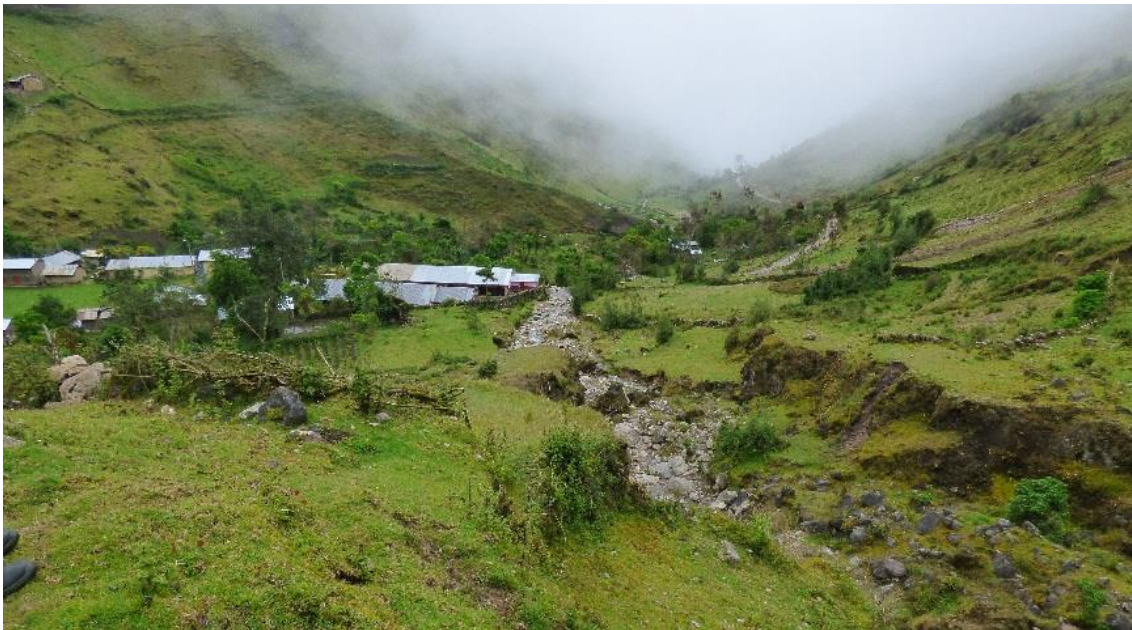
En el contexto general, en la zona se encuentran cadenas de montañas en rocas sedimentarias plegadas, disectadas por procesos de erosiones de ladera; además se observó un valle fluvio-glaciar, donde actualmente se encuentra asentado parte el poblado de Pucayacu; como geofomas de depósitos se tienen además terrazas bajas (figura 2 y foto 3).

Foto 3. Valle fluvio-glaciar, presenta terrazas bajas.

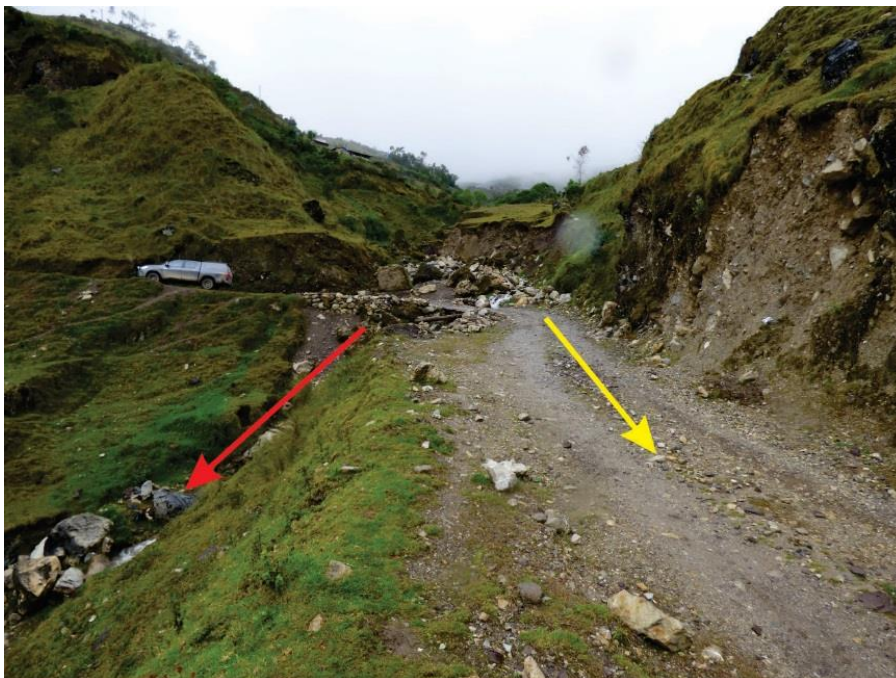
El flujo al pasar por la trocha carrozable, antes de llegar a la zona de viviendas, se dividió en dos partes (foto 1):

Foto 1. Se señala el paso del flujo de detritos, por su canal natural (línea roja), por la carretera (línea amarilla).

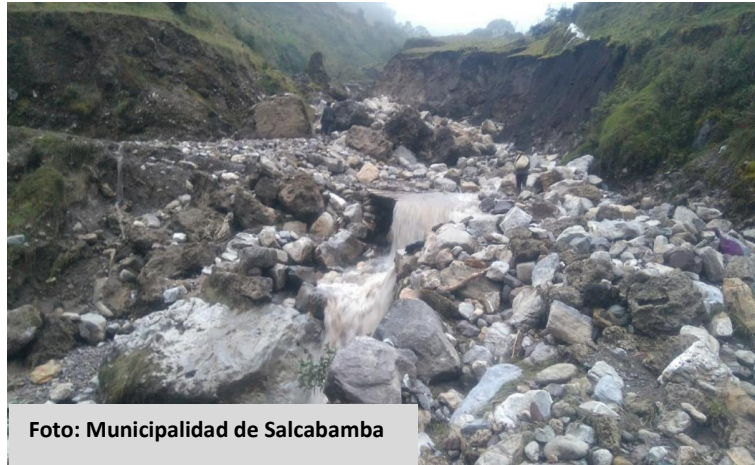
- a) Una parte del material se canalizó por la carretera (foto 1 y 2), llegó a alcanzar el canal de regadío, llegándolo a saturar, por lo que el material se rebasó, discurriendo por la ladera hasta llegar a la zona de viviendas que se ubican en la parte baja (foto 3). El material que se desplazó, consiste de gravilla con lodo, no se llegaron a desplazar bloques, estos últimos se quedaron en la vía.
- b) El otro se canalizó por su cauce natural, llevando consigo gravas, escasos bloques, con matriz limo-arcillosa.

Foto 2. Paso del flujo de detritos por la trocha carrozable, se aprecia la vía cubierta de grandes bloques de roca.

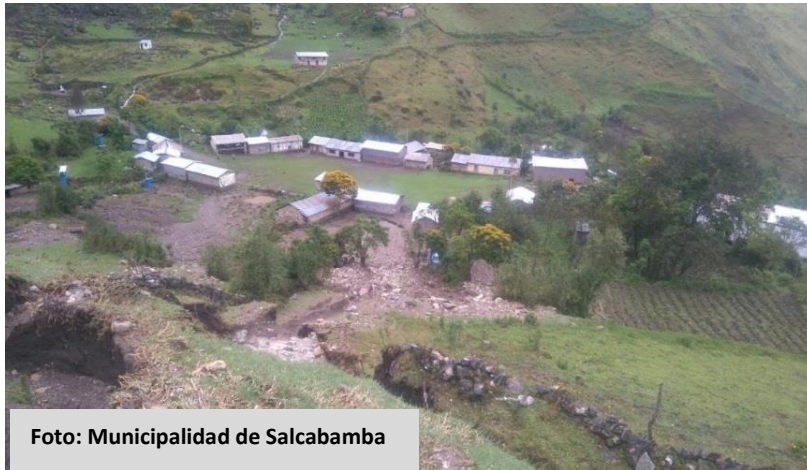
Foto 3. Parte del flujo que llegó a desbordarse de su cauce natural y alcanzar las viviendas.

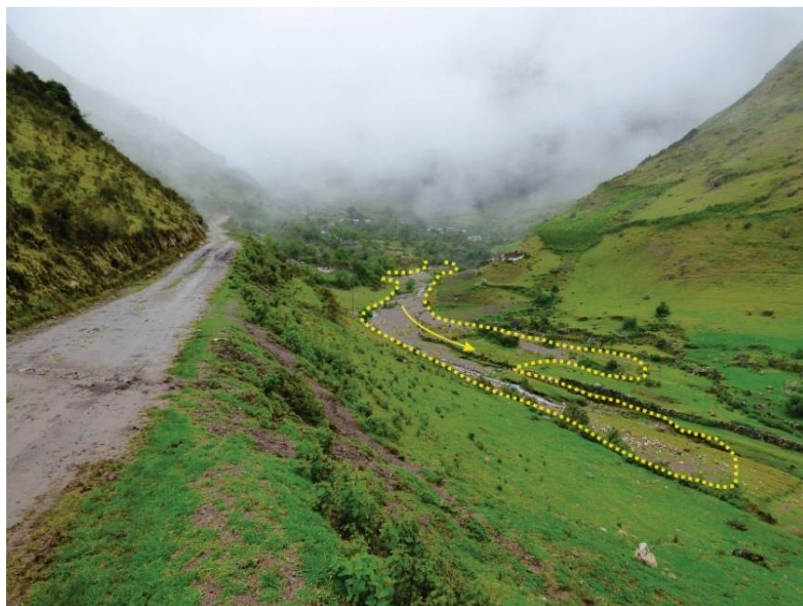
Al final el flujo se llegó a explayar inundando la terraza baja (foto 4), el material consistió en gravilla con lodo.

Foto 4. Zona donde se explayó el flujo de detritos al disminuir la pendiente y por ende su velocidad.

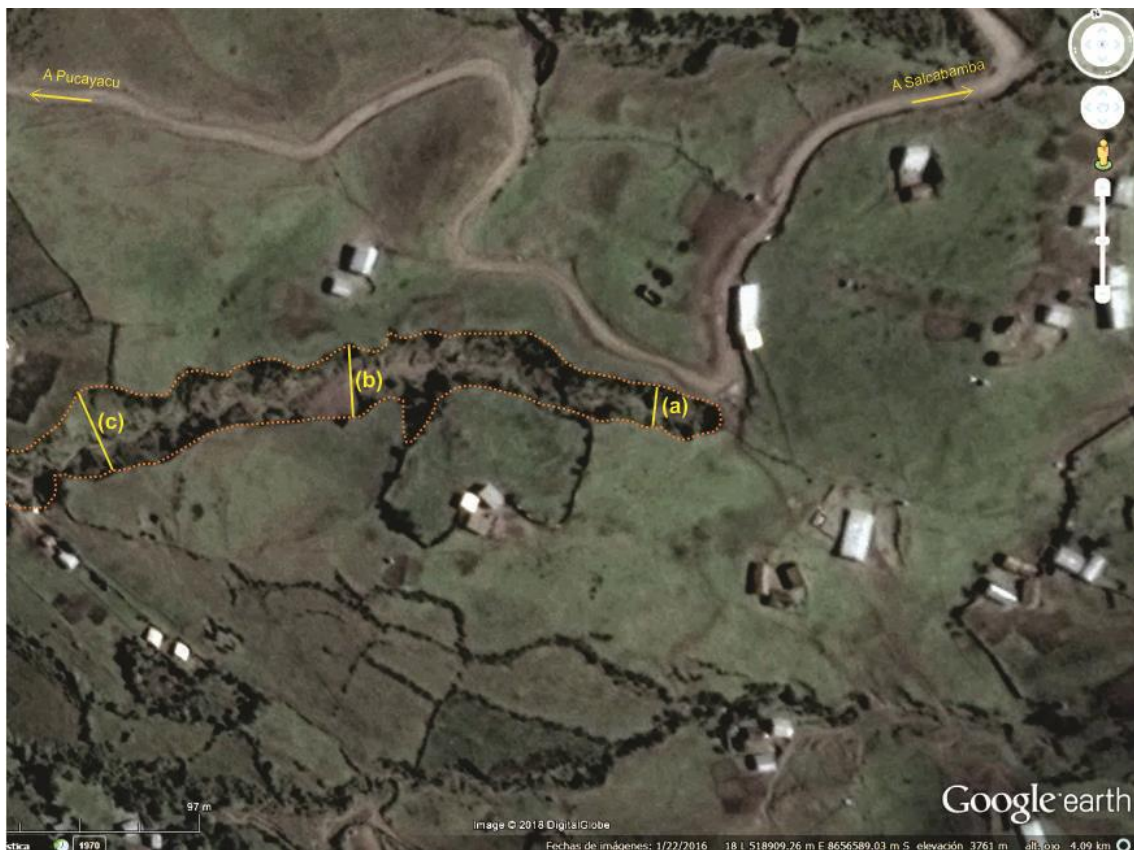
Figura 4. Proceso de erosión en cárcavas, muestran anchos variables:
 (a): 10 m; (b): 20 m; (c): 30 m.

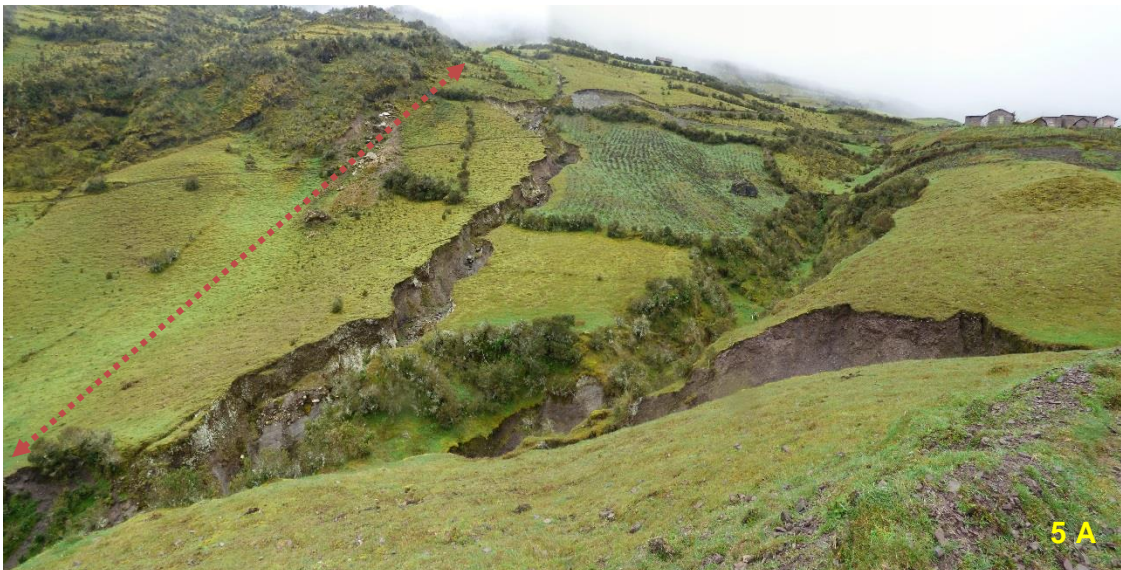
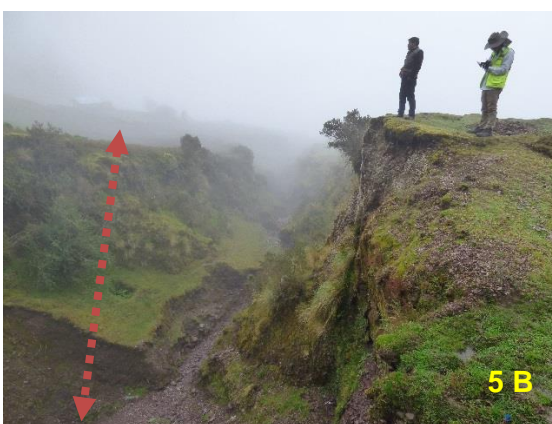
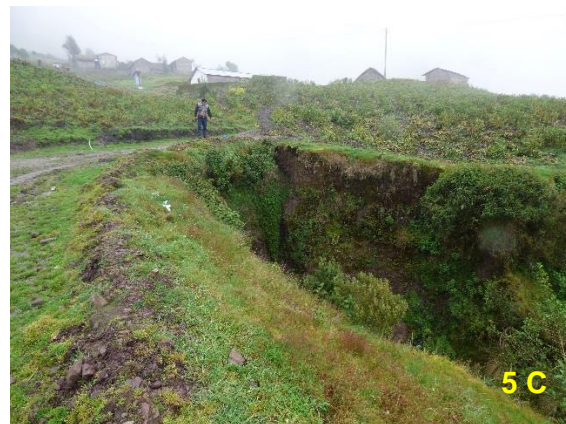
Las cárcavas, tienen anchos variables entre 5 a 30 m con profundidades entre 5 a 10 m, en algunos casos cubiertas con vegetación y otras erosionadas, alcanzando longitudes que varían entre 500 a 800 m. Estas se inician aproximadamente en la cota 4050 y culminan en la 3600. Los terrenos donde se desarrollan presentan pendiente entre 35 a 25°. Fotos 5A, 5B y 5C.

Los procesos de erosiones tienen un avance retrogresivo, en sus paredes se formaron derrumbes y deslizamientos, con escarpes de hasta 10 m.

- a) Suelo conformado por limo-arcillitas de fácil erosión-remoción
- b) Pendiente del terreno, que facilita el proceso de erosión
- c) Suelo saturado por el exceso de precipitaciones pluviales.
- d) Suelo con escaso drenaje.
- e) Terreno deforestado, que permite la fácil escorrentía, el avance retrogresivo del proceso de erosión.

Fotos 5A, 5B y 5C. Muestra los procesos de erosiones de ladera, que afectan al sector de Pucayacu. Vistas panorámica y detalle donde se puede distinguir la extensión o longitud erosionada, así como la profundidad de erosión

- h) Controlar los procesos de erosiones de ladera (cárcavas), mediante la forestación de las laderas y en especial las zonas de carcavamiento. Otra medida es el uso de trinchos, con ello se evitará la generación de material suelto al cauce de la quebrada.

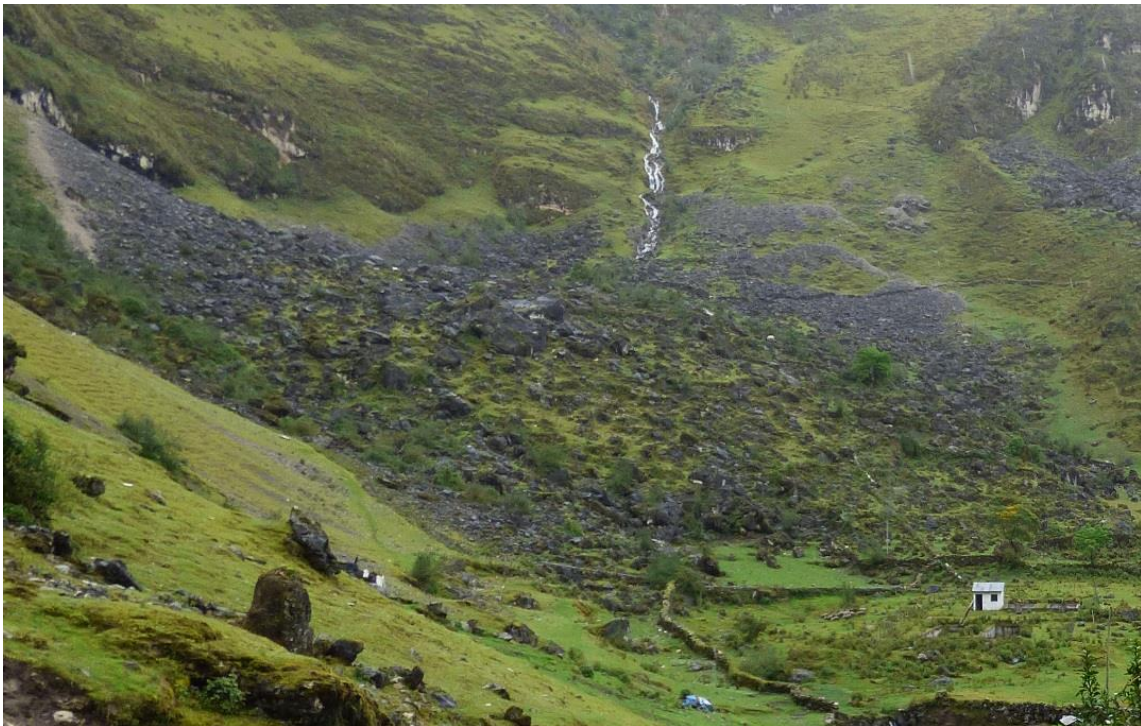
El depósito está conformado por bloques de calizas con tamaños hasta de 1 m, son de formas angulosas a muy angulosas, con escasa matriz. Forma canchales en forma de abanico que han rellenado parte de un valle fluvio-glaciario; por la cobertura superficial podría corresponder estos canchales a una acumulación de detritos de gelifracción o una pequeña avalancha de rocas (foto 6).

Foto 6. Material suelto, producto de caída de rocas.
