Informe Técnico N° A6570

# Inspección de peligros geológicos en el sector de Virgen del Carmen de Ocopa

Distrito de Lircay, provincia de Angaraes - Región Huancavelica

JUNIO 2011

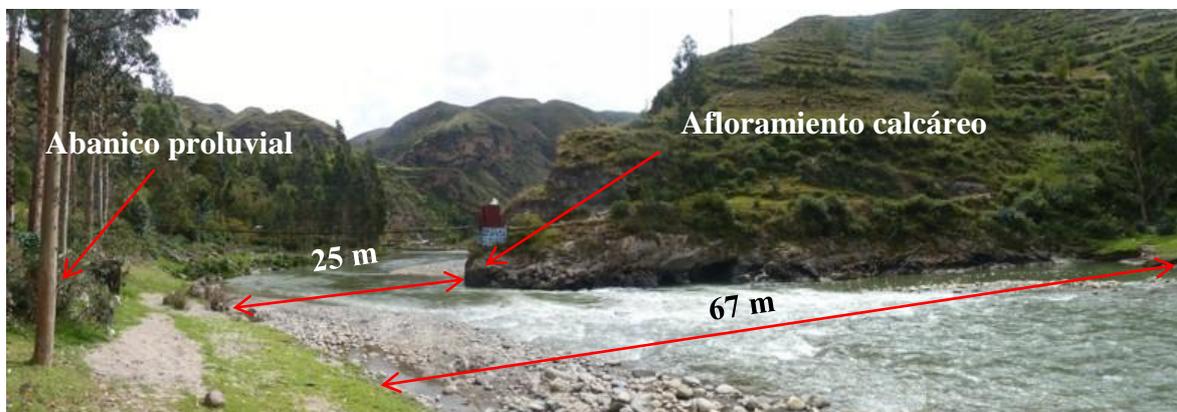
Foto 2: Vista del cauce del río Lircay donde es posible observar el ancho de cauce de 67 m, con el que llega al afloramiento rocoso calcáreo, donde después es estrechado hasta 25 m.

El estrangulamiento de cauce formado por el afloramiento rocoso calcáreo y el abanico proluvial de la quebrada Poncoshuayjo (con alturas de hasta de 5 m en el valle del río Lircay), provocaron el desborde del río por la margen izquierda en este sector, con alturas de hasta 2,9 m de alto (foto 4 y 5). Altura suficiente para sobrepasar el gavión de 1,20 m de alto colocado como defensa rivereña en el borde de la terraza del campo recreativo de Ocopa (foto 6). De esta manera causar la inundación de este campo recreativo, terrenos de cultivo y piscigranja ubicados en la zona (foto 7 y 8), evento que ocurrió el 11 de febrero del presente.

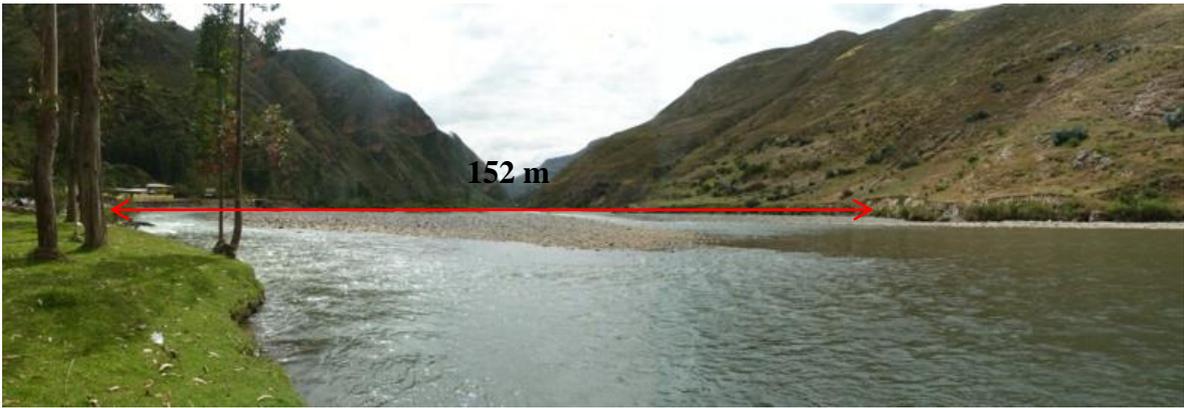
Foto 3: Vista aguas abajo del cauce del río Lircay pasado la zona de estrangulamiento, donde el cauce se abre hasta unos 152 m de ancho.

Aguas abajo, pasado este punto de estrangulamiento, el cauce del río se abre hasta 152 m de ancho (foto 3), encontrándose este sector colmatado con material gravo arenoso, presentándose en este sector erosión de riveras en ambas márgenes. La erosión ha provocado la pérdida de la terraza, localizada en la margen izquierda, hasta en un ancho máximo de 6 m (foto 9 y 10), afectando la carretera y las bases de estribos de un puente (foto 11).

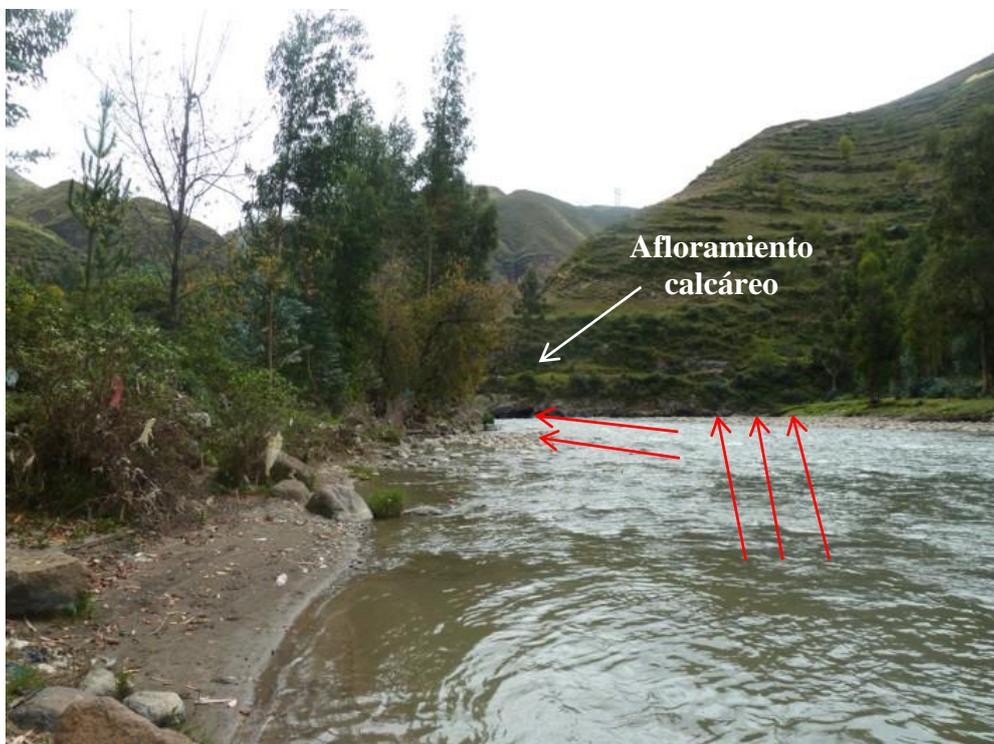
Foto 4: Vista agua abajo del curso del río Lircay en dirección hacia el norte (flechas rojas), el curso principal choca contra el afloramiento calcáreo que estrangula el cauce, cambia de dirección produciendo la inundación y erosión fluvial.

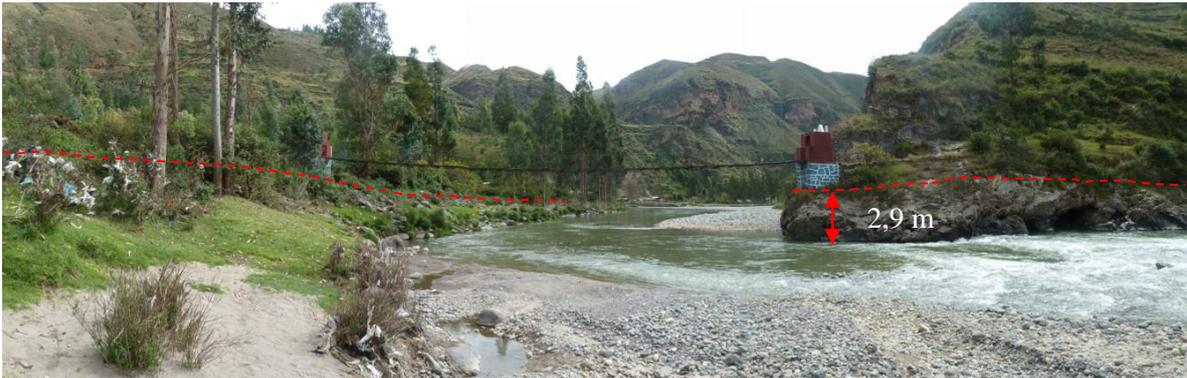
Las marcas de la altura alcanzada por el nivel de las aguas, se identifica claramente por los restos de plástico y papeles dejados en los arbustos y árboles de la ribera del río.

Foto 5: Vista de las marcas dejadas por la subida del caudal del río Lircay (en líneas rojas punteadas), plásticos y papeles fueron dejados en los arbustos ribereños, la altura alcanzada es de aproximadamente 2,9 m.

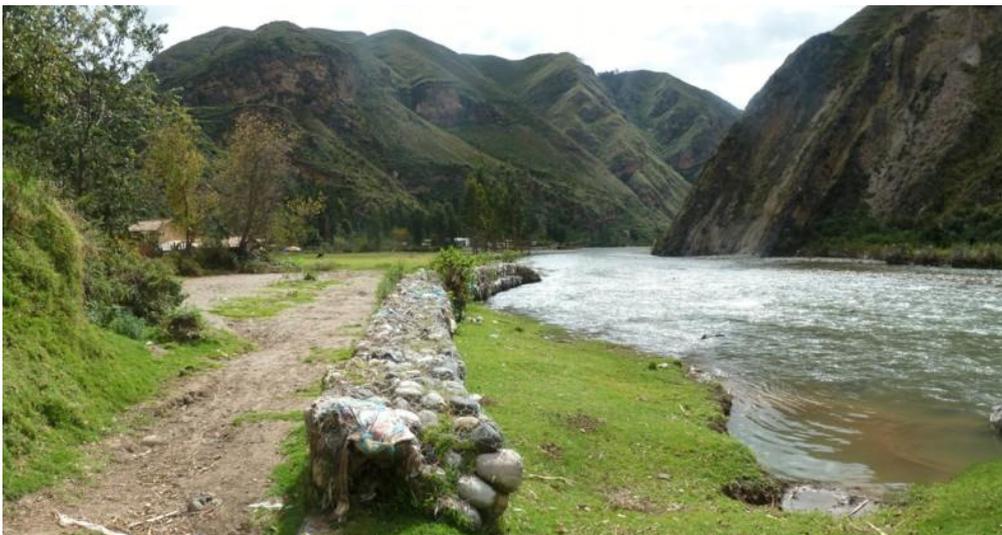
Foto 6: Gavión de 1,20 m de altura aproximada, el cual fue superado por el caudal del río Lircay, también fue erosionado en su base y se perdió parte de su estructura.

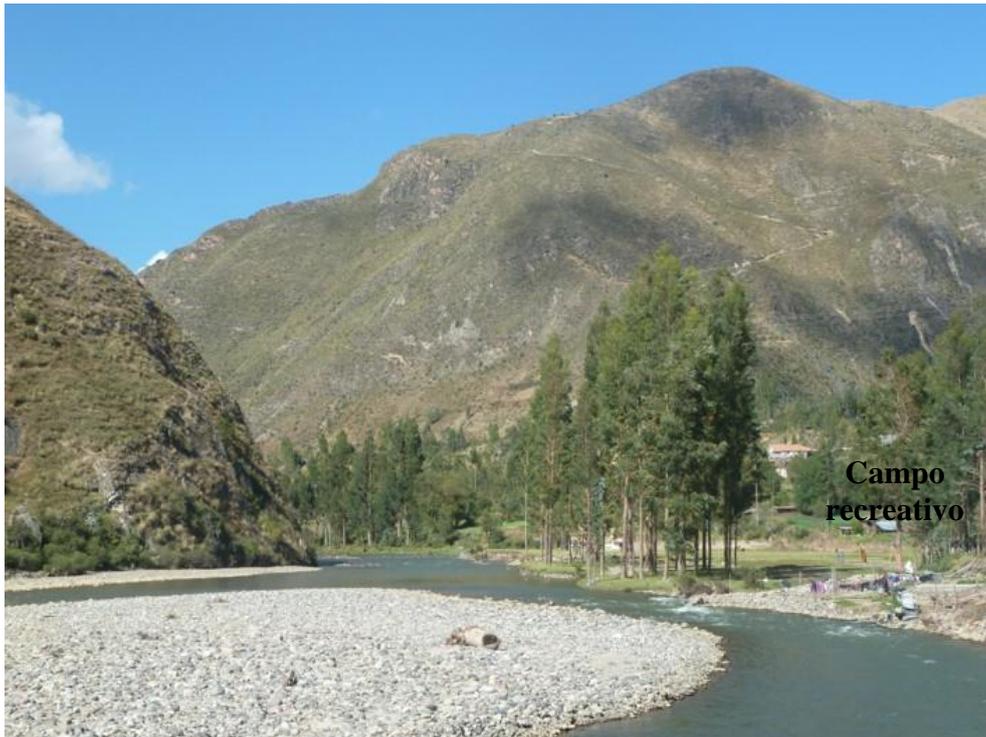
Foto 7: Vista aguas arriba del río Lircay, donde es posible observar el campo recreativo (margen izquierdo) afectado por la inundación.

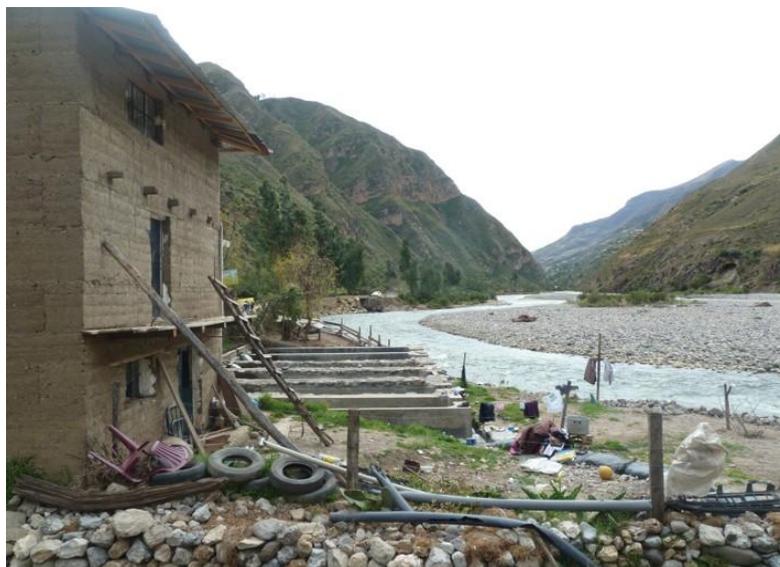
Foto 8: Vista de piscigranja afectada por el desborde del río Lircay.

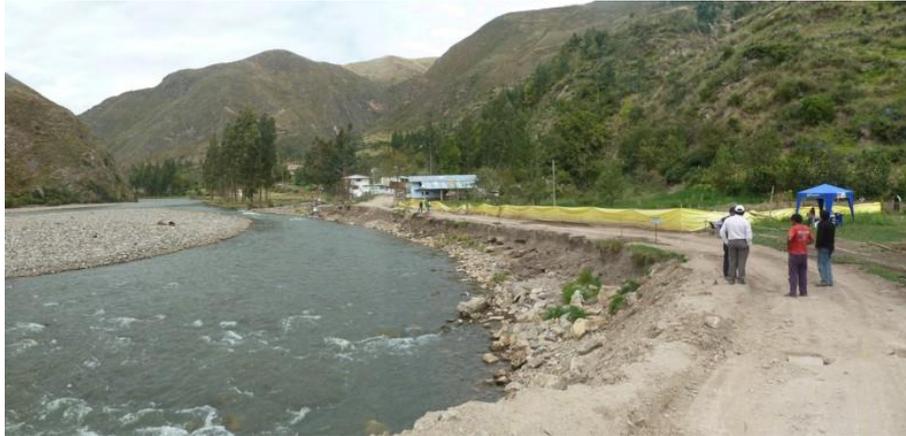
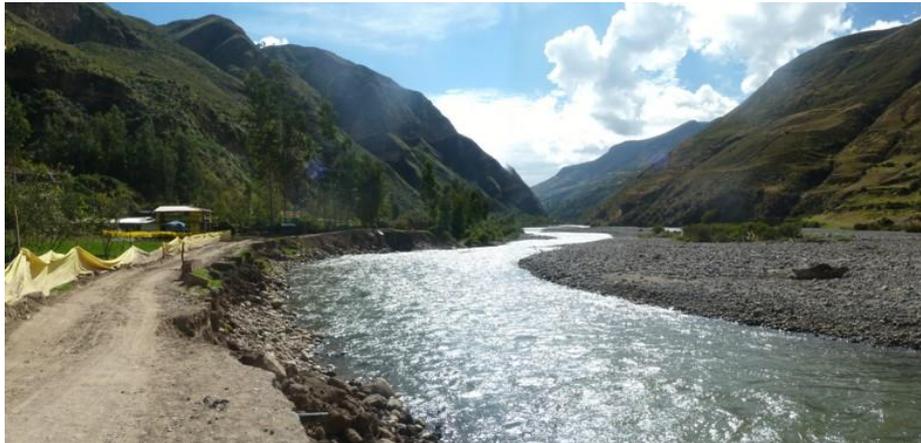
Fotos 9 y 10: Vista aguas arriba y abajo, donde es posible observar la zona más afectada por la erosión fluvial que causó la pérdida de la plataforma de carretera, también se ve el cauce colmatado por material fluvial.

- Destrucción de un tramo de 145 m de la carretera que conecta Lircay con los distritos de Anchonga, Paucará, Acobamba (Km 6+030).
- Afectó terrenos agrícolas, pérdidas por erosión y depositación.
- Afectó Infraestructura recreativa de un jardín de niños.
- Inundo campo recreativo
- Inundo Piscigranja
- Socavamiento de a bases de los estribos del puente Alambriocc.

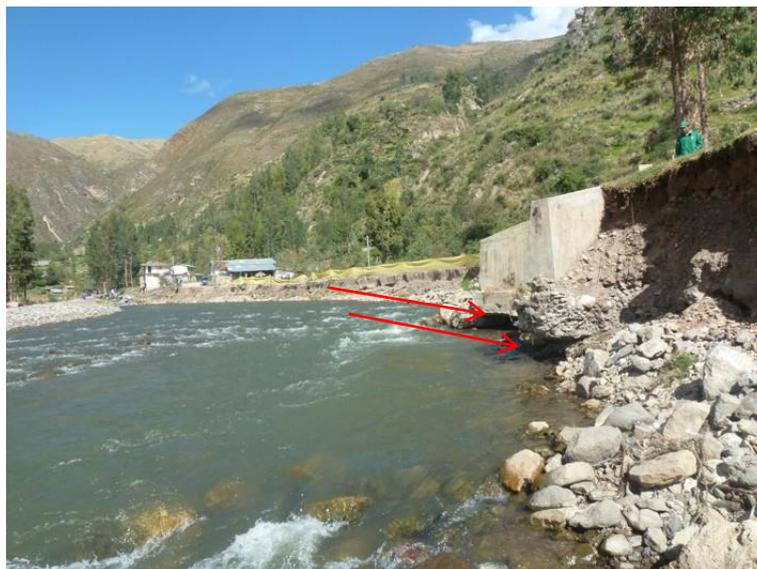
Foto 11: Vista de las bases socavadas de los estribos del puente Alambrijo.

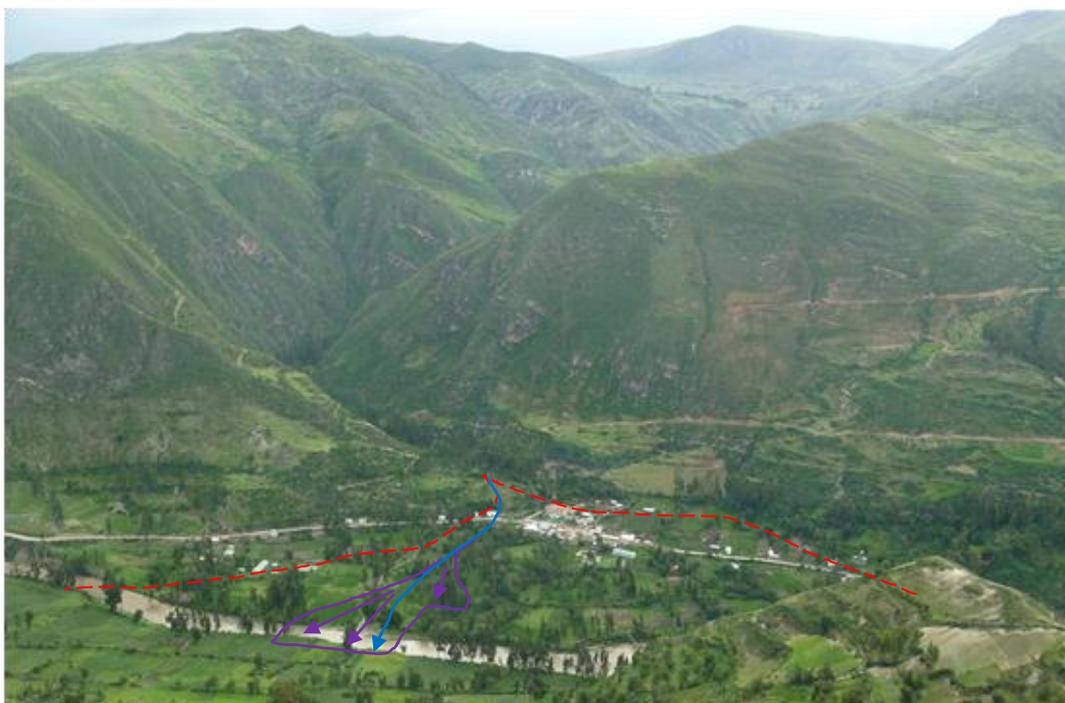
deslizamientos antiguo (como el mega evento de Pongos), deslizamientos activos, derrumbes y procesos de reptación de suelos (foto 12).

Foto 12: Vista panorámica de la comunidad campesina de Virgen del Carmen de Ocopa asentada sobre el abanico proluvial de la quebrada Poncoshuayjo, abanico antiguo (líneas punteadas rojas), abanico de flujo (huayco) reciente (línea color lila).

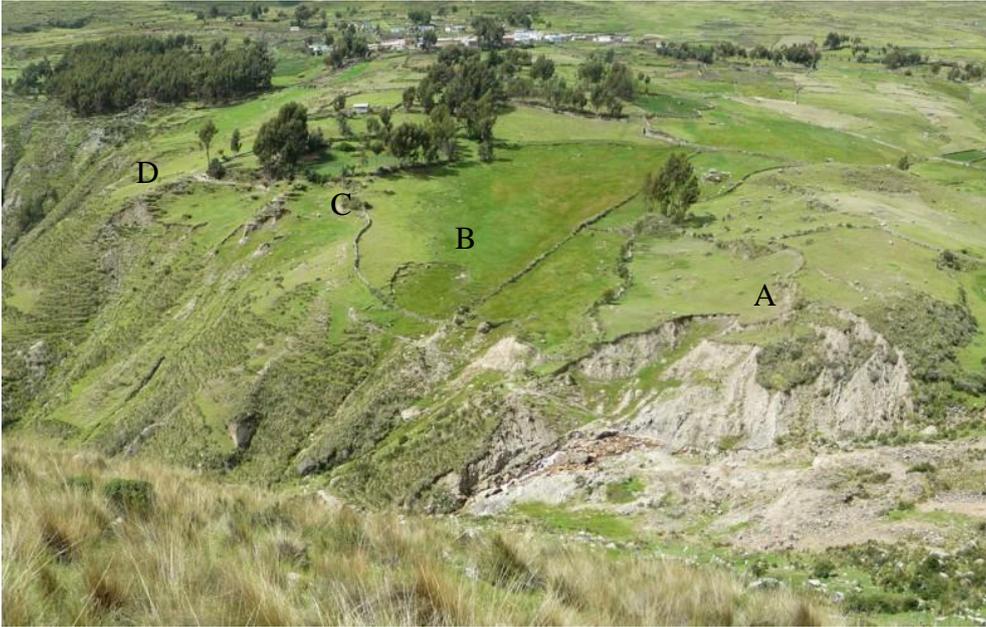
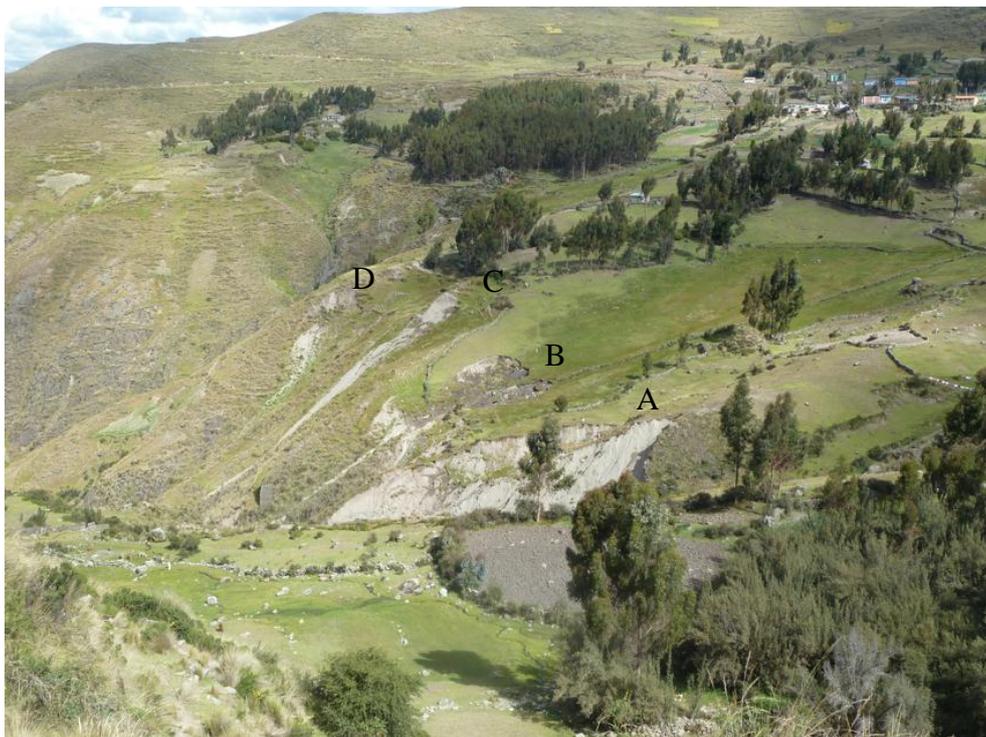
Foto 13 y 14: Vistas comparativas del 21 de febrero del 2010 y del 25 de mayo del 2011, donde se observa los deslizamientos activados en el cuerpo del mega deslizamiento de Pongos, por las últimas precipitaciones pluviales (zonas A, B, C y D), cuyos materiales sueltos fueron acarreados y formaron el último huayco que se depositó en la desembocadura de la quebrada afectando terrenos de cultivo.

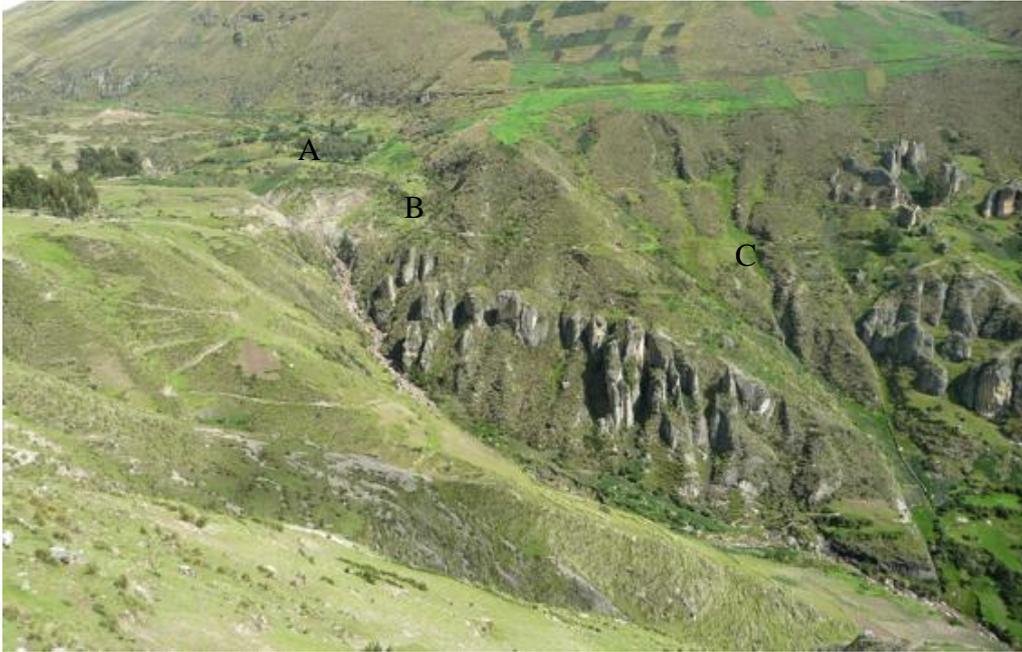
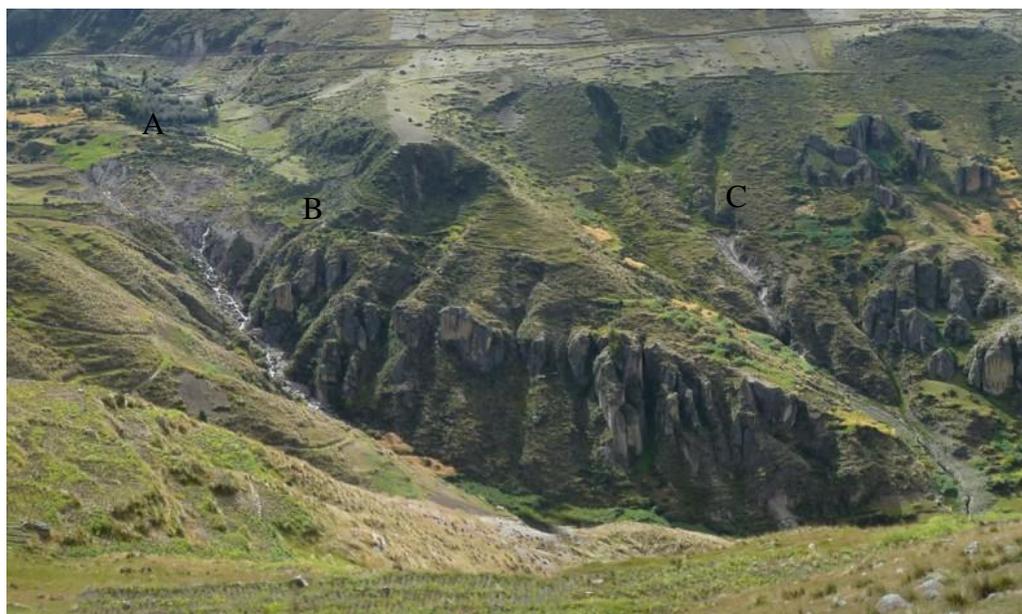
Foto 15 y 16: Vistas comparativas del 21 de febrero del 2010 y del 25 de mayo del 2011, de otra zona del pie del mega deslizamiento de Pongos, donde se pueden distinguir tres zonas activas (A, B y C).

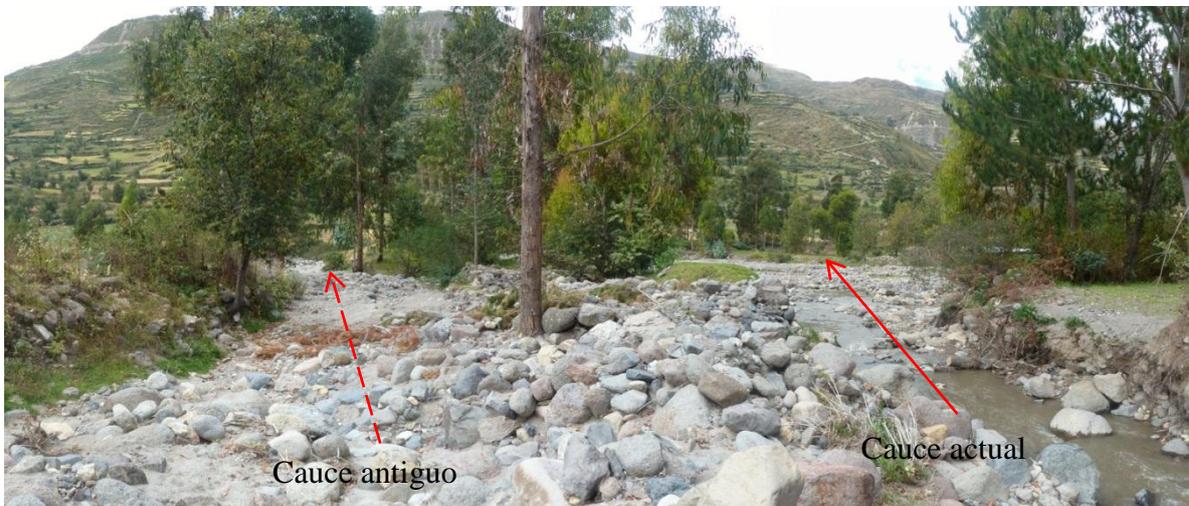
El flujo que llegó a la comunidad de Ocopa, movilizó bloques de hasta 0,50 m de longitud; colmató y desbordó su cauce hacia la margen derecha, formando un nuevo curso principal y un abanico de unos 90 m de ancho en su extremo distal y con alturas de hasta 0,50 m (foto 17 y 18).

Foto 17: Vista aguas debajo de la quebrada Poncoshuayjo, donde se observa el antiguo y el nuevo cauce abierto, también es posible observar el tamaño de los bloques acarreados.

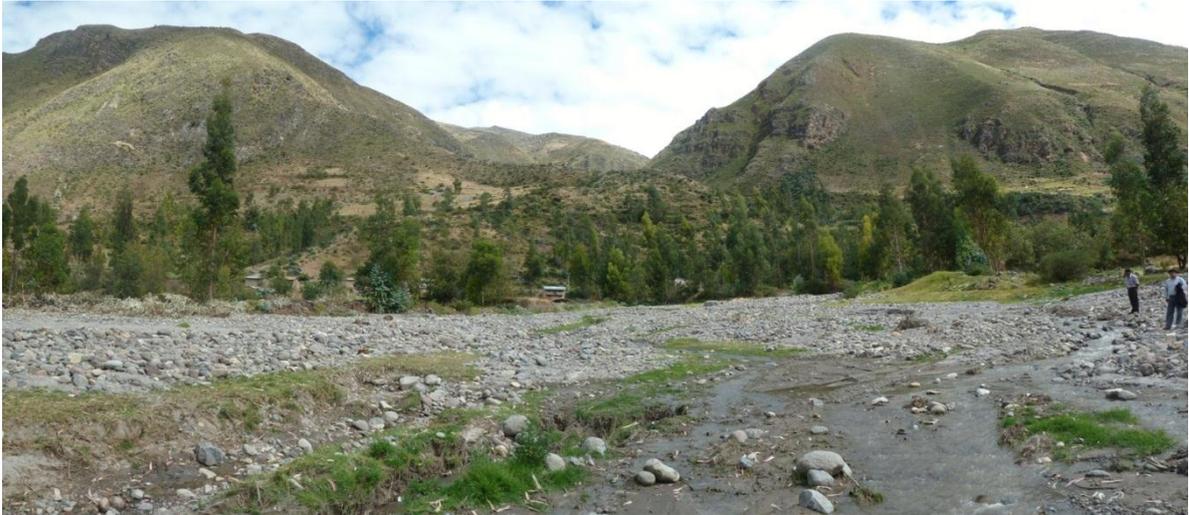
Foto 18: Vista aguas arriba de la quebrada Poncoshuayjo, se observa el material depositado por el último huayco de la quebrada Poncoshuayjo, este destruyó terrenos de cultivo.

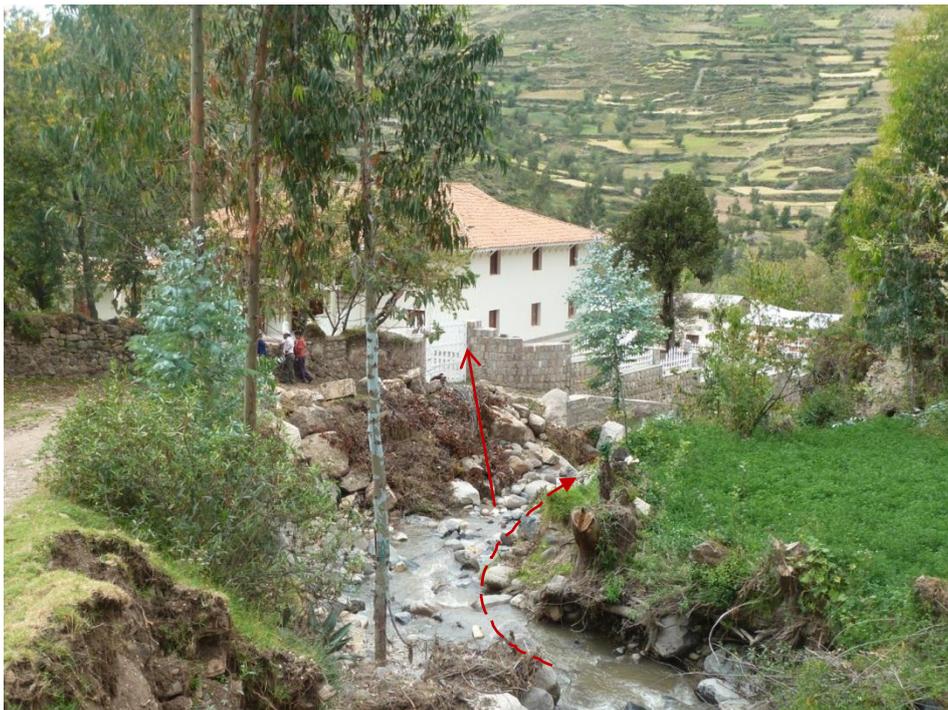
Producto del intenso caudal que discurría por la quebrada Poncoshuayjo, se produjeron desbordes en la zona donde el curso de la quebrada, que viene con dirección noroeste-sureste (foto 19), cambia bruscamente a una dirección nortesur.

Foto 19: Vista de la quebrada Poncoshuayjo donde cambia bruscamente de dirección y provocó la inundación de la casona antigua de Ocopa (en flecha roja continua la zona por donde se desbordó la quebrada).
