INFORME TÉCNICO  
GEOLOGÍA AMBIENTAL

INSPECCION DE LA SEGURIDAD FISICA DEL ASENTAMIENTO HUMANO

“SEÑOR DE LOS MILAGROS DEL PARAISO”

(Distrito de Villa María del Triunfo, Provincia y Departamento de Lima)

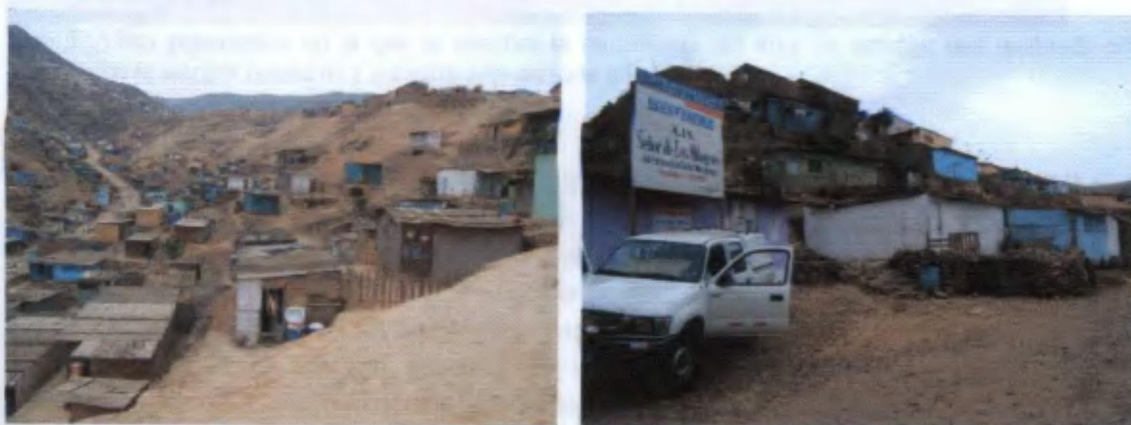
Foto N° 1 y 2. En la foto de la izquierda se observa la quebrada y en ambas márgenes parte del área de estudio, en la foto de la derecha la manzana "A"

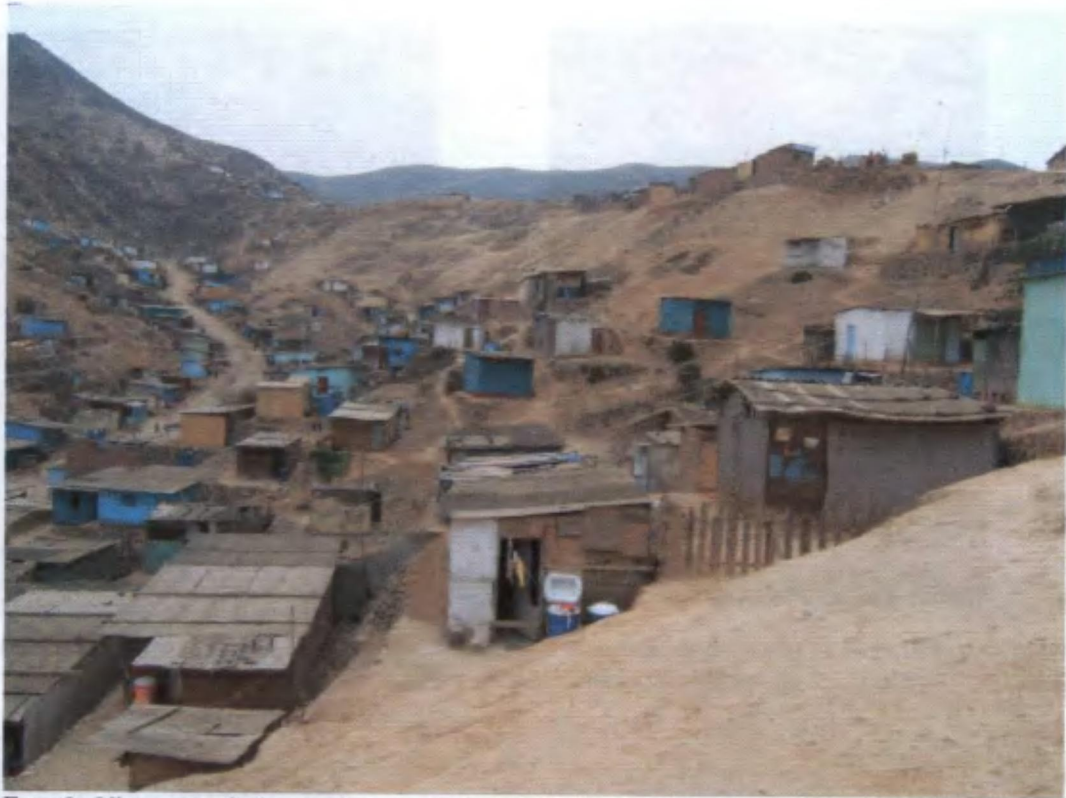
Foto 3: Vista panorámica en la que se observa la morfología del área de estudio, una quebrada con lomadas en la margen izquierda y un cerro más elevado a la derecha.

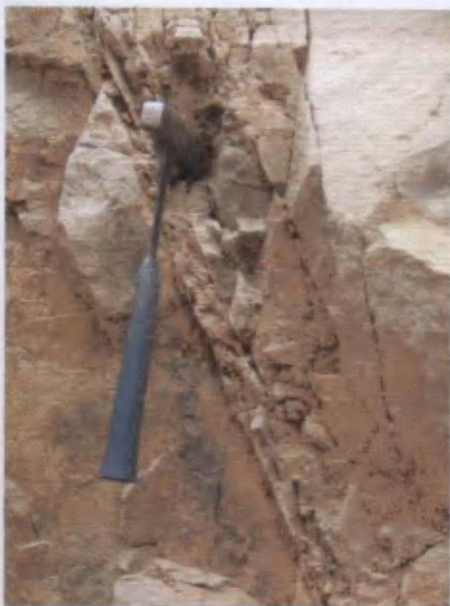
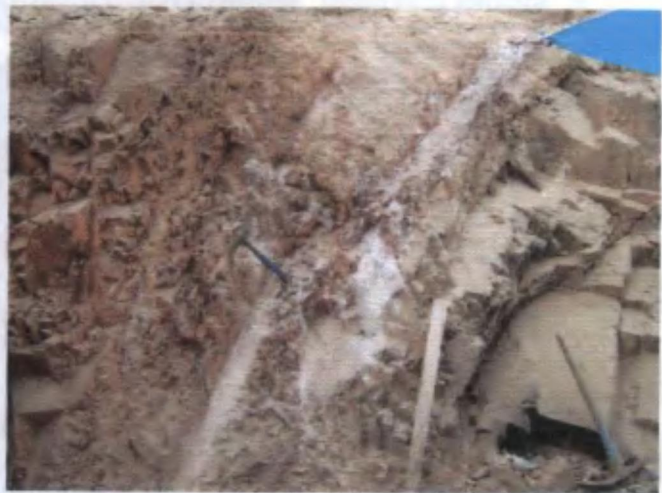
En la inspección de campo, se observó en los cortes de talud, rocas intrusivas, del tipo diorita, medianamente a muy fracturada y ligera a moderadamente meteorizada, con presencia de diaclasas y una falla local que no presenta movimiento (falla inactiva), rocas de color pardo plomizo y por sectores rojizo, sobre ellas depósitos residuales de espesores entre 0.10 a 0.20 m, coluviales entre 0.50 a 4.00 m y antrópicos (relleno) entre 1.0 a 10.0 m; a la margen derecha de la quebrada las rocas son medianamente fracturadas, de color plomo oscuro, sobre las cuales se encuentran depósitos residuales y coluviales.

Foto N° 4 y 5. Obsérvese el fracturamiento y alteración de la roca producto de diaclasas y falla local, e incluso la diferencia de colores de la roca en la foto N°5

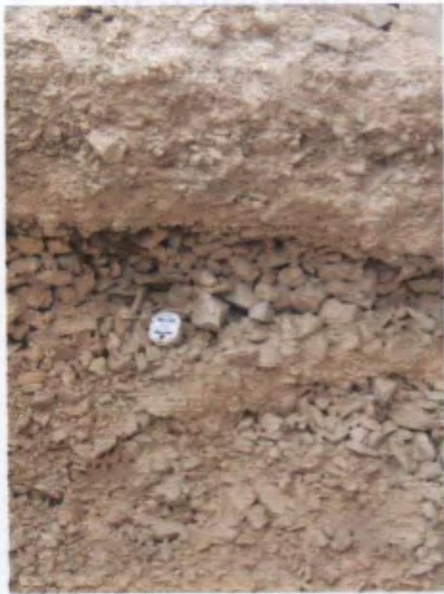
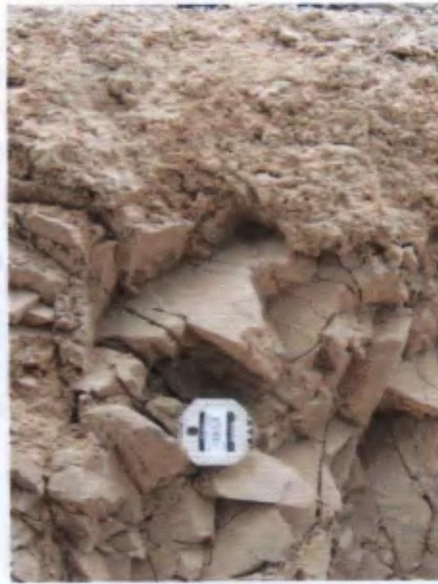
Foto N°6 y 7 En la foto de la izquierda se aprecia el gran espesor del suelo en la parte baja de la manzana "A" y en la derecha el contacto entresuelo y roca medianamente fracturada

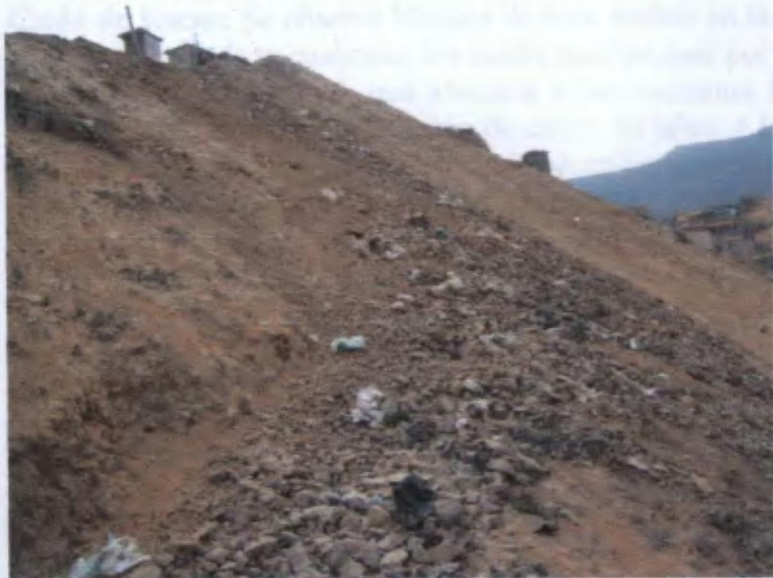
Foto N° 8. Se observa depósito de relleno acumulado en la ladera de la manzana "A"

\* Tener especial cuidado al momento de realizar cortes, principalmente en los terrenos con depósitos de rellenos, sobre todo en las manzanas A, B y C.

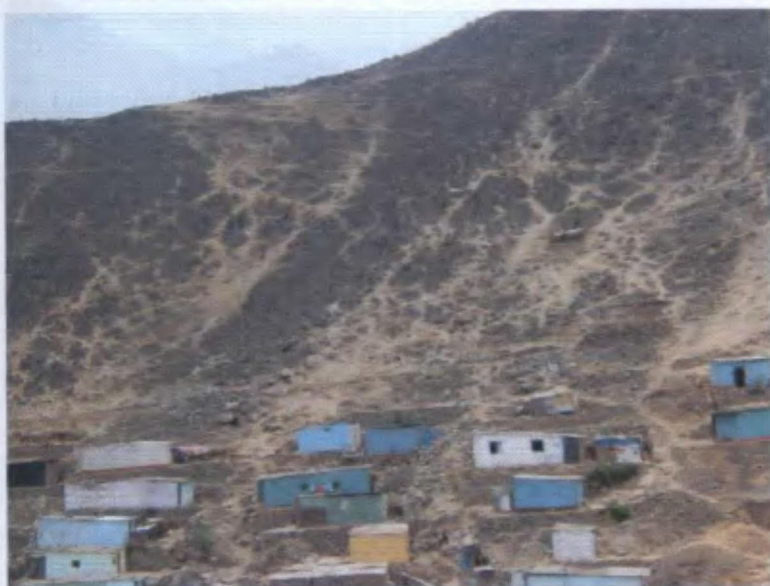
Foto N°9. Obsérvese los depósitos coluviales ( manchas negras en la ladera), a la margen derecha de la quebrada, los cuales son producto de la caída de rocas, acumulados en las depresiones de la ladera

**Caída de Rocas:** Se observa bloques de roca sueltos en la parte alta de la ladera, en la margen derecha de la quebrada, los cuales podrían caer por gravedad o ocurrencia de un sismo de fuerte magnitud, que afectaría a las manzanas E, F, G, H, I, J, K y L; se acumulan en tres sectores en forma de conos de talus, a la altura de la cabecera de la quebrada y las manzanas E y F; así mismo en las manzanas A, B, C y D, se observan algunas rocas sueltas que podrían caer. (foto N°9)

**Flujos:** Se observa una quebrada de pendiente entre 10° a 15°, con material coluvial en su cabecera, la cual con lluvias fuertes excepcionales podría desencadenar un flujo y afectar a las viviendas que se encuentran en su cauce ( viviendas al borde de la Av. Paraiso); así mismo en la ladera, a la margen derecha de la quebrada, se aprecia dos conos de talus o canchales, los cuales también por lluvias excepcionales o sismo fuerte, podría desencadenar un flujo de detritos o seco respectivamente y afectar a las manzanas E y F (Foto N° 9 y 10).

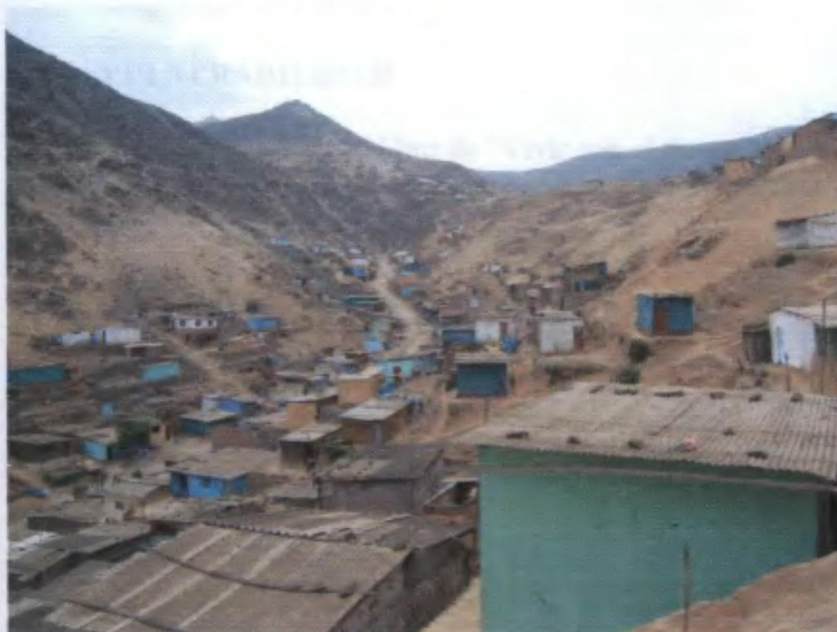
Foto N°10. Obsérvese el canchal en la cabecera de la quebrada.

\* Se observan tres canchales, dos a la altura de la manzana E y F, y uno en la cabecera de la quebrada, los cuales por la ocurrencia de un sismo de fuerte magnitud o lluvias excepcionales podría originar un flujo; así como derrumbes por la intervención inadecuada del hombre.

\* Se recomienda forestar la parte alta de la ladera, construir muros de gaviones en la parte baja de los canchales. Las pircas deben tener una altura menor a 1.0 m, contener cimientos y algún tipo de amalgamación, así mismo la Av. Paraíso sea una especie de canal vía para mitigar el peligro de un flujo; y así reducir el riesgo ante los peligros identificados.

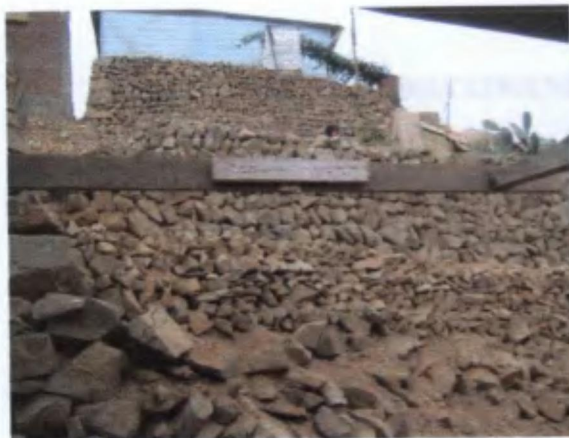
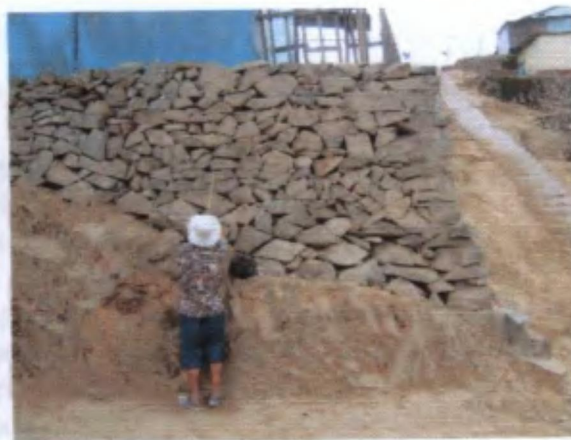
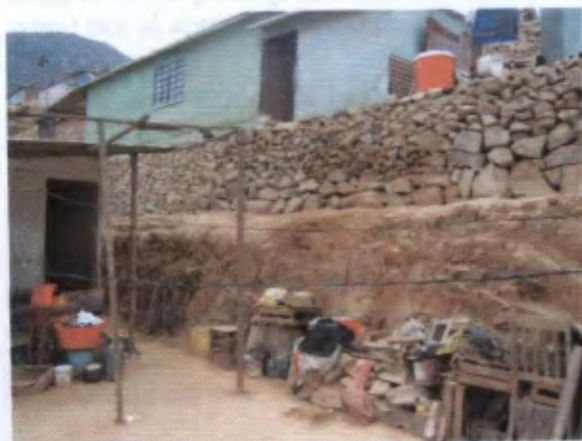
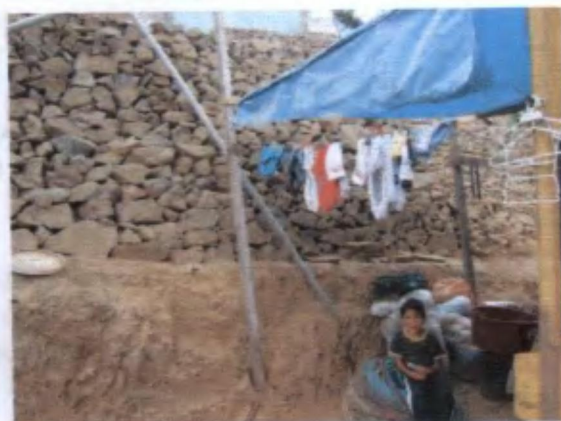
**Derrumbes:** Producto de malos cortes a la ladera, sobre todo en zonas de depósito de relleno y fuerte pendiente como las manzanas A, B, C y D, se pueden originar derrumbes; así mismo en los terraplenes mal compactados, que terminan en muro seco sin ningún tipo de amalgamación, los cuales podrían colapsar.

Fotos N° 11,12,13 y 14. En las fotos se observan pircas altas sin ningún tipo de adhesión, con alturas hasta de 2.5 m, y en muchos casos al borde del lote inferior, representando un alto riesgo principalmente para los niños.

\* En varios sectores se observan pircas altas y sin ningún tipo de adhesión, muchas de las cuales se encuentran al borde del talud del lote inferior, representando un riesgo alto ante el colapso de la pirca, como se muestra en las fotos 11, 12, 13 y 14.

- En varios sectores se observan pircas altas y sin ningún tipo de adhesión, muchos de los cuales se encuentran al borde del talud del lote inferior, representando un Riesgo alto ante el colapso de la pirca, como se observa en la foto 13 y 14.

- Se recomienda forestar la parte alta de la ladera, construir gaviones en la parte baja de los canchales, que las pircas tengan una altura menor de 1m, algún tipo de amalgamación y cimentación; así como la Av. Paraíso sea una vía canal; todo lo cual contribuirá a mitigar el Riesgo ante los peligros geológicos.
