Informe Técnico N° A6794

# INSPECCIÓN TÉCNICA GEOLÓGICA DEL ANEXO PUEBLO NUEVO

Región Lima  
Provincia de Yauyos  
Distrito de Chocos  
Anexo Pueblo Nuevo

**ABRIL  
2018**

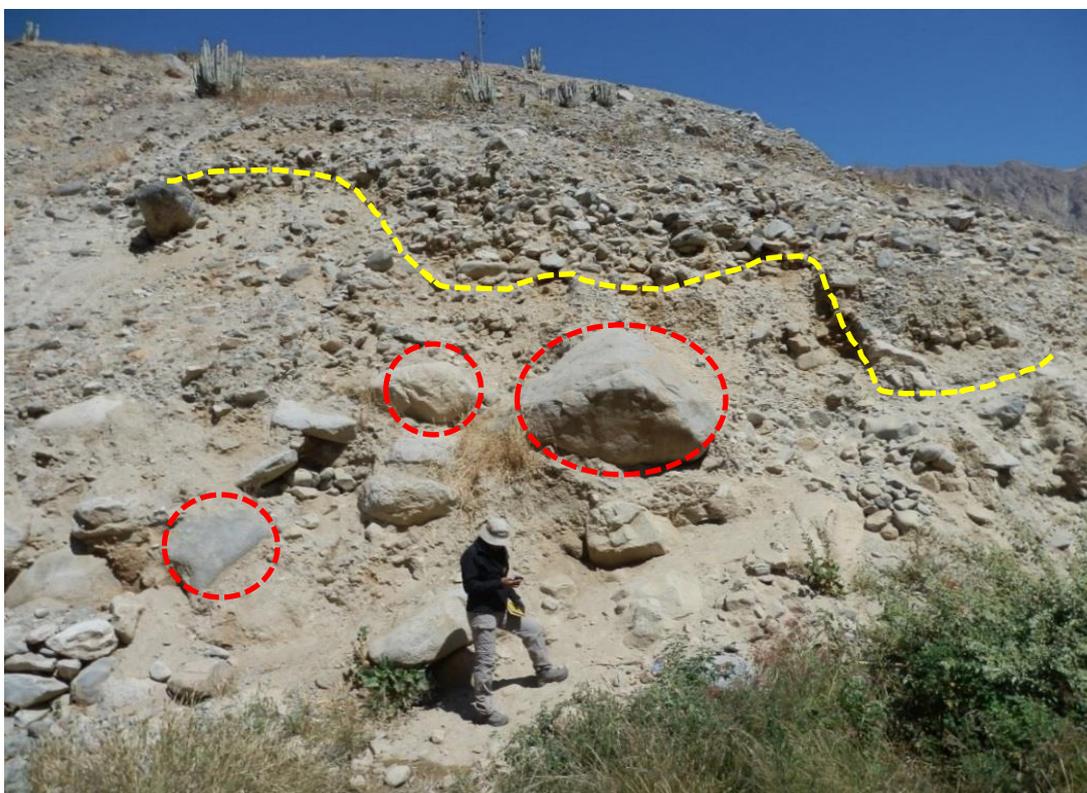
El sector se encuentra disectado por quebradas y valles, rellenos por depósitos de piedemonte tipo coluvio-deluviales, proluviales, aluviales y proluvio-aluvionales, estos últimos tienen las formas de abanicos y se localizan a pocos metros de playas de inundación del río Cañete, caracterizados por tener mala clasificación de diferente heterometría (foto1); no siendo muy adecuados para habilitación urbana (Figura 2).

**Foto1.** Depósitos proluvio-aluvionales compuestos por bloques y bolones angulosos y subangulosos, heterométricos de 0.6 a 1.00 de diámetro, con gravas subangulosas, la matriz es arcillo-limosa.

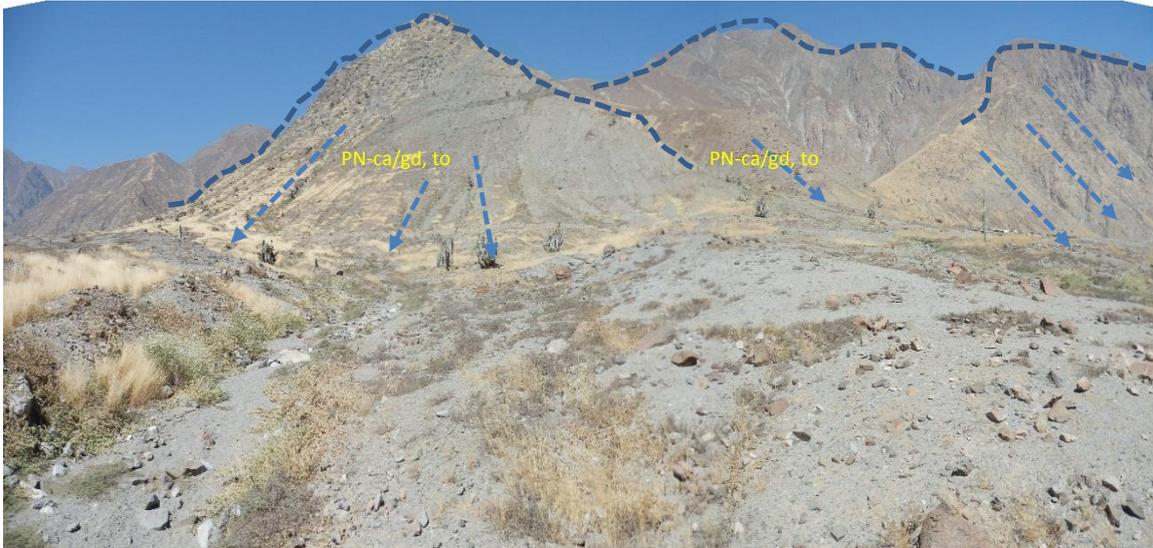
Foto 2. Ladera intrusiva de la Superunidad Catahuasi

Representado por una ladera intrusiva con rocas de la Superunidad Catahuasi con pendientes superiores a los 35°. En las laderas de los cerros se presentan procesos de erosiones de ladera (surcos y cárcavas) que generan material suelto, susceptible de ser removido y acarreado cuesta abajo por efecto de gravedad (foto 2).

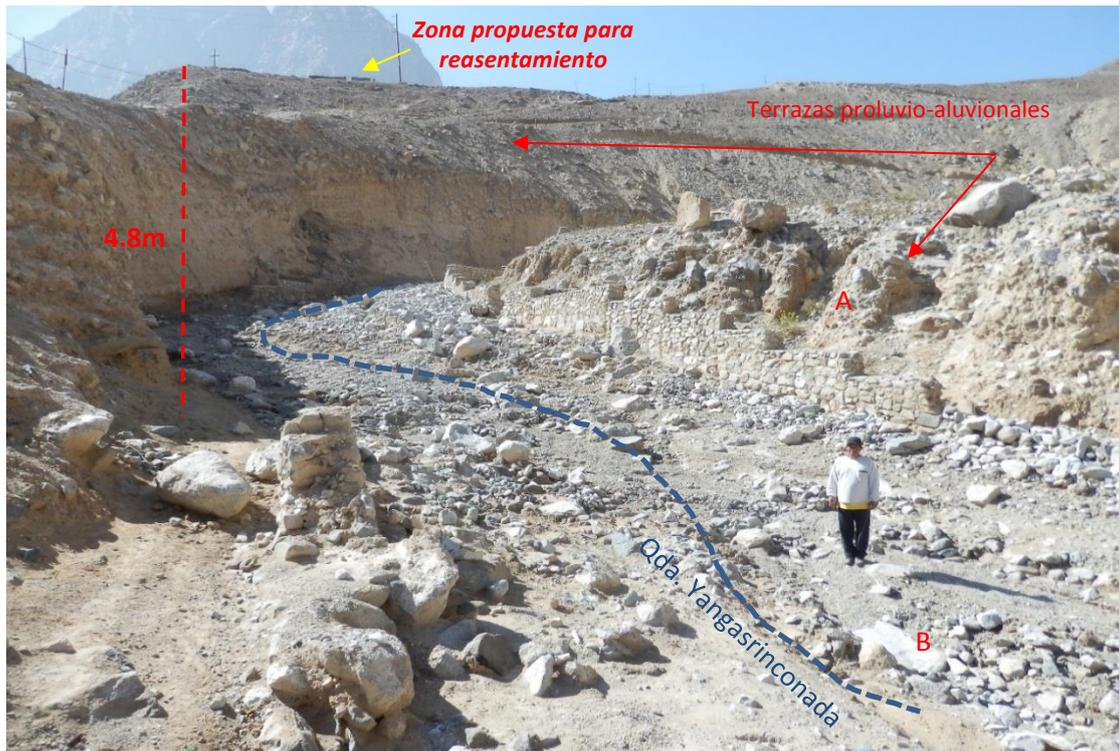
Conformada por depósitos de piedemonte aluvio-torrenciales y coluvio-deluviales, diferenciados por sus características de heterogeneidad, heterometría, granulométrica y la disposición de sus acumulaciones. Se pueden distinguir flujos antiguos y recientes (foto 3).

Foto 3. Terraza proluvial, margen derecha de la quebrada Yangasrinconada de 4.8m de altura semi-consolidada sobre el cual se propone asentar parte de la población de Pueblo Nuevo.

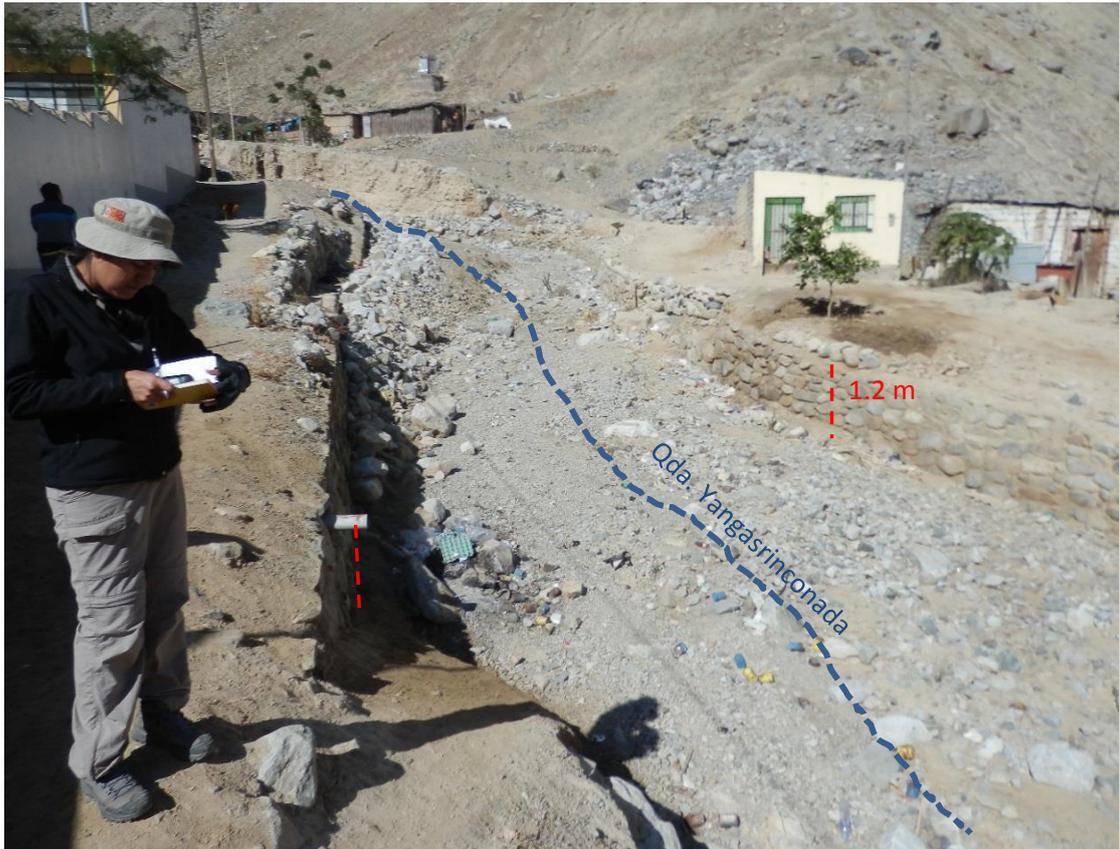
En los bordes del cauce de la quebrada, se han construido muros precarios y rústicos (empircado), que sirven para la canalización de la quebrada, en un tramo de 0.25 km como se denota en la foto 4 y 5.

Foto 4. Empircado en ambas márgenes de quebrada, aguas arriba en inicio de canalización de quebrada de 8m de ancho de cauce seco.

- a. Reforzar, mejorar y ampliar la canalización del torrente principal de quebrada Yangasrinconada, que al momento consta de pequeños empircado y enrocados de 1.2 a 1.8m de altura.

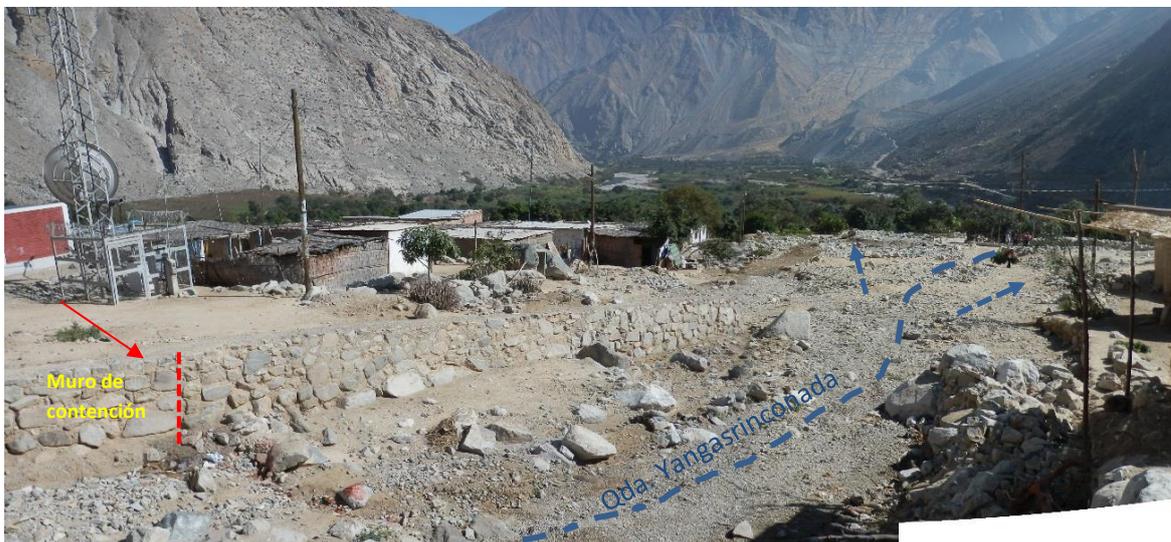
Foto 5. Muro de empircado de 1.2 a 1.5 m de altura en la margen izquierda de quebrada. Parte del mismo se encuentra erosionado, caído e inconcluso, por lo que se desbordan las torrenteras como avenidas de detritos en un ancho de 20 a 50m.

1. Reforestar la zona, con la finalidad de mejorar la estabilidad del suelo
2. Reponer la defensa ribereña, afectada en un tramo de 70 m.
3. Implementar medidas estructurales y no estructurales en la prevención, mitigación y acondicionamiento de terrenos para la ocupación segura y adecuada de los mismos.

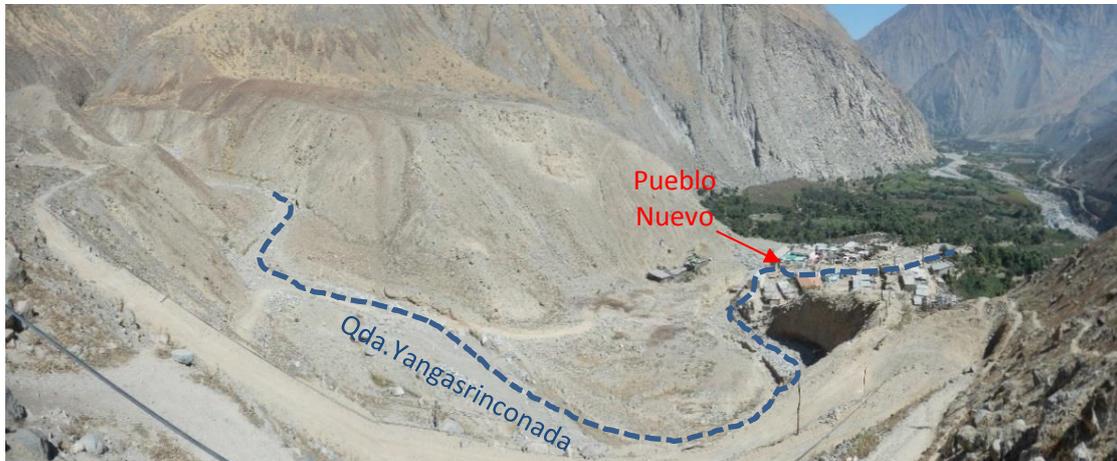
Las erosiones de ladera, remueven el material de los depósitos coluvio-deluviales suspendidos en las laderas y estos se canalizan por la quebrada; formando torrenteras y flujos, (figura 4). Estos representan el principal peligro geológico al que se encuentra expuesta la población de Pueblo Nuevo (foto 6). Por estar el poblado asentado próximo al lecho principal del cauce de quebrada.

Foto 6. Viviendas de Pueblo Nuevo asentadas en abanico proluvio-aluvial surcada por la quebrada Yangasrinconada.

5. La reubicación de la población deberá hacerse paulatinamente con énfasis en viviendas que se encuentran al borde de la quebrada y desprovistas de muro de contención, tal como se muestra en la línea de delimitación de viviendas a reubicar, según la (Figura6).  
Así también la población debe tener bien en cuenta, que la reubicación en una nueva zona, en este caso el área propuesta; implica renunciar al terreno actual que poseen y declararlo inhabitable para evitar desastres en caso de obviar las disposiciones.

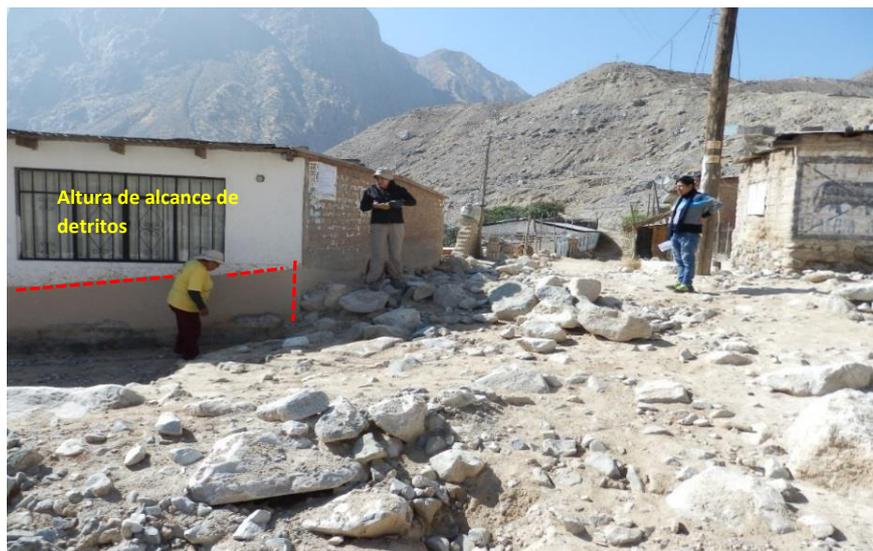
Foto 7. Viviendas afectadas por huaycos. Alcance de flujos en paredes de viviendas de 0.5 a 1m

- 4) Según el reporte de evaluación de daños del SINPAD, se registró 12 viviendas colapsadas, 38 viviendas inhabitables y 20 afectadas. Las primeras fueron reubicadas provisionalmente en la zona propuesta para el reasentamiento.  
La zona afectada, estaba desprovista de defensas ribereñas, por ello el flujo de lodo ingresó fácilmente a la zona de viviendas.

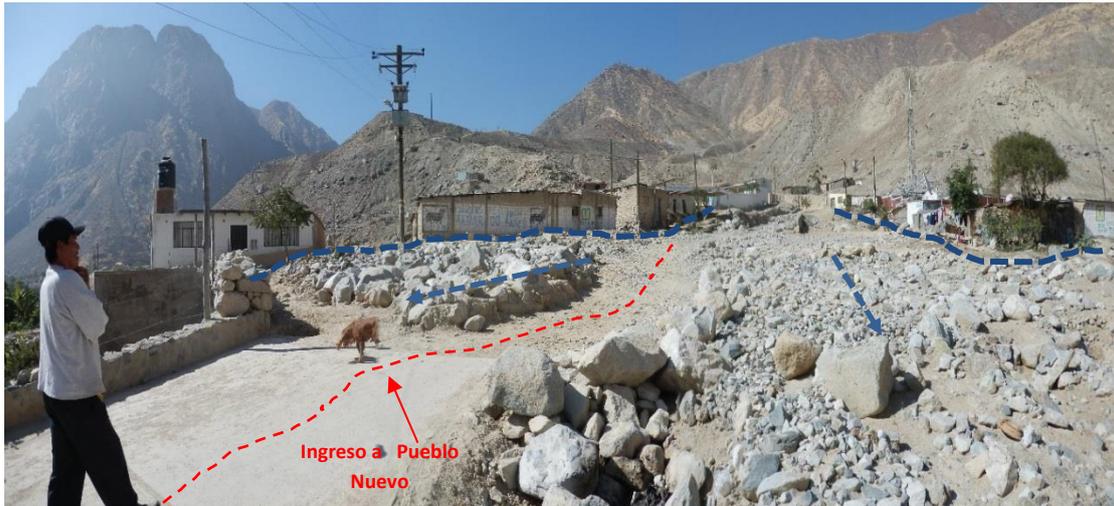
Foto 8. Vista frontal de abanico de flujos y su impacto en camino de ingreso a anexo

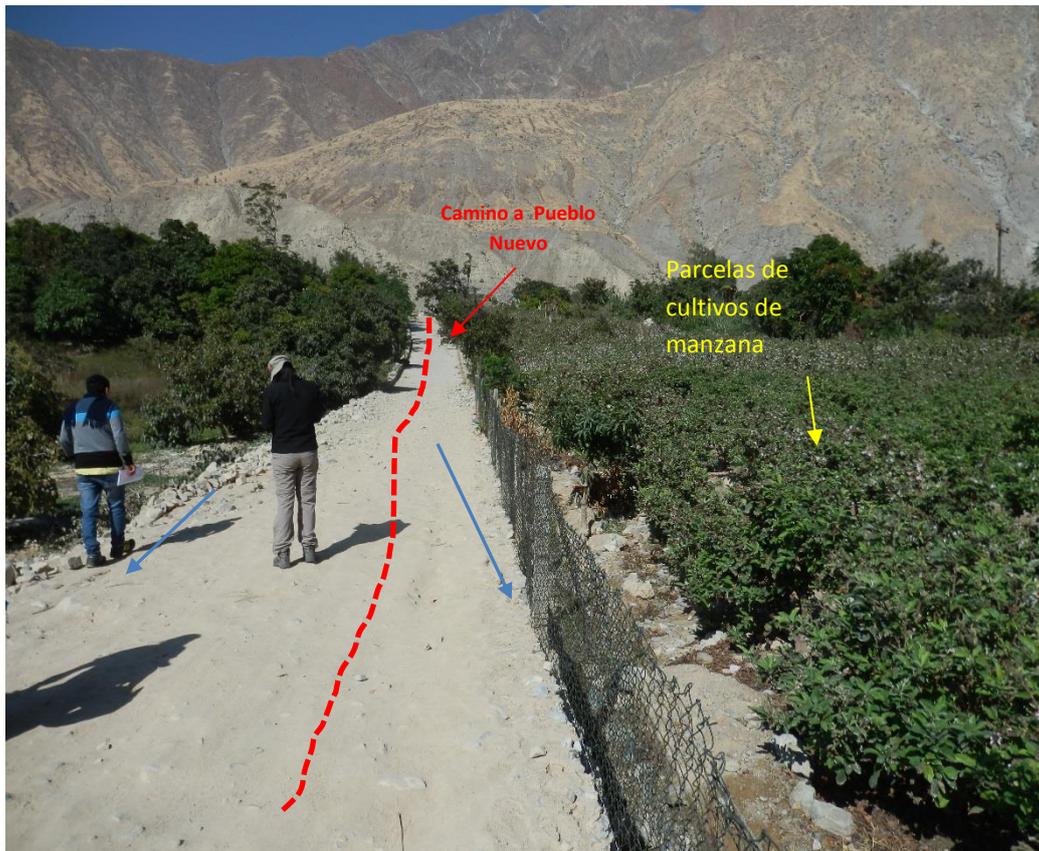
Finalmente, señalar la afectación de 1 ha. de terreno agrícola de manzanas e infraestructura de riego como canales y tuberías enterradas por flujos (foto9)

Foto 9. Torrenteras de flujos que ingresaron a parcelas de cultivos.

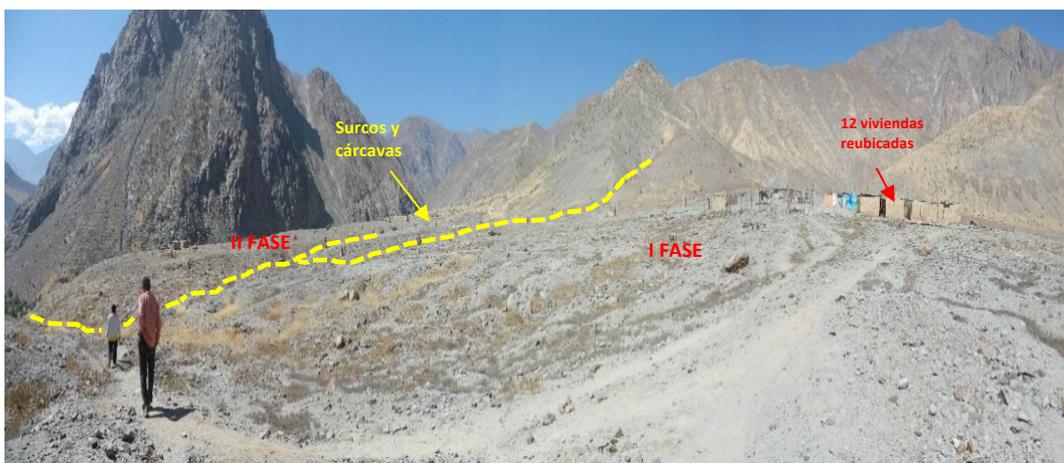
La zona de carcavamiento, sirve de referencia para delimitar la zona de habilitación en 02 fases, teniendo prioridad el sector de la Fase I, debido a que ya se han instalado viviendas en ese sector (Figura 5, Foto 10 y 11)

Foto10. Zona propuesta para reasentamiento poblacional

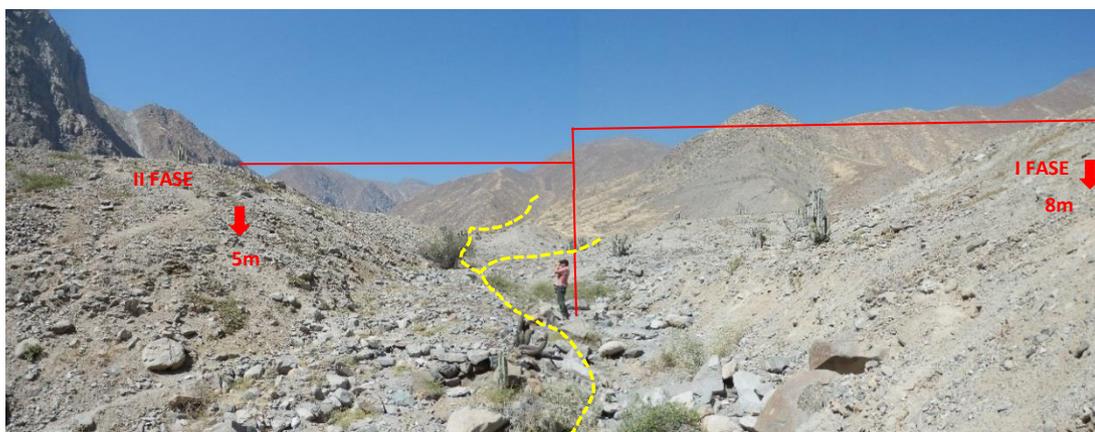
Geomorfológicamente el área propuesta, se encuentra conformada por lomadas y vertientes de piedemonte coluvio-deluviales y proluviales antiguos, compuestos por depósitos semiconsolidados de fragmentos subangulosos a angulosos de rocas intrusivas intensamente alteradas a suelos arcillo-limosos, que modelan terrenos lobulados con pendientes variables de 20 a 35°.

Foto11. Depositación de material coluvio-deluvial.

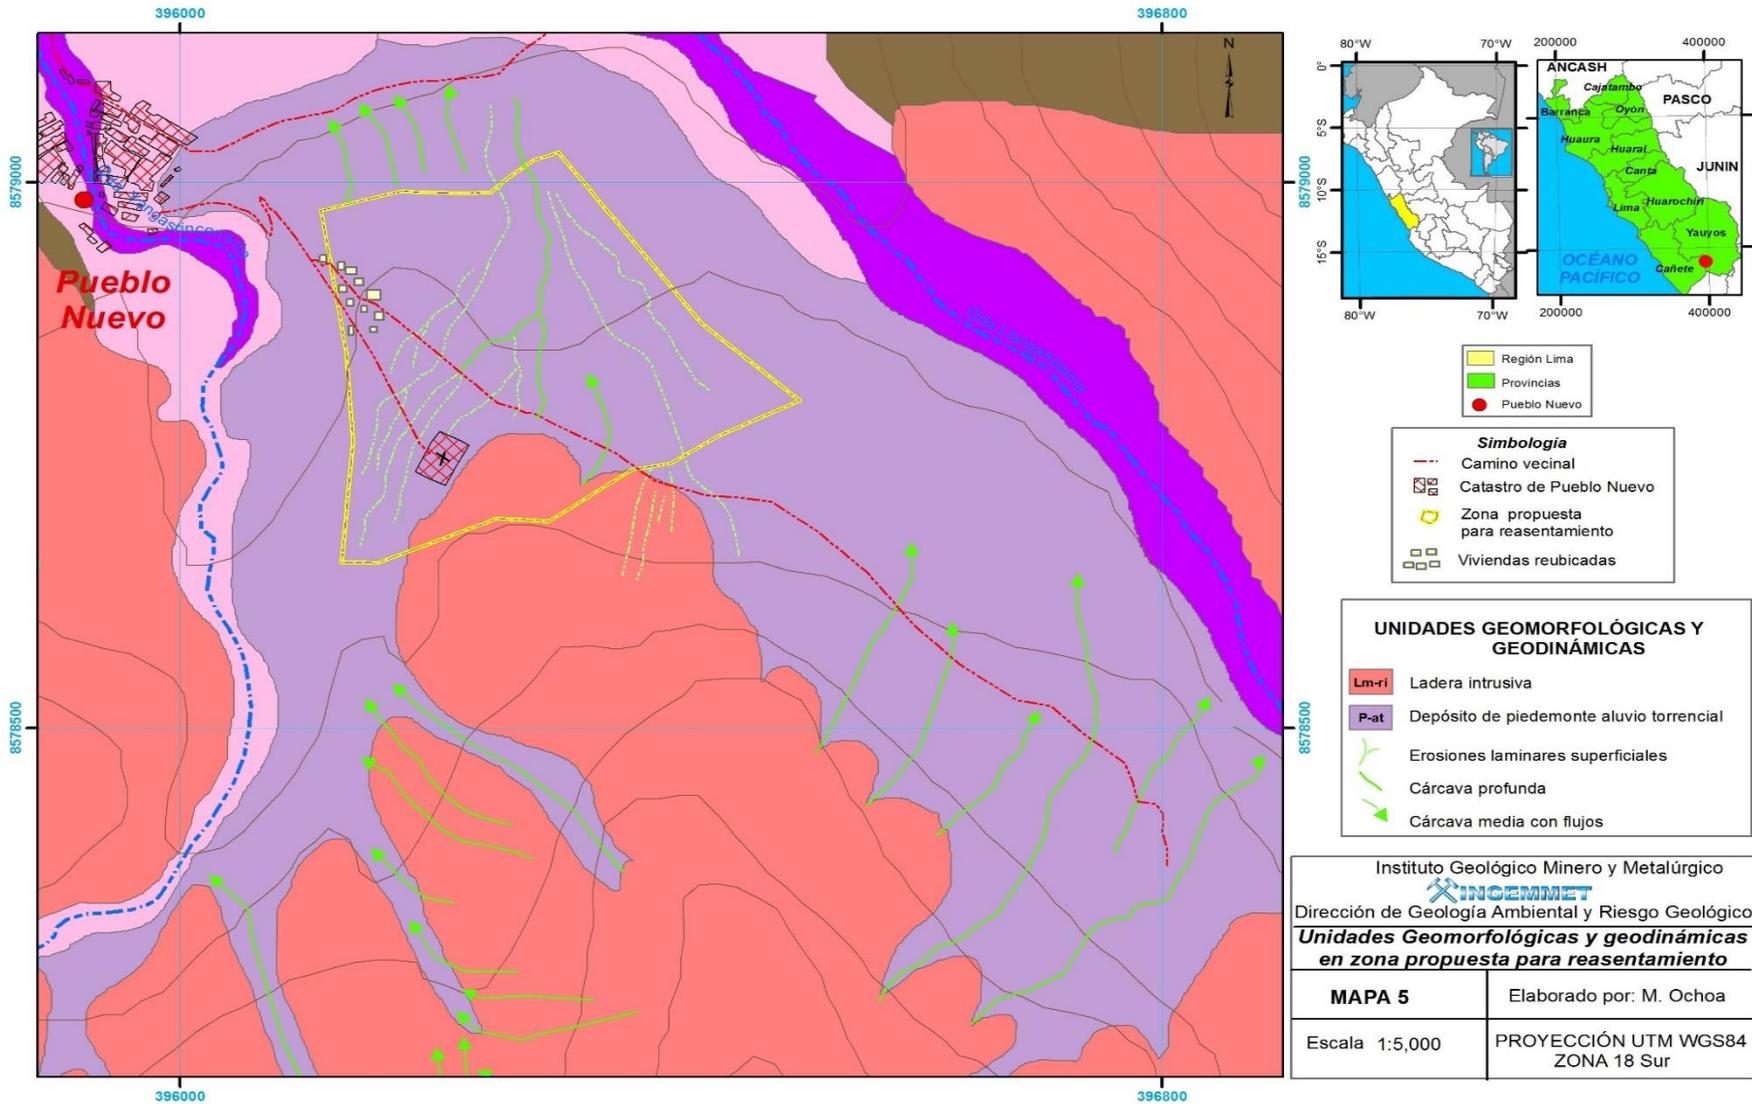
Figura5. Mapa de unidades geomorfológicas y geodinámicas en zona propuesta para reasentamiento

Estas depositaciones han formado unidades agradacionales y acumulado depósitos de piedemonte de 5 a 8 m de altura, que por su grado de consolidación se encuentran intensamente disectada por surcos y cárcavas de hasta 20m de profundidad.
