**INFORME TECNICO  
GEOLOGIA AMBIENTAL**

**INSPECCION DE LA SEGURIDAD FISICA DEL  
ASENTAMIENTO HUMANO: "VIRGEN DE GUADALUPE DEL PARAISO"**

(Distrito de Villa María del Triunfo, Provincia y Departamento de Lima)

LIMA - PERÚ  
FEBRERO 2006

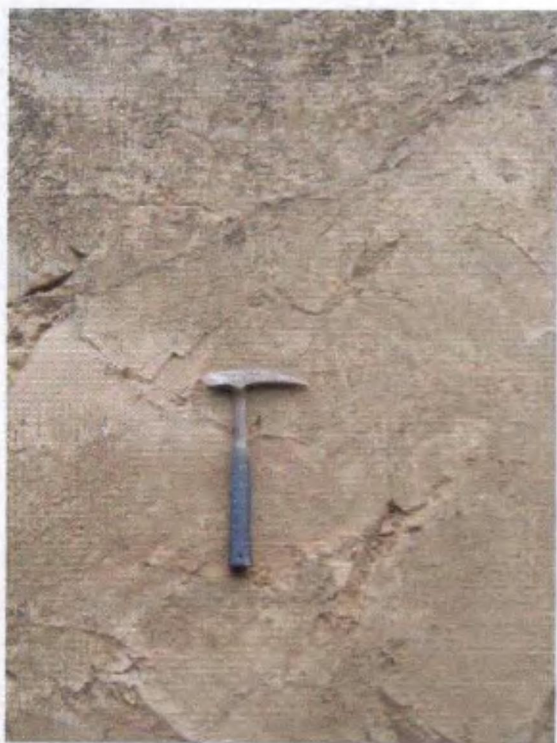
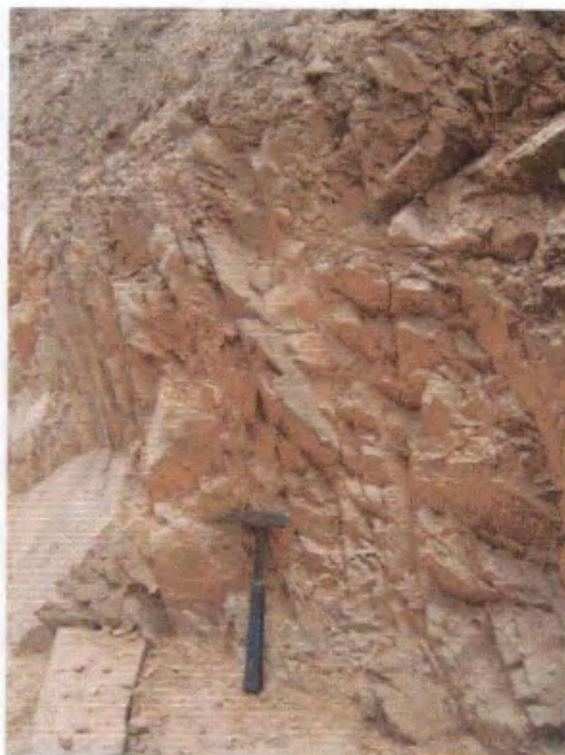
El substrato del área está compuesto por rocas intrusivas del tipo diorita, baja a moderadamente alteradas, poco a moderadamente fracturadas en un sistema de diaclasas producto de una falla regional cercana (Fotos N° 1 y 2); en general son rocas de regular calidad.

Fotos N° 1 y 2. A la izquierda obsérvese la roca diorita sólida, y a la derecha la roca con fracturas y un poco alterada.

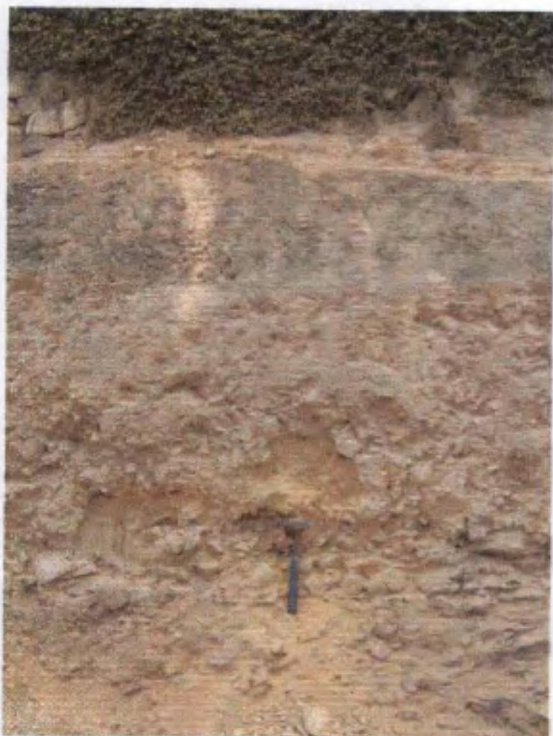
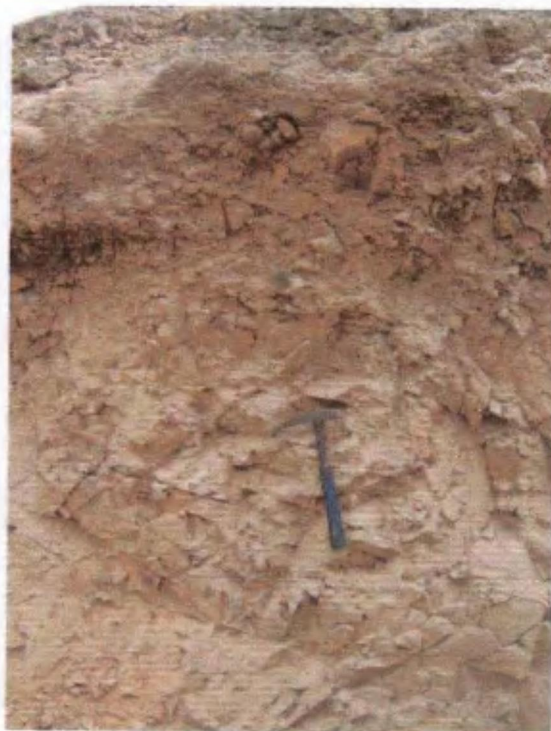
Por sectores afloran rocas intrusivas, en la mayoría de los casos se encuentran cubiertas por depósitos coluviales y deluviales. Cuyo espesor varía entre algunos centímetros hasta 2,5 metros; no presenta cobertura vegetal (Foto N° 3, 4 y 6).

Foto N° 3 y 4. Obsérvese la potencia del suelo y el color diferentes en ambas fotos

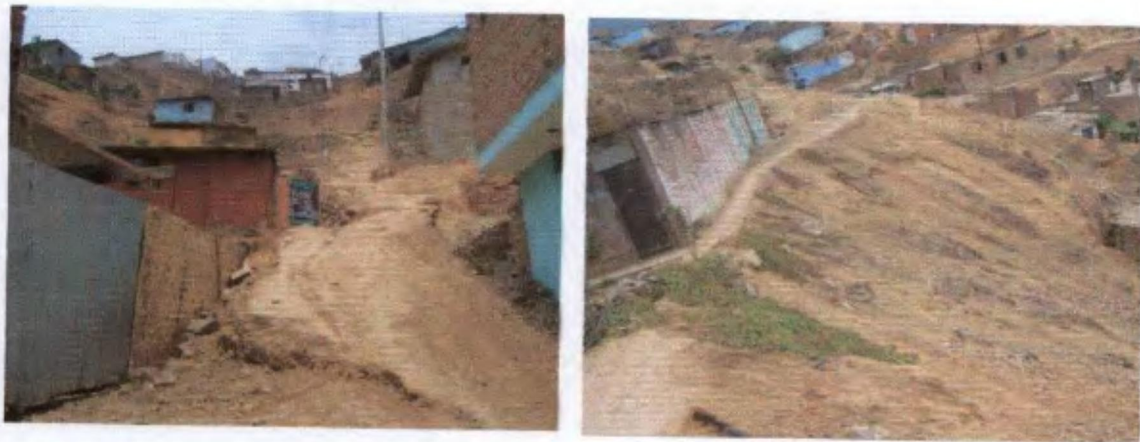
**a) Canchales:** Producto de las caídas de rocas y deluviales en la depresión de la ladera se formaron canchales, siendo uno de ellos el área donde se encuentra la manzana "D", y los lotes 1 al 7 de la manzana "B", donde se podrían originar derrumbes con cortes inadecuados del talud, o flujos con lluvias excepcionales.

Foto N° 5 y 6. A la izquierda obsérvese la depresión en la manzana D, y a la derecha el cono de material suelto.

- \* La manzana "D" y los lotes 1 al 7 de la manzana "B", se encuentran sobre un cono de escombros (canchal), por el cual podrían fluir flujos en caso de lluvias excepcionales.

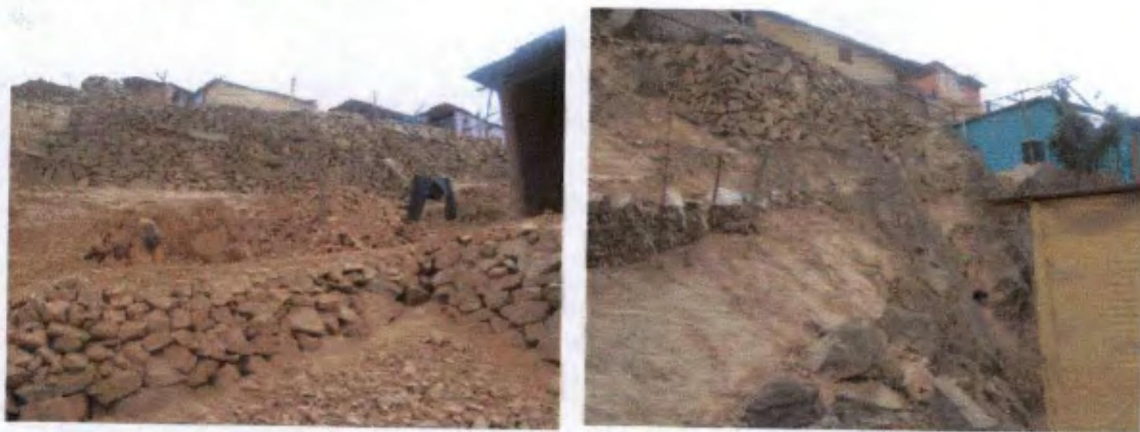
**b) Terraplenes:** En la zona estudiada se observa terraplenes mal conformados que terminan en un muro seco (pirca), y sin ningún tipo de amalgamación que podrían colapsar y originar derrumbes (ver foto 7 y 8).

Foto N° 7 y 8. Obsérvese en ambas fotos las pircas de variado tamaño y sin ningún tipo de amalgamación

- \* Las viviendas se ubican en una ladera de fuerte pendiente, son de material precario y se encuentran asentadas sobre rellenos en terraplenes cuya parte frontal termina en un muro seco (pirca), y sin ningún tipo de amalgamación, los cuales podrían colapsar y originar derrumbes.

- \* No se debe construir con material noble sobre terraplenes mal conformados debido a su baja resistencia por mala compactación y a que el muro en que terminan no presta la seguridad del caso; así como una sobrecarga podría causar el colapso del terraplén.

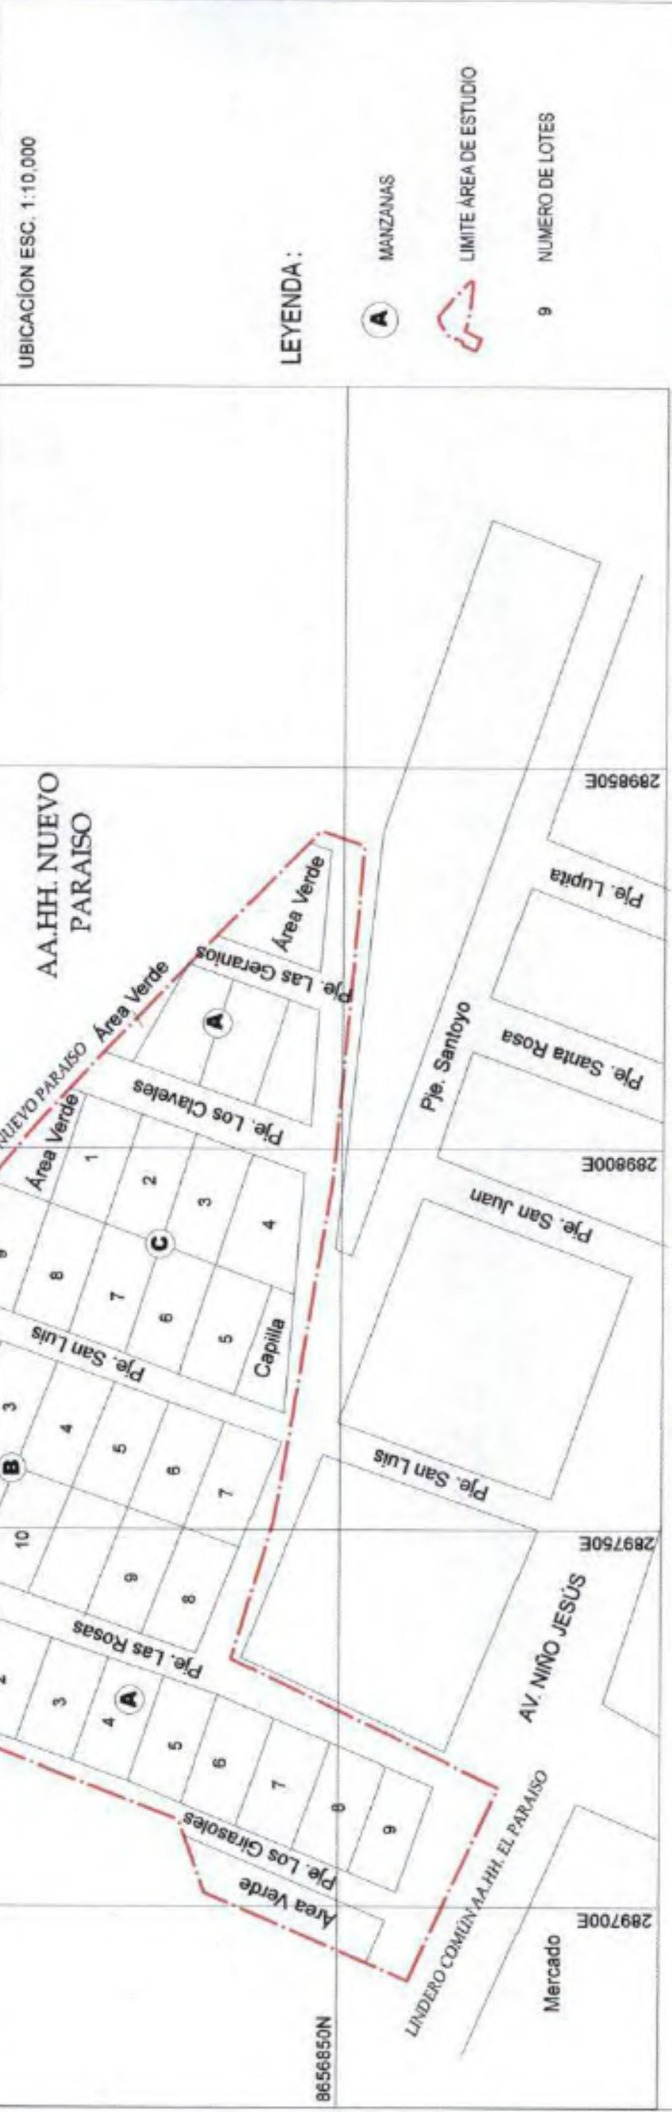
Plano de: MAPA DE PENDIENTES

Regionalmente el área se ubica en las estribaciones bajas de los Andes Occidentales; en una colina. La ladera donde se ubica el A.A.H.H. es de pendiente fuerte, entre 30° a 37°. Figura N°2

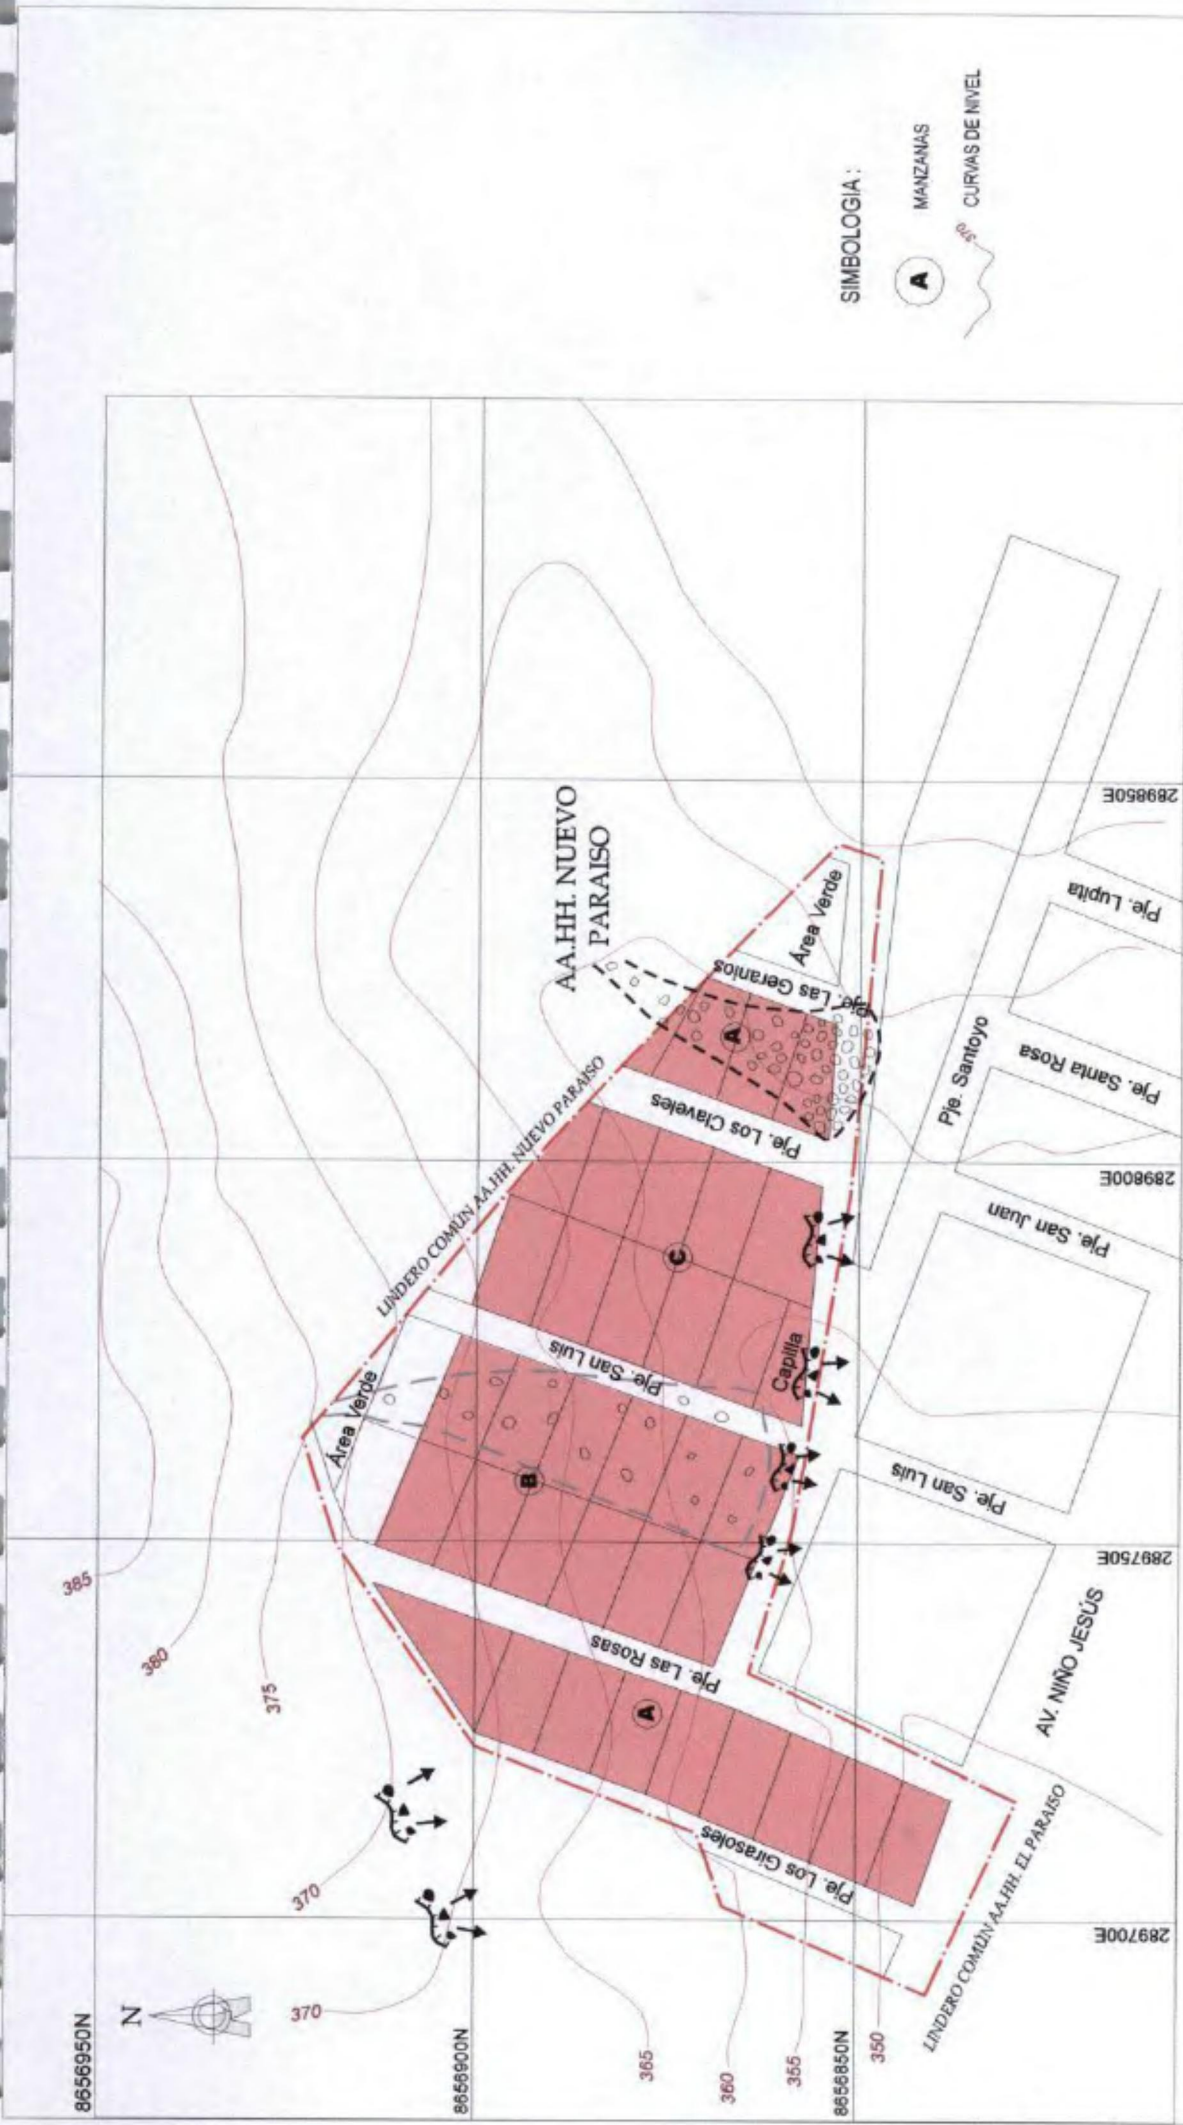
MAPA DE PELIGROS

En el Asentamiento Humano se han identificado dos tipos de peligros geológicos (Figura N°3):

**Caída de rocas:** Se observan bloques sueltos angulosos y subangulosos en la parte alta de la ladera, algunos de los cuales podrían caer por gravedad y otros por sismo de fuerte magnitud o lluvias excepcionales, los cuales afectarían a la manzana "A".
