Informe Técnico N° A6709

# EVALUACIÓN DE PELIGROS GEOLÓGICOS EN EL POBLADO DE ACOCHACA

Región Ancash  
Provincia Asunción  
Distrito de Acochaca

EVALUACIÓN DE PELIGROS GEOLÓGICOS EN EL POBLADO DE ACOCHACA, DISTRITO DE ACOCHACA, PROVINCIA DE ASUNCIÓN, DEPARTAMENTO DE ANCASH

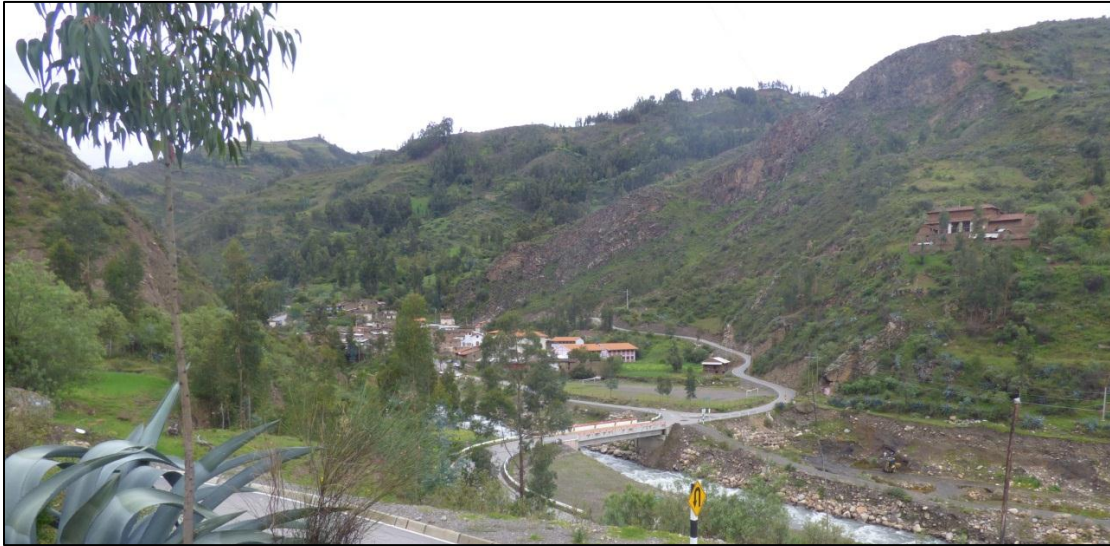
Los depósitos cuaternarios, se emplazan ampliamente en las vertientes orientales y occidentales del valle de Acochaca, que tienen una pendiente abrupta, que en promedio varía entre  $45^\circ$  y  $55^\circ$  (foto 1). Destacan principalmente los depósitos proluviales antiguos, originados por grandes flujos de detritos, a manera de huaycos que descendieron por las vertientes de las montañas (fig. 2), estos depósitos de gran volumen están constituidos por fragmentos de areniscas blancas envueltos en una matriz limo arcillosa.

**Foto 1:** Pendientes abruptas en el poblado de Acochaca ubicado en una terraza fluvial en el fondo del valle.

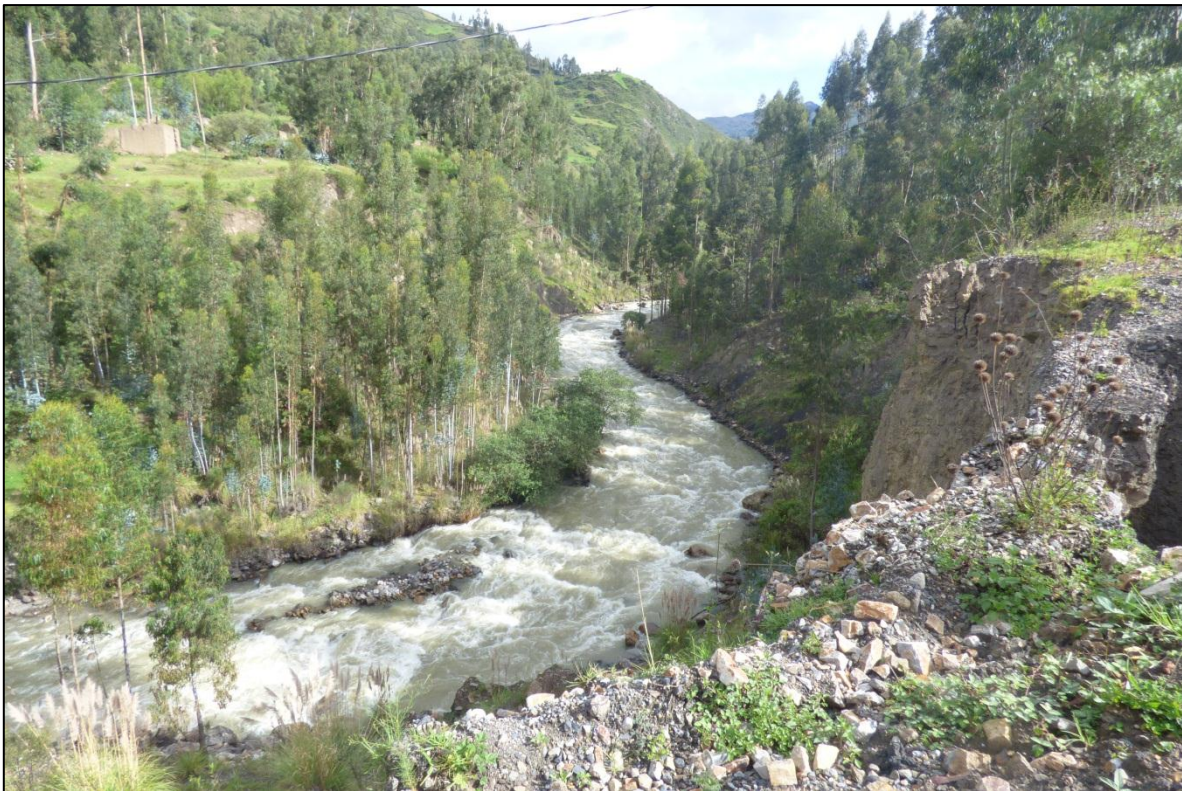
Finalmente se pueden observar también, depósitos fluviales en el fondo del valle, que en muchos sectores es muy encañonado (foto 2), estos depósitos están dispuestos a manera de terrazas, que

**Foto 2:** Erosión fluvial aguas arriba del poblado de Acochaca, donde el valle se encañona.

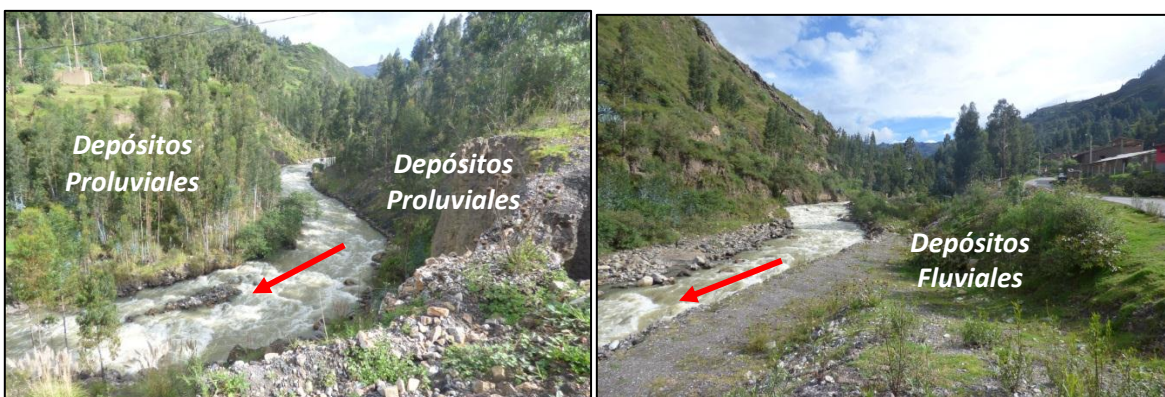
Este sector se caracteriza por mostrar un relieve encañonado, producto de la erosión que ejerce el río Acochaca en potentes depósitos proluviales (foto 3) que descendieron por las vertientes de las montañas a manera de grandes huaycos y se depositaron en el fondo del valle.

Este sector presenta un relieve llano a la margen izquierda, constituido por depósitos fluviales y aluviales dispuestos a manera de terrazas (foto 4), en la margen derecha tiene una pendiente promedio de 50° correspondiente al flanco rocoso de la montaña, en este sector el río Acochaca discurre de manera recta, y eventualmente ocupa llanuras fluviales ocasionando inundaciones y socavamientos menores.

**Fotos 3 y 4:** Izquierda, relieve abrupto característico del sector 1, derecha, terrazas fluviales y relieves llanos propios del sector 2.

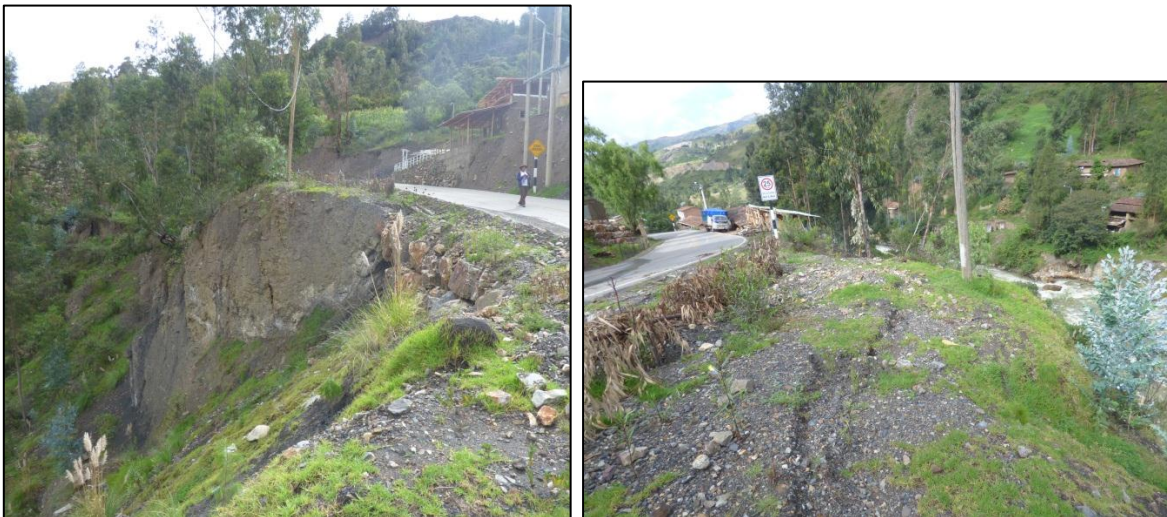
Esta zona, representa la parte más crítica del área de estudio, ya que se puede observar una deformación superficial muy intensa, con escarpes y saltos de deslizamientos activos (fotos 5 y 6), arboles inclinados, y al menos tres sistemas de grietas tensionales (fotos 7 y 8).

**Fotos 5 y 6:** Izquierda, escarpe de deslizamiento activo, derecha, grietas y saltos de deslizamiento.

3. Los deslizamientos activos deben ser estabilizados mediante la realización de banquetas y reforestación con especies nativas.
4. Se debe deshabitar y reubicar las viviendas afectadas por los deslizamientos y construir cunetas de evacuación de aguas longitudinales y transversales en la cabecera y cuerpo de los deslizamientos activos.

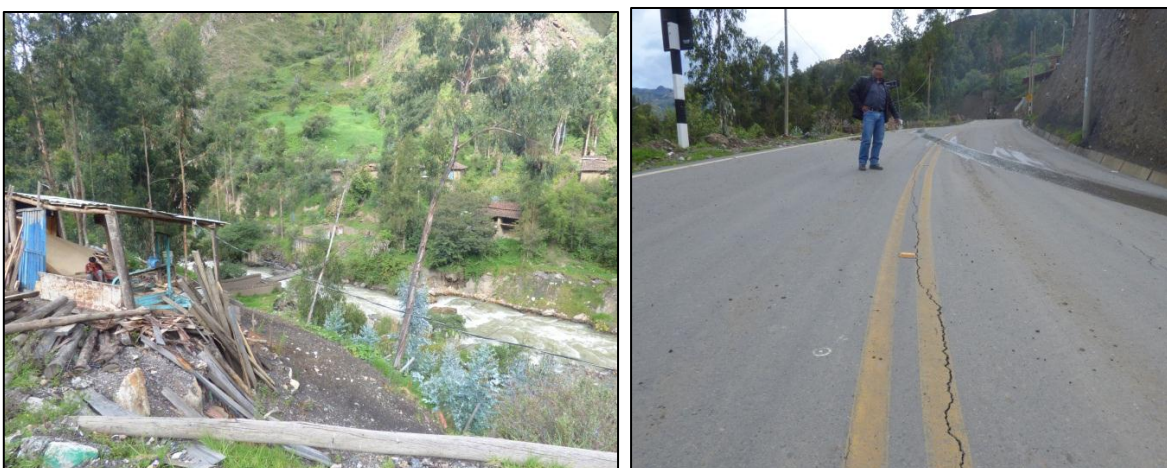
**Fotos 7 y 8:** Izquierda, arboles inclinados producto de la inestabilidad de la ladera, derecha, grieta tensional en la pista de acceso a Acochaca.

La vía asfaltada de acceso a Acochaca fue inaugurada a inicios del año 2014, y para la fecha de inspección (marzo 2015), ésta se encontró sumamente afectada por numerosas grietas tensionales de hasta 10 cm de apertura, producidas por la activación de los deslizamientos mencionados. Estas grietas ponen en serio riesgo de colapso la vía asfaltada de acceso al poblado de Acochaca (foto 12).

5. Rediseñar el trazo de la carretera asfaltada de acceso al poblado de Acochaca como se muestra en la figura 7, para evitar las grietas tensionales originadas en la corona de los deslizamientos activos.

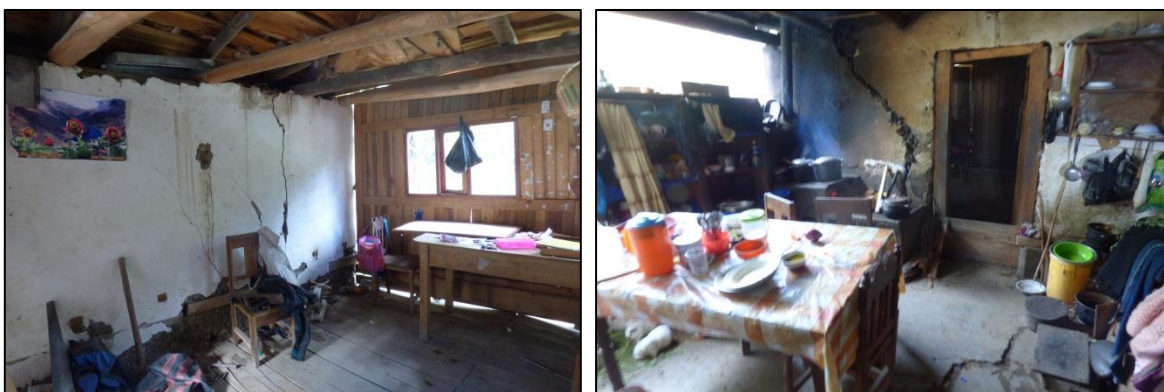
Las viviendas afectadas por estos fenómenos se encuentran en estado de inhabitabilidad o de actividad circunstancial, ya que presentan agrietamientos de entre 5 y 20 cm (fotos 9 y 10). En el sector 2, también se puede observar una vivienda afectada, que se encuentra en el borde de una terraza aluvial, la cual es erosionada durante crecidas excepcionales del río Acochaca (foto 11).

**Fotos 9 y 10:** Viviendas agrietadas a causa de los deslizamientos activos, en estado de inhabitabilidad.

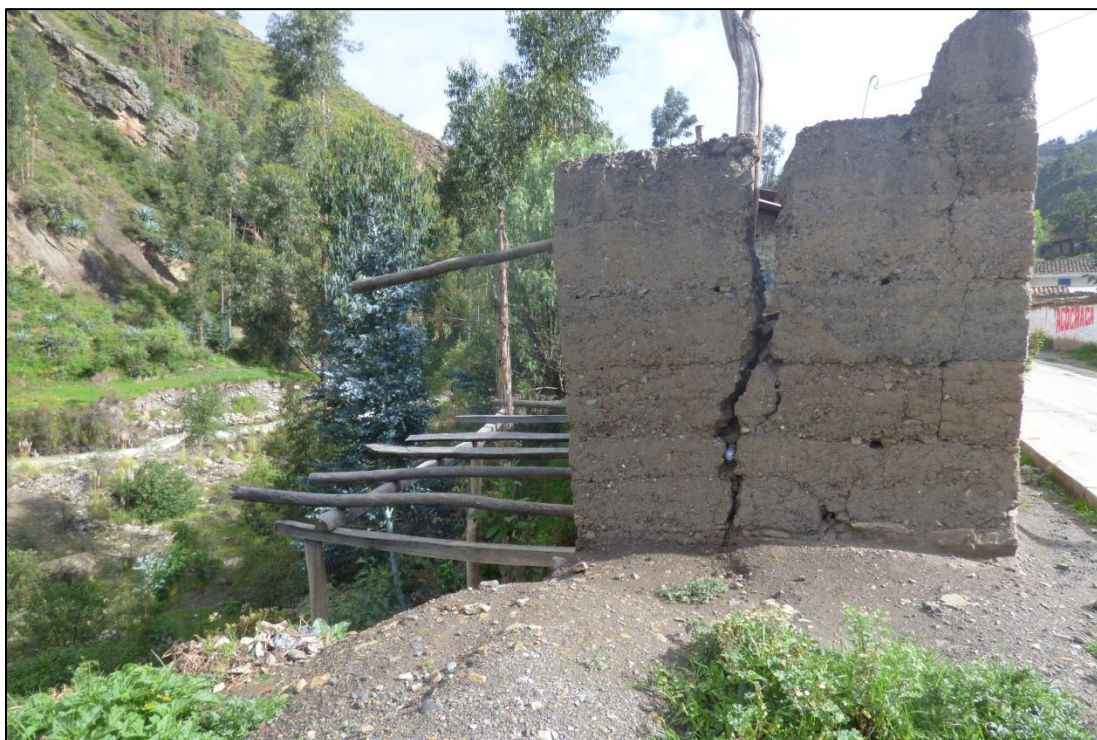
**Foto 11:** Vivienda ubicada en el borde de una terraza aluvial, y que es afectada durante crecidas excepcionales del río Acochaca.

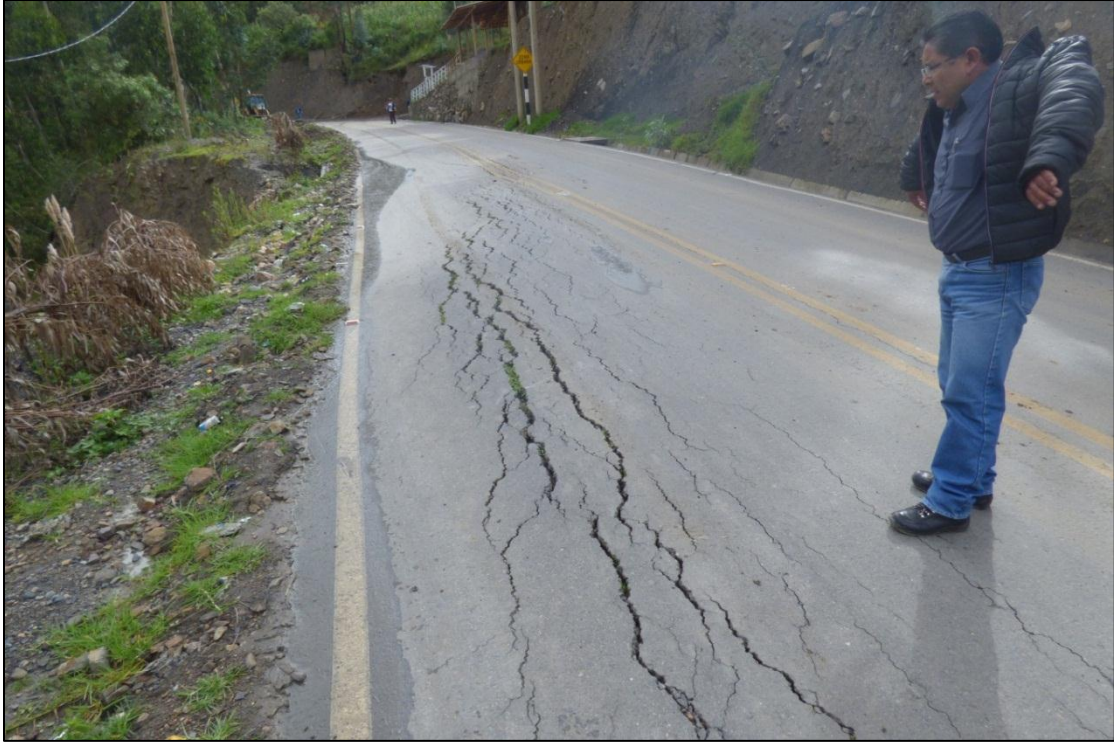
**Foto 12:** Grietas tensionales en la cabecera de los deslizamientos a la margen izquierda del río Acochaca.

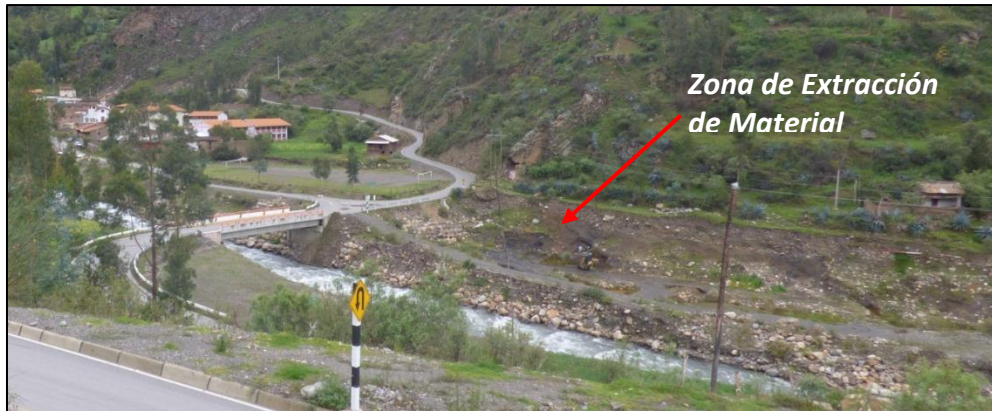
Aguas abajo, cerca al puente carrozable Acochaca – San Luis, existe una zona de extracción de material (arenas y gravas), esta extracción se viene realizando en una terraza fluvial, en la cual se ha generado una depresión que podría ser inundada y el material extraído, removido (foto 13).

En este contexto, ante un eventual aluvión, los efectos erosivos del río Acochaca se incrementarían, comprometiendo ambas márgenes de la cuenca y erosionando el pie del deslizamiento activo de Colcabamba, ubicado a 700m aguas abajo del puente carrozable Acochaca – San Luis.

**Foto 13:** Terrazas de origen fluvial a la margen izquierda del río Acochaca, susceptibles a inundaciones.

6. Dejar de extraer material en la zona señalada en la figura 7, ya que la continua extracción podría incrementar la magnitud de un eventual aluvión.
7. Los estudios a realizarse, se deben incluir en el Plan de Ordenamiento Territorial del distrito de Acochaca y la provincia de Asunción (Ancash).

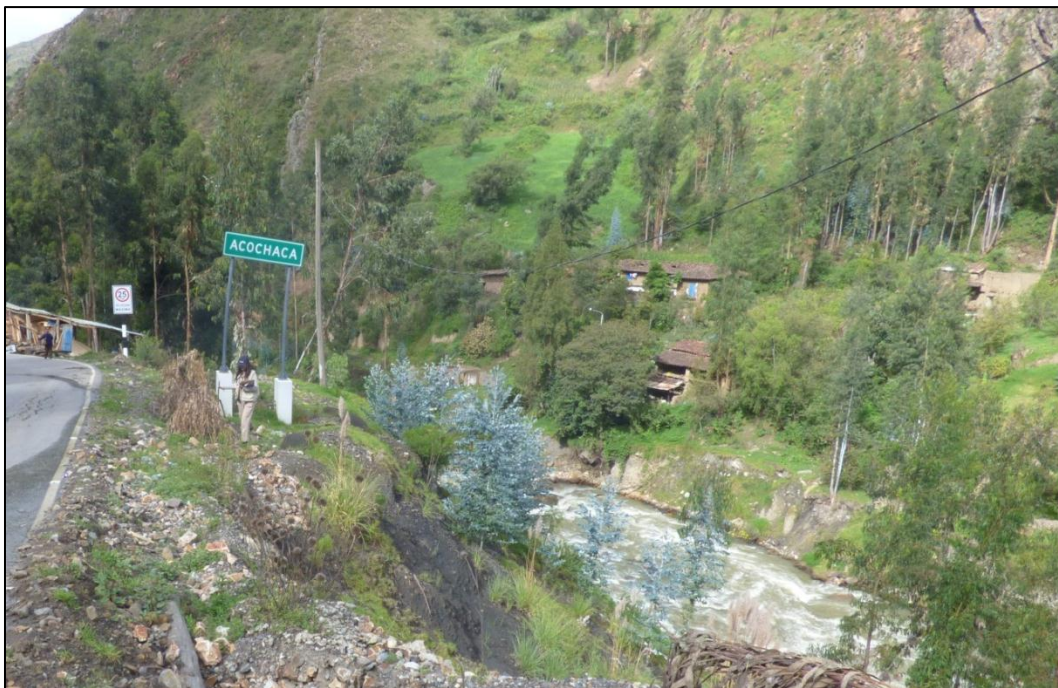
Finalmente, la erosión fluvial en la margen derecha también es importante, en este sector existen algunas viviendas que podrían verse afectadas si no se toman las medidas de prevención adecuadas (foto 14).

**Foto 14:** Margen derecha del río Acochaca sin protección ribereña.

1. En los dos sectores, se debe construir defensas ribereñas en ambas márgenes, para evitar la formación de escarpes de erosión fluvial.
2. Se debe priorizar la zona crítica del sector 1 donde se han desarrollado los deslizamientos activos, y en el sector 2, se debe construir defensas ribereñas que involucren la zona de inundación, como se muestra en la figura 7.

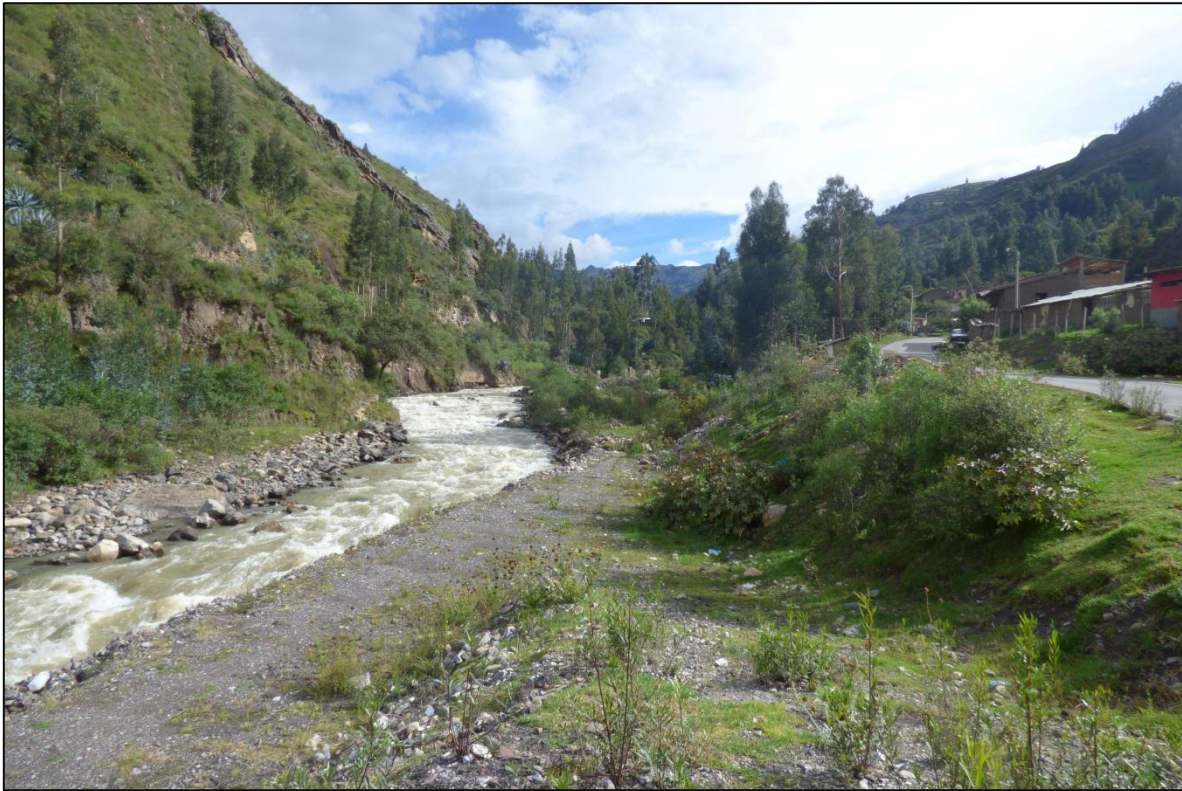
En la figura 6, se observa una zona de inundación a la margen izquierda del río, correspondiente a una terraza fluvial, si bien esta zona no ha sufrido inundaciones recientes, es importante considerar

que en periodos de lluvias extraordinarias esta zona podría verse afectada, por lo que se recomienda no ocuparla para ninguna actividad (foto 15).

**Foto 15:** Terrazas de origen fluvial a la margen izquierda del río Acochaca, susceptibles a inundaciones.

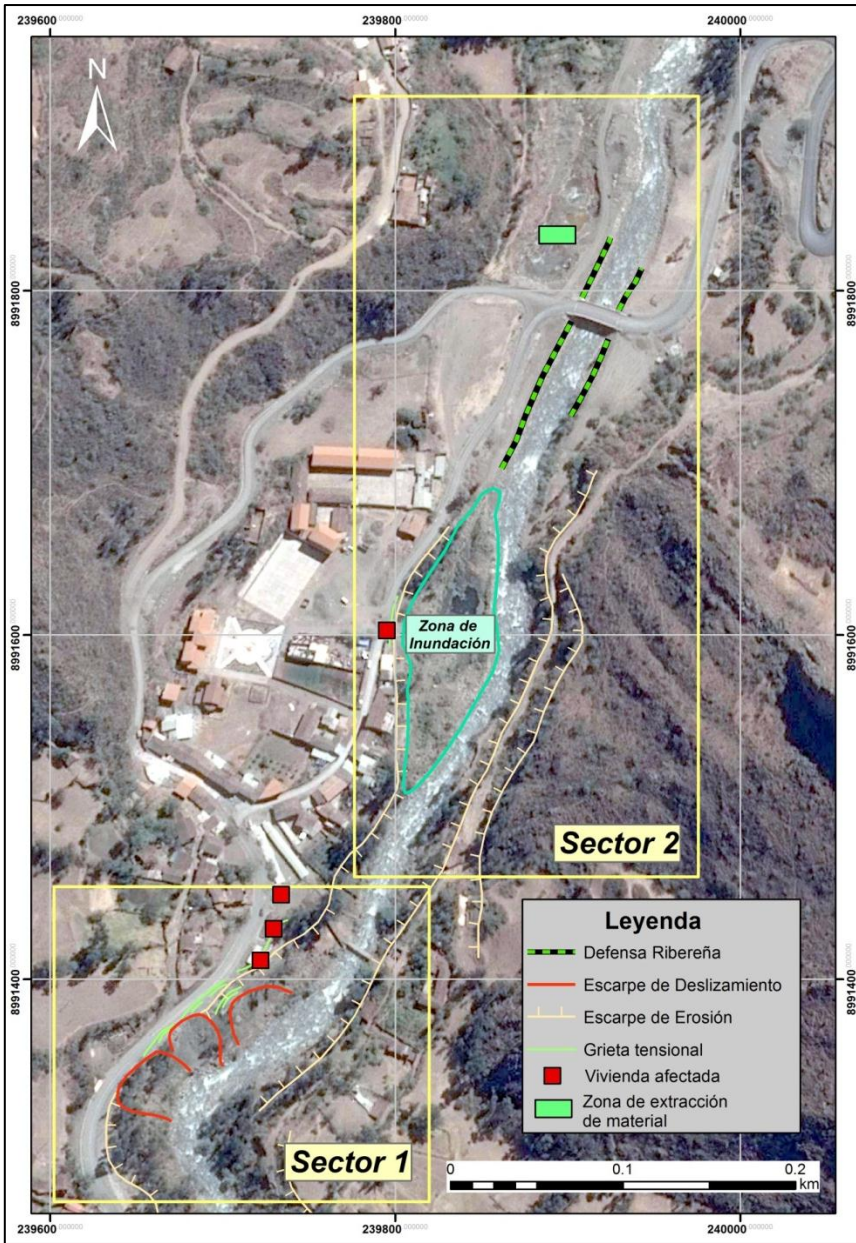
**Fig. 6:** Mapa de ocurrencias geodinámicas en el poblado de Acochaca.

Los fenómenos más comunes son los deslizamientos, derrumbes, aluviones y erosión fluvial. Estos se observan en ambos sectores, pero principalmente y con mayor intensidad en la margen izquierda del sector 1, donde la dirección de la corriente fluvial cambia de NO a NE, entonces el impacto producido por el flujo, ha generado al menos tres deslizamientos activos de entre 25 y 30 m de diámetro y 15 m de altura cada uno (fig. 6).

8. La zona de extracción de material señalada en la figura 6, representa una zona crítica debido a que ante un eventual aluvión, esta zona se inundaría y el material extraído sería removido y transportado, originando de esta manera un aluvión de mayor magnitud, que podría erosionar la base del deslizamiento activo de Colcabamba ubicado a 700m aguas abajo.
