Informe Técnico N° A6723

Peligro por Deslizamiento y Flujo en la Quebrada Tararagra del Caserío Paucalin

Región Pasco
Provincia Daniel Alcides Carrión
Distrito Paucar
Paraje Paucalin

SETIEMBRE 2016

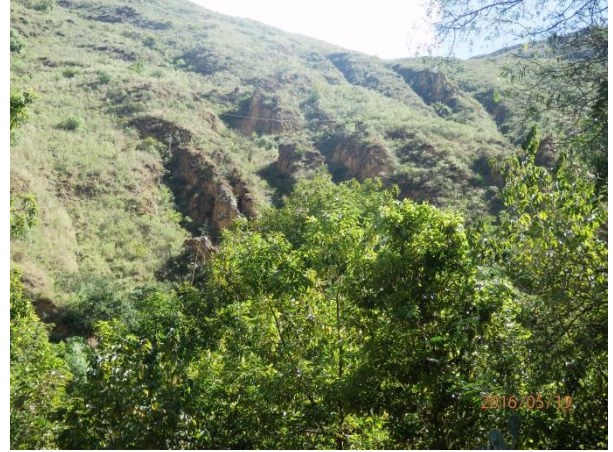
Foto 6 Erosión tipo Cárcava

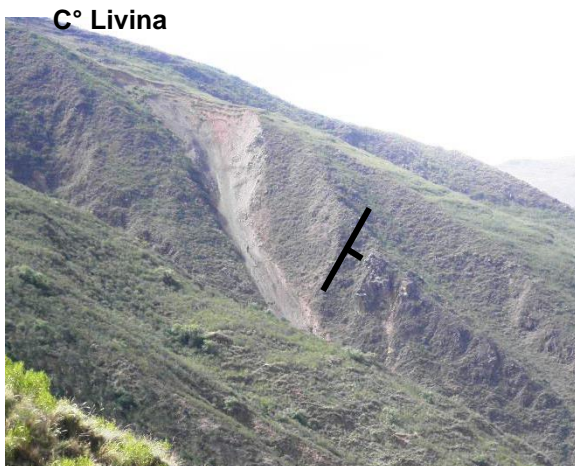
El deslizamiento que se generó en los alrededores del caserío Paucalin se ubica en el flanco este del cerro Livina, en la margen izquierda de la quebrada Tararagra. Tiene un origen estructural, controlado en su fase inicial principal por un sistema de deslizamiento traslacional, desarrollando entre los planos de estratificación de las lutitas pizarrosas asignadas al Grupo Ambo (foto 1). Tal situación puede ocurrir porque los estratos están conformados por arcillas metamorizadas con textura foliada (foto 2), que pueden dividir el afloramiento en una serie de unidades individuales, que actúan independientemente una respecto de la otra. Durante las épocas de precipitaciones pluviales, se originan infiltraciones de aguas superficiales que llegan hasta la superficie del estrato inferior, dada la baja permeabilidad de esta roca de grano fino, la película de agua actúa como lubricante entre ambos materiales, facilitando el deslizamiento o

“resbalamiento” del estrato suprayacente, cuando la estratificación se encuentra buzando a favor de la pendiente de la ladera (foto 1).

Foto 1. Deslizamiento en Paucalin

- Ancho de escarpa de los deslizamientos: 100 m. ver figura 5
- Forma de la superficie de rotura: planar. foto 1
- Salto principal: 2m.
- Saltos secundarios: 1.5m
- Diferencia de altura entre la corona y el pie de los deslizamientos: a=45 m
- Longitud horizontal corona al pie de los deslizamientos: 80m.
- Dirección (azimut) de los movimiento: Norte 236°
- Área de los deslizamientos de tipo traslacional: 5,572 m²

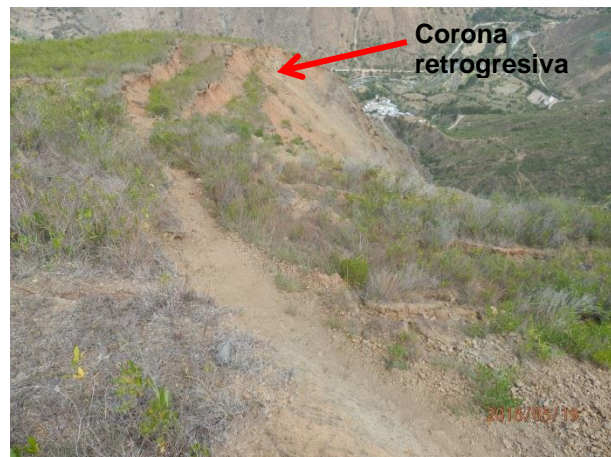
Foto 2. Parte superior del deslizamiento

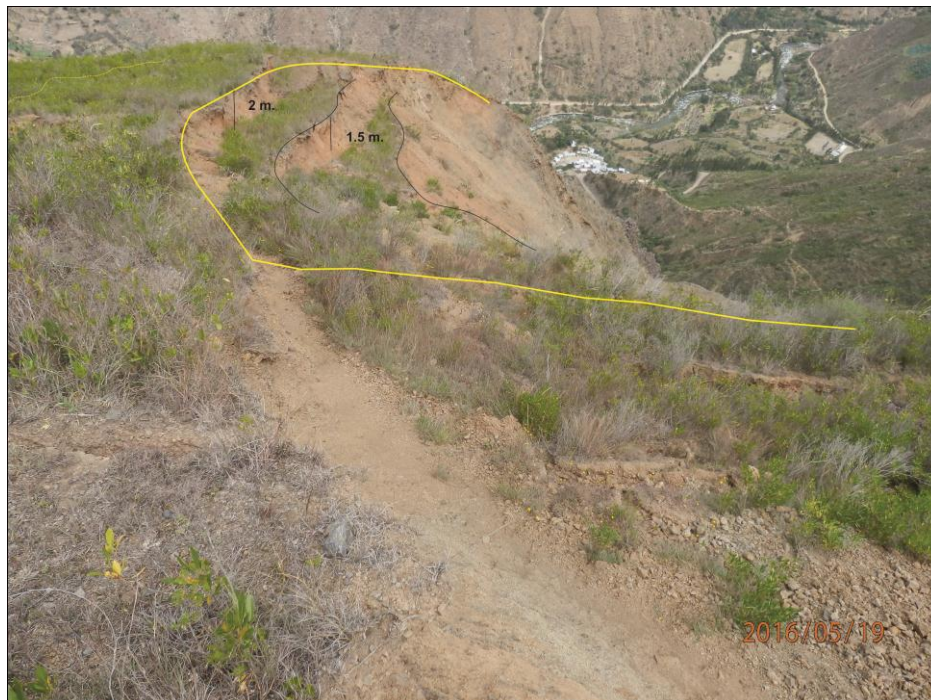
Foto 3. Vista tomada con dirección este, se observa la escarpa principal de la zona deslizada.

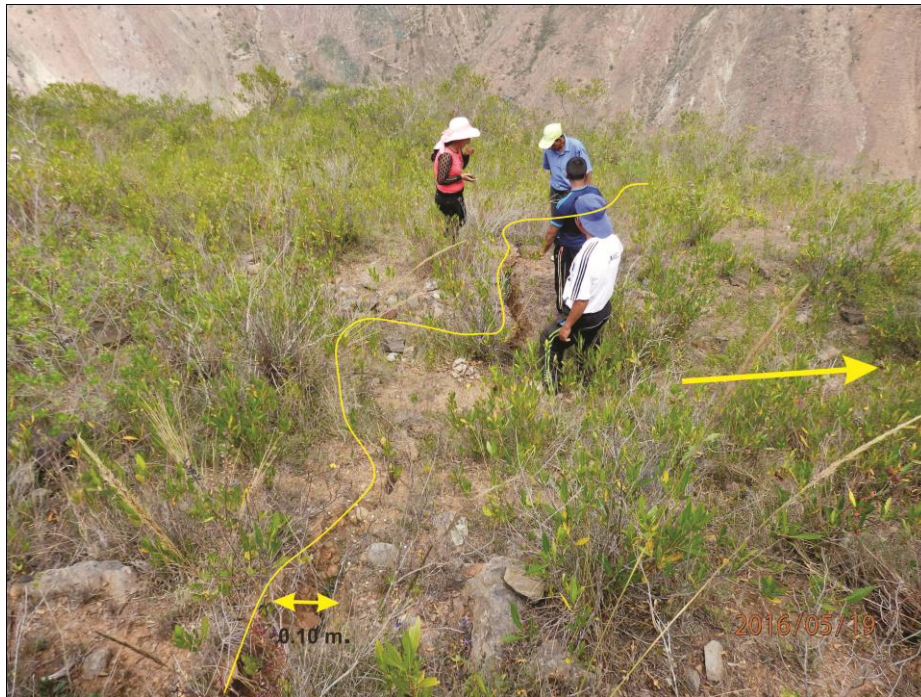
- No hay presencia de fracturas abiertas localizadas dentro del cuerpo de los deslizamientos.
- Velocidad del deslizamiento: lento
- Agrietamiento retrogresivo de longitud 160 m. aproximadamente; abertura hasta 0.40m.; salto entre 0.10 a 1 m.

- Configuración geomorfológica del área (montaña sedimentaria), disectada por una profunda quebrada.
- Pendiente promedio de ladera de montaña entre los 40 a 60°
- Características litológicas-estructurales del área, las secuencias se encuentran plegadas, predominan lutitas pizarrosas con intercalaciones de areniscas oscuras en estratos medianos a delgados con planos de estratificación favorable en relación a la inclinación principal de la ladera.
- Cobertura vegetal de tipo pastizal y matorrales, que ofrecen poca protección y fijación al suelo y la roca.
- Presenta grietas por encima de la corona principal, indicando un avance retrogresivo foto 4 así como su característica de activo a latente

Foto 4. Vista tomada con dirección sur, se observa grieta retrogresiva de abertura 0.10m y una dirección de movimiento norte 238°

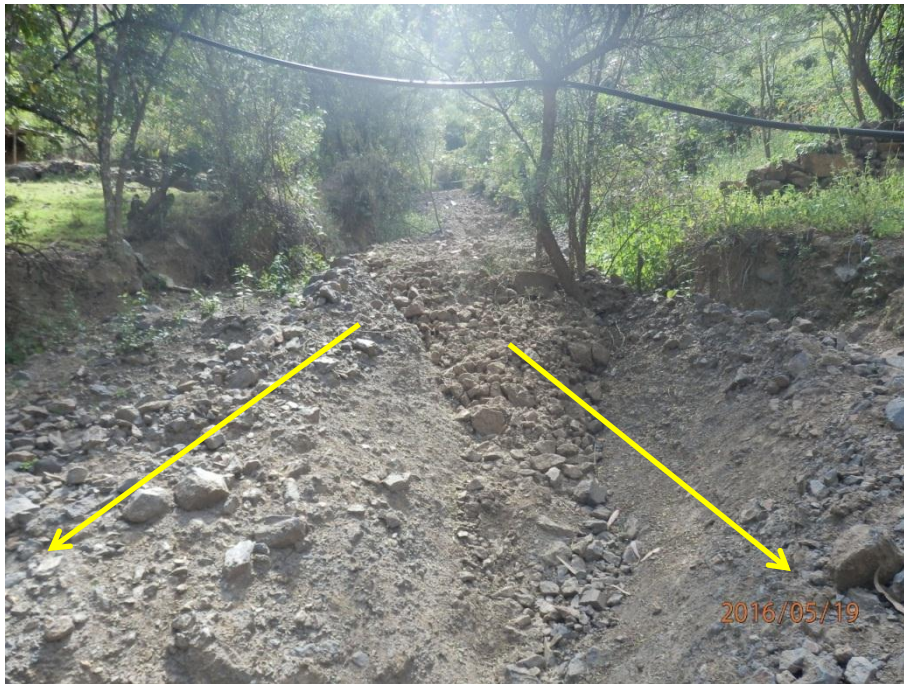
- Se han generado daños a terrenos de cultivo durante el evento sucedido el año 2014.

Foto 5 Vista de la quebrada Tararagra, donde se observa el material detrítico dejado por el flujo ocurrido en el año 2014

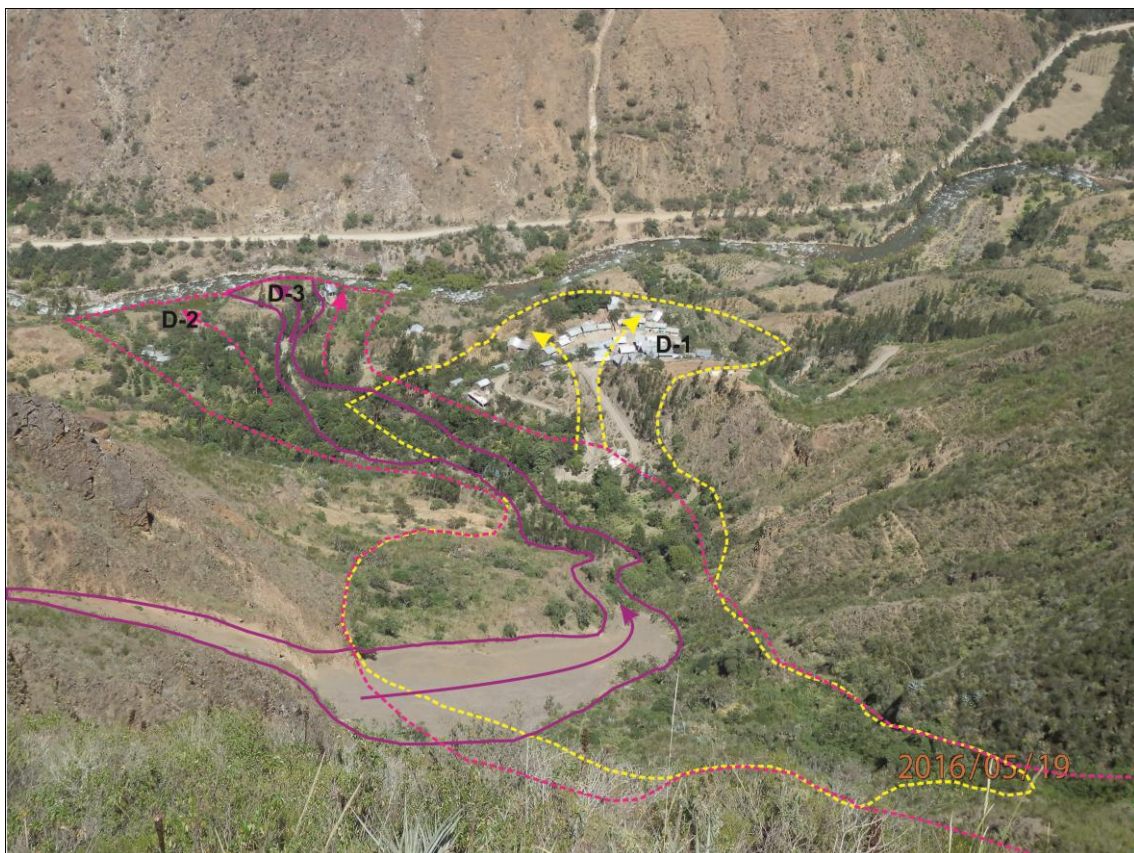
En el sector Paucalin se presenta un flujo muy rápido a extremadamente rápido de detritos saturados recorriendo una distancia de 980m., no plásticos (índice de plasticidad menor al 5 %), material detrítico saturado con clastos hasta de 0.20m (foto 5), que transcurre a lo largo de un canal o cauce con pendiente pronunciada. Se inicia en el deslizamiento traslacional en la cabecera de la quebrada descrito en las páginas anteriores, y/o por la inestabilidad de segmento del cauce en canales de pendientes fuertes. Los flujos de detritos incorporan gran cantidad de material saturado en su trayectoria al descender en el canal y finalmente los depositan en abanico de detritos (foto 6).

Foto 6. Vista toma con dirección sur, se observa depósito de flujo antiguo (D-1), donde se encuentra asentado el Caserío de Paucalin; depósito de flujo reciente (D-2) y flujo ocurrido el año 2014 inicia (D-3)

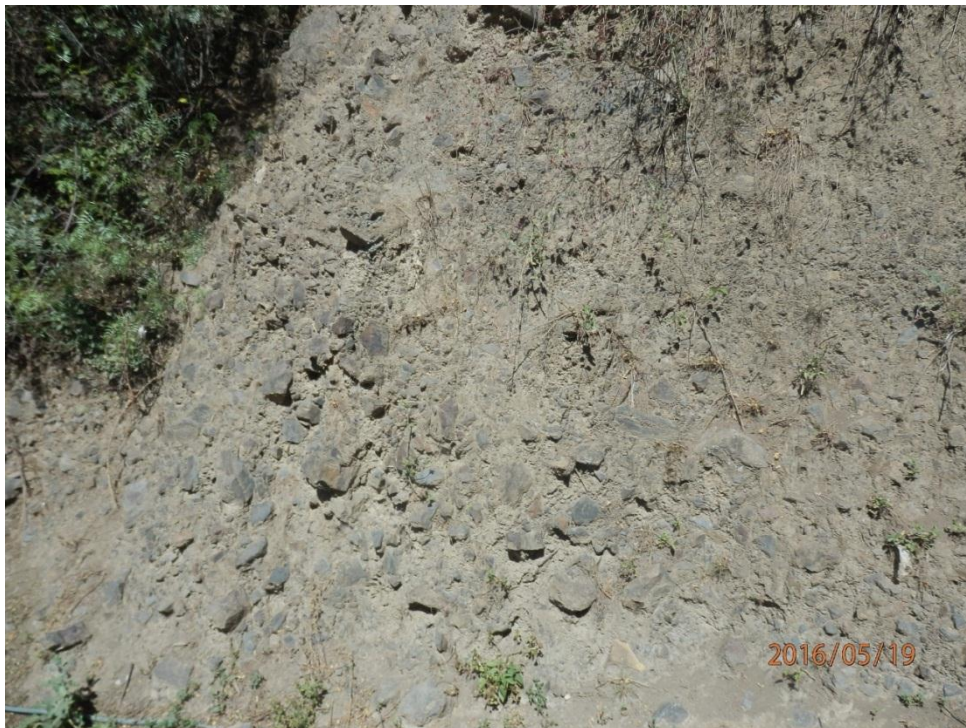
Paucalin se encuentra asentado sobre el depósito del evento más antiguo, la cabeza del depósito tiene una altura aproximada de 80m con bloques que alcanzan hasta 0.25m (foto 7). Con el tiempo ha sido erosionado.

Foto 7 Vista tomada con dirección oeste de la cabeza del abanico donde se observa los clastos que alcanzan hasta 0.25m. En general se aprecia un depósito, soportado por clastos con mayor cantidad de bloques en la parte inferior así como un depósito con menor porcentaje de bloques en la parte superior. Esto podría representar uno o más pulsos de flujo o flujos diferentes en distinto tiempo.

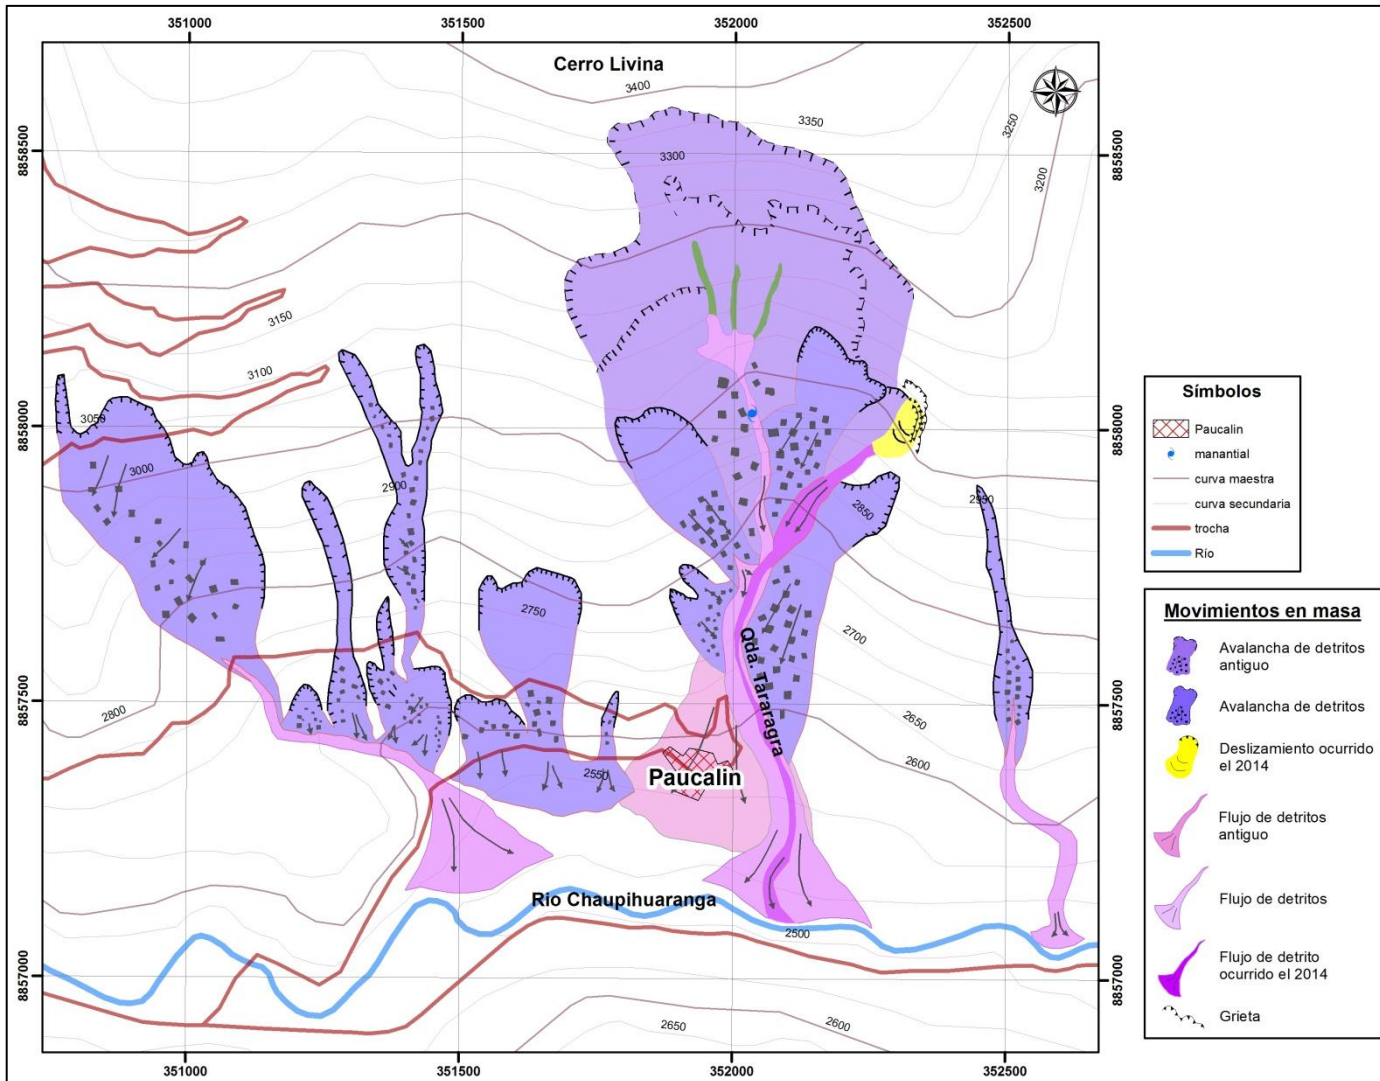
Figura 5 Mapa de peligros en los alrededores de Caserío Paucalin

7. Dado que las condiciones actuales, debido a la presencia de, grietas entre la corona del deslizamiento y abiertas paralelas en el cuerpo de la misma y su avance retrogresivo, así como la evidencia de eventos antiguos en la quebrada Tararagra, esta zona se considera como PELIGRO INMINENTE, principalmente con presencia de lluvias excepcionales.
