INFORME TÉCNICO N° A 6727

EVALUACIÓN DE PELIGROS GEOLÓGICOS SECTOR PUCUTO – PUCUTO CENTRO (ANTA) - PALERMO

(Distrito El Carmen, Provincia Churcampa, Región Huancavelica)

Octubre 2016

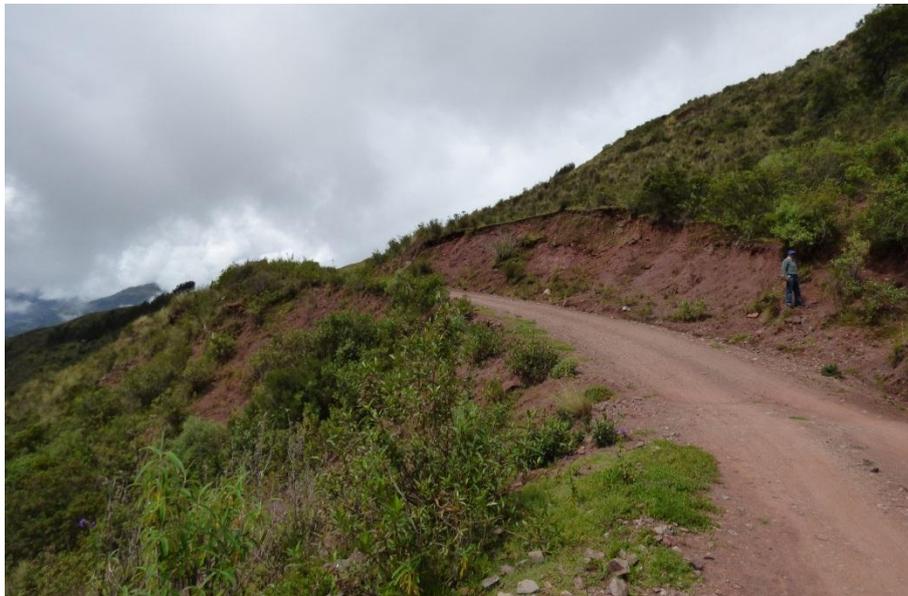
Está constituido por secuencias de Capas Rojas, intercalaciones de areniscas y limolitas, de coloraciones rojizas. Estas rocas se encuentran moderadamente a altamente meteorizadas. Originan suelos con tonalidades rojizas (foto 1).

Foto 1.- Secuencia del Grupo Mitu, con coloraciones rojizas.

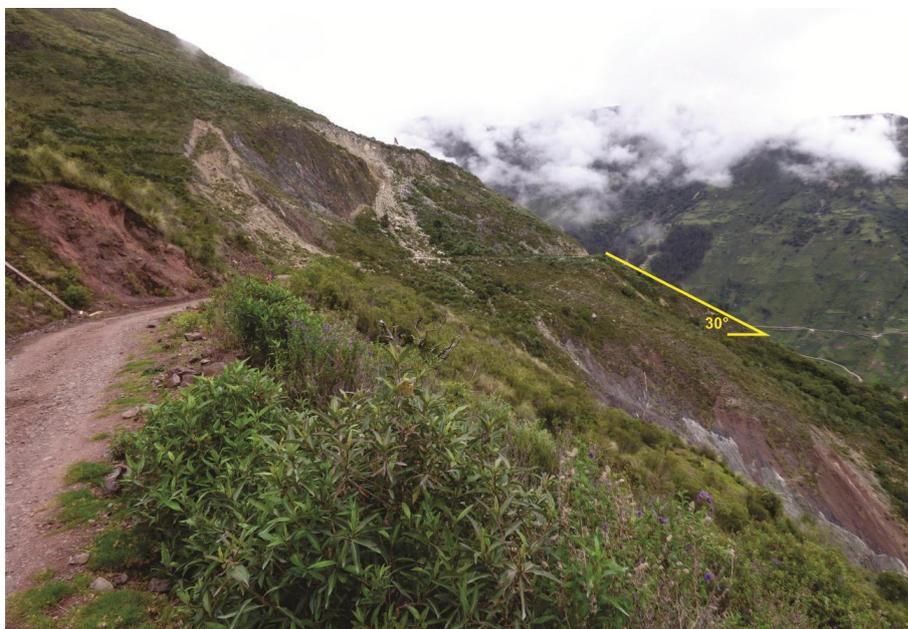
Foto 2. Pendiente del terreno

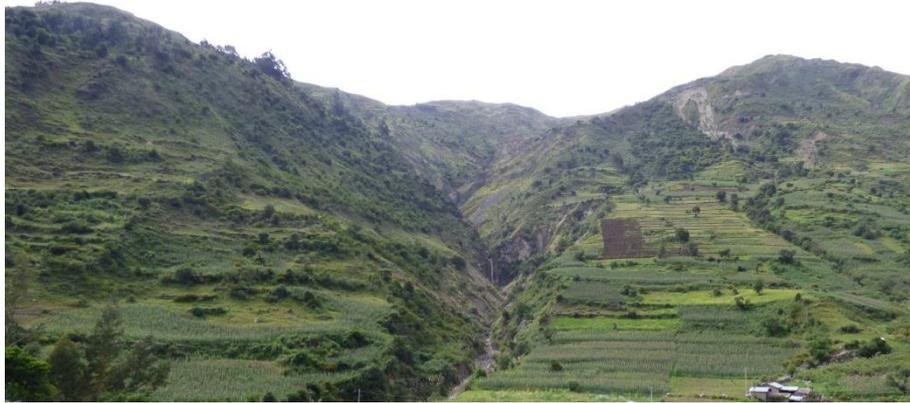
Foto 3. Cimas de los cerros de formas suaves.

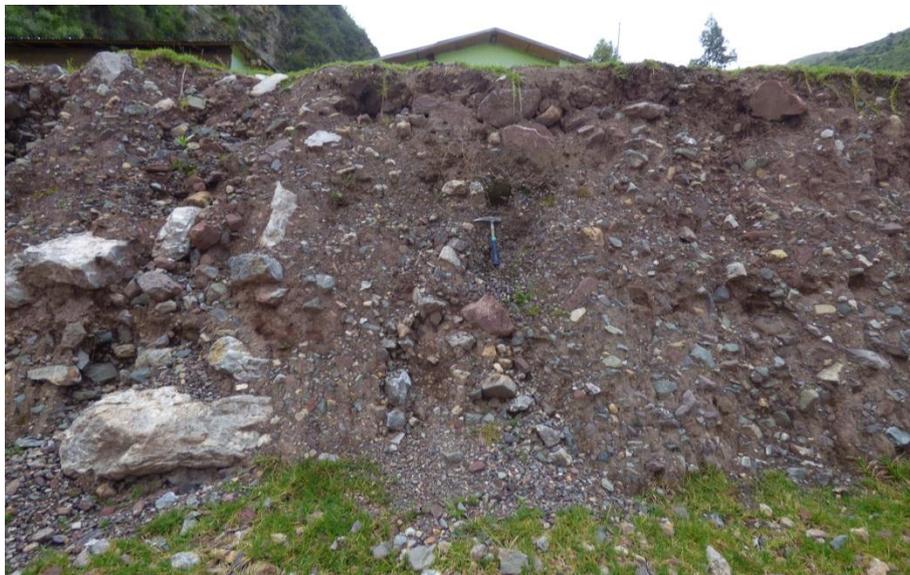
Foto 4. Material proveniente de un antiguo flujo de detritos.

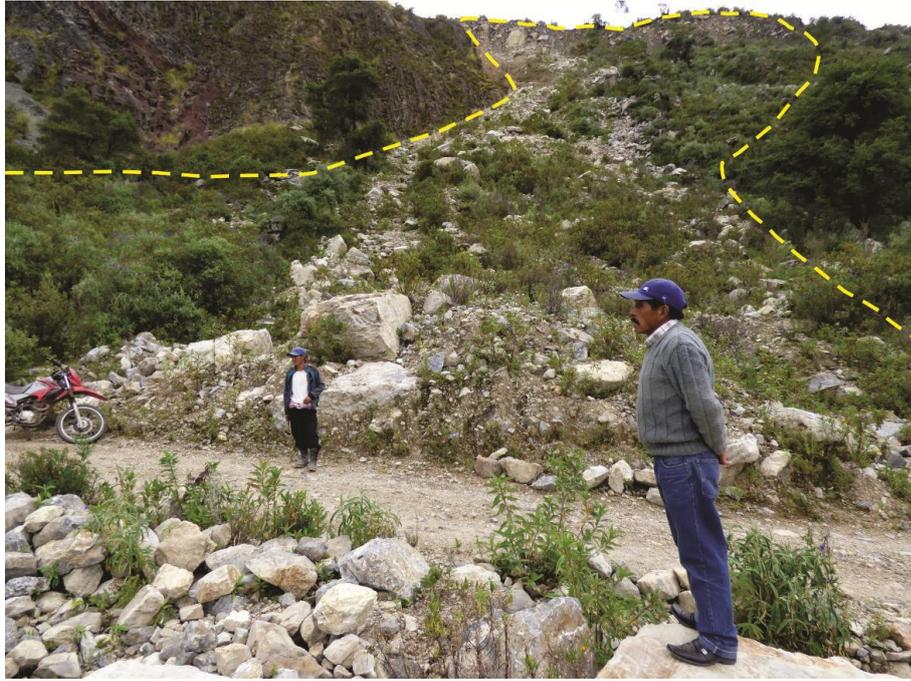
Foto 5. Deposito coluvio-deluvial, generado por una avalancha de rocas.

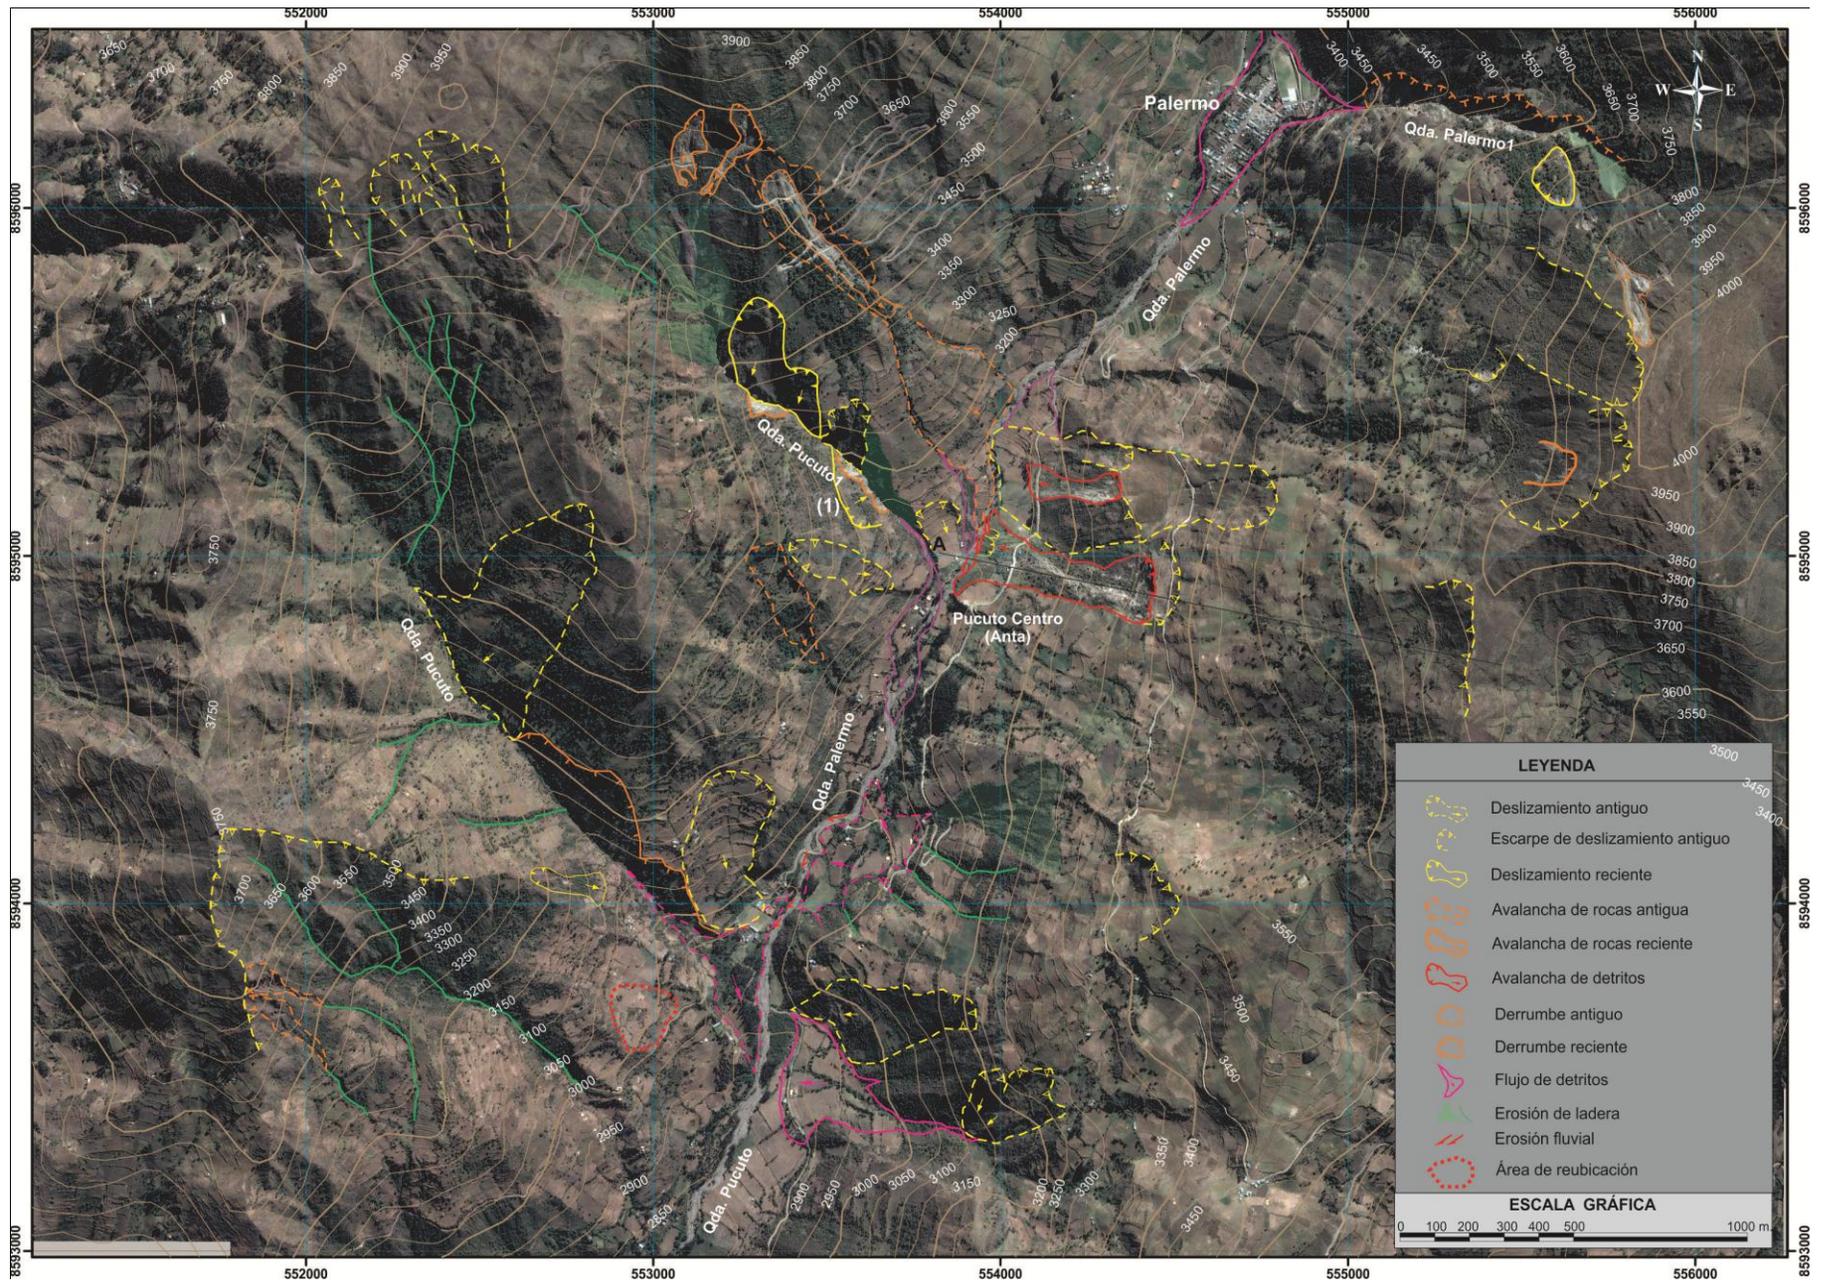
Figura 4. Cartografiado de peligros geológicos entre los sectores de Palermo y Pucuto (representación esquemática)

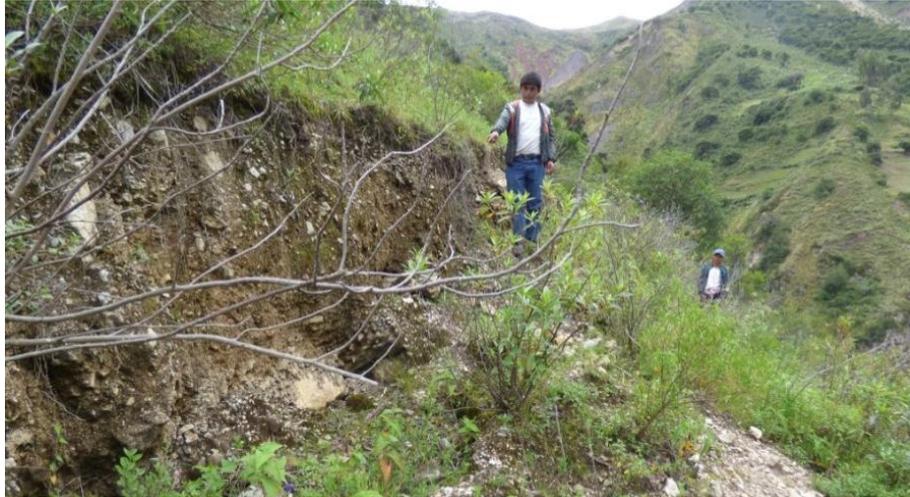
Por lo observado en el terreno, se tiene evidencias para afirmar que se está generando un deslizamiento rotacional (foto 6). En el momento de la inspección la escarpa principal tenía una longitud de 50 m, con un salto variable entre 1,70 a 0,50 m, de forma semicircular, no se apreciaron grietas por detrás de la escarpa principal, pero se están generando agrietamientos en el terreno por debajo de la escarpa principal.

Foto 6. Parte de la escarpa principal del deslizamiento en formación.

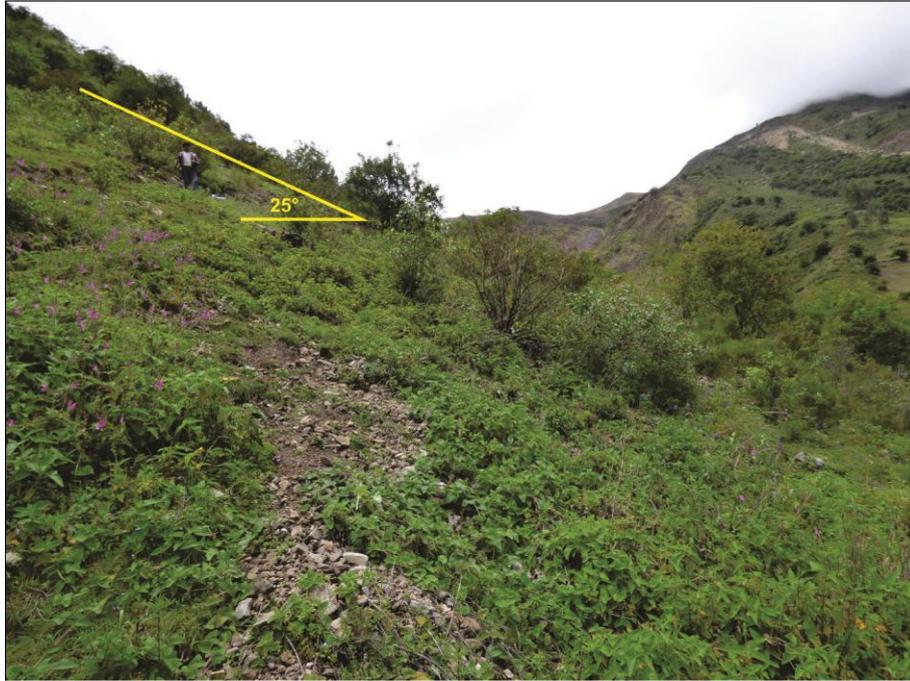
Otra de las causas es, pendiente del terreno de 25° (foto 7), ello genera que el material suelto de la ladera se desestabilice.

Foto 7. Muestra la pendiente del terreno, en la margen derecha de la naciente de la quebrada Pucuto.

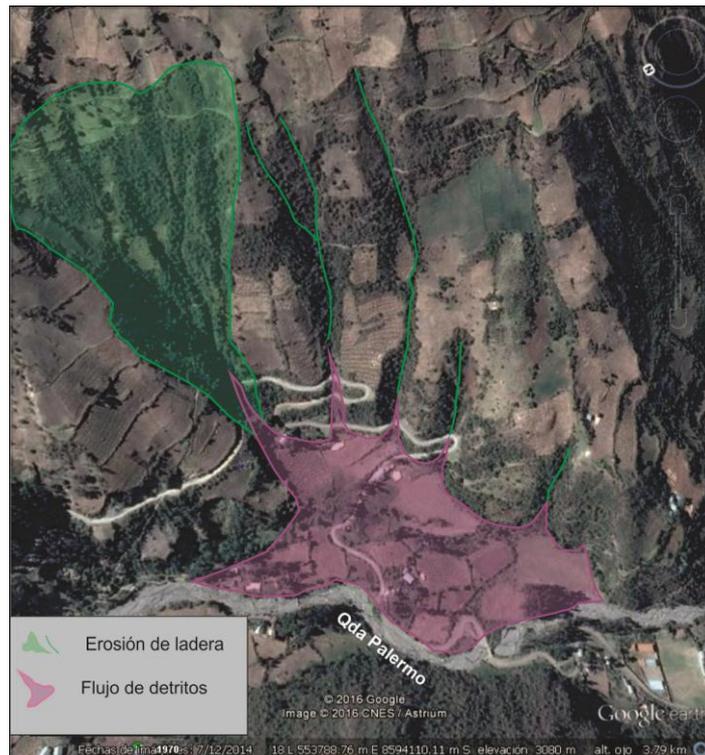
Están controladas por procesos de erosiones laderas, como cárcavas, que alimentan con material suelto al cauce de la quebrada.

Estas quebradas en conjunto han formado un abanico, donde se encuentran asentadas algunas viviendas, que podrían ser afectadas en caso de en caso de una reactivación por lluvias intensas.

Figura 12. Se muestra varias quebradas con procesos de erosiones de ladera, y un piedemonte con ligera inclinación formado por depósitos de flujos de detritos. Sobre el depósito se encuentran asentadas viviendas.

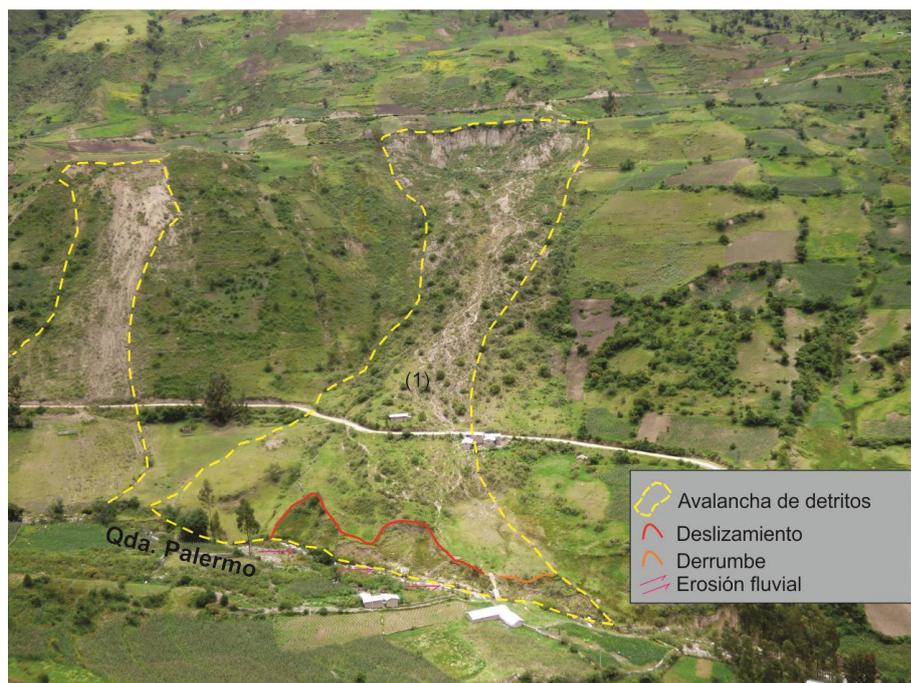
Frente a Pucuto Centro (Anta), en el año 1984, se presentaron dos avalanchas de detritos (foto 8), de los cuales una destruyó seis (06) viviendas y hubo 11 personas muertas.

Las avalanchas de detritos identificadas, se generaron dentro del cuerpo de deslizamiento antiguo. La composición del material que la conforma son arenas, limos, gravas y escasos bloques.

Foto 8. Se aprecia dos avalanchas de detritos. (1). Evento que destruyó 06 viviendas y donde murieron 11 personas.

El material que conforma este evento son bloques, gravas, arenas y limos. La masa desplazada de este evento, llegó hasta las inmediaciones del cauce de la quebrada Palermo. Según mencionan los moradores, este evento se generó en forma violenta, y se registró en la noche.

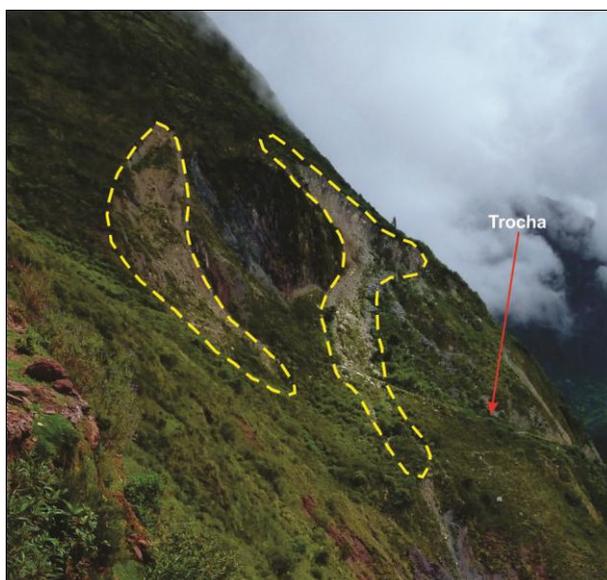
Por el fracturamiento que presenta la roca, se le cataloga como maciza a poco fracturada⁸, por ello en el depósito de la avalancha se aprecian bloques con los tamaños mencionados anteriormente. También se observó que el fracturamiento de la roca se encuentra abierto, entre 5 a 20 cm.

Otra de las causas es la pendiente del terreno, entre 30° a 25°, ello contribuye a que el material suelto o inestable que se encuentre en la ladera, se desestabilice y se movilice cuesta abajo.

El factor detonante fueron las precipitaciones pluviales que se presentaron en el año 2015.

Foto 9. Avalanchas de rocas que afectaron al tramo de trocha carrozable Pucuto-Coyoc.

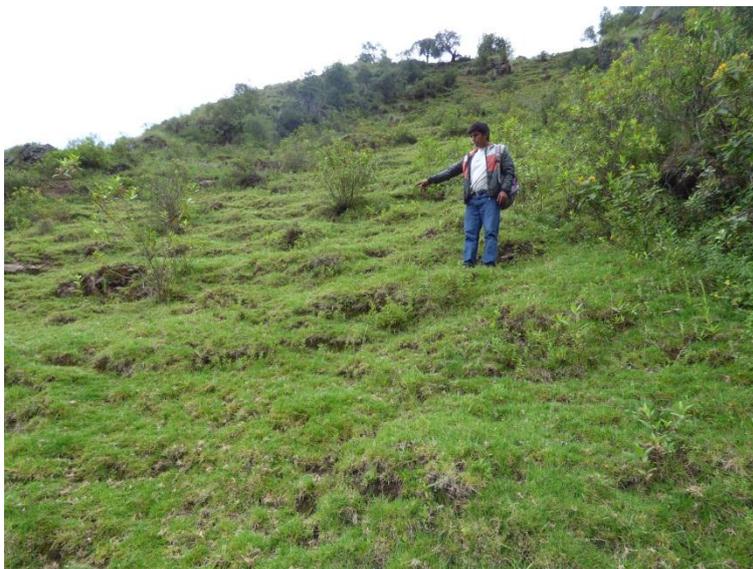
En algunos sectores puntuales y algunos cuerpos de los deslizamientos antiguos se observa procesos de reptaciones de suelos, se caracteriza por presentar escarpas con longitudes menores a 2 m, y saltos entre 30 a 10 cm. Las escarpas son discontinuas.

Estos eventos, en un futuro pueden generar nuevos procesos de deslizamientos superficiales.

Foto 10. Procesos de reptación de suelos, margen derecha de la quebrada Pucuto1.

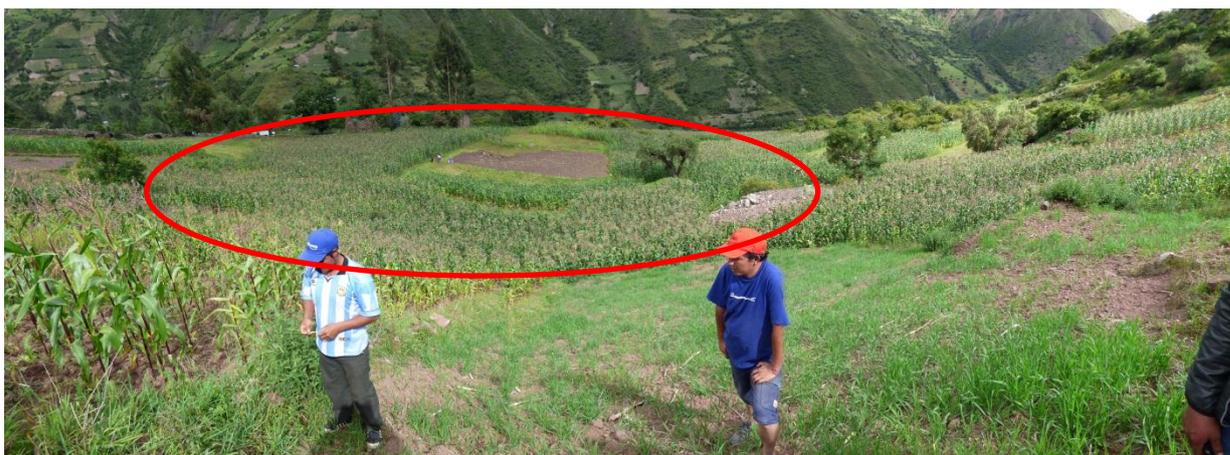
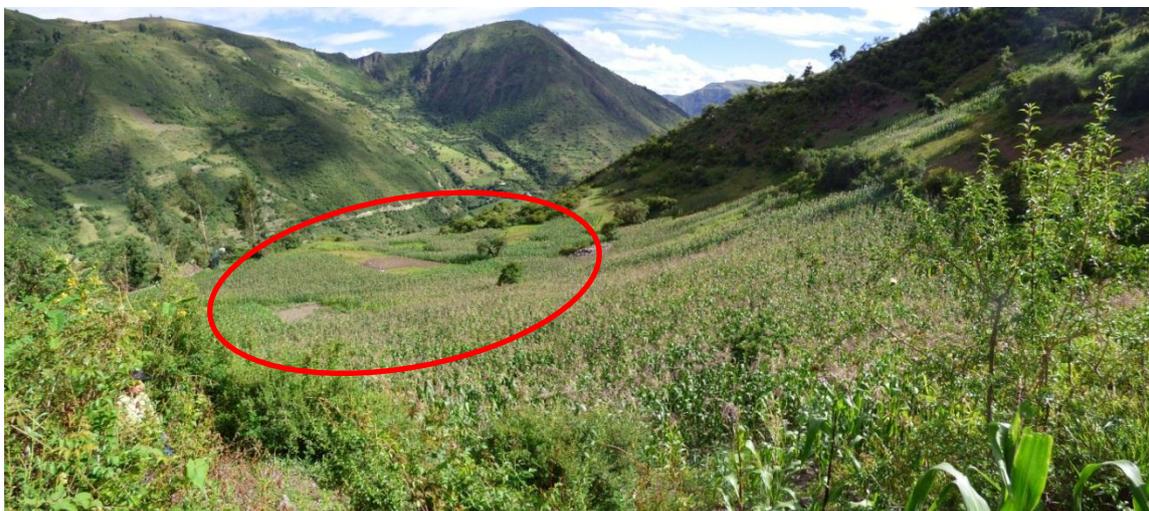
Foto 11

Localmente el área propuesta para la reubicación se encuentra sobre una planicie, parte de la montaña sedimentaria erosionada (fotos 11 y 12).

Fotos 11 y 12 Vistas del terreno asignado para la reubicación.

Según el mapa geológico en el área se encuentra afloramientos de rocas del Grupo Mitu, la cuales se caracterizan por ser de mala calidad. Además el buzamiento de las capas es a favor de la pendiente.

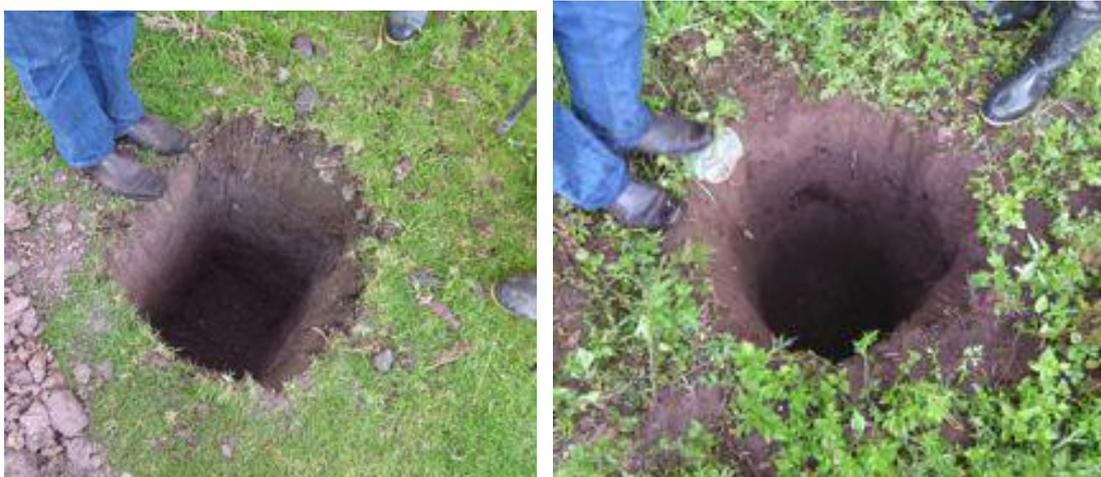
Según lo encontrado en las excavaciones a cielo abierto (calicatas), la zona asignada para la reubicación, presenta suelo limo-arenoso con algo de gravas, color rojizo y marrón oscuro, medianamente compactado, producto del material proveniente de la descomposición de las rocas del Grupo Mitu (fotos 13 y 14).

Fotos 13 y 14. Calicatas, muestran suelos de color marrón con tonalidades rojizas.

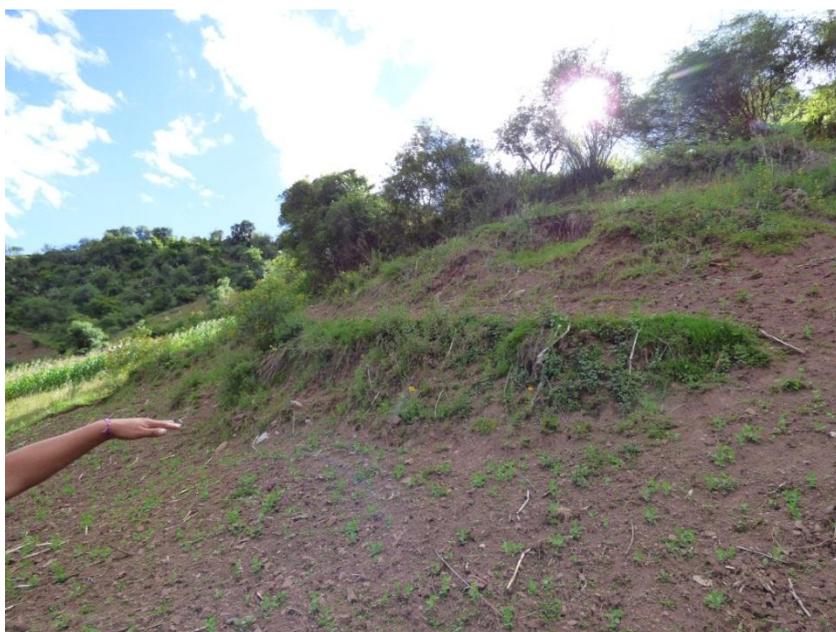
En sector aledaño a la zona de reubicación, donde la ladera presenta pendiente menor a 20° , se identificó en un proceso de reptación de suelos, en forma puntual (foto 15). Es necesario que esta zona sea reforestada, y que no se tenga en cuenta para la expansión urbana.

Foto 15. Proceso de reptación de suelos.
