INFORME TÉCNICO N° A6730

**“EVALUACIÓN DE PELIGROS GEOLÓGICOS
SECTOR CERRO SAN CRISTÓBAL”**

(Distrito Pampas, Provincia Tayacaja, Región Huancavelica)

Noviembre 2016

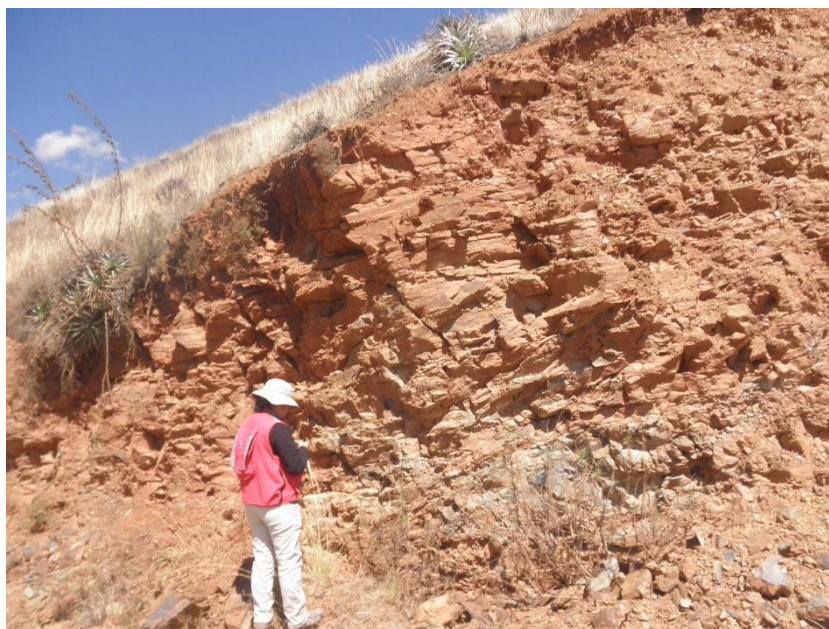
Foto 2. Afloramiento muy fracturado de limoarcillitas (514358E-8628405N)

- Substrato rocoso de mala calidad, conformada por limoarcillitas muy meteorizadas, que permite la retención del agua (foto 2).
- Estratificación a favor de la pendiente (foto 3).
- Pendiente del terreno, entre 20 a 35° (foto 13).
- Las lluvias excepcionales pueden activar el deslizamiento.

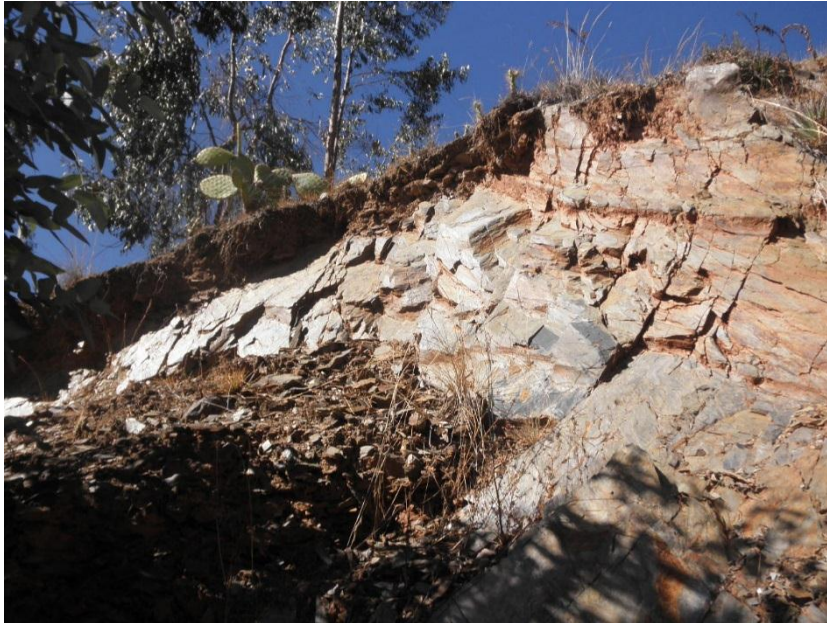
Foto 3. Limoarcillita gris oscuro satinadas (513783E-8628936N).

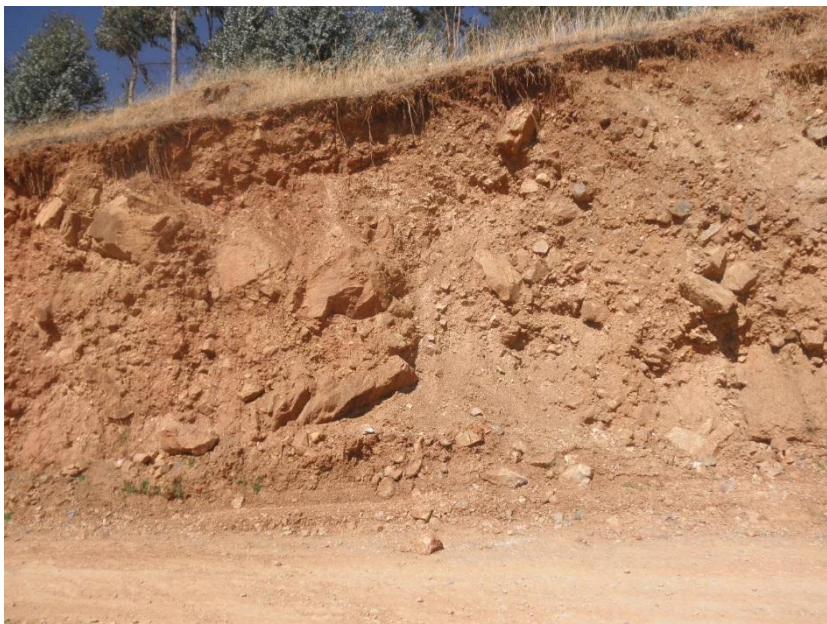
Depósito Coluvio - Deluviales: Corresponde depósitos heterométricos transportados pendiente abajo del cerro San Cristóbal (foto 4). Se presentan como acumulaciones al pie del talud y materiales de laderas, originados por procesos de meteorización y transportado por la acción de la gravedad.

Foto 4. Depósito coluvio-deluvial sector norte del cerro San Cristóbal

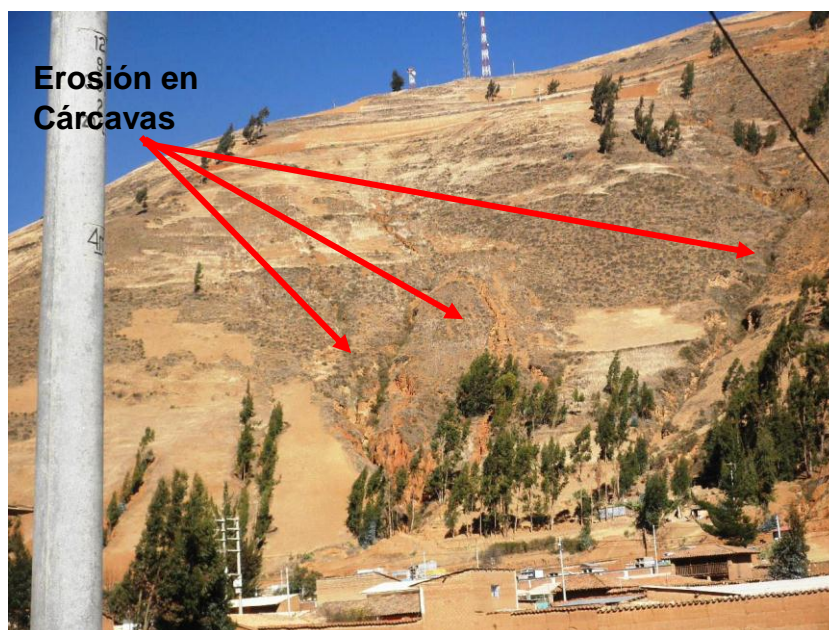
Estos depósitos no están consolidados y son fácilmente arrastrados por las aguas de precipitación pluvial o por las escorrentías que forman, produciendo una serie de erosión del tipo cárcavas (foto 5), en las zonas periféricas del cerro San Cristóbal.

Foto 5. Erosión tipo cárcava en la ladera norte del cerro San Cristóbal

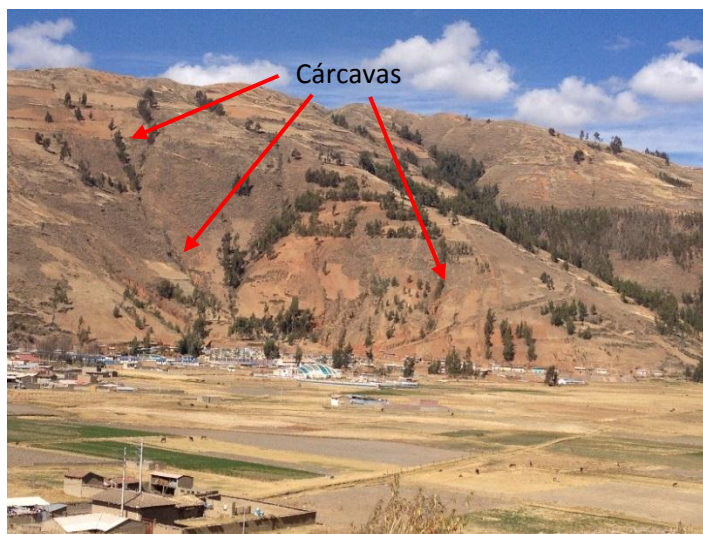
cárcava. Las cárcavas inicialmente tienen una sección en “V” (fotos 5 y 7) pero al encontrar un material más resistente se extienden lateralmente, tomando la forma de “U” (foto 8). Esta erosión es la etapa transitoria para la aparición de torrentes de flujo de barro, llamados también flujo de detritos ó huaycos

Foto 7. Vista hacia el norte, erosión en cárcavas

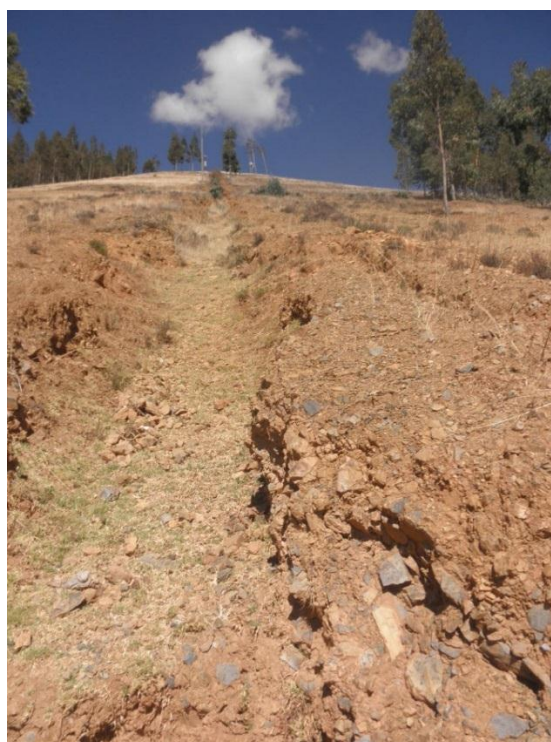
Foto 8. Cárcava lineal con perfil en “U”

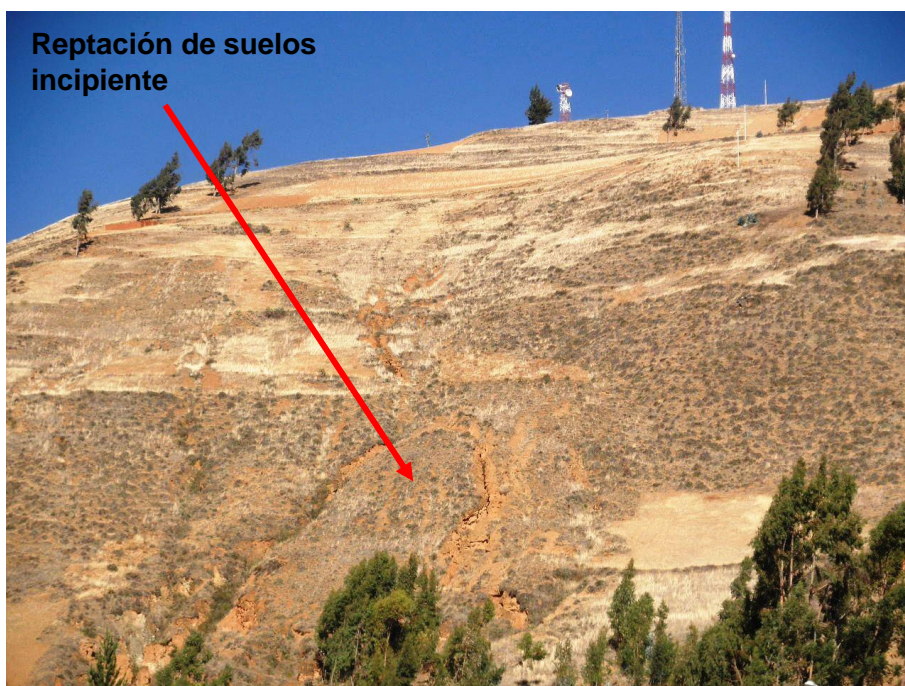
Foto 9. Proceso incipiente de reptación de suelos, que puede desencadenar en pequeños derrumbes o deslizamientos debido a la erosión y profundización de las cárcavas adyacentes.

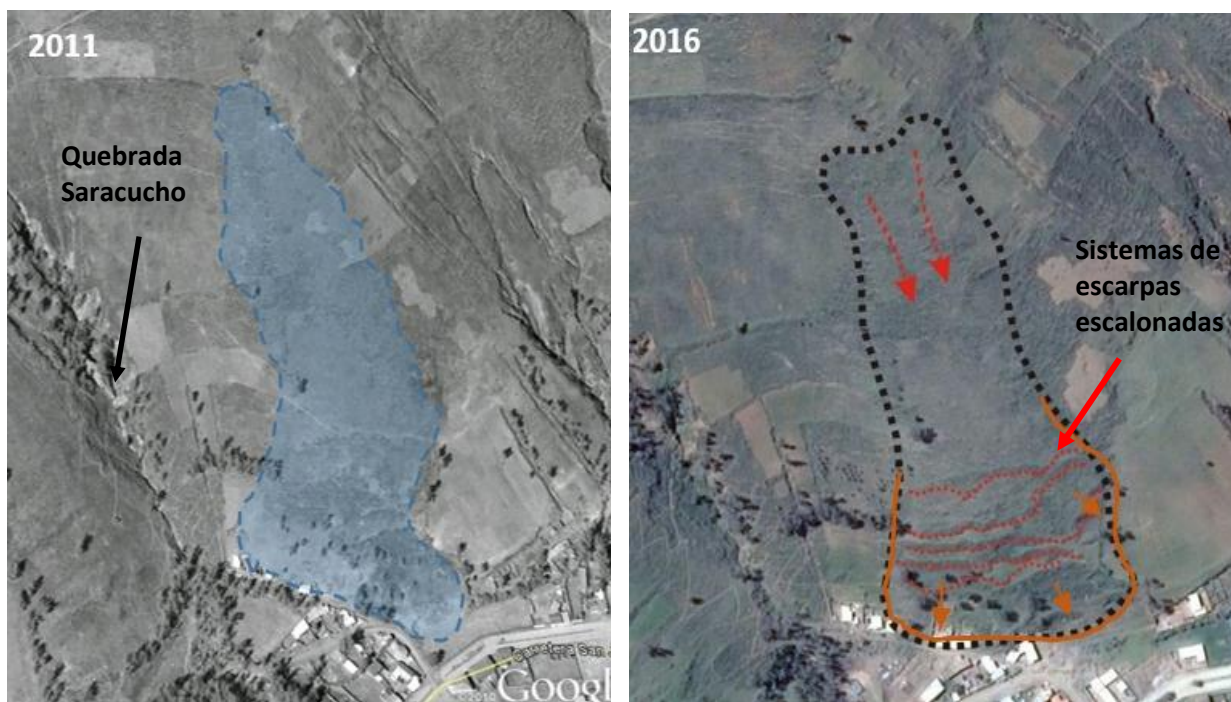
En la figura 4, se puede observar dos imágenes en diferentes años que muestran cómo han evolucionado las diversas escarpas que siguen un proceso de deslizamiento pendiente abajo.

Figura 4. Izquierda, imagen del sector en el año 2011. Derecha, imagen del año 2016, formación de escarpas escalonadas en la parte inferior de la ladera norte del cerro San Cristóbal. (Parte inferior de la margen izquierda de la quebrada Saracucho)

Por sus características el deslizamiento es de tipo rotacional; presenta evidencias de avance retrogresivo, con movimiento en dirección de la máxima pendiente en la ladera. Acompañan al evento pocos desprendimientos de rocas, por ser una zona cubierta de vegetación. Comparando las imágenes del 2011 y 2016 se observan escalonamientos en el pie del deslizamiento que indican la reactivación. Asimismo se aprecia zonas recientemente reforestadas.

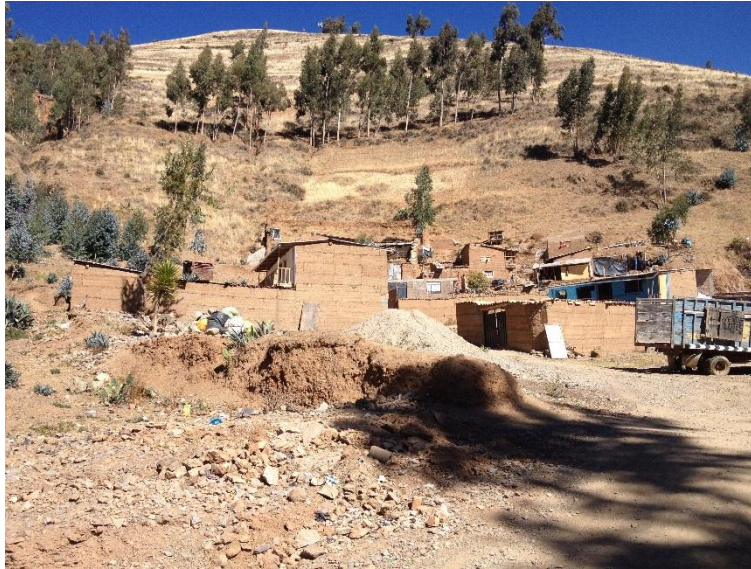
Parte alta de Chalapampa: Ubicada en la desembocadura de la quebrada Saracucho margen izquierda. Las construcciones de viviendas (foto 10), están en peligro si se activaran las diversas escarpas que se han estado formando con el pasar de los años (Fig. 10). Durante la construcción de sus viviendas han aumentado el debilitamiento del talud sin conocer el peligro que esto representa, además han talado antiguos arbustos que le daban una cierta estabilidad y protección a las partes bajas del cerro. Si hubiera en la zona, lluvias extraordinarias o la presencia del fenómeno del Niño, podrían desestabilizar la ladera, provocando reptación de suelos y/o deslizamientos.

Foto 10. Viviendas construidas en la zona de alto riesgo por deslizamientos

- a) Las viviendas ubicadas en las zonas de laderas del cerro San Cristóbal, entre las localidades de Chalapampa y Purhuay, deben ser reubicadas, por ser áreas inestables. Una vez que la zona se encuentre libre, debe ser reforestada.

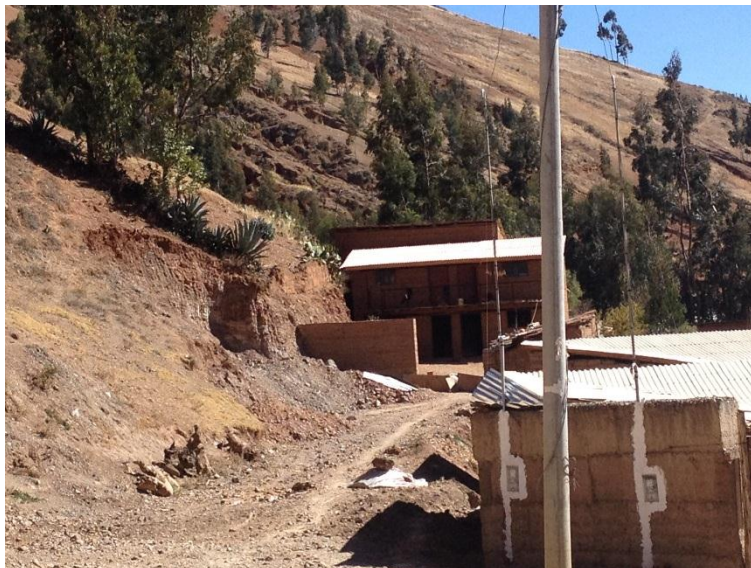
Zona Trinidad: Las diversas construcciones realizadas en este sector (fotos 11, 12 y 13) están más expuestas a fenómenos de movimiento en masa, como erosiones de ladera y flujos de detritos. La ladera del cerro San Cristóbal presenta una mayor densidad de erosión en cárcavas que lo hace ser considerado como una zona de alto peligro. La construcción de un cementerio en el antiguo cono dectivo, la hace muy vulnerable a los flujos (huaicos).

Foto 11. Construcciones hechas cortando el talud.

- b) Las viviendas que se encuentren en zonas de ladera y hayan realizado cortes de talud, sin ningún tipo de estudio técnico, también, deben ser reubicadas.

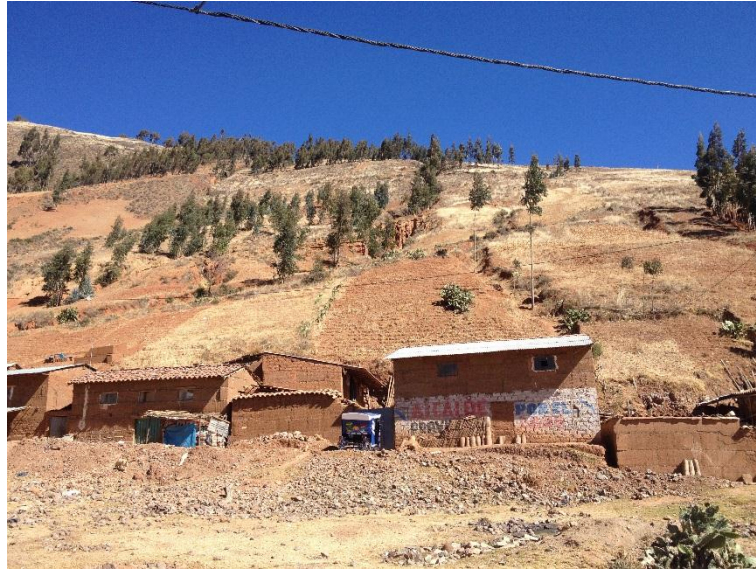
Foto 12. Ubicación de viviendas en las laderas, se observa la parte terminal en forma de surcos originado por la erosión en cárcavas.

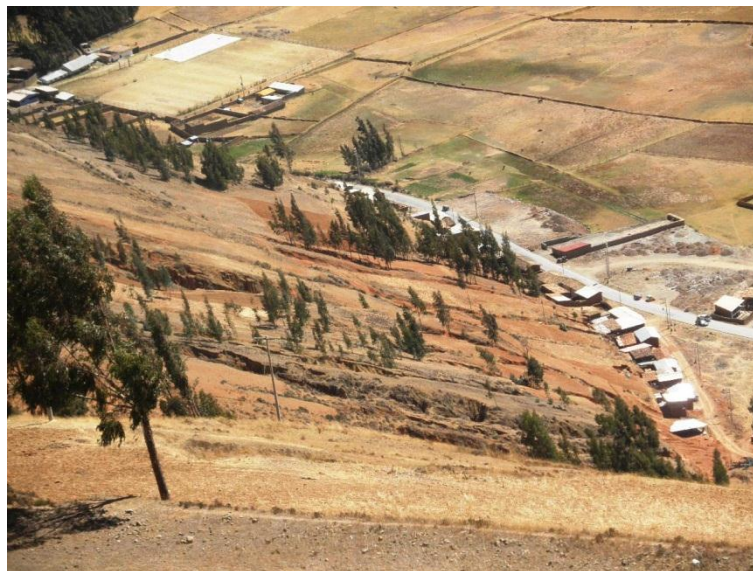
Foto 13. Erosión en cárcavas próximo al poblado Trinidad.

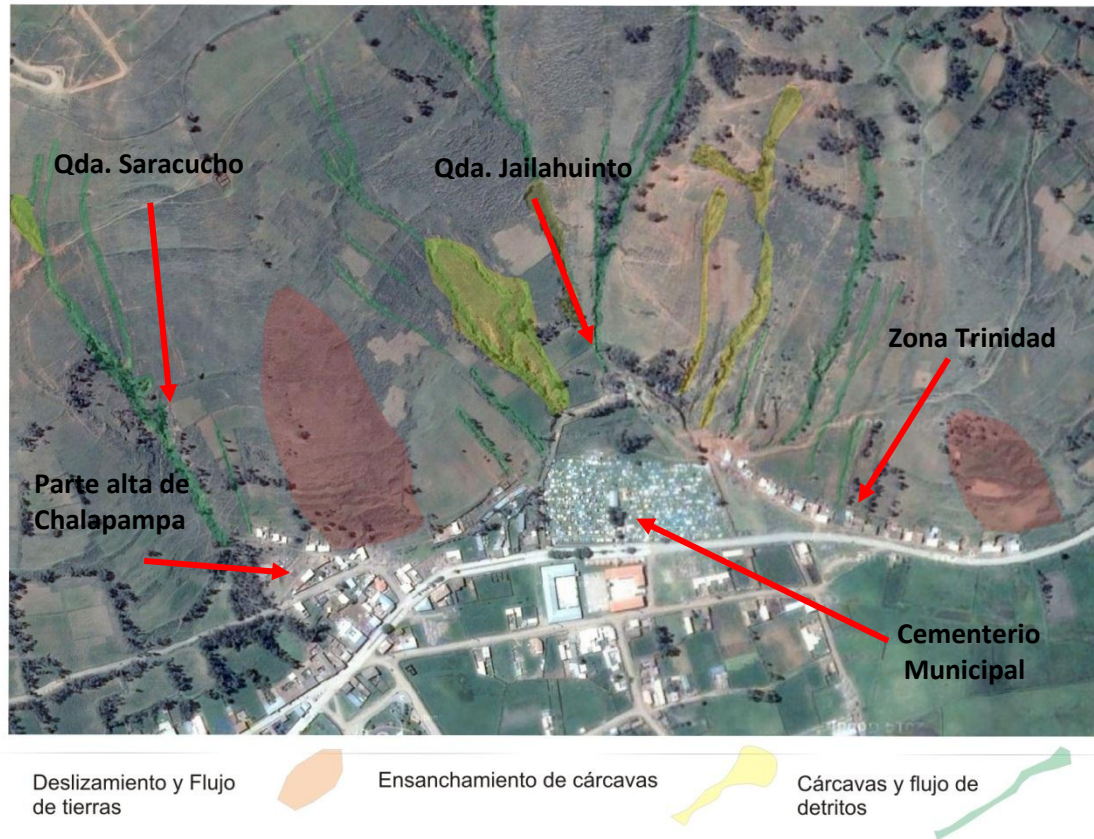
Existen dos zonas con ALTO PELIGRO por erosión en cárcavas que pueden afectar, las localidades de Chalapampa y Trinidad (figura 5).

Figura 5. Interpretación de los fenómenos de remoción de masa en la zona del estudio (indicar los nombre de los poblados)

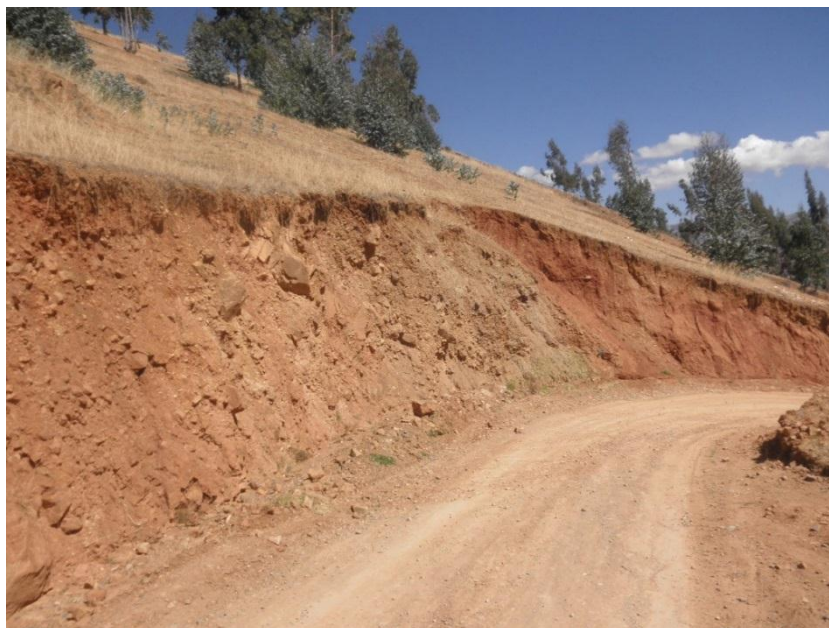
Es importante resaltar que las vías no cuentan con canaletas para la circulación de las agua, esto provocará con el tiempo el deterioro de la trocha afirmada (foto 14).

Foto 14. Trazo de la carretera afirmada, el talud corresponde a un depósito coluvio-deluvial, no presenta cuneta para circulación de aguas

- Desarrollar el sistema de drenaje en la trocha carrozable.
- Reubicar las viviendas ubicadas en las áreas de Alto Chalapampa y Trinidad, para evitar que sean afectadas por flujos de detritos.
