Informe Técnico N° A6744

PELIGROS GEOLÓGICOS EN EL CASERÍO SANTA RITA

Región Ancash
Provincia Huaraz
Distrito Pira
Paraje Caserío Santa Rita

ENERO
2017

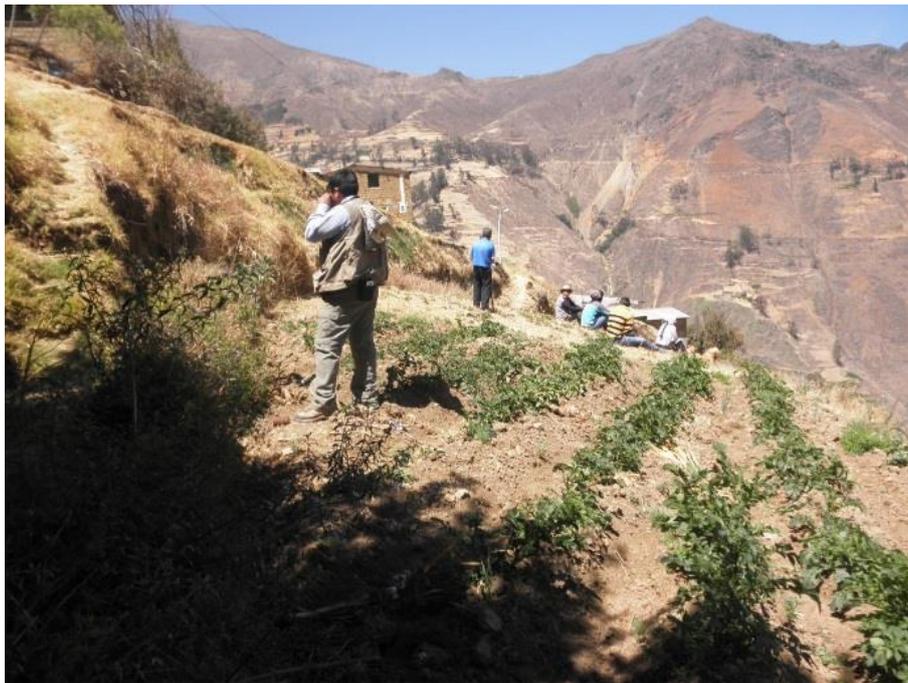
La localidad evaluada presenta un relieve montañoso volcánico erosionado (foto 1), con altitudes entre los 3,000 y 4,000 m.s.n.m.

Muestra laderas de pendientes moderadas a fuertes (media de 20° a 40°), susceptibles a la generación de movimientos de masa como deslizamientos.

Foto 1. Relieve montañoso volcánico.

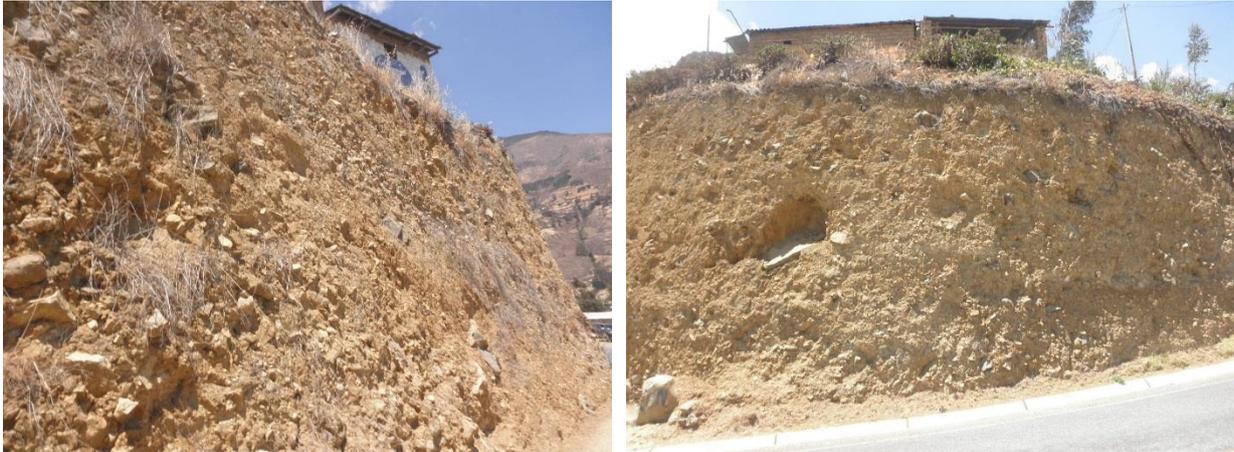
Se observó depósitos coluvio – deluviales, estos tienen forma semicircular a elongado y convexos. Son acumulaciones dispuestas en las laderas originadas por procesos de movimiento en masa antiguos, así como también por la acumulación de material fino y detrítico, caído o lavado por escorrentía superficial (fotos 2 y 3). Generalmente son fragmentos de roca con corto recorrido, con formas angulosas o subangulosas.

Fotos 2 y 3. Deposito Coluvio – Deluvial (201723E y 8942464N).

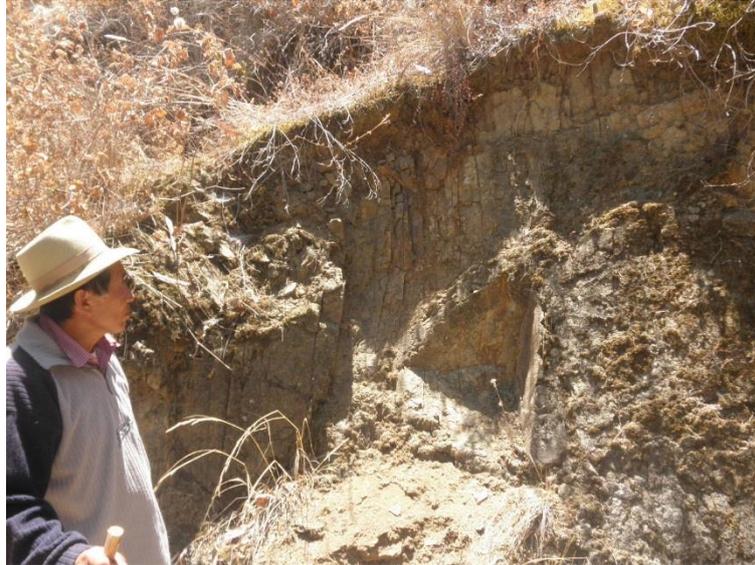
Se tienen afloramientos de secuencias volcanoclásticas como tobas de grano fino, de tonalidades gris oscuras pasando a tonos claros, están alterando a arcillas (foto 4), que conforman el Grupo Calipuy. Se observa pequeños afloramientos a manera de relictos, altamente meteorizados y muy fracturados.

Foto 4. Toba altamente meteorizada (201785 E - 8942737 N).

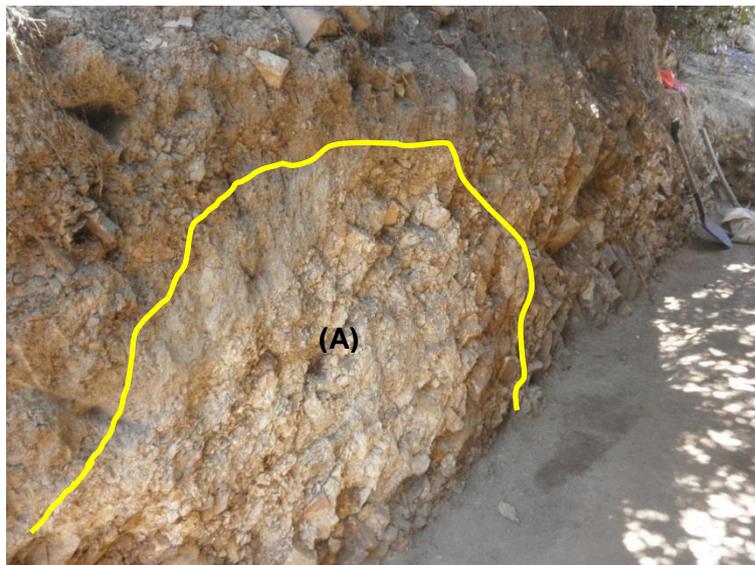
Cercana al límite de la zona de influencia al deslizamiento, se observó un afloramineto de un cuerpo de cuarzo feldespatos de tonalidades blanquecinas (foto 5), el cual se encuentra muy fracturado y altamente meteorizado.

Foto 5. Cuerpo de Cuarzo feldespatos (201765 E – 8942462 N) (A).

La zona donde aflora el intrusivo, se encuentra estable, no presenta movimientos en masa.

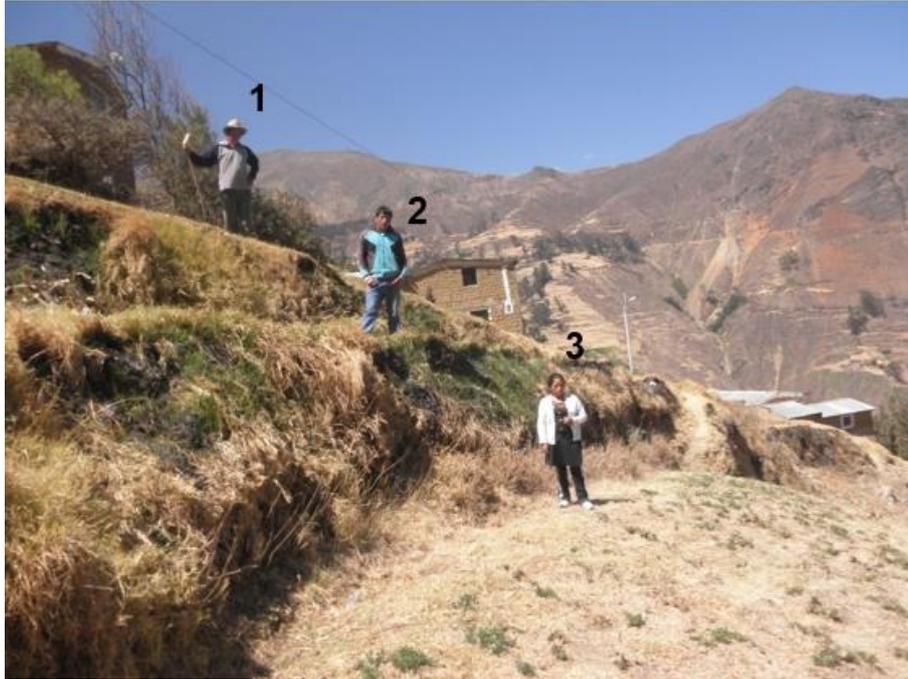
En los alrededores del caserío Santa Rita, en la zona que limita con la quebrada Kakis, se presenta otro deslizamiento rotacional antiguo, abarcando un área aproximada de 5.2 ha. Se identificó hasta tres escarpes secundarios continuos con desniveles hasta de 2 m (fotos 6 y 7).

Foto 6. Mostrando las diferentes escarpas secundarias formadas.

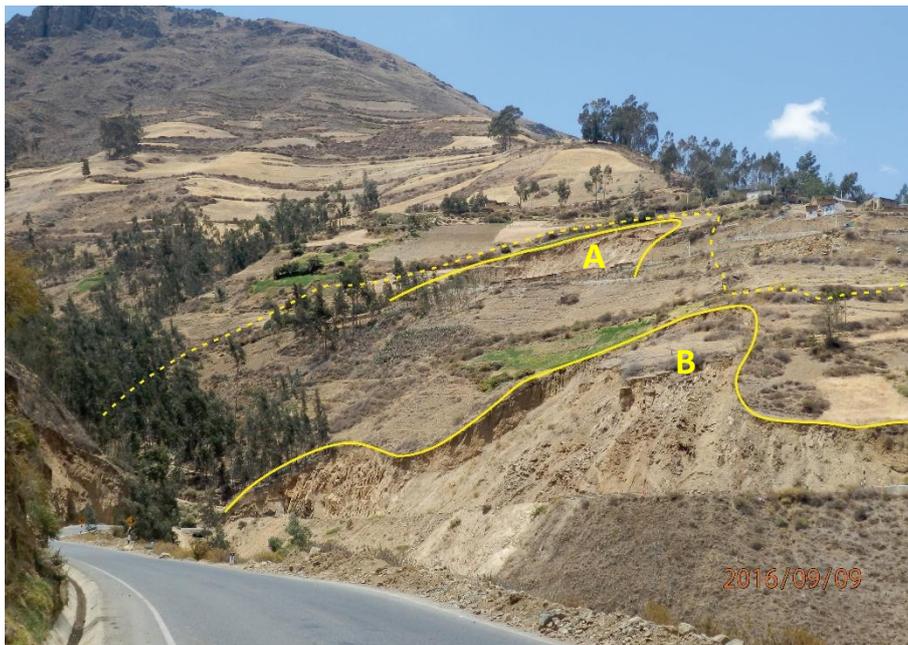
La zona que limita con el río Pira presenta otro deslizamiento antiguo, su cuerpo tiene un área de 3.9 ha., la escarpa principal tiene forma semicircular con longitud de 95 m. Este deslizamiento está en proceso de reactivación (foto 7 y figura 3).

Foto 7. Se observa límite de deslizamiento antiguo (línea discontinua color amarillo), sectores reactivados de tipo deslizamiento rotacional (línea continua de color amarillo).

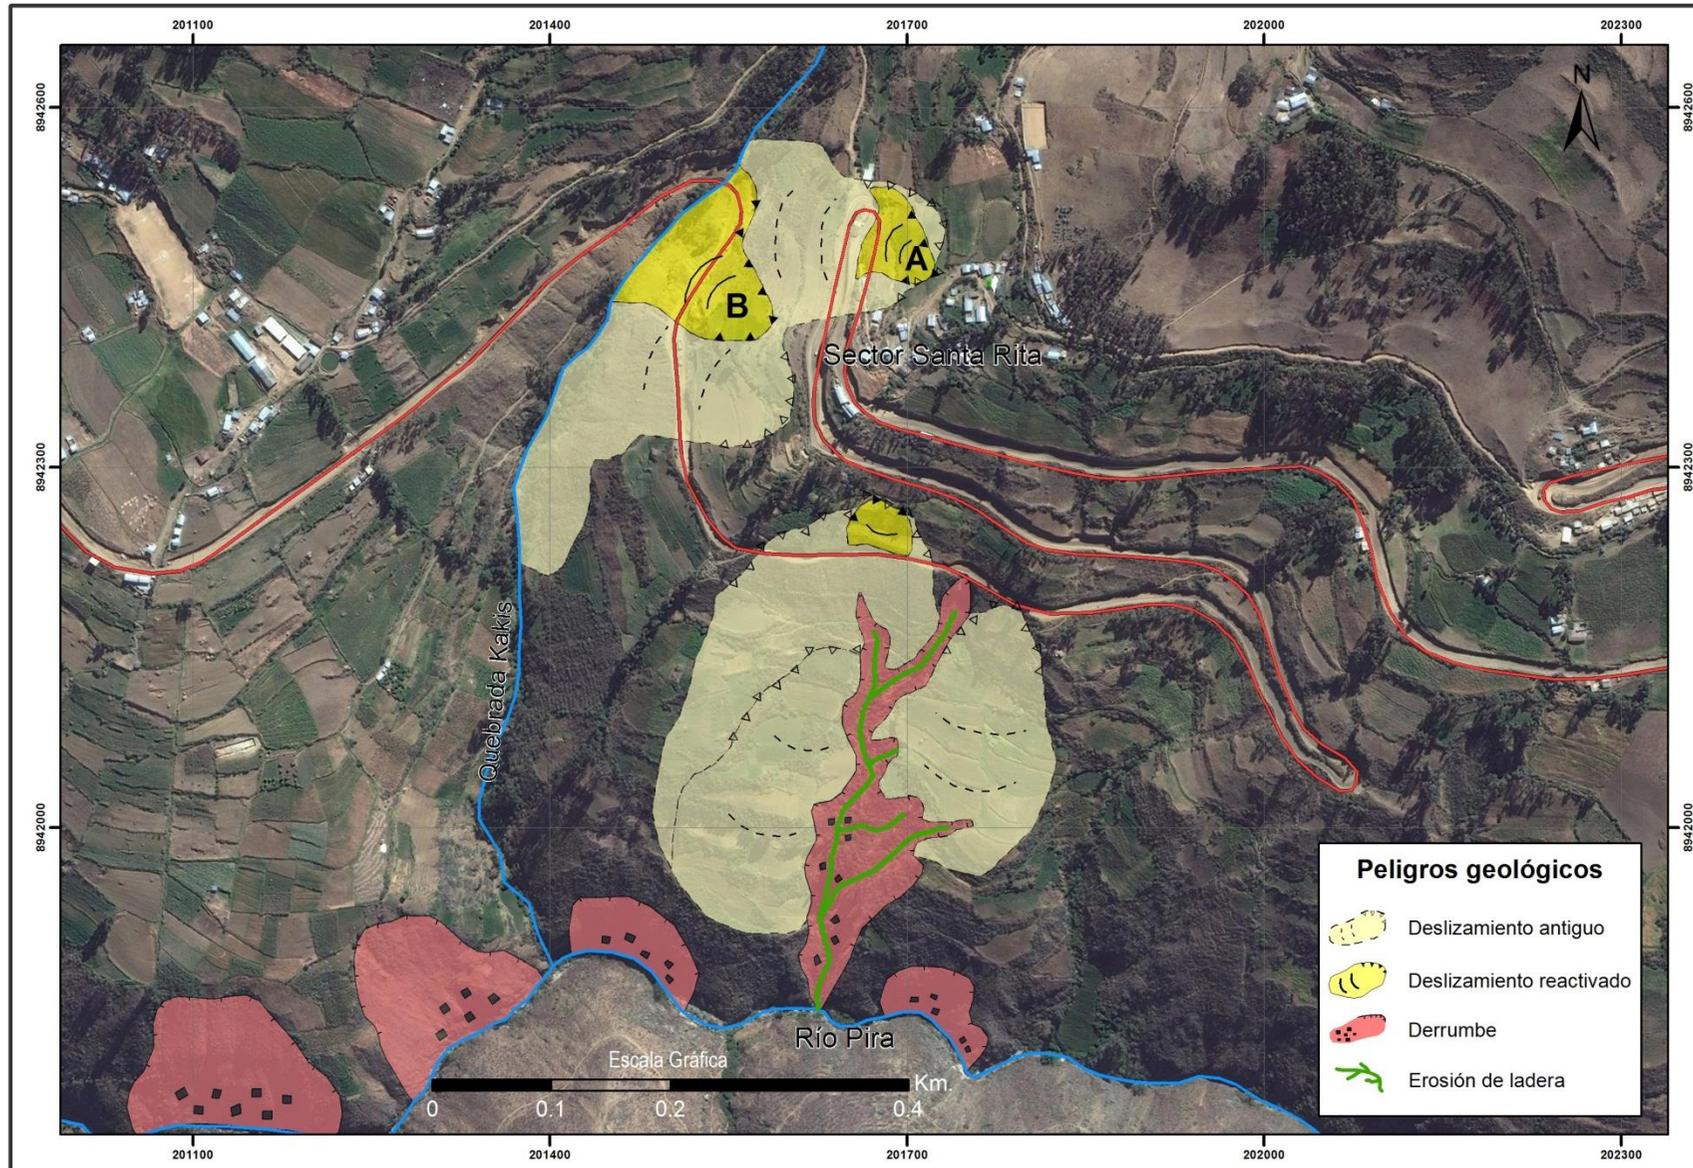
Figura. 3 Peligros geológicos que ocurren en los alrededores del sector de Santa Rita

Parte del sector Santa Rita, se encuentra asentado sobre el depósito de un deslizamiento antiguo en proceso de reactivación (figura 3). Se identificó tres sectores reactivados uno en la cabecera del deslizamiento antiguo, evidenciado por agrietamientos del terreno; y los otros en la carretera Casma-Huaraz, estos últimos a manera de deslizamientos rotacionales con derrumbes (foto 8).

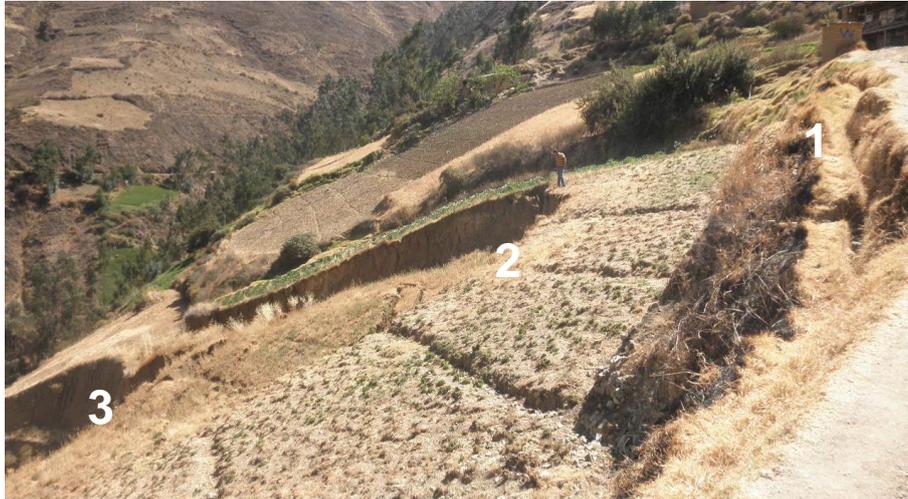
Foto 8. Escarpa antigua (1), zona reactivada como deslizamiento (2) y zona de derrumbe (3).

La principal causa de la reactivación del deslizamiento, se debe a la construcción de la carretera Huaraz – Casma, que modificó el talud, ocasionando su inestabilidad.

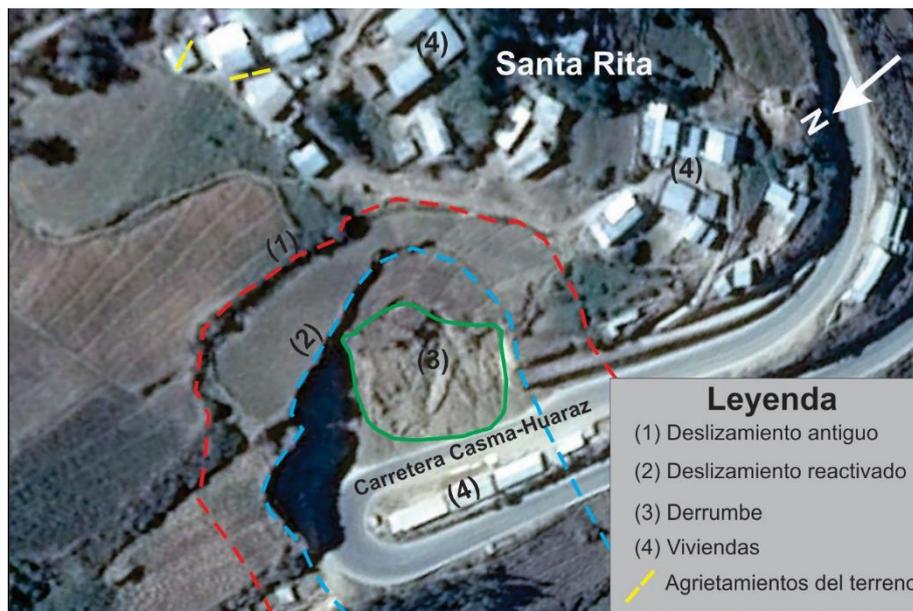
En la cabecera de la escarpa principal del deslizamiento antiguo se presentan agrietamientos del terreno, que tienen longitudes entre 5 a 10 m, con direcciones NE-SO y NO-SE, la primera sigue la orientación del escarpe antiguo y la segunda el flanco izquierdo. Distan de la escarpa principal en 40 m, con dirección N-S (figura 4).

Figura 4. Distribución de eventos en las inmediaciones de poblado de Santa Rita.

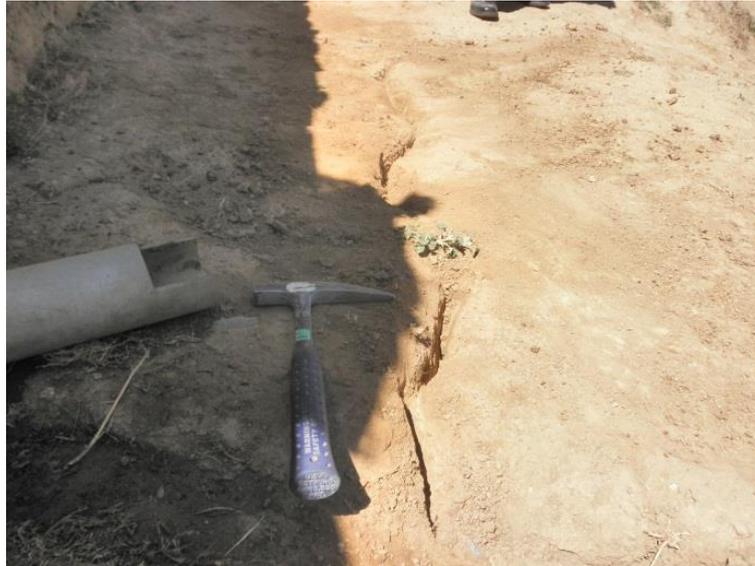
Agrietamientos del terreno (fotos 9 y 10)

Foto 9. Grietas en el suelo

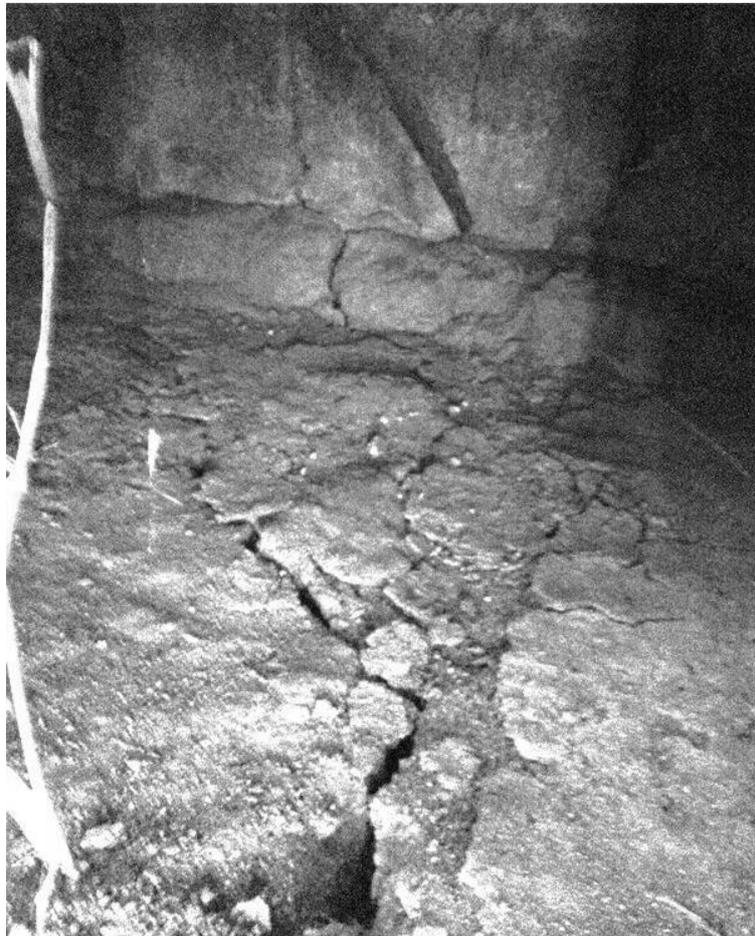
Foto 10. Fracturas en el suelo y las paredes de vivienda

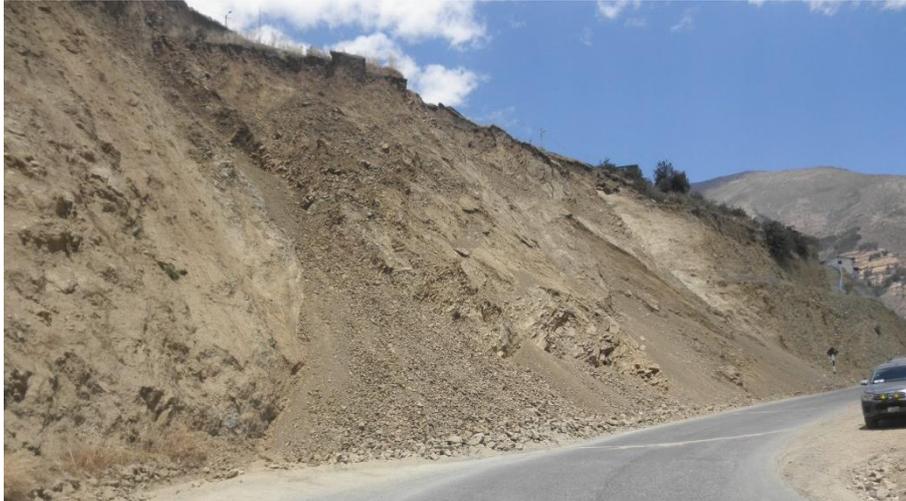
En el frente cuerpo del deslizamiento, se identificó un derrumbe, que coincide con el talud y pie de la carretera (foto 7).

Foto 7. Material que cubrió la carretera Huaraz-Casma.

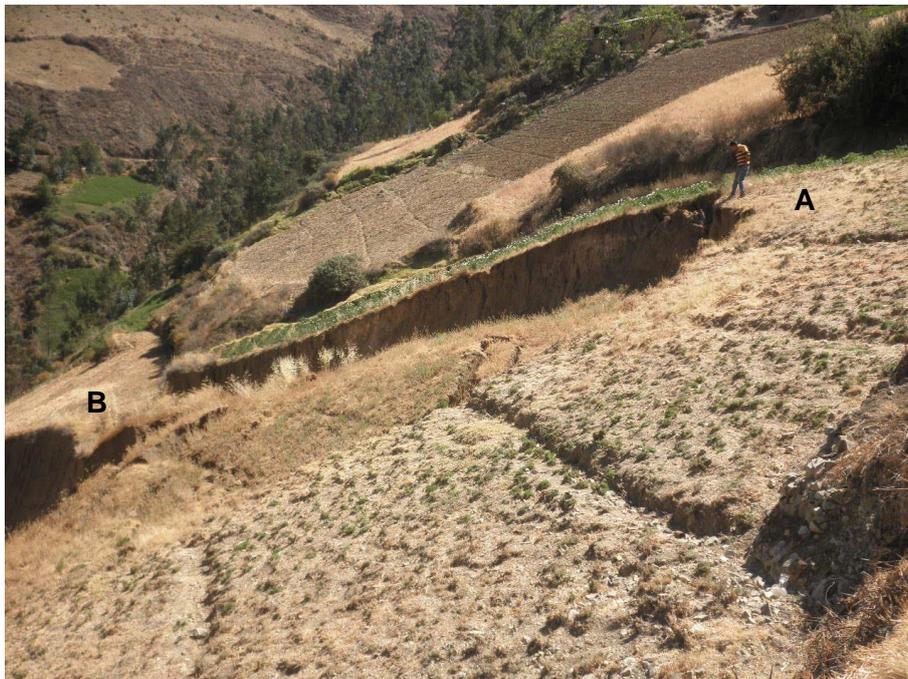
La corona principal de la reactivación presenta una longitud de 75m, con saltos variables entre 3 a 5 m es de forma elipsoidal (foto 12), se presentan agrietamientos en la superficie del suelo. Se aprecian basculamientos del terreno y asentamientos, con avance retrogresivo. El cuerpo del deslizamiento ocupa un área de 0.34 ha.

Foto 12. Escarpa reactivada como deslizamiento (A) y la zona de derrumbe (B).

Presenta una zona de arranque de 26 m. con altura promedio de 5 m.

Se encuentra en carretera asfaltada Huaraz-Casma (altura km. 90.00). Según versiones de los pobladores, el evento ocurrió en la primera semana del mes de mayo del 2016, originando:

- Se debe banquetear a modo de andenería, la zona afectada por el último deslizamiento. Labor que debe ser dirigida por un profesional.
- Reubicar las viviendas afectadas que se encuentran a la altura del Km. 90, al igual con las viviendas que se encuentran en la zona inestable.
- Realizar un monitoreo visual y topográfico, si es posible instrumental para determinar la tasa de movimiento del deslizamiento. Como es un evento que afecta a la carretera se debería coordinar con la institución del sector transportes (PROVIAS). Cambiar el trazo de carretera
- Forestar la zona, con plantas autóctonas, con la finalidad de darle una mayor estabilidad al terreno.
- Las obras que se plantean deben ser supervisadas por especialistas.
- No permitir el crecimiento urbano hacia la zona de alta inestabilidad.

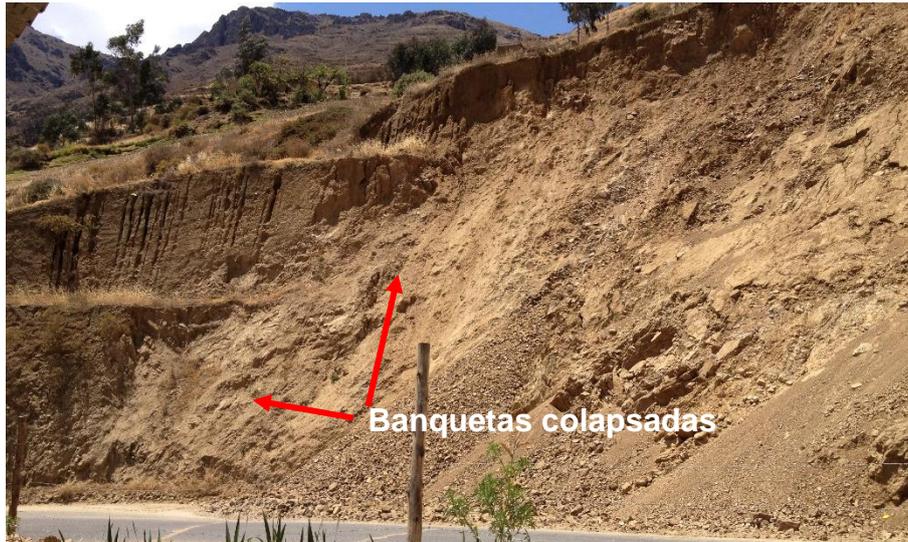
- Interrupción de la carretera.
- Afectó viviendas aledañas. y
- Rotura de dos banquetas (fotos 13 y 14).
- Agrietamiento y asentamiento de terrenos de cultivo, que continúa hasta la fecha de la visita.

Foto 13. Banquetas colapsadas en el talud de carretera, cara libre por empuje del deslizamiento.

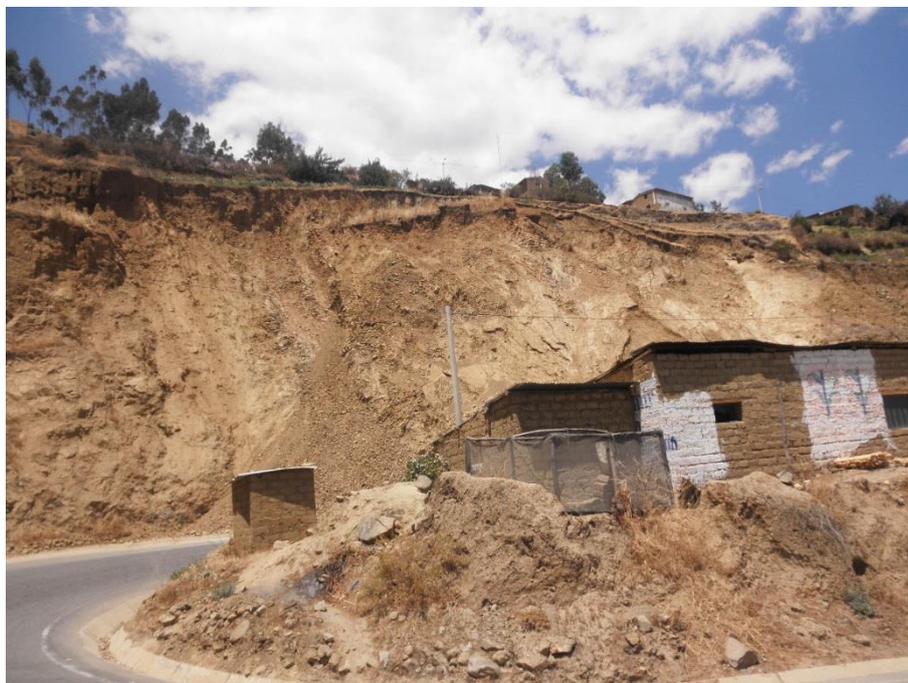
Foto 14. Zona afectada.
