Informe Técnico Nº A 6759

CARACTERÍSTICAS GEOFÍSICAS Y EVALUACIÓN DE PELIGROS GEOLÓGICOS ASENTAMIENTO HUMANO 9 DE OCTUBRE

AA.HH. 9 de Octubre
Distrito El Agustino
Provincia Lima
Región Lima

MAYO
2017

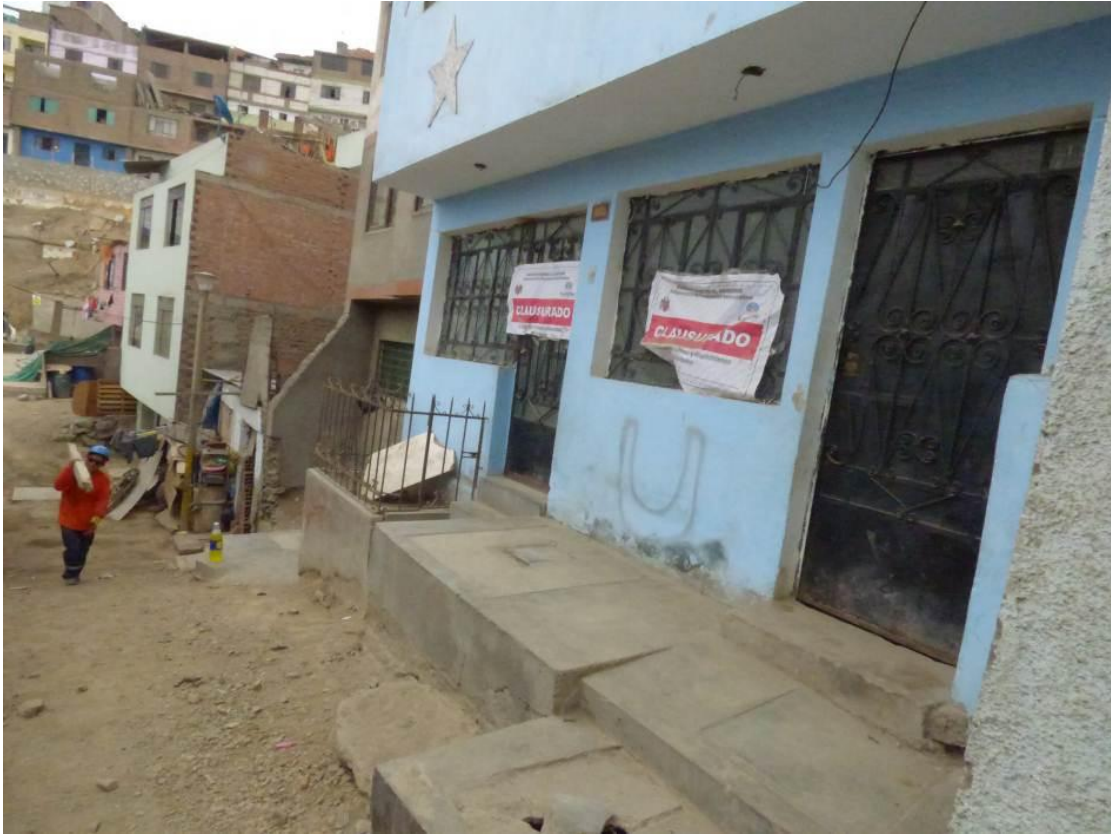
El trabajo se realizó en la zona del A.A.H.H. 09 de Octubre, entre el Jirón José Olaya y Pasaje Alfonso Ugarte. En el primero se encuentra el Lote 7 - Manzana F- declarado como inhabitable (foto 1).

Foto 1. Vivienda clausurada por la municipalidad de El Agustino

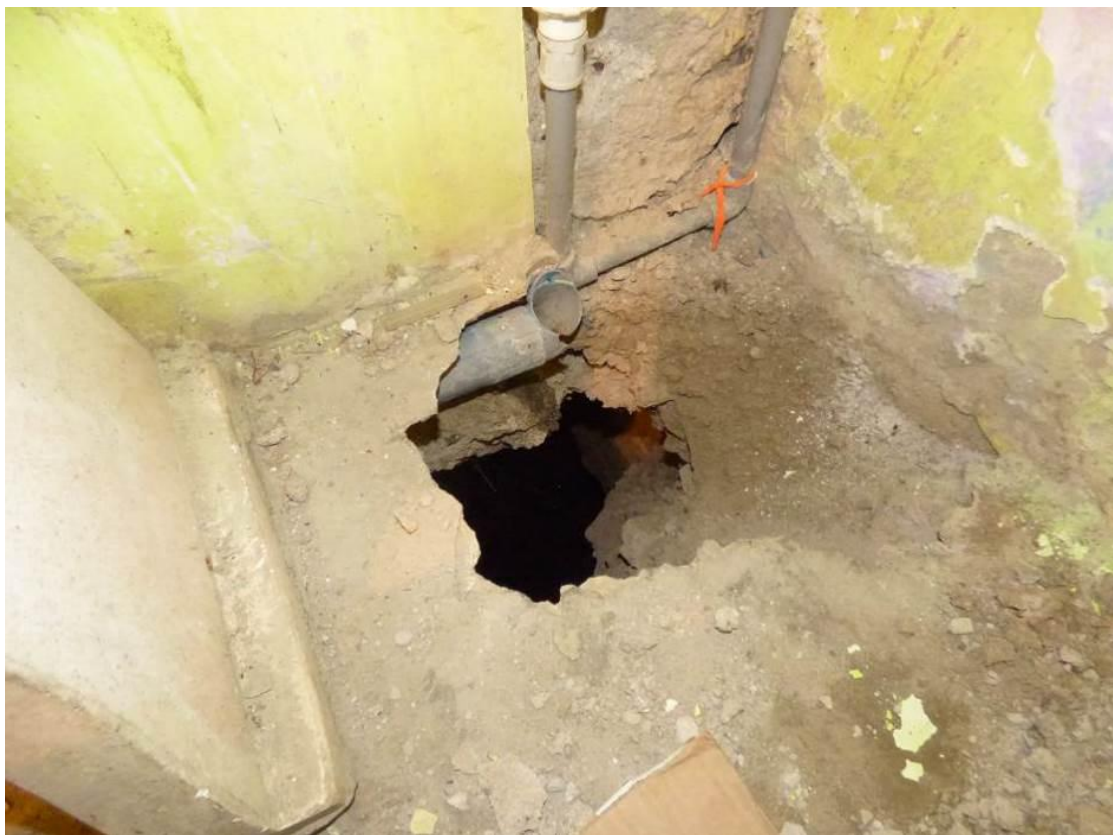
El túnel, se localiza por debajo de uno de los ambientes del lote en mención, el cual se observó a través de una abertura¹ del piso (foto 2). Es observable, desde interior de la vivienda; se aprecia un vacío con una altura de 8 m aproximadamente.

¹ La apertura tenía un diámetro hasta de 35 cm.

Foto 2. Apertura en el piso por donde se divisó la galería subterránea.

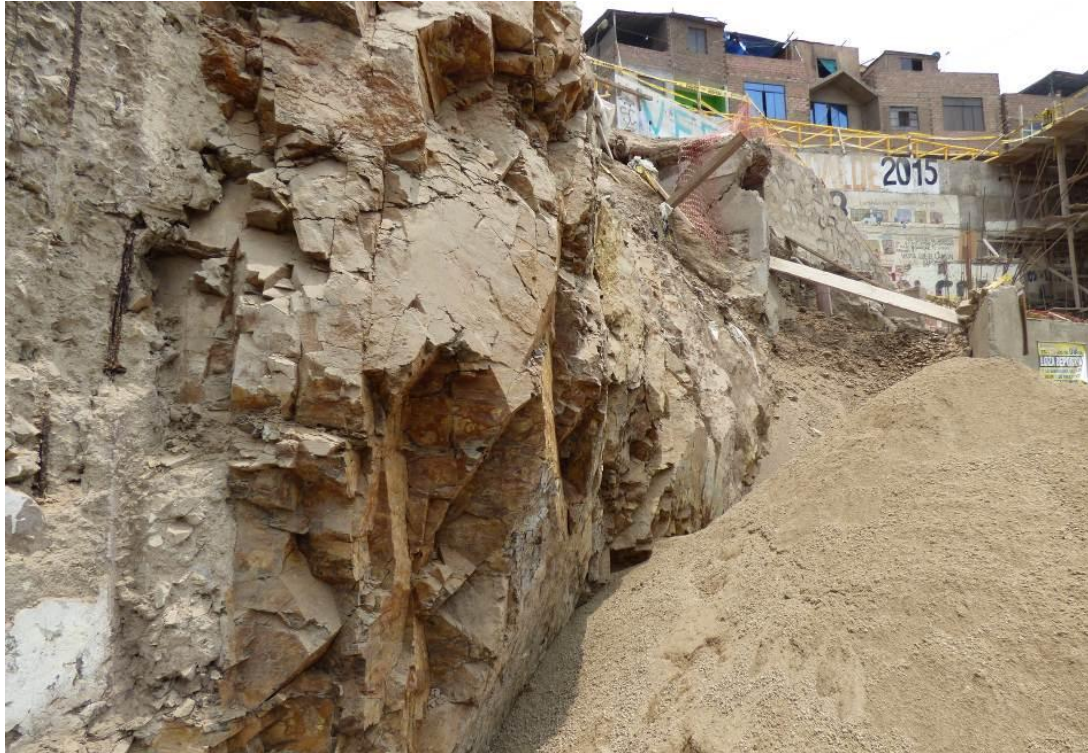
Según los estudios geológicos en la zona (León *et al.*, 2002), en el sector se tienen afloramientos de rocas sedimentarias (calcáreas y limolitas) pertenecientes a la Formación Atocongo (foto 3).

La roca se encuentra mediana a muy fracturada², ligeramente a moderadamente meteorizada.

Foto 3. Afloramiento de limolitas.

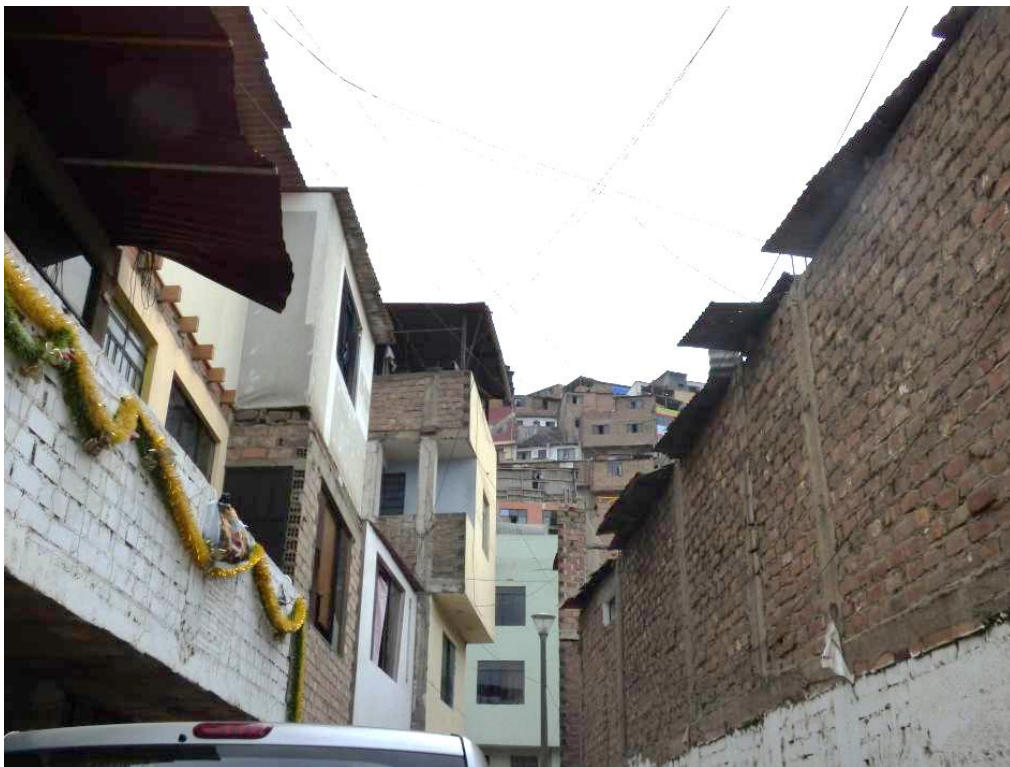
Geomorfológicamente, el área se encuentra sobre una colina sedimentaria, con ladera variable, esto se debe a la actividad antrópica (foto 4). Se presume que la pendiente natural es de 25° a 30° .

Foto 4. Muestra la ladera del cerro y la ocupación antrópica.

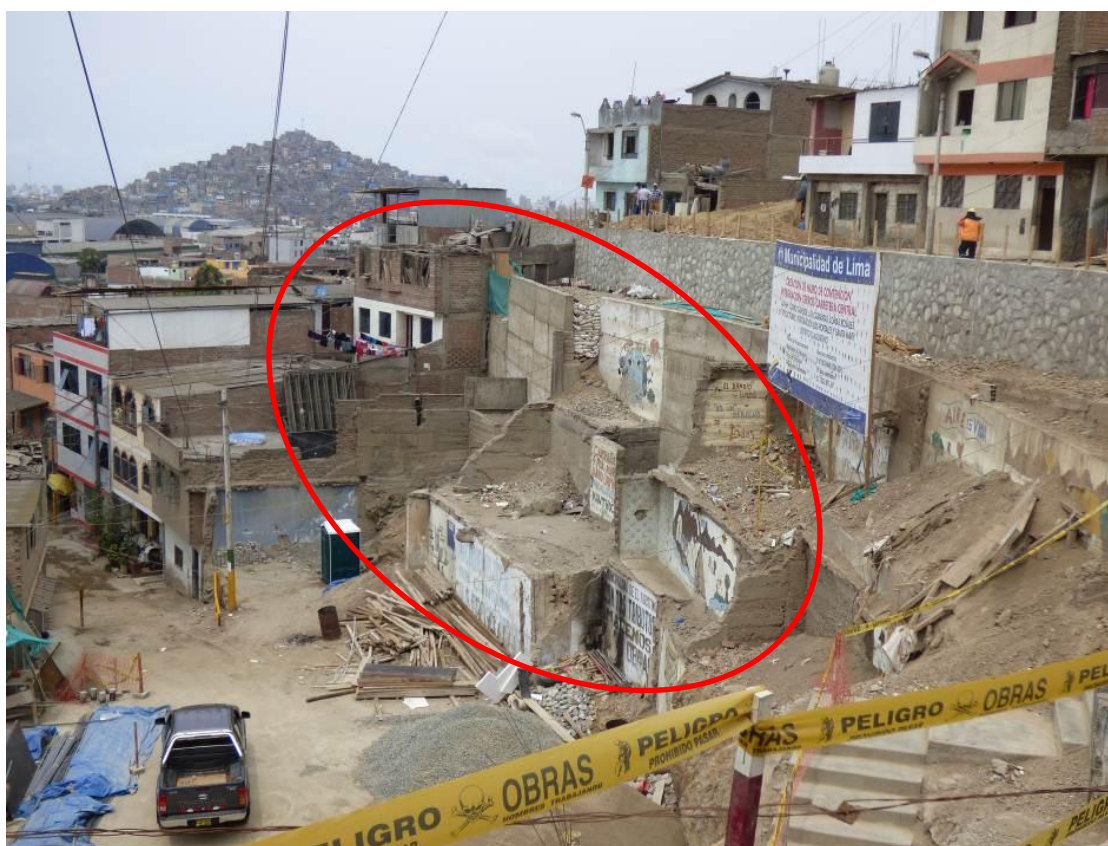
Las viviendas afectadas en el 2003, fueron reubicadas, pudiendo apreciarse en el área restos de algunas paredes de estas viviendas (foto 6).

Foto 6. Lugar donde se ubicaban las viviendas afectadas en el 2003.

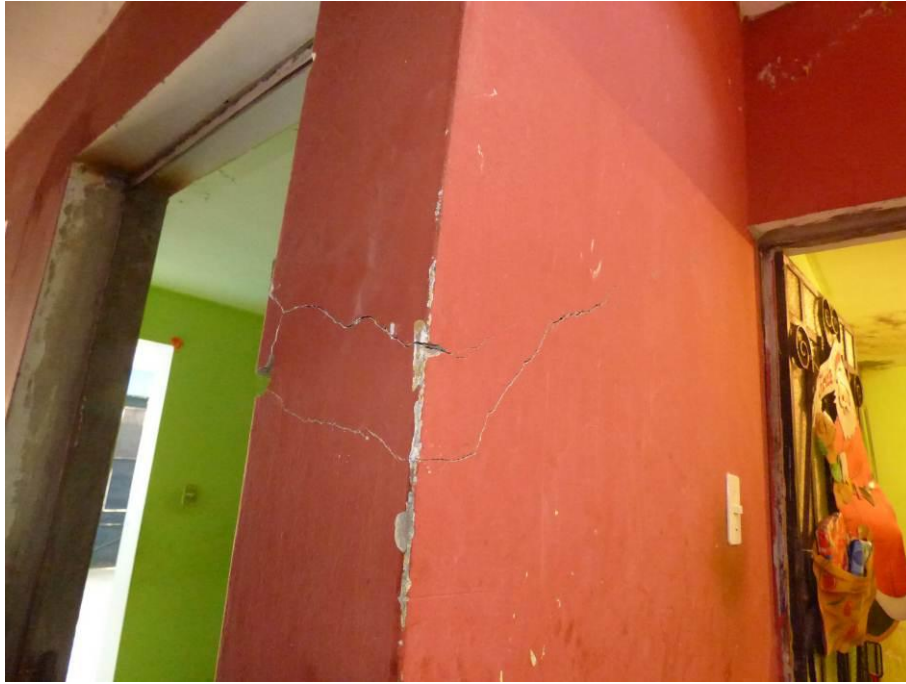
En la inspección realizada en enero del 2017, se identificó una vivienda (foto 7) a punto de colapsar, declarada como inhabitable, se observó paredes y piso agrietados, puertas y ventanas con asentamientos diferenciales (foto 7).

Foto 7. Interior de vivienda afectada por el proceso de hundimiento, se aprecian paredes agrietadas y asentadas

- Antiguas labores mineras, que por encima de su techo han sido ocupadas por viviendas en forma informal.
- Filtraciones de agua, proveniente de las tuberías de agua potable y desagüe, en mal estado, han permitido que la roca se humedezca, por lo tanto, pierda sus propiedades, esto afectó al escaso “encampane”³. Esto ha conllevado a generación de desprendimientos de roca o derrumbes en el interior de la galería.
- Roca poca a medianamente fracturada, las fracturas, están rellenas con limo-arcillitas de fácil remoción (foto 9).
- Vivienda de dos pisos de material noble, el peso de la vivienda genera presión sobre el techo del túnel, que hace que pierda estabilidad.
- En la vivienda afectada, el túnel tiene un encampane mayor de 50 cm.

De presentarse un asentamiento brusco en el sector del lote 7, vivienda declarada inhabitable, es muy probable que las viviendas contiguas sean afectadas también.

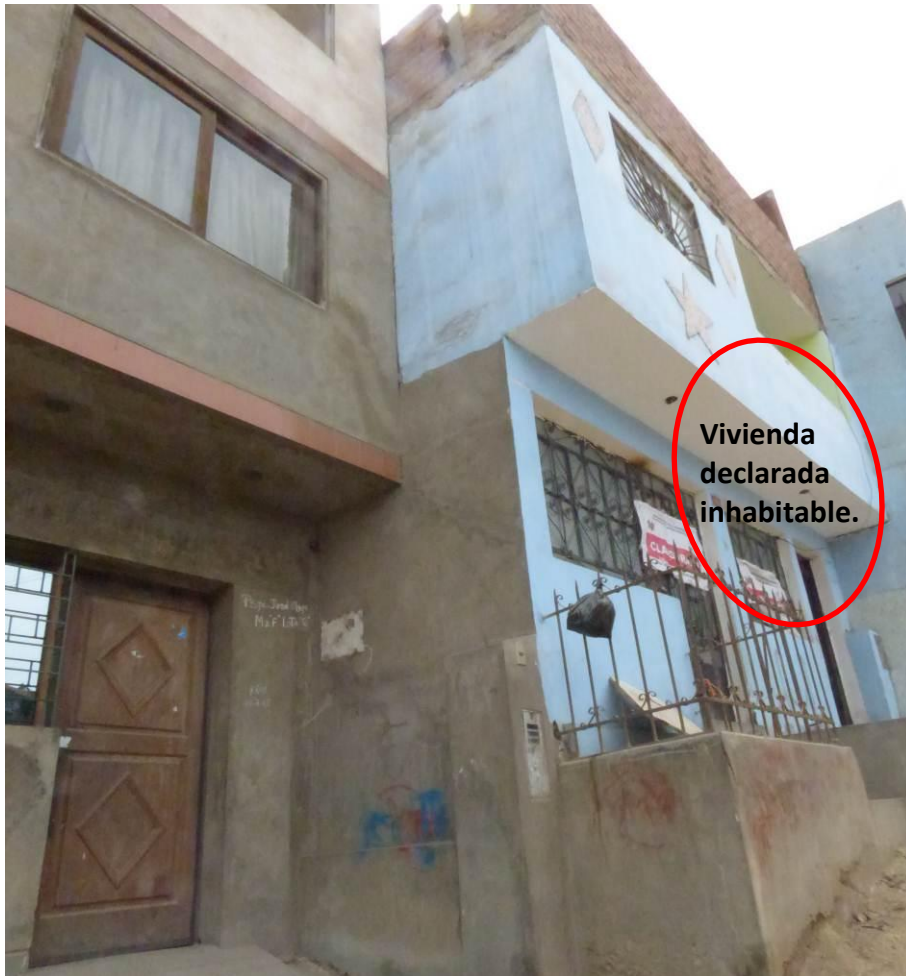
En una de las viviendas contiguas, se identificó agrietamientos en la pared, lo cual indica que el movimiento es continuo (foto 8).

Foto 8. Se aprecia que la vivienda contigua a la vivienda declara como inhabitable, su pared esta resanada, por presentar agrietamiento.

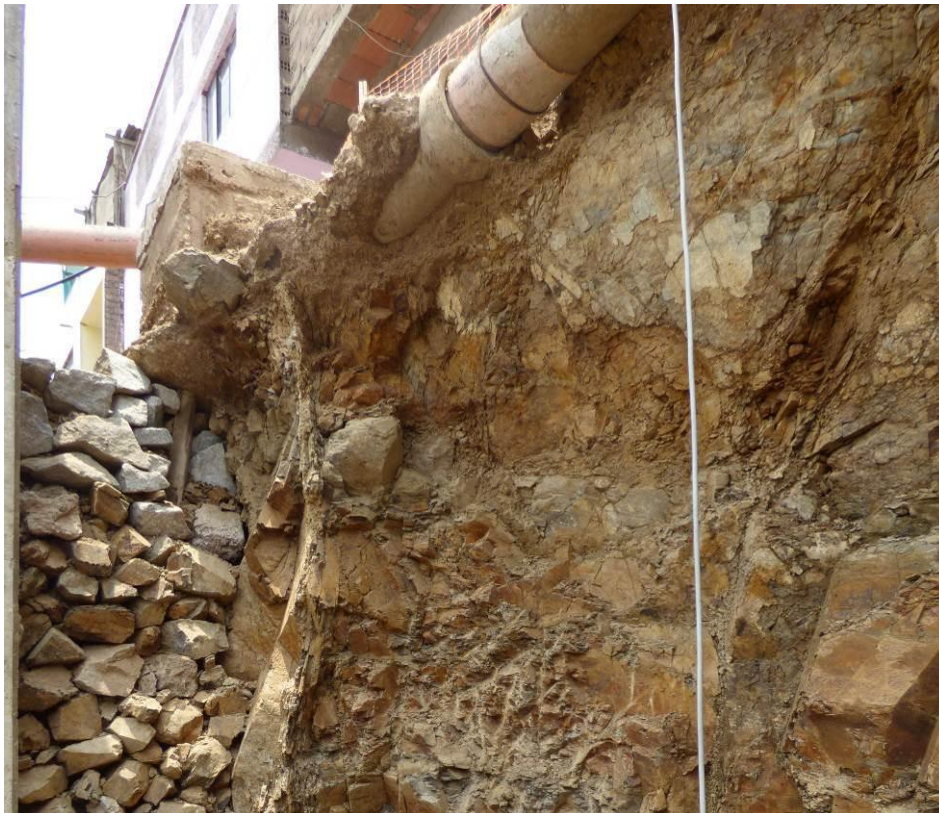
Foto 9. Roca poco a medianamente fracturada. Se muestra ligeramente a moderadamente meteorizada. Hacia la parte superior se observa una tubería de desagüe

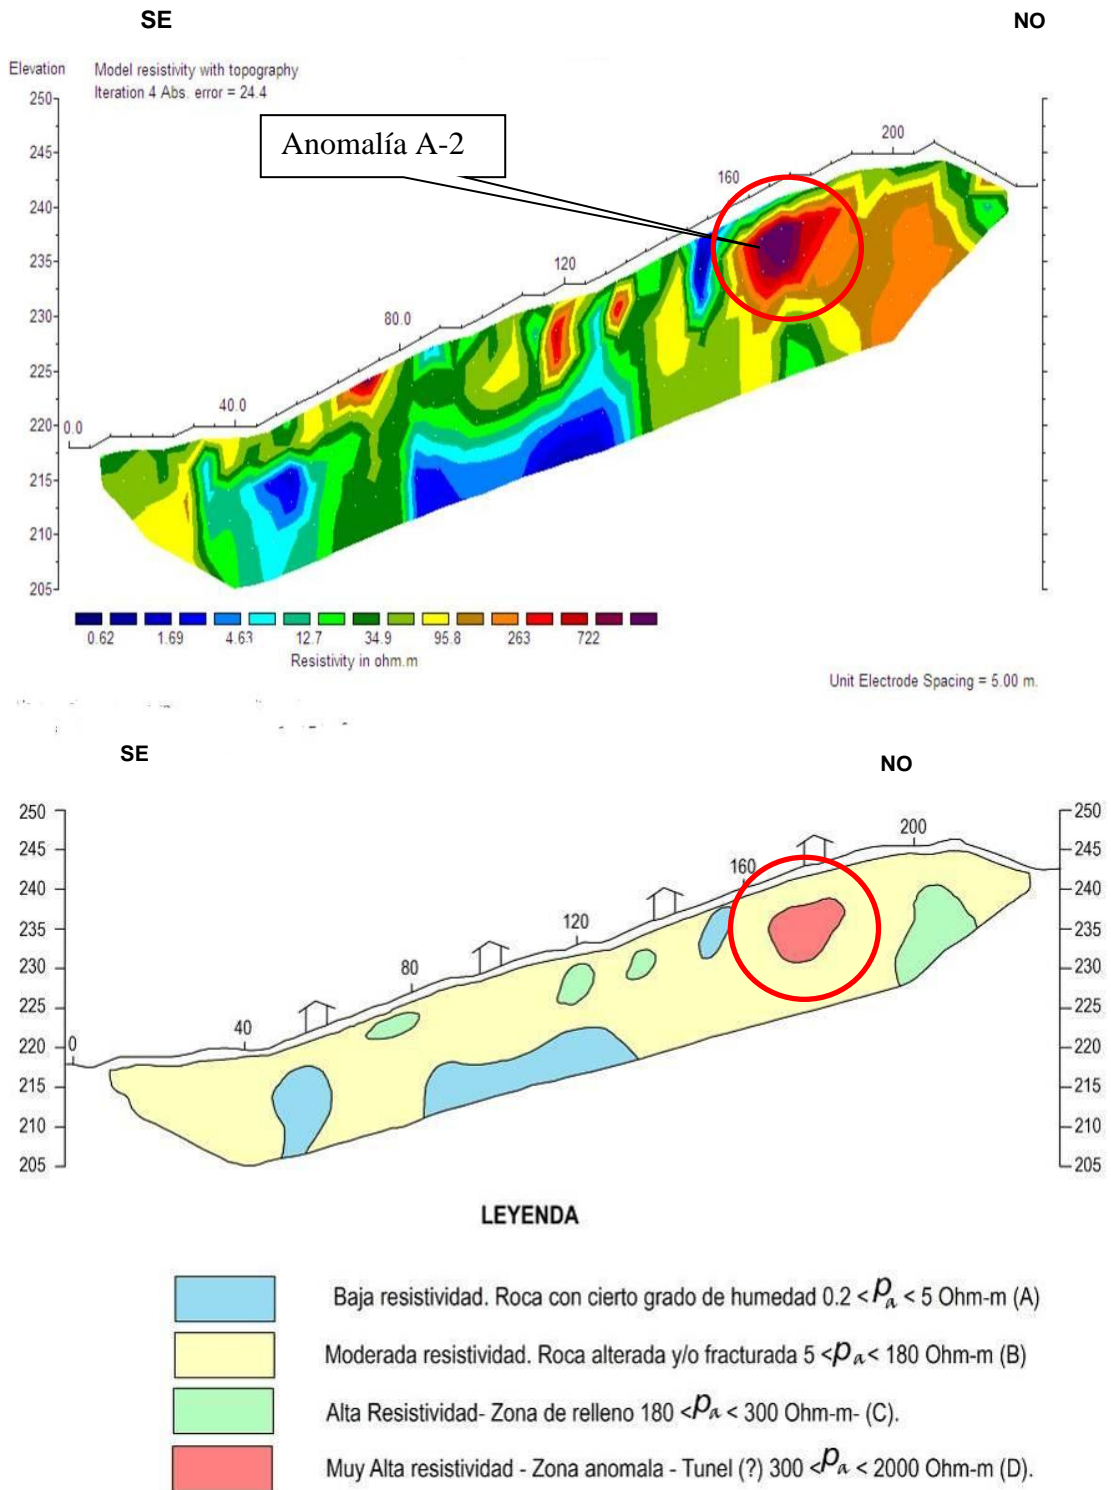
LÍNEA LT-01 - PASAJE ALFONSO UGARTE A.A.H.H. 9 DE OCTUBRE

LINEA LT-01.- Línea con rumbo SE-NO. Se ubica a lo largo del pasaje Alfonso Ugarte y se ha determinado zonas de baja, moderada, alta y muy alta resistividad. (figura 4 y foto 11).

Presenta valores de entre $\rho_a=0,2$ Ohm-m a $\rho_a=5$ Ohm-m, representan zonas húmedas de carácter antrópico se presentan entre 43 m a 50 m y el amplio entre 80 m a 125 m.

Presenta valores de entre $\rho_a=5$ Ohm-m a $\rho_a=180$ Ohm-m, corresponden al material rocoso de calidad media con cierto grado de meteorización y/o fracturamiento, se localiza a lo largo de todo el perfil donde se han determinado las anomalías descritas en las unidades A, C y D.

Con valores de entre $\rho_a=180$ Ohmio-m a $\rho_a=300$ Ohmio corresponden a una zona de relleno antrópico o roca removida (Foto 13).

Valores máximos de entre $\rho_a=300$ Ohm-m a $\rho_a=2000$ Ohm-m, corresponden a la zona anómala (Anomalía 2), que está relacionada a la presencia de un Relleno Antrópico. Dada las obras que actualmente están trabajando, puede también estar relacionada a la presencia de un vacío, que se localiza entre los puntos 160 a 178 m (figura 4).

Figura 4. Muestra en la parte superior el perfil de Tomografía Eléctrica LT-1 y en la parte inferior con su correspondiente interpretación litológica.

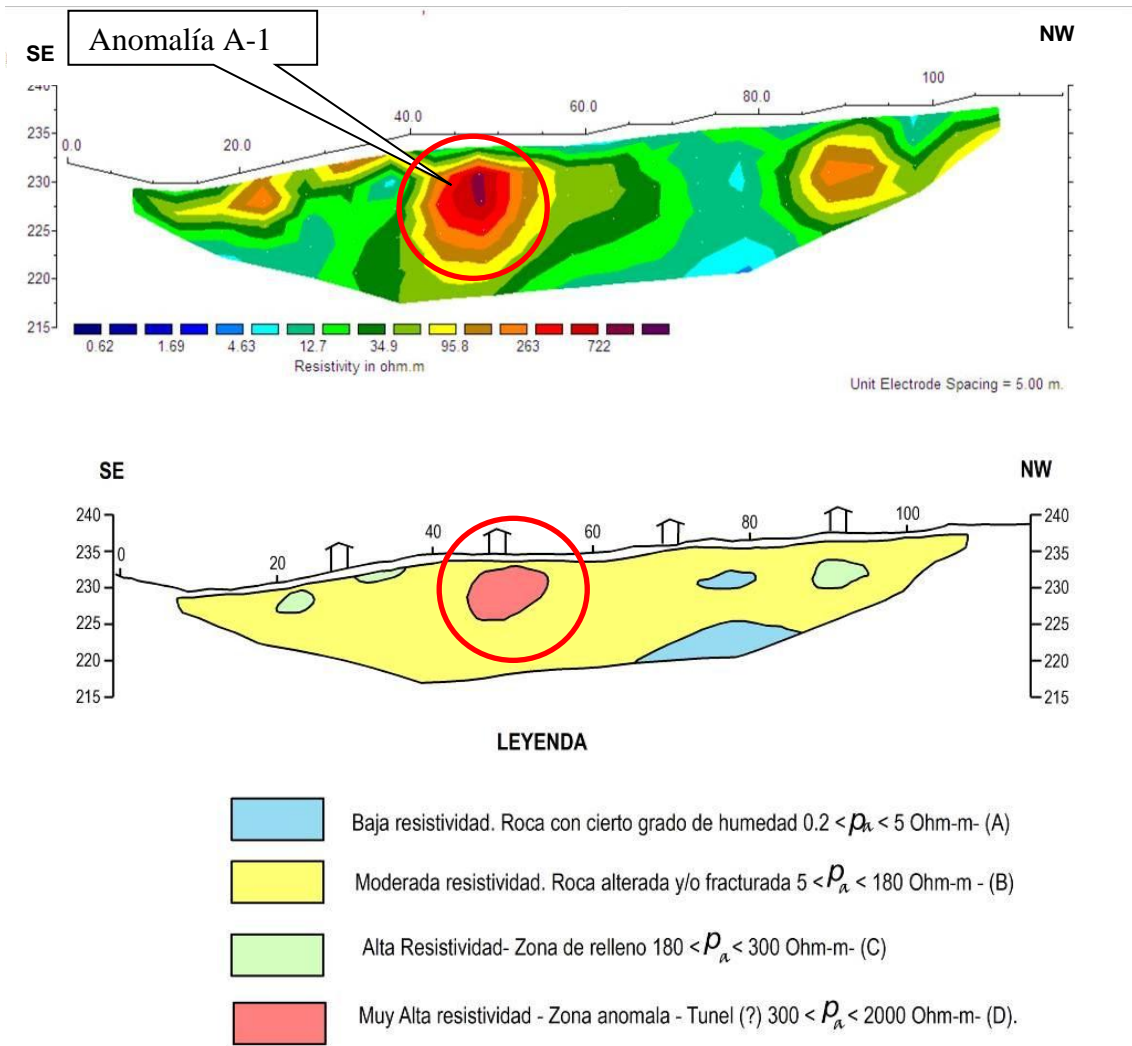
LÍNEA LT-2-JR. JOSE OLAYA- "AA HH 9 DE OCTUBRE"

LINEA LT-02.- Línea con rumbo SE-NW. Se ubica a lo largo del Jr. José Olaya y se ha determinado las siguientes zonas (figura 5 y foto12):

Presenta valores de entre $\rho_a=0,2$ Ohm-m a $\rho_a=5$ Ohm-m, representan zonas húmedas de carácter antrópico se presentan entre los puntos 65 m a 86 m ;

Valores de entre $\rho_a=5$ Ohm-m a $\rho_a=180$ Ohm-m, corresponden al material rocoso de calidad media con cierto grado de meteorización y/o fracturamiento, se localiza a lo largo de todo el perfil donde se han determinado las anomalías descritas en las unidades A, C y D.

Valores de entre $\rho_a=180$ Ohmio-m a $\rho_a=300$ Ohmio corresponden a una zona de Relleno antrópico y/o a roca removida.

Valores máximos de entre $\rho_a=300$ Ohm-m a $\rho_a=2000$ Ohm-m, corresponden a la zona anómala relacionada a la presencia de un túnel y/o vacío, puede también estar relacionada a la presencia de un relleno antrópico, en el perfil se muestra de color rojo, se localiza entre los puntos 43 a 51 m aproximadamente, la misma que coincide con el sector de la casa declarada en peligro, por lo que se deberá de tener muy en cuenta esta anomalía muy importante (Fig.4).

Figura 5. Muestra en la parte superior el perfil de Tomografía Eléctrica LT-2 y en la parte inferior con su correspondiente interpretación litológica.

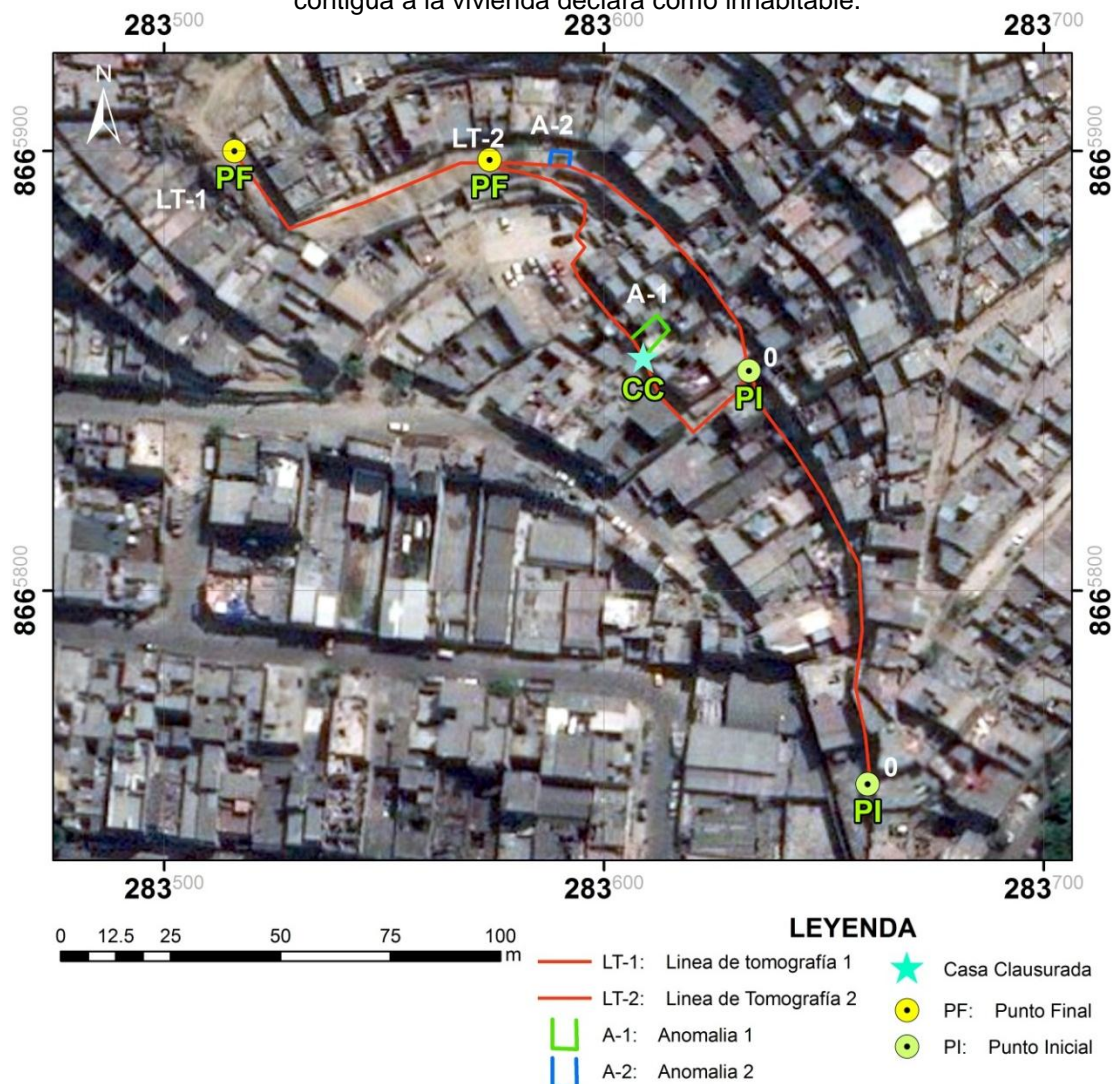
Figura 4. Muestra la ubicación de las Anomalías A-1 y A-2.

- De la interpretación Geofísica de las dos Líneas de Tomografía eléctrica Lt-1 y LT-2, se ha determinado dos Anomalías, la más importante es la Anomalía A-1 ubicada en la Línea LT-2 con valores máximos de resistividades entre $\rho_a = 300$ Ohm-m a $\rho_a = 2000$ Ohm-m, que está relacionada a la presencia de un túnel y/o vacío, en el perfil se muestra de color rojo, se localiza entre los puntos 43 a 51 m aproximadamente, la misma que coincide con el sector de la vivienda declarada inhabitable, por lo que se deberá de tener muy en cuenta esta anomalía (Fig.4). La Anomalía A-2 se correlaciona con un Relleno Antrópico dada a las obras que actualmente están trabajando, puede también estar relacionada a la presencia de un vacío, se localiza entre los puntos 160 a 178 m. (Figura 4).

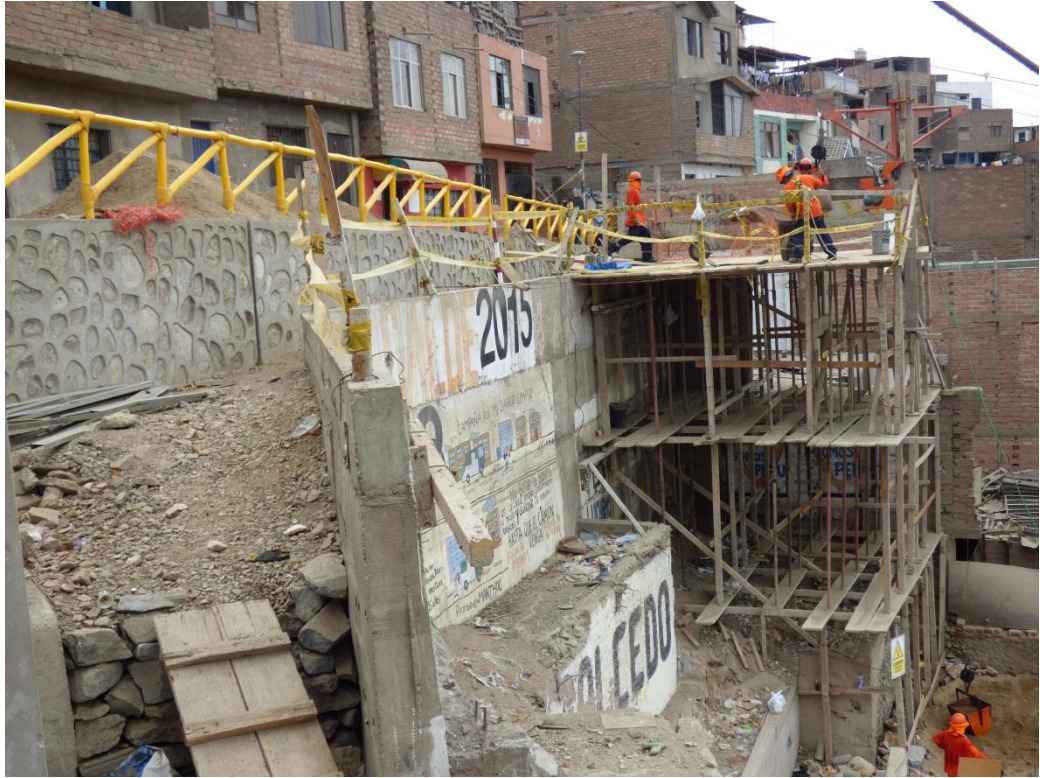
Foto 13. Se aprecia los trabajos de muros de contención y rellenos. El tendido de la línea LT-1 se desplaza por el Pasaje Alfonso Ugarte en la parte superior de las obras.
