Informe Técnico N° A 6760

INFORME DE VISITA TÉCNICA AL POBLADO MOROCOCHA

Distrito Morococha
Provincia Yauli
Región Junín

JUNIO
2017

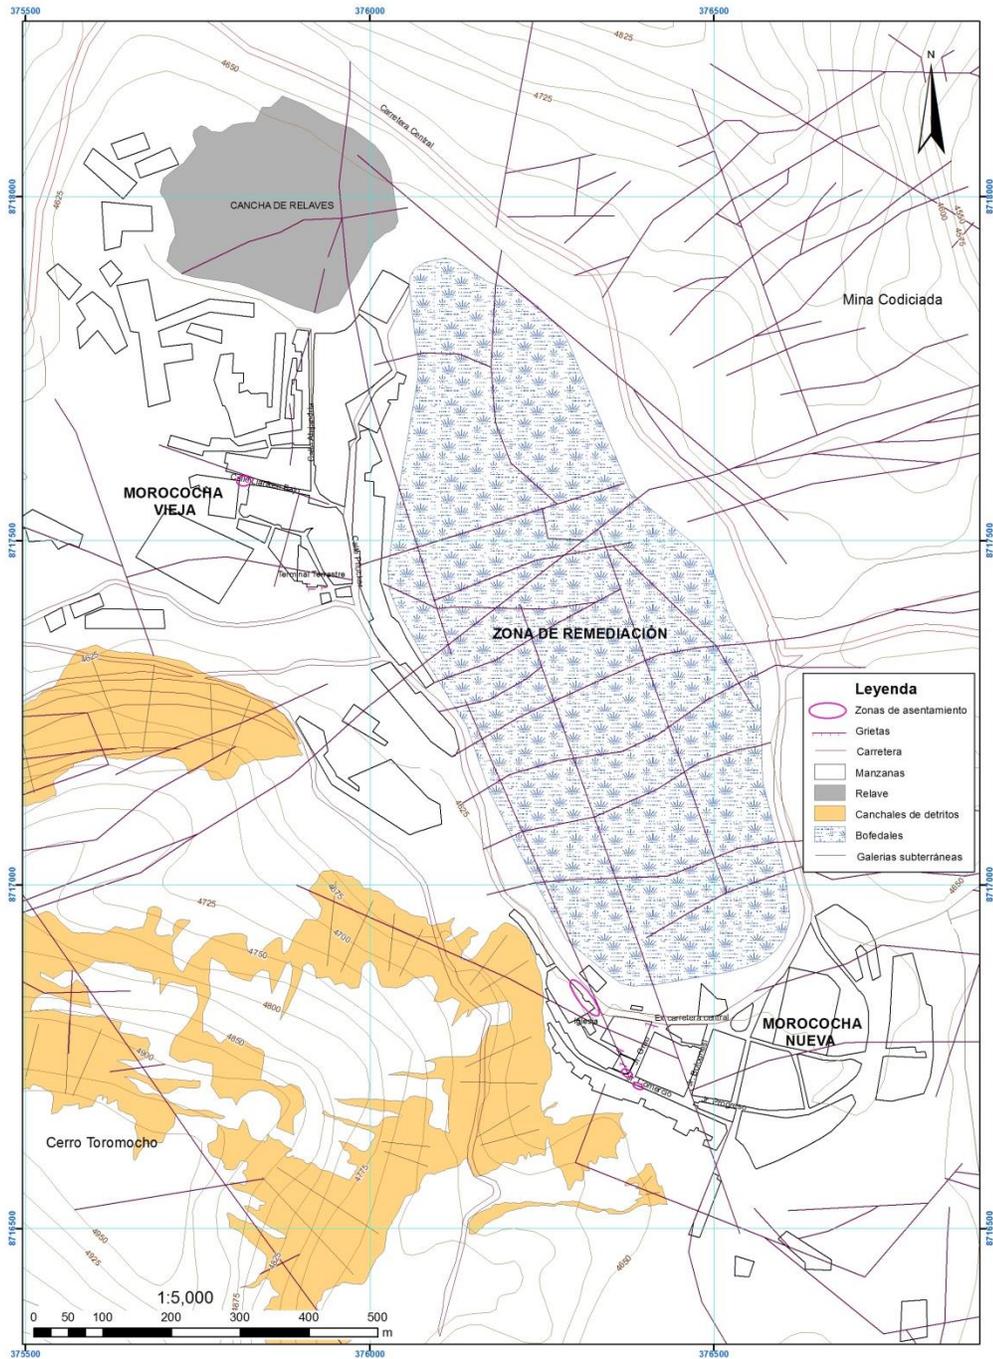
Figura 2. Ciudad de Morococha: ubicación de Morococha antigua y Morococha Nueva afectado por peligros geológicos como caída de rocas que se dan en los canchales de detritos (INGEMMET, 2013) y hundimientos o asentamientos por la presencia de galerías subterráneas de las exploraciones mineras de antaño (MDM, 2005).

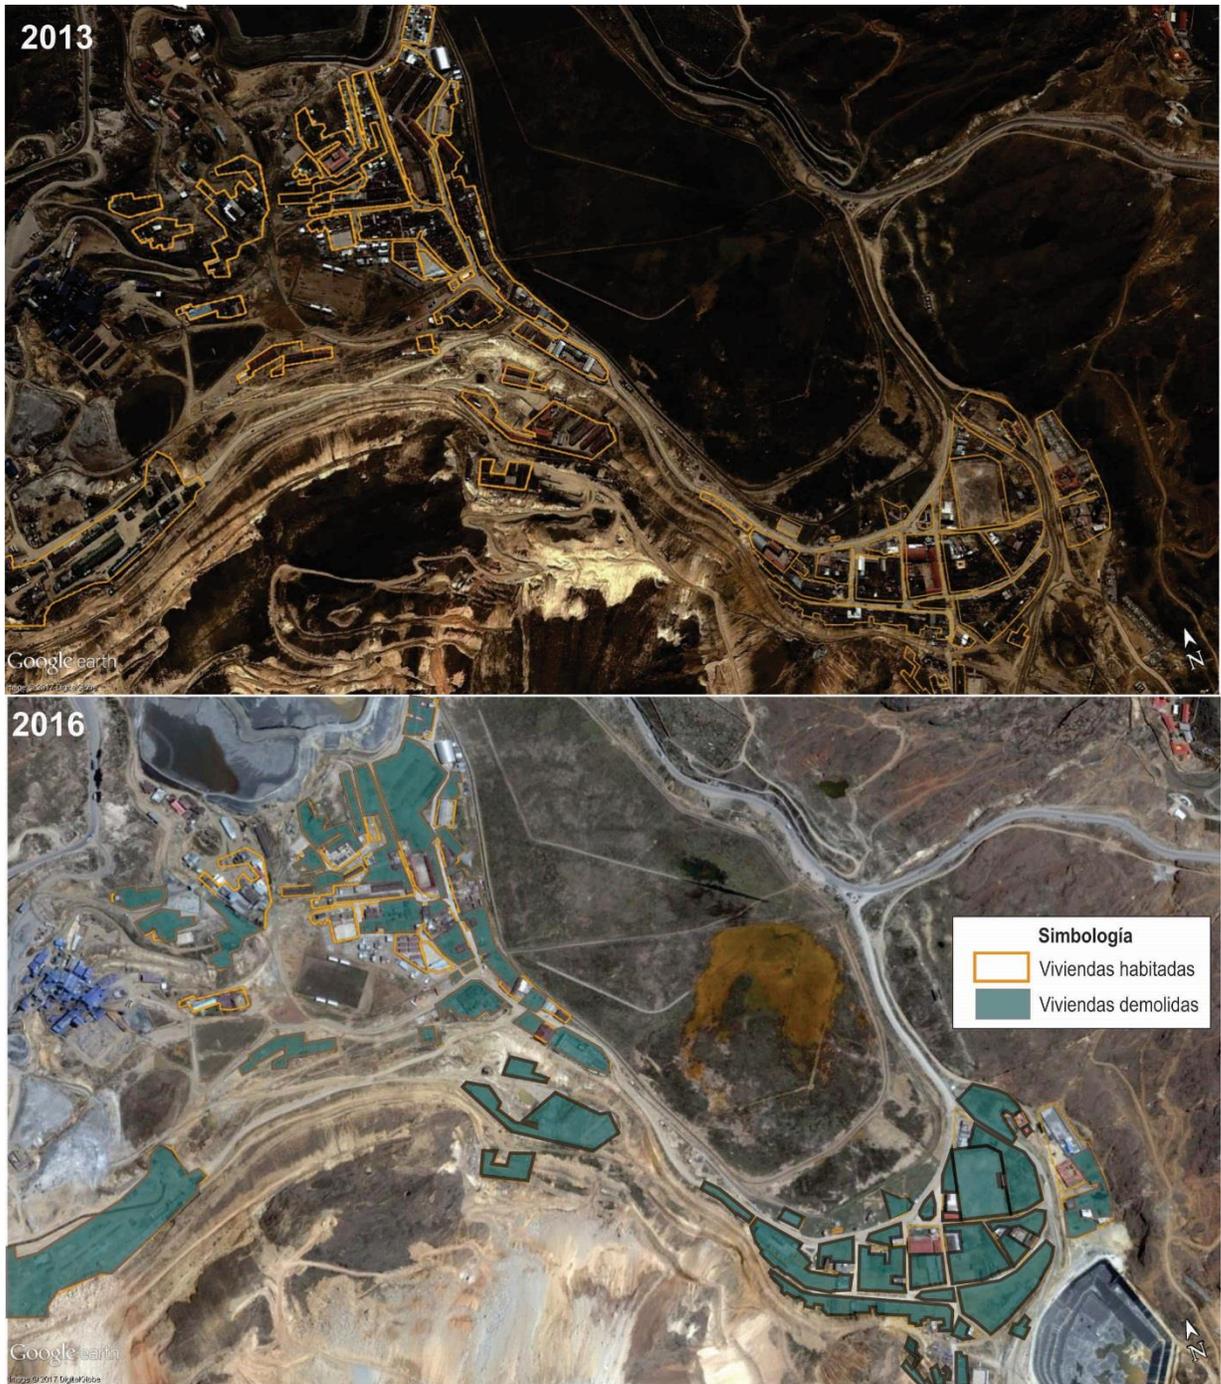
Figura 3. Imagen multitemporal del Google Earth de los años 2013 y 2016 del poblado Morococha, se puede observar que más del 80% de viviendas aproximadamente se encuentran demolidas actualmente.

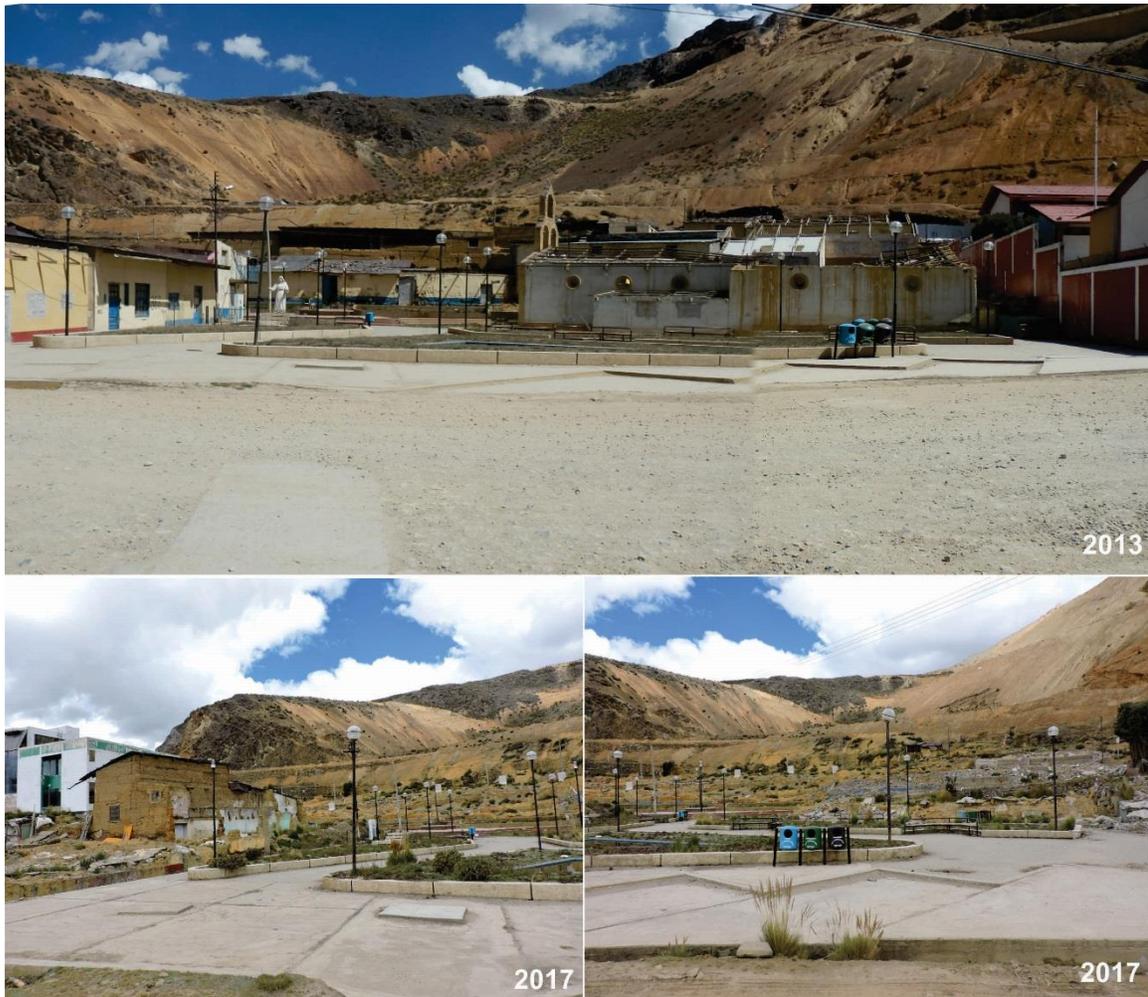
Foto 1. En el 2013 se observa las viviendas expuestas a caída de detritos o derrumbes y flujos en época de lluvias. En el 2017, estas viviendas ya se encuentran demolidas en el Jr. Comercio y la ex Carretera Central al costado del ex colegio, sector Morococha Nueva, al fondo se observa el cerro Toromocho.

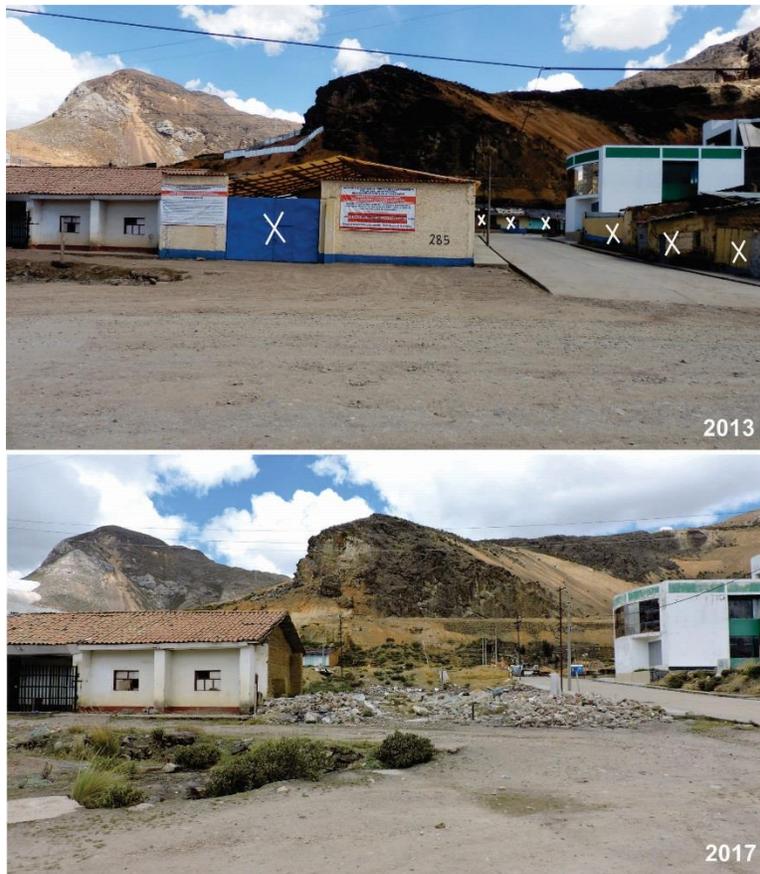
Foto 2. Viviendas demolidas marcadas con una “x”, en el sector Morococha Nueva, en la ex Carretera Central.

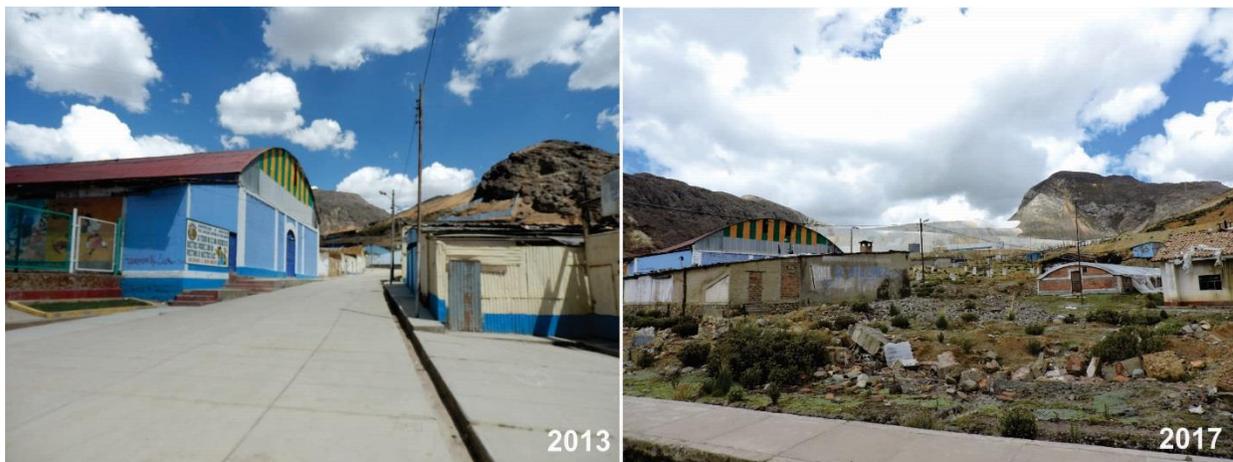
Foto 3. Viviendas demolidas en el sector Morococha Nueva, entre el Jr. Bolognesi y la ex Carretera Central.

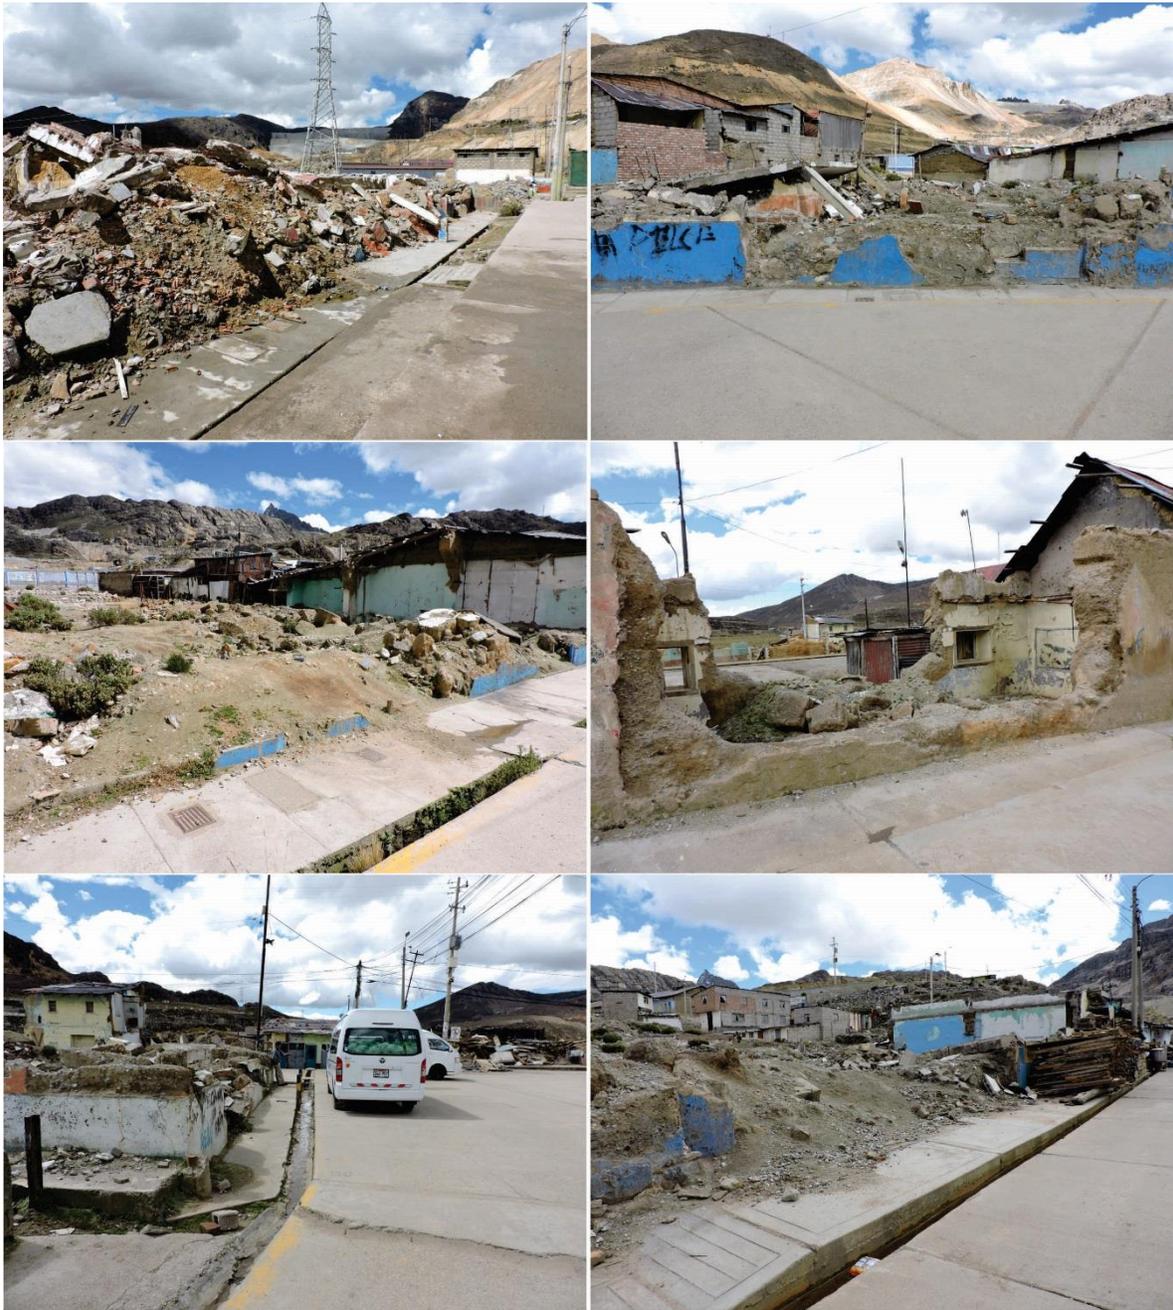
Foto 4. Acumulación de gran material de demolición en una gran parte del pueblo de Morococha, en la calle principal Pflucker, dan la apariencia de una ciudad abandonada.

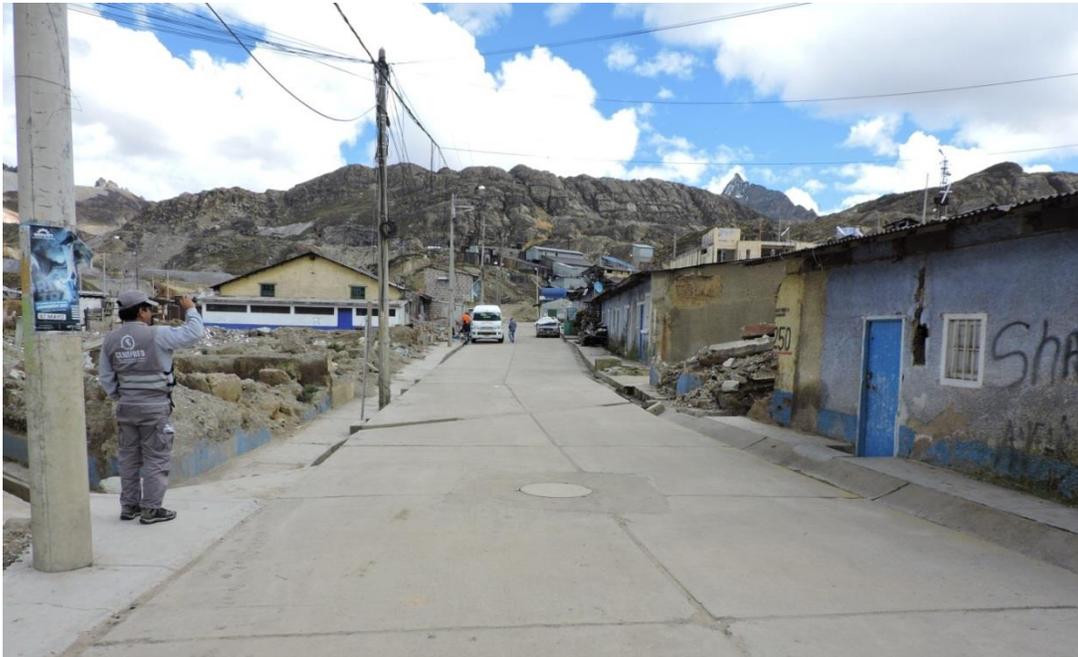
Foto 5. Numerosas viviendas demolidas en la intersección de las calles Pflucker y Llankee Bajo, sector Morococha antigua.

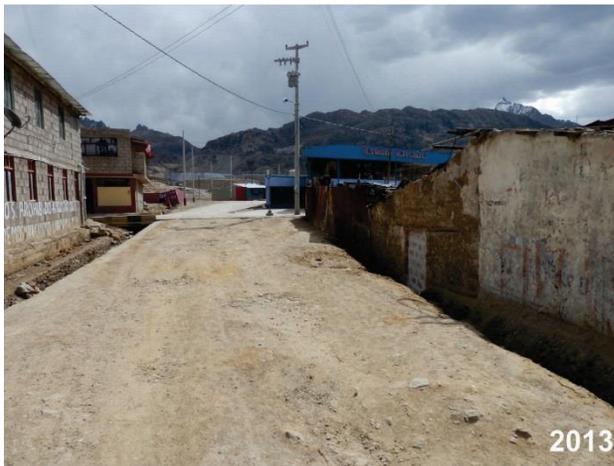
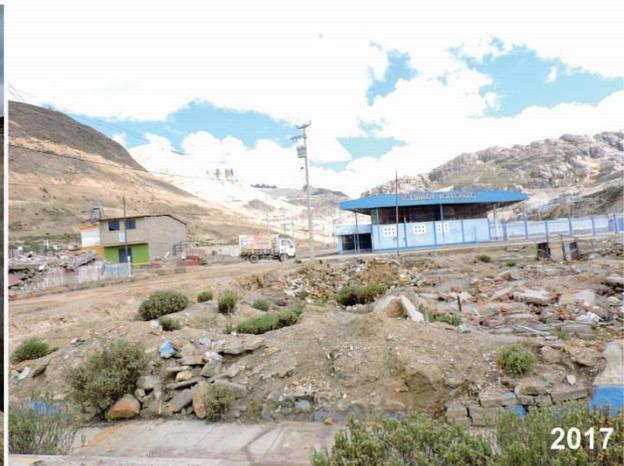
Foto 6. Viviendas demolidas alrededores del Terminal Terrestre y la calle Pflucker, sector Morococha antigua.

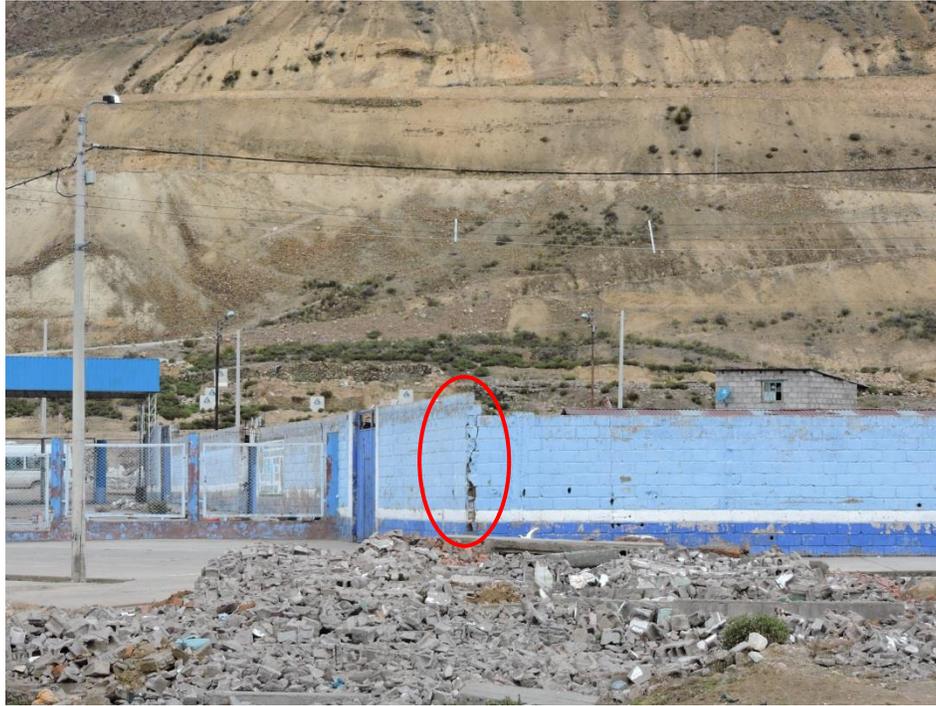
Foto 7. Los muros y juntas del Terminal Terrestre de Morococha antigua presentan fisuras, podrían colapsar y afectar algún morador.

- La reubicación inmediata de las familias restantes con la consiguiente demolición de las viviendas para garantizar la seguridad física de los pobladores.
- Al verse agotado todas las instancias técnicas se recomienda reanudar la negociación con los altos niveles de las instituciones pertinentes para generar nuevos planes estratégicos a fin de encontrar nuevas actividades económicas que ayuden a fortalecer la economía de las poblaciones en su proceso que garanticen la sostenibilidad del proceso de reasentamiento.

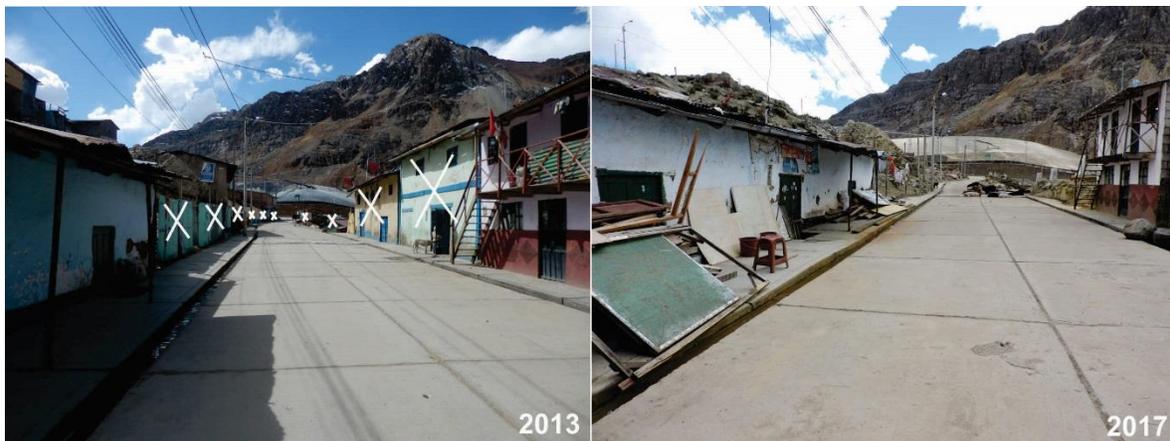
Foto 8. Al fondo de la calle Alejandría (Morococha) se observa con una "x" las viviendas demolidas al 2017.

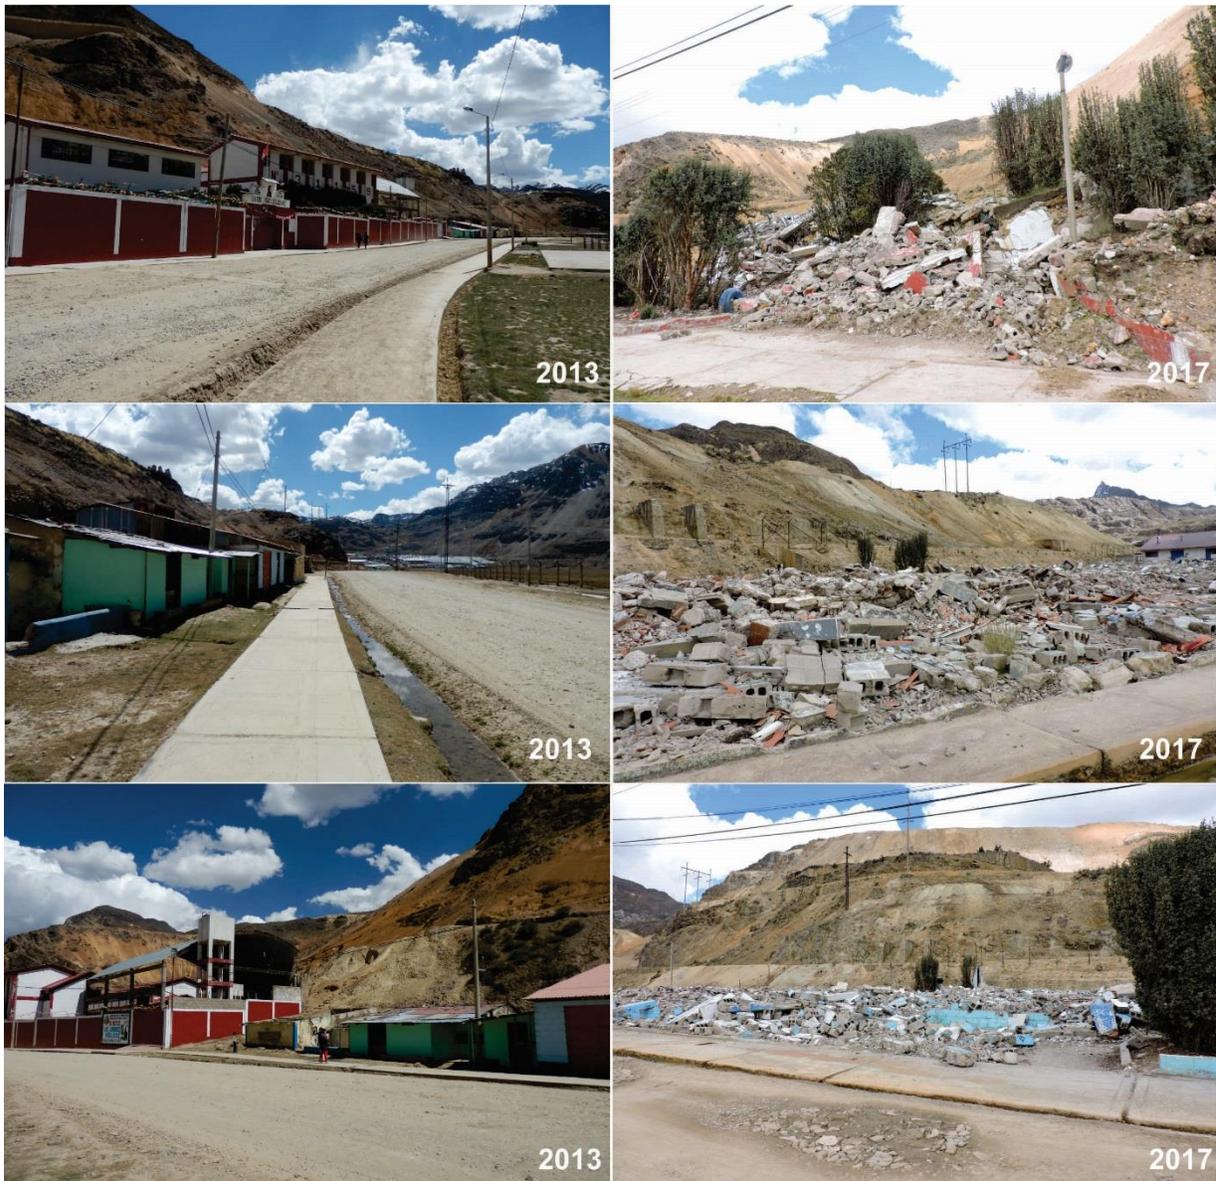
Foto 9. Viviendas e infraestructuras demolidas en Morocha antigua; actualmente la ciudad carece de establecimientos de salud y educación.
