INFORME TÉCNICO N° 21-2018-INDECI/10.1

Asunto : Verificación de puntos críticos de la cuenca del río Rímac y asistencia técnica a los gobiernos locales de la provincia de Huarochiri.

Fecha : San Isidro, 28 FEB 2018

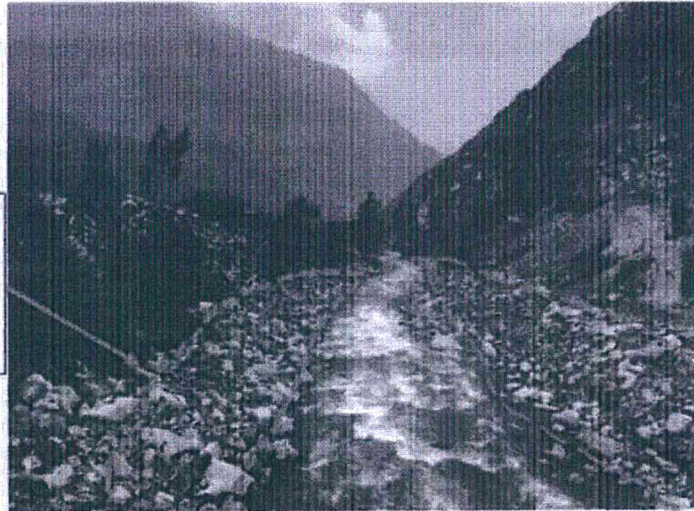
- 1) Descolmatación:**
Ubicación geográfica: 11°52'56.64"S, 76°26'30.48"O
Distrito/Provincia/Departamento: San Jerónimo de Surco/Huarochiri/Lima
Lugar. Río Rímac
Estado: Ejecutado
- Se observaron obras de descolmatación en el cauce del Río Rímac a cargo del Ministerio de Vivienda, material depositado en ambas márgenes del río Rímac a la altura del puente que conecta la antigua y nueva carretera central.

Material depositado en ambas márgenes producto de la descolmatación

Fotografía N° 1. Cauce del río descolmatado. Debe realizarse de manera tecnificada.

- La ejecución de trabajos de descolmatación deben ser realizados previo a la temporada de lluvias intensas (diciembre – marzo) y no durante esta temporada.
- El material descolmatado no debe ser utilizado como defensa ribereña en el cauce del río.

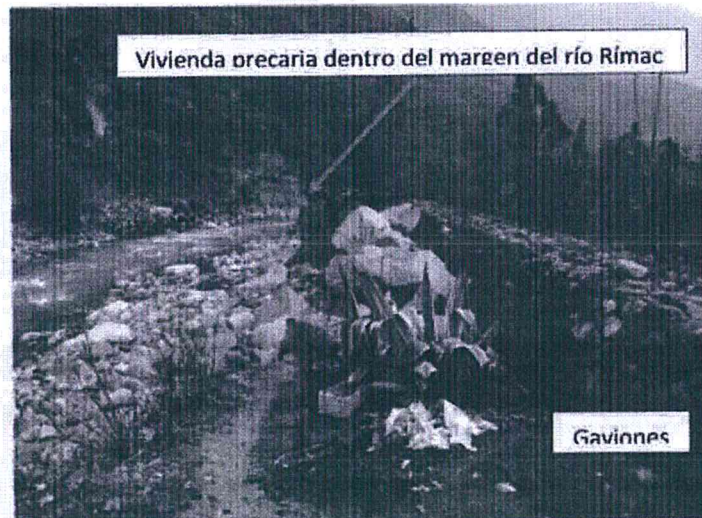
- Se identificó la existencia de obras estructurales en el cauce del Río Rímac, a la altura del camal municipal. Sin embargo, se observa una vivienda precaria en la margen del río Rímac.

Fotografía N° 2 Gaviones en el Cauce del Río Rímac

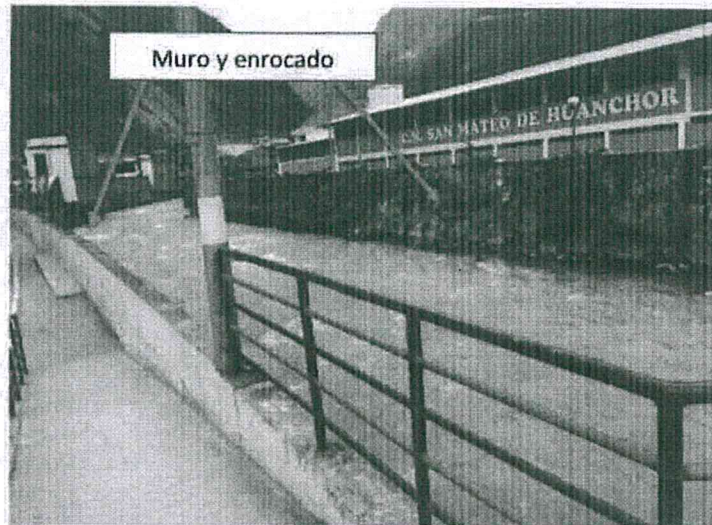
- Se observó que las laderas del Río Rímac han sido reforzadas en esta zona, reduciendo el nivel de riesgo por inundación fluvial en la zona. Así mismo, deben de continuar los trabajos de reforzamiento y continuo mantenimiento.

Fotografía 3 Muro de contención y Enrocado en ambas márgenes del río.
Fuente: INDECI 2018

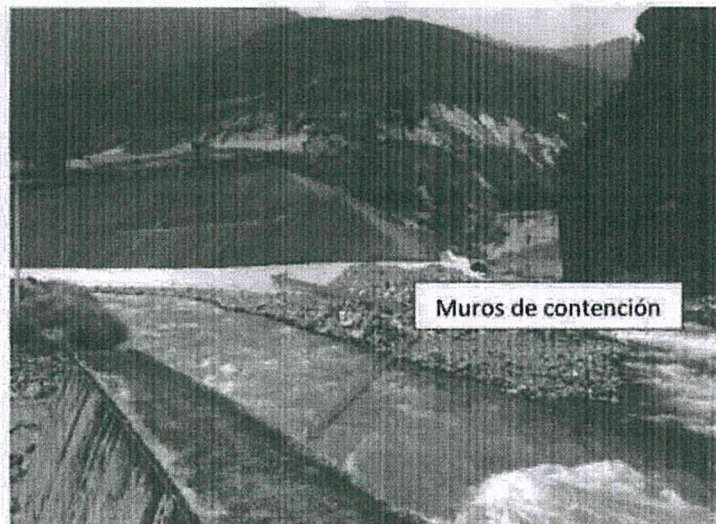
- Disminución del nivel de riesgo por erosión fluvial en el punto crítico, debido a la construcción de muros de contención en ambas márgenes del río.

Fotografía 4 Muros de contención en ambas márgenes a la altura de la minera Coricancha.
Fuente : INDECI 2018

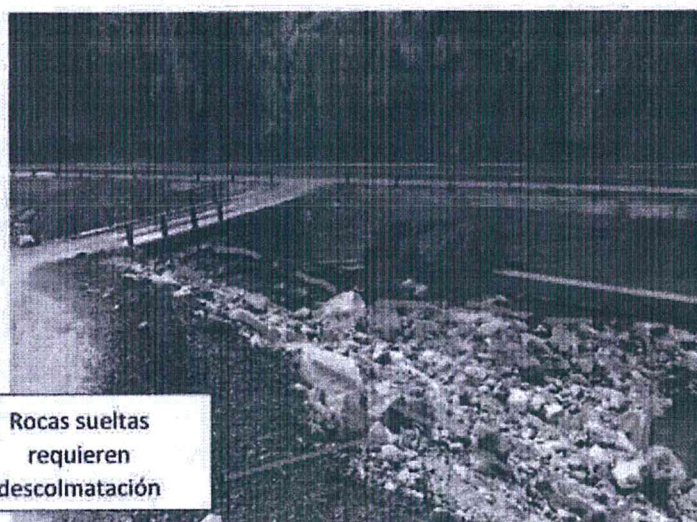
- Erosión fluvial controlado, debido a trabajos de muros de contención en el cauce del río. Así mismo, requiere de descolmatación

Fotografía 5. Muro de contención la margenderecha. Rocas sueltas en la margen izquierda del río Rímac.

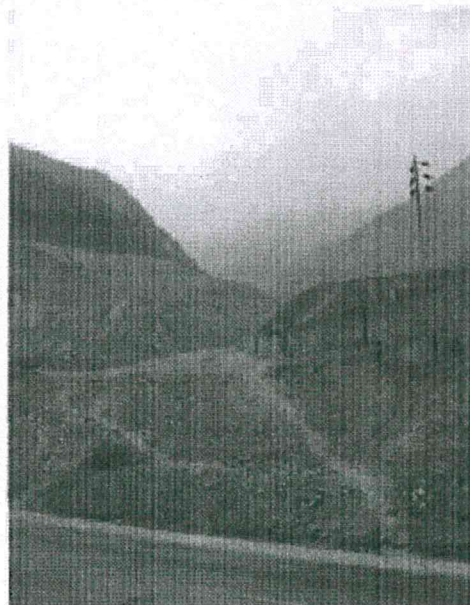
Fotografía 7: Quebrada Corta Ladrones

- Coordenadas geográficas: 11°54'49.32"S, 76°34'6.24"O
- Ubicación: Lima/Lima/ Lurigancho Chosica
- Peligro: Flujo de lodo y detritos
- Descripción/problemática: Material rocoso en el cauce de la quebrada, a consecuencia de lluvias podría activarse y afectar la carretera.
- Elemento potencialmente expuesto: Carretera central 100 m. aprox.
- Recomendación: Realizar la limpieza del cauce de la quebrada, construcción de disipadores de energía (diques de mampostería de piedra y cemento).

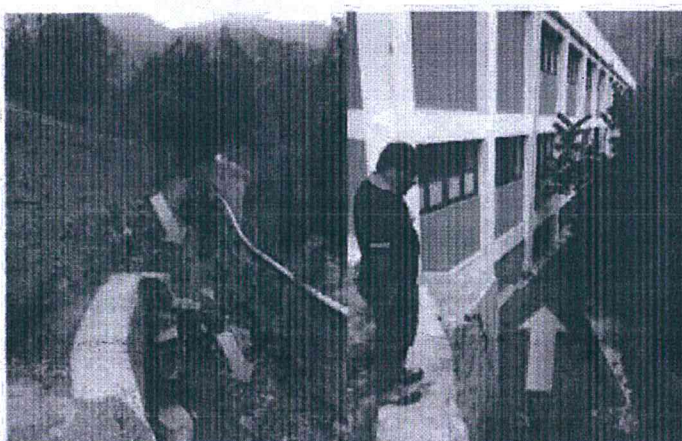
- a. Coordenadas geográficas: 11°54'44.28"S, 76°32'17.88"O
- b. Ubicación: Lima/Huarocharí/Santa Cruz de Cocachacra
- c. Peligro: Flujo de lodo y detritos
- d. Descripción/problemática: Se observó que el cauce de la quebrada no ha sido descolmatao, lo que podría ocasionar a consecuencia a fuertes lluvias, el flujo de lodo y detritos, afectando a la Institución Educativa José María Arguedas y la interrupción del programa escolar.
- e. Elementos potencialmente expuestos: Institución educativa y viviendas
- f. Recomendación: Realizar la descolmatación del cauce de la quebrada, limpieza del canal.

Fotografía 8 Cauce de la Quebrada Gallinazaique y colegio José María Arguedas.
Fuente: INDECI 2018.

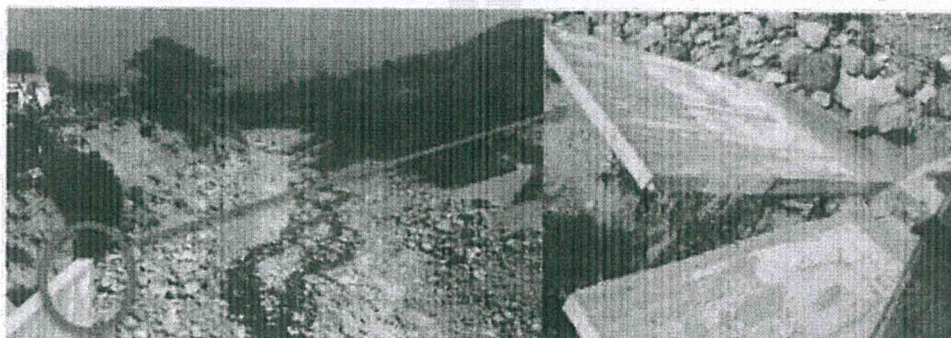
- a. Coordenadas geográficas: 11°54'46.08"S, 76°31'37.20"O
- b. Ubicación: Lima/Huarocharí/San Bartolomé
- c. Peligro: Erosión fluvial, flujo de lodo y detritos
- d. Descripción/problemática: Se identificaron rocas sueltas en el cauce de la quebrada y un muro a punto de colapsar a un lado del puente, siendo un peligro muy alto en caso del colapso del mismo.
- e. Elementos potencialmente expuestos: Puente y población del lugar.
- f. Recomendación: Limpieza de cauce de la quebrada, retiro del muro en mal estado y construcción de uno nuevo.

Fotografía 1 Cauce de la quebrada río seco y muro a punto de colapsar a un lado del puente.

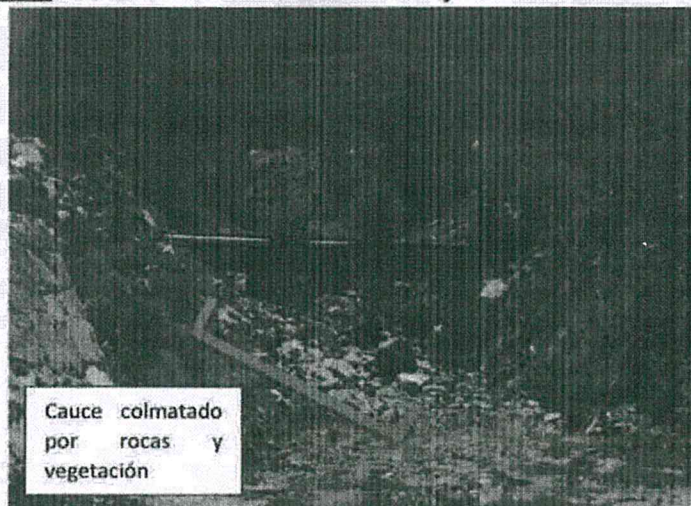
- a. Coordenadas geográficas: 11°53'5.64"S, 76°26'43.80"O
- b. Ubicación: Lima/Huarocharí/Surco
- c. Peligro: Flujo de lodo y detritos, inundación
- d. Elementos potencialmente expuestos: vía férrea, puente, carretera central
- e. Descripción/problemática: Se pudo observar la existencia de piedras y vegetación entre el cauce de la quebrada y el puente por el que pasa la vía férrea.
- f. Recomendación: Descolmatación del cauce de la quebrada.
- g. Imagen 5: Cauce de la Quebrada Matala y vía férrea.

Cauce colmatado por rocas y vegetación

Fotografía 5 Cauce de la Quebrada Matala y vía férrea.

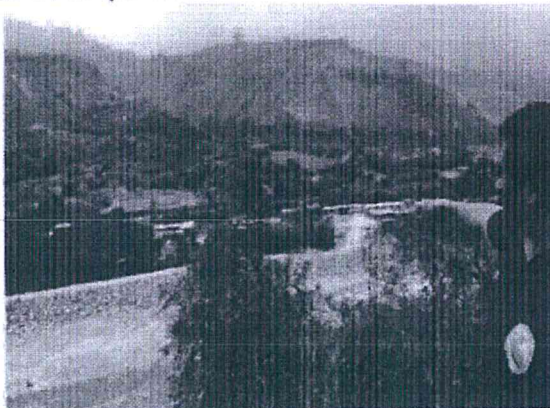
Fotografía 6 Quebrada La Ronda

- a. Coordenadas geográficas: 11°55'41.40"S, 76°40'54.30"O
- b. Ubicación: Lima/Lima/Chosica
- c. Peligro: Flujo de lodo y detritos
- d. Elementos potencialmente expuestos: carretera central, población aledaña
- e. Descripción/problemática: Se observó la colmatación del cauce de la quebrada. Además, de no contar con un cauce definido.
- f. Recomendación: Descolmatación del cauce de la quebrada, encausamiento de la quebrada.

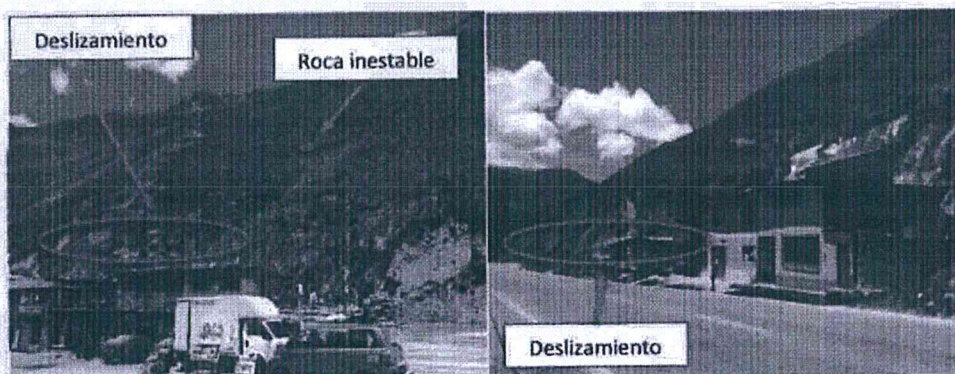
- a. Coordenadas geográficas: 11.6511°S;-76.2384°O
- b. Ubicación: Lima/Huarocharí/Chicla
- c. Peligro: Deslizamiento y caída de rocas
- d. Elementos potencialmente expuestos: Viviendas, comercios, población y carretera central
- e. Descripción/problemática: Se pudo apreciar zonas de caída de rocas sueltas desde la parte alta y deslizamientos que pudiesen afectar a las viviendas y vehículos que transitan e interrupción de la carretera central.
- f. Recomendación: Uso de cemento expansivo para demolición de rocas de mediano a gran tamaño en la parte alta y construcción de gaviones con roca enmallada en la parte baja para protección de carretera y viviendas.

Fotografía 7 Zona de deslizamiento en Barrio Nuevo Progreso, frente al campamento de la Minera Casapalca.

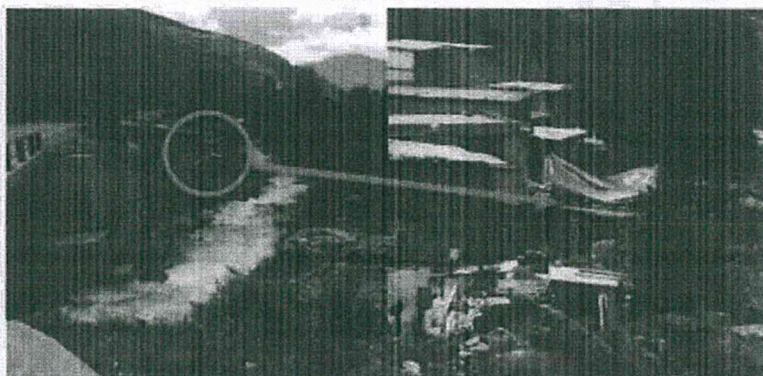
- Coordenadas geográficas: 11.6928°S;76.266293°O
- Ubicación: Lima/Huarocharí/Chicla
- Peligro: Erosión fluvial, inundación
- Elementos potencialmente expuestos: Población y viviendas en la margen izquierda del río
- Descripción/problemática: Se constató la localización de viviendas en la ribera del Río Rímac, a la altura del Puente Bellavista I; además de la construcción de nuevas viviendas.
- Recomendación: Reubicación de la población en alto riesgo de la margen izquierda

Fotografía 8 Construcción informal muy próxima al río.

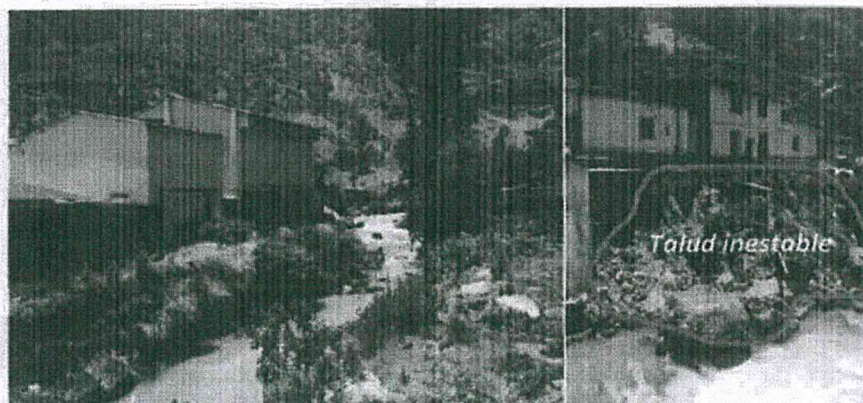
- Coordenadas geográficas: 11°42'21.85"S; 76°16'5.51"O (referencial entre la IE y el puente)
- Ubicación: Lima/Huarocharí/Chilca
- Peligro: Erosión fluvial
- Elementos potencialmente expuestos: Población aledaña, viviendas e IE en la margen izquierda del río Rímac
- Descripción/problemática: Se observó la erosión fluvial próxima a una institución educativa y 4 viviendas cercanas al río.
- Recomendación: Reforzamiento de la ribera con muros de contención a la altura del puente y el colegio (de ser posible reforzar el cauce que pasa por la ciudad)

Fotografía 9 Institución Educativa y viviendas en riesgo por erosión fluvial.

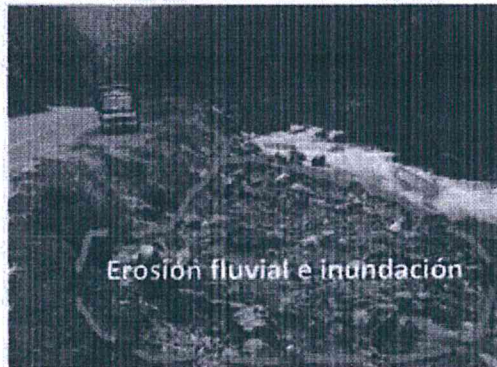
- a) Coordenadas geográficas: 11°44'35.31"S; 76°17'16.48"O
- b) Ubicación: Lima/Huarochari/San Mateo
- c) Peligro: Erosión fluvial, inundación
- d) Elementos potencialmente expuestos: Carretera central
- e) Descripción/problemática: A la altura del km 98 de la carretera central, se observó la erosión fluvial del río que podría afectar la carretera central.
- f) Recomendación: Reforzamiento del cauce con gaviones, rocas al volteo.
- g) Imagen N°10. Erosión fluvial a la altura del km 98 de la carretera central, podría afectar la carretera.

Fotografía 10 Erosión fluvial a la altura del km 98 de la carretera central, podría afectar la carretera.

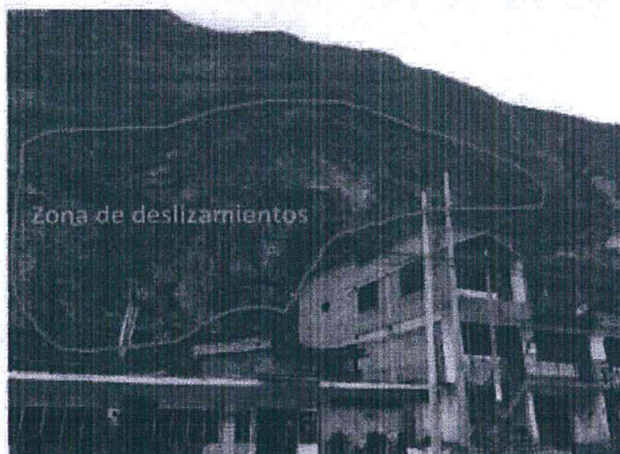
- a) Coordenadas geográficas: 11°45'24.38"S; 76°17'54.66"O
- b) Ubicación: Lima/Huarochari/San Mateo
- c) Peligro: Deslizamiento
- d) Elementos potencialmente expuestos: Población, viviendas y comercio.
- e) Descripción/problemática: Se ha observado deslizamiento de tierra y piedras en la ladera del cerro. El mismo que cuenta con mallas de contención de este material, las cuales requieren de mantenimiento.
- f) Recomendación: Instalación y mantenimiento de mallas.

Fotografía 11 Deslizamiento en Barrio Pite

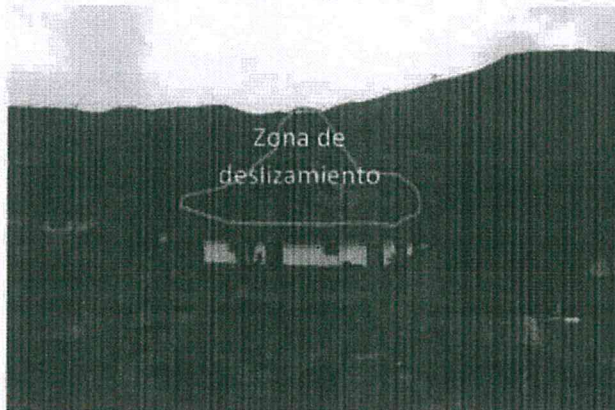
- a) Coordenadas geográficas: 11°45'59.77"S; 76°18'20.76"O
- b) Ubicación: Lima/Huarochoiri/San Mateo
- c) Peligro: Deslizamiento
- d) Elementos potencialmente expuestos: Población y viviendas aledañas a la zona, posible obstrucción de la carretera central.
- e) Descripción/problemática: Se ha observado deslizamiento de tierra en la ladera del cerro, en donde aún no se cuenta con mallas de contención y protección alguna ante este peligro.
- f) Recomendación: Construcción de gaviones de roca enmallada.

Fotografía 12 Zona de deslizamientos en Pucuchacra

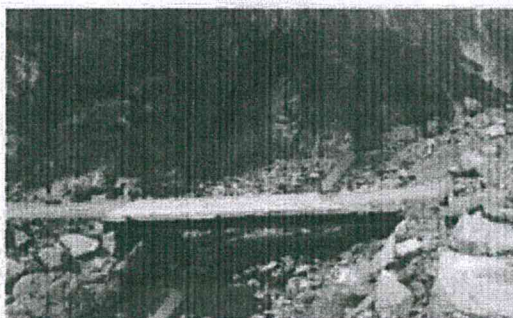
- a) Coordenadas geográficas: 11°48'38.08"S; 76°20'55.87"O
- b) Ubicación: Lima/Huarochoiri/Matucana
- c) Peligro: Erosión fluvial e inundación
- d) Descripción/problemática: El enrocado en ambas márgenes del río requiere de mantenimiento. Así mismo, hay erosión del puente Chacaya, además, se encuentra por debajo de la loza asfáltica. Este puente conecta 4 anexos y su afectación dejaría incomunicados a los anexos.
- e) Elementos potencialmente expuestos: Puente Chacaya
- f) Recomendación: Requiere elevar el puente para disminuir el riesgo de inundación en la zona.
- g) Imagen N°13 Puente de acceso a 4 anexos del distrito de Matucana

Fotografía 13 Puente de acceso a 4 anexos del distrito de Matucana.

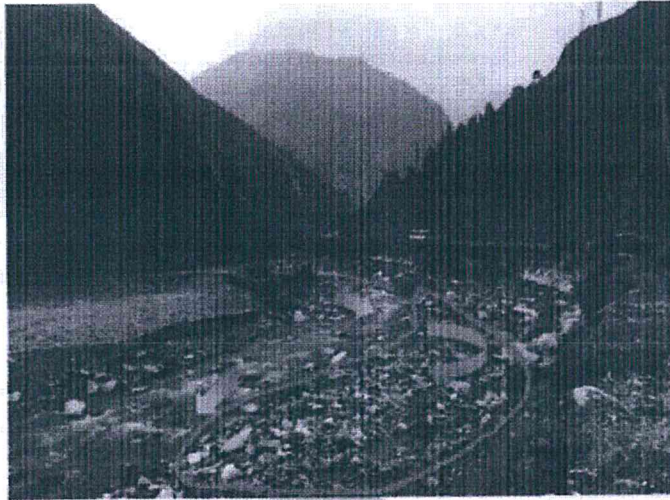
- a) Ubicación geográfica: 11°49'17.98"S; 76°21'45.92"O
- b) Ubicación: Lima/Huarochoiri/Matucana
- c) Peligro: Erosión fluvial
- d) Descripción/problemática: Erosión fluvial del Río Rímac que podría afectar el tránsito de la carretera central
- e) Elementos potencialmente expuestos: Carretera central
- f) Recomendación: Descolmatación, enrocado y/o construcción de gaviones

Fotografía 14. Erosión fluvial a la altura del km 78 de la carretera central
