# EVALUACIÓN DE PELIGROS EN LA QUEBRADA MATAGENTE – CHARCANI

Región Arequipa  
Provincia Arequipa  
Distrito Cayma

ABRIL  
2018

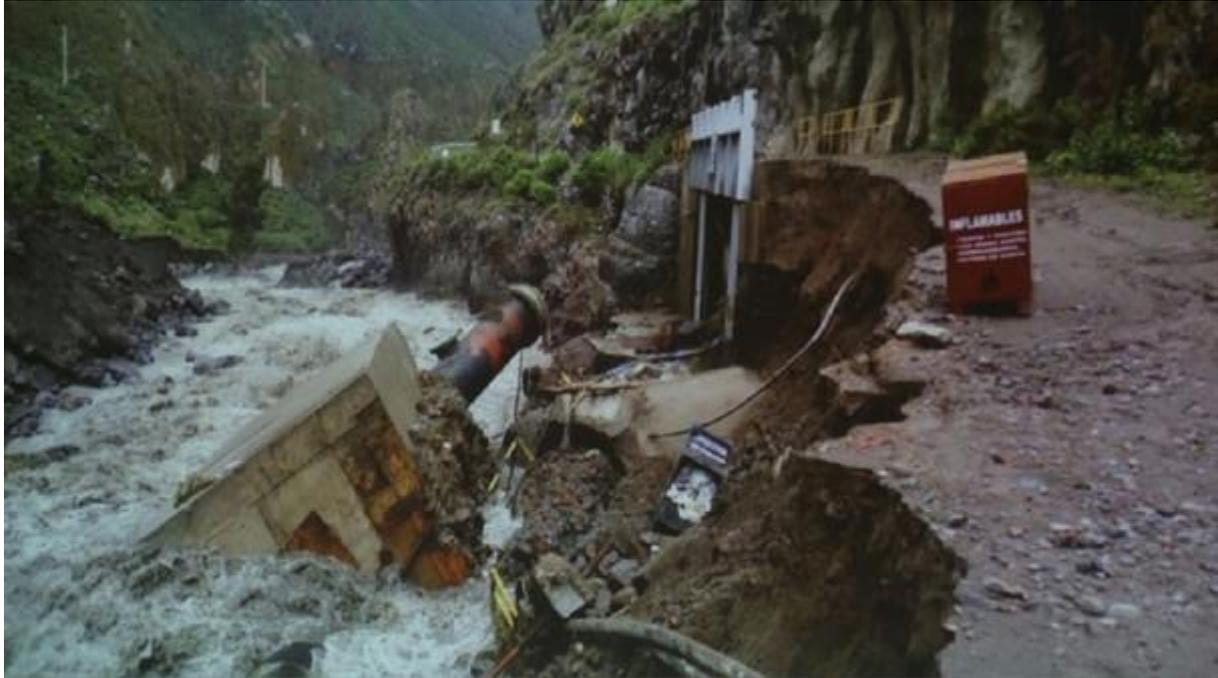
En las fotos 1 y 2, se puede observar el tubo partido y en la otra ribera un material detrítico acumulado que anteriormente no existía. El día que ingreso el huayco, en esta zona, el río Chili pasó de tener un aforo de 24 m<sup>3</sup>/s a 45 m<sup>3</sup>/s de forma súbita.

**Foto 1.** Colapso de bloque de protección de la tubería de conducción de agua hacia la planta de tratamiento La Tomilla II. Imagen: RPP.

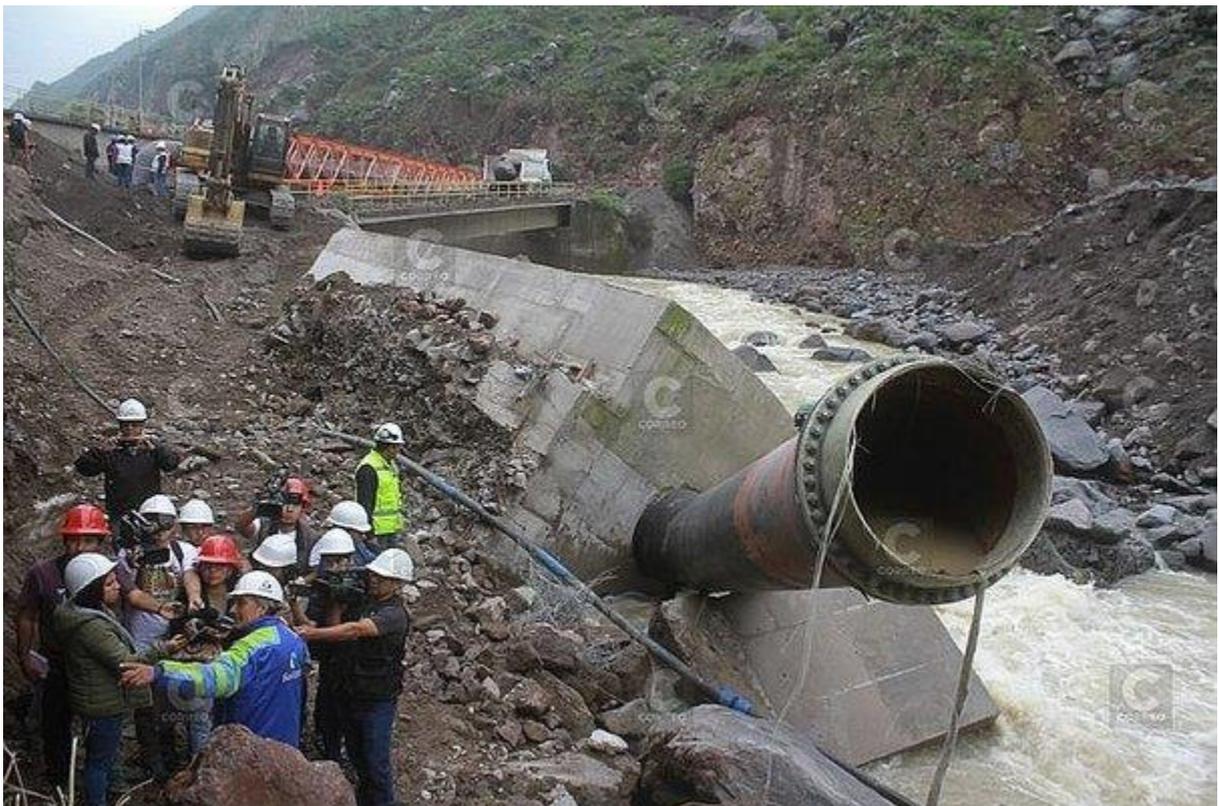
**Foto 2.** Trabajos de limpieza y restauración en la vía de conexión de centrales hidroeléctricas de Charcani. Foto: Diario Correo

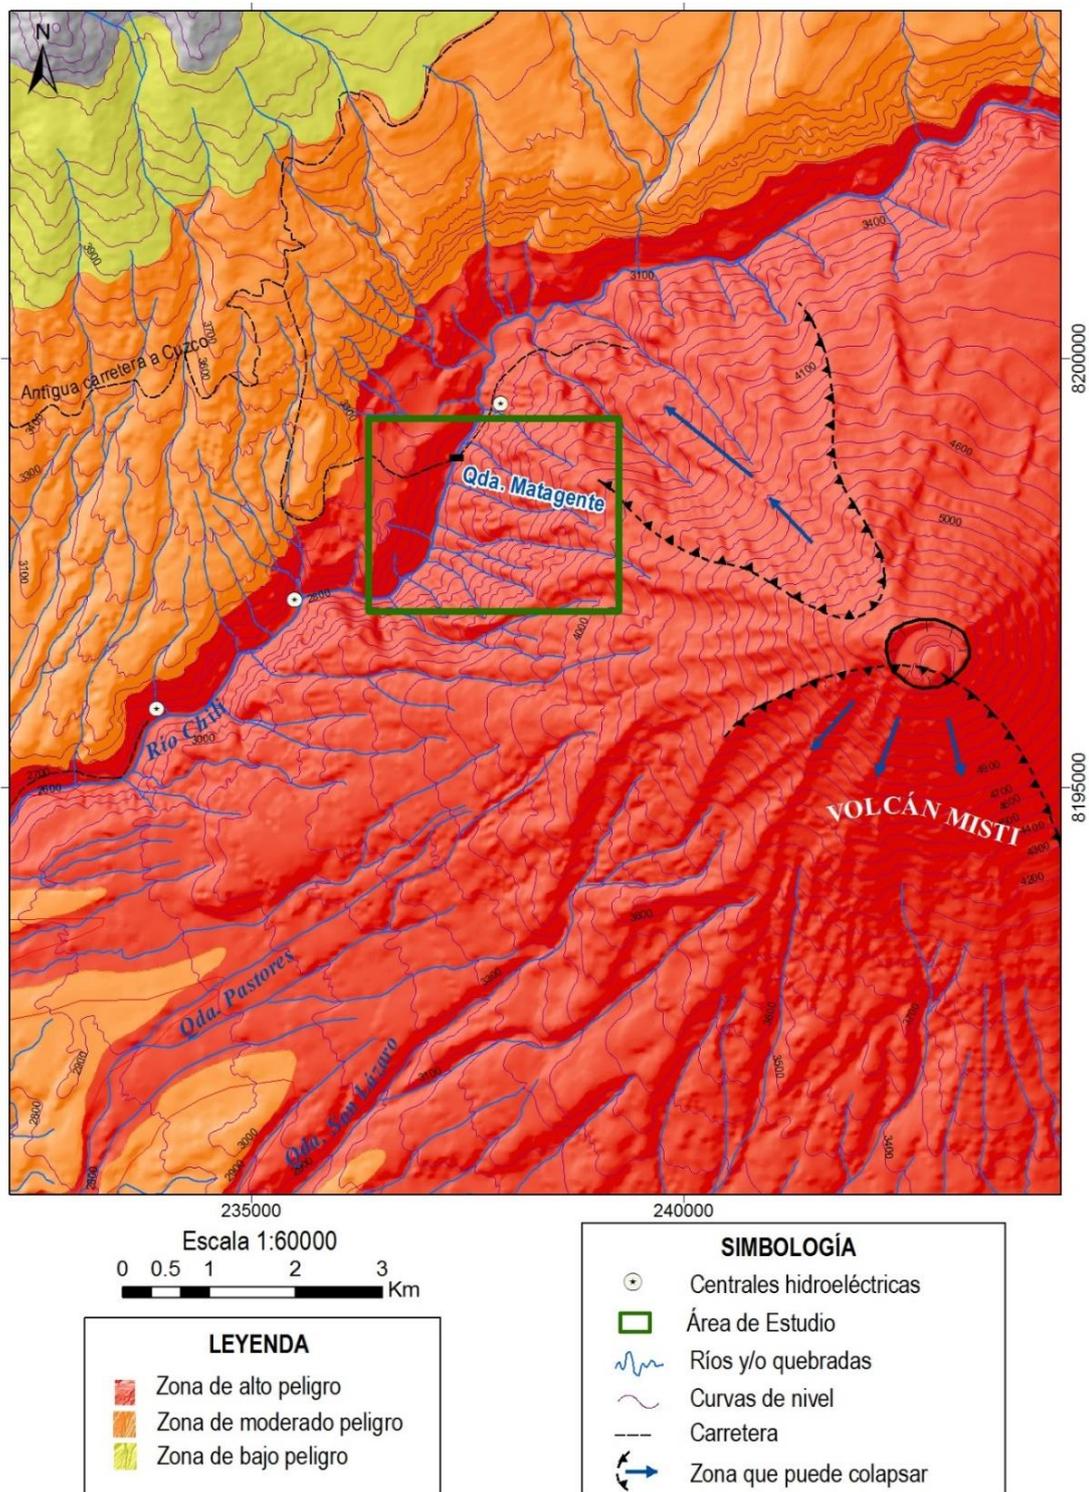
**Figura 4:** Mapa de peligros del volcán Misti, donde se muestra el área evaluada.

La quebrada Matagente se encuentra en la zona de alto peligro (color rojo). Esta zona puede ser afectada por cualquier tipo de erupción, inclusive las de baja magnitud, como la ocurrida en el siglo XV, que tuvo un Índice de Explosividad Volcánica (IEV) de 1 a 2, y que se estima suceden cada 500 a 1500 años.

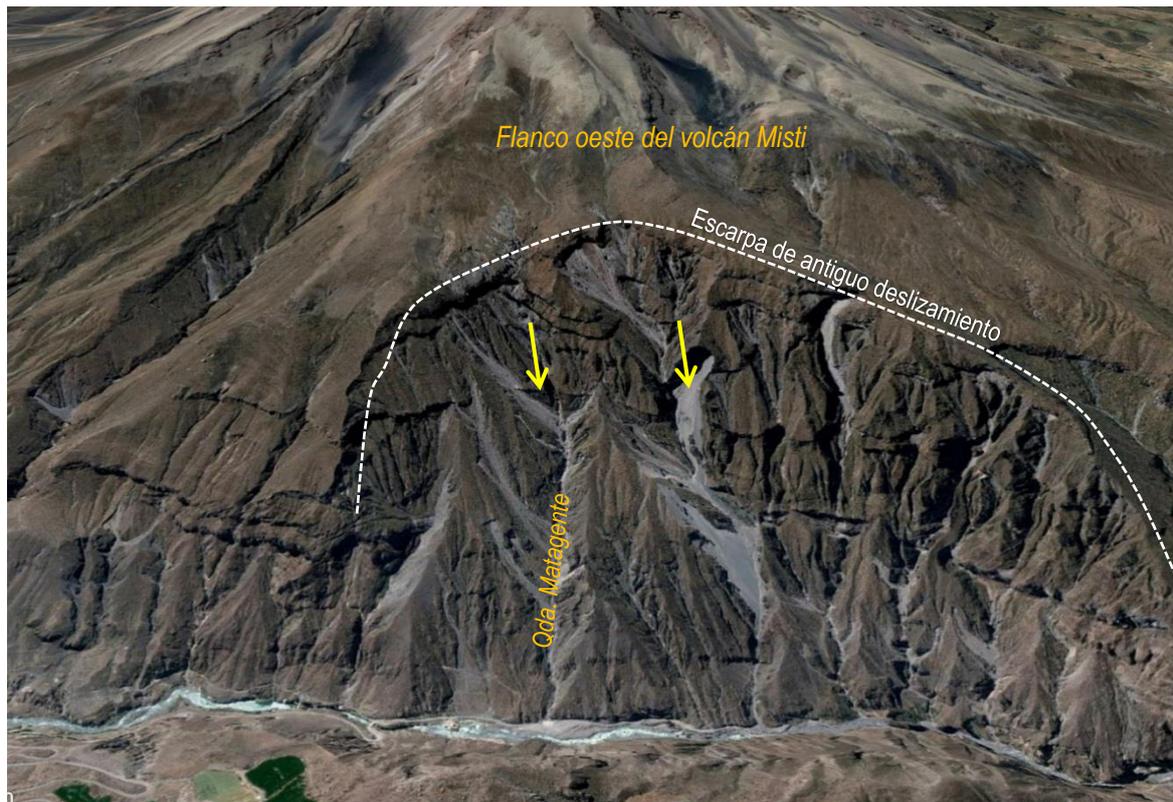
**Foto 7.** Abanico de flujos de detritos (fechas amarillas), en el sector de Charcani Grande.

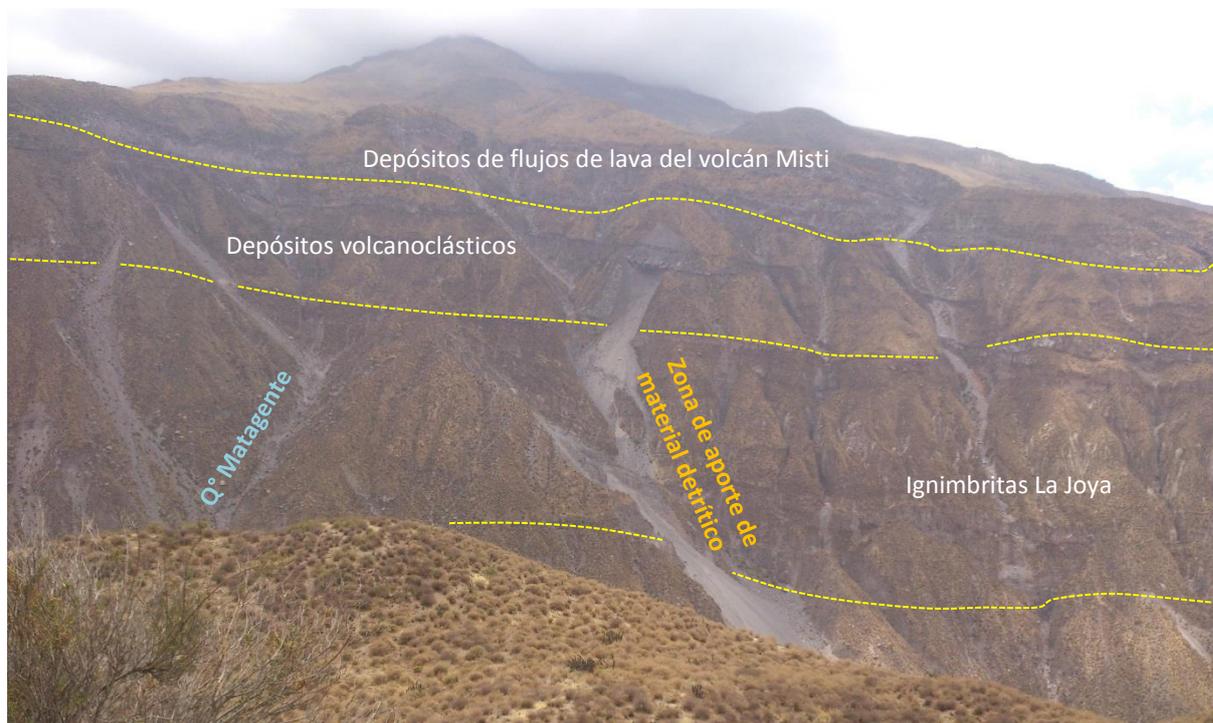
Los bloques más grandes tienen diámetros de 3 a 4 m y se encuentran en una matriz de ceniza de grano medio a grueso (foto 8). Debido a la poca consistencia de los materiales volcanoclásticos depositados entre las ignimbritas de La Joya y los flujos de lava del volcán Misti, aún se aprecian caída de rocas y desprendimiento de este material ocasionado por las corrientes de viento que circulan por esta zona, lo cual va incrementando continuamente el material disponible para ser acarreado por las aguas de lluvia (fotos 8 y 9).

**Foto 8.** Zona de mayor aporte y acumulación de material detrítico en la parte alta de la quebrada Matagente y quebradas aledañas, sector de Charcani Grande.

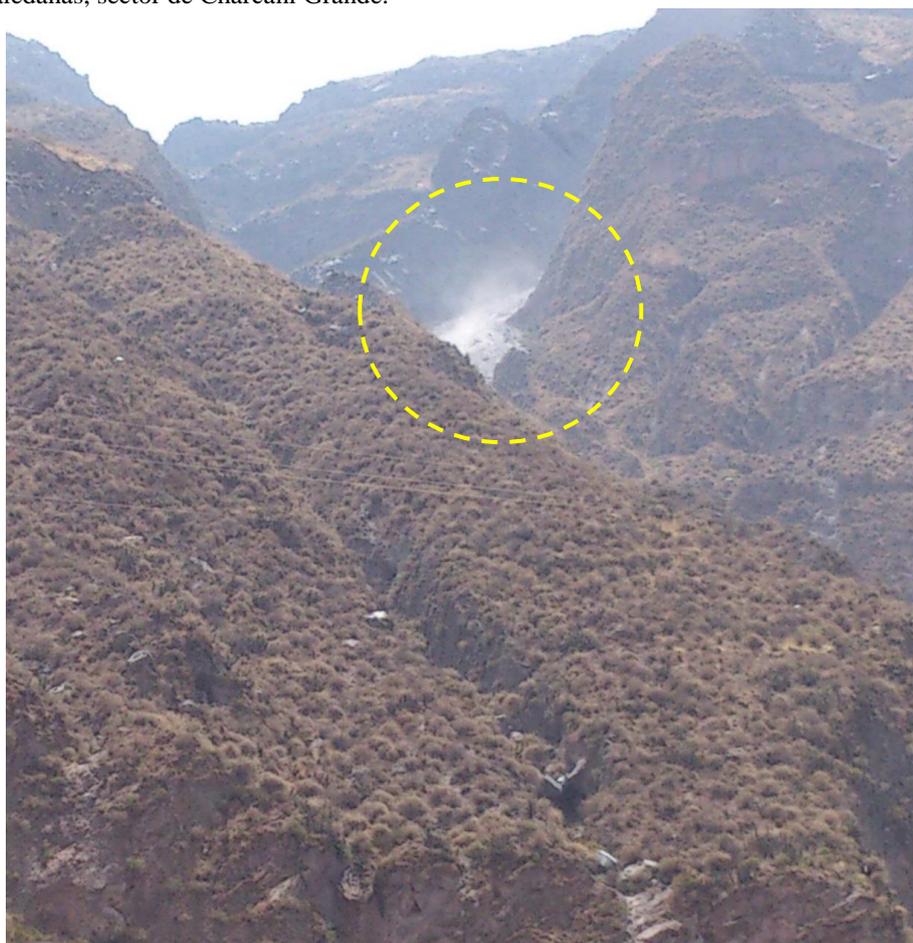
**Foto 9.** Desprendimiento de material detrítico (seco) en la parte alta de la quebrada Matagente, ocasionada por las corrientes de viento (círculo amarillo), evidenciadas el día de la inspección de campo. Sector Charcani Grande.

2. Durante la visita de inspección se ha evidenciado caída de material detrítico en la parte alta de las quebradas debido a la poca consolidación de los depósitos volcanoclásticos. Éstos pueden causar daños por caída de rocas, incluso en periodos de sequía.

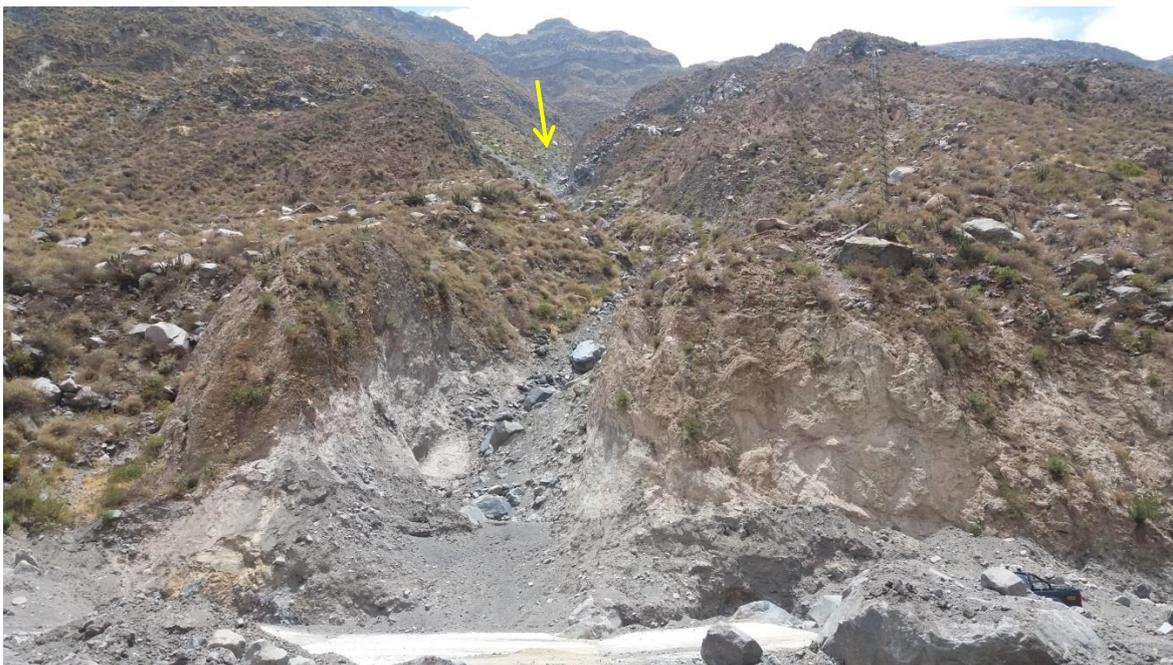
**Foto 10.** Abanico de flujos de detritos en la quebrada Matagente. Se muestran bloques con diámetros máximos de 3 a 4 m.

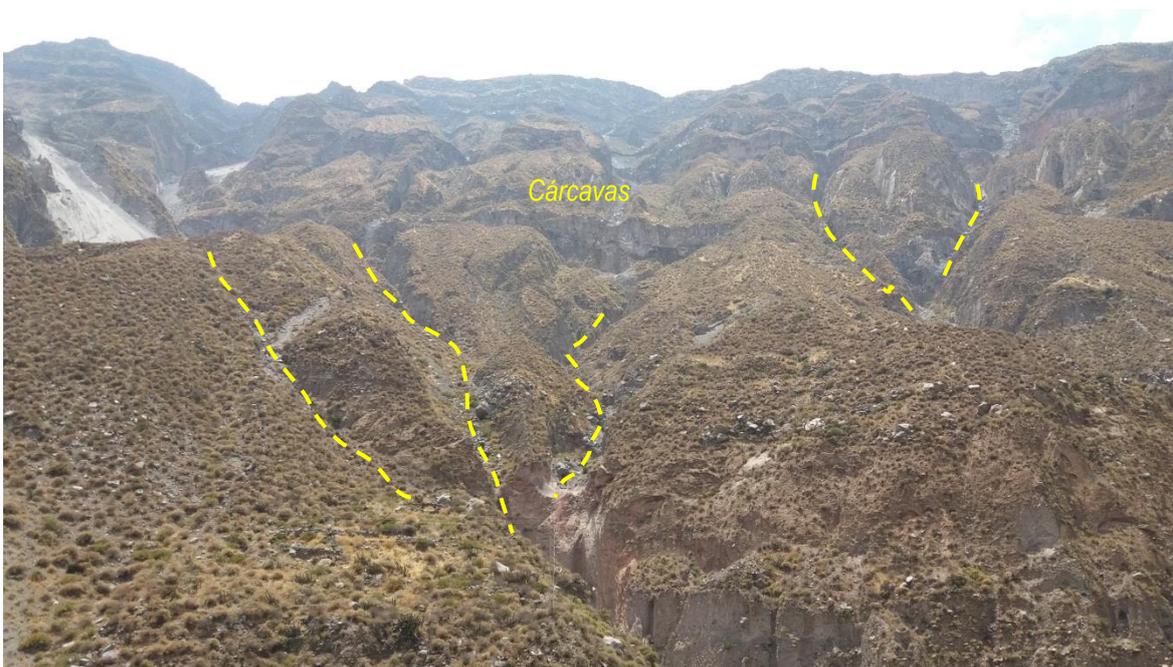
En el sector Charcani, también se han distinguido procesos de erosión de laderas de tipo surcos y cárcavas en los depósitos volcanoclásticos. Las corrientes de agua han generado surcos largos y profundos que tienen diámetros máximos de 3-4 m y profundidades de 3-5 m (fotos 10 y 11). El material erosionado aporta material suelto a las quebradas y contribuyen a la generación de flujos de detritos (foto 12).

**Foto 11.** Sector Charcani Grande afectado por erosión de laderas (cárcavas).

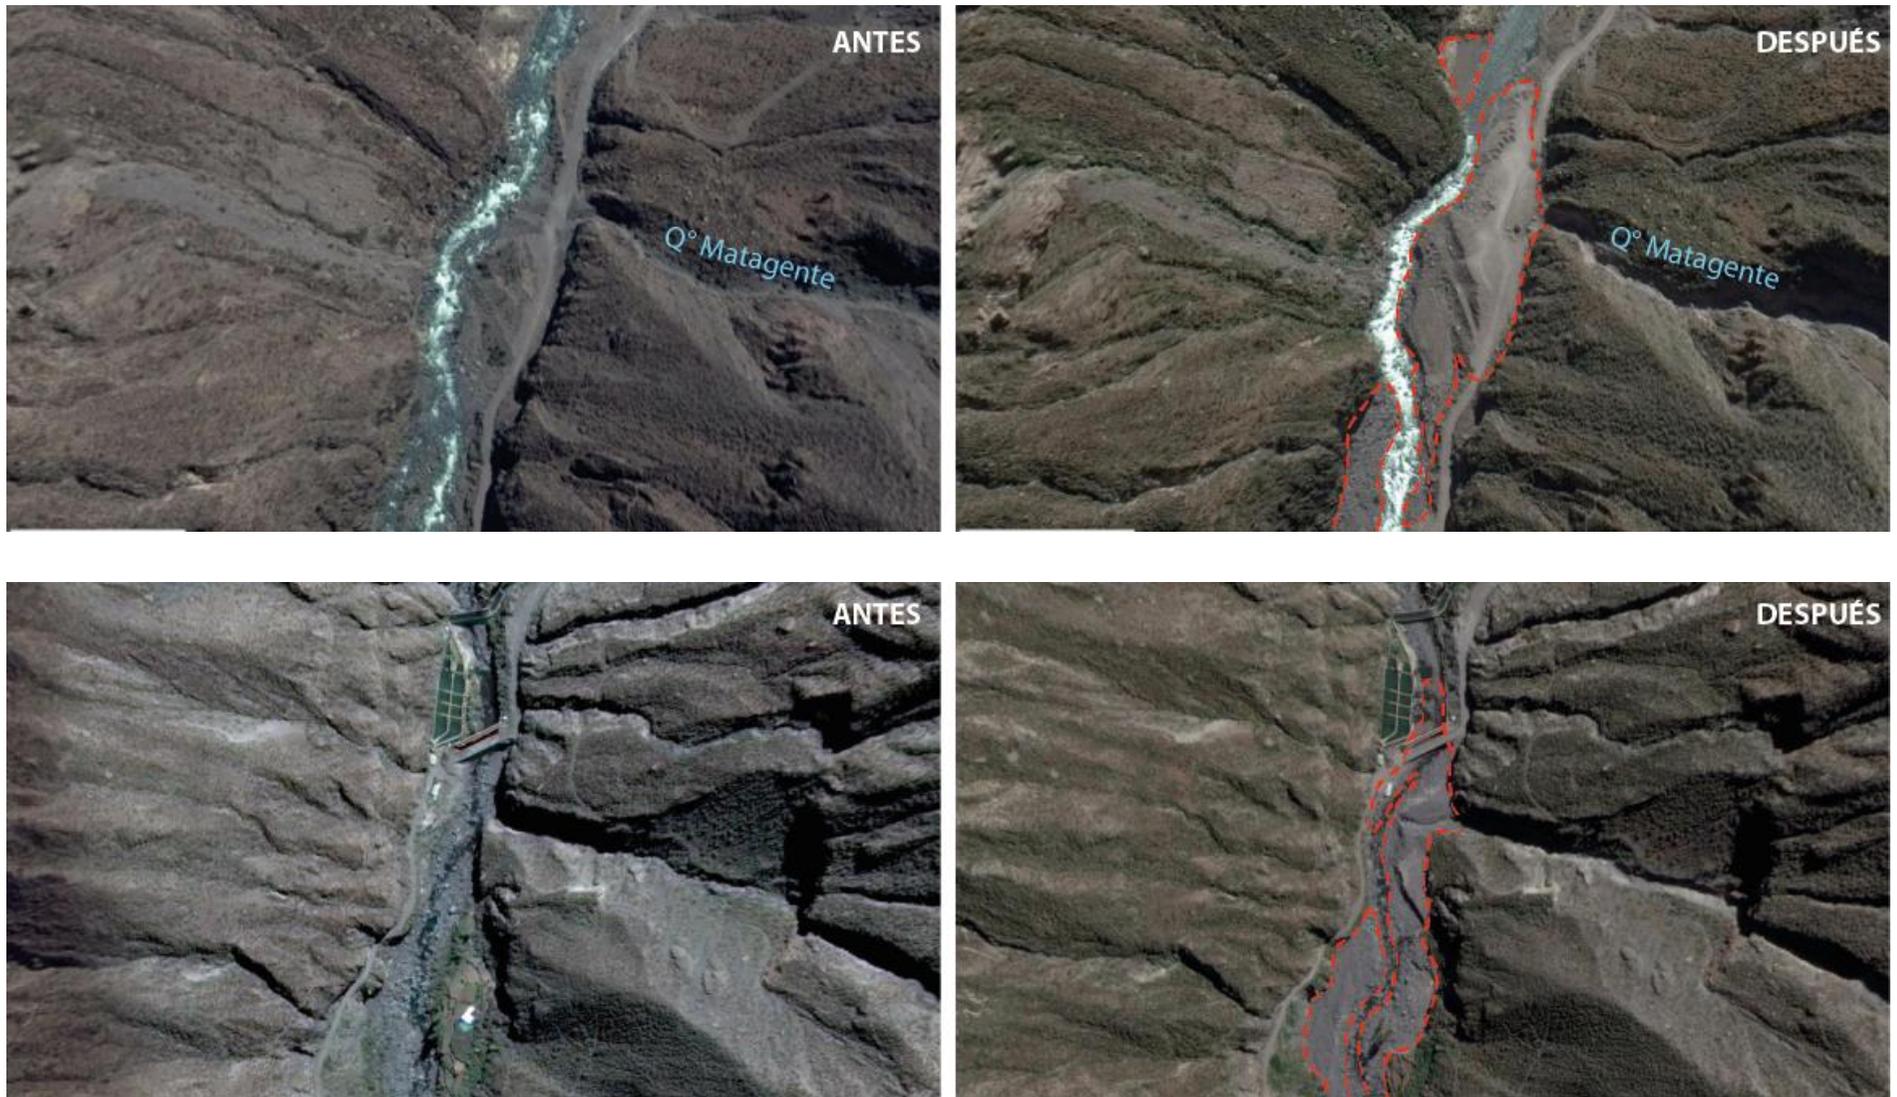
**Foto 12.** Imágenes Google Earth comparativas (antes y el después) que evidencian la ocurrencia de los lahares en la quebrada Matagente y zonas aledañas

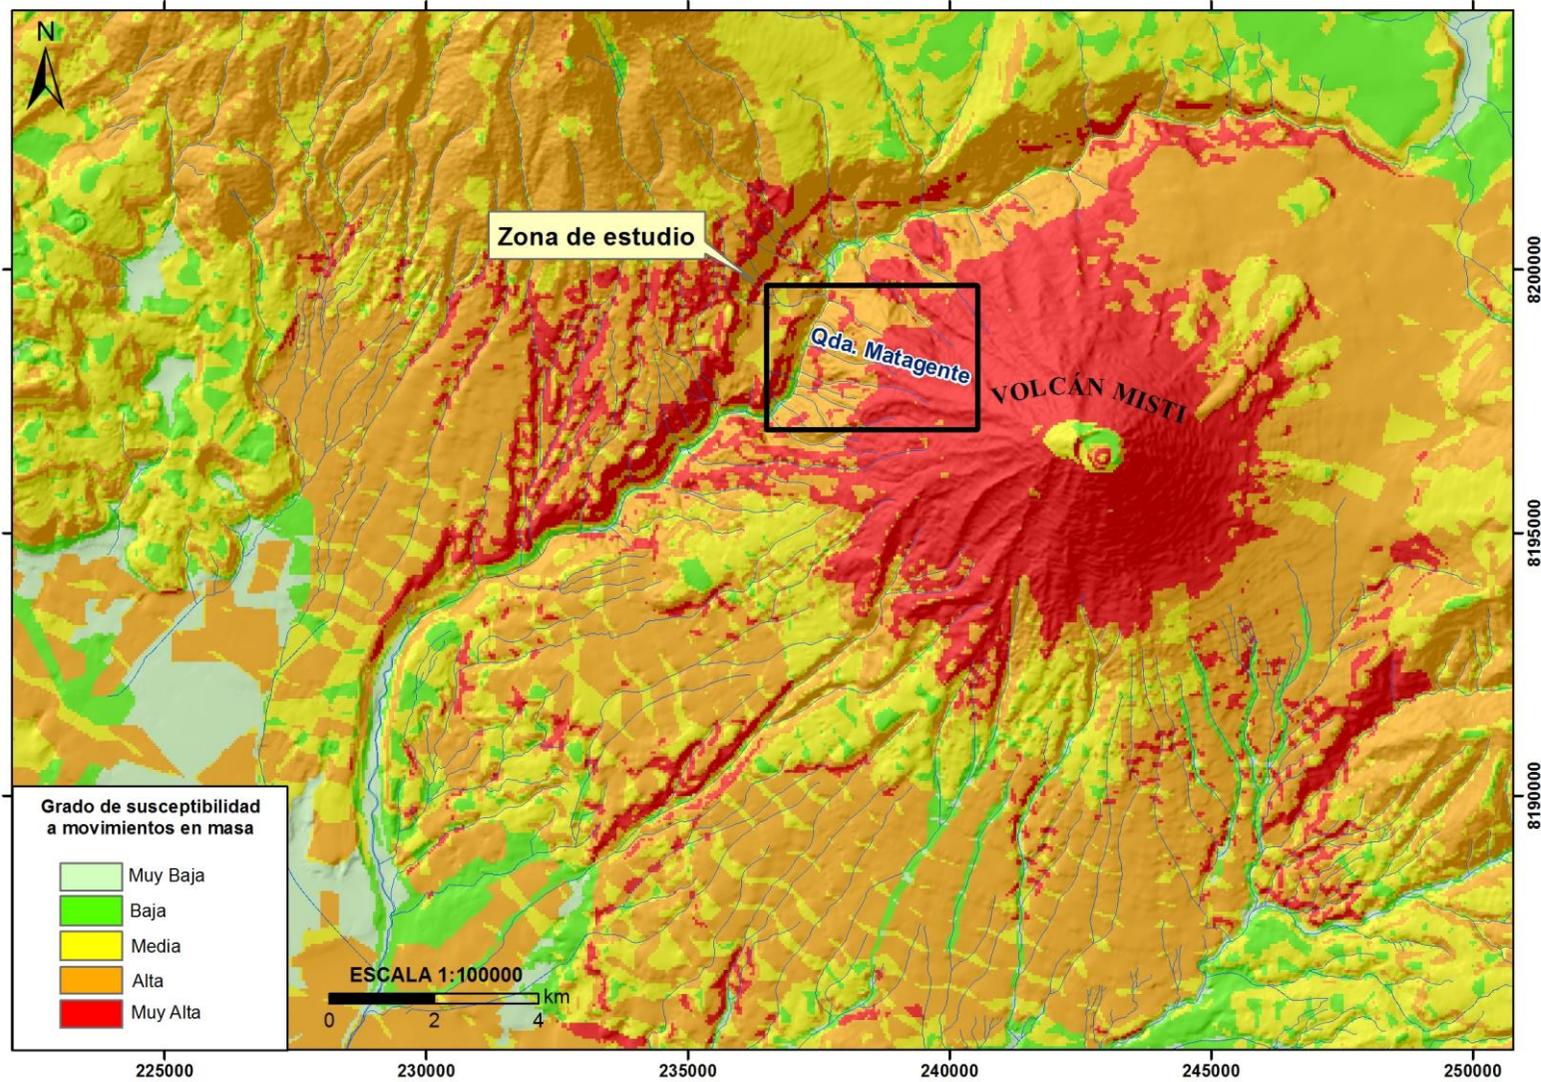
Según el mapa de susceptibilidad a movimientos en masa en la cuenca Chili-Ciguas-Vítor-Quilca, elaborado por Zabala, Núñez y Gómez, 2017; la zona de estudio se encuentra entre zonas de alta a muy alta susceptibilidad a movimientos en masa. Ver Cuadro 1, figura 5.

Figura 5. Susceptibilidad a movimientos en masa en la zona de estudio (Zabala et al., 2017).
