Informe Técnico N°6699

Inspección Técnica:  
**EVALUACIÓN DE PELIGROS GEOLÓGICOS  
EN LA CAPITAL DEL DISTRITO DE  
CHINCHO**

Región de Huancavelica, provincia de Angaraes  
distrito de Chincho

INSTITUTO GEOLÓGICO MINERO Y METALÚRGICO  
DIRECCIÓN DE GEOLOGÍA AMBIENTAL Y RIESGOS

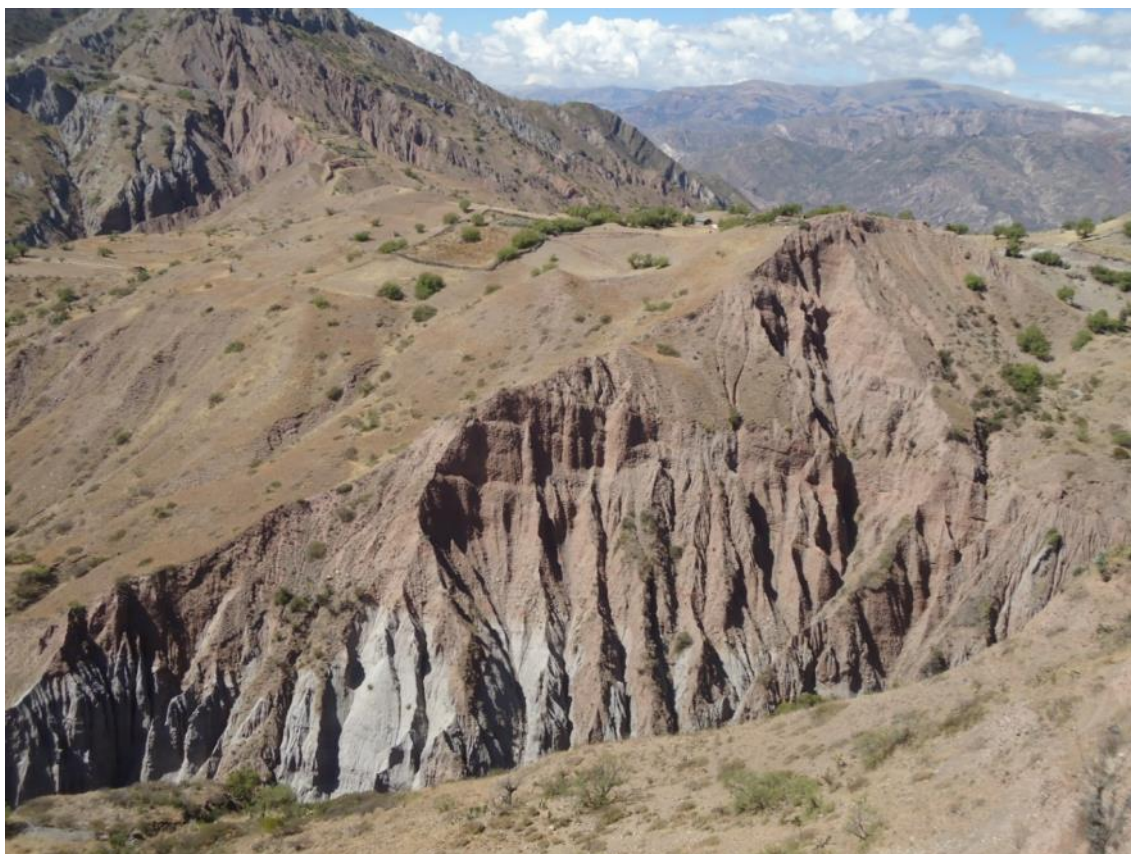
En la zona de estudio, la formación presenta color rojizo a beige, muestra estratos laminares (foto 1), hacia el sur del poblado de Chincho se tiene afloramientos de conglomerados color gris claro, constituidos por clastos polimícticos con una matriz arenosa.

Foto 1. Vista de la quebrada Pachayarcu mostrándose afloramientos de la Formación Huanta con estratos que presentan un buzamiento suave.

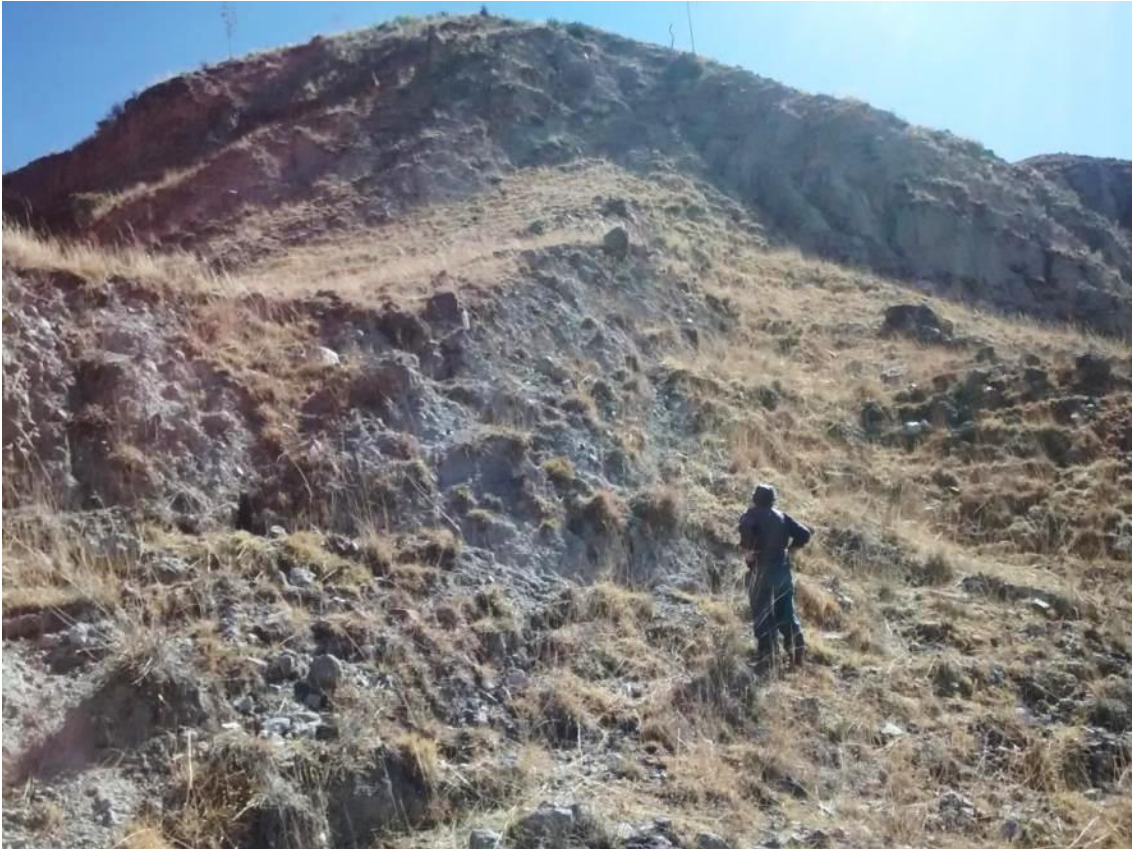
Hacia el Sur de Chincho se observan afloramientos de conglomerados medianamente consolidados, con clastos sub-redondeados de hasta 30 cm de diámetro, inmersos en una matriz arenosa color gris (foto 2).

Foto 2. Vistas de afloramientos de conglomerados con clastos polimícticos poco consolidados correspondientes a la Formación Acobamba.

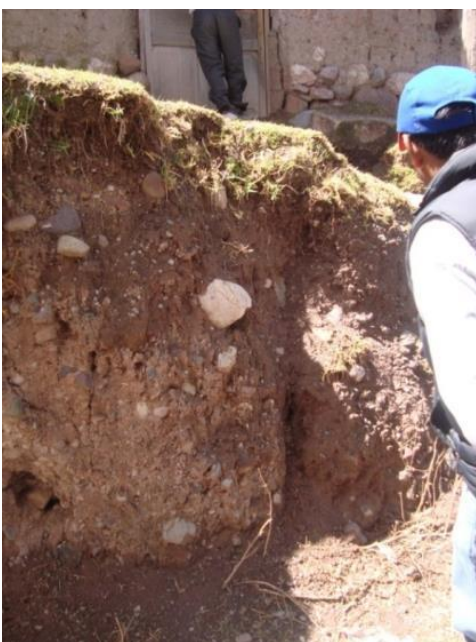
**Depósitos coluviales:** Estos generan suelos areno-arcillosos de color pardo con clastos polimícticos sub-redondeados mal seleccionados (foto 3) sobre el cual se ubican la zona urbana de Chincho y terrenos de cultivo, estos suelos se muestran húmedos e inconsolidados.

Foto 3. Zona urbana de Chincho, en un corte de talud, se muestra la heterogeneidad del suelo.

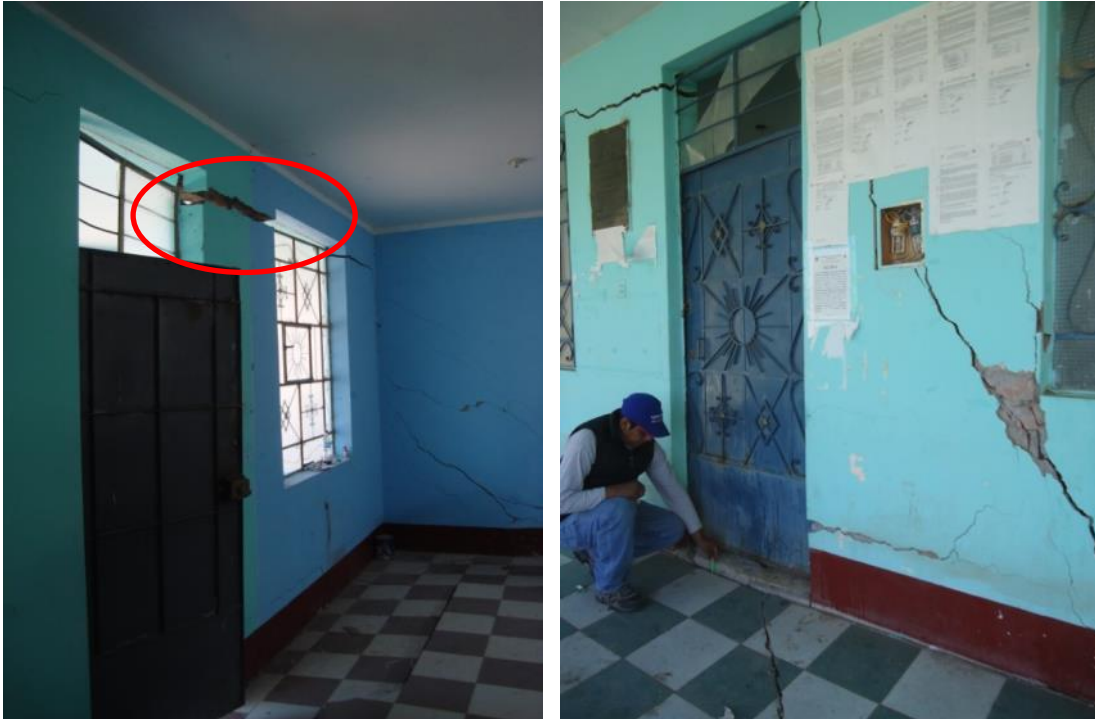
En el área afectada se observa que las paredes de las viviendas, local municipal (foto 4) e iglesia, presentan fracturamientos, producto de asentamientos diferenciales.

Foto 4. Asentamiento diferencial de 10 cm observado en el local de la municipalidad de Chincho y grietas en todas las paredes.

Las causas de los asentamientos observados en Chincho y alrededores son:

- a) Rocas de mala calidad
- b) Humedad del terreno, producida por la aplicación de sistema de riego convencionales (inundación) y por la presencia de un pozo de agua no revestido, localizado a 250 m del poblado con un desnivel de 10 m respecto a la plaza de armas.
- c) Pendiente del terreno, menor a 15°

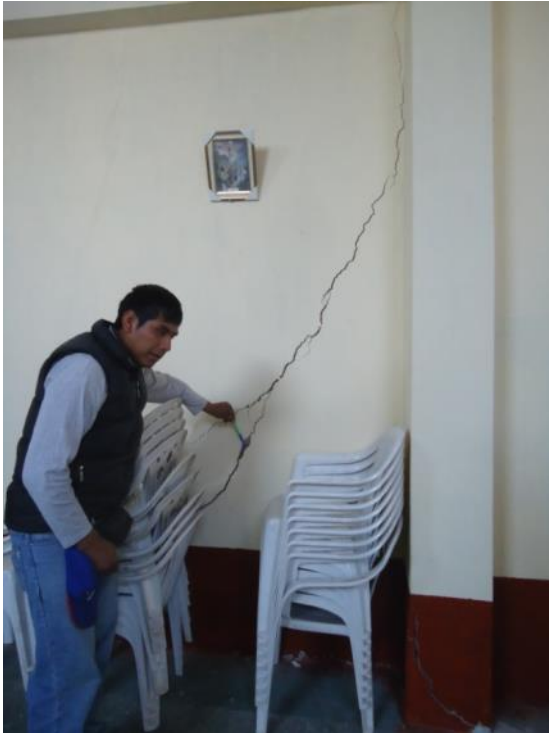
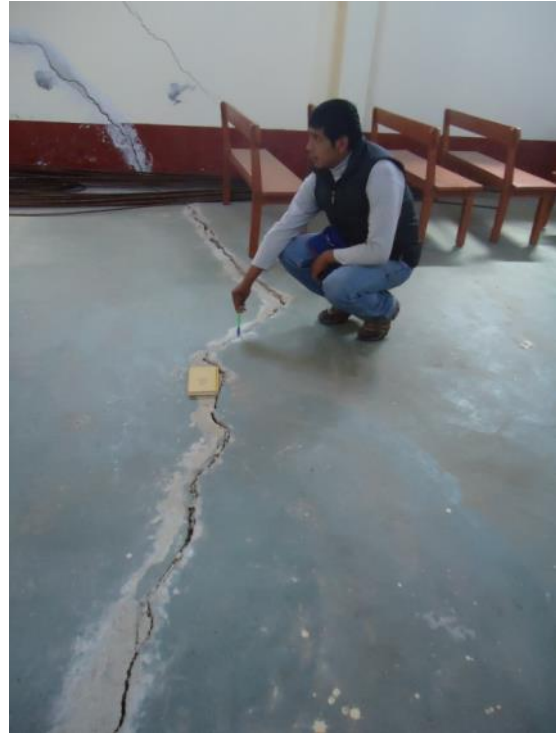
En la mayoría de las viviendas sus paredes están fracturadas, las aperturas varían entre 5 cm hasta 15 cm (fotos 5 y 6). En el suelo se observan grietas abiertas con varios centímetros con profundidad visibles en algunos casos superiores a 50 cm, con una persistencia superior a 3 m.

Foto 5. Grietas en las paredes y piso al interior de la iglesia producto de los asentamientos diferenciales ocurridos.

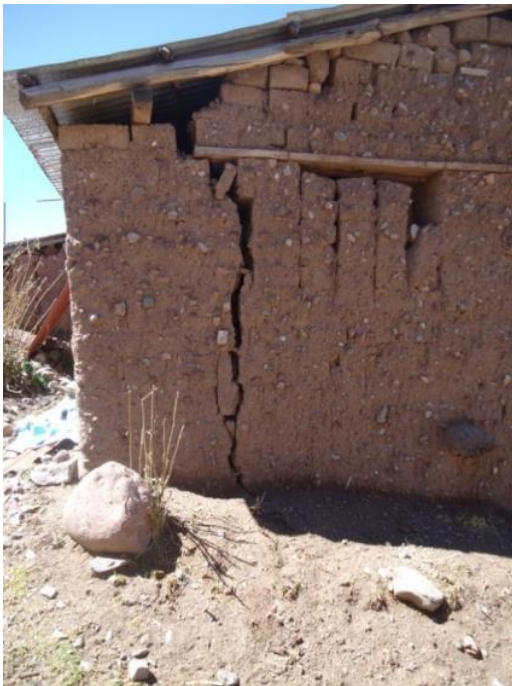
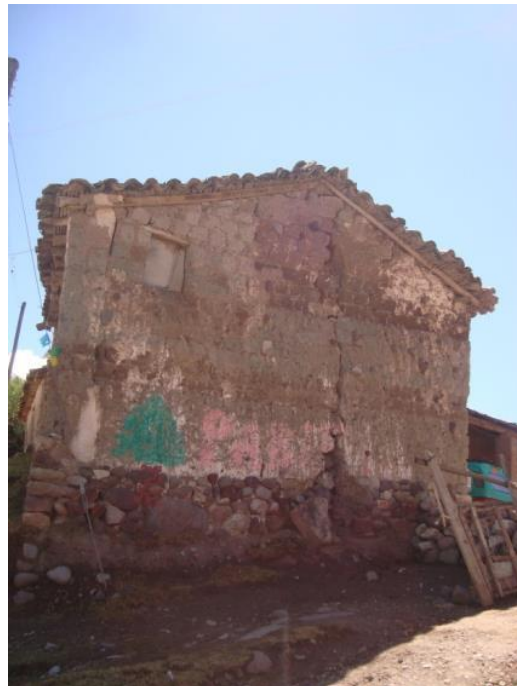
Foto 6. Vista de vivienda mostrando los efectos de los asentamientos diferenciales.

5. Canalizar y revestir las manantes de agua con fin de aminorar la saturación de los suelos.
6. Mejorar las construcciones de las viviendas en coordinación con el Ministerio de Vivienda, Construcción y Saneamiento.

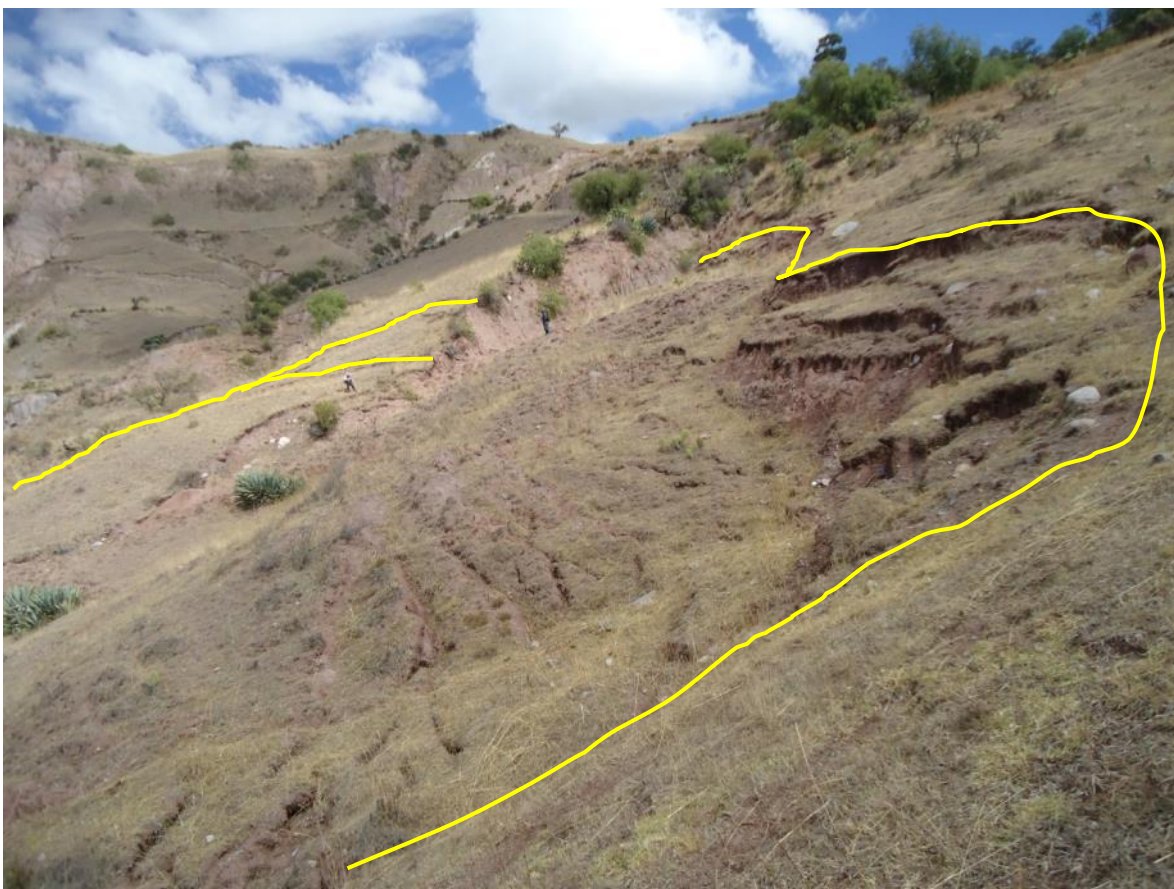
También se ha observado otros deslizamientos recientes, ubicados en ambos márgenes de la quebrada Perascocha (foto 7). El más resaltante se encuentra al oeste de la zona urbana de Chincho a unos 350 m en línea recta de la plaza, el cual presenta una longitud aproximada de 150 m buzando  $33^\circ$  SO con saltos principales de 1.5 m con una persistencia de 30 – 40 m, además se han registrado escarpas secundarias con saltos de aproximadamente 0.30 m. El cuerpo de este deslizamiento

se encuentra conformado por un suelo areno-arcilloso y clastos de hasta 1 m de diámetro, cabe indicar que al momento de la inspección en este sector el suelo se encontraba aún húmedo (figura 3).

Foto 7. Vista del deslizamiento activo, en las inmediaciones de la quebrada Perascocha.

La ocurrencia del deslizamiento se debe a la combinación de distintos factores como son:

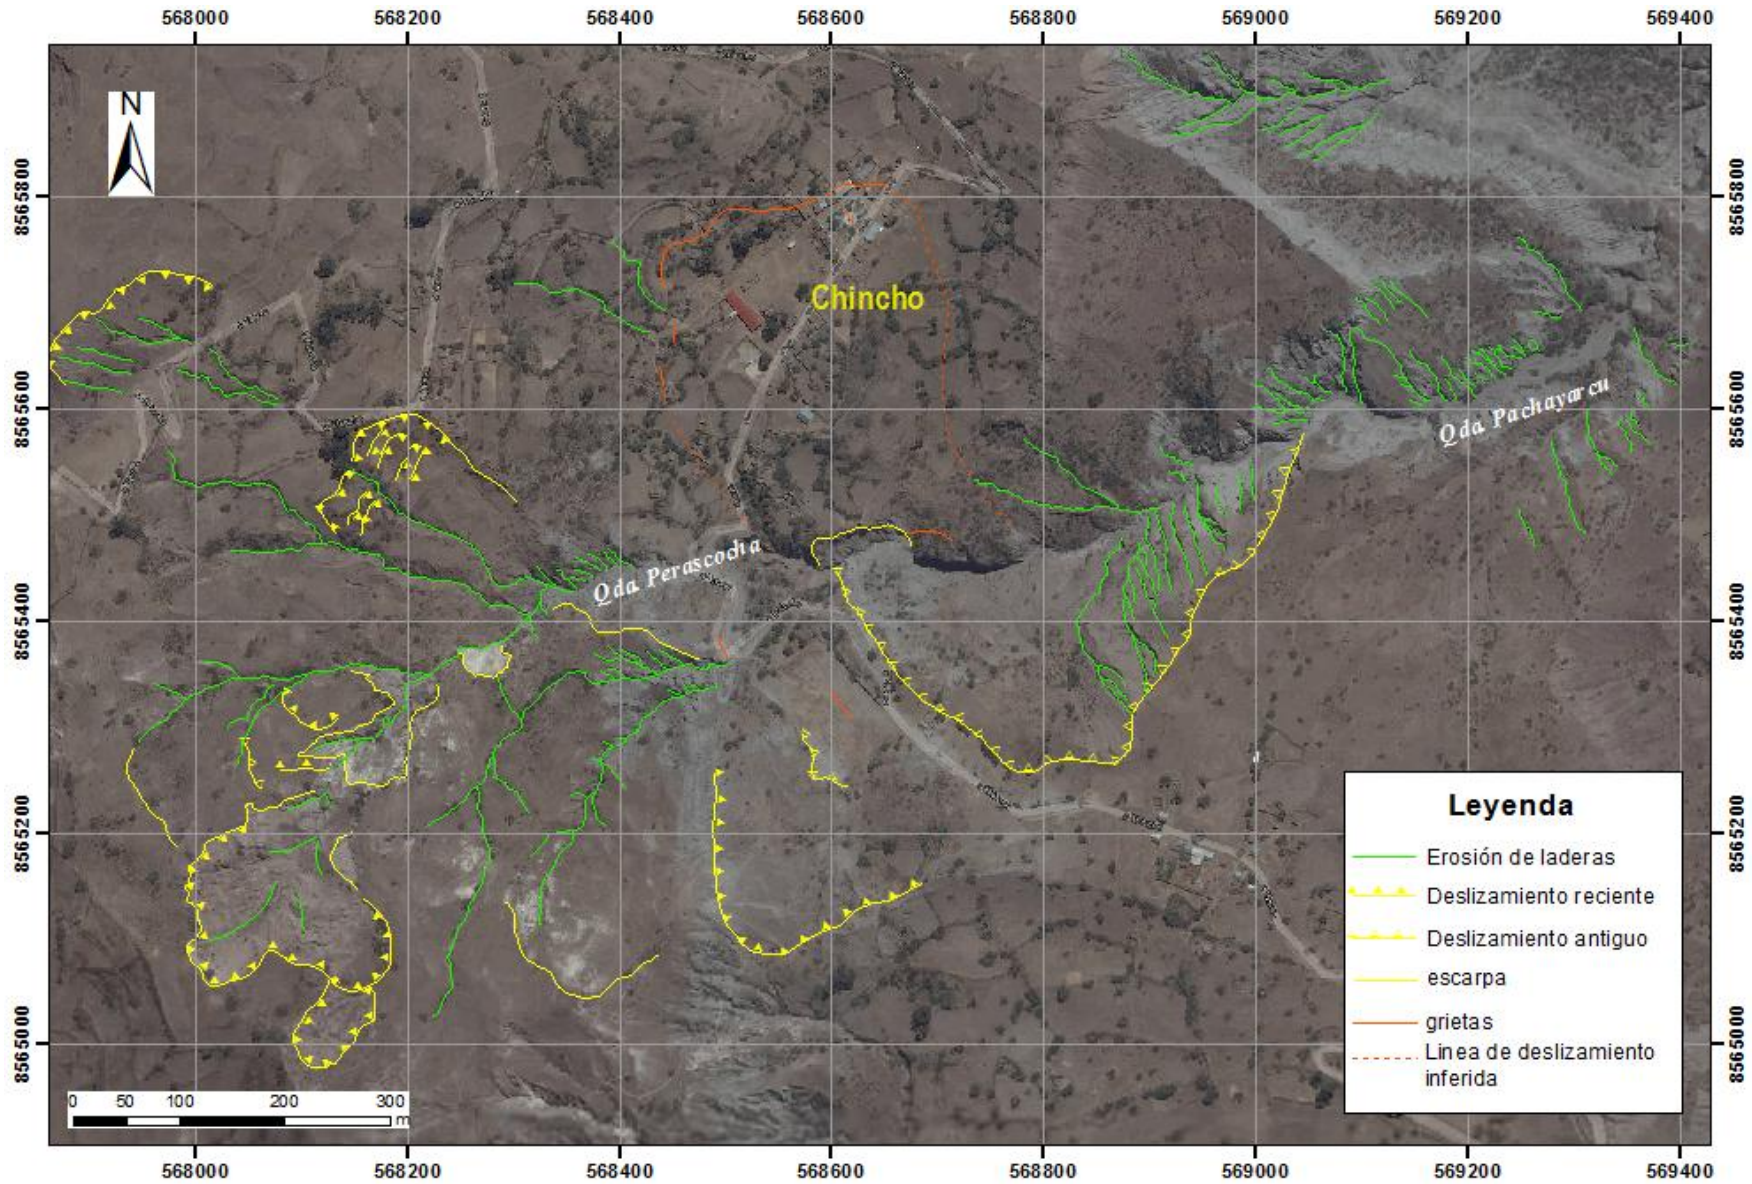
Figura 5. Movimientos en masa registrados en el área de estudio.

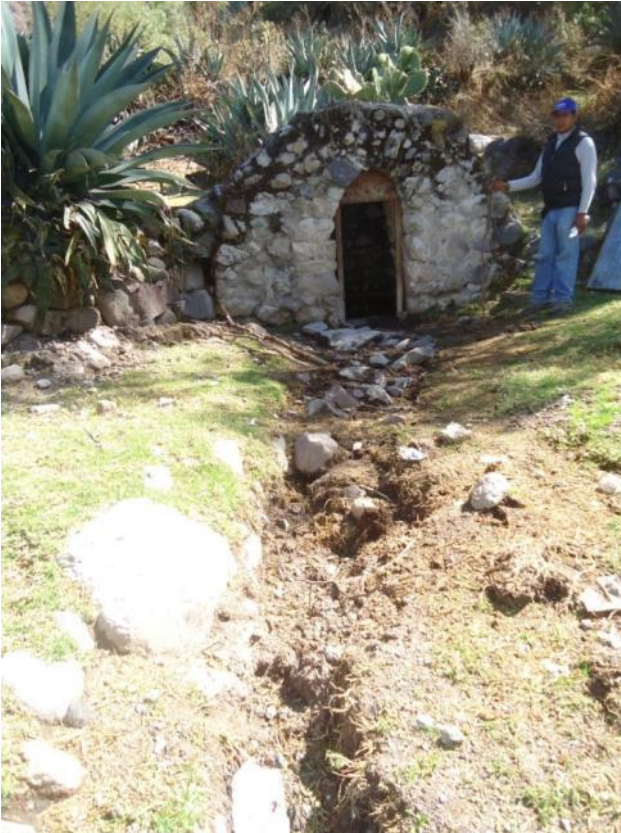
- Infiltración de aguas superficiales, producto de las intensas precipitaciones y de fuentes de agua; también se observó manantes que se encuentran no recubiertos y canalizados (foto 8).
- Rocas permeables, medianamente consolidadas. Suelos areno arcillosos que permiten la filtración y retención de aguas de lluvia, por ello los suelos pierden resistencia, originando asentamientos diferenciales.
- Escasa cobertura vegetal.
- Presencia de estratos de yeso, (foto 9), el cual retiene el agua.
- Las grietas no selladas permiten que el agua de lluvia se filtre con mayor rapidez a través de ellas originando la pérdida de la cohesión del suelo (fotos 10 y 11).
- Socavamiento de las quebradas Perascocha y Pachayarcu permitiendo la desestabilización de las laderas, que conlleva la ocurrencia de deslizamientos y grietas observadas junto a la quebrada (foto 12).

Foto 8. Fuente de agua no recubierta ni canalizada adecuadamente presentando con flujo constante durante todo el año pero no es usada para el consumo humano agropecuario.

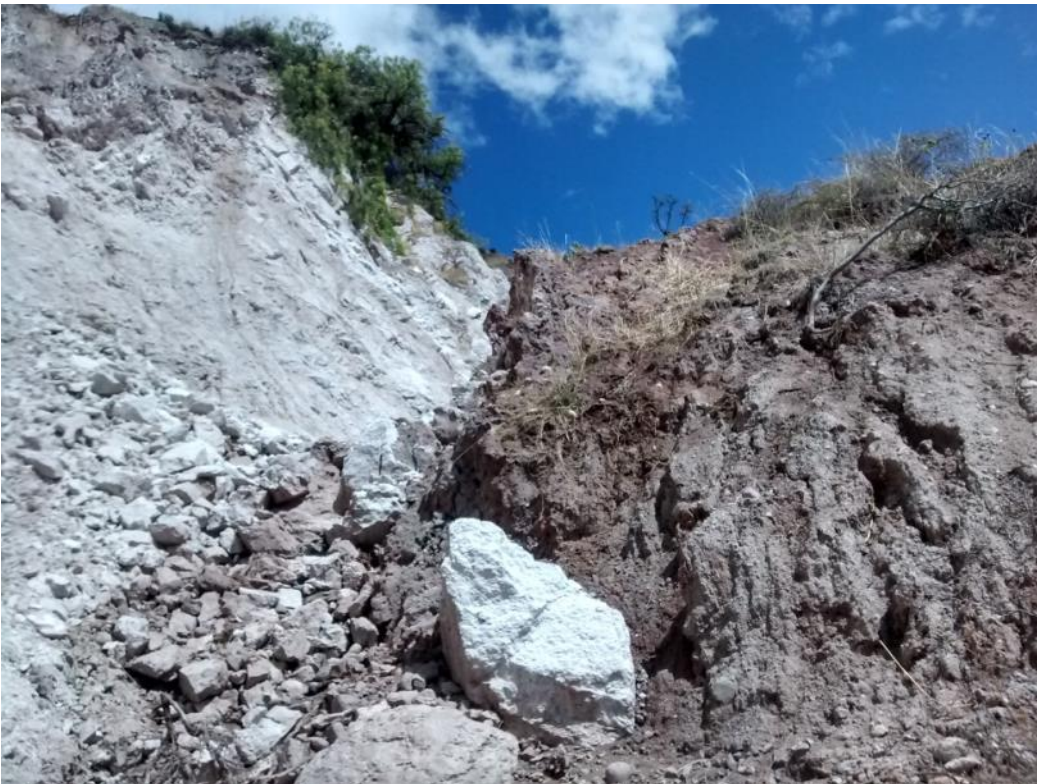
Foto 9. Contacto de estratos de yeso y el suelo en la quebrada Perascocha.

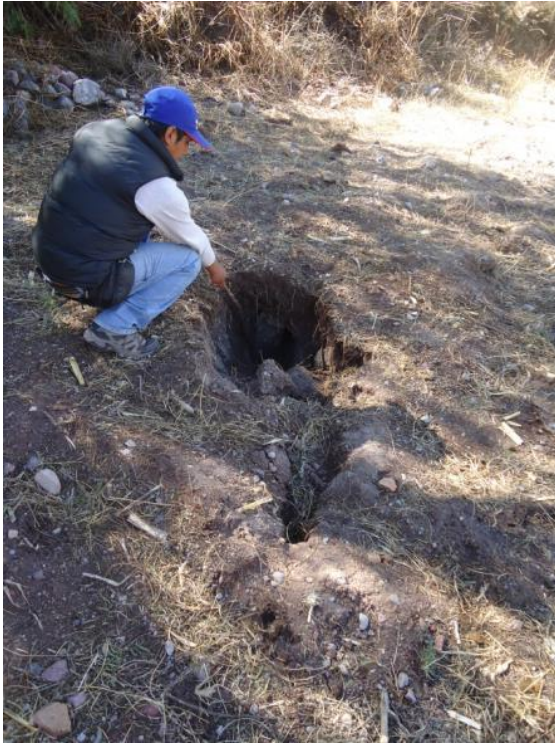
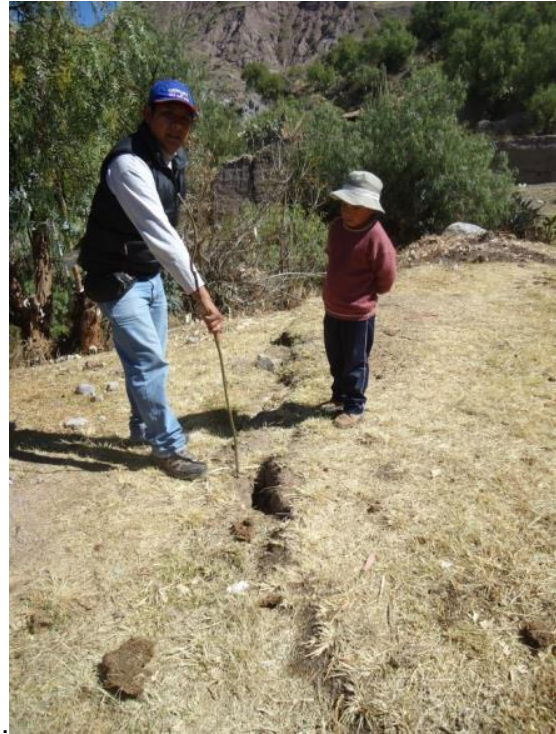
Los agrietamientos están presentes también en áreas de cultivo lo que evidencia que no solo el área urbana de Chincho viene siendo afectada sino también sus alrededores.

Foto 10. Vistas de grietas en áreas de cultivo las cuales se muestran aun húmedas y con poca o ninguna cobertura vegetal.

3. Sellado de grietas, para evitar la infiltración de agua de lluvia al subsuelo.
4. Una vez efectuada la reubicación, las áreas afectadas que alcancen una estabilidad, podrían rehabilitarse progresivamente para usos múltiples (no vivienda), siguiendo un **proceso de planificación** del uso del terreno en coordinación con los ministerios de Vivienda, Construcción y Saneamiento y Agricultura.

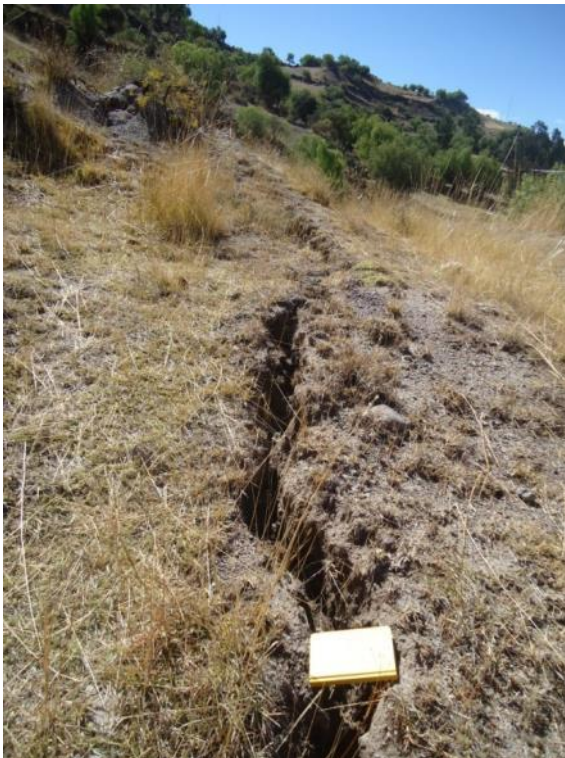
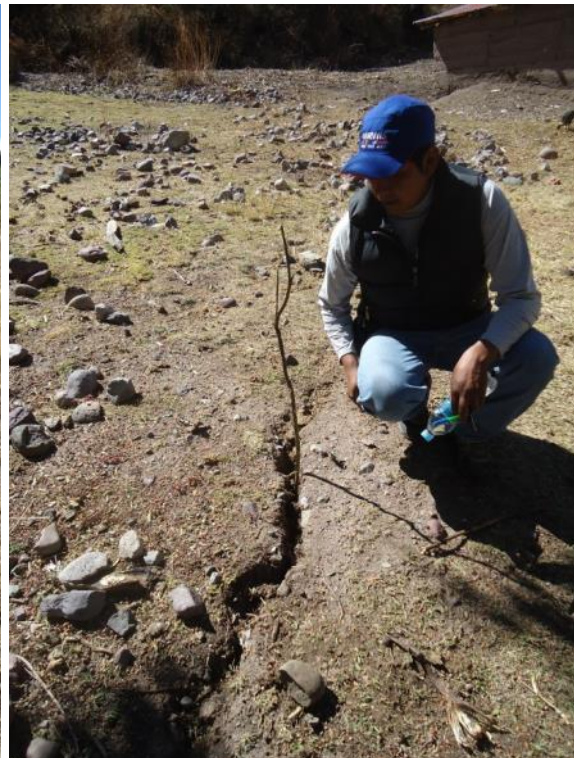
Foto 11. Vista de las áreas de cultivo abandonadas por la presencia de grietas.

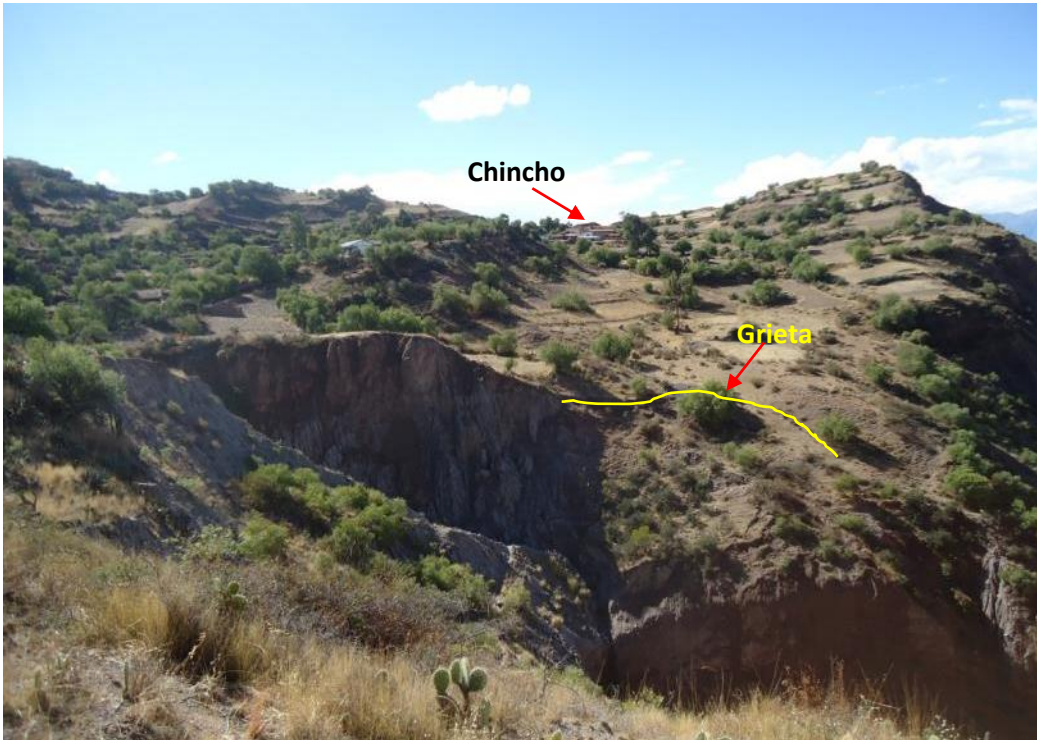
Foto 12. Vista de la quebrada Pachayarcu mostrando grietas en la cabecera del talud lo que representaría la inestabilidad de estas laderas.

La continua erosión y socavamiento de los márgenes de las quebradas ha permitido la inestabilidad de ellas, se observa grietas en los suelos (foto 12) por ensanche de la quebrada.

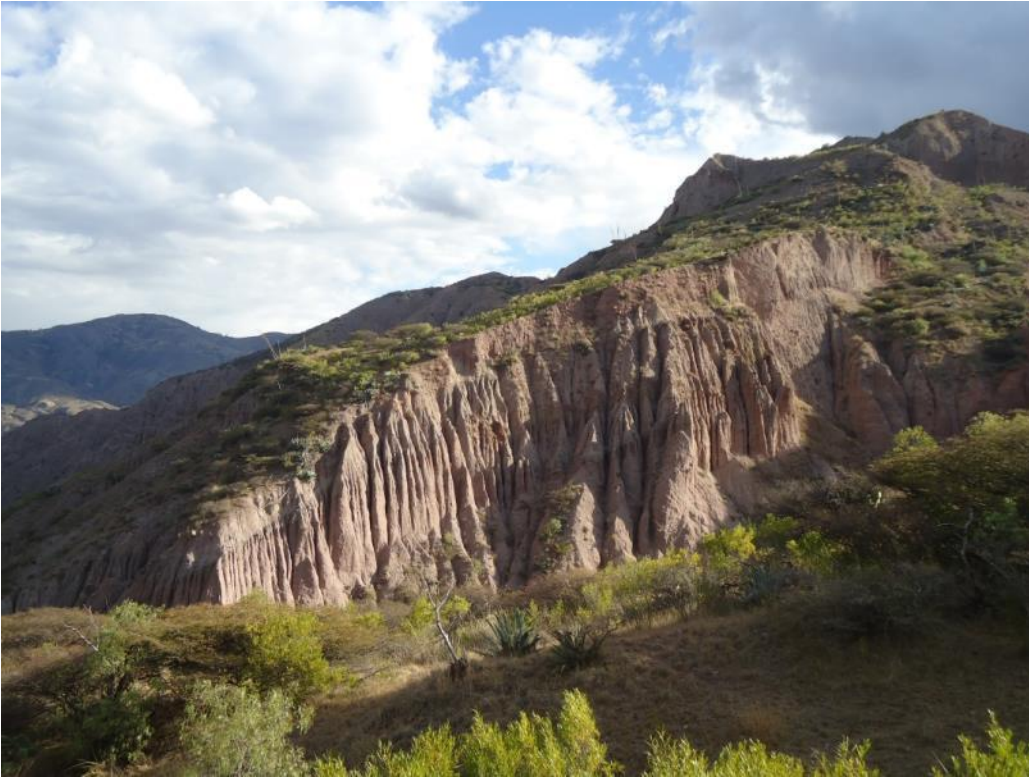
Se ha observado una fuerte erosión de laderas a manera de surcos y cárcavas a ambos márgenes de las quebradas Perascocha y Pachayarcu los cuales aportan material a dichas quebradas (foto 13 y figura 3) siendo estos aportes más significativos en épocas de lluvias.

Foto 13. Vista de fuerte erosión de laderas en la quebrada Pachayarcu.

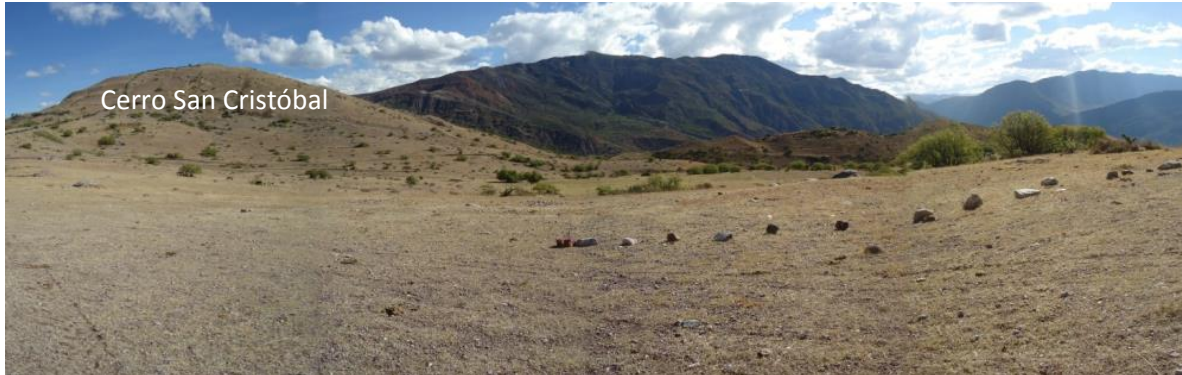
El sector de Chalampampa se observa estable, sin evidencias de haber sido afectado por algún fenómeno de geodinámica externa, que pueda comprometer su seguridad física.

La zona en mención presenta un suelo areno arcilloso, color pardo claro, no observándose afloramientos rocosos y mostrando una leve ondulación con una pendiente media de 5° la cual se incrementa hacia el extremos llegando hasta 25°. Es de indicarse que la presencia de una fuente de agua sin recubrimiento en la parte baja de este sector (foto 15) podría influir negativamente en la estabilidad de estos terrenos, por lo cual se recomienda que sea canalizada, por ningún motivo se debe obturar.

Foto 14. Vista del sector Chalampampa, zona estimada para la reubicación del poblado de Chincho.

- a) En el terreno se debe construir drenajes pluviales para evitar la infiltración de agua al subsuelo.
- b) El futuro drenaje de aguas servidas debe hacerse antes que sea habitado, con la finalidad de evitar la infiltración de agua al subsuelo.
- c) Realizar un estudio de suelos, para determinar los tipos de edificaciones que se van a realizar.
- d) Reforestar las zonas aledañas al área de reubicación, con la finalidad de no romper la estabilidad del terreno.
- e) Hacer un estudio geofísico con la finalidad de determinar el espesor del suelo y a la vez descartar la presencia de agua subterránea.

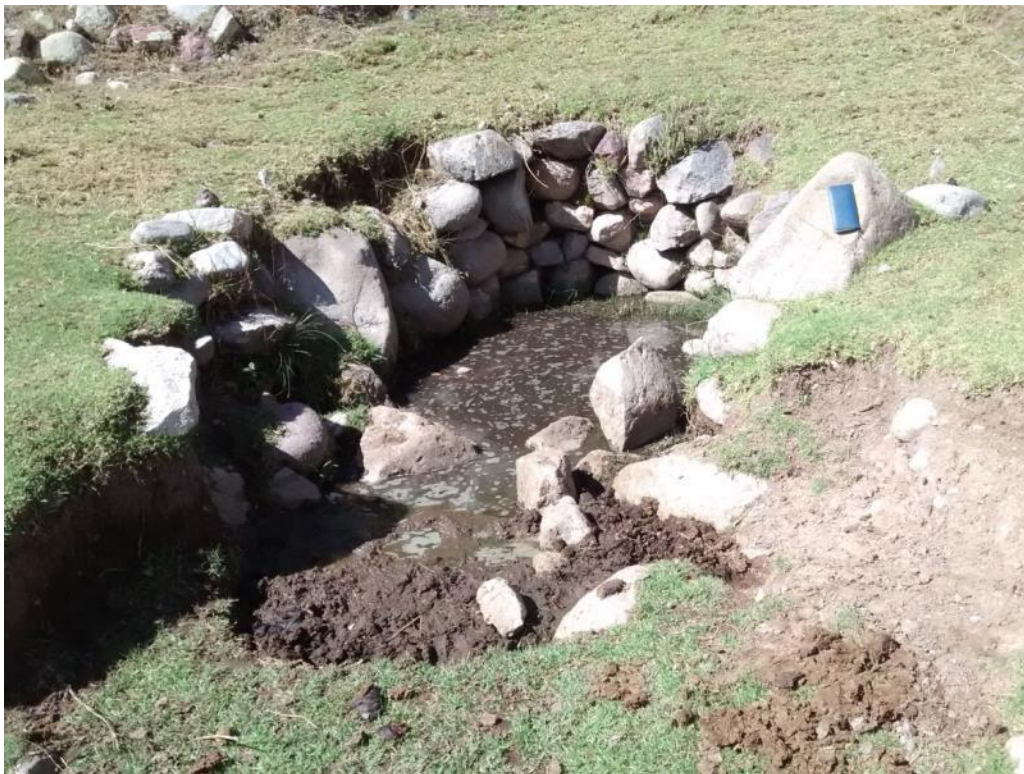
Foto 15. Fuente de agua localizada en la parte baja de la zona propuesta como área de reubicación.
