REPÚBLICA DEL PERÚ
SECTOR ENERGÍA Y MINAS
INSTITUTO GEOLÓGICO MINERO Y METALÚRGICO

INFORME TÉCNICO

**INSPECCIÓN GEOLÓGICA
DEL FLUJO DE LODO DEL 02 DE ENERO DEL 2010
QUE AFECTÓ AL SECTOR DE COLLIQUE**

(PROVINCIA LIMA, DISTRITO COMAS)

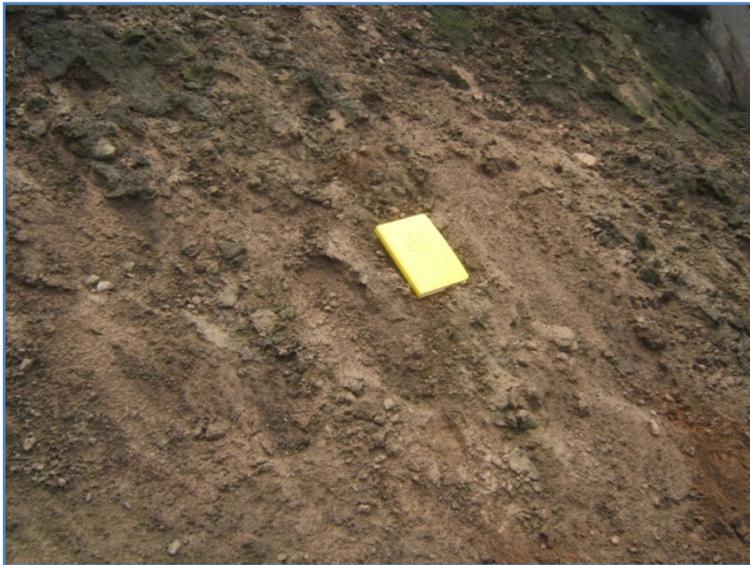
- Rocas intrusivas tipo gabrodioritas muy meteorizadas (Foto N°1) que han originado suelos limo-arenosos poco densos, y ante la presencia de las lluvias, fueron fácilmente lavados y arrastrados al cauce de la quebrada, lo que conllevó a la generación del flujo de lodo.
- Erosión laminar y en surcos (Foto N°2) en las laderas de los cerros a causa de las lluvias, este proceso aportó material suelto a la quebrada.
- Pendiente del terreno, (Foto N° 3 y 4), tanto de las laderas adyacentes a la quebrada ($<35^\circ$), y del mismo cauce (1°), todo esto contribuyó a que el material erosionado se desplace muy rápidamente hacia la quebrada y se genere el flujo de lodo.
- Ausencia de vegetación en las laderas de los cerros (Foto N°5).

Foto N° 1.- Vista al detalle, que muestra la roca gabrodiorita meteorizada

- c) Las rocas intrusivas de tipo gabrodioritas están muy meteorizadas, han originado suelos de tipo limo-arenosos, con lluvias son fácilmente erosionables, esto contribuyó con aporte de material suelto a la quebrada.

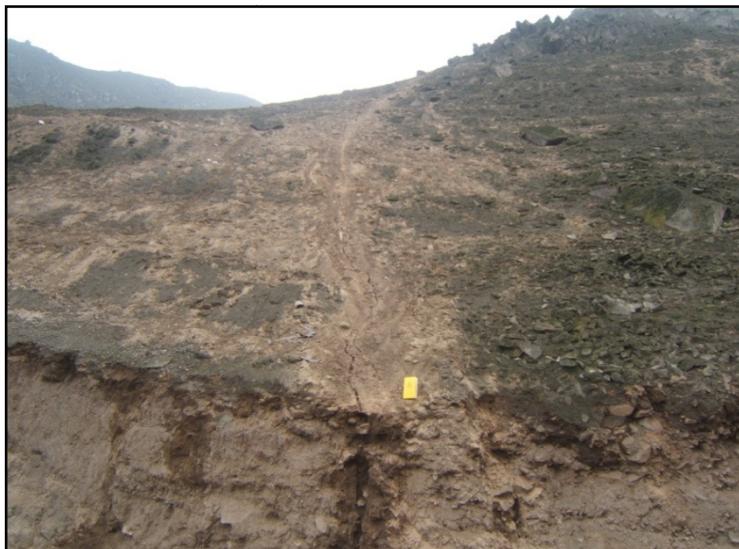
Foto N° 2.- Erosiones en surco, que aportaron material suelto a la quebrada.

- b) Las laderas de los cerros están siendo lavadas. Se han formado erosión en surcos y laminar. Por la erosión del suelo de las laderas y lavado de finos, en sectores se observa bloques de roca sueltos que pueden generar caídas.

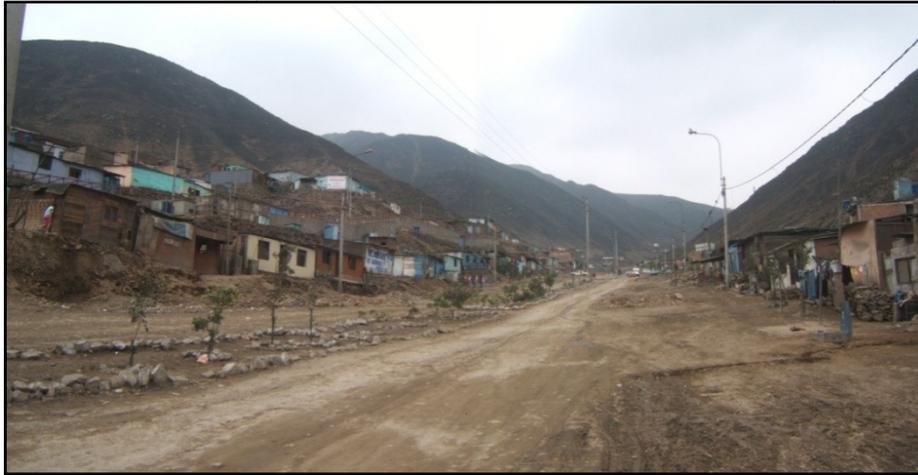
Foto N° 3.- Quebrada Collique, vista aguas arriba, se observa las laderas de los cerros con fuerte pendiente.

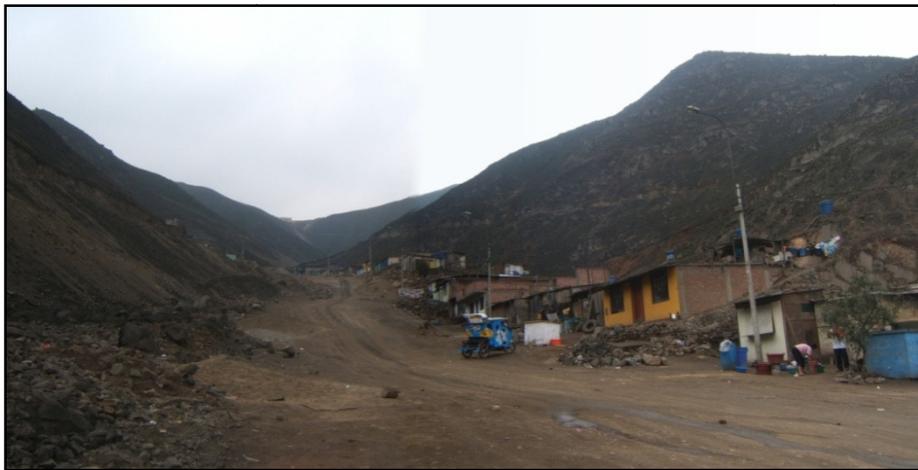
Foto N° 4.- Otra vista de la quebrada Collique, aguas arriba, se observa las laderas de los cerros con fuerte pendiente y las nacientes de la quebrada.

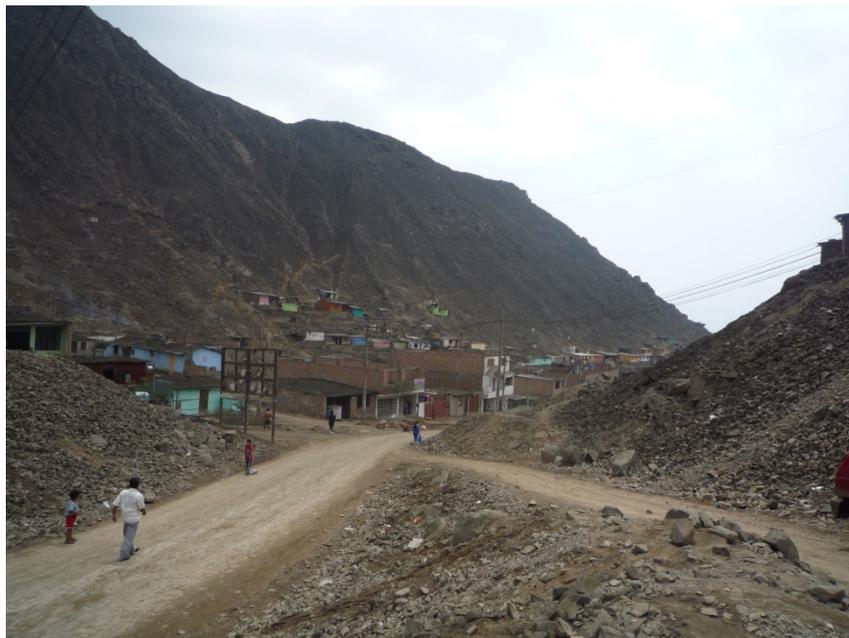
Foto N° 5.- Laderas de la quebrada con ausencia de vegetación

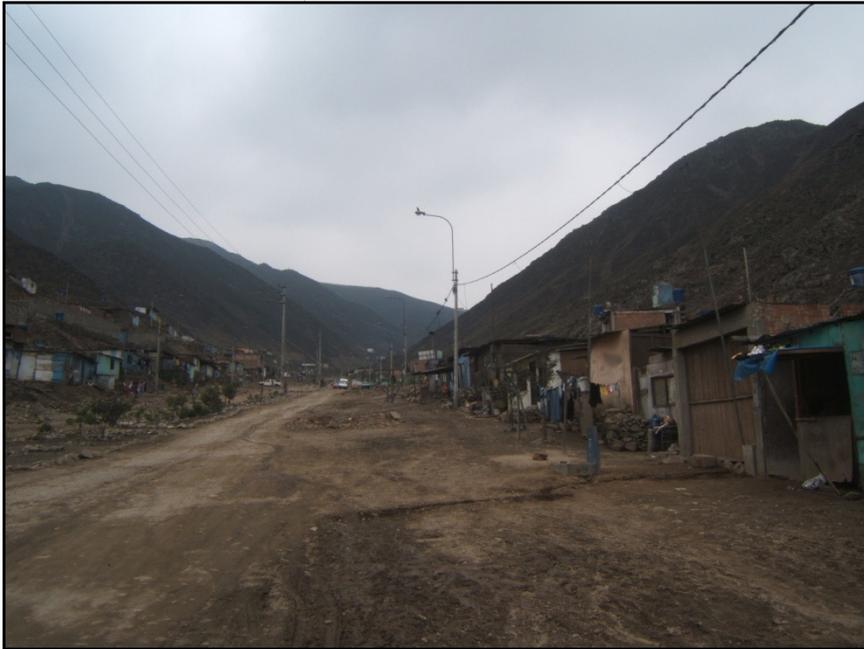
El flujo se canalizó en el cauce de la quebrada Collique (Foto N°6), desplazándose por la Av. Revolución llegando hasta la Av. Túpac Amaru, donde se disipó (Foto N°7), alcanzando un desplazamiento de 5.00 km desde las nacientes. El material que transportó el flujo está conformado por limos y arenas.

Foto N° 6.- Sector por donde se canalizó el flujo de lodo.

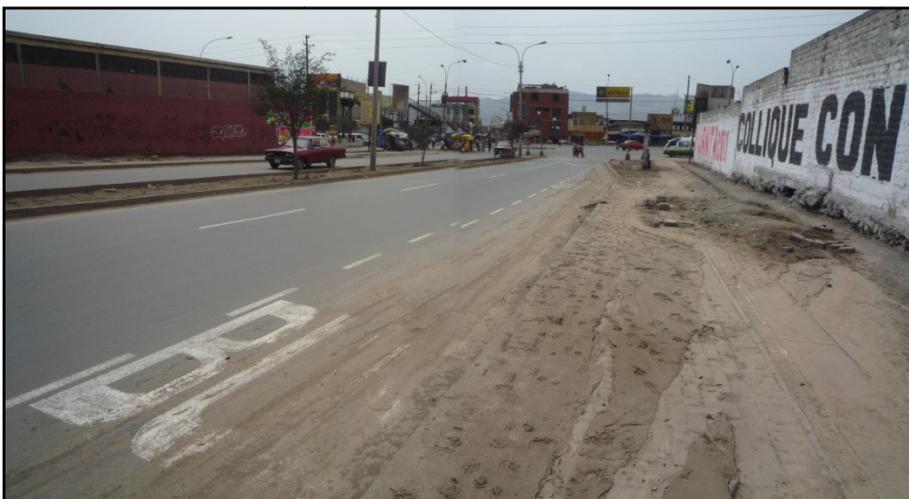
El cauce de la quebrada al estar ocupado por las viviendas origino que el flujo se canalizara por las calles (Foto N° 7, 8, y 9) afectando a las viviendas aledañas a ellas.

Foto N° 7.- Recorrido final del flujo de lodo por la Av. Revolución, al fondo de la vista se observa la Av. Túpac Amaru.

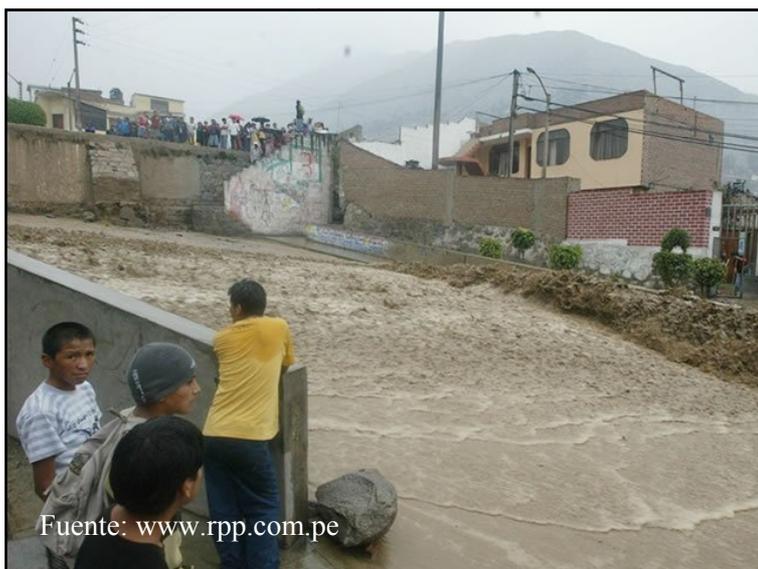
Foto N° 8.- Recorrido del flujo de lodo a través de las calles.

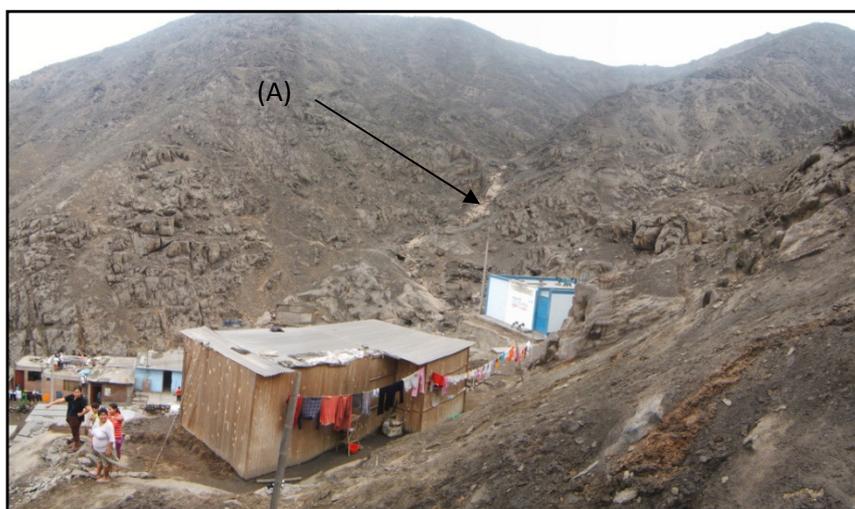
Este sector se ubica en la naciente de una pequeña quebrada (Foto N° 9) afluente a la quebrada Collique.

Foto N° 9.-Naciente de quebrada afluente a la quebrada Collique, se muestra el afloramiento de rocas intrusivas. Y el lugar donde se inició el flujo de lodo (A).

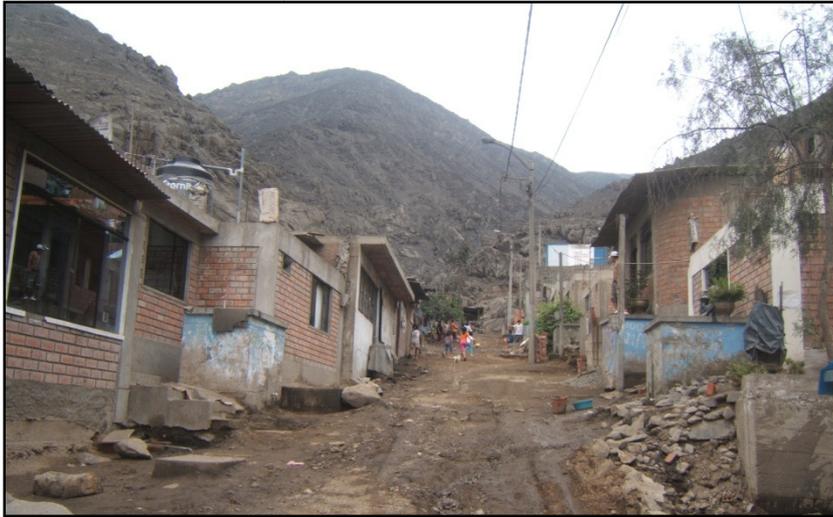
El cauce de esta quebrada está cubierto por viviendas (Foto N° 10), dejando libre un ancho de 6 m (aproximadamente), por donde se desplazó el flujo de lodo, afectando las viviendas aledañas.

Foto N° 10.- Viviendas del AA.HH. Nuevo Amanecer asentadas en pleno cauce de la quebrada.

- a) Las viviendas ubicadas en pleno cauce de la quebrada deben ser reubicadas. La quebrada principal debe ser canalizada, así como los cauces afluentes.
- b) En las laderas deben realizarse inspecciones puntuales con la finalidad de descartar la inestabilidad de bloques sueltos, propensos a desprendimiento de rocas.
- c) Mejorar el sistema constructivo de las viviendas ubicadas en las laderas de los cerros.
- d) Realizar sistemas de andenerías en las laderas de los cerros.
- e) Forestar las laderas de los cerros.
- f) Trabajos de sensibilización y prevención de desastres en los AA.HH. relacionados a los peligros geológicos.

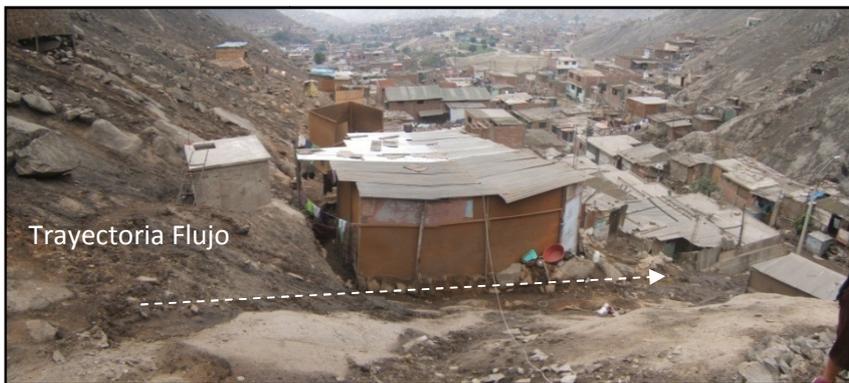
En la margen izquierda se encuentran afloramientos de rocas intrusivas meteorizadas donde se presenta erosiones laminares y en surcos y flujos de lodo de menores dimensiones (Foto N° 11, 12), estos procesos han aportado material suelto a la quebrada.

Foto N° 11.- Flujos de lodo, de menores dimensiones que afectó a viviendas ubicadas en las ladera.

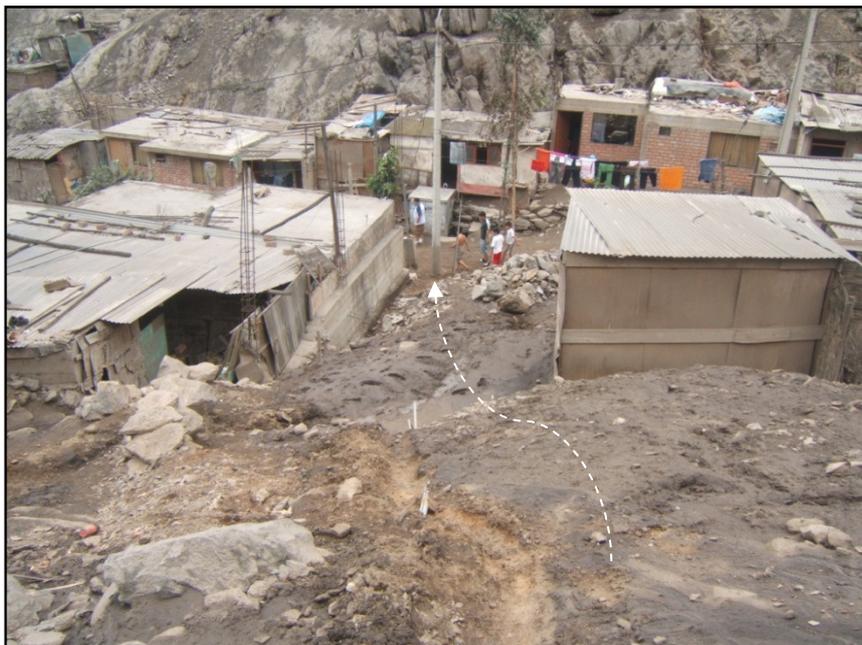
Foto N° 12.- Otra vista del material no canalizado, que afectó viviendas ubicada en la ladera.

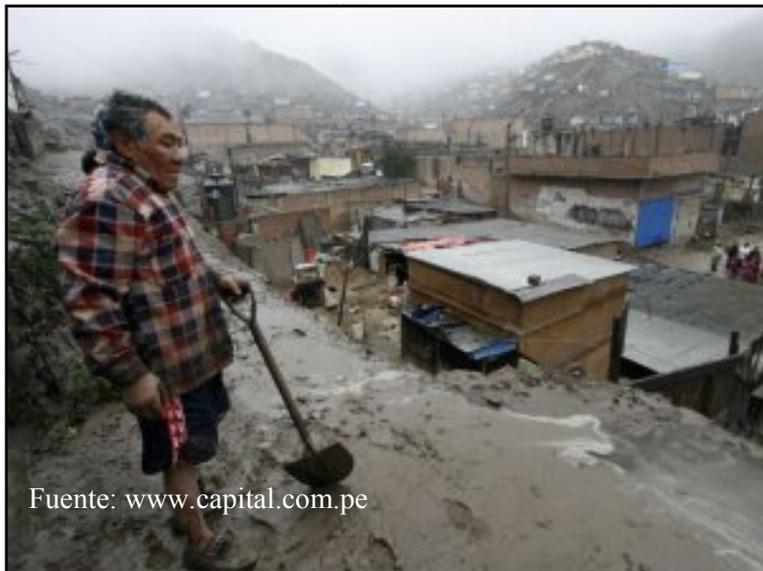
Foto N° 13.- Flujos de lodo sin canal definido, de menores dimensiones que afectó viviendas ubicadas en la ladera.

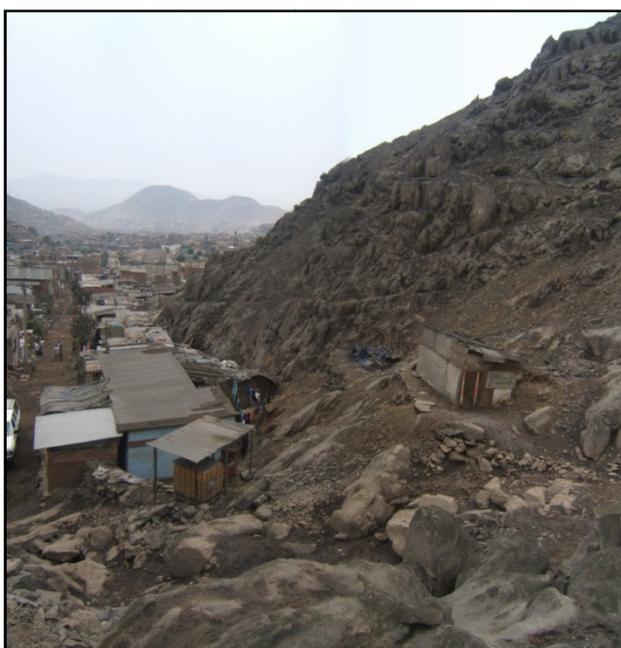
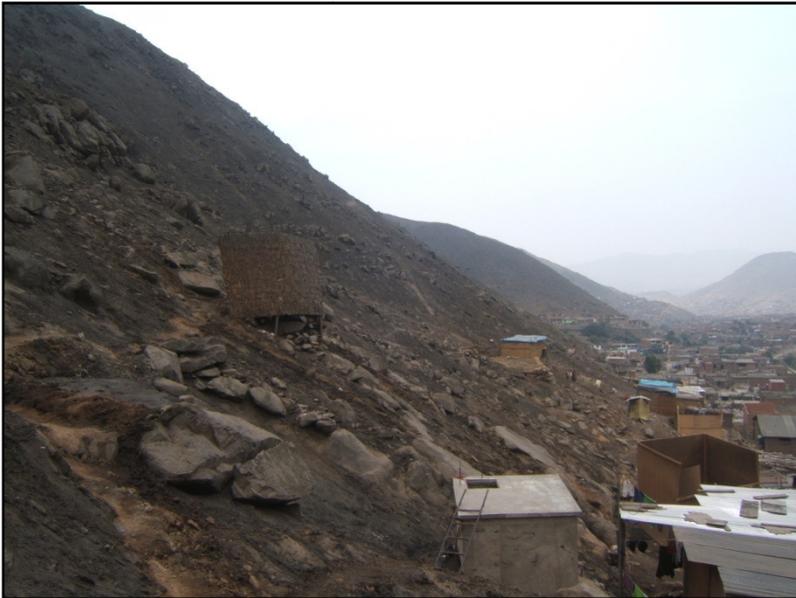
Por las precipitaciones pluviales en las laderas de en ambos sectores de la Sexta Zona de Collique y Nueva Esperanza, las laderas han sufrido erosión de suelos y un lavado del material fino (limos, arcillas y arenas). Esto ha conllevado que algunos bloques de roca queden suspendidos (Foto N°14 y 15). De presentarse lluvias similares o acumulación de lluvias de varios días podrían generarse caídas ó desprendimientos de rocas, asimismo al presentarse movimientos sísmicos de fuerte intensidad.

Foto N° 14 y 15.- Bloques suspendidos en las laderas, que pueden generar caídas de rocas.

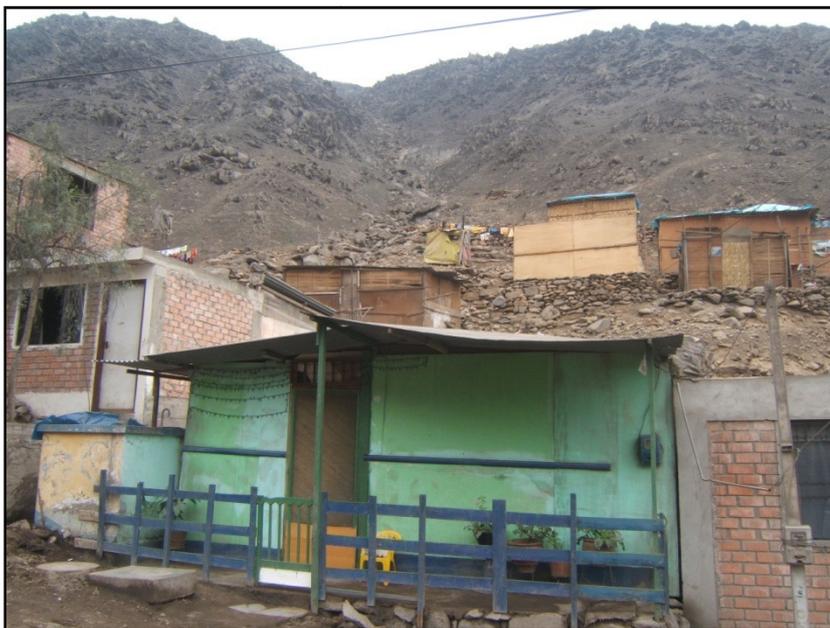
Se aprecian también depósitos antiguos de caídas de rocas que han formado canchales (Foto N° 16).

Foto N° 16.- Acumulación de bloques sueltos (canchales), producto de antiguas caídas de rocas.
