Informe Técnico N° A6597

Peligro de erosión e inundación fluvial en el sector de Santa Rosa y Catute

Región Ayacucho, Provincia La Mar,
Distrito Santa Rosa, Paraje Santa Rosa-Catute

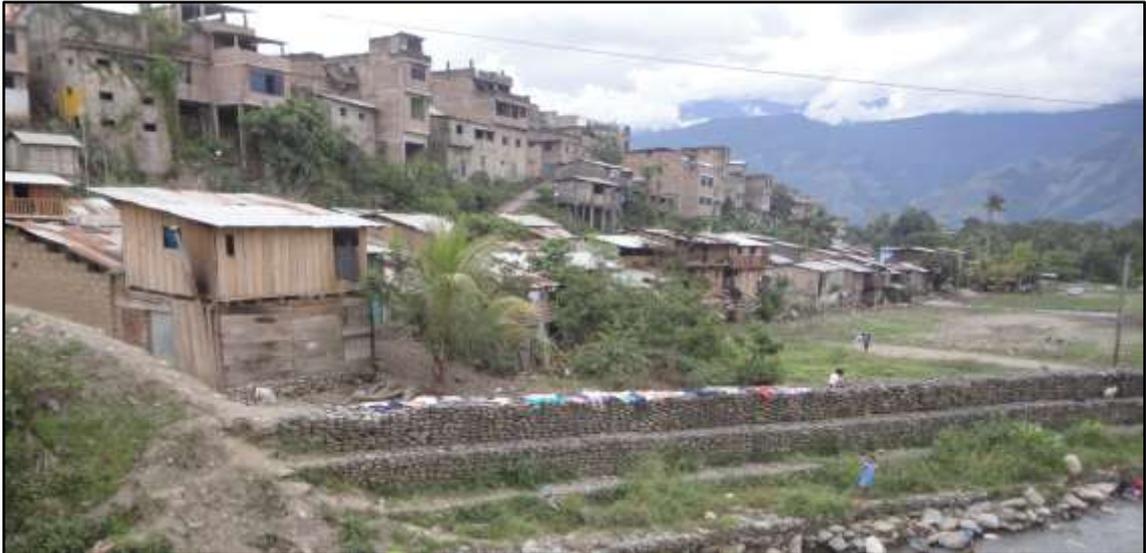
El poblado de Santa Rosa (Foto 1), se encuentra actualmente en proceso de expansión urbana, proceso que se realiza sin planificación, ubicándose sobre áreas vulnerables a peligros geológicos, específicamente sobre los cauces de antiguas quebradas y terrenos muy susceptibles a ser erosionadas por la dinámica fluvial.

Foto 1.- Poblado de .Santa Rosa, ubicado en la margen izquierda del río Santa Rosa.

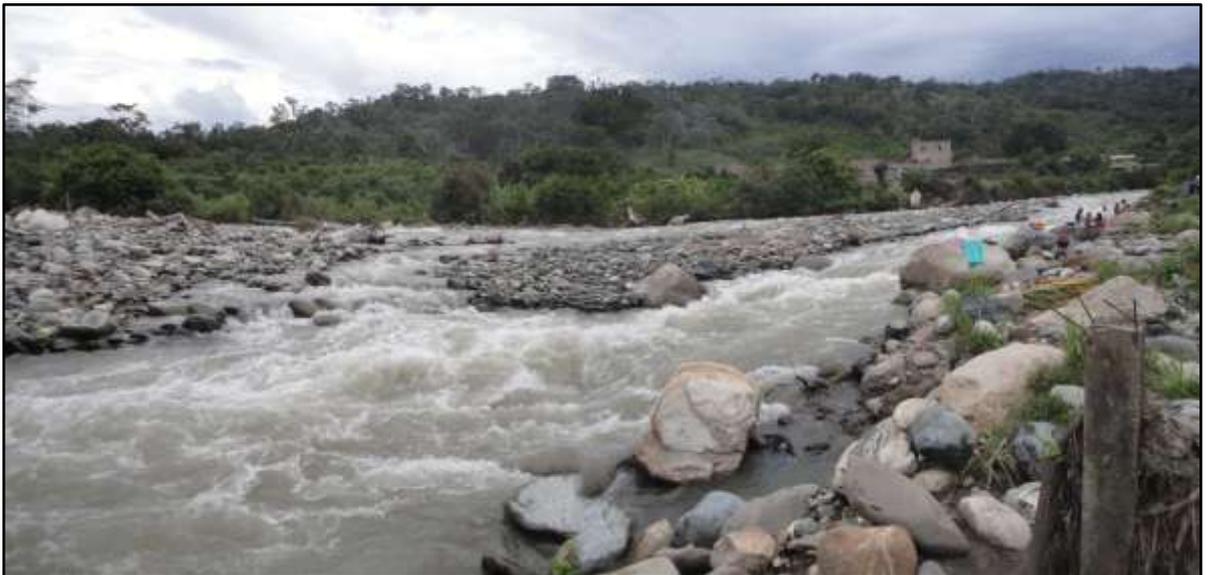
Foto 2.- Cauce del río Santa Rosa, se muestra islas conformadas por gravas, bloques y arenas.

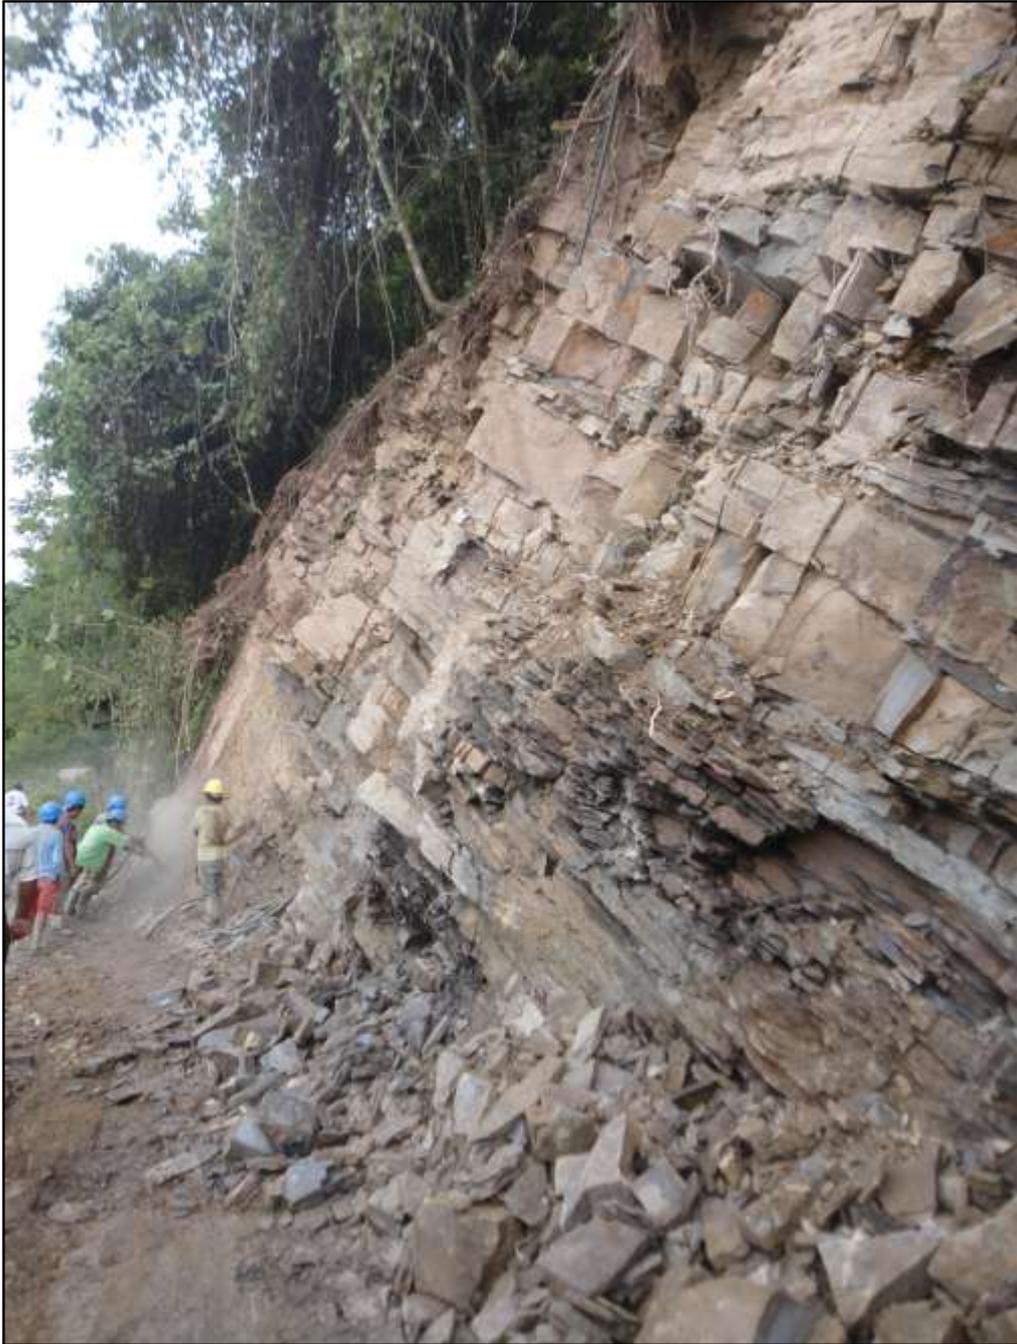
Foto 3.- Secuencia de lutitas intercaladas con areniscas.

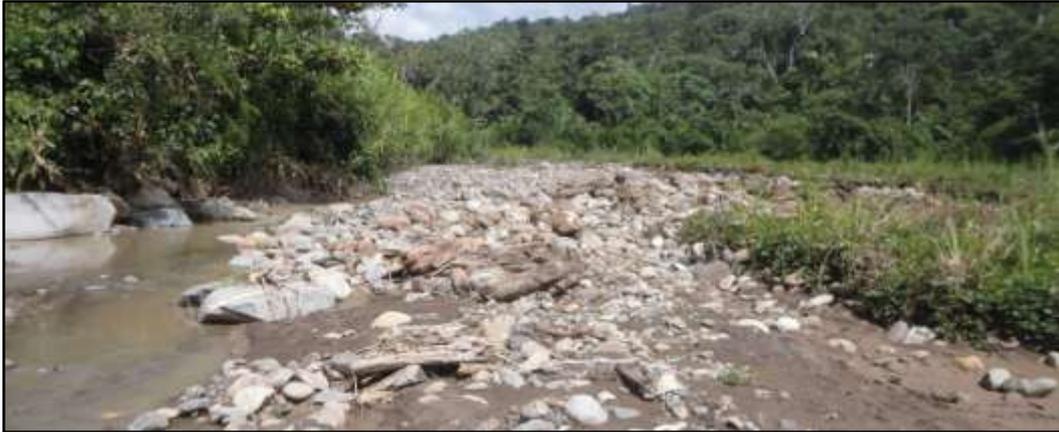
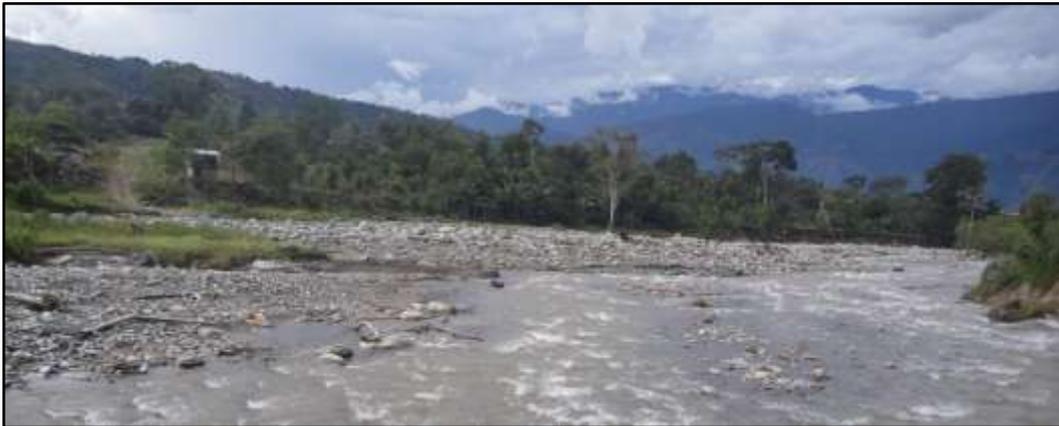
Foto 4.-

Distribuidas a lo largo de los cauces de los ríos Santa Rosa, Catute y Apurímac, formando el cauce actual de los mismos. Esta unidad está conformada por grava en una matriz arenosa, los fragmentos de roca son de forma redondeada (Fotos 4 y 5).

Fotos 4 y 5.- Cauce del río Catute (vista superior) y del río Santa Rosa (Vista inferior), conformado por bloques, grava, de forma subredondeada a redondeada, en una matriz arenosa.

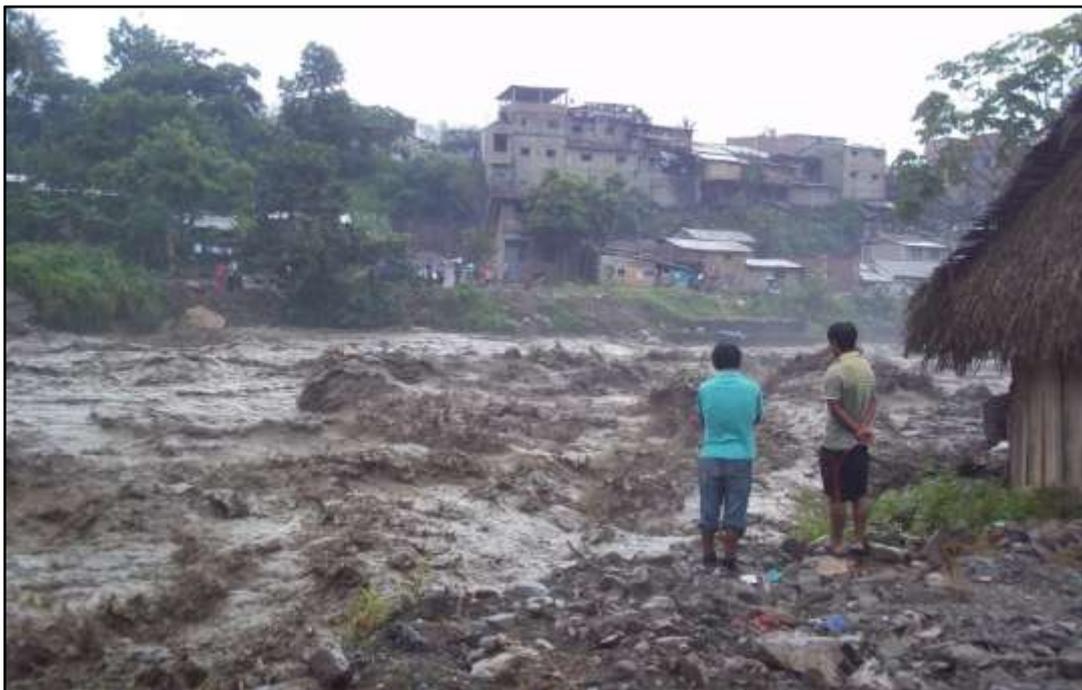
SECTOR DE SANTA ROSA: En la Foto 6, se observa el caudal de crecida del río en épocas de intensas precipitaciones, situación que se agrava con el estrechamiento del cauce en este sector (ver Figura 5), causado por la presencia de afloramientos rocosos en ambas márgenes, construcción del puente Santa Rosa y el crecimiento poblacional.

Foto 6.- Río Santa Rosa, torrentoso en épocas de crecida excepcional. Foto cortesía Municipalidad de Santa Rosa (nov 2011)

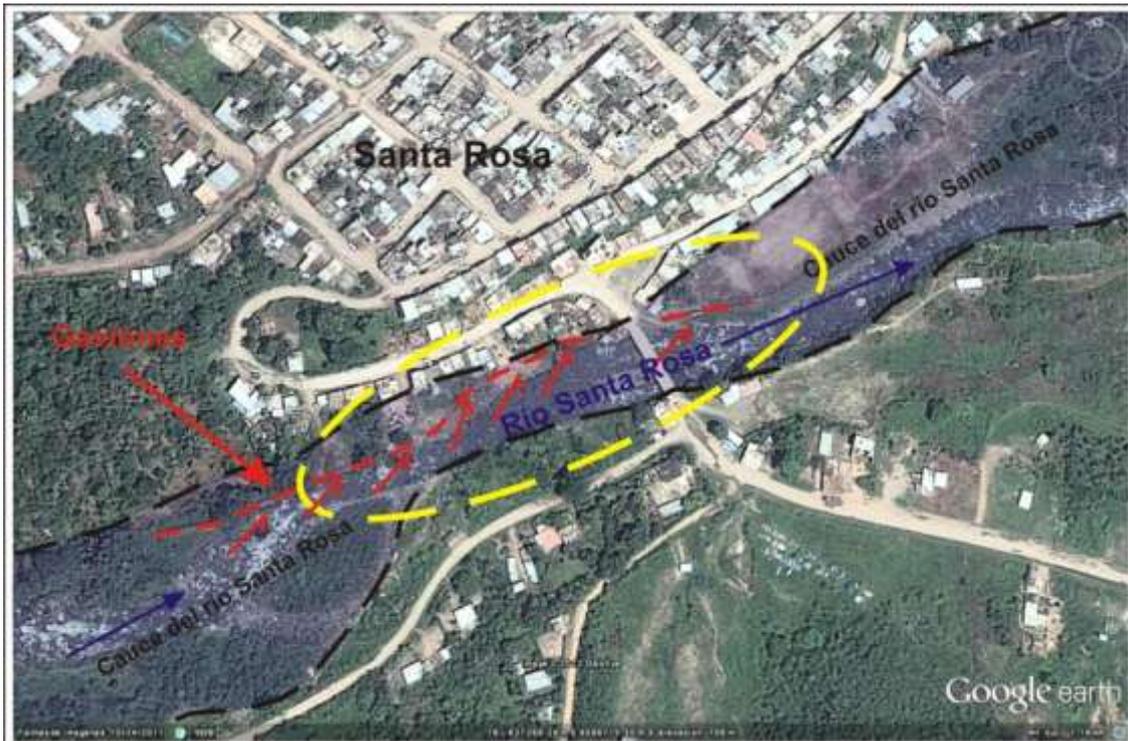
Figura 5.-Imagen satelital (Google Earth), donde se muestra el sector de Santa Rosa y la zona de estrechamiento de su cauce.

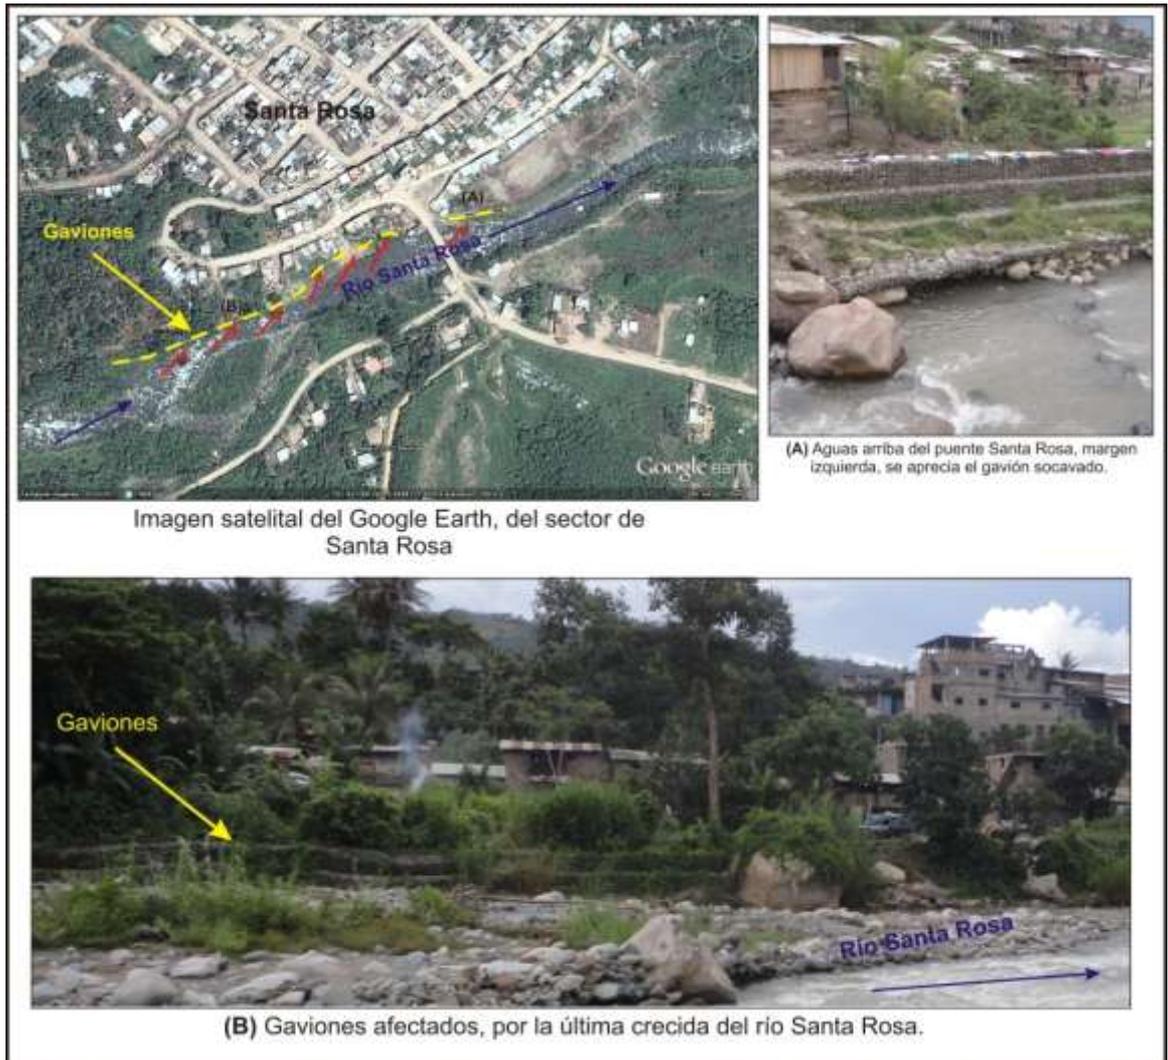
Debido a las lluvias excepcionales que se presentaron en noviembre del 2011 y en el periodo lluvioso del 2012, las defensas ribereñas (gaviones de hasta 4.0 metros de alto construidos en 2005) de la margen izquierda del río Santa Rosa fueron afectadas en un tramo aproximado de 250 m (Figura 6). En la actualidad estas estructuras se tienen formas sinuosas y ondulantes.

Figura 6.- Se muestra los gaviones afectados por la erosión fluvial.

1. En el sector de Santa Rosa se debe reemplazar la defensa ribereña con gaviones y/o enrocados.
2. El cauce de los ríos Santa Rosa y Catute debe ser descolmado (con maquinaria pesada) después de cada temporada de lluvias.

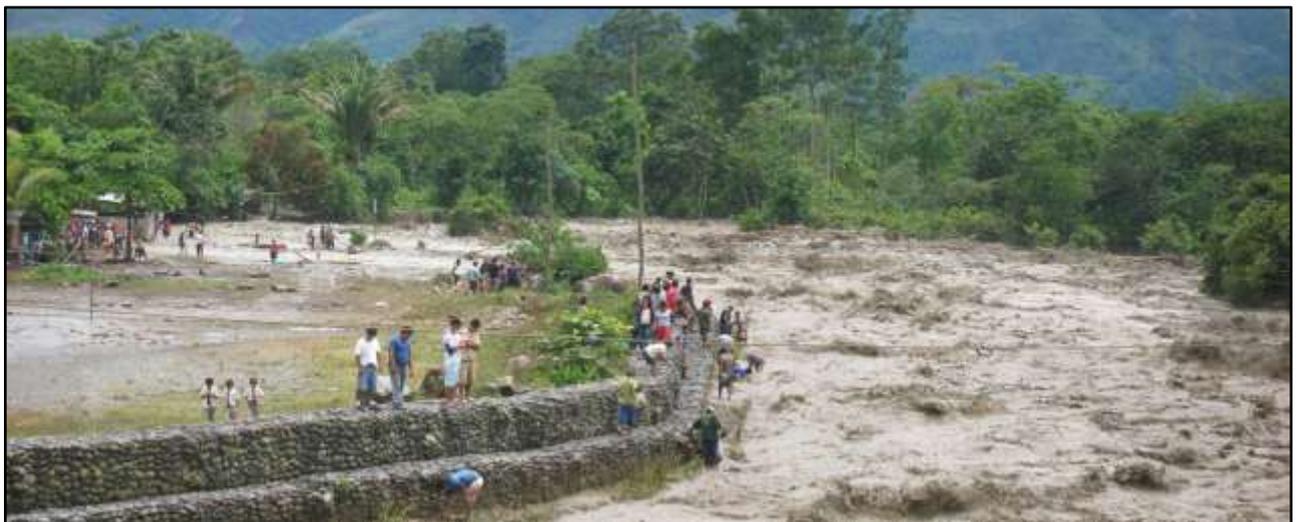
A la altura del Camal Municipal, en noviembre del 2011, el río se desbordo e inundó afectando terrenos de cultivo (Foto 7).

Foto 7.- Se muestra las áreas inundadas por la margen izquierda del río Santa Rosa (Foto cortesía de la Municipalidad de Santa Rosa).

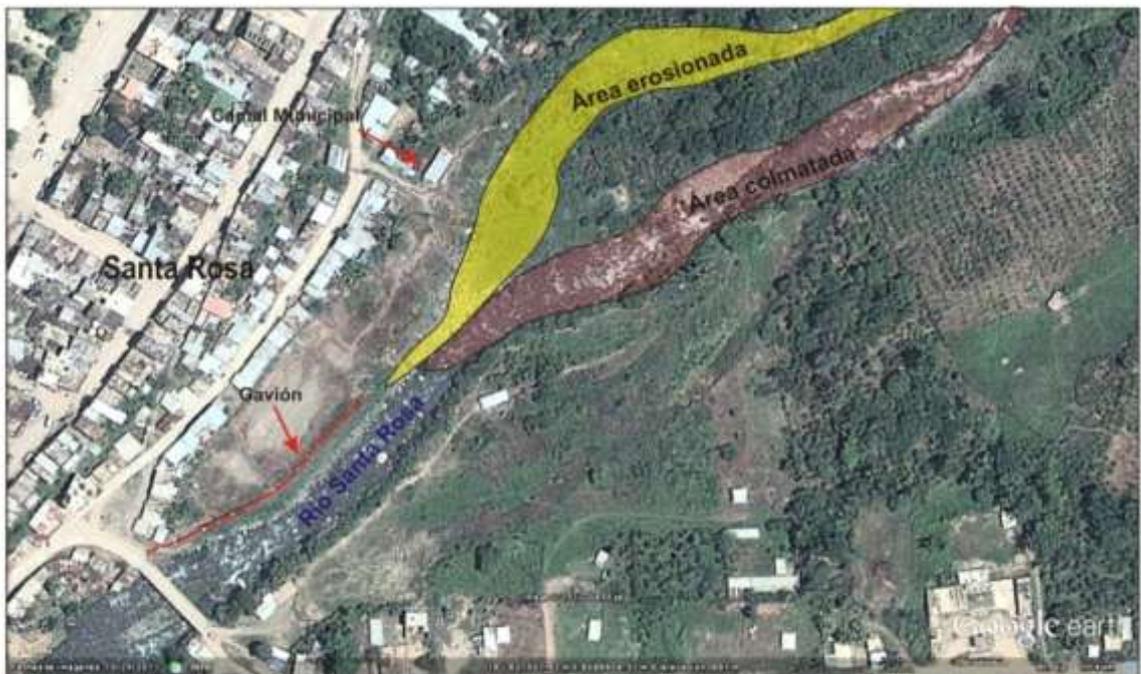
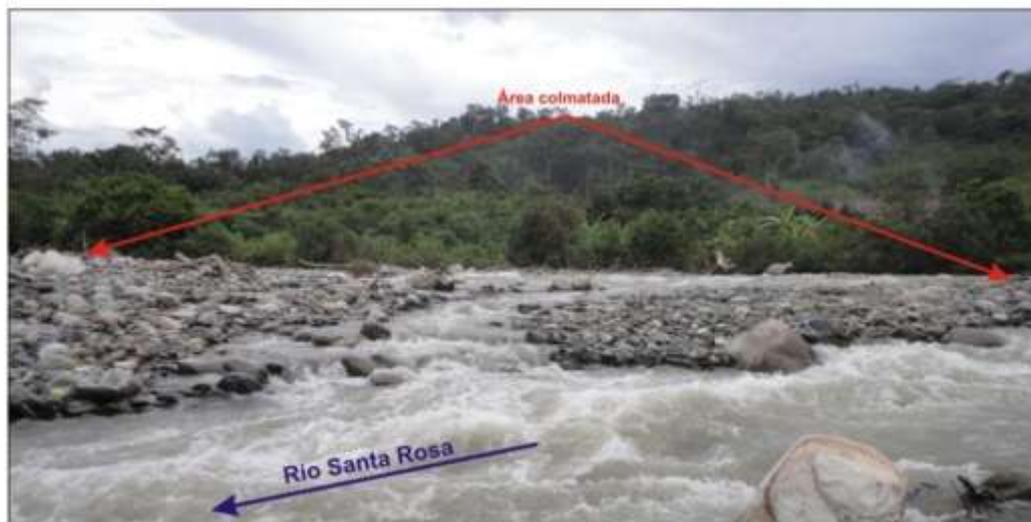
En la actualidad, el río está colmatando la margen derecha, es muy probable que el río en la próxima temporada lluviosa tienda a migrar hacia la margen izquierda (Figura 7), lo cual afectaría viviendas de esa margen.

Margen derecha del río Santa Rosa colmatada por gravas, bolones y arenas.

Figura 7.- En su dinámica, el río está colmatado su margen derecha.

5. Es muy probable que en la próxima temporada de lluvias el río Santa Rosa, en el sector del Camal Municipal (aguas arriba del puente Santa Rosa), en la próxima temporada, migre hacia la margen izquierda, ya que la margen derecha está colmatada.

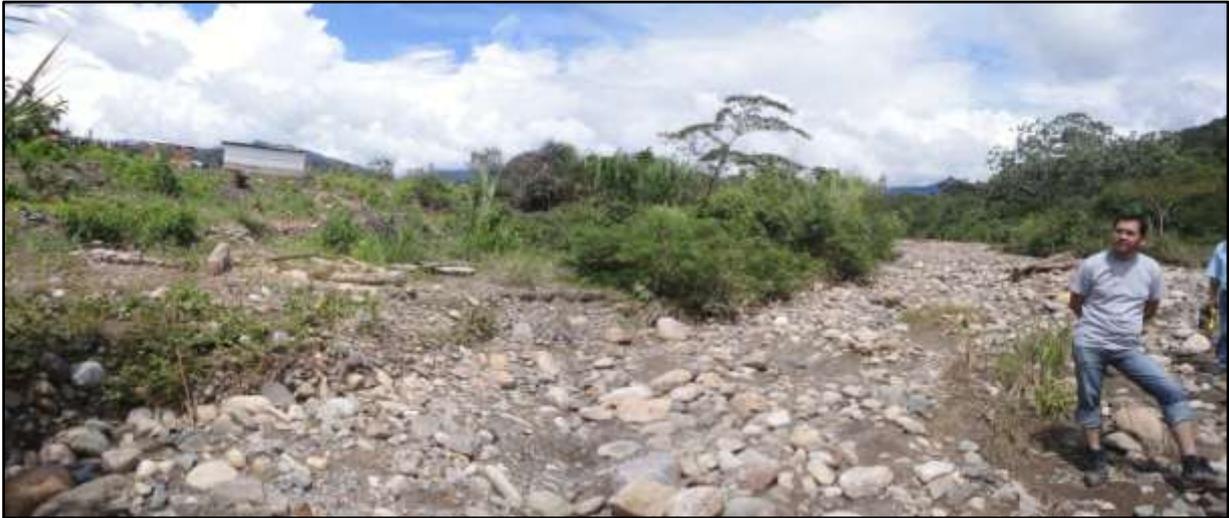
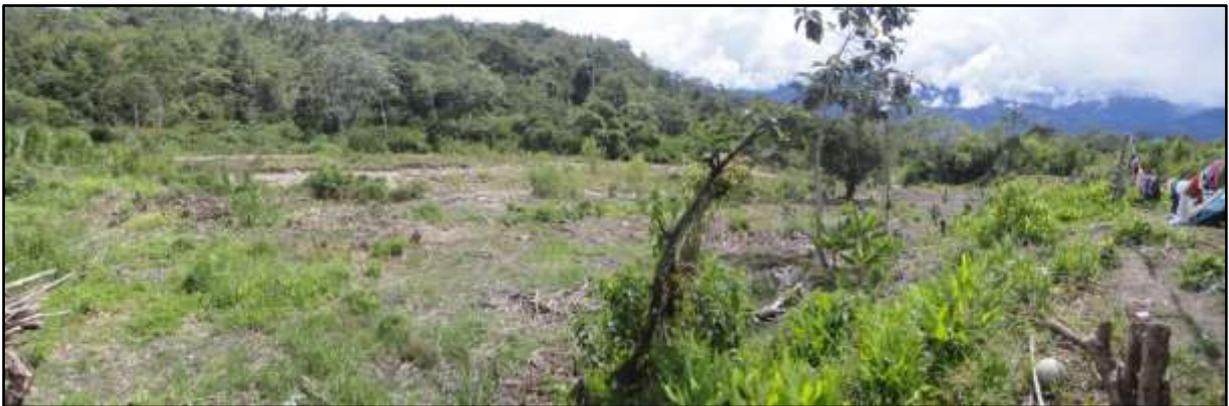
Foto 8

SECTOR DE CATUTE: Este sector se ubica en la margen derecha del río del mismo nombre. En el periodo lluvioso del 2011, fueron afectados tres viviendas y terrenos de cultivo de cacao y frutales (Fotos 8, 9 y Figura 8). Siendo nuevamente afectados en el periodo lluvioso del 2012.

Fotos 8 y 9.- Se muestra las zonas erosionadas por el río Catute.

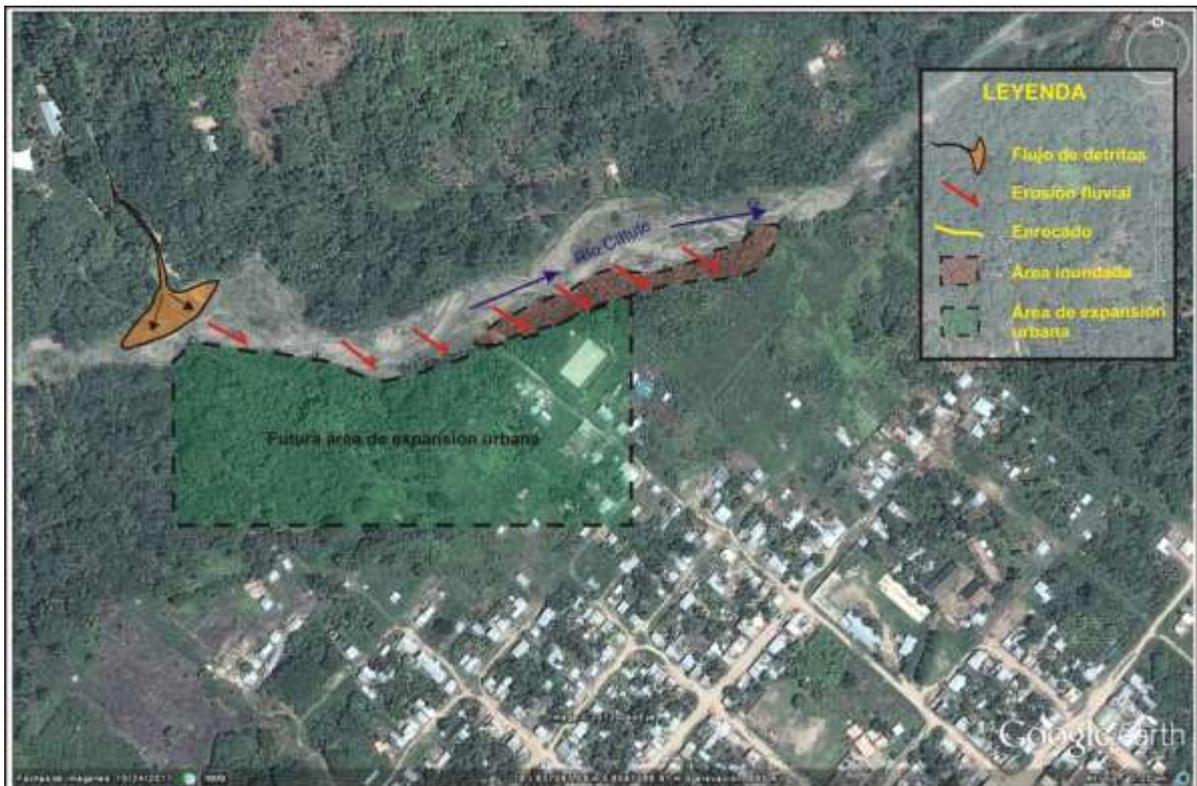
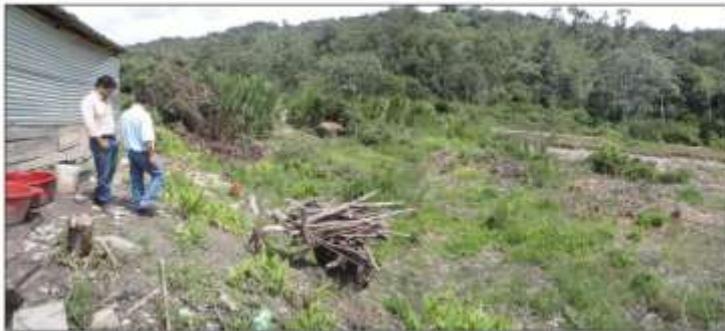
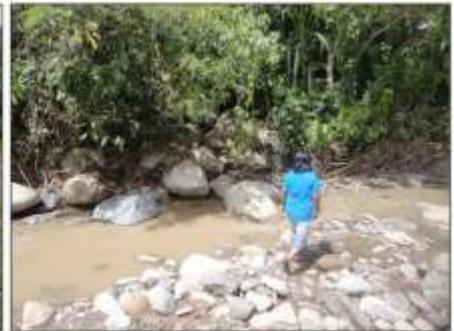
El río Catute está migrando hacia su margen derecha, de continuar es muy probable que afecte a viviendas del sector de Catute y futuras área de expansión urbana¹, por erosión fluvial (Figura 8).

Se cartografió un movimiento en masa tipo **flujo de detritos hiperconcentrado (Huayco)** en la margen derecha del río Catute (Figura 8). Las causas del flujo se deben a la presencia de materiales formados por conglomerados inconsolidados (gravas con matriz areno – limosa); intensa deforestación del área, pendiente moderada de la ladera e intensas precipitaciones pluviales

Imagen satelital del Google Earth, se muestra el sector de Catute y las área afectadas por erosión fluvial.

Sector de Catute, se muestra el área inundada y erosionada

Sector de enrocado, afectado por la erosión fluvial.

Figura 8.- Se muestra la zona afectada por la erosión fluvial del río Catute.

5. Realizar un programa de forestación con la finalidad disminuir los procesos de movimientos en masa.
6. En la margen derecha del río Catute, se deben construir defensas ribereñas (gaviones o enrocados), a fin de proteger terrenos de cultivos y futuras áreas de expansión urbana.

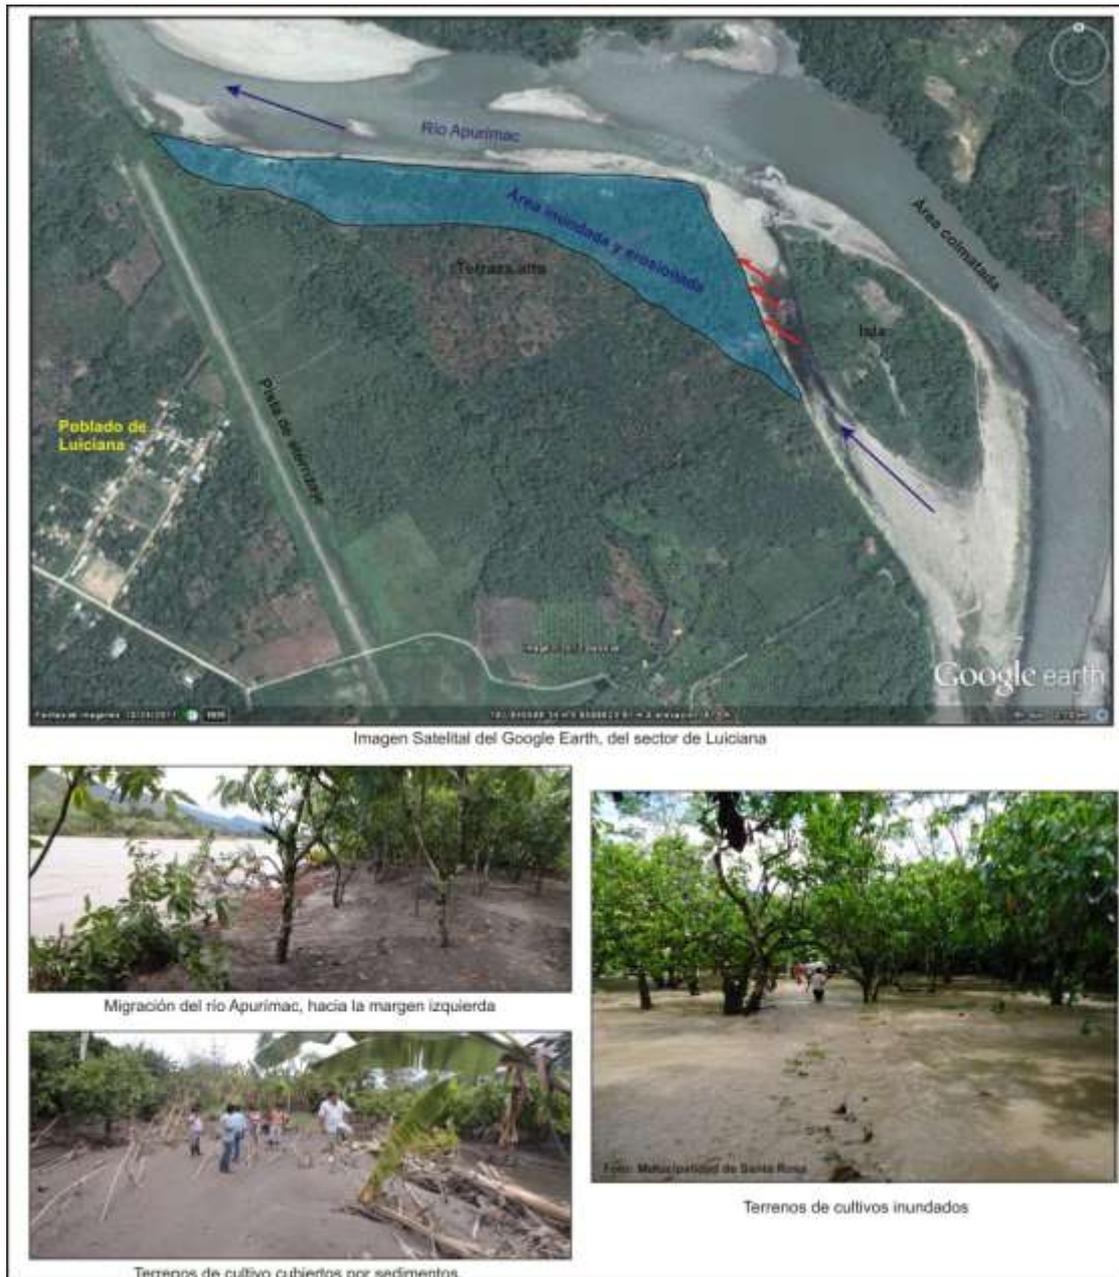
Las intensas precipitaciones registradas entre los meses de enero a marzo de 2012, provocaron la crecida excepcional del río, desbordándose e inundado el sector hasta en tres ocasiones, con alturas de hasta 0.80 m. Dañando 120 hectáreas de cultivos entre cacao, platanales y cítricos, cubriéndolas de sedimentos arenosos con alturas de hasta 0.30 m. Ver Figura 8.

Figura 9.- Terrenos de cultivo del sector de Unión Luciana que fueron afectados por inundaciones del 2012.

7. En los sectores de Unión Luisiana y Unión Mejorada, se deben construir defensas ribereñas (enrocado), a fin de proteger las zonas agrícolas. Esto estará supeditado a un balance de costo/beneficio.

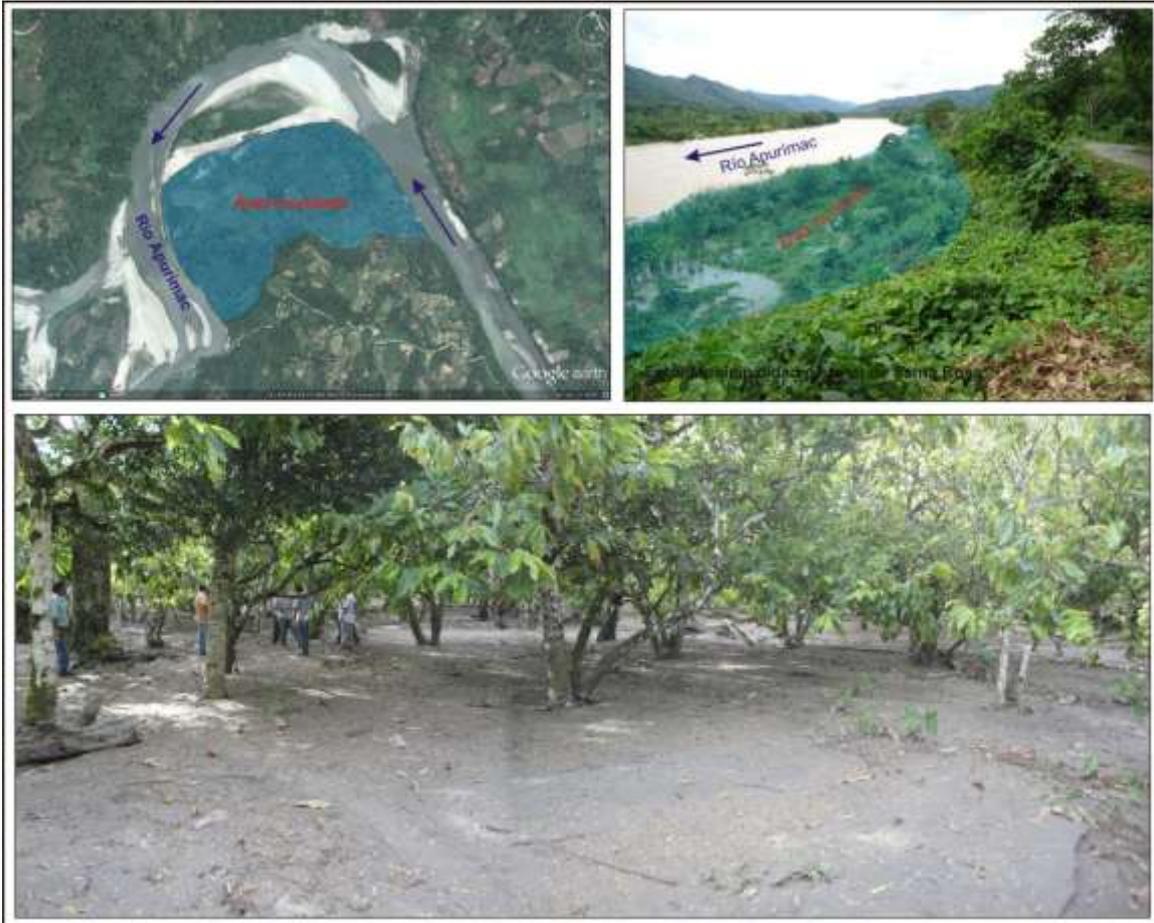
El 20 de febrero y 08 de marzo, se generaron lluvias extraordinarias que generaron inundación en este sector. Las aguas llegaron alcanzar hasta 1 metro de altura, dejando a su paso sedimentos finos (arenas y limos) cubriendo la terraza con alturas de hasta 0.5 m.

Otra de las causas de la inundación, es la colmatación del río Apurímac por la margen derecha, por lo que en este periodo lluvioso su acción se ha recargado hacia la margen izquierda.

La inundación afectó a terrenos de cultivo, como plantaciones de cacao y frutales (Figura 10). En total fueron afectadas 180 hectáreas.

Figura 10.- Se muestra el área afectada por la inundación fluvial, en el sector Unión – Mejorada.

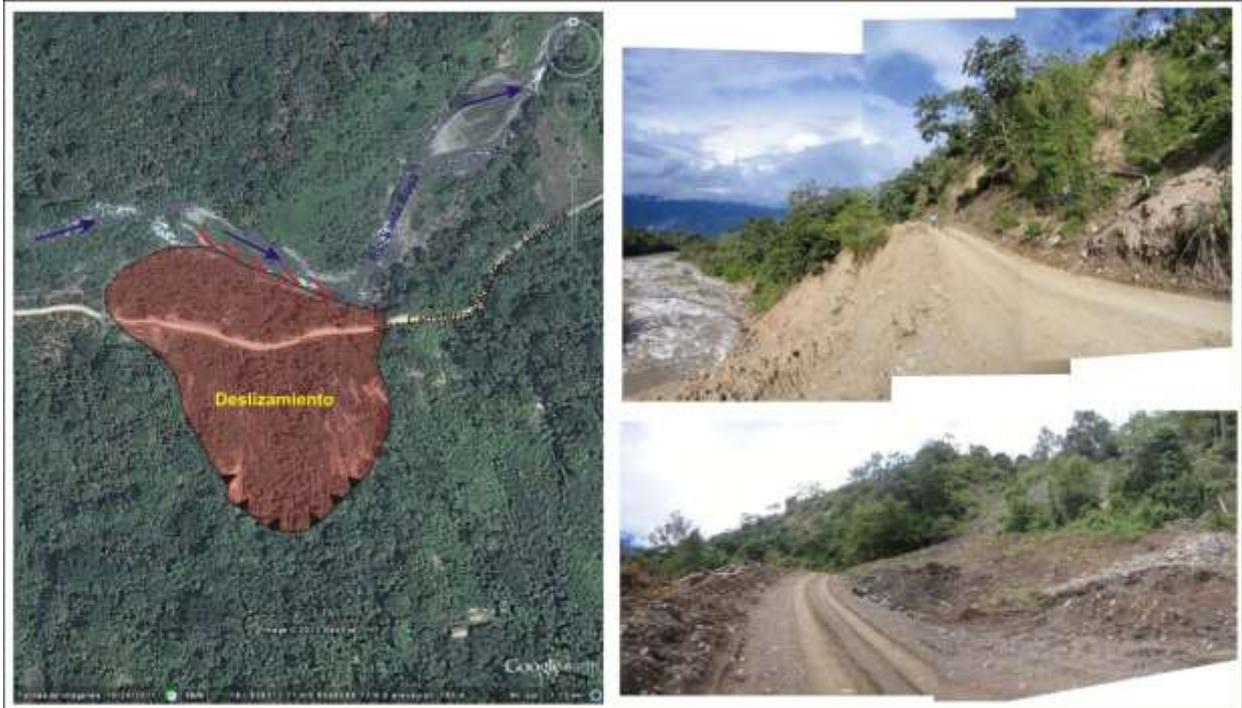
Se ha identificado un *deslizamiento rotacional* en la margen derecha del río Santa Rosa, carretera Santa Rosa – Ranramayo (Figura 11). Se observa importante aporte de material suelto al cauce del río. Las causas de este deslizamiento son:

- Roca conformada por lutitas intercaladas con arenisca altamente meteorizada y saturada de agua.
- Corte de talud de carretera.
- Pendiente del terreno.
- Intensa deforestación.
- Erosión fluvial.
- Filtraciones de agua.

Por versiones de los lugareños, este deslizamiento se activó en el año 1988, el evento “arrimó” al río Santa Rosa hacia la margen izquierda, afectando tres (3) viviendas. En el año 2003, la construcción de la carretera Santa Rosa – Luisiana, reactivó el deslizamiento, condición que mantiene hasta en la actualidad.

El factor “detonante” que reactivó el deslizamiento, fue la intensa precipitación pluvial entre los meses de enero a febrero de 2012.

La escarpa principal del deslizamiento, tiene una longitud de 50 m y salto de 5 m. La distancia del pie del talud hacia la escarpa es de 130 m.

Está afectando a la carretera San Rosa – Ranramayo en un tramo de 150 m.

Figura 11.- Deslizamiento ubicado en la margen derecha del río Santa Rosa.

8. El deslizamiento que se ubica en la margen derecha del río Santa Rosa, están aportando material suelto al cauce del río. Este se encuentra reactivado, como consecuencia de las precipitaciones intensas del periodo lluvioso reciente.

3. No se debe permitir el crecimiento urbano en áreas aledañas al cauce de los ríos, considerado como zonas inundables.
4. Para estabilizar el deslizamiento ubicado en la carretera Santa Rosa – Ranramayo, se debe realizar canales de coronación, drenar los puquiales canalizándolos hacia quebradas cercanas.
