INFORME TÉCNICO

EVALUCIÓN DE LA SEGURIDAD FÍSICA DEL ASENTAMIENTO HUMANO NUEVA GENERACIÓN DE PARAÍSO ALTO

(SECTOR JOSÉ CARLOS MARIATEGUI, DISTRITO VILLA MARÍA DEL TRIUNFO, PROVINCIA Y REGION LIMA)

LIMA - PERÚ
JUNIO - 2008

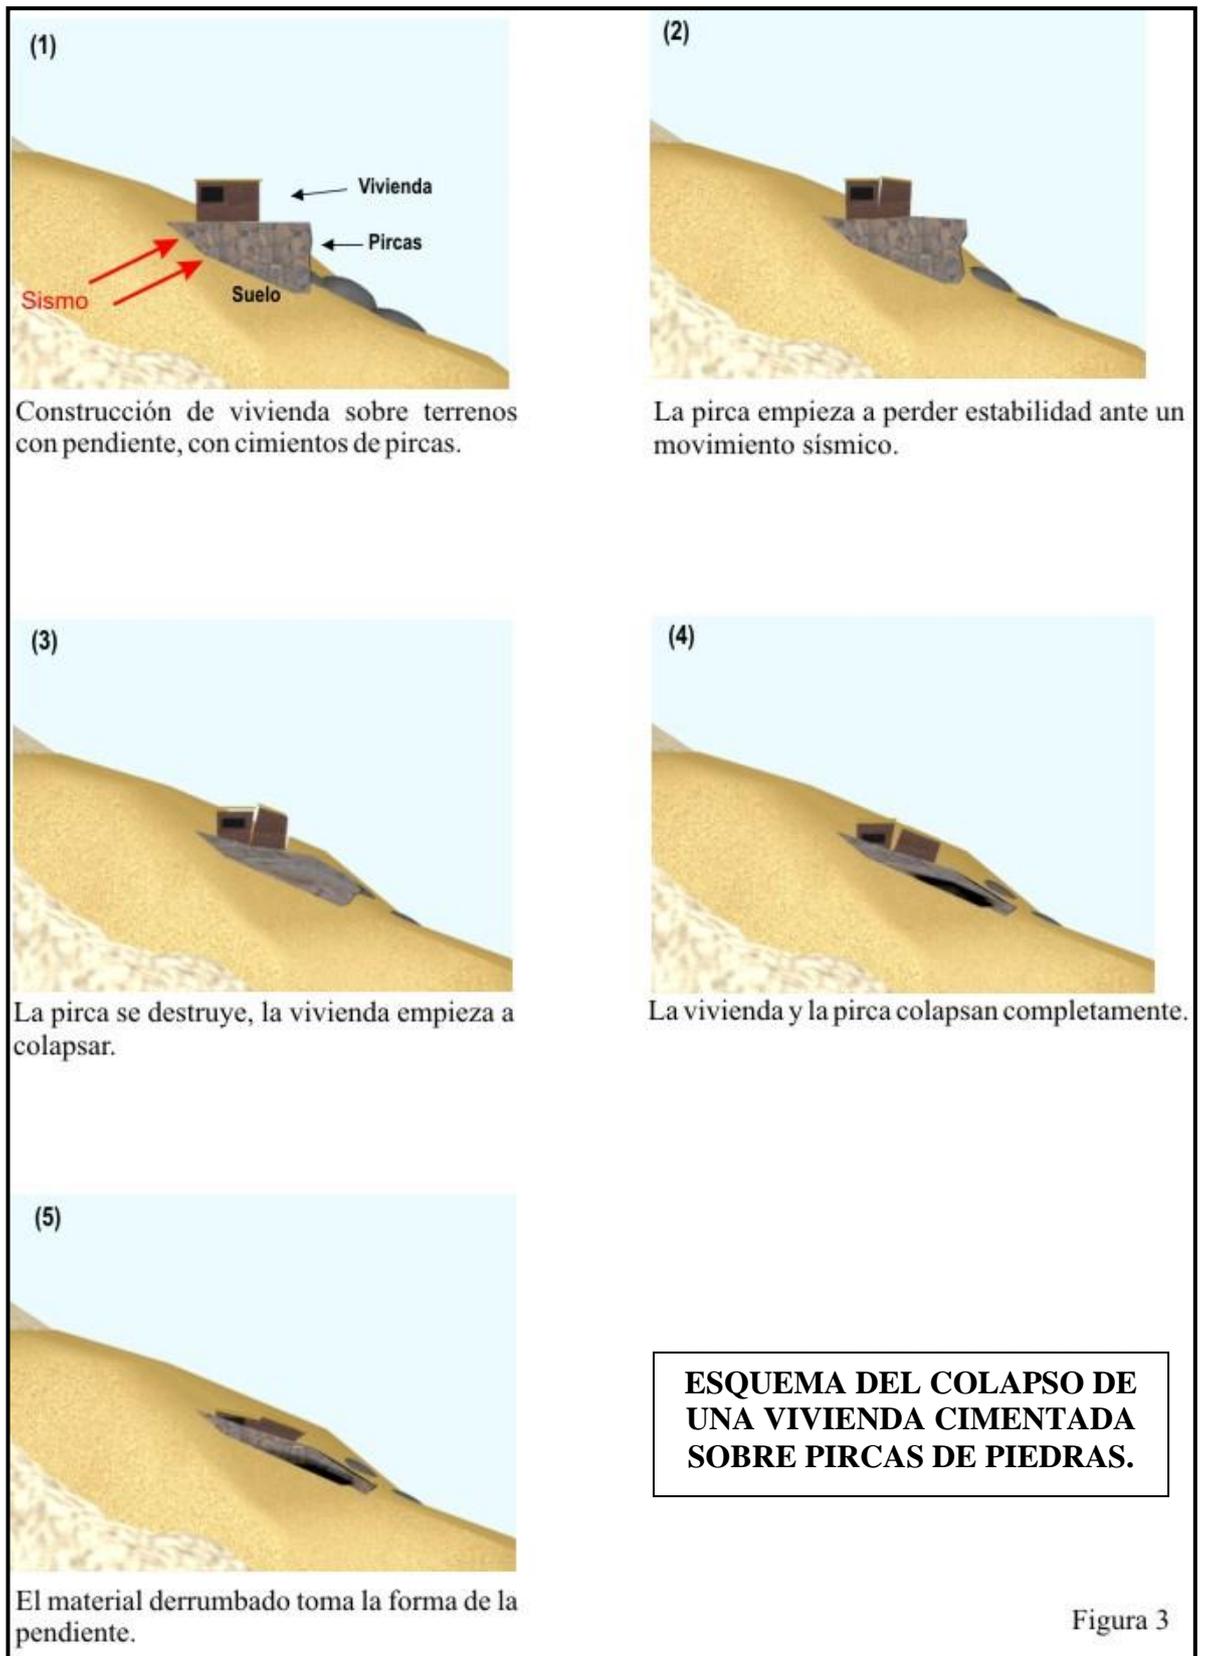
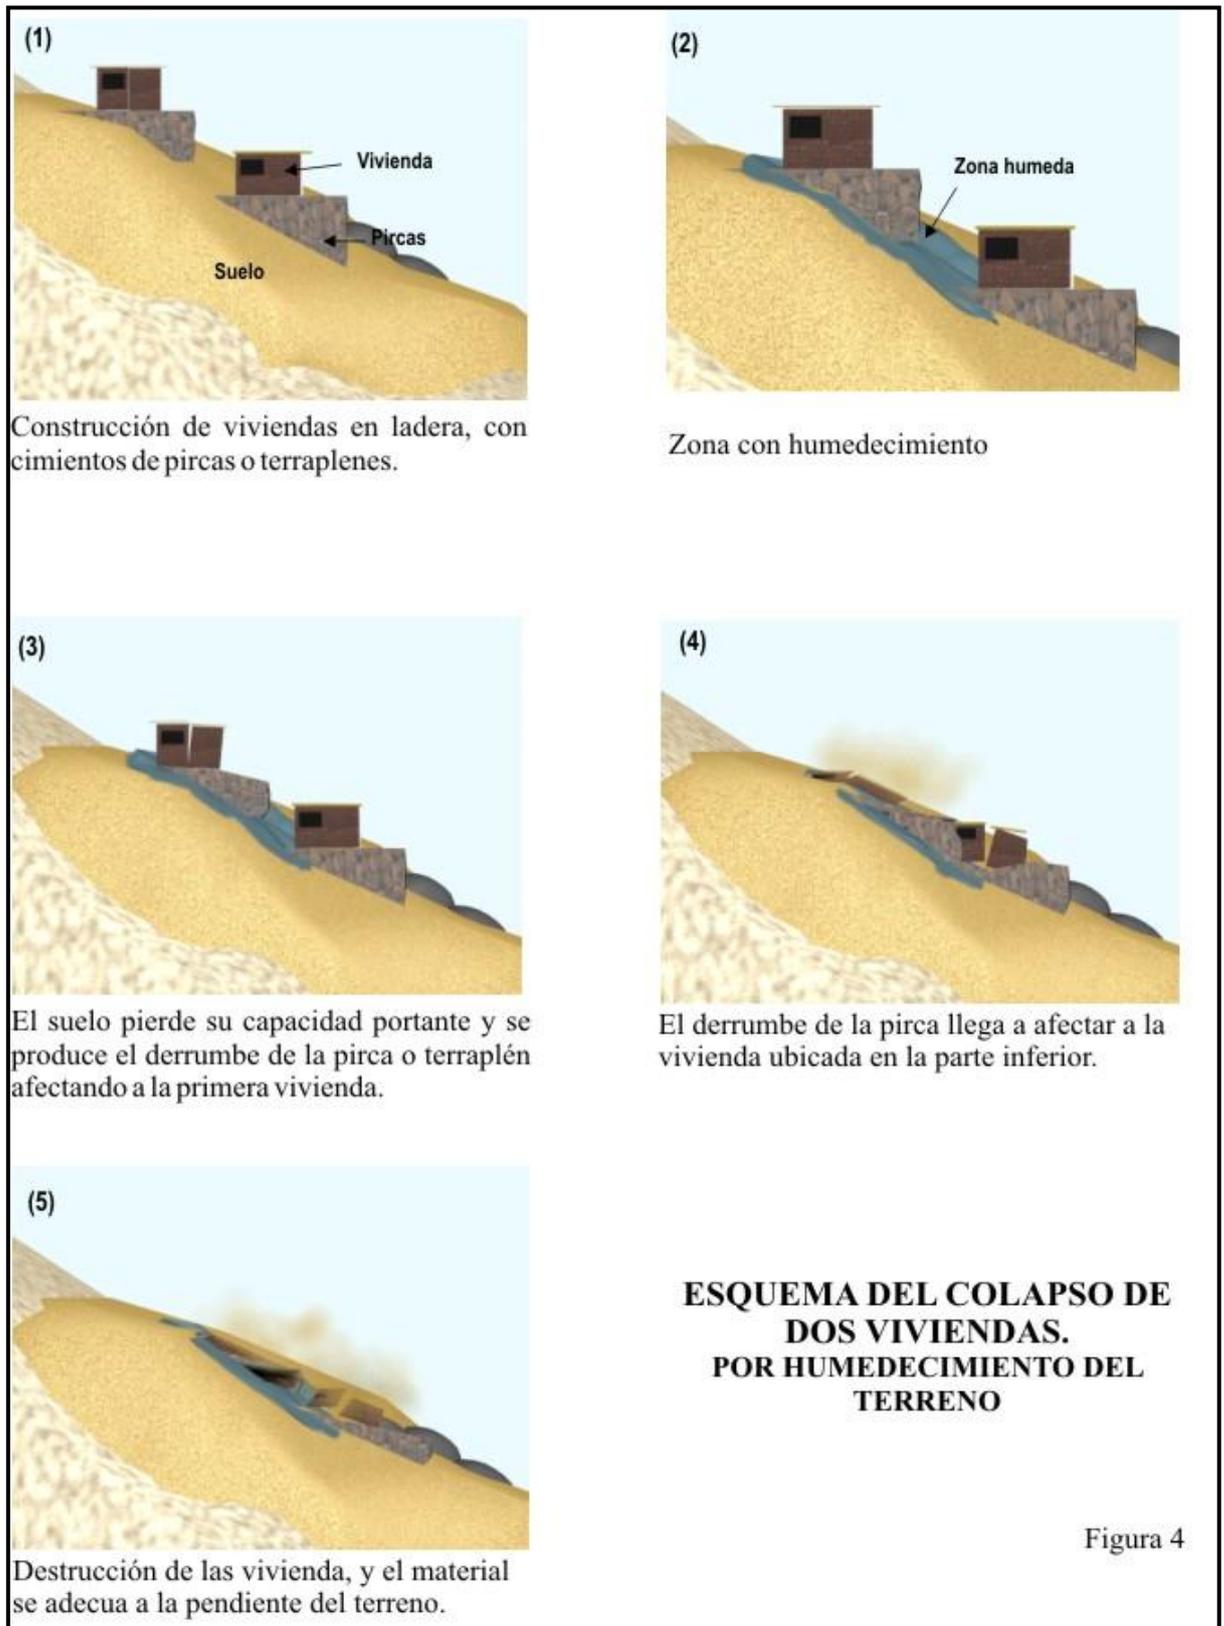
Este tipo de cimientos para viviendas no es recomendable, porque en cualquier momento puede colapsar ya sea por movimiento sísmico, gravedad o por una actividad humana (humedecimiento del terreno, desagües, etc.), (figuras 3 y 4).

- El suelo al humedecerse pierde su capacidad portante, entonces el peso que ejerce las pircas sobre él va hacerlo fallar. Es donde se genera el derrumbe (figura 3).
- En este caso se generaría el llamado “efecto dominio” ya que el derrumbe de una pirca no solo afectaría a la vivienda de donde se genero, sino también a la vivienda contigua, porque el material generado por el derrumbe caería sobre la ubicada cuesta abajo.(figura 3, 4).
- En las zonas de corte de talud, hechos para vivienda, se ha colocado un muro de contención hecho como pirca para formar un terraplén, el cual no presta ninguna seguridad; pudiendo generar derrumbes.
- Se ha observado pircas hasta de 1,20 m de altura. Esta no presta seguridad, son inestables y pueden ceder muy fácilmente con fuertes sismos y humedad.

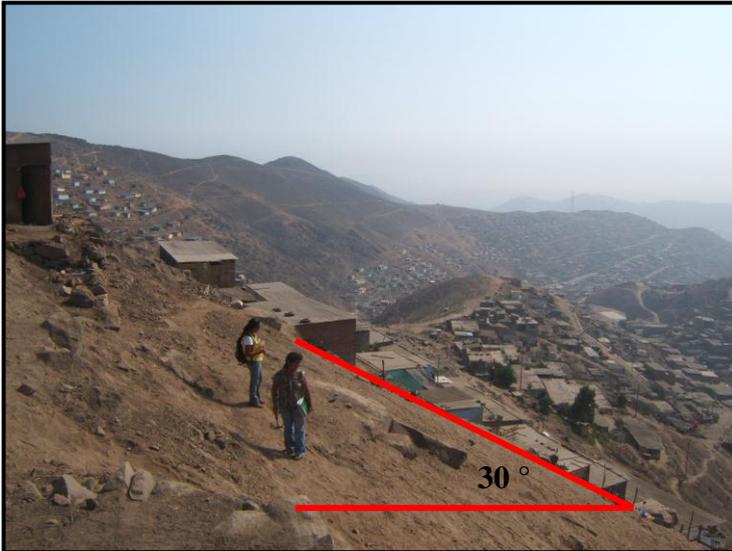
Las laderas con este tipo de pendiente (foto 1) son zonas inestables, que pueden generar derrumbes de terraplenes, ya sea por causas antrópicas o por sismos.

Se han realizado cortes de talud natural con la finalidad de construir sus viviendas, modificando su pendiente natural. La pendiente de corte es mayor a 70°.

Foto 1.- Pendiente del terreno que muestra el asentamiento humano.

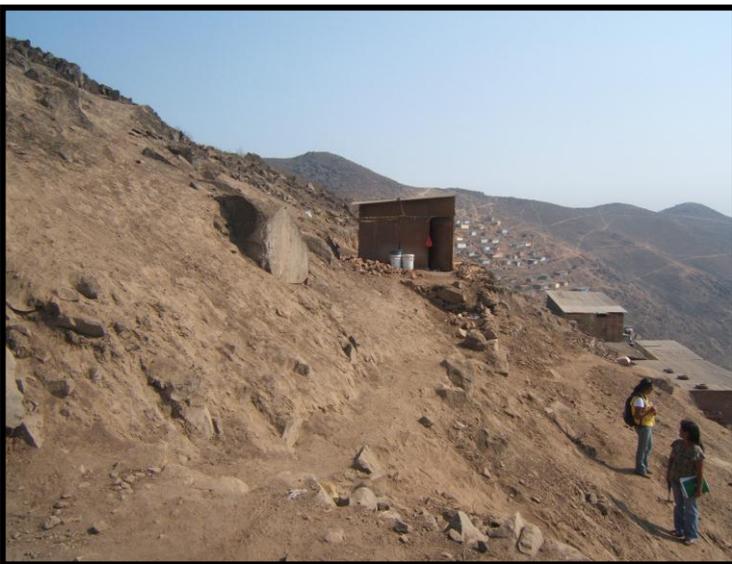
Localmente los suelos son de tipo residuales-coluviales, estos se han originado por la meteorización in situ de las rocas intrusivas, dan un suelo gravoso en una matriz arenolimoso. Los fragmentos de roca varían entre 0,20 a 1,20 m y son de formas angulosas a subangulosas (foto 2). El suelo llega a tener un espesor de hasta 1.50 m. (foto 3)

Foto 2.- Bloques ubicados al final de la manzana "F", con el limite del AA.HH. Los Ángeles.

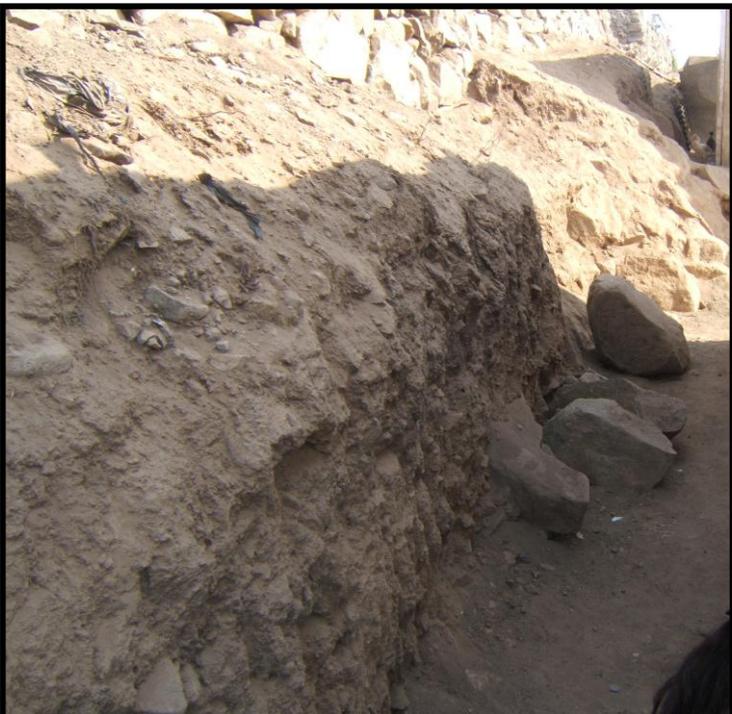
Foto 5.- En la vista se muestra el espesor del suelo y el corte de talud.

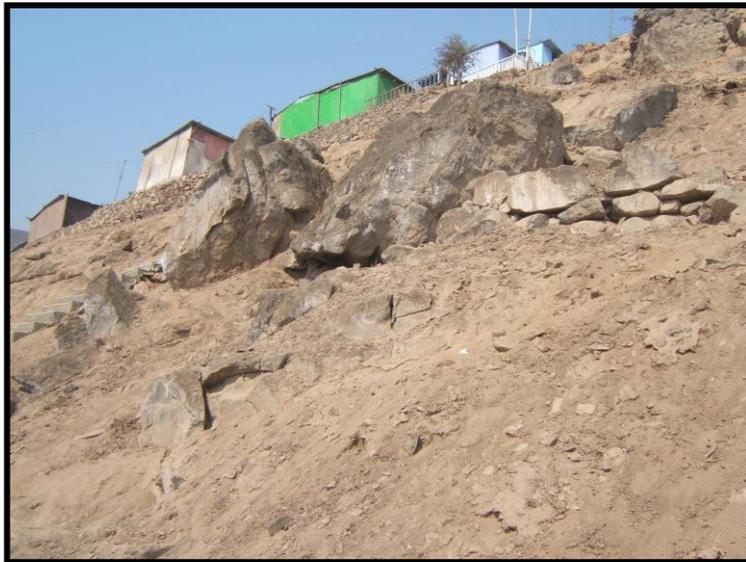
Sobre estos suelos se encuentran bloques que llegan a medir en su máxima longitud hasta 1,50 m (foto 4).

Sobre las laderas se observan bloques sueltos (final de la Manzana A), que podrían afectar a la futura zona de parque (foto 4).

En la laderas se encuentran algunos bloques sueltos, sector entre el limite con el asentamiento humano Quebrada Alta (manzana “A”) que podría afectar al área asignada como parque. Estos bloques se pueden eliminar de forma artesanal.

Foto 4.- Bloques sueltos ubicados al noreste del asentamiento humano, parte del AA.HH. Los Ángeles.

- Para los bloques sueltos ubicados sobre las laderas, deben ser tratados de forma artesanal, mediante el sistema de quemado de la roca, que consiste en dilatar la roca para luego echarle agua, este enfriamiento brusco genera una contracción muy violenta en la roca ocasionando su fracturamiento.

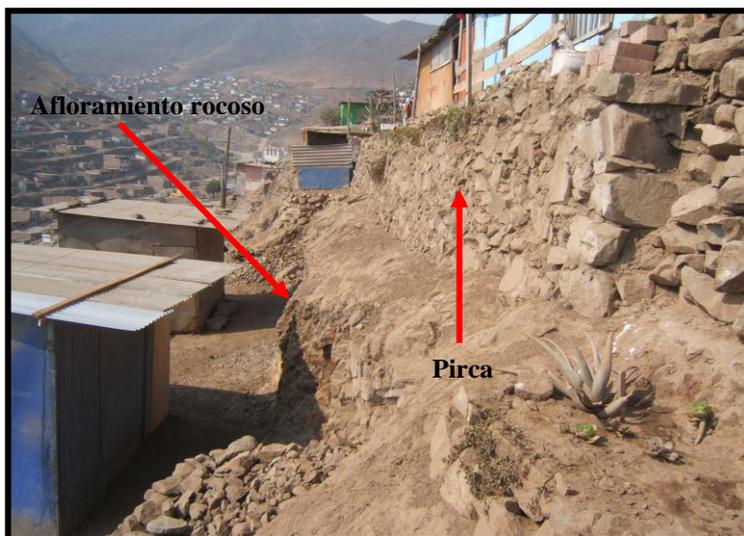
Las pircas son muros construidos sin ninguna dirección técnica. Se realizan con el propósito de nivelar el terreno, llegando a tener hasta 1,20 m de altura (foto 5).

Las pircas están construidas en base a bloques de rocas y grava, consisten en la superposición de los fragmentos de roca, sin ningún tipo de amalgamiento entre ellos.

Foto 5.- Corte de talud, para construcción de sus viviendas, se muestra también el tamaño de la pirca.
