# ESTUDIO DE VULNERABILIDAD SÍSMICA: ESTRUCTURAL, NO ESTRUCTURAL Y FUNCIONAL DEL HOSPITAL NACIONAL HIPOLITO UNANUE EL AGUSTINO

## INFORME TÉCNICO FINAL

**DICIEMBRE - 2013**

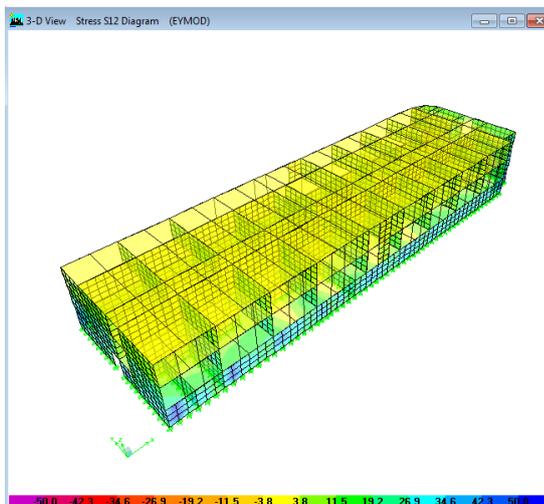
A continuación se hará la comparación con los valores mostrados en las figuras indicadas, se observa que para el sismo moderado se presentarán algunas fallas en los muros de albañilería.

**Fig. 5.15 Esfuerzos cortantes ( $t/m^2$ ) en los muros de albañilería en el bloque A (se observa que los esfuerzos llegan hasta  $25 t/m^2$ )**

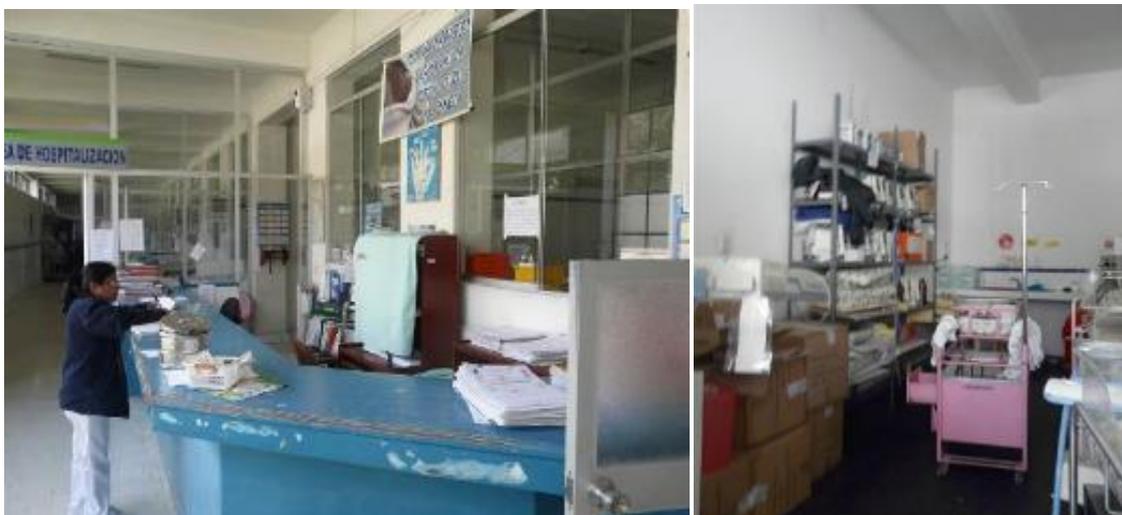
- **ESTACION DE ENFERMERAS: NEONATOLOGIA**

**Foto 6.2.2.3 (8 para el gráfico):** muebles no asegurado fijamente al piso, tienden al volcamiento en casos eventuales; además de estar en malas condiciones de conservación. Por otro lado existe carpintería que no cuenta con vidrio de seguridad.

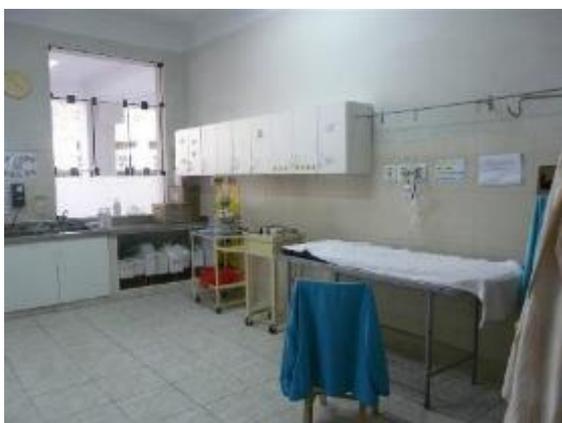
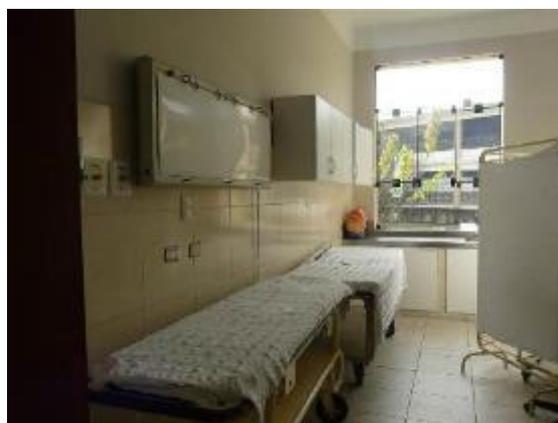
- PEDIATRIA

**Foto 6.2.3.5:** Muebles fijados a pared, podría sufrir una caída ante un sismo siendo esto un peligro para pacientes y personal. Los equipos biomédicos e informáticos se encuentran colocados sobre la mesa y no están asegurados, asimismo las ventanas son de vidrios crudo, riesgo de rotura en caso de movimiento sísmico.

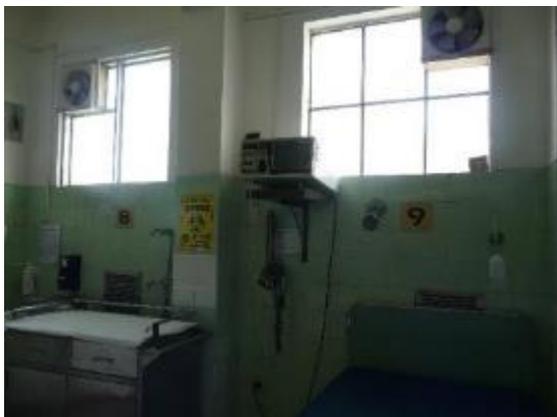
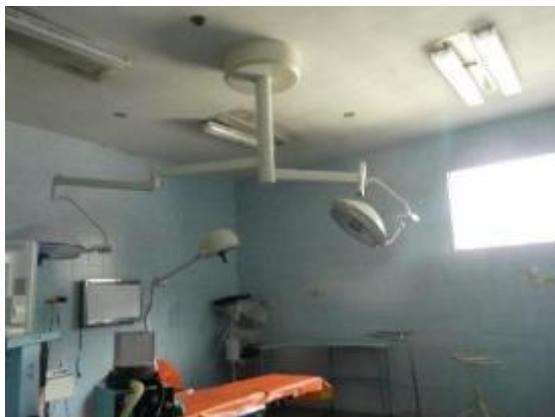
- **SALA DE RECUPERACIÓN**

**Foto 6.2.3.6:** Equipo médico solamente colocados encima de una estructura metálica que está fijada a pared y no sujetos a esta con algún elemento para evitar su desplazamiento. Algunos equipos médicos si se encuentran sujetos a la pared y/o techo, sin embargo se debe verificar sujeción de cialítica.

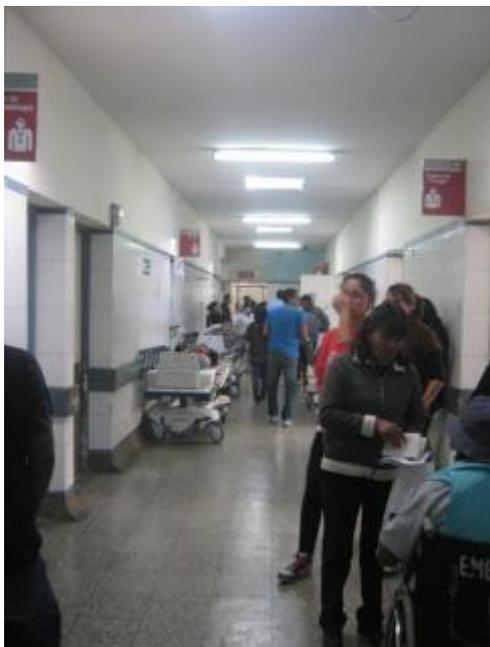
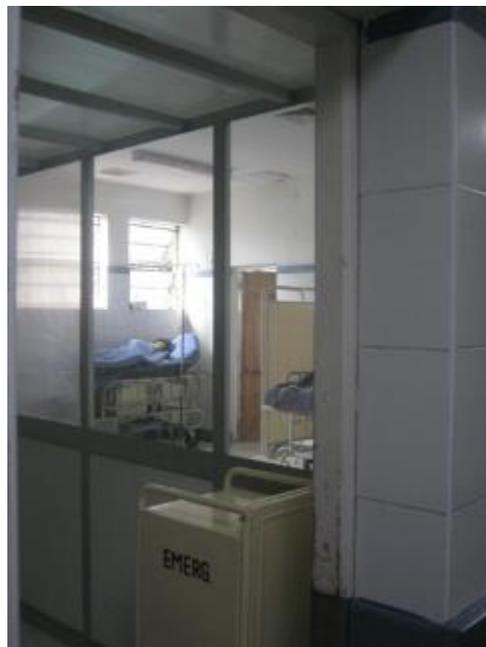
**Foto 6.2.6.1:** Presencia de camillas con pacientes que interrumpen la circulación en los corredores. Tabiquería con vidrios que no son de seguridad, riesgo de rotura ante deformaciones por sismos

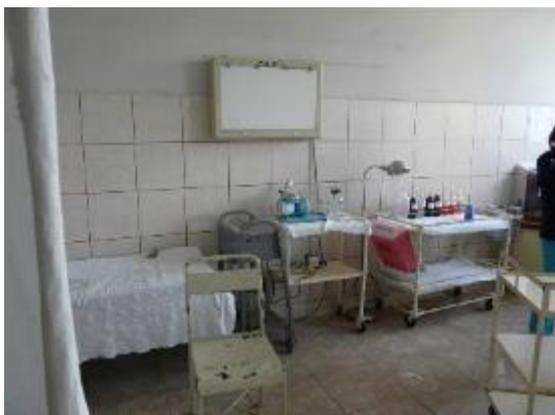
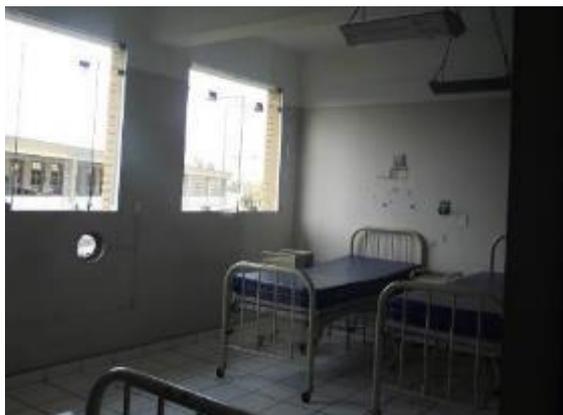
- HOSPITALIZACION CIRUGIA TORAX Y CARDIOVASCULAR

**Foto 6.2.8.2:** los equipos rodantes como camillas, estanterías, se encuentran deteriorados, además no poseen la fijación adecuada ni frenos.

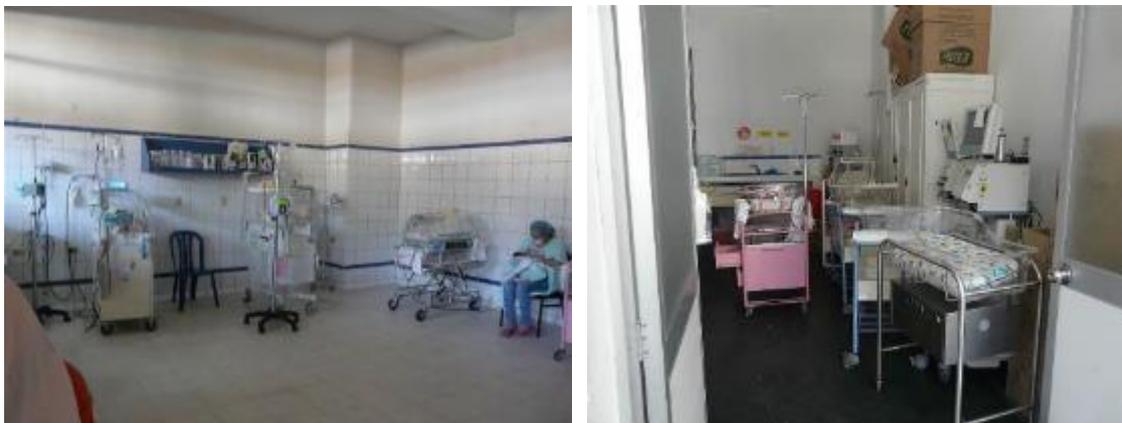
- **NEONATOLOGIA**

**Foto 6.2.8.3:** algunos los equipos cuentan con un sistema de frenos asegurados para evitar su desplazamiento ante cualquier eventualidad y evitar riesgos, por otro lado

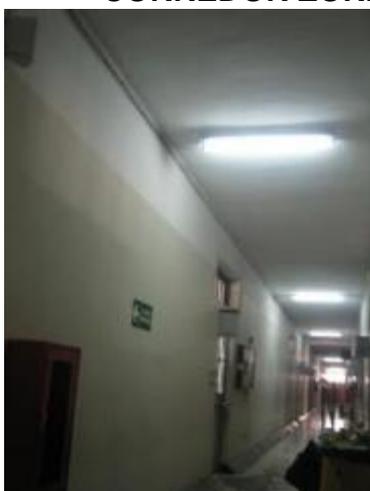
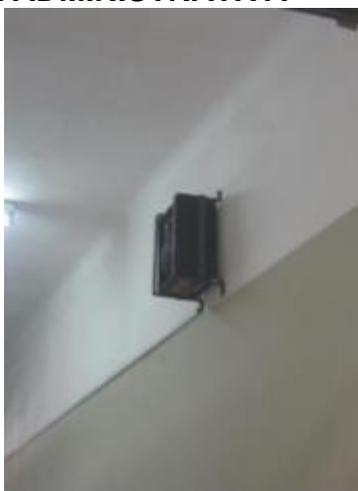
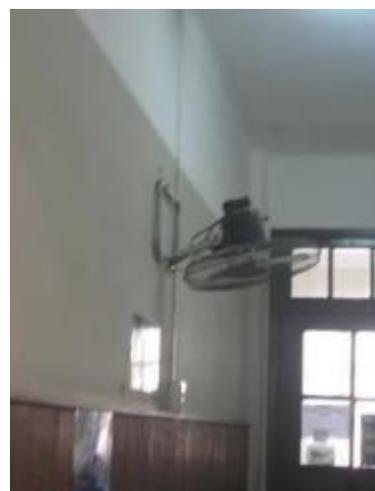
- CORREDOR ZONA ADMINISTRATIVA

**Foto 6.2.9.1 (31 en gráfico):** En la zona administrativa se encuentran equipos como ventiladores, parlantes, y luminarias que están fijas contra la pared y/o techo. Sin estar empotrados fijamente a la pared para una mayor seguridad, esto representa un gran peligro pues ante un siniestro puede caer y generar daños y/o pérdidas humanas.

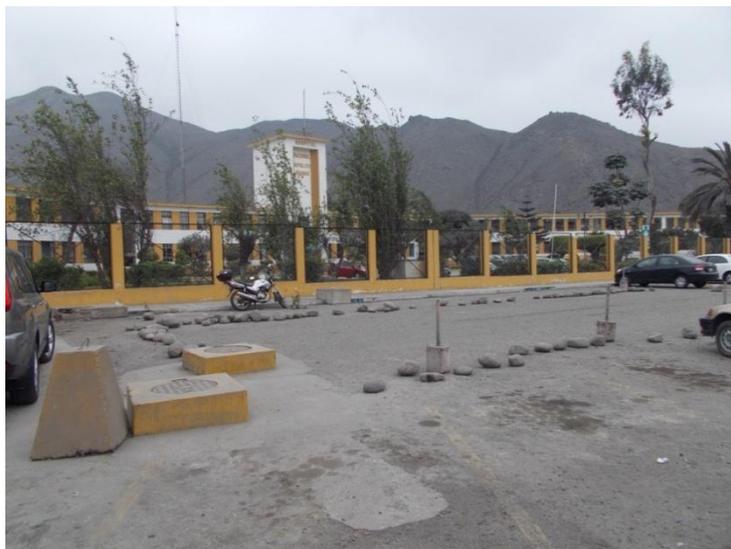
**FOTO 7.1.1.1 Mala ubicación de la cisterna principal del hospital**

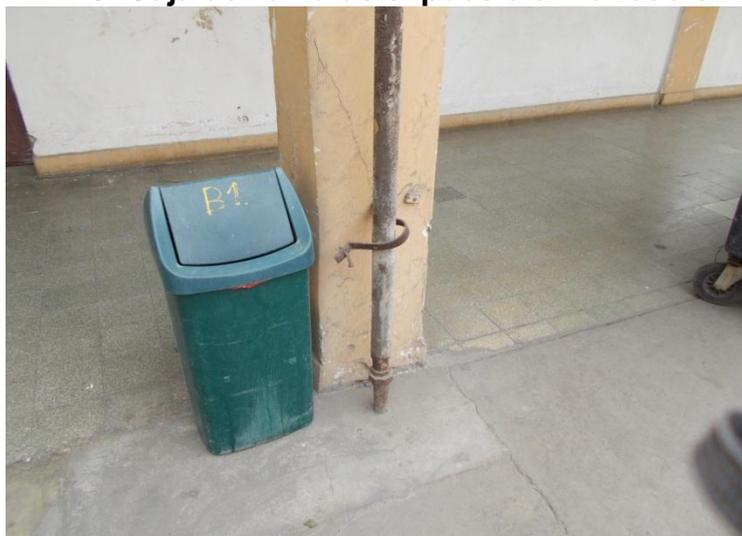
**FOTO 7.1.1.6 Tubería de agua corroída rigidizada.**

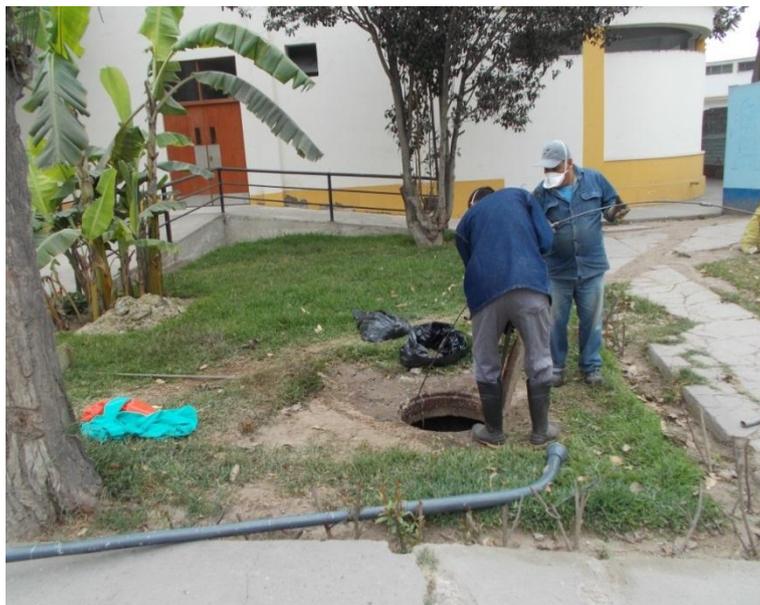
**FOTO 7.1.1.7 Poca capacidad de tubería antigua genera atoro en línea de desagüe**
