INFORME DE VALIDACIÓN DEL ESTUDIO
ESTIMACIÓN DE RIESGOS DEL CENTRO POBLADO DE CUENCA
(Distrito de Cuenca, provincia y región Huancavelica)

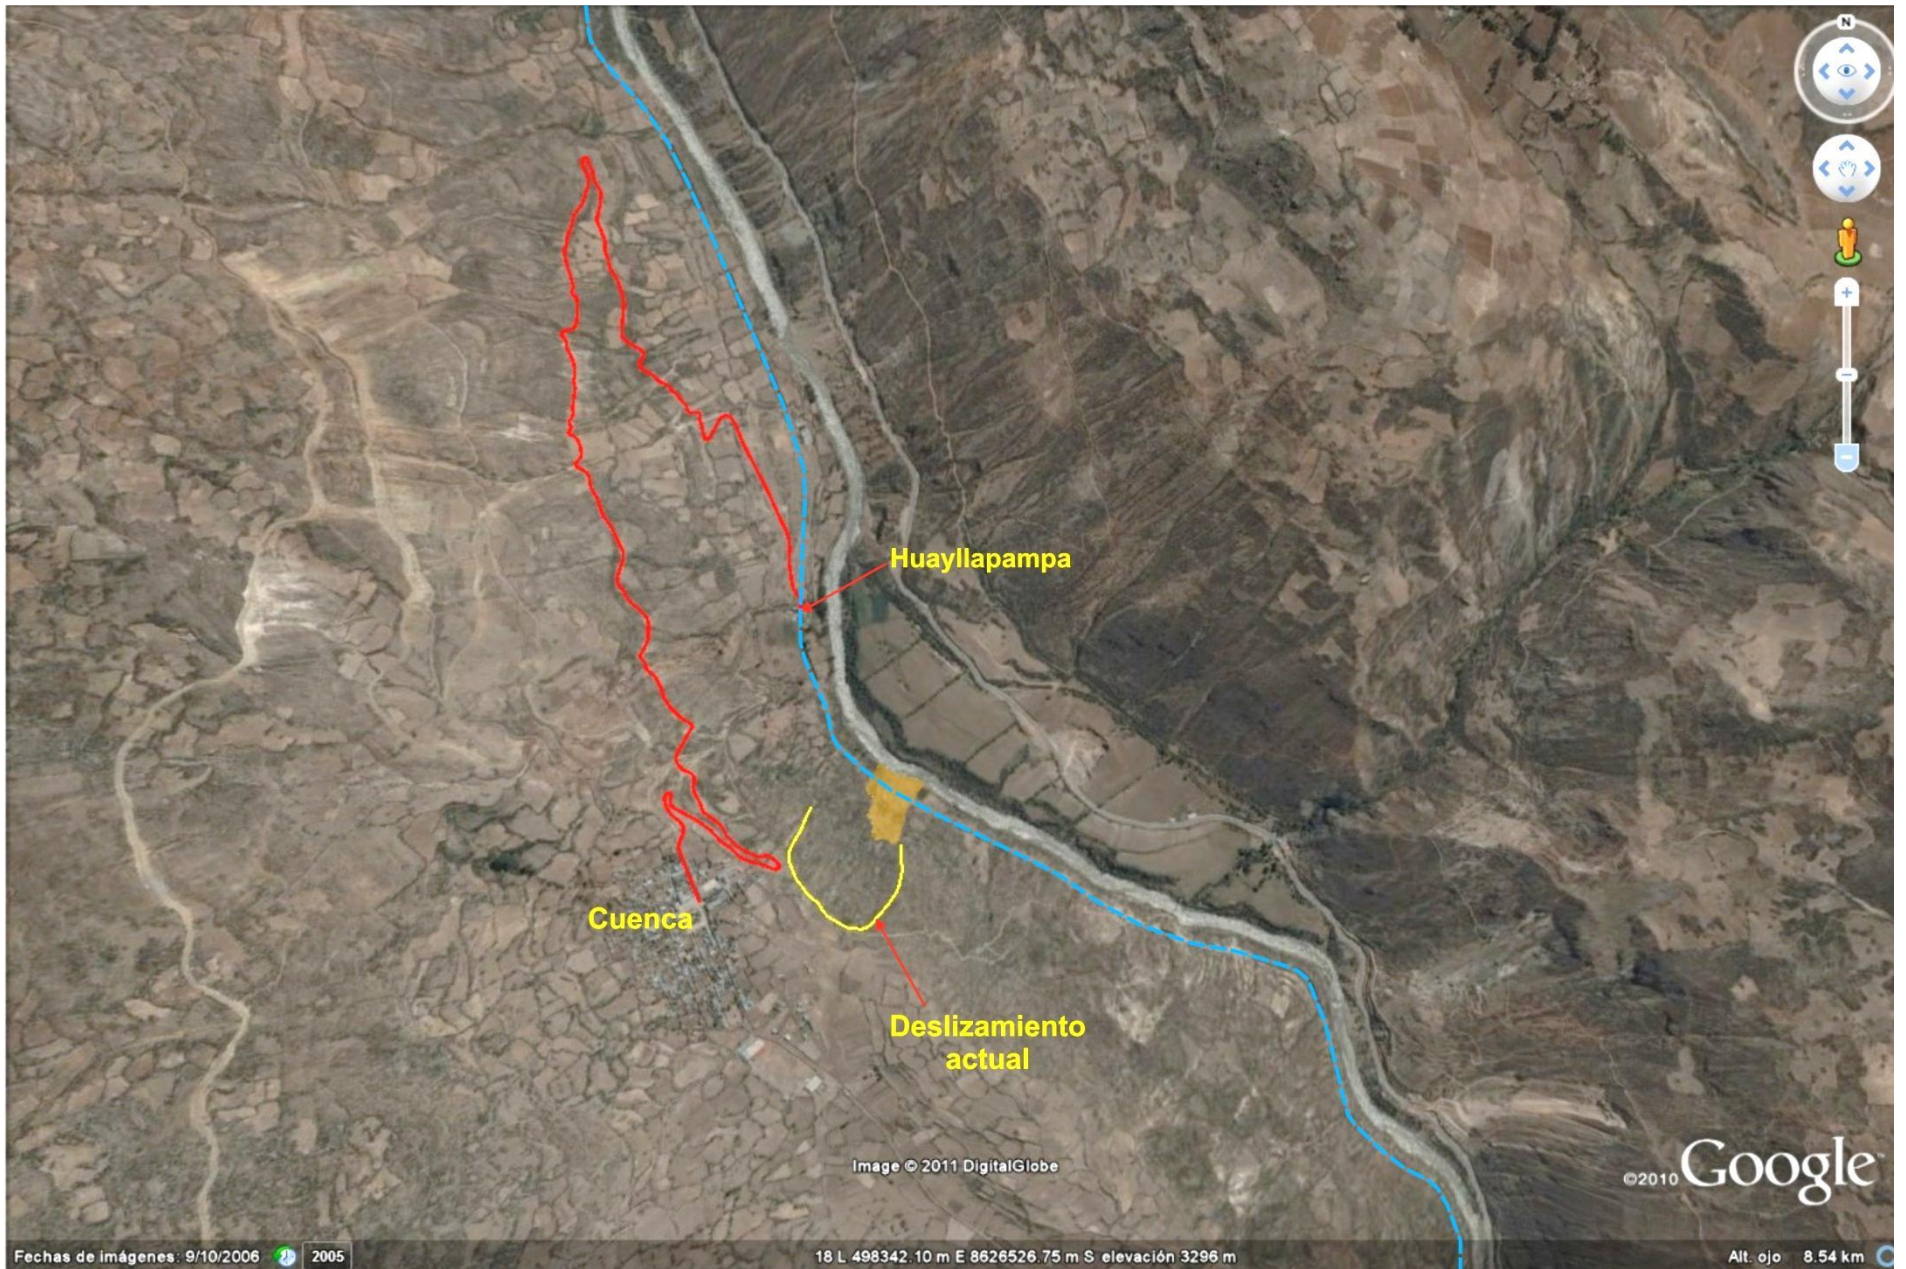
- La interpretación de la imagen satelital disponible en google earth de fecha octubre del 2006, de la zona actualmente afectada, permite observar la presencia de un primer deslizamiento de menor magnitud, cuyas dimensiones son: 85 m de ancho, longitud horizontal de 190 m y altura de 85 m; produjo el asentamiento de terrenos que obstruyeron la vía del tren Huancayo-Huancavelica (figura 1).

- La ladera donde se produjo el deslizamiento rotacional presenta una pendiente de 70%; este deslizamiento tiene un ancho promedio de 200 m, una diferencia de altura de la corona al pie de 208 m; se presentan afloramientos de agua en el cuerpo del deslizamiento, compromete suelos principalmente arcillo-gravosos (figura 1).

Figura : Imagen de la zona de Cuenca en donde se señala la ubicación del poblado, la carretera de acceso resaltada en línea de color rojo, el deslizamiento que ya se observaba el 2006 (polígono color naranja), y el trazo del último deslizamiento en línea amarilla que afectó terrenos y la vía del tren Huancayo-Huancavelica (en línea puntada celeste).

- Se debe de aplicar las recomendaciones vertidas por los autores en los informes (*Estimación de riesgos en el centro poblado de Cuenca y Evaluación geológica-geotécnica preliminar área distrito de Cuenca-Huancavelica*), entre las que se considera la reubicación de viviendas en los sectores de Huayllapampa, Santa Cruz y Coruña, derivación de aguas servidas, reubicación de postes de conducción eléctrica, etc.; ya que éstas, están encaminadas a la prevención de futuros desastres. Considerar también trabajos de monitoreo del deslizamiento y de agrietamientos abiertos en la plataforma de carretera, ya que de esta manera se podrá tener certeza de la actividad de los movimientos en masa presentes en la zona; evitar arrojar directamente las aguas servidas a la zona del deslizamiento; de existir afloramientos de agua (puquiales) en el cuerpo del deslizamiento, colocar drenes horizontales que permitan secar la zona.
