INSTITUTO GEOLOGICO MINERO Y METALURGICO
INGEMMET

INFORME TECNICO

**GEOLOGIA, GEODINAMICA Y ESTABILIDAD DE TALUDES
DE LA QUEBRADA CHINGO GRANDE
SAYLLA - CUSCO**

ENERO, 2008
LIMA - PERÚ

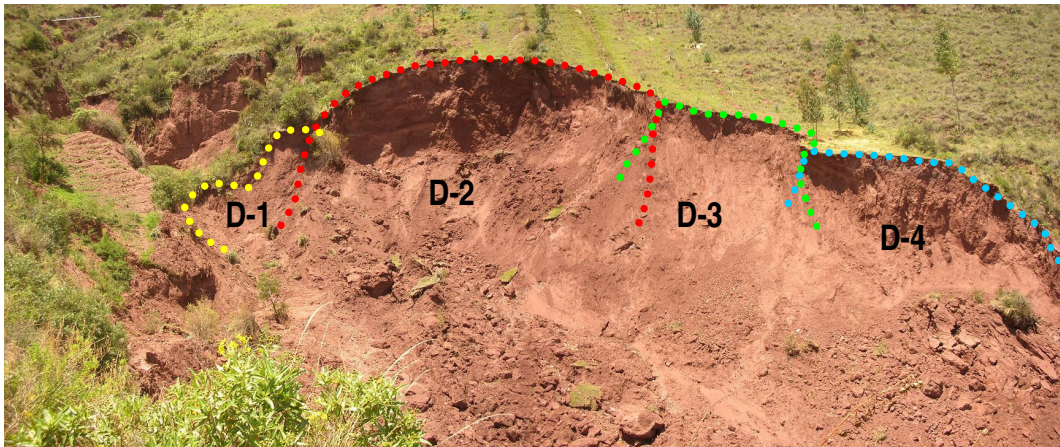
Foto 6. Escarpas de deslizamientos menores que hacen parte del deslizamiento mayor del 29-11-07

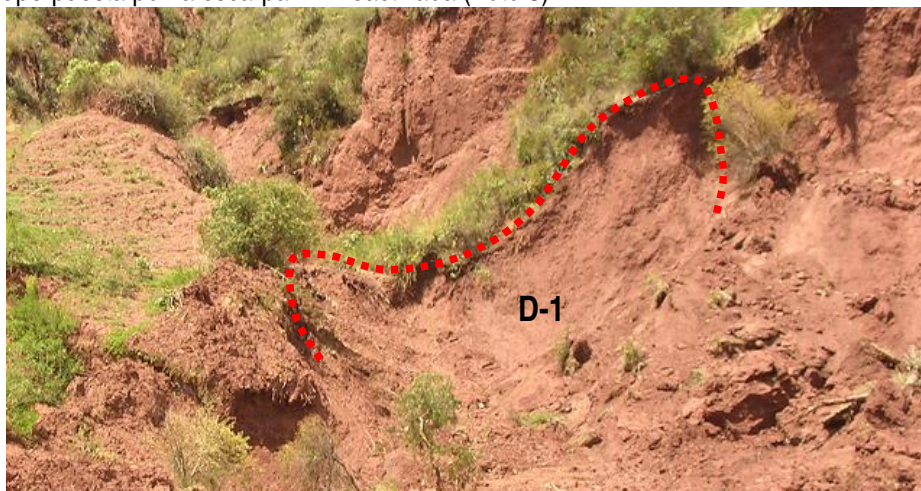
Se ubica en el cauce de la quebrada a una altura 3255 msnm. Es de forma semicircular y del tipo rotacional (Foto 7), pero está parcialmente erosionada por aguas que fluyen por la quebrada y además, cubierta por pequeños flujos de lodo que pasaron por el cauce. Sus dimensiones son 6 x 10.5 m, el desnivel de 2 m, lo que da una pendiente de 45°. Afecta a las gravas arenosas del cono aluvial y por lo tanto, el material deslizado es de la misma composición. La escarpa D-1 está superpuesta por la escarpa D-2 reactivada (Foto 8).

Foto 7. Escapara de deslizamiento de D-1

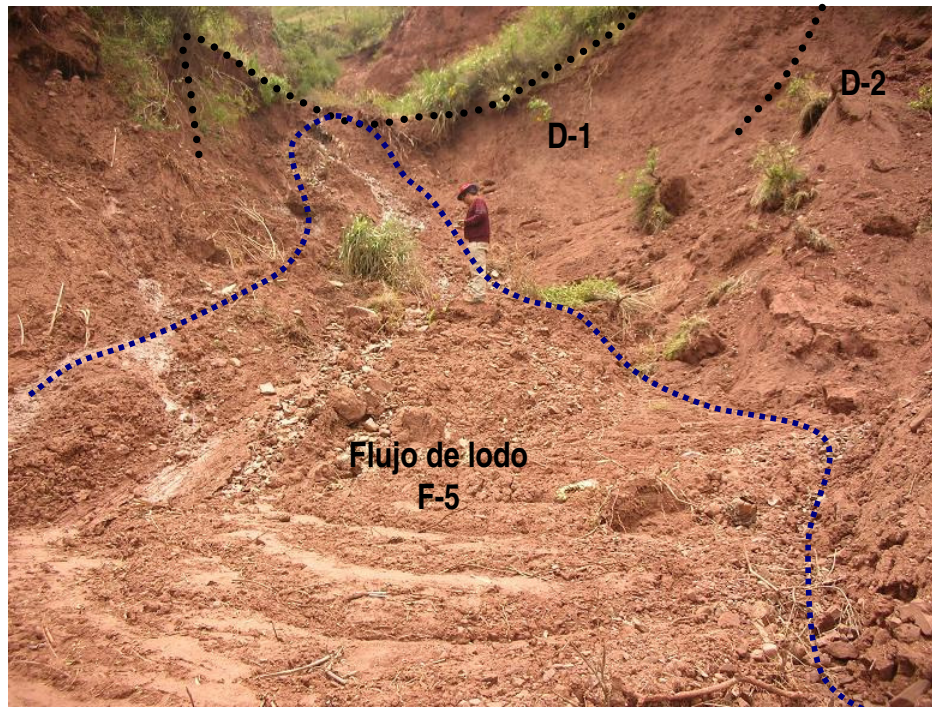
Al pie de deslizamiento, ahora es posible observar un flujo de lodo reciente F-5 (Foto 8) que ha terminado de rellenar el cauce previamente rellenado por otros flujos (Fig. 3). La escarpa corresponde a un último movimiento, porque otros anteriores se desarrollaron en el mismo sitio. Encima de la cabecera activa se tiene una zona relativamente plana donde se aprecia flujos de lodos ocurridos en Febrero del 2007, de pequeñas dimensiones. Aquí ha favorecido la presencia de agua que viene del mismo cauce ($< 1 \text{ lt/s}$), cuyo origen son las fuentes que existen aguas arriba de la quebrada Chingo Grande.

Foto 8. Escarpa D-1 y el último flujo de lodo observado y asociado al fenómeno del 29-11-07

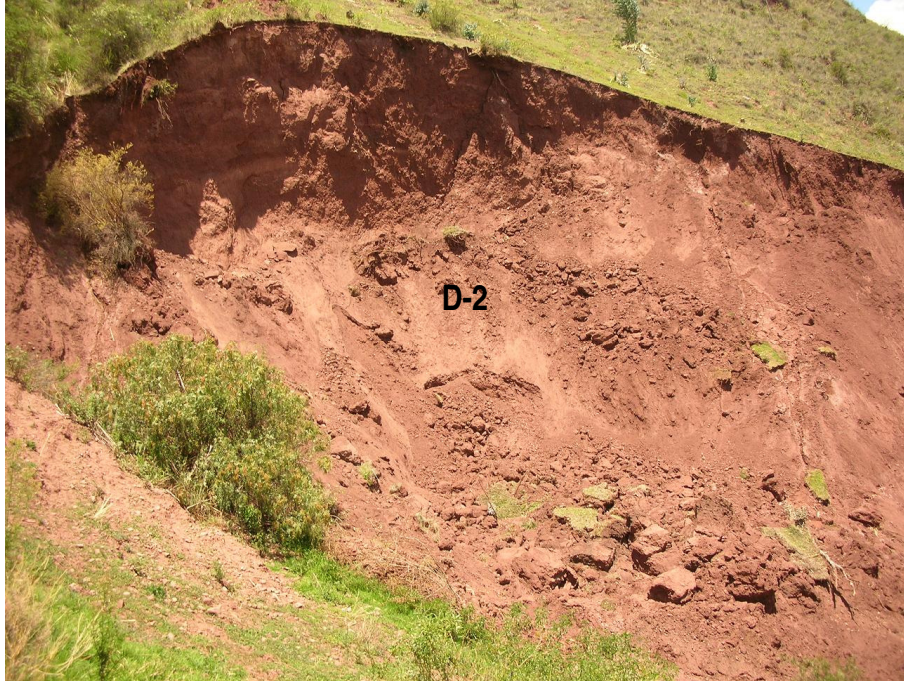
Esta escarpa se sitúa en la margen izquierda de la quebrada Chingo Grande, es la más grande del deslizamiento mayor. La escarpa situada a 3255 msnm, es del tipo rotacional, con 45 x 28 m, un desnivel de 23.5 m y una pendiente mayor a los 85° (Foto 9).

Foto 9. Escarpa D-2 y parte de material deslizado por la última reactivación

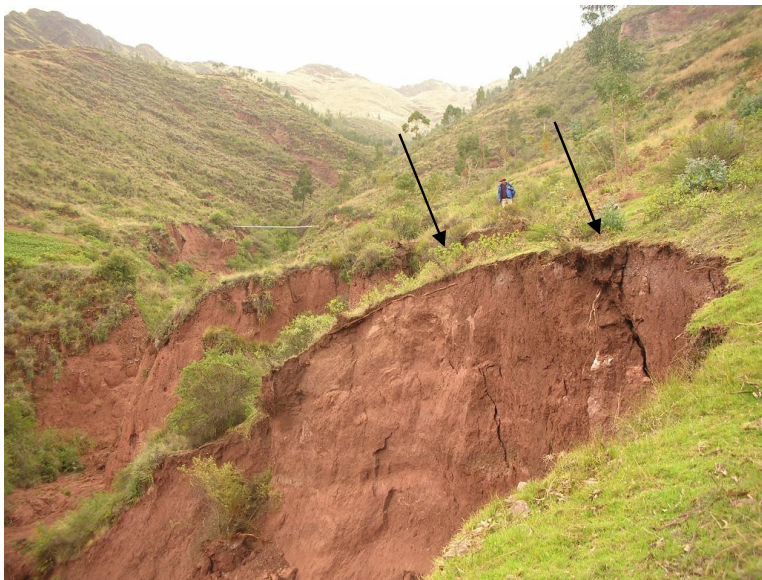
La parte superior de la escarpa tiene un talud de 90° y se halla fracturado e inestable, apreciándose bloques de material aluvial separados por fracturas activas que están produciendo el fenómeno denominado volcamiento, es decir los bloques están por caer (Foto 10).

Foto 10. Fracturas separando en bloques (volcamiento) de la parte superior del deslizamiento

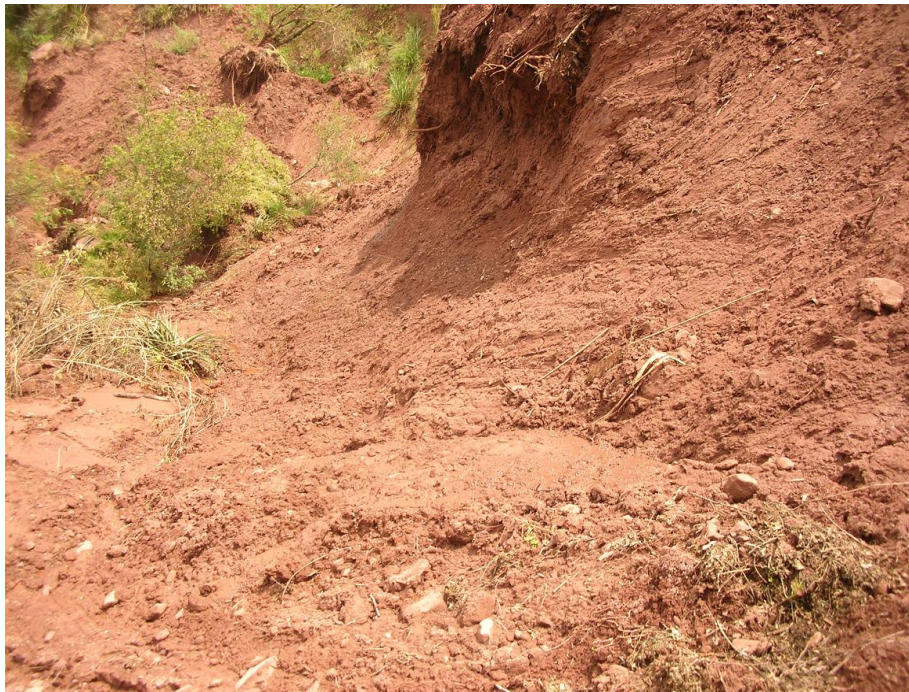
El deslizamiento es del tipo rotacional y está evidenciado por la escarpa cóncava, las estrías desarrolladas, además del material deslizado que ha rotado en bloques (Foto 11). Sin embargo, parte del último material tiene un comportamiento de derrumbe, por haber caído súbitamente

Foto 11. Escarpa del deslizamiento con estrías y evidencias de flujos de agua

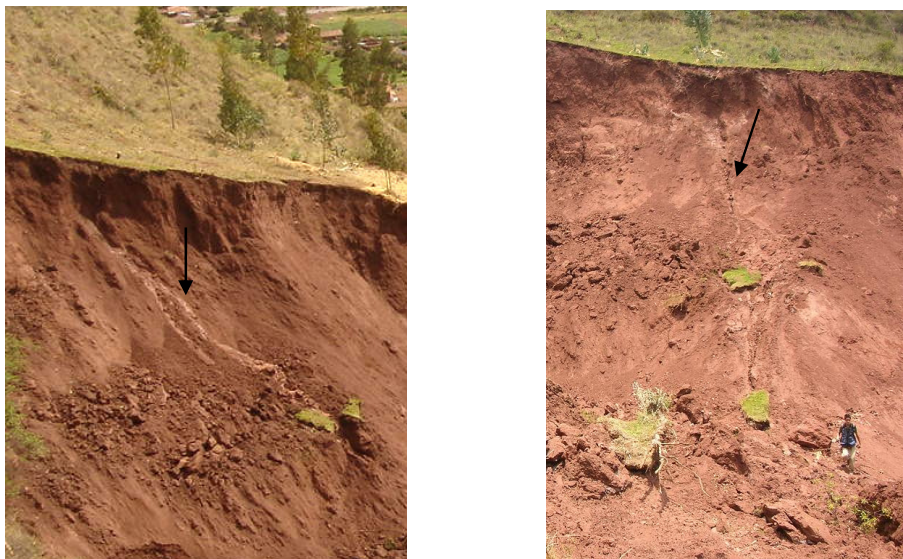
En la ladera superior se tiene un pequeño arroyuelo con aguas procedente de un manante cuyo caudal es mínimo, pero que el día del evento, 29-11-07 mostraba mas caudal por efecto de las lluvias que ocurrieron esos días, pero de ninguna manera fue la causa de saturación del material deslizado (Foto 12). Una supervisión realizada el 29 de diciembre del 2007, del manante y una tubería vecina, muestra que la cantidad de agua del manante ha decrecido, y además el canal y tubería que pasa encima del manante no presentan fugas de agua.

Foto 12. Aguas procedentes del manante de la parte superior. a) foto tomada el 30-11-07 donde se aprecia mayor cantidad de agua. b) foto tomada el 26-12-07 donde casi ha desaparecido el flujo de agua.

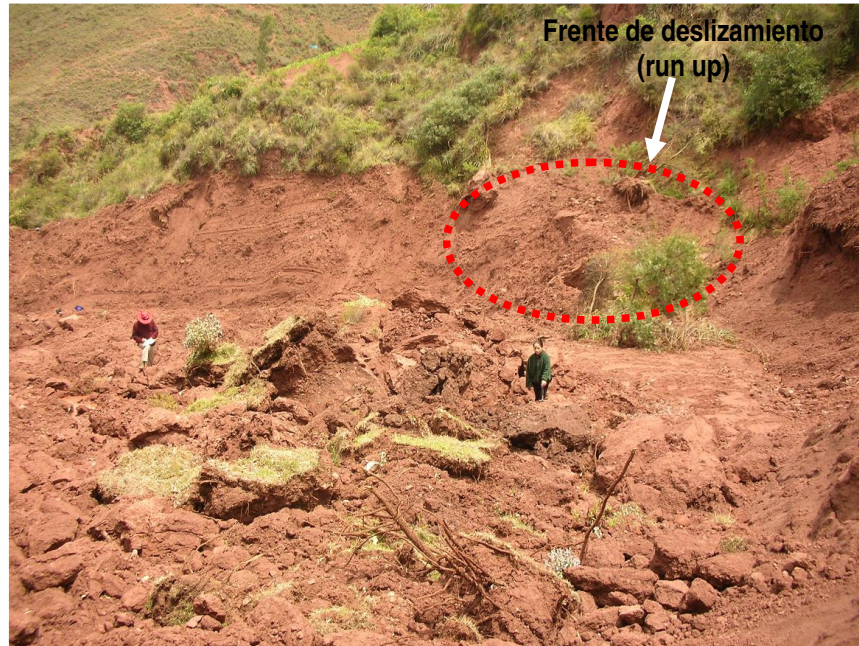
Por el tamaño de la escarpa, es posible que esta haya proveído la mayor cantidad de material que alimentó el flujo de detritos que recorrió la quebrada Chingo Grande. En la actualidad, en la margen derecha de la quebrada, se ha podido determinar un frente de deslizamiento, tal vez del más reciente (*run-up*) (Foto 13).

Foto 13. Material deslizado de la escarpa D-2 correspondiendo a un último evento que forma el Flujo 5
Nótese su frente de deslizamiento (*run up*)

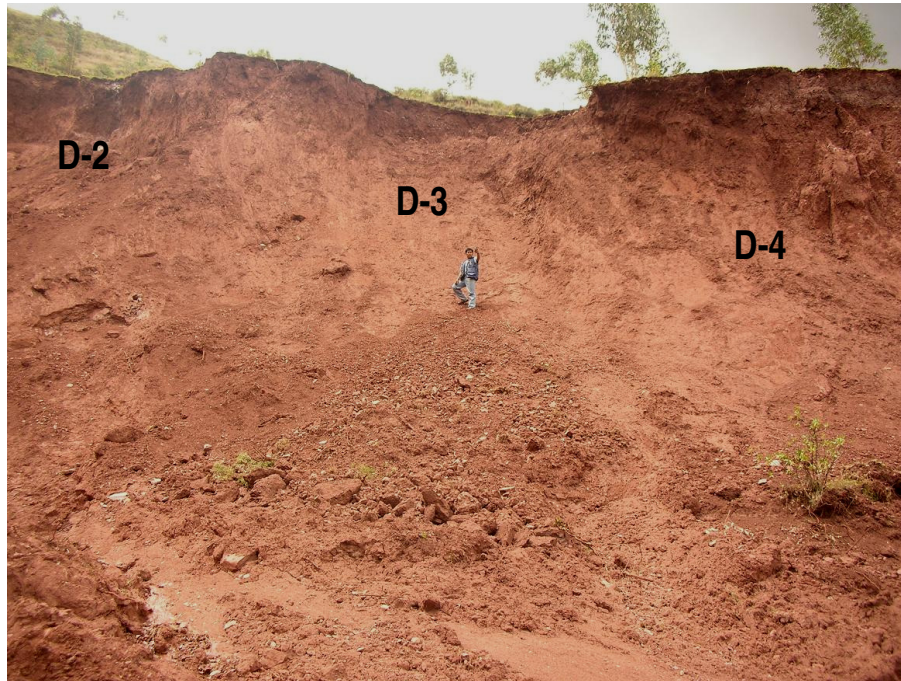
Esta escarpa de deslizamiento es del tipo rotacional con dimensiones de 13 x 22 m, desnivel 18 m y una pendiente pronunciada de 75° (Foto 14).

La escarpa D-3 se ha reactivado varias veces y últimamente ha formado un derrumbe. Se halla relativamente mas estable, por que parte de su corona cayó, lo que no es el caso de sus áreas límites con D-2 y D-4, donde todavía hay prominencias que están fracturadas y pueden caer en cualquier momento.

Foto 14. Escarpa D-3 separada por prominencias de las escarpas D-2 y D-4

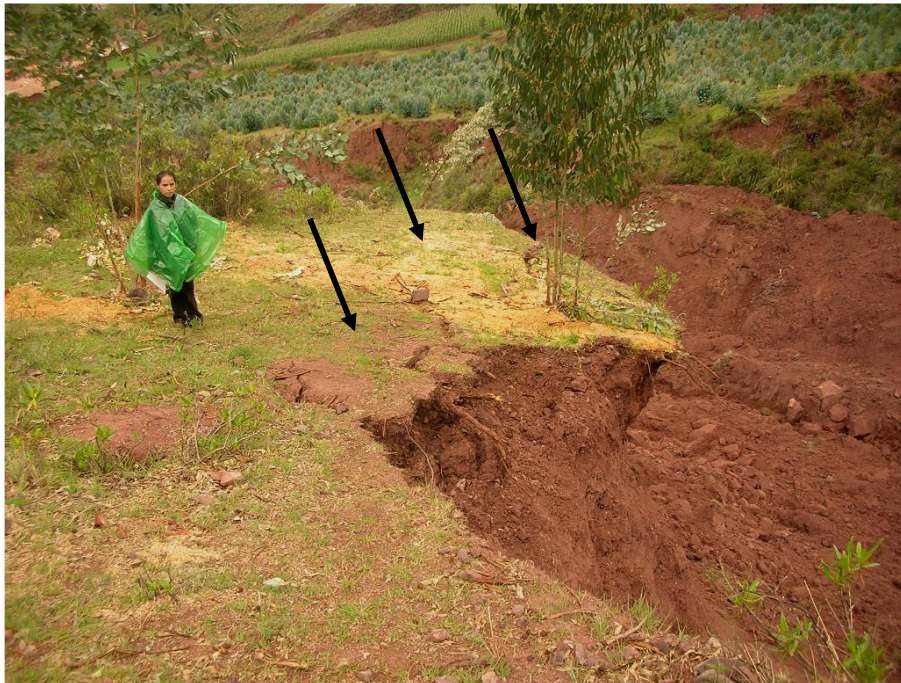
En la parte superior del deslizamiento, la escarpa y sobre todo una prominencia a un costado de la escarpa, al límite con D-4, presenta fracturas en los suelos y depósitos aluviales. Esto es una muestra que el bloque ya está desestabilizado y puede caer. Sobre estos bloques se aprecian algunos árboles de eucalipto. (Foto 15)

Foto 15. Bloques de depósitos aluviales en la parte superior de la escarpa D-3 y D-4 que muestran agrietamientos

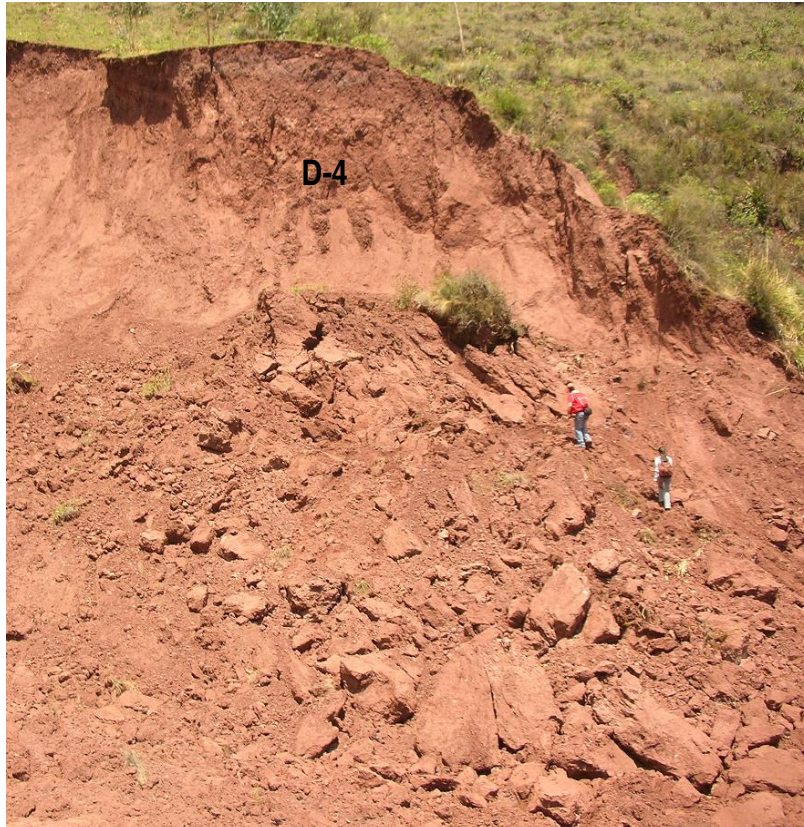
Es la última escarpa del deslizamiento mayor, tiene 26 x 25 m, desnivel de 17 m y una pendiente pronunciada de 81°. Es la más inestable de las escarpas ya que muestra fracturas al límite con la escarpa D-3. Es del tipo rotacional, con material deslizado y derrumbado al pie del mismo, que muestra una forma de bloques rotados y destruidos por la caída (Fotos 16 y 17). Este último material ha alimentado el Flujo F-5.

Foto 16. Escarpa D-4 con el material deslizado y bloques de depósitos aluviales

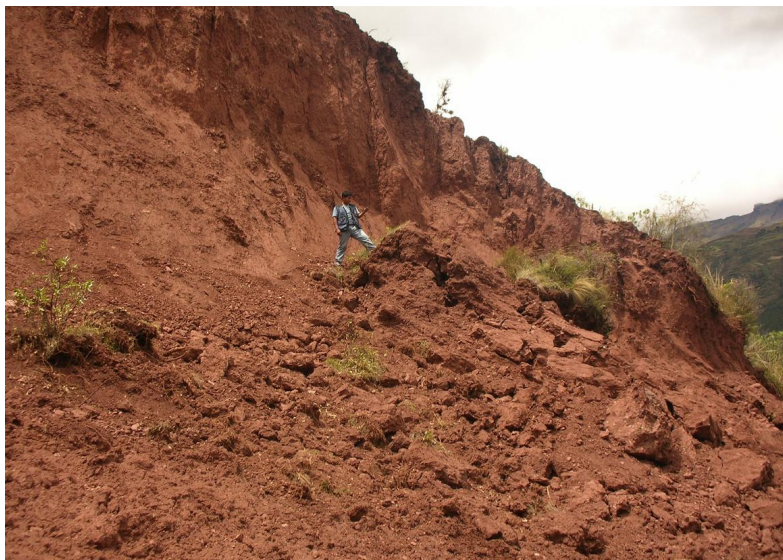
Foto 17. Material deslizado rotado y el bloques destruidos en pedazos por la caída rápida

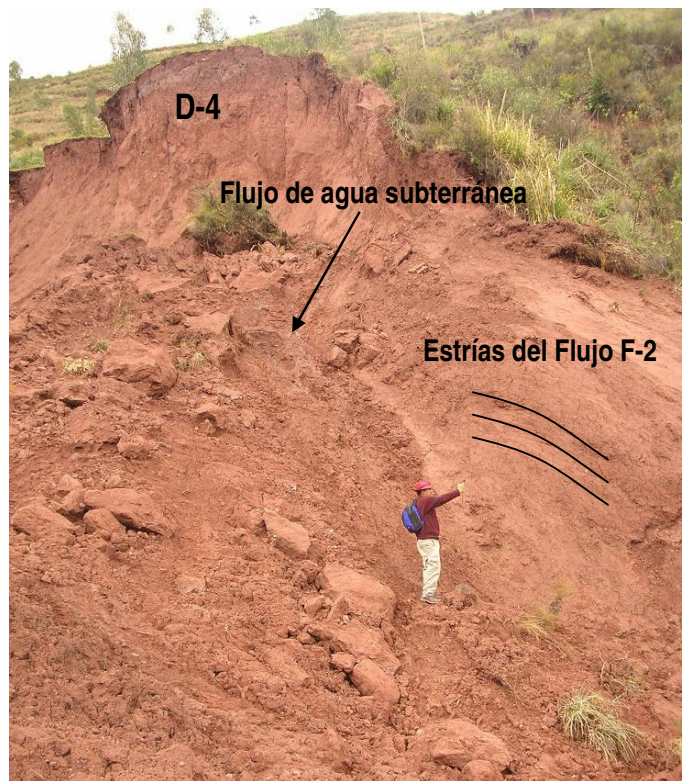
En la parte septentrional se aprecia evidencias de flujos de aguas subterráneas con caudal mínimo, pero que el día del deslizamiento era mayor. Igualmente, en este sector el último material deslizado corta estrías dejadas posiblemente por el Flujo F-2 (Foto 18).

Foto 18. Material deslizado y derrumbado cortando estrías del Flujo F-2,

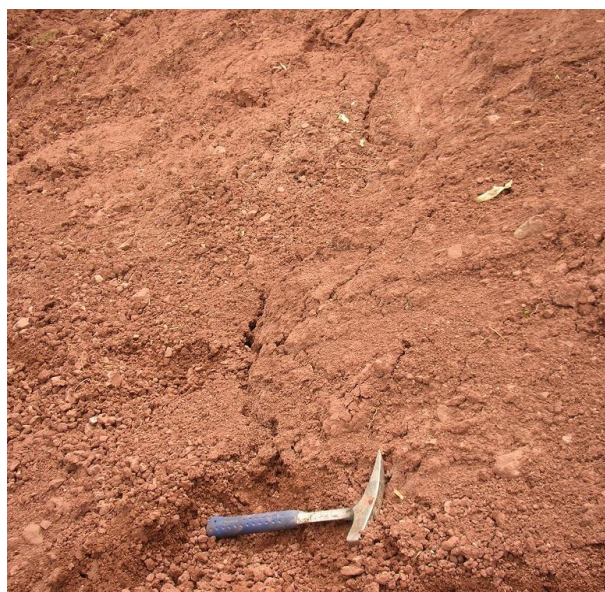
Entre el pie de la última escarpa y el material deslizado-derrumbado se han reconocido grietas de tensión que son paralelas a la escarpa D-4. Esta grietas son de orden métrico y con aberturas centimétricas (Foto 19).

Foto 19. Grietas en la base de talud de la escarpa D-4

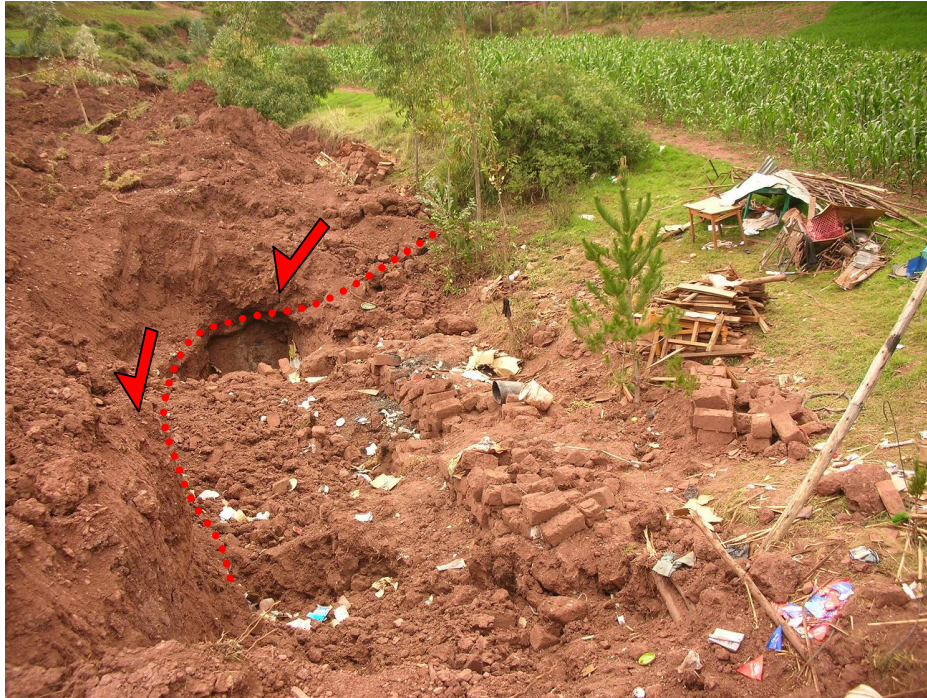
Foto 25. Casa destruida por el Flujo F-1. Nótese que parte del flujo paso por encima de la vivienda, tal vez aprovechando un desnivel existente

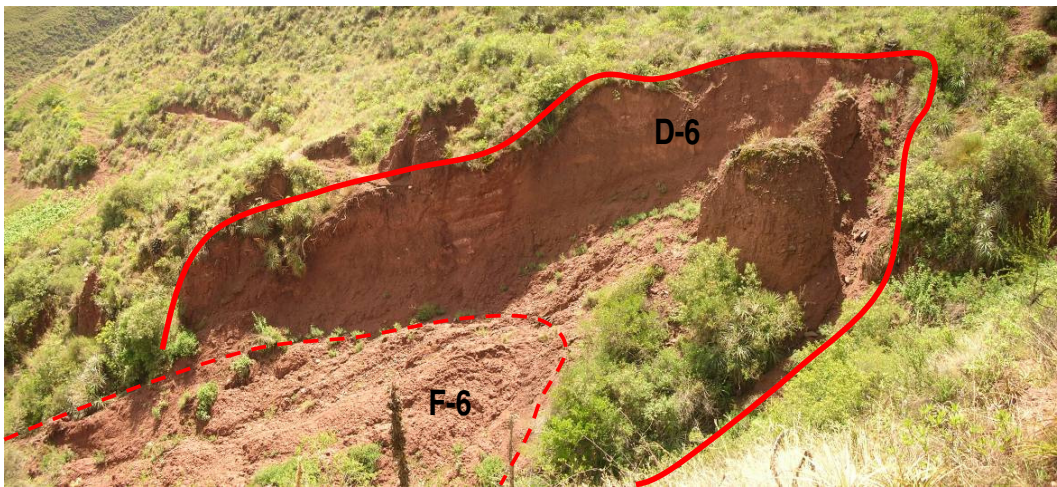
Foto 45. Deslizamiento D-6 ocurrido en febrero de 2007

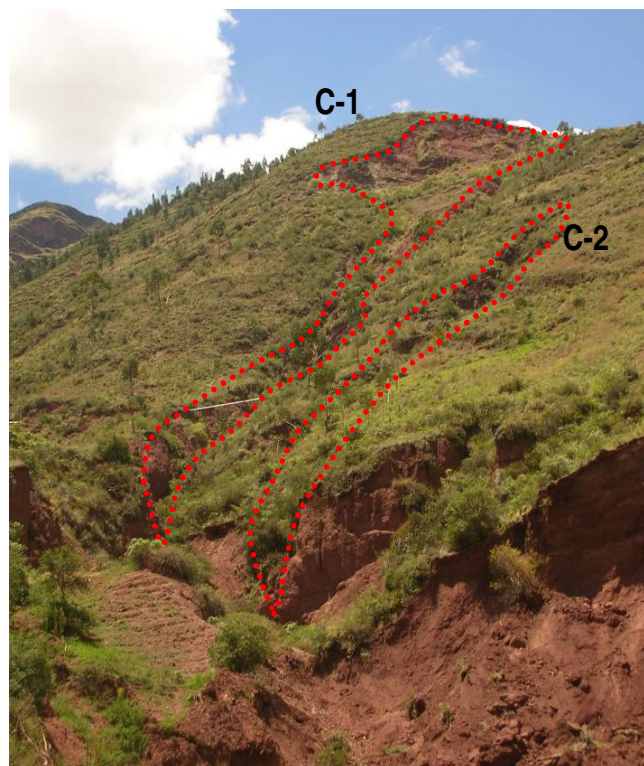
Foto 53. Cárcavas activas C-1 y C-2

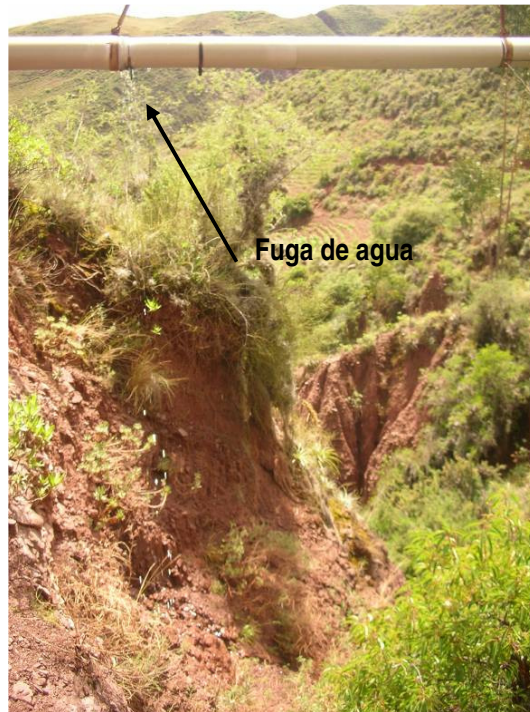
Este acueducto pasa por la cárcava C-1 y tiene una longitud de 37 m (Foto 63). La tubería muestra una pequeña fuga de agua a 3 metros del estribo oeste (Foto 64), sin embargo, este no muestra signos de erosión en la cárcava C-1 y en consecuencia no ha sido la causa de los fenómenos del 29-11-07 ni de Febrero-2007. Otro de los problemas es que el estribo de la parte este, muestra que esta siendo erosionado por efecto de la actividad de la cárcava y posiblemente fugas de agua de años anteriores, las que fueron arregladas (Foto 65).

Foto 64. Pequeñas fugas de agua del acueducto T-2

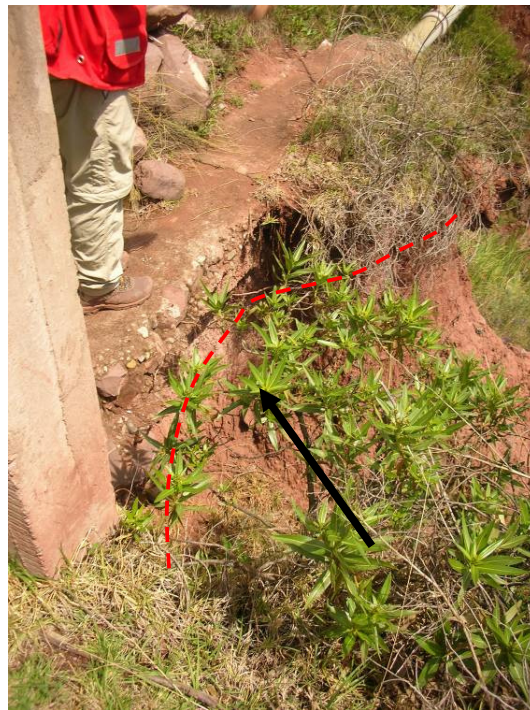
Foto 65. Estribo E-3 del acueducto T-2 con signos de fuerte erosión
