**INFORME TECNICO
GEOLOGIA AMBIENTAL**

**INSPECCION DE LA SEGURIDAD FISICA DEL ASENTAMIENTO HUMANO
"24 DE JUNIO - VALLECITO ALTO"**

(Distrito de Villa María del Triunfo, Provincia y Departamento de Lima)

LIMA - PERÚ
MARZO 2006

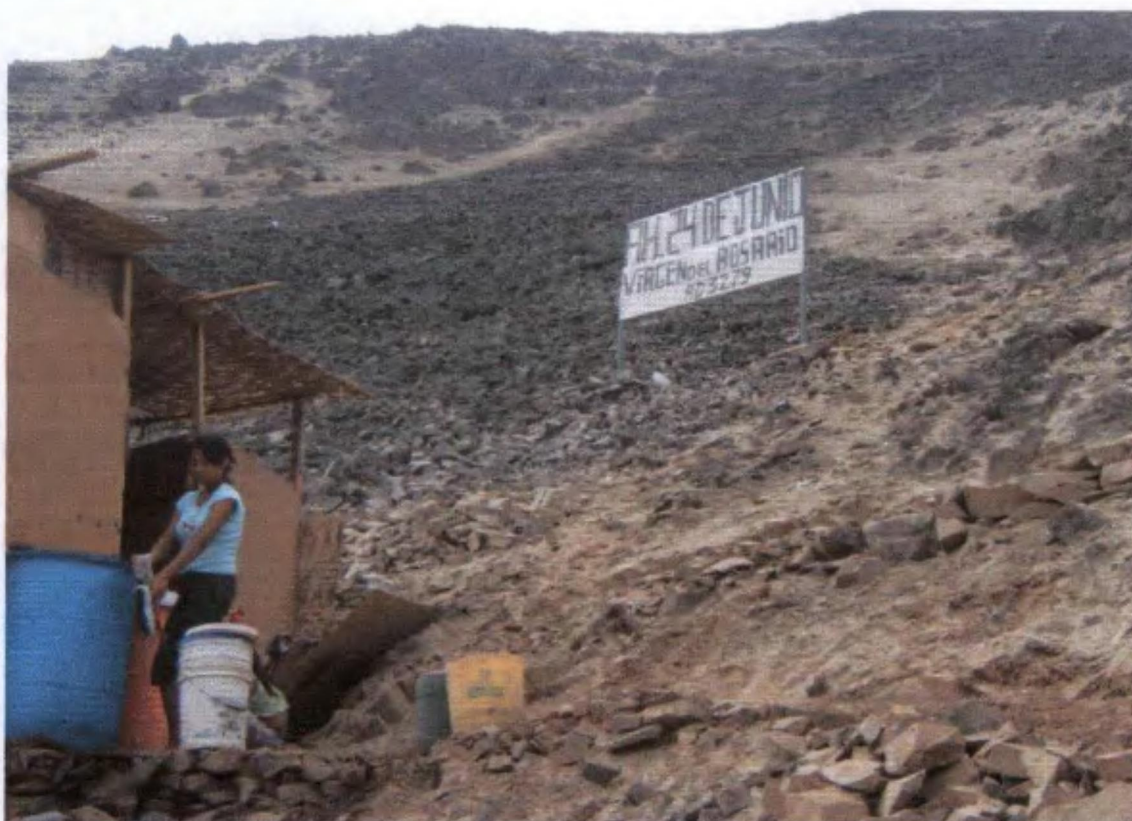
Regionalmente el área se ubica en las estribaciones bajas de los Andes Occidentales, dentro de una cadena de cerros; localmente en una ladera de fuerte pendiente (entre 25° a 30°), con zonas de depresión en donde se acumulan rocas en forma de cono, a los cuales se les denomina cono de talus o canchales.(figuraN°1).

Foto N° 1. Obsérvese la ladera del cerro, la acumulación de rocas en la depresión, a la altura de la manzana "A"

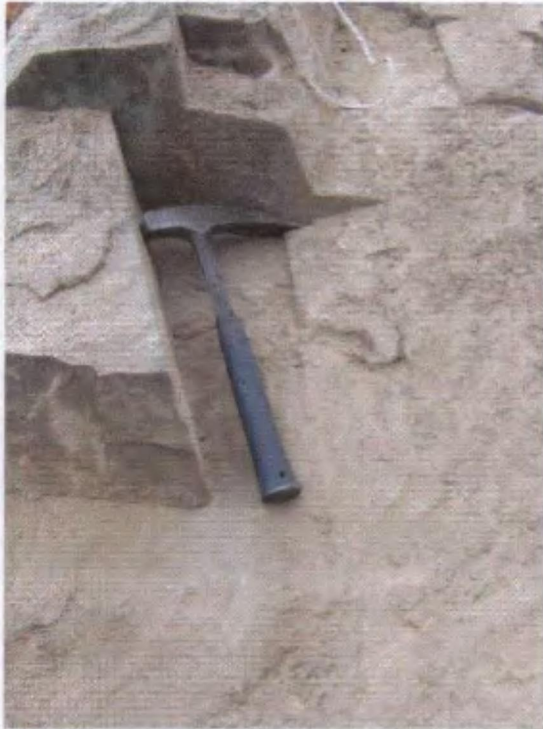
Foto N°2

En los cortes de talud y afloramientos, por sectores, se pudo observar rocas intrusivas del tipo diorita, de estructura maciza un poco fracturada y ligeramente meteorizada, con presencia de diaclasas; rocas de color verde plomizo oscuro, sobre las cuales subyacen depósitos residuales de espesores entre 0.10 a 0.30 m y coluviales entre 0.50 a 4.00 m. de altura.

En la foto 2 se observa la roca maciza, en la foto 3 la roca se presenta un poco fracturada y se aprecia el contacto con el suelo, y en la foto 4 un acercamiento del suelo coluvial muestra fragmentos de rocas angulosas a subangulosas preponderantemente de 10 a 15 cm de diámetro.

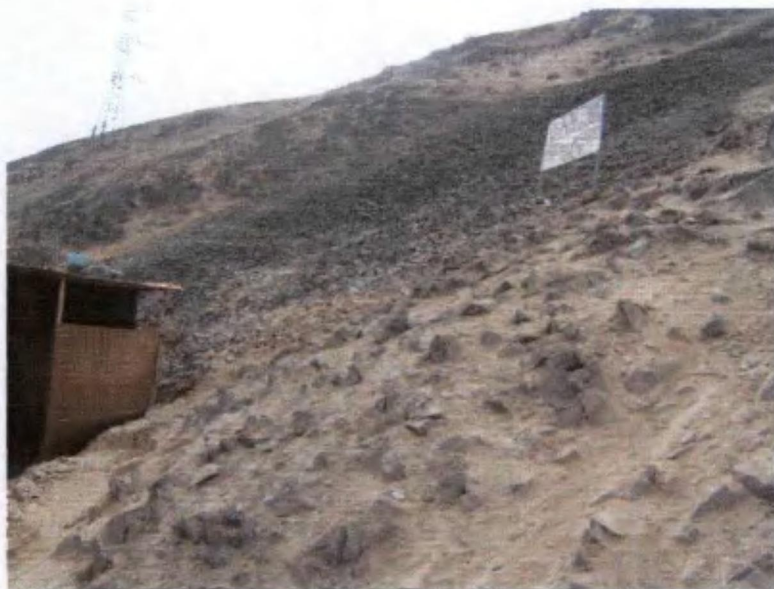
Caída de Rocas: Se observa algunas rocas sueltas en la parte media y alta de la ladera, las cuales podrían caer por gravedad o inducidas por un movimiento sísmico, pudiendo afectar al A.A.H.H., se muestran acumuladas en las depresiones de la ladera en el transcurso de los años, formando conos de talus (canchales), tal y como se muestra en la foto n° 5.

Foto N° 5. Obsérvese los fragmentos de rocas acumuladas en la manzana "A", producto de la caída de rocas.

Cabe mencionar que los lotes 6, 7, 8 y 9 de las manzanas "A" y "C" se encuentran en el área de influencia directa de estos conos de talus (Foto N° 1, 5, 6 y 7).

* Se recomienda forestar la parte alta de la ladera, construir muros de gaviones en la parte baja de los canchales; las pircas deben tener una altura menor a 1.0 m, contener cimientos y algún tipo de amalgamación. Medidas que permitirán reducir el riesgo ante los peligros identificados.

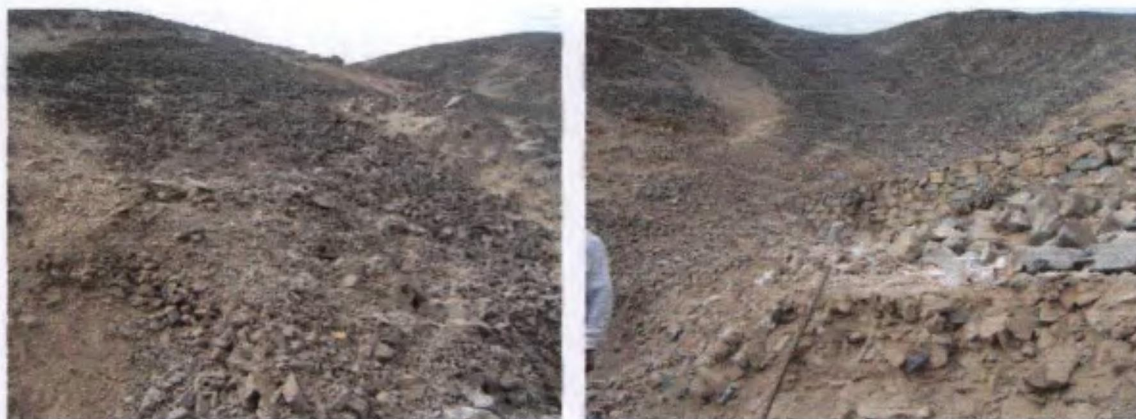
Flujos: En las depresiones de la ladera se han formado conos de talus o talus de detritos, producto de la caída de rocas principalmente. Con la ocurrencia de un sismo de fuerte magnitud y teniendo en cuenta su pendiente, estos materiales son susceptibles de generar flujos de detritos secos, así mismo con la ocurrencia de lluvias excepcionales un flujo de detritos o huayco, los cuales afectarían a las manzanas "A" y "C".

Foto N° 6 y 7, en la foto de la izquierda se observa el canchal sobre la manzana C, y a la derecha el que abarcaría e influenciaría los lotes 1, 2 y 10 de la manzana "C".

* Existen tres canchales, dos a la altura de la manzana A y C que las afectaría directamente, y otro al lado izquierdo del asentamiento, que afectaría a los lotes 1, 2 y 10 de la manzana "C"; los cuales con la ocurrencia de un sismo fuerte o lluvias excepcionales podrían originarse flujo; así como por la intervención inadecuada del hombre un derrumbe.

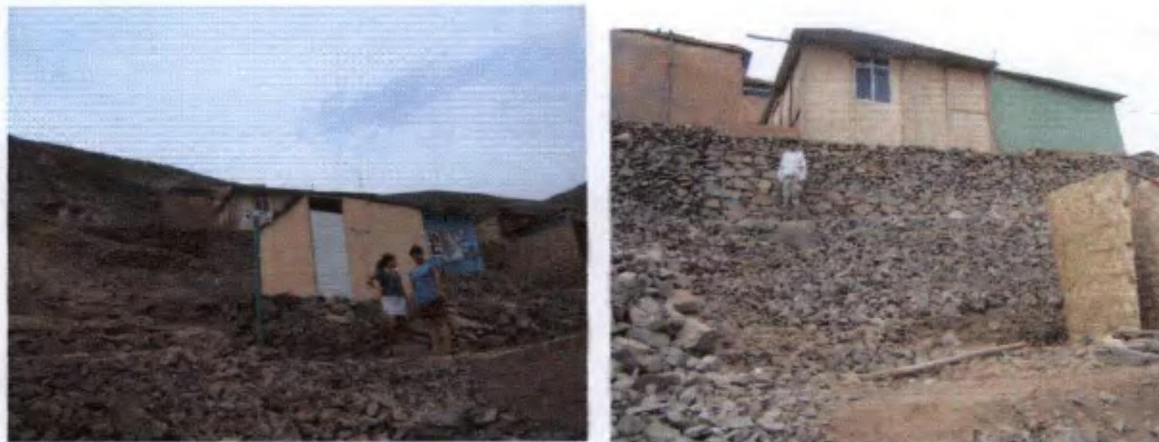
Derrumbes: Producto de malos cortes en las laderas y considerando la pendiente de esta, sobre todo en zonas donde el depósito coluvial tiene un considerable espesor, podrían originarse derrumbes. En forma similar, este proceso puede ocurrir en los terraplenes mal compactados, que terminan en un muro seco (pirca) sin adhesión, con el colapso de los mismos.

Fotos N° 8 y 9, en las fotos se observan pircas sin ningún tipo de amalgamación, hasta de 2 m de altura y 28 m de longitud en la manzana "A".

* El A.A.H.H. está ubicado en una ladera de fuerte pendiente (25° a 30°), con viviendas precarias, asentadas sobre terraplenes mal compactados cuya parte frontal termina en muro seco (pirca), sin ningún tipo de amalgamación y en muchos casos altas; las cuales representan un riesgo para los lotes inmediatos inferiores, en el supuesto colapso de ella.

* Debido a su baja resistencia, no se debe construir con material noble sobre terraplenes mal compactados que terminan en muros secos sin ningún tipo de amalgamación, pues su sobrecarga podría causar el colapso del mismo. El material más adecuado para construir viviendas en este tipo de terreno puede ser la madera, por que se logra una edificación liviana y presenta, según los especialistas, un buen comportamiento frente a la ocurrencia de sismos, así mismo las excavaciones necesarias para su instalación son mínimas.
