**INFORME TECNICO
GEOLOGIA AMBIENTAL**

**ZONAS CRÍTICAS POR PELIGROS GEOLÓGICOS EN LA
REGIÓN PIURA**

PRIMER REPORTE

LIMA - PERÚ
NOVIEMBRE 2009

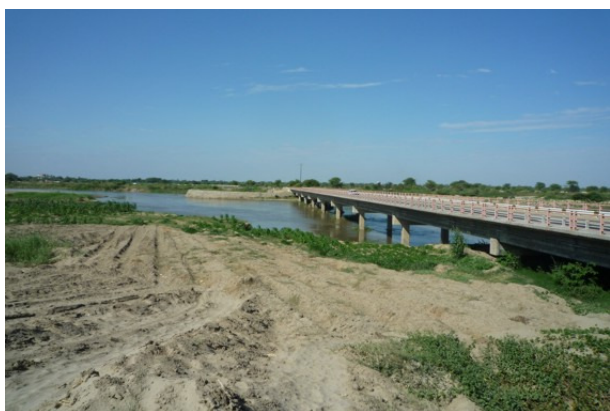
SECTOR (DISTRITO)	AREAS SUJETAS A/COMENTARIO GEODINÁMICO	VULNERABILIDAD Y/O DAÑOS OCASIONADOS	RECOMENDACIONES
Río Piura (Entre Catacaos y Puente Independencia (Catacaos) 3	Área sujeta a inundaciones y erosión fluvial, que afectaron el dique de encauzamiento del río Piura, en ambas márgenes; así como también los estribos del puente Independencia. Los caudales excepcionales están relacionados al fenómeno El Niño. La zona afectada se encuentra distribuida en unos 6 Km. del curso del río, entre Catacaos y el Puente Independencia. En marzo del 2001, el río Piura destruyó el lado izquierdo del puente Independencia, restringiendo el tránsito hacia la Sechura.	Se puede producir la destrucción de diques de encauzamiento y pérdida de terrenos de cultivo por desborde del río Piura; también puede resultar afectada la carretera Piura-Sechura, por efectos de erosión. Así mismo, puede ser afectado el puente Independencia.	Colocar, mejorar y reforzar defensas ribereñas. Realizar trabajos de limpieza y encauzamiento del río. Reforzar defensas ribereñas en estribos y pilares del puente Independencia.

Puente Independencia, vista aguas arriba. En su margen izquierda se han colocado espigones y gaviones para controlar la erosión.

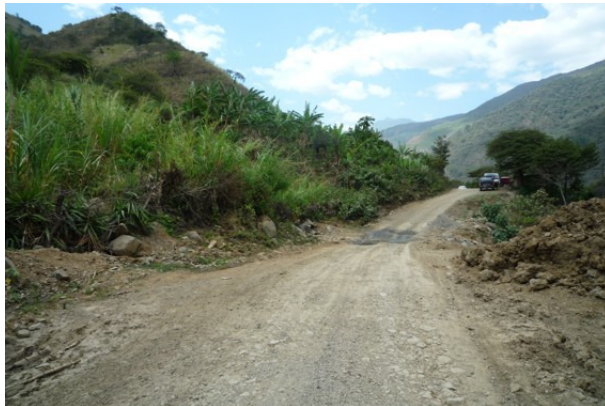
SECTOR (DISTRITO)	AREAS SUJETAS A/COMENTARIO GEODINÁMICO	VULNERABILIDAD Y/O DAÑOS OCASIONADOS	RECOMENDACIONES
6 Pueblo Nuevo, Las Viudas (Montero)	Tramo de unos 500 m de carretera que conduce del sector Paraje Grande a Montero. Puntualmente en el centro poblado de Pueblo Nuevo, se encuentra asentado cerca del cauce de la quebrada Caña Brava; por donde discurren flujos de detritos de gran magnitud de manera periódica. También se presenta en la zona un deslizamiento activo que produce el asentamiento de unos 50 m de carretera, donde es latente la condición de que se produzca la pérdida total de la plataforma de carretera. La zona se encuentra enmarcada dentro de dos deslizamientos antiguos de gran magnitud.	El año 1983 afectó dos viviendas. El año 2009, de no ser por la vegetación arbórea que se encuentra en la margen derecha, hubieran resultado afectadas más de una vivienda. Se ha construido un badén para que discurren los flujos y no afecten la carretera.	Se hace imprescindible la construcción de un muro de contención en la margen derecha para dar seguridad a las viviendas de Pueblo Nuevo, o en todo caso reubicar las viviendas que se encuentran asentadas cerca del cauce de la quebrada. También se debe realizar trabajos de limpieza y encauzamiento de la quebrada. El deslizamiento debe tratar de estabilizarse con trabajos de drenaje de las aguas subterráneas; en lo posible dejar de regar en la zona.

(a) Deslizamiento que compromete la carretera hacia Montero, sector Las Viudas. (b) Quebrada Caña Braval, en el sector de Pueblo Nuevo, por donde discurren flujos de detritos que pueden afectar viviendas del poblado.

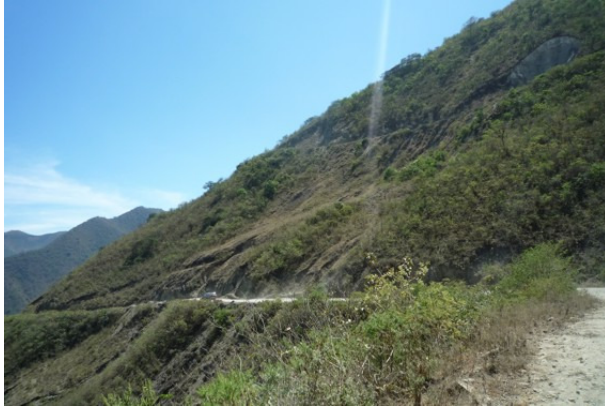
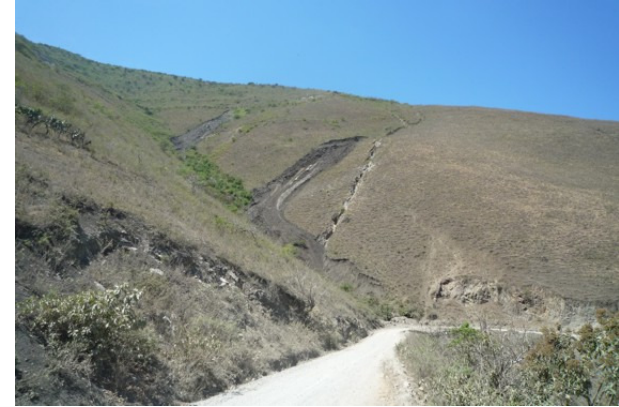
Tramos de la carretera de acceso ha Ayabaca, afectados por deslizamientos, erosión de laderas y flujos de detritos.

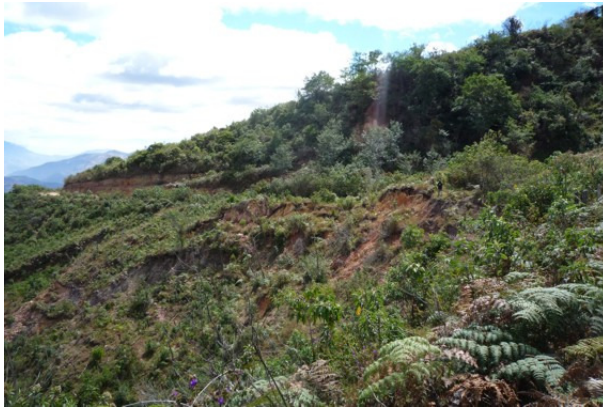
(a) Carretera que conduce hacia el sitio arqueológico de Aypate, en el cerro Balcán, afectado por un deslizamiento activo que compromete tramo de carretera.

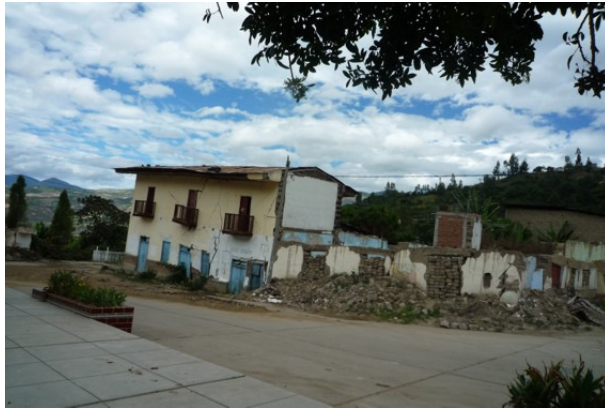
(a) Viviendas afectadas por el asentamiento de terrenos en el distrito de Sondor. (b) Erosión de laderas intensa (badlands) en el sector de Infiernillo. (c) Flujo de lodo que obstruyen tramo de la carretera Sondor-Tacarpo.

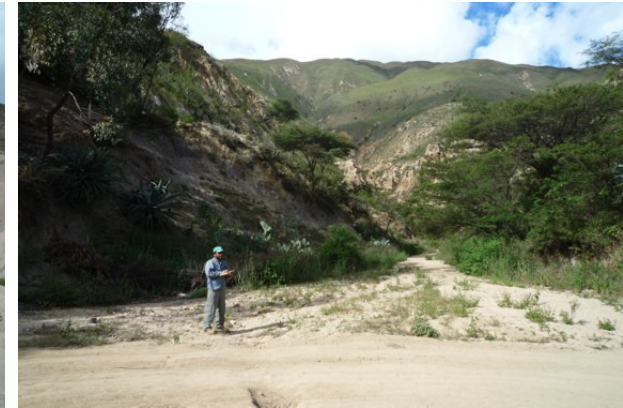
(c)

SECTOR (DISTRITO)	AREAS SUJETAS A/COMENTARIO GEODINÁMICO	VULNERABILIDAD Y/O DAÑOS OCASIONADOS	RECOMENDACIONES
<p>Carretera Huancabamba, Sondor, Tacarpo</p> <p>(Sondor)</p> <p>14</p>	<p>Tramo de 17 Km aproximadamente, entre la quebrada Pucutay y el poblado de Tacarpo, donde se tienen los siguientes eventos activos: Deslizamientos que producen el asentamiento del terreno; evidenciando asentamientos y ondulamientos en los terrenos de cultivo y la plataforma de carretera; se tienen afloramientos de agua subterráneos y la formación de bofedales. Uno de los deslizamientos afecta el poblado de Sónдор, este evento presenta movimientos sectorizados, y causo la destrucción de varias viviendas. También se presenta en este tramo sectores afectados por reptación de suelos, los cuales producen irregularidades en la carretera y en terrenos de cultivo. Erosión de laderas intensa en forma de cárcavas, los cuales disectan las laderas, producen la pérdida de terrenos y acarrear flujos de detritos. Estos flujos pueden obstruir la carretera que conduce de Huancabamba al poblado de Tuluze y hacia Tabaconas.</p>	<p>Asentamientos y pérdida de terrenos de cultivo y plataforma de carretera. Destrucción total de viviendas en el poblado de Sondor, las cuales han tenido que ser deshabitadas. Obstrucción de carretera con el material acarreado por los flujos de detritos.</p>	<p>Realizar drenajes para evacuar agua subterránea y evitar la formación de bofedales en los cuerpos de deslizamientos. Evitar construir o habitar en zonas donde el terreno se presenta removido, porque puede estar siendo afectada por deslizamientos o procesos de reptación de suelos. Monitoreo de zonas afectadas por deslizamientos. Colocar badenes de concreto en los sectores donde la carretera es interceptada por quebradas, torrenteras o cárcavas.</p>

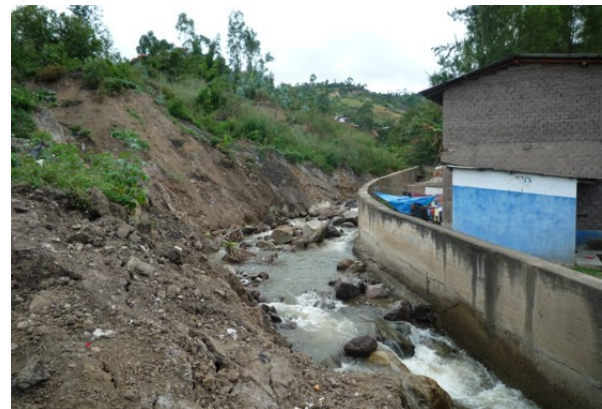
(a) Viviendas en el distrito de Huancabamba, afectadas por un flujo de Tierra. (b) Quebrada Unguillo por donde discurren flujos. (c) Erosión fluvial e inundación de viviendas del sector La Perla.

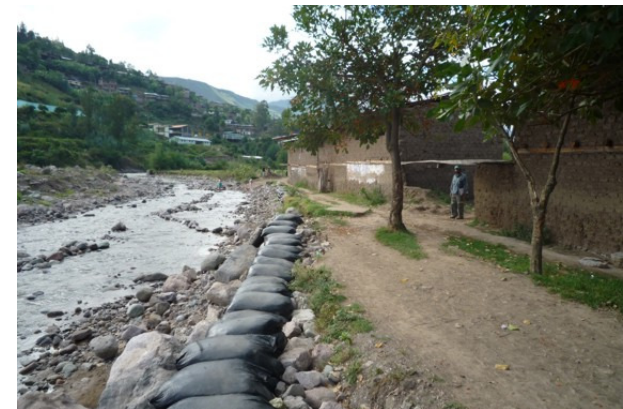
(c)

<p>Poblado de Huancabamba (Huancabamba)</p>	<p>Zona donde se presentan flujo de tierra, deslizamiento, flujo de detritos, derrumbes, reptación de suelos y procesos de erosión de riberas. El flujo de tierra presenta una escarpa de forma elongada de unos 300 m de ancho y altura de 200 m. Se presentan reactivaciones, ha manera de asentamientos y agrietamientos en paredes de viviendas, pistas y pisos. El movimiento es extremadamente lento y se produce de manera sectorizada, ya que no afecta a todo el poblado. Deslizamientos menores en el pie del flujo de tierra, que produce el empuje de terrenos, que han destruido tuberías de desagüe, viviendas y un puente peatonal que cruza el río Huancabamba. Flujo de detritos que discurre por la quebrada Unguillo, puede afectar viviendas ubicadas en las márgenes de la quebrada y la carretera que conduce a Sondor. Procesos de erosión fluvial en ambas márgenes del río Huancabamba, 1 km aguas arriba de la ciudad, afecta viviendas del sector de La Perla, ubicadas en la margen derecha, donde las aguas del río se encuentran a menos de 1 m de altura. Se han colocado sacos de arena para proteger las viviendas. Derrumbes que pueden afectar viviendas del sector de La Perla, que se ubica debajo de un corte de ladera, de pendiente subvertical; conformado por rocas muy fracturadas e inestables, las cuales pueden caer sobre las viviendas.</p>	<p>Produjo la destrucción de viviendas; afecta pistas. El empuje ejercido por los deslizamientos afectó tubería de desagüe y un puente peatonal. Pueden resultar afectadas viviendas del sector de La Perla, por procesos de erosión fluvial e inundaciones del río Huancabamba. Caída de rocas pueden afectar viviendas ubicadas debajo de zona inestable.</p>	<p>Reubicar viviendas afectadas por el flujo de tierra, donde se evidencien agrietamientos en paredes y pisos en la ciudad de Huancabamba. Reubicar viviendas que se localizan en la zona inundable de La Perla y las que se encuentran debajo de la zona de derrumbe.</p>

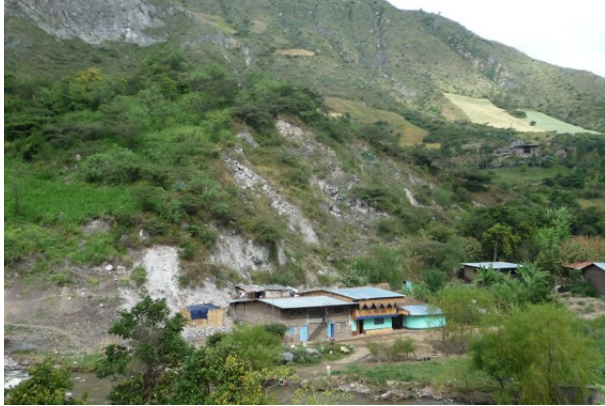
(a) Caída de rocas en el sector de la Perla-Huancabamba. (b) Tramo de la carretera Sondorillo-Huarmaca, cortado totalmente por la erosión en cárcavas intenso.

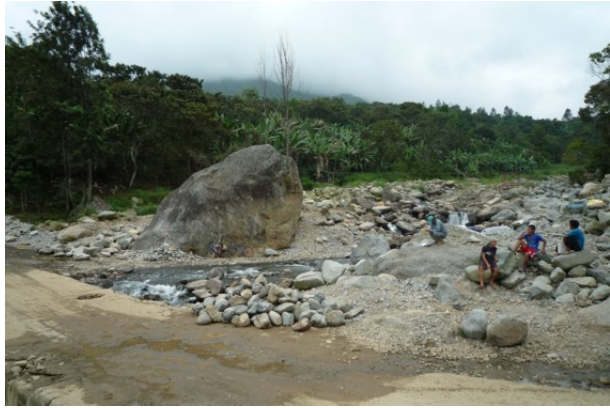
<p>Carretera San Miguel del Faique-Huarmaca</p> <p>(San Miguel del Faique)</p> <p>19</p>	<p>Tramo de Carretera entre San Miguel del Faique y Chamelico, afectado por derrumbes y deslizamientos en talud superior e inferior de la carretera. Substrato de esquistos, afectado por procesos de erosión de laderas en cárcavas, por donde discurren flujos de detritos, que cortan e interrumpen la carretera. En esta zona se ubica la Quebrada San Antonio por donde discurren flujos de manera periódica. El año 1983 destruyó una vivienda. El año 2008 el flujo fue de regular magnitud y este tuvo su origen en un derrumbe producido en las cabeceras de la cuenca, cuyo material saturado se encauzó por la quebrada. Los flujos de esta quebrada pueden llegar a cortar el tránsito por la carretera.</p>	<p>Una vivienda afectada en el sector del Higuierón, encontrándose otras cerca de la zona inestable. Viviendas ubicadas en los bordes inestables de cárcava y quebradas. El material caído desde el talud superior de la carretera interrumpe el tránsito.</p>	<p>Colocar badenes en zonas donde la carretera es cortada por cárcavas y quebradas. Colocar trinchos o barreras transversales a los cauces de las torrenteras, para controlar a los procesos de socavación y pérdida de terreno. Reubicar viviendas ubicadas dentro y cerca de zonas inestables o afectadas por deslizamientos. Contar con maquinaria pesada a disposición, que permita una rápida rehabilitación de los tramos de carretera afectados.</p>

(a) Carretera San Miguel del Faique-Huarmaca, afectada por flujos de detritos (huaycos) que discurren por la quebrada San Antonio; (b) y (c) Viviendas del poblado de Higuierón, comprometidas por deslizamientos activos.

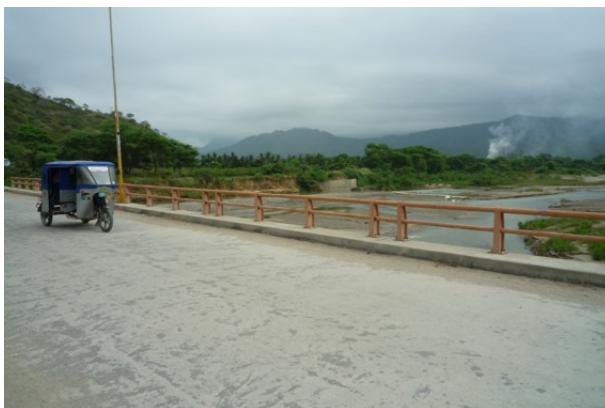
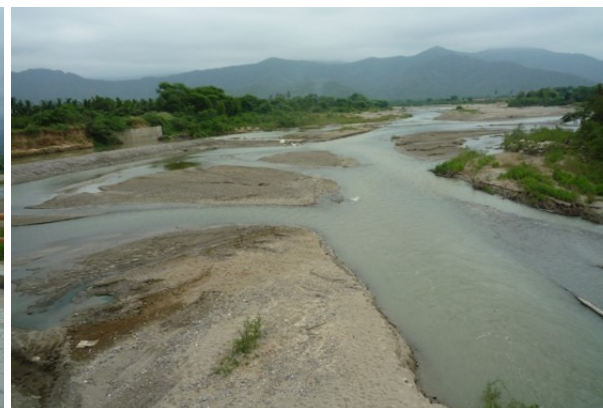
SECTOR (DISTRITO)	AREAS SUJETAS A/COMENTARIO GEODINÁMICO	VULNERABILIDAD Y/O DAÑOS OCASIONADOS	RECOMENDACIONES
Puente Salitral (Salitral) 38	Proceso de erosión fluvial en ambas márgenes del río Piura, aguas arriba y aguas abajo del puente Salitral, que puede erosionar sus estribos. Se ha colocado un enrocado en los estribos del puente. Las lluvias de enero-marzo de 2001, destruyeron los accesos al puente.	El tránsito por el puente se interrumpió durante las lluvias de enero-marzo del 2001.	Mejorar defensas ribereñas en las zonas donde inciden las corrientes del río, colocando gaviones y espigones. Reforzar con mayor cantidad de rocas los estribos del puente.
Puente Carrasquillo (Morropón) 40	Tramo de unos 900 m del río Piura donde se produce erosión fluvial cuando el río aumenta su caudal. Las lluvias de abril-marzo de año 2001 destruyeron los accesos al puente restringiendo el tránsito hacia el distrito de Morropón. El antiguo puente fue destruido durante el fenómeno El Niño de 1982-83.	Destruyó el puente antiguo y el año 2001, destruyó los accesos al nuevo puente.	Mejorar defensas ribereñas en las zonas donde inciden las corrientes del río, colocando gaviones y espigones. Reforzar los estribos del puente con mayor cantidad de rocas.

Puente Salitral, se observa el valle amplio, con procesos de erosión en ambas márgenes.

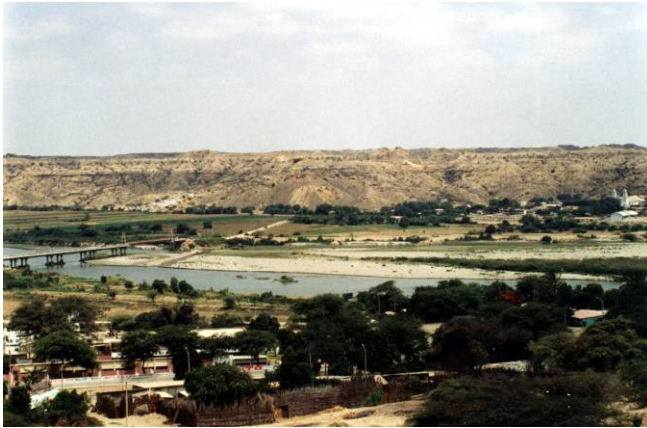
(a) Vista panorámica del valle del río Chira entre los distritos de Amotape (margen derecha) y El Arenal (margen izquierda), afectados por inundaciones y erosión fluvial que hicieron colapsar el puente Simón Rodríguez, actualmente habilitado solo para el tránsito peatonal.

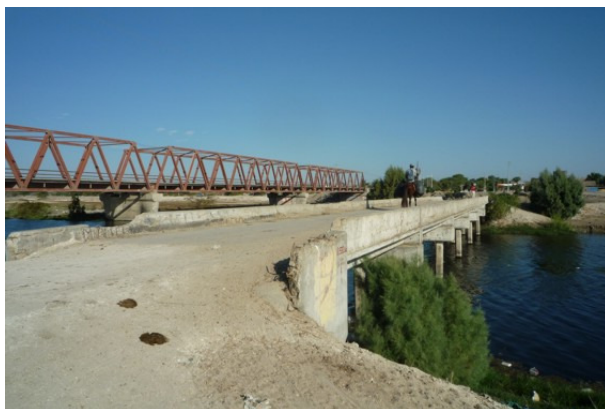
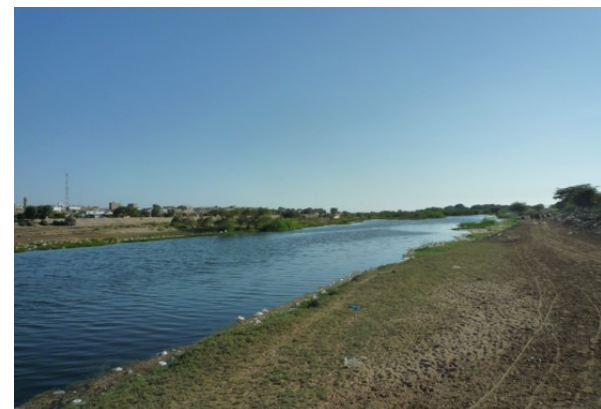
SECTOR (DISTRITO)	AREAS SUJETAS A/COMENTARIO GEODINÁMICO	VULNERABILIDAD Y/O DAÑOS OCASIONADOS	RECOMENDACIONES
Puente Sechura (Sechura) 1	Terraza baja inundable, los cuales se pueden inundar nuevamente con lluvias excepcionales (Fenómeno El Niño). Se ha construido nuevo puente con mayor altura con respecto al lecho del río.	Puede ser afectada área urbana de Sechura, que se encuentra cerca del cauce del río Piura. Así como también, los estribos del puente pueden ser erosionados.	Mejorar y reforzar defensas ribereñas. Realizar trabajos de limpieza y encauzamiento del río.

(a) Vista de los dos puentes que permiten el acceso a Sechura. (b) Vista de la amplia llanura de inundación del río Piura. Al lado izquierdo de la foto se observa viviendas del distrito de Sechura.

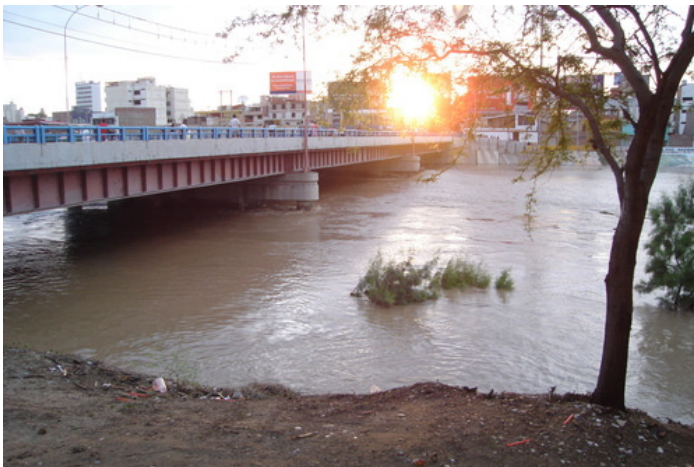
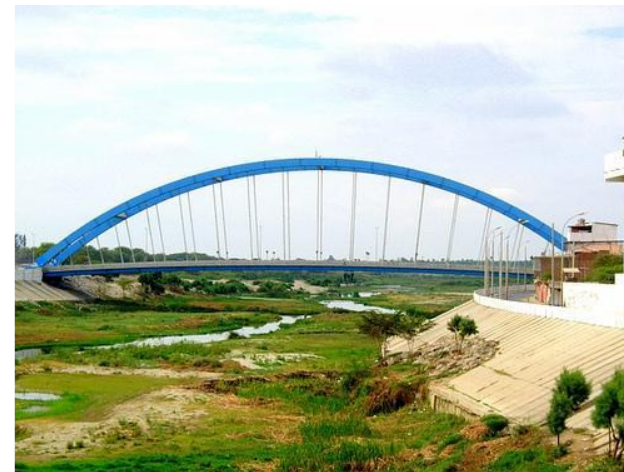
SECTOR (DISTRITO)	AREAS SUJETAS A/COMENTARIO GEODINÁMICO	VULNERABILIDAD Y/O DAÑOS OCASIONADOS	RECOMENDACIONES
<p>Piura, Castilla (Piura)</p> <p>2</p>	<p>Área sujeta a desbordes, por elevación del nivel del cauce del río Piura durante el fenómeno El Niño. El río, en este tramo tiene un curso rectilíneo. Durante el Niño del año 1971/72, el río Piura se desbordó, inundando la ciudad. Durante El Niño de 1982/83, el río se desbordó por el sector de Castilla; así mismo el río erosionó sus márgenes y amplió su cauce destruyendo viviendas y calles de la ciudad. Actualmente se han colocado muros de concreto para elevar el tirante del cauce del río y encauzar las márgenes. Actualmente se mantiene latente un peligro alto, por erosión y desbordes en el sector de Castilla, donde hace falta la construcción de un muro de contención, por encontrarse la zona ocupada por un asentamiento humano.</p>	<p>Los eventos del fenómeno de El Niño de los años 1982/83 y 1997/98, destruyeron el puente Bolognesi y el Puente Viejo que dan acceso a la ciudad de Piura e inundó el sector Castilla.</p>	<p>Mantener limpio el curso del río y realizar el mantenimiento constante en los sectores encauzados con muros de concreto para evitar daños severos.</p>

(a) Vista del puente Sánchez Cerro sobre el río Piura y (b) Vista del puente Bolognesi, se observa los muros de concreto colocados en las márgenes del río.

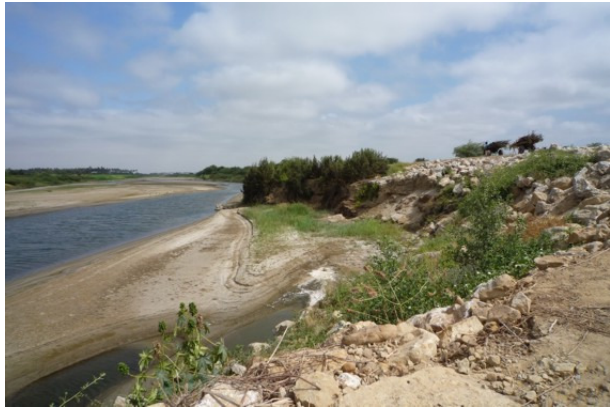
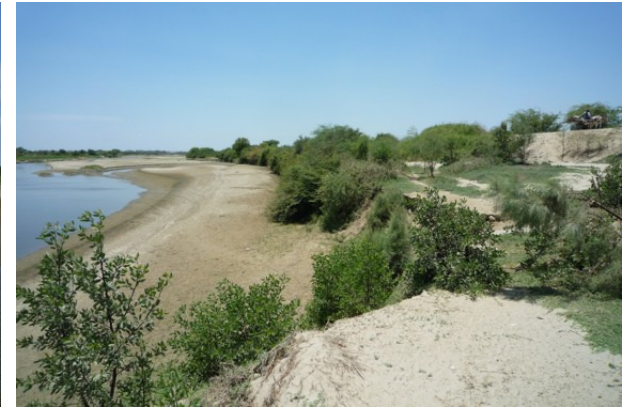
(a), (b) y (c) Río Piura Aguas abajo del puente Independencia, ha producido erosión fluvial, afectó dique de encauzamiento.

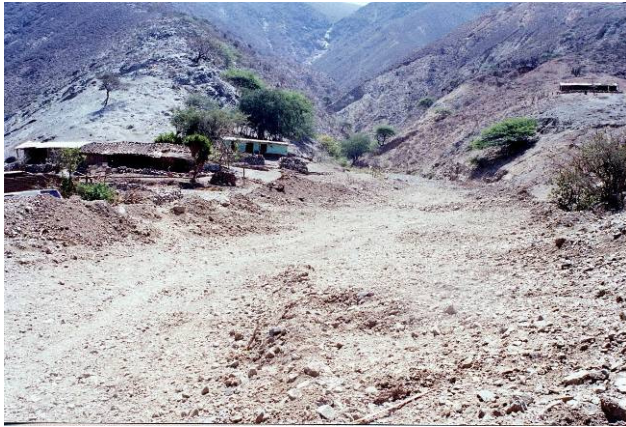
SECTOR (DISTRITO)	AREAS SUJETAS A/COMENTARIO GEODINÁMICO	VULNERABILIDAD Y/O DAÑOS OCASIONADOS	RECOMENDACIONES
Sausal (Ayabaca) 8	Poblado de Sausal, ubicado en el material depositado en la desembocadura de quebrada por donde discurren flujos de detritos de manera ocasional. El material suelto acarreado por los flujos proviene de las cárcavas ubicadas en la margen derecha y de un derrumbe localizado en la margen Izquierda.	Zona vulnerable a flujo de detritos de gran magnitud. Las viviendas ubicadas cerca del cauce pueden ser destruidas.	Encauzar la quebrada y colocar defensas por medio de la construcción de un dique.
Aranza-El Puerto (Pacaipampa) 9	Tramo de unos 10 Km de carretera entre los poblados de Aranza y El Puerto, trazada en las faldas de los cerros Hualtaquillo, Caña Brava y Sumir; por donde discurren siete flujos de detritos de regular magnitud (quebradas Papayal, el Panteón, entre otras). Las laderas de estos cerros también, se encuentran afectadas por intensa erosión en cárcavas, que a su vez originan pequeños flujos de detritos. Las quebradas y cárcavas forman abanicos en sus desembocaduras con el material que depositan, sobre los cuales se encuentran asentadas algunas viviendas. Estos terrenos también se utilizan como terrenos de cultivo.	Los flujos de detritos interrumpen el tránsito hacia el distrito de Pacaipampa, por socavación de la plataforma de la carretera o por la acumulación de material detrítico. También es posible que las viviendas ubicadas sobre los abanicos proluviales (o aluviales), sean afectadas por nuevos flujos.	Construir badenes de concreto y pontones. Limpiar y encauzar las quebradas. No construir viviendas cerca de los cauces de quebradas o sobre los depósitos recientes de huaycos.

(a) Poblado de Sausal, asentado cerca de quebrada activa por donde discurren flujos de detritos en forma periódica.

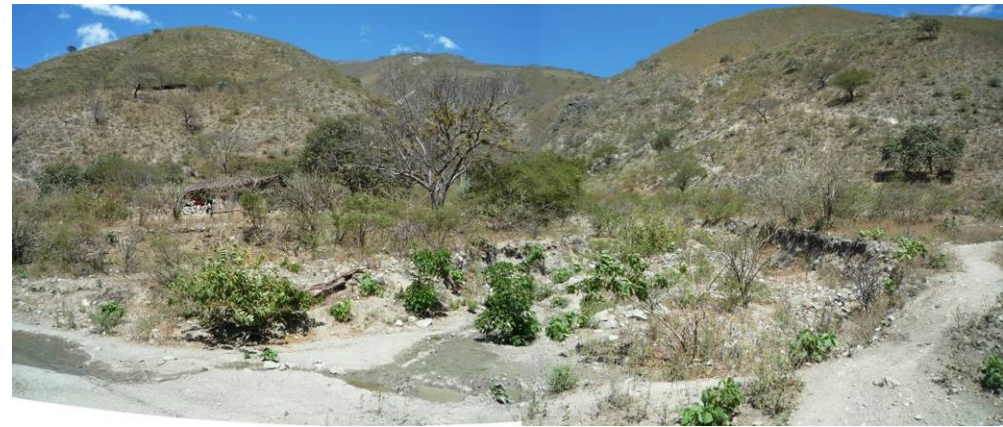
(b)

(b).- Carretera Aranza-El Puerto-Pacaypampa, se presentan gran cantidad de cárcavas y torrenteras por donde discurren flujos de detritos, que interrumpen el tránsito.

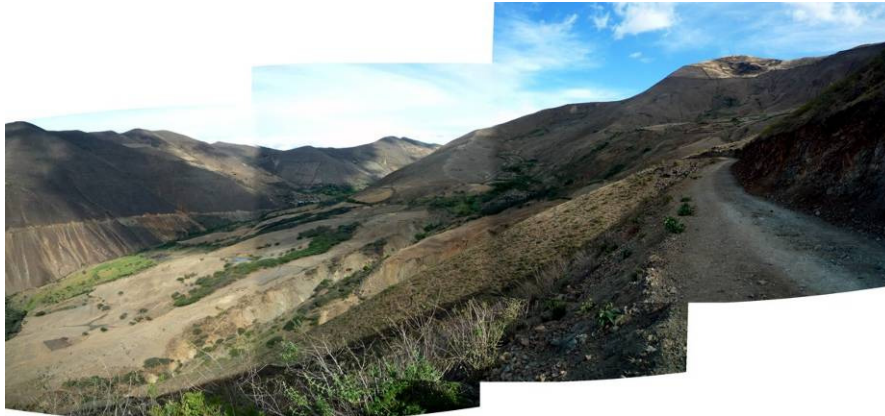
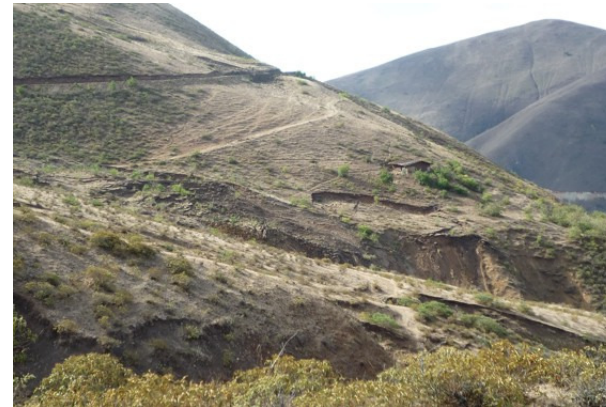
Sector Las Pampas, donde se presenta un deslizamiento-flujo de gran magnitud, reactivado con deslizamientos en el cuerpo, que puede afectar viviendas.

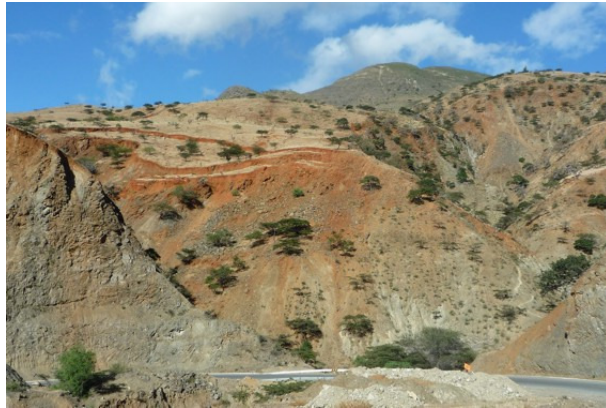
SECTOR (DISTRITO)	AREAS SUJETAS A/COMENTARIO GEODINÁMICO	VULNERABILIDAD Y/O DAÑOS OCASIONADOS	RECOMENDACIONES
<p>Carretera Olmos-Pucara, tramo comprendido entre Quebrada Cashirca y Río Huancabamba (Huarmaca)</p> <p>17</p>	<p>Zona sujeta a derrumbes, procesos de erosión de laderas, flujo de detritos y deslizamientos activos e inactivos. Tramo de la carretera que conduce de Olmos a Pucará es afectado por derrumbes desde el talud superior de la carretera. El Material caído obstruye la carretera y puede causar accidentes. Laderas afectadas por intensa erosión en cárcavas, por donde discurren flujos de detritos. La quebrada por donde discurren flujos es de considerable magnitud.</p>	<p>Material caído desde el talud superior de carretera y los materiales acarreados por los flujos, obstruye la carretera.</p>	<p>Realizar trabajos de limpieza de los cauces de torrenteras y quebradas. Encauzar y colocar defensas ribereñas en sectores donde se observe incidencia de los flujos (Colocar gaviones y enrocados donde sea necesario). Realizar el diseño de alcantarillas y puentes, que no impliquen el estrangulamiento de los cauces, porque podría propiciarse los procesos de erosión de los estribos y márgenes. Realizar un mantenimiento y limpieza constante de cunetas, pontones y alcantarillas Colocar badenes de ser necesario. Contar con maquinaria pesada a disposición, que permita una rápida rehabilitación de los tramos de carretera afectados. Colocar trinchos o barreras transversales a los cauces de las torrenteras, para controlar los procesos de socavación y pérdida de terreno.</p>

(a) Carretera Olmos-Pucará, deslizamiento en márgenes de la quebrada Lindero a la altura del km 55+000; (b) derrumbe a la altura del km 55+200.

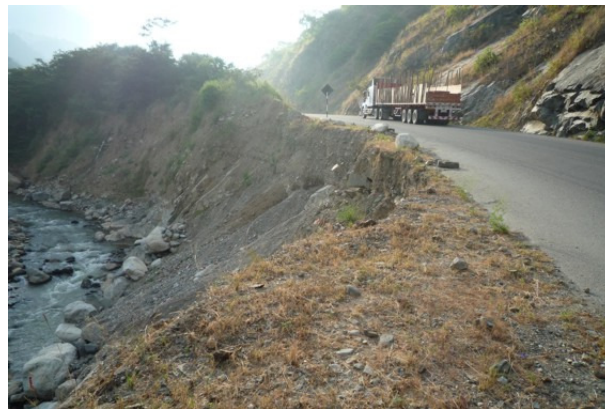
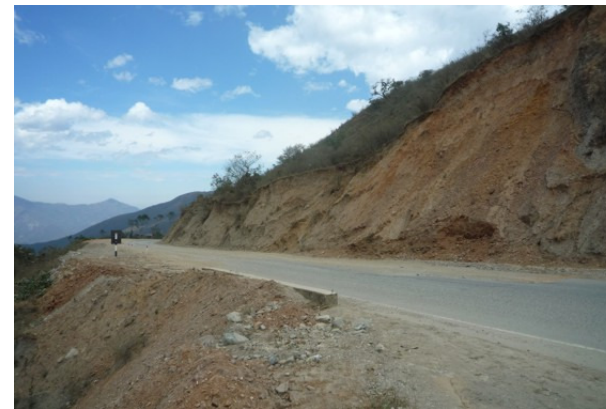
(a), (b) Carretera Olmos-Pucara, tramo entre Tupac Amaru-Porculla, afectada por erosión fluvial y deslizamientos, que comprometen la plataforma de la carretera.

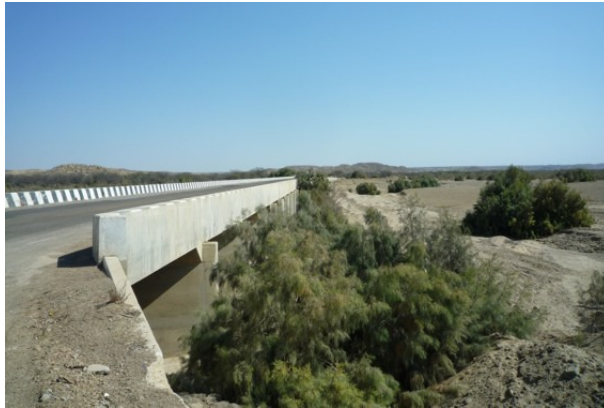
SECTOR (DISTRITO)	AREAS SUJETAS A/COMENTARIO GEODINÁMICO	VULNERABILIDAD Y/O DAÑOS OCASIONADOS	RECOMENDACIONES
Panamericana Norte km 85+000 al km 90+001 (Talara) 21	Tramo de 5 Km de la carretera Panamericana Norte, es afectado por flujos de lodo y erosión en cárcavas de manera excepcional. Uno de los flujos principales discurre por la quebrada Ancha, donde se han realizado trabajos de encauzamiento y defensa ribereña con muros de concreto. El tramo de carretera hacia el Tablazo viene siendo cortado por cárcavas y torrenteras que tienen avances retrogresivos, así como derrumbes y deslizamientos, que comprometen la plataforma de carretera.	Se puede perder la plataforma de carretera por el avance de las cárcavas, que se encuentran profundizando y retroceden peligrosamente.	Mejorar y reforzar defensas ribereñas en las márgenes de la quebrada. Colocar trinchos o barreras transversales a los cauces de cárcavas y torrenteras para controlar el proceso de socavación.

(a) Panamericana Norte km 85+000 al km 90+001, cortada por la quebrada Honda por donde discurren flujos de detritos. (b) Erosión en cárcavas retrogresiva que puede afectar tramo de carretera.

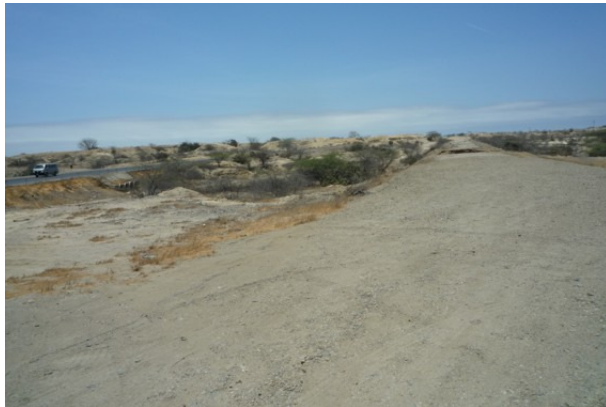
(a) Km 109 de la carretera Panamericana Norte, entre Sullana y Tumbes, cortado por flujo de detritos, donde se ha tenido que realizar una variación del trazo.

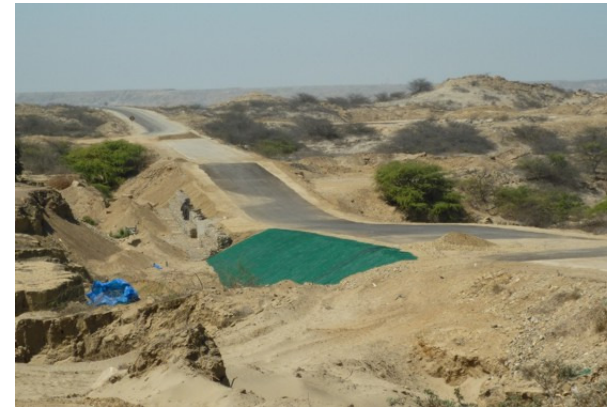
(b) Carretera Lobitos- El Alto, cortada por flujos de detritos en varios tramos.

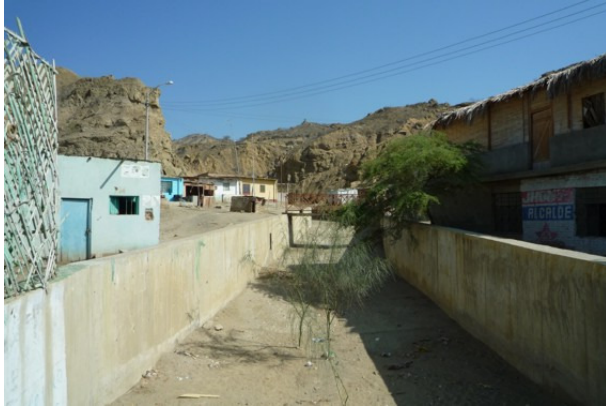
(a) Torrenteras encauzadas en el sector de Cabo Blanco. Las viviendas se ubican muy cerca de los cauces.

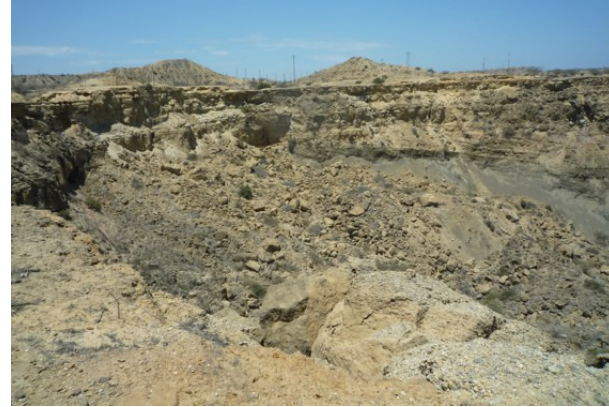
(b) Cabeceras de la quebrada El Verde, con avance retrogresivo de derrumbes y deslizamientos, que puede comprometer la carretera Panamericana Norte.

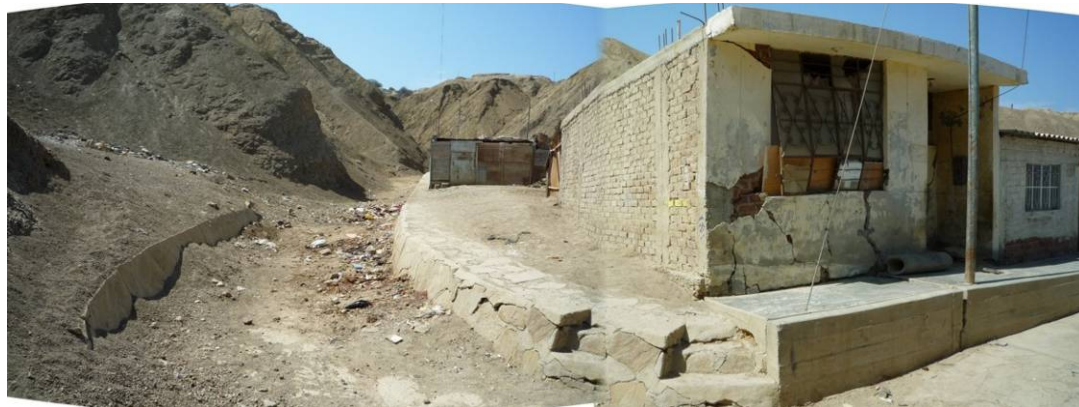
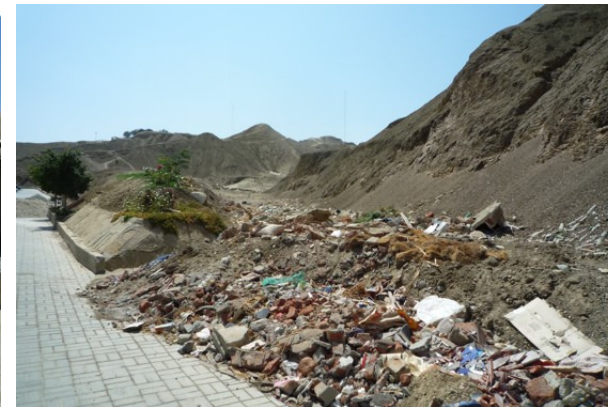
Torrenteras secas ubicadas a alrededores de Talara, las cuales se activan de manera excepcional, afectando viviendas (AA. HH. Luis Alva Castro) y pueden cortar tramo de la carretera Talara-Vichayal.

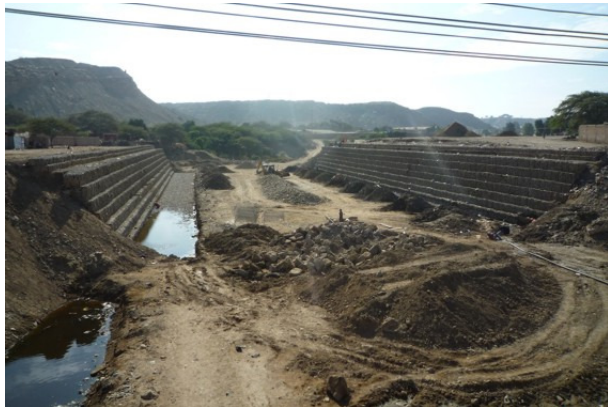
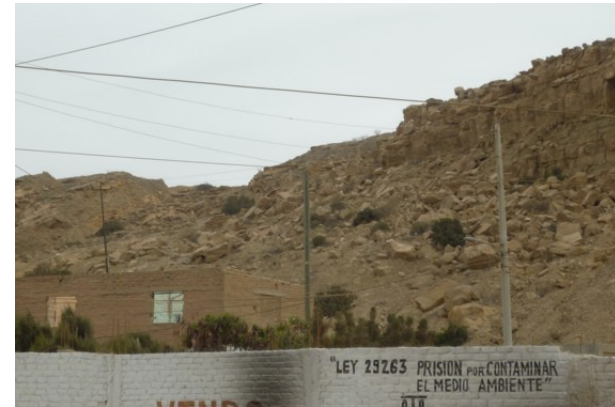
Vista de la Quebrada encauzada con gaviones ubicada al norte de Talara, torrenteras por donde discurren flujo de lodo excepcionalmente. En el acantilado se presentan caída de rocas.

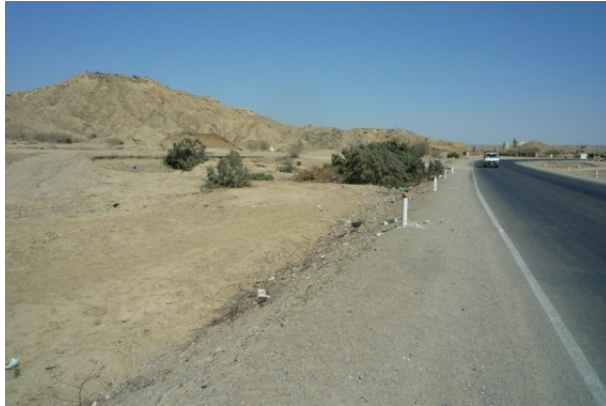
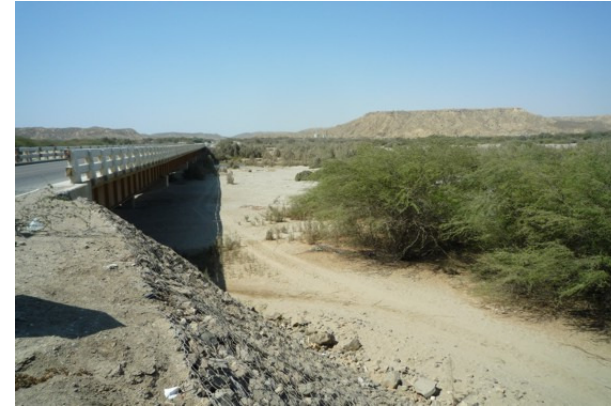
Carretera Panamericana Norte, entre las quebradas Pariñas y Honda. Tramo cortado de la carretera se ha variado el Trazo. Gaviones colocados en estribo de puente Quebrada Seca.

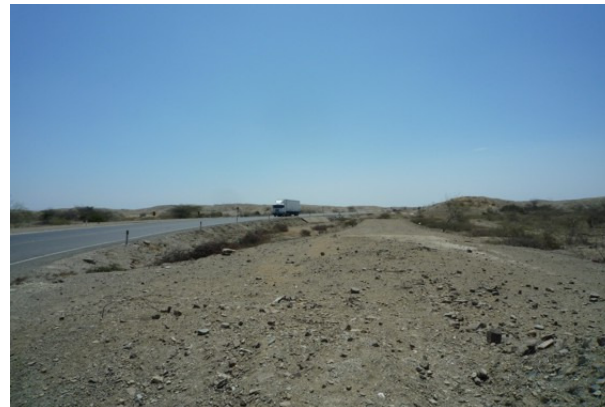
Vista de flujo de detritos en la quebrada Pan de Azúcar, que cortó la carretera Panamericana Norte a la altura del km 65, se ha tenido que variar el tramo.

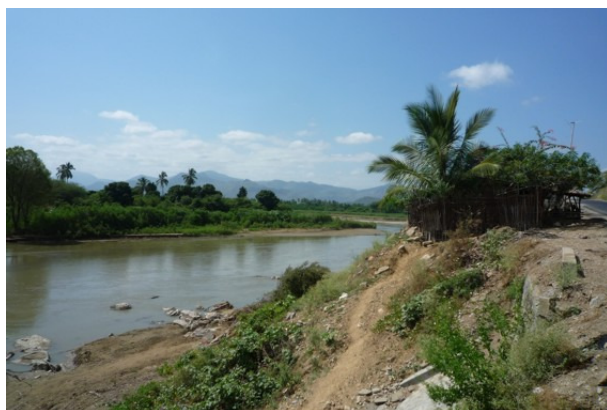
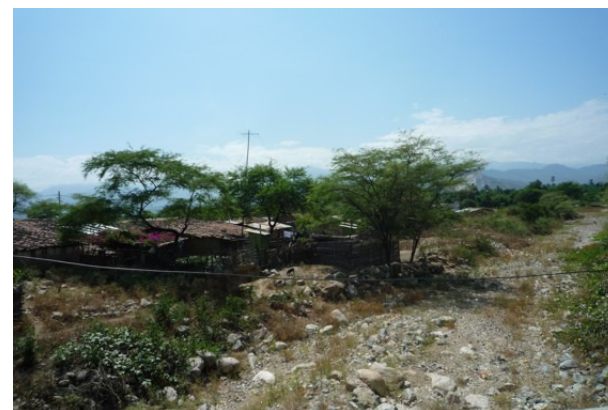
SECTOR (DISTRITO)	AREAS SUJETAS A/COMENTARIO GEODINÁMICO	VULNERABILIDAD Y/O DAÑOS OCASIONADOS	RECOMENDACIONES
Carretera Morropón Huancabamba (Buenos Aires) 35	Tramo de carretera entre los poblados de Chihuana y Buenos Aires; sujeto a flujos de detritos, inundación y erosión fluvial. El río Piura en este tramo presenta un curso meándrico, formando varios codos y erosionando ambas márgenes, entre los poblados de Chihuana y Pueblo Nuevo. Flujos de detritos excepcionales, pueden cortar la plataforma de carretera; cruzan también por el poblado de Buenos Aires. Sobre la llanura de inundación se ubican terrenos de cultivo, que son afectados en tiempo de crecida del río Piura.	Puede afectar la carretera por tramos. El río Piura puede erosionar las bases del talud inferior de la plataforma de carretera e inundar terrenos de cultivo ubicados en sus terrazas.	Mejorar defensas ribereñas en las zonas señaladas, colocando gaviones y espigones. Realizar mantenimiento y limpieza de alcantarillas. Realizar trabajos de limpieza y encauzamiento de torrenteras. No Construir viviendas cerca de cauces de torrenteras secas.

Carretera Morropón-Huancabamba, distrito de Buenos Aires. (a).-Erosión de laderas en la margen izquierda del río Piura, sector de Chihuana. (b).- Carretera Morropón-Huancabamba, flujo de detritos que cruza por el poblado de Pedregal.

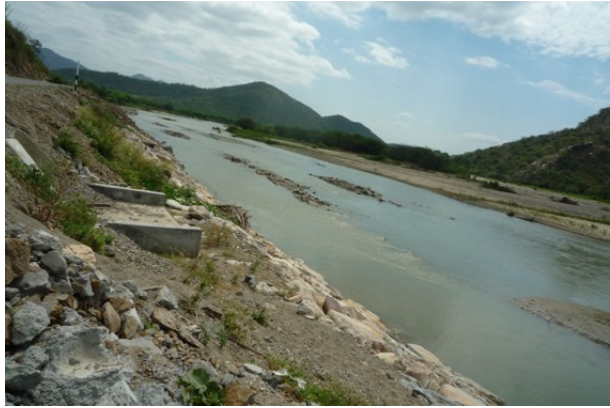
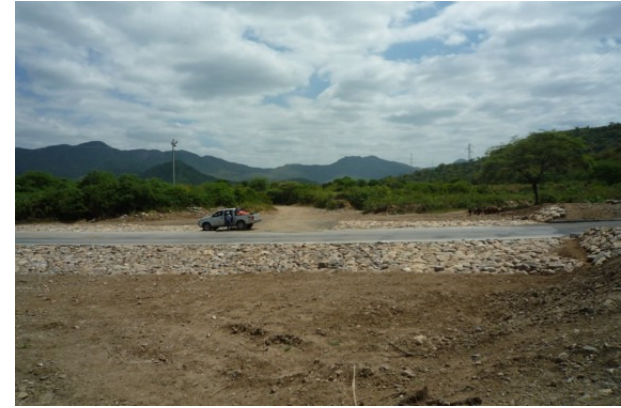
Carretera Morropón Huancabamba, entre Lindero del Ala y Hualas, distrito de Buenos Aires. (a).- Erosión en la margen derecha del río Piura. (b).- Erosión en la margen izquierda de la quebrada Río Seco. (c).- Quebrada que se activa excepcionalmente con el fenómeno El Niño, sector de Juan Velazco.

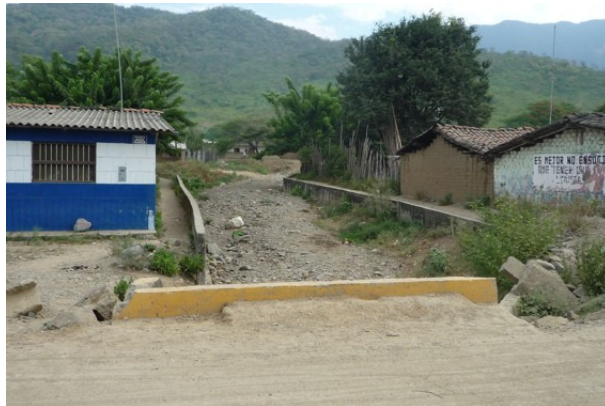
(a)

Carretera Morropón Huancabamba, entre Malacasi y Serrán. (a).- Flujo excepcional en la localidad de Serrán. (b).- Flujo en la localidad de Malacasi.

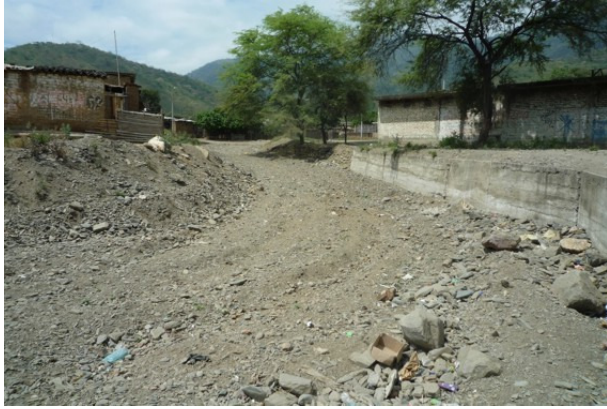
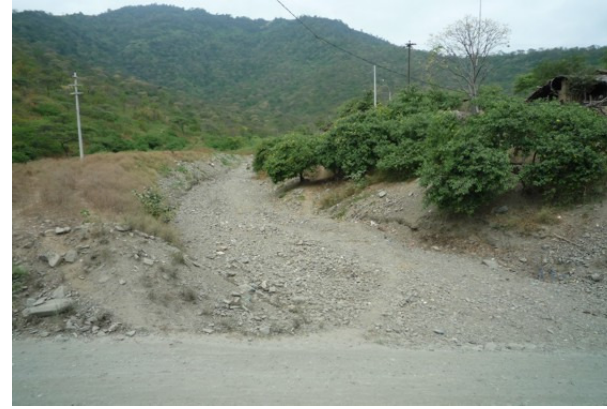
<p>Entre Salitral-Bado de Garzas</p> <p>(Salitral - San Juan de Bigote)</p> <p>39</p>	<p>Sector sujeto a flujo de detritos y flujos de lodo, los cuales se activan de manera ocasional a excepcional. Laderas de cerros cortadas por torrenteras de corto recorrido por donde discurren flujos, en cuyas márgenes se ubican los poblados de Piedra Blanca, Alan García, Bigote, Manzanares y Bado de Garzas.</p>	<p>Interrumpe el tránsito de vehículos por la carretera Salitral-San Juan Bigote, puede afectar viviendas ubicadas cerca de las márgenes de quebradas.</p>	<p>Realizar trabajos de limpieza de cauces de quebradas. No arrojar basura ni desperdicios a los cauces. Realizar trabajos de encauzamiento y construcción de defensas. Reubicar viviendas asentadas cerca de las márgenes de quebradas.</p>

Sectores de Salitral y Bado de Garzas. (a).- Flujo en el sector de Alan García. (b).- Quebrada Palo Blanco, por donde discurren flujos excepcionales, sector de Bigote.

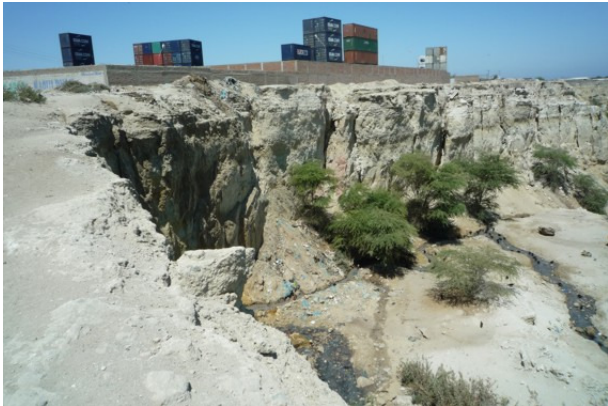
SECTOR (DISTRITO)	AREAS SUJETAS A/COMENTARIO GEODINÁMICO	VULNERABILIDAD Y/O DAÑOS OCASIONADOS	RECOMENDACIONES
<p>Paita (Paita)</p> <p>41</p>	<p>Acantilados de Paita, afectados por derrumbes y deslizamientos rotacionales activos. Estos eventos alcanzan una longitud de escarpa de 2 km. Producen el basculamiento y asentamiento de terreno. Entre las causas de su ocurrencia se tienen, el tipo de material poco consolidado (conformado por areniscas, limolitas y conglomerados) pendiente del acantilado (80°), con presencia de aguas servidas, proveniente de desagües, los cuales saturan y desestabilizan los terrenos. En el cuerpo de los deslizamientos se realizan cultivos, que son regados con aguas servidas. Se presenta agrietamientos detrás de la corona de los deslizamientos, lo que evidencia su avance retrogresivo y su estado activo.</p>	<p>Afectó carretera que baja hacia muelle de pescadores. Compromete seriamente las instalaciones de fábricas de conservas ubicadas en la parte superior del acantilado, localizándose en algunos casos a tan solo 20 m. Representa un peligro latente para las personas que transitan por la zona.</p>	<p>Implementar un sistema de monitoreo de la actividad del deslizamiento, para poder predecir nuevos movimientos. Declarar como inhabitable el cuerpo y la zona de playa ubicada debajo del deslizamiento. Restringir el paso peatonal hacia la corona del deslizamiento, ya que se pueden producir caídas. Entubar y conducir las aguas servidas fuera de la zona del deslizamiento para evitar que continúe humedeciendo y desestabilizando los terrenos. A mediano plazo se deberá contemplar la posibilidad de reubicar las fabricas, por estar localizadas en una zona de alto peligro, puede ser afectadas sus instalaciones y a sus trabajadores.</p>

Acantilados de Paita afectados por deslizamientos rotacionales activos, los cuales comprometen la seguridad física de la infraestructura ubicada detrás de la corona de los deslizamientos.

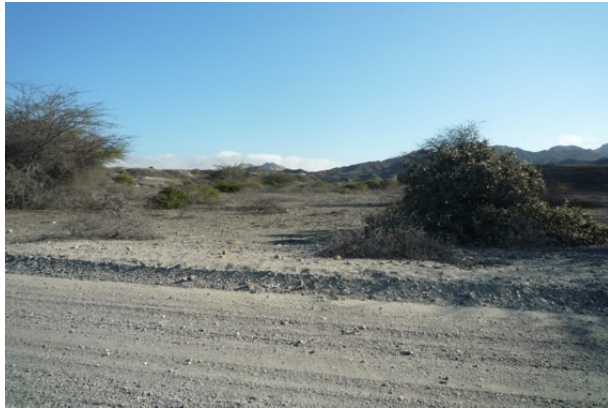
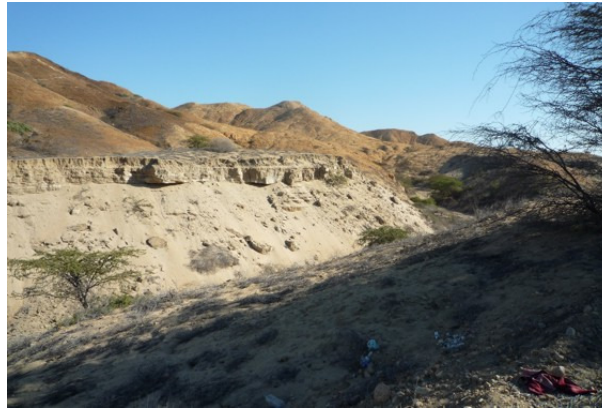
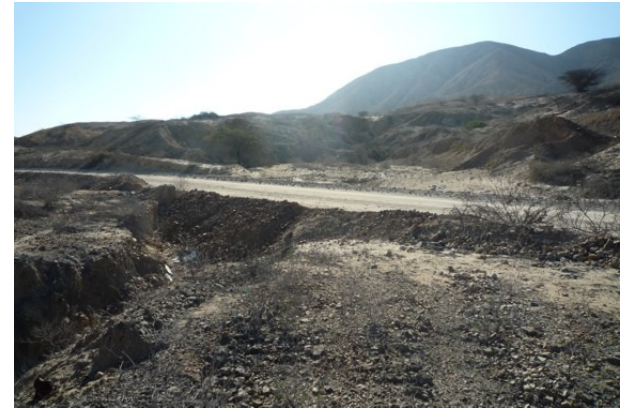
Carretera Paita-La Isllilla. Flujos excepcionales en quebradas que cortan la carretera, como por ejemplo en la Vega Charco Grande y la Quebrada Colanes.

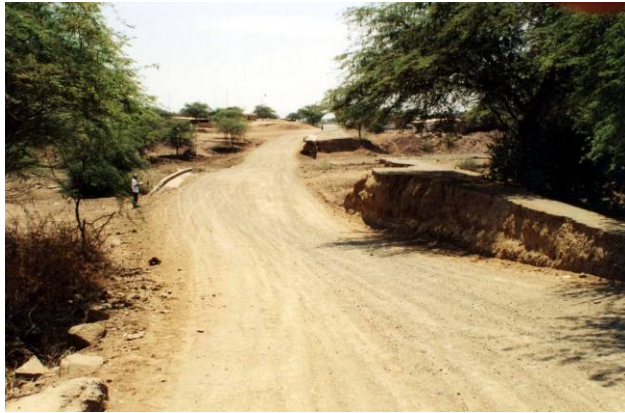
(a)

<p>Carretera Sullana-Lancones</p> <p>(Querocotillo)</p> <p>47</p>	<p>Tramo de carretera afectado por erosión de laderas, flujos de lodo y huaycos. Normalmente la zona es seca, pero esta condición cambia durante las lluvias excepcionales producidas durante el Fenómeno El Niño. La escorrentía superficial se canaliza y moviliza todo material suelto.</p>	<p>Tramo de 12 km, afectado hasta en 9 sectores. El flujo causó la destrucción total del asfaltado de la carretera y las obras de arte incluyendo pontones y alcantarillas.</p>	<p>Construcción de badenes.</p>
<p>Panamericana Norte Km 1046 al Km 1058- Entre Quebrada Samán y Quebrada Charanal</p> <p>(Marcavelica-San Jacinto)</p> <p>48</p>	<p>Tramo de unos 33 km de carretera asfaltados, afectado por flujos de lodo, flujos de detritos y algunas torrenteras que producen erosión del terreno. Entre las quebradas principales destacan la quebrada Samán, Peroles, Huallacal, Ubillus, Monte Lima, Pampa Larga y Charanal. Las quebradas se activan cuando se producen precipitaciones pluviales excepcionales como las producidas durante el Fenómeno El Niño.</p>	<p>Provoca grandes pérdidas y daños a la carretera. Se pierden tramos completos, afectando las actividades socio-económicas de la zona norte. Se puede producir la pérdida de cultivos de caña de azúcar realizados en muchos de los casos en los cauces mismos de quebradas secas</p>	<p>Colocar badenes, reforzar las alcantarillas, colocar enrocados a las márgenes de torrenteras para evitar erosión lateral.</p>

- (a).- Carretera Sullana – Lancones afectada por flujos de lodo y huaycos en varios tramos, donde se ha perdido la plataforma asfaltada y las alcantarillas. Se han tenido que realizar variantes.
- (b).- Panamericana Norte entre el km 1046 al km 1058, con tramos destruidos por los flujos de lodo que se producen durante el fenómeno El Niño.
