Informe Técnico N° A6808

EFFECTOS CO-SÍSMICOS (MOVIMIENTOS EN MASA Y DEFORMACIONES SUPERFICIALES) Y DAÑOS A LA INFRAESTRUCTURA ASOCIADOS AL SISMO DEL 14 DE ENERO, 2018

Región Arequipa
Provincia Caravelí
Distrito Bella Unión

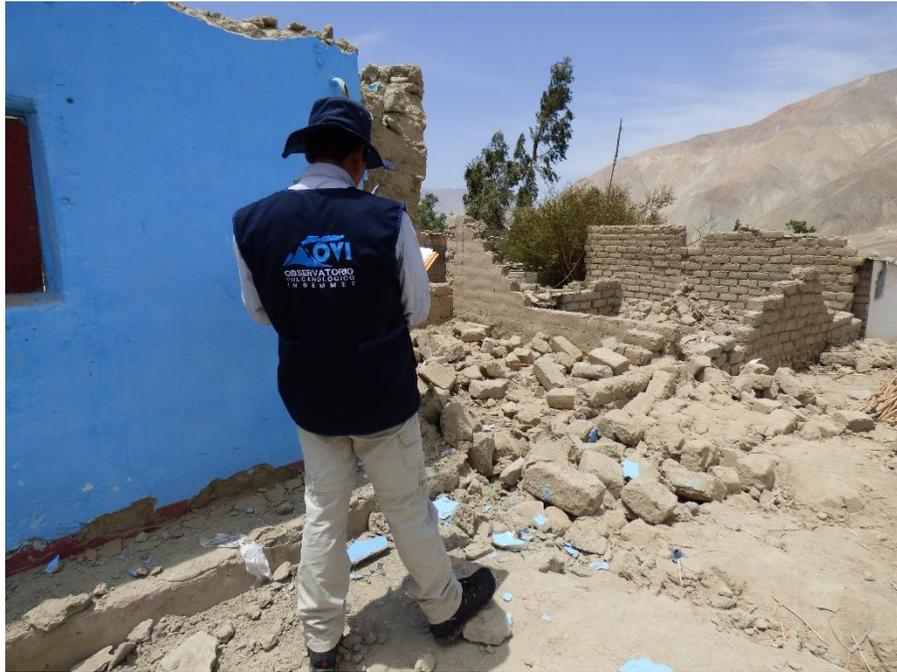
Figura 3. En la localidad de Arasqui las viviendas de adobe colapsaron, los muros fueron completamente destruidos.

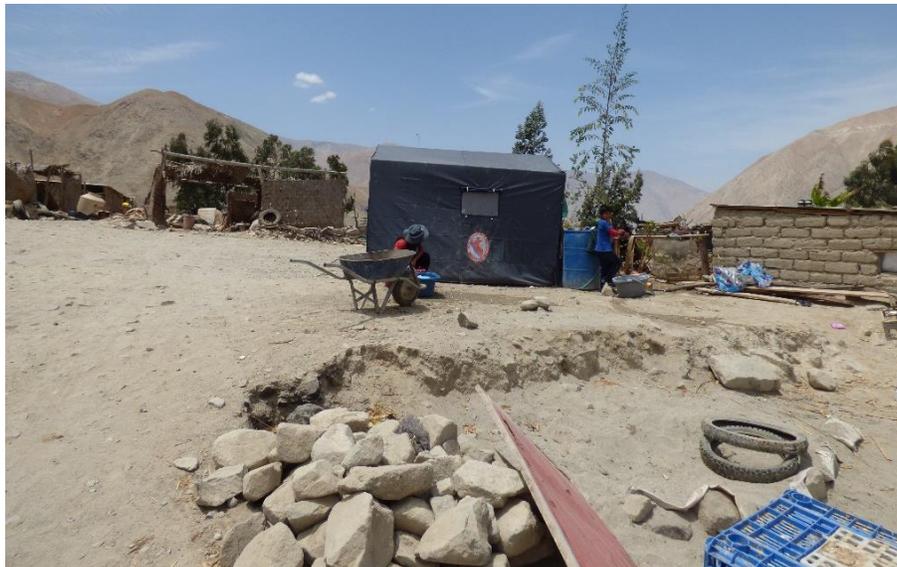
Figura 4. Las familias afectadas por el colapso de sus viviendas en la localidad de Arasqui se encuentran pernoctando en carpas de defensa civil.

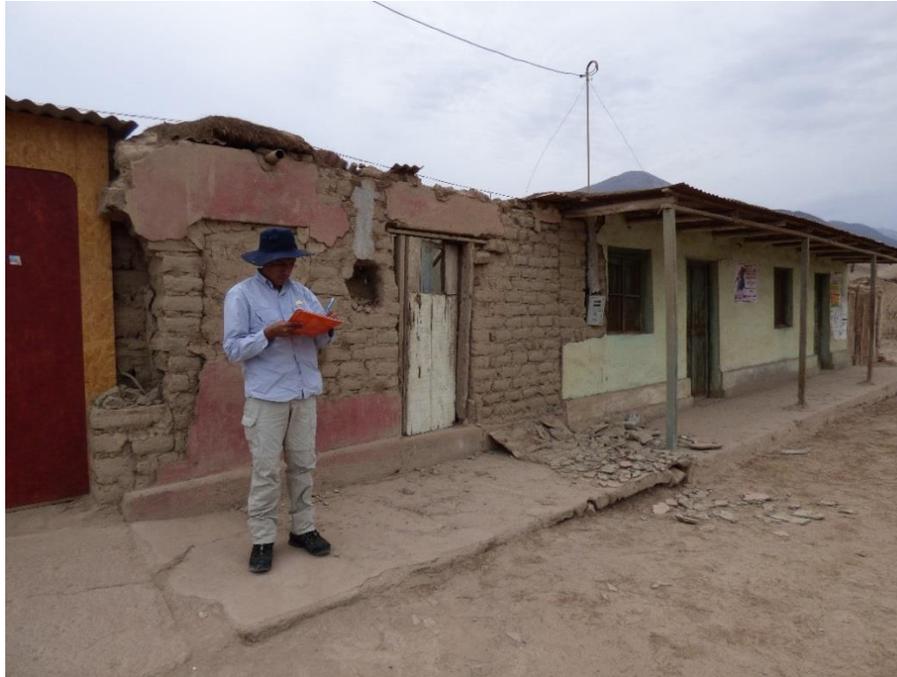
Figura 5. Viviendas de adobe en Chala Viejo sufrieron colapsos de muros.

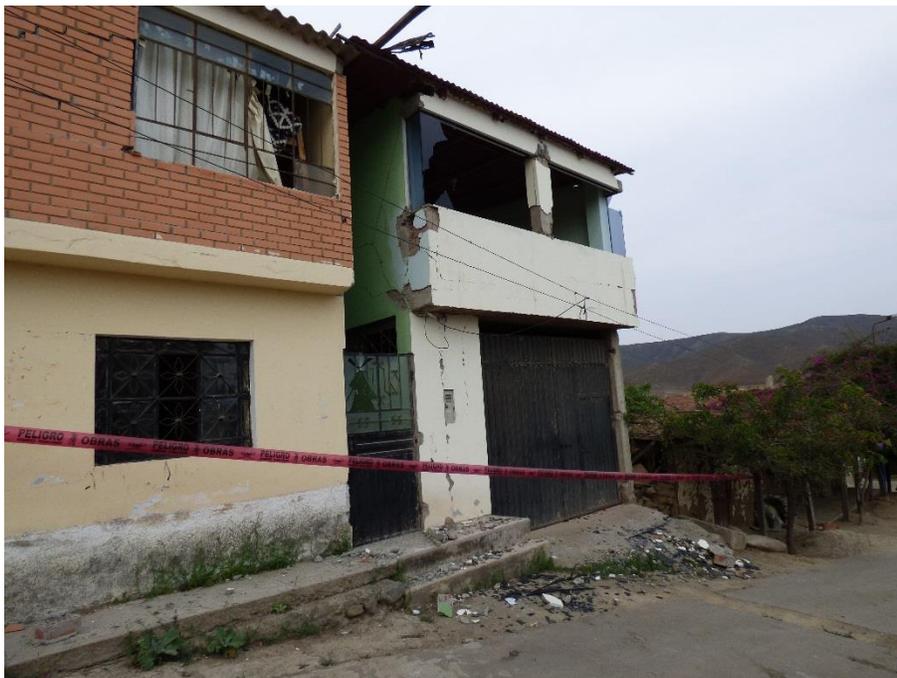
Figura 6. El local social de la localidad de Atiquipa construido con material noble presentó graves daños en su infraestructura.

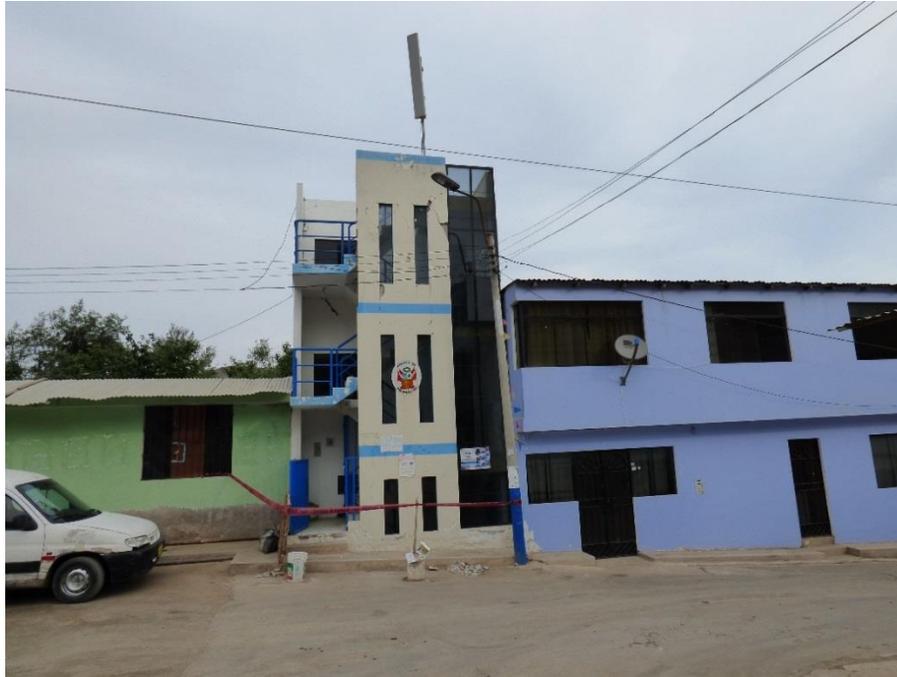
Figura 7. Prefectura de la localidad de Atiquipa con daños, se observan fracturas en los muros y columnas, además algunos vidrios se rompieron durante el sismo.

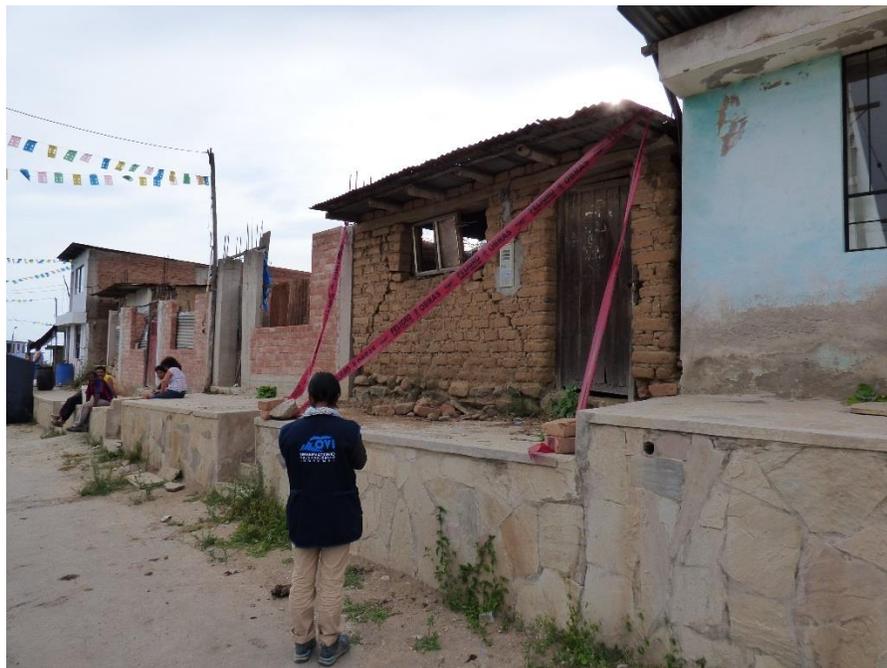
Figura 8. Viviendas de adobe son inhabitables en la localidad de Atiquipa.

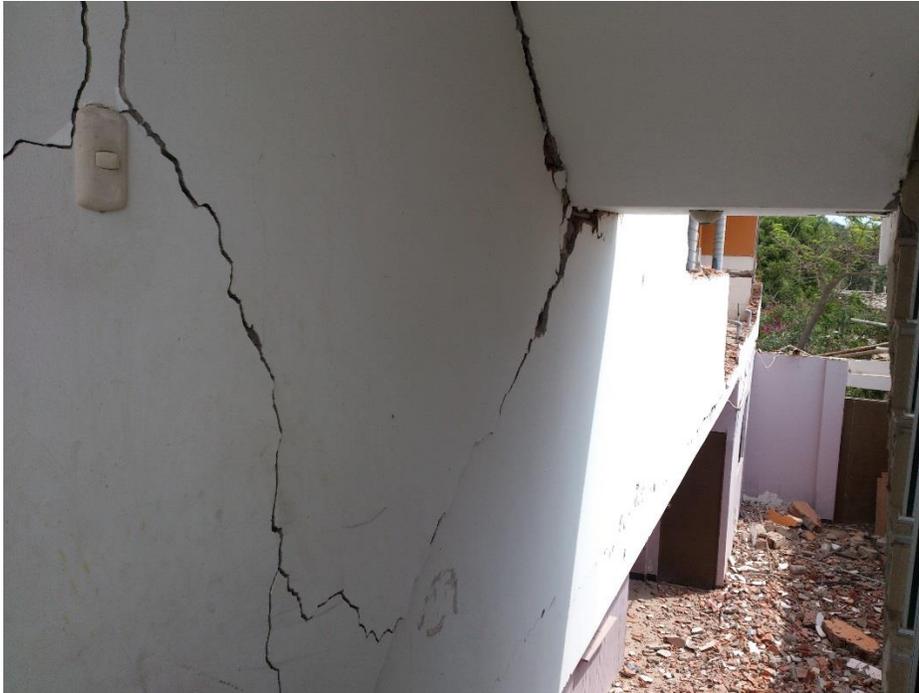
Figura 9. Viviendas de material noble declarados como inhabitables. Localidad de Yauca.

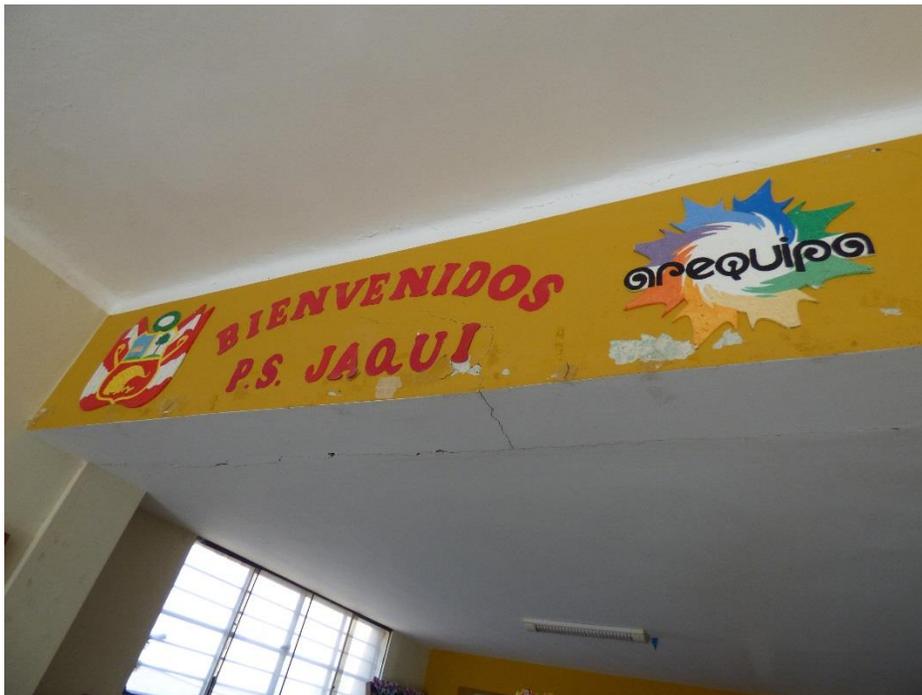
17	UTM 8288613 559677 265 msnm	Centro poblado de Jaquí . Agrietamientos en muros de viviendas de adobe y de material noble (Edificio Municipal). En el centro de salud se reportaron 6 personas con heridas debido a caída de algún material. Además, debido al sismo hubo corte de servicio eléctrico y el suministro de agua potable aún se encuentra cortado. Se observa caída de rocas sobre la carretera asfaltada PE 151, km 32 a km 35. La zona urbana de Jaquí, se encuentra emplazada sobre abanicos aluviales. (Fig. 10). * VII	Se realizaron trabajos de limpieza de la vía.
18	UTM 8306909 572780 651 msnm	Centro poblado de San Luis , distrito de Sancos, Provincia de Lucanas, Región Ayacucho. La mayoría de las viviendas son de quincha, y se encuentran muy dañadas. El centro de salud se encuentra completamente inhabitable, con muros de adobe colapsados. Los profesionales de salud vienen atendiendo en carpas. Se tuvo bloqueo de la carretera hasta el 20 de enero, el sismo también provocó la interrupción de la energía eléctrica por alrededor de 5 horas, aún no se tiene el suministro de agua. Se reportaron 2 personas heridas y un fallecido. El centro poblado se encuentra asentado sobre abanicos aluviales. (Fig. 11, 12, 13 y 14). * VI	Se realizó el desbloqueo de la carretera afirmada, y los pobladores repararon preliminarmente el canal de riego, el cual sirve de proveedor de agua no potabilizada para consumo.

Figura 10. El puesto de saludo de Jaquí presenta algunas fracturas en columnas y muros. Después del sismo se reportaron 6 heridos por caída de materiales.

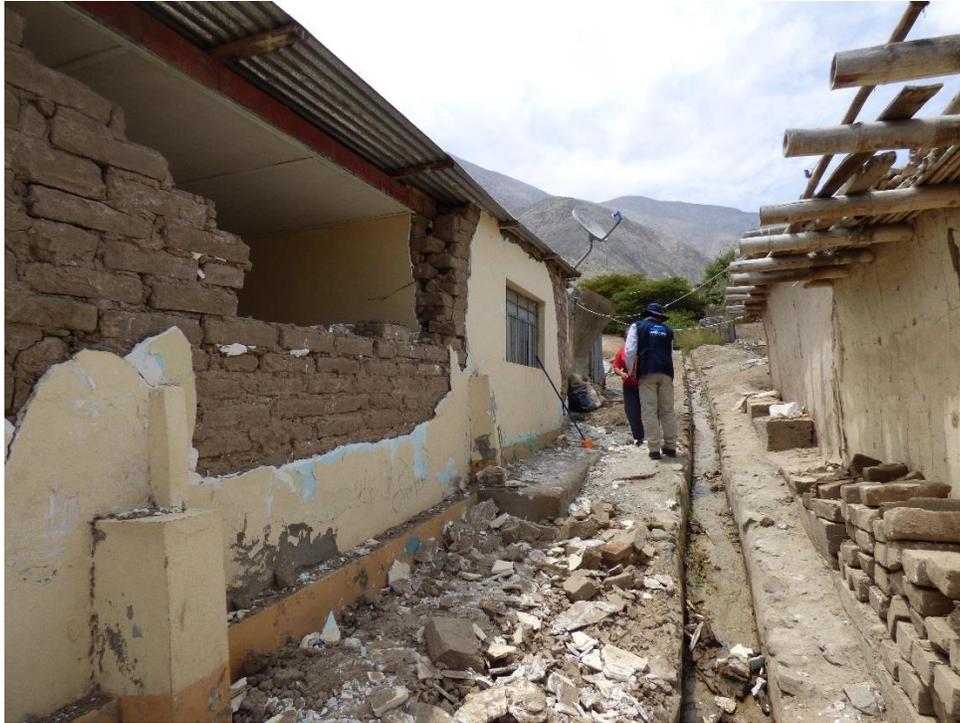
Figura 11. Vista del muro lateral colapsado del puesto de Salud de San Luis (Ayacucho), el cual fue construido con material de adobe y no pudo soportar el sismo.

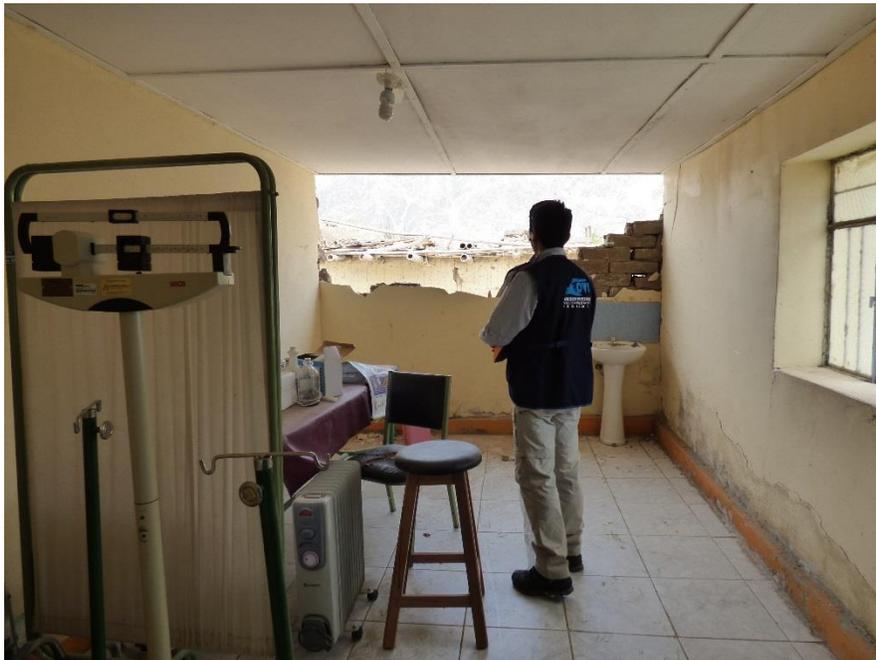
Figura 12. Vista desde el interior del puesto de salud de San Luis.

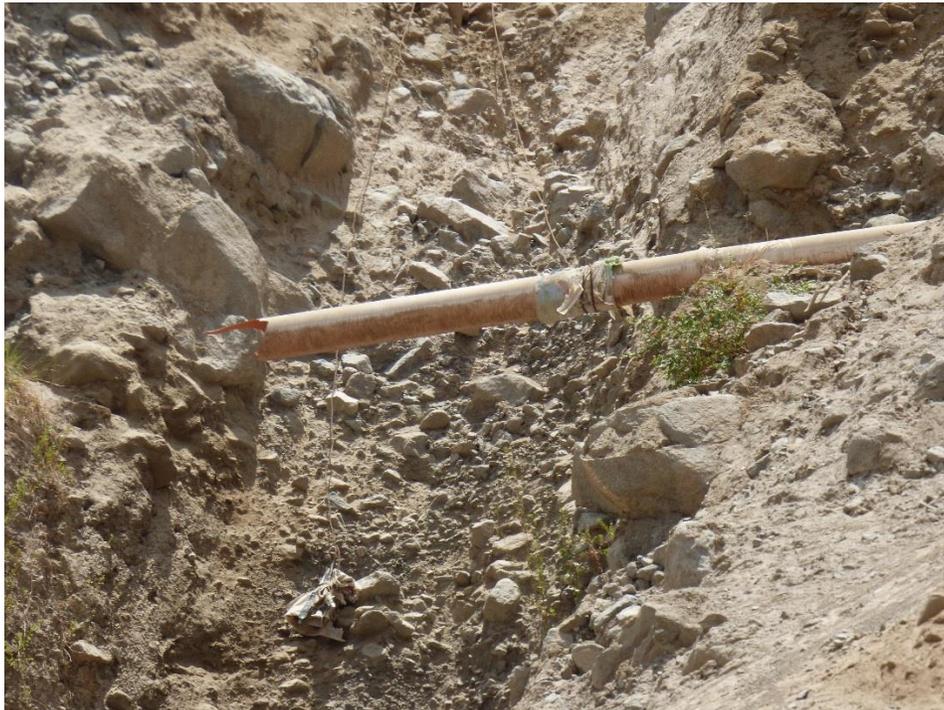
Figura 14. La localidad de San Luis hasta el 21 de enero no contaba con agua, debido a ruptura de tuberías.

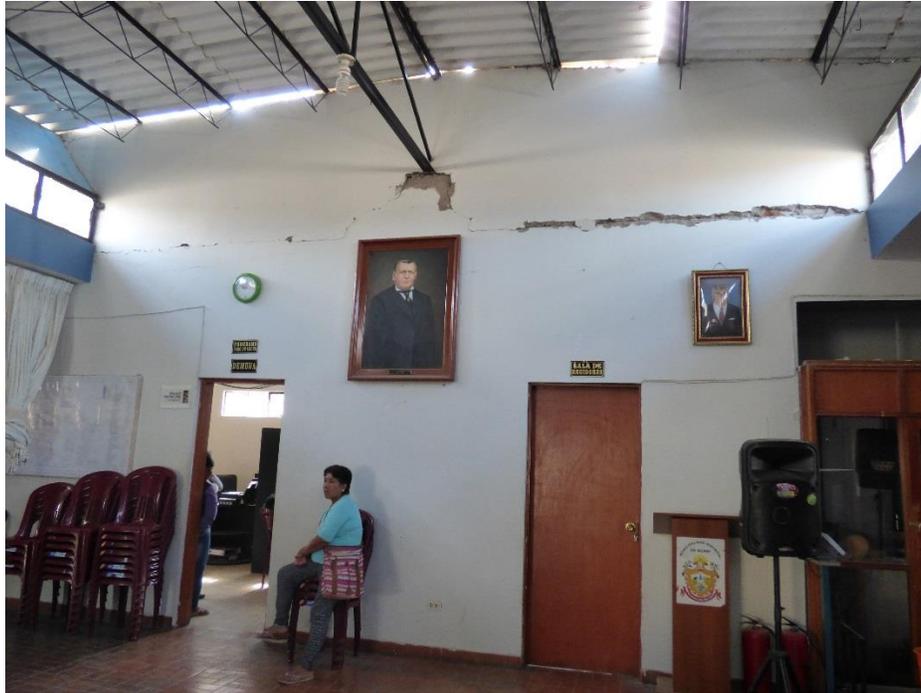
23	UTM 8293400 540964 170 msnm	Distrito de Acarí . Varias viviendas de adobe y de material noble con paredes muy dañadas e inhabitables. El Arq. Jorge Calsaya, Sec. Técnico de Defensa Civil indicó que de acuerdo al EDAN preliminar se reportaron 18 viviendas colapsadas, 70 inhabitables, 37 afectadas, 15 instituciones educativas y 1 centro de salud afectados. En el centro de salud se atendieron 30 personas con heridas policontusas. Además, se reortaron daños en canales de regadío, bocatomas, galerías filtrantes, laguna de oxidación, puentes colgantes peatonales, reservorio de captación, comisaría y local municipal. Los pobladores indicaron que se levantaron nubes de polv debido al sacudimiento de terreno. El centro urbano se encuentra sobre terrazas aluviales. (Fig. 15 y 16). *VIII	Se realizaron limpieza de las carreteras, restablecimiento del suministro de energía, y trabajos de limpieza de escombros con ayuda de personal de Ejército peruano.

Figura 15. Vista de la Municipalidad de Acarí con agrietamientos en los muros.

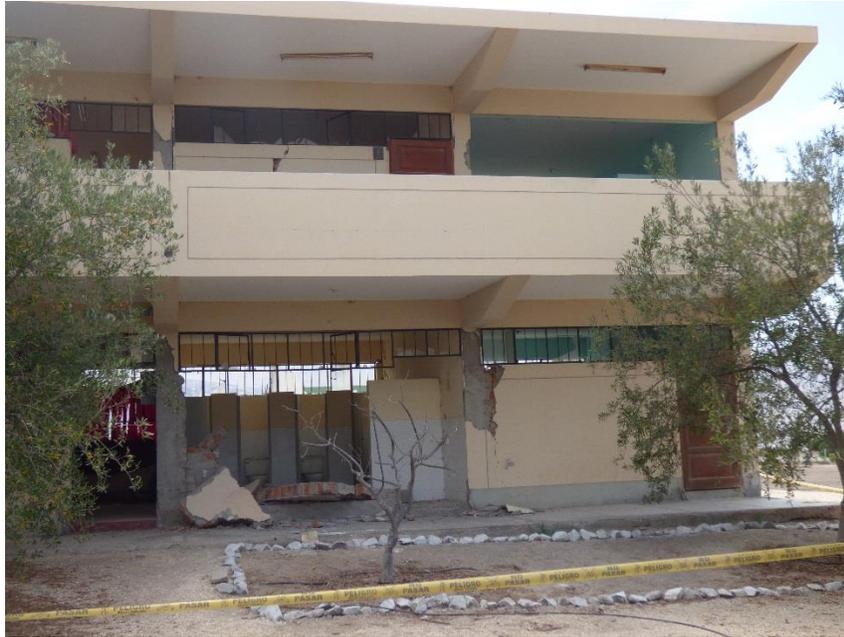
24	UTM 8292237 537828 215 msnm	Distrito de Bella Unión . Edificio del Instituto Superior Tecnológico Peruano-Español colapsado y totalmente inhabitable, construcción en material noble. La construcción se encuentra sobre un abanico aluvial. (Fig. 17). *VIII	
25	UTM 8292033 536792 210 msnm	Distrito de Bella Unión . Se observan ruptura y agrietamiento en paredes de construcciones de material noble y colapso de construcciones de adobe. Según el EDAN preliminar se reportan 74 viviendas inhabitables y 213 afectadas, 1 centro educativo inhabitable y 2 afectados. En el centro de salud se reportaron 8 personas heridas. El distrito se encuentra asentdo sobre un abanico aluvial. (Fig. 18). *VIII	Se realizaron algunos trabajos de remoción de escombros en viviendas e instalación de carpas.
26	UTM 8278661 515916 23 msnm	Distrito de Lomas . Según reporte del Sec. Técnico de Defensa Civil de la Municipalidad de Lomas, el sismo dejó 12 viviendas afectadas (hechas de adobe), se observaron también agrietamientos en construcciones de material noble, 2 instituciones educativas efectadas, 1 puesto de salud. Además, hubo corte en el suministro de energía eléctrica. La zona urbana se encuentra asentada sobre rocas de geniss migmatíticos del Complejo Basal de la Costa. (Fig. 19). *VII	No se observan trabajos realizados.

Figura 17. Los pabellones del Instituto Superior Tecnológico Peruano Español, después del sismo son inhabitables debido al derrumbe de algunos muros y a graves daños en las columnas.

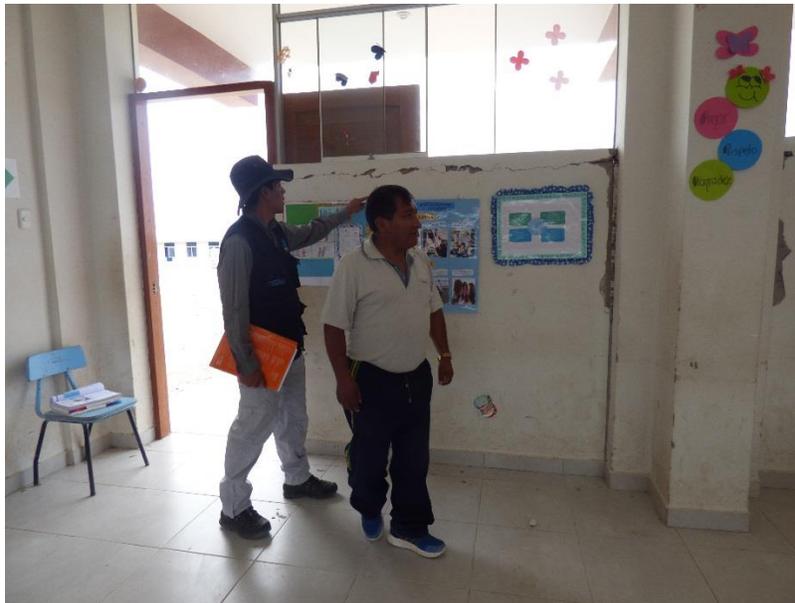
Figura 18. Infraestructura afectada en el centro educativo N° 40269 de la localidad de Bella Unión.

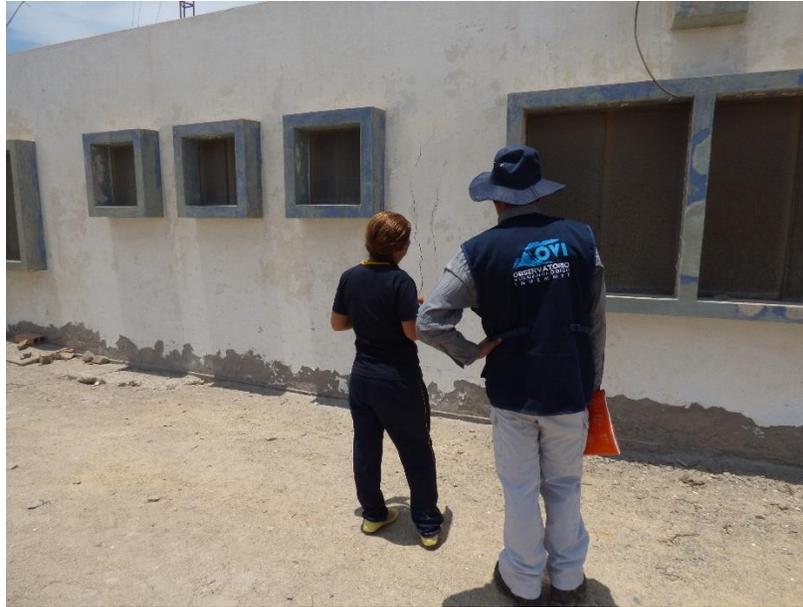
Figura 19. Vista del puesto de Salud de Lomas con algunas grietas en los muros.

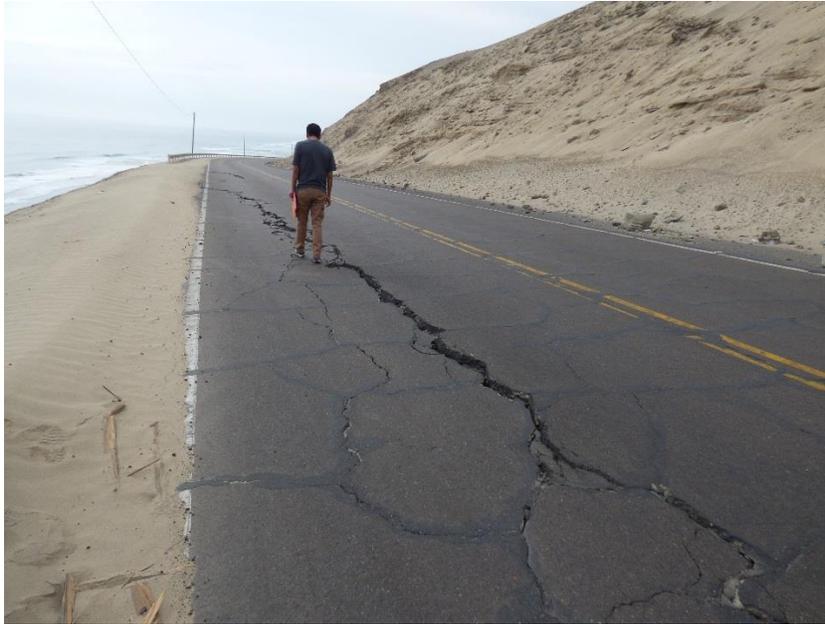
P. O.	Ubicación	Descripción	Trabajos realizados
1	km 645 a km 630 UTM 8237112 599432 54 msnm	Apertura de grietas en la carpeta asfáltica en una longitud de ~30 m, con daños y agrietamientos de hasta 45 cm de ancho. Se aprecian también caída de bloques de rocas y material semiconsolidado de hasta 1 m de diámetro. La litología afectada consiste en materiales sedimentarios conformados por conglomerados y areniscas, con material calcáreo. (Fig. 20). * IV	Limpieza de la carpeta asfáltica.
2	Km 629 UTM 8243777 589035 162 msnm	Desprendimiento de bloques semiconsolidados conformado por conglomerados y areniscas y material calcáreo. Se observan bloques de roca de hasta 5 m de diámetro desprendidos de los taludes sobre la carpeta asfáltica. La ruptura se aprecia a lo largo de al menos 100 metros con aperturas horizontales de ~0.6 m en los taludes superiores a la carretera. (Fig. 21). * IV	Se realizó limpieza parcial de la zona; aún se registra caída de rocas. Y sectores con material propenso a desprenderse.

Figura 20. Agrietamiento de la carretera Panamericana Sur, km 645. La grieta tiene hasta 45 cm de apertura a lo largo de 30 m.

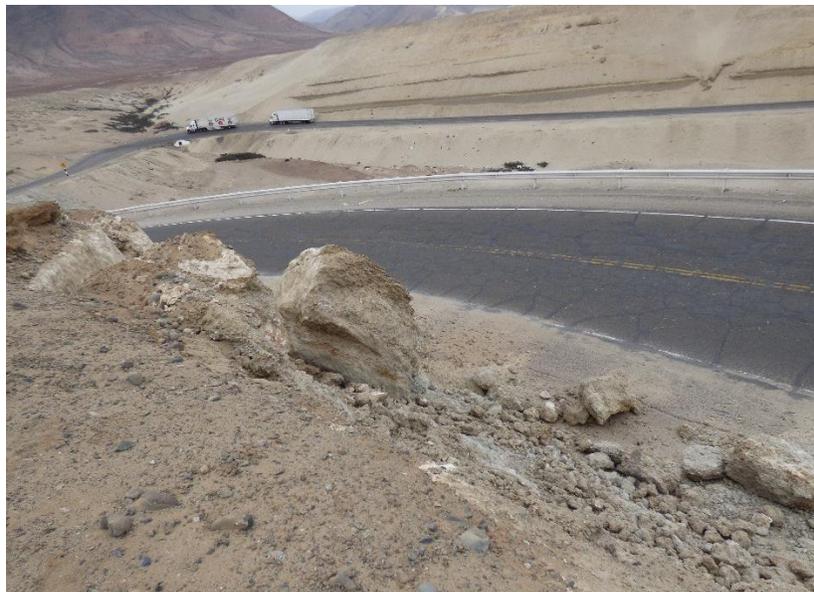
Figura 21. Desprendimiento de bloques semiconsolidados de conglomerados y areniscas de hasta 5 m de diámetro, en el km 629.

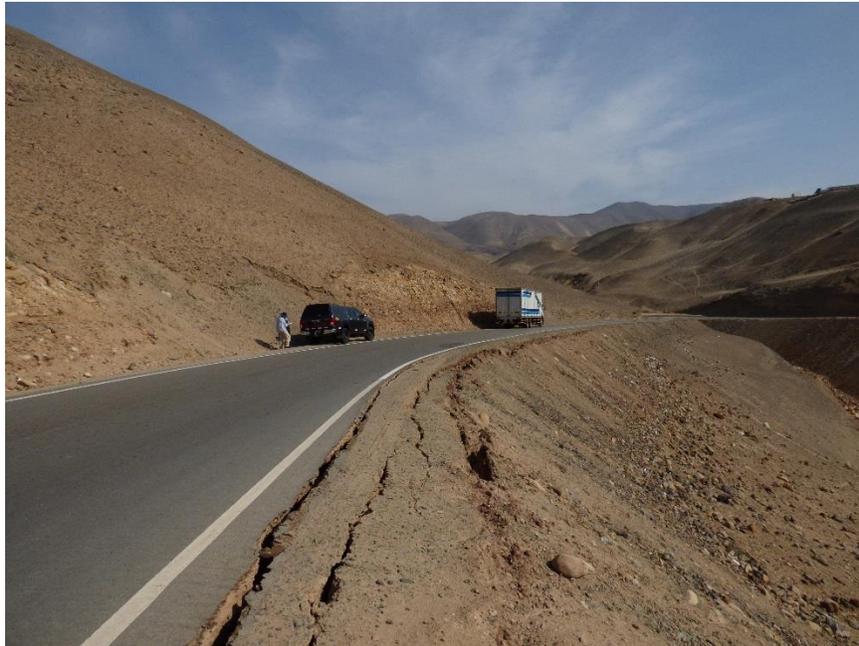
P. O.	Ubicación	Descripción	Trabajos realizados
3	UTM 8244315 595838 212 msnm	Se aprecian apertura de grietas en el borde de la carretera asfaltada PE-32 de penetración hacia el distrito de Cháparra. Agrietamientos de hasta 0.42 m en el borde de la carretera, a lo largo de varios kilómetros. Litológicamente, la zona está conformada por sedimento ligeramente consolidado y masivo de gravas y arenas; además de material de relleno. (Fig. 22). * VI	Trabajos de limpieza, pero aún se aprecian bloques que cayeron después del sismo a lo largo de varios kilómetros.

Figura 22. Agrietamiento y asentamiento en la berma lateral de la carretera Panamericana Sur-Cháparra.

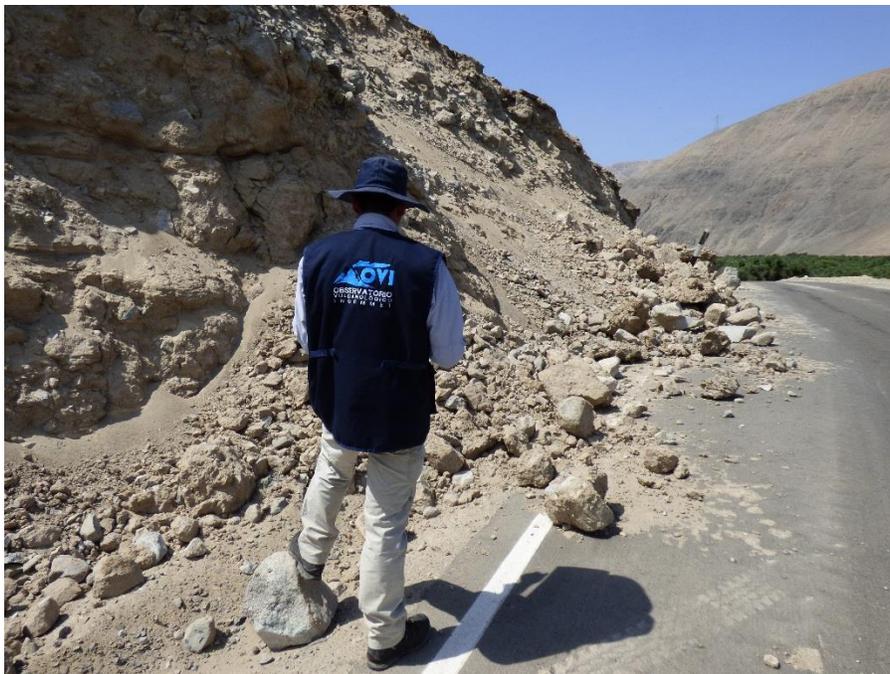
P. O.	Ubicación	Descripción	Trabajos realizados
16	PE 151, km 25 UTM 8286831 558693 245 msnm	Se observan caídas de rocas y bloques semiconsolidados sobre la carretera asfaltada Yauca – Jaquí, se aprecian bloques de hasta 1 m de diámetro. La caída de material se observa a lo largo de varios kilómetros, incluso daños en la señalización de la vía. La zona afectada se encuentra construida sobre abanicos aluviales. (Fig. 23). * VII	Se realizaron trabajos de limpieza, pero dada la inestabilidad en el talud, aún se observa material y daños en la vía.
19	PE 151, km 49 UTM 8304560 570999 544 msnm	Fracturas en la carpeta asfáltica (centro y bordes), y caída de material detrítico. La roca de los taludes se encuentra fuertemente fracturada y tiene una delgada cobertura detrítica aluvial. El agrietamiento se extiende por al menos 100 m con una apertura de 10 cm. (Fig. 24). * VII	Se hicieron algunos trabajos de limpieza de la vía.

Figura 23. Caída de roca en la carretera Yauca-Jaquí que aún no ha sido despejada.

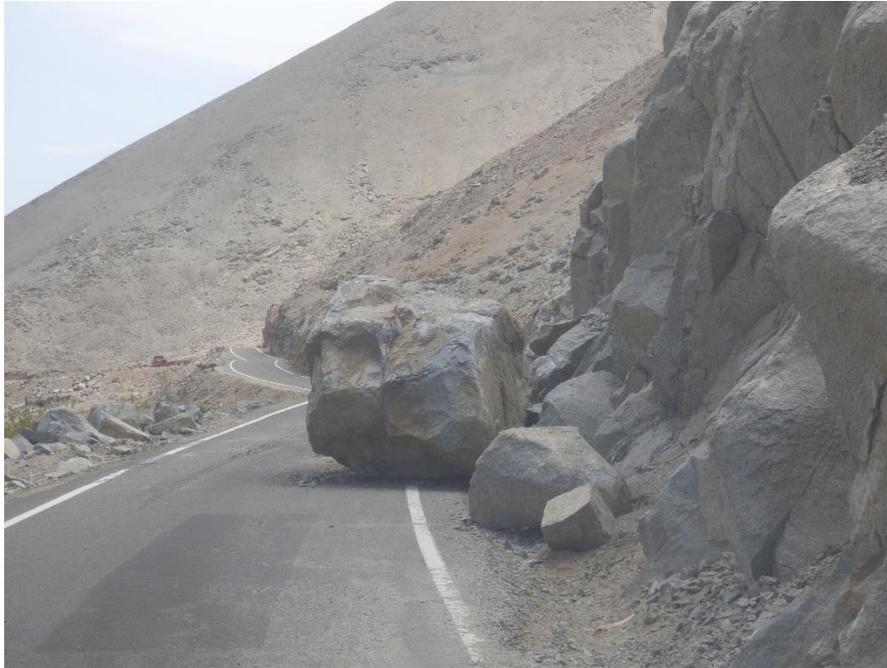
Figura 24. Desprendimiento de rocas intrusivas en la carretera Yauca (Arequipa) - San Luis (Ayacucho).

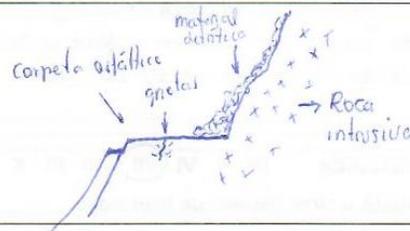
Nota Fracturamiento de carpeta asfáltica (centro y bordes), y caída de material no consolidado.

carpeta asfáltica con grietas
de hasta 30 cm de ancho o
lo largo de ~100 m.
PE. 957 + Km 49.
