Informe Técnico A6671

Reactivación del Segmento Activo
Misca-Cusibamba
Falla Paruro
Cusco

Sismo 27/09/2014

Noviembre, 2014

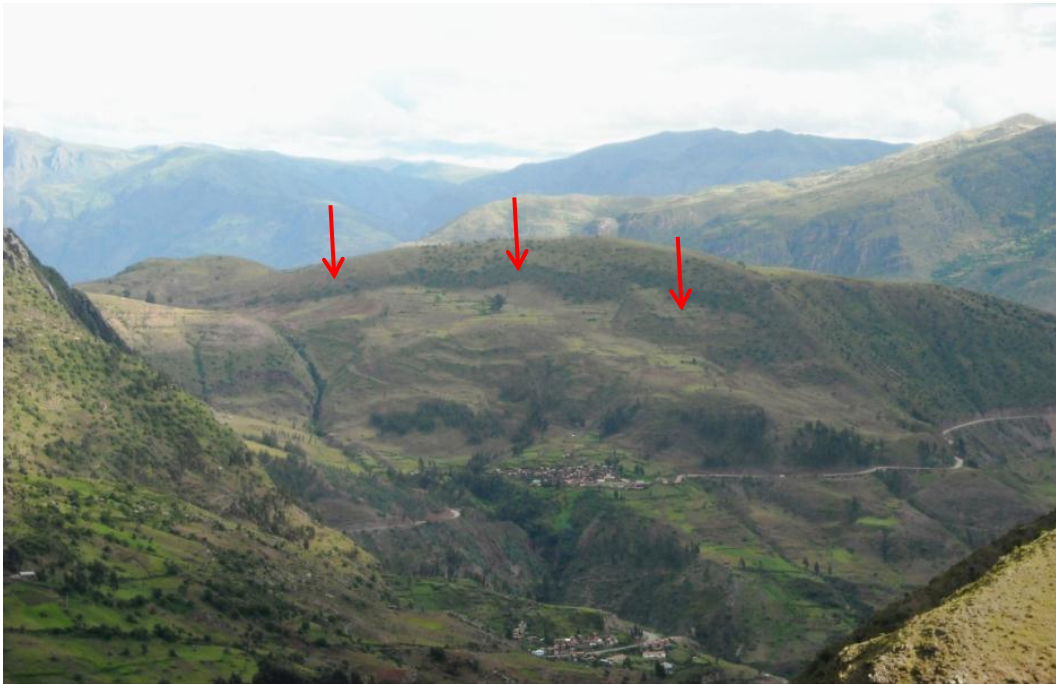
La falla pone en contacto areniscas feldespáticas y lutitas de coloración rojiza de la Formación Puquín con depósitos aluviales y fluviales (Foto 1), asimismo se observan a lo largo de la traza facetas triangulares bien conservadas de 10 metros de altitud.

Foto 1: Vista panorámica de un segmento de la Falla Paruro en donde se pueden observar el desnivel generado en la superficie producto de la actividad tectónica. La traza pone en contacto areniscas y lutitas de coloración rojiza con depósitos aluviales y coluviales de edad cuaternaria.

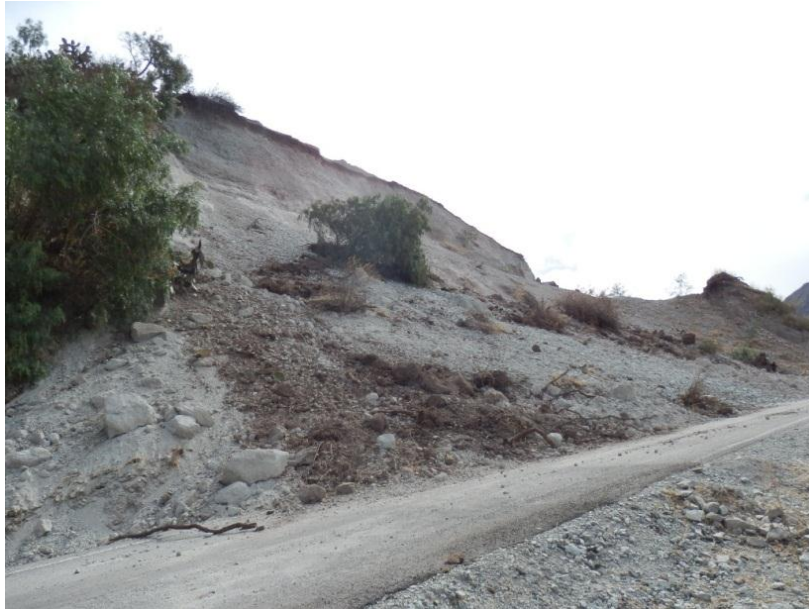
Foto 2: Deslizamiento en la carretera Paruro – Accha, margen derecha del río Apurímac.

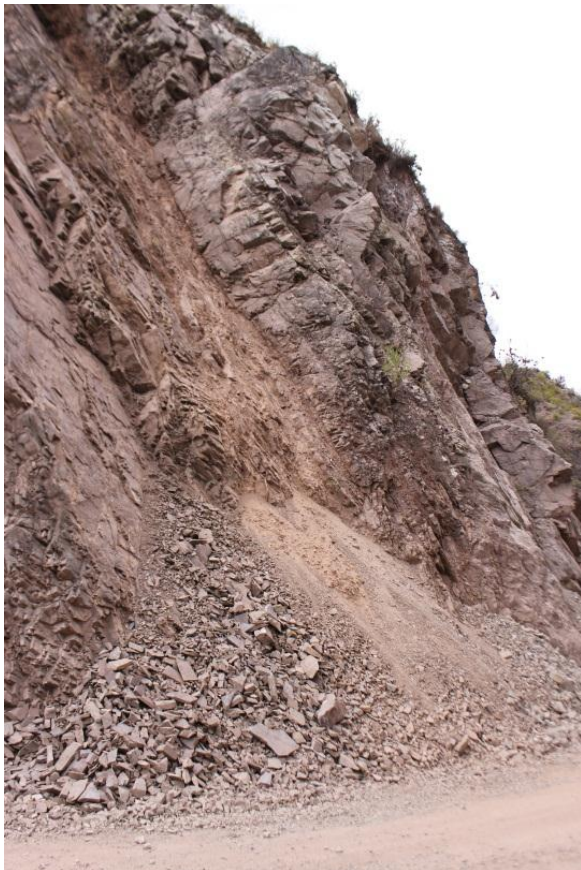
Foto 3: Deslizamientos traslacionales en areniscas. Tramo Misca – Cusibamba, margen izquierda del río Paruro.

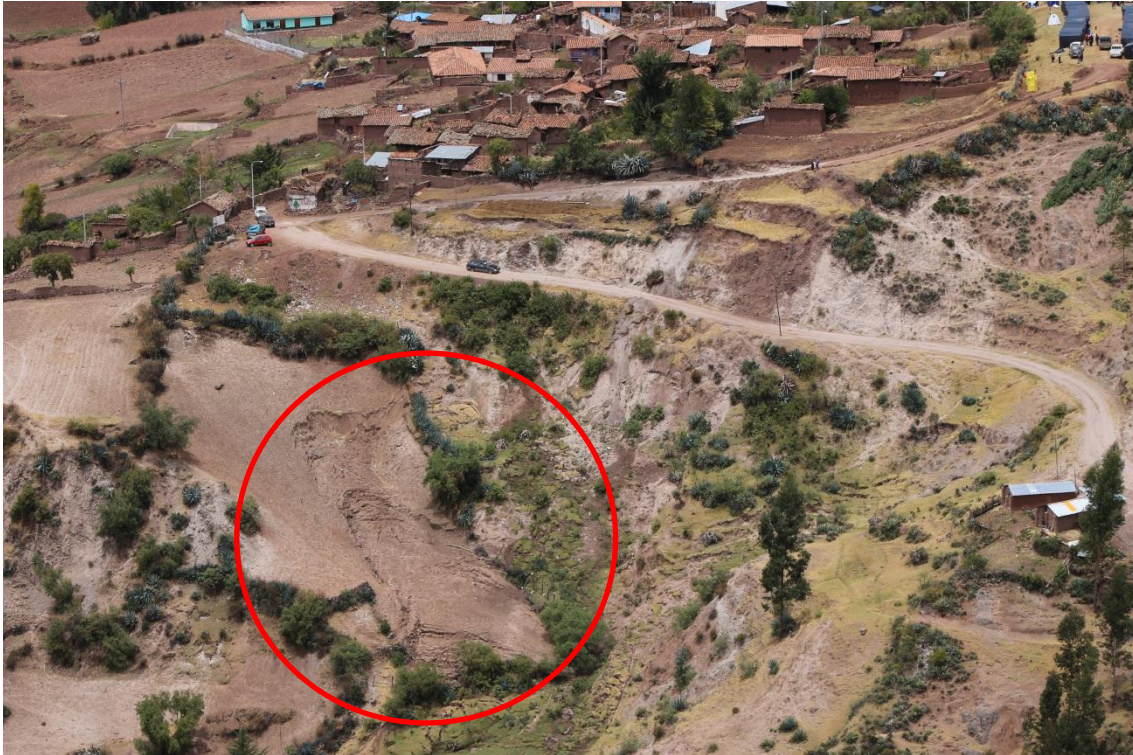
Foto 4: Cabecera del deslizamiento – flujo, se ubica a la entrada del poblado de Misca.

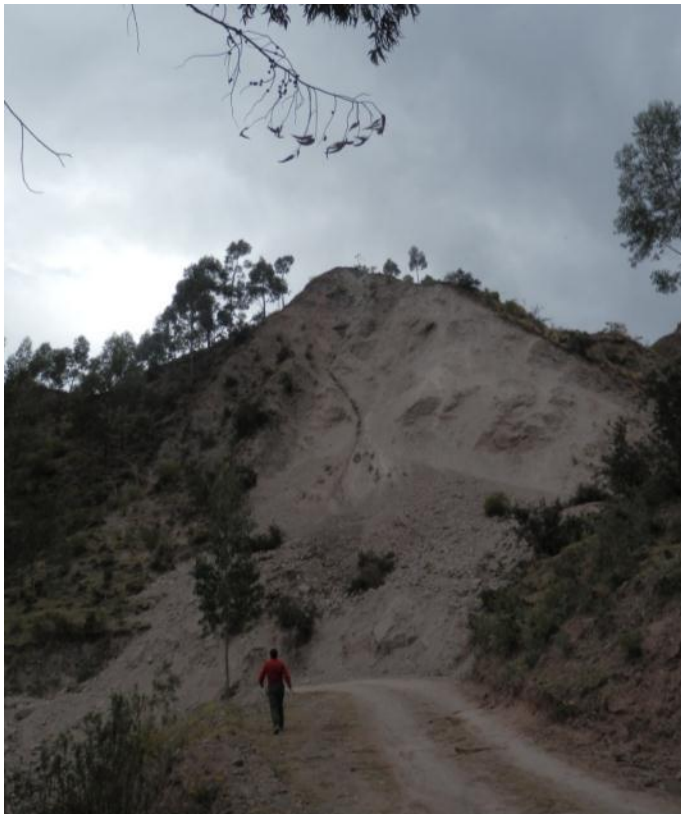
Foto 5: Caída de derrubios en el tramo de la carretera Paruro - Miscas

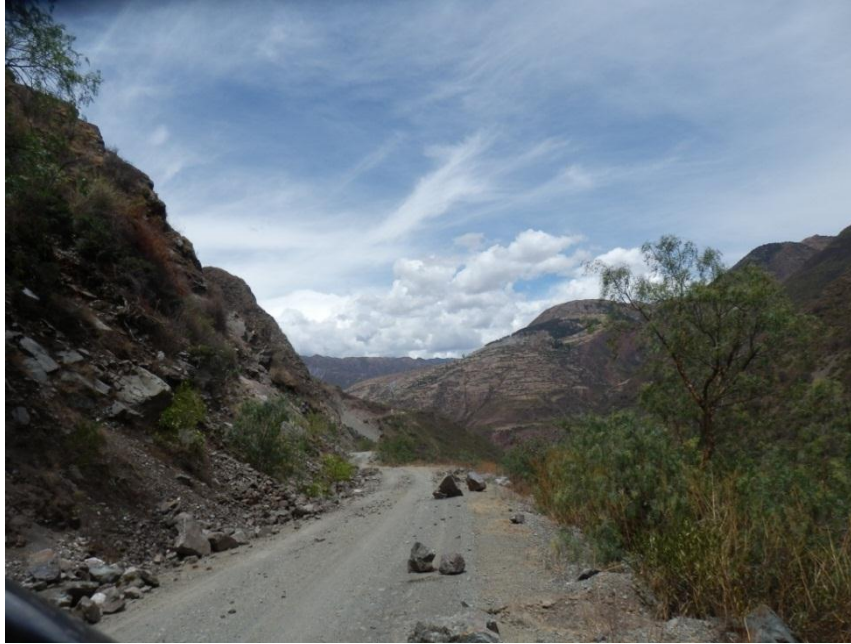
Foto 6: Caída de rocas en tramos de la carretera Cusibamba-Tincoc.

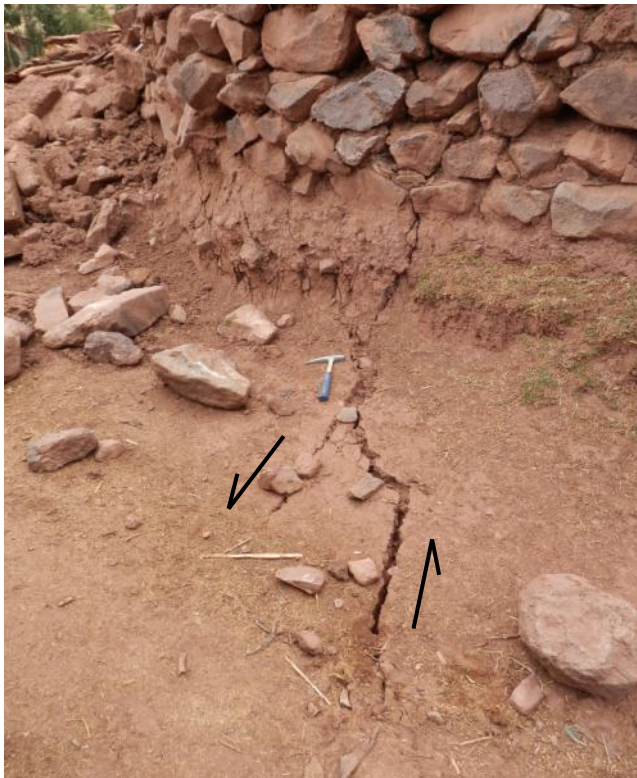
Foto 7: Grieta en el poblado de Misca afectando el camino, un muro y una vivienda, presenta una dirección N65° y una abertura máxima de 10cm.

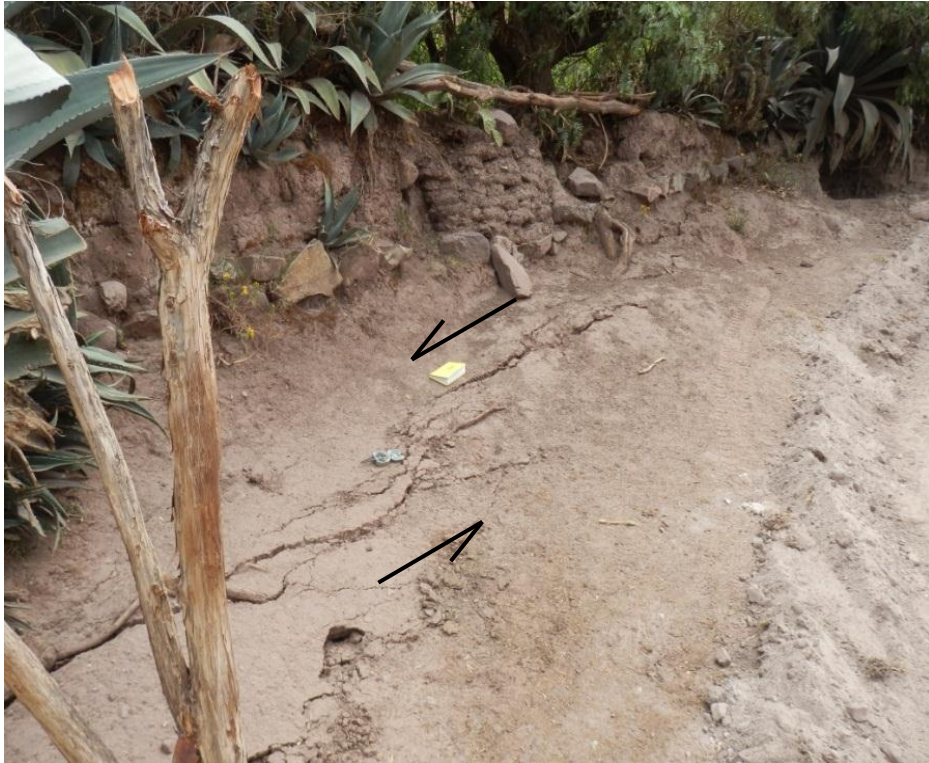
Foto 8: Grieta en el poblado de Misca, tiene una longitud de 15m con dirección preferente N110°, la abertura máxima es de 7 cm, se observa un tipo de movimiento sinistral.

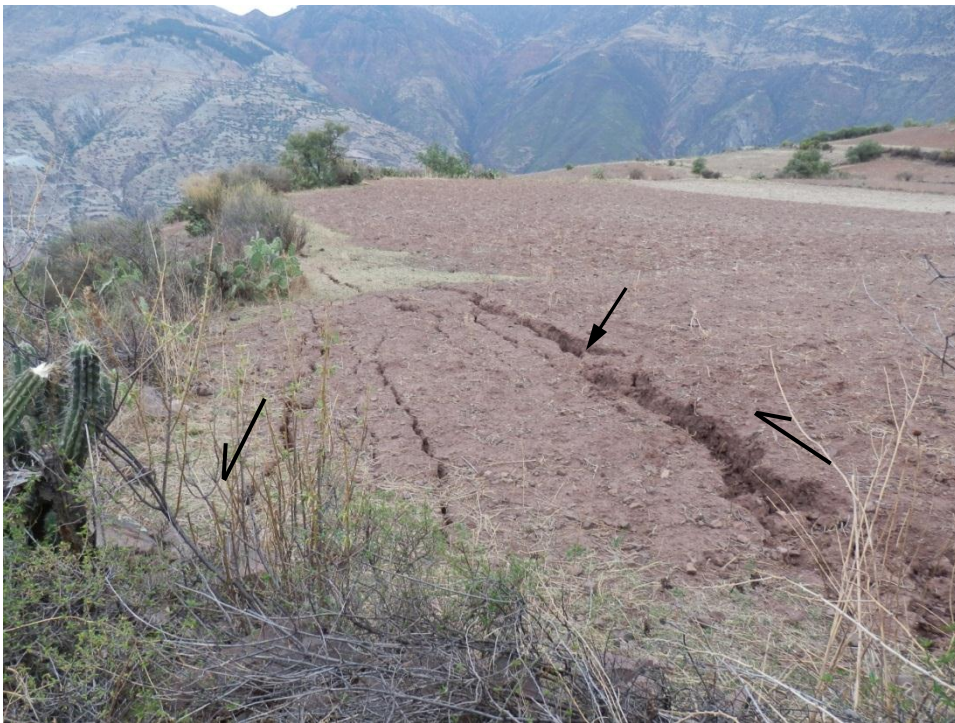
Foto 9: Grieta en terreno de cultivo, tiene una longitud de 25m, la abertura máxima es de 35 cm, un desnivel de 20 cm; el tipo de movimiento que presenta es sinistral.

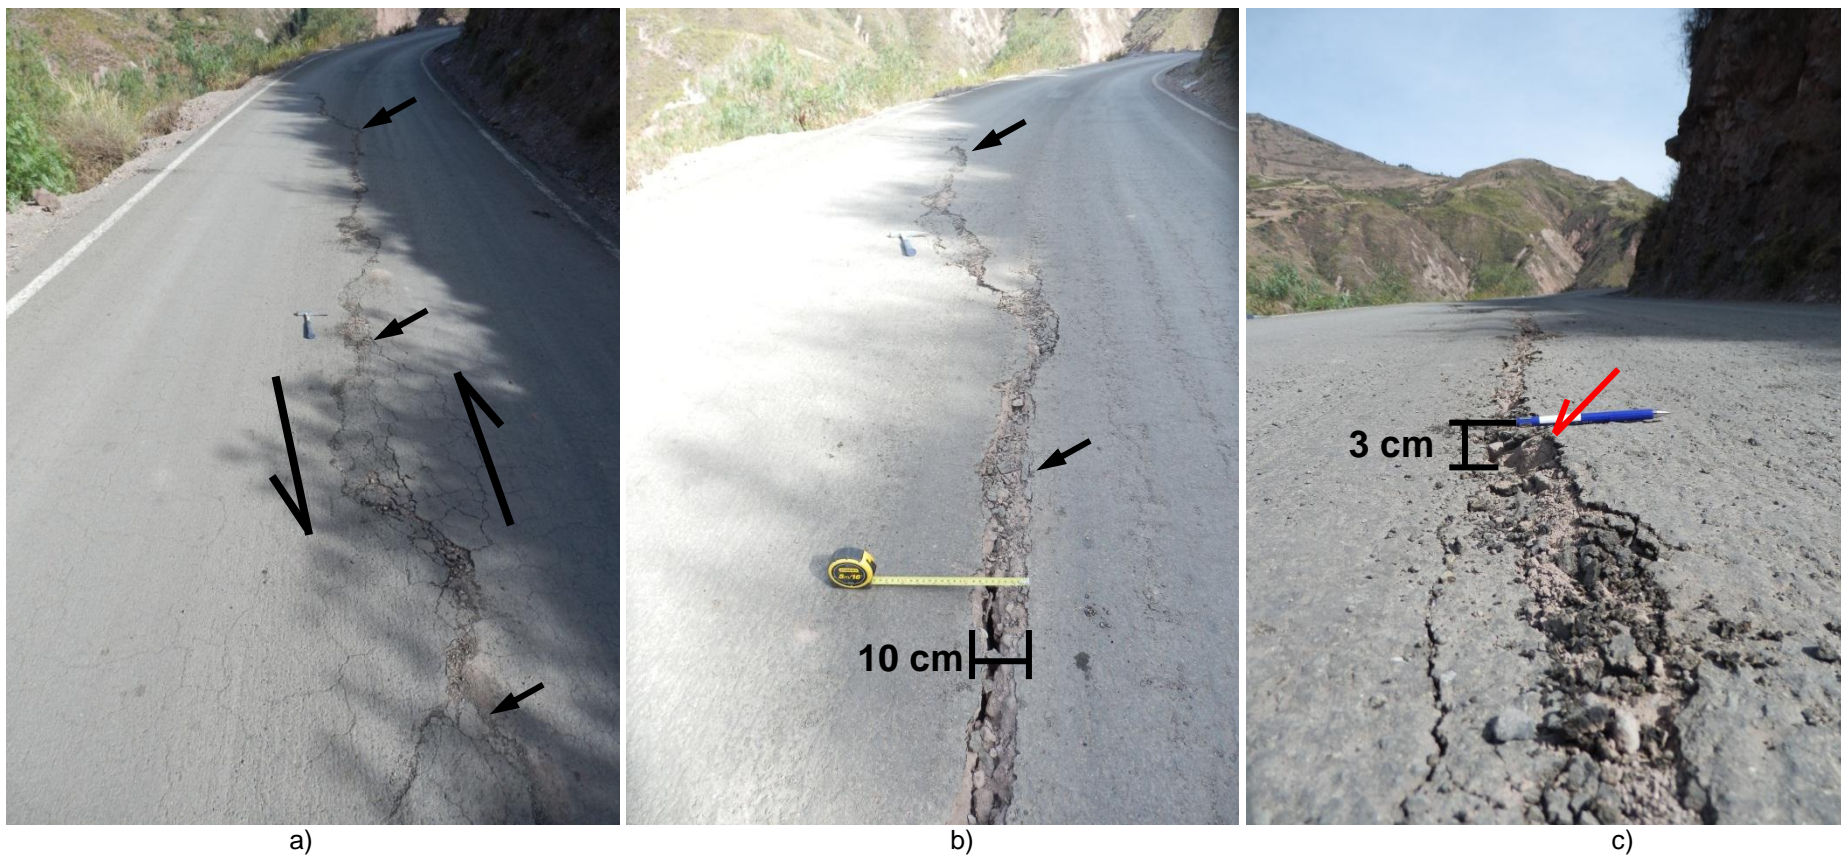
Foto 10: Grieta en la carretera Paruro-Accha, tiene una longitud de 45 m, en a) se muestra el tipo de movimiento y la dirección $N152^\circ$, b) la abertura máxima es de 10 cm, c) se observa un desnivel de 2.5-3cm, la dirección de movimiento $N55^\circ$.

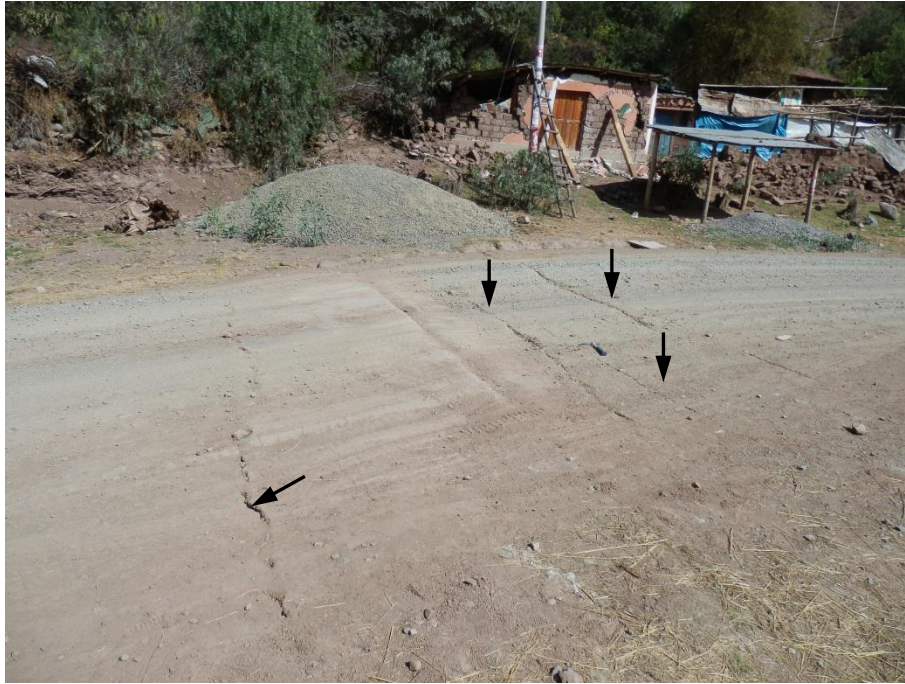
Foto 11: Grieta en el poblado Cusibamba Bajo, tiene una longitud de 25m y afecta la carretera, la dirección principal es N112° y su abertura máxima con 10cm, se observa como las grietas estas en dirección de una vivienda destruida

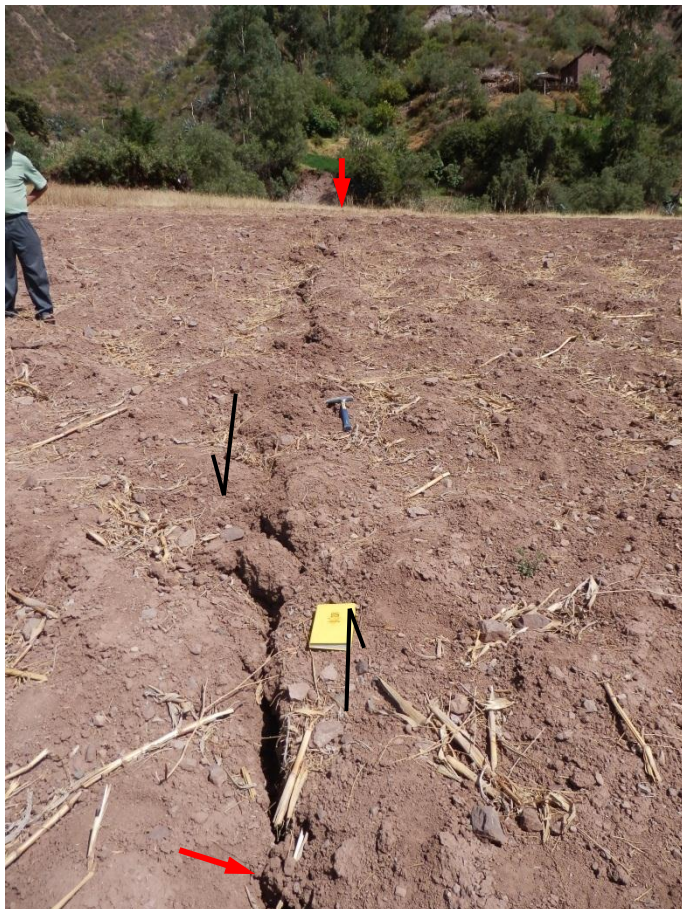
Foto 12: Grieta en el poblado Cusibamba Bajo, tiene una longitud de 100 m, su dirección es N126°, una abertura máxima de 20cm y una profundidad de 120cm. viene afectando terrenos de cultivo y la prolongación de esta grieta está alineada a las viviendas destruidas en esta localidad.

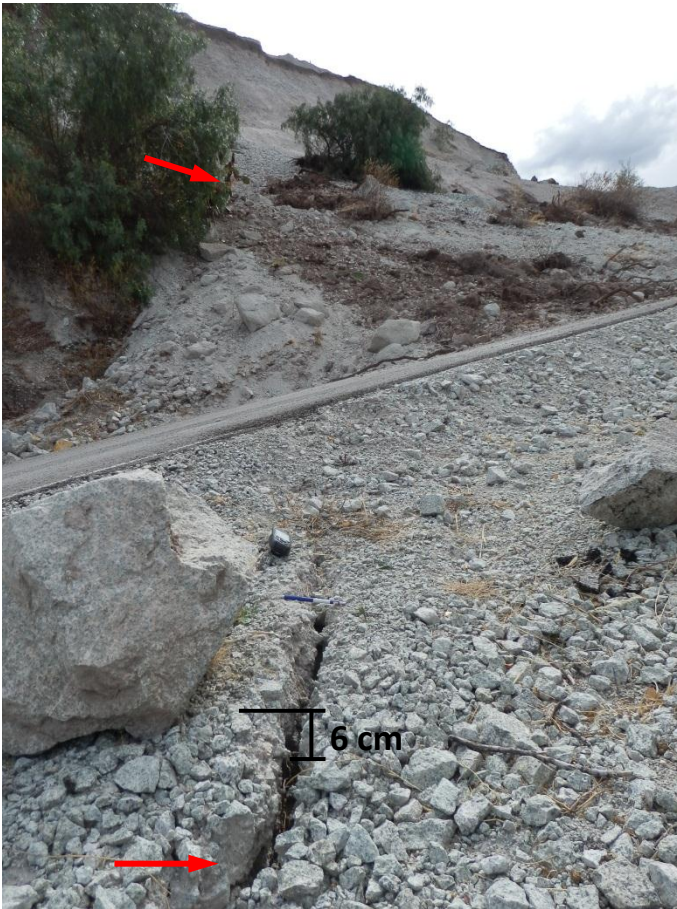
Foto 13: Grieta en la carretera Paruro – Accha, margen izquierda del río Apurímac, presenta una dirección N85°, una abertura máxima de 10cm y presenta un desnivel de 6cm hacia el norte. Se observa que la prolongación de la grieta termina en un deslizamiento.

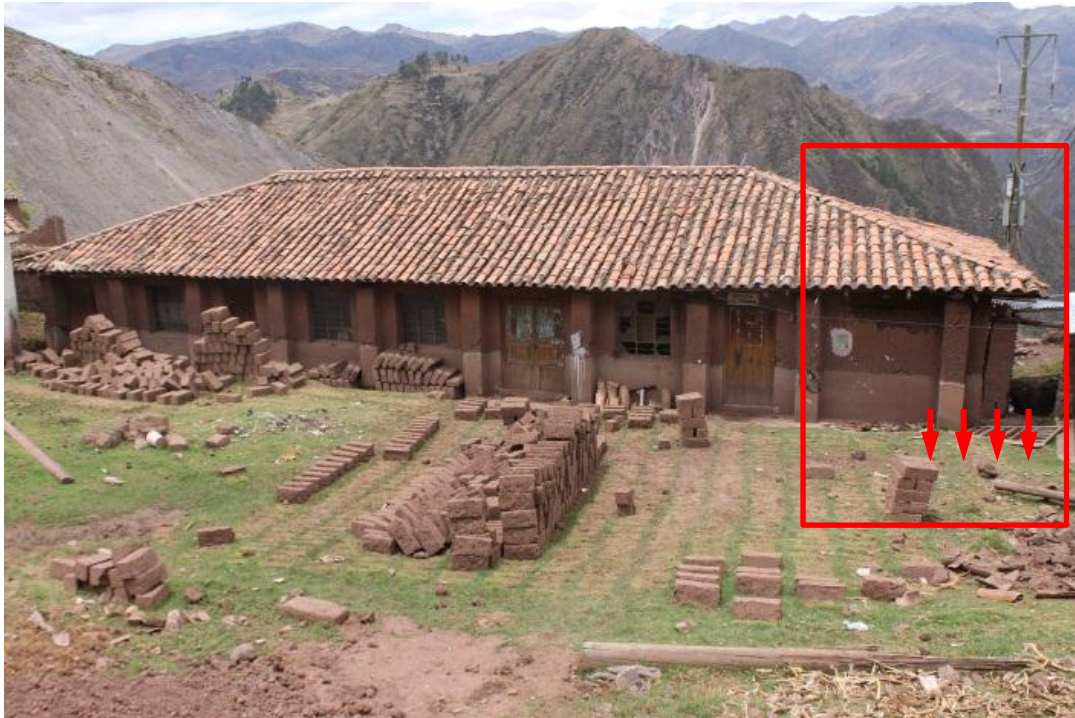
Foto 14: Vista del Salón Comunal de Misca. Se aprecia el buen estado de las paredes y tejado; pero con una observación: En el cuadro rojo se aprecia el agrietamiento y basculamiento del muro, por efecto de deformación en el terreno (Figura 12).

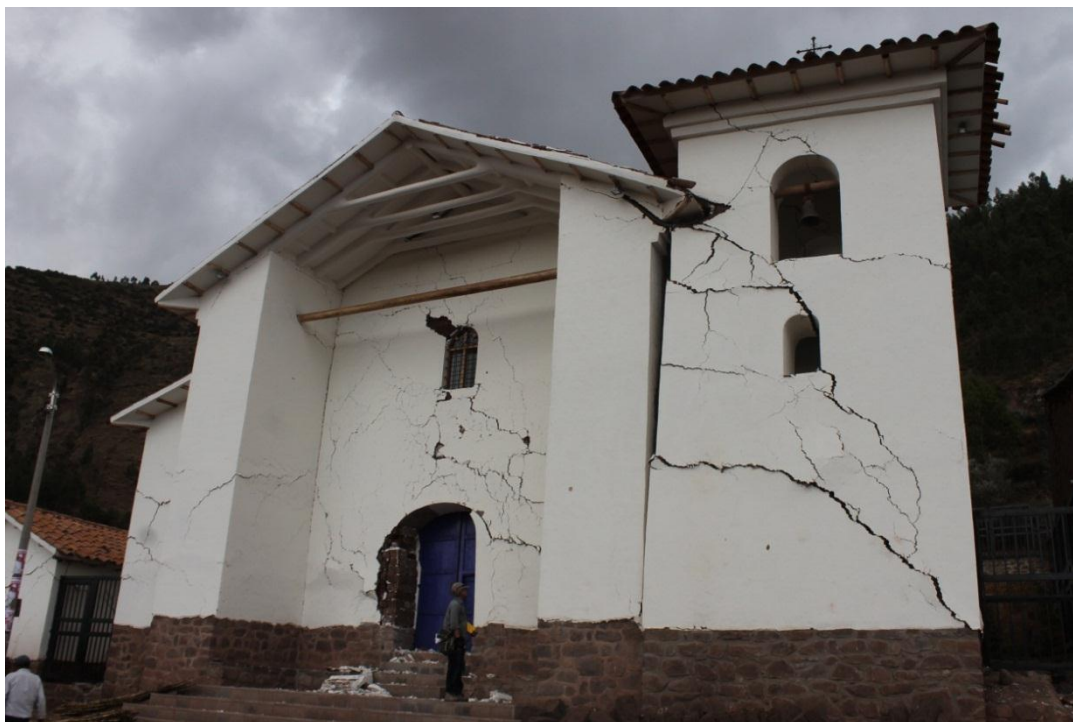
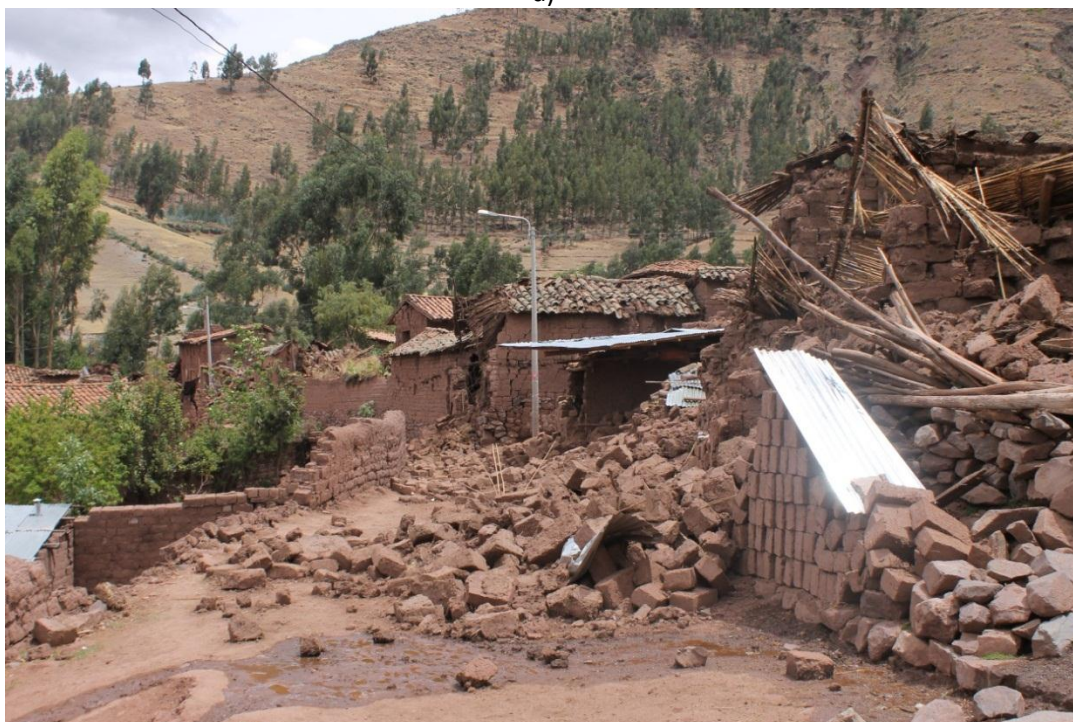
Foto 15: Daños en las viviendas y templo en Misca por efecto de la amplificación de ondas sísmicas, el suelo y el tipo de construcción.

- Debido a la alta sismicidad por fallas activas en la región Cusco se recomienda viviendas de un solo piso y con material noble. Si se trabaja con adobe, diseñar los refuerzos y/o amarres correspondientes y columnas en cantidad y ubicación suficientes para su resistencia a los sismos; se tienen ejemplos en Misca de viviendas que no sufrieron daños (Fotos 18 y 19).

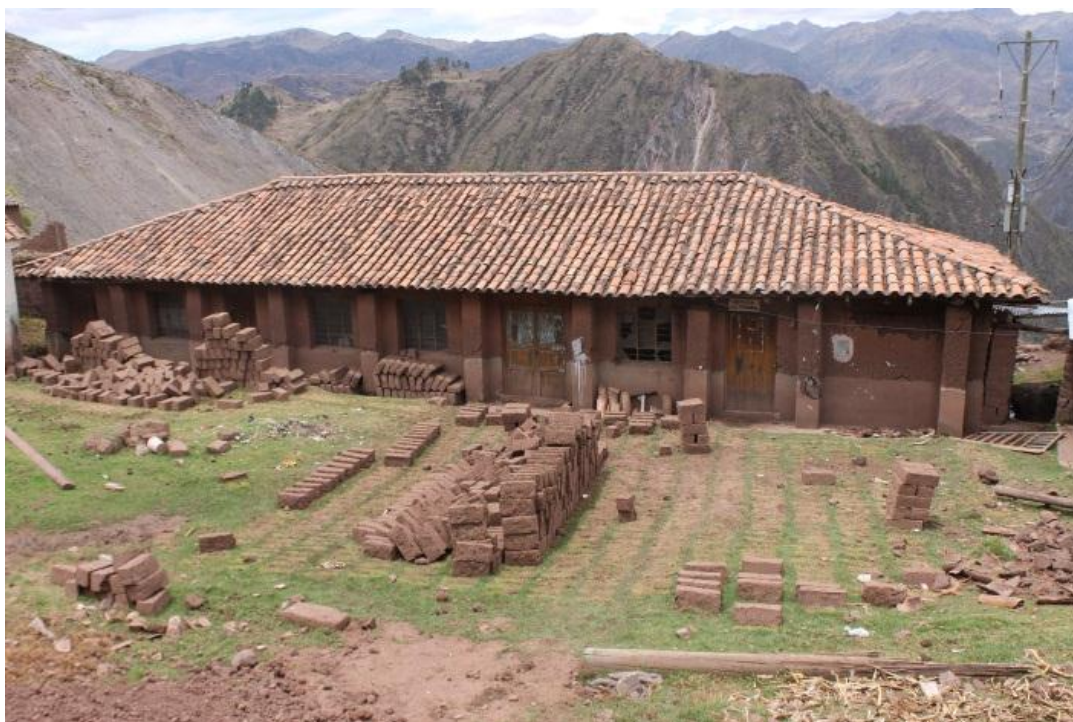
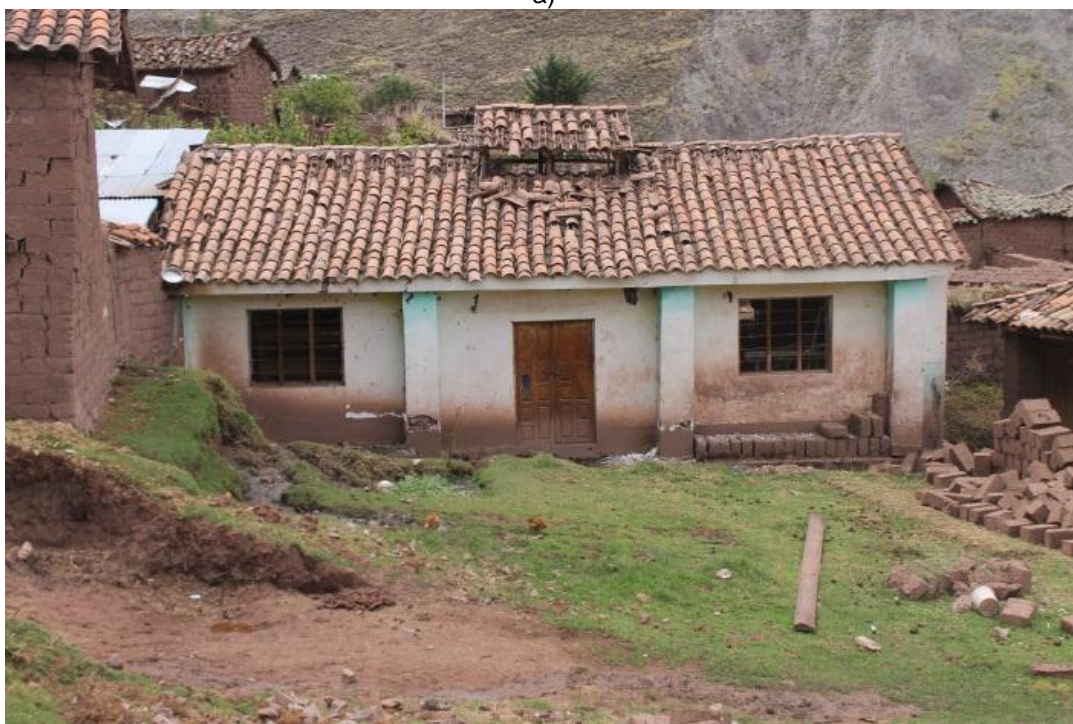
Foto 18: Viviendas de adobe en el poblado de Misca que no se destruyeron, sufrieron pocos daños fíjese los refuerzos y columnas.

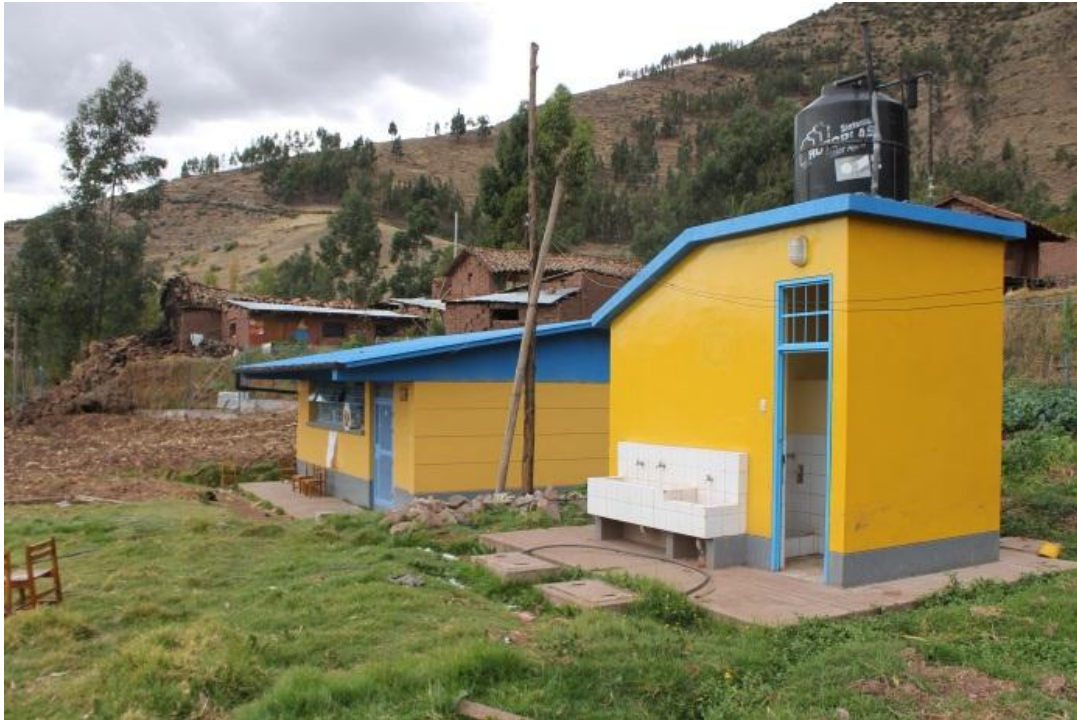
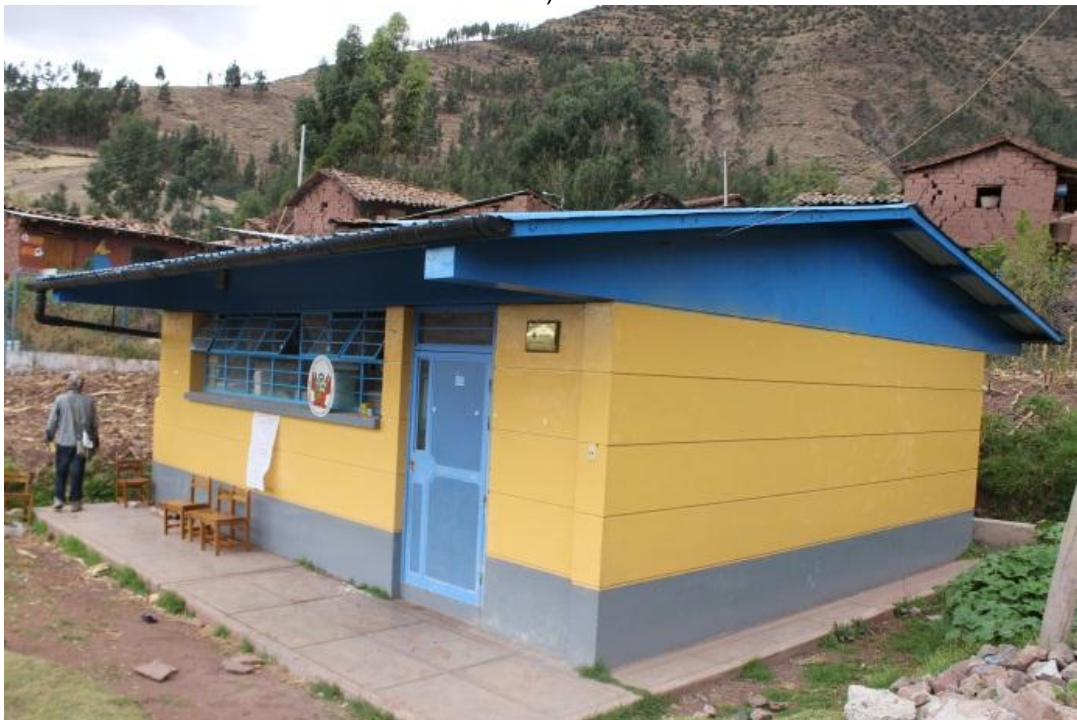
Foto 19: Diseño de una vivienda de concreto armado que no sufrió agrietamientos, en el poblado de Misca.

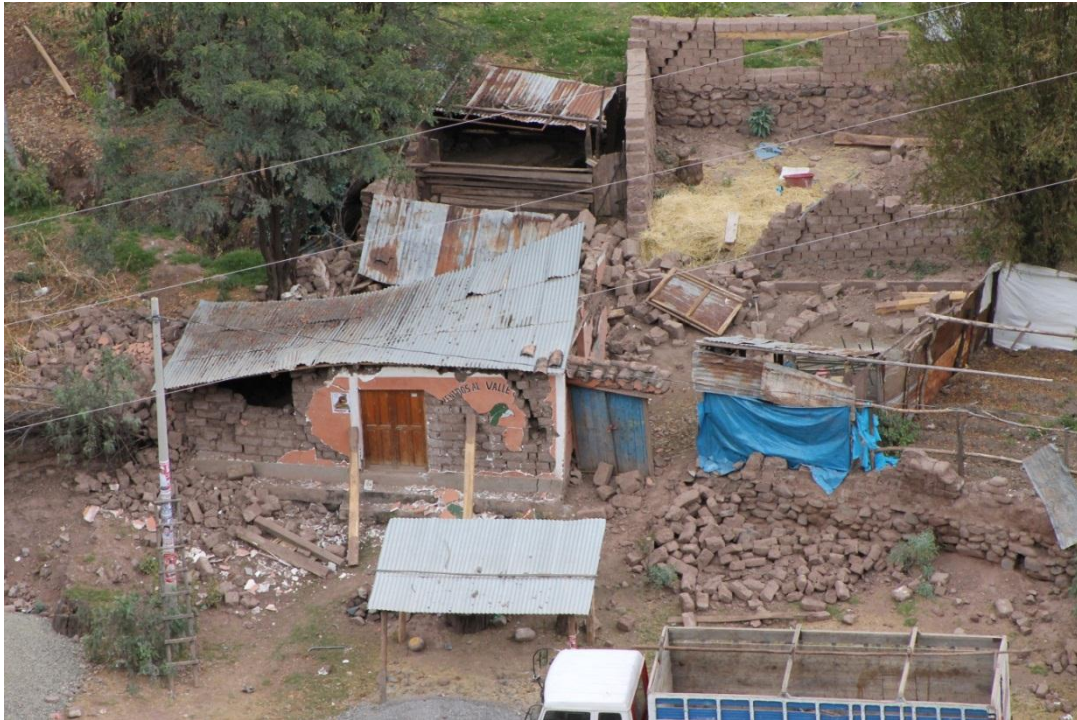
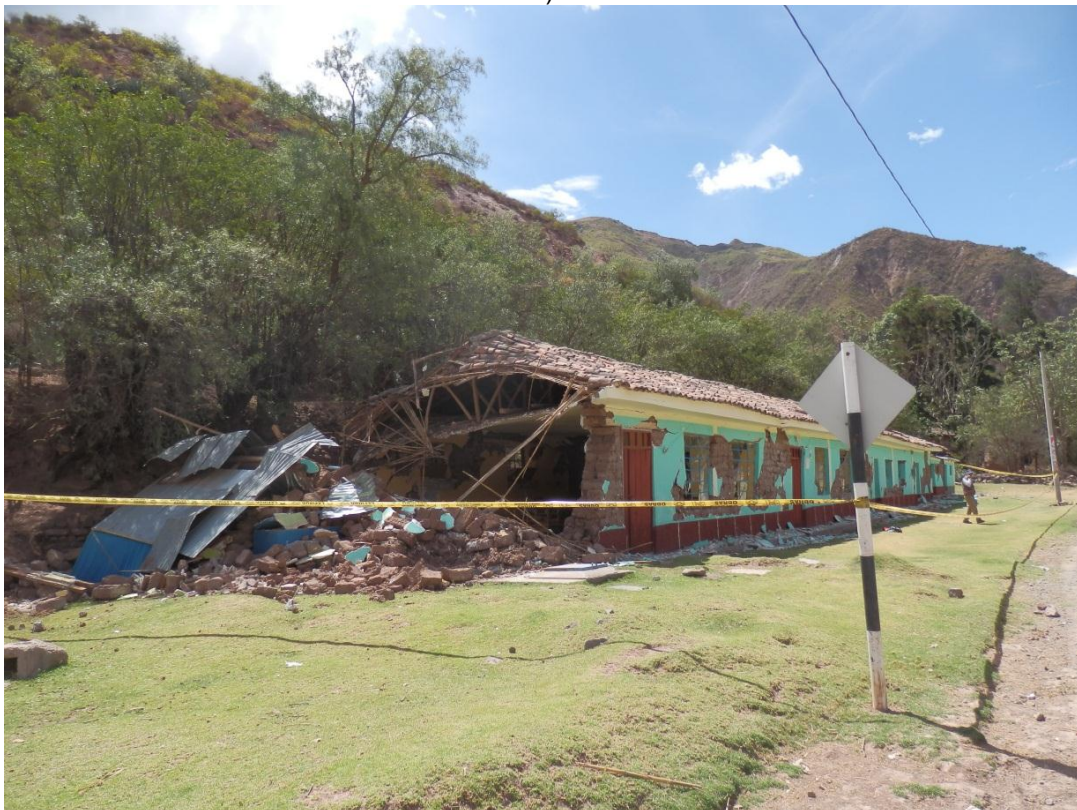
Foto 20: En a) se muestran los daños en viviendas, y b) muestra el centro educativo de Cusibamba colapsado. Esta comunidad fue afectada por efecto de la amplificación de ondas sísmicas, el suelo y el tipo de construcción.

- Debido a la alta sismicidad por fallas activas en la región Cusco, se recomienda viviendas de un solo piso y con material noble. Si se trabaja con adobe, diseñar los refuerzos y/o amarres correspondientes y columnas en cantidad y ubicación suficientes para su resistencia a los sismos; si se harán construcciones mayores tomar en cuenta el coeficiente de sismicidad.

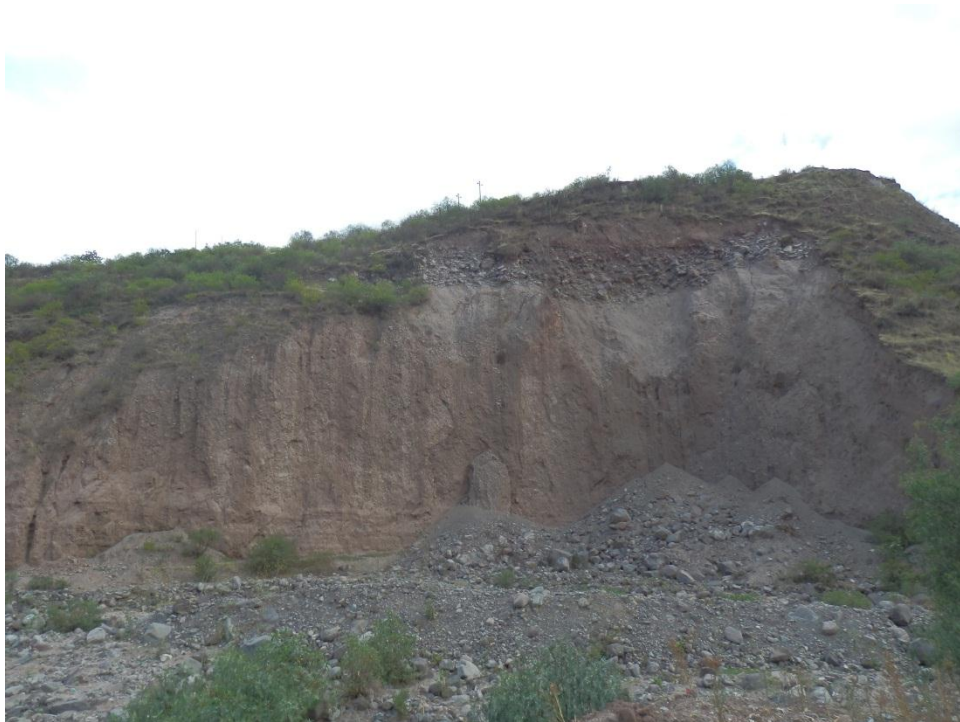
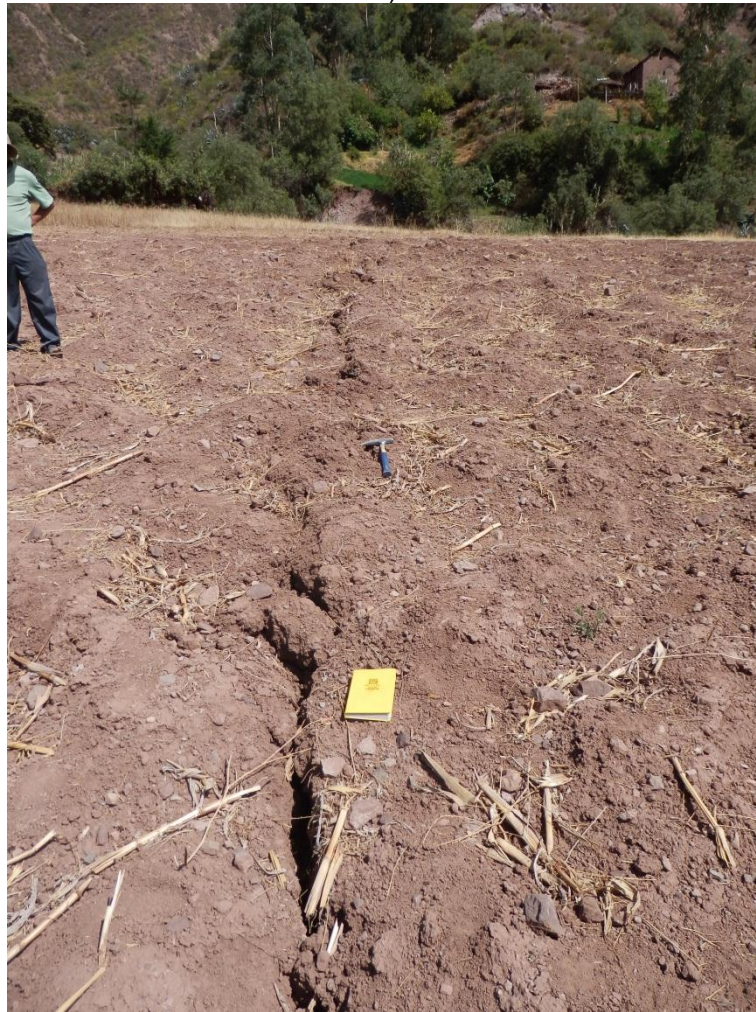
Foto 21: En a) derrumbe generado por el sismo, en b) se observa una grieta en el terreno generada por el movimiento sísmico.

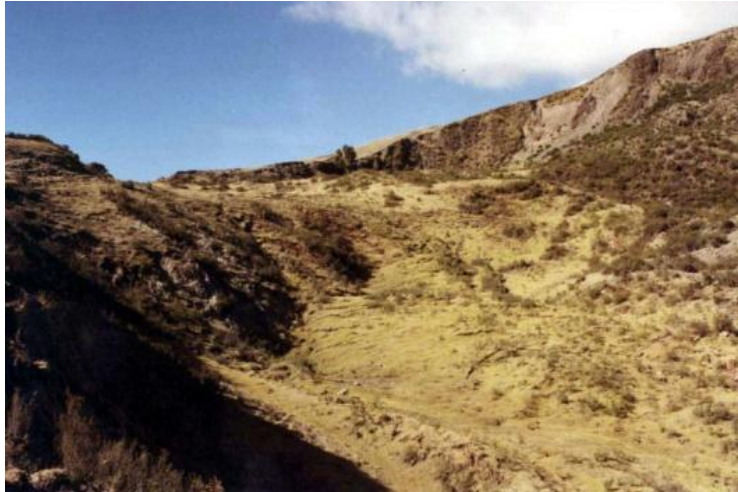
Foto 1: Escarpa del deslizamiento-flujo de tierra de Ranraccasa.

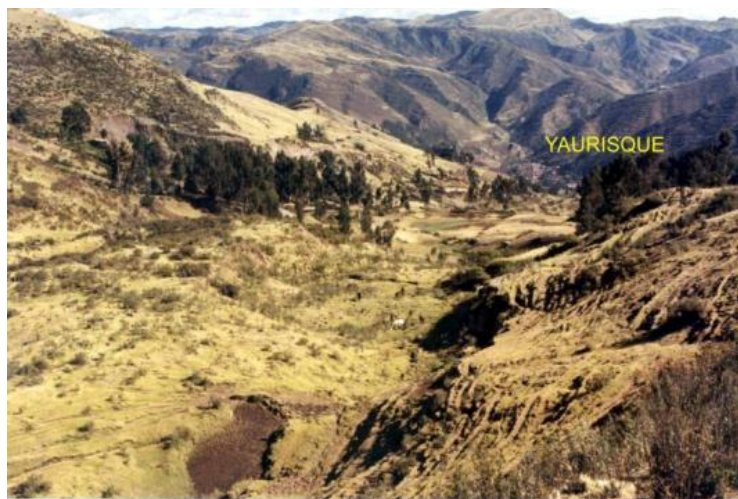
Foto 2: Vista del cuerpo del deslizamiento-flujo de tierra, en el fondo el poblado de Yaurisque.

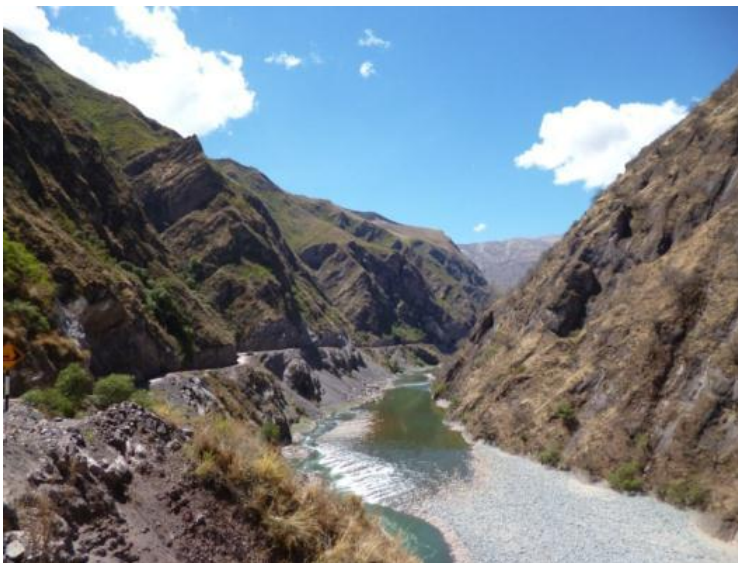
Foto 3: Carretera Cusibamba Bajo-Huaro Bamba trazado en la margen izquierda del valle del río Apurímac, en una ladera que supera los 40° de inclinación.

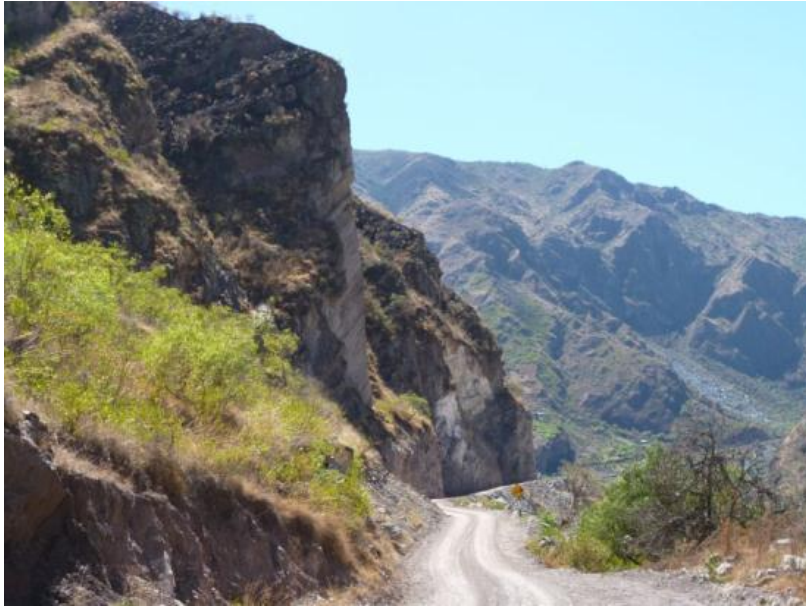
Foto 4: Talud de corte vertical de casi 40 m de altura, muy inestable, desde donde se produce la caída de bloques de roca y suelo.

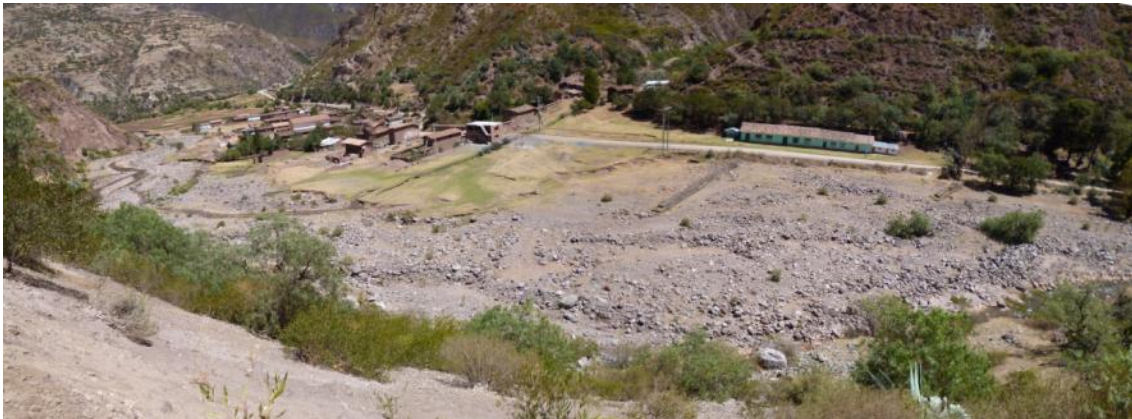
Foto 5: Valle del río Paruro y del poblado de Cusibamba bajo asentado en su margen izquierda cerca a la desembocadura en el río Apurímac, afectado por procesos de erosión fluvial y huaycos, se han colocado espigones con gaviones para evitar que el poblado se afectado.

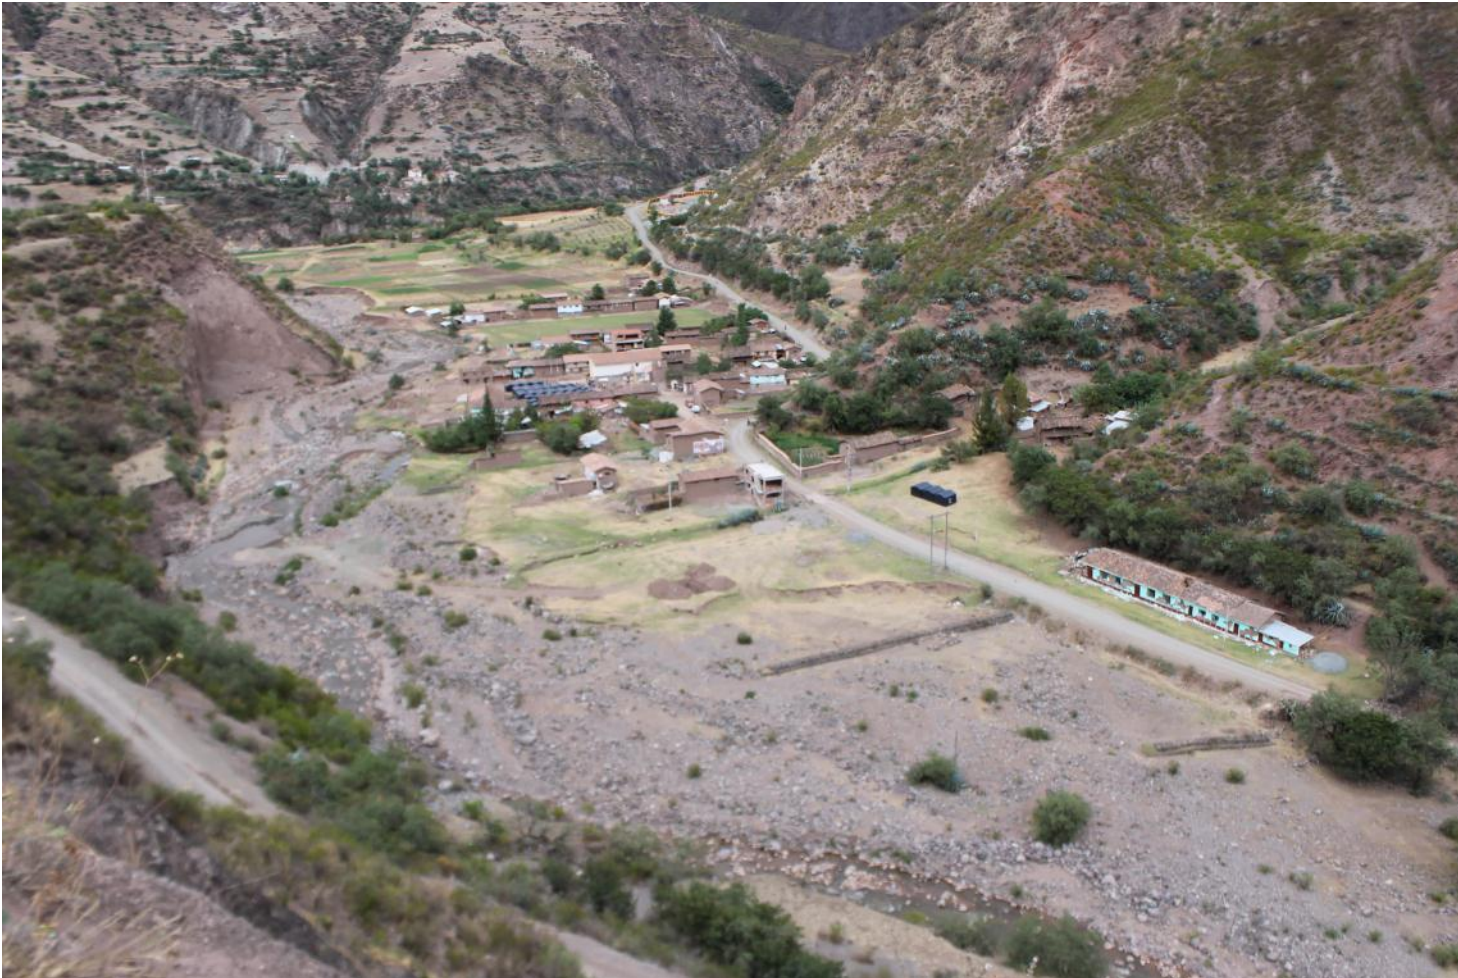
Foto 6: Localidad de Cusibamba Bajo, obsérvese los daños ocasionados por flujos de detritos y erosión causados por lluvias excepcionales. También flujos de detritos pueden ser ocasionados por los derrumbes y deslizamientos que se pueden producir quebrada arriba. Frente a Misca (al NE) se observa un deslizamiento activo que puede dañar Cusibamba Bajo.
