INFORME TÉCNICO N° 005-2018-ANA-AAA-A-ALA.AAVPSC.

ASUNTO : Identificación de la zona de riesgo del caserío Santa Lucia, distrito de Yurimaguas, provincia de Alto Amazonas, región Loreto.

FECHA : Yurimaguas, 06 de abril de 2018.

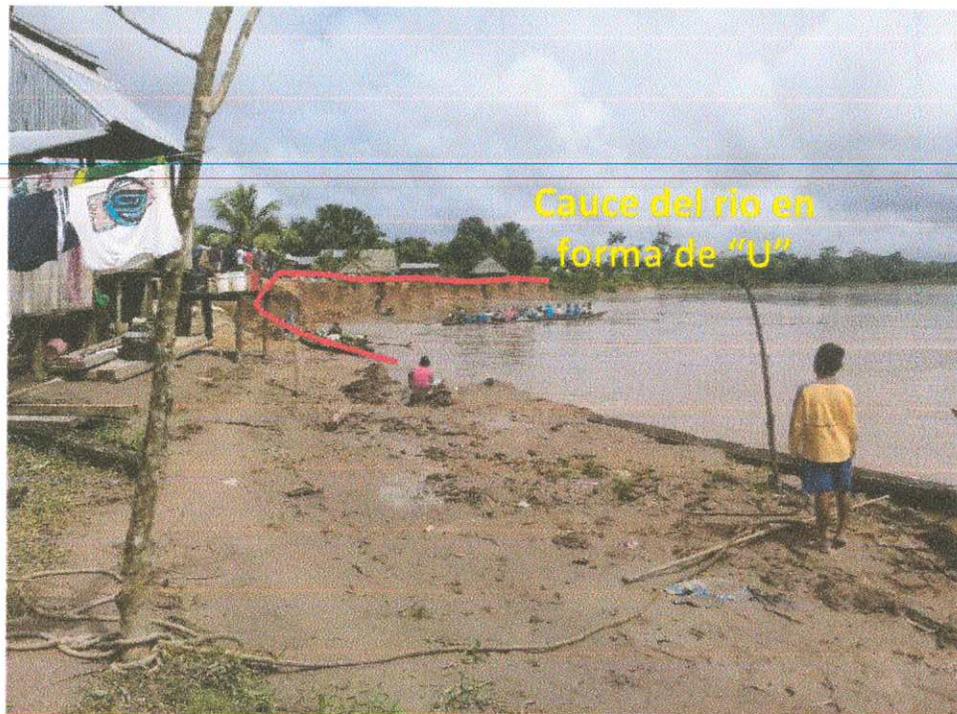
- En el caserío Santa Lucia, se verificó que el cauce del río Parapapura discurre su cauce en forma de "U" formado por la acción erosiva del agua donde se aloja materiales de origen fluvial (limos y arcilla) transportados por las corrientes del río. *Ver fotografía N° 01 y 02.*

Cauce del río en forma de "U"

Fotografía N° 01. Cauce del río Parapapura en forma de "U"

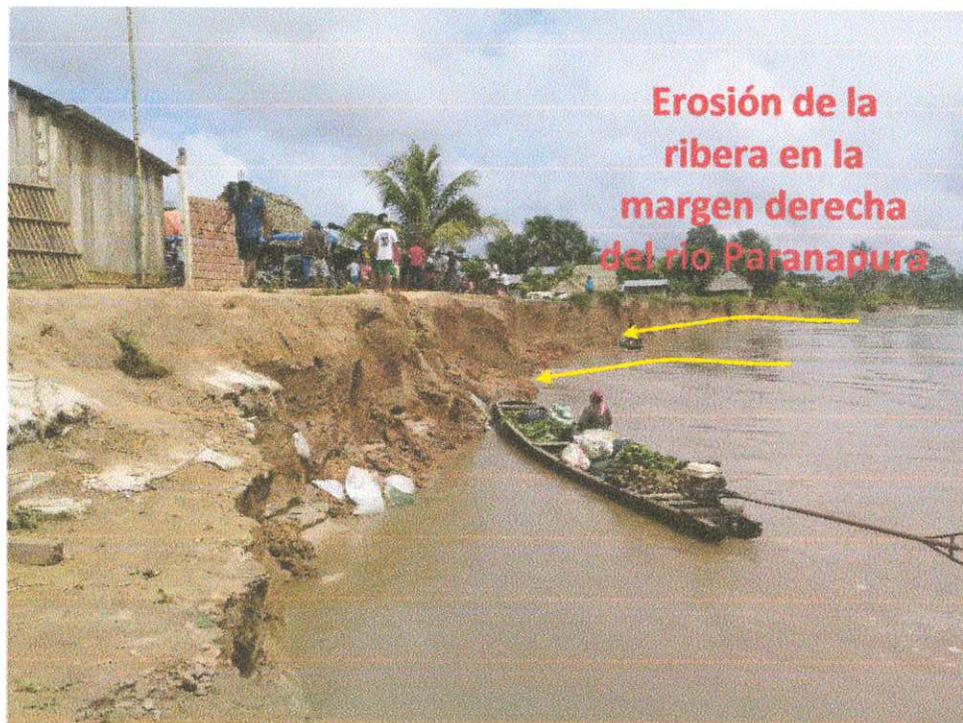
Erosión de la ribera en la margen derecha del río Parapapura

Fotografía N° 02. Erosión de la margen derecha del río Parapapura

- Debido a que el caserío de Santa Lucía se encuentra asentada en terrazas constituida por depósitos fluviales que están conformados por materiales arenas limo – arcillosas moderadamente compacta y es una zona de **muy alto peligro y alta vulnerabilidad** frente al probable incremento del caudal del río Paranapura, se recomienda de manera inmediata, realizar un proyecto de defensa ribereña ya que además de proteger a la zona urbana del caserío; encauzara el río Paranapura.
- Se recomienda elevar el presente informe técnico a la Dirección de Planificación y Desarrollo de los Recursos Hídricos de la Autoridad Nacional del Agua, a la Gerencia Subregional de Alto Amazonas y a la municipalidad provincial de Alto Amazonas.

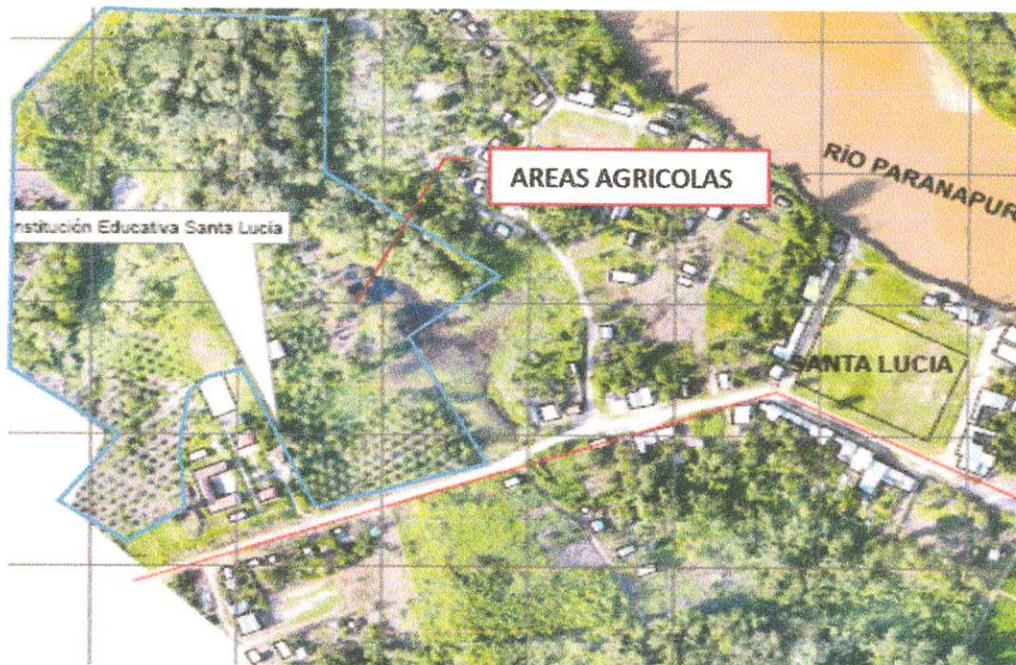
- Finalmente, debido a las condiciones de asentamiento del caserío, las constantes y fuertes precipitaciones pluviales que se presentan en la selva peruana y el aumento brusco del caudal de los rios; el caserío de Santa Lucia se ve afectado por las crecidas del río Paranapura causando una fuerte erosión de la ribera que provoca el desborde inundando áreas de cultivo, las viviendas e infraestructuras poniendo en **ALTO PELIGRO** a la población. **IMAGEN N° 02.**

Imagen N° 02. Áreas agrícolas ubicadas en el caserío de Santa Lucia.

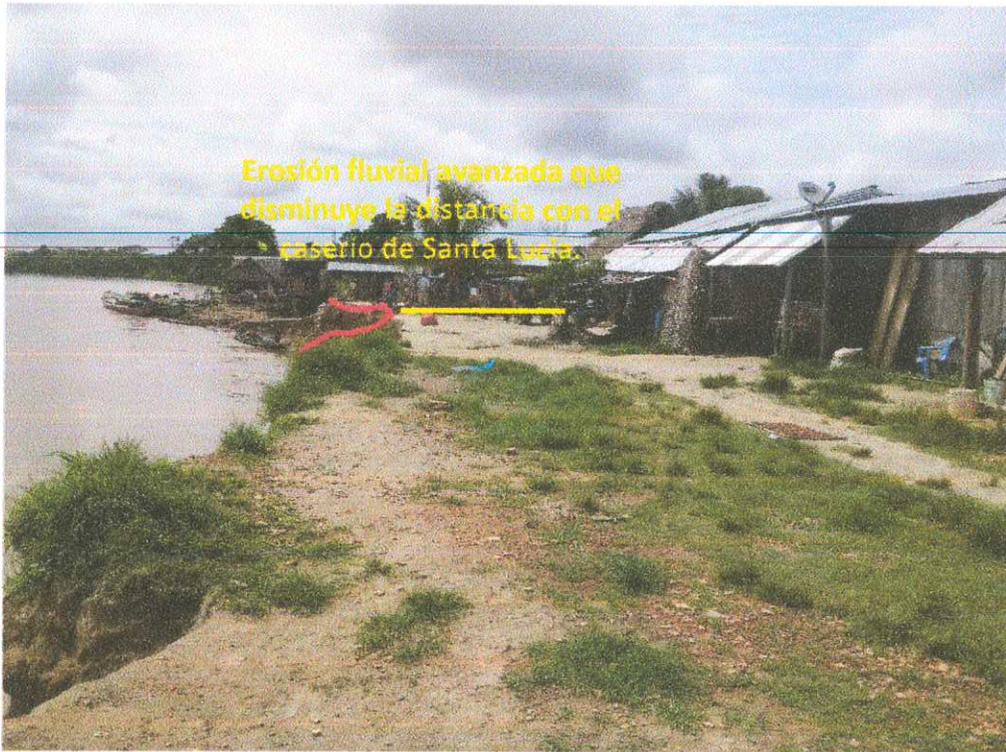
- La distancia entre el área urbana del caserío Santa Lucia y el río Paranapura va disminuyendo progresivamente, debido a la erosión fluvial generada por la migración del cauce del río en mención, por lo cual el caserío se encuentra en peligro alto por la ocurrencia de inundaciones y erosión fluvial. **FOTOGRAFÍA N° 03.**

Fotografía N° 03: Disminución del area urbana por la erosión fluvial

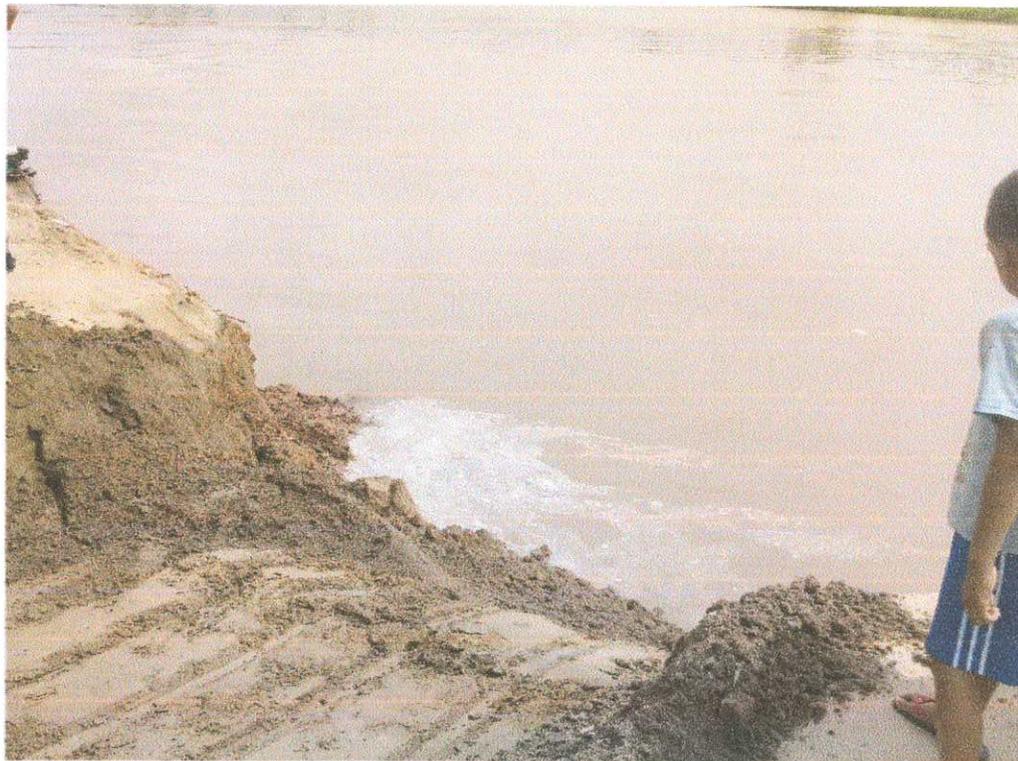
- El caserío de Santa Lucia se asienta en terrazas constituida por depósitos fluviales que están conformados por materiales arenas limo – arcillosas moderadamente compacta y son sujetas a ser erosionadas e inundación. **FOTOGRAFÍA N° 04**

Fotografía N° 04. Terraza conformada por materiales arenas limo – arcillosas.
