INFORME TÉCNICO N° 055-2018-ANA-AAA.PA-ALA.BAP-AT/JIPQ

ASUNTO : Solicita ser incluido en la base de datos como zona de alto peligro a inundación de la localidad de Totos del Distrito Totos, Provincia de Cangallo, Región Ayacucho.

IDENTIFICACION DE ZONAS VULNERABLES ANTE INUNDACIONES

Nombre de la quebrada / rio QUEBRADA CURMA

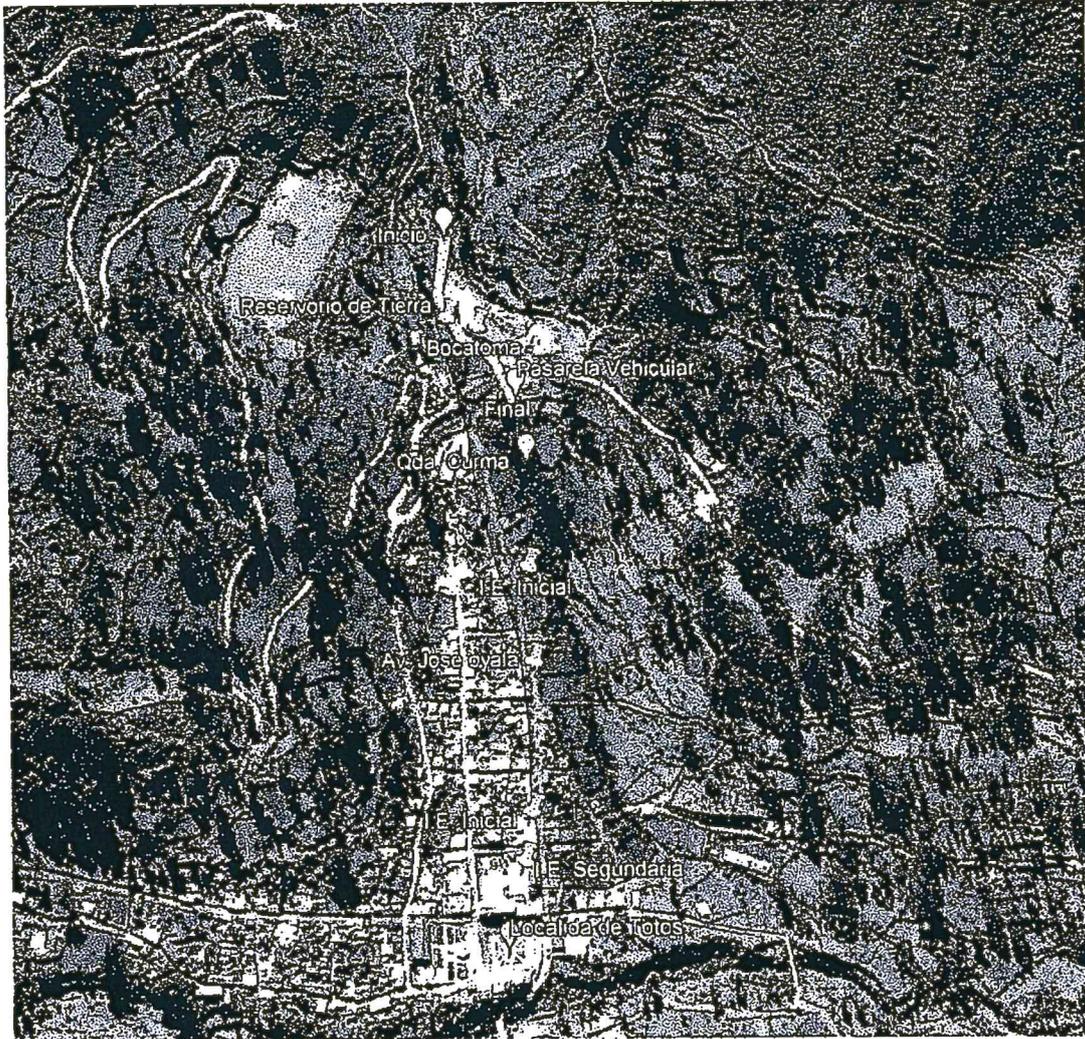
Imagen 1. Imagen Satelital, el tramo de riesgo de la quebrada, las zonas inundables, y la ubicación de los infraestructura que podrían ser afectadas

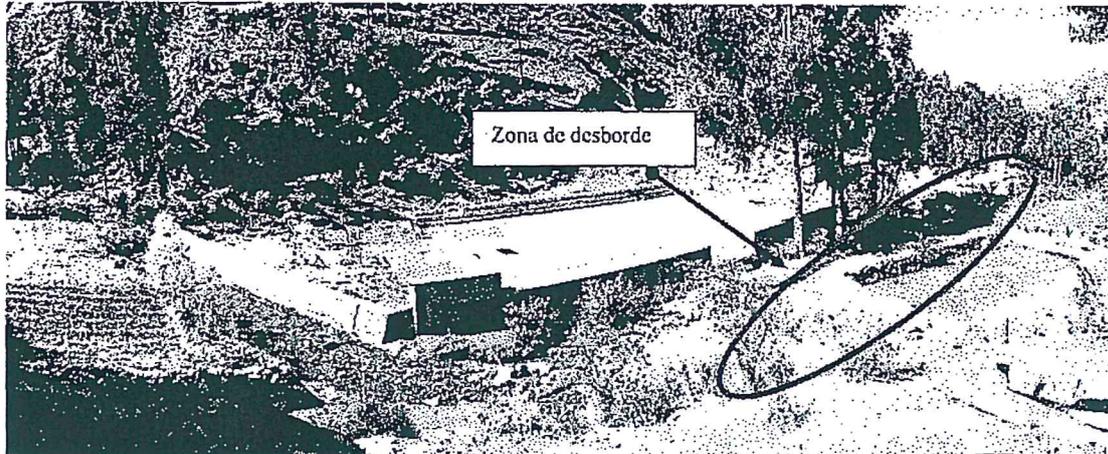
Fotografía 1. Vista Panorámica de la quebrada Curma, sector donde podría ocurrir el desborde de las aguas de esta.

Se tiene que realizar limpieza y descolmatacion del cauce de la quebrada y ampliar el cauce, y la construccion de muro de concreto de defensa ribereña, sensibilización e implementación sistema de alerta temprana a la población

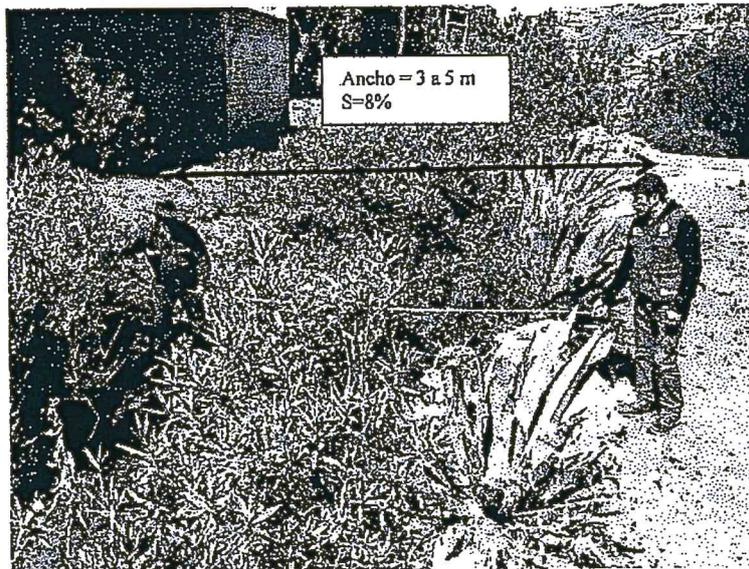
Fotografía 4. El Ancho del cauce varía entre 3 a 5 metros

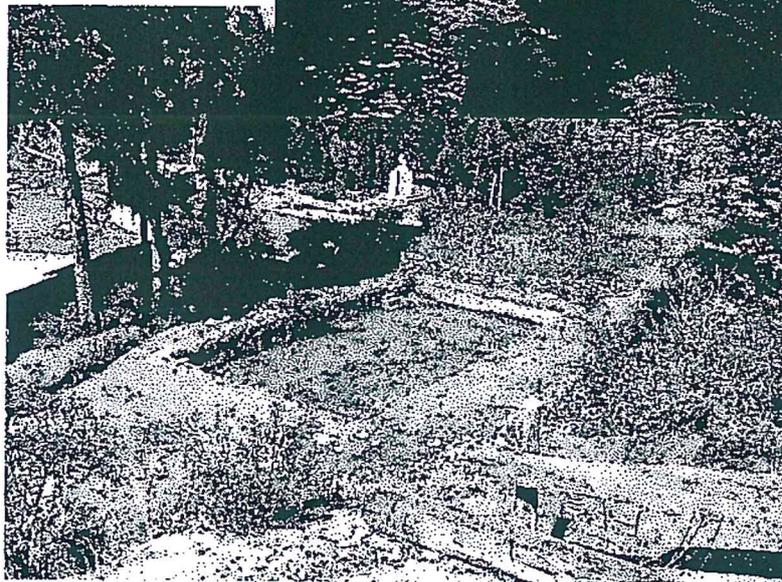
Fotografía 6. Infraestructuras afectada - reservorio de tierra

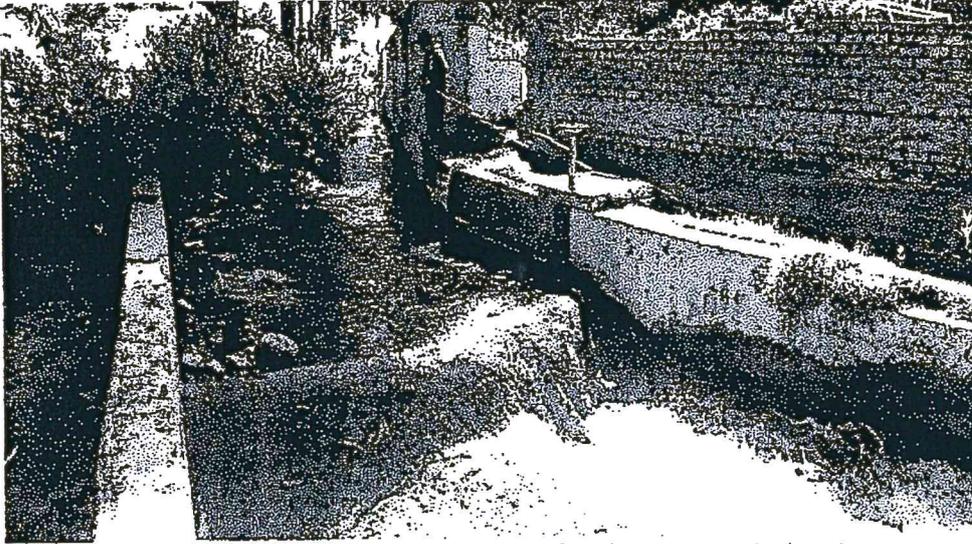
Fotografía 7. Infraestructuras afectada - Bocatoma tipo barroje

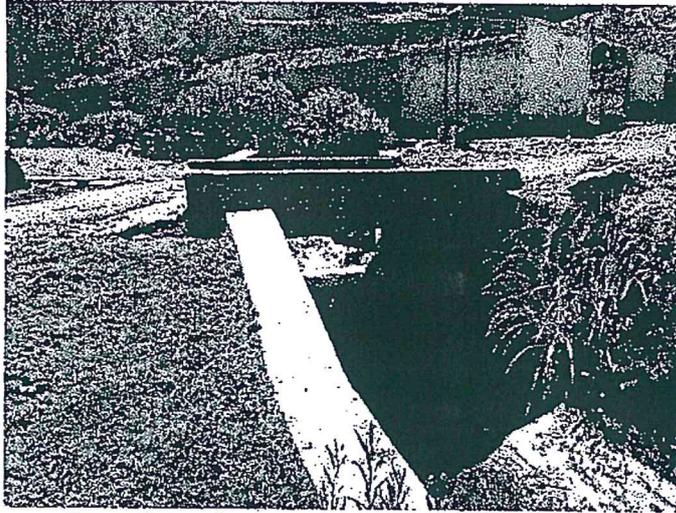
Fotografía 9. Infraestructuras afectada - Pasarela Vehicular

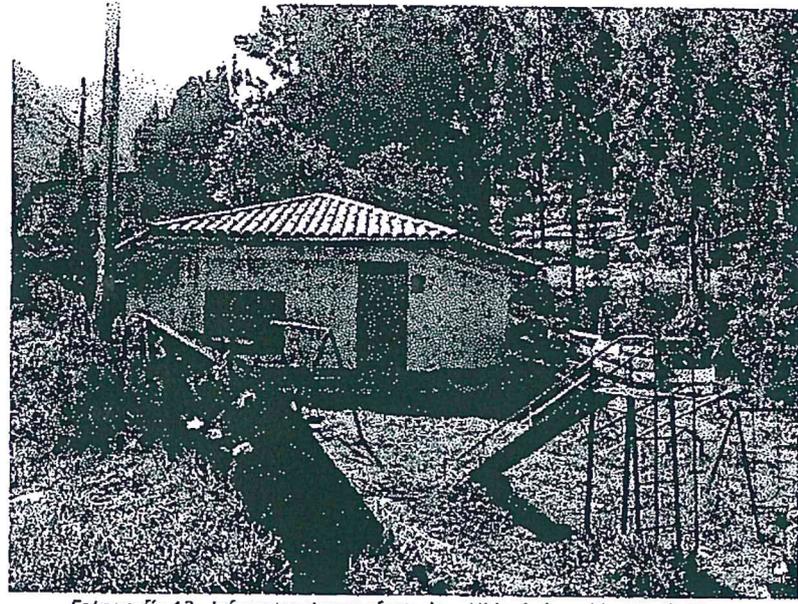
Fotografía 13. Infraestructuras afectada - Nido de la población de Totos

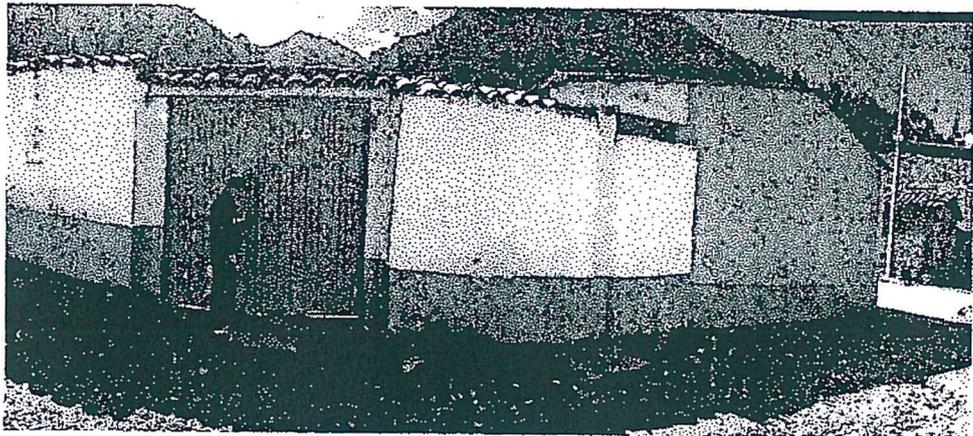
Fotografía 14. Infraestructuras afectada - Institución Inicial N° 326 - Totos

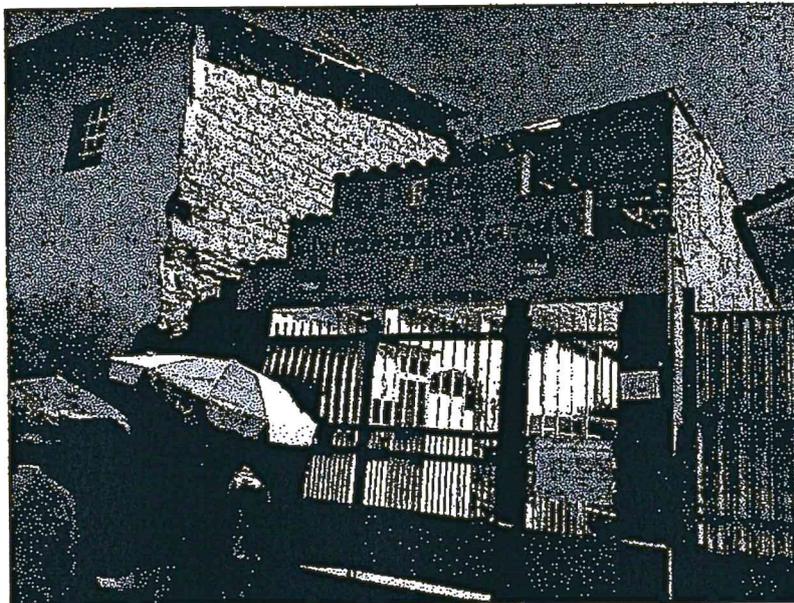
Fotografía 15. Infraestructuras afectada - I:E.P. Juan Pablo Vizcardo y Guzmán

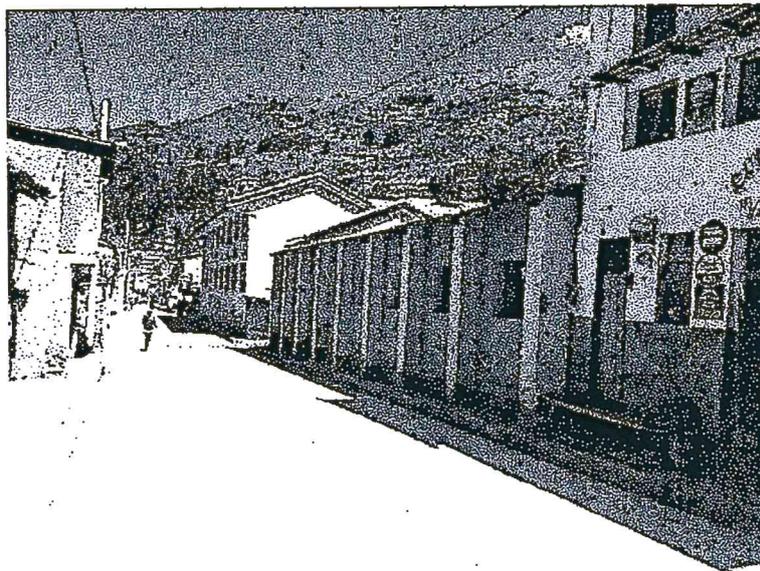
Fotografía 16. Infraestructuras afectada - Ubicación I:E.P. en la Av. Jose Oyala

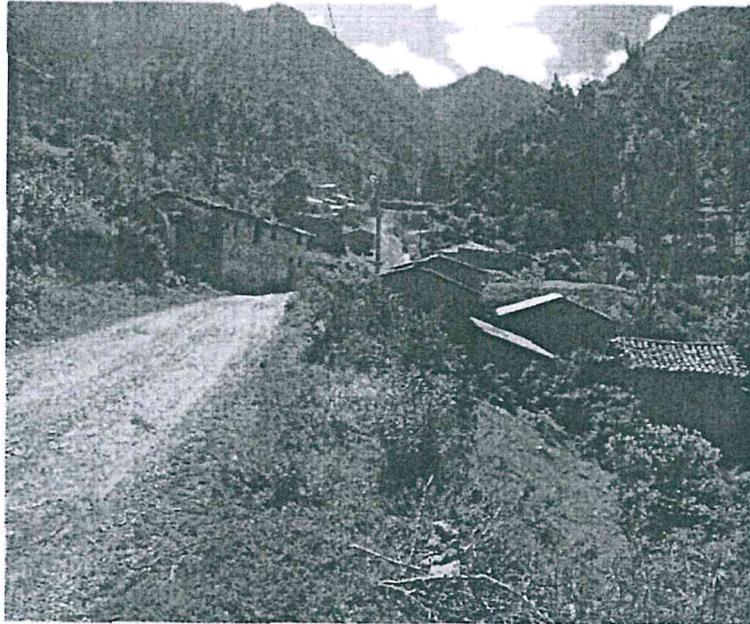
Fotografía 17. Infraestructuras afectada - Viviendas afectadas de Adobe

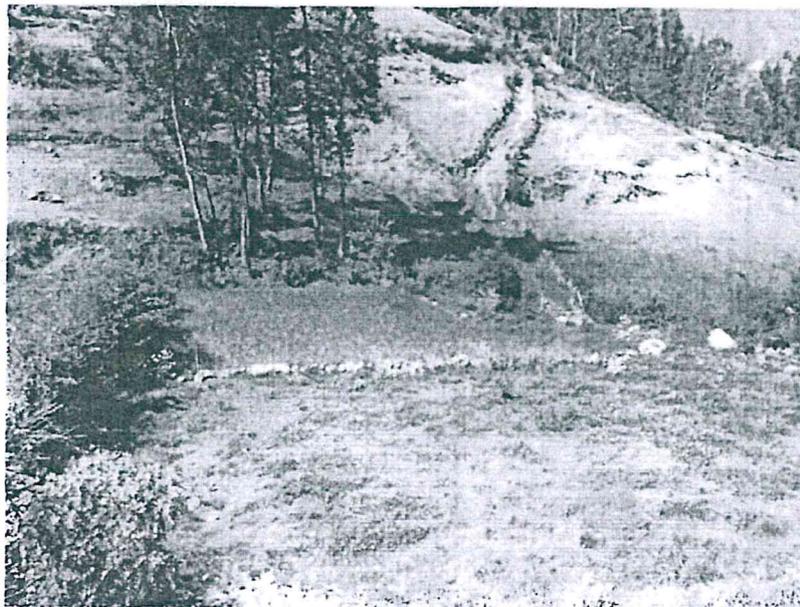
Fotografía 18. Infraestructuras afectada - Tierras de Cultivo.
