**INFORME TÉCNICO N° 058-2018-ANA-AAA.PA-ALA.BAP-AT/JIPQ**

- PARA** : Ing. Félix Hernán VARGAS CÁRDENAS  
Administrador Local de Agua Bajo Apurímac – Pampas
- ASUNTO** : Solicita ser incluido en la base de datos como zona de alto peligro a inundación de la localidad de Quiñasi del Distrito Totos, Provincia de Cangallo, Región Ayacucho.
- REFERENCIA** : a) Correo electrónico del día 03.05.2018.  
b) Informe N° 36-2018-PRH/RPL
- FECHA** : Pampa Cangallo, 21 de mayo del 2018

**INFORME N° 36 - 2018-PRH/RPL**

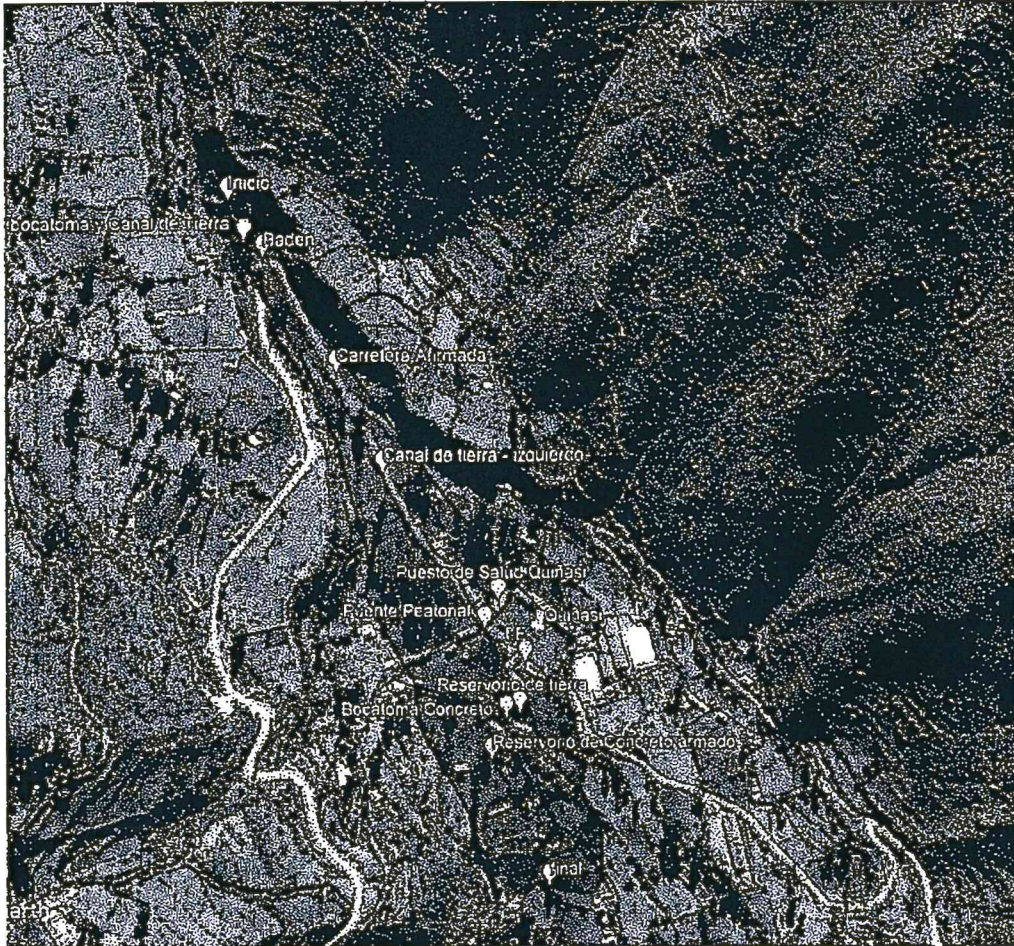
- La longitud de la quebrada Quiñasi de alto riesgo es aproximadamente de 650 metros lineales con taludes arriba mencionados, que podría causar daños a la localidad de Quiñasi, afectado a las siguientes infraestructuras:
  - Baden de la carretera afirmada Totos - Quiñasi
  - 2 canales de Tierra al margen derecho y izquierdo
  - Pasarela Peatonal
  - Puesto de salud – localidad de Quiñasi
  - Ambiente de la institución educativa de Quiñasi
  - Reservorio de Tierra y piedra.
  - Bocatoma de Concreto armado.
  - Canal entubado
  - Reservorio de concreto armado 12 x17 m. h= 2.30 m.
  - 27 viviendas de la localidad de quiñasi
  - 3.0 Áreas de cultivo (maíz, trigo, haba) y otros.

Fotografía 1. Imagen Satelital, el tramo de riesgo de la quebrada, las zonas inundables, y la ubicación de las infraestructura que podrían ser afectadas

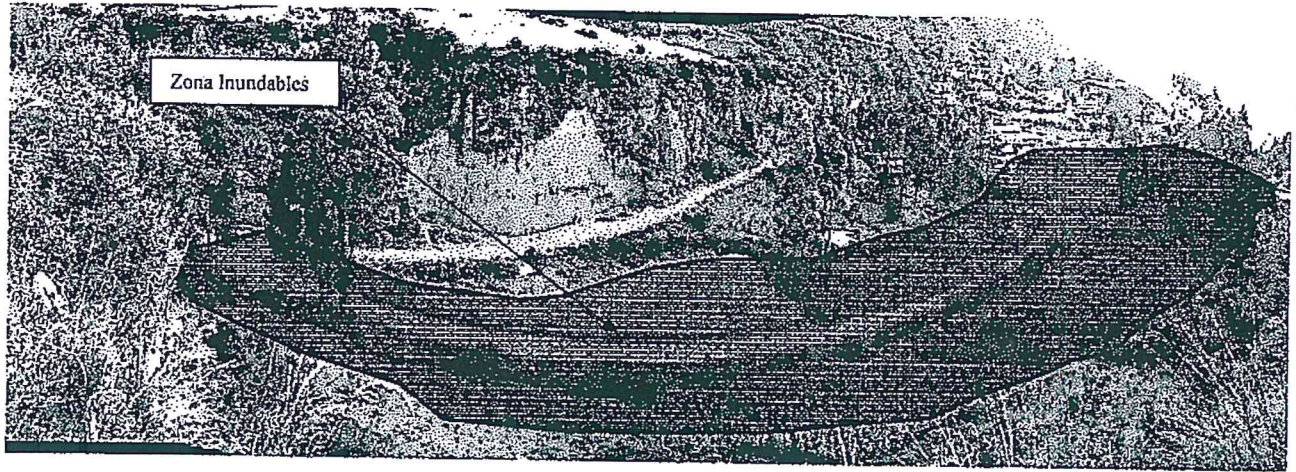
quebrada Quiñasi, en las coordenadas UTM WGS84 18L sur E: 557353, N: 8498971 y altitud 3218 msnm cuenta con una población aproximada de 585 personas (entre niños y adultos) y 85 viviendas, que conduce un caudal de 2.5 m<sup>3</sup>/s aproximadamente en la temporada de lluvia. Cuyo peligro está asociado a las características de la quebrada Quiñasi, el cauce presenta una pendiente promedio de 13 %, ancho del cauce entre 6 metros, la altura del talud en la zona de desborde tiene una altura 1.6 metros la cual esta conformado por una talud 0.4: 1 de formación en su mayor parte tierra y piedra mediana y de morfología rectilínea, en donde se aprecia que el flujo presenta ligeras sinuosidades que constantemente erosionan el cauce de la quebrada en mención, ocasionando erosión del talud y acumulación de material en el cauce y su posterior inundación de la Localidad de Quiñasi . La zona vulnerable al desborde de la quebrada se inicia en la coordenada UTM WGS84 Zona 18L sur E: 557292, N: 8499406 y altitud 3271 msnm, y finalizando en la coordenada E:557260, N: 8498763 y altitud de 3197 m.s.n.m. este desborde afecta las infraestructuras aledañas a la quebrada esto ocurre en la temporada de lluvia en esta localidad.

Fotografía 2. Vista Panorámica de la quebrada quiñasi, sector zonas inundable

se tiene que realizar limpieza y descolmatación del cauce de la quebrada y ampliar el cauce y sensibilización.

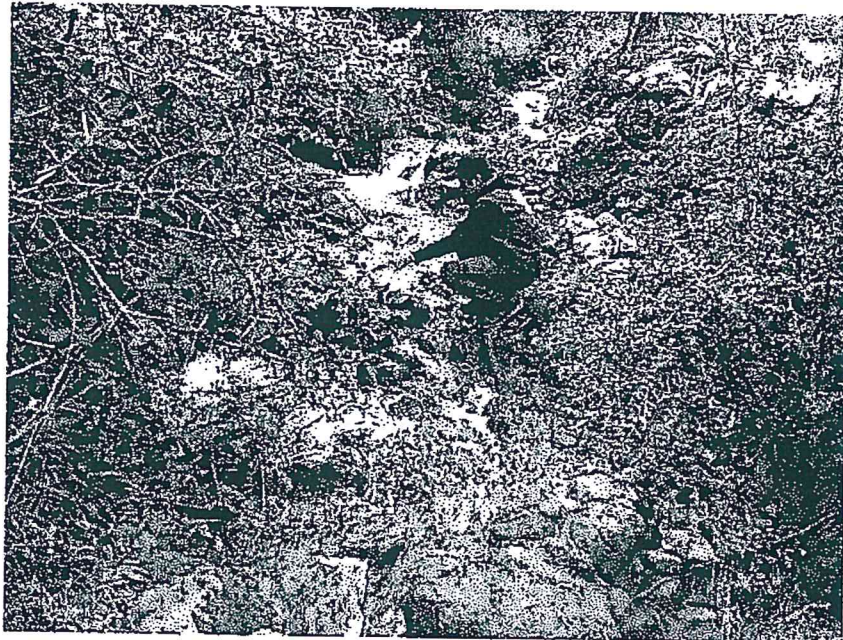
Fotografía 3. Cauce de la quebrada Quiñasi, con pequeños arbustos en el borde arbusto.

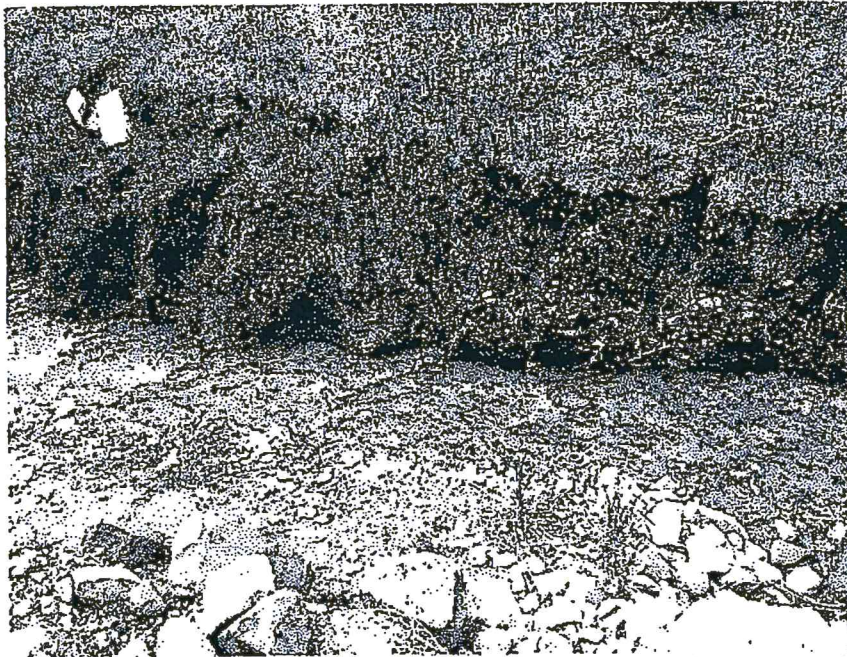
Fotografía 4. Quebrada y el talud que le conforma el cauce de material fácilmente erosionable.

*La quebrada tiene una pendiente mediana fuerte, el talud del cauce en su mayor parte está formado por tierra compacta y poca piedra mediana fácilmente erosionable*

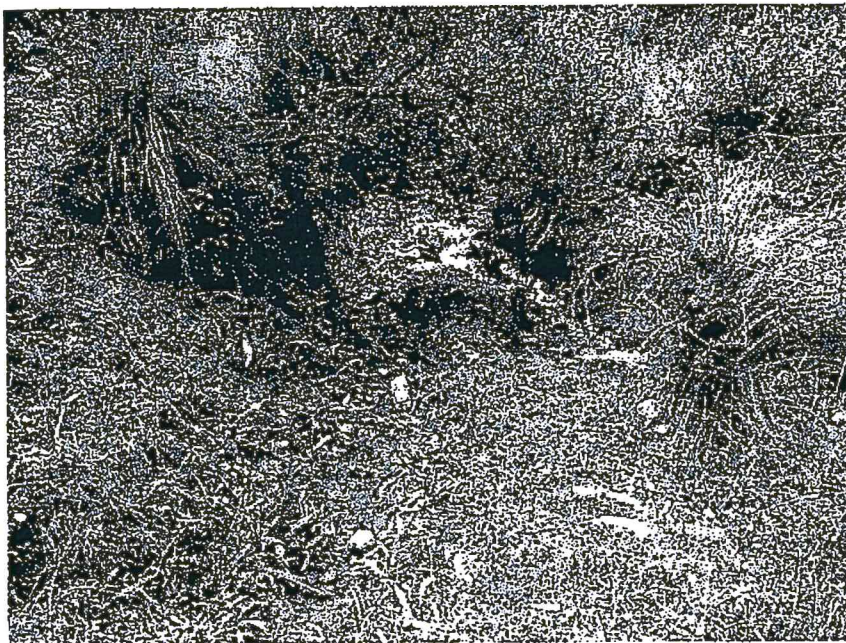
Fotografía 5. Infraestructura afectada – Canal de tierra hacia margen derecho

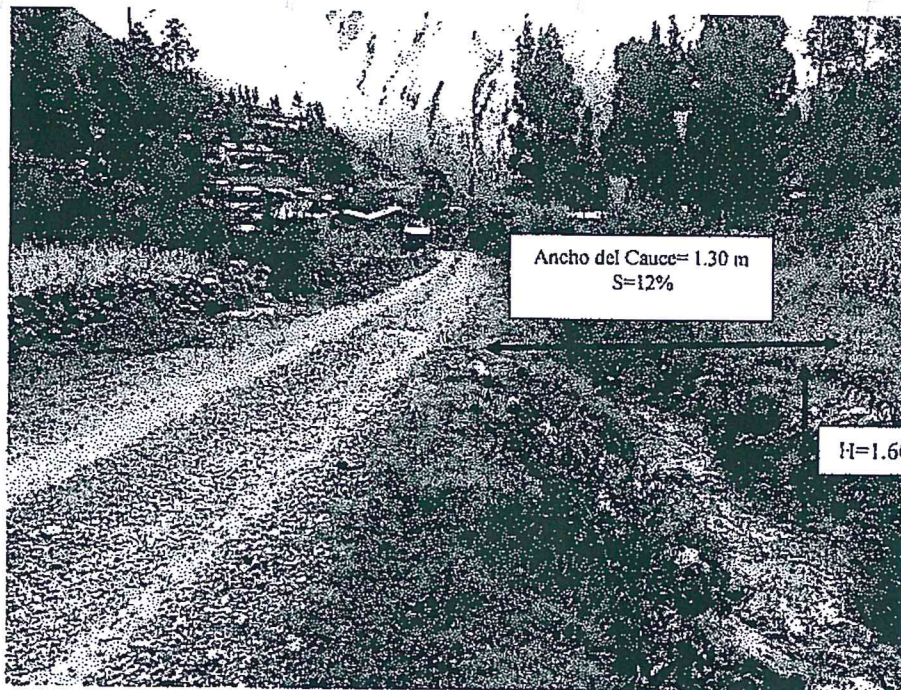
Fotografía 6. Infraestructura afectada – Carretera Afirmada al costado de la quebrada.

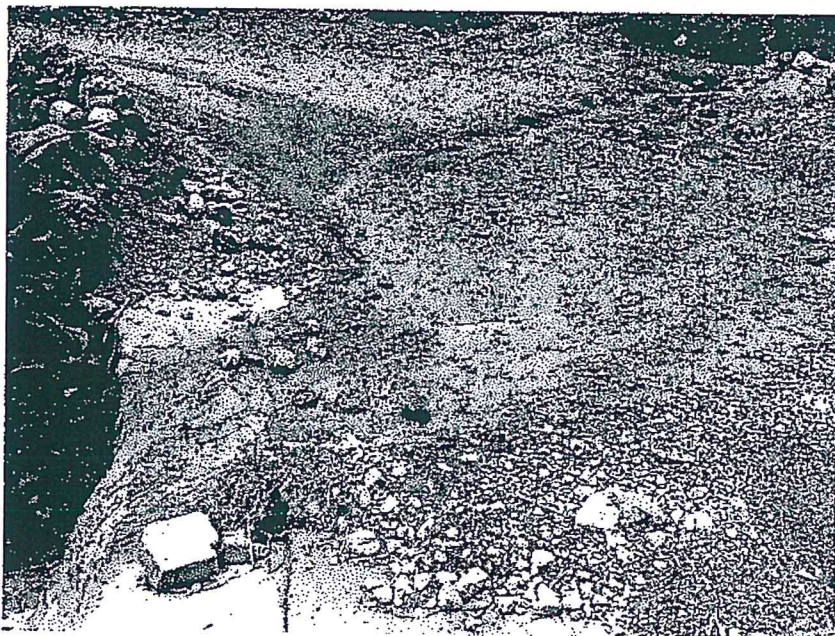
Fotografía 7. Infraestructura afectada – Baden

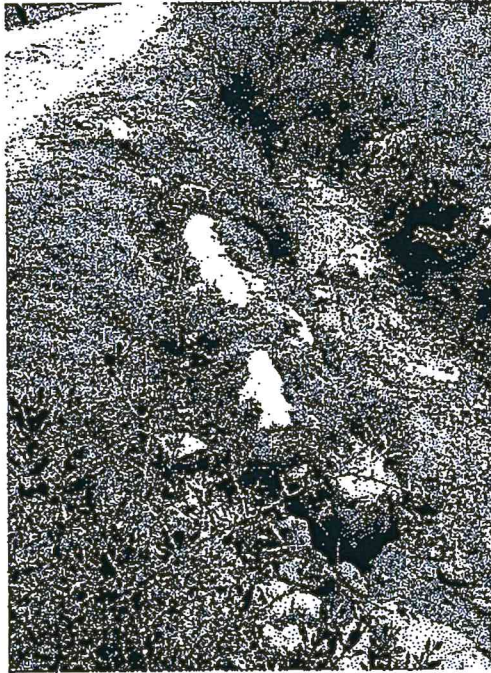
Fotografía 8. Infraestructura afectada – Conal de Tierra

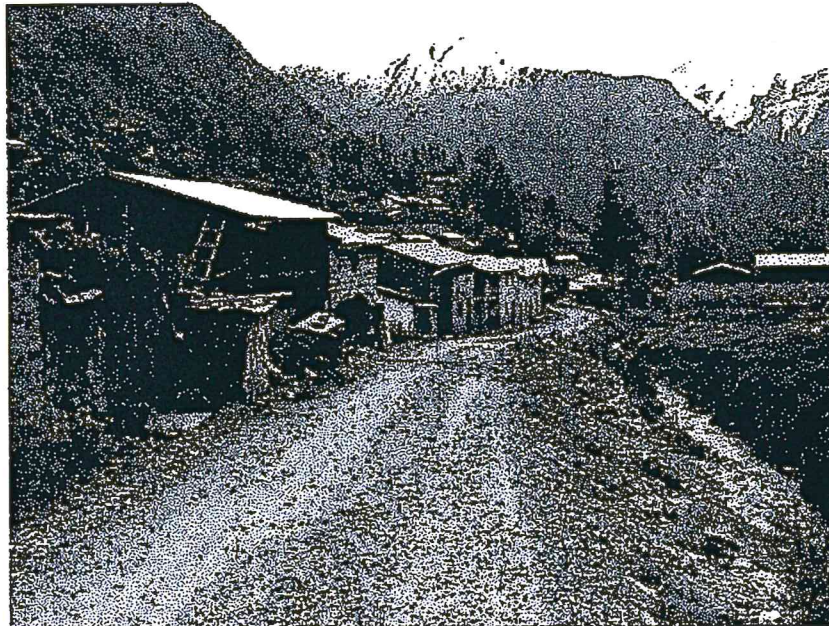
Fotografía 9. Infraestructura afectada – Viviendas de material de adobe.

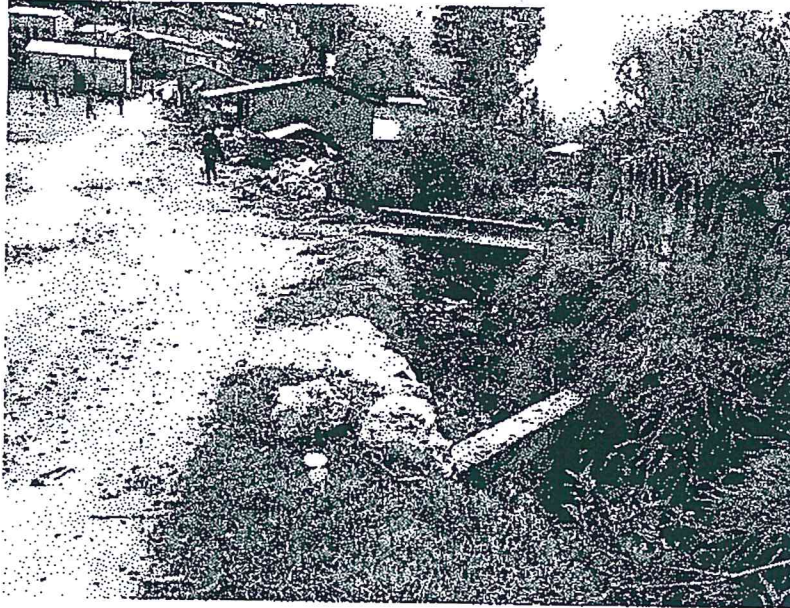
Fotografía 10. Infraestructura afectada – pasarela peatonal 2.20 x 2.80 m.

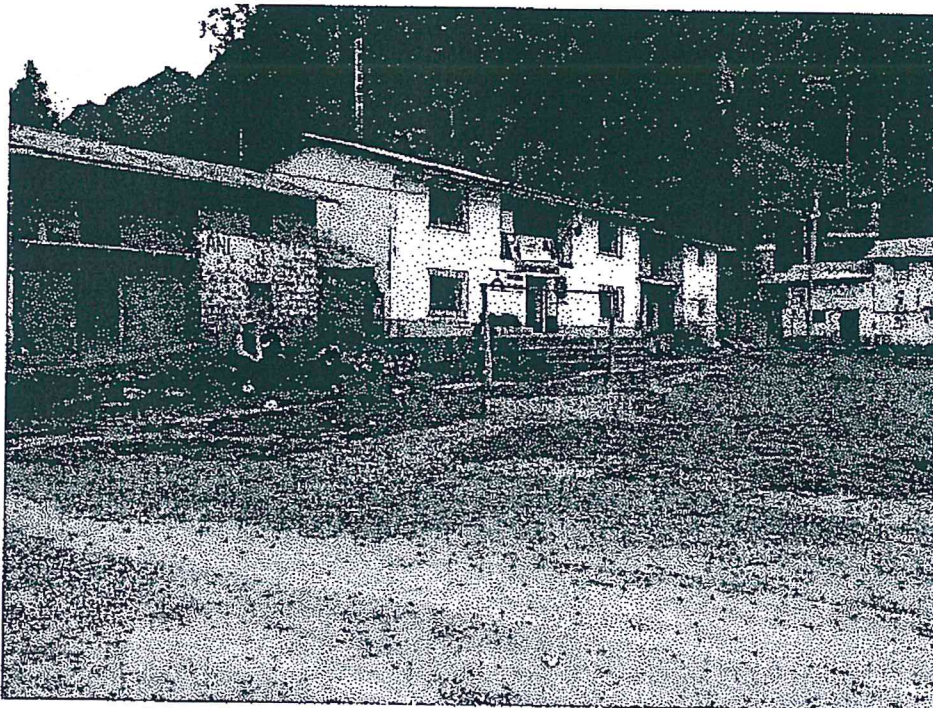
Fotografía 11. Infraestructura afectada – Puesto de Salud de Quiñosi.

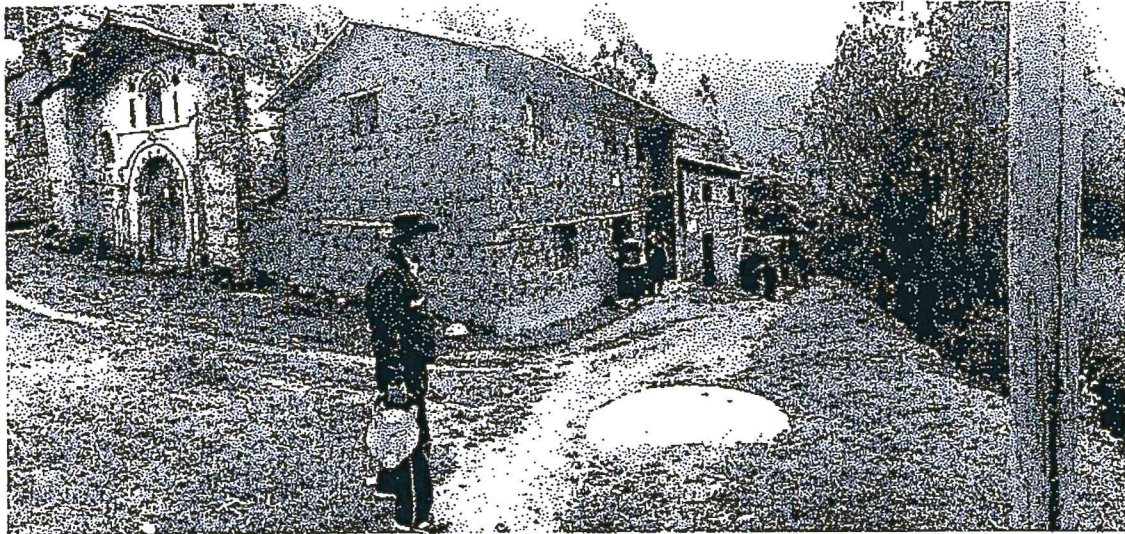
Fotografía 12. Infraestructuras afectada - la Red de alcantarillado de la población de Quiñosi

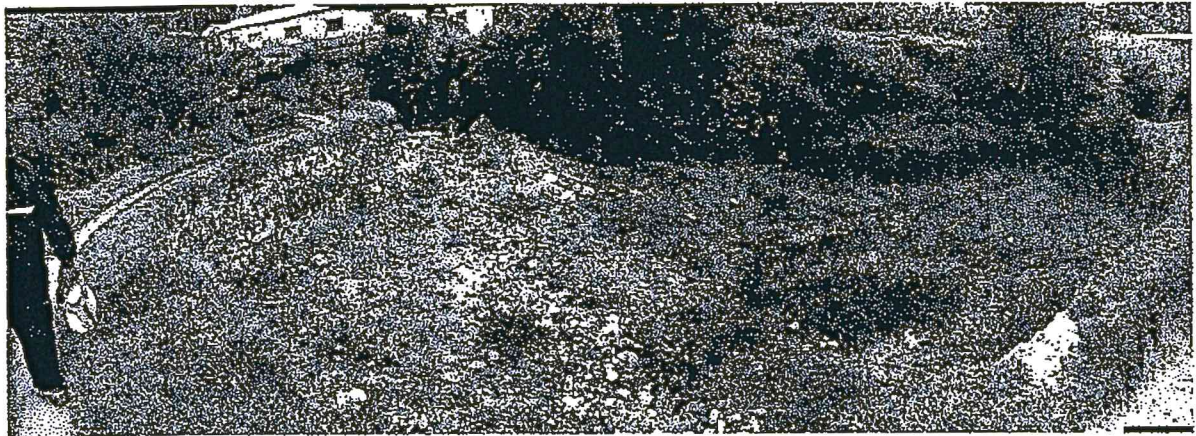
Fotografía 13. Infraestructuras afectada - Reservorio de tierra.

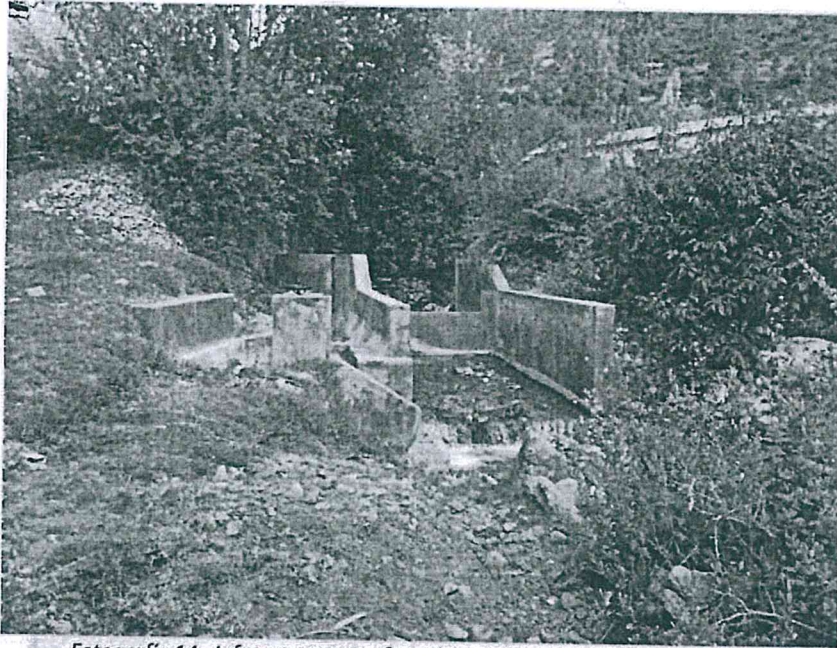
Fotografía 14. Infraestructuras afectada - Bocatoma de Concreto armado

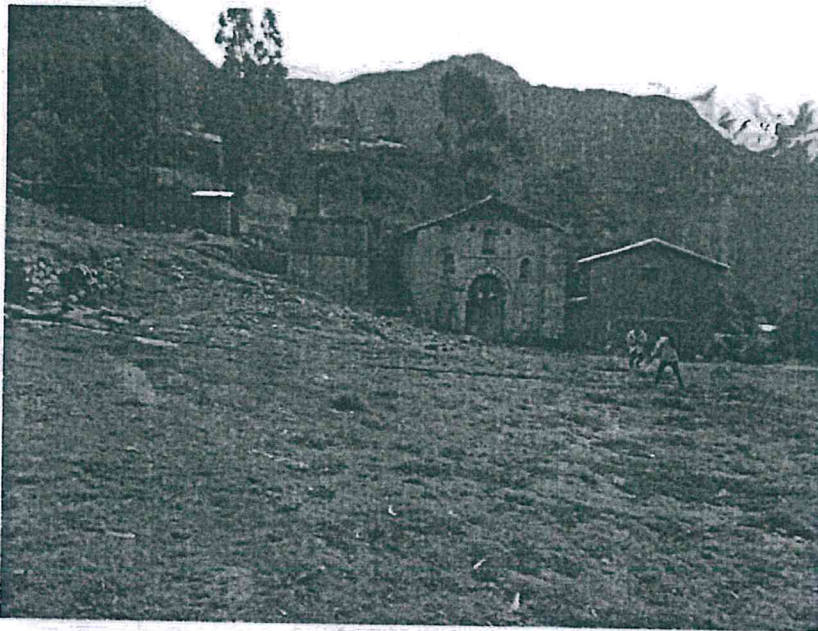
Fotografía 15. Infraestructuras afectada - Iglesia Antigua de material de Adobe y piedra

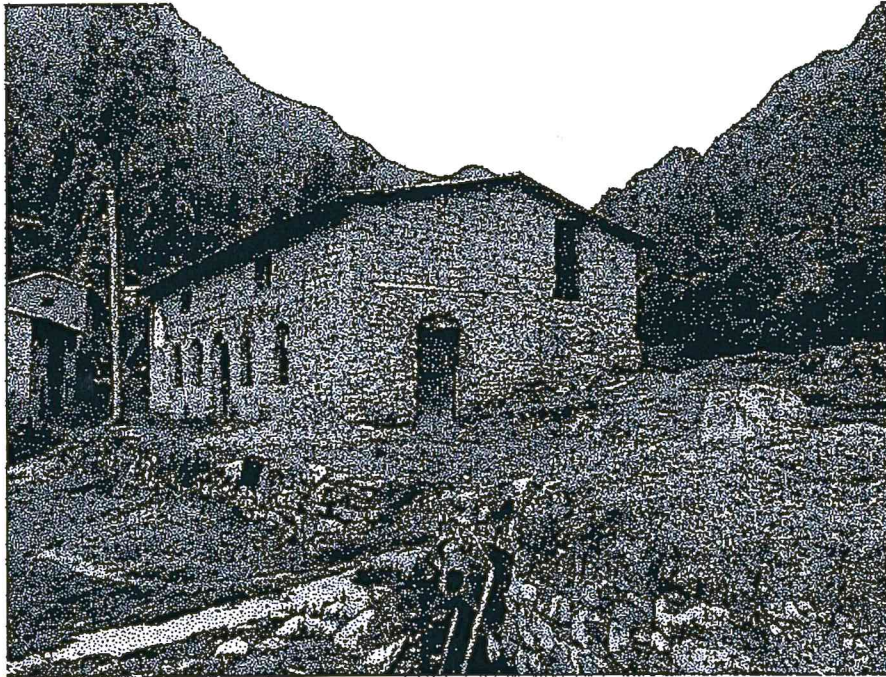
Fotografía 16. Infraestructuras afectada - Casa Comunal

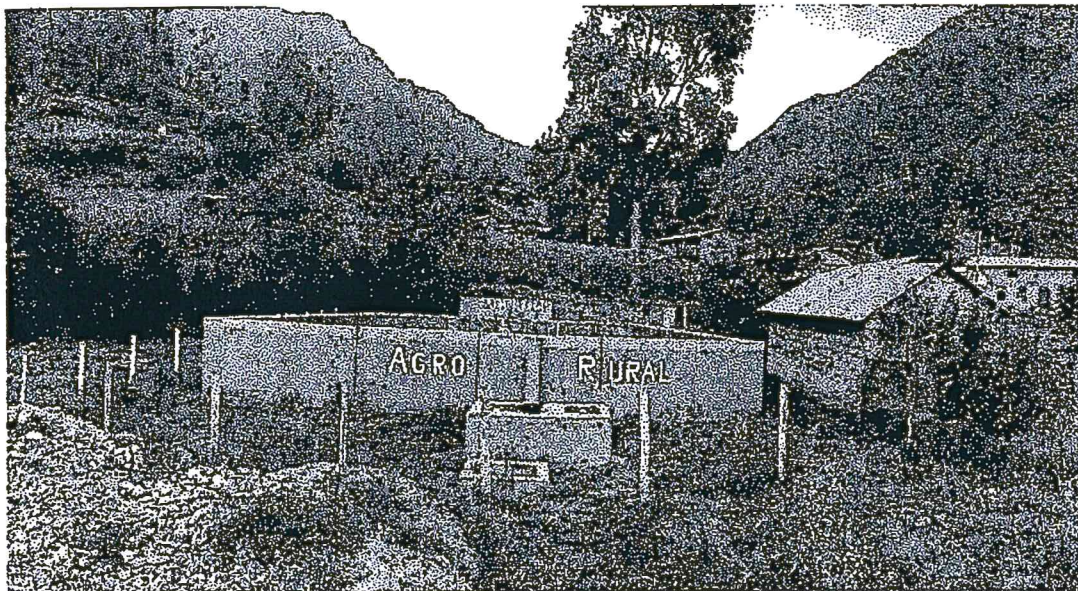
Fotografía 17. Infraestructuras afectada - Reservorio de Concreto Armado (12 x 17 m h=2.30 m)

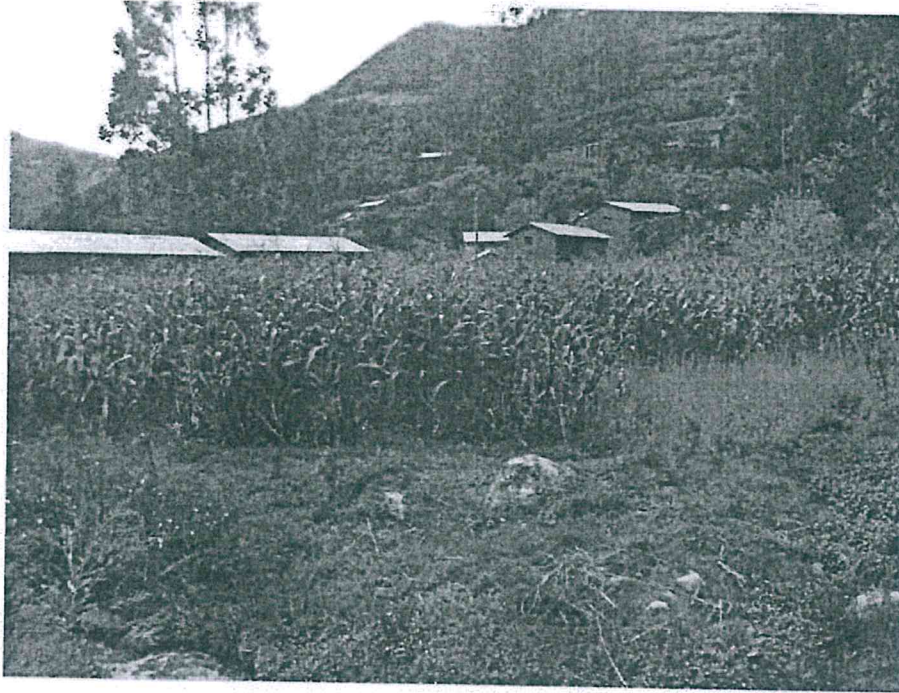
Fotografía 18. Infraestructuras afectada - Áreas de Cultivo.
