INFORME TECNICO N° 111-2018-ANA-AAA X MANTARO-ALA AYACUCHO/PRH-LAGEB.

ASUNTO : Identificación de población vulnerable por activación de quebrada Chaquihuaycco.

FICHA TÉCNICA: IDENTIFICACIÓN DE POBLACIONES VULNERABLES POR ACTIVACIÓN DE QUEBRADAS

Chaquihuaycco

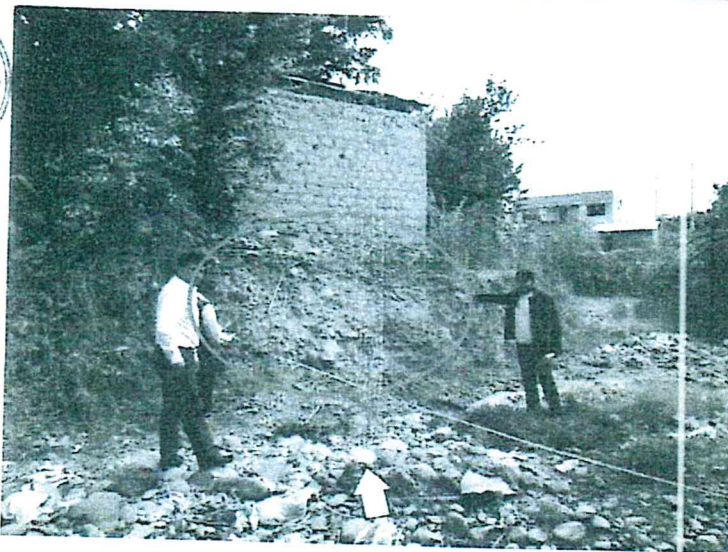
Inicio de tramo aguas abajo del Jr. Rosales, donde se evidencia una vivienda construido con material de adobe el cual está construido sobre la margen izquierda de esta quebrada ocupando la faja marginal y expuesta ante la socavación de la base de altura 2.50m en ese tramo el cauce de la quebrada tiene 9.00m de ancho, cauce colmatado de agregados y desechos sólidos, como también se visualiza muros de viviendas ubicadas en ambas márgenes.

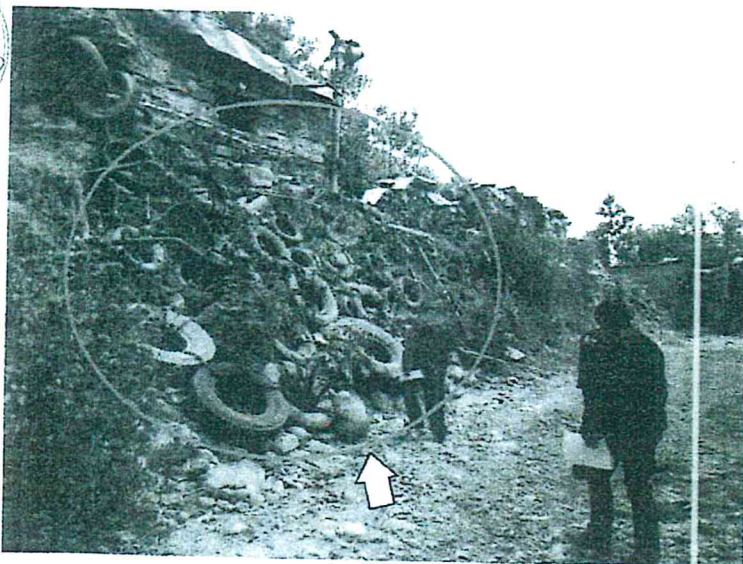
Se verifica vivienda construido con material de adobe el cual está construido sobre la margen izquierda de esta quebrada, se verifica que el propietario ah protegido la vivienda con llantas al estar en peligro ante una crecida de las aguas en la quebrada asimismo está ocupando la faja marginal y expuesta ante la socavación de la base de altura 2.80m en ese tramo el cauce de la quebrada tiene 7.00m de ancho, también se visualiza muros de viviendas ubicadas en ambas márgenes.

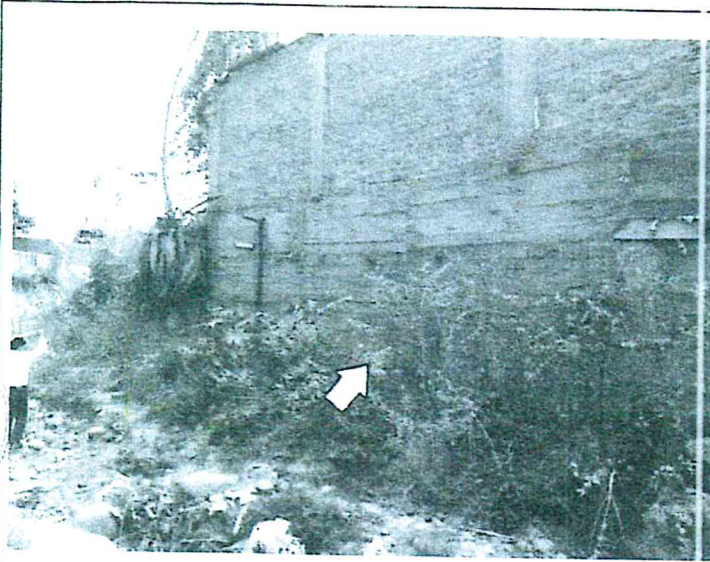
Se verifica vivienda construido con material noble el cual está construido sobre la margen derecha de esta quebrada, se verifica que el propietario ah protegido la vivienda con un de contención como base al estar en peligro ante una crecida de las aguas en la quebrada asimismo está ocupando la faja marginal y expuesta ante la socavación de la base de altura 3.0m en ese tramo el cauce de la quebrada tiene 8.50m de ancho, también se visualiza muros de viviendas ubicadas en ambas márgenes.

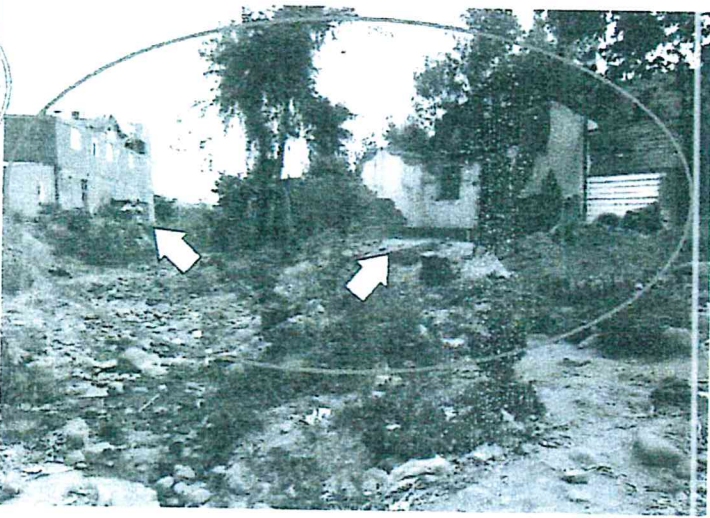
Se verifica vivienda construido con material de adobe el cual está construido sobre la margen derecha de esta quebrada, se verifica que la vivienda ha colapsado y se encuentra en peligro ante una crecida de las aguas en la quebrada asimismo está ocupando la faja marginal y expuesta ante la socavación de la base de altura 0.8m en ese tramo el cauce de la quebrada tiene 8.0m de ancho y se encuentra colmatada por material de acarreo y desechos sólidos, también se visualiza muros de viviendas ubicadas en ambas márgenes.

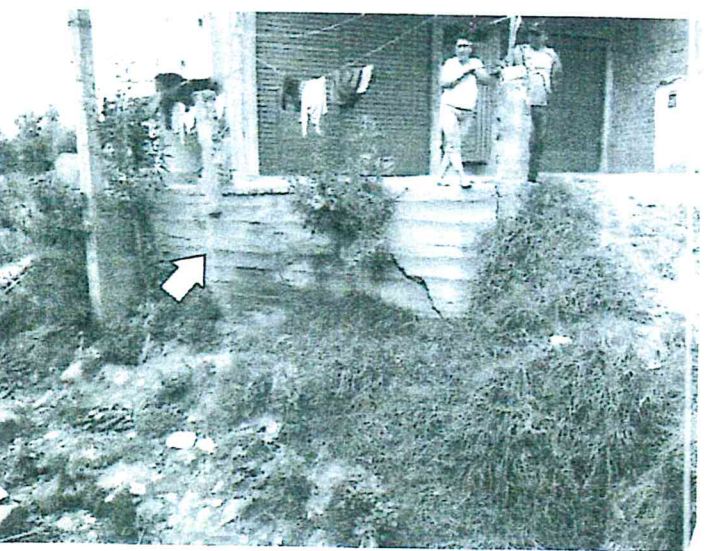
Se verifica vivienda construido con material noble cuyo muro de contención se encuentra en estado de deterioro y pronto a colapsar el cual está construido sobre la margen izquierda de esta quebrada, asimismo está ocupando la faja marginal y expuesta ante la socavación de la base de altura 1.50m en ese tramo el cauce de la quebrada tiene 8.00m de ancho, también se visualiza muros de viviendas ubicadas en ambas márgenes.

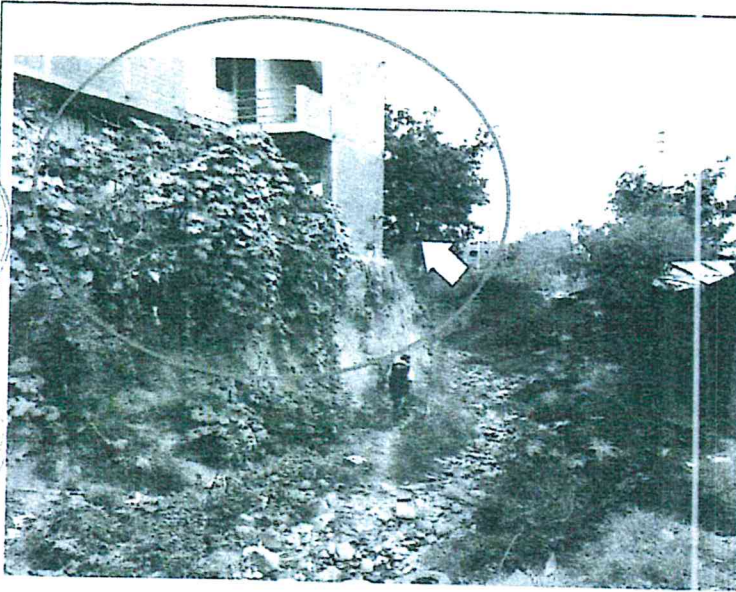
Se verifica vivienda construido con material noble el cual está construido sobre la margen izquierda de esta quebrada, se verifica que la vivienda se encuentra desprotegida ante una inminente socavación asimismo está ocupando la faja marginal y expuesta ante la socavación de la base de altura 3.0m, en ese tramo el cauce de la quebrada tiene 6.50m de ancho, también se visualiza muros de viviendas rústicas ubicadas en ambas márgenes ocupando también la faja marginal y estrechando el cauce.

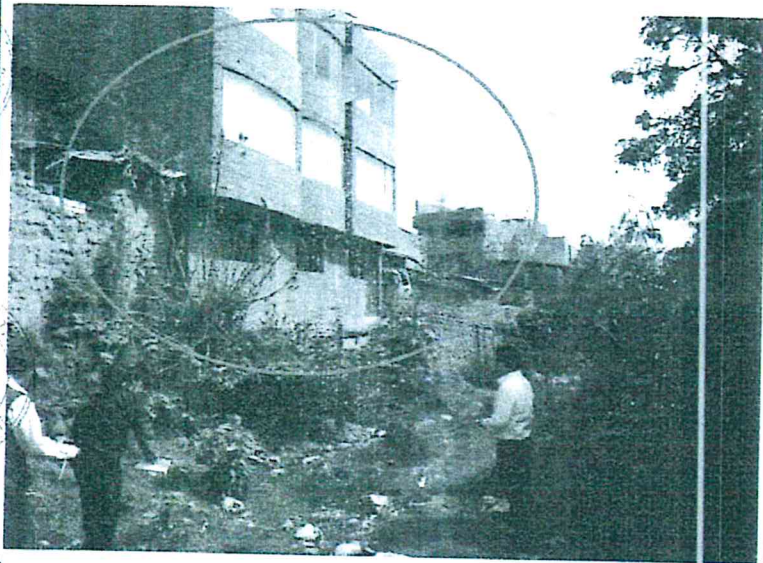
Se verifica vivienda construido con material noble el cual está construido sobre la margen izquierda de esta quebrada, se verifica que la vivienda tiene la única salida hacia la quebrada y se encuentra desprotegida ante una inminente crecida de las aguas en épocas de avenida asimismo está ocupando la faja marginal y expuesta ante la socavación de la base de altura 0.60m, en ese tramo el cauce de la quebrada tiene 6.00m de ancho, también se visualiza muros de viviendas rústicas ubicadas en ambas márgenes ocupando también la faja marginal

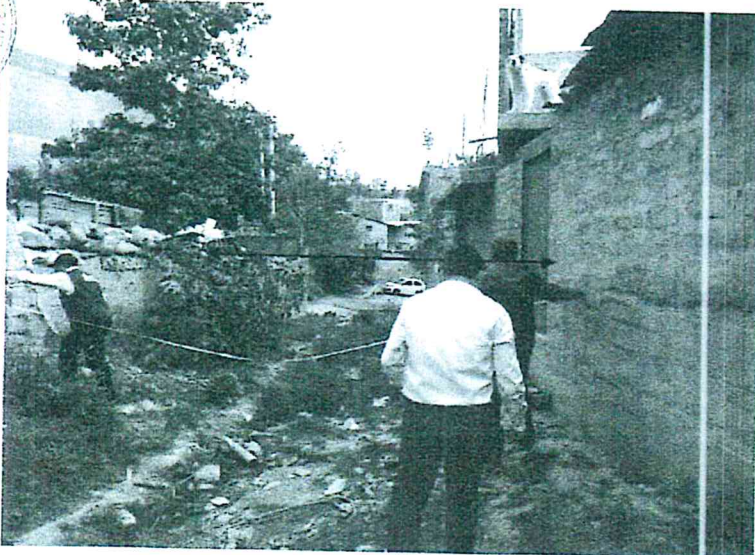
Se verifica vivienda construido con material adobe el cual está construido sobre la margen derecha de esta quebrada, asimismo está ocupando la faja marginal y expuesta ante una inminente crecida de las aguas en épocas de avenida asimismo está ocupando la faja marginal se tiene que las viviendas están al nivel del fondo del cauce y tiene 4.00m de ancho, también se visualiza muros de viviendas ubicadas en ambas márgenes estrechando el cauce.

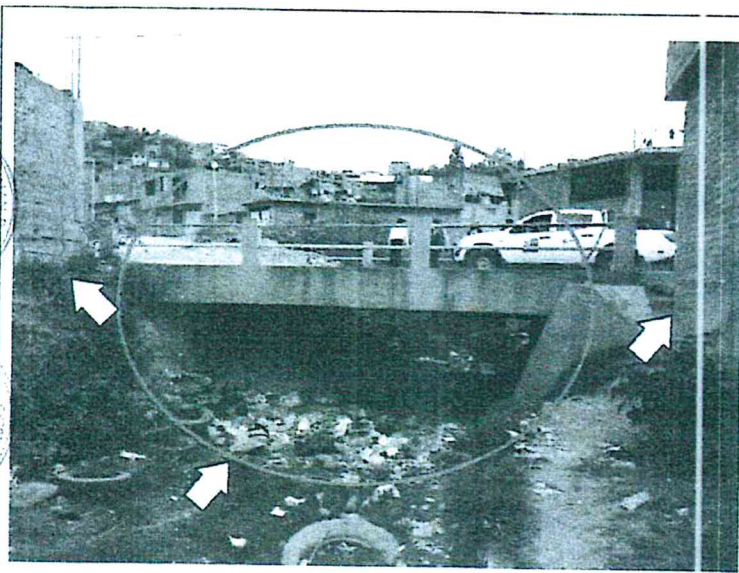
Se verifica vivienda que existe marial de acarreo colmatado a lo largo del cauce de la quebrada, en la vista se aprecia el puente en el Puente los Alamos, que presenta una altura de 1.7 metros teniendo por debajo material colmatado con desechos sólidos y basura el cual se encuentra en peligro de erosión ante una crecida de las aguas de la quebrada en las épocas de avenidas. el tramo de cauce de la quebrada tiene 6.50m de ancho, también se visualiza muros de viviendas de material noble ubicadas en ambas márgenes ocupando también la faja marginal.

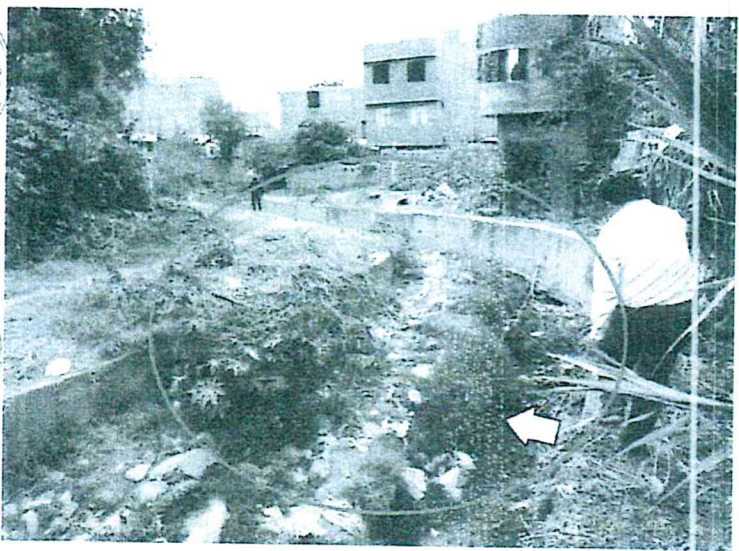
Se verifica que a partir del puente los álamos la quebrada se encuentra canalizado (de dimensiones 0.30 de ancho de muro x 1.50 de altura de muro, en un ancho constante de 4.0 m) como se muestra en la fotografía, el cual se encuentra colmatado en casi todo el tramo donde también se aprecian viviendas asentadas en faja marginal.

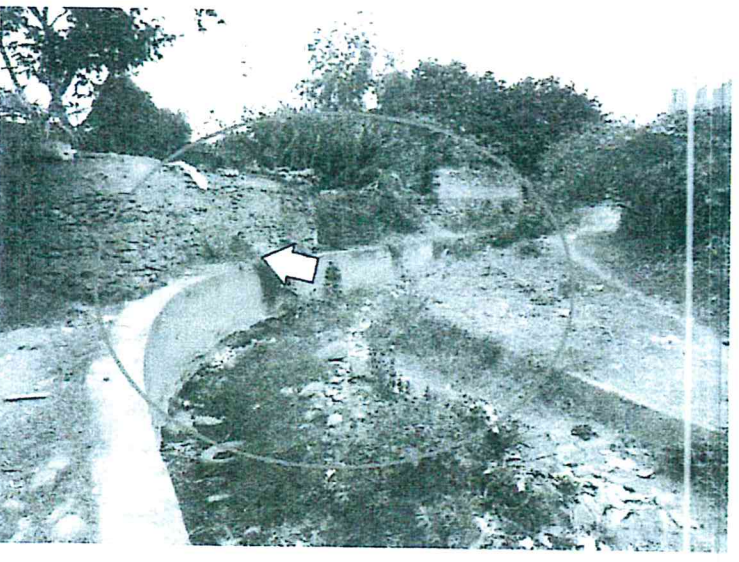
Se verifica que a partir del puente los álamos la quebrada se encuentra canalizado (de dimensiones 0.30 de ancho de muro x 1.50 de altura de muro, en un ancho constante de 4.0 m) como se muestra en la fotografía, el cual se encuentra colmatado en casi todo el tramo donde se puede apreciar que existe la construcción de viviendas de material adobe colocando su muro perimétrico en faja marginal.

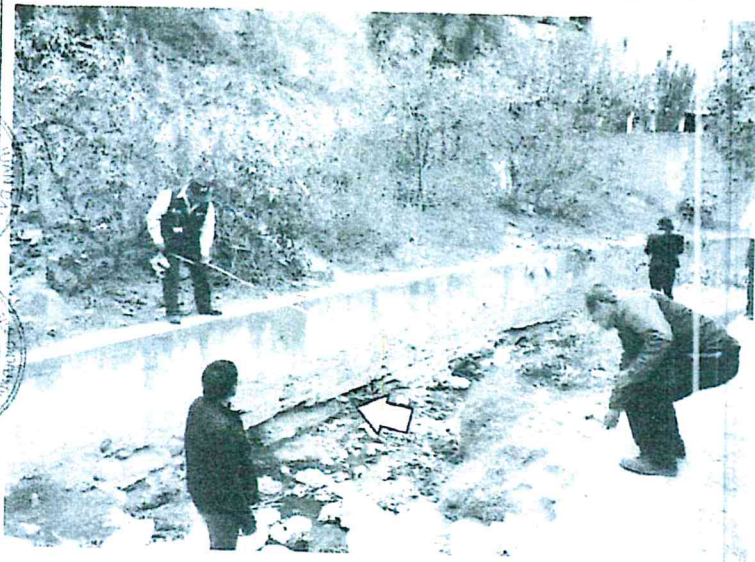
Se verifica que a partir del puente los álamos la quebrada se encuentra canalizado (de dimensiones 0.30 de ancho de muro x 1.50 de altura de muro, en un ancho constante de 4.0 m) como se muestra en la fotografía también se encuentra colmatado, asimismo se verifica que existe tramos de la canalización que se encuentran socavados y en estado de deterioro, se desconoce la fecha de ejecución de ese proyecto.

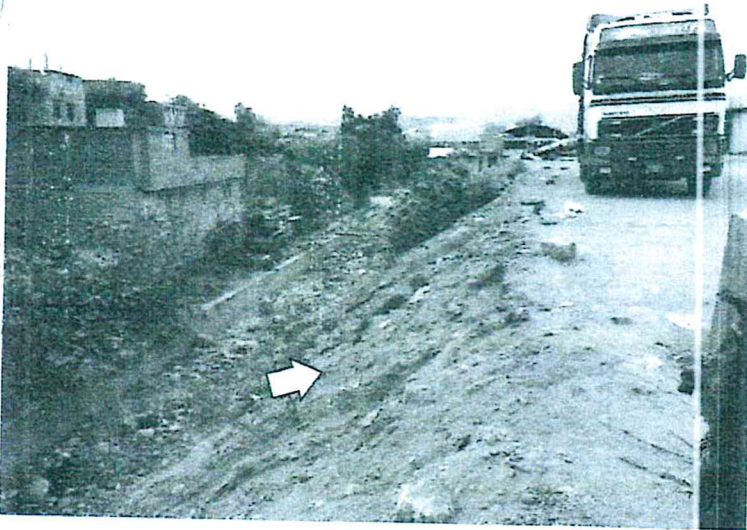
Se verifica que en sector del mercado Las Américas todo el canal se encuentra colmatado y existe asentamiento de viviendas en la margen izquierda del cauce de la quebrada Chaquihuaycco dejando un ancho de vía de 3 metros.

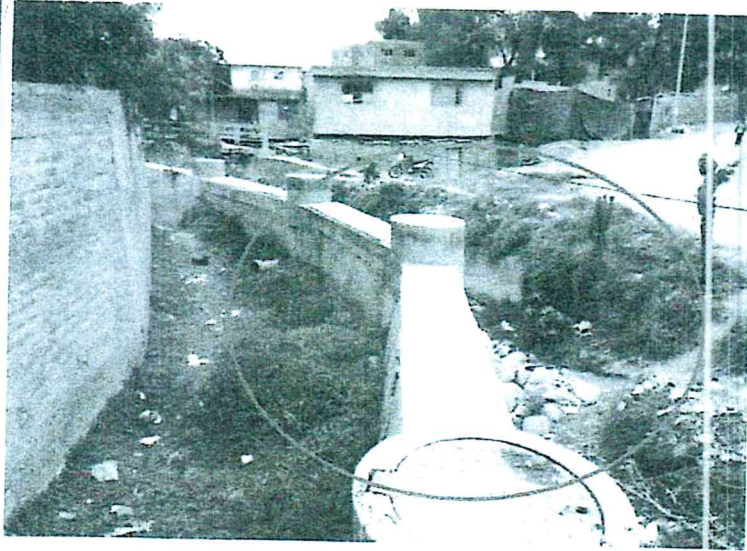
Se verifica que existe infraestructura antigua de saneamiento básico que se encuentra encima del muro de la margen izquierda de la canalización el cual se encuentra vulnerable ante la socavación de la base. Se evidencia que la canalización se encuentra colmatado en casi todo el tramo donde se puede apreciar que existe la construcción de viviendas de material noble y adobe estando en faja marginal.

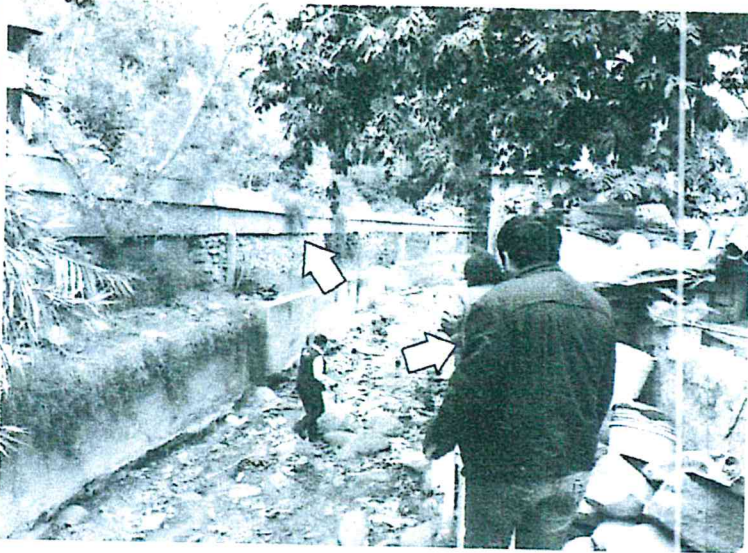
Se verifica que existe infraestructura antigua de saneamiento básico que se encuentra encima del muro de la margen izquierda de la canalización el cual se encuentra vulnerable ante la socavación de la base. Se evidencia que la canalización se encuentra colmatado en casi todo el tramo donde se puede apreciar que existe la construcción de viviendas de material noble y adobe estando en faja marginal.

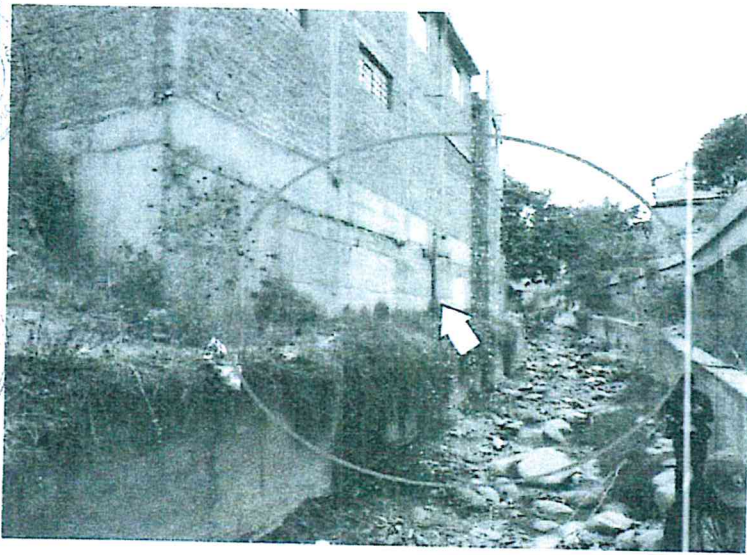
Se verifica que existe infraestructura antigua de saneamiento básico que se encuentra encima del muro de la margen izquierda de la canalización el cual se encuentra vulnerable ante la socavación de la base. Se evidencia que la canalización se encuentra colmatado en casi todo el tramo donde se puede apreciar que existe la construcción de viviendas de material noble a la margen derecha el cual se encuentra vulnerable por la probable socavación de la base que se encuentra construido en faja marginal.

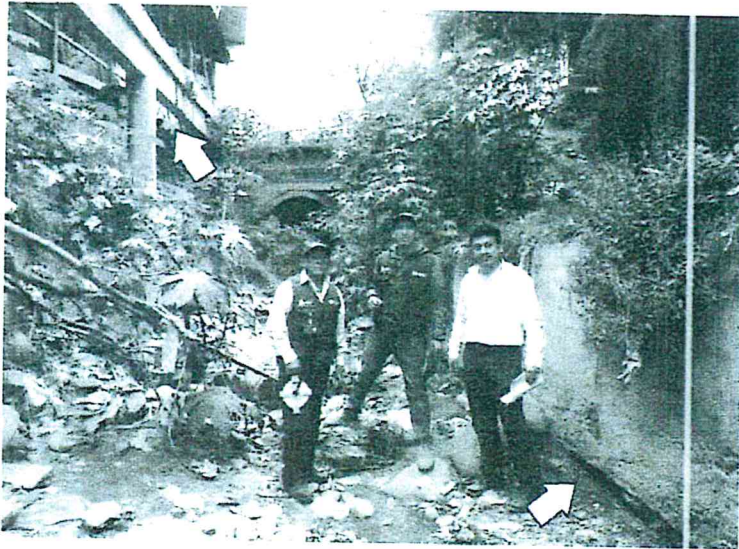
Verificación con el personal técnico de la Municipalidad distrital de San Juan Bautista y ALA Ayacucho, donde se aprecia que existen viviendas asentadas en faja marginal con peligro a colapsar ante una crecida de las aguas de la quebrada Chaquihuaycco pese a contar con la canalización que actualmente se encuentra en estado de socavación como se muestra en la imagen
