**“VULNERABILIDAD DE EDIFICACIONES ADYACENTES  
A LA BAJADA MARBELLA – COSTA VERDE DE LIMA”**

**INFORME FINAL**

**PROYECTO INDECI-PNUD PER/02/051  
CIUDADES SOSTENIBLES**

**LIMA  
AGOSTO, 2008**

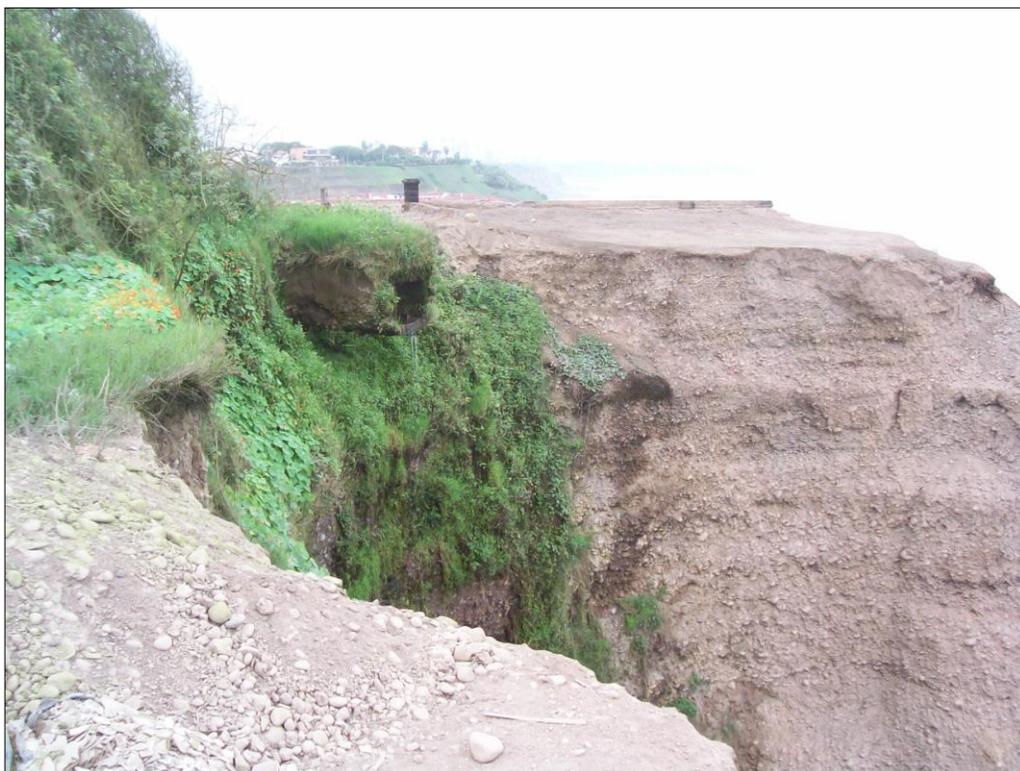
El modelado de la morfología de los taludes del acantilado obedece básicamente a erosión marina (impacto de las olas), erosión eólica (acción del viento), derrumbes y deslizamientos (en taludes inestables) y procesos antrópicos (acción del hombre); siendo de especial importancia, el último mencionado, ya que en el Sector del Puericultorio Pérez Aranibar el desfogue de las aguas de una canal de riego en el borde del acantilado ha originado una acción erosiva por impacto del flujo del agua, que viene actuando desde aproximadamente el año 1920 y ha originado a la fecha una cárcava profunda de especial importancia y que es relevante para el área de estudio (Ver Fotografía 1). En el área adyacente a la Residencial Marbella la acción del hombre ha tenido un efecto modelador de la morfología del terreno mediante la construcción de andenes, lo que ha contribuido también a mejorar la estabilidad de los taludes del acantilado, situación contraria a la que sucede en el sector del Puericultorio Pérez Aranibar.

Foto 1.- Cárcava profunda como resultado de la desembocadura de aguas de un canal de regadío, al borde del acantilado

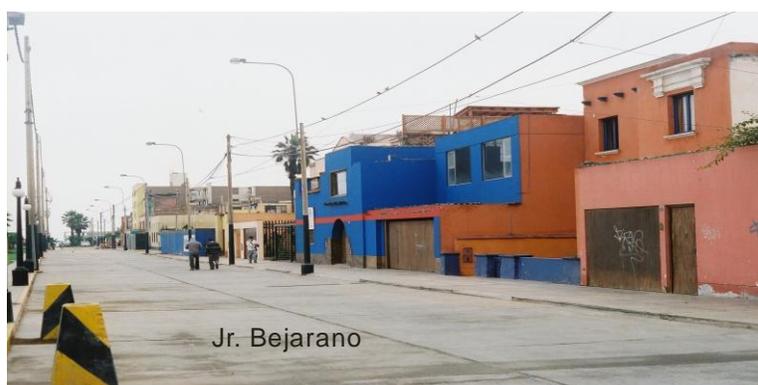
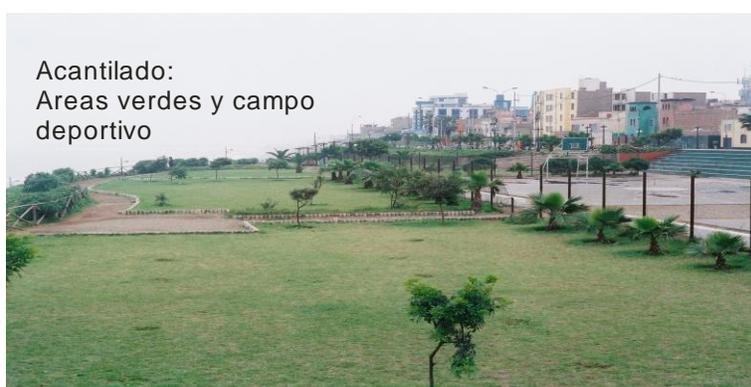
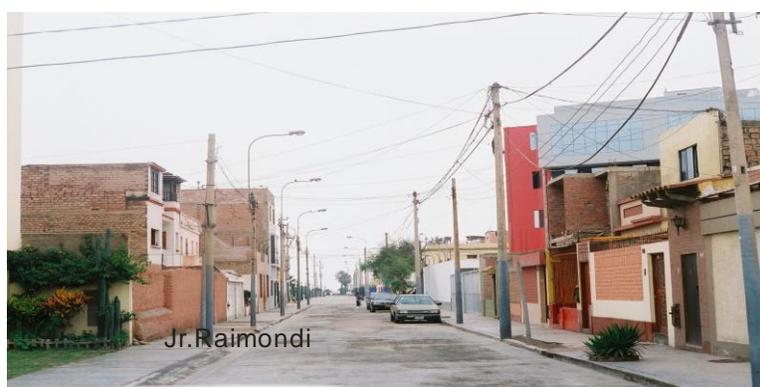
Foto N° 2. Edificaciones modernas y tratamiento de áreas verdes en los límites del acantilado

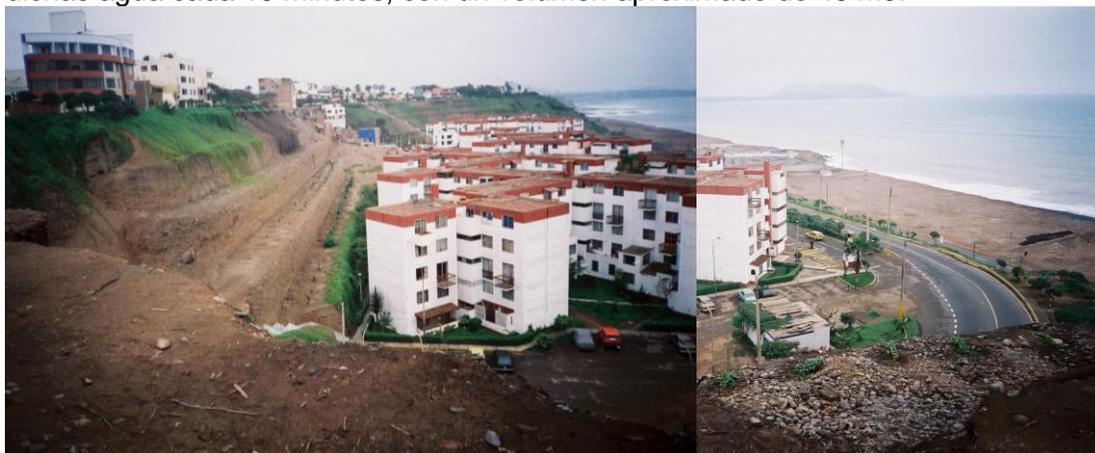
Con respecto al conjunto habitacional de Marbella, cuenta con 05 pisos, hallándose en buen estado de conservación.

Foto N° 3: Vista panorámica del Conjunto Habitacional Marbella, ubicado a nivel de aterrazamiento, en el Bajada del Malecón. A la mano izquierda, se observa el talud en graderías con fines de prevención.
