**DIRECCIÓN DE GEOLOGÍA  
AMBIENTAL Y RIESGO GEOLÓGICO**

**INFORME TÉCNICO**

**ZONAS CRÍTICAS POR PELIGROS GEOLÓGICOS  
EN LA REGIÓN MADRE DE DIOS**

**PRIMER REPORTE**

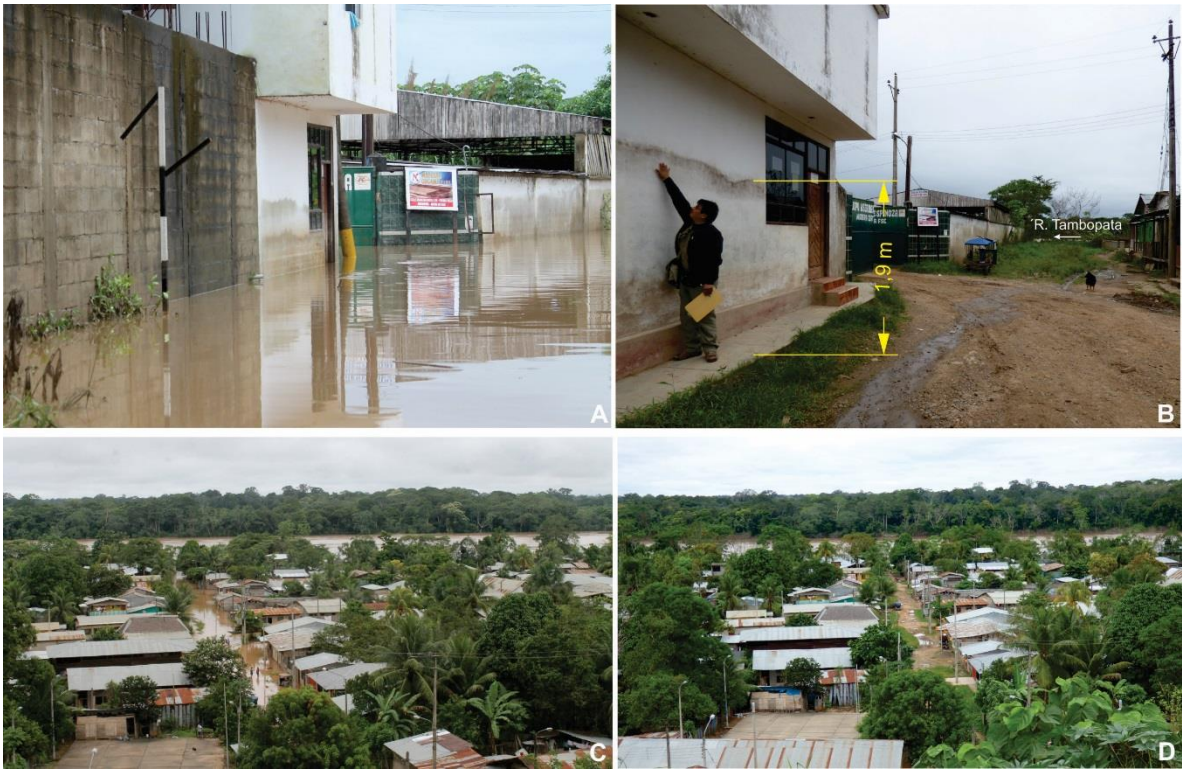
Foto 1. Imágenes donde se puede observar los niveles alcanzados por las inundaciones producidas por los ríos Madre de Dios y Tambopata. A) Viviendas de la Av. Circunvalación afectadas por el desborde del río Tambopata. (INDECI, tomado el 03 de febrero 2014), B) Inundación alcanzó 1,9 m de alto como se puede observar en las paredes aún se muestran las marcas en las viviendas (tomado en julio de 2014). C) Vistas del poblado de Pueblo Viejo días después de la inundación (INDECI, 03/02/2014) y D) Vistas del poblado Pueblo Viejo meses después de la inundación.

PARAJE/SECTOR DISTRITO	ÁREAS SUJETAS A/COMENTARIO GEODINÁMICO	VULNERABILIDAD Y/O DAÑOS OCASIONADOS	RECOMENDACIONES
<p><b>1.</b> Pueblo Viejo, puertos Candamo y Capitanía, Bajo Madre de Dios</p> <p><b>Tambopata</b></p>	<p>Inundación fluvial, erosión de laderas En enero del 2014 a consecuencia de las intensas precipitaciones pluviales, se produjo el desborde de los ríos Madre de Dios y Tambopata. Todos los años el sector Pueblo Viejo que se ubica entre las cotas de 172 a 175 m.s.n.m. es afectado por inundaciones en la margen izquierda del río Tambopata de 350 m de ancho de cauce, se extiende desde el Puerto Candamo en la margen izquierda del Río Tambopata hasta el Puerto Capitanía en la margen derecha del Río Madre de Dios. El nivel alcanzado por el río Madre de Dios, el 29/01/2014 fue de 10780 m<sup>3</sup>/s incrementándose en 9381 m<sup>3</sup>/s aproximadamente en comparación del caudal mínimo registrado el 28/09/2013 de 1399 m<sup>3</sup>/s; sin embargo hasta la fecha la mayor creciente fue el 31/01/2014 probablemente el caudal superó los 15000 m<sup>3</sup>/s y su máximo nivel extremo registrado fue 180,12 m, en comparación con la época de estiaje del 2013 donde alcanzó su nivel mínimo registrado 170,076 m teniendo como resultado el incremento del nivel en 10,044 m. (ALA, 2014). Otro de los principales peligros en Puerto Maldonado es la generación de cárcavas en ambas márgenes del río Madre de Dios que en estos últimos años vienen incrementado su área aceleradamente, reduciendo importantes áreas urbanas, debido a la granulometría de los suelos (arcillas y limos), lluvias intensas y la falta de un sistema pluvial. (Foto 1 y 2, figura 4)</p>	<p>Las viviendas de los sectores de Pueblo Viejo, Capitanía, La Pastora, La Cachuela y El triunfo fueron afectadas por inundaciones fluviales en la ciudad de Puerto Maldonado durante enero del 2014. Los más afectados fueron las viviendas ubicadas en la Av. Circunvalación del sector Pueblo Viejo aún se observan las marcas del nivel del agua en las paredes de las viviendas hasta de 3,5 m de alto.</p>	<p>Colocar defensa ribereña como espigones, en las zonas donde presenta erosión, implementar un sistema de alerta temprana, reubicar las viviendas afectadas. Delimitar la franja marginal del cauce del río para determinar la zona de alto riesgo. Prohibir la construcción de viviendas que se encuentren dentro de la zona de alto riesgo. Diseño e instalación de un sistema de drenaje pluvial.</p>

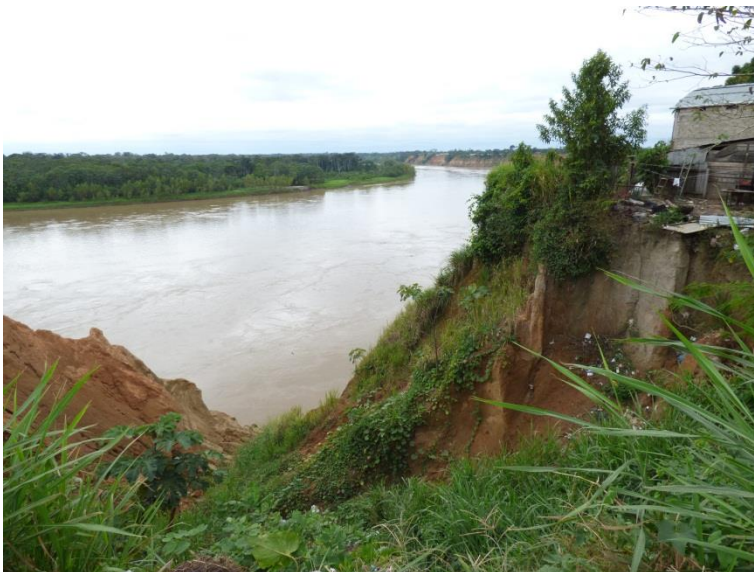
Foto 2. Erosión en cárcavas formadas en la margen derecha del río Madre de Dios, en el cruce de la Av. Circunvalación y Andrés Avelino Cáceres.

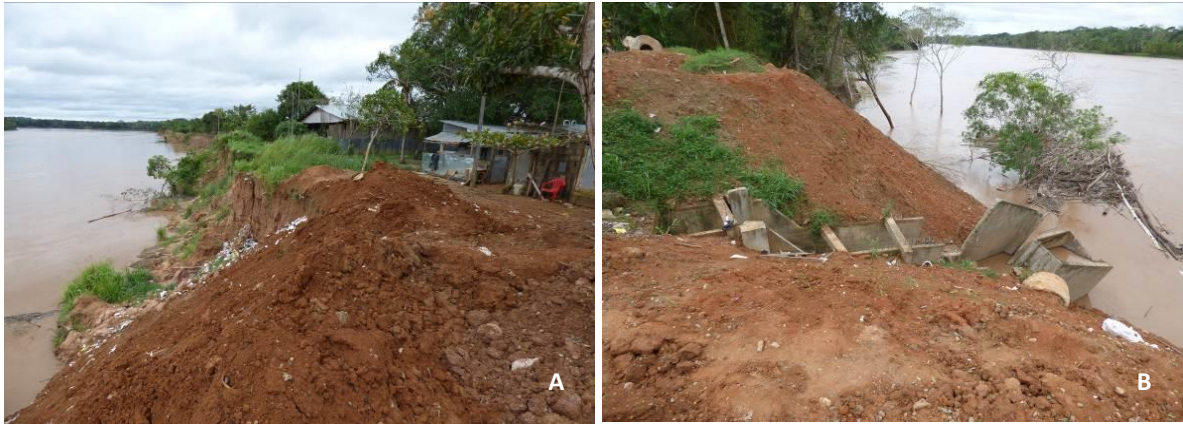
Foto 3. Vistas de la erosión fluvial en la margen izquierda del río Tambopata, en una extensión de 1100 m, como se observa en (A) las viviendas se encuentran de 8 a 35 m de distancia hacia el borde del río, (B) debido a la constante erosión y a la intervención del hombre, colapsó un colector construido para evacuar el drenaje de precipitaciones pero los pobladores de la zona lo usaron como desagüe, acelerando el proceso de erosión.

PARAJE/SECTOR DISTRITO	ÁREAS SUJETAS A/COMENTARIO GEODINÁMICO	VULNERABILIDAD Y/O DAÑOS OCASIONADOS	RECOMENDACIONES
<b>2.</b> Barrio Nuevo <b>Tambopata</b>	Erosión fluvial, erosión de laderas Localizado en la margen izquierda del río Tambopata, progresivamente ha ido erosionando un tramo de 1100 m de longitud y 35 m de ancho en el sector Barrio Nuevo. La zona también es afectada por la formación de cárcavas debido al desfogue de colectores de concreto de 0,8 m x 0,8 m sin protección en los bordes construidos sobre depósitos inconsolidados o de relleno y la intensa precipitación pluvial también aceleran el proceso de erosión, hasta que finalmente colapsan. (Foto 3, figura 4)	Puede afectar a 08 viviendas de la calle 26 de diciembre del sector Barrio Nuevo construidas sobre relleno. Destruyó un colector de desagüe y áreas de cultivo.	Cambiar el trazo del canal, construir defensa ribereña en la margen izquierda del río Tambopata. Diseño e instalación de un sistema de drenaje pluvial. Implementar un sistema de alerta temprana.

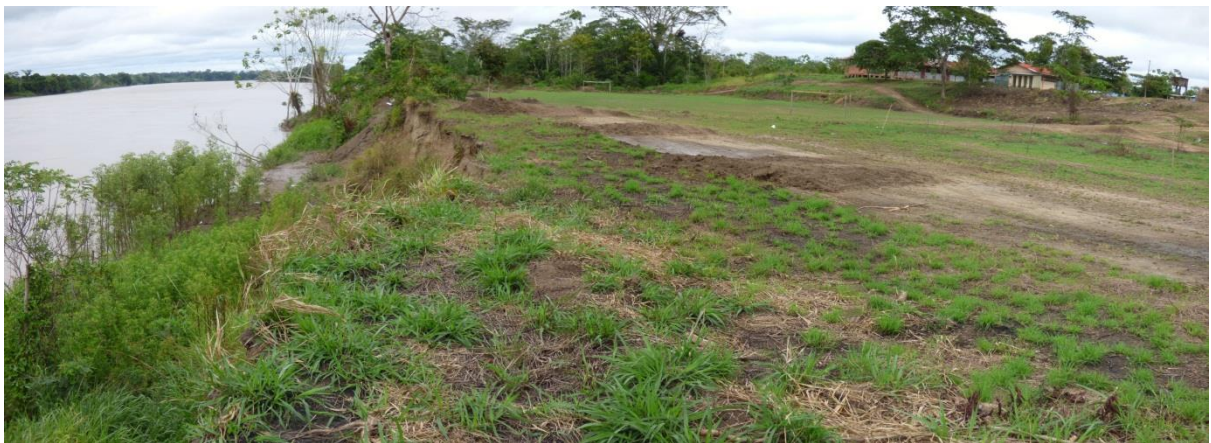
Foto 4. Erosión fluvial en la margen derecha del río Madre de Dios, sector San Juan Cachuela.

<b>3.</b> San Juan Cachuela <b>Tambopata</b>	Erosión fluvial, inundación fluvial A la altura del km 4+950 de la carretera Puerto Maldonado-Cachuela presenta intensa erosión fluvial que genera derrumbes en la margen derecha del río Madre de Dios, hasta la actualidad ha migrado entre 40 y 50 m en un periodo de 15 años aproximadamente, la terraza tiene una altura de 5 m, el área afectada tiene una longitud de 500 m, otro tramo afectado es el de la carretera Cachuela Otilia-Puerto Arturo, altura del km 8+200. En la margen izquierda del río se desbordó el nivel del caudal alcanzando una distancia horizontal de hasta 3 km, entre los meses de febrero y marzo del 2014. (foto 4 y 5, figura 4)	Afectó extensas áreas de terreno de cultivo de Cachuela Margen, 01 C.E. Cachuela, tramo de carretera Cachuela Otilia-Puerto Arturo y piscigranjas del Bajo Tambopata, La Cachuela, El Prado	Colocar defensa ribereña, prohibir la construcción de viviendas que se encuentran dentro del área vulnerable a inundaciones.

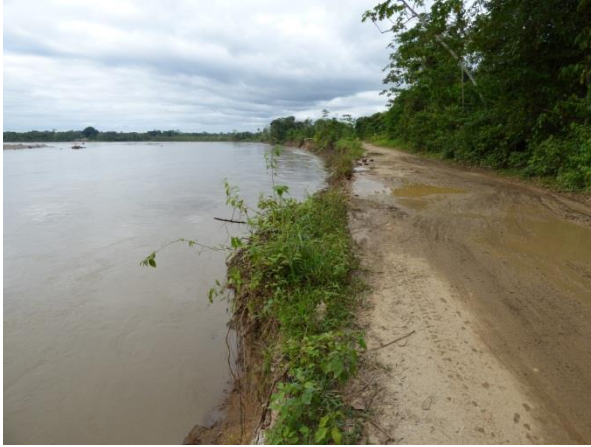
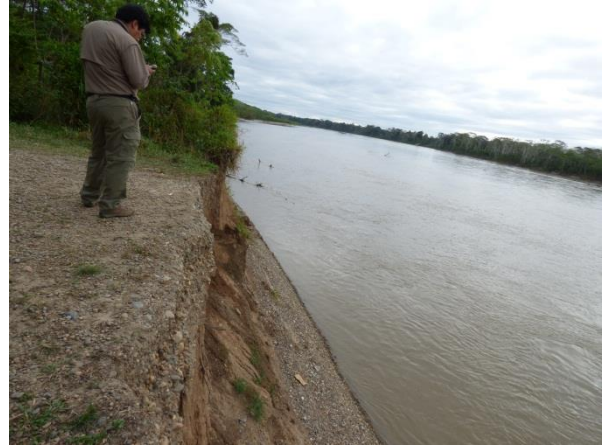
Foto 5. Erosión fluvial en la margen derecha del río Madre de Dios, sector Otilia, se llevó tramo de carretera Cachuela Otilia-Puerto Arturo

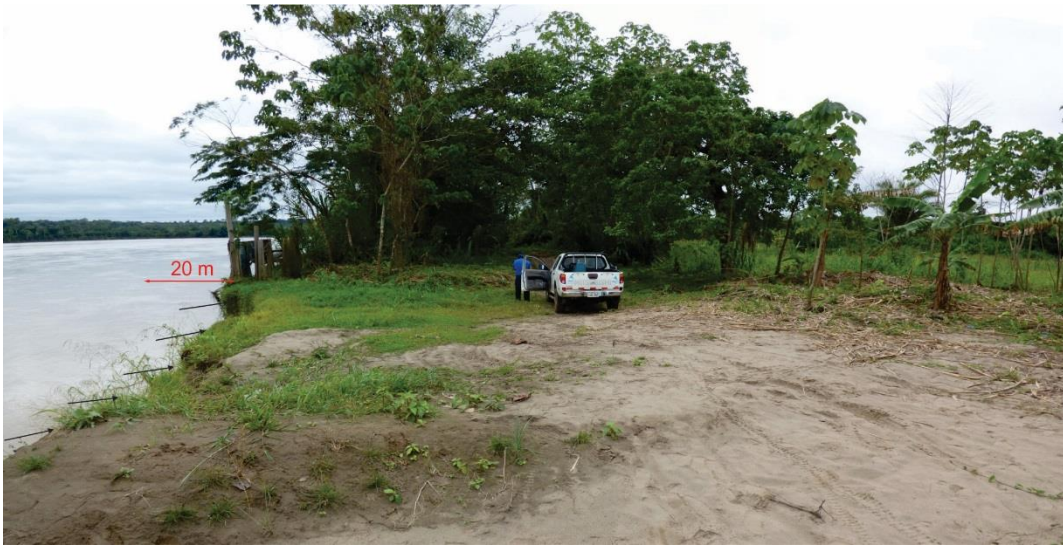
Foto 6. Erosión fluvial en la margen derecha del río Madre de Dios, produjo la pérdida de 20 m de ancho x 600 m de longitud y destruyó extensas áreas de cultivo en el sector Boca Piedras.

<p><b>4.</b> Boca Piedras <b>Tambopata</b></p>	<p>Erosión fluvial, inundación fluvial Localizado en la confluencia de los ríos Las Piedras y Madre de Dios, sector Boca Piedras, a consecuencia de la subida del nivel de ambos ríos en el último periodo lluvioso del año 2014, produjo erosión fluvial en su margen derecha en un tramo de aproximadamente 1 km de longitud y 20 m de ancho. El nivel del caudal del río Madre de Dios se incrementó alcanzando hasta 6 m de altura sobre la terraza de 4 m de alto. (foto 6, figura 4)</p>	<p>Destruyó 04 Has de platanales y viviendas del A.H. Naranjal.</p>	<p>Construir defensa ribereña. Prohibir la construcción de viviendas en el sector.</p>
--	--	---	--

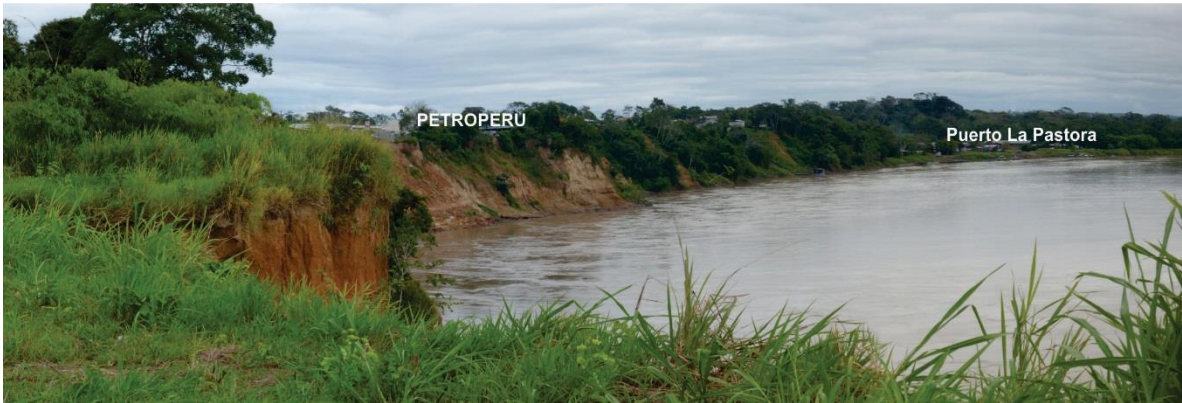
Foto 7. Vista de erosión fluvial en la margen derecha del Río Madre de Dios, en el Sector PETROPERU, afecta un tramo de 1,2 km de longitud.

PARAJE/SECTOR DISTRITO	ÁREAS SUJETAS A/COMENTARIO GEODINÁMICO	VULNERABILIDAD Y/O DAÑOS OCASIONADOS	RECOMENDACIONES
<b>5.</b> Puerto Pastora hasta la Estación PETROPERU, Puerto Maldonado  <b>Tambopata</b>	Erosión fluvial, inundación fluvial En los últimos años, la distancia del trazo de la carretera interoceánica (tramo puerto La Pastora-estación PETRO PERÚ) hacia el acantilado de la margen derecha del río Madre de Dios viene acortándose progresivamente hasta una distancia de 25 m debido a la intensa erosión fluvial del río y el avance de cárcavas, aproximadamente 1,2 km en el sector La Pastora y 3 km de longitud en el sector Nuevo Amanecer. Las alturas de las terrazas varían de 3 m hasta 24 m. Esta zona también fue afectada por el desborde del río Madre de Dios en febrero de 2014. (foto 7, figura 4 y 5)	Afecta viviendas y la estación de PETROPERU. Puede afectar tramo de carretera Interoceánica.	Reubicar viviendas que se encuentran en la zona susceptible a inundación, colocar defensa ribereña como espigones. Cambiar el trazo de la carretera. Implementar un sistema de alerta temprana.

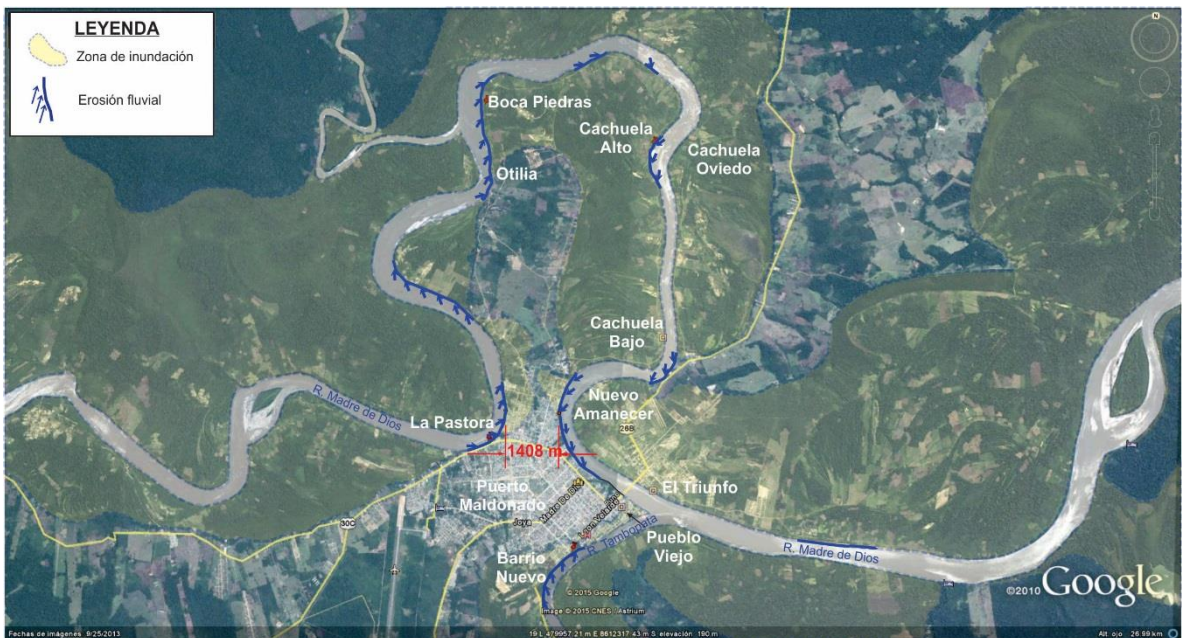
Figura 4. Imagen del Google Earth, se identifica el área sujeta a inundaciones en ambas márgenes del río Madre de Dios y Tambopata, y las zonas afectadas por erosión fluvial.

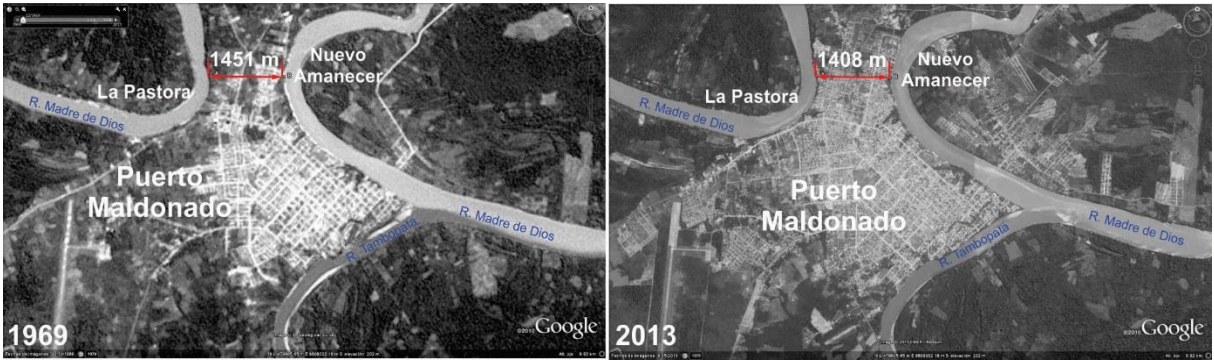
Figura 5: Comparación de imágenes de los años 1969 y 2013 consultada del Google Earth, en 44 años la distancia entre los meandros de los sectores La Pastora y Nuevo Amanecer se ha reducido hasta 43 m aproximadamente

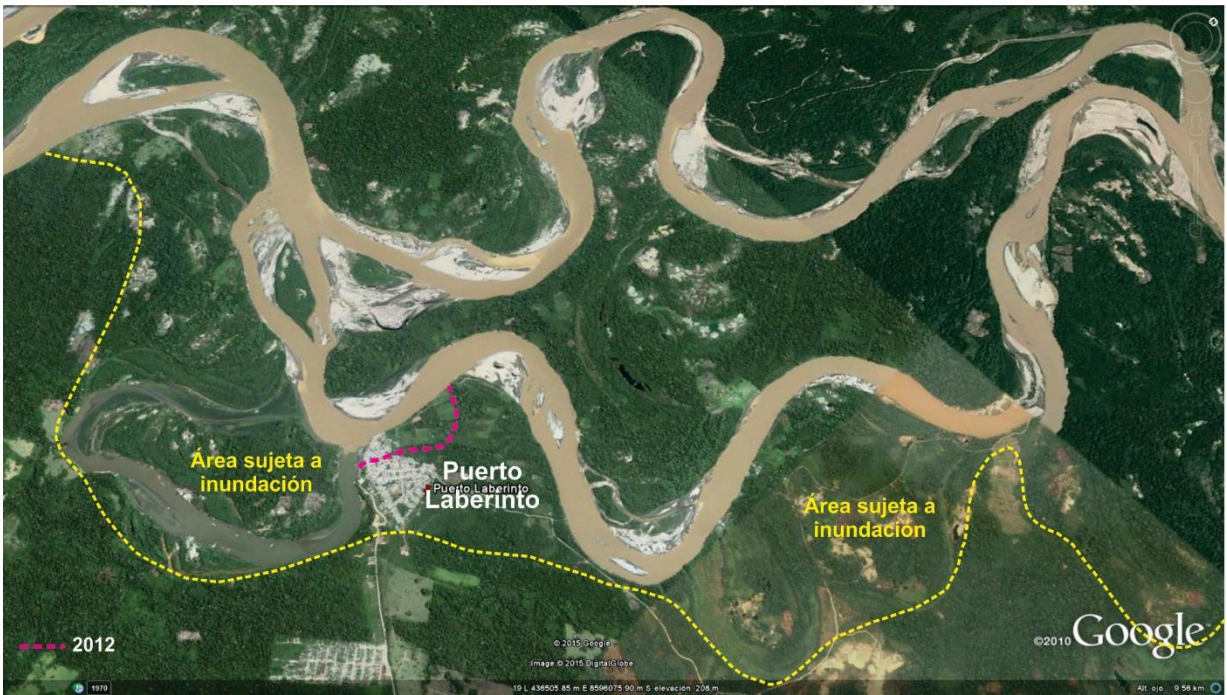
Figura 6: Imagen del Google Earth, el poblado Puerto Laberinto se encuentra en un área sujeta a inundación (líneas de color amarillo), el evento del 2012 (línea de color magenta) afectó a una parte del poblado.

<b>6.</b> Puerto Laberinto  <b>Laberinto</b>	Inundación fluvial, erosión fluvial, derrumbes En febrero de 2012 y 2014, se desbordó el río Madre de Dios por incremento del nivel del caudal, afectando viviendas de Puerto Laberinto. El poblado se encuentra en una zona de orillares susceptible a inundaciones. Localizado en la margen derecha del río Madre de Dios, en un tramo de 130 m de longitud, al SO del poblado también es afectado por un meandro antiguo. Aguas abajo afecta tramo de 300 m de la trocha Laberinto-Barranco. (Foto 8 y 9, figura 6)	Destruyó un grifo, áreas de cultivo y afectó viviendas del puerto Laberinto. Se colocó costales de arena para mitigar la erosión. Se llevó una parte de la plataforma de la carretera Laberinto-Barranco.	Prohibir la construcción de viviendas en áreas sujetas a inundación, implementar un Sistema de Alerta Temprana. Construcción de viviendas de madera sobre altillos o pilotes.

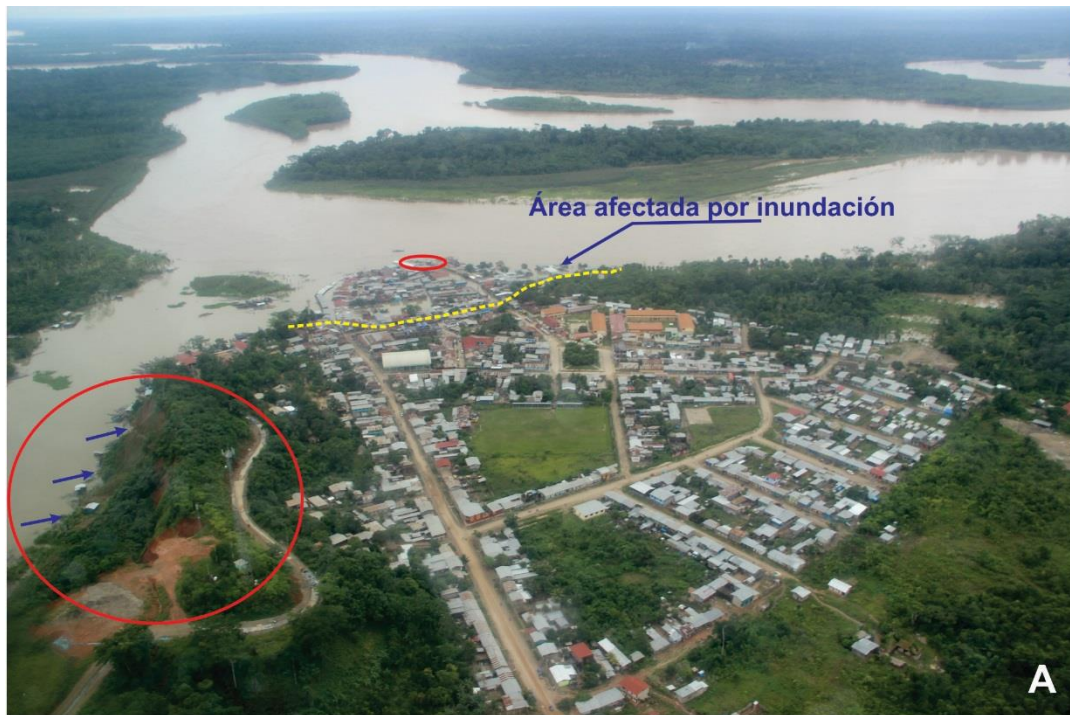
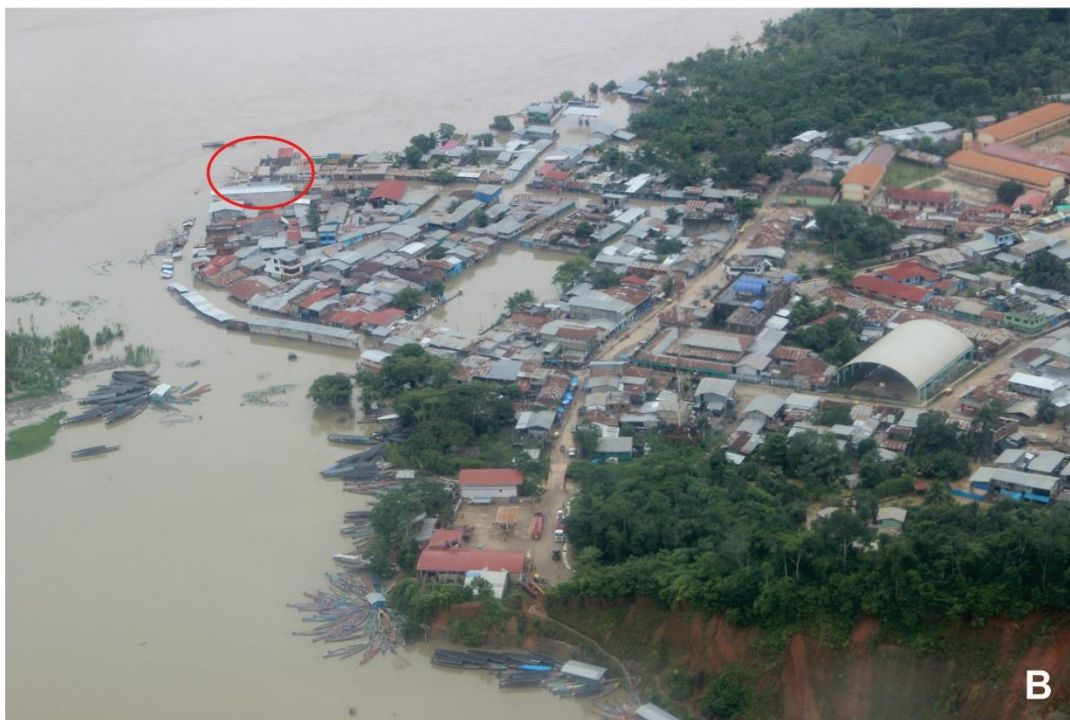
Foto 8. Vistas aéreas tomadas el 05 de febrero de 2012 en Puerto Laberinto. A) debido a la erosión fluvial de 200 m de longitud, colapsó un grifo, se ha colocado costales de arena a fin de mitigar dicho proceso. B). Vista más cercana del puerto Laberinto (Tomado por INDECI, 2012)

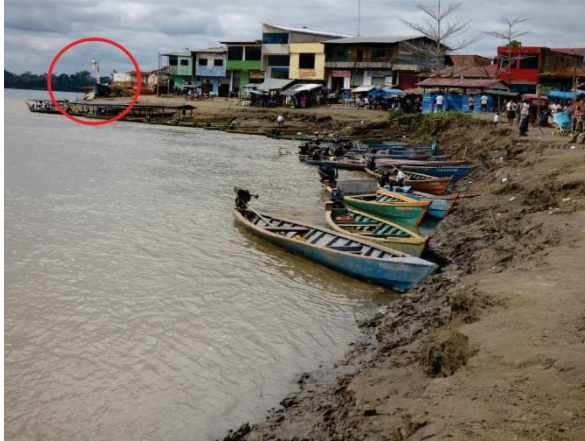
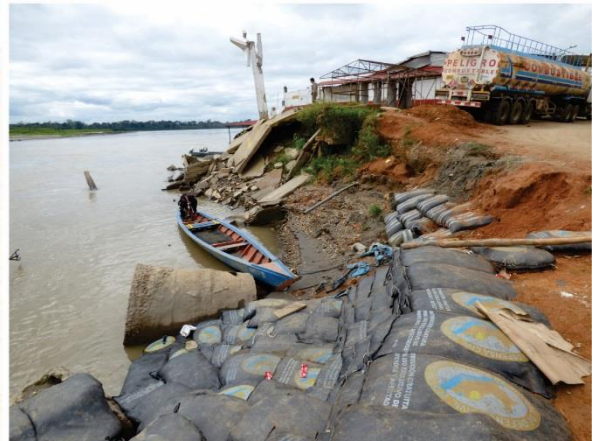
Foto 9. Vistas del Puerto Laberinto debido a la erosión fluvial de 200 m de longitud, colapsó un grifo, se ha colocado costales de arena a fin de mitigar dicho proceso.

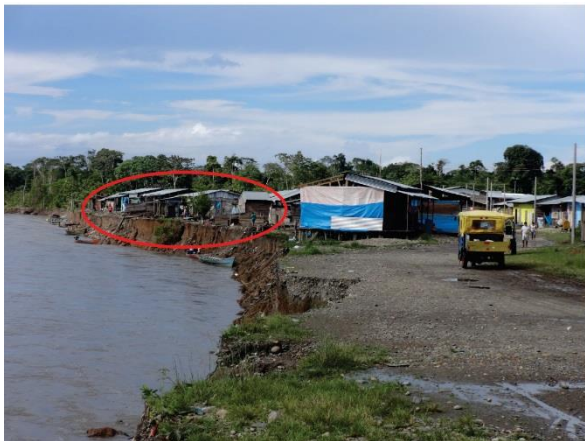
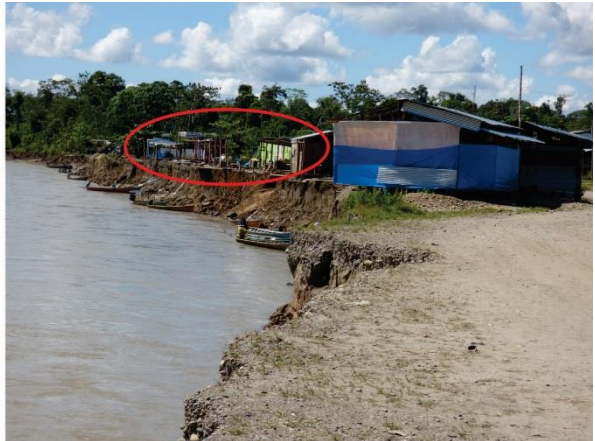
Foto 10. Vistas del sector Sarayacu, como producto de la erosión fluvial-inundación colapsaron 27 viviendas, la inundación llegó hasta el sector Virgen de la Candelaria, Km 338 de la carretera Interoceánica.

<p><b>7.</b> Sarayacu, Centromin</p> <p><b>Inambari</b></p>	<p>Erosión fluvial, inundación fluvial Localizado en la margen derecha del río Inambari, erosionó aproximadamente 120 m, su terraza tiene una altura de 4 m donde se ubican viviendas del puerto Sarayacu. En enero de 2014 se incrementó el caudal del río Inambari, producto de las lluvias intensas se desbordó en la margen derecha del río generando procesos de erosión fluvial e inundación, este evento provocó severos daños a los puertos: Sarayacu, Centromin, Puerto Carlos, Mazuko. (foto 10 y 11)</p>	<p>57 viviendas colapsadas, 36 viviendas afectadas, pérdida de cultivos de Nueva Arequipa, CC.NN, Boca Inambari, Dos de Mayo, Isla Chata, Puerto Mazuko, Sarayacu, Centromin, Virgen de la Candelaria, Unión Progreso. Puede afectar 01 grifo y tramo de carretera de acceso a puerto Sarayacu.</p>	<p>Colocar defensa ribereña, reubicar viviendas afectadas en el puerto Sarayacu, implementar Sistema de alerta temprana.</p>

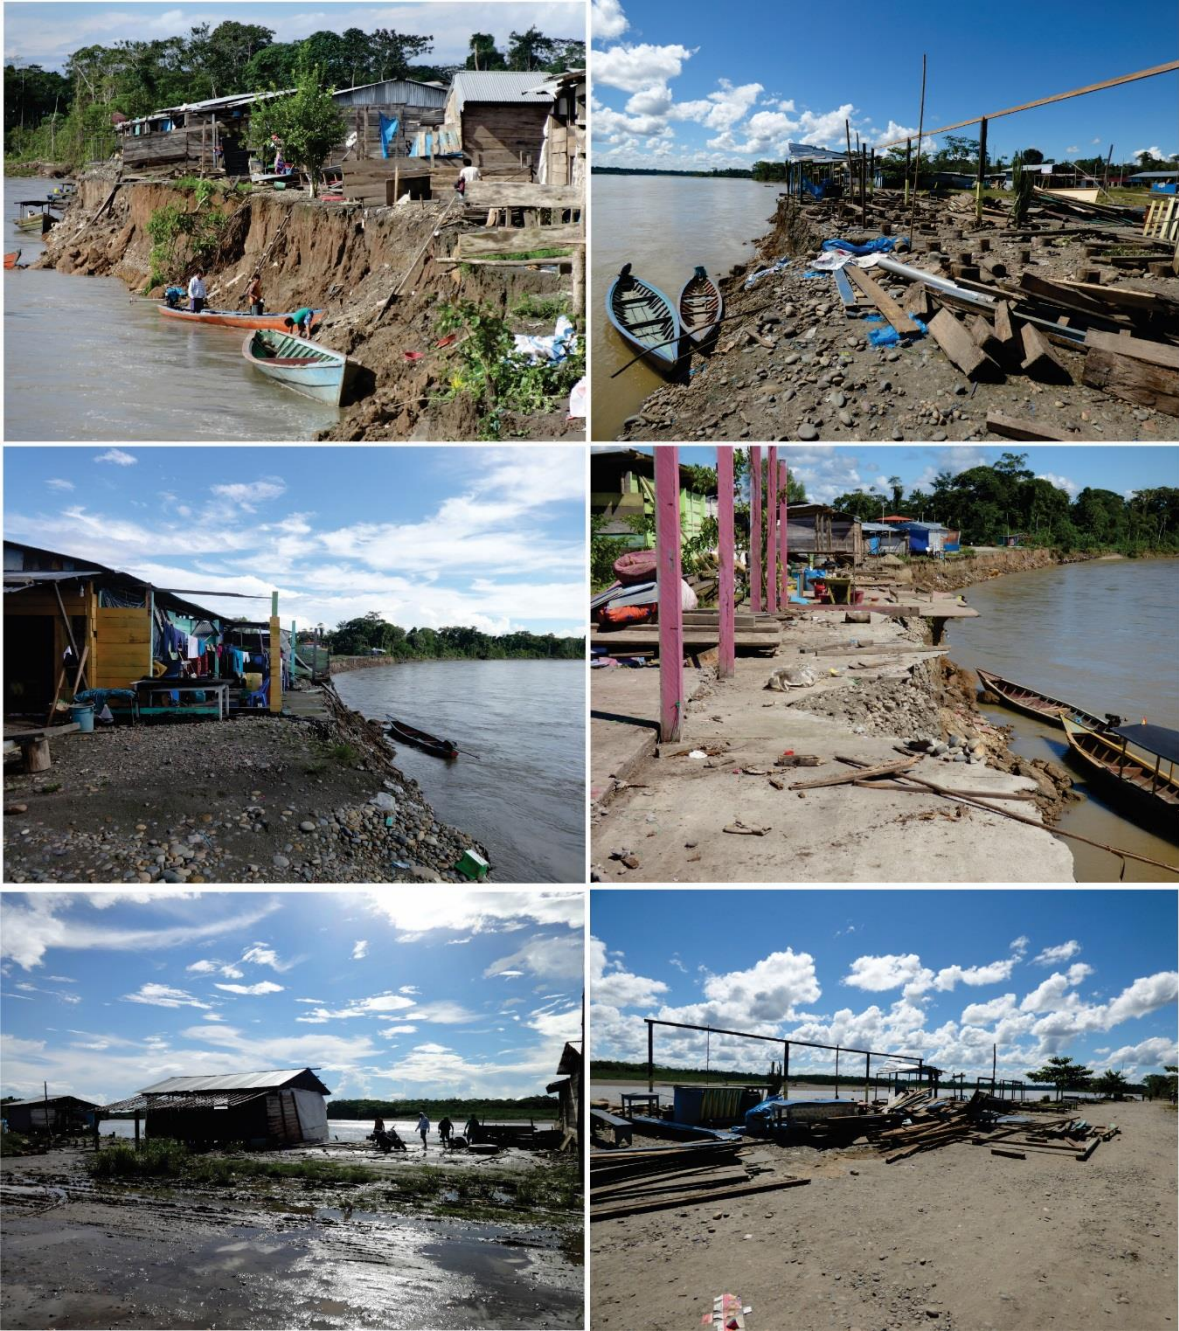
Foto 11. Vistas del sector Sarayacu, como producto de la erosión fluvial-inundación colapsaron 27 viviendas, la inundación llegó hasta el sector Virgen de la Candelaria, Km 338 de la carretera Interoceánica.

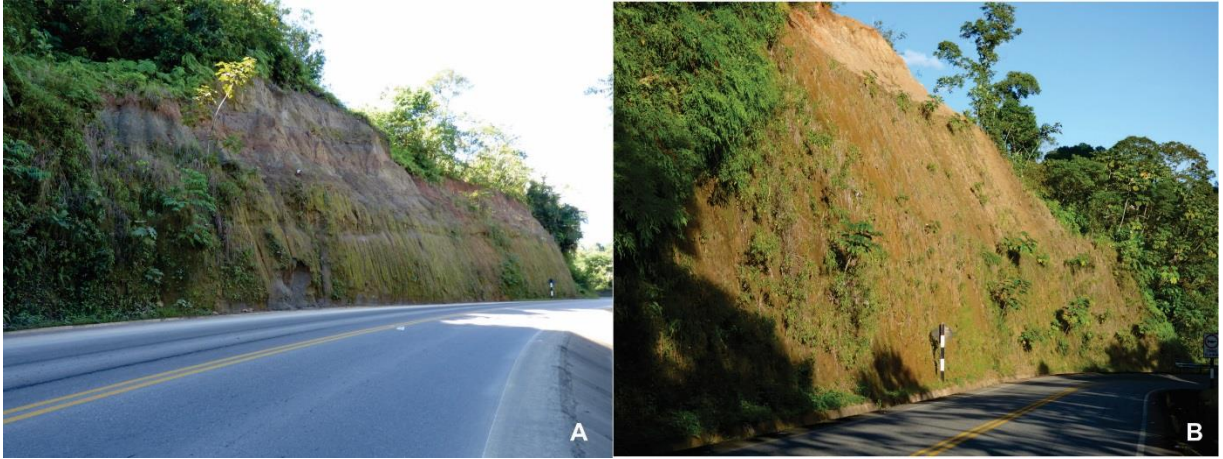
Foto 12. Derrumbes en los km 287+830 de 80 m de longitud y 15 m de alto (A), km 277+000 con presencia de filtraciones en talud superior de la carretera interoceánica, sector Santa Rosa (B).

PARAJE/SECTOR DISTRITO	ÁREAS SUJETAS A/COMENTARIO GEODINÁMICO	VULNERABILIDAD Y/O DAÑOS OCASIONADOS	RECOMENDACIONES
<b>8.</b> Tramo de carretera Santa Rosa - Masuko, Km 287+830 - Km 277+300  <b>Inambari</b>	Derrumbes Tramo de carretera Interoceánica, Santa Rosa-Masuko es afectada por derrumbes irregulares localizados en el talud superior. Se presentan en lodolitas rojizas con areniscas poco consolidadas. A la altura del km 277+445 se ha colocado gaviones, presenta asentamientos en carretera asfaltada. (Foto 12)	Afecta aproximadamente 10 km de carretera asfalta por sectores. Puede interrumpir el tránsito hacia las localidades de Masuko y Santa Rosa en periodos de lluvia.	Colocar mallas o geomembranas para evitar caídas en la vía, limpieza de cunetas.
<b>9.</b> Masuko  <b>Inambari</b>	Flujo de detritos (huaycos) Tramo de la carretera interoceánica km 261+000 -262+100 cortado por los cursos de las quebradas tributarias del río Inambari, las cuales se han canalizado, el cauce tiene 5 m de ancho, por donde discurre huaycos y en época de lluvias excepcionales se desborda afectando a las viviendas del Jr. Mazuko que se encuentran en ambas márgenes. Se ha colocado 02 alcantarillas en el km 261+000, 261+863 y 262+100 de la carretera Interoceánica Masuko-Puerto Maldonado. Los materiales que transportan estas quebradas están constituidos principalmente por arenas y pocas gravas. (foto 13)	Afectó 06 viviendas del poblado Masuko. Puede afectar 1 km de la carretera interoceánica por sectores.	Limpieza del cauce de las quebradas y alcantarillas. Implementar Sistema de alerta temprana.

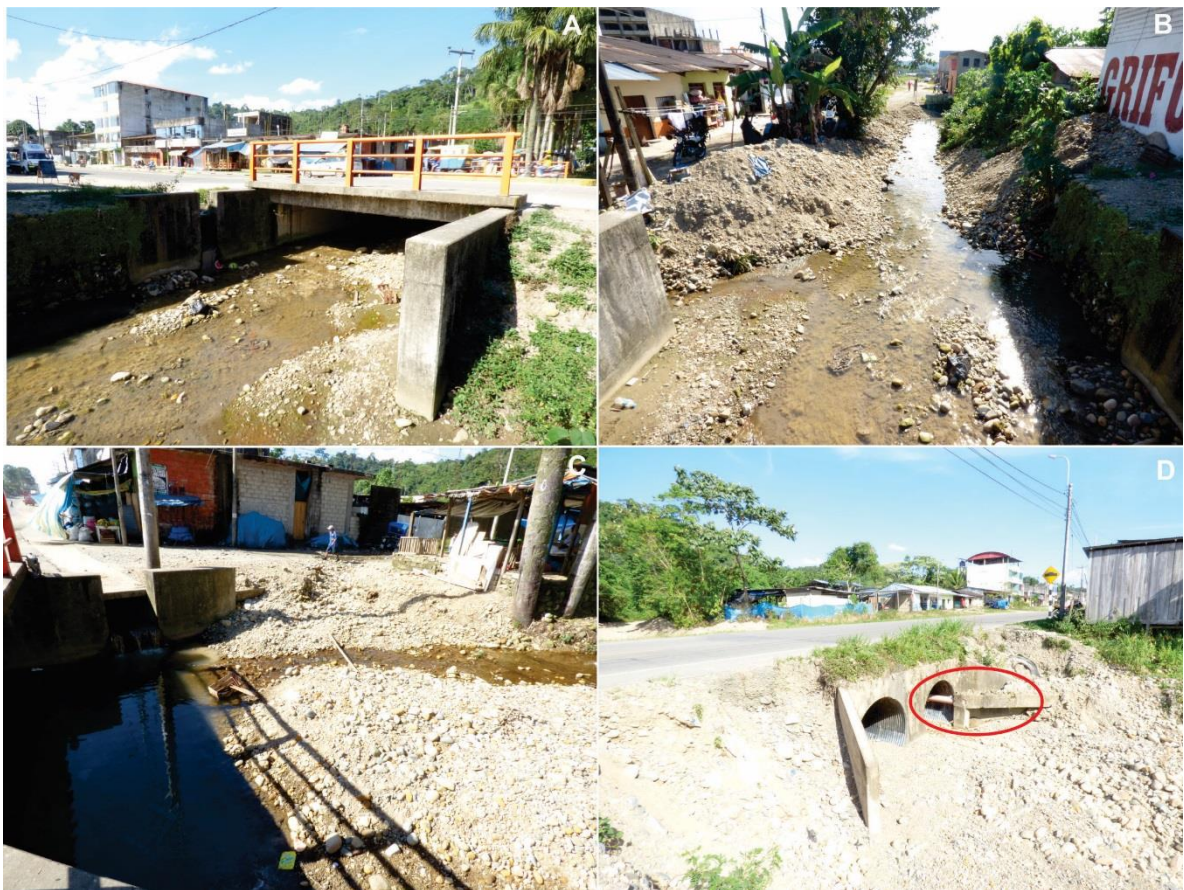
Foto 13. Tramo de carretera interoceánica es cortado por quebradas, a consecuencia de lluvias intensas discurren huaycos. En enero del 2014 se desbordó afectando viviendas que se encuentran en ambas márgenes del jr. Masuko del poblado de mismo nombre; los colectores de drenaje pluvial también desembocan en estas quebradas (A, B y C). En el km 261+863 se ha colocado dos alcantarillas, por donde pasa la tubería de agua potable marcado por el círculo de color rojo (D).

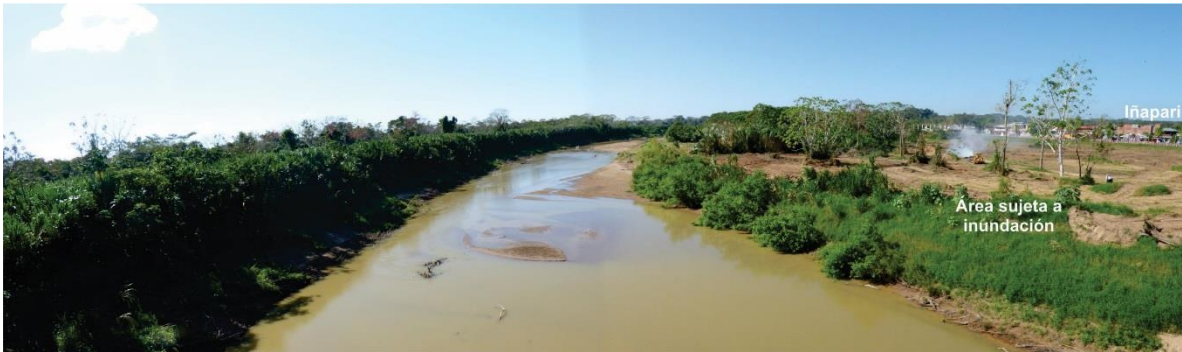
Foto 14. Vista de las terrazas bajas sujetas a inundación, en la margen derecha del río Acre. Parte del poblado Iñapari, se encuentra dentro de estas áreas.

PARAJE/SECTOR DISTRITO	ÁREAS SUJETAS A/COMENTARIO GEODINÁMICO	VULNERABILIDAD Y/O DAÑOS OCASIONADOS	RECOMENDACIONES
<p><b>10.</b> Iñapari, Barrio Virgen del Rosario, Av. León Velarde, UPIS Brisa Yaverija</p> <p><b>Iñapari</b></p>	<p>Inundación fluvial, erosión fluvial, erosión de laderas El río Acre tiene aproximadamente 50 m de ancho de cauce, a consecuencia de las intensas precipitaciones pluviales en febrero de 2012 y marzo de 2014, se incrementó el nivel del río Acre y se desbordó por la margen derecha del río Acre y margen izquierda del río Yaverija, afectando severamente viviendas de Iñapari y asentamientos humanos Brisas del Yaverija y Virgen del Rosario. Otra condicionante es la topografía, debido que una parte del casco urbano de la ciudad de Iñapari, próxima al puente internacional (Av. León Velarde) se encuentra por debajo del área que ocupa el meandro, lo cual favorece el embalsamiento. Hace 6 años se colocó muros de contención en la margen derecha del río Acre lo cual ayudó que el poblado Iñapari no se inundará en su totalidad. En este sector el cauce del río ha ido migrando constantemente por lo que se requiere evaluar la movilidad y divagación del río Acre. También se produjo erosión fluvial en la margen izquierda del río Yaverija en un tramo de aproximadamente 100 m de longitud, donde se ubica la UPIS Brisa Yaverija, en un área declarada no habitable. La zona también es afectada por la generación de cárcavas debido a la construcción de un canal colector. (fotos 14 a la 17, figuras 7 y 8)</p>	<p>En febrero del 2012, el 80% por ciento de la ciudad de Iñapari se encontró inundada (seis kilómetros de calles anegadas) y los daños fueron valorizados en 15 millones 230 mil nuevos soles (El Comercio, 2012). En el 2014, 54 viviendas afectadas de los asentamientos humanos Brisas y Virgen del Rosario, 600 m de vías urbanas, el 90% de red de desagüe, el 70% de red de alcantarillado, 270 afectados. Se realizó la evacuación de las familias. Puede afectar puente Internacional de 240 m de luz. Afectó aproximadamente 30 viviendas de la UPIS Brisa Yaverija hasta el cruce de Jr. 07 de octubre y Av. Jose Olaya.</p>	<p>Implementar un sistema de alerta temprana. Para evitar futuros daños en la estructura del puente se debe colocar espigones y muros de contención en la margen derecha del río Acre. Instalar una regla hidrométrica en la orilla del río Acre. Prohibir el uso de las fajas marginales para fines de asentamiento humano, agrícola u otra actividad que las afecte. Diseñar e instalar un sistema de drenaje pluvial. Reubicar las viviendas afectadas de UPIS Brisas Yaverija. Colocar defensa ribereña para evitar la erosión y pérdida de terrenos en la margen izquierda del río Yaverija.</p>

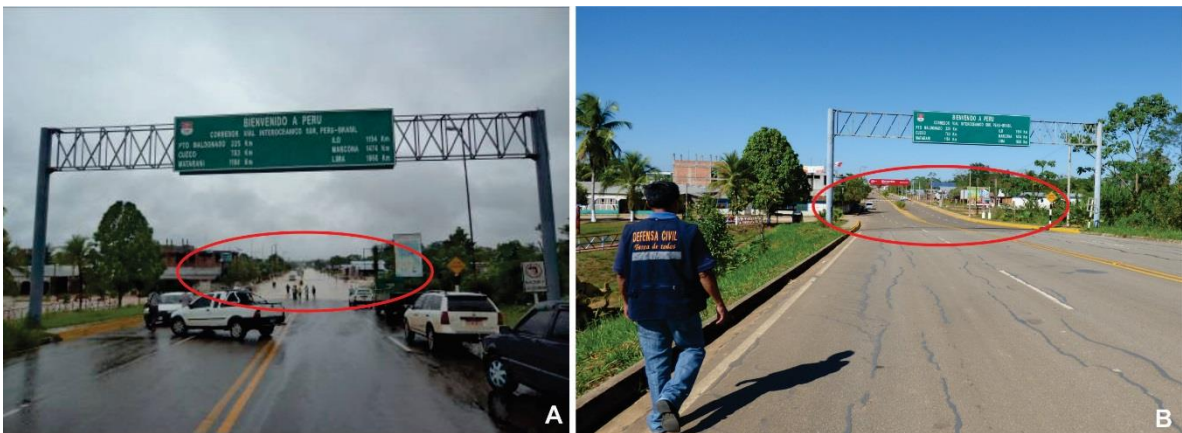
Foto 15. A) Inundación del año 2012, Av. León Velarde afectado (tomado por INDECI). B) Vista del desnivel de la carretera interoceánica, parte del casco urbano de la ciudad de Iñapari, próxima al puente internacional (Av. León Velarde) se encuentra por debajo del área que ocupa el meandro del río Acre, lo cual favorece el embalsamiento en la época de lluvias intensas.

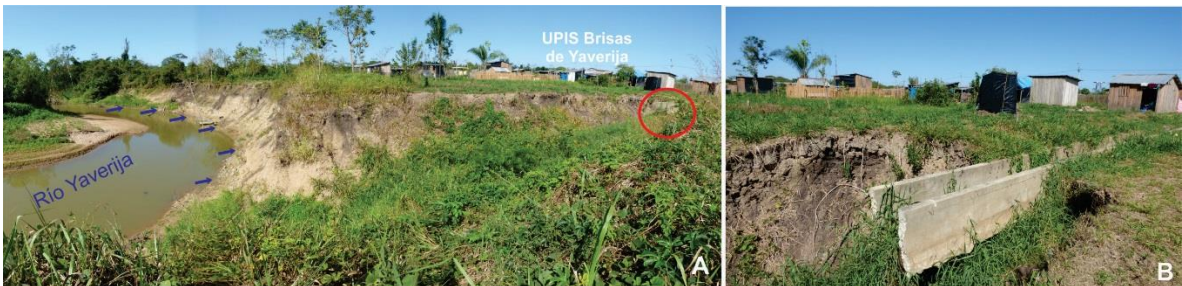
Foto 16. A) Erosión fluvial en la margen izquierda del río Yaverija, aquí se encuentra asentado la UPIS Brisas de Yaverija. En enero del 2014 incrementó el caudal del río desbordándose hasta la Av. José Olaya (80 m) afectando aproximadamente 30 viviendas, la zona también es afectada por cárcavas debido a la intensa erosión originado por la evacuación de un colector de drenaje pluvial mal diseñado identificado con el círculo de color rojo . B) Vista más cercana del colector de drenaje pluvial.

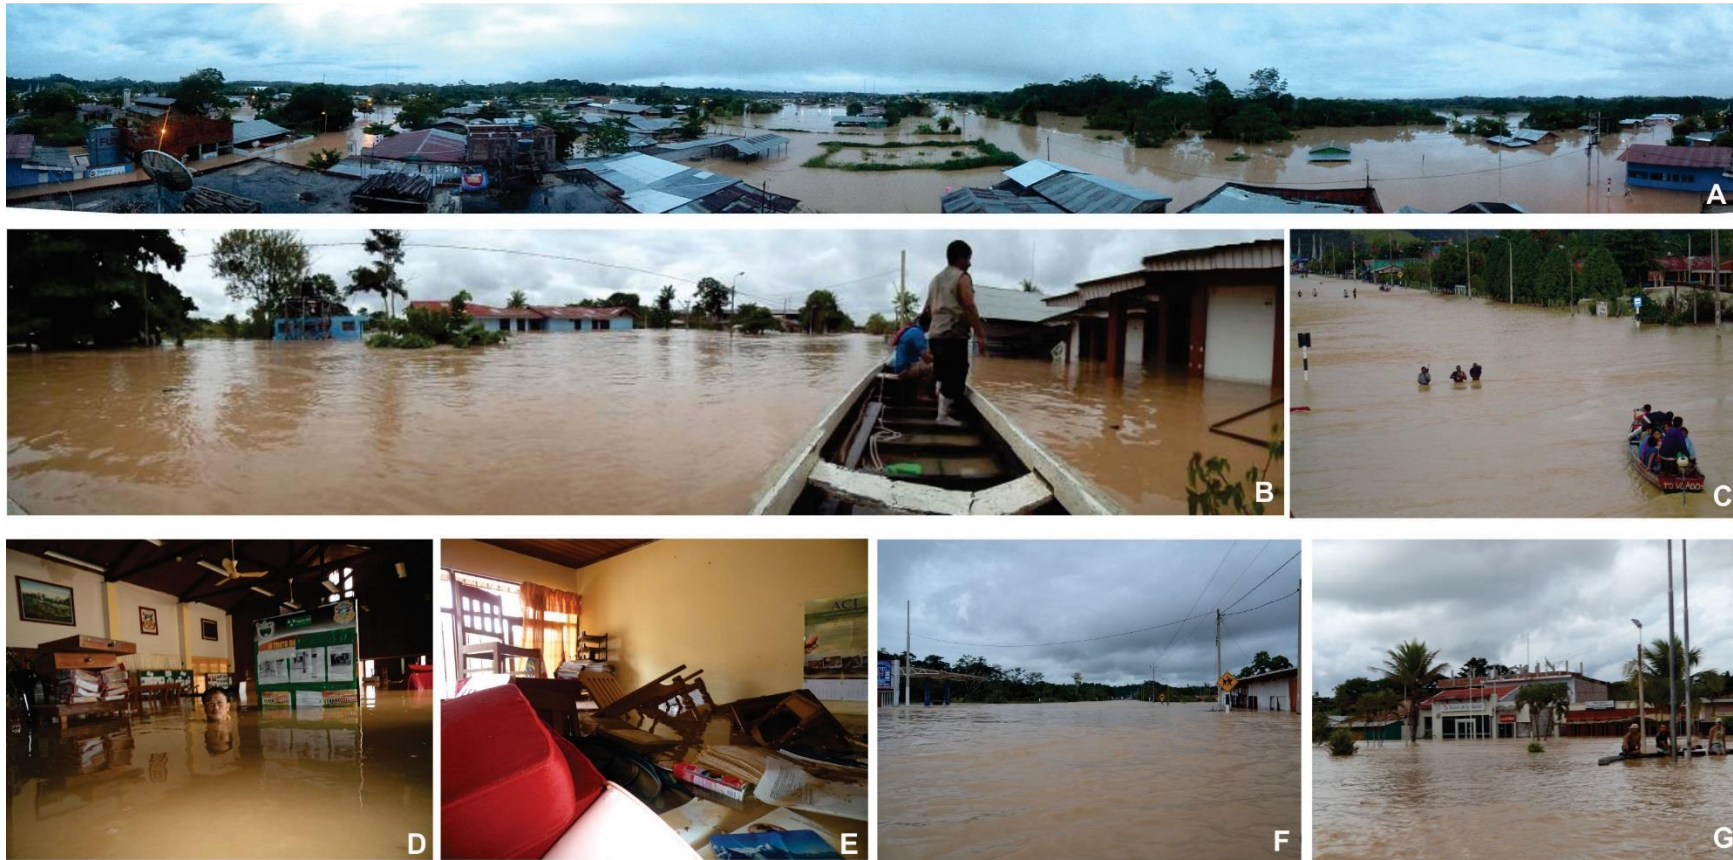
Foto 17. A y B) Vista de la inundación del 17 de febrero de 2012 en la ciudad de Iñapari. C) Av. León Velarde, Barrio Virgen del Rosario, el nivel del agua alcanzó 1,5 m de altura en la ciudad. D y E) Vistas tomadas en el interior de la municipalidad provincial de Iñapari, afectó documentos, archivos, sistema integrado, comunicación, equipos de cómputo, mobiliario y los patrimonios de almacén. F) Vista de la Av. León Velarde (carretera interoceánica y el puente Internacional. G) Plaza de armas de Iñapari y Banco de la Nación totalmente inundados. Fuente INDECI, 2012.

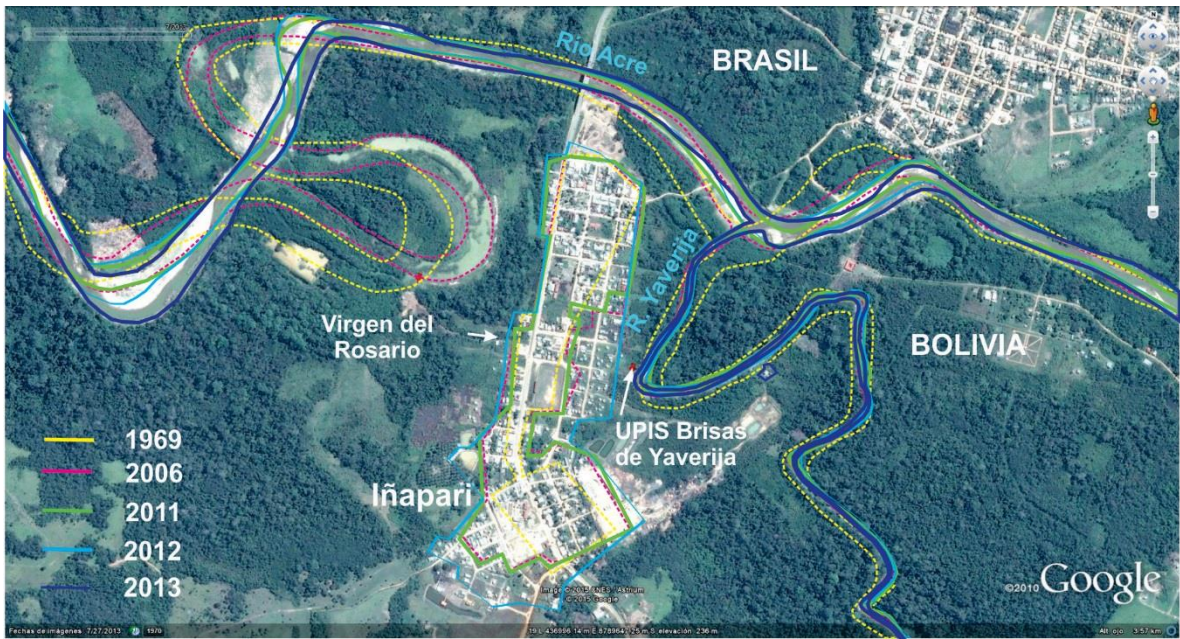
Figura 7: Se puede observar el cambio de los cursos de los ríos Acre y Yaverija, se ha utilizado las imágenes multitemporales del Google Earth (1969-2013).

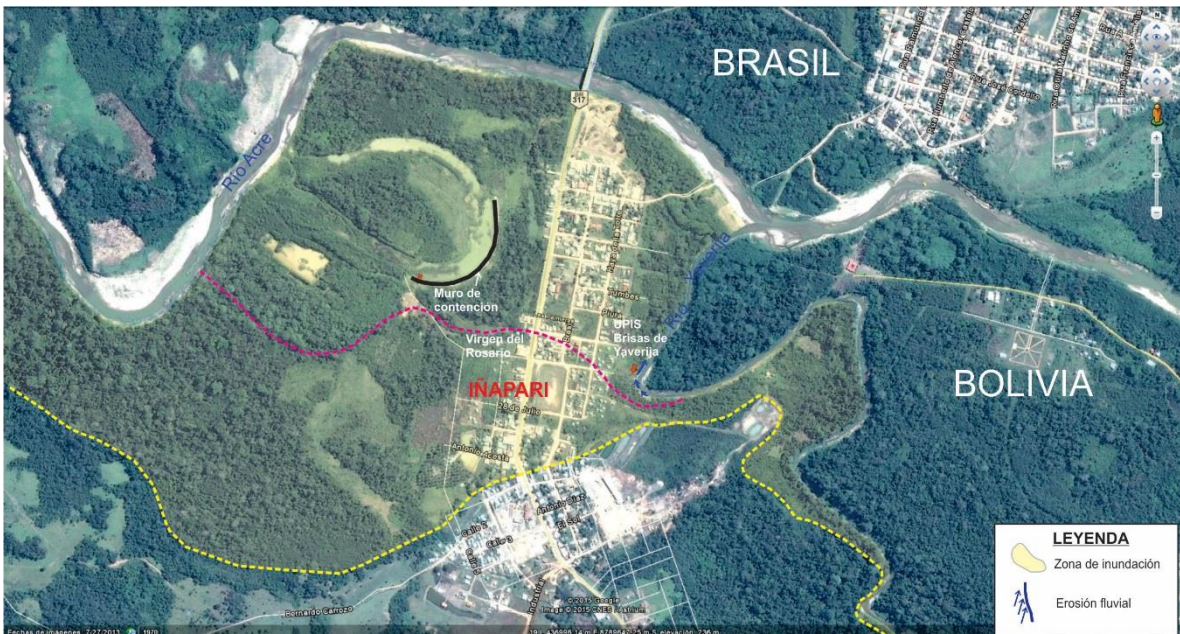
Figura 8: Imagen de Google Earth, se observa el área de color amarillo, zona sujeta a inundación, parte del poblado Iñapari se encuentra dentro de esta zona, en color magenta indica la zona afectada por inundación en el año 2012.

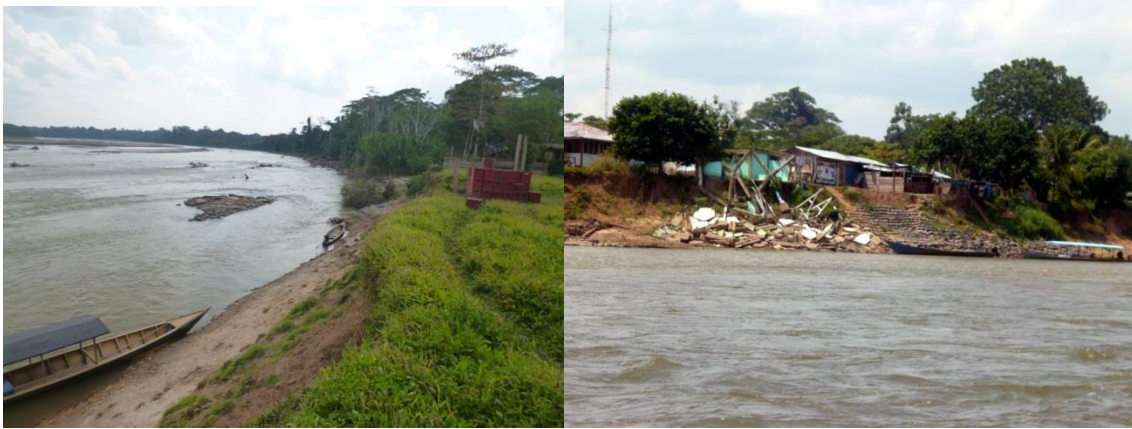
Foto 18. Proceso erosivo en la margen izquierda del río Madre de Dios en el distrito de Boca Manú, produjo la pérdida de terrenos en la plaza principal y la destrucción de la comisaría del distrito.

PARAJE/SECTOR DISTRITO	ÁREAS SUJETAS A/COMENTARIO GEODINÁMICO	VULNERABILIDAD Y/O DAÑOS OCASIONADOS	RECOMENDACIONES
<b>11.</b> Poblado de Manú  <b>Fitzcarrald</b>	Erosión fluvial Localizado en la margen izquierda del río Madre de Dios, muy cerca de la confluencia de los ríos Manú y Alto Madre de Dios, a consecuencia de la subida del nivel del río Madre de Dios en el último periodo lluvioso del año 2013, produjo erosión fluvial en su margen izquierda en un tramo de aproximadamente 2 km de longitud. El poblado de Boca Manú se encuentra asentado en una terraza aluvial conformada por arenas, limolitas y conglomerados, poco consolidados. (Foto 18)	Causó la destrucción total del local de la comisaría del distrito, también ocasionó la pérdida de terreno en la plaza principal.	Se debe tener presente como recomendación principal que la construcción de viviendas, así como cualquier tipo de infraestructura importante, tiene que encontrarse a suficiente distancia del borde del río Manu, así como de sus afluentes, ya que la dinámica divagante, meandriforme y anastomosado que presenta el curso del río por tramos, hacen que las terrazas sean muy susceptibles de ser erosionadas por nuevas variaciones o migraciones del curso principal.
