**DIRECCIÓN DE GEOLOGÍA  
AMBIENTAL Y RIESGO GEOLÓGICO**

**INFORME TÉCNICO**

**ZONAS CRÍTICAS POR PELIGROS GEOLÓGICOS  
EN LA REGIÓN MADRE DE DIOS**

**PRIMER REPORTE**

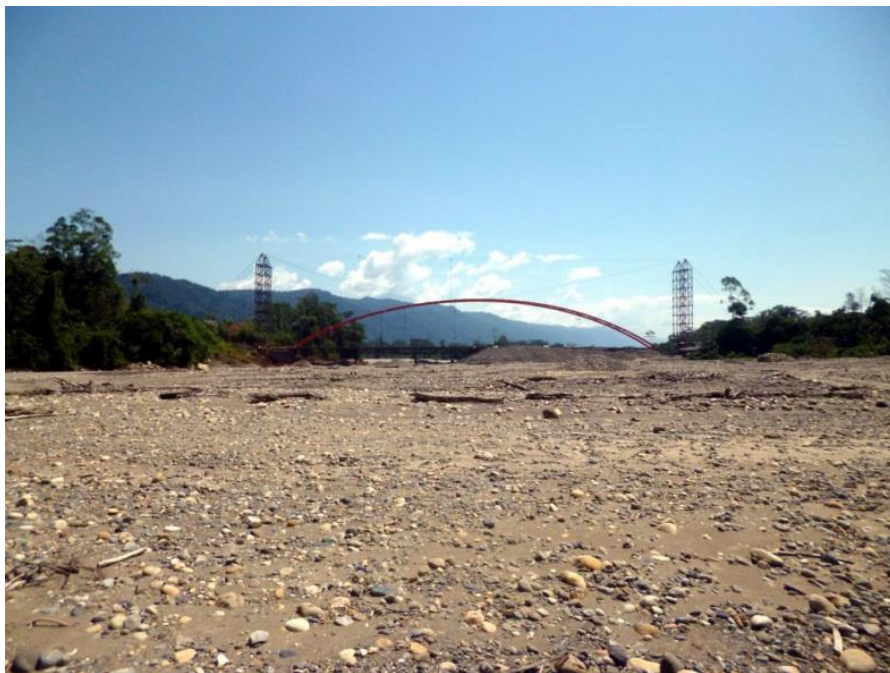
Foto 19 Vista aguas abajo del río Carbón, se puede observar el nuevo puente vehicular que se está construyendo, este debe contar con buenas defensas rivereñas en los estribos del puente, los cuales deben estar muy bien cimentados para resistan los caudales que discurren por el río.

<b>12.</b> Sector El Vado y Gamitana  <b>Manú</b>	Flujos de detritos, erosión fluvial El cauce del río Carbón se estrecha hasta unos 80 m, aquí se construye un puente vehicular que permitirá el acceso durante todo el año hacia las localidades de Salvación, Shintuya y Puerto Eden, ya que en las actuales condiciones solo existe paso en los meses de estiaje; el río Carbón tiene un ancho máximo de 900 m cerca de su desembocadura. Estos cambios en las dimensiones del ancho del cauce originan que, en periodos lluviosos, las masas de agua que transporta el río Carbón produzcan erosión en los sectores donde se estrecha. (Foto 19)	Puede afectar puente y terrenos de cultivo.	Para evitar futuros daños en la estructura del puente, la protección de los estribos del puente puede hacerse por medio de la construcción de muros de gaviones cuyas dimensiones deben ser calculadas por medio de estudios hidrológicos, de igual forma estos gaviones deben estar muy bien cimentados en el cauce para evitar socavación en la base. También se debe colocar espigones en ambas márgenes para controlar la erosión que se produce a lo largo de las márgenes, aguas arriba y abajo del puente.

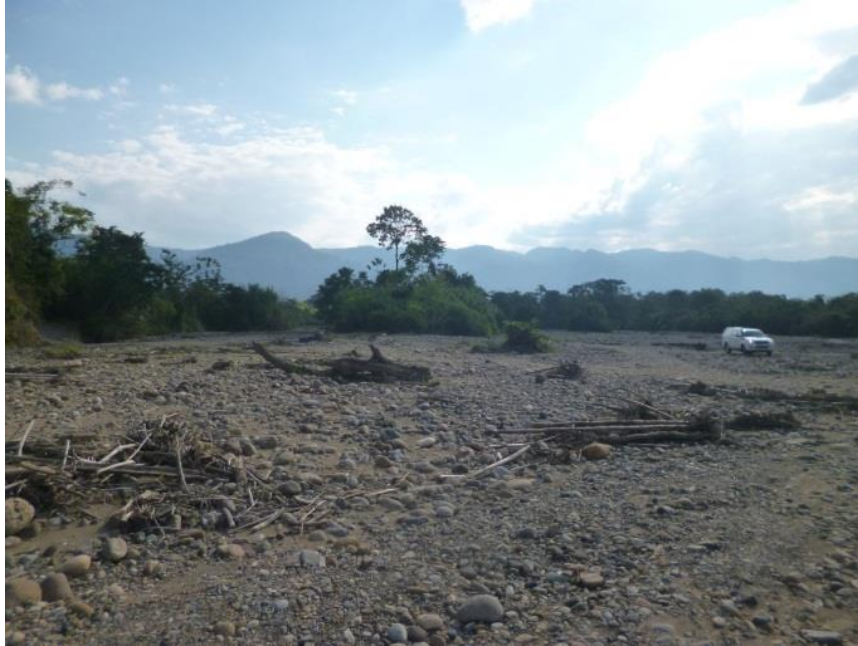
Foto 20. Río Yunguyo que corta la carretera de acceso a Shintuya y Puerto Eden, el río tiene una ancho de cauce de 200 m, los flujos de detritos que por el discurren acarrear material gravoso y troncos.

PARAJE/SECTOR DISTRITO	ÁREAS SUJETAS A/COMENTARIO GEODINÁMICO	VULNERABILIDAD Y/O DAÑOS OCASIONADOS	RECOMENDACIONES
<p><b>13.</b> Tramo carretero de 10 km entre las localidades de Salvación y Mansilla</p> <p><b>Manú</b></p>	<p>Flujos de detritos, erosión fluvial</p> <p>Tramo de carretera Salvación-Mansilla de aproximadamente 10 km es cortado por los cursos fluviales de los ríos Salvación, Yunguyo y las quebradas Adanrayo, Cabo de Hornos y Mansilla. Por estos ríos en periodos de lluvia discurren flujos de detritos y grandes caudales de agua que cortan el tránsito por esta carretera de penetración, dificultando el tránsito de personas y el intercambio comercial, además de representar un alto peligro para la seguridad física de las personas que transitan por estas vías en periodos de lluvia. Los materiales que transportan estas quebradas están constituidos principalmente por arenas y gravas donde los clastos tienen diferente composición. (foto 20)</p>	<p>Interrumpe el tránsito hacia las localidades de Shintuya y Puerto Eden en periodos de Lluvia.</p>	<p>Se requiere la realización de obras de encauzamiento de quebradas por medio de muros de gaviones, reparación o reconstrucción de los que ya existen en algunas quebradas, de igual forma la construcción de badenes, limpieza y descolmatado del cauce de quebradas.</p>
