Informe Técnico N° A6667

Peligros geológicos en los sectores de Acobamba y Cozo

Región y Provincia Huánuco, Distritos San Pedro de Chaulan y Yarumayo

Parajes: Acobamba - Ragra Huasi y Cozo

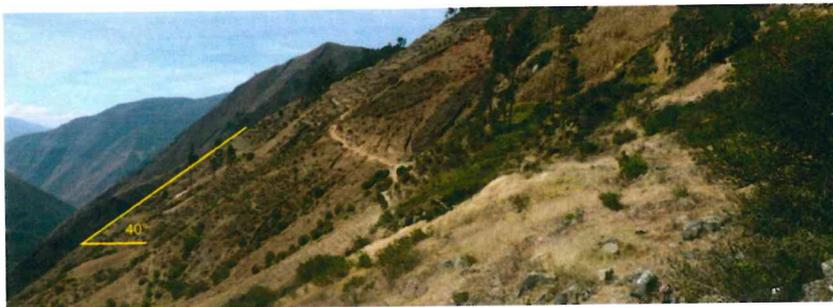
La forma del terreno es cóncavo-convexo, las pendientes de la ladera en las montañas varían principalmente de 25° a 40° (foto 1), muy fuerte, como también en forma puntual suelen presentar pendientes moderadas entre 20 a 25°.

Foto 1. Se muestra la pendiente del terreno, sector de Ragrañ Huasi. (Acobamba).

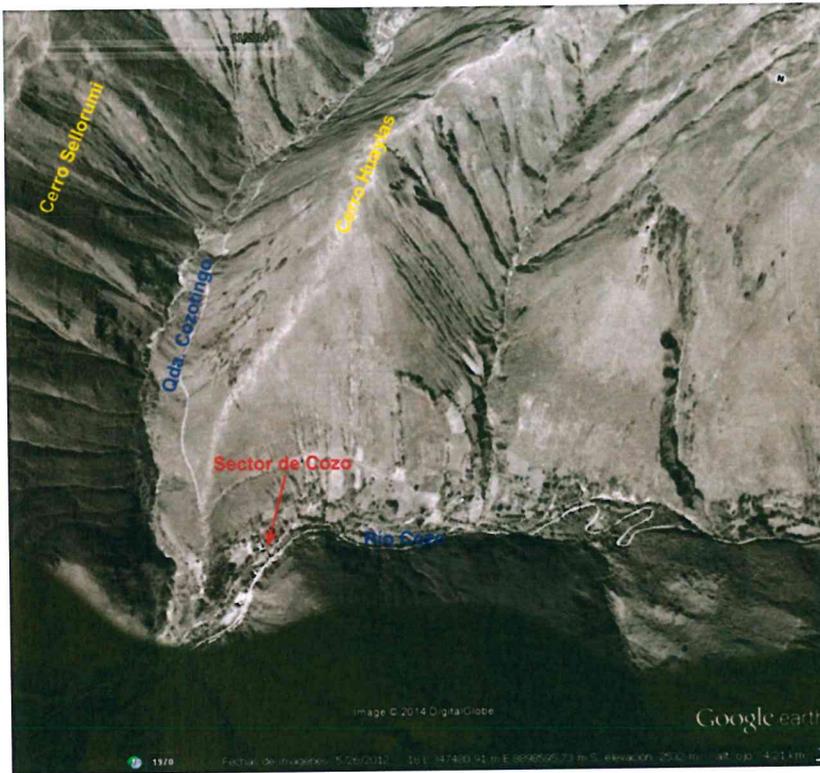
Figura 5. Imagen del Google Earth, donde se muestran las erosiones de ladera avanzadas en las quebradas Cozotingo y otras paralelas.

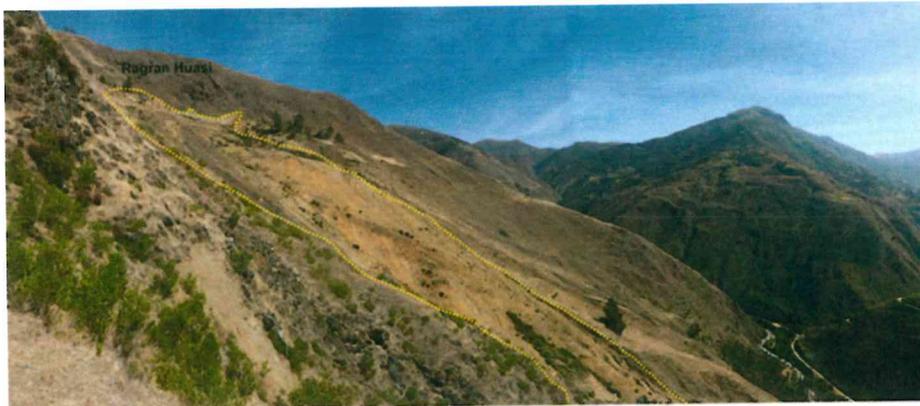
En el sector de Acobamba, esta unidad geomorfológica está representada por los depósitos dejados por deslizamientos (foto 4).

Foto 4. Depósito generado por deslizamiento (enmarcado con línea amarilla)

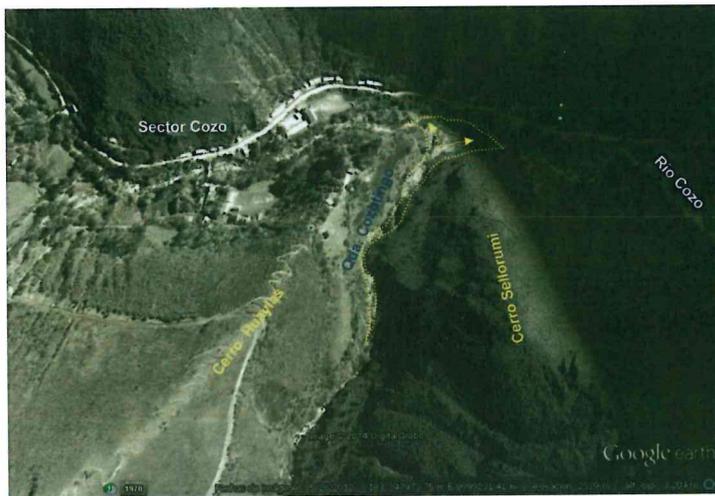
Estos depósitos son producto de flujos de detritos, que en ocasiones llegaron obturar momentáneamente al río Cozo (figura 7).

Figura 7. Imagen del Google Earth, se muestra el desposito dejado por el flujo de detritos (líneas de color amarillo), proveniente de la quebrada Cozotingo.

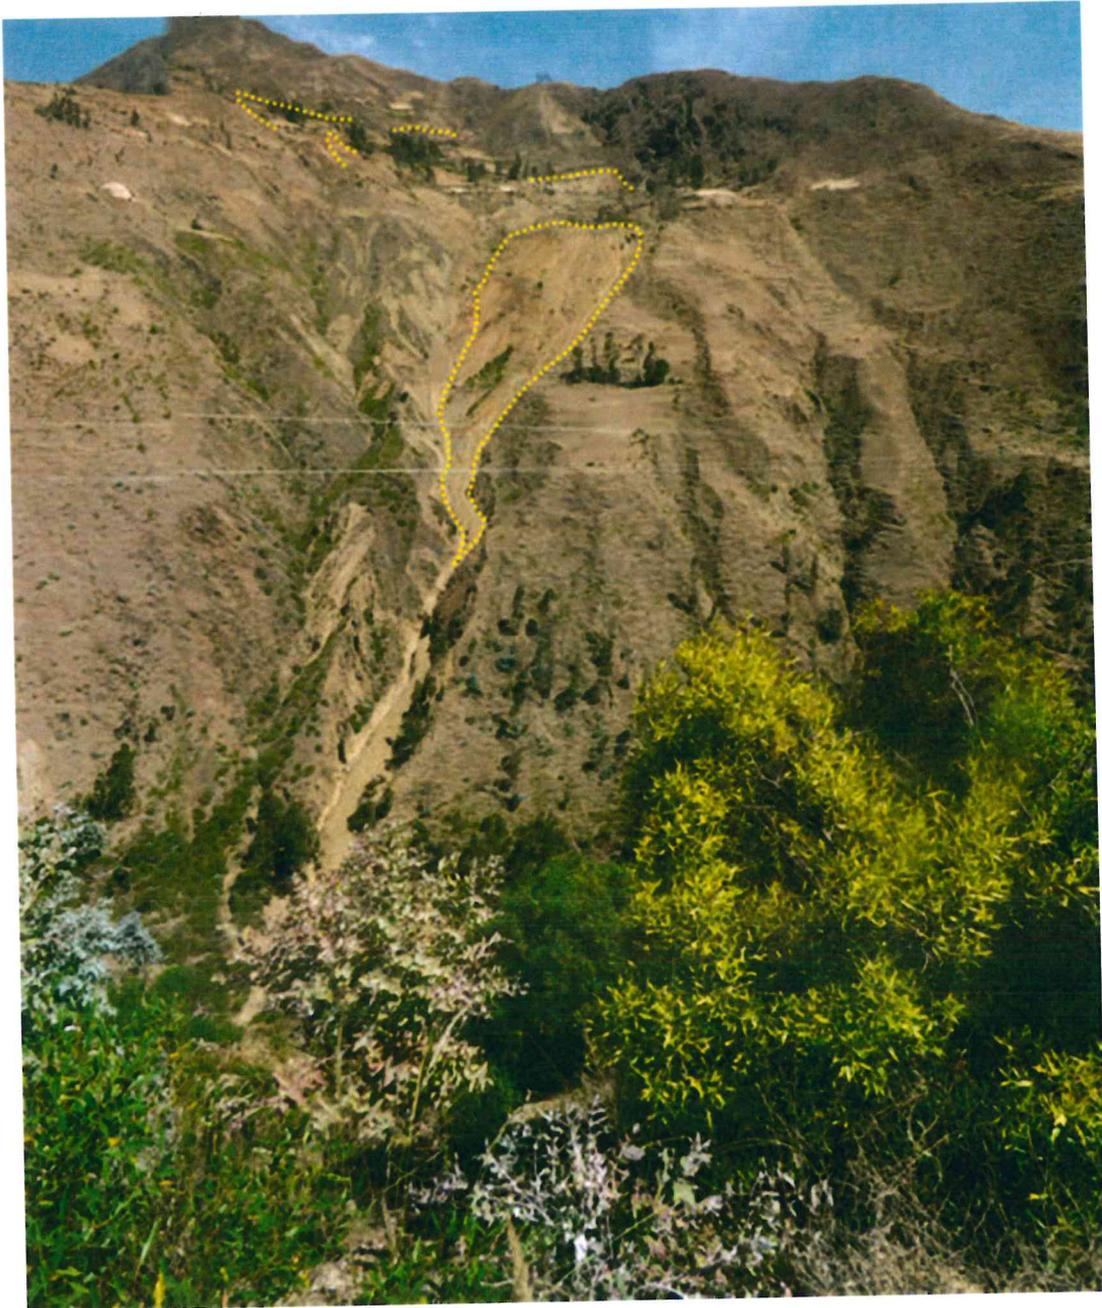
Foto 6. Se muestran una parte reactivada del deslizamiento de Acobamba.

Las causas para la ocurrencia de estos procesos, se relacionan con la litología del substrato, pendiente del terreno, presencia de agua entre otros. La acción humana (deforestación) ha favorecido con su activación.

Por lo observado en las imágenes satelitales, y los agrietamientos del terreno sobre las escarpas se afirma que la reactivación es de forma retrogresiva.

- En el deslizamiento reactivado del sector de Ragrañ Huasi (Acobamba), se deben realizar sistemas de drenaje, canales de coronación, sellado de grietas, con la finalidad de amortiguar la filtración de agua al subsuelo.

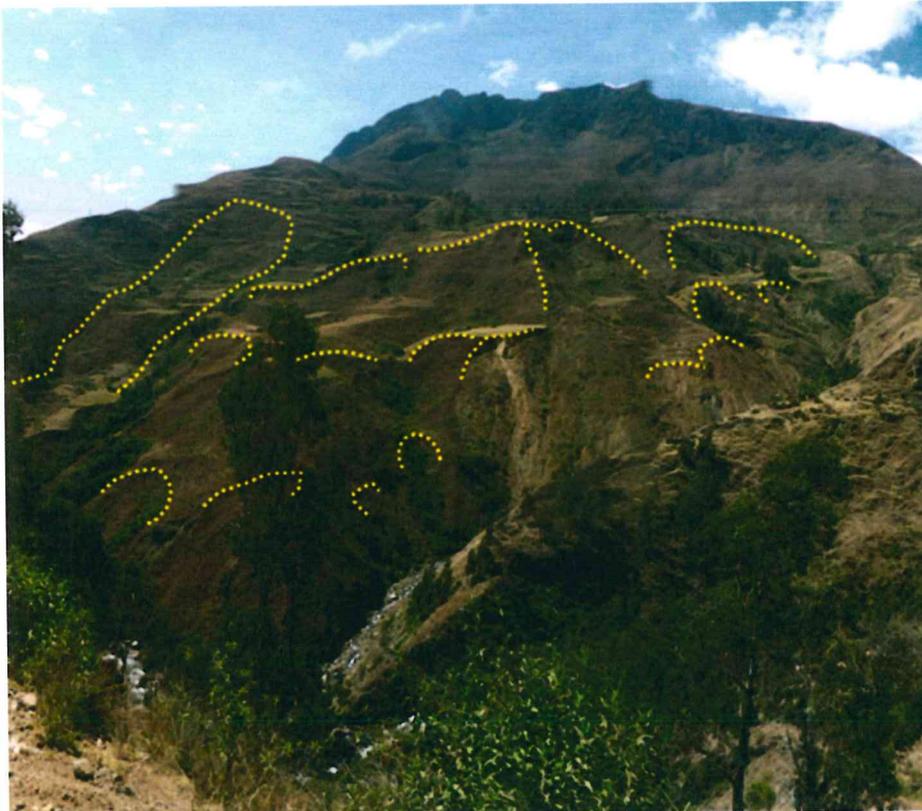
Foto 7. Deslizamiento del sector de Acobamba.

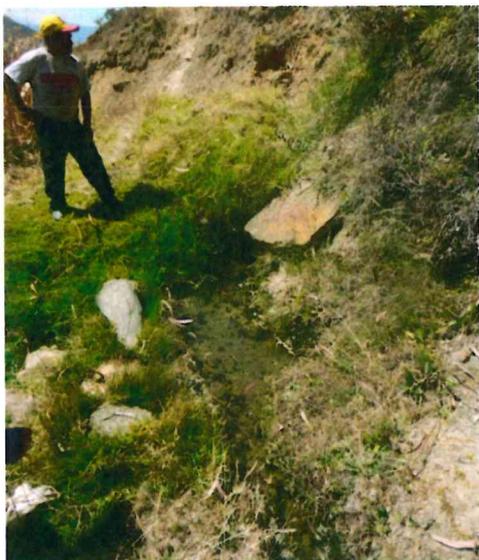
Foto 8. Afloramiento de agua (puquia), no muestra canalización adecuada.

- Canalizar los puquiales, con la finalidad de no permitir la infiltración de agua al subsuelo.
- Todos los canales que se construyan en el cuerpo del deslizamiento deben ser de material PVC, con la finalidad de darle una flexibilidad por el movimiento del terreno, en caso de una ruptura del canal debe ser reemplazo inmediatamente.

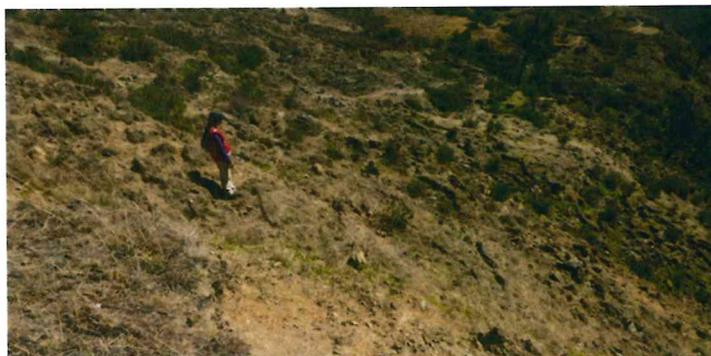
En este sector fueron afectados terrenos cultivo ubicados en la parte media y superior del actual cuerpo del deslizamiento (foto 9), también afectó severamente seis viviendas (actualmente reubicadas). Durante la inspección se observó una vivienda con paredes agrietadas (foto 10). También afectó la tubería de conducción de agua para terrenos de cultivo (foto 11).

Foto 9. Terrenos de cultivo (secano), afectado por los agrietamientos originados por el empuje del terreno

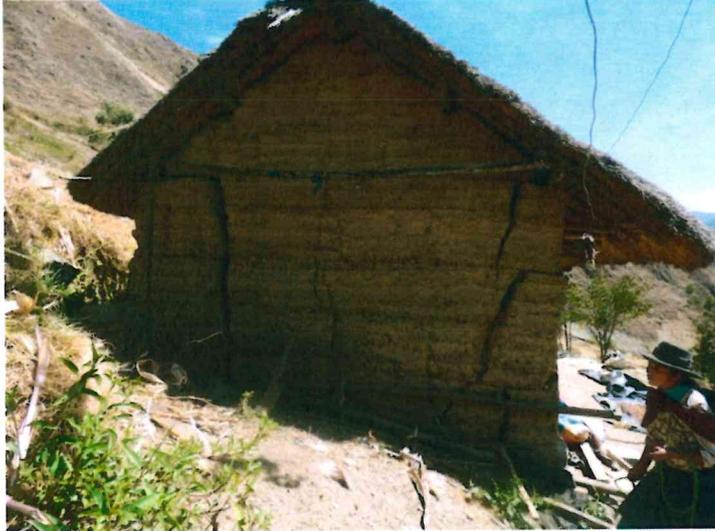
Foto 10. Casa con paredes agrietadas por efecto del movimiento del deslizamiento.

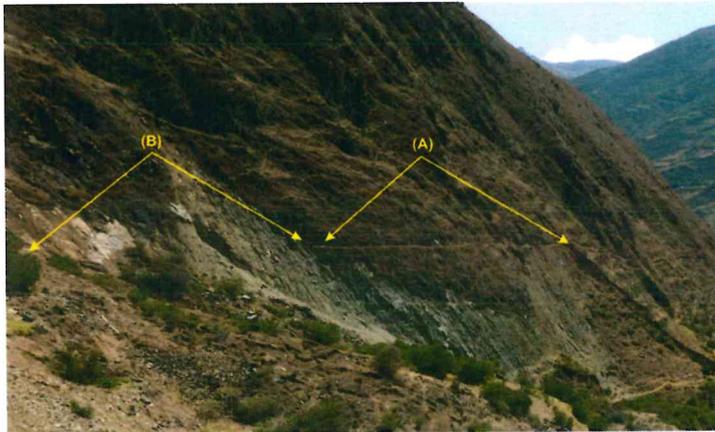
Foto 11. Ladera del cerro por donde escurría una tubería para conducir agua para riego, se muestra el sector (A) no afectado por el deslizamiento y el sector (B) afectado (no se observa el trazo).

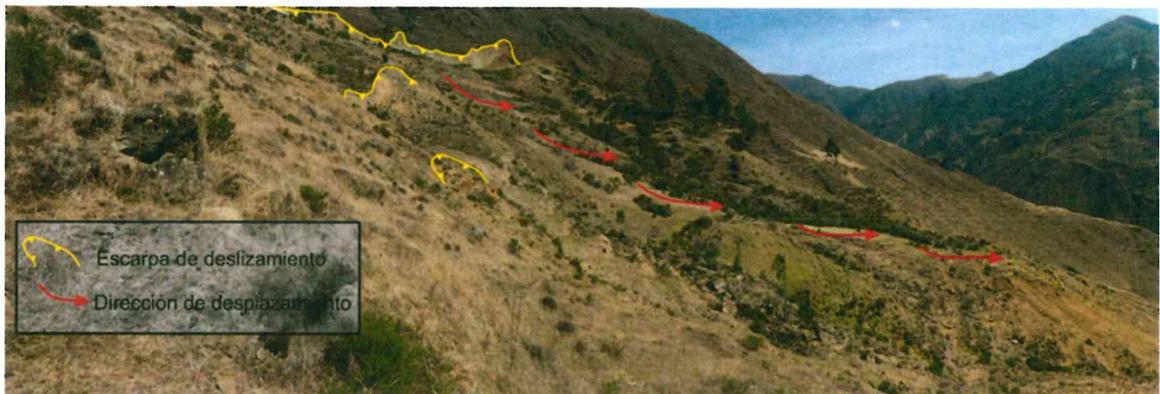
El deslizamiento antiguo esta evidenciado por la morfología del terreno, como son lomeríos de pendiente muy suave con formas cóncavas-convexas en dirección pendiente abajo (foto 12)

Foto 12. Se muestra las escarpas del deslizamiento (resaltadas con líneas de color amarillo). Sentido del desplazamiento del terreno (flechas de color rojo), formando lomeríos de formas cóncavas-convexas.

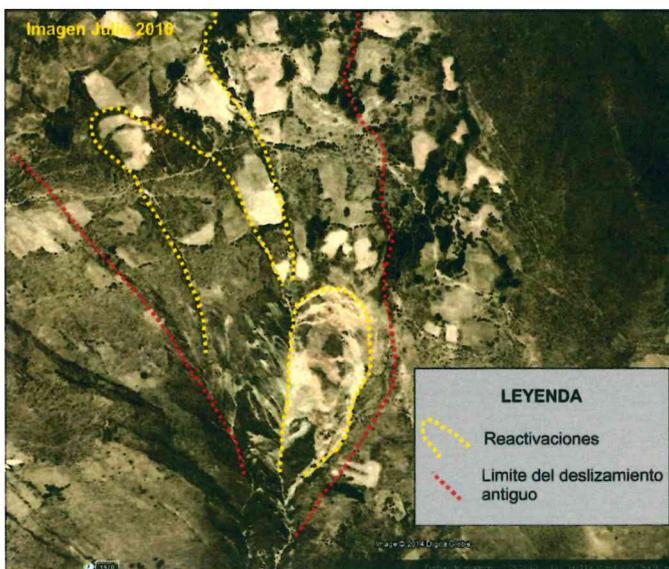
Por lo observado en las imágenes satelitales, probablemente esta reactivación, viene antes de julio del 2010 (figura 11).

Figura 11. Imagen del Google Earth, se muestran algunas de las reactivaciones del deslizamiento.

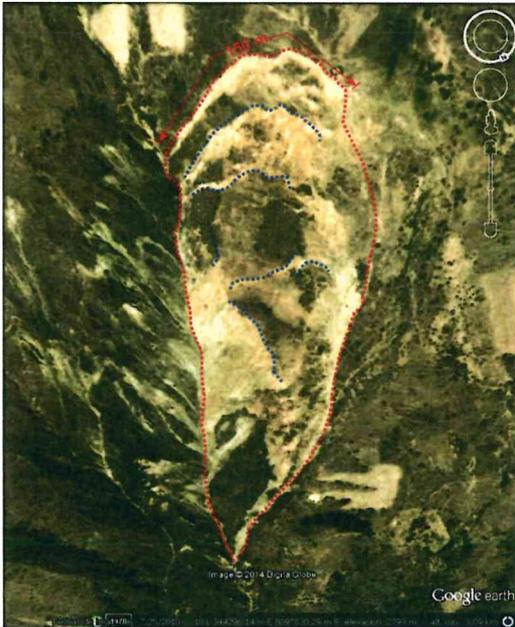
La escarpa principal de la reactivación, tiene una longitud de 150 m, es de forma semicircular y elongada. Las escarpas secundarias tienen longitudes hasta de 80 m.

Figura 12. Imagen satelital del Google Earth, se ha enmarcado con color rojo el cuerpo del deslizamiento, de color azul las áreas donde se están generando escarpas.

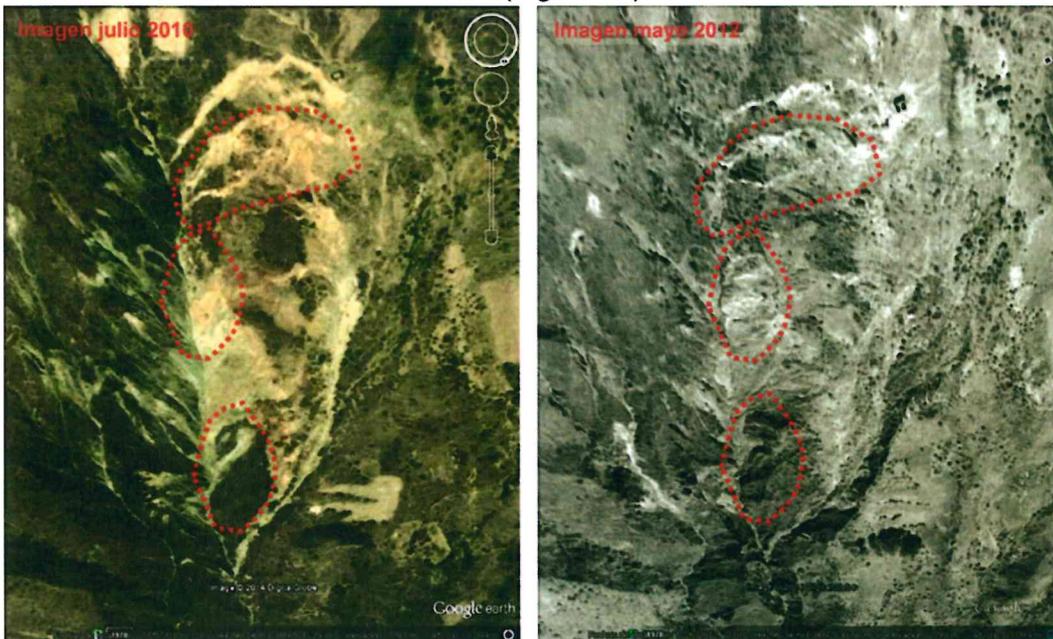
Figura 13. Comparaciones de imágenes satelitales de los años 2010 y 2012, se muestran cambios en la superficie del terreno, resaltados con líneas de color rojo.

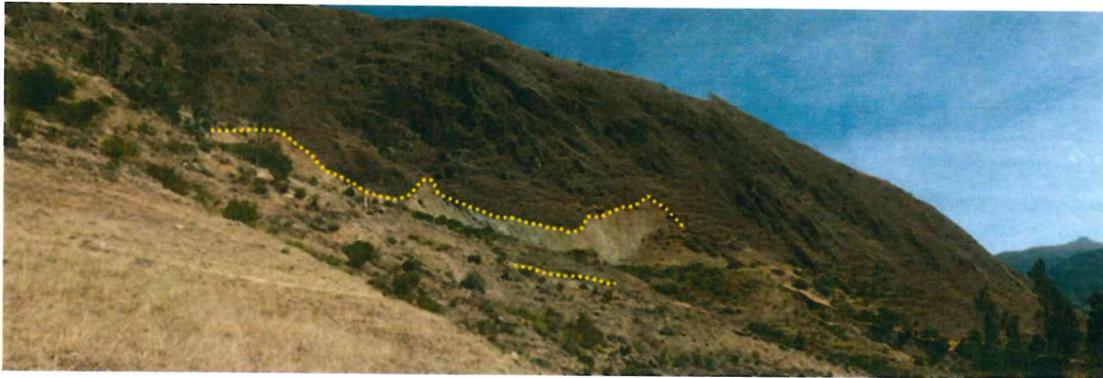
La escarpa de reactivación tiene una longitud de 180 m con un salto aproximado de 30 m, es de forma irregular, planar y continua, el ancho que tiene el cuerpo del deslizamiento en la zona reactivada es 200 m (foto 13).

Foto 13. Se muestra la reactivación del deslizamiento en su parte superior.

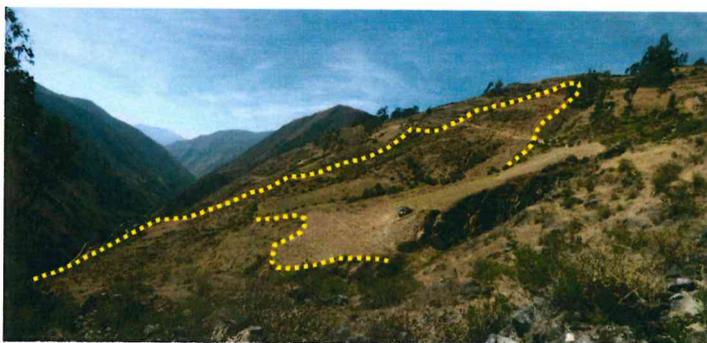
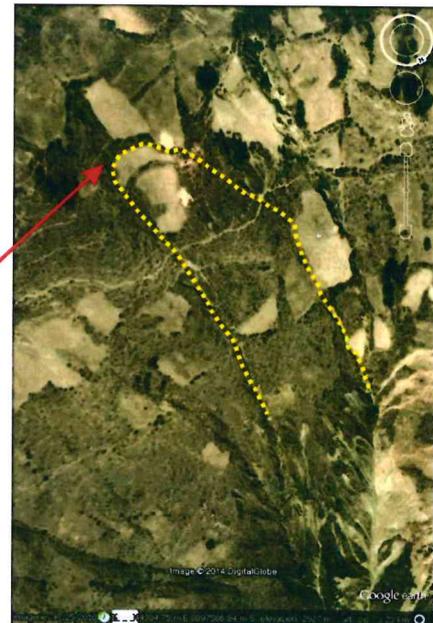
Hacia el sector derecho del deslizamiento, se aprecia otro proceso de reactivación, tiene una escarpa en forma semicircular y elongada. Analizando las imágenes satelitales es muy probable que este proceso venga dándose antes del año 2010 (figura 14 y fotos 14 y 15).

Foto 14 y figura 14. Se muestra el sector medio, en proceso de reactivación

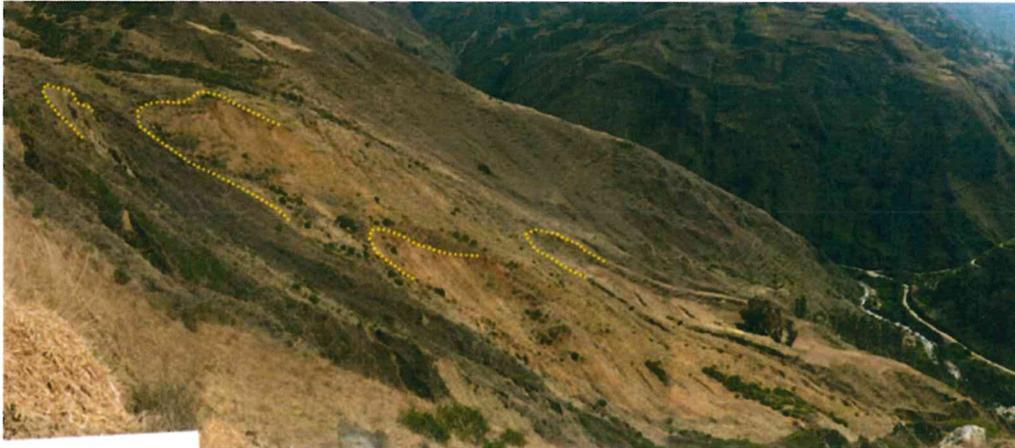
Foto 15. Diferentes escarpas formadas por la reactivación del deslizamiento en la parte media.

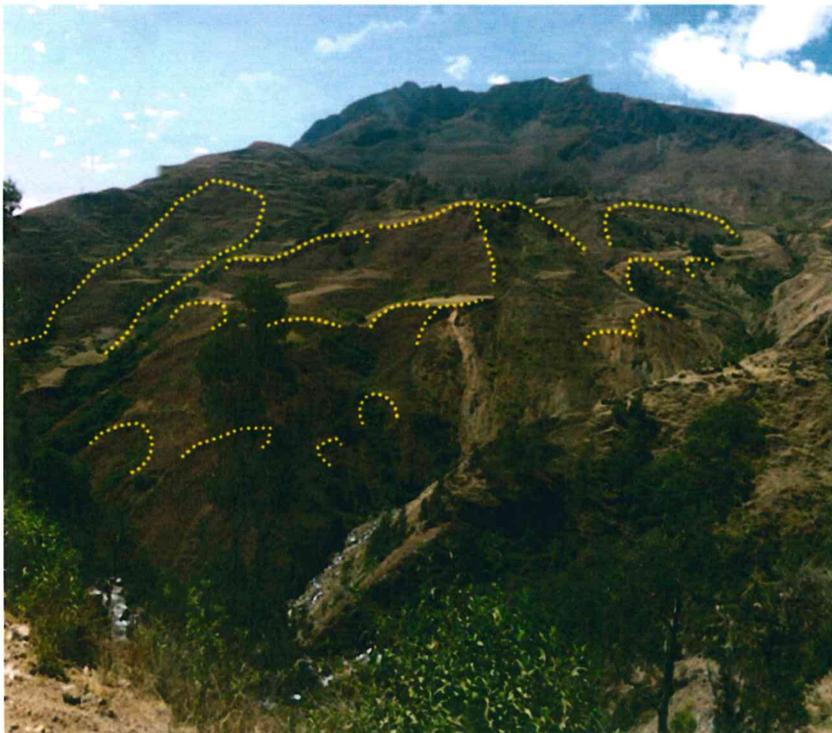
El deslizamiento antiguo tiene una escarpa principal con una longitud de 1300 m, el salto de la escarpa principal no se aprecia por estar erosionada. Presenta múltiples escarpas secundarias, distribuidas en forma aleatorias (foto 16).

Foto 16. Deslizamiento de Acobamba, se resalta con líneas amarillas entrecortadas, las diferentes escarpas.

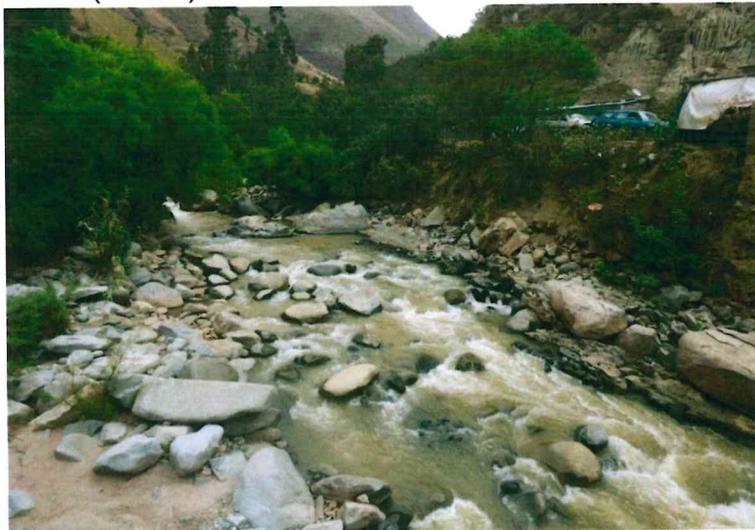
Foto 18. Proceso de erosión fluvial en las márgenes del río Cozo.

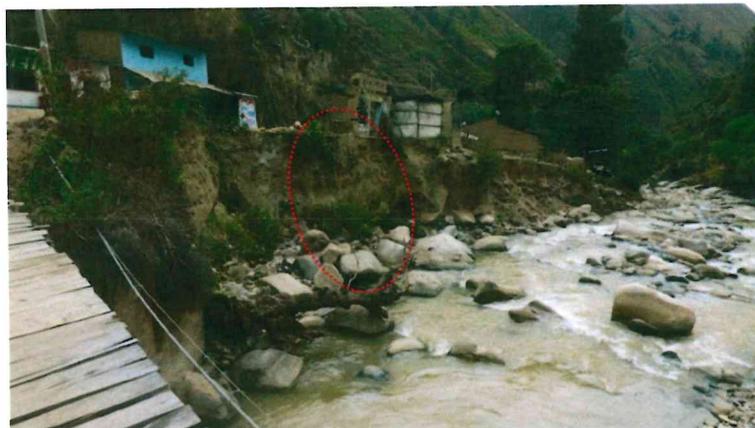
Foto 19 Afluencia de aguas servidas.

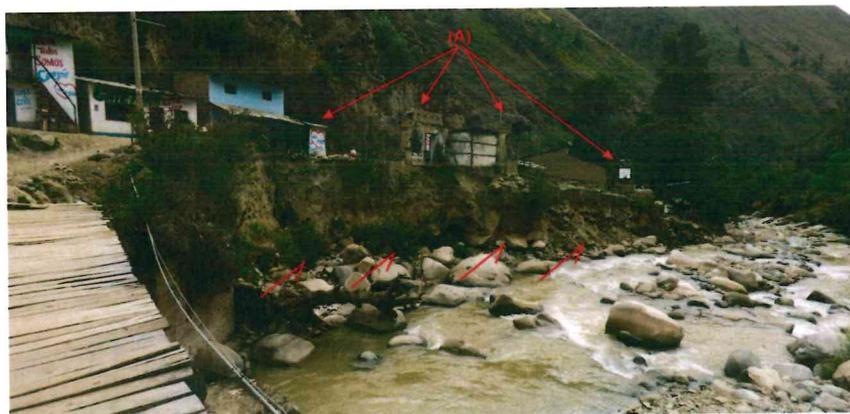
Foto 20. Se aprecian viviendas destruidas por efectos de la erosión fluvial.

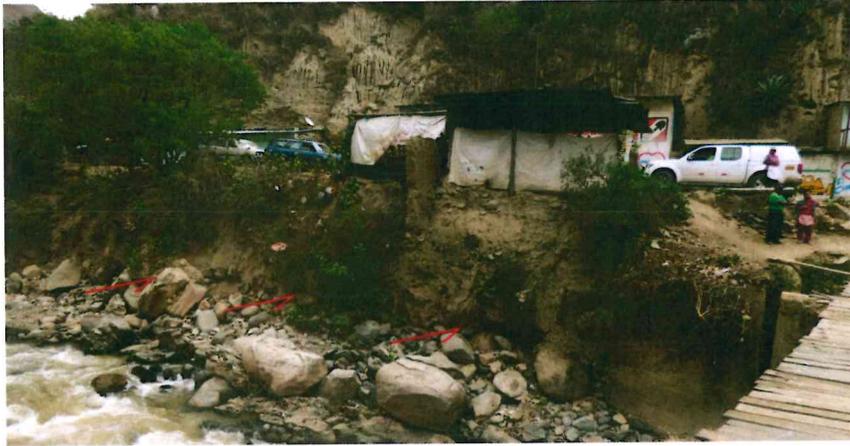
Foto 21. Erosión de la terraza, que afectó viviendas ubicadas en su borde.

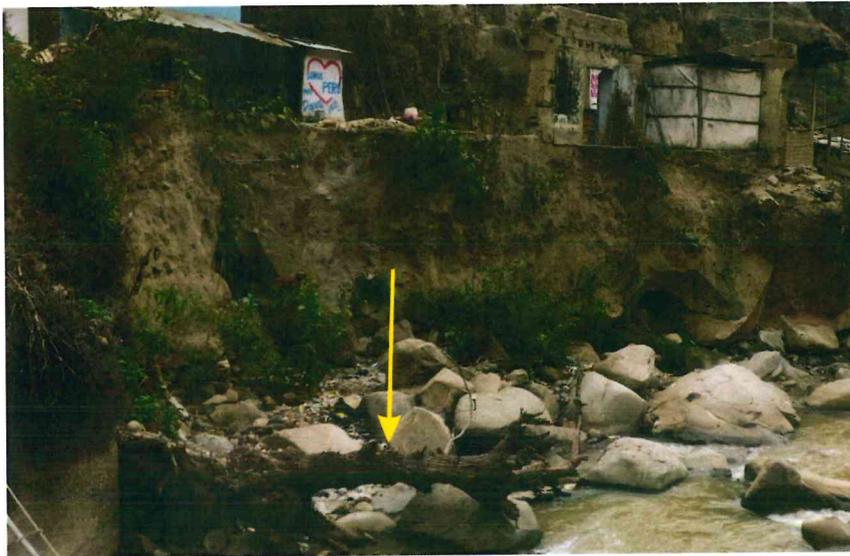
Foto 22. Material acarreado por el río como bloques y restos de árboles.

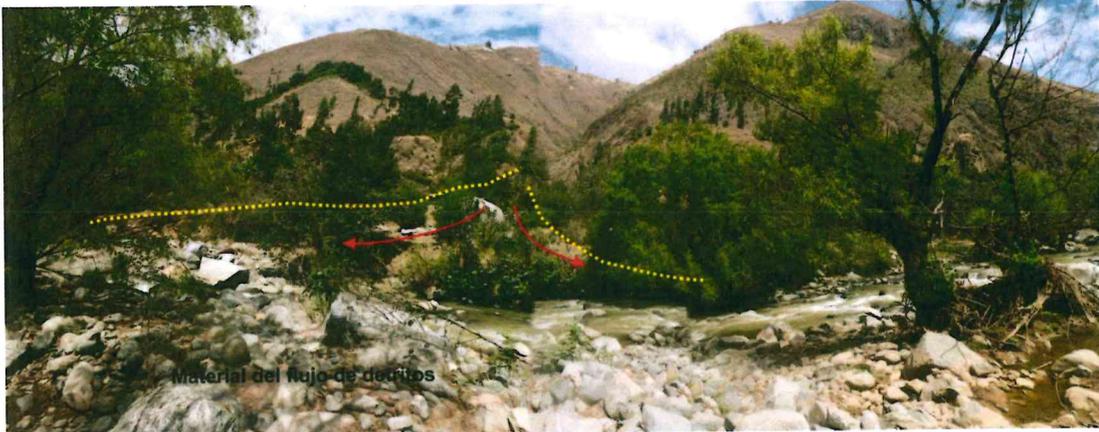
El río fue represado en un tramo de 10 m, y según versiones de los lugareños el embalse fue momentáneo, desembalsándose rápidamente.

Foto 23. Flujo de detritos proveniente de la quebrada S/N, del flanco norte del cerro Huaylas.

Factor detonante, las fuertes precipitaciones que se presentaron en el periodo lluvioso 2013.

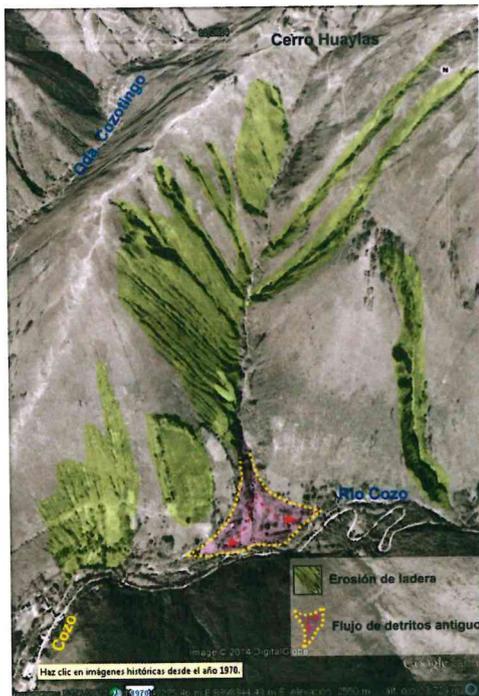
Figura 16. Cerro Huaylas, en la ladera del flanco norte, se aprecia procesos de erosiones de ladera (polígonos de color verde.) En la desembocadura de la quebrada se aprecia un depósito originado por un flujo de detritos (polígono de color rojo).
