Informe Técnico N° A6818

PELIGROS GEOLÓGICOS EN CENTRO POBLADO VILLA REAL

Región Junín
Provincia Satipo
Distrito Río Negro
Paraje Villa Real

JULIO
2018

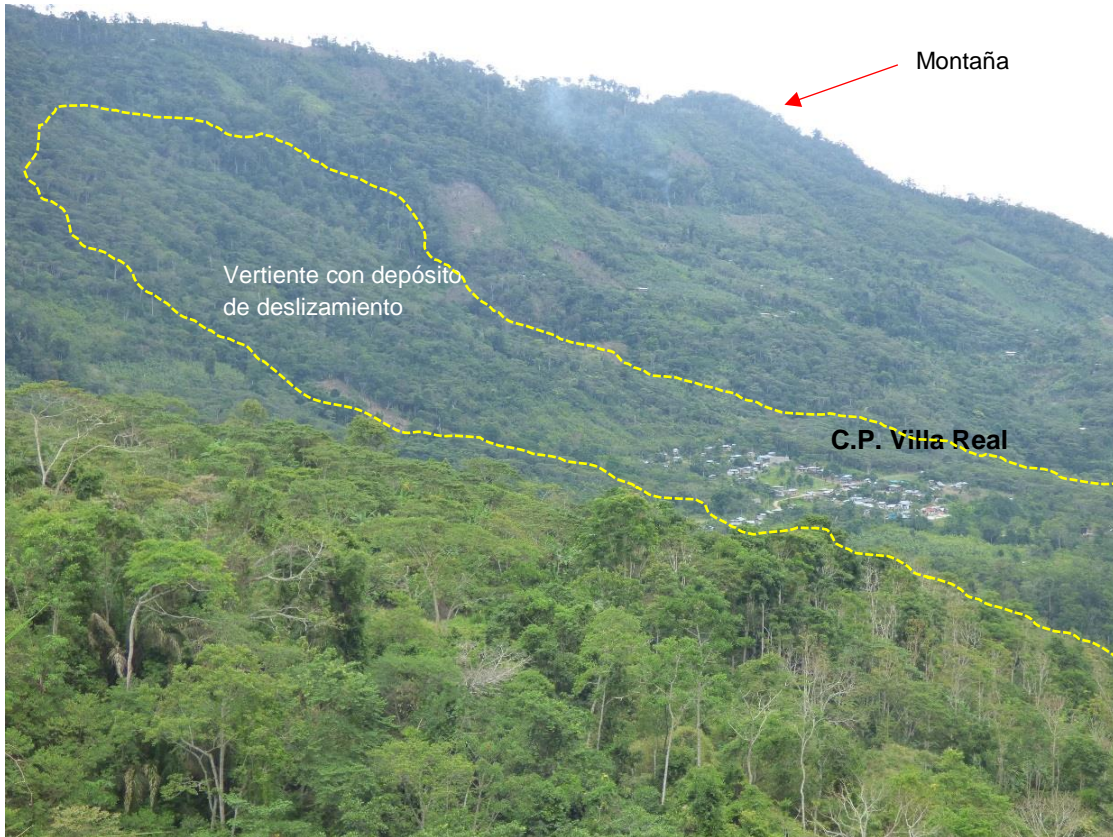
Relieve con cierta pendiente y algunas superficies más o menos planas o levemente inclinadas, Foto 01. Se originó por un deslizamiento antiguo y está constituido por depósitos coluvio-deluviales.

Foto 01: Vista panorámica de la vertiente con depósito de deslizamiento (línea punteada a amarilla) sobre la cual se ubica el centro poblado Villa Real y de las montañas que rodean dicho centro poblado

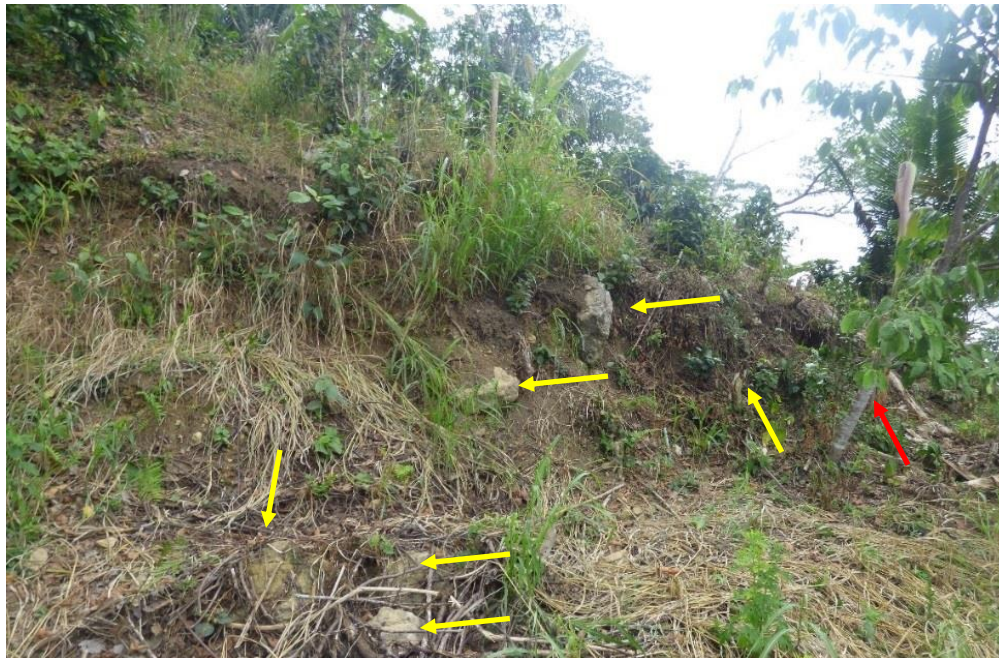
Se les reconoce por su geometría, son producto de deslizamientos, derrumbes y movimientos complejos, etc.; su fuente de origen se encuentra cercana. Están conformados por gravas y bloques (hasta 2 m de diámetro) con formas angulosas a subangulosas y envueltos en una matriz arcillosa-limosa. Se presentan sueltos a muy sueltos, pero pueden presentar algo de consolidación cuando son relativamente más antiguos, dependiendo de la matriz que los engloba, Foto 02.

Foto 02: Depósito coluvio-deluvial, producto del deslizamiento, con bloques de calizas y calcoarenitas (flechas amarillas). Como también se aprecia árbol ligeramente inclinado (flecha roja).

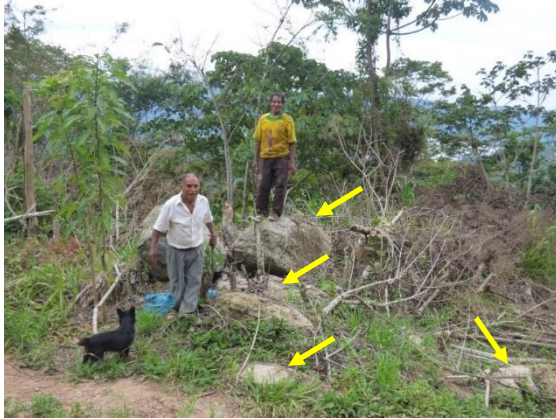
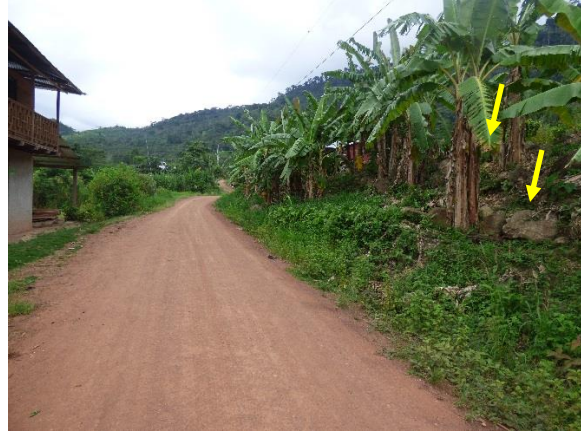
En el cuerpo del deslizamiento se observó bloques sueltos de hasta 2 m de diámetro (foto 03), de formas angulosas a subangulosas, de naturaleza sedimentaria. Así mismo, en los alrededores del centro poblado, se apreció algunos bloques sueltos, producto de antiguo deslizamiento. Al igual se observó en la ladera del cerro.

Fotos 3 y 4. Bloques de hasta 2 m de diámetro de formas subangulosas, producto del depósito de deslizamiento antiguo (fechas amarillas)

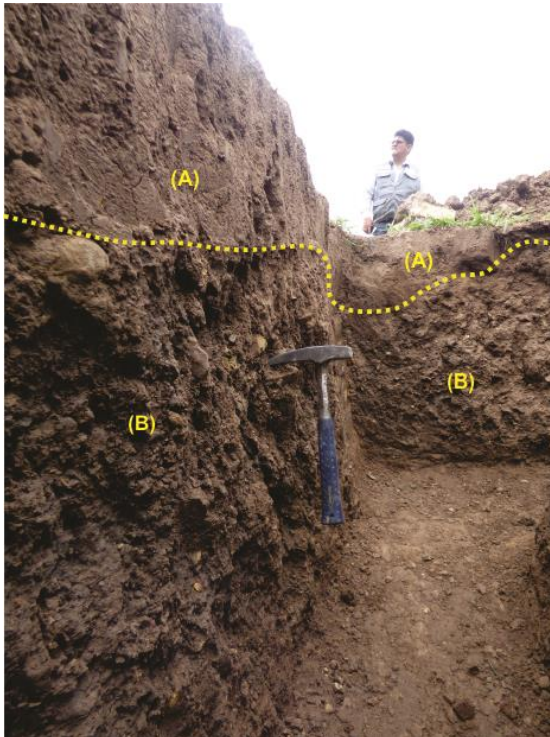
Foto 5

En una excavación a cielo abierto (base de vivienda), se evidenció que el suelo está conformado por dos secuencias, una fina y otra gruesa, Foto 5. La más superficial corresponde posiblemente a un flujo de lodo, la más profunda correspondería al depósito del deslizamiento.

(A) Suelo limo arenoso con escasa grava, color marrón, de fácil excavación.

Profundidad de 40 cm.

Origen: Depósito originado por flujo de lodo

(B) Suelo gravoso, con escasos bloques hasta de 10 cm. Los fragmentos de roca son de formas angulosas de naturaleza calcárea.

Profundidad de 60 cm.

Origen: Depósito originado por deslizamiento.

En la excavación a cielo abierto descrita en la foto 5, se tiene una secuencia de flujo de lodo, que permite afirmar que, de una manera u otra, los depósitos provenientes de las quebradas han cubierto parte del área del poblado de Villa Real. Que han cubierto parte del depósito del deslizamiento.

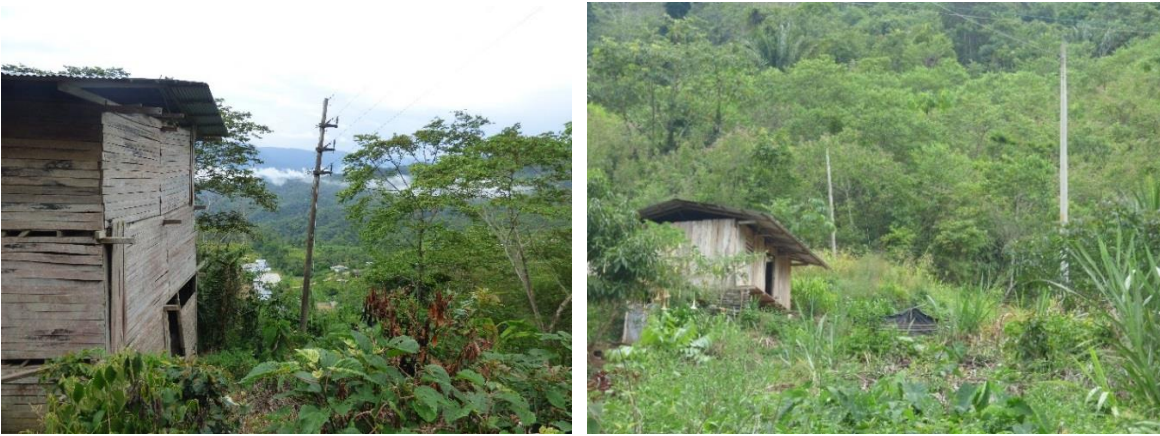
- a) Postes de tendido eléctrico desalineados con ligeras inclinaciones (foto 6 y 7)
- b) Árboles ubicados en la ladera, con ligera inclinación hacia la parte baja (foto 8).

Según lo mencionado por los moradores, estos movimientos del terreno se dieron hace buen tiempo?. Entonces aplicando la clasificación de Alicántara, al deslizamiento se le puede considerar como un **deslizamiento reactivado pero que en la actualidad se encuentra suspendido**.

Fotos 6 y 7: Postes inclinados producto del terreno inestable

De reactivarse el deslizamiento podría afectar a la zona urbana, por ello que es necesario que la zona que mostró inestabilidad (árboles y postes inclinados) sean observados constantemente. De evidenciar movimiento deberá ser comunicado de inmediato a las autoridades correspondientes para tomar las medidas del caso.

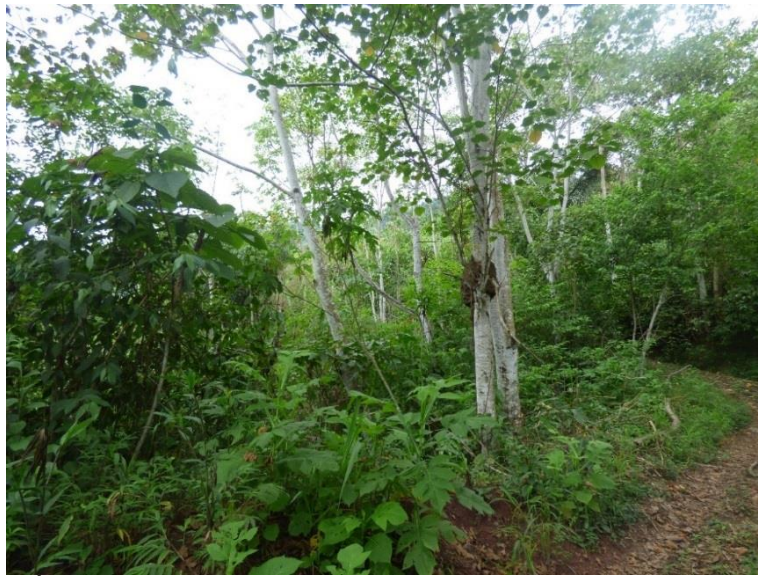
Foto 8: Árboles inclinados a favor de la pendiente, debido al suelo inestable

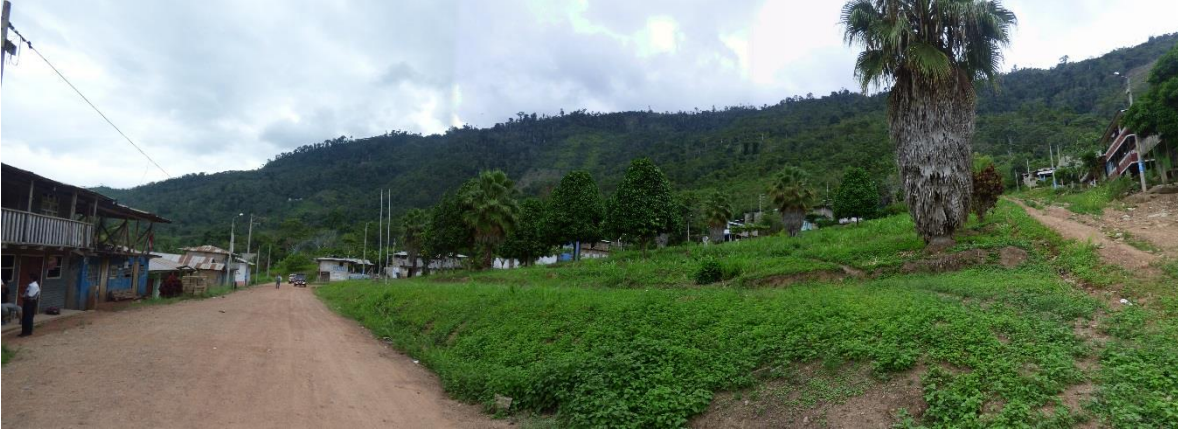
En el área urbana, no se observó evidencias de la reactivación del deslizamiento (foto 9), pero esta surcada por quebradas.

Foto 9. Se muestra el área urbana del centro poblado.

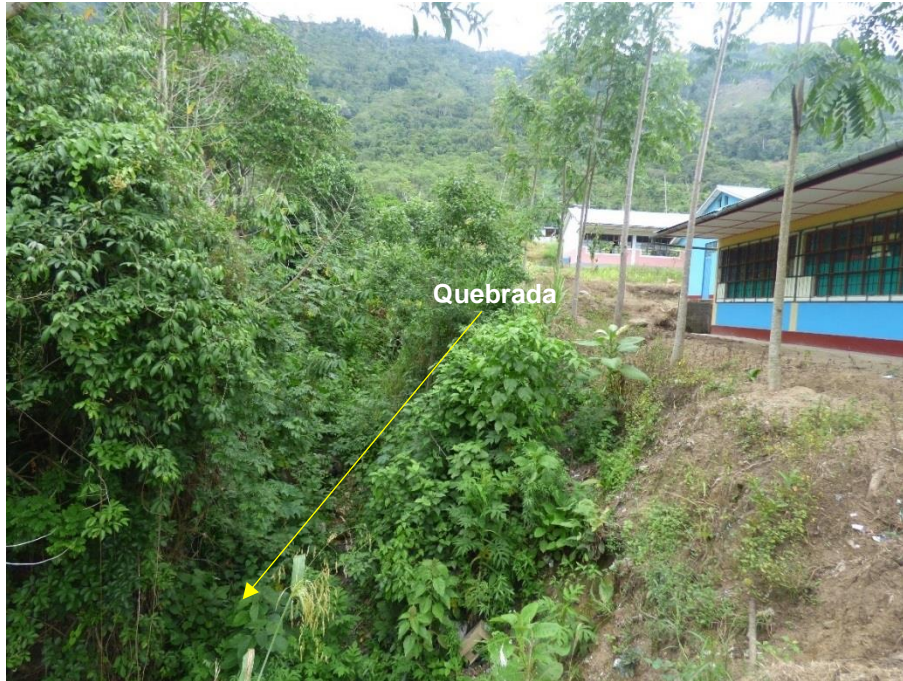
Se identificaron dos quebradas principales. Una de estas se encuentra cercano al C.E.N. 31546 Villa Real (foto 10); a una distancia de 4 m. La quebrada tiene un ancho de 11 m y profundidad que varía de 9 a 11 m, está cubierta por vegetación, de reactivarse afectaría al centro educativo y vía de acceso al centro poblado. En otra quebrada, en el cauce de la quebrada se identificaron bloques con gravas, de formas subredondeadas a subangulosas englobadas en matriz limo arenosa, que muestran la evidencia del arrastre de los materiales (foto 11 y 12).

Entonces de reactivarse las quebradas, por lluvias excepcionales, generarían flujos de lodo o detritos (huaico), esto afectaría las viviendas ubicadas en borde de la quebrada, y vías de acceso que cruzan el cauce de la quebrada, en tramos de 10 a 20 m.

Foto 10: Quebrada ubicada muy cerca (4 m) al C.E.N. Villa Real

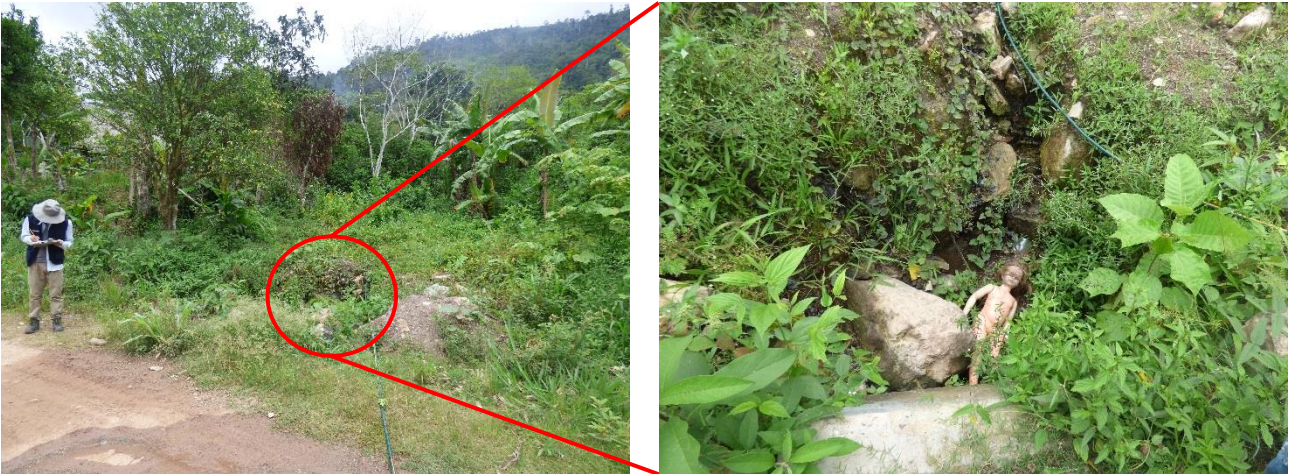
Foto 11 y 12: Quebrada que cruzan las cercanías del centro poblado. La imagen de izquierda muestra en profundidad y el material del cauce de la quebrada.
