Informe Técnico N° A6815

PELIGROS GEOLÓGICOS QUE AFECTAN LOS SECTORES SUMANA Y PARCCOCALLA

Región Cusco
Provincia Quispicanchi
Distrito Ccarhuayo
Parajes Sumana y Parccocalla

JUNIO
2018

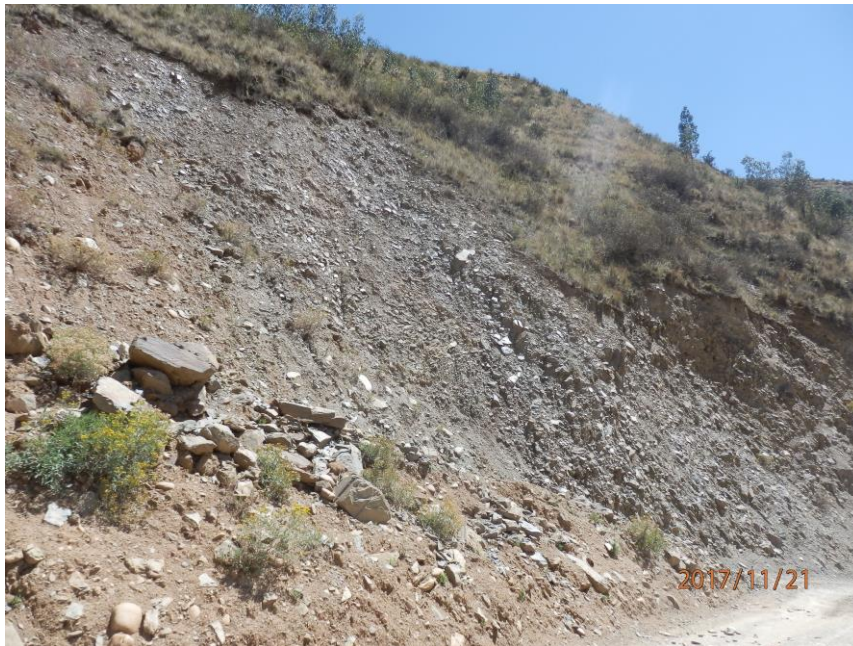
Fotografía 1. Vista tomada con dirección noroeste, se observa deposito coluvial formado por material limo arcillosa (coordenadas 240903 E; 8427250 S)

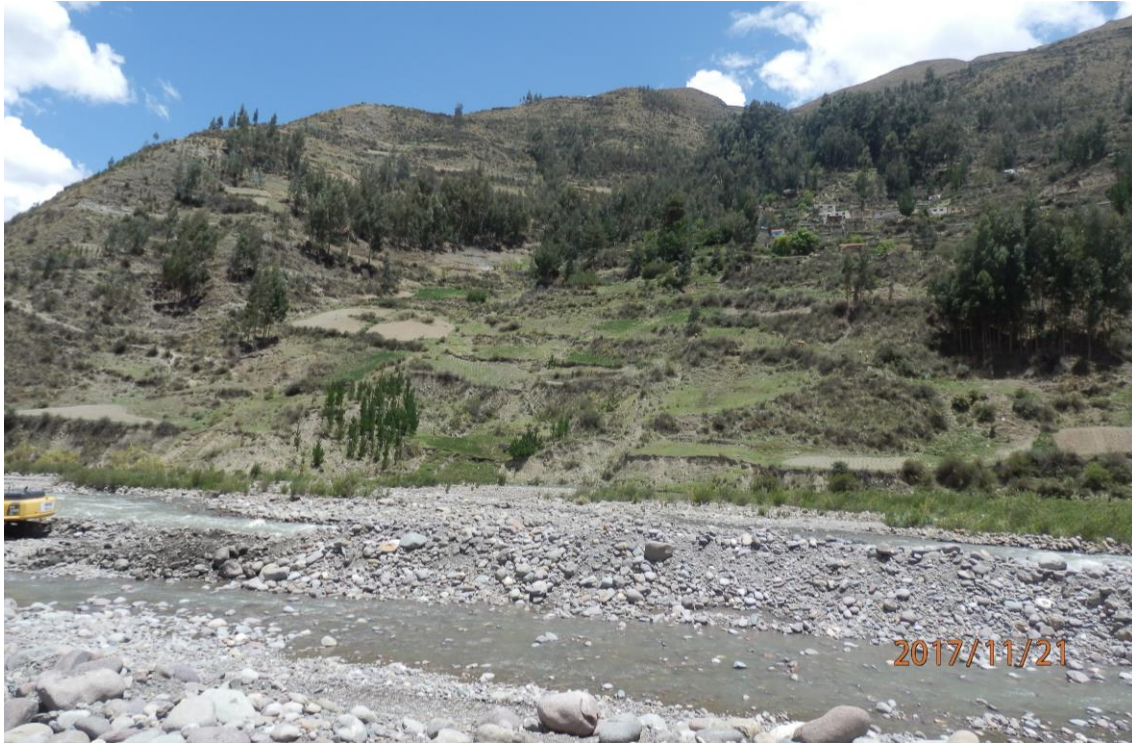
El deslizamiento antiguo (D-1), se ubica entre las coordenadas 8499766 S; 236221 E. presenta varios escarpes y el principal poco notorio, de 1000 m de longitud, longitud del escarpe

principal al pie 1050 m, altura de la cabeza a la base 5065 m, dentro de la masa deslizada, estos eventos han dejado una superficie ondulada que indica la modificación de su topografía inicial. (fotografía 2);

- La montaña presenta ladera con pendiente promedio 30°. (fotografía 2)
- El substrato rocoso se presenta completamente meteorizado, muy fracturado de calidad geotécnica mala.
- La naturaleza de suelo incompetente, formada por gravas y arenas con matriz limosa poco compactas (fotografía 1), medianamente saturado.
- Afloramiento de agua subterránea
- Escasa cobertura vegetal.
- La actividad antrópica: mal sistema de riego (uso inadecuado de aguas de escorrentía).

Fotografía 2. Ladera del cerro Mesapata con pendiente promedio de 30°, se observa eventos de tipo deslizamiento, derrumbes, reptación y erosión fluvial al pie.

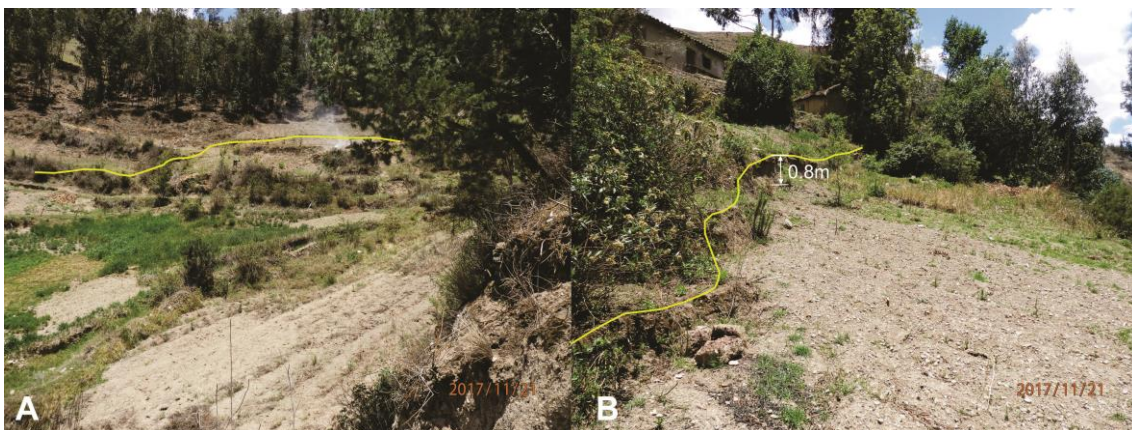
El año 2013 se presentaron, al pie de la ladera, agrietamientos en el terreno que evidencia la reactivación y la ocurrencia de nuevos eventos. El representante de INDECI manifiesta que ya se generó un informe donde recomienda la reubicación del poblado. El año 2015 aparecen nuevos agrietamientos en el terreno (fotografías 3 A y B; figura 5).

- Forma del agrietamiento: irregular continua
- Longitud de agrietamiento: 80 m.
- Salto vertical de agrietamiento: 0.10 m.
- Profundidad: 0.60 aproximado
- Abertura: 0.15 promedio
- Dirección de movimiento: norte 148°

- Forma del agrietamiento: irregular continua
- Longitud de agrietamiento: 180 m.
- Salto vertical de agrietamiento: 0.80 m.
- Profundidad: 1.00 aproximado
- Abertura: 0.20 promedio
- Dirección de movimiento: norte 206°

Fotografía 3. Vista **A:** Ladera con pendiente entre 15°-25° donde se presentan agrietamientos en línea amarilla; **B:** ladera de pendiente entre 5-15° superficie de material coluvial formado por clastos con matriz limosa; también se observa agrietamiento con salto vertical de 0.8m en línea amarilla.

- 1 Implementar un sistema de monitoreo en los agrietamientos (en temporadas de lluvias y secas), que permita determinar la existencia de movimiento en la masa deslizante, este puede estar constituido por estacas de madera o varillas de fierro, las cuales deben estar colocadas tanto dentro del deslizamiento, como en una zona estable, realizándose medidas de la distancia entre estacas, cada cierto tiempo, aumentando la frecuencia de medidas durante periodos de lluvia. De detectarse movimientos rápidos, se informará a la población para que pueda realizarse la evacuación de las zonas que pueden resultar afectadas.

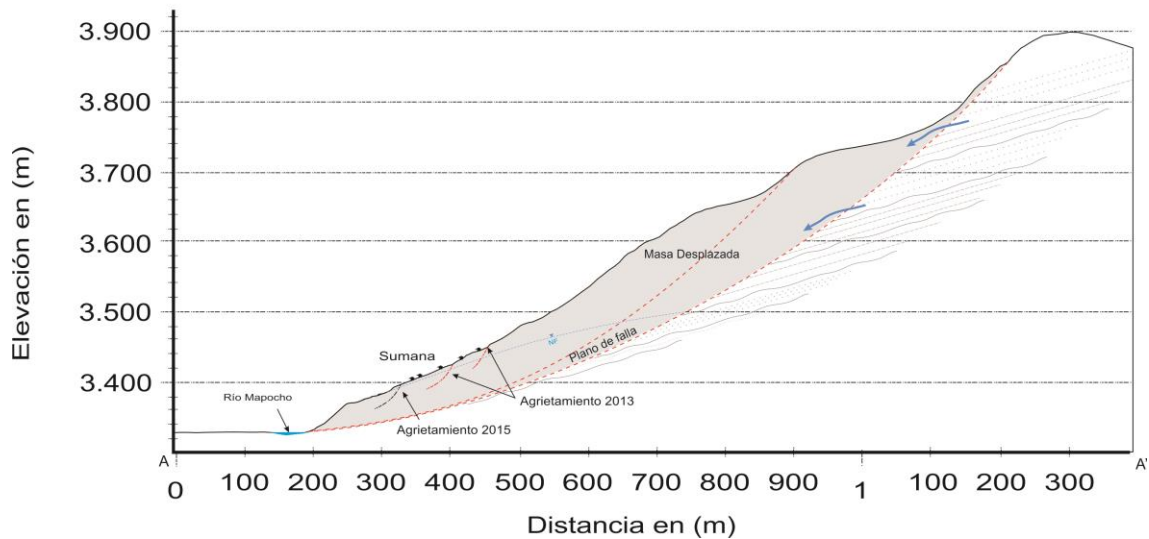
Figura 6. Perfil transversal del evento antiguo, que presentó agrietamientos ocurridos durante los años 2015 y 2013.

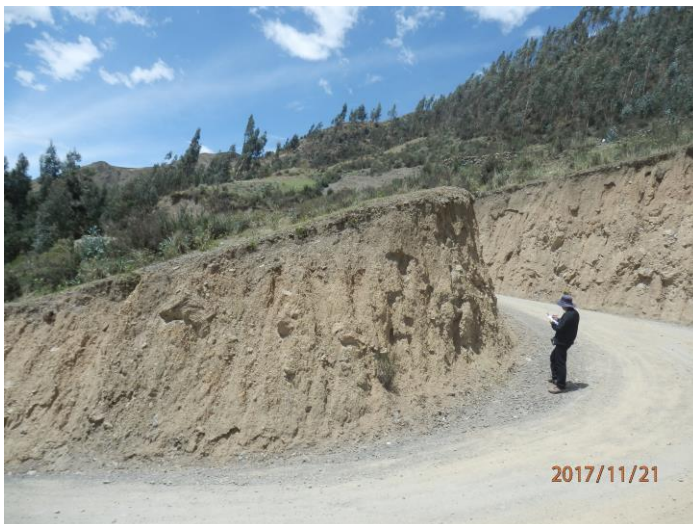
El deslizamiento antiguo, ubicado entre las coordenadas 8503562 S; 234980 E, se observa un escarpe principal poco notorio, de 620 m, longitud del escarpe principal al pie 710 m, altura de la cabeza a la base 312 m, dentro de la masa desplazada han dejado una superficie ondulada que indica la modificación de su topografía inicial. (fotografía 4);

Fotografía 4: Suelo incompetente, medianamente consolidado, formada por gravas y arenas con matriz limosa.

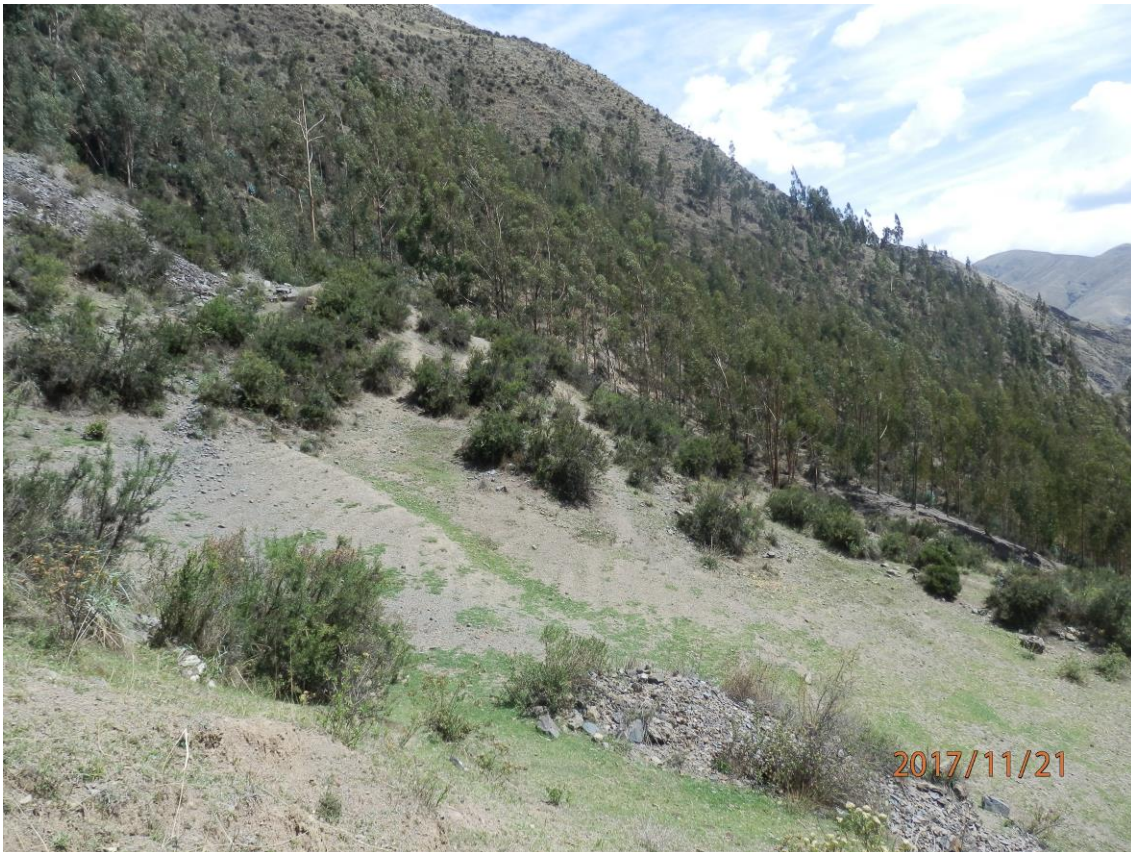
Fotografía 5. Ladera del cerro Vizcachani con pendiente promedio de 30°, se observa eventos de tipo deslizamiento, derrumbes y reptación.

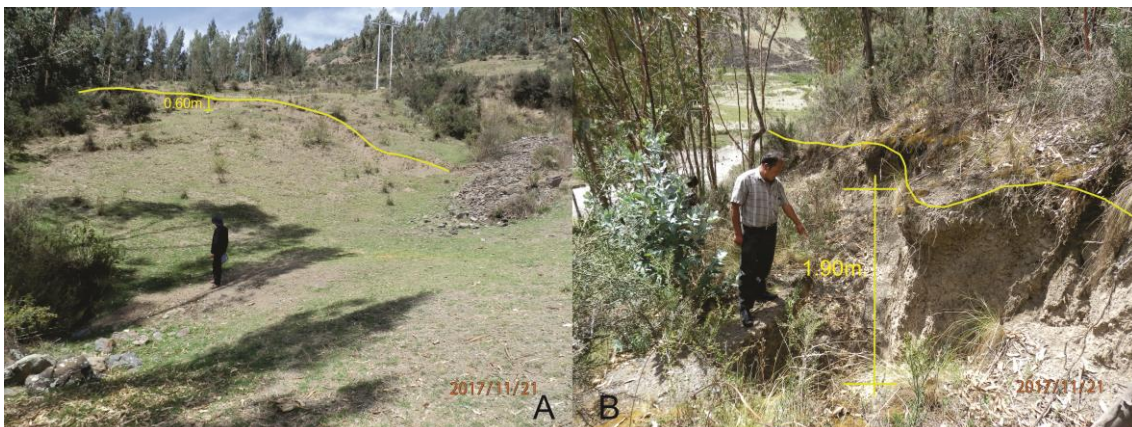
- Forma del agrietamiento: irregular continua (fotografía 6A-6B)
- Longitud de agrietamiento: 300 m. aproximado
- Salto vertical de agrietamiento: 0.60 a 1.90 m. (fotografía 6A-6B)
- Profundidad: 2.00 aproximado
- Abertura: 1.00 promedio

Fotografía 6 Vista A) Ladera con pendiente entre 5°-15° donde se presentan agrietamientos (línea amarilla), salto vertical de 0.60 m; B) ladera coluvial formada por clastos con matriz limosa; también se observa agrietamiento con salto vertical de 1.9 m en línea amarilla.

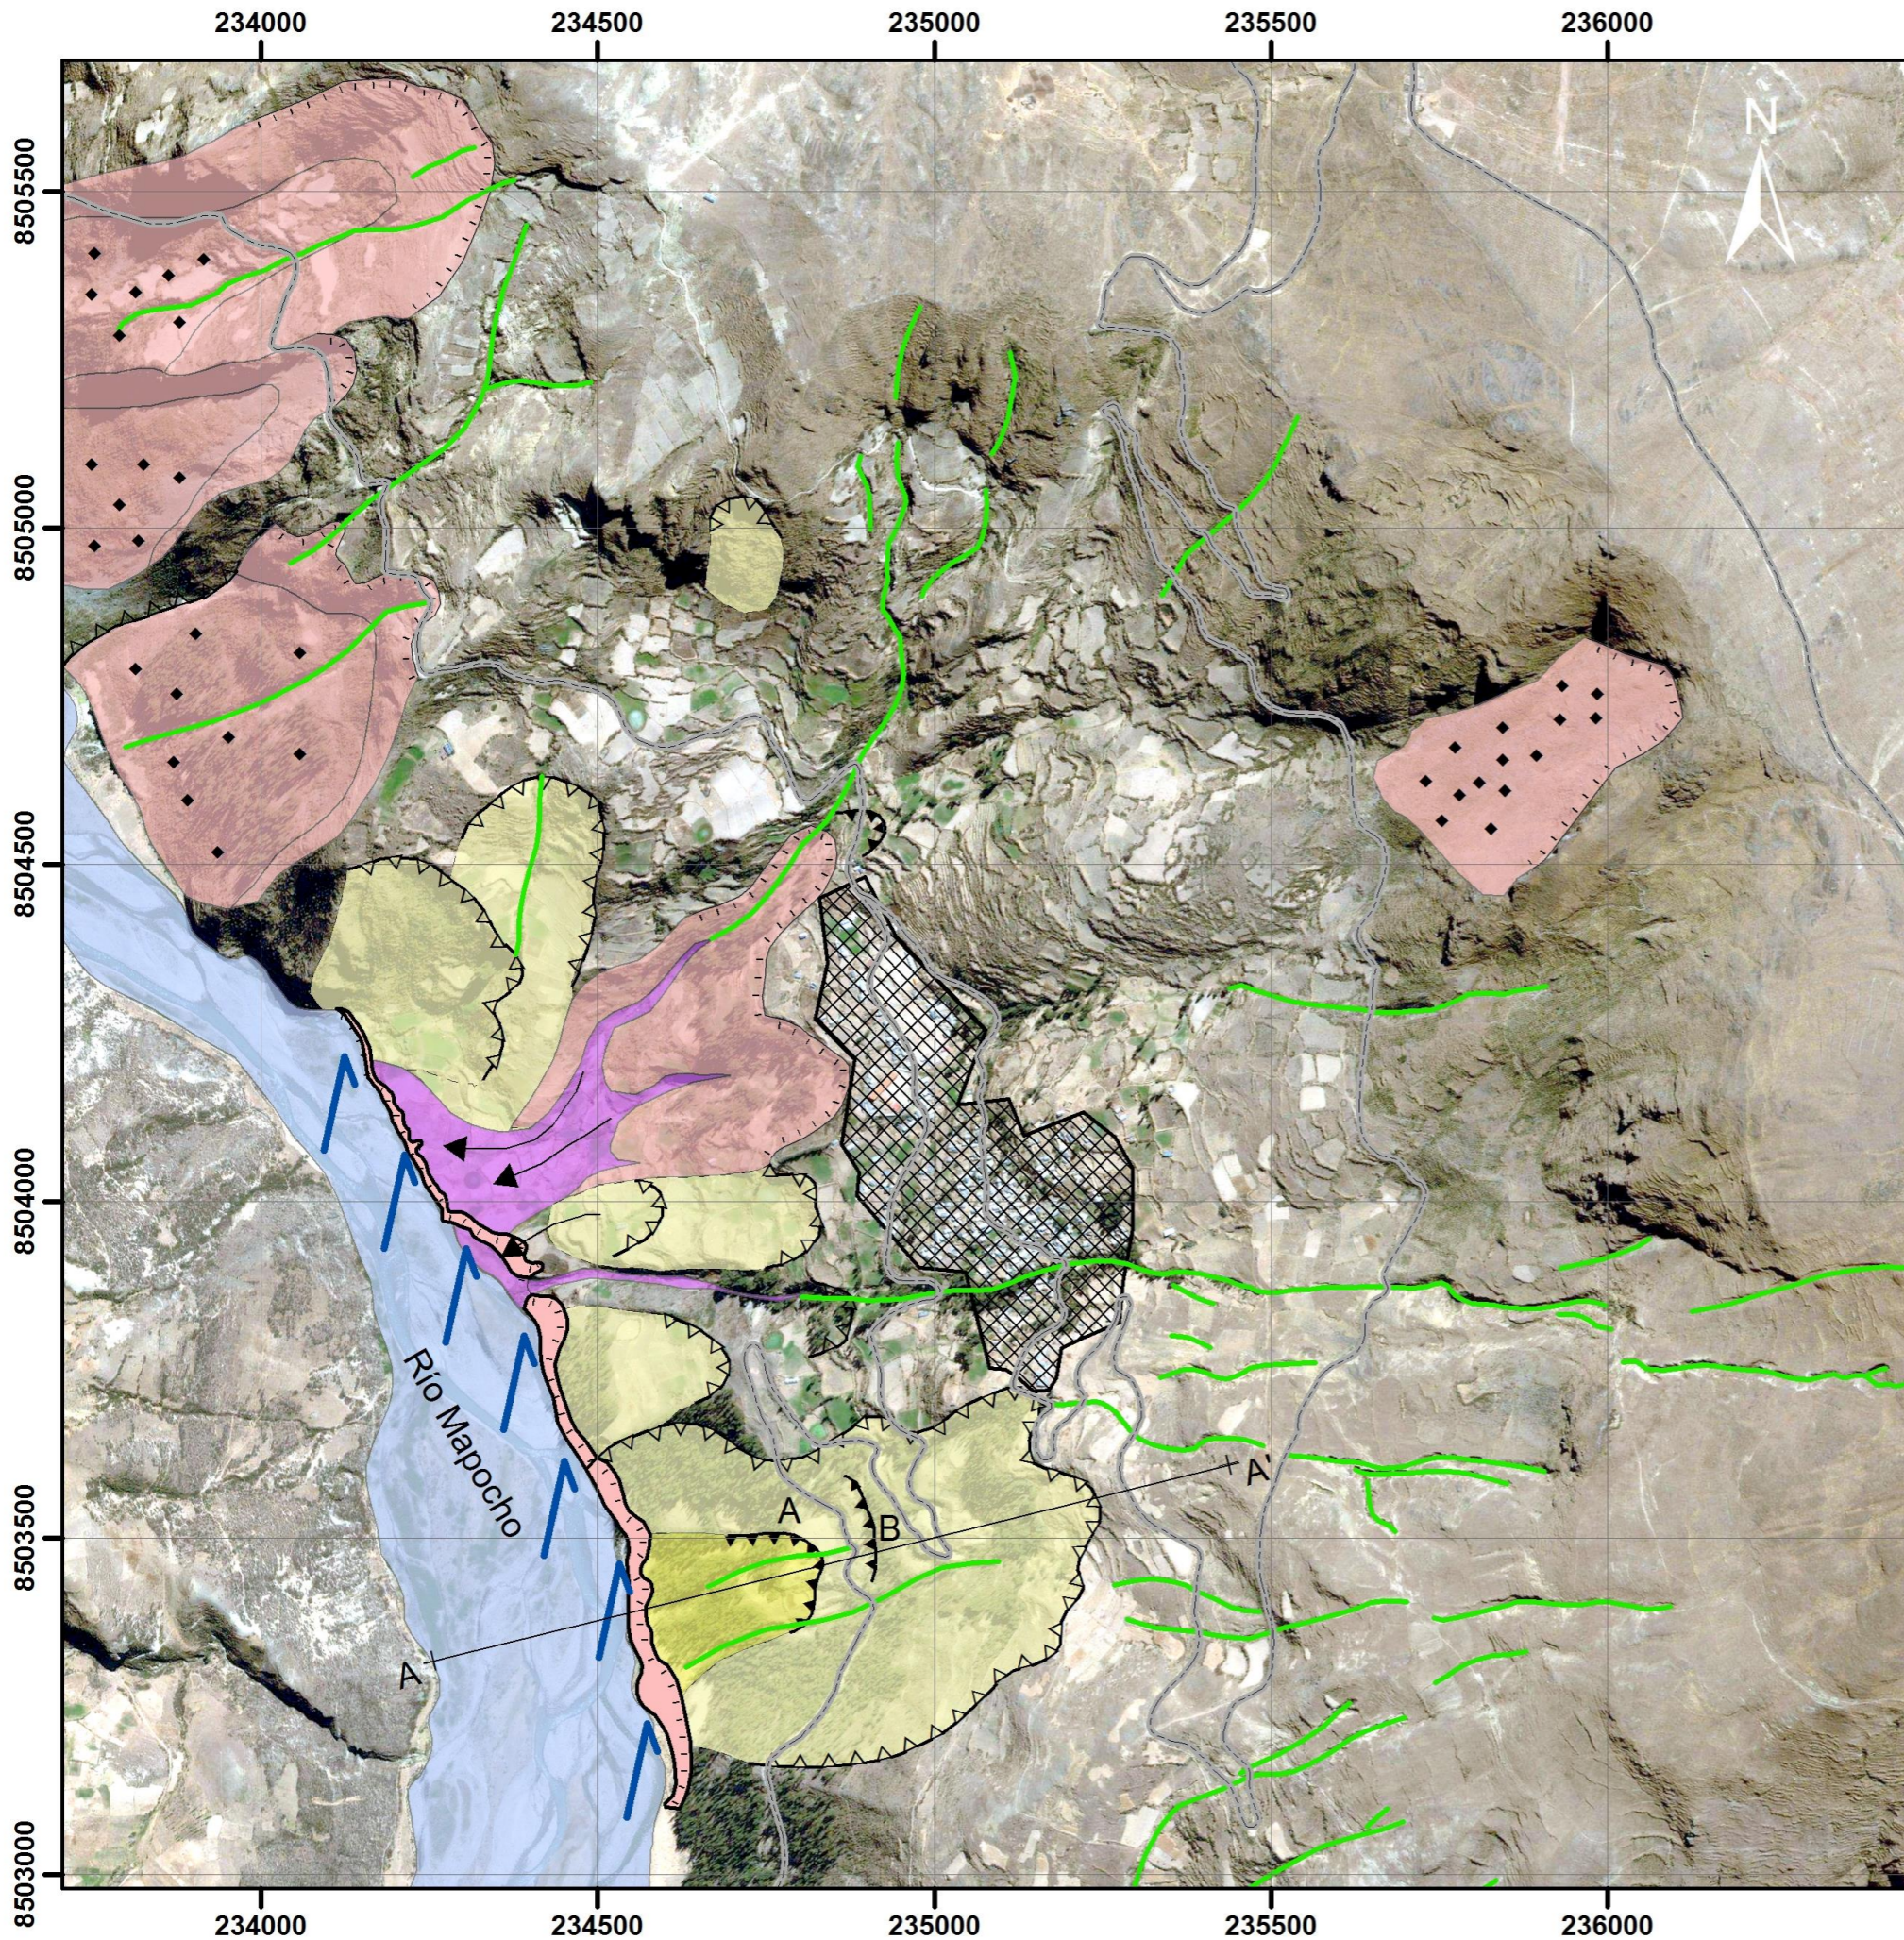
Figura N° 7

El año 2015 la presencia de agrietamientos al pie de la ladera evidencia la reactivación y la ocurrencia de nuevos eventos. (figura 7-8), se detalla a continuación las características del evento:

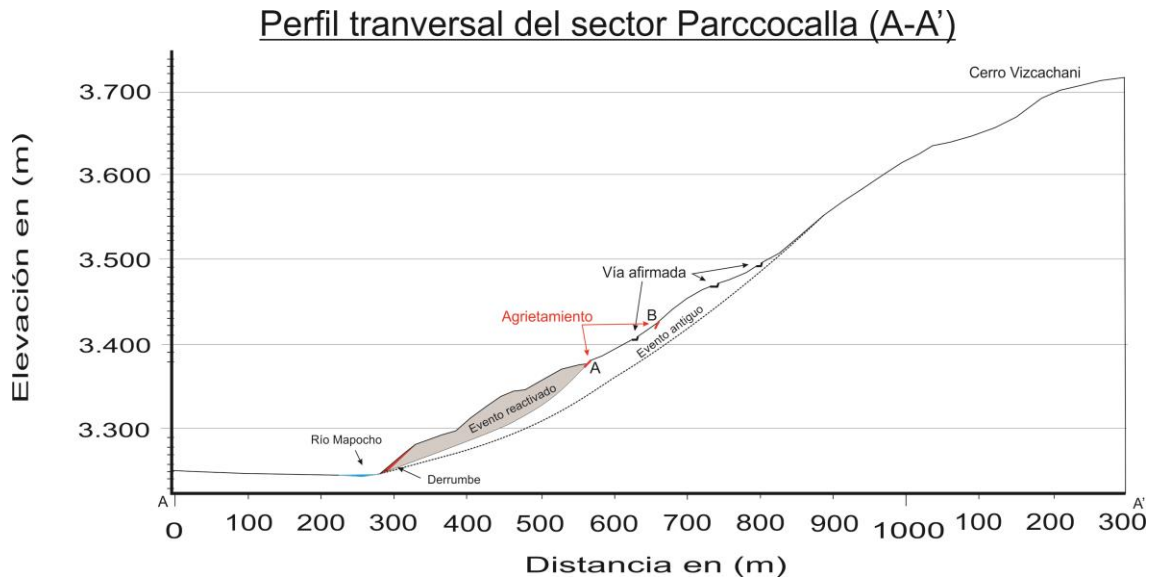
Figura 8. Perfil transversal que muestra el deslizamiento antiguo, así como los agrietamientos del año 2015 y la reactivación al pie del cuerpo desplazado.
