Informe Técnico N° A6827

# EVALUACIÓN TÉCNICA A CERRO LINDO, SECTOR ANTA CENTRO POBLADO DE ACORIA

Región Huancavelica  
Provincia Huancavelica  
Distrito Acoria  
Sector Anta

AGOSTO  
2018

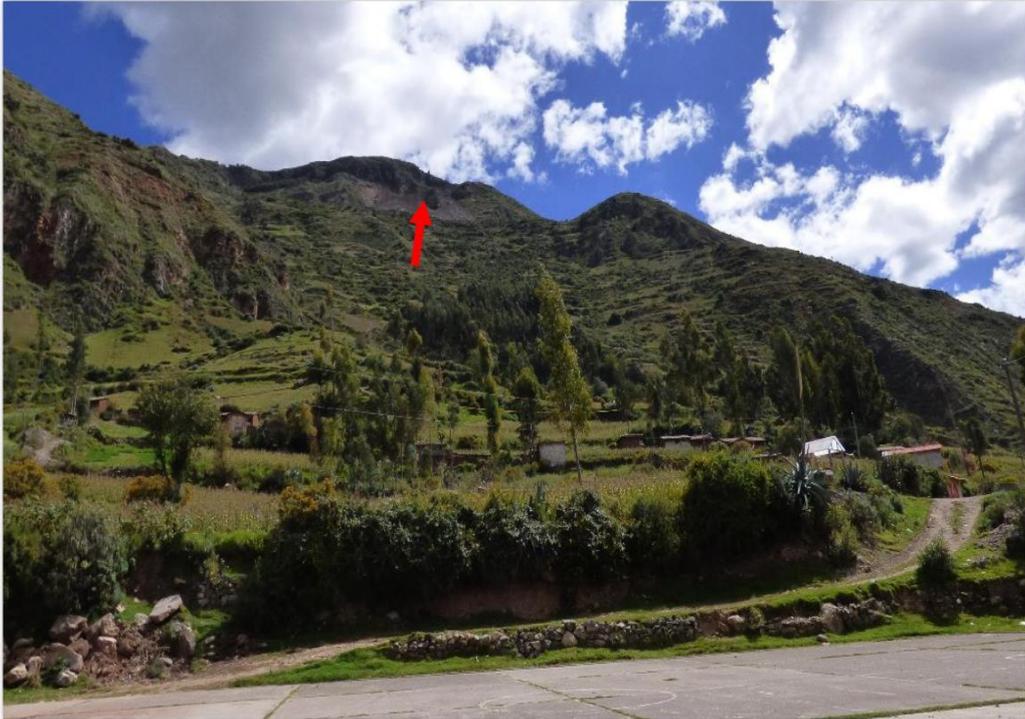
Foto1. Fotografía digital tomada desde el sector Ambo. Se observa diez viviendas ubicadas al pie del derrumbe de cerro Lindo (flecha roja).

- g) Considerar la reubicación de las viviendas emplazadas en la **zona Anta** del distrito de Acoria. De continuar la actividad del derrumbe la reubicación debe ser inmediata para resguardar la seguridad física de la población.

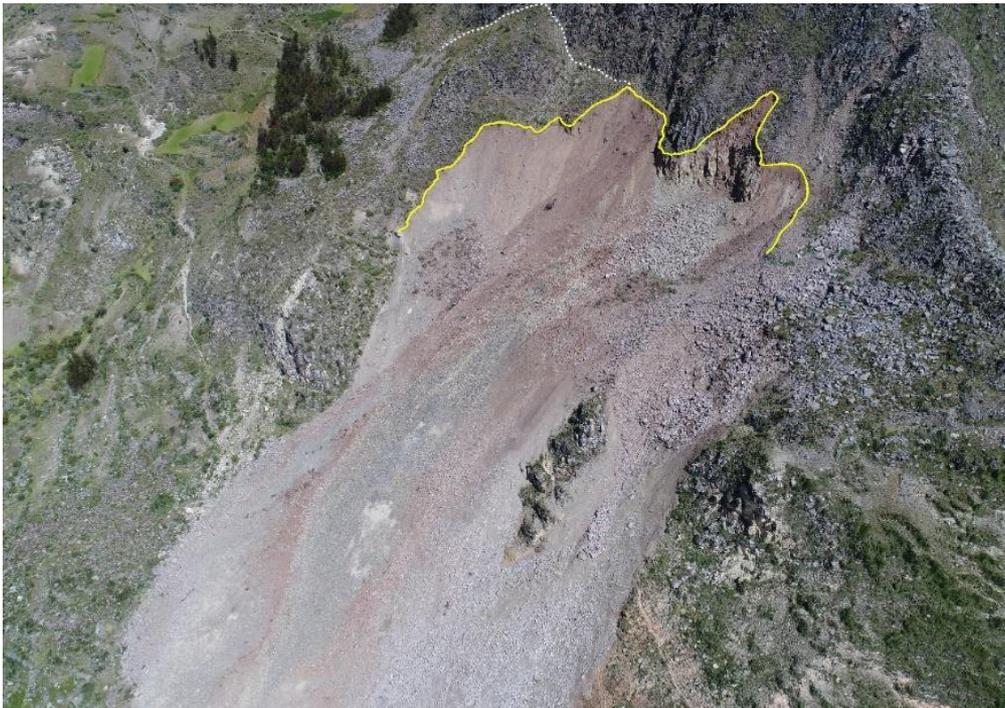
El escarpe en la zona de derrumbes tiene una longitud de 250 m, con un desplazamiento máximo de 55 m desde la zona de arranque, el material se movilizó 400 metros pendiente abajo.

La superficie del terreno en el flanco derecho del derrumbe, presenta agrietamientos de 10 a 50 cm, prolongándose en dirección sur-este, en una longitud de 100 m. Es una masa de material muy susceptible a derrumbarse.

Foto 2. Fotografía aérea del derrumbe de Cerro Lindo. Se observa el material desprendido, el escarpe principal (línea amarilla) y los agrietamientos recientes que comprometen material propenso a derrumbarse (línea blanca).

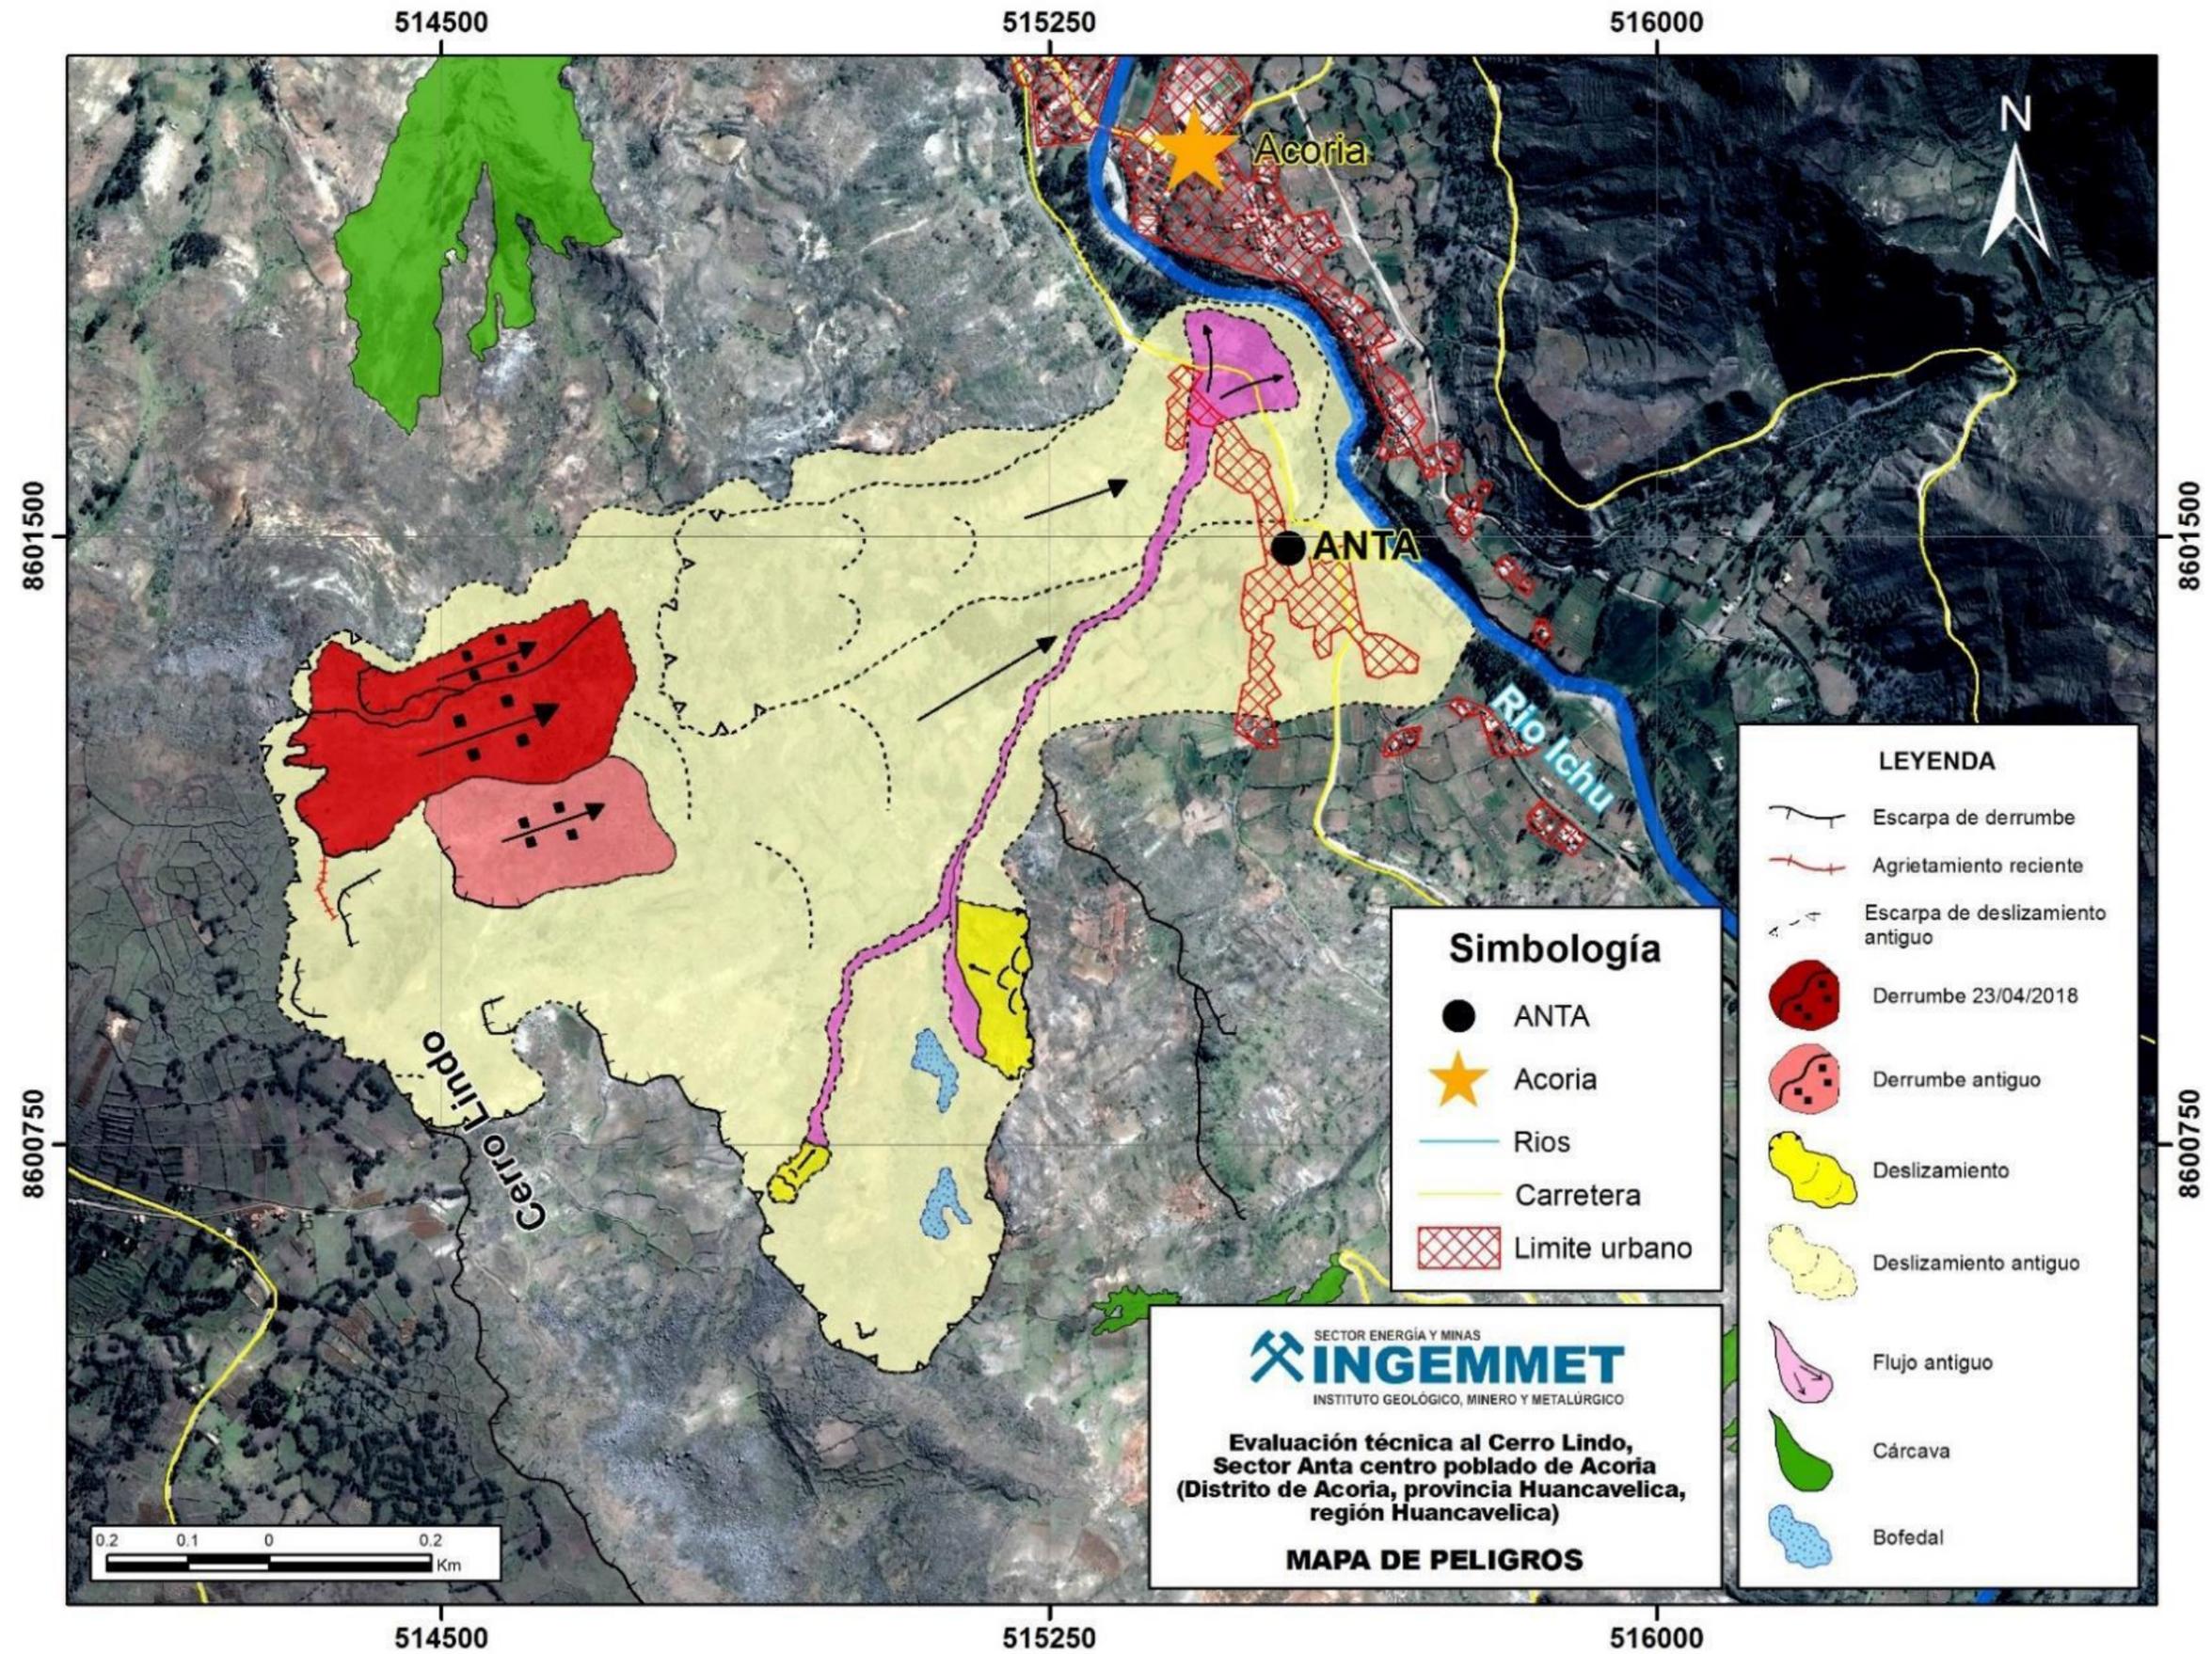
La zona de derrumbes evaluada (figura 2) se encuentra en el sector izquierdo del escarpe principal de un antiguo mega-deslizamiento ubicado en flanco izquierdo de Cerro Lindo (figura 3).

Figura 3. Mapa de peligros Cerro Lindo, Acoria.

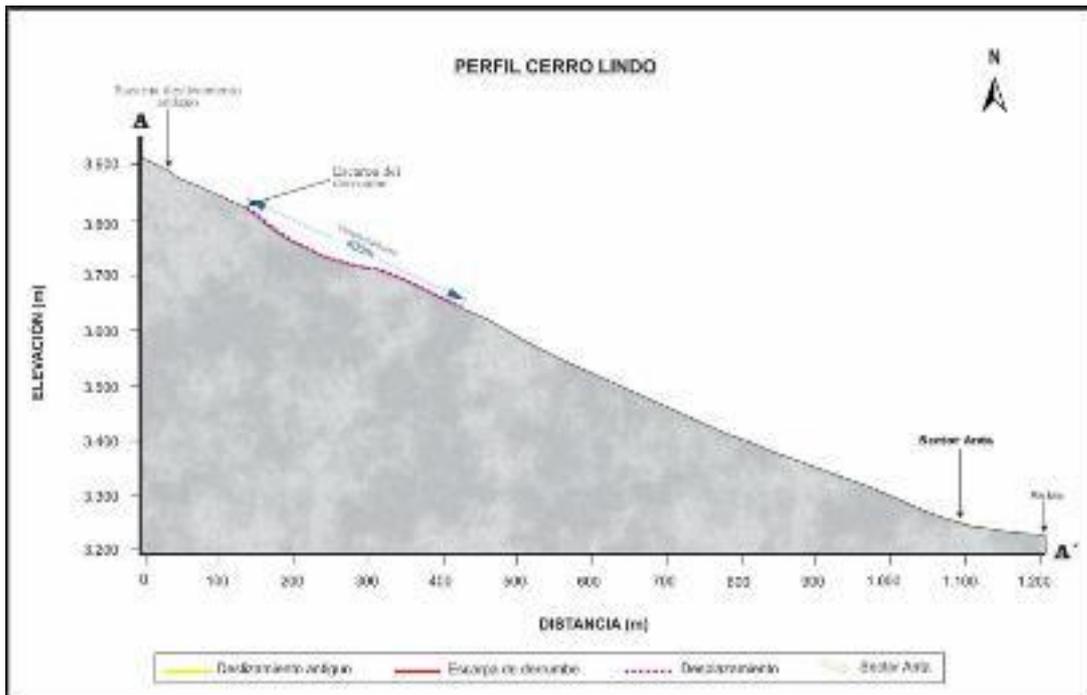
Figura 4. Esquema grafica del derrumbe ocurrido en cerro Lindo-Anta

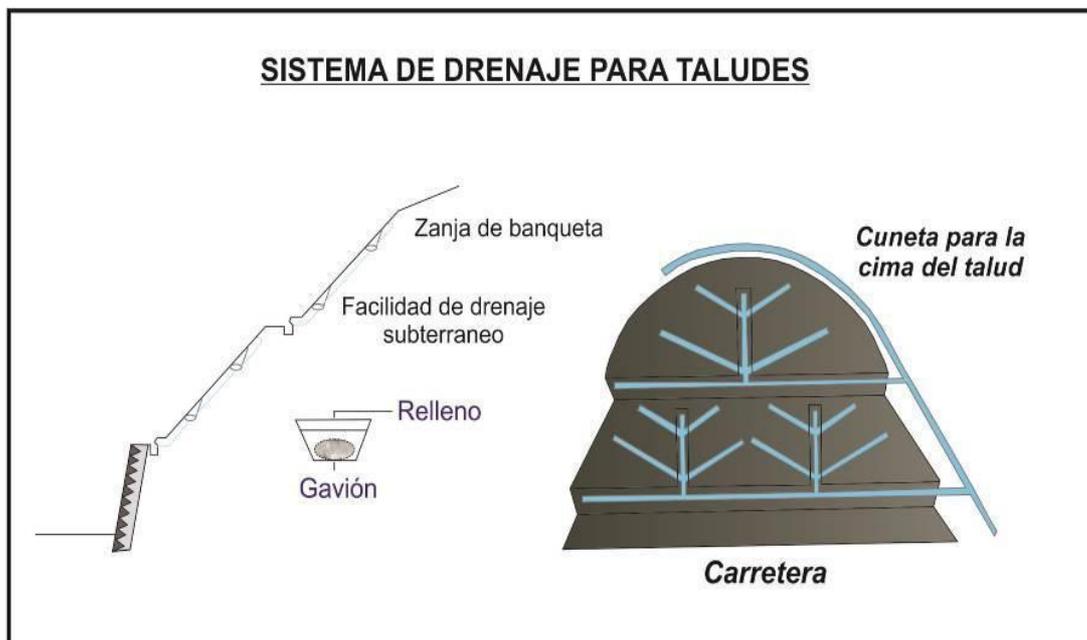
Figura 5. Sistema de drenaje tipo espina de pez.

- a) Realizar obras de estabilidad de taludes con andenería o balconería (figura 6) e implementar un sistema de drenaje pluvial (drenaje tipo espina de pez; Figura 5) en el cuerpo del deslizamiento antiguo de Cerro Lindo. Estos trabajos deberán ser realizados por un especialista en obras civiles de esta índole.

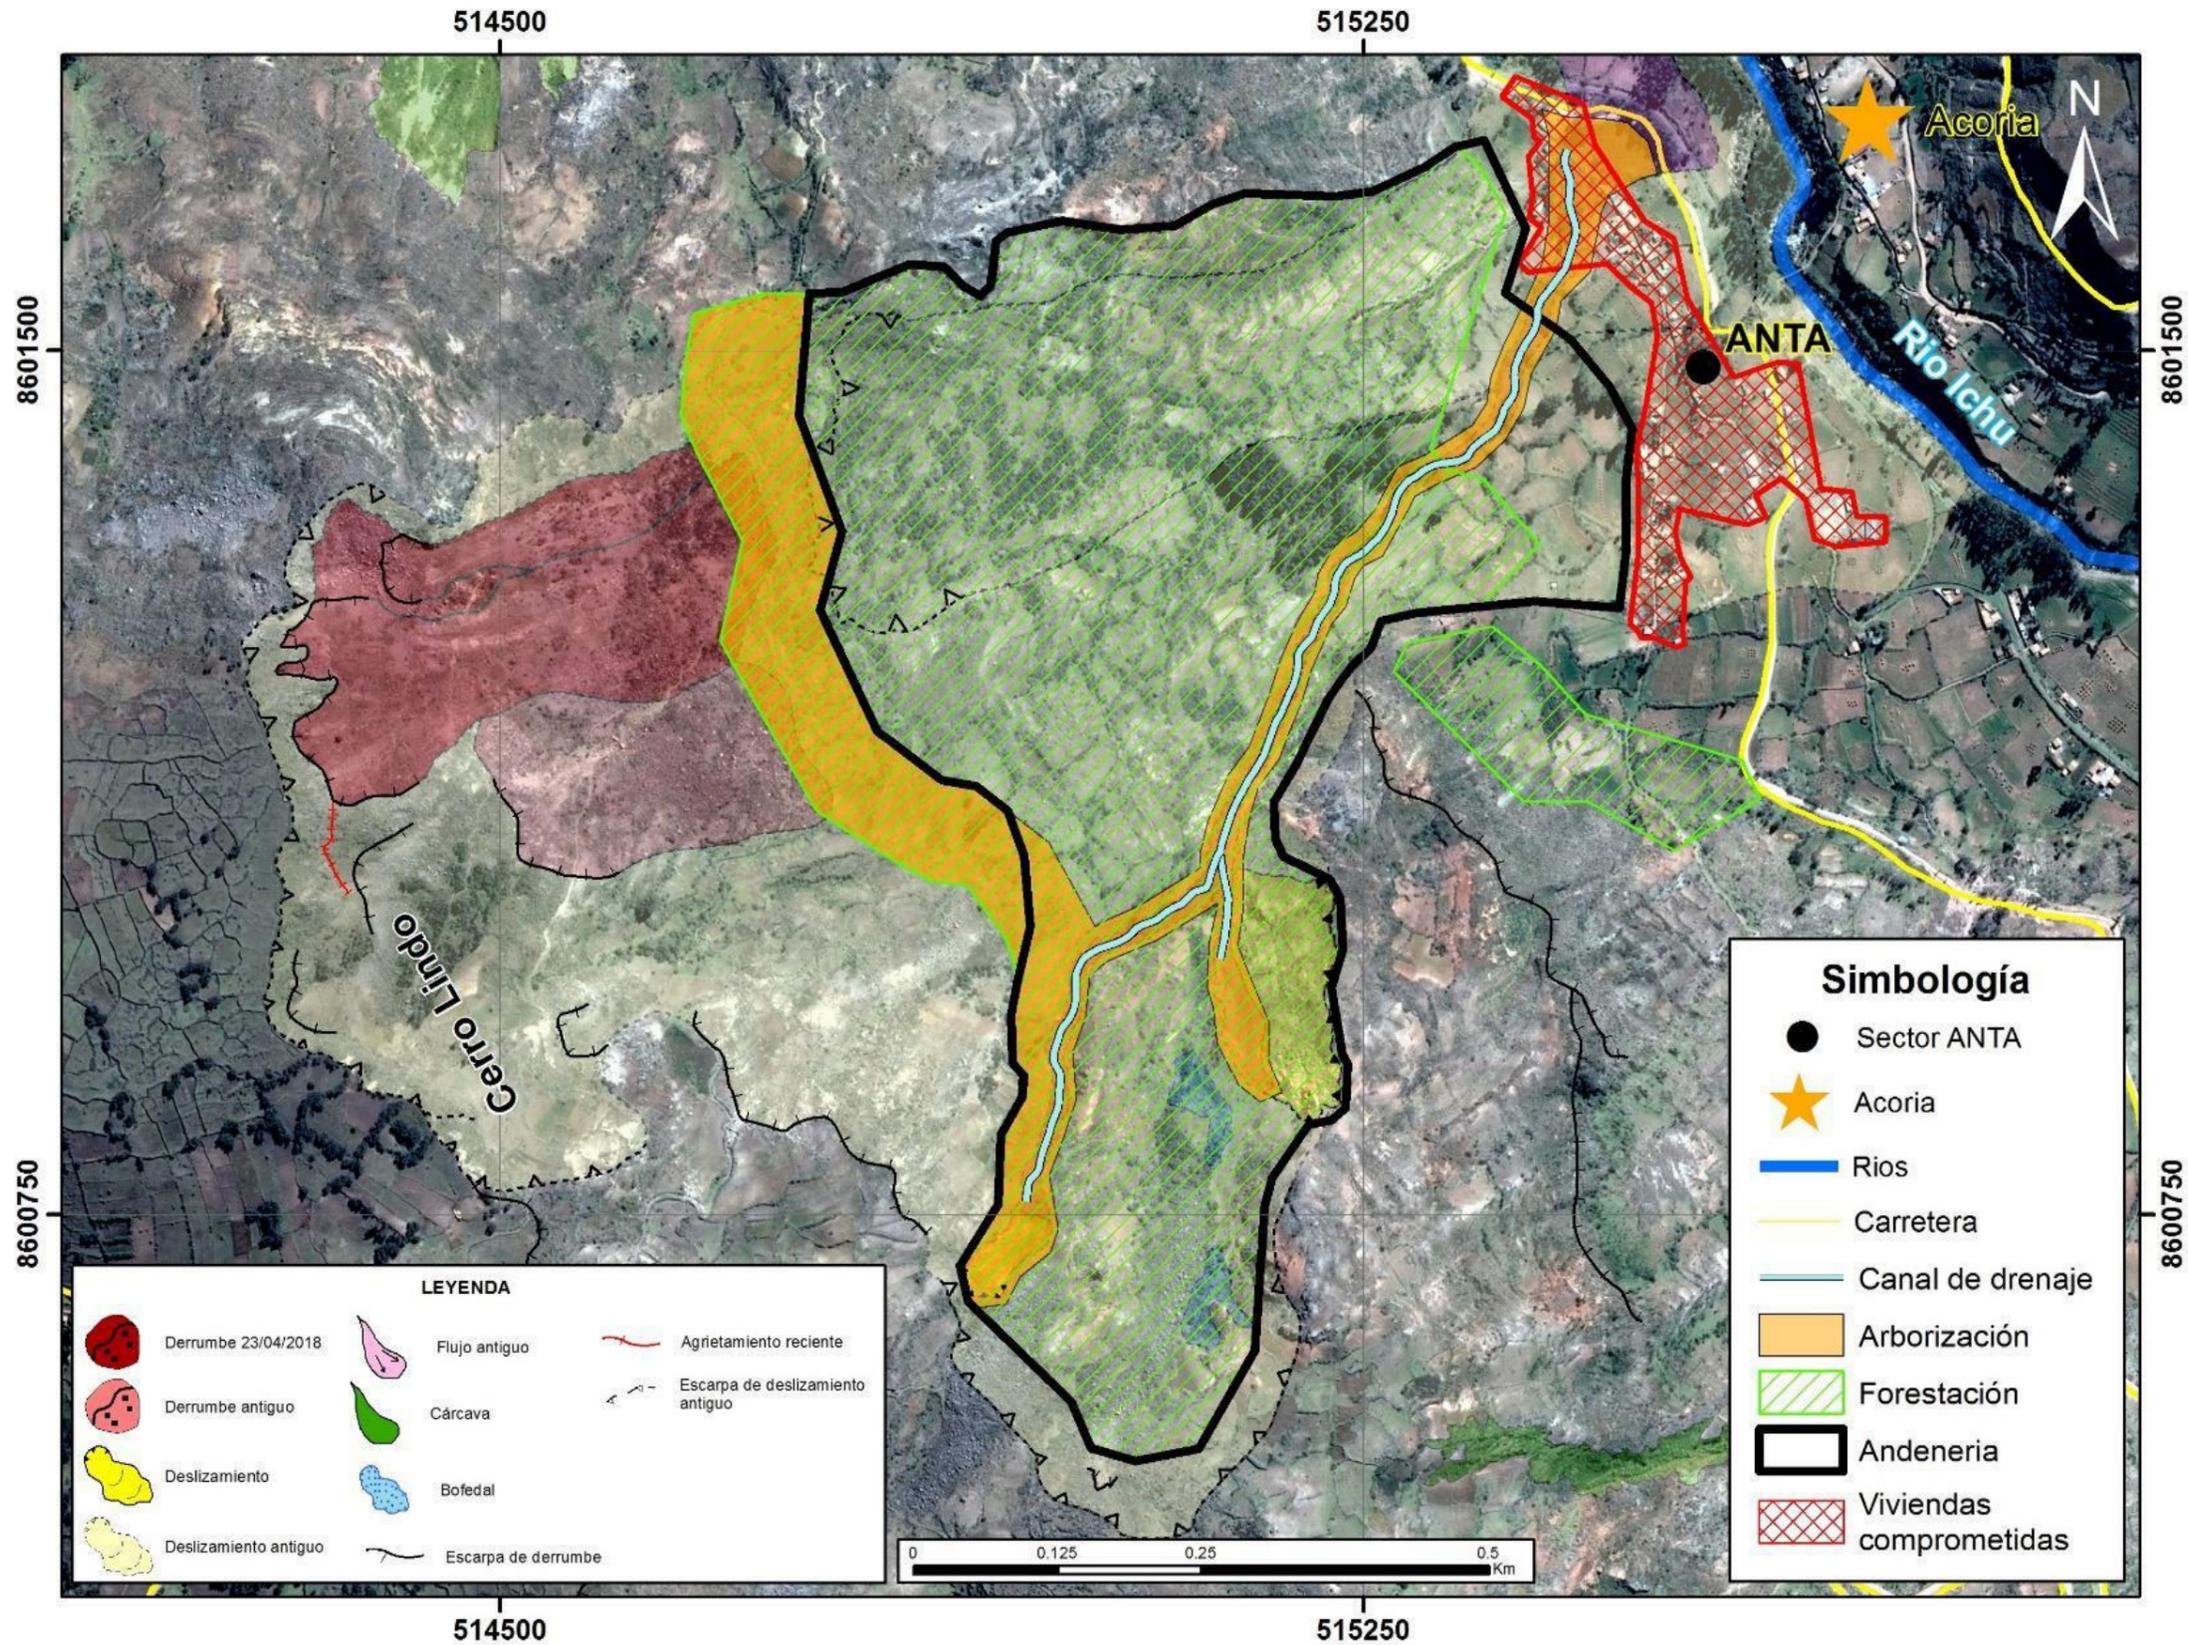
Figura 6. Mapa de peligros e intervención del deslizamiento de Cerro Lindo- Anta

- b) Reforestar con árboles y plantas autóctonas la parte baja, para evitar que el posible material que provenga de los derrumbes (desprendimiento de rocas) proteja a la zona urbana (bosque de protección) (figura 6).
