Informe Técnico N° A6822

# PELIGROS GEOLÓGICOS EN LAS LOCALIDADES DE SAN GENARO SAN BERNARDO Y LOMA LINDA

Región Junín  
Provincia y Distrito Chanchamayo  
Parajes San Genaro - San Bernardo y Loma Linda

AGOSTO  
2018

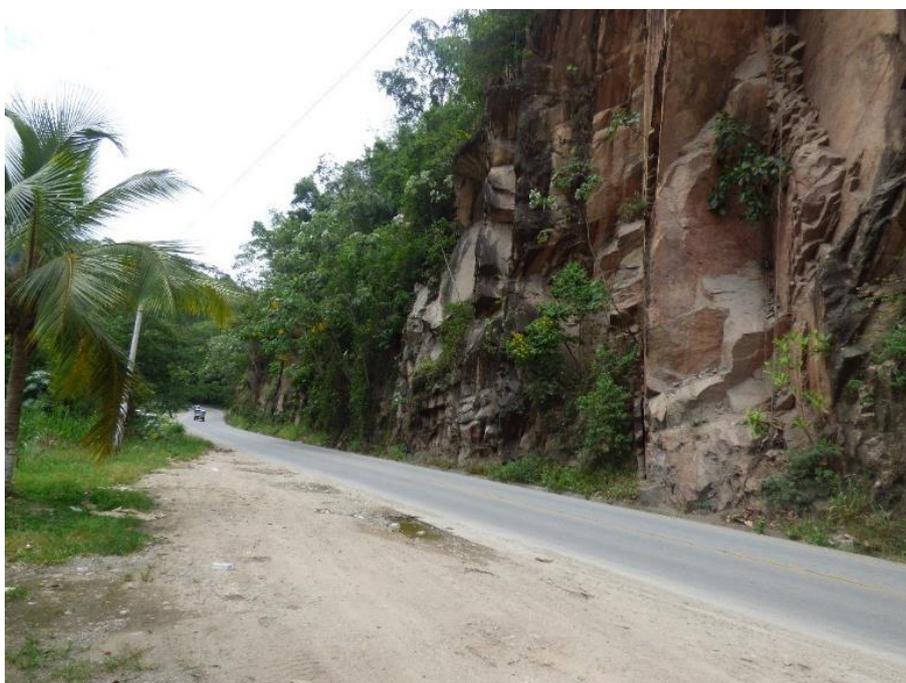
*Monzogranito-sienogranito San Ramón:* El batolito San Ramón aflora a lo largo de la margen derecha del río Chanchamayo. Este macizo está constituido por granitos de biotita más hornblenda (foto 1).

La roca se encuentra moderadamente meteorizada y de poco a mediamente fracturada, se generan bloques sueltos hasta de 1 m de diámetro. Se pueden presentar caída de rocas.

Foto 1. Afloramiento del Batolito San Ramón en la margen derecha del río Chanchamayo

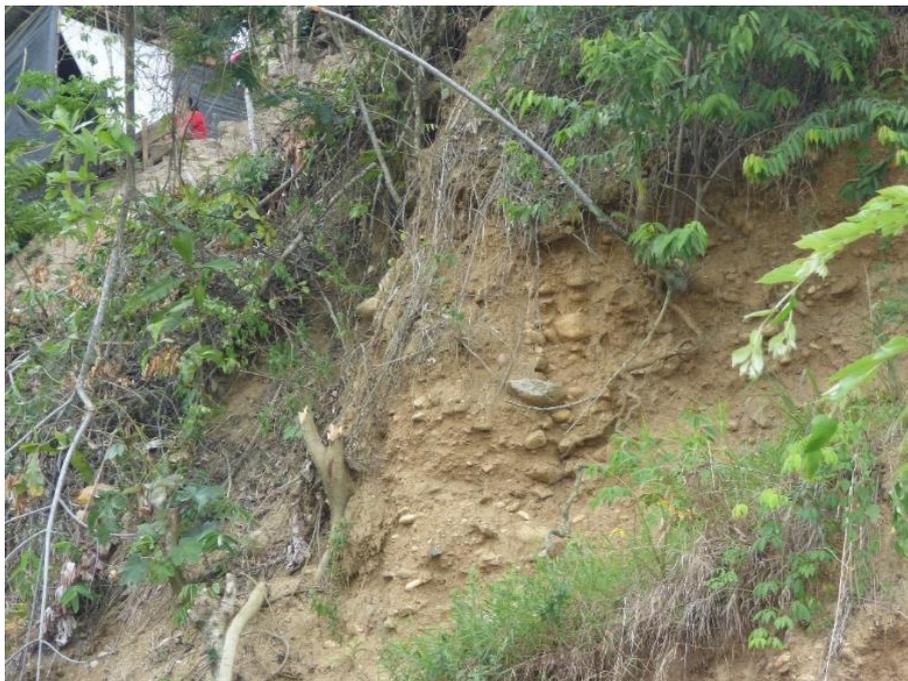
*Formación La Merced:* Es una secuencia conglomerádica del tipo piedemonte, conformada por conglomerados polimícticos, cuyos litoclastos corresponden a calizas, granitos, areniscas, andesitas y metamórficos, de formas subredondeadas a redondeadas, con tamaño de hasta 50 cm de diámetro y envueltos en una matriz limoarenosa con cemento arcilloso o calcáreo. Entre la secuencia conglomerádica se reconocen estratos de areniscas de grano grueso y lodolitas de color gris (foto 2).

La roca se encuentra moderadamente a altamente meteorizada.

En esta unidad se generan procesos de erosiones de ladera, deslizamientos y derrumbes.

Foto 2. Conglomerados de la Formación La Merced identificados en los alrededores de las localidades de San Genaro y San Bernardo.

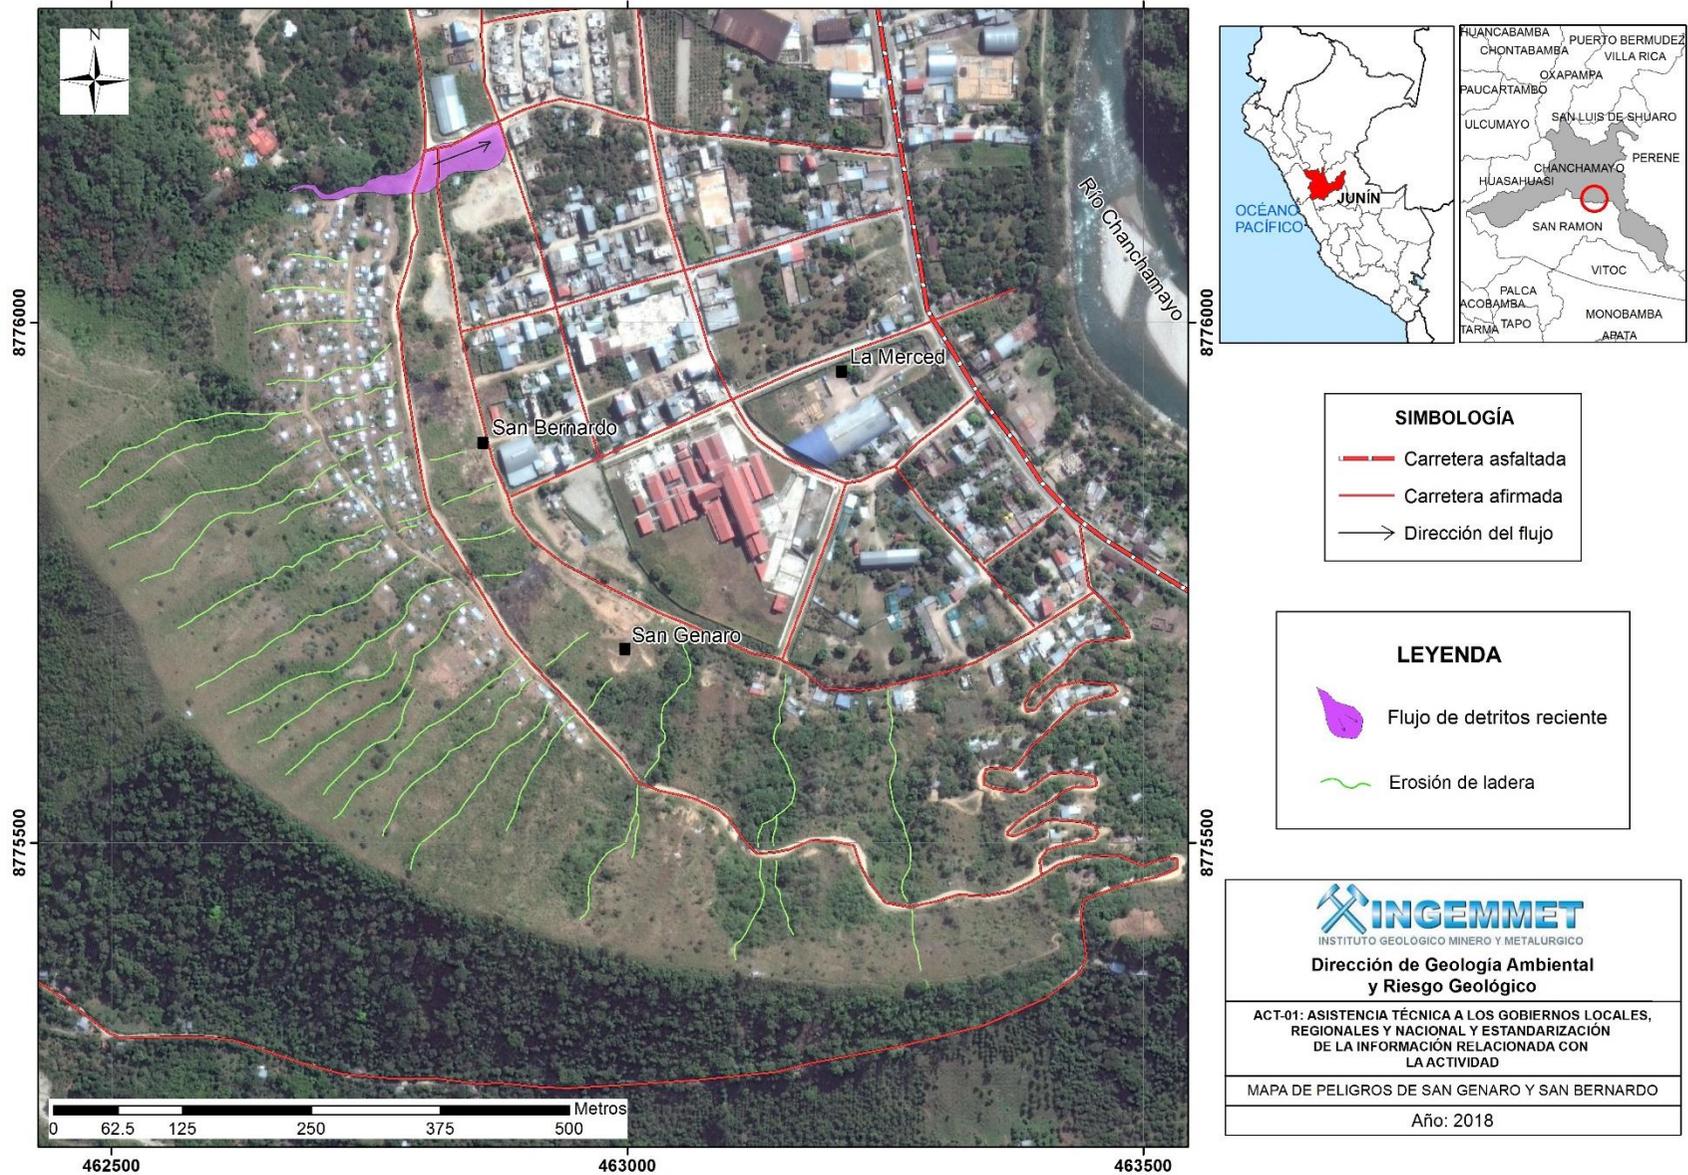
En la jurisdicción del distrito Chanchamayo, en las localidades de San Genaro y San Bernardo, se determinó que el peligro geológico que ocurre en la zona son erosión de laderas, flujos de detritos (figura 5). Mientras que en la localidad de Loma Linda se identificó un deslizamiento antiguo.

Figura 5. Mapa de peligros geológicos del sector de San Genaro y San Bernardo

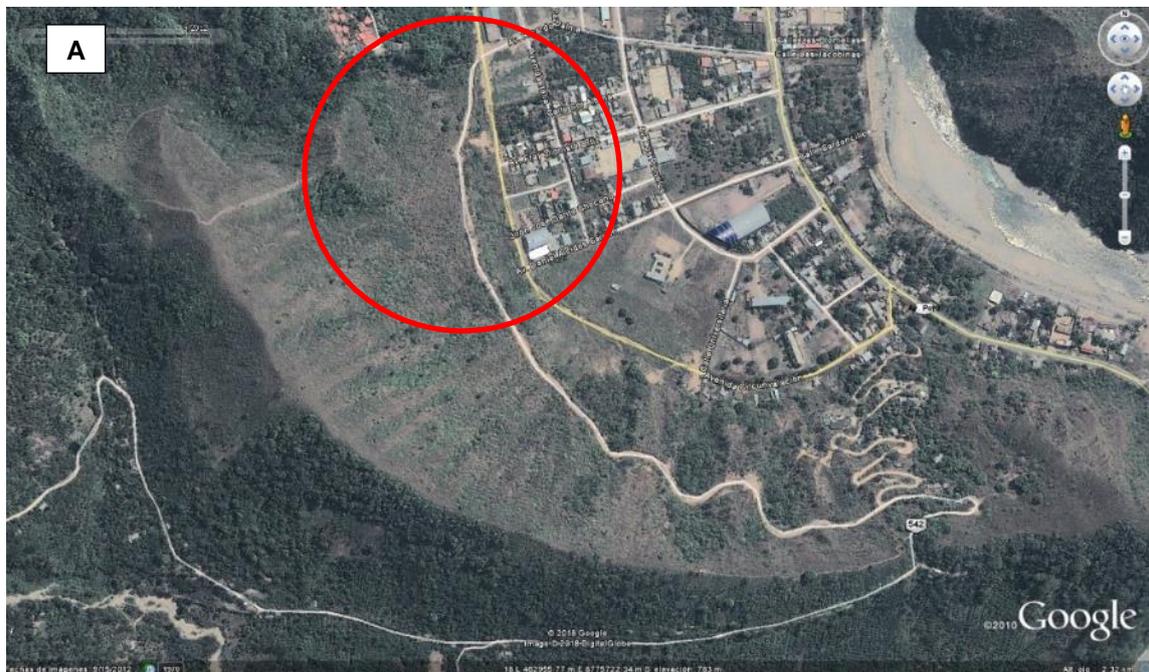
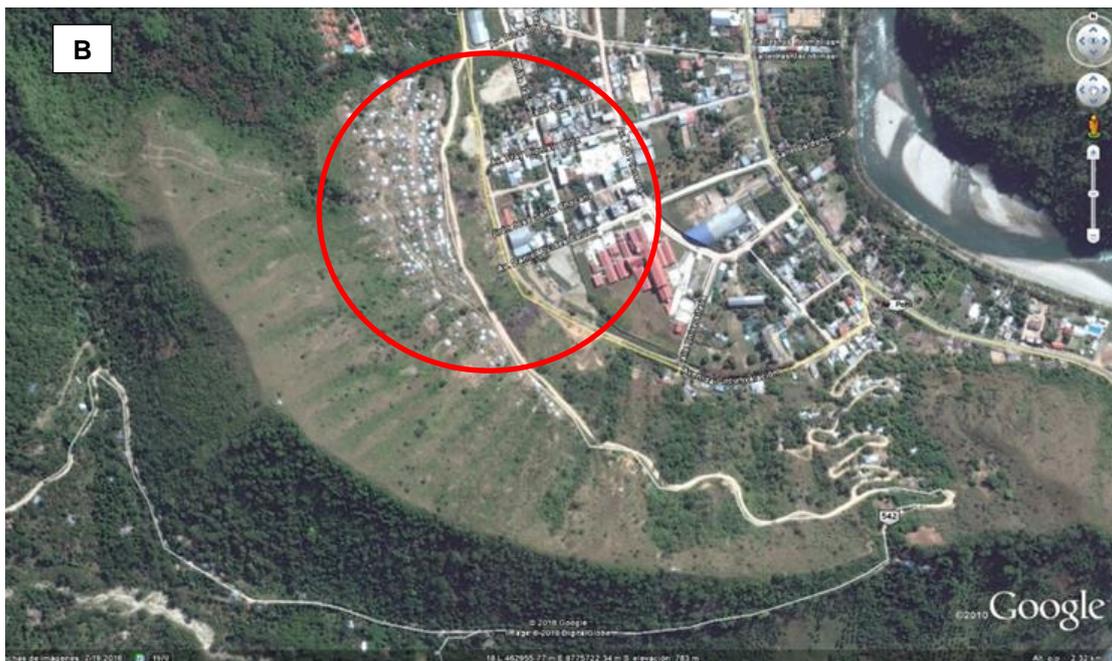
Figura 6.

Por la interpretación de imágenes satelitales del Google Earth periodos 2012-2016 en las laderas del cerro San Genaro (figuras 6 y 7), sobre las cuales se ubican la localidad del mismo nombre y además San Bernardo, se identificaron procesos de erosiones de laderas a manera de cárcavas. Este tipo de erosión, en los periodos de lluvias intensas, pueden reactivarse, generar derrumbes y flujos de lodo y/o detritos. Eventos que marcan la actividad geodinámica y su alto grado de susceptibilidad, a la que está expuesta la zona de estudio.

Las laderas del cerro San Genaro, están antropizadas, han realizado cortes de talud para la construcción de viviendas y accesos. Acciones que desestabilizan la zona.

Figuras 6 y 7. Imágenes comparativas de crecimiento poblacional en las laderas del cerro San Genaro. A) Laderas del cerro San Genaro sin viviendas en el año 2012. B) Actualmente estas laderas se encuentran invadidas (imagen año 2016)

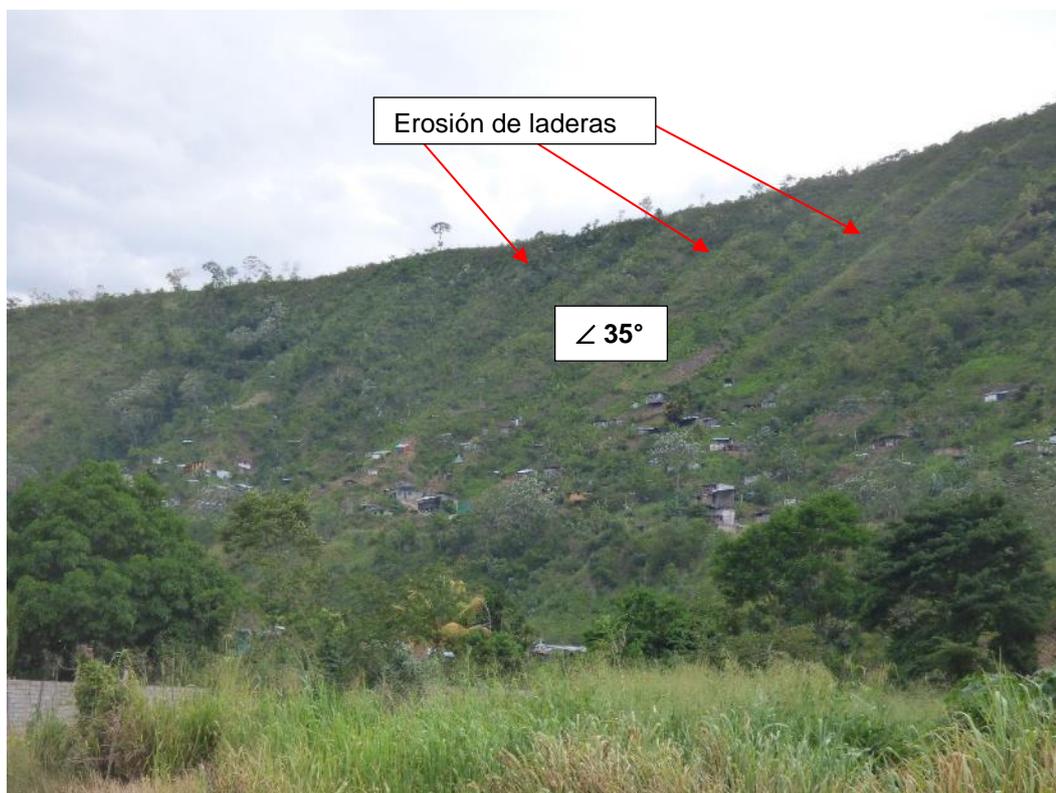
- Laderas con pendiente promedio de 35°, foto 03.
- El substrato rocoso, conformado por conglomerados polimícticos, los fragmentos de roca son de forma subredondeada y envueltos en una matriz limoarenosa con cemento arcilloso o calcáreo, foto 02. Materiales de mala calidad, se encuentran moderadamente a altamente meteorizadas.
- Las cárcavas al profundizar su cauce, desestabilizan su entorno, generando material suelto, que son vertidos sobre el cauce de la quebrada. En tiempos de lluvia intensa, estos materiales son movilizados aguas abajo, se canaliza y genera flujos. Prueba de ello es la terraza, donde se encuentra asentado el centro de Salud, que es parte del antiguo depósito, como también el material que se encuentra en las faldas del cerro.

Foto 03: Laderas del cerro San Genaro con pendiente promedio de  $35^\circ$  sobre las cuales se observan las erosiones a manera de cárcavas.

- a) Reubicar las viviendas que se encuentren en los alrededores de las cárcavas (cauces y zonas aledañas).
- b) Realizar un canal de coronación, para evitar la infiltración de agua hacia la ladera.
- c) Hacer un sistema de drenaje, para que los posibles flujos que se formen, lleguen hasta la zona urbana (centro de salud).
- d) Forestar la ladera, para evitar que sigan siendo erosionadas.
- e) Realizar un drenaje pluvial, para evitar la infiltración de agua hacia la ladera.

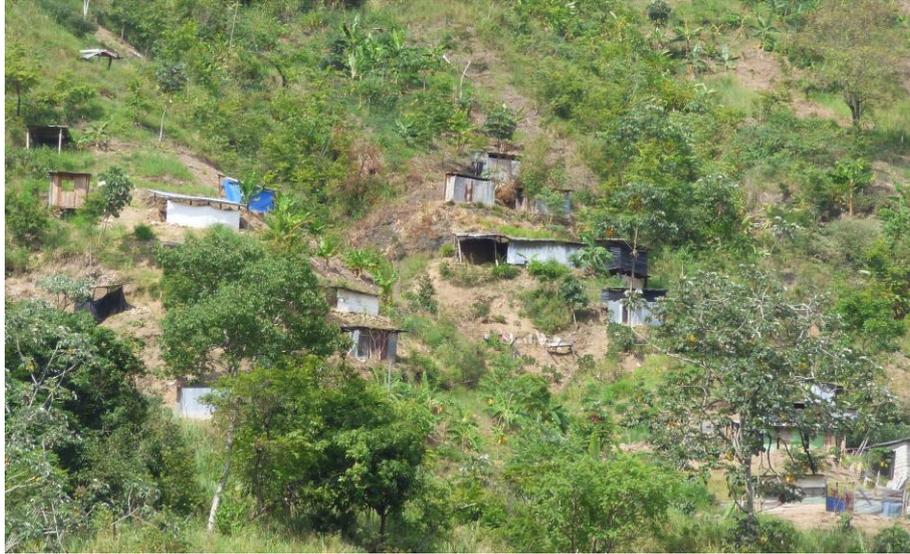
La población al ocupar los sectores de San Genaro y San Bernardo, no han tenido en cuenta las condiciones geológicas del terreno. Lo han realizado en forma desordenada, sin tener un criterio urbanístico, ocupando zonas de carcavamiento y zonas de relleno natural.

Foto 4. Viviendas ubicadas cercano a los procesos de carcavamiento

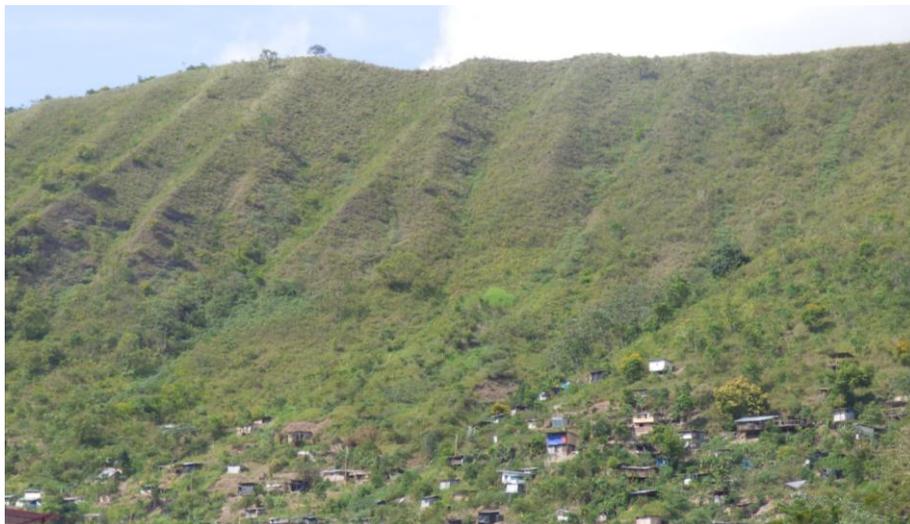
Foto 5. Se aprecian las laderas del cerro San Genaro con procesos de erosiones de ladera.

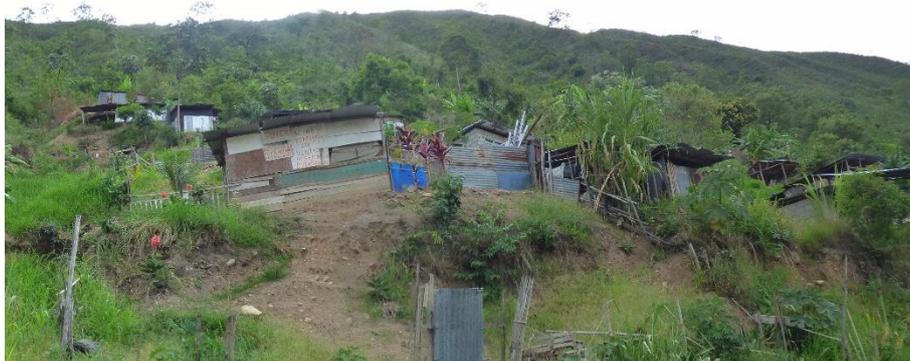
- La zona desde el punto de vista geológico es frágil, por tener una ladera con pendiente mayor de  $30^\circ$  y conformada por conglomerados no litificados y afectados por procesos de erosiones de ladera. Se encuentran moderadamente a altamente Fotos 4 y 5.
- Los cortes de talud para los accesos y viviendas, inadecuados desestabilizan la ladera.
- Las áreas con carcavamiento que no debió ser habitada.
- La ladera no cuenta con drenaje pluvial.
- Se observan viviendas sobre material removido. Foto 6.
- La zona se encuentra deforestada.

Foto 6. Viviendas ubicadas sobre material removido.

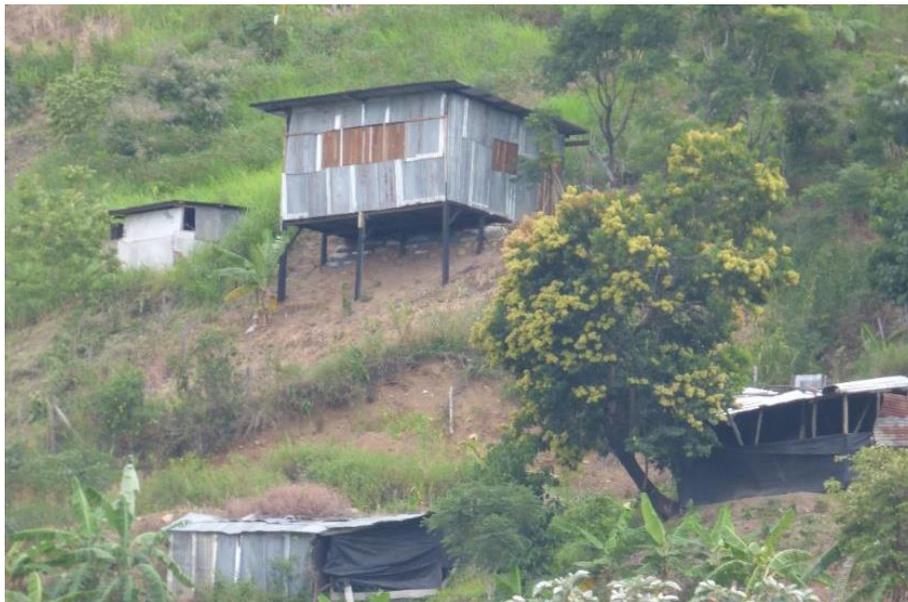
Las viviendas de las localidades de San Genaro y San Bernardo, se encuentran sobre laderas inestables; se tienen casas construidas sobre pilotes de madera (foto 7), algunas de ellas ubicadas sobre los cauces de las cárcavas, las cuales podrían ser afectadas por los flujos de lodo o agua.

Foto 07: Casas construidas sobre pilotes de madera

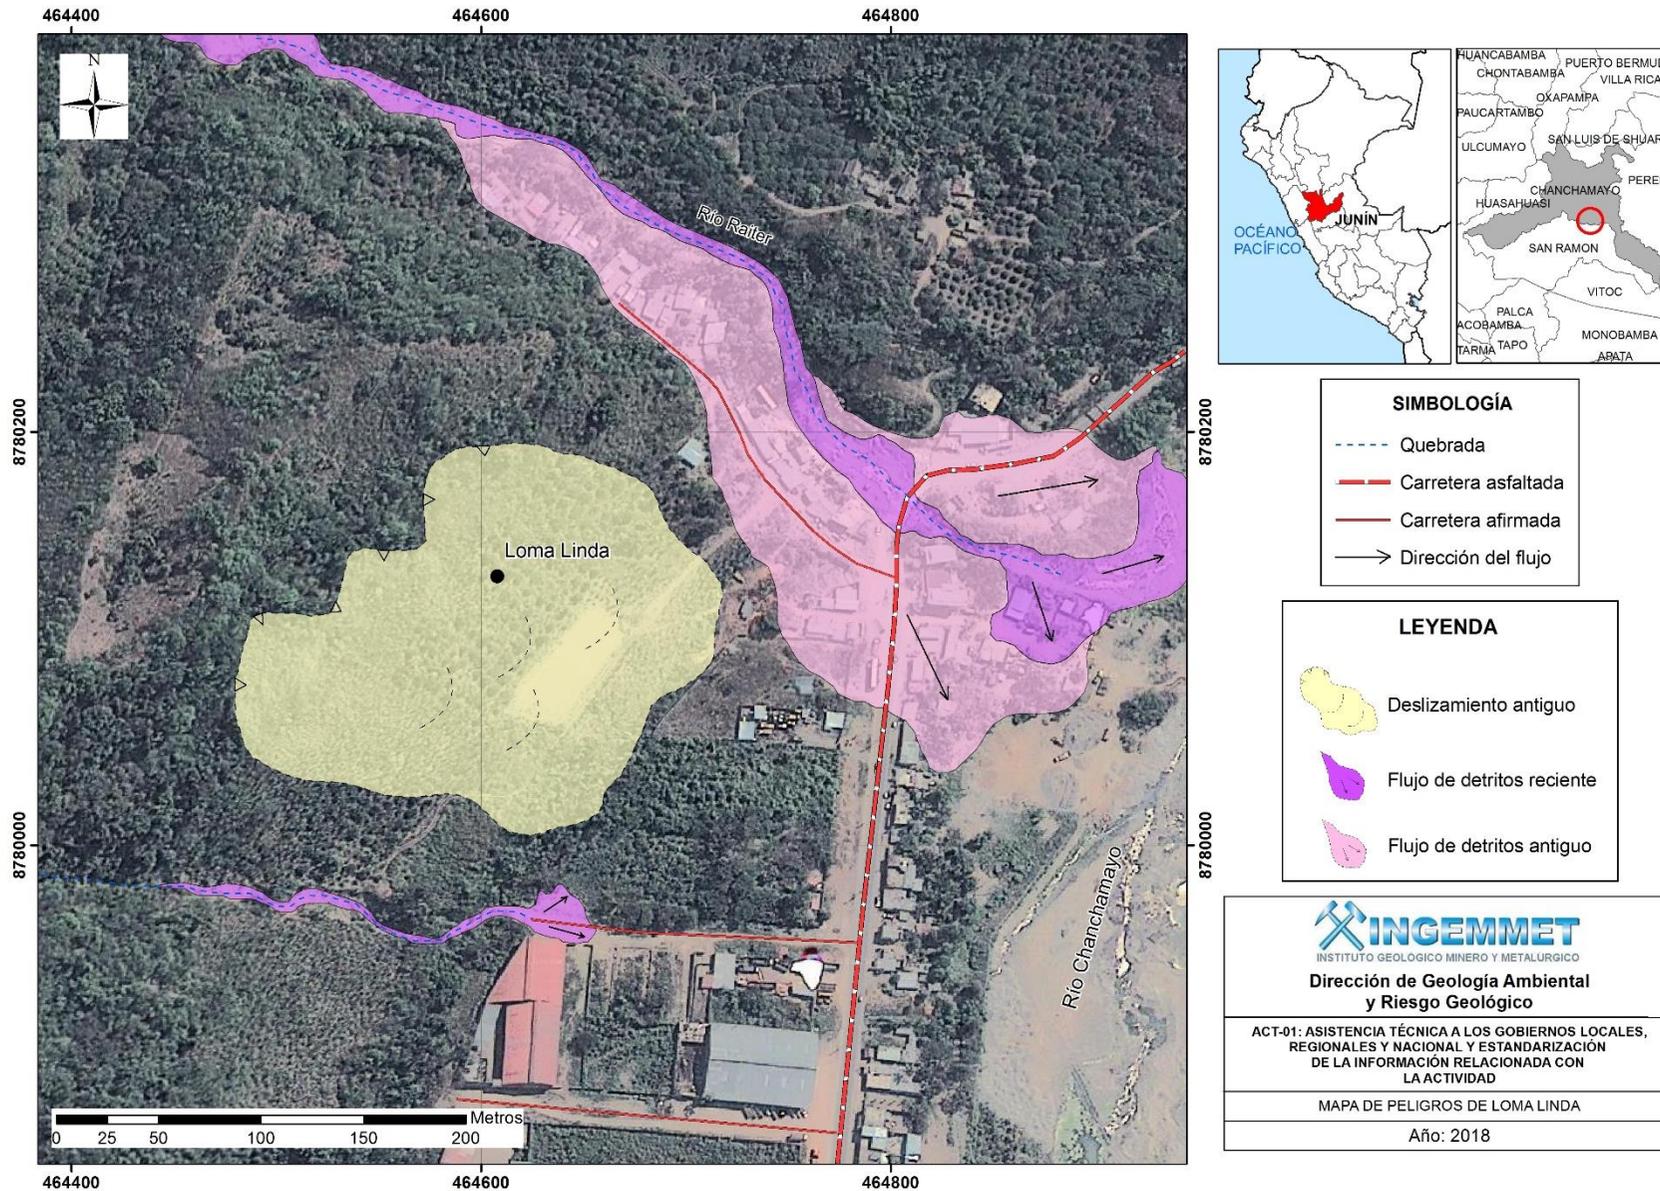
A partir de la interpretación de imágenes satelitales del Google Earth (periodos 2007-2012) en el sector San Carlos, específicamente en la localidad de Loma Linda, se lograron identificar flujos de detritos (antiguos y recientes), así como un deslizamiento antiguo (figura 8).

Figura 8. Mapa de peligros geológicos del sector de Loma Linda

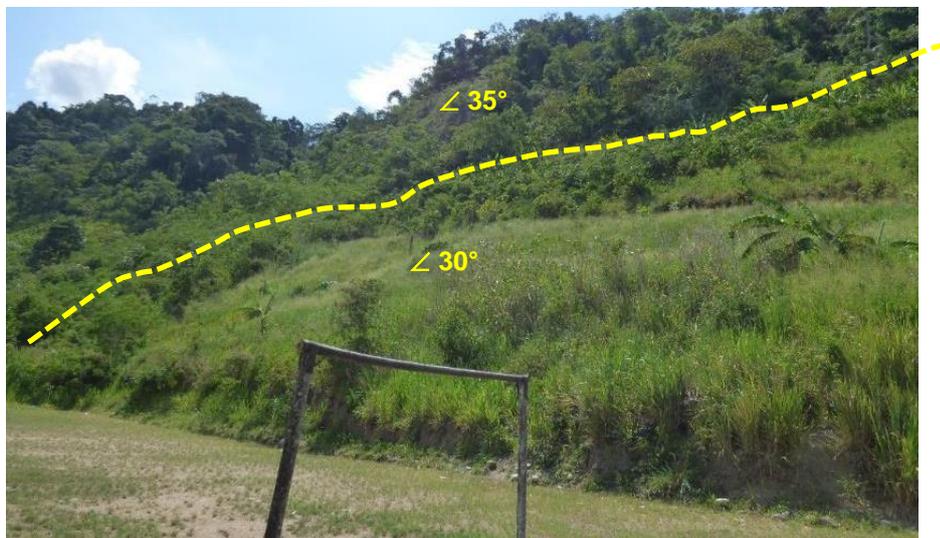
Se identificó un deslizamiento de tipo traslacional (fotos 8 y 9) en el sector Loma Linda, observándose también el escarpe de un deslizamiento antiguo. el movimiento en masa está condicionado y detonado por:

- La colina presenta ladera con pendiente promedio de 35°. Mientras que el cuerpo del deslizamiento forma una pendiente de aproximadamente 30°.
- El substrato rocoso, está conformado por conglomerados polimícticos de clastos aplanados, con forma redondeada a subredondeada y envueltos en una matriz limoarenosa con cemento arcilloso o calcáreo, éstas últimas son poco resistentes, foto 10.
- Las precipitaciones pluviales intensas que se presentan entre los meses de diciembre - marzo, funcionan como detonante.

Foto 08. Pendiente del cuerpo del deslizamiento antiguo de aproximadamente 30°.

- a) No es apta para vivienda, por estar en el cuerpo de un deslizamiento antiguo.
  - b) Reforestar la zona
  - c) Encausar el cauce principal de la quebrada San Carlos, retirando los bloques rocosos y seleccionando los que pueden ser utilizados para la construcción de enrocados, espigones o diques transversales artesanales. Considerar siempre que estos lechos se pueden activar durante periodos de lluvia excepcionales.
- 3) Para ambas zonas, reforestar con árboles que tengan raíces verticales o subverticales, para mejorar la cobertura vegetal existente; esto evita el impacto directo de las gotas de lluvia sobre el terreno que pueda producir pérdida de suelo y reduce la infiltración de agua en el suelo.
- 4) Los trabajos deben ser dirigidos y ejecutados por profesionales con conocimiento y experiencia en el tema.

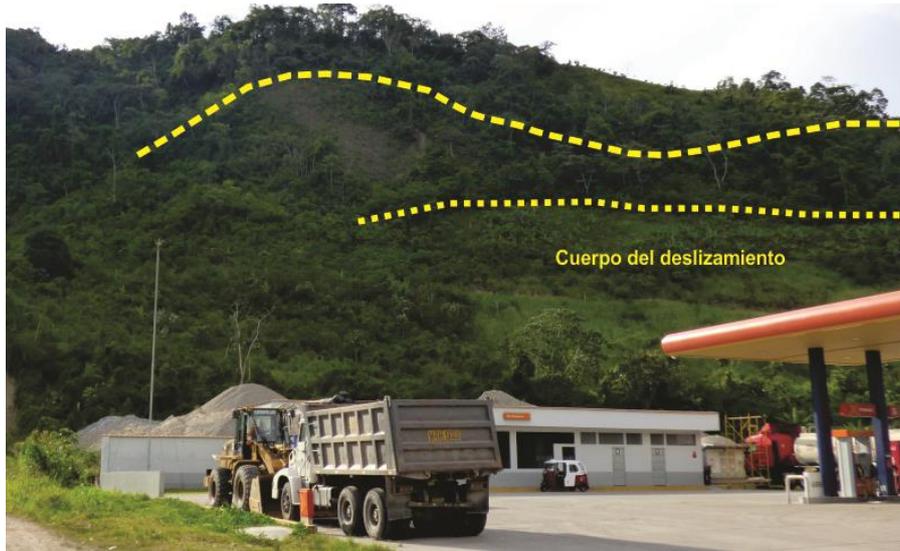
Foto 09. Deslizamiento antiguo identificado en Loma Linda.

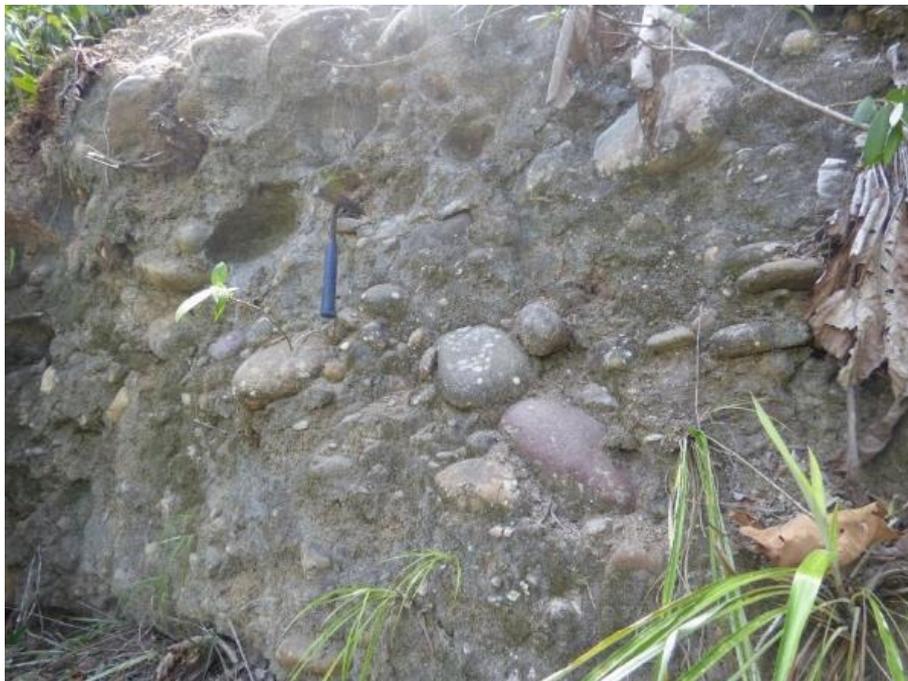
Foto 10. Conglomerado La Merced en el cual se produjo el deslizamiento antiguo.
