Informe Técnico Nº A6831

EVALUACIÓN GEODINÁMICA DE PELIGROS GEOLÓGICOS EN EL CERRO AYAMACHAY E ITAPA CCASA- TAMBO

Región Ayacucho
Provincia La Mar
Distrito Tambo

AGOSTO
2018

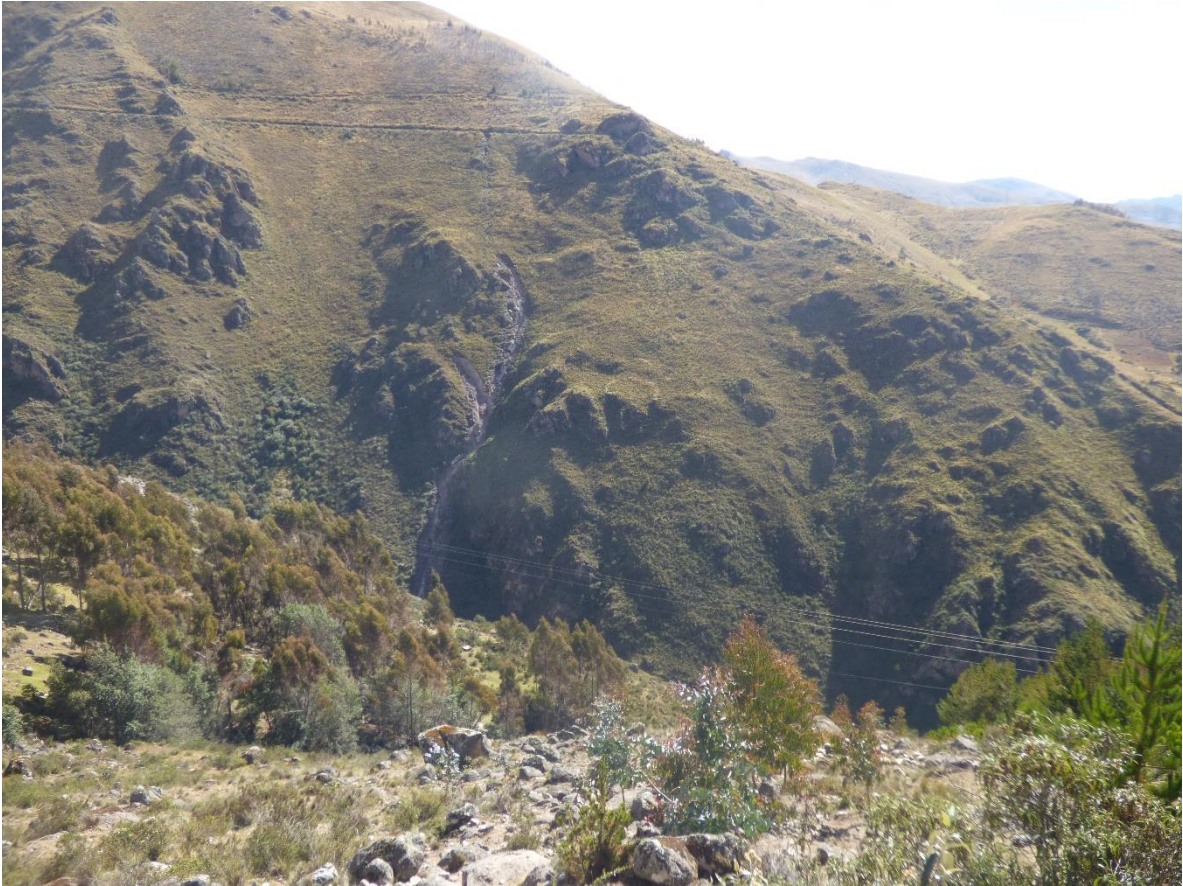
Se observa pendientes medias a fuertes entre 20°- 45°. La forma principal del terreno son montañas masivas, dada que las pendientes son elevadas para el sostenimiento de los suelos, en esta zona ocurren la mayoría de los procesos de remoción en masa (foto 1); adicionalmente, las zonas altas de la ladera son ocupadas para actividades agrícolas y ganaderas lo cual llevó a la deforestación y fuerte erosión antrópica

Foto 1: Vista del flanco izquierdo del valle del río Tambo – Montaña Vulcano sedimentaria.

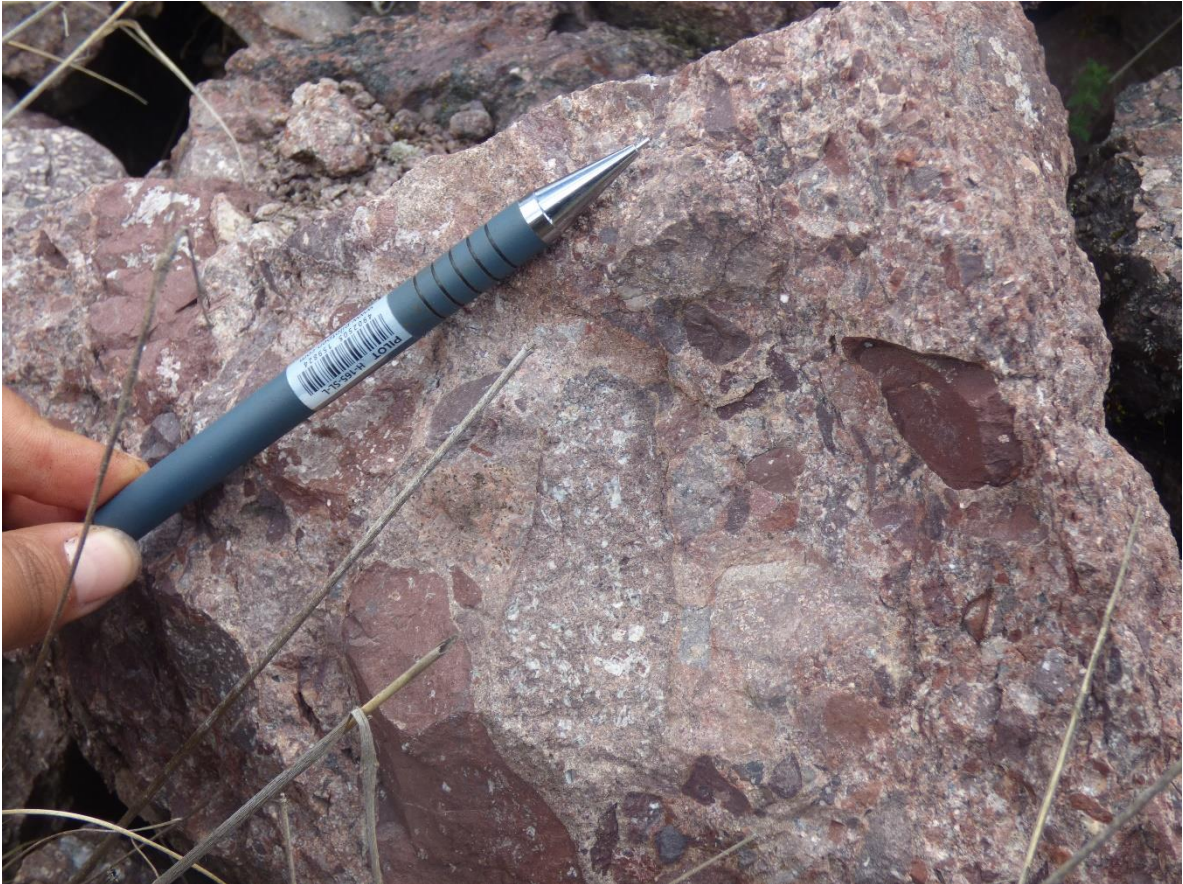
Las piroclastitas están constituidas por tobas y brechas volcánicas, las primeras son de naturaleza riolítica (PN-ri) a dacítica (foto 2); algunas de ellas son ignimbritas.

Foto 2: Brechas de la formación Mitu

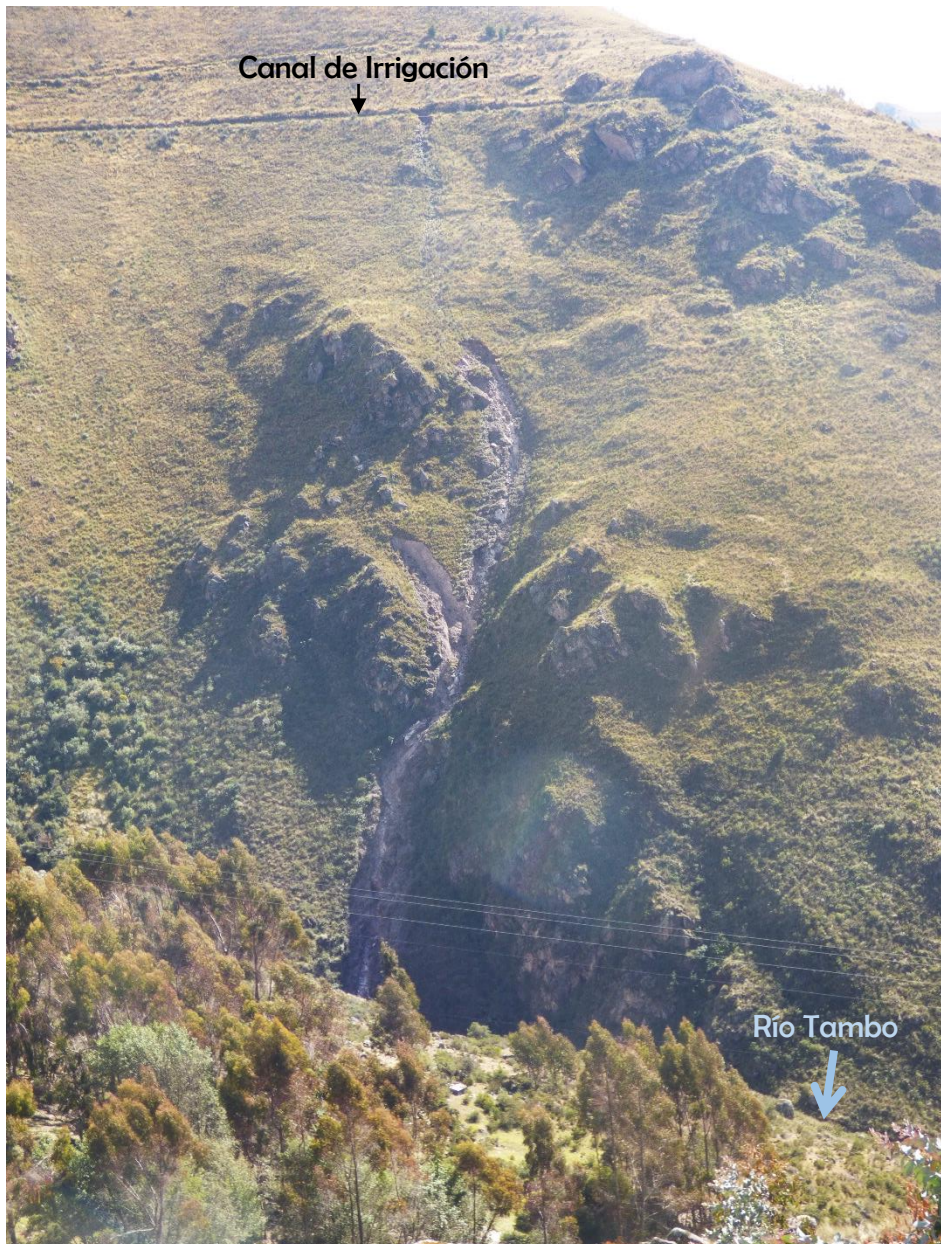
El flanco izquierdo en el valle del río Tambo, viene siendo afectado por cárcavas de casi 300 m de longitud a favor de la pendiente, en dirección al río Tambo, y de 6 m a 12 m de ancho (parte alta a baja de la ladera). A inicios del año 2017, el afianzamiento de la erosión de ladera generó deslizamientos y derrumbes menores a 25 m de longitud, provocando la destrucción de un tramo de 6 m del canal de Irrigación y afectación de su infraestructura por presencia de agrietamientos (foto 3 y figura 4).

Foto 3: Vista de deslizamientos y cárcavas que afectan el canal de irrigación.

1. Reconstrucción y reparación de los tramos destruidos y afectados del canal de irrigación.
2. Realizar una inspección de toda la infraestructura del canal con la finalidad de verificar que no viene siendo afectado por otros peligros geológicos.
3. Realizar el mantenimiento permanente de la infraestructura del canal, a fin de evitar filtraciones que provoquen movimientos en masa.
4. Reforestación de pinos u otro tipo de vegetación sobre la zona afectada y parte alta del cerro Ayamachay e Itapa Ccasa.
5. Realizar el monitoreo de la evolución de movimientos en masa en el área de estudio, a través de la visita permanente de pobladores aledaños al área de estudio.
6. Si se presenta un posible escenario de colmatación del río Tambo, por caída de detritos. Realizar constantemente la limpieza del cauce del río Tambo.

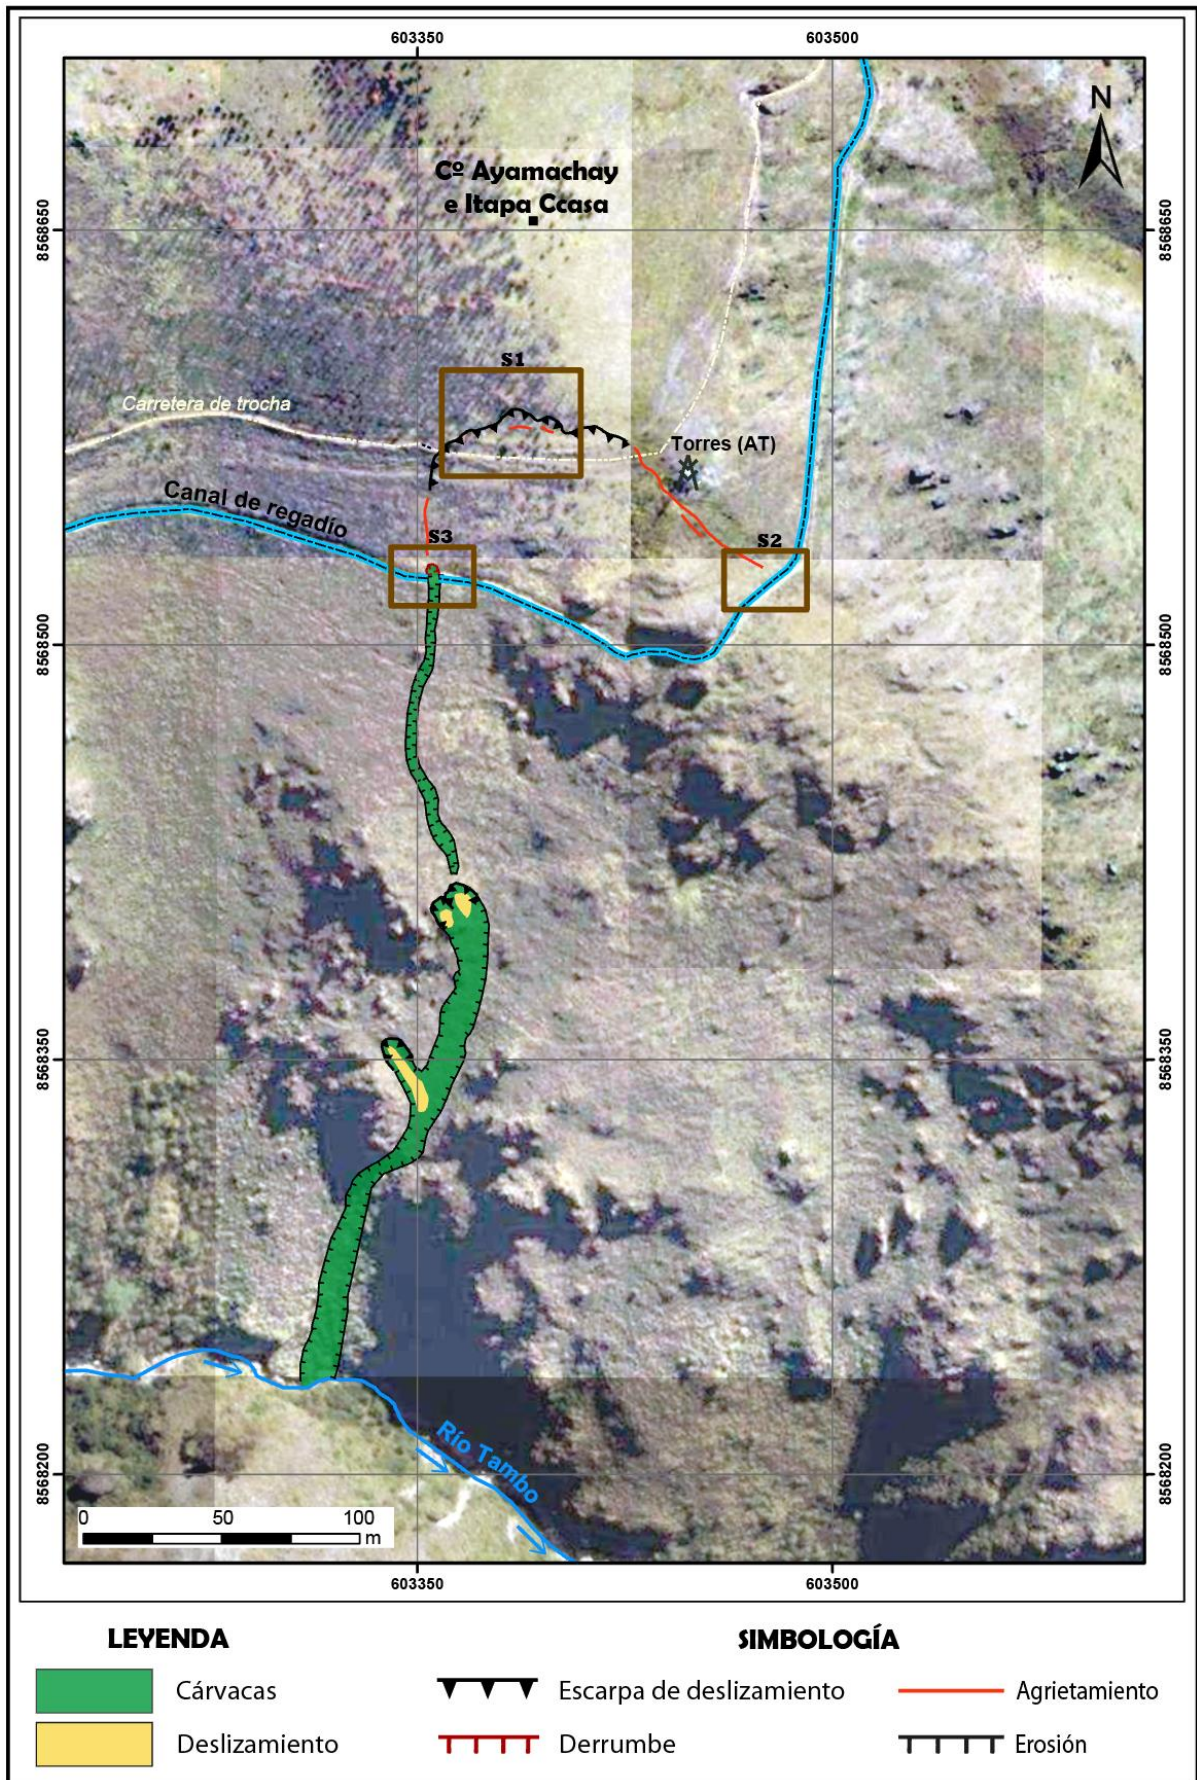
Figura 4: Geodinámica en el área de estudio (Flanco derecho del valle del río Tambo).

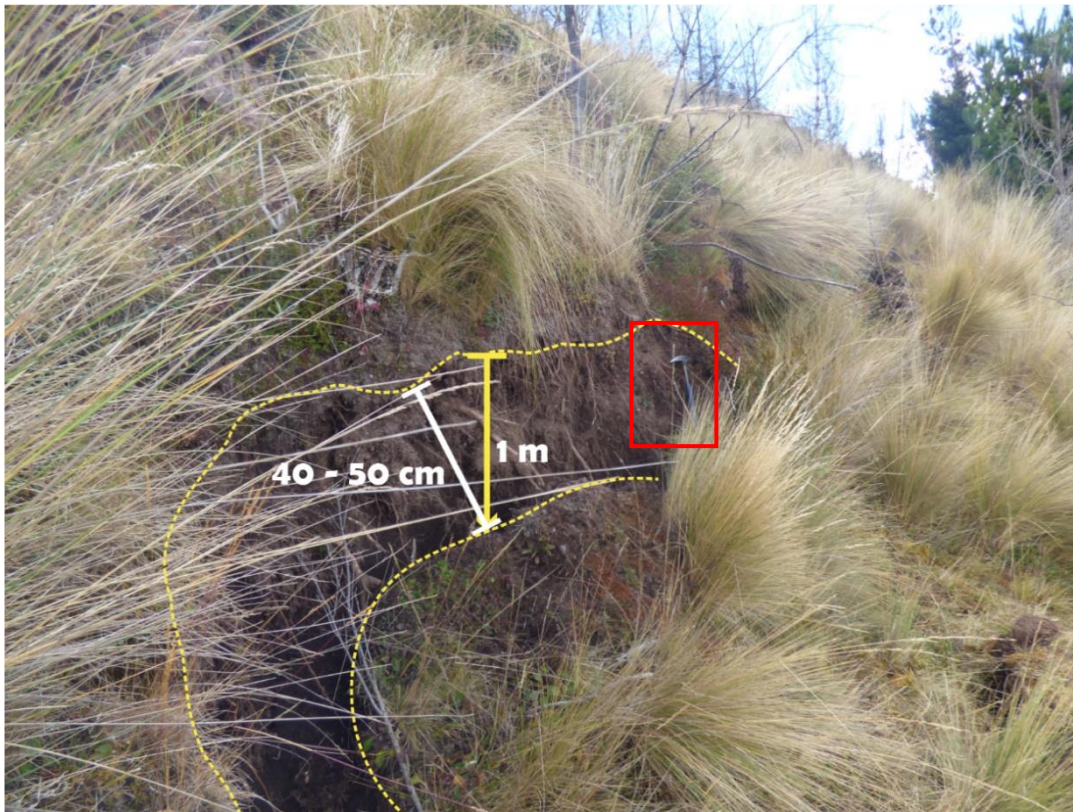
En la parte alta del valle se originó una escarpa de deslizamiento de 92 m de extensión, 70 cm a 1 m de altura en su plano expuesto y de 40 a 50 cm de apertura (foto 4). La escarpa principal expuesta muestra la disposición de depósitos coluviales sobre depósitos vulcano – sedimentarios, altamente saturados, de la Formación Mitu (figura 5). Su aparición amenaza en desencadenar en un movimiento en masa de tipo deslizamiento.

Foto 4: Escarpa de deslizamiento expuesta en la parte alta del valle de río Tambo

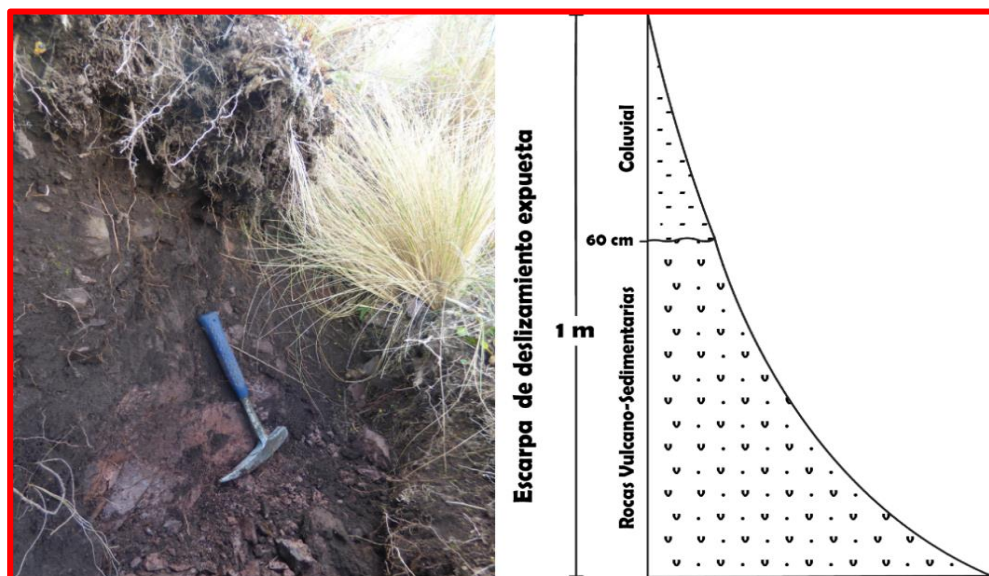
Figura 5: Exposición de escarpa principal de deslizamiento

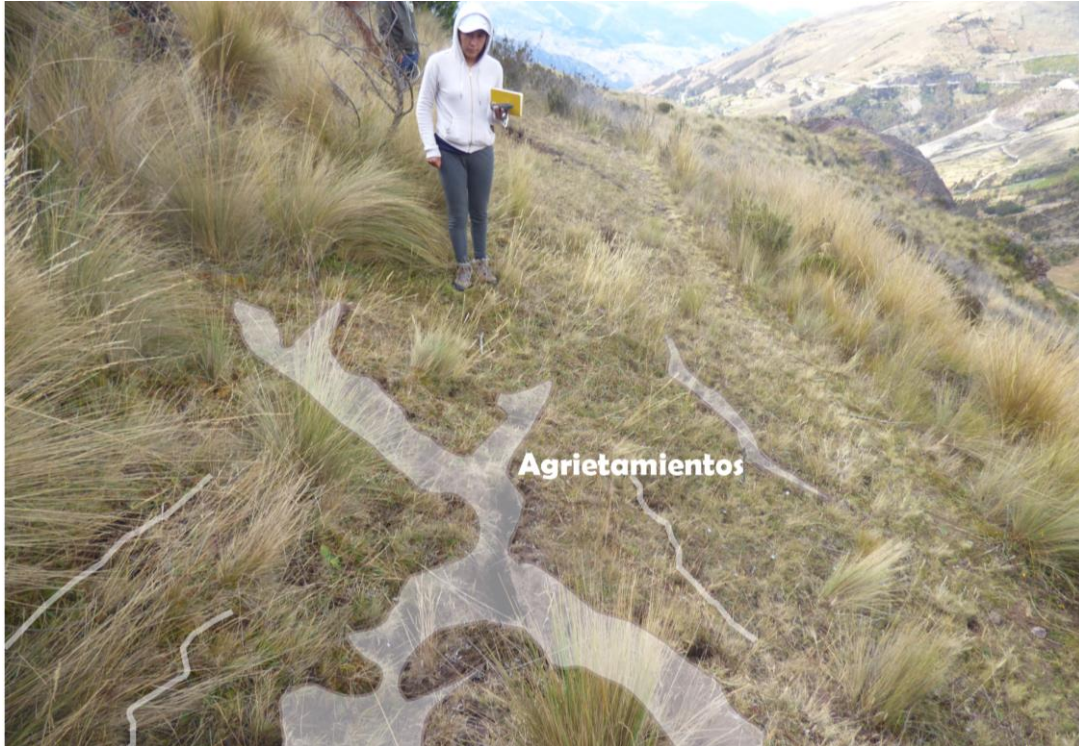
Se observan agrietamientos paralelos a la escarpa del deslizamiento de 40 cm de apertura en la parte alta del valle (foto 5) y agrietamientos perpendiculares a la escarpa, y paralelos a la dirección de cárcava, de 20 m de extensión y 20 a 30 cm de apertura. Es importante mencionar que el plano de escarpa expuesta continua su extensión con un agrietamiento de 65 m en el flanco izquierdo de la escarpa, mirando al río (foto 6).

Foto 5: Agrietamientos paralelos a la escarpa principal de deslizamiento.

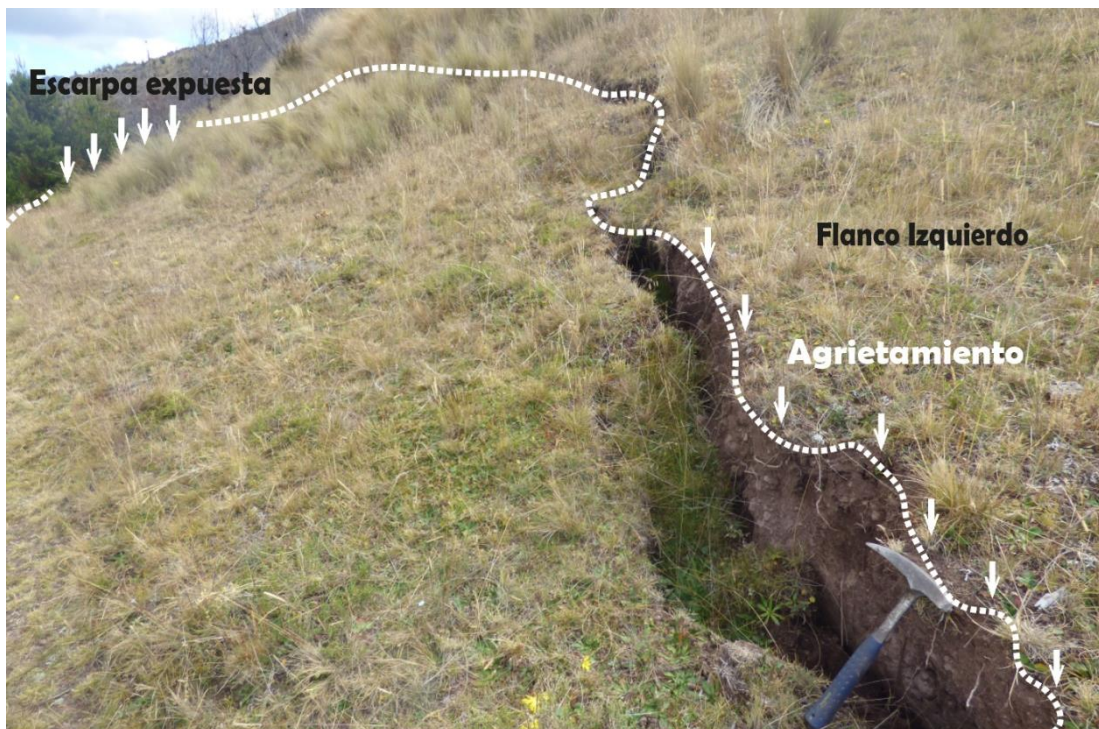
Foto 6: Agrietamiento de 65 m de extensión en el flanco izquierdo de la escarpa.

- La presencia de agrietamientos en el flanco izquierdo de la escarpa de deslizamiento expuesta, compromete la torre de alta tensión del VRAEM y otro tramo de la infraestructura del canal de Irrigación.

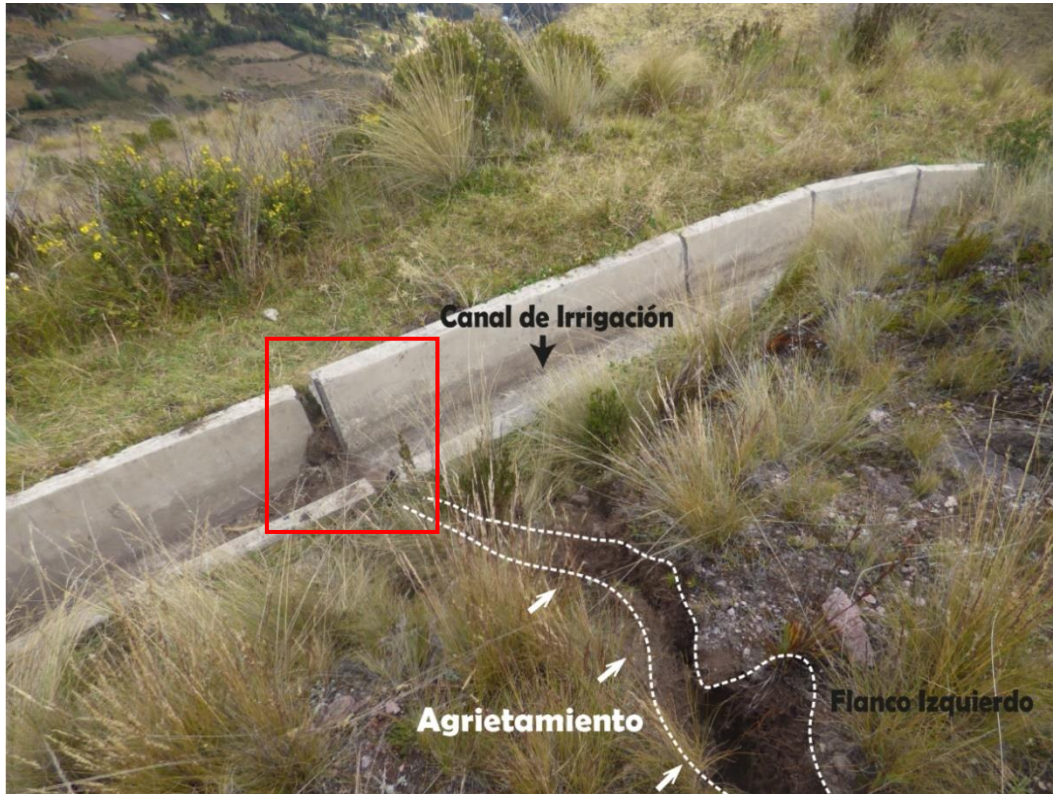
La presencia de agrietamientos de 10 cm de apertura y 30 cm de profundidad, en sector izquierdo del área de estudio, mirando al río (foto 7), provocó el desplazamiento de 20 cm y la separación de 15 cm de infraestructura del canal de Irrigación (foto 8).

Foto 7: La prolongación del agrietamiento en el flanco izquierdo afecta la infraestructura del canal de irrigación.

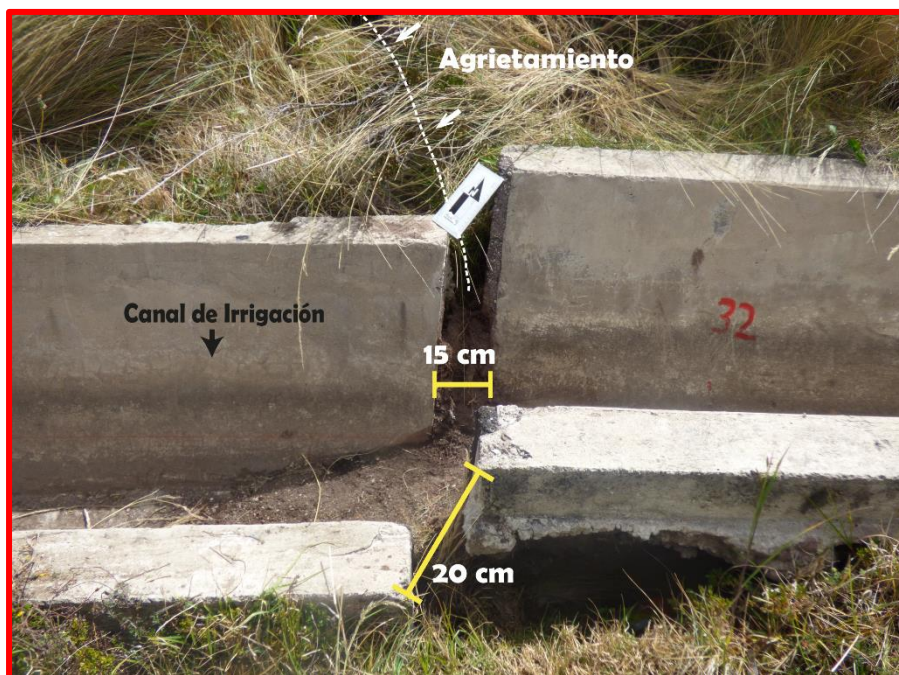
Foto 8: Desplazamientos y aperturas de la infraestructura del canal.

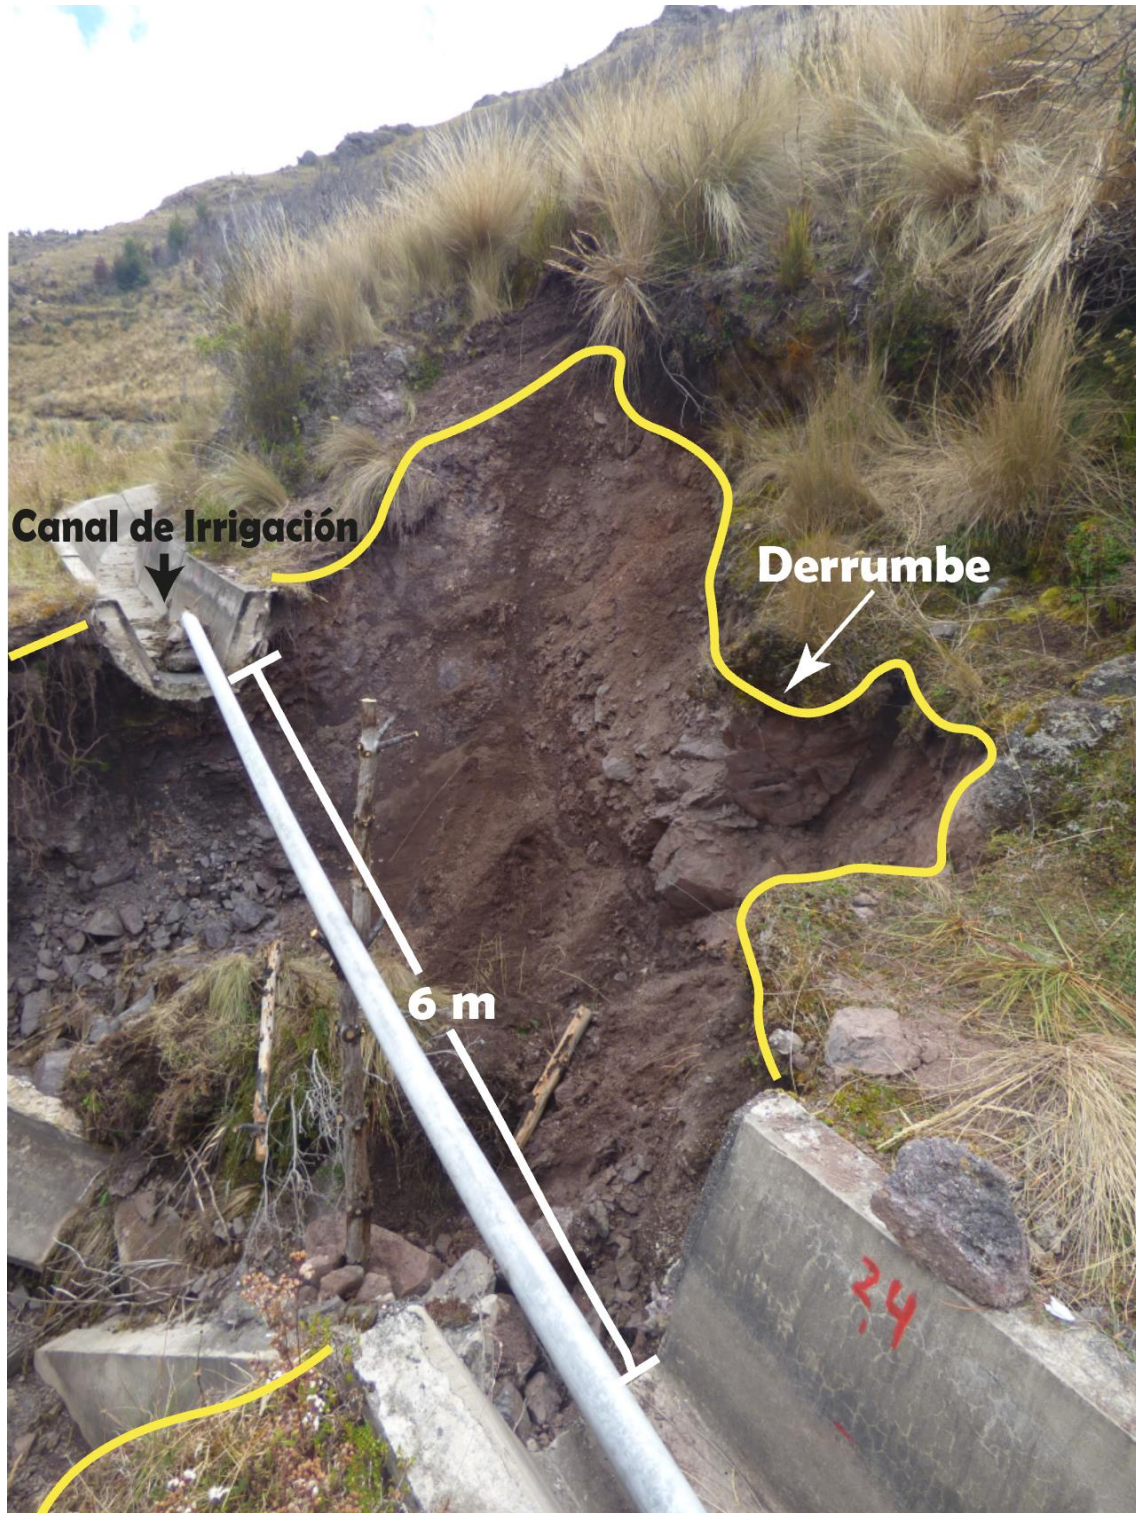
En la cabecera de la cárcava se generó un derrumbe que destruyó 6 metros del tramo del canal de irrigación. El área expuesta muestra de depósitos vulcano-sedimentarios de la Formación Mitu, altamente fracturados y saturados (foto 9).

Foto 9: Tramo del canal de Irrigación destruido

- La presencia de cárcavas y derrumbes en sector derecho (norte) del área de estudio destruyó 6 m del tramo del canal de Irrigación a inicios de 2018. Desde entonces los pobladores de Qarguapampa, Tantoqocha, Accjo, 9 de Octubre, Ranra, Pichin, etc. temen no continuar cultivando sus terrenos agrícolas en época de estiaje (uso del canal de irrigación), principal sustento económico de la región, debido a que la única fuente de agua de riego y en algunos sectores fuente de consumo, no está habilitada.
