REPÚBLICA DEL PERÚ
SECTOR ENERGÍA Y MINAS
INSTITUTO GEOLÓGICO MINERO Y METALÚRGICO

INFORME TÉCNICO

**EVALUCIÓN DE LOS PELIGROS GEOLÓGICOS
QUE AFECTAN AL ANEXO DE LLOCHE**

(DISTRITO HUACAPÓN, PROVINCIA CAJATAMBO, REGIÓN LIMA)

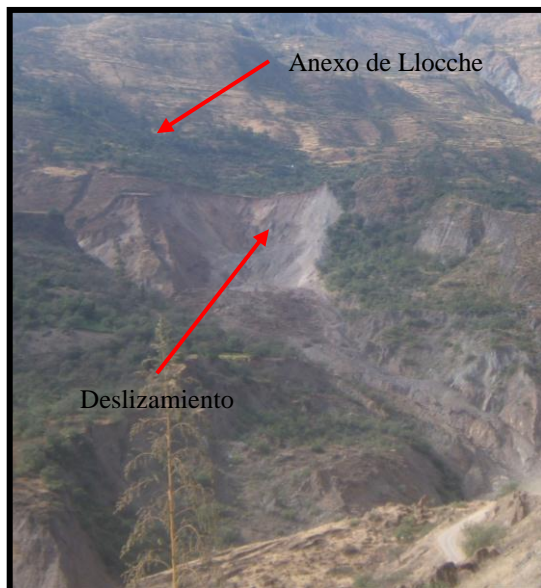
Foto 1.- Apréciase la ubicación del deslizamiento y el anexo de Llocche.

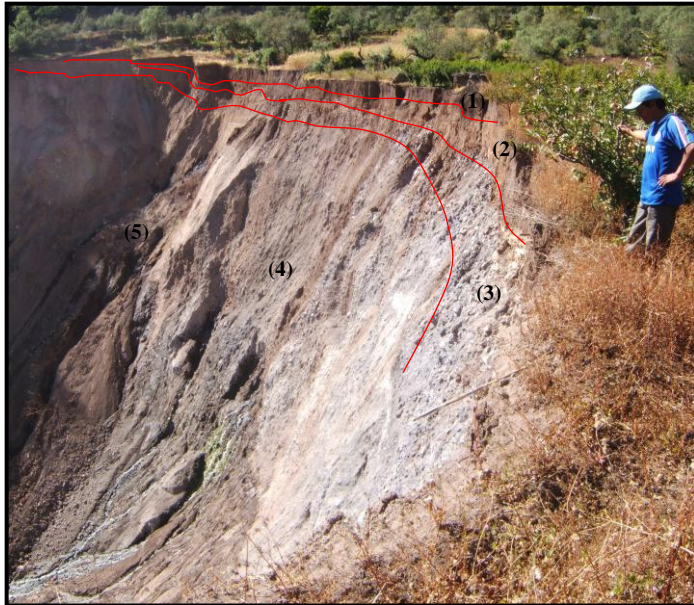
En el perfil de la escarpa principal del deslizamiento de Llocche, se han observado hasta cuatro secuencias (Foto 10)

Secuencia con más de 85 m, observables, suelto a medianamente denso, color beige claro, húmedo. Se observó que entre los 30 a 40 m. de profundidad cuatro ojos de agua. En el día de la inspección según versiones de los lugareños hace una semana estos ojos de agua eran tres y en el transcurso de los días ha aparecido otro pero de mayor caudal.

Foto 10.- Perfil del terreno, y las diferentes secuencias de suelos.

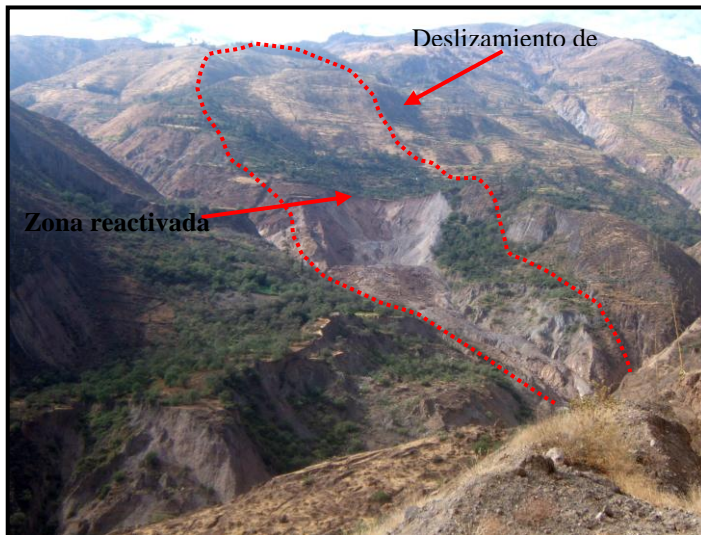
5.1 Deslizamiento de Llocche (1):

- a) Ubicación: Anexo de Llocche.
- b) Causas: rocas sedimentarias alteradas (muy meteorizada), fracturadas, precipitaciones pluviales inensas, pendiente del terreno.
- c) Características (Fotos 11, 12, 13 y 14)
 - Longitud de la Corona: 120 m
 - Longitud de la escarpa al pie del deslizamiento: 1,850 m.
 - Este deslizamiento se ha reactivado la parte inferior (Este se trata en el ítem siguiente)
 - Se observan puquiales en su cuerpo del deslizamiento.
 - No se observa agrietamientos recientes en el cuerpo del deslizamiento.
- d) Otras observaciones:

Foto 11.- Vista panorámica del deslizamiento de Llocche.

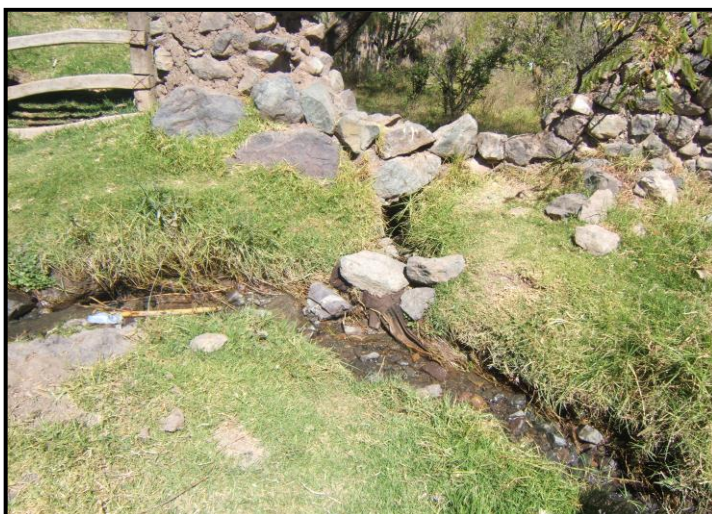
- En el cuerpo del deslizamiento antiguo se encuentran canales de regadío sin revestir.
 - Existen dos reservorios revestidos de concreto, pero los canales de captación están parcialmente revestidos.
 - Se observó varios puquiales, donde la afluencia de agua no es captada, y se infiltra en el terreno.
 - Existen algunos ojos de agua que son captados hacia el canal principal de regadío.
- e) Recomendaciones:
- Revestir los canales de regadío y de captación de agua.
 - Hacer captaciones y drenaje de puquiales.
 - Reforestar la zona.
 - Si en el futuro se presentaran vestigios de reactivaciones del deslizamiento, solicitar asesoramiento al INGEMMET o INDECI, para mitigar sus efectos.

Foto 12.- Canal principal de regadío sin revestir.

- Revestir todos los canales como los de captación, de regadío y los secundarios.
- Cambiar el sistema de regadío de sus terrenos de cultivo, no hacerlo por inundación.
- Captación de todas las puquiales, hacia el canal principal de regadío o la captación de agua potable, mediante un sistema de drenaje, tipo espina de pescado (figura 8).

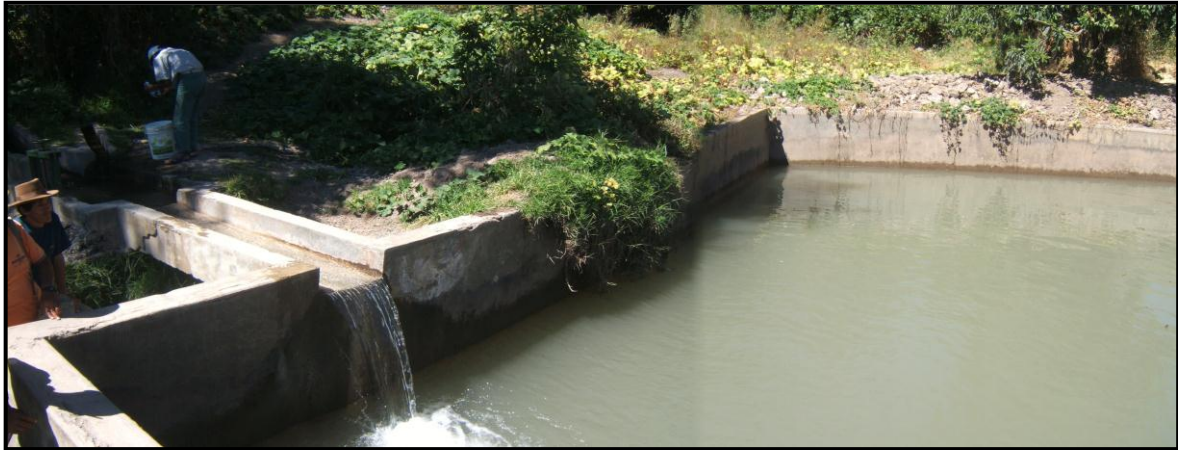
Foto 13.- Reservorio de agua, destinado para labores agrícolas.

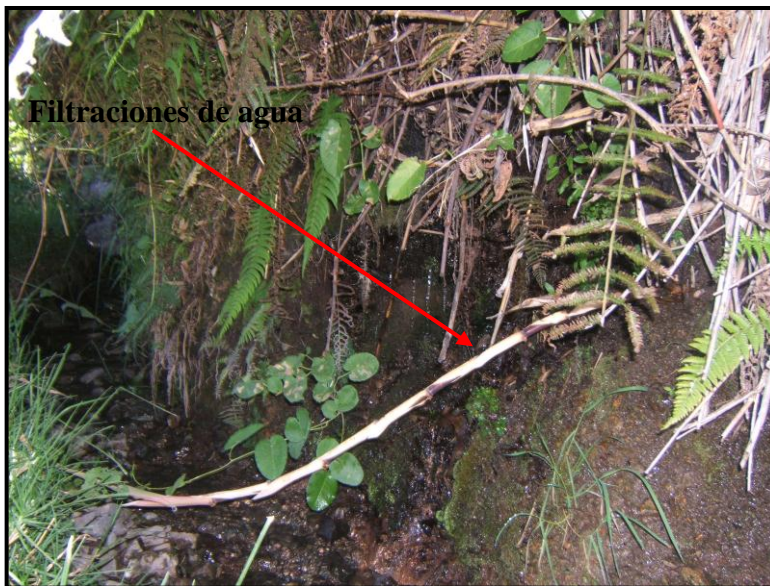
Foto 14.- Filtraciones de agua que vierte su caudal hacia el canal de regadío

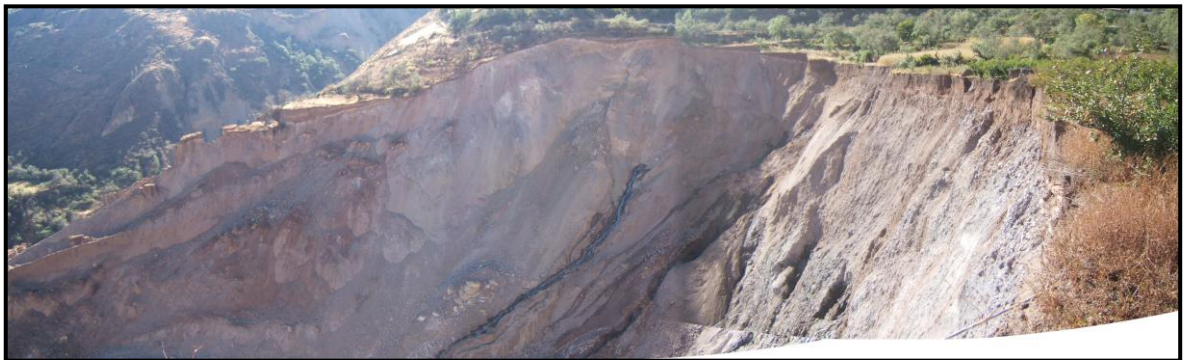
- a) Ubicación: Noroeste del anexo de Llocche.
- b) Causas: Filtraciones de agua hacia el terreno por parte del canal de regadío (sin revestimiento), malas técnicas de regadío (inundación), rocas sedimentarias muy alteradas, precipitaciones pluviales intensas.
- c) Características (Fotos 1, 5, 10, 15, 16 y 17).
 - Longitud de la escarpa: 220 m.
 - Salto de escarpa principal: 100 m.
 - Velocidad del movimiento: Rápido
 - Avance del deslizamiento: Retrogesivo
 - Agrietamientos: Longitudinales de 20 a 30 m, separaciones entre 5 a 10 cm.

- Distancia recorrida del flujo: 4,800 m.
- Volumen de material deslizado: 455,700 m³.
- Otras Observaciones: Por versiones de los lugareños hace ocho años atrás, antes que ocurriera el deslizamiento, en el terreno afectado se empezaron a formar agrietamientos.

En la escarpa (en la pared) del deslizamiento a una profundidad de 50 m se observan hasta cuatro ojos de agua, con caudales de hasta de 0.50 lt/seg.

Foto 15.- Vista del noroeste del Deslizamiento de Llocche, se aprecia su longitud, altura de escarpa y las filtraciones de agua en la escarpa.

La reactivación del deslizamiento de Llocche la causa principal son las filtraciones de agua hacia el terreno, por las malas técnicas de regadío (inundación) y la presencia de los canales de regadío sin revestimiento. Al estar el canal de regadío sin revestir es muy fácil que el agua que pasa por él se infiltre hacia el subsuelo. La acumulación de agua hacia el subsuelo por la infiltración, a través los años, hace que el terreno pierda estabilidad. Por medio de los agrietamientos fue fácil que se infiltre el agua proveniente de la lluvia además de las inundaciones del terreno, contribuyendo aun más el humedecimiento del terreno. Otra de las causas es que el substrato esta conformado por una roca (areniscas y limolitas) de mala calidad, la cual permite la filtración y retención del agua en el subsuelo. Dado todas estas condiciones, el día 07 de Abril se genero un deslizamiento de tipo rotacional.

Este nuevo deslizamiento presenta una corona con una longitud de 230 m, la altura de la escarpa es de 100 m, ha movilizado una masa de 445,700 m³, es de avance retrogresivo, porque se han presentado grietas paralelas a la escarpa principal a una distancia entre 10 a 12 m, la separación de las grietas es de 5 a 10 cm, con longitudes entre 10 a 30 m. La zona aun no esta estable, se seguirán presentándose nuevos movimientos en masa y que afecten a los terrenos de cultivo, esto será hasta donde se encuentra la última grieta. En el día de visita en la zona de escarpa se observo tres derrumbes de poca magnitud.

- Hacer un drenaje de tipo espina de pescado (Figura 8), para captar los puquiales, los cuales deben ser revestidos.
- Es necesario que todos los canales de regadío y de captación sean revestidos, hacer una captación de los puquiales que deben canalizarse hacia el canal de captación para el reservorio de agua o al canal principal de regadío. Así se evitara la infiltración de agua hacia el subsuelo.

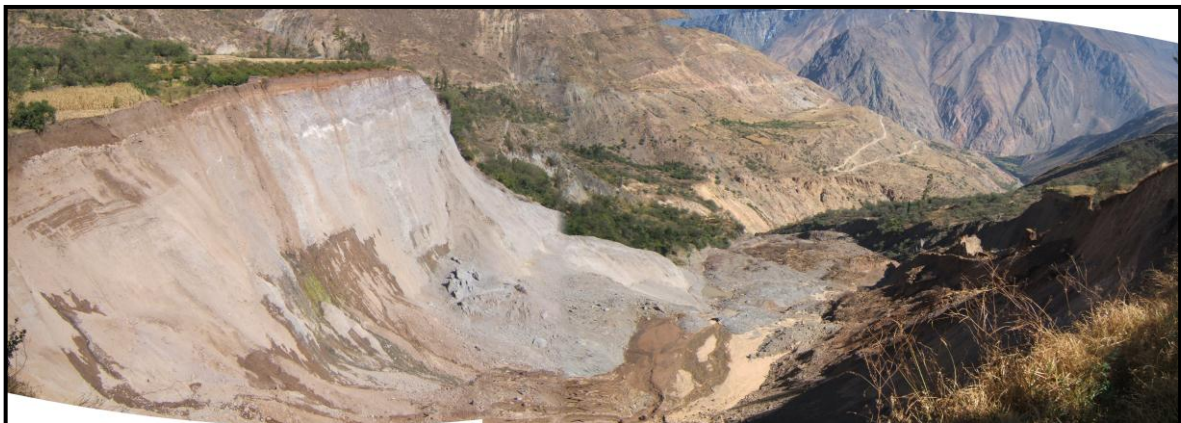
- El material que se deslizo represó a la quebrada Shallaragra que a su desembalse formó un flujo que se canalizó por la quebrada Tumac, y llegó a represar al río Rapay por pocos minutos.

Foto 16.- Vista del lado suroeste del deslizamiento, en la escarpa se aprecian zonas con filtraciones de agua y parte del flujo

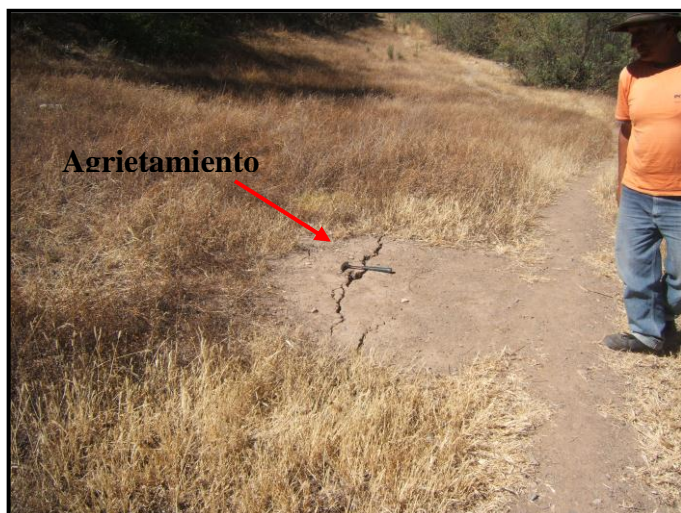
Foto 17.- Agrietamientos, cerca de la corona del deslizamiento.

Antes que se presentará el deslizamiento, hace ocho años atrás, el terreno empezó a agrietarse, esto era un indicio que el terreno estaba perdiendo estabilidad.

La distancia de los agrietamientos encontrados en el terreno, hacia las viviendas del anexo de Llocche es de 100 m.

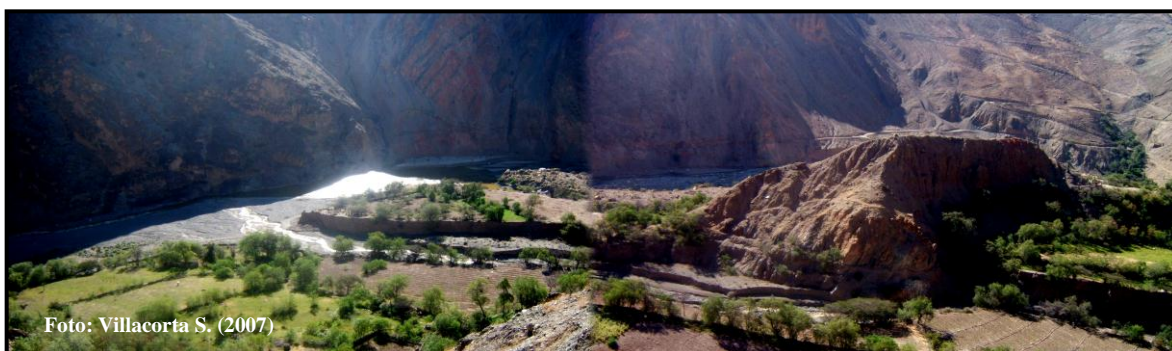
- c) Características (Foto 18, 19 y 20).
 - Por la quebrada a lo largo de su historia ha tenido varios eventos, tal como lo muestra los diferentes depósitos en su desembocadura.

- En la desembocadura de la quebrada Tumac se ha formado un abanico.
 - El material del flujo es muy heterogéneo, tiene un 60% de material grueso (gravas, bloques) y un 40 % por material fino (arenas y limos).

Foto 18.- Apréciase la desembocadura de la quebrada Tumac hacia el río Rapay.

- Represo temporalmente al río Rapay.
- e) Recomendaciones:
 - La zona del abanico no es recomendable para construcciones de obras civiles y menos para vivienda.

- Colocar muros escalonados a lo largo de la quebrada para atenuar el efecto del flujo.
 - Reubicar el puente Tumac-Copa, aguas abajo del río Rapay, fuera de la influencia de la quebrada.

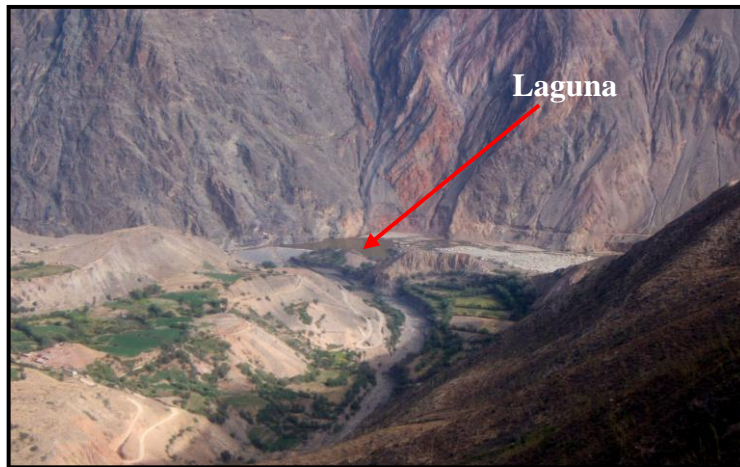
- d) Daños Causados:
 - Destrucción del puente en construcción Tumac-Copa.
 - El flujo destruyó parte de la carretera de acceso Tumac-Copa en un tramo de 100 m.

Foto 19.- Flujo que bajo por la quebrada Tumac, hacia el río Rapay, llegando a represarlo, como evidencia tenemos la formación de una laguna.

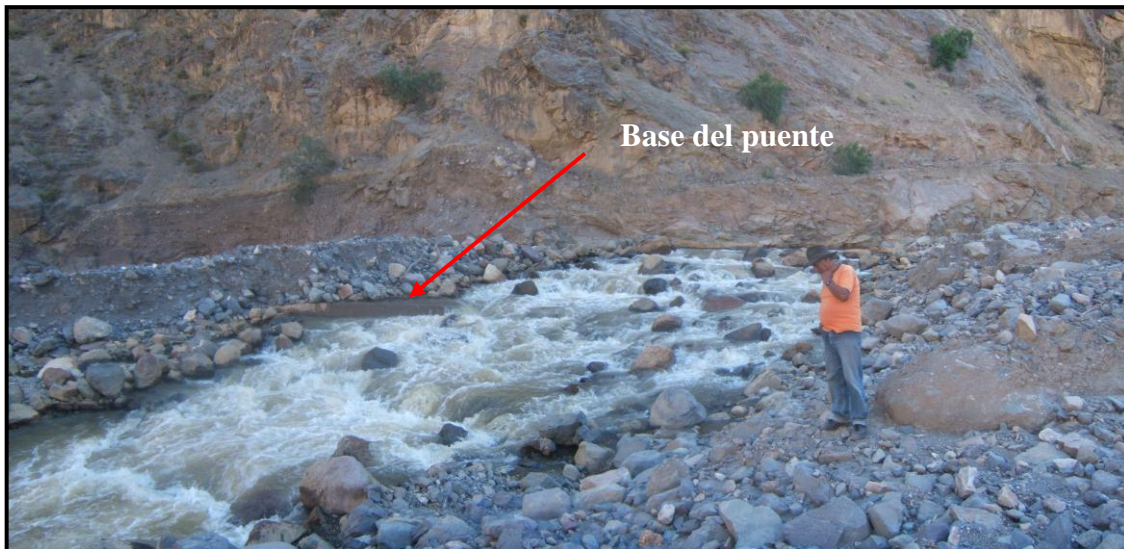
Foto 20.- Vista de parte del estribo derecho del puente que fue destruido por el flujo que bajo por la quebrada Tumac.

- f. Con respecto al nuevo puente Tumac-Copa, debe ser reubicado, fuera de la influencia de la quebrada Tumac.
- g. Para el sector de la carretera Tumac-Llocche, donde se presenta el deslizamiento que se ha reactivado en dos lugares, es necesario hacer obras de drenaje, y evitar la infiltración de agua hacia el terreno.

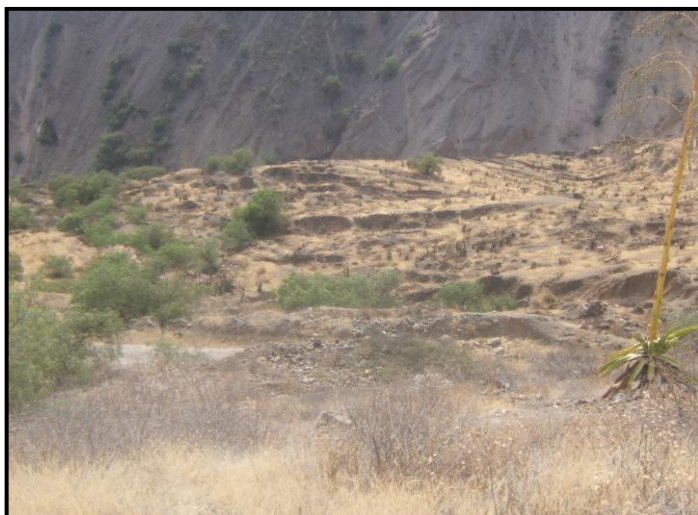
- a) Ubicación: Carretera afirmada Tumac – Llocche, margen izquierda de la quebrada Tumac.
- b) Causas: Precipitaciones pluviales intensas, pendiente del terreno, roca muy alterada, filtraciones de agua sobre el terreno.
- c) Características (Foto 21):
 - Longitud de la escarpa: 100 m.
 - Salto de escarpa principal: 120 m.
 - Avance del deslizamiento: Progresivo
 - Agrietamientos: Se observan en los deslizamientos reactivados son de formas longitudinales.

- Otras Observaciones: Este deslizamiento se ha reactivado en tres sectores, donde las coronas tienen longitudes menores a los 120 m. y saltos menores a los 20 m.

Las causas de la reactivación del deslizamiento son: corte de talud de la carretera de acceso, precipitaciones pluviales intensas, filtraciones de aguas superficiales, areniscas de mala calidad.

- Ha afectado en diferentes tramos a la carretera de acceso Tumac-Llocche (tramos comprendidos entre 100 a 200 m).
- Pastizales 5 hectáreas.

Foto 21.- Deslizamiento ubicado en la carretera Tumac-Llocche, se aprecian los agrietamientos.

- Mejorar talud de corte de carretera.
- Hacer un sistema de drenaje desde la parte alta para impedir la infiltración de agua de lluvia al subsuelo.
- Si se piensa en un futuro ampliar esta carretera para ser asfaltada, sería conveniente cambiar el trazo de carretera en este tramo.

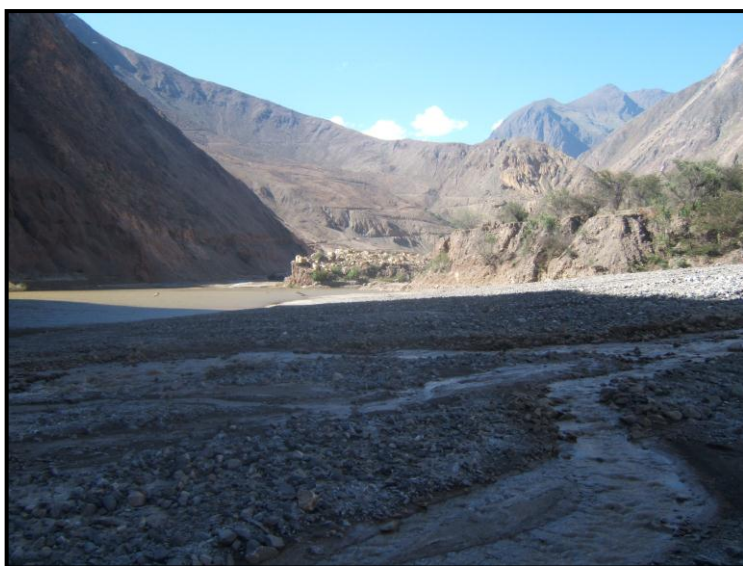
- Terrazas con alturas menores a 1 m, son propensas a inundarse en una extensión de 2 Km.
- La pendiente del río es menor a 1°.

- El curso principal del río de tipo rectilíneo.
 - Se producen algunas erosiones en los bordes de la terraza, especialmente en tiempo de crecida.
- d) Daños causados
- Afecta carretera Tumac-Copa en un tramo 400 m.
- e) Recomendaciones.
- Reforestar la zona.
 - El trazo de carretera y del Puente Tumac, debe ser cambiado, por estar ubicado en una zona de inundación y además esta cerca de la influencia de la quebrada Tumac la cual trae huaycos.

Foto 22.- Zonas inundables del río Rapay.

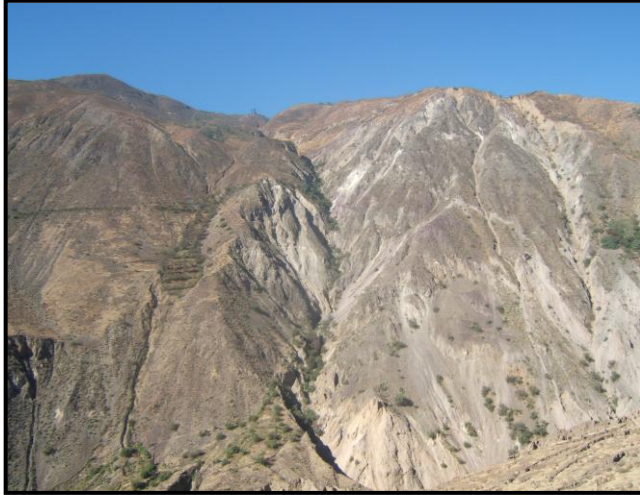
- a) Ubicación: Distribuidas en toda el área de estudio.
- b) Causas: Roca fracturada, de mala calidad, precipitaciones pluviales intensas, pendiente del terreno.
- c) Características (Foto 23):
- Se forman canales en las laderas de los cerros, en los cuerpos de los deslizamientos y derrumbes.
 - En los bordes de los canales de la cárcava se forman derrumbes, por el proceso de ensanchamiento.
 - En las quebradas Utcas y Llocche, se presentan erosiones en cárcavas, y derrumbes en los bordes del canal, esto trae consigo mucho material suelto sobre el lecho del canal, al haber mucho material suelto en el canal en tiempos de lluvia se generan flujos, son zonas muy inestables.
 - Alimentan con material suelto a la quebrada Tumac.
- d) Daños causados
- En la margen derecha de la quebrada Tumac han afectado al camino de herradura Tumac-Cajatambo.

Foto 23.- Erosiones en cárcavas, se aprecian derrumbes por ensanchamiento de la quebrada Utcas.

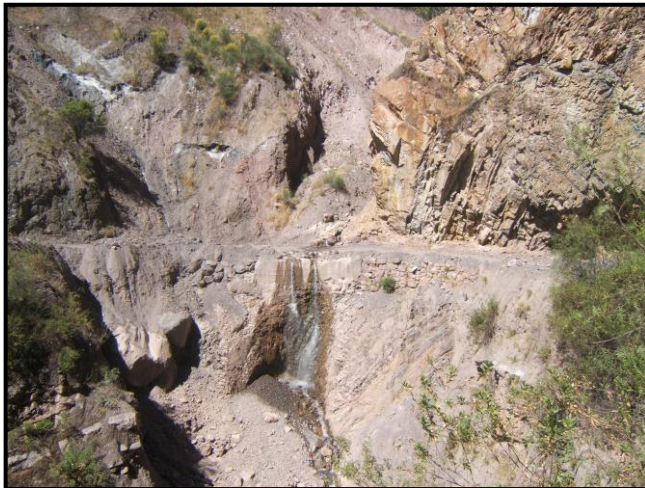
- Afectan por varios tramos de la carretera Tumac-Llocche-Cajatambo.
- La quebrada Llocche, ha afectado a badén, destruido puente, y el año pasado trajo pérdidas personales.

Foto 24.- Flujo que se genera en la quebrada Llocche, en tiempos de lluvia afecta a carretera.

- Reforestar la zona
- Para la quebrada Tumac, hacer muros escalonados para atenuar los efectos de los flujos.
- Para la quebrada Llocche, debe construirse un puente de mayor luz, para evitar pasar por el lecho de la misma quebrada.
- El futuro puente Tumac-Copa, debe ubicarse fuera de la influencia de la quebrada Tumac.
- Reforestar toda la zona.
