Informe Técnico Nº A6834

EVALUACIÓN GEOLÓGICA - GEODINÁMICA EN LA QUEBRADA PAJULLA

Región Huancavelica

AGOSTO
2018

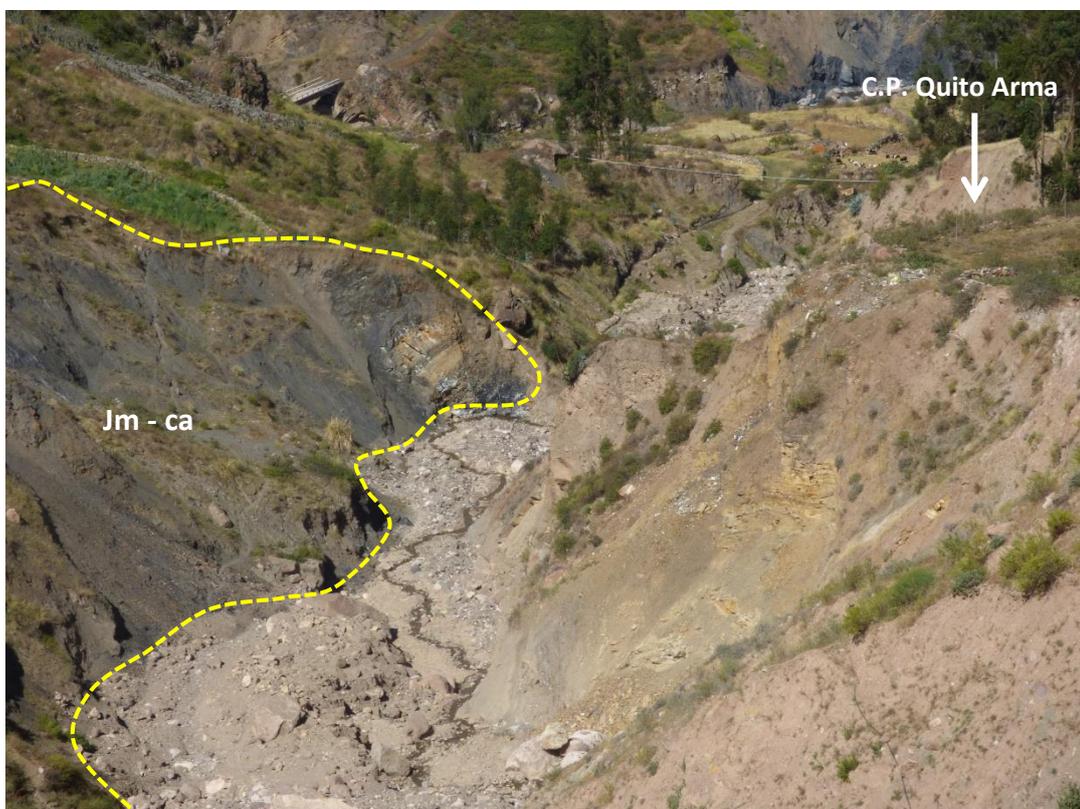
Aflora a lo largo de la quebrada Pajulla y geológicamente está compuesta por lutitas muy deleznables, areniscas calcáreas con nódulos calcáreos y pizarras (foto 1). (Palacios. 1994).

La lutita se encuentra muy fracturada a fragmentada originada por acción tectónica, característica en la quebrada Pajulla. La dirección del buzamiento de los estratos es a favor de la pendiente.

Foto 1: Pizarras de la Formación Cachíos (Jm-ca), en el flanco izquierdo de la quebrada Pajulla.

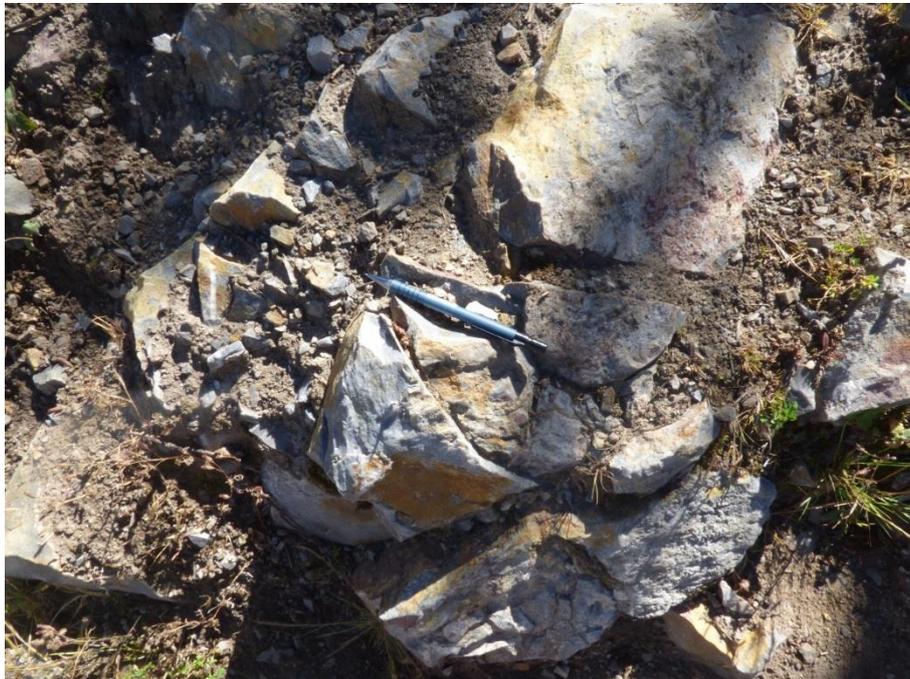
Foto 2: Cuarcitas fracturadas de la formación Labra, en el flanco izquierdo de la quebrada Pajulla.

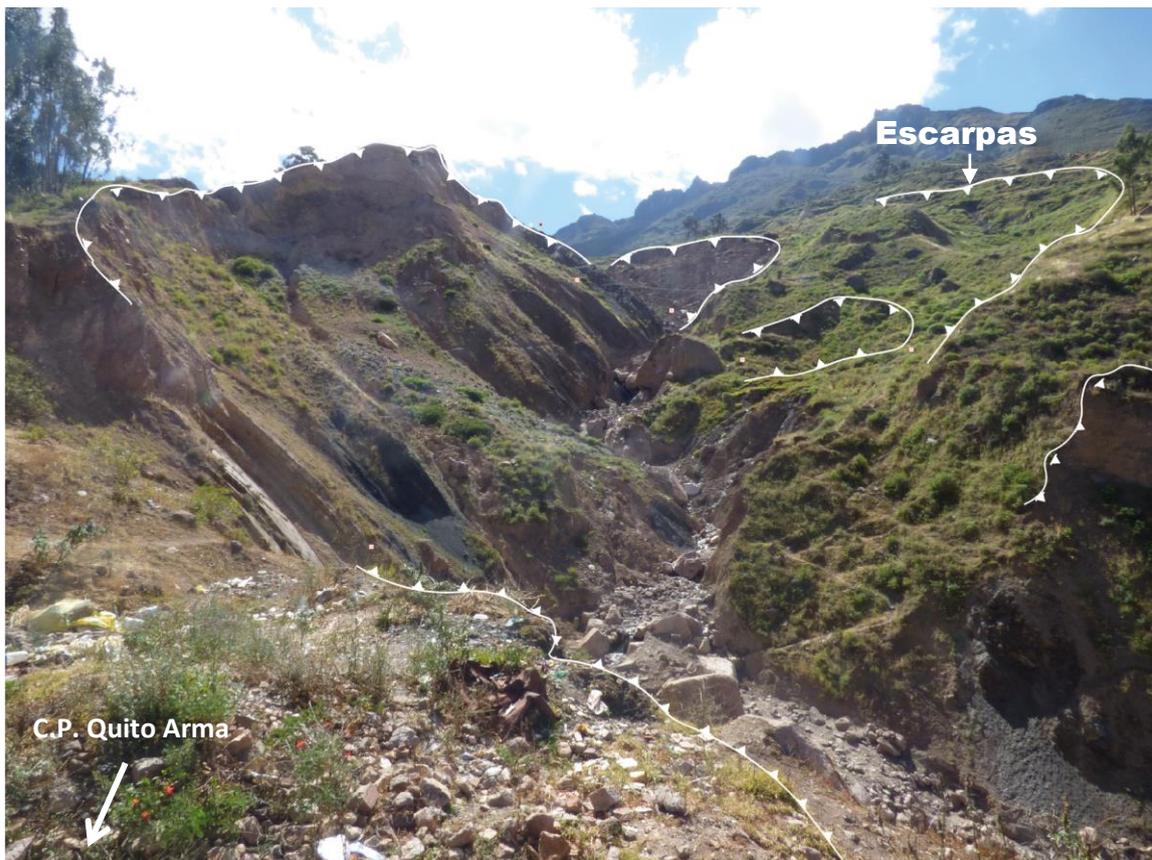
La quebrada de Pajulla está afectada por movimientos en masa como: deslizamientos antiguos y recientes, derrumbes, flujo de detritos y procesos de erosiones de ladera, estos eventos se tienen en ambos flancos de la quebrada Pajulla (figura 3 y foto 3).

Foto 3: Vista de movimientos en masa en la Quebrada de Pajulla, las líneas blancas representan las escarpas principales de deslizamientos activos.

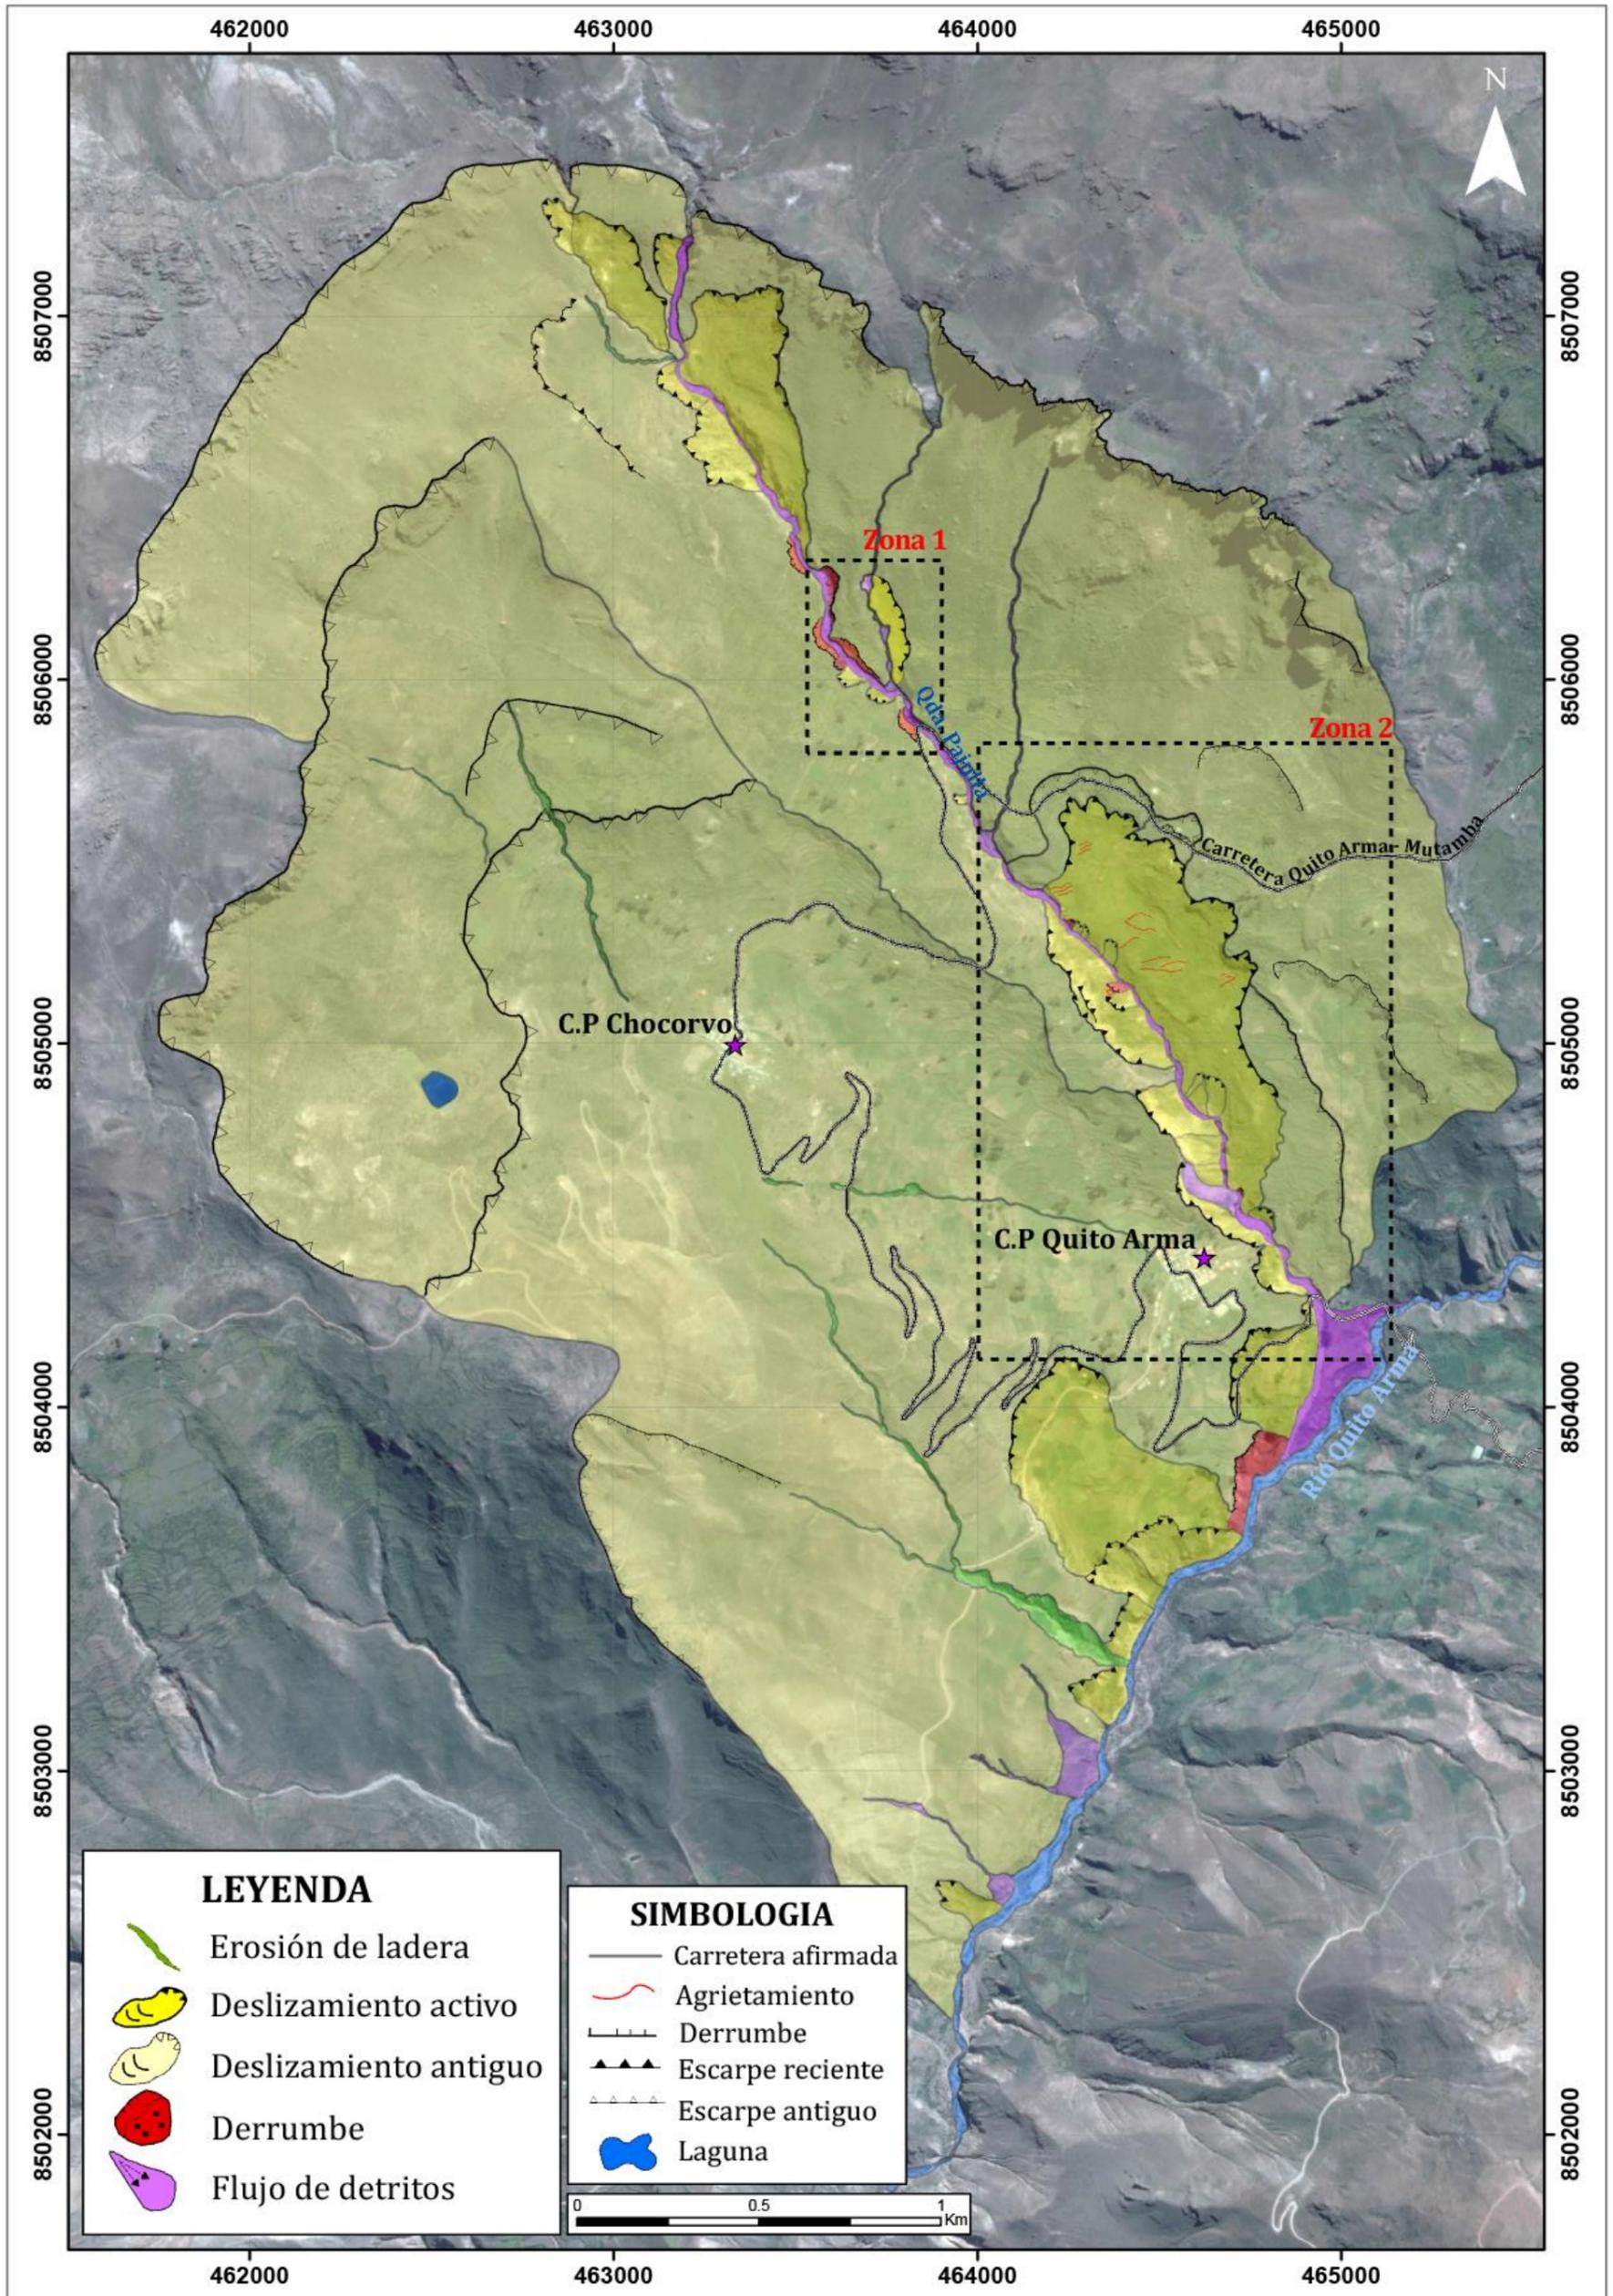
Figura 3: Peligros Geológicos que afectan al sector.

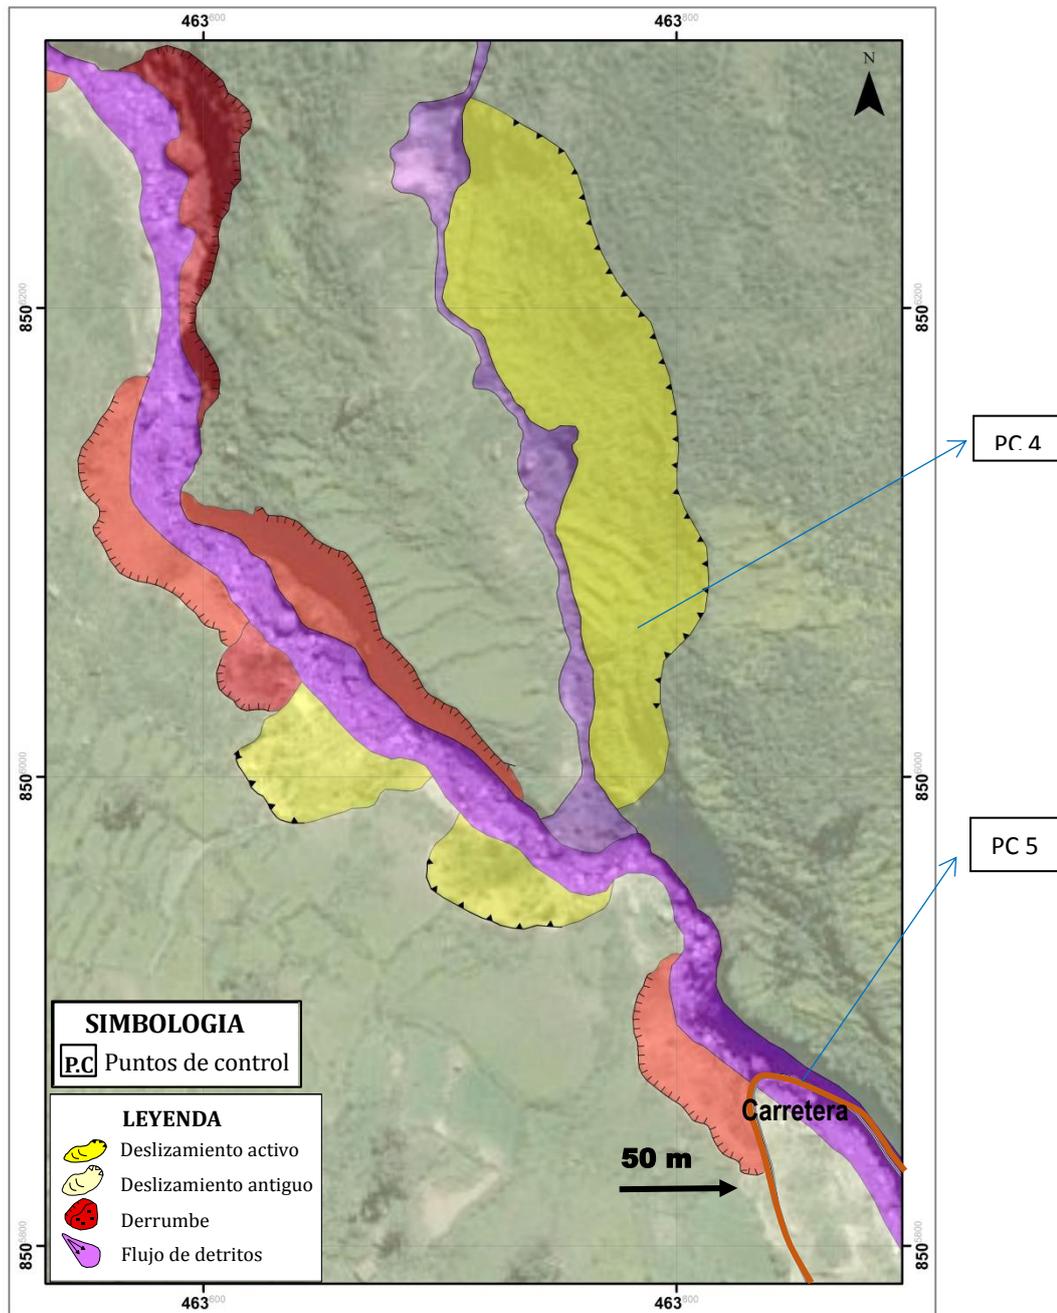
Comprende la parte media de la quebrada Pajulla, en ambos flancos de la quebrada se tienen derrumbes, flujo de detritos y deslizamientos antiguos; estos últimos con escarpes principales de longitudes variables, entre 50 a 250 m (PC 4 - Foto 4). En el cauce de la quebrada se tienen bloques hasta de 8 metros (figura 4 y PC 5 - Foto 5), lo cual muestra su actividad potencial. Estos eventos afectan la carretera que conecta los poblados Quito Arma – Chocorvos – Mutamba y Huayacundo Arma.

Figura 4: Geodinámica de la zona 1.

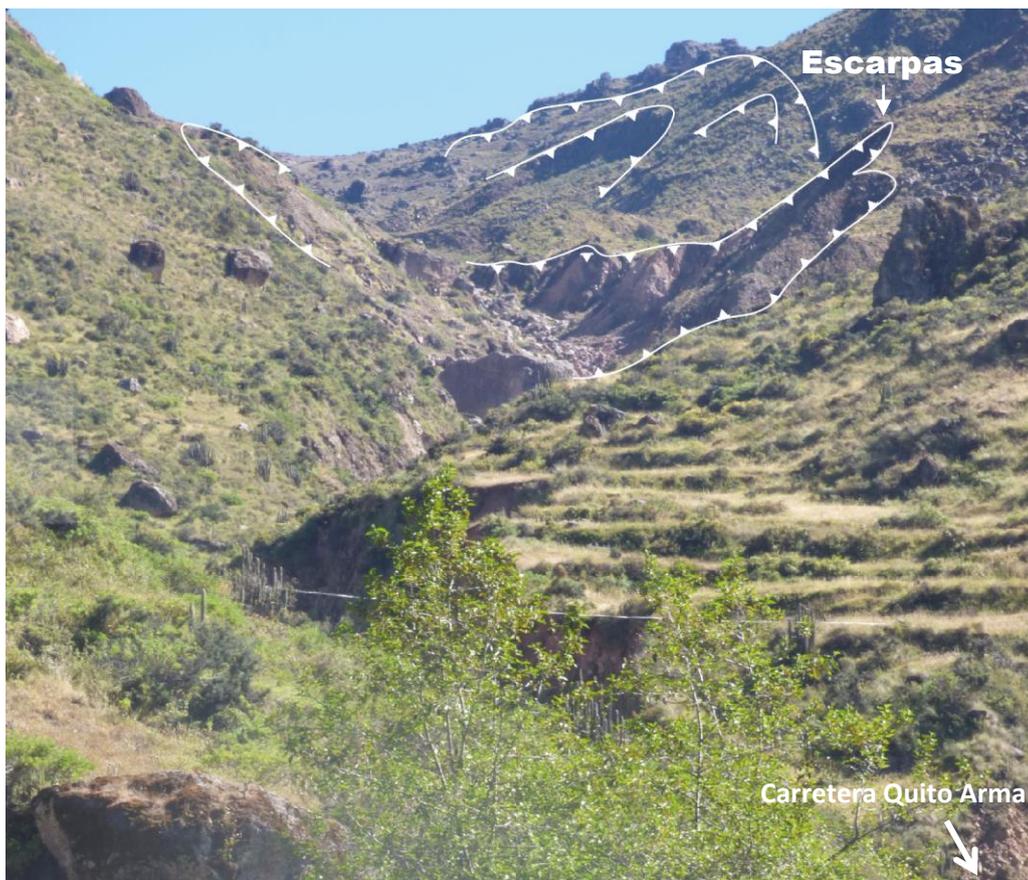
Foto 4: Vista de deslizamientos activos en la parte media y alta de la quebrada Pajulla.

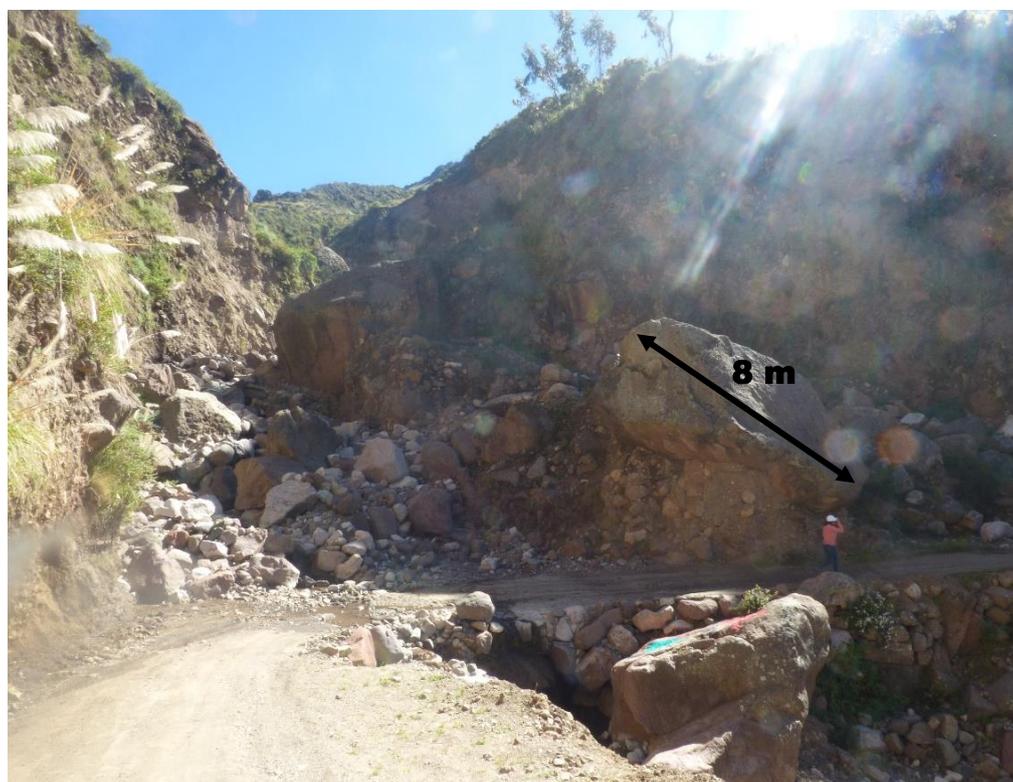
Foto 5: Vista de derrumbes y material detrítico en el cauce de la quebrada Pajulla.

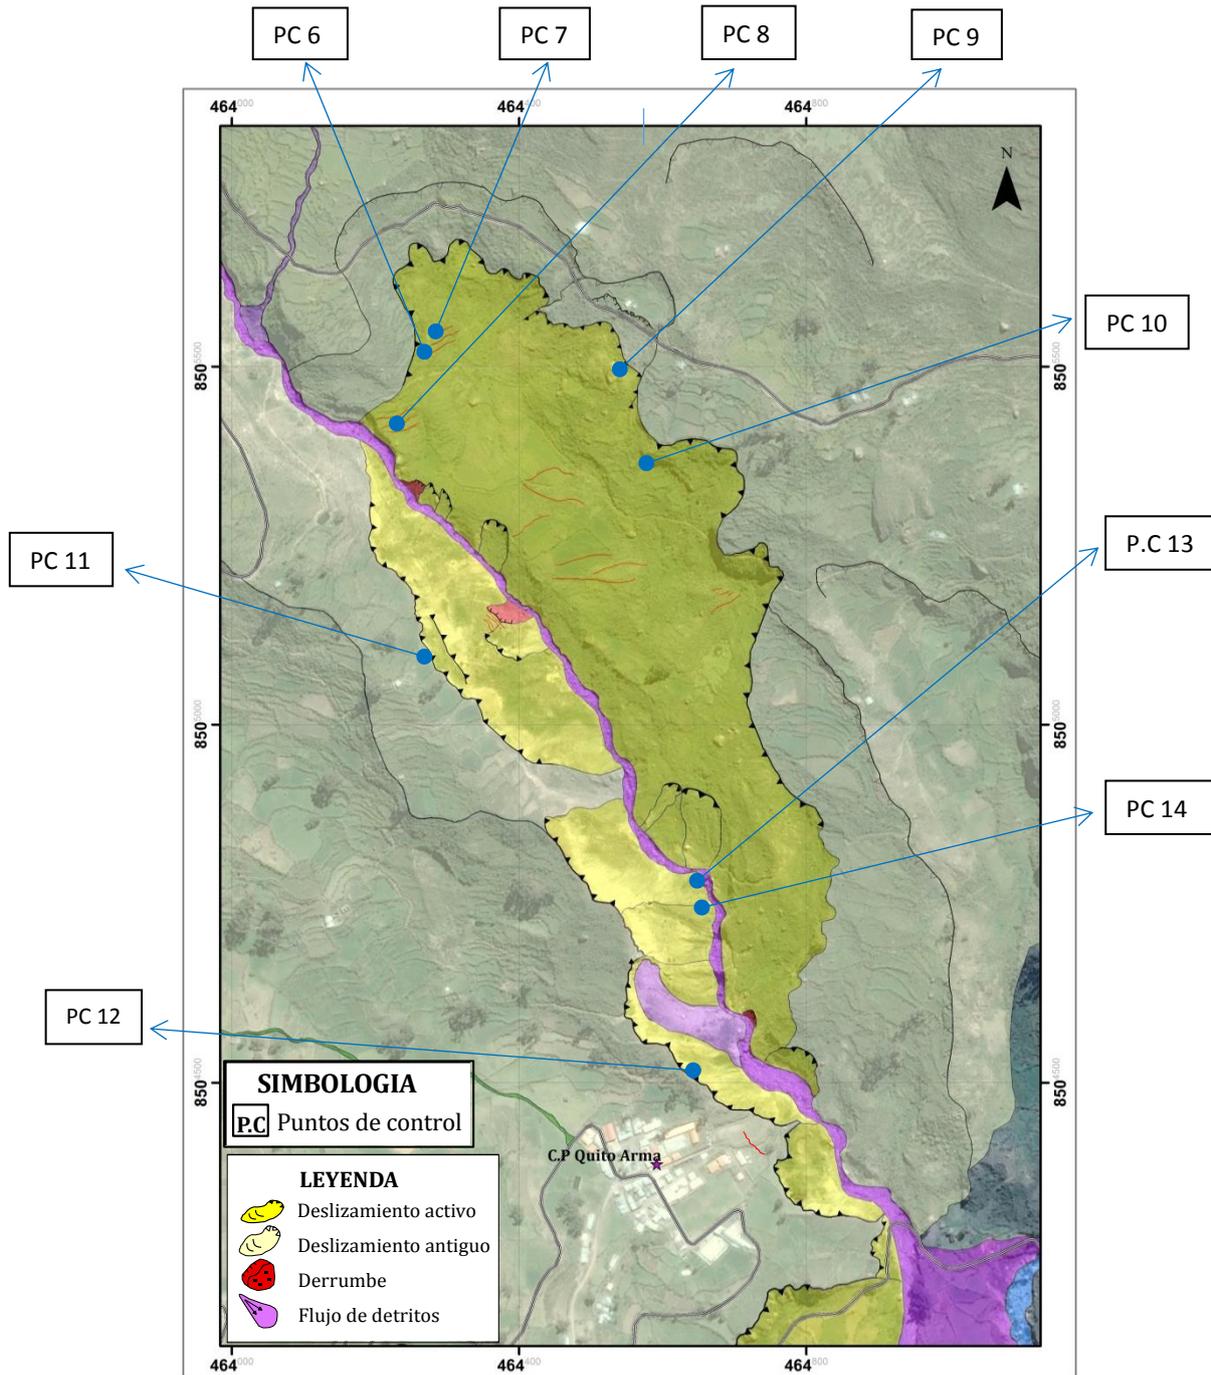
Se encuentra en la parte baja de la quebrada Pajulla. Se presentan deslizamientos activos, con escarpas principales de 200 a 1000 m, son eventos característicos del sector. El flanco izquierdo de la quebrada es menos empinado que el flanco derecho, se caracteriza por la ocurrencia de hundimientos, agrietamientos y filtraciones dentro de la masa del deslizamiento (figura 5).

Figura 5: Geodinámica de la zona 2.

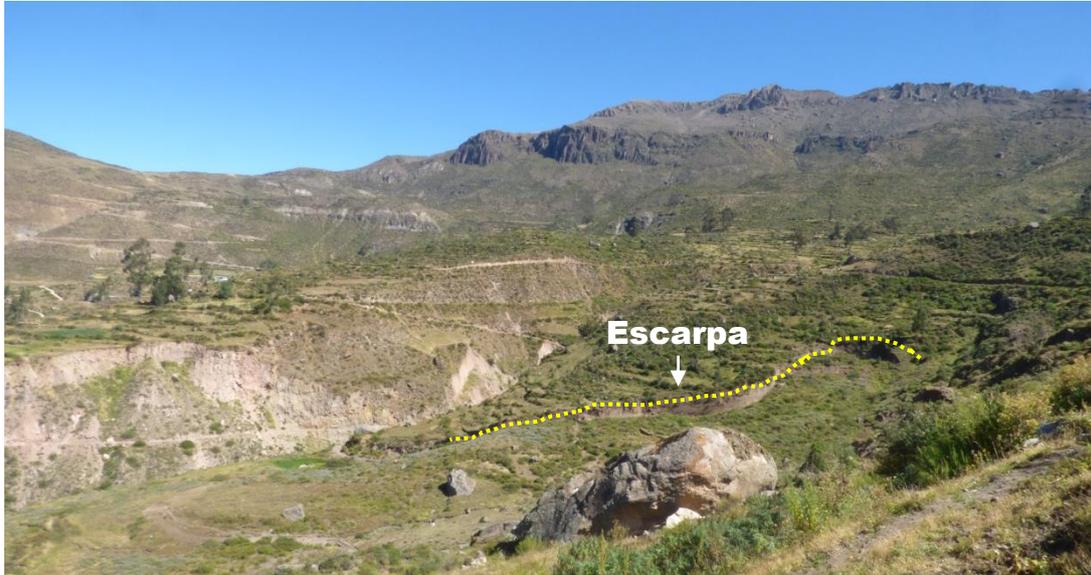
Una de las reactivaciones del deslizamiento en el flanco izquierdo de la quebrada Pajulla, presenta un escarpe principal 2 m de salto y 60 m de longitud (PC6-Foto 6), en el cuerpo del deslizamiento se tienen agrietamientos con apertura de 10 a 30 cm. Además, se tienen afloramientos de agua (PC 7 - Foto 7 y PC8 - Foto8).

Foto 6: Escarpa de 2 m de salto (línea amarilla) en el flanco izquierdo de la quebrada Pajulla.

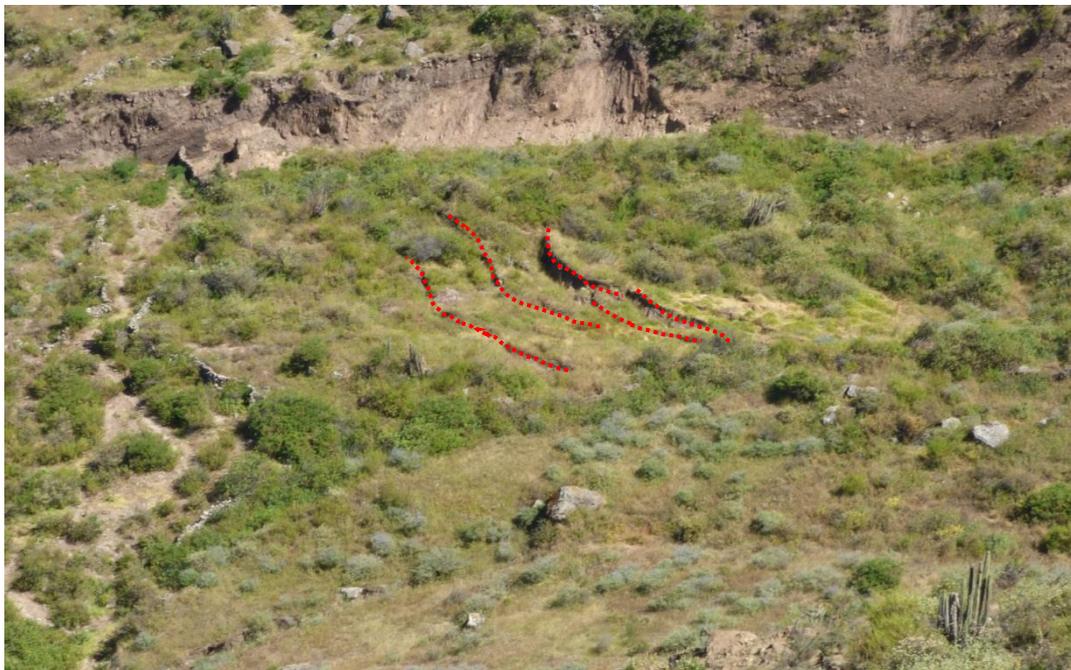
Foto 7: Agrietamientos en el cuerpo del deslizamiento antiguo (línea roja).

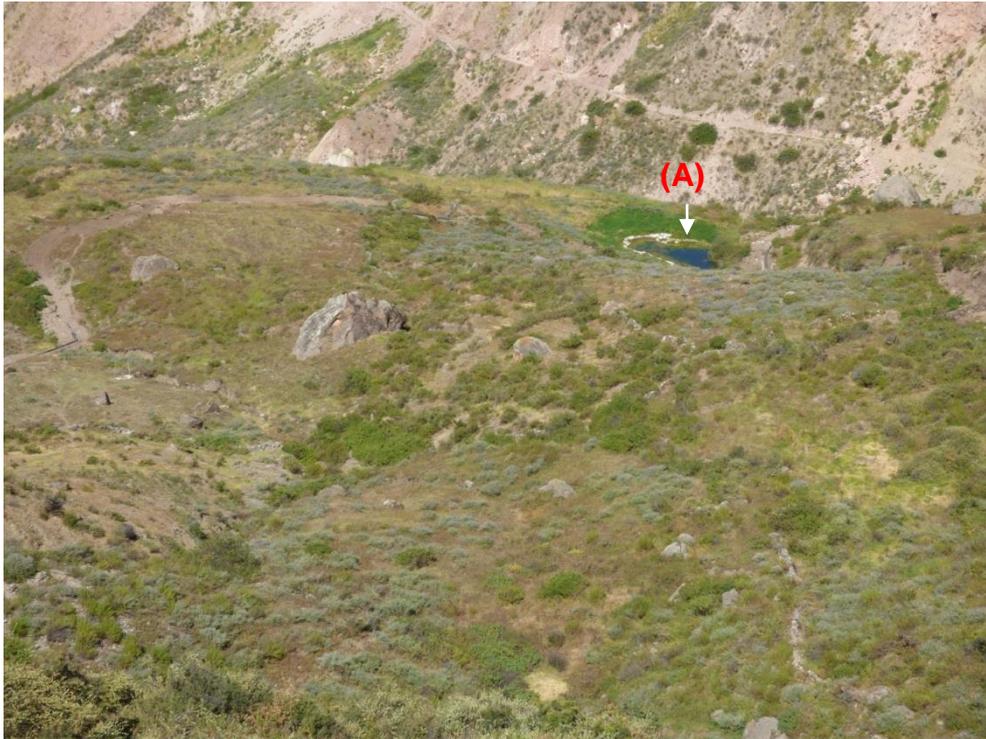
Foto 8: Presencia de filtraciones de agua (A), con 1 m de diámetro.

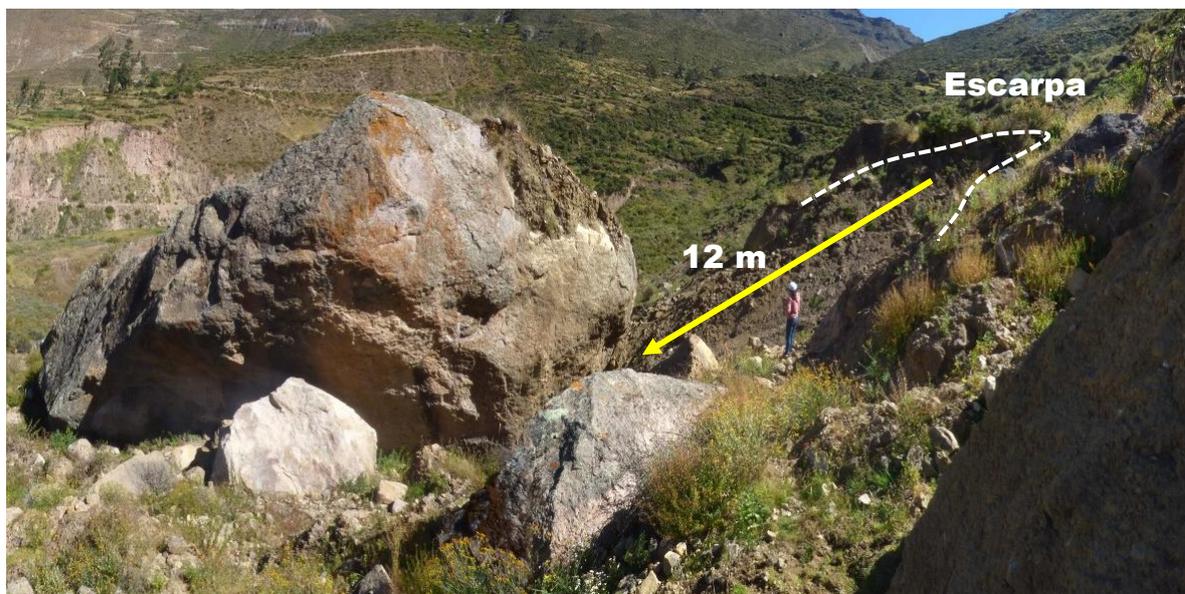
Se apreció un bloque de 15m de diámetro, suelto, producto del deslizamiento antiguo. Al parecer ha tenido un nuevo movimiento, el tiempo no se puede precisar, donde se desplazó ladera abajo en 12m (PC9 - Foto 9).

Foto 9: Bloque desplazado a 12 m del límite de la escarpa principal.

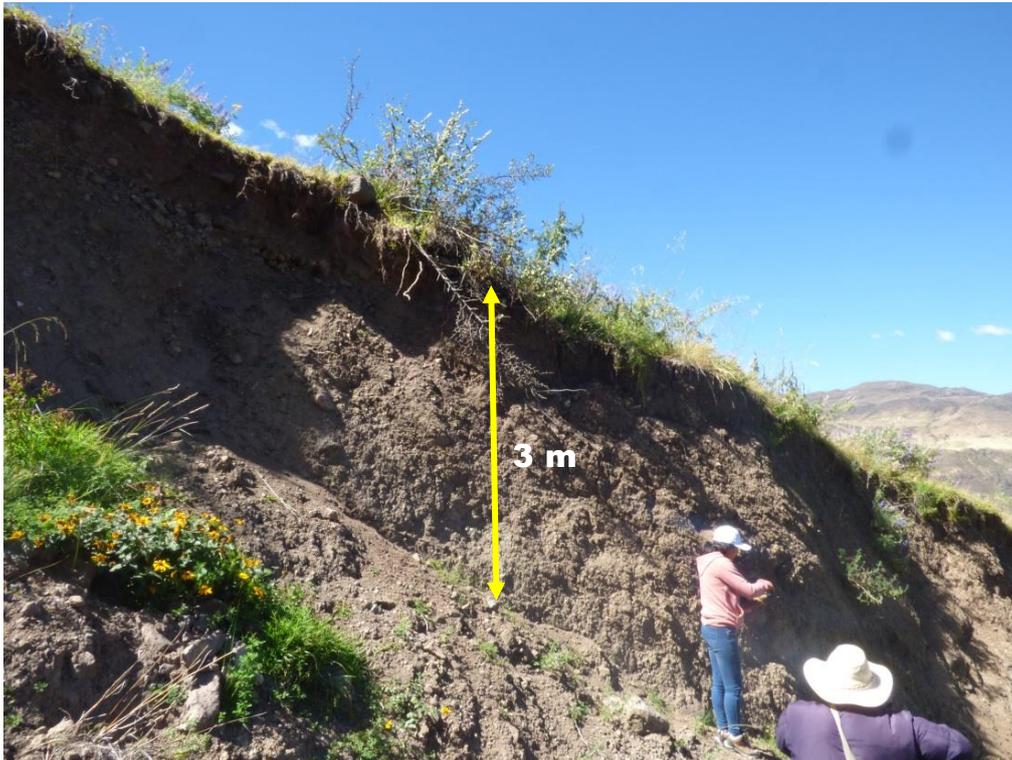
La escarpa principal en la parte media del deslizamiento, presenta una altura de hasta 3m (PC 10 - Foto 10).

Foto 10: Exposición de escarpa principal en la parte media del deslizamiento.

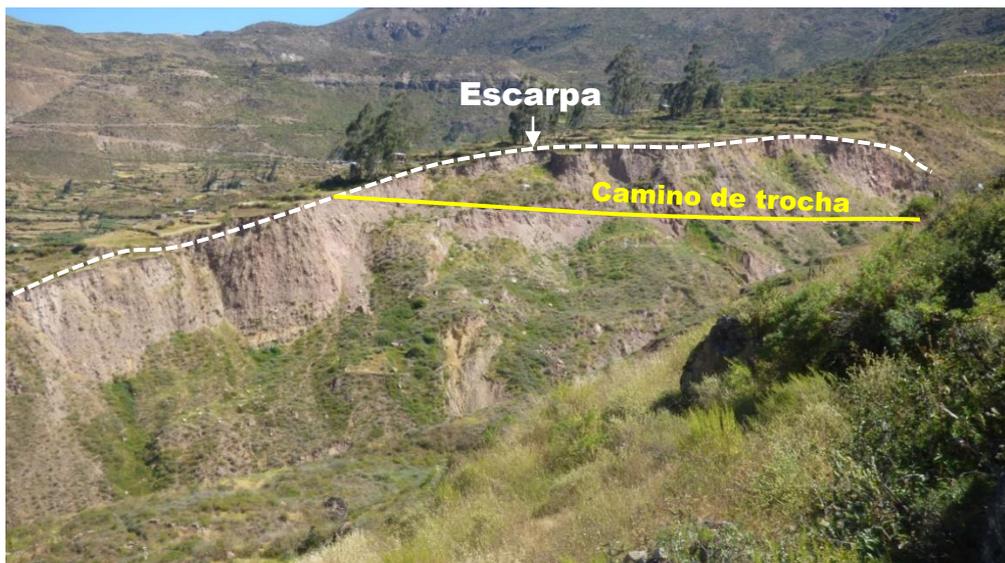
Es afectado por movimientos en masa como deslizamientos, derrumbes y procesos de erosiones de ladera (PC11 – Foto11 y PC12 - Foto12).

Foto 11: Vista de deslizamientos disectados por caminos de trocha.

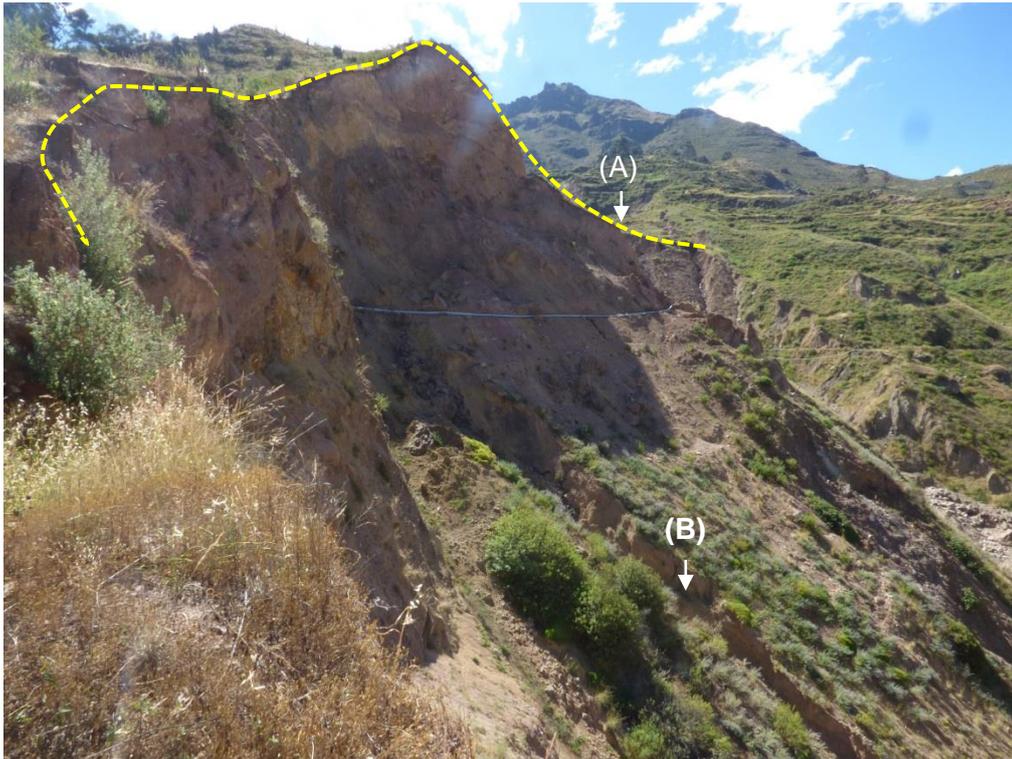
Foto 12: Presencia de cárcavas en la masa desplazada de deslizamientos.

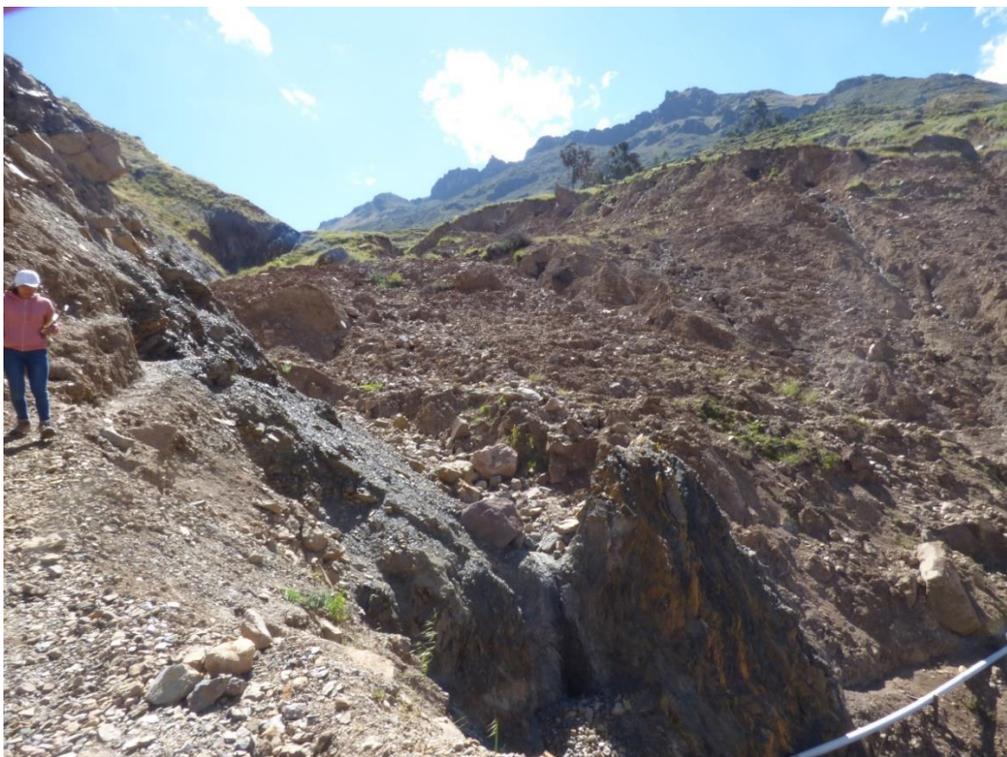
La presencia de derrumbes, deslizamientos y erosión de laderas a ambos flancos de la quebrada Pajulla contribuye en el aporte de material detrítico en el cauce de la quebrada Pajulla (PC 13 - Foto 13).

Foto 13: Acumulación de detritos en el cauce de la quebrada Pajulla.

4. Realizar la limpieza permanente de sedimentos acumulados en el cauce de la quebrada, producto de la caída o desplazamiento de la masa de deslizamientos y derrumbes a ambos flancos de la quebrada Pajulla, a fin de disminuir la carga de sedimentos de un futuro flujo que se pueda generar.

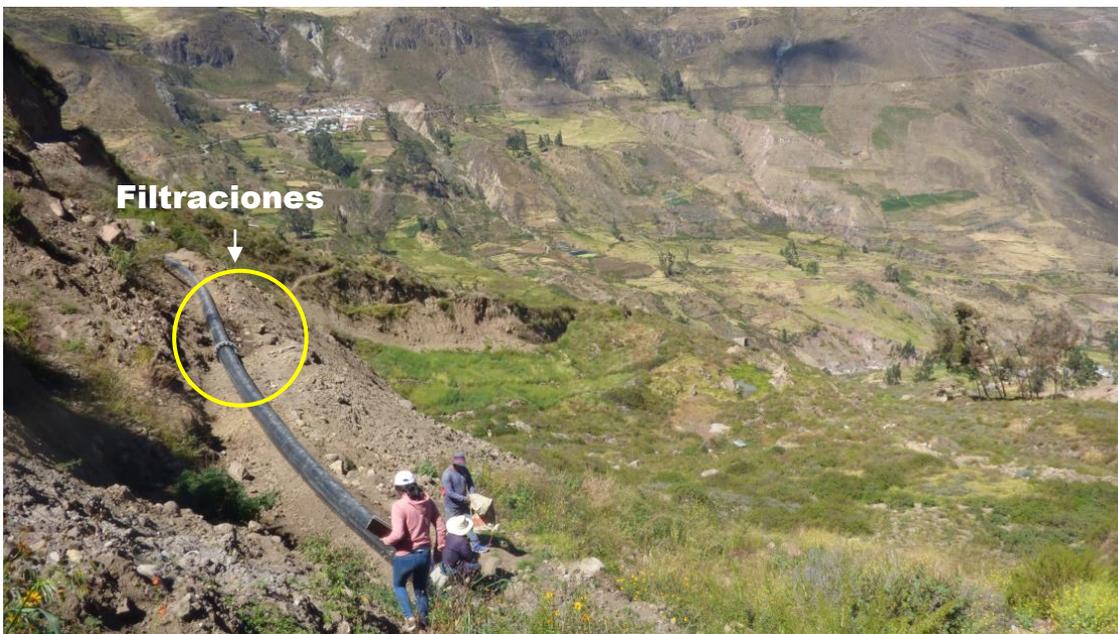
Algunos tramos de la tubería utilizada para uso de riego de cultivos (foto 15), del flanco izquierdo de la quebrada Pajulla presentan filtraciones superficiales sobre la masa del deslizamiento, que saturan al terreno.

Los terrenos de cultivo son regados por el método de aspersión, no controlado, esto contribuye con saturar al depósito del deslizamiento antiguo.

Foto 15: Filtración de agua de la tubería instalada sobre el cuerpo del deslizamiento antiguo.

3. Ejecutar el mantenimiento y mejoramiento permanente de canales y entubados sobre el cuerpo del deslizamiento, para reducir la filtración de agua, y mejorar su estabilidad.

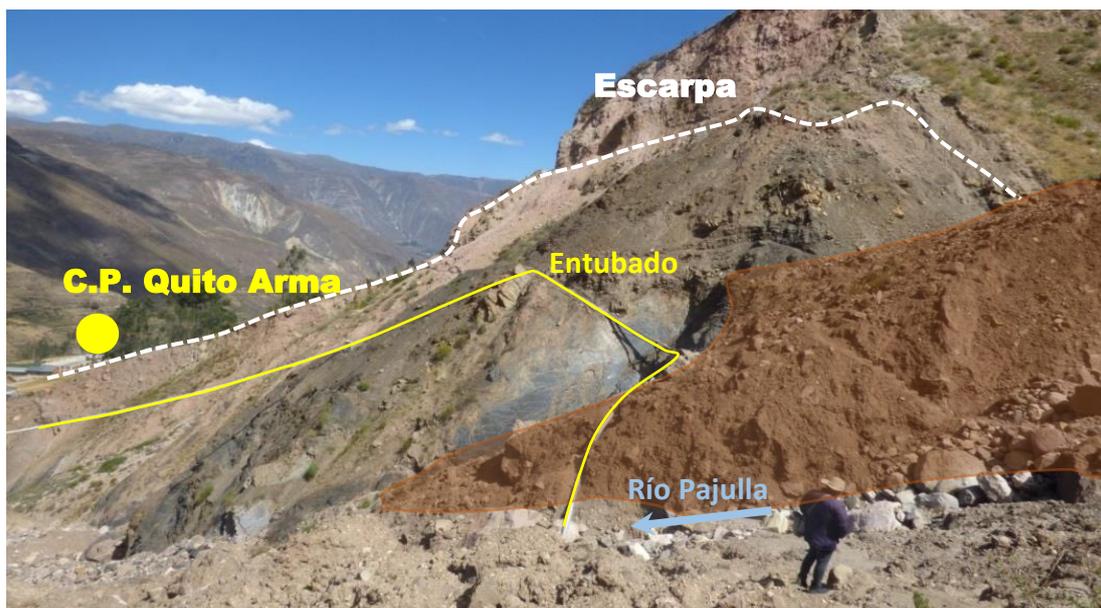
De ocurrir un flujo de detritos se puede generar la destrucción del entubado que conduce agua hacia el sector Quito Arma (foto 16).

Foto 16: Entubado que conecta el flanco derecho e izquierdo de la quebrada Pajulla.

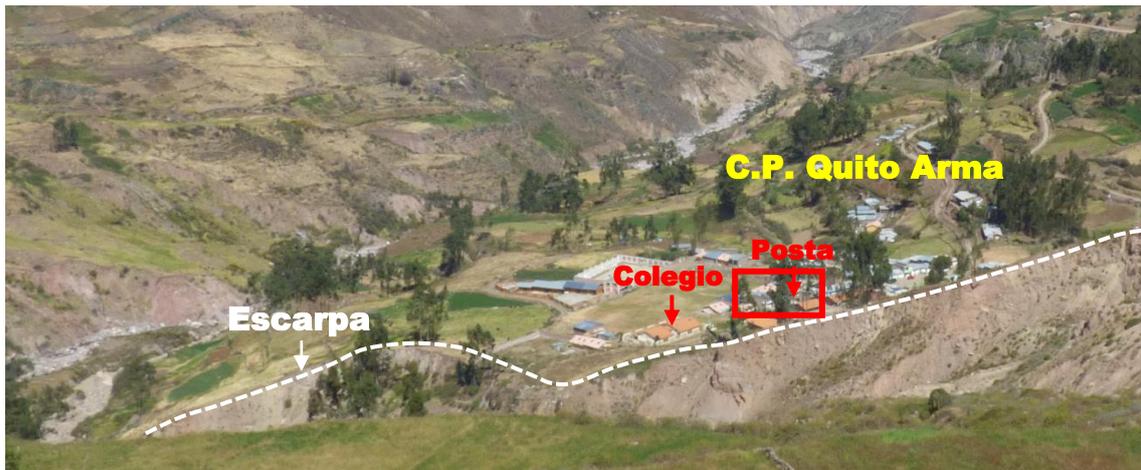
Este sector puede ser afectado por deslizamientos y derrumbes (foto 17), tenemos la siguiente infraestructura:

- El Colegio I.E. de Secundaria “Eleodoro Bellido Bravo” ubicado a menos de 75 m del límite del flanco derecho de la quebrada Pajulla.
- La Posta Medica de Quito Arma ubicada a 80 metros del límite del flanco derecho de la quebrada Pajulla.

Foto 17: Infraestructura amenazada por ocurrencia de movimientos en masa en el flanco derecho de la quebrada Pajulla.

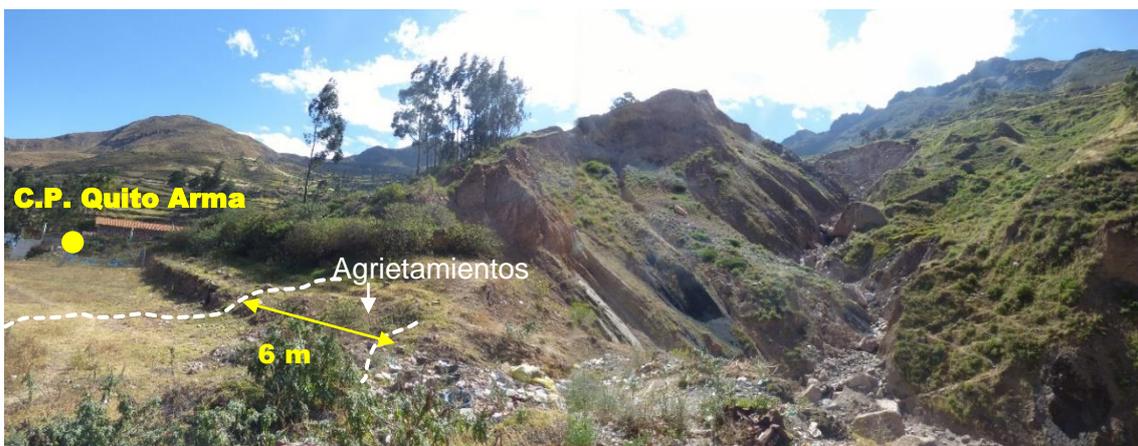
Los agrietamientos que se están formando en la parte posterior de la corona, presentan longitudes de 35 a 40 cm de amplitud y 50 cm de profundidad, de seguir el avance retrogresivo puede afectar al sector de Quito Arma (foto 18).

Foto 18: Agrietamientos en el sector de Quito Arma.

9. Los agrietamientos que se encuentran en la parte posterior de la corona del deslizamiento, colindante con la quebrada Pajulla y la zona urbana de Quito Arma, se encuentran a una distancia de 6 m, presentan longitudes de 8 m con amplitud de 40 cm y profundidad visible de 50 cm. de seguir el avance retrogresivo afectaría la zona urbana.

- a) Sellar las grietas, de 40 cm de amplitud y 50 cm de profundidad, ubicadas a 75 metros de infraestructuras importante del poblado de Quito Arma (foto 19), con suelo arcilloso o de la zona, para evitar la infiltración del agua a través de las mismas, mezclando con cal en la última capa. Se puede tomar como referencia la cartilla de especificaciones de Construcción y Mantenimientos de obras biomecánicas y mecánicas para la Mitigación del Riesgo (Joana. 2012).

10. Monitorear los nuevos agrietamientos que están formándose en la margen derecha de la quebrada Pajulla, que colinda con la zona urbana de Quito Arma.
