**INFORME TECNICO
GEOLOGIA AMBIENTAL**

INSPECCIÓN DE LA SEGURIDAD FÍSICA DEL ASENTAMIENTO HUMANO

“ALEX RAFAEL CHACÓN PIZARRO”

(Distrito de Villa María del Triunfo, Provincia y Departamento de Lima)

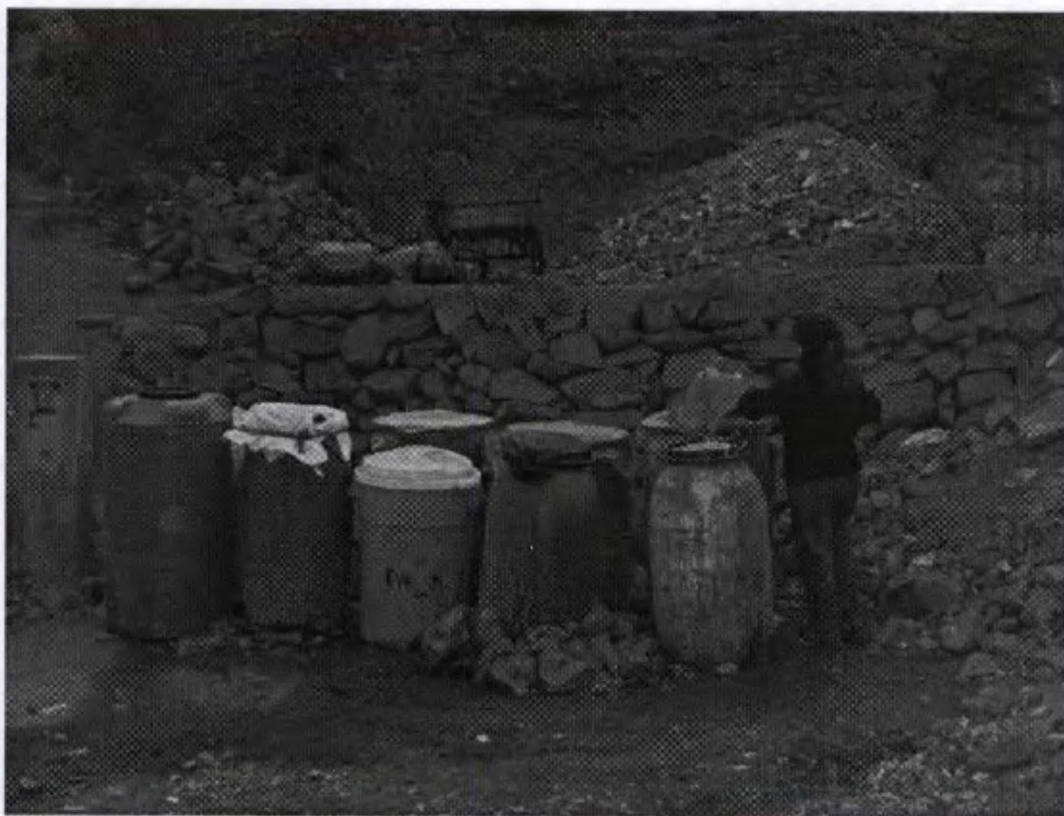
Foto N° 1. Obsérvese la caja de luz y los bidones de abastecimiento de agua.

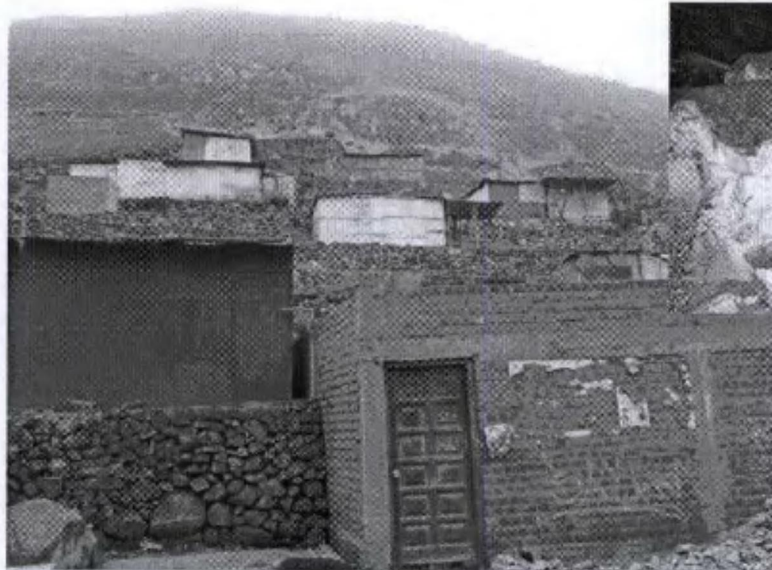
Foto N° 5.

Caída de Rocas: Se observan algunos bloques de rocas sueltos de variado tamaño en la parte alta de la ladera, de moderada a fuerte pendiente, las cuales podrían rodar por gravedad o inducidos por un movimiento sísmico, amenazando a las personas y sus viviendas. Siendo las manzanas M, L, K, K1, U, I1, J, donde se observa mayor intensidad de caída de rocas.

- * Se recomienda limpiar el perímetro del asentamiento humano de rocas sueltas, forestar la parte alta de la ladera, y que la construcción de terraplenes cuente con orientación técnica.

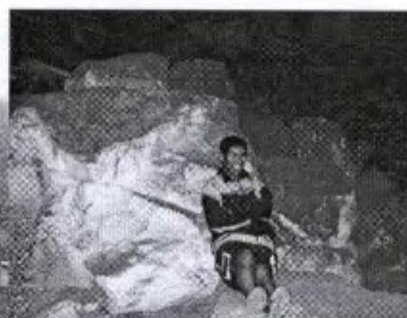
Foto N° 6.

Se observan rocas sueltas en ladera de fuerte pendiente, sobre las manzanas K, K1 y L, en la parte baja rocas caídas de hasta 2,5m diámetro (fot 6)

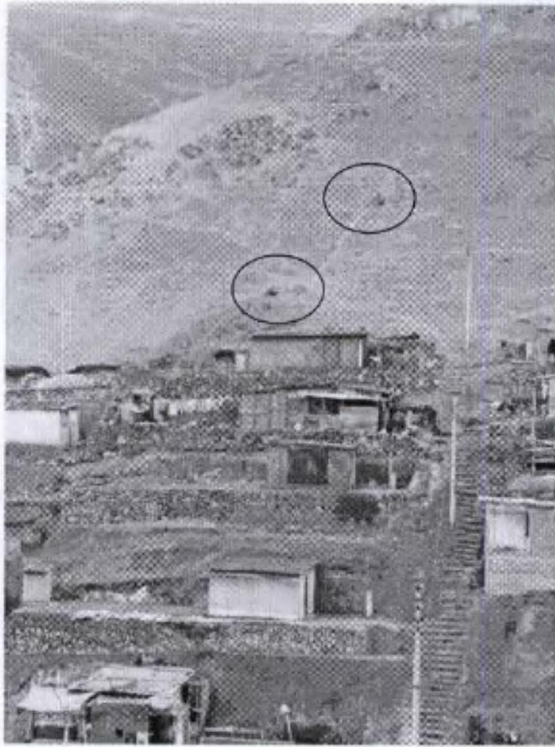
Foto N° 7. Se observa dos bloques angulosos sueltos sobre la Mz "C", los cuales podrían caer con un sismo de fuerte magnitud y afectar a las viviendas de esa manzana.

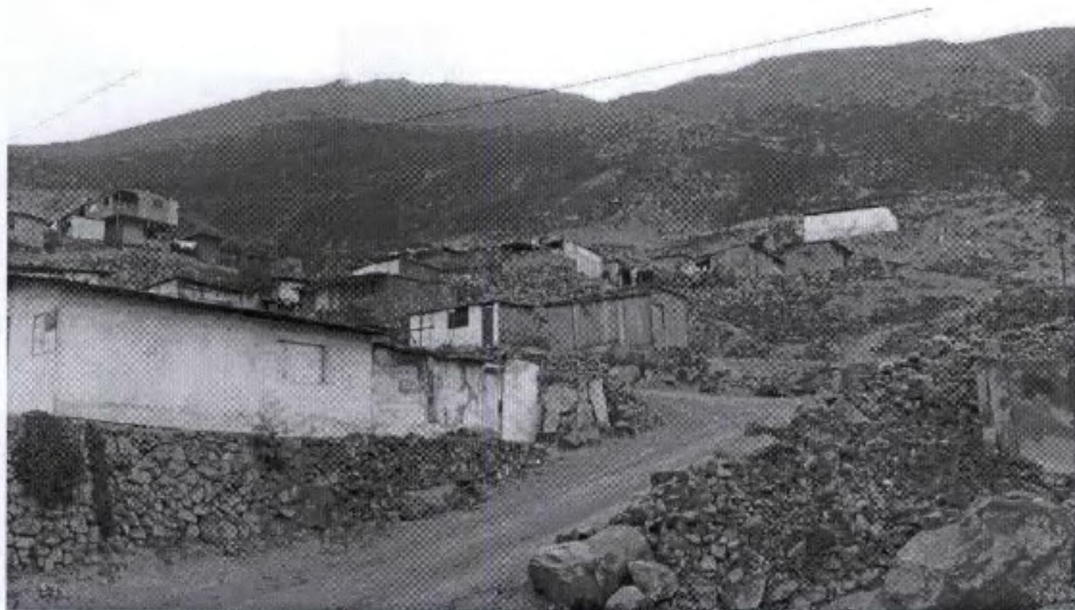
Flujos: Se observa conos de talus o canchales, producto de la acumulación de rocas caídas de la parte alta y depositadas en las depresiones de la ladera en dos sectores; uno que podría afectar a cuatro lotes de las manzanas I e J. Y otros dos conos que afectarían a los lotes 13, 14, 15 Mz U, y la manzana T3, los cuales podrían comportarse como flujos secos en caso de un sismo de fuerte magnitud o flujo de detritos (huayco) con lluvias excepcionales .

Foto N° 8. Apréciense los conos de talus (manchas negras), en las laderas de la margen izquierda de la quebrada.

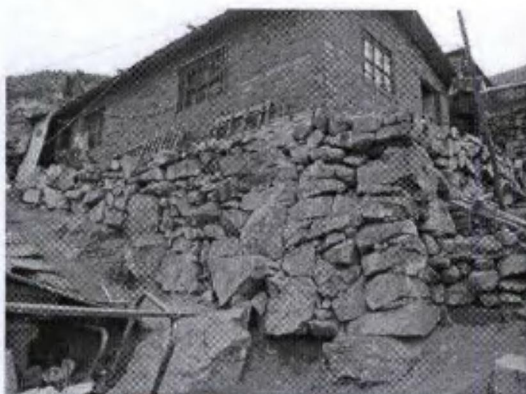
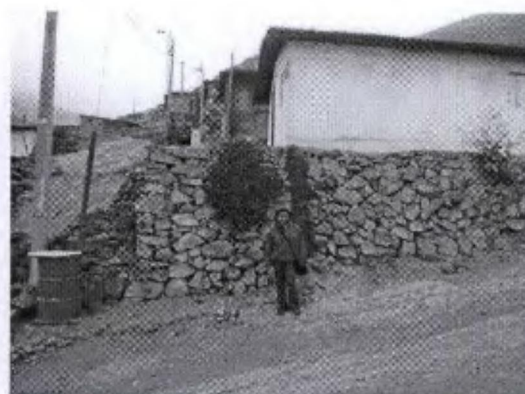
Colapso de terraplén: Se observa terraplenes mal conformados sobre los cuales se arroja agua constantemente, que terminan en un muro seco (pirca) mayormente alto, sin ningún tipo de amalgamación, en lotes en ladera de moderada a fuerte pendiente, sobre los cuales se asientan viviendas que podrían colapsar y afectar además a la vivienda ladera abajo, siendo mayor el peligro en terraplenes sobre los que se asientan viviendas de material noble.

Foto N° 9. Lote 7 Mz U, vivienda de material noble. Foto N° 10. Lote 1, Mz T1, vivienda madera-triplay.

En las fotos se observan terraplenes que terminan en muro seco (pirca) alto, compuestos por rocas angulosas de variado tamaño, sin ningún tipo de amalgamación, sobre los cuales se asientan viviendas de material noble, adobe y triplay-madera; los cuales representan un peligro para los pobladores y sus viviendas. Así mismo las pircas largas y altas.

- * Debido a su baja resistencia y a que una sobrecarga podría causar su colapso, no se debe construir con material noble sobre terraplenes mal conformados.

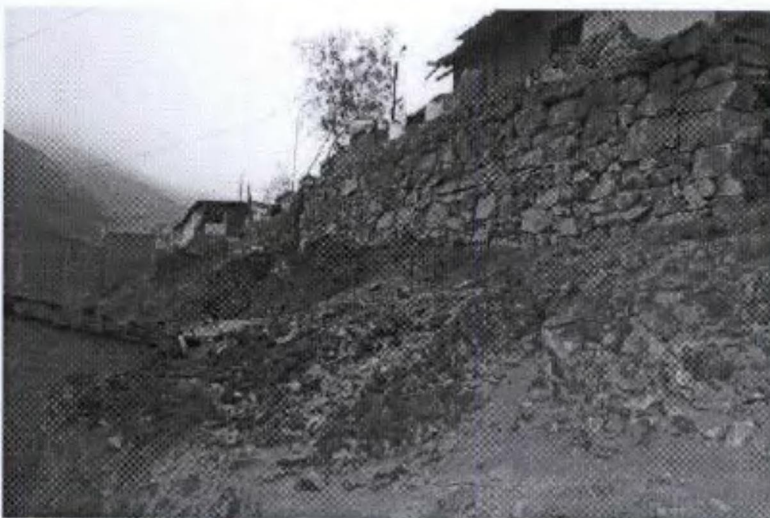
Colapso de muro seco: Se observan pircas largas con clastos angulosos sin ningún tipo de amalgamación en ladera de fuerte pendiente, los cuales podrían colapsar sobre algunos lotes de las manzanas "K", "M" y "N".

Foto N° 11. Pirca larga y alta en la Mz "N".

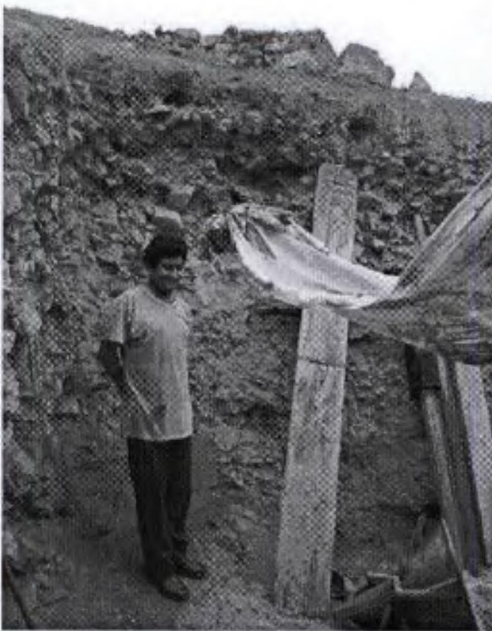
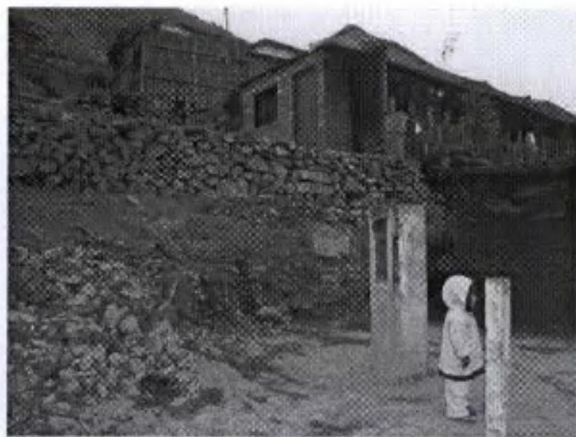
Los niños son los más vulnerables, en este medio.
