**INFORME TECNICO
GEOLOGIA AMBIENTAL**

**INSPECCIÓN DE PELIGROS GEOLÓGICOS EN LOS SECTORES
DE SANTA BÁRBARA Y POCOCCHI**

(DISTRITO, PROVINCIA Y REGIÓN HUANCAMELICA)

**LIMA - PERÚ
FEBRERO 2010**

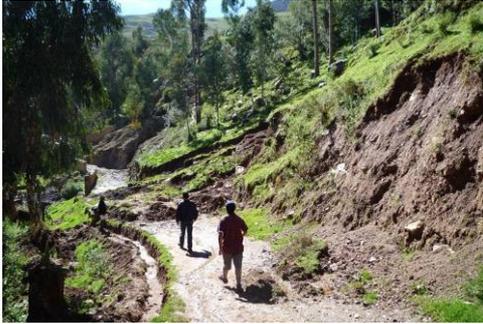
Foto 1: Izquierda, pequeño deslizamiento que obstruyo camino peatonal y destruyó muro de barro.

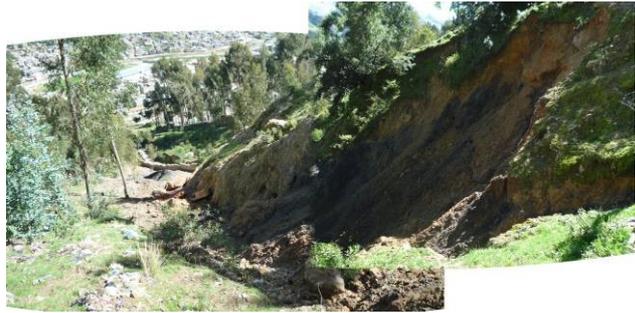
Foto 2: Derecha, derrumbe-flujo de detritos, en el sector de Minapunko.

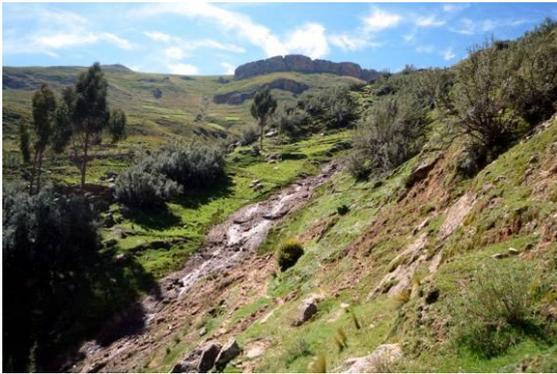
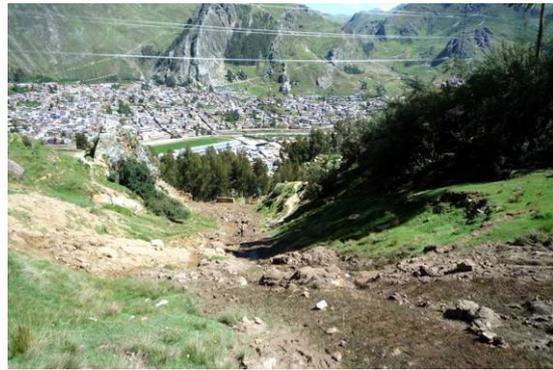
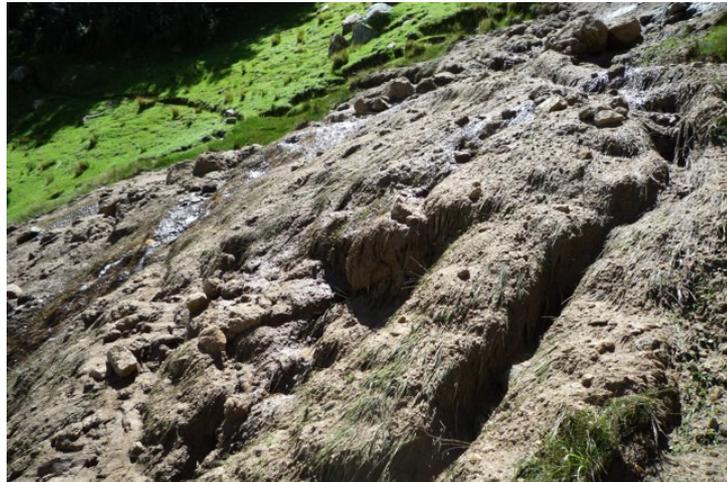
Fotos 3, 4 y 5: Vista aguas arriba, aguas abajo y detalle de la vegetación doblada por el flujo de lodo.

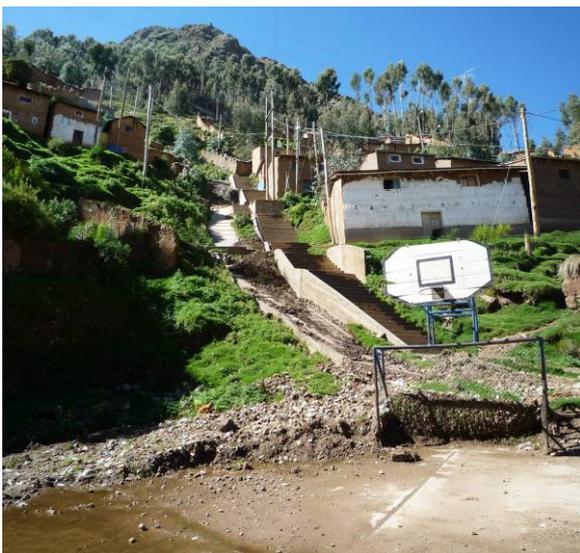
Los materiales se movilizaron ladera abajo por encima del canal de concreto (posiblemente por encontrarse este colmatado u obstruido) a manera de flujo de detritos (huayco), el cual se depositó sobre una loza deportiva (foto 6 y 7).

Foto 6: Izquierda, vista del flujo de detritos que bajo desde la ladera superior de Uchcurumi.

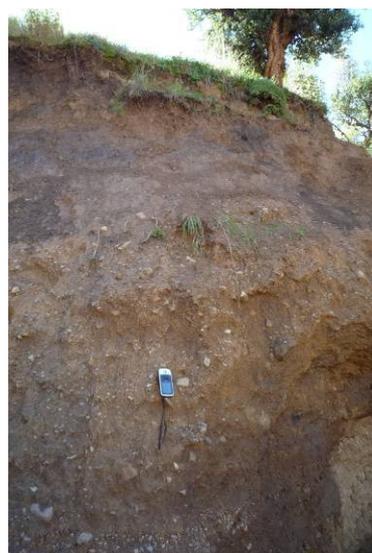
Foto 7: Derecha: detalle de los depósitos coluvio-deluviales, de tipo arcillo-gravoso.

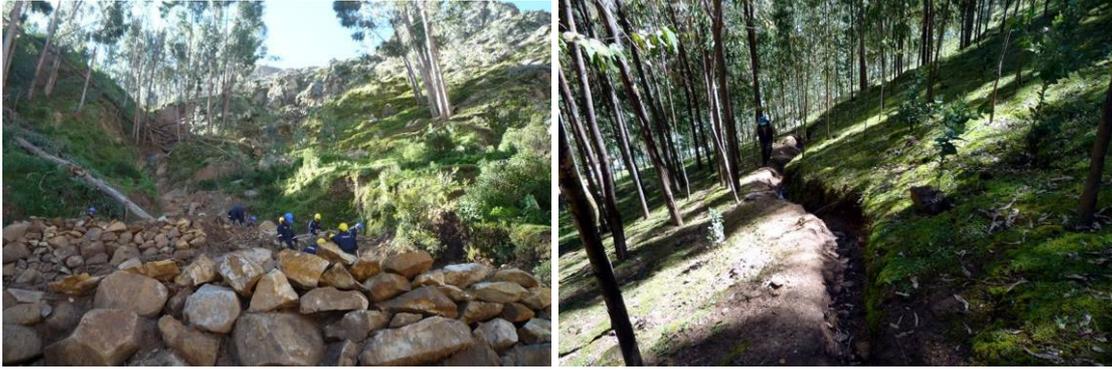
Como medida de remediación se ha excavado un canal en la parte alta de la ladera, para evitar que las aguas de precipitación lleguen a la zona de la caída de rocas (Foto 9), controlando de esta forma el humedecimiento del terreno y el ingreso de agua a las fracturas de las rocas.

Foto 8: Izquierda, vista del derrumbe-flujo que arrancó árboles y produjo la caída de bloques de roca.

Foto 9: Derecha, canal construidos sobre Puchccocc, para derivar las aguas de lluvia fuera de la zona de la caída de rocas.

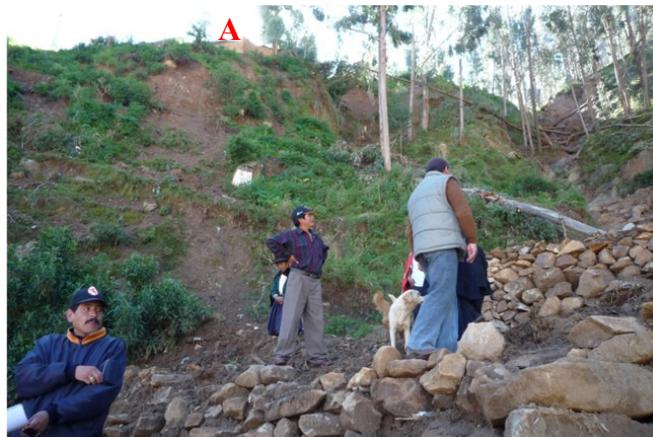
Es importante destacar que en esta zona, algunas viviendas del sector de Uchcurumi se encuentran ubicadas al borde de un acantilado conformado por material coluvial y un afloramiento rocoso, comprometiéndole de este modo su seguridad y la de sus ocupantes. Se requiere una pronta reubicación de esas viviendas (Foto 10).

Foto 10: Viviendas del Uchcurumi ubicadas al borde de acantilado (A), pueden ser afectadas por nuevos derrumbes.

- Reubicar las viviendas de Uchcurumi, asentadas al borde del acantilado de Puchccocc, ya que ven comprometida su seguridad física ante la ocurrencia de nuevas caídas y derrumbes.

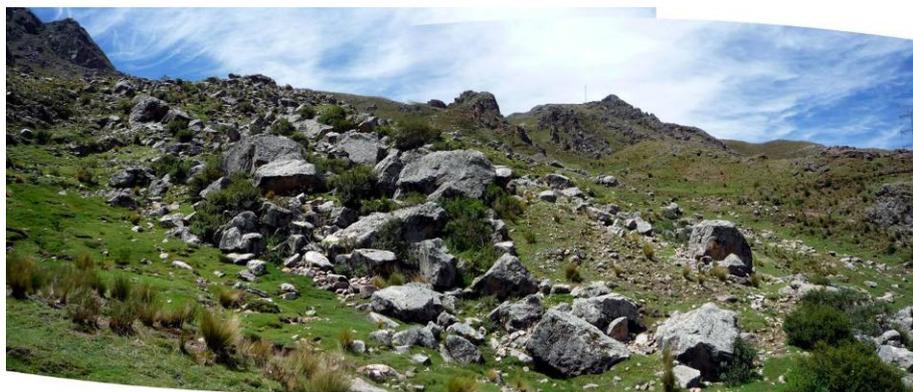
Se han identificado en este sector, dos avalanchas de rocas antiguas e inactivas, que comprometieron afloramientos de rocas cuarcititas y areniscas, fracturadas. Los materiales de estos eventos han quedado colgados en la ladera inferior a la zona de arranque, por presentar esta una menor pendiente y al ser los bloques muy angulosos, los cuales no alcanzaron grandes distancias de rodamiento. Los bloques movilizados tienen dimensiones en algunos casos de más de 2,5 m de longitud, y se encuentran acumulados caóticamente sobre la ladera (Fotos 11).

Foto 11: Deposito de avalancha de rocas en el cerro Chacatacana.

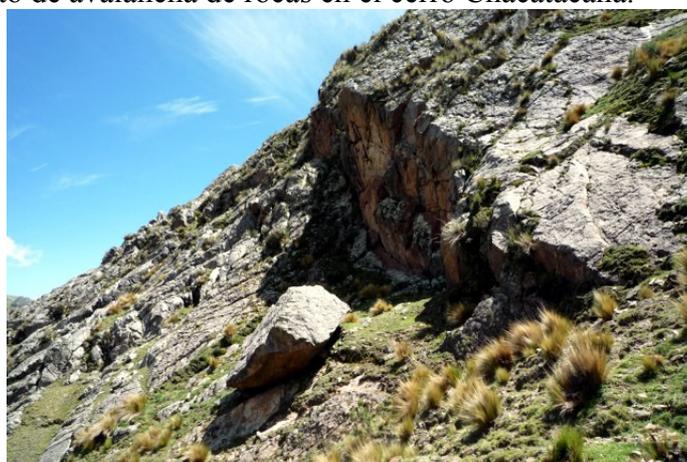
Foto 12: Caídas de rocas, producidas desde afloramientos rocosos fracturados.

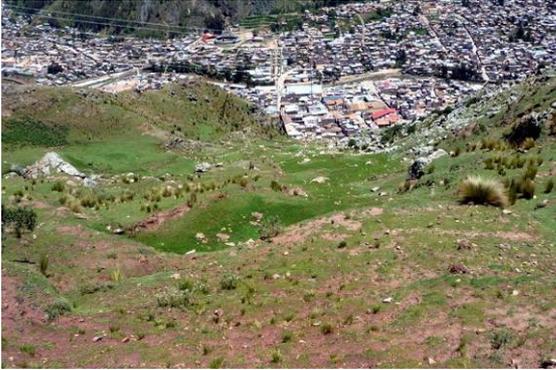
Foto 13: Izquierda, presencia de bofedales en el sector de Ojemojohuayjo, cabeceras de la quebrada Cuyupaccha

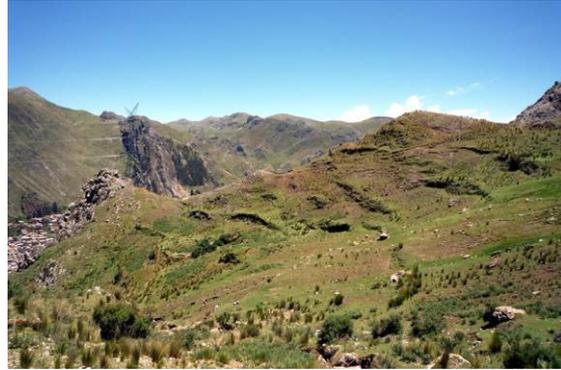
En el sitio conocido como Ojemojohuayjo, se observan escarpas discontinuas, escalonadas y asentamientos (formas del terreno irregular) debidos a la reptación de suelos (Foto 14). Este evento puede generar deslizamientos o flujo de detritos (huaycos).

Foto 14: Derecha, escarpas discontinuas con asentamiento de terreno por procesos de reptación de suelos.

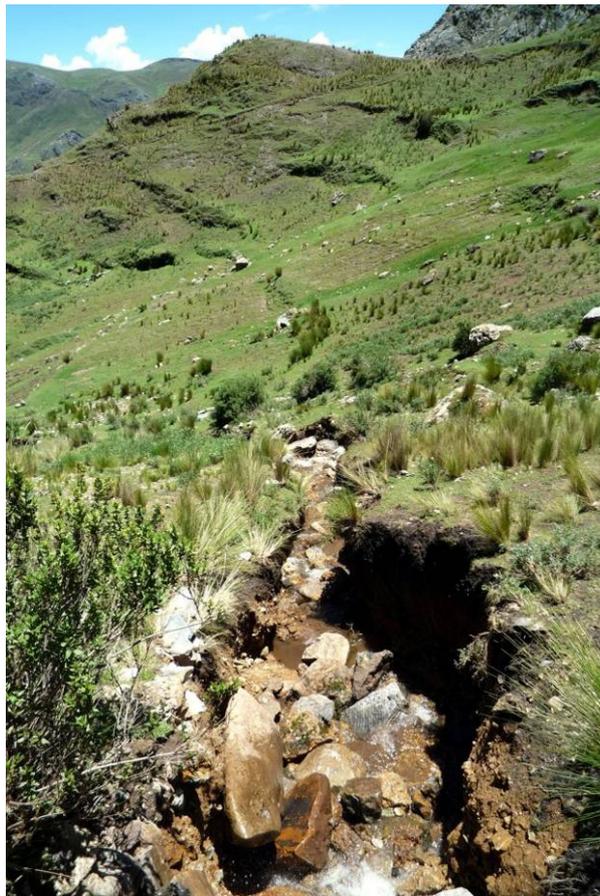
Se ha observado también, que las aguas que conduce el canal de Botijapunko, son descargadas hacia la quebrada Cuyupaccha sin ningún control a través de una derivación, ocasionando la socavación y profundización de la quebrada (Foto 15). Al parecer en la zona existe un conflicto social con la comunidad de Yuracrumi, que tienen miedo que se produzcan desbordes del canal, como los ya ocurridos en pasado y que afectaron algunas viviendas, motivo por el cual han abierto el desfogue.

Foto 15: Desfogue del canal de Botijapunko, desde donde se arroja de manera indiscriminada agua hacia la quebrada Cuyupaccha, se produce erosión de laderas.

- Revisar y mantener en buen estado los canales, procurando corregir y reparar fugas.
- Dejar de arrojar indiscriminadamente agua desde el canal de Botijapunko hacia la quebrada Cuyupaccha.

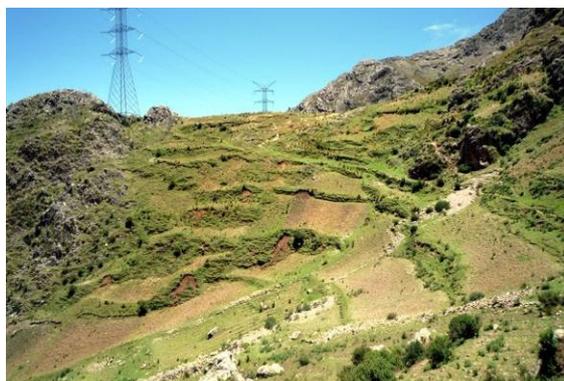
Foto 16: Reptación de suelos en la cabecera de la quebrada Motoyhuayjo.

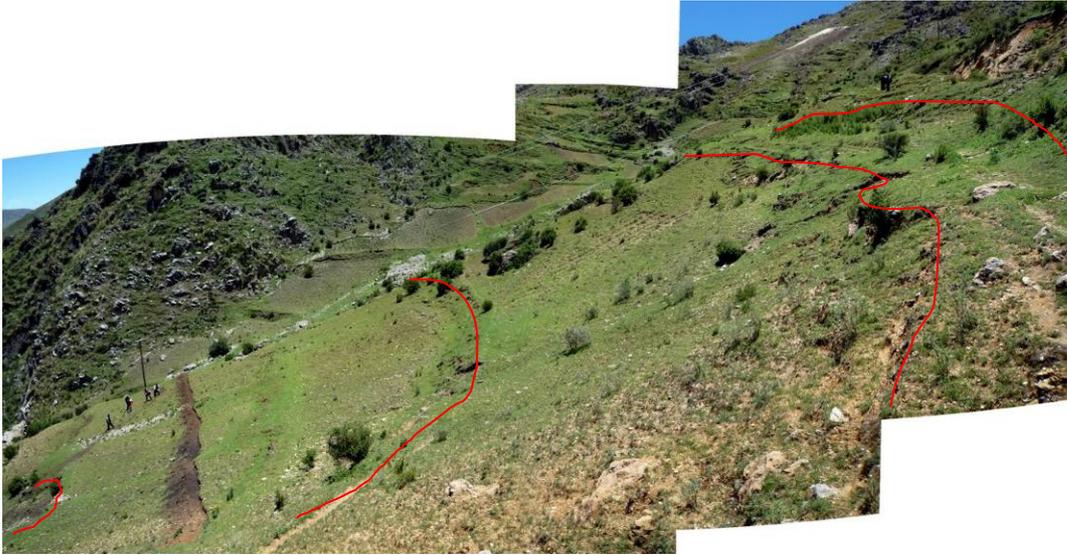
El segundo, es un deslizamiento antiguo reactivado, de escarpa semicircular de aproximadamente 75 m de ancho y salto principal de 1 m. En el cuerpo de este deslizamiento antiguo, se ha identificado la presencia de agrietamientos, que según relatos de los pobladores de la zona, llegaron a tener 0,30 m de abertura, los cuales fueron rellenados con arcilla. Al momento de la inspección, se pudo constatar que los movimientos en el cuerpo del deslizamiento se siguen produciendo, ya que la grieta anteriormente tapada, presenta nuevas aberturas del orden de pocos milímetros (Foto 17, 18 y 19). En esta zona se ha abierto una canaleta para impedir que las aguas de escorrentía lleguen a la grieta. En el frente del cuerpo del deslizamiento, el día 24/01/2010, se produjo un derrumbe cuyo material saturado fluyo ladera abajo, canalizándose por la quebrada Motoyhuayjo y afectando varias viviendas ubicadas en su cauce (Foto 20 y 21). Se hace imperiosa la necesidad de reubicar las viviendas ubicadas debajo de la zona de influencia del deslizamiento, ya que se encuentra comprometida su seguridad física.

Foto 17: Escapar de deslizamiento antiguo-reactivado (resaltadas con las líneas rojas), en la cabecera de la quebrada Motoyhuayjo.

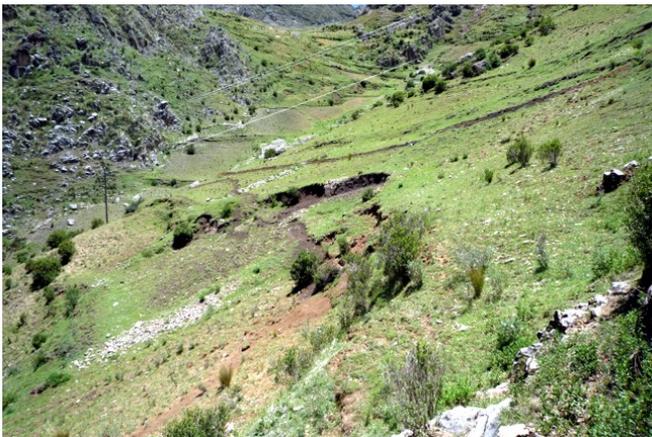
Foto 18: Izquierda, detalle de la zona de reactivación dentro del deslizamiento de Motoyhuayjo.

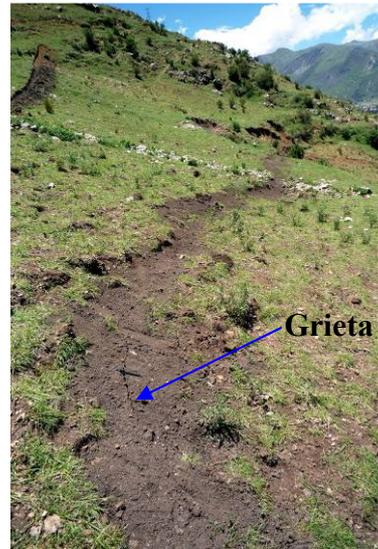
Foto 19: Derecha, acercamiento a la zona donde viene produciendo los agrietamientos actualmente.

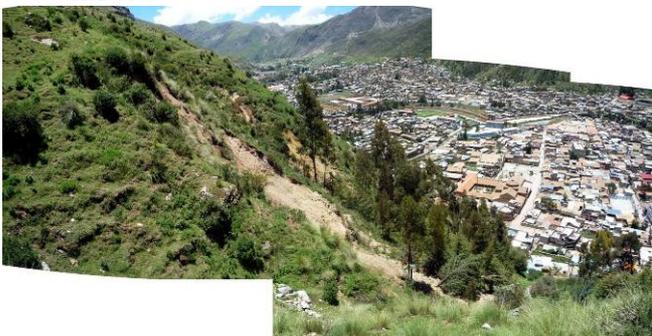
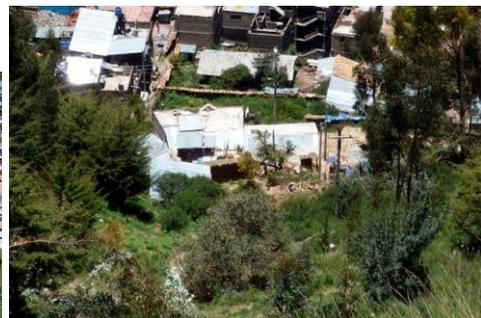
Foto 20 y 21: Último evento producido en el frente del cuerpo del deslizamiento antiguo, el material arrancado formo un flujo de detritos (huayco), que afectó las viviendas de Motoy, ubicadas en el cauce de la quebrada.

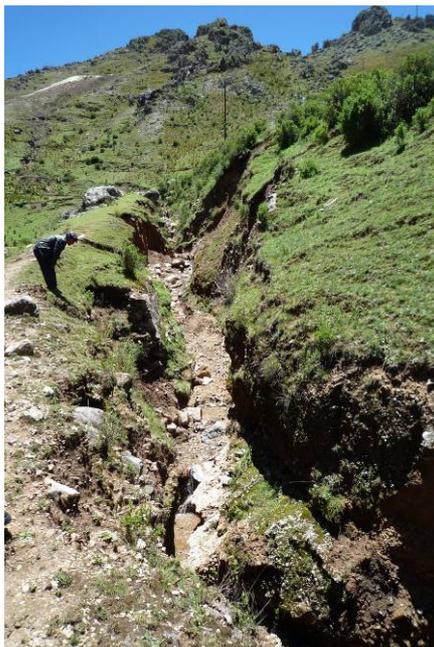
Por otro lado, en el tramo de canal de Botijapunko que cruza este sector, se producen derrumbes, debido a los procesos de erosión y socavación de su base. Estos pueden represar el canal y originar reboses hacia la quebrada Motoyhuayjo, acelerando el deslizamiento (Foto 22).

Foto 22: Canal Botijapunko, sin revestimiento, se producen derrumbes en ambos lados del canal, el agua se infiltra por las fracturas de la roca.

- Muy importante, realizar trabajos de revestimiento del canal de Botijapunko y el canal construido sobre Puchccocc, donde se deberá utilizar concreto o rocas unidas con mortero de concreto; de esta forma se evitará la infiltración de agua en el subsuelo, la erosión y formación de derrumbes y deslizamientos en los bordes del canal, los cuales pueden producir represamientos y desbordes del canal, que pueden activar deslizamientos.

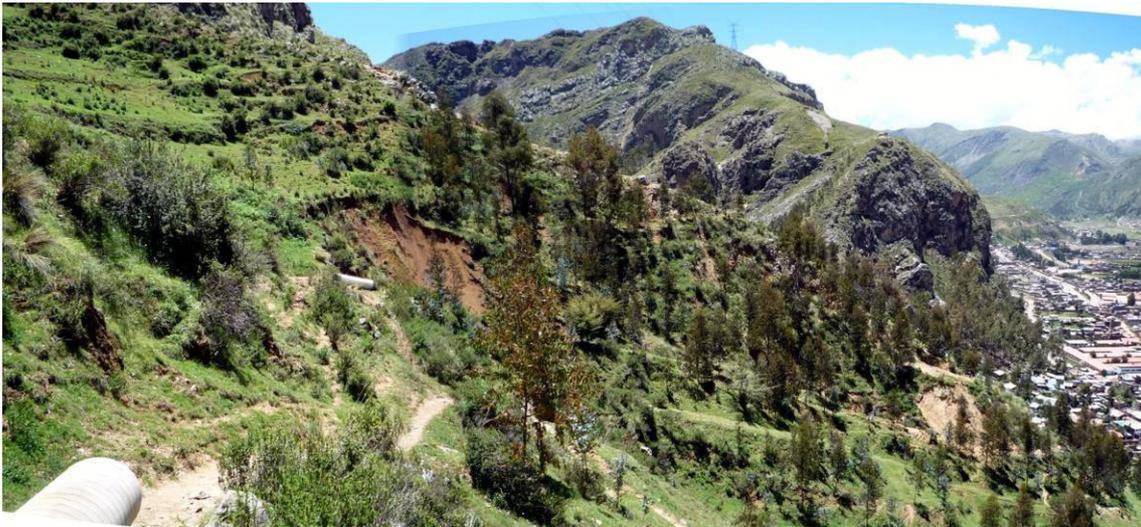
Foto 23: Zona de arranque del derrumbe antiguo sobre el sector de Acequia Alta.

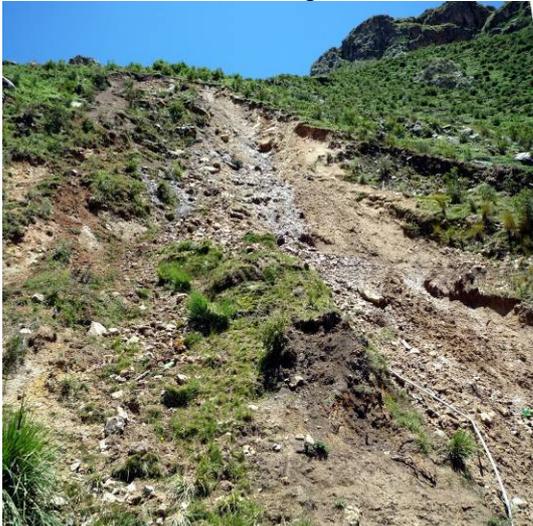
Foto 24: Izquierda, deslizamiento producido por erosión en la base de canal Botijapunko, produjo represamiento del canal.

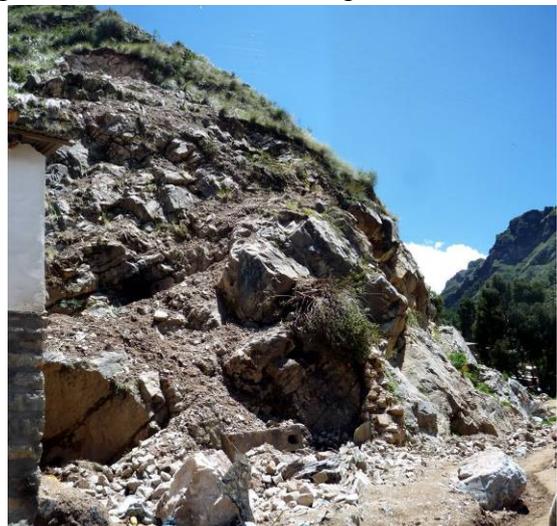
En la parte inferior del depósito, se encuentran ubicadas viviendas, muchas de las cuales se encuentran debajo de taludes subverticales, fracturados, expuestos a derrumbes y caída de rocas, como el ocurrido el 24/01/2010, y que dejó el saldo de una persona muerta. Este derrumbe tiene dimensiones de 5 m de ancho, por 25 m de alto (Foto 25).

Foto 25: Derecha, derrumbe que causo la muerte de una persona en el sector de Acequia Alta.

En esta zona, es necesario declarar inhabitables las viviendas que se encuentran muy cerca de taludes altos o de laderas con pendiente fuerte, fracturados, ya que se pueden producir nuevos derrumbes o caídas de rocas.

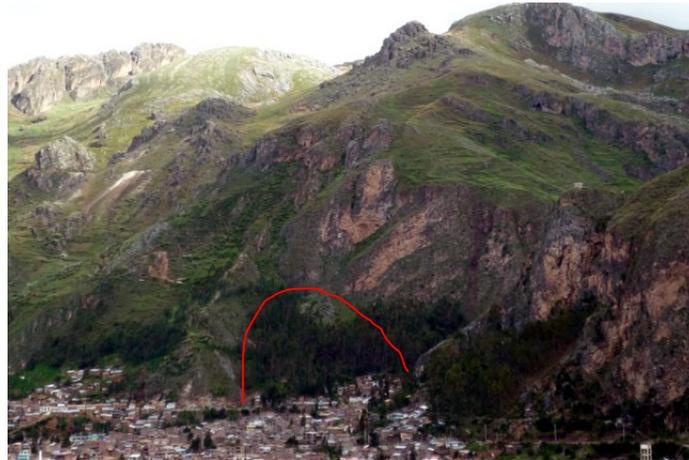
Por el cuerpo de este evento inactivo, se encuentra el trazo final del canal de Botijapunko (sin revestimiento). Los pobladores de la zona viven con el temor constante de que se produzcan desbordes, como el ocurrido hace varios años y que afecto sus viviendas asentadas en el mismo cuerpo del derrumbe y por debajo del canal (Foto 26).

Foto 26: Vista panorámica del sector de Yuraccrumi, donde se ha señalado el depósito del antiguo derrumbe.

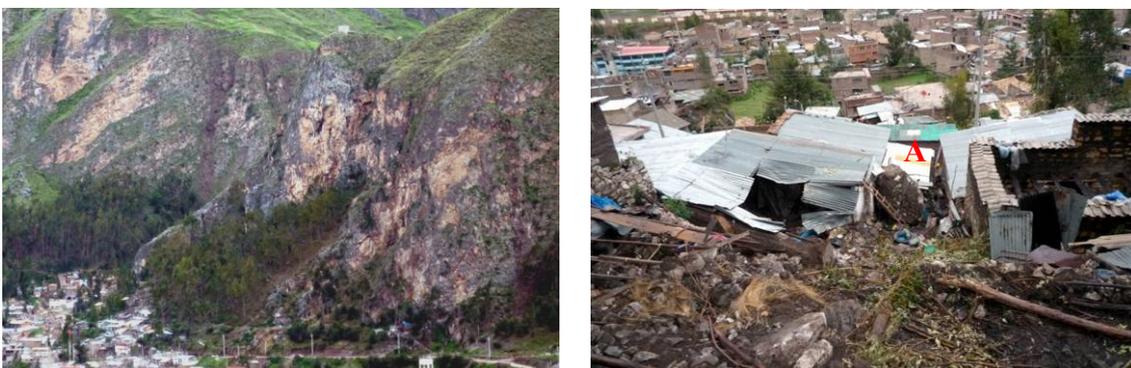
Foto 27: Izquierda, vista panorámica del sector de Campanarumi, donde se puede observar el depósito de derrumbes y caída de rocas, actualmente cubierto por árboles de

eucalipto, también se puede observar el talud subvertical del afloramiento rocoso de calizas.

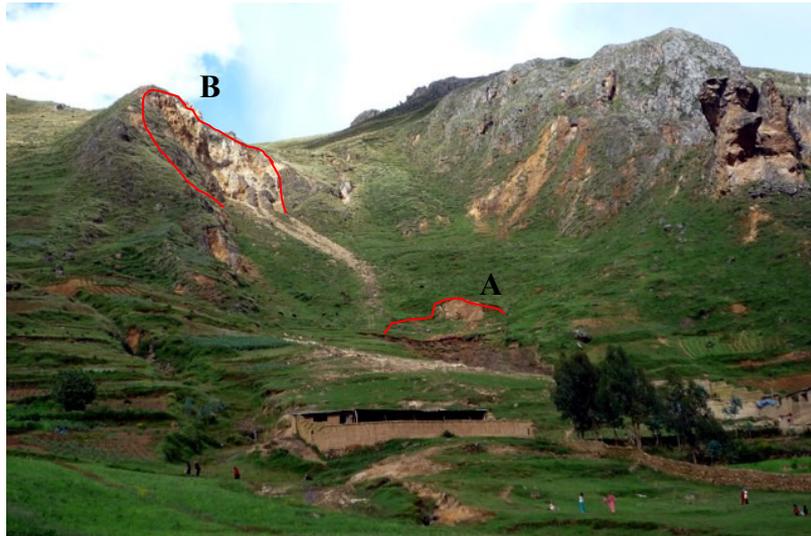
Foto 28: Vista donde se han señalado la zona de arranque del deslizamiento (A) y del movimiento complejo (B).

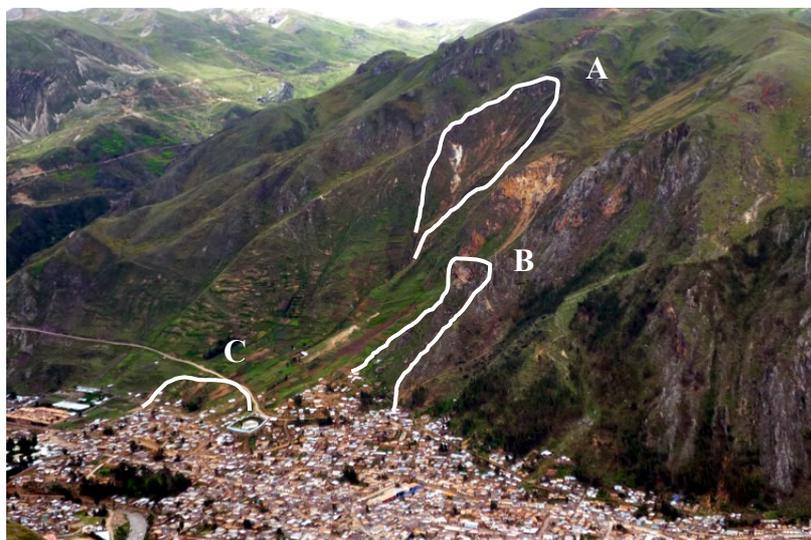
d) Caída de rocas: Farallón rocoso conformado por roca caliza, en ángulo vertical, ubicado en coordenadas UTM-WGS84, 8587600 N y 502000 E, desde donde se han producido caída de rocas, sector inestable (Foto 29).

Foto 29: Vista donde se han señalado la zona de erosión de laderas (A), la de caída de rocas (B) y la escarpa de deslizamiento antigua con pequeñas reactivaciones (C).

Las viviendas que se localizan debajo de esta zona, pueden ser afectadas por nuevas caídas de rocas. Reubicar esta zona.

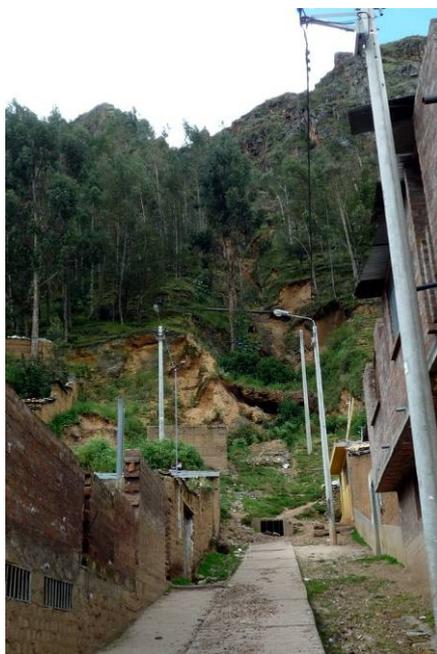
El evento produjo el arranque de suelo y vegetación, el cual discurrió por una cárcava y se canalizó por el pasaje Potocchi (Foto 30). Al momento de la inspección, se pudo observar la presencia de bloques de material inconsolidados sueltos e inestables en la zona de arranque del evento, los cuales necesitan ser removidos. Además se observó la

presencia de grietas abiertas a los costados de la zona de arranque principal, los cuales necesitan ser rellenados con material fino (arcilla), para evitar el ingreso de agua que pueda favorecer su colapso.

Foto 30: Vista de la zona afectada por el deslizamiento-flujo de detritos en el pasaje Potocchi.

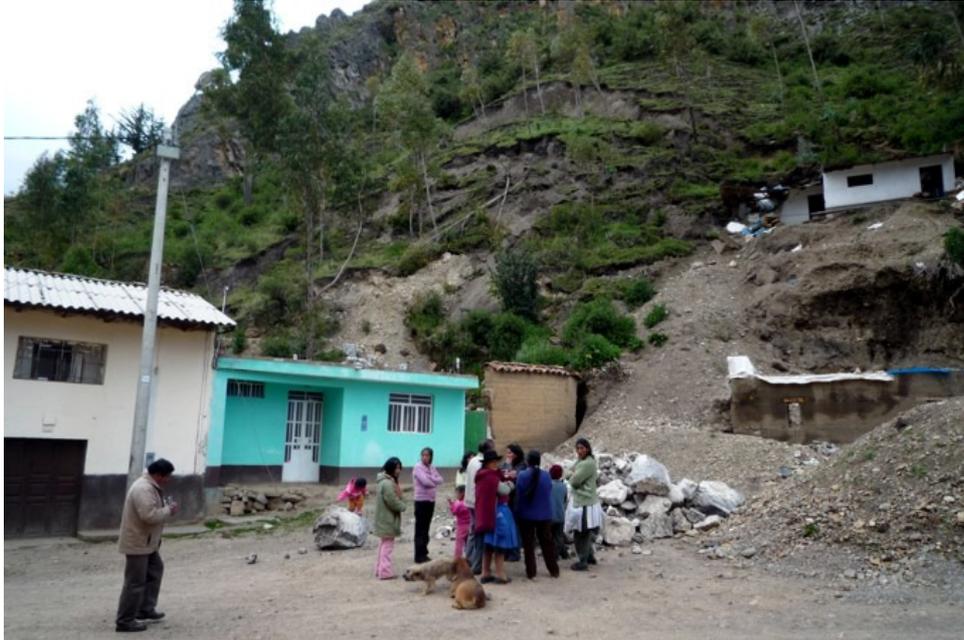
El deslizamiento comenzó a producirse el día 25/01/2010; tiene una escarpa de forma circular, con dimensiones de 35 m de ancho, 30 m de alto y un salto principal de unos 3 m aproximadamente, se tiene también grietas transversales con aberturas de hasta 0,30 m y saltos secundarios escalonados del orden de los 0,50 m (Foto 31).

El deslizamiento destruyó la habitación y cocina de una vivienda; y puede afectar una vivienda ubicada en el lado derecho del deslizamiento.

Foto 31: Vista del deslizamiento rotacional producido en el Jr. Juan Díaz, que afecto una vivienda.

Se debe de evacuar la zona, ya que el deslizamiento no se encuentra estabilizado, y de continuar las lluvias en la zona, podría seguir moviéndose ladera abajo, comprometiendo la seguridad física de las personas que habiten las viviendas ubicadas al pie del deslizamiento.

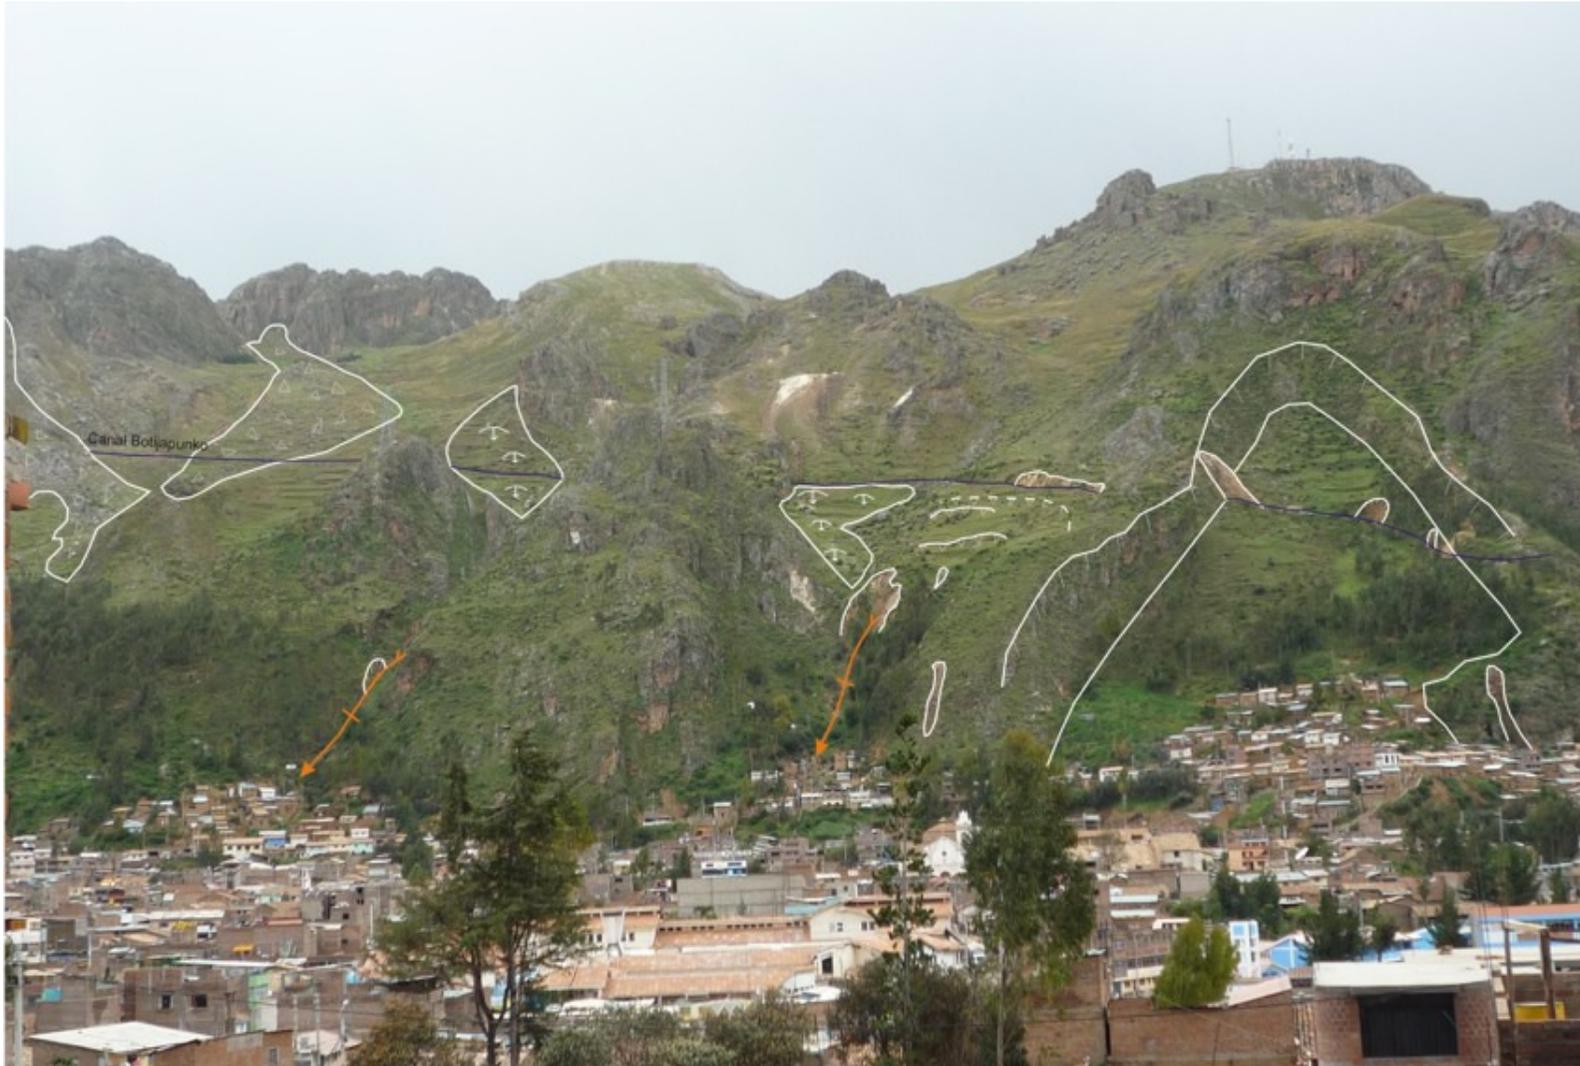
Vista panorámica parcial de la zona de Santa Bárbara, donde se ha señalado los movimientos en masa activos y antiguos.
