INFORME N° 058 - 2018/GORE-ICA/SGRD/FEMM

ASUNTO : Inspección de campo en el Cauce Santiago – Distrito De Santiago

INFORME N° 281 - 2017/GORE-ICA/SGRD/SSPC

ASUNTO : **Identificación de Puntos Críticos del Canal "Río
Santiago" de Pampa de Los Castillos, del distrito de
Santiago, provincia y departamento de Ica.**

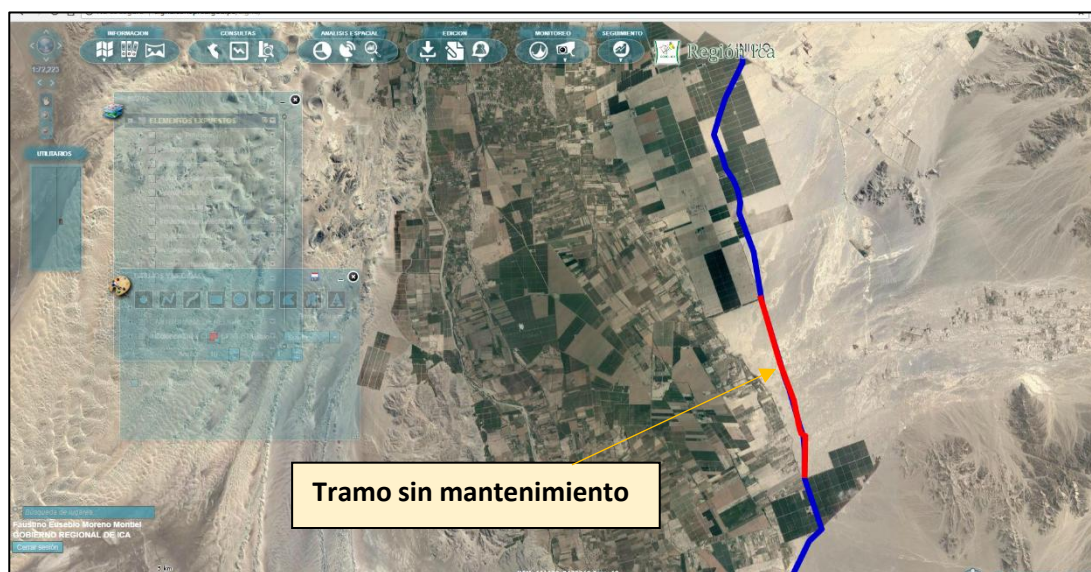
- El respectivo Canal ha perdido su sección transversal en varios tramos; asimismo, existe una variación en su morfología, las paredes laterales se están desmoronando, producto de la ocurrencia de las intensas precipitaciones transcurridas en las temporadas de lluvias de los años anteriores
- Así mismo, año tras año, las Quebradas de Yauca del Rosario y de Tingue, cargan las aguas provenientes de ellas y las derivan al Canal "Río Santiago" de Pampa de Los Castillos.
- Actualmente en el cauce Río Santiago, existe un tramo de 7 km aproximadamente, que no cuenta con ninguna acción preventiva o de reducción del riesgo por huaycos, dejando en total exposición a la población.

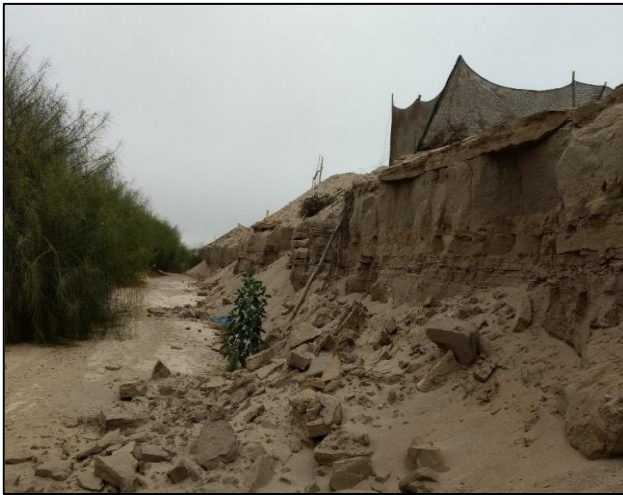
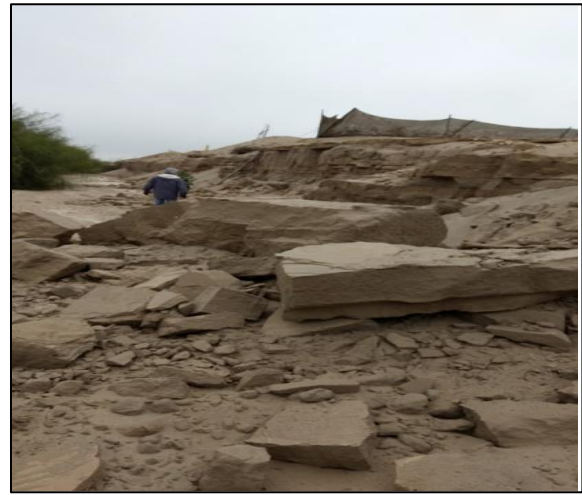
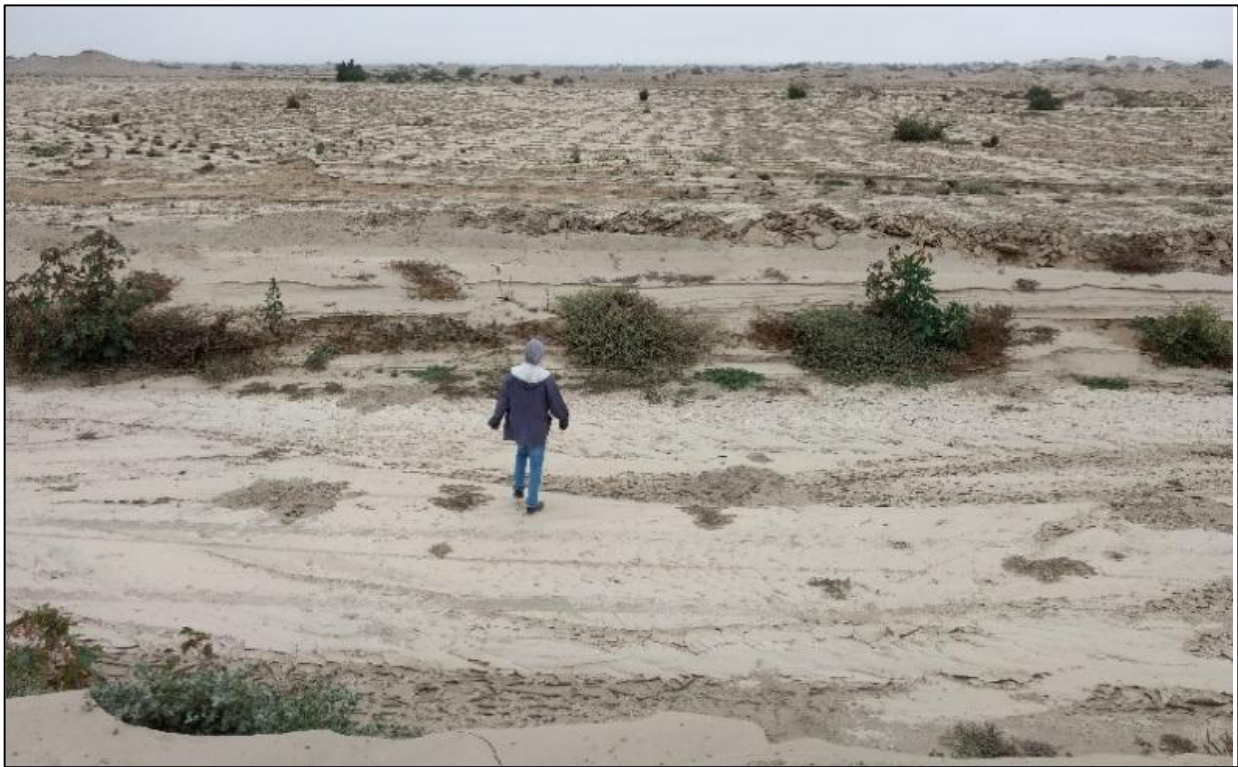
ESTADO ACTUAL DEL CAUCE DE RIO SANTIAGO

- 3.1. El tramo (432263.00 m E, 8428756.00 m S/ 433656.00 m E, 8422808.00 m S) del cauce del Rio Santiago, actualmente se encuentra en mal estado, presentando el talud de lados laterales inestables y perdida de sección natural por desplome de material.

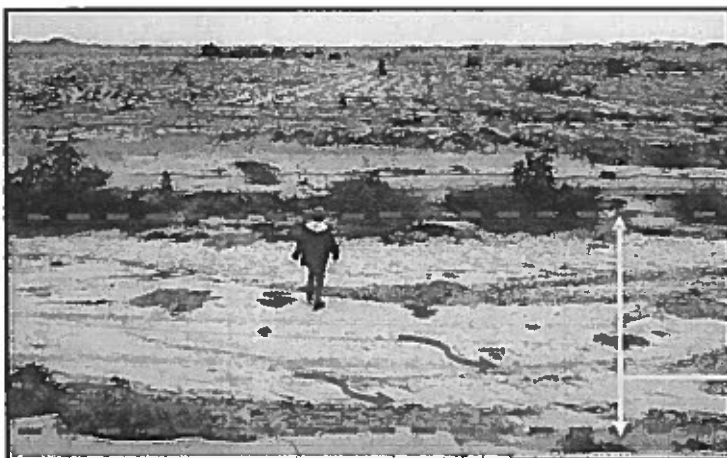
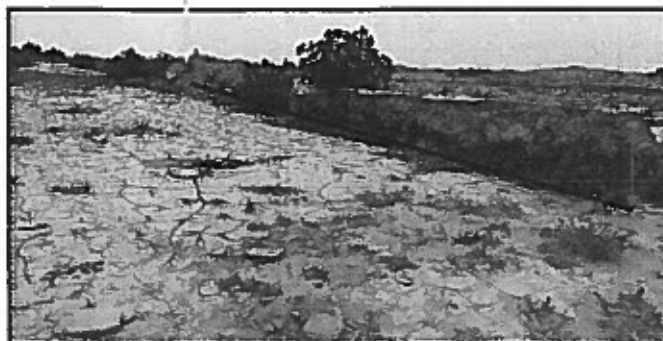
- **Punto N° 01:** Se aprecia la sección del Canal “Rio Santiago” de pampa de los castillos – distrito de Santiago, con el talud de los lados laterales inestables, en algunos sectores con desplomes de material ocasionado que pierda su sección natural.

PERDIDA DEL TALUD DE CANAL

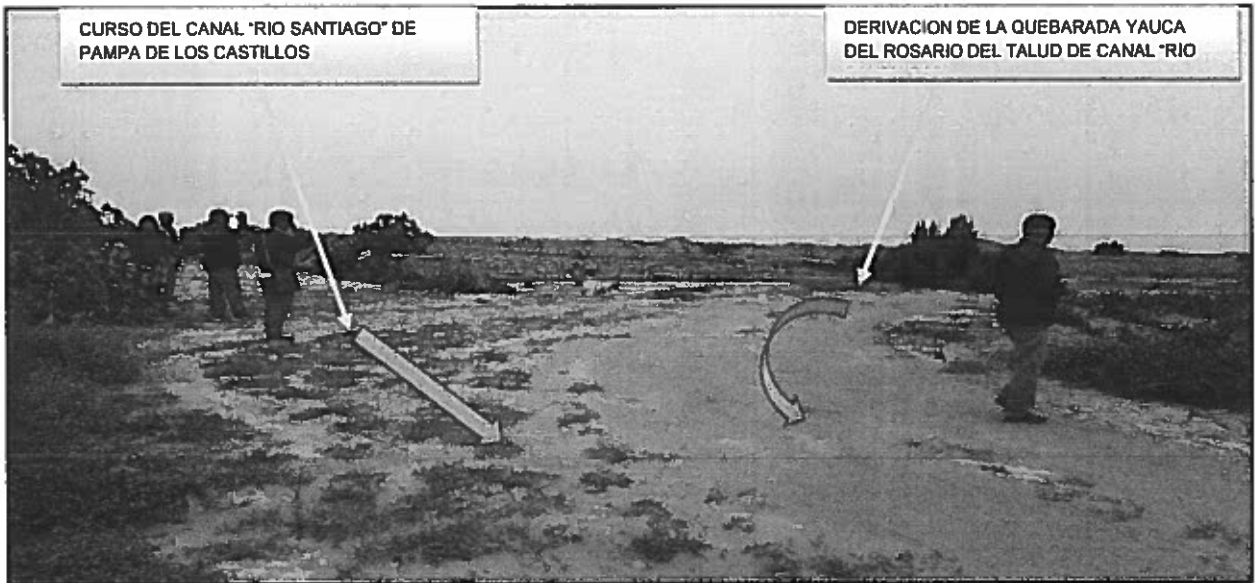
- **Punto N° 02:** En temporada de lluvias se conforma un afluente o vertedero alimentado por la Quebrada Yauca del Rosario, lo que ocasiona que el volumen del agua aumente, sobrepasando el tirante hidráulico del Canal "Rio Santiago", haciéndolo propenso a desborde por superar su capacidad máxima de volumen de carga.

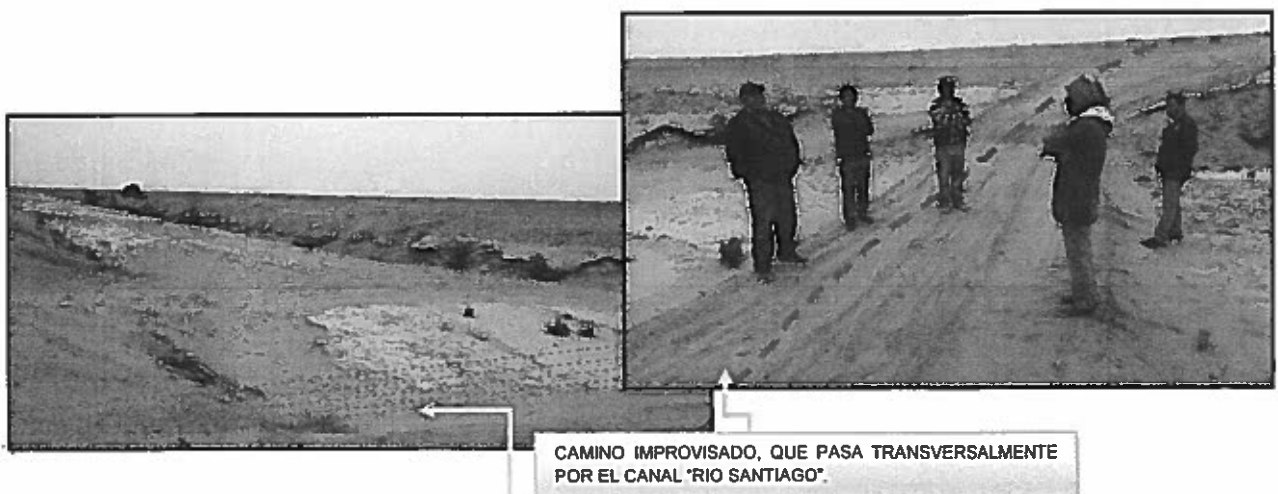
- **Punto N° 03:** Se halló la construcción de un camino improvisado con el terreno natural de la zona. (arena arcillosa). Este camino se encuentra ubicado transversalmente al Canal "Rio Santiago", ocasionando que las paredes del Canal "Rio Santiago" estén aproximadamente al ras de la base del Canal "Rio Santiago".

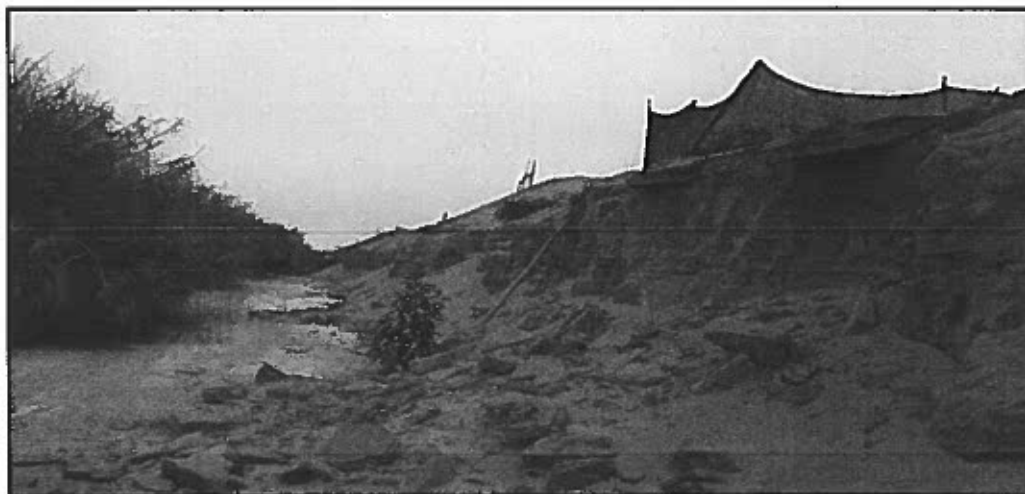
- **Punto N° 04:** Se apreció que las paredes laterales del Canal "Rio Santiago" se encuentran debilitadas por la filtración del agua en la temporada de lluvias, además de ello se encontró deposiciones de material sobre el Canal "Rio Santiago", cabe precisar, que no se continuó el recorrido por el Canal "Rio Santiago" porque existe material deslizado en la base del Canal "Rio Santiago".

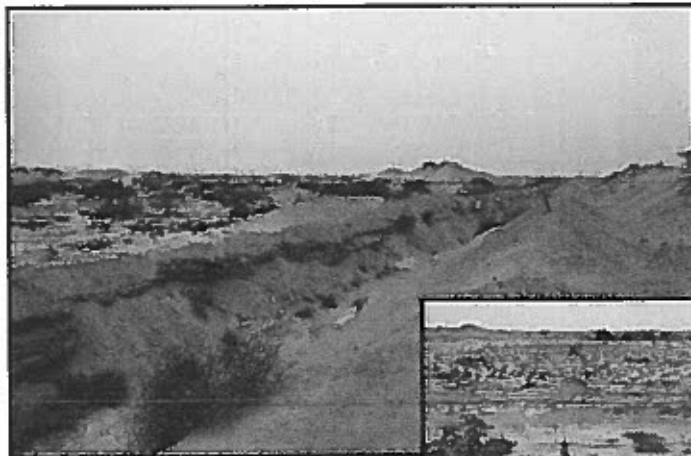
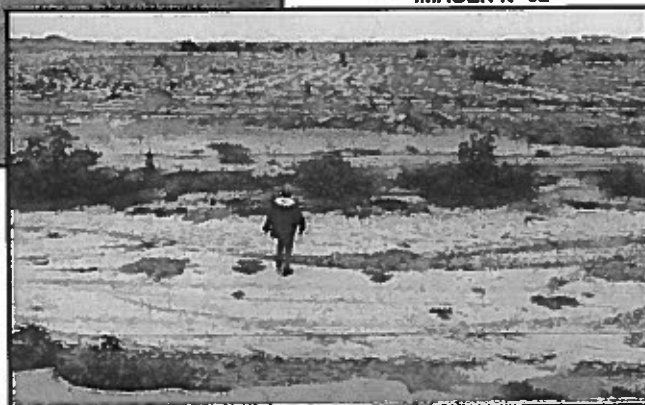
IMAGENES N° 01 Y 02: SE APRECIA LA SECCION DEL CANAL "RIO SANTIAGO" DE PAMPA DE LOS CASTILLOS – DISTRITO DE SANTIAGO, (PUNTO N° 01)

- 4.1 Se recomienda, remitir el presente Informe a la Autoridad Administrativa del Agua Chaparra Chincha (AAA-CH-CH), la Administración Local del Agua Ica (ALA-Ica) y a la Dirección Regional Agraria del Gobierno Regional de Ica, para que tomen las acciones del caso, en el marco de sus competencias.
- 4.2 Solicitar que, la Municipalidad Distrital de Santiago, de la provincia de Ica, tome las acciones del caso y que evalúe si se puede realizar el mantenimiento del Canal "Río Santiago" o ejecutar el revestimiento del Canal "Río Santiago".

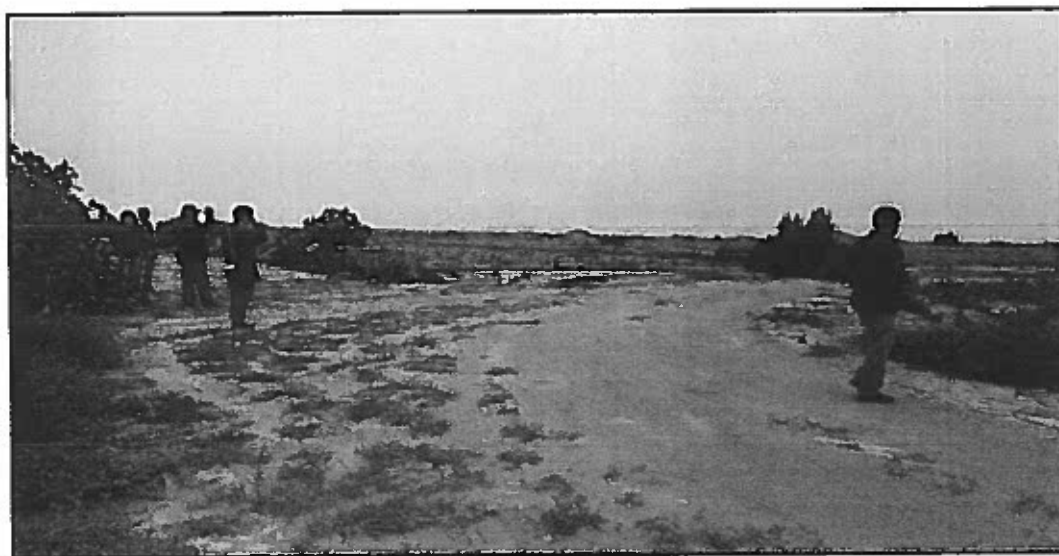
IMAGEN N° 03: SE APRECIA EL CAMINO DE DERIVACION DE AGUA DE LA QUEBRADA YAUCA DEL ROSARIO, CORRESPONDIENTE AL PUNTO N° 02 DEL CANAL "RIO SANTIAGO".

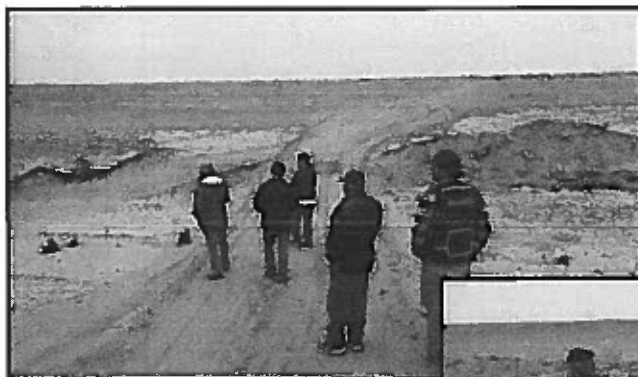
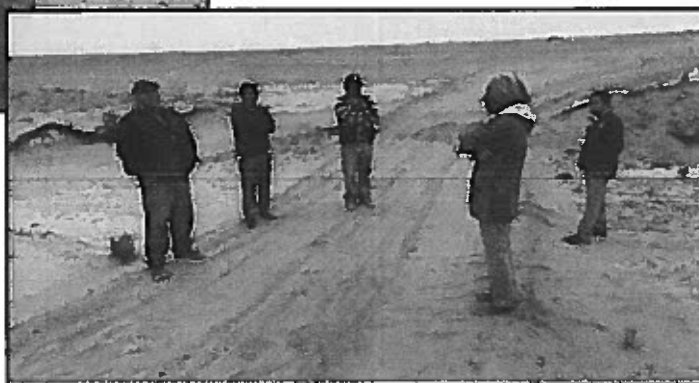
IMÁGENES N° 04 Y 05: SE APRECIA AL EQUIPO TECNICO EN EL PUNTO N° 03 DEL CANAL "RIO SANTIAGO" DE PAMPA DE LOS CASTILLOS, DONDE EXISTE UN CAMINO TRANSVERSAL, CORRESPONDIENTE AL PUNTO N° 03 DEL CANAL "RIO SANTIAGO".

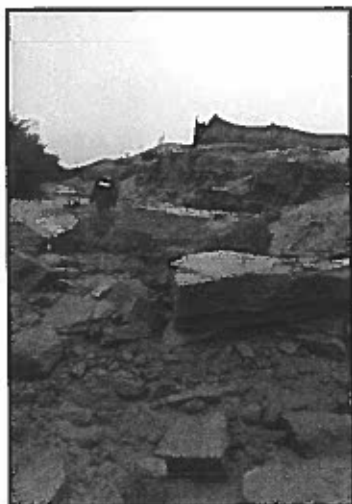
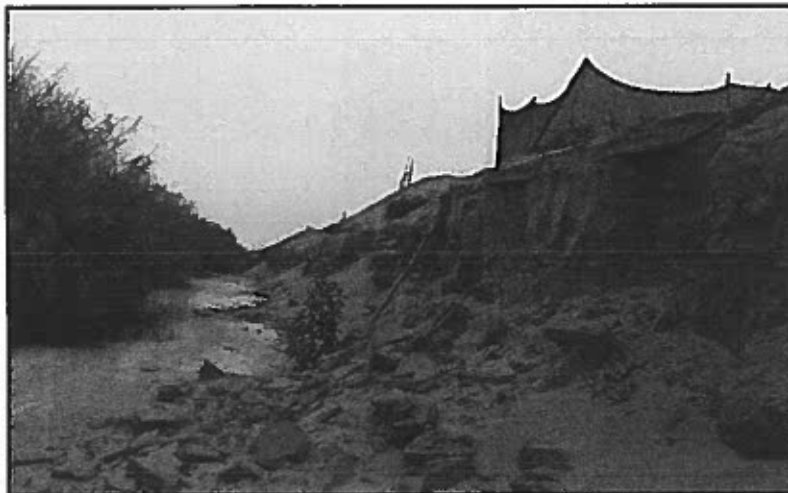
IMAGENES N° 06 Y 07: SE APRECIA DERRUMBES E INESTABILIDAD DE LAS PAREDES DEL CANAL "RIO SANTIAGO", FUERTES DESPLOMES DE ZONAS LATERALES, OCASIONADO REDUCCIÓN DE SU SECCIÓN NATURAL. (PUNTO N° 04).
