INFORME TÉCNICO
Geología Ambiental y Riesgo Geológico

PELIGRO GEOLÓGICO POR CAÍDA DE ROCAS EN EL CENTRO POBLADO RURAL EL GUAYABO

(DISTRITO PACHACAMAC, PROVINCIA Y REGION LIMA)

LIMA – PERU
ABRIL 2008

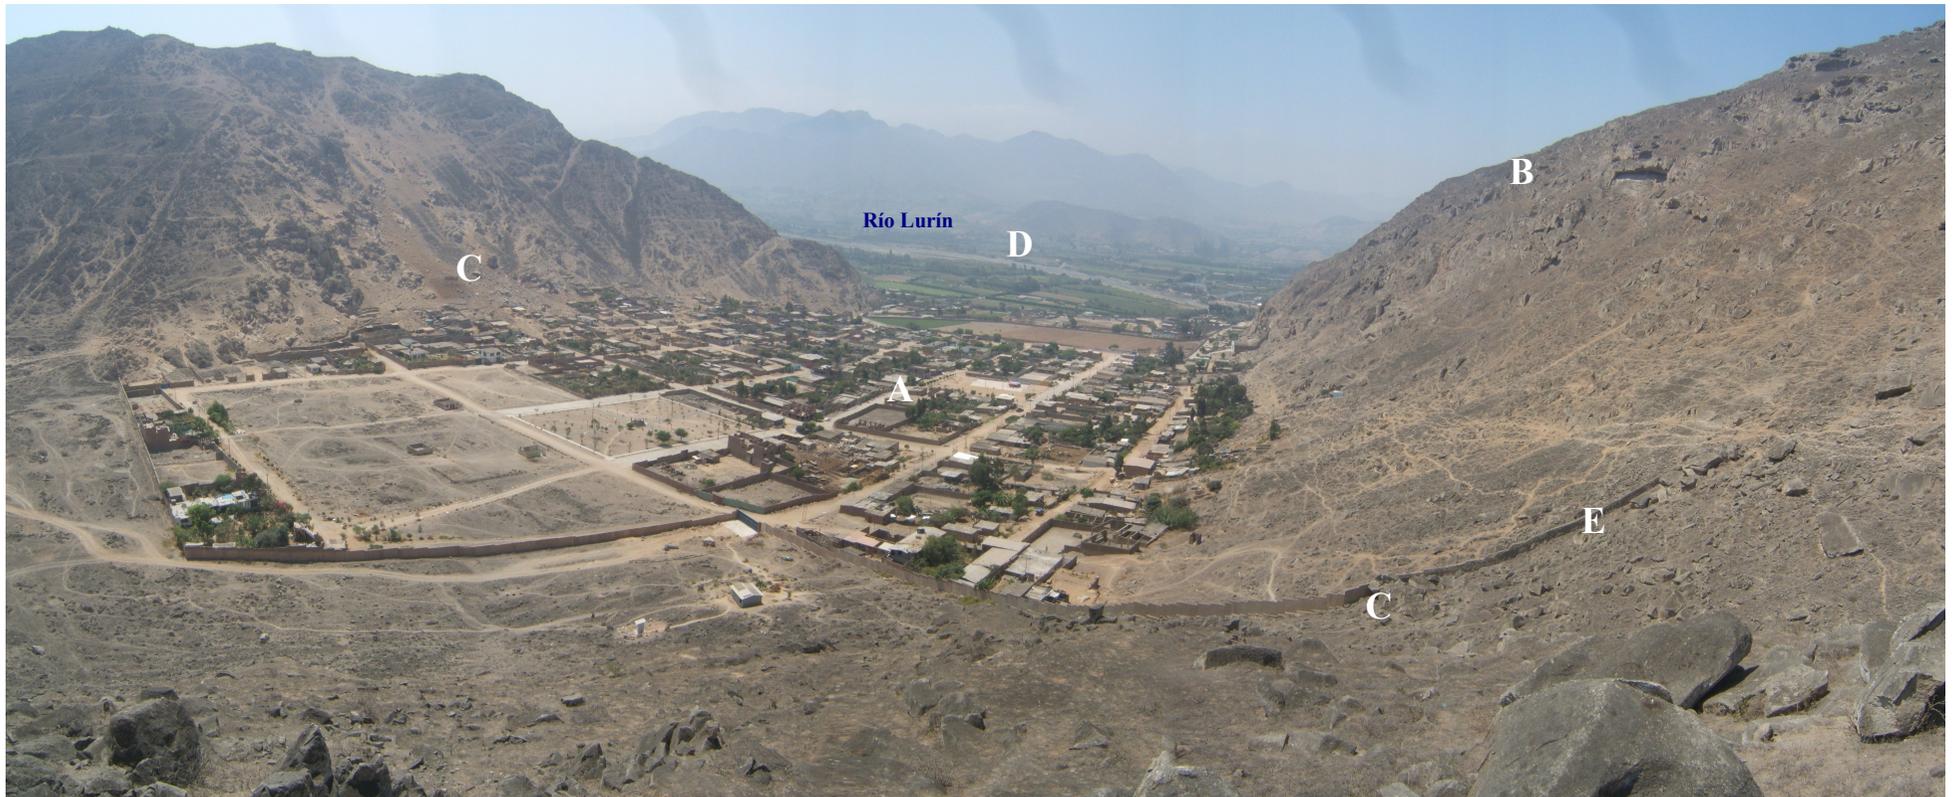
Foto N° 1 Vista hacia el este del CPR El Guayabo. Nos muestra una zona ligeramente inclinada de piedemonte aluvial (A) donde se asienta la población, limitada por laderas de montañas eriazas con pendiente moderada a fuerte (B). Acumulaciones de depósitos coluviales de caída de rocas (C), y al fondo el valle agrícola del río Lurín (D). El muro separa el terreno urbano-rural del CPR con las concesiones de cementos Lima (E).

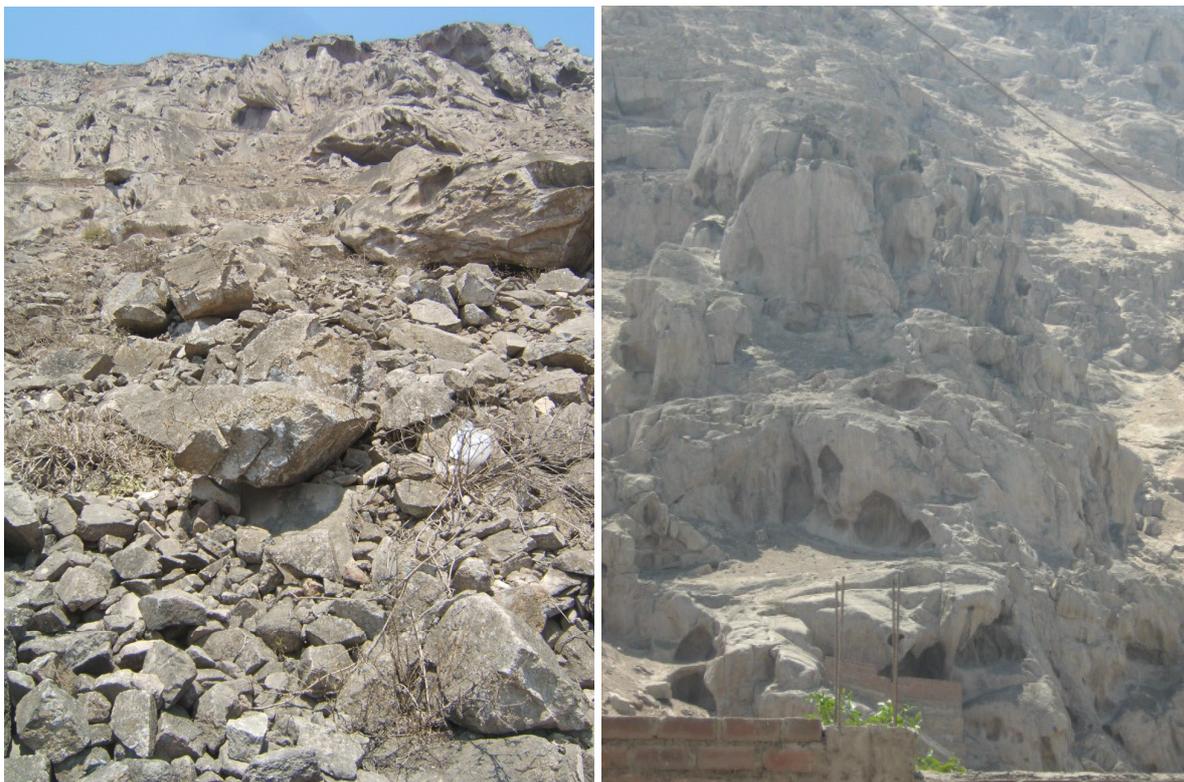
¹ Estos cuerpos han intruido a rocas de la Formación Atocongo (calizas), originando un metamorfismo de contacto y mostrando nódulos de calcita recristalizados. Estos nódulos por erosión diferencial originan una serie de oquedades, muy particulares en el área evaluada (Ver Foto N° 2).

Foto N° 2 Acercamiento de un afloramiento de rocas intrusivas; se distingue la roca levemente meteorizada y medianamente fracturada, con algunos sectores más fracturada. En la vista derecha oquedades en las rocas por erosión diferencial.

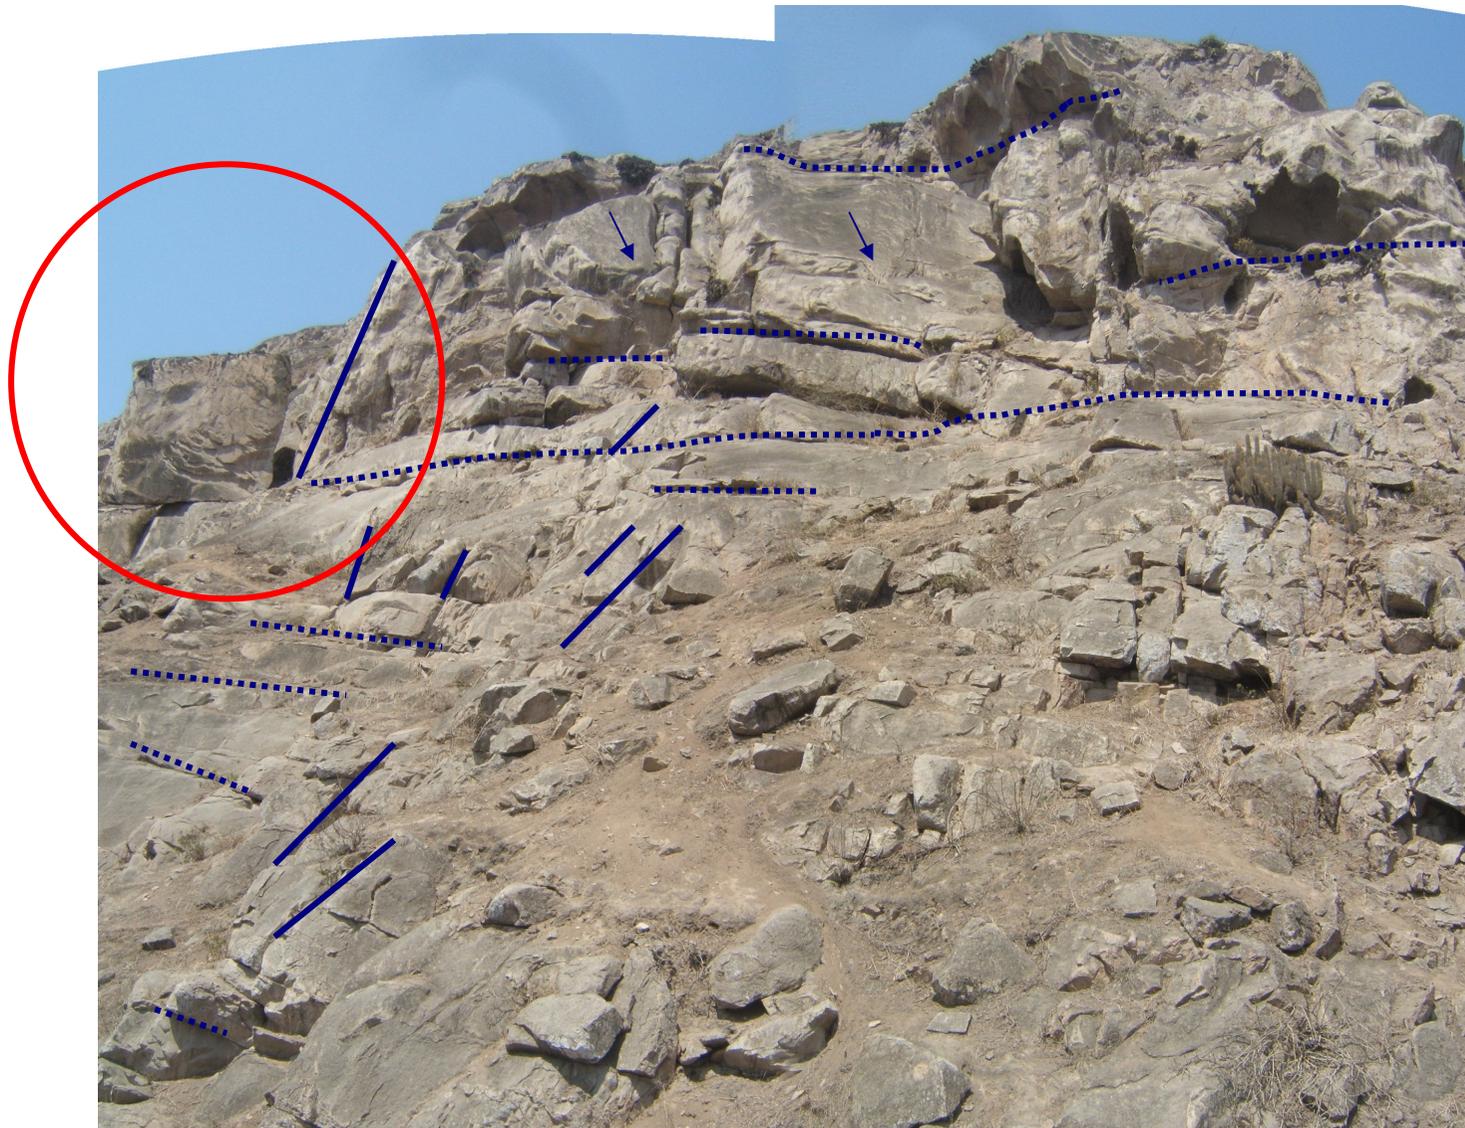
1. E-W. 15° a 45° al N, subpersistente, cerrada con espaciamentos de 0,5 a 1,5 m. Estas discontinuidades tienen relación a la falla José Galvez ubicada más al sur (Foto N° 3), muestra inclinaciones suaves hasta subhorizontales.
2. E-W. 90° .
3. N-S. 75° - 80° al E (Fotos N° 3 y 4), perpendicular a la anterior .

Foto N° 3 Vista al sureste del macizo rocoso donde se distingue el sistema de fracturas de la familia 1, más persistente en líneas punteadas y algunas fracturas de la familia 2 (líneas continuas).

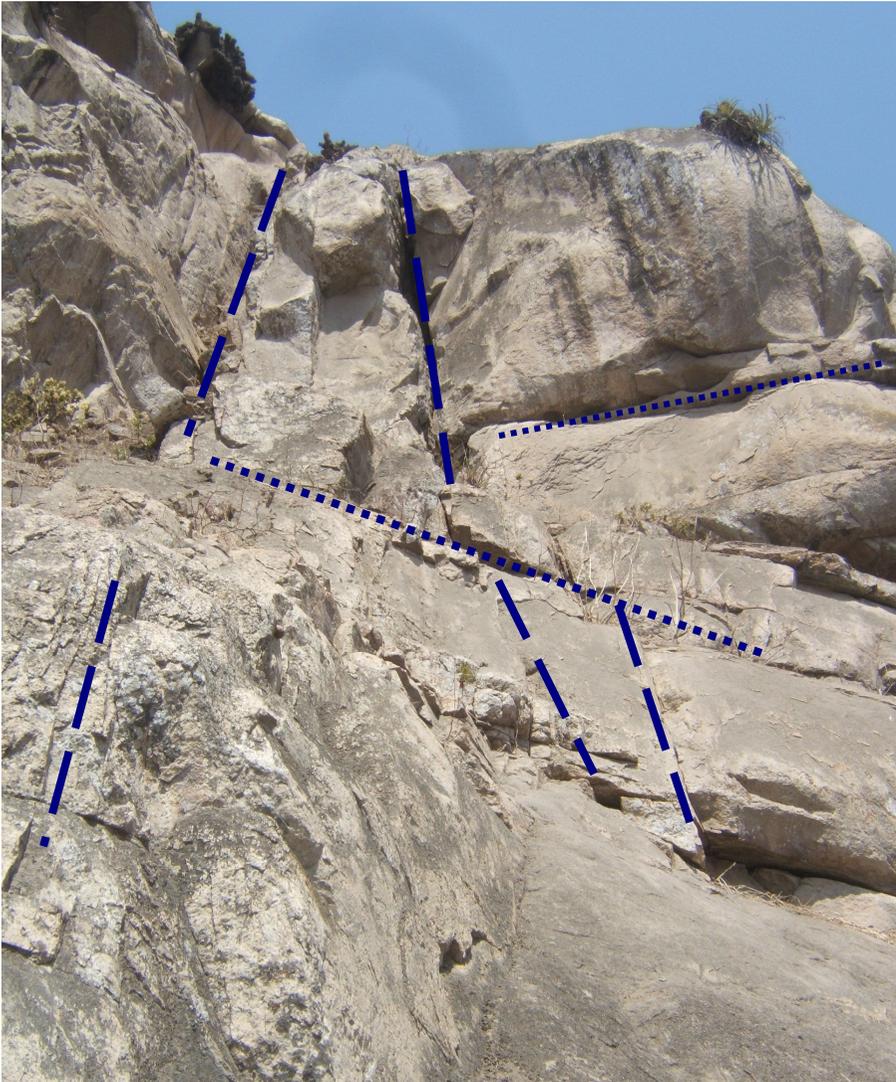
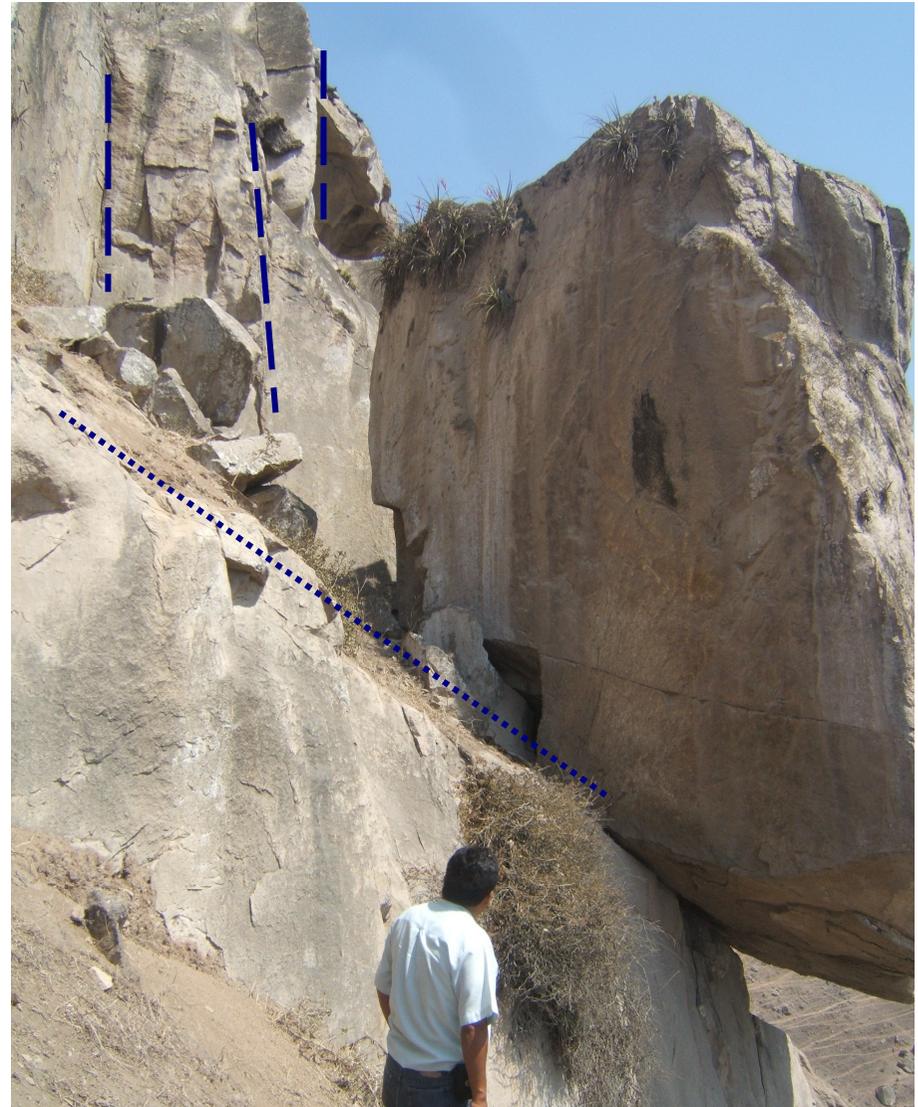
Foto N° 4 Vista hacia al oeste, se ilustra los sistemas de fracturas 1 (líneas punteadas finas); familias 2 y 3 (pared de desprendimiento), en el sector del desprendimiento del bloque rocoso principal (líneas entrecortadas).

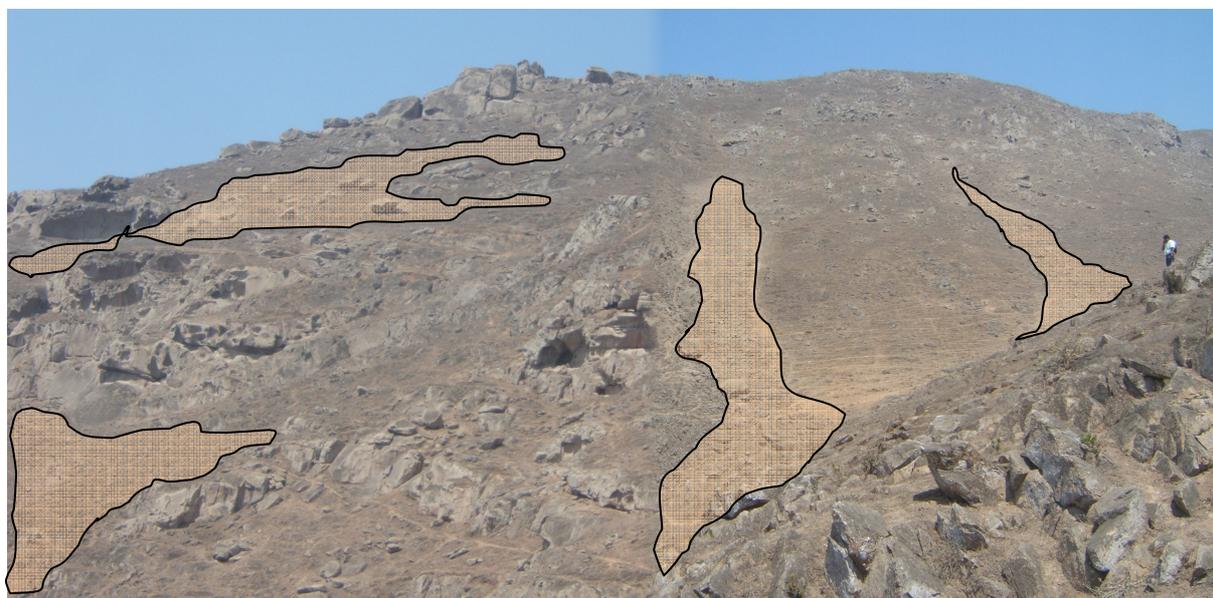
Foto N° 5 Vista hacia el sur que muestra acumulaciones antiguas de caída de rocas.

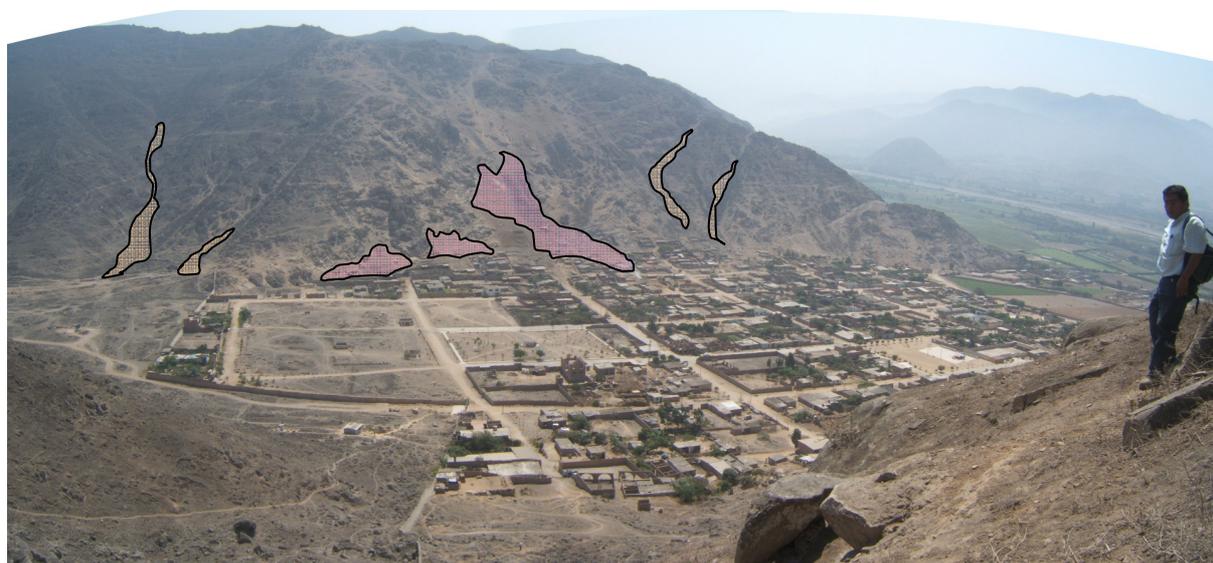
Foto N° 6 Vista hacia el noreste que muestra depósitos coluviales, originados por recientes caídas de rocas.

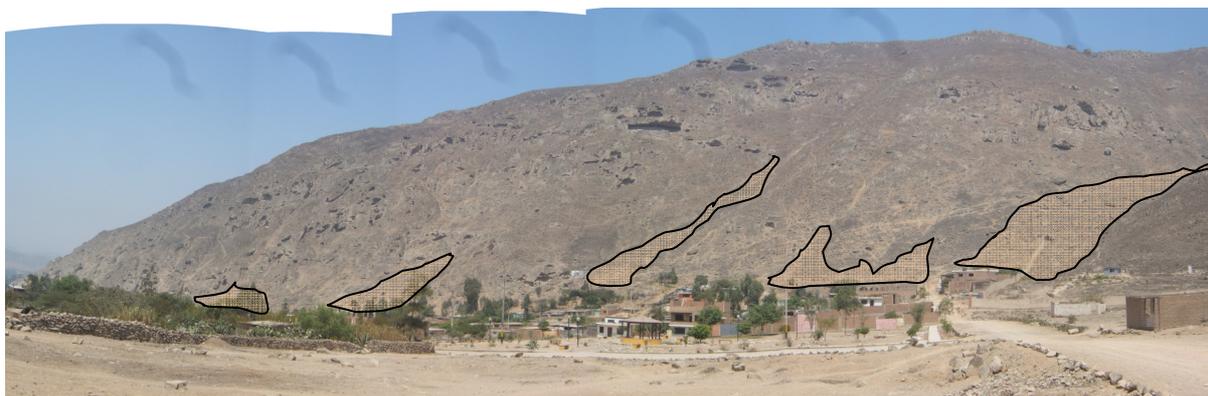
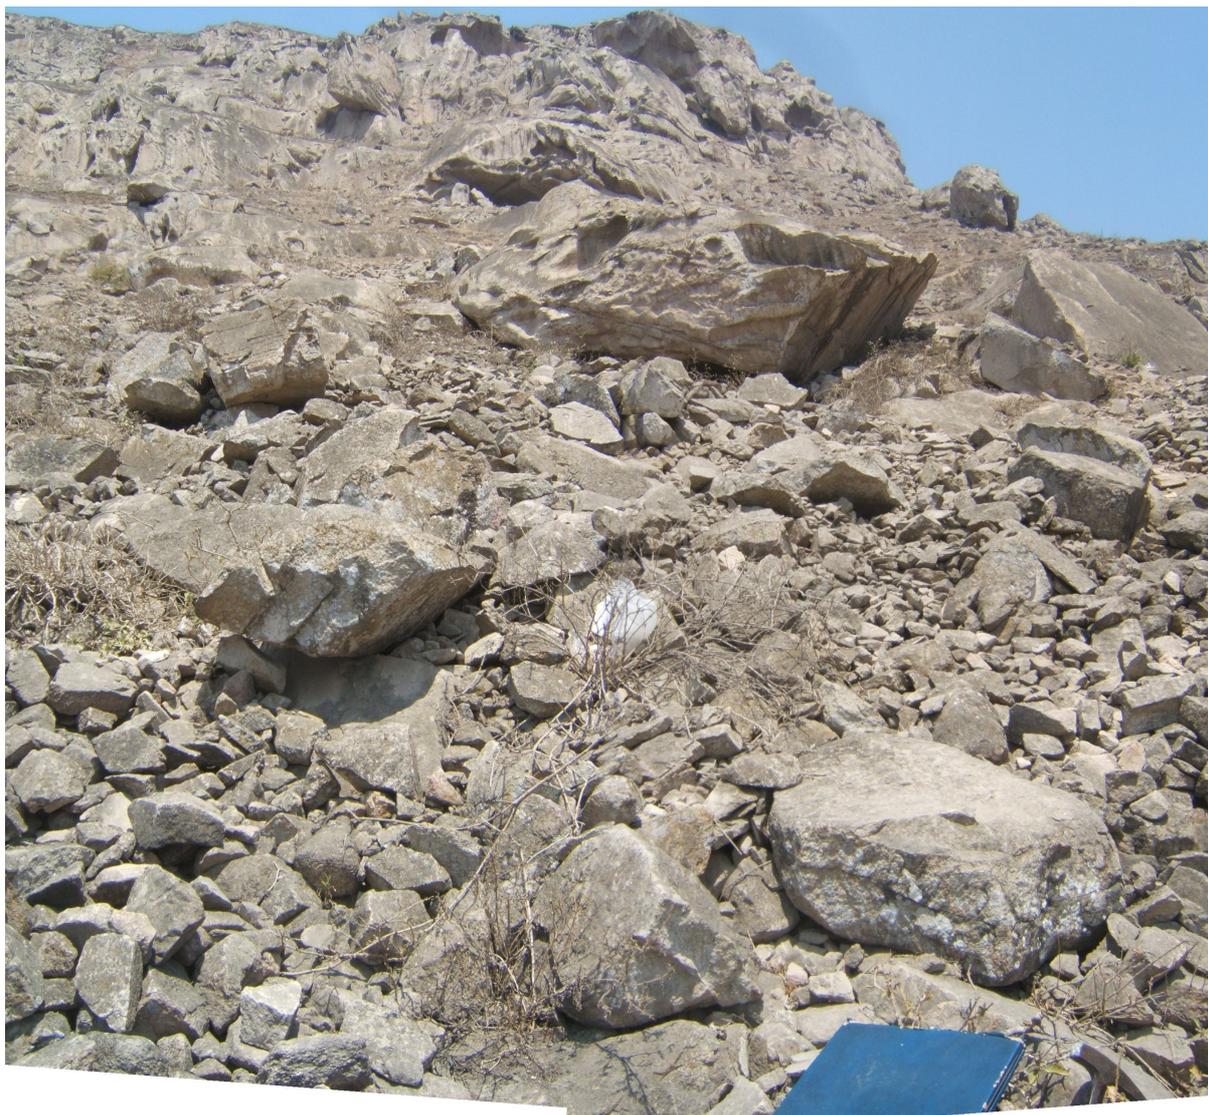
Foto N° 7 Vista hacia el suroeste donde en la parte superior se muestra los depósitos de canchales acumulados en las laderas; en la vista inferior un acercamiento de un depósito coluvial donde se distingue el tamaño de los bloques.

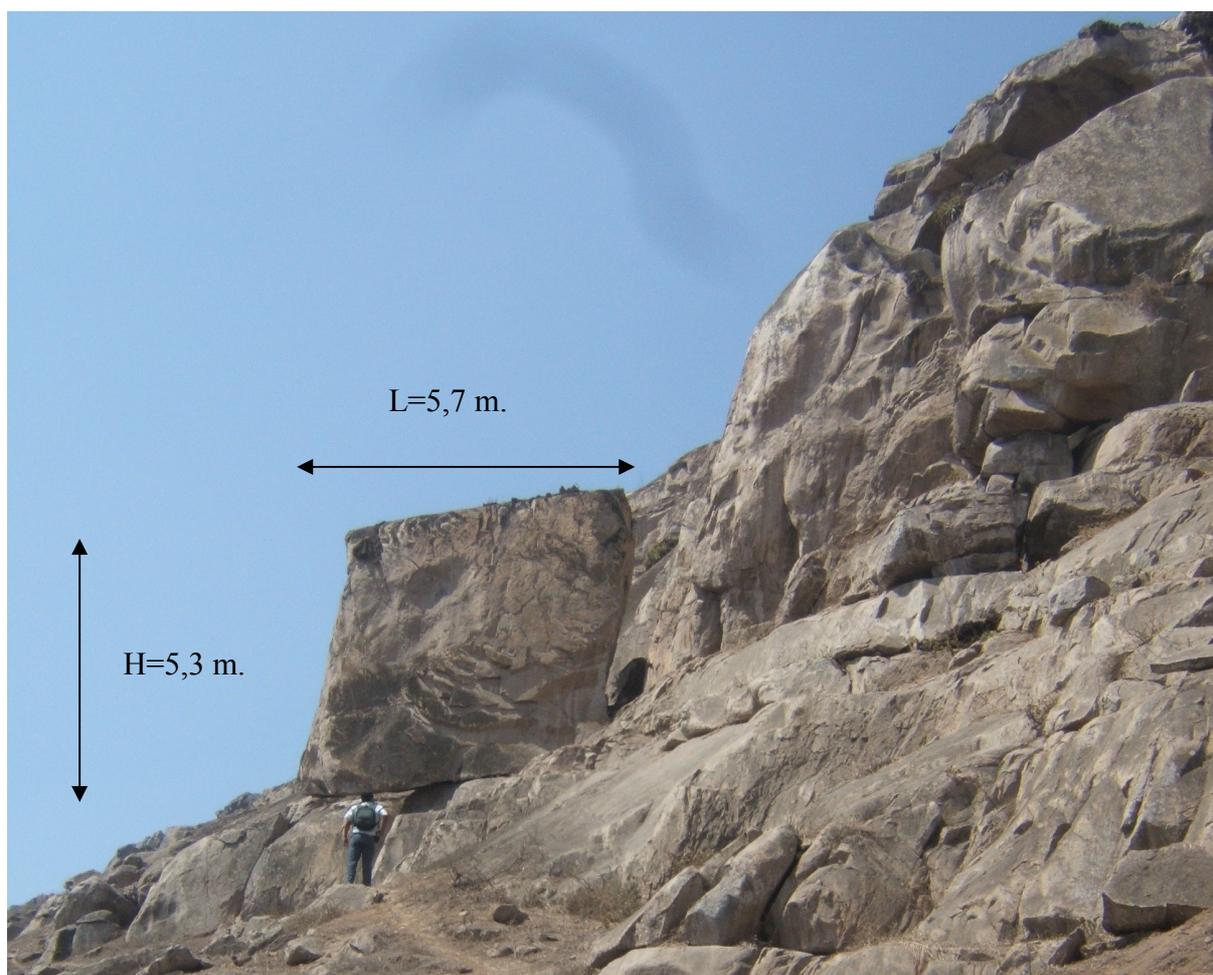
El bloque en mención, de forma prismática, presenta dimensiones 5,3 m de altura x 5,7 m de largo x 2 m de ancho, que hacen un volumen aproximado de 60,4 m³ de material. El desplazamiento del substrato rocoso muestra una separación de 1,0 a 1,20 m, y muestra un tramo libre de 1,6 m. aproximadamente (Ver Fotos N° 8 y 9). Dicho bloque está soportado sobre un plano de discontinuidad subhorizontal, que corresponde a la familia 2 de las discontinuidades (Ver Item 2.2). Considerando el tipo de roca y su densidad (2,6), se estiman 157,04 toneladas de material.

Foto N° 8 Vista del bloque de roca inestable, donde se indican las dimensiones principales. Se nota además la separación del macizo rocoso fracturado y el borde libre.

2. Las alternativas más adecuadas para la estabilización y/o actuación en el bloque rocoso inestable de 157,04 toneladas, considerando la pendiente del terreno, volumen y peso estimado del bloque, altura de la ladera hasta la zona donde se ubican las viviendas, calidad de la roca, estimación de máximo recorrido observado por las caídas de rocas en el pasado, y la vulnerabilidad asociada, serían: a) voladuras de contorno controladas, combinada con construcción de b) barreras dinámicas o estáticas contra caída o desprendimiento de rocas.

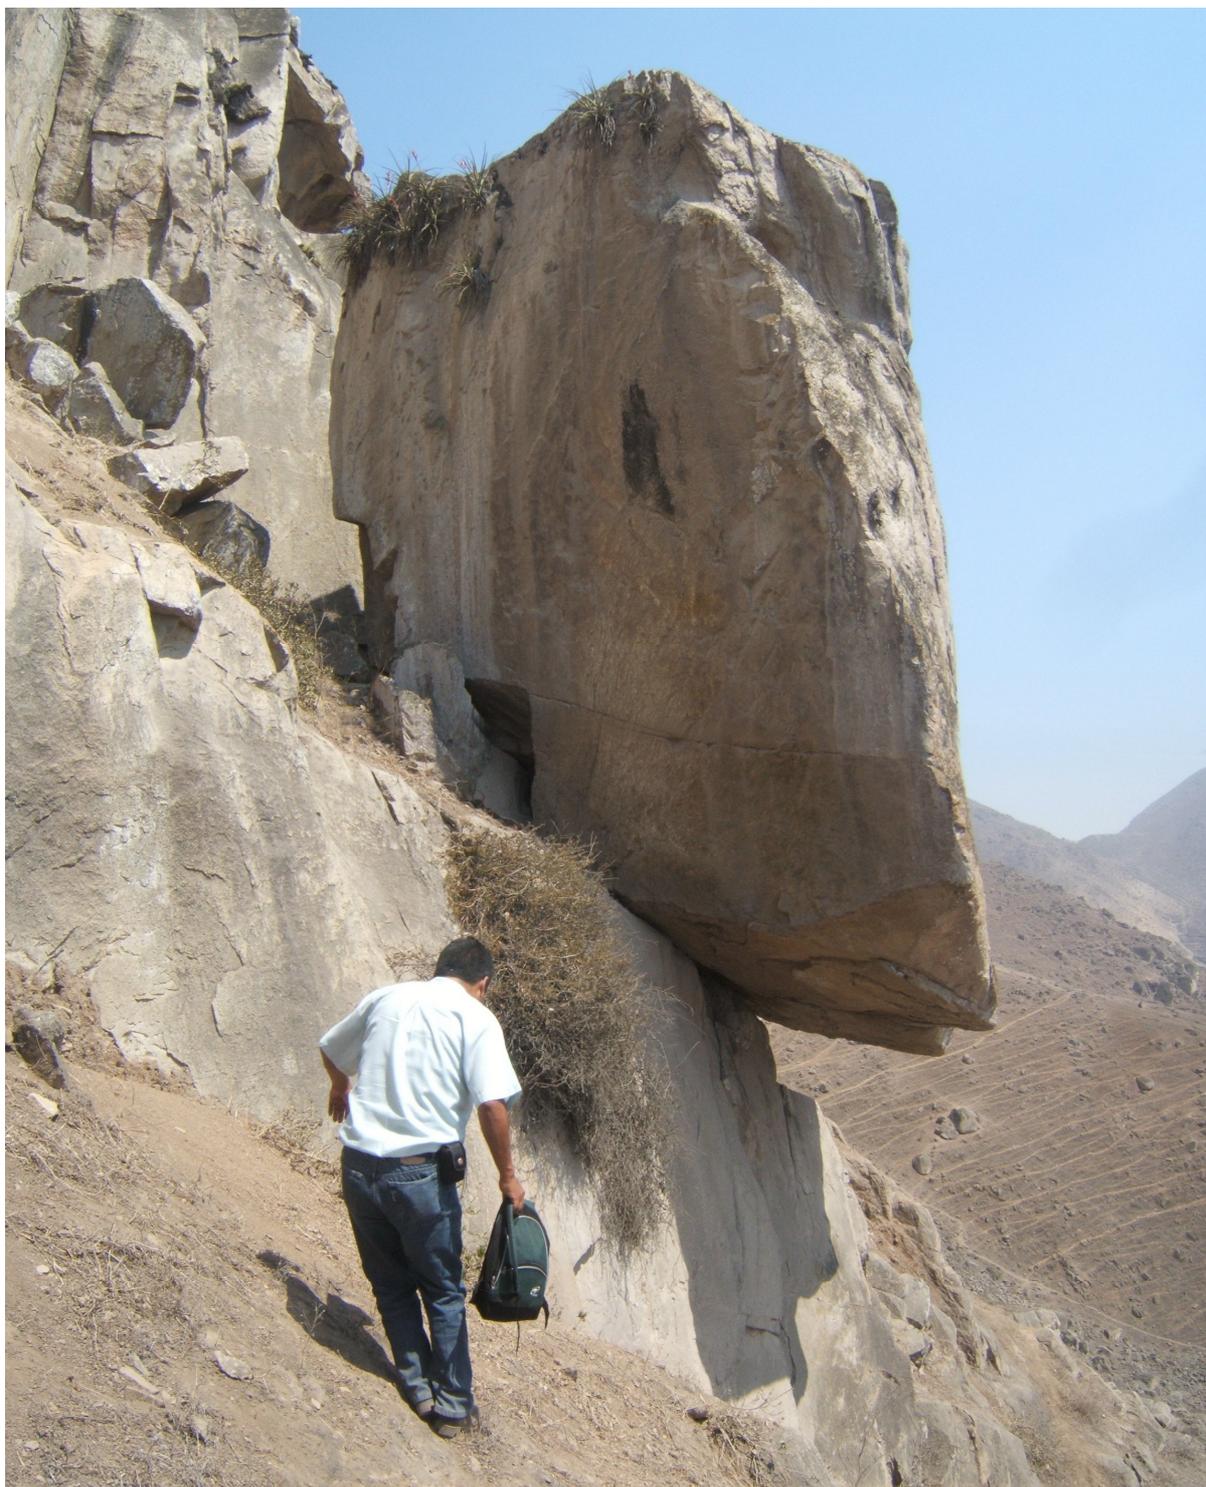
Foto N°9 Vista de acercamiento que muestra la forma prismática del bloque desprendido del macizo rocoso que podría deslizarse hacia abajo; algunos bloques menores también desprendidos y sueltos.

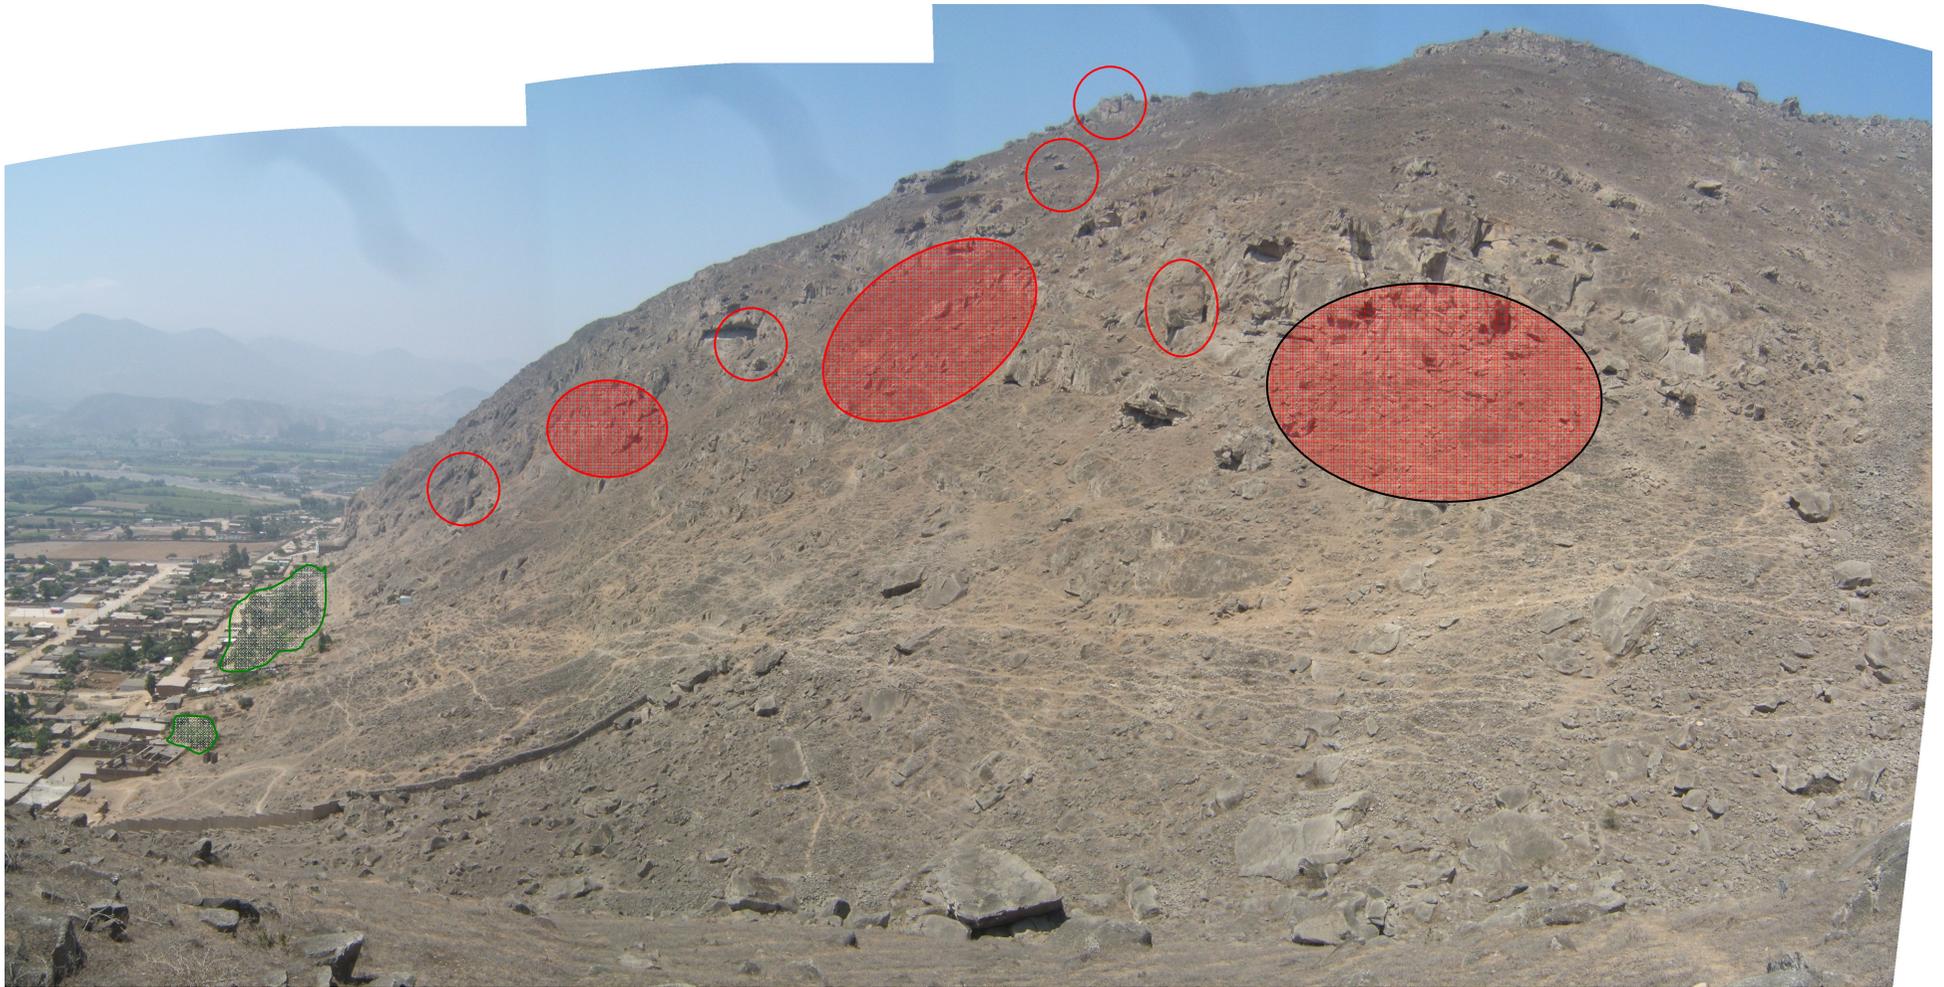
- Expansión, distribución y ocupación de lotes por parte del CPR, en áreas susceptibles a caída de rocas, sin considerar el análisis de peligro geológico: Se identifican depósitos antiguos de caída de rocas en sus laderas inferiores; lotes de viviendas marginales principalmente (Ver Foto N° 11).

Foto N° 11 Vista panorámica de la ladera suroeste, adyacente al CPR El Guayabo, donde se han diferenciado varios bloques de rocas inestables, que podrían desprenderse con un movimiento sísmico. Las viviendas señalizadas en color verde presentan una barrera de protección natural contra caída de rocas, la cual debería incrementarse en todo su alrededor.

5. En los otros bloques inestables identificados se puede disminuir su peligrosidad mediante desquinces, logrando una disminución del volumen de estos. Otra alternativa para los bloques inestables representan la fijación o anclaje con muros de concreto armado que fijen las zonas inestables, o la instalación de bulones.

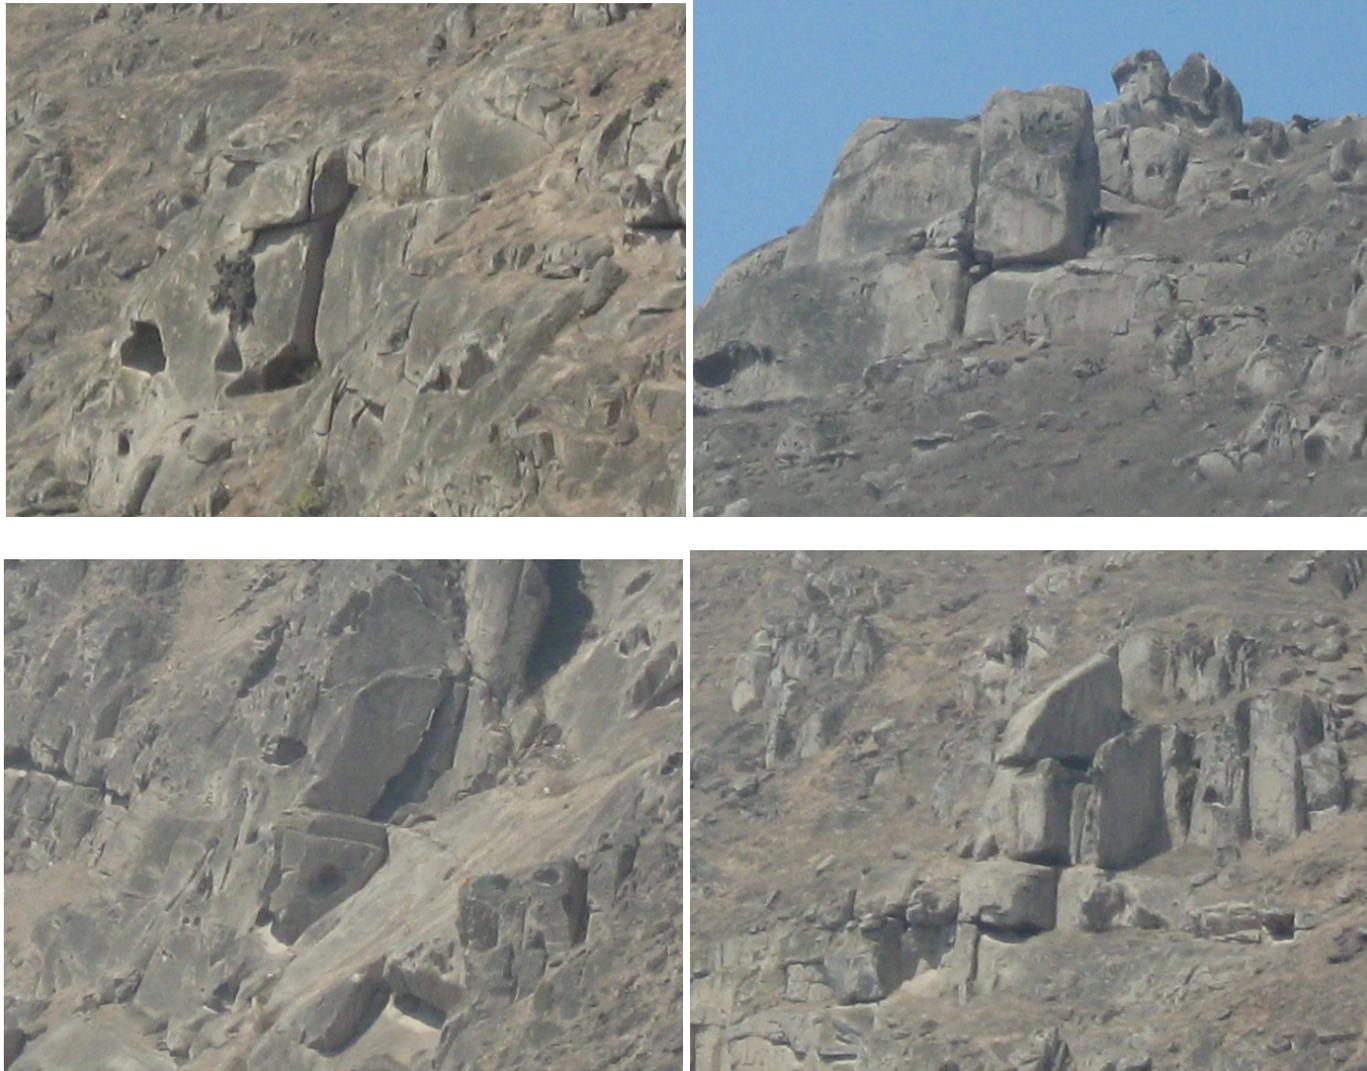
Foto N° 12 Vistas de acercamiento de algunos bloques prismáticos de rocas fracturadas, que podrían desprenderse con un fuerte movimiento sísmico.

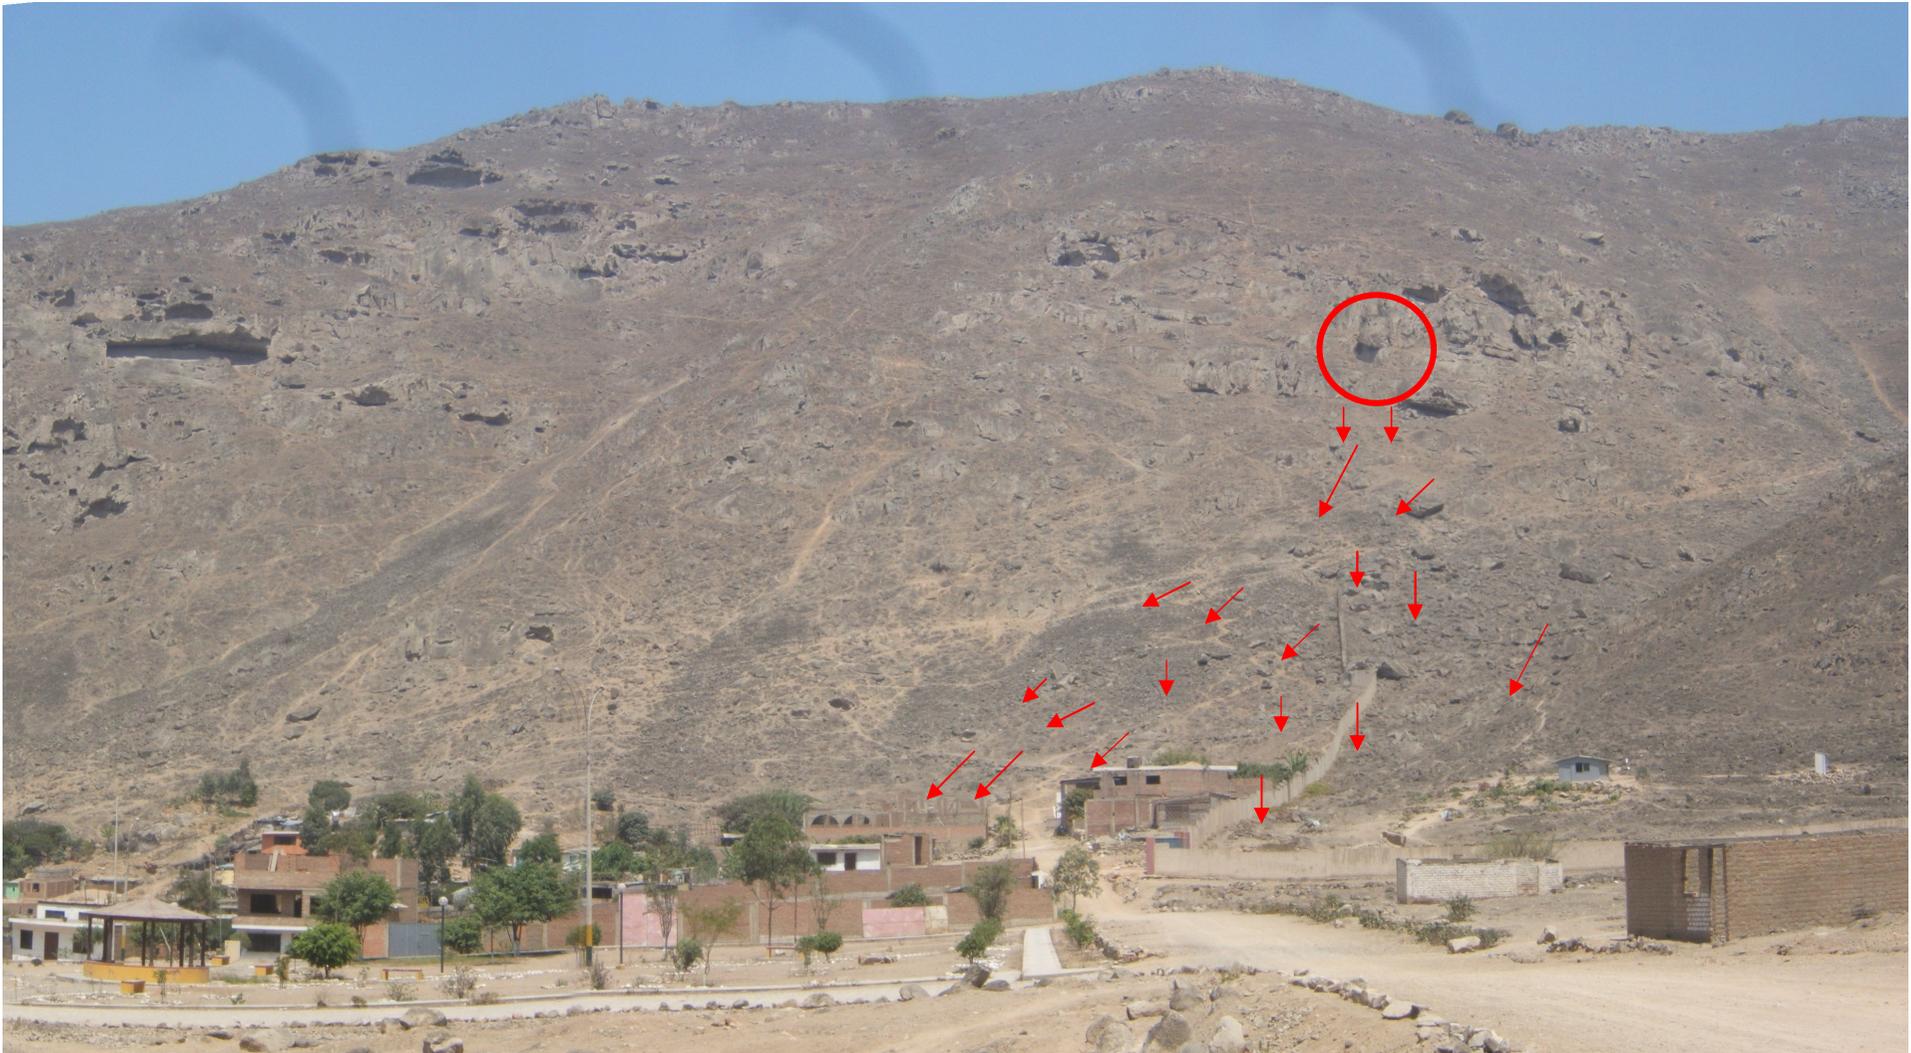
Sin embargo, es difícil poder determinar cual sería la posible trayectoria de la caída, debido a la irregularidad en la topografía del terreno (Ver Foto N° 13)

Foto N° 13 Vista que muestra las probables trayectorias por donde se desplazaría el bloque rocoso inestable. Nótese la acumulación de bloques de roca acumulados en la ladera con dimensiones menores, que han caído de este sector, donde mayormente alcanzan volúmenes inferiores, en un 70%.

- Se considera la vulnerabilidad física alta, en función a la ubicación de un sector de las viviendas dentro de la posible trayectoria del bloque de roca al desprenderse, que compromete las manzanas E, E' y E'' del referido CPR. Las construcciones generalmente son de material noble (Ver Foto N° 13).

7. Los terrenos habitados directamente a la zona donde se encuentra un bloque de roca, fácil de desprenderse con un movimiento sísmico deberán ser temporalmente reubicados (Manzanas E, E' y E").

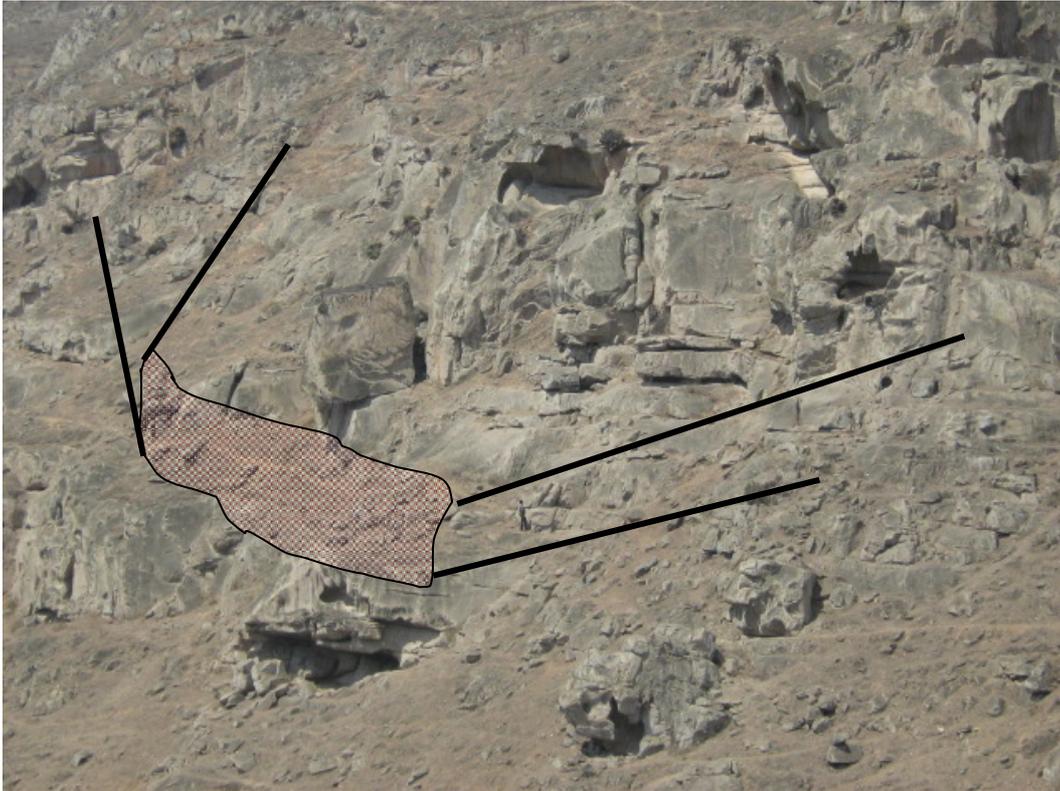
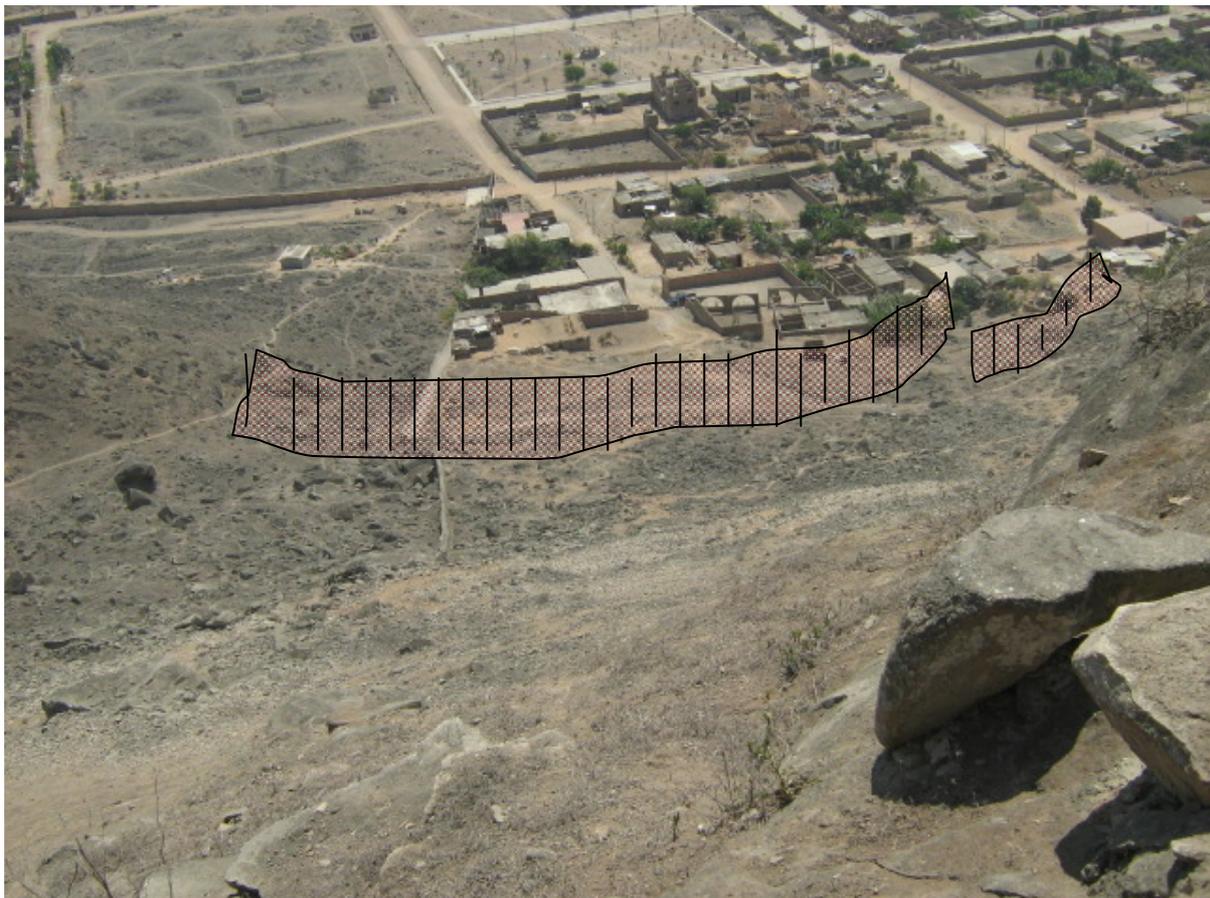
DISEÑO DE OBRAS DE PREVENCIÓN PARA CAÍDA DE ROCAS

Dos vistas que muestran la zona del bloque por desprenderse y pendiente abajo, donde se indica el probable diseño de obras de prevención.

3. Las barreras dinámicas de protección contra caída de rocas, son eficaces para bloques aislados, más no en el caso de desprendimientos relevantes en que se moviliza un gran volumen de rocas. Esta opción podría combinarse con voladura controlada, para la cual se requiere un análisis geotécnico del macizo rocoso. Estas barreras consisten en mallas de cable de acero entrelazado, soportadas por postes de acero debidamente cimentados y anclados a la ladera y unidos entre sí por cables. Se colocan con una inclinación contraria a la ladera y su altura dependerá del cálculo de la energía de impacto del bloque o bloques, tamaño de estos, velocidad y trayectoria de los mismos. Estas podrían ubicarse una cerca al bloque rocoso cubriendo en ancho y alto lo posible, y otra a 10 m desde el límite de las viviendas comprometidas (Ver diseño).
