Informe Técnico N° A6840

EVALUACIÓN GEOLÓGICA POR LA INUNDACIÓN EN LOS SECTORES DE VILLA ANCAYO Y UNION PROGRESO

Región Junín
Provincia Satipo
Distrito Pampa Hermosa
Paraje Villa Ancayo - Unión Progreso

OCTUBRE
2018

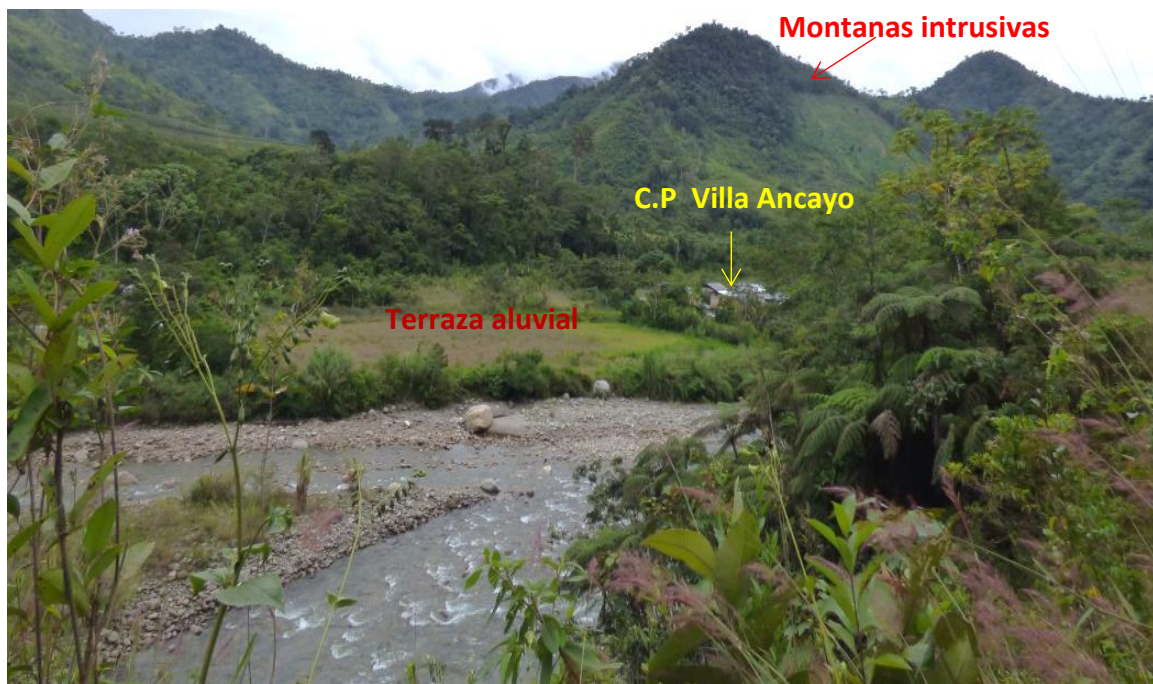
Los centros poblados de Villa Ancayo y Unión Progreso se encuentran asentados sobre terrazas aluviales bajas (menores a 3 m de altura). En épocas de crecida excepcional el río Pampa Hermosa incrementa su caudal, generando desbordes e inundaciones sobre parte de las terrazas en mención, además se usan como terrenos de cultivo (foto1). Esta unidad presenta una pendiente menor a 2°.

Foto 1: Vista del centro poblado Villa Ancayo ubicada a la margen izquierda del río Pampa Hermosa, sobre una terraza aluvial.

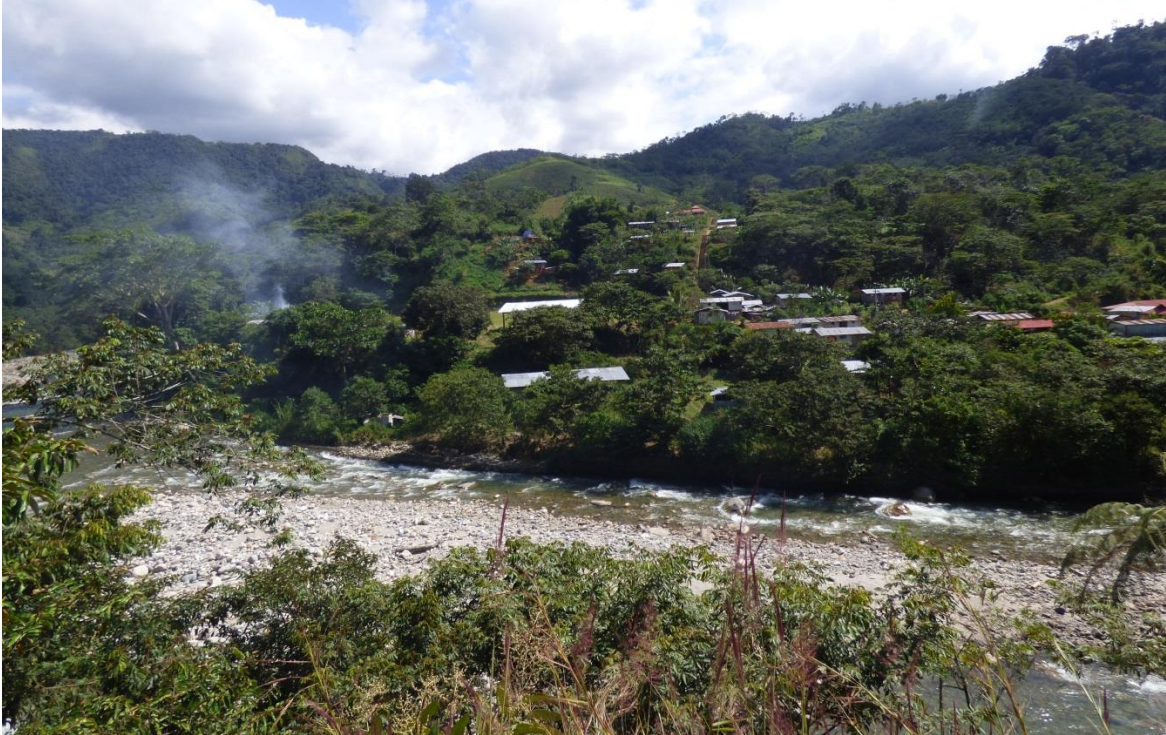
Esta unidad presenta cerros con laderas de pendientes comprendidas entre 30° a 45°, favoreciendo a la ocurrencia de derrumbes y deslizamientos. Las cimas son de formas onduladas, se encuentran cubiertas por una densa vegetación; disectadas por el río Pampa Hermosa (foto 2).

Foto 2: Vista del centro poblado Unión Progreso asentada sobre una terraza aluvial.

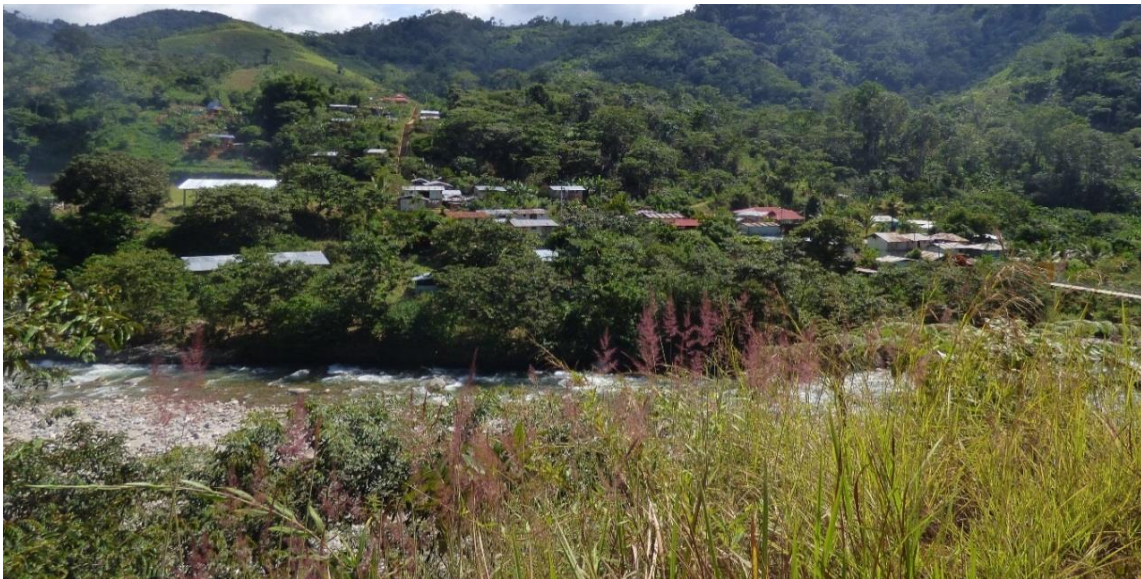
Los depósitos aluviales se formaron por las variaciones del cauce del río Pampa Hermosa, donde se ha depositando gravas y bloques de formas subredondeados englobados en matriz areno limosa, con cierto grado de consolidación; tienen una disposición en forma de terrazas, susceptible a inundaciones y erosión fluvial (foto 4).

Foto 4: Terrazas aluviales bajas, zona susceptible a inundaciones. Centro poblado de Unión Progreso.

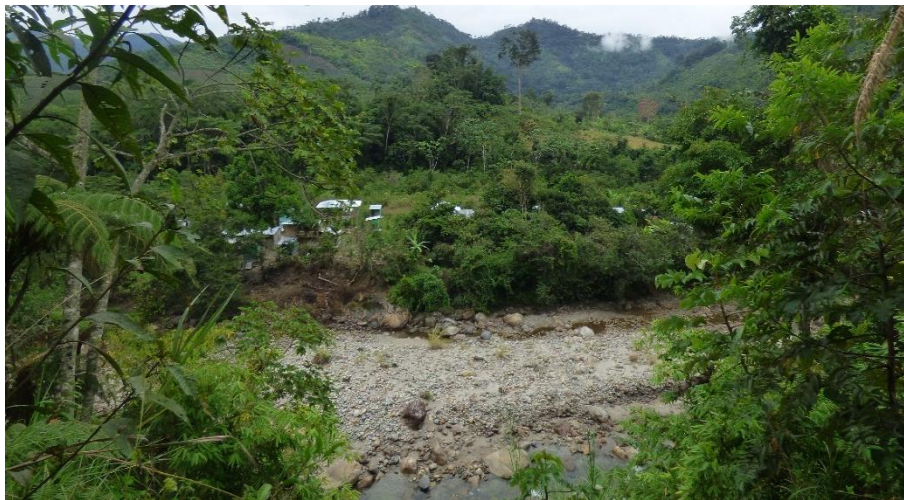
El 14 de febrero de 2016, a causa de las precipitaciones extraordinarias, el caudal del río Pampa Hermosa se incrementó, generando el desborde del río hasta alcanzar las terrazas bajas del centro poblado Villa Ancayo (foto 4).

Foto 4: Vista del centro poblado Villa Ancayo ubicado sobre un antiguo islote.

Las viviendas del centro poblado Villa Ancayo están ubicadas en áreas inundables, construcciones que modifican el cauce natural del río Pampa Hermosa, rompiendo el equilibrio inicial existente entre los procesos de erosión y su cauce natural. En tal sentido las características de río y su baja pendiente, permiten la acumulación de sedimentos que reducen, obstruyen y modifican el cauce de los ríos, ocasionando la inundación de las áreas aledañas.

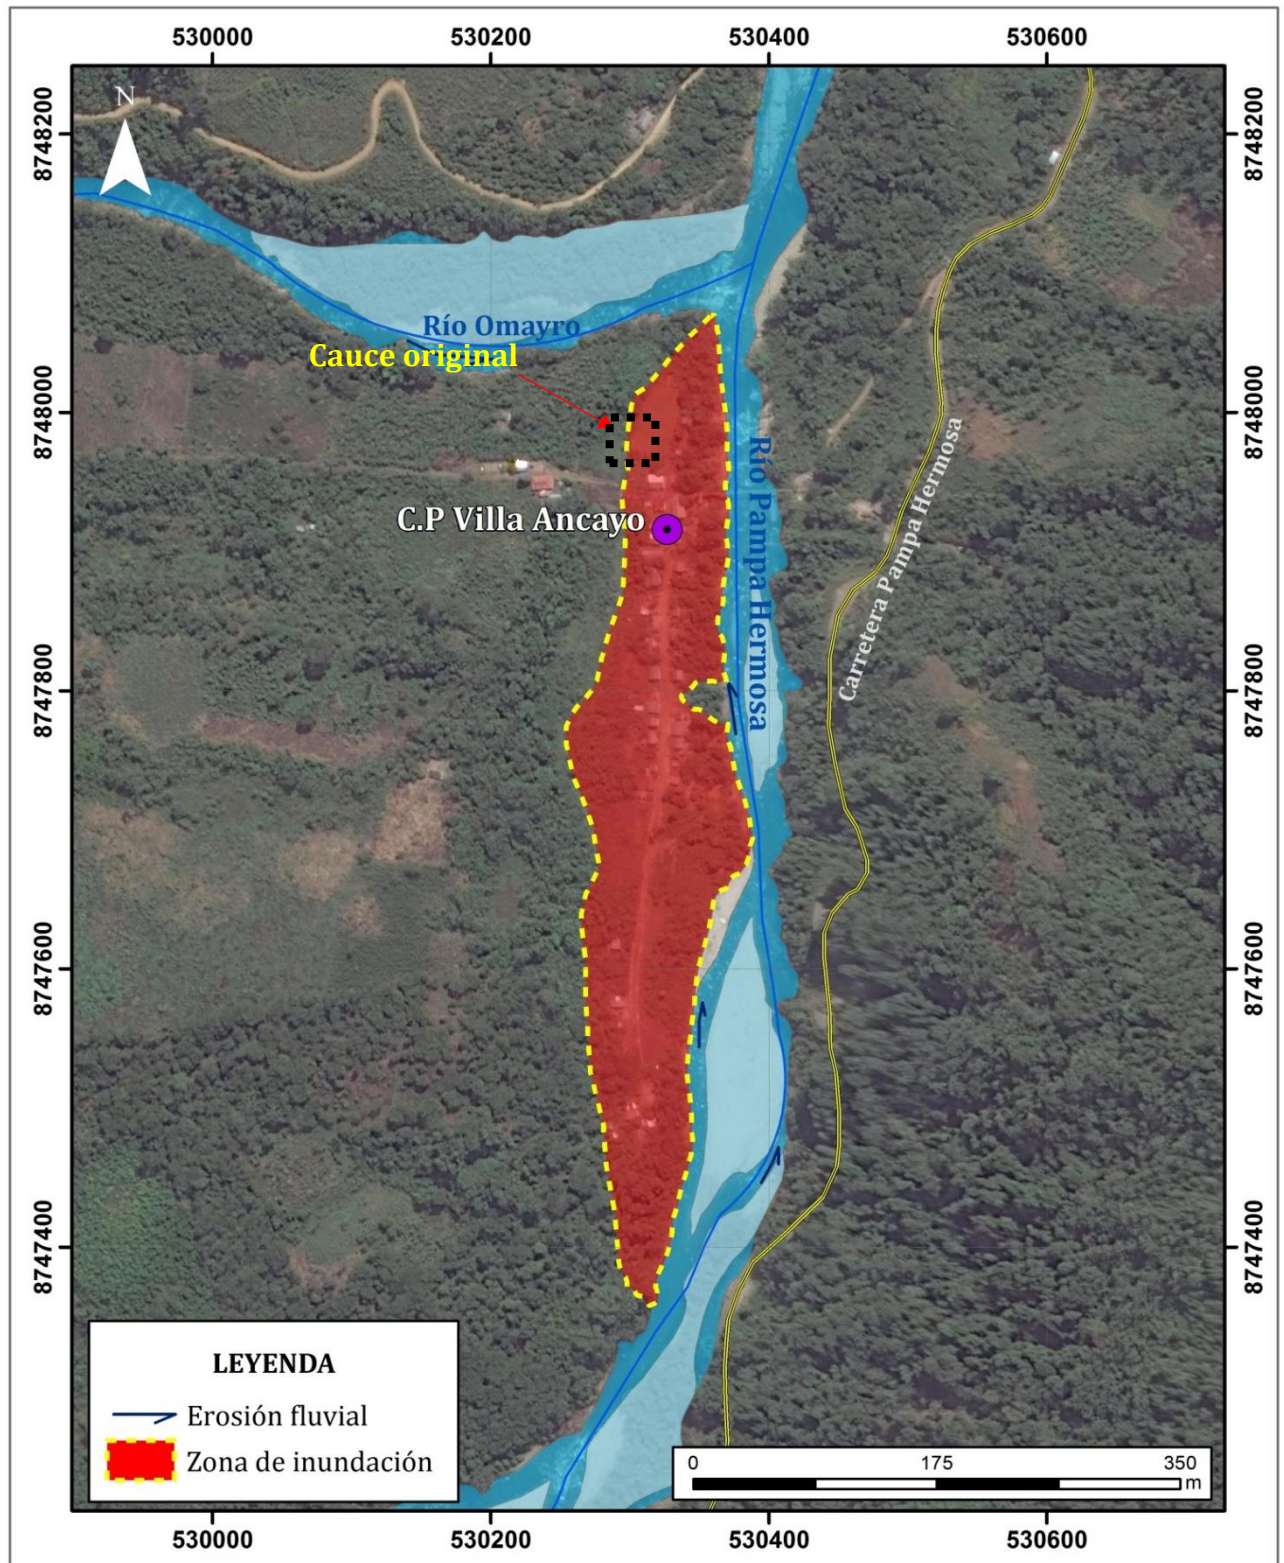
Figura 4: Mapa Geodinámico del centro poblado Villa Ancayo.

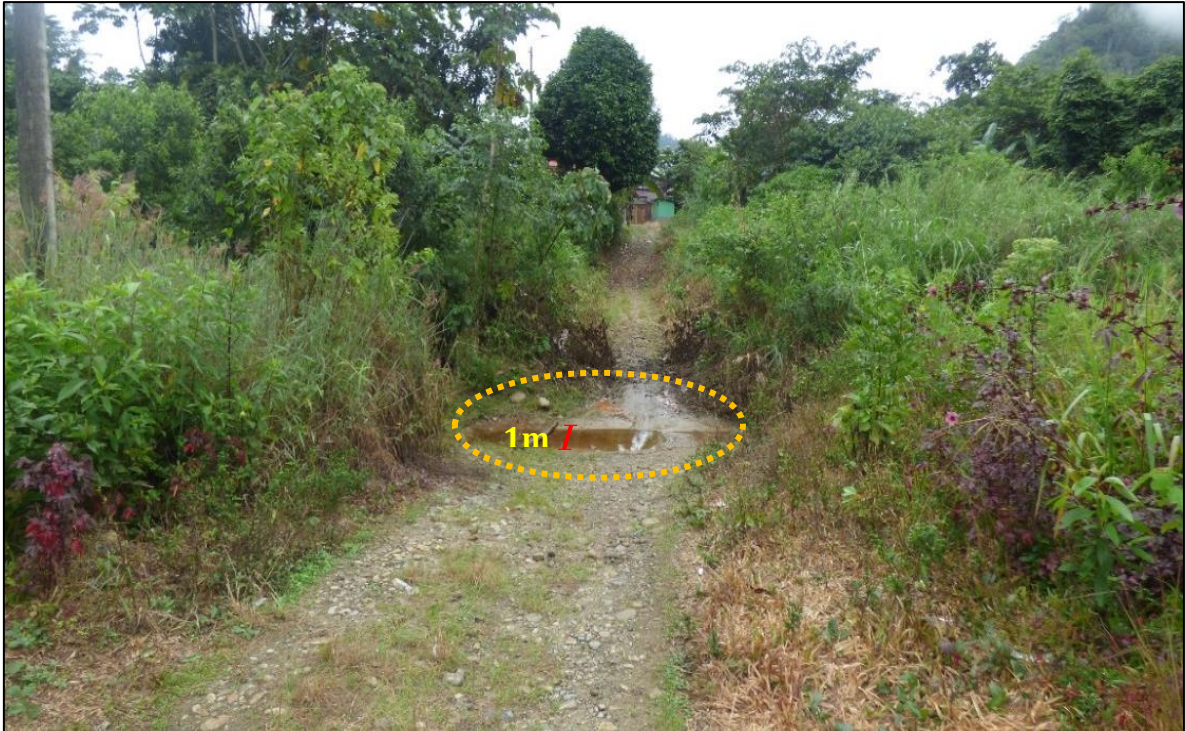
Un brazo del río Pampa Hermosa, margen izquierda, tiene 765 m de longitud y 1 m de ancho (foto 5) en época de estiaje.

Foto 5: Cauce de quebrada afluente al río Pampa Hermosa.

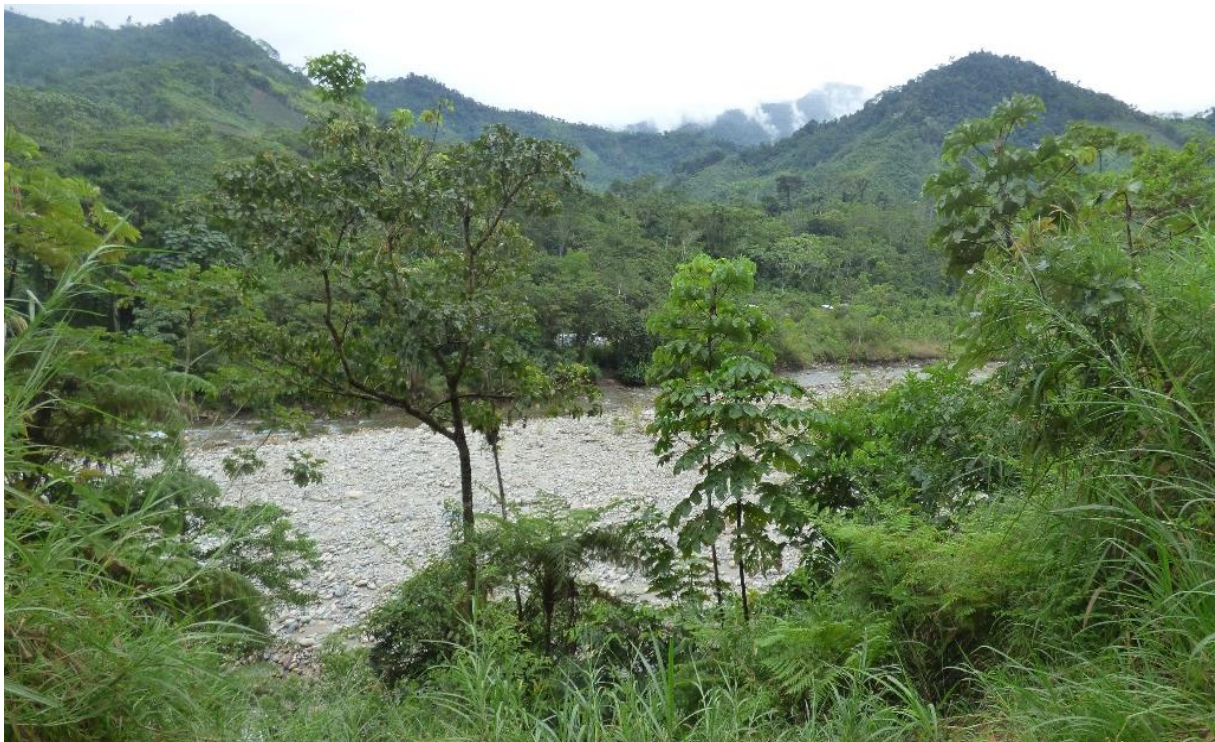
En las márgenes del río Pampa Hermosa y su afluente, el río Omayro, se presentan barras longitudinales, conformadas por gravas y cantos de formas subredondeadas (foto 6).

Foto 6: Barras longitudinales, depositadas a lo largo del río Pampa Hermosa.

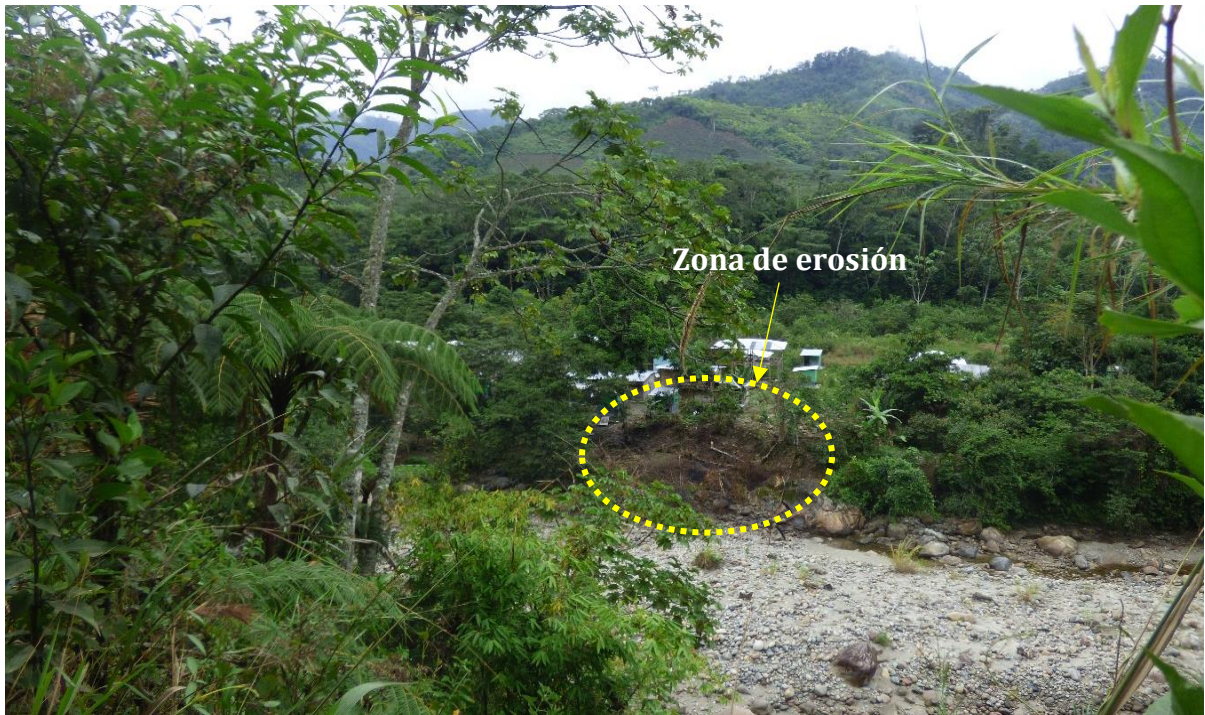
La dinámica activa del río Pampa Hermosa, genera constantemente erosión fluvial e inundación en sus márgenes (foto 7). La baja competencia del suelo areno limoso la hace susceptible a la erosión fluvial generando inestabilidad en el centro poblado.

Los procesos de erosión fluvial afectaron 30 m la margen izquierda del río Pampa Hermosa.

Foto 7: Erosión fluvial en la margen izquierda del río Pampa Hermosa.

Es necesario reubicar las viviendas próximas al cauce del río Pampa Hermosa. Los cultivos deben ser de tipo estacional para evitar pérdidas mayores.

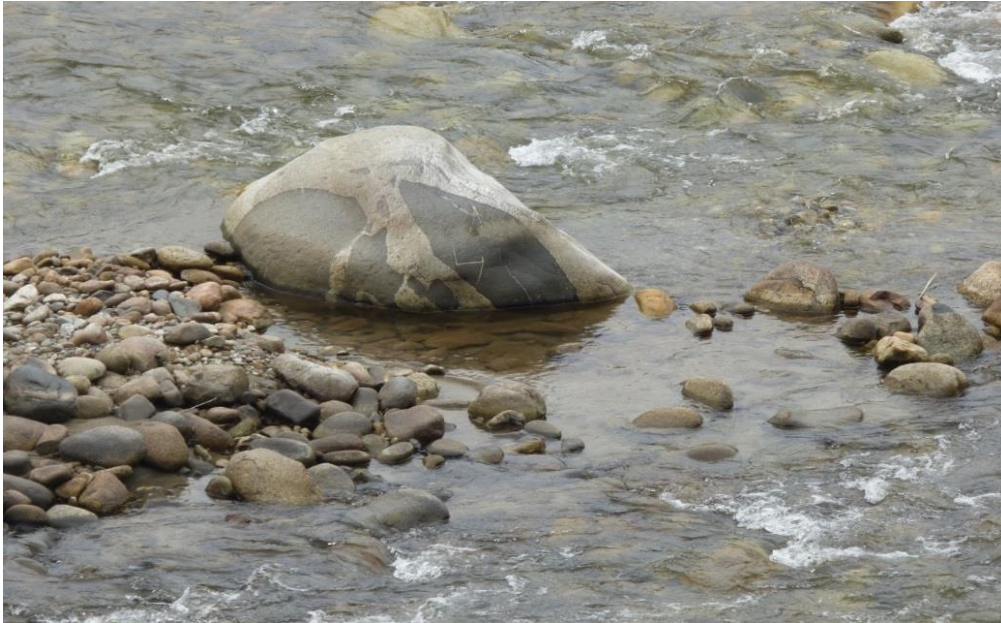
La fuerza de caudal del río Pampa Hermosa, en tiempos de crecida arrastra troncos de árboles de 4 a 6 m de longitud y fragmentos de roca de 30 - 50 cm de diámetro (foto 8), tal como sucedió el 2016.

Foto 8: Material transportado por el río Pampa Hermosa.

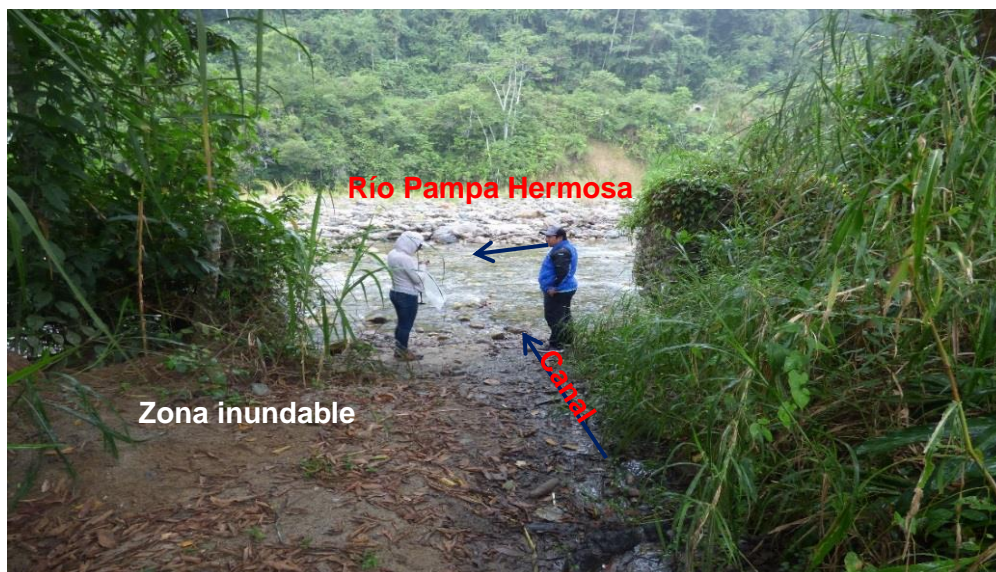
Foto 9: zona inundable del río Pampa Hermosa.

A fin de disminuir la erosión, los sistemas de drenaje de las aguas pluviales y aguas servidas, deben ser canalizados (foto 9).

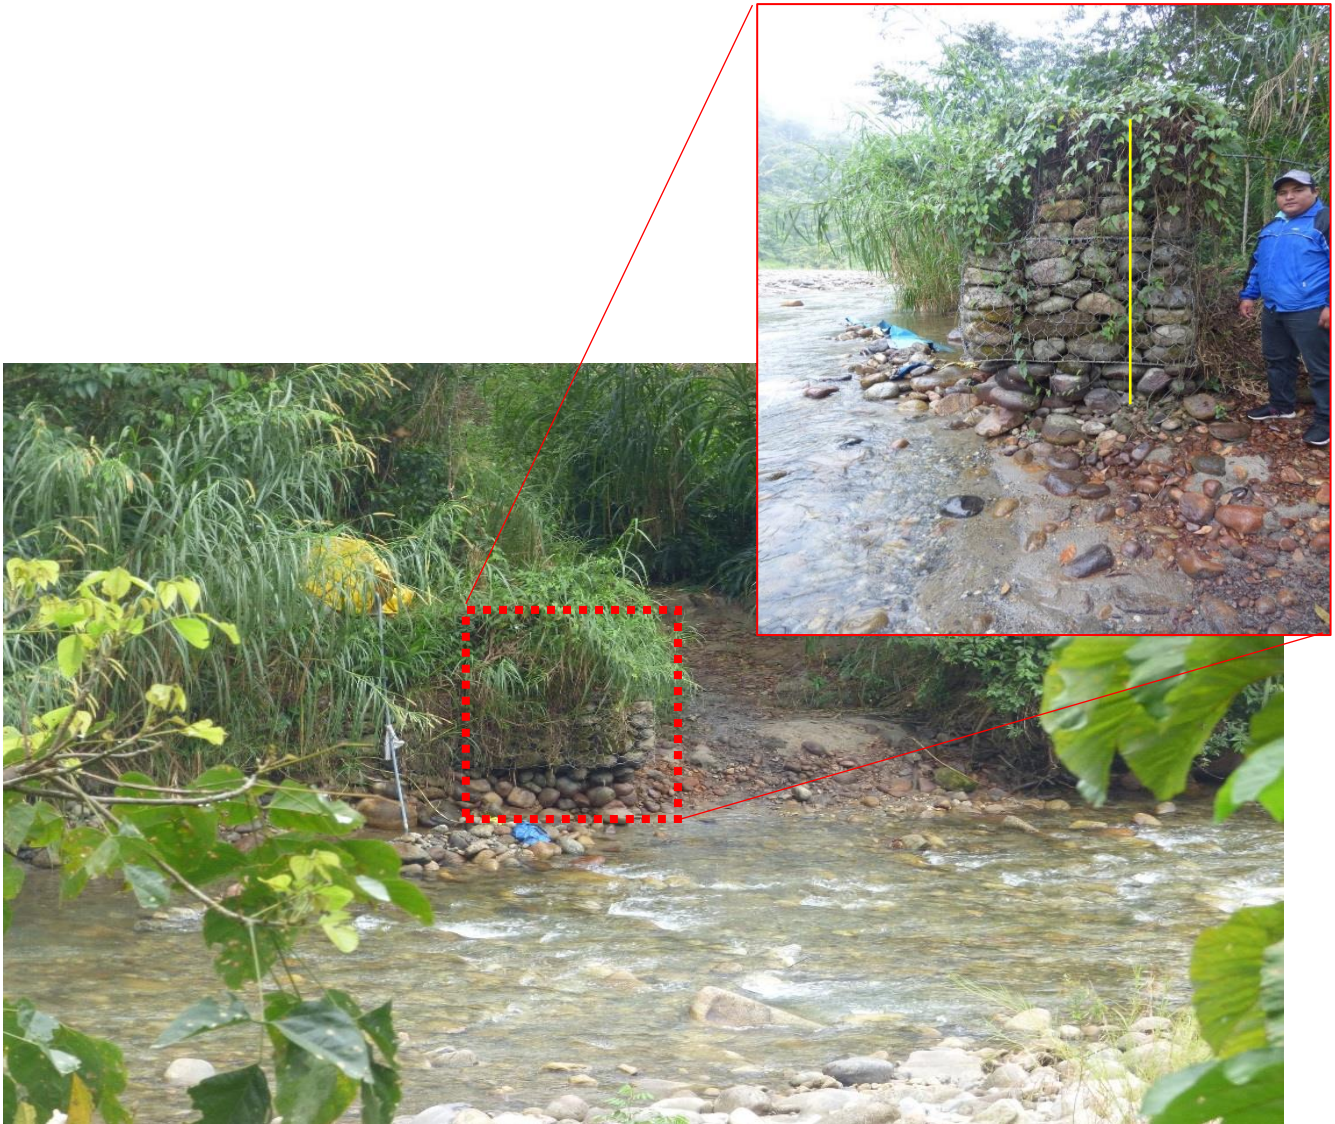
La margen izquierda del río Pampa Hermosa está protegida por defensa ribereña tipo gavión, en un tramo de 50 m, sin embargo, en 10 m la barrera galvanizada ha colapsado, desestabilizando el sector (foto 10).

Foto 10: Vista de un Gavión destruido en la margen izquierda del río Pampa Hermosa,

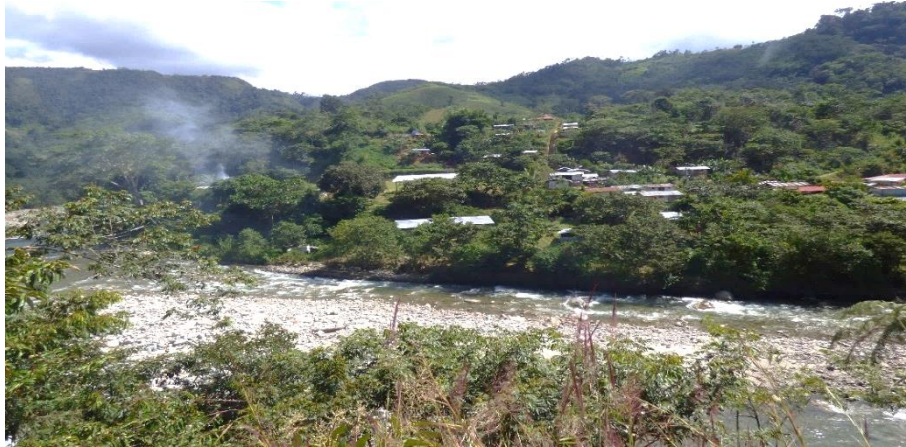
El centro poblado se encuentra sobre una zona susceptible a la ocurrencia de inundaciones fluviales. Morfológicamente se ubica sobre una terraza aluvial, a 3 m de altura por encima del nivel del río Pampa Hermosa, en época de estiaje (foto 11). La terraza está formada por gravas, cantos y bloques subredondeados, en una matriz areno limosa, poco consolidados.

Foto 11: Sector unión progreso asentada sobre una terraza aluvial baja.

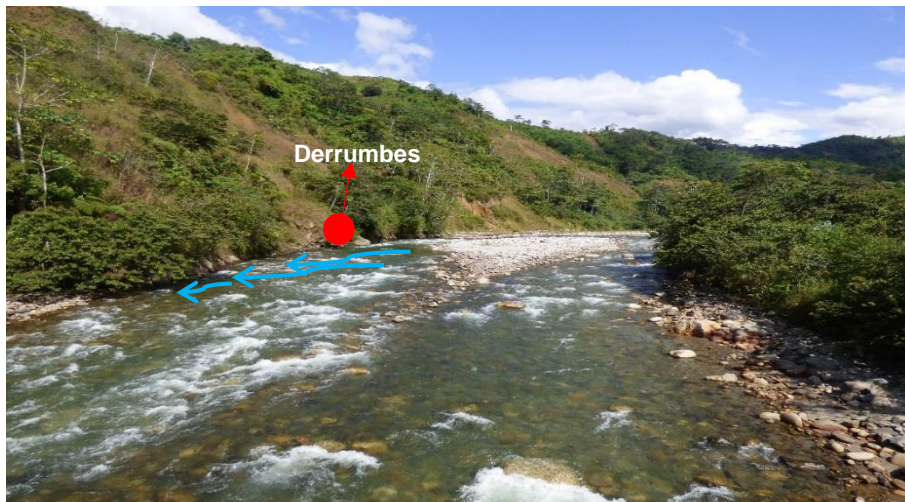
La erosión y socavamiento fluvial en ambos flancos del río Pampa Hermosa se produce principalmente en sectores sinuosos (foto 12), generando inestabilidad en el talud.

Foto 12: Vista de pequeños derrumbes generados por erosión fluvial.

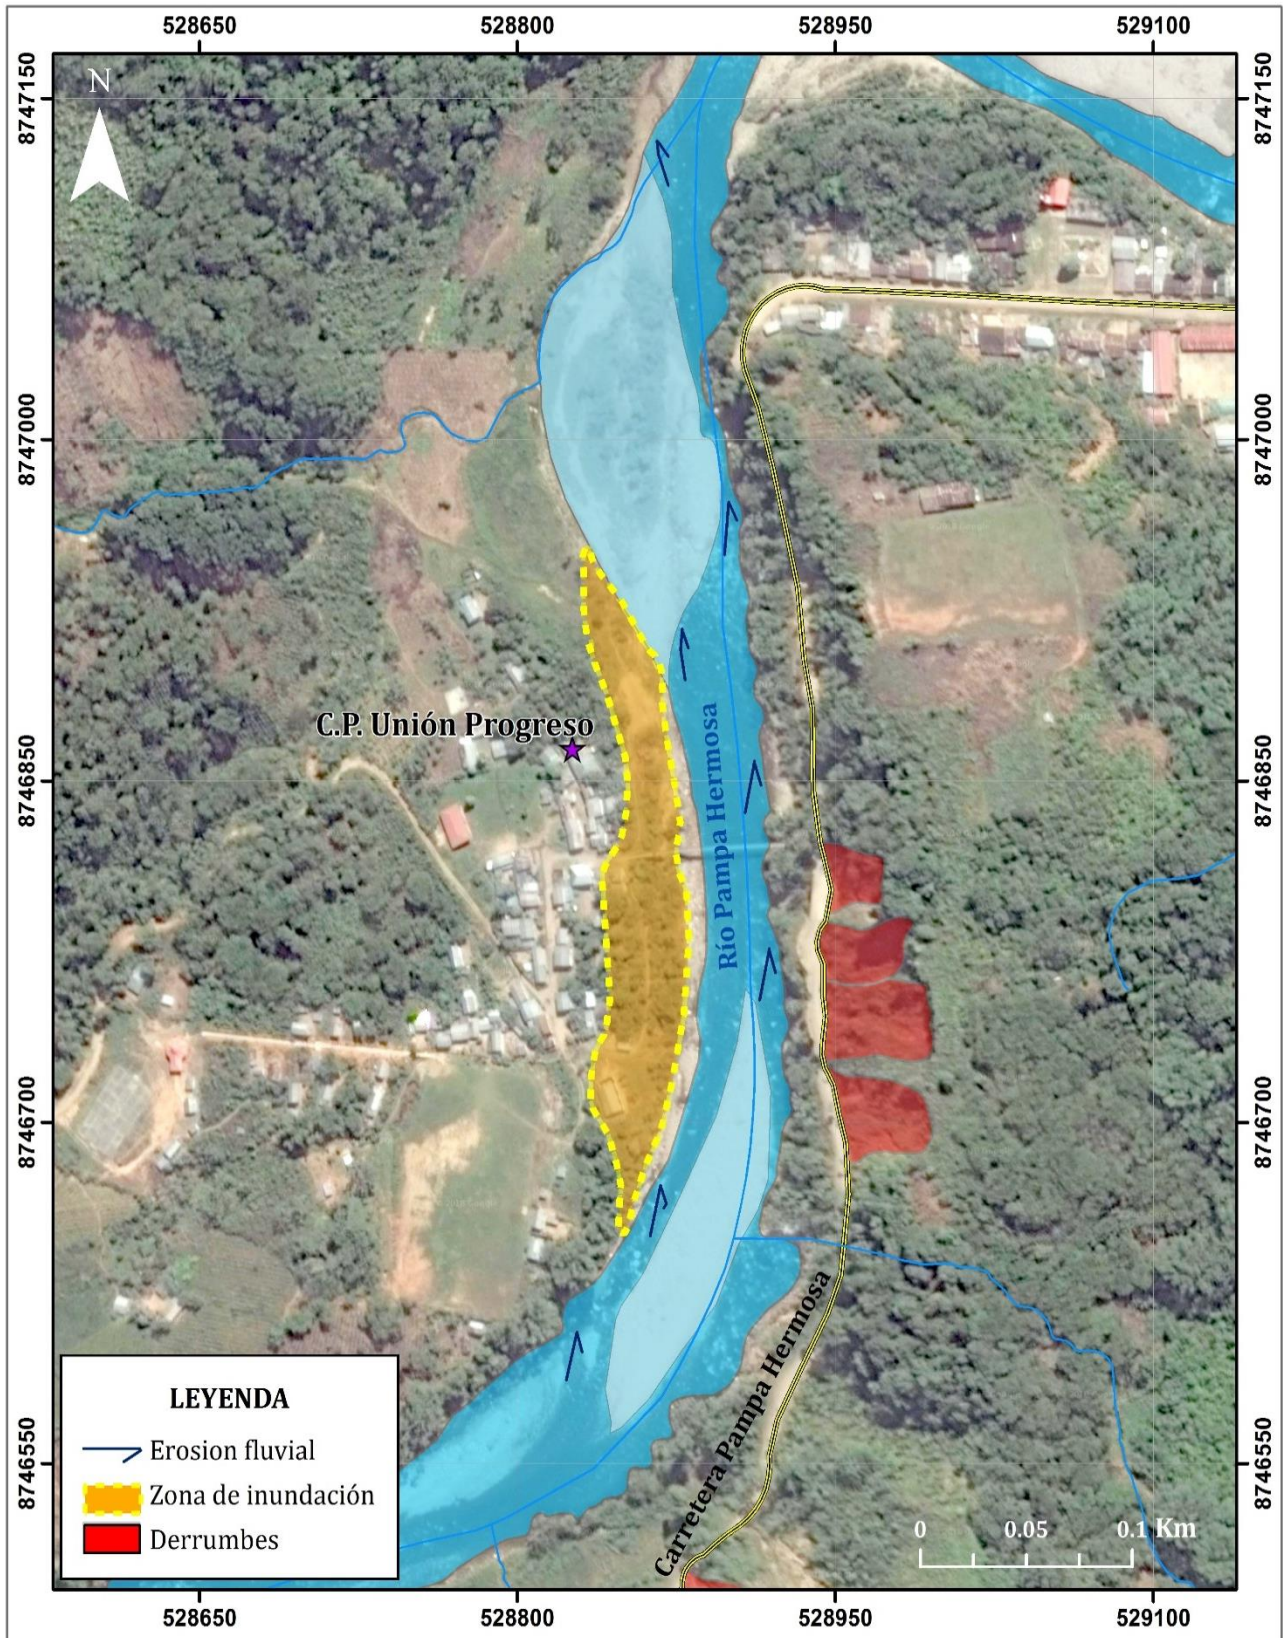
El río Pampa Hermosa en el período de crecida, origina daños en las zonas bajas inundables. Como ejemplo tenemos lo sucedido en el 2016, que destruyó áreas de cultivos y viviendas próximos al cauce del río (figura 5). Para evitar tales daños, se debe construir defensas ribereñas que consoliden y protejan las márgenes del río.

Figura 5: Mapa Geodinámico del centro poblado Unión Progreso.

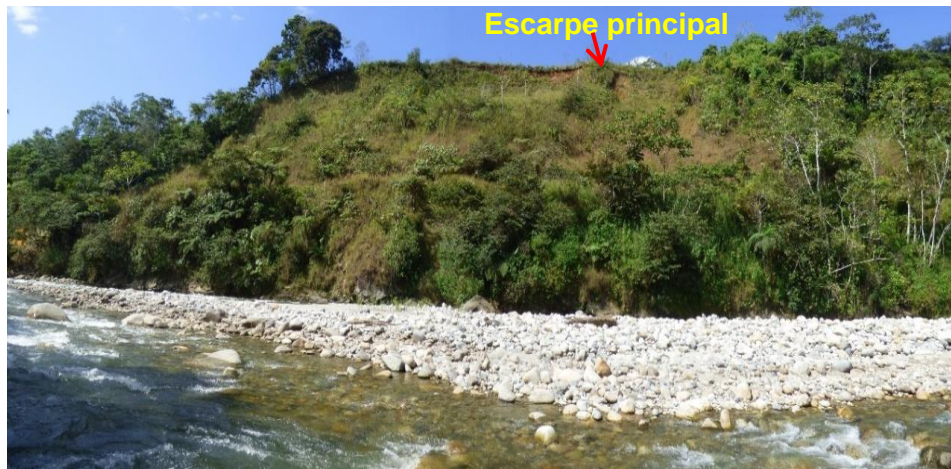
Los deslizamientos, en la ladera de la margen derecha del río Pampa Hermosa, presentan escarpes principales de forma semicircular, con salto de 40 cm; cubiertos por abundante vegetación (foto 13 y 14).

Foto 13: Deslizamiento antiguo en proceso de reactivación.

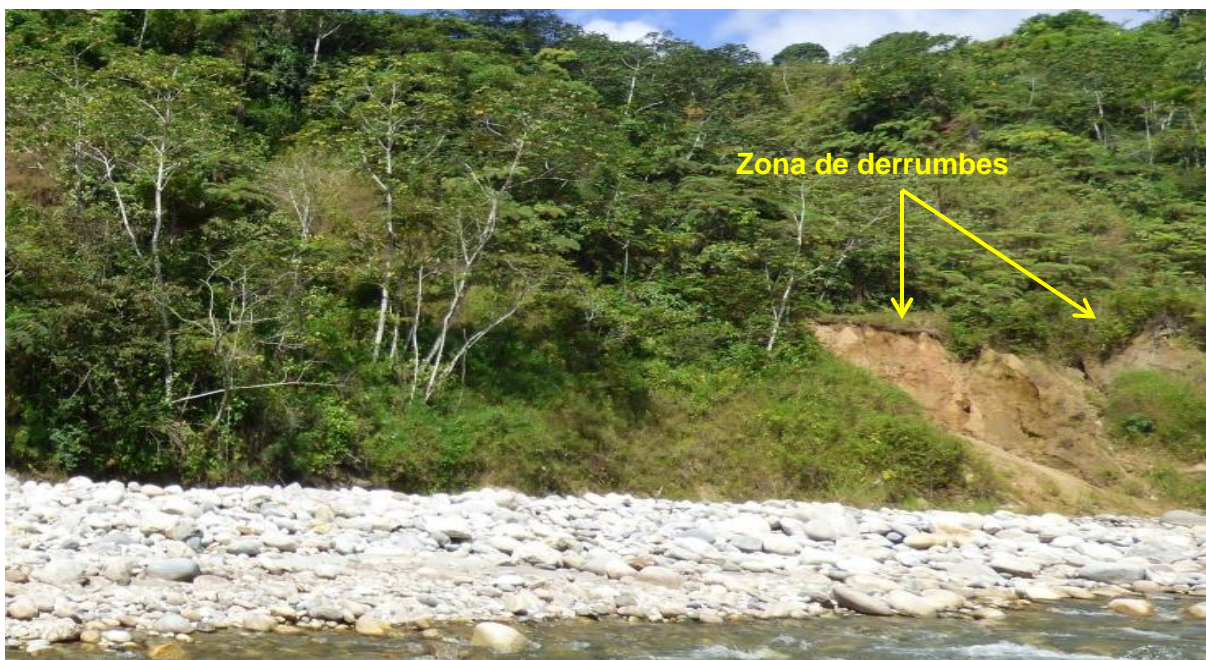
Foto 14: Derrumbes generados por la erosión fluvial.

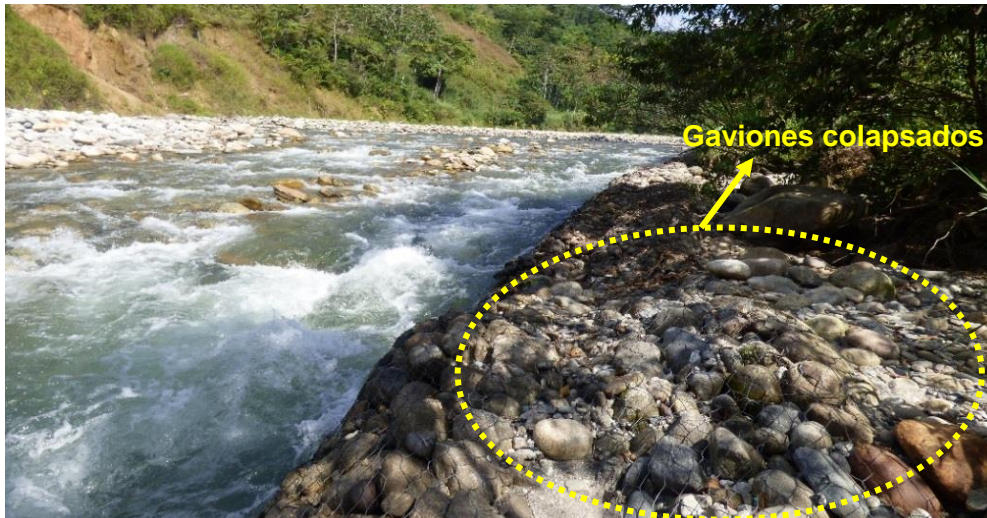
Según indica el representante de Defensa Civil del distrito Pampa Hermosa, en 2016, la crecida del caudal del río del mismo nombre, en la margen izquierda, generó erosión fluvial, ocasionando el colapso de la defensa ribereña (gavión) (foto 15).

Foto 15: Vista de Gaviones colapsados.

3. Construir defensas ribereñas, tipo gaviones o enrocado, canalizando los ríos a lo largo del río Pampa Hermosa, principalmente donde se encuentran asentamientos humanos.
