Informe Técnico N° A6839

EVALUACIÓN GEOLÓGICA Y GEODINÁMICA EN EL SECTOR DE SAN DIONICIO

Región Junín
Provincia Satipo
Distrito Pampa Hermosa
Paraje San Dionicio

OCTUBRE
2018

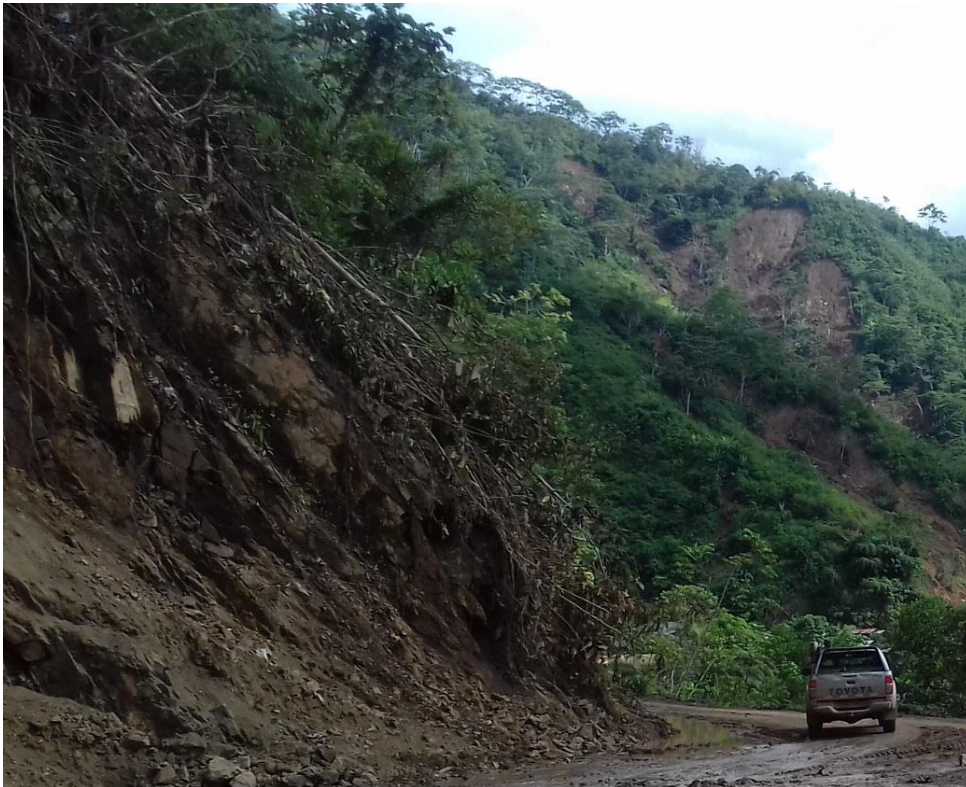
La carretera Satipo-Pampa Hermosa discurre por esta unidad, que se encuentra completamente meteorizada¹ y de mediana a muy fracturada². Corresponde a rocas de mala calidad.

Foto 1: Afloramiento de roca intrusiva en la carretera rural del sector San Dionicio.

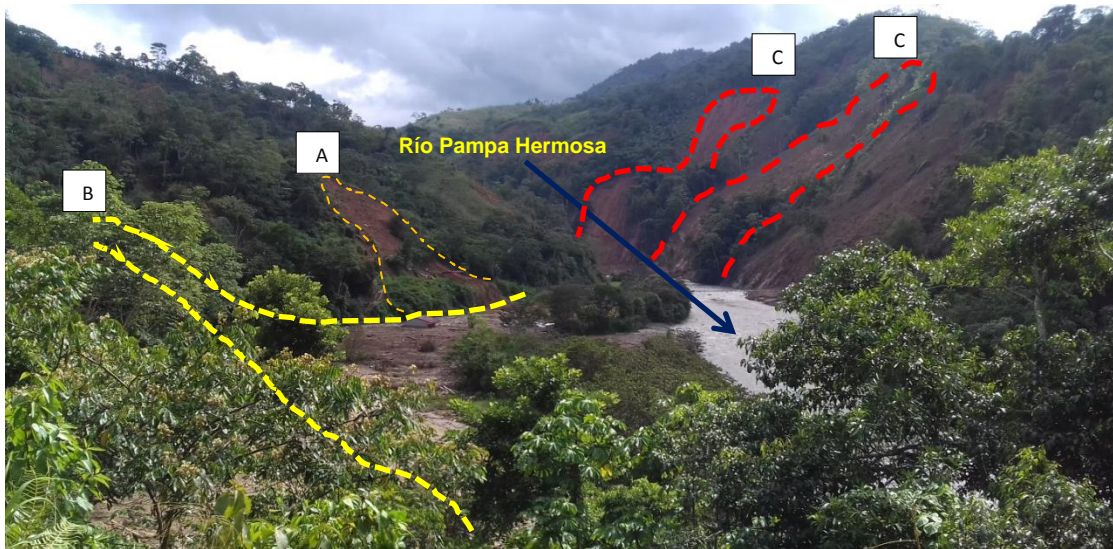
En el centro poblado San Dionicio y alrededores se han identificado procesos de flujos de lodo, deslizamientos y derrumbes (figura 3 y foto 7), que afectaron severamente a dicho asentamiento.

Foto 7: Ocurrencia de peligros geológicos: Hacia la margen derecha del río Pampa Hermosa se puede apreciar deslizamientos (A), flujo de lodo (B) y hacia la margen izquierda del río se puede observar derrumbes (C).

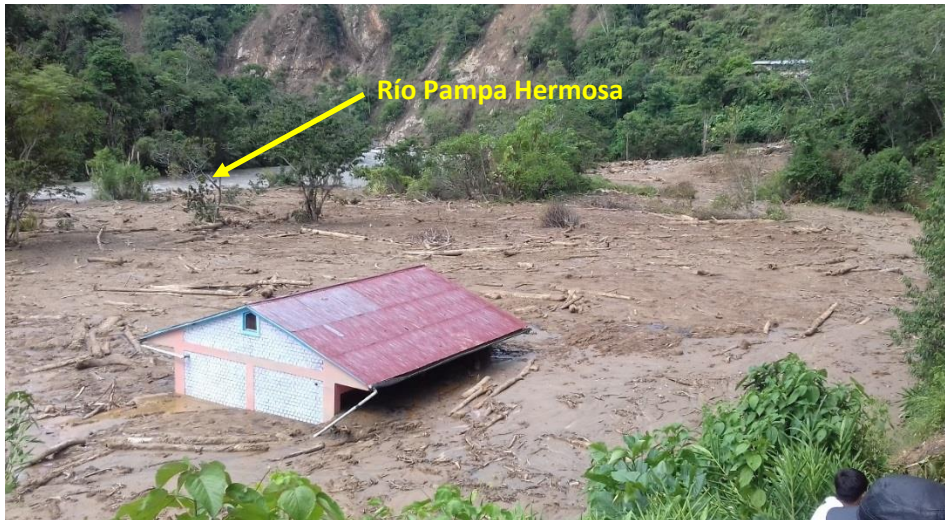
Los depósitos de los flujos de lodo de las cuatro quebradas alcanzaron a unirse (figura 5), llegando hasta las inmediaciones del cauce del río Pampa Hermosa, pero sin llegar a formar represamiento. El depósito del flujo llegó hasta una altura de 2.5 m (fotos 8, 9 y 10)

Foto 8: Flujo de lodo, dejo inhabilitada la escuela San Dionicio. Foto Municipalidad de Pampa Hermosa 2016.

1. Reubicar las viviendas que se encuentran asentadas al borde de la carretera e en quebradas activas y secas.
2. Por ningún motivo se debe reconstruir el centro educativo en la zona afectada, es necesario reubicarlo
3. Efectuar trabajos de canalización y obras de drenaje para atenuar los flujos en las cuatro quebradas que disectan el sector San Dionicio.
4. Dar mantenimiento periódico a la trocha afirmada, limpiando cunetas y drenajes, creando también registro de las condiciones procesos erosivos o de ocurrencia de derrumbes.
5. En la carretera Satipo-Huancayo, realizar las señalizaciones en las zonas que presenten constantes movimientos de masa, de forma que se advierta el peligro que representa.
6. Reforestar la zona con árboles autóctonos.

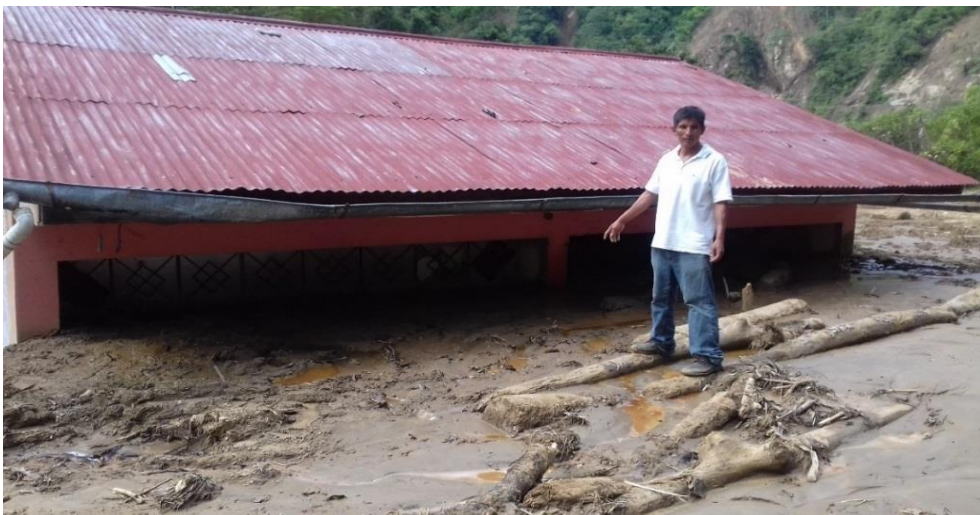
El material arrastrado estuvo compuesto por lodo (arena y arcilla), escasos bloques con longitudes de hasta 1 m, restos de troncos de árboles de 5 a 8 m de longitud (fotos 8 y 9), arrancados desde su raíz. Los pobladores del lugar con ayuda de maquinarias tuvieron que retirar el material dejado por el flujo.

Foto 9: Material dejado por el flujo de lodo sobre la terraza aluvial, se aprecian los restos de troncos de árboles. Foto Municipalidad de Pampa Hermosa 2016.

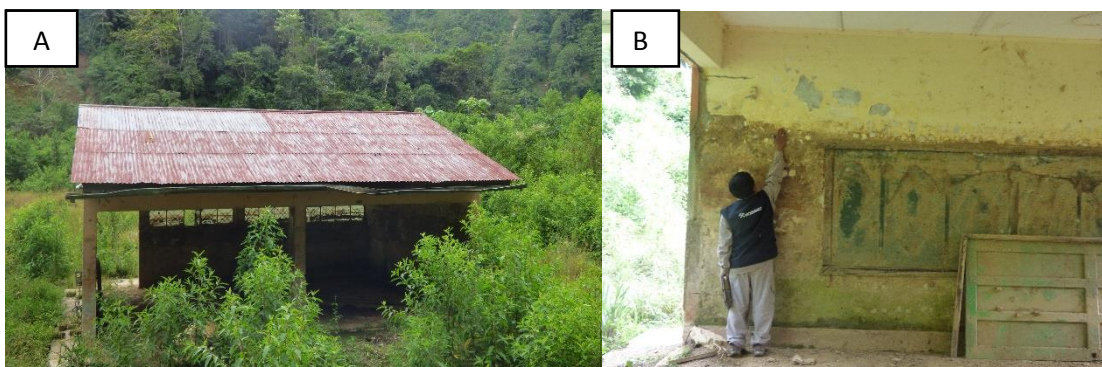
Foto 10: Vista exterior de la escuela San Dionicio totalmente afectada (A). Se observa la parte interior de la escuela San Dionicio y la altura que alcanzó el flujo de lodo (B).

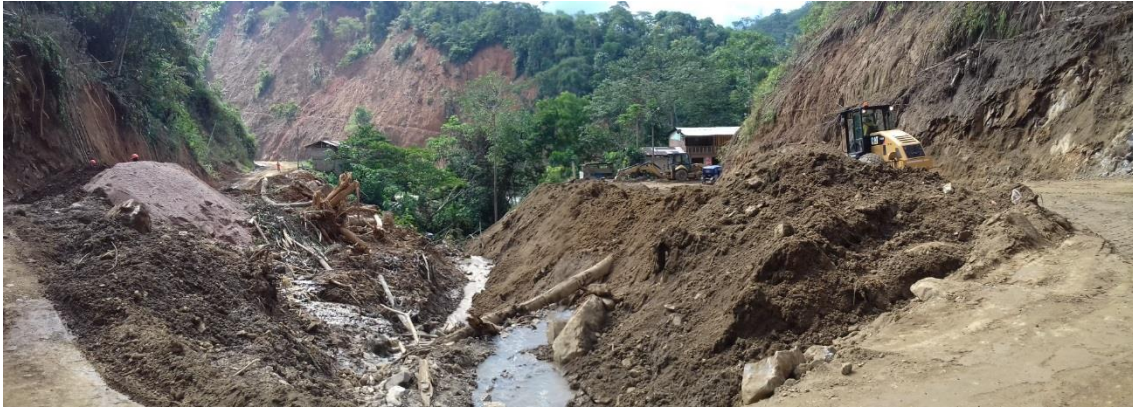
Foto 11: Carretera antigua Satipo-Huancayo totalmente afectada por el flujo de lodo. Foto Municipalidad de Pampa Hermosa 2016.

A causa del tramo de la carretera afectada, según los pobladores, se quedaron varios días incomunicados, también se quedaron sin redes de energía eléctrica e hídrica.

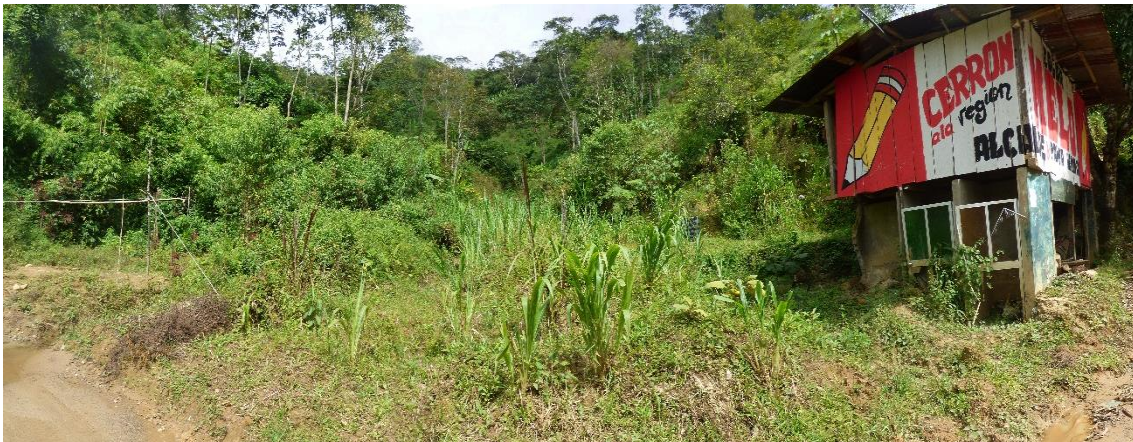
El flujo de lodo proveniente de la quebrada (a) (figura 5), afectó el puente peatonal de acceso al centro poblado de Monte Olivo, una vivienda (foto 12) y terrenos de cultivo, y a su paso causó daños leves al cementerio de San Dionicio

Foto 12: Vivienda afectada por el flujo de lodo proveniente de la quebrada (a).

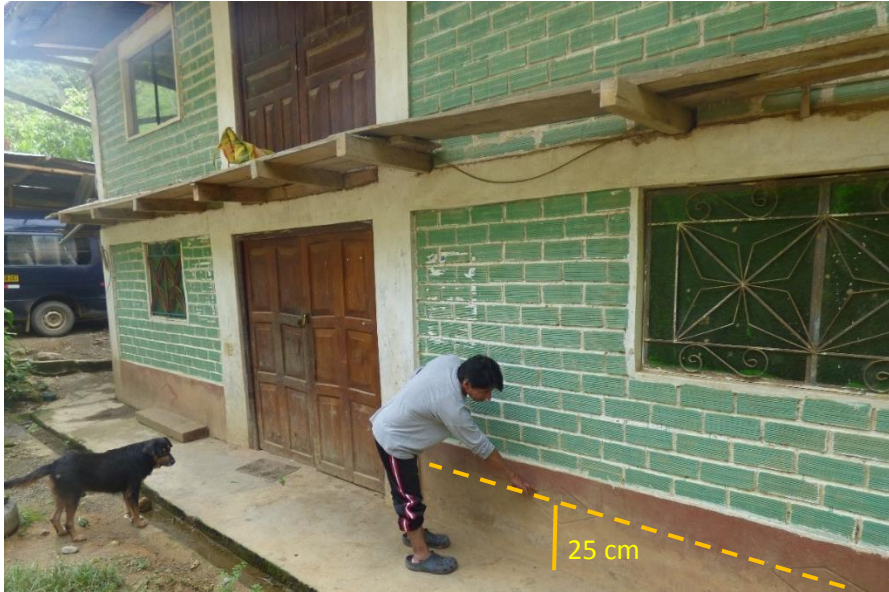
La mayor parte del depósito del flujo de lodo, se desvió por la carretera, llegando a afectar viviendas que se encontraban a unos 100 m de distancia de la quebrada principal (b).

Foto 13: se muestra la altura que alcanzo el flujo de lodo en el sector San Dionicio a 100 m de la quebrada principal (b) (Mancha en la pared de vivienda).

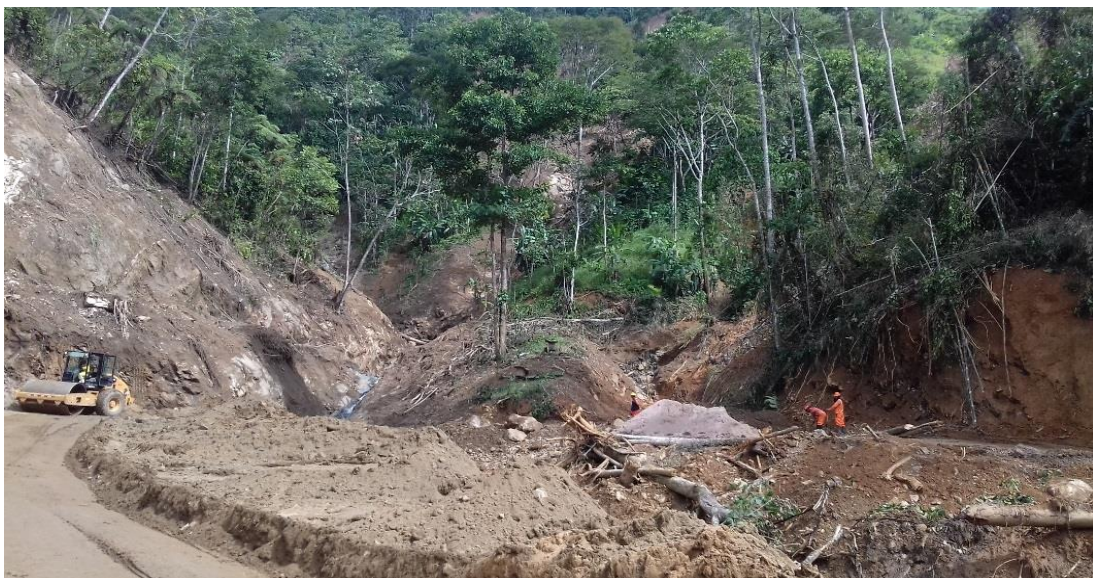
- a. Roca de mala calidad, altamente meteorizada y muy fracturada. Ello permite una rápida erosión, por lo tanto, genera un incremento de material suelto hacia el cauce de la quebrada.
- b. Material de fácil transporte acumulado en el terreno (foto 14).
- c. Laderas con pendiente hasta de 30°.

Foto 14: Material de fácil transporte acumulado en el terreno por el flujo proveniente de la quebrada principal (b). Foto Municipalidad de Pampa Hermosa.

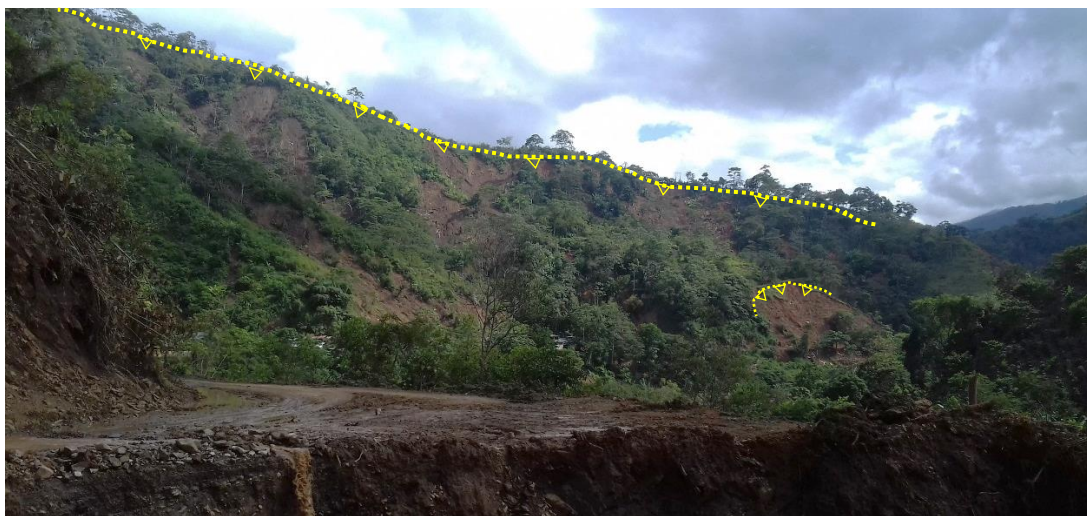
Foto 15: Escarpe de un deslizamiento. Foto Municipalidad de Pampa Hermosa.

Se llegaron a observar escarpes de deslizamientos rotacionales (fotos 15 y 16), que afectaron la trocha afirmada que conduce al sector San Dionicio.

El deslizamiento rotacional tiene una altura de 50 m y un ancho de 65 m, el material deslizado es suelo areno-limoso, color marrón rojizo claro. La escarpa del deslizamiento presenta forma semicircular, con longitud del escarpe de 30 m. El salto principal del deslizamiento es de 5 m (figura 7).

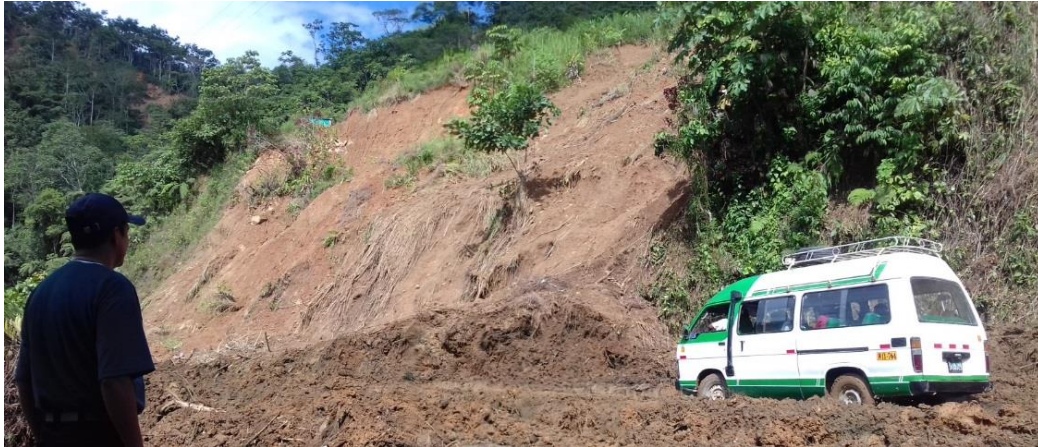
Foto 16: El material desplazado llegó a destruir una vivienda y un tramo de la carretera. Foto Municipalidad de Pampa Hermosa 2016

La masa deslizada, discurrió por un plano de diaclasamiento de la roca a favor de la pendiente. La roca en este sector presenta meteorización moderada a alta. Consecuencia de ello, la roca se erosiona con mayor facilidad. Dadas las características de inestabilidad existentes: fracturamiento de la roca a favor de la pendiente, ladera inestable por corte de talud y suelos inconsolidados; hace suponer, que los movimientos en masa se desencadenaran con precipitaciones intensas. (Luza y Santos, 2016)

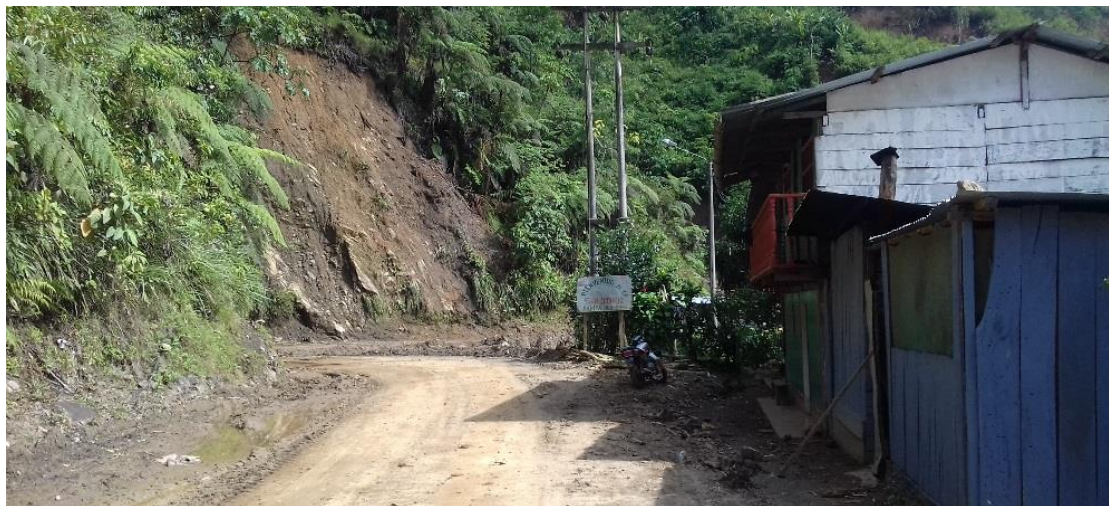
Los deslizamientos, afectaron siete viviendas, 140 m de la carretera antigua Satipo Huancayo y destruyó tres viviendas (fotos 17, 18 y 19). Por sus condiciones geológicas, el área es muy susceptible a la formación de movimientos en masa, donde se generarían deslizamientos, derrumbes y flujos de lodo.

Foto 17: Deslizamiento traslacional, la ocurrencia de la misma destruyó dos viviendas (529561, 8745320).

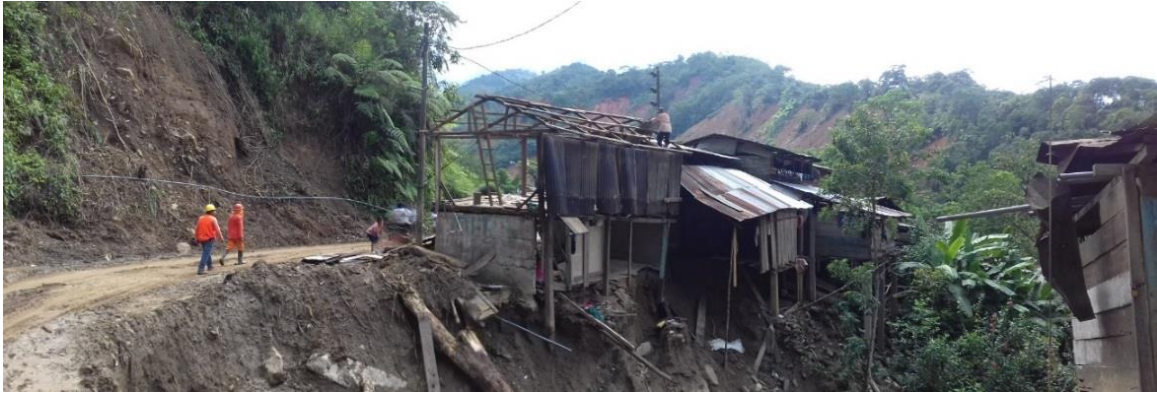
Foto 18: Viviendas destruidas por la ocurrencia de un deslizamiento y flujo de lodo. Foto Municipalidad de Pampa Hermosa.

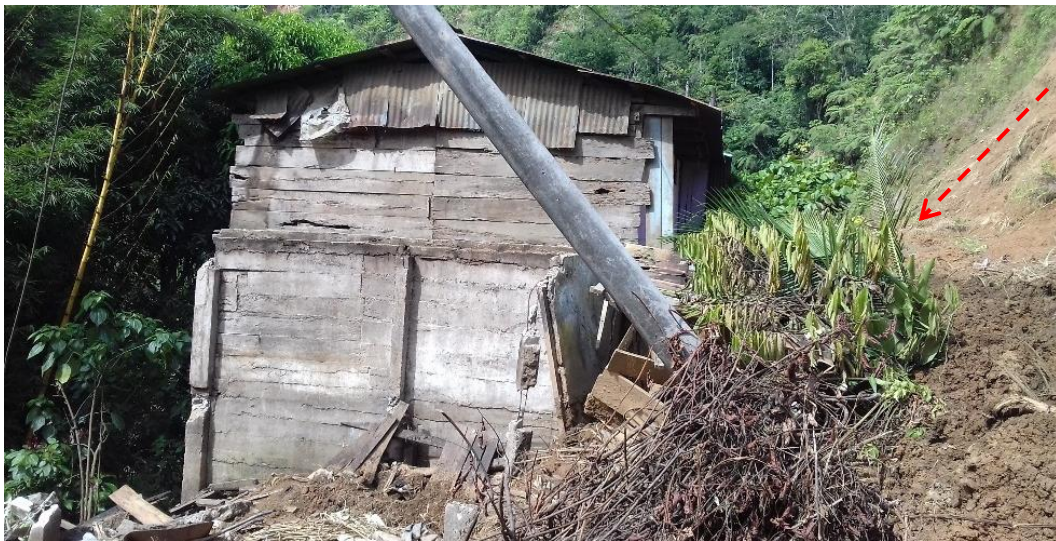
Foto 19: Vivienda destruida y poste de energía eléctrica afectado. Foto Municipalidad de Pampa Hermosa.

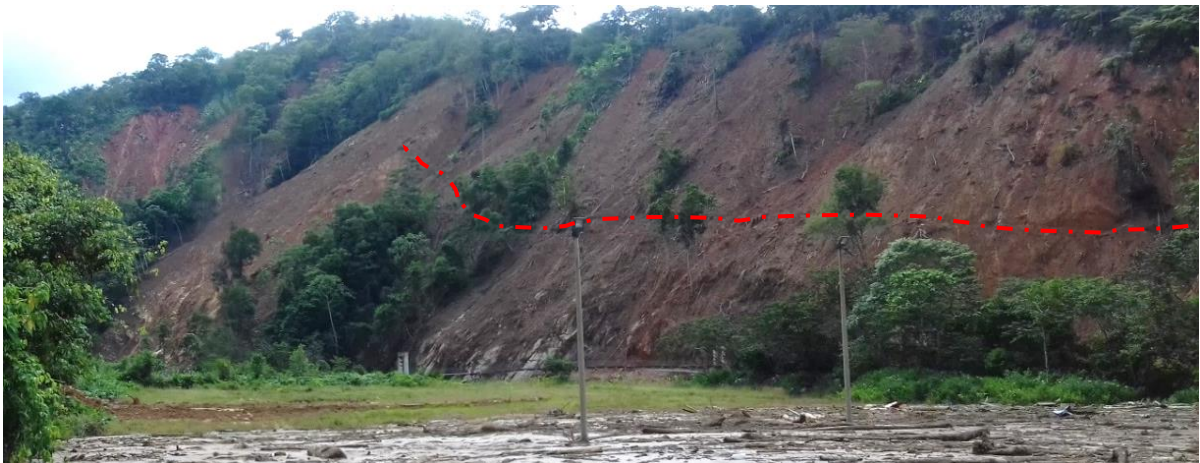
Caída violenta de material, se puede dar tanto en macizos rocosos como depósitos de cobertura. Se presentan lo largo de la trocha que conduce a los centros poblados de Santa Ana y Mariposa, afectando severamente viviendas y vías de acceso (fotos 21 y 22).

Foto 21: Se observan derrumbes hacia la margen izquierda del río Pampa Hermosa, que afectaron la vía de acceso a los centros poblados aledaños a San Dionicio (Con líneas entrecortadas se muestra trazo de carretera), Foto Municipalidad de Pampa Hermosa.

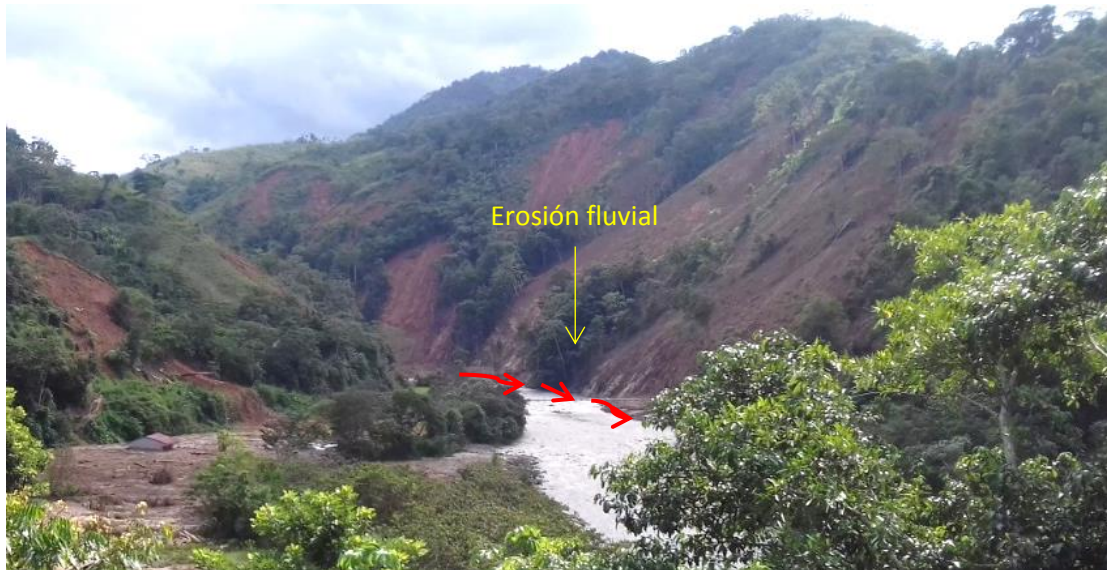
Foto 22: Derrumbe a la margen izquierda del río Pampa Hermosa originados por erosión fluvial. Foto Municipalidad de Pampa Hermosa.

En la margen izquierda se tienen derrumbes que llegan a tener longitudes de hasta 70 m, con alturas máximas de 200 m. La escarpa es de forma irregular. La inestabilidad aun continua, apreciándose en el talud abundante material suelto, que ante la ocurrencia de precipitaciones intensas, puede ser removida fácilmente.

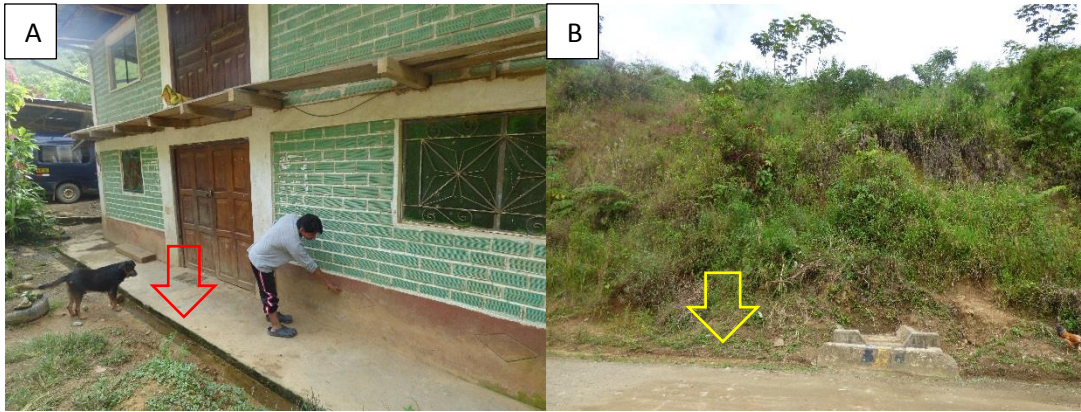
Foto 23: Canal de drenaje obstruido por sedimento y vegetación (A). Canales de drenaje sin revestir (B).

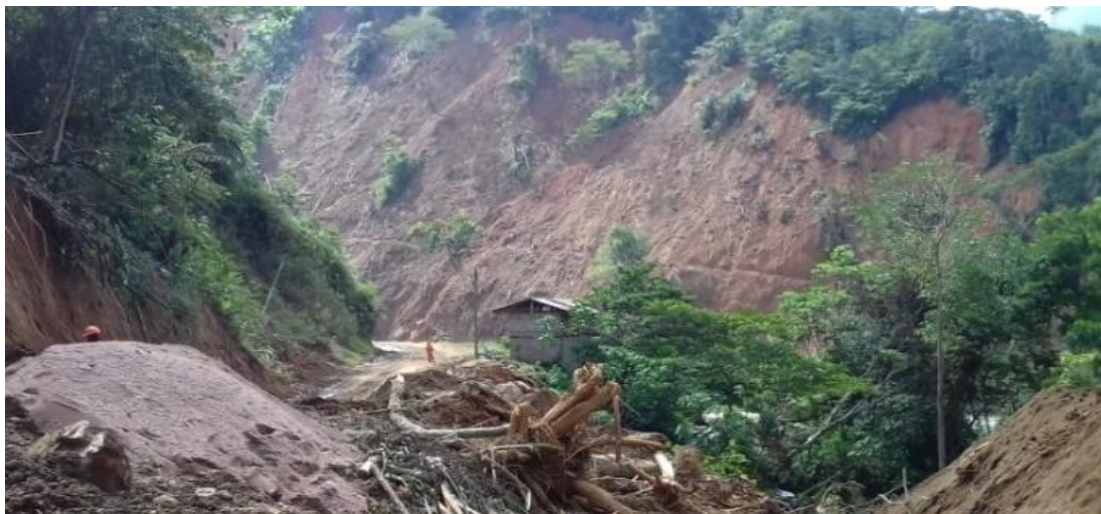
Foto 24: Vista de material movilizado por los movimientos en masa. Foto Municipalidad de Pampa Hermosa. Foto Municipalidad de Pampa Hermosa.

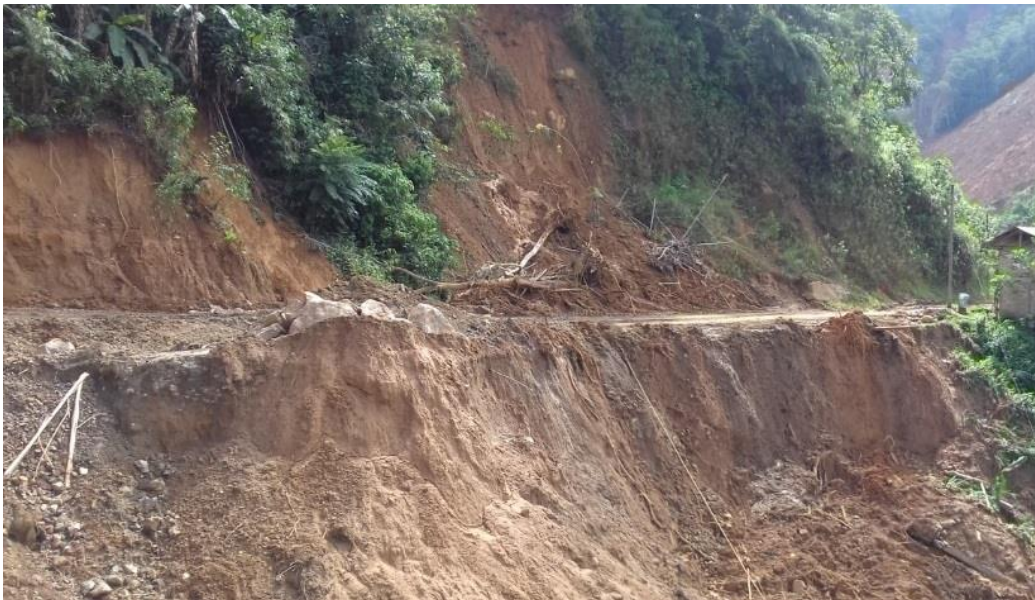
Foto 26: Derrumbes que afectan la vía Satipo-Huancayo (antigua carretera). Foto Municipalidad de Pampa Hermosa.
