Informe Técnico N° A6841

DESLIZAMIENTO EN EL SECTOR TANKARCCASA - UÑUQÑAHUI

Región Cusco
Provincia Anta
Distrito Anta
Paraje Compone

NOVIEMBRE
2018

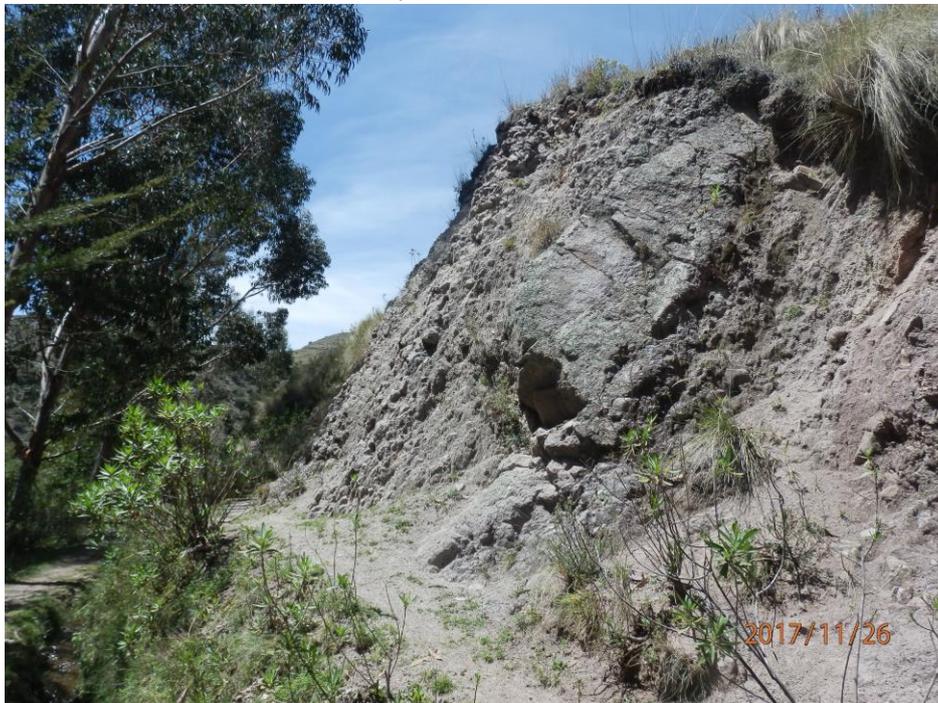
Fotografía 1, Vista tomada con dirección oeste, se observa afloramiento de conglomerados de conos aluviales con intercalación de dacitas, andesitas y basaltos andesíticos (Fm. Anta) (coordenadas 800391 E; 8505419 S)

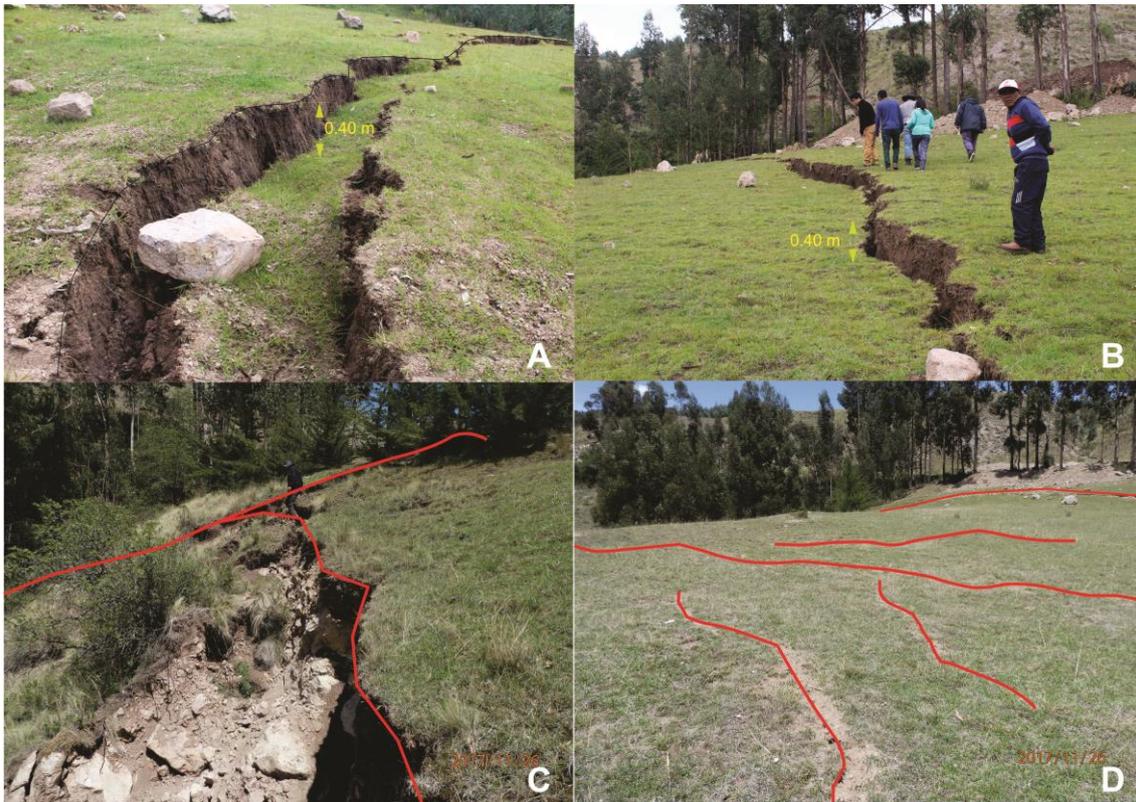
En el mes de febrero del 2017, la ladera del cerro Coripiyayoc flanco sureste, es afectada por movimiento en masa de tipo deslizamiento. El evento presenta las siguientes características: escarpe principal con longitud de 60 m, salto vertical de 0.40 m y velocidad de movimiento lento, masa desplazada con dirección norte 115. Además, se originaron agrietamientos en el terreno con longitudes que varía entre 52 m a 10 m; con salto vertical de hasta 0.3 m; abertura 0.10 m; profundidad aproximada de 2.00 m y dirección de movimiento norte 115.

Fotografía 2. la vista A y B) se observa el escarpe principal con salto de 0.40 m aproximadamente; C) se observa a la margen derecha sector donde se genera derrumbe de menor magnitud; D) se observa la zona donde se generaron agrietamientos.

- 1 Implementar un sistema de monitoreo, en la zona de agrietamientos para temporadas de lluvias, que permita determinar la existencia de movimientos de ladera. Se puede implementar con estacas de madera o varillas de fierro, las cuales deben estar colocadas tanto en la masa en movimiento, como en una zona estable, realizándose medidas de la distancia entre estacas, cada cierto tiempo, aumentando la frecuencia de medidas durante periodos de lluvia. De detectarse movimientos rápidos, se informará a la población involucrada para que pueda realizarse la evacuación de las zonas que pueden resultar afectadas

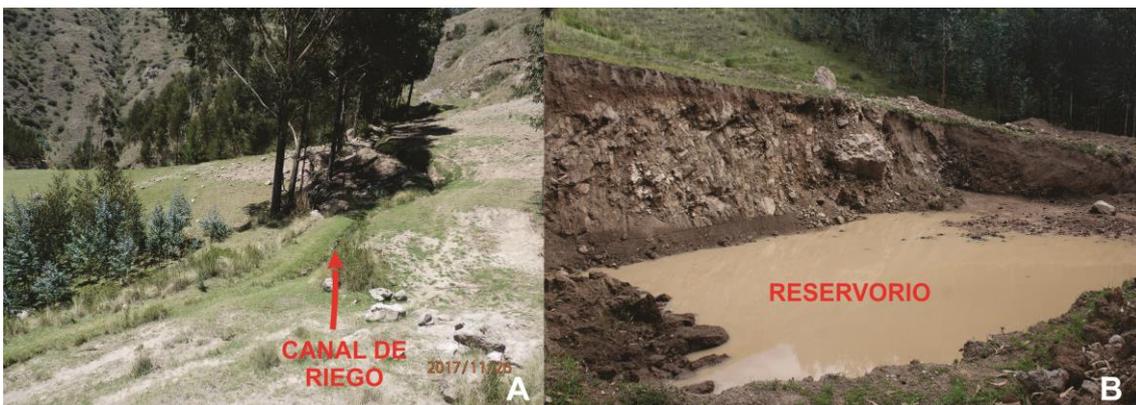
En la parte superior se observa, la construcción de un reservorio de agua para uso agrícola sin revestir; además, un canal de regadío de tierra sin revestir en algunos sectores presenta empedrado. La construcción de esas obras de infraestructura no cuenta con un estudio geológico geotécnico detallado, que ha originado un mayor incremento de la inestabilidad de la ladera, debido a que la infiltración de sus aguas satura el terreno generando pérdida de cohesión en el suelo ver figura 6.

Fotografía 3. en la imagen A) se observa el canal de regadío sin revestir B) se observa el reservorio sin revestir

5. La construcción de un reservorio y canal de riego sin revestir, han acelerado el proceso (infiltración de sus aguas que saturan el terreno).
6. La zona de estudio denominado Tankarccasa - Uñuqñahui, por las condiciones geológicas y morfología actual, presenta peligros geológicos de tipo deslizamiento. Afectando terrenos de cultivo, pastoreo y viviendas que se ubican por ello se considera de muy alto peligro por movimientos en masa, estando en Peligro Alto, con la presencia de lluvias intensas y/o excepcionales

- Los canales deben ser revestidos (concreto, mampostería, terrocemento entre otros) para minimizar la infiltración y saturación de los terrenos.
- No debe construirse reservorios de agua sin revestimiento, ya que esto favorece la infiltración y saturación del terreno.

- 2 Se debe suspender la utilización del reservorio y canal de regadío, mientras no cuente con un estudio técnico y/o se revistan.
- 3 Forestar con plantas nativas o arboles nativos que tengan raíces verticales o subverticales, para mejorar la estabilidad de la ladera. De esta forma evitar el impacto de las gotas en el terreno y reducir la infiltración de agua en el suelo.

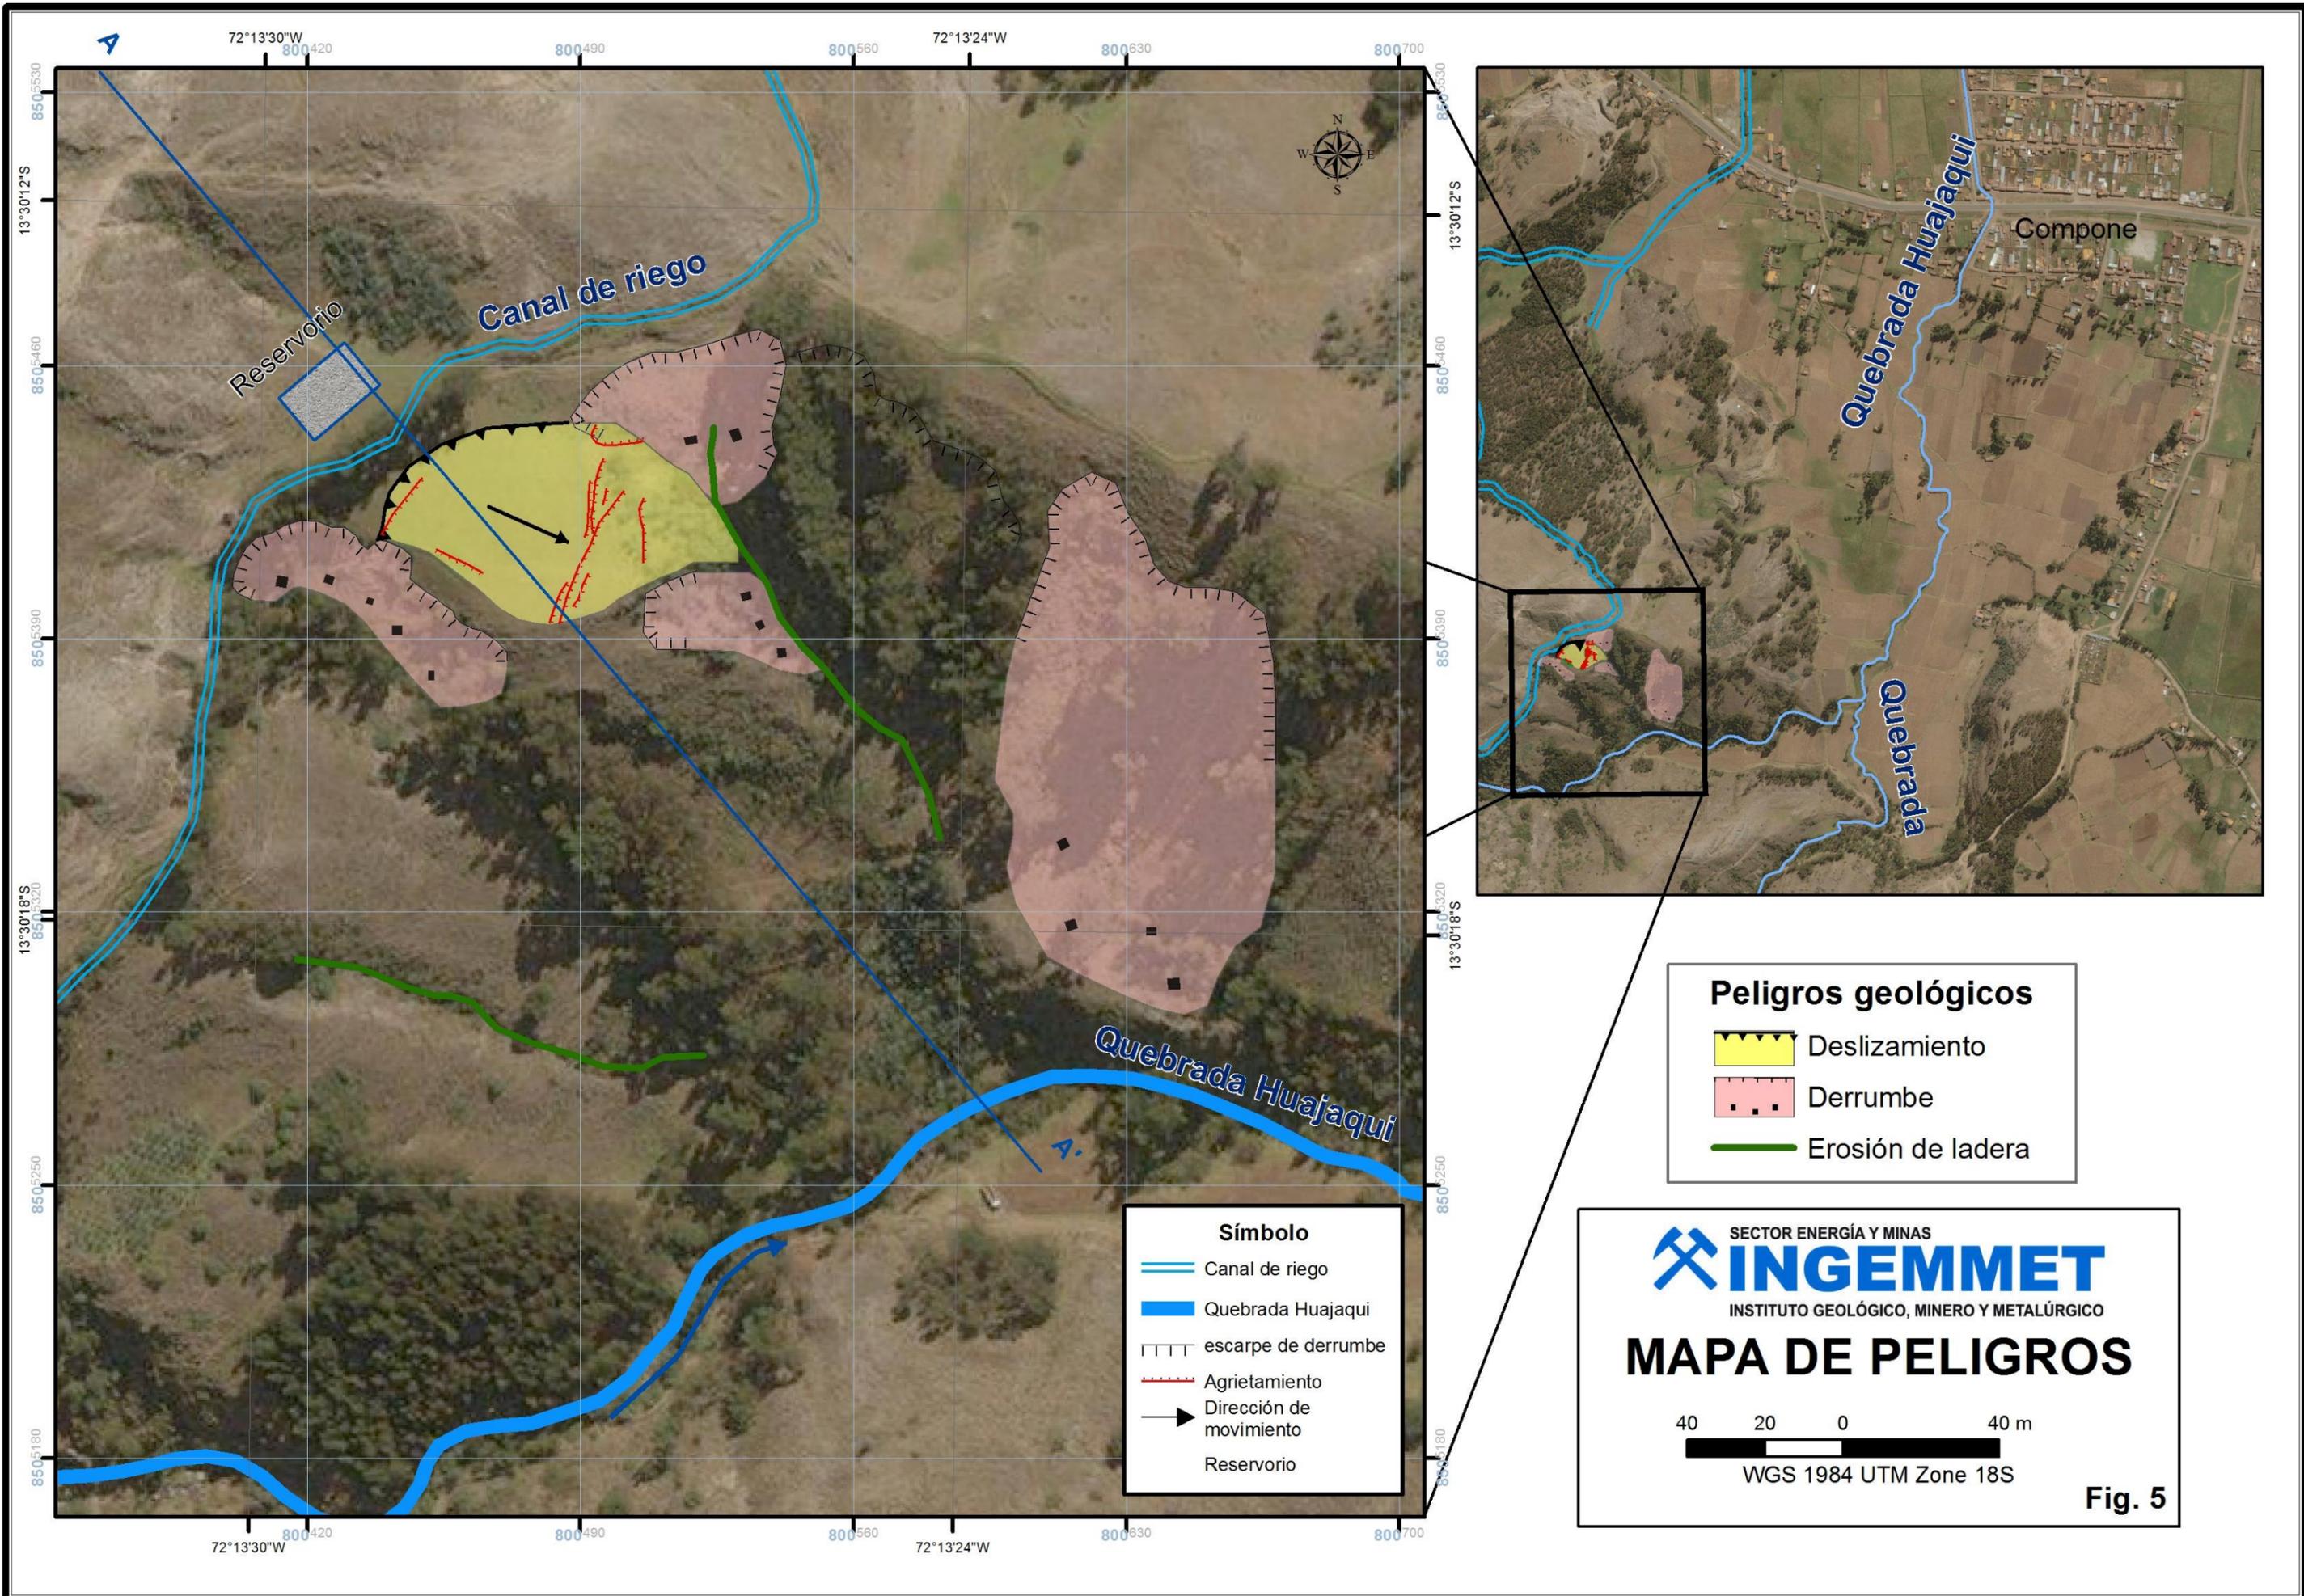
Fig. 5

El sector Tankarccasa – Uñuqñahui, en la comunidad campesina Compone, distrito Anta, es afectado por peligros geológicos por movimientos en masa de tipo deslizamiento, derrumbes, reptación de suelos y erosión de laderas, condicionado por las características morfológicas, litológicas y pendiente de las laderas que permiten el desarrollo de los peligros.

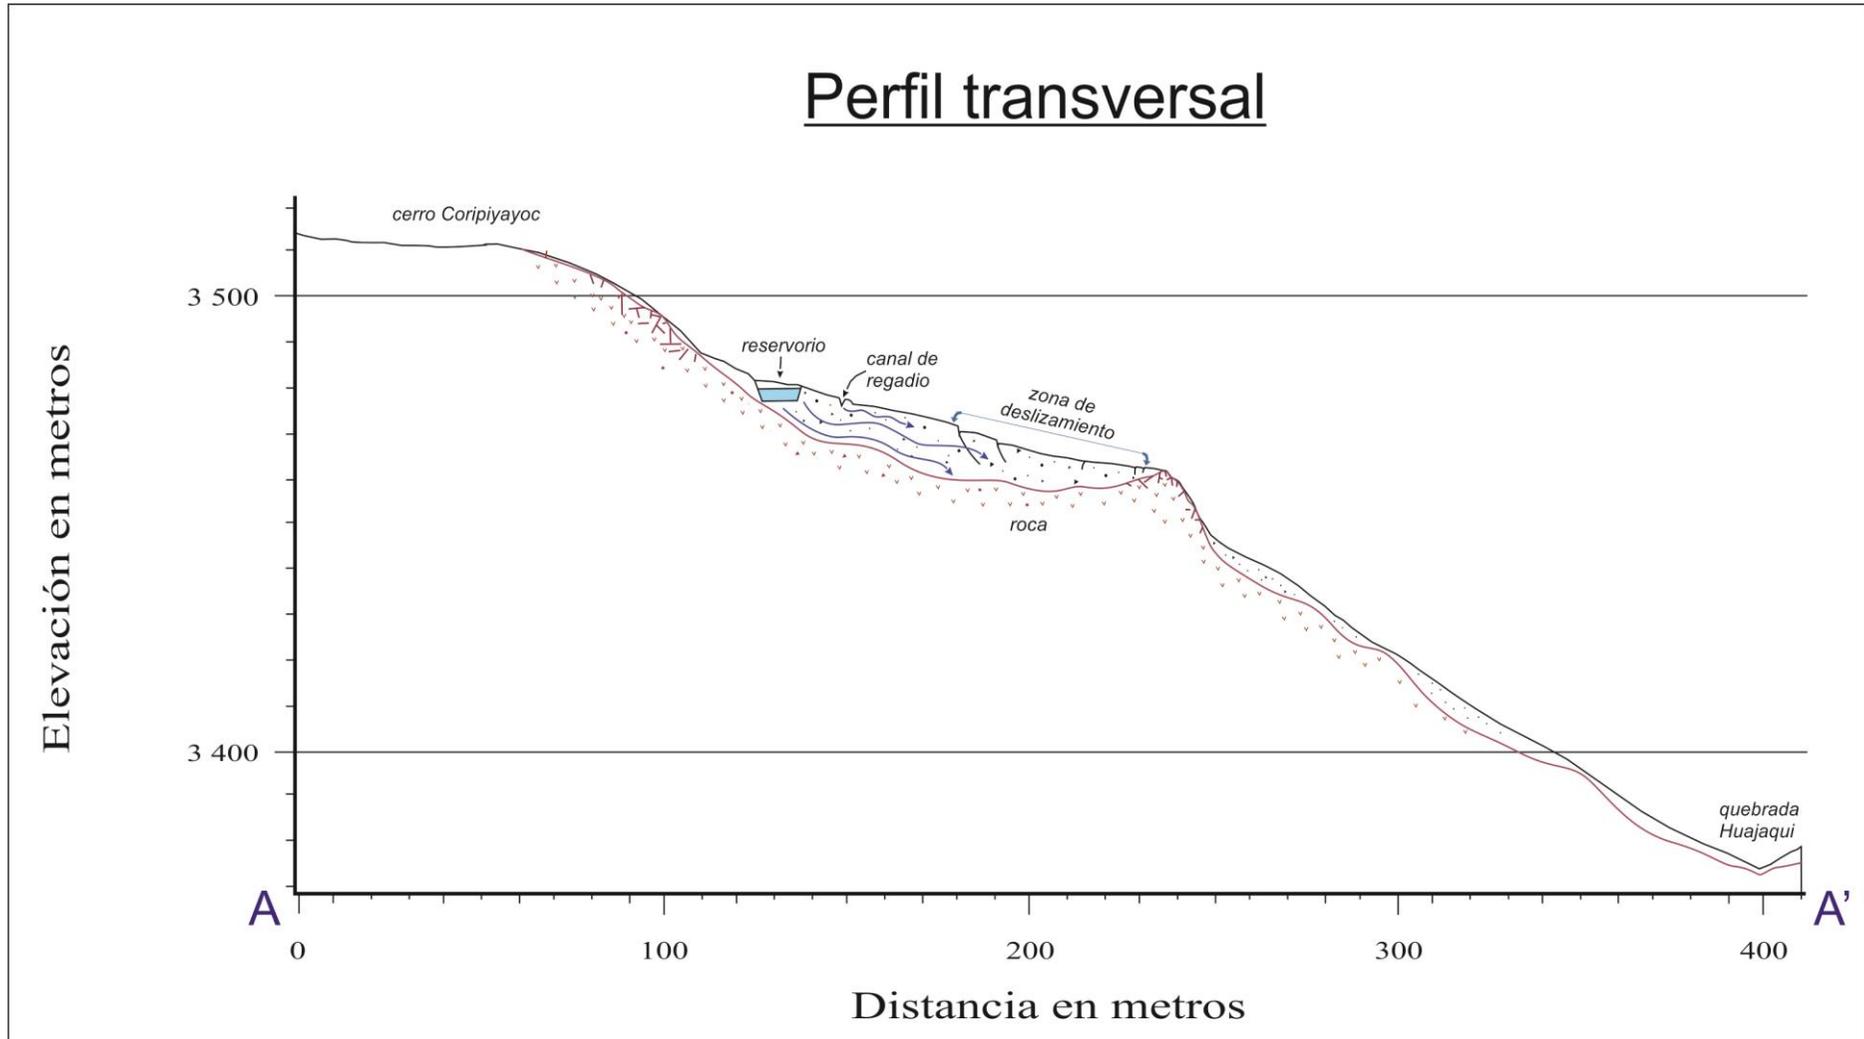
Figura 6. Perfil transversal de la zona donde se genera deslizamiento, también presenta agrietamientos que iniciaron el año 2013
